**UNIVERSIDADE FEDERAL DO PAMPA – UNIPAMPA  
CENTRO DE TECNOLOGIA DE ALEGRETE - CTA  
CURSO DE ENGENHARIA CIVIL**

**ANÁLISE DAS PATOLOGIAS EM MARQUISES NA PARTE CENTRAL DA  
CIDADE DE ALEGRETE**

Trabalho de Conclusão do Curso, apresentado ao Curso de Graduação em Engenharia Civil da Universidade Federal do Pampa, como requisito parcial para obtenção do Título de Engenheiro em Engenharia Civil.

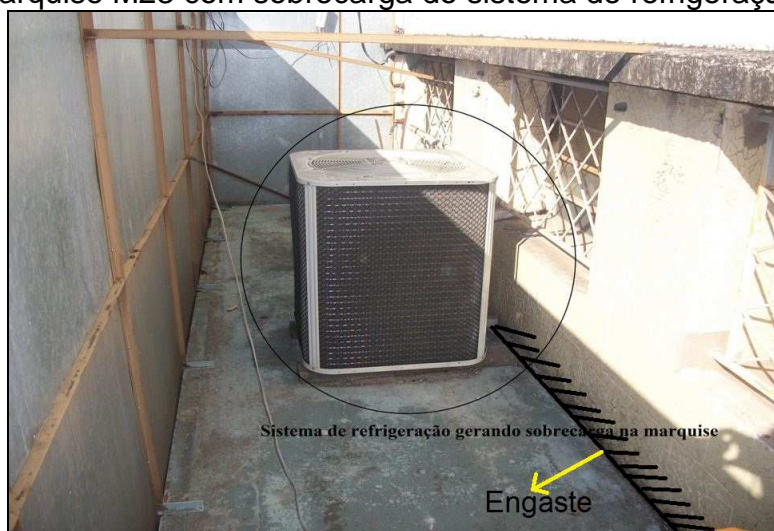
Figura 24 – Marquise M23 com sobrecarga do sistema de refrigeração

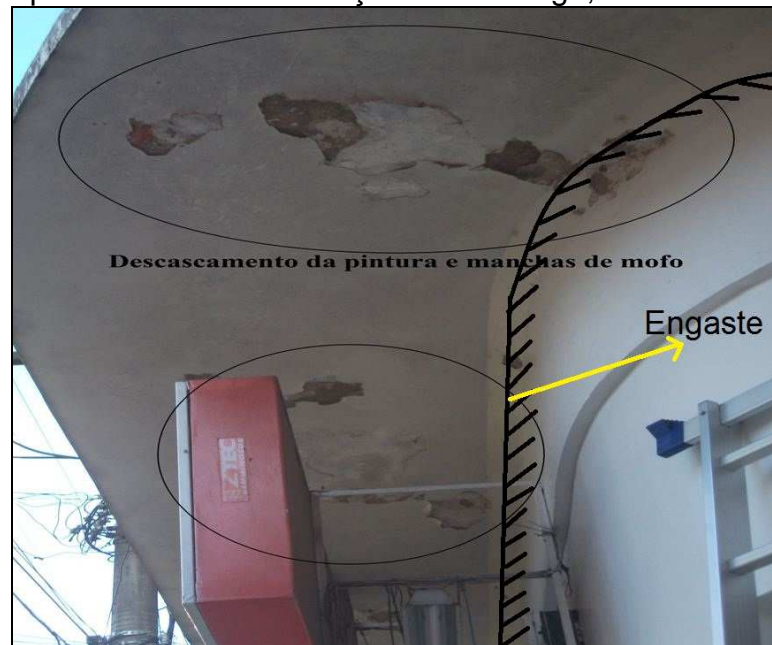
Figura 25 – Marquise M6 com manutenção muito antiga, mais de 50 anos

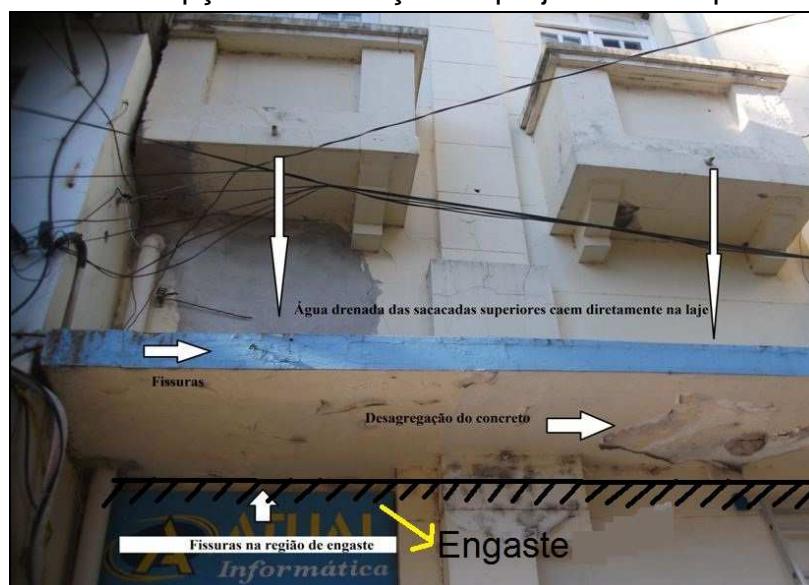
A marquise M3, mostrada na Figura 26, apresenta erro na concepção do projeto ou erro na execução, pois esta estrutura não possui caimento para a drenagem da água da chuva. Para agravar essa situação, duas marquises como sacadas, localizadas acima da marquise M3, drenam a água da chuva diretamente para a laje superior da marquise, conforme pode ser visto na Figura 26, o que gera acúmulo de água na laje, ocasionando muita umidade na estrutura.

Figura 26 – Erro na concepção ou execução do projeto da marquise M3

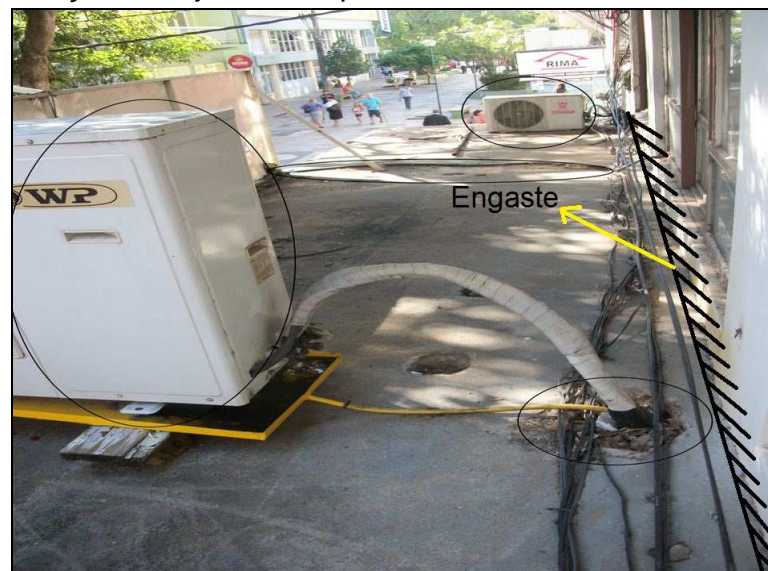
Analisando os Gráficos 1 e 2, é possível concluir que o alto índice de sinais infiltração apresentado, de 68% das marquises, é potencializada devido a perfurações nas lajes, com ocorrência de 56%. Essas perfurações foram realizadas para a passagem de tubos de sistema de refrigeração, fixação de letreiros de lojas e fixação de luminárias. A figura 27 mostra um exemplo de perfuração na laje da marquise M2. Essas perfurações nas lajes acabam danificando o sistema de impermeabilização, o que permite a passagem da água para o interior da estrutura da marquise.

Figura 27 – Perfuração na laje da marquise M2

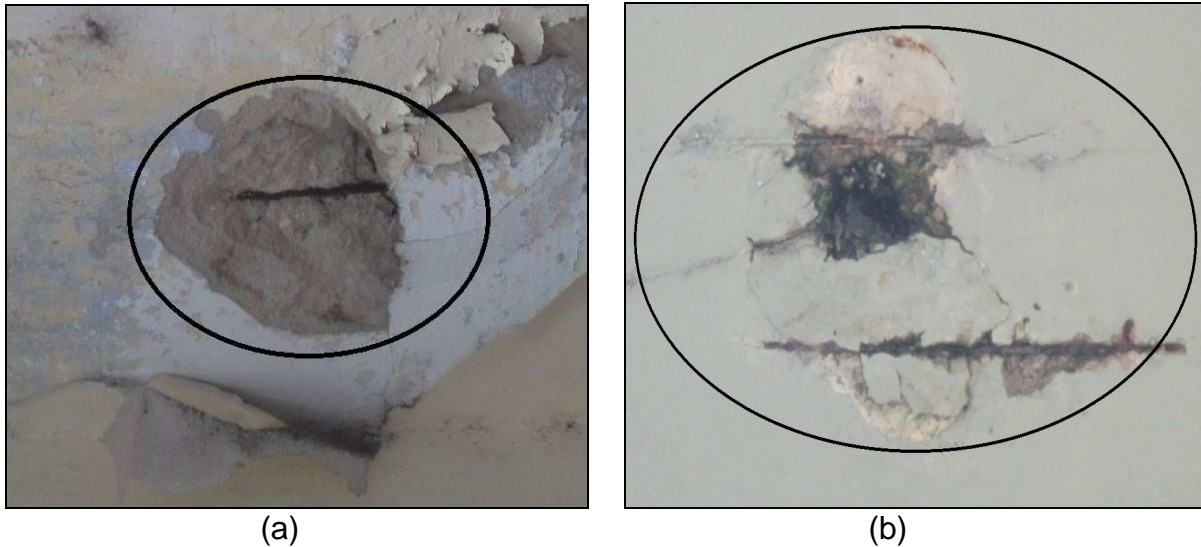
Figura 28 – Deslocamento do concreto e exposição das armaduras.

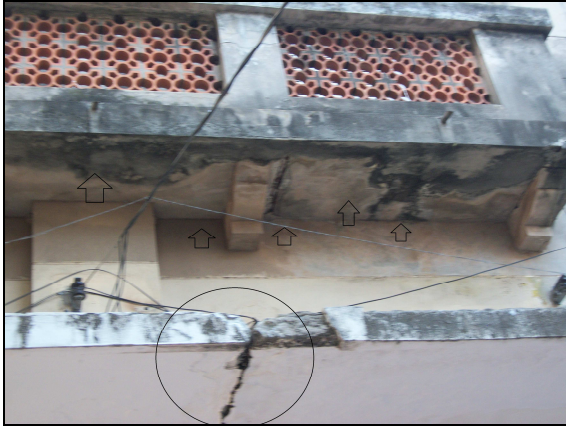
Figura 29 – Trinca e deslocamento do reboco na marquise M12. Logo acima é possível perceber o péssimo estado de conservação da sacada

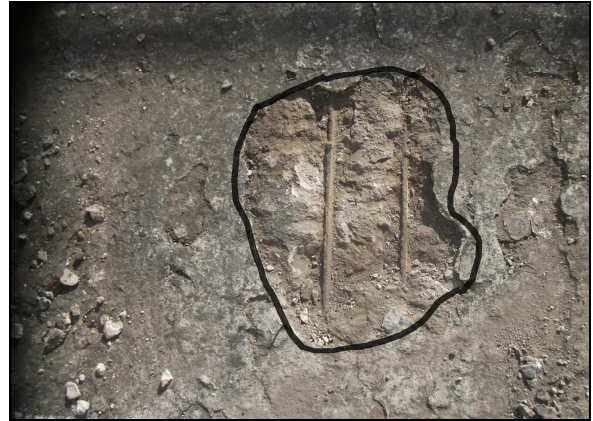
Figura 30 – Exposição e corrosão na armadura superior da marquise M17

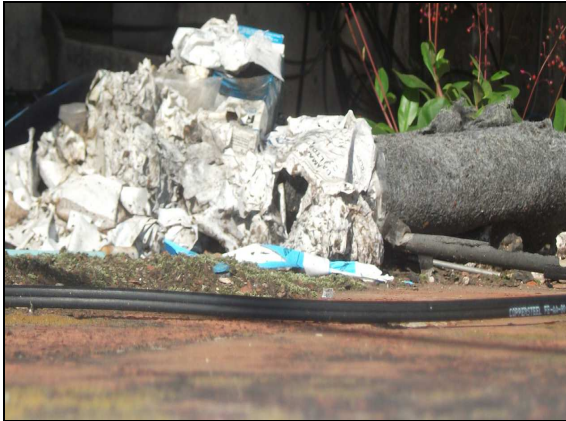
Figura 31 – Acúmulo de lixo na marquise M1, evidenciando a falta de cuidado com a estrutura

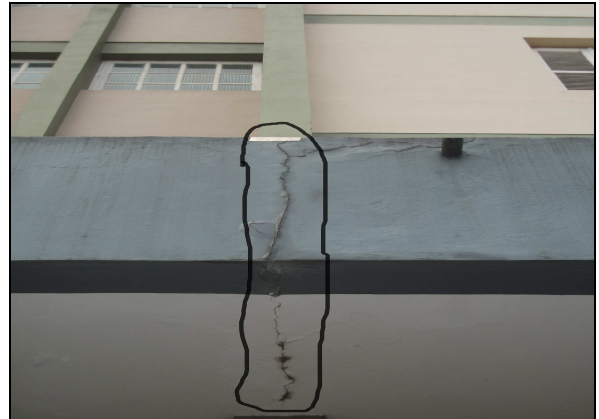
Figura 32 – Fissura perpendicular ao engaste, na marquise M19

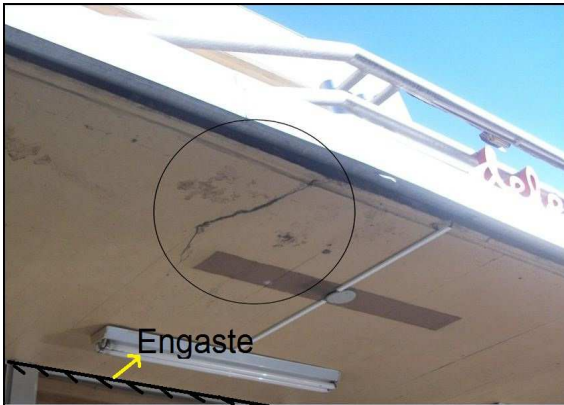
Figura 33 – Sobrecarga devido ao painel publicitário da loja, e aparecimento fissura perpendicular ao engaste, na marquise M23

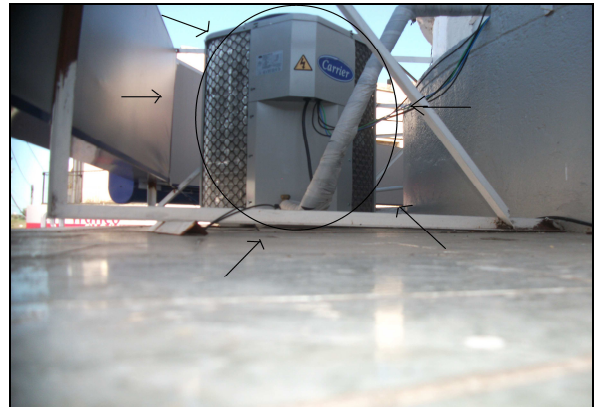
Figura 34 – Sobrecarga gerada por sistema de refrigeração na marquise M19, e perfuração no sistema de impermeabilização

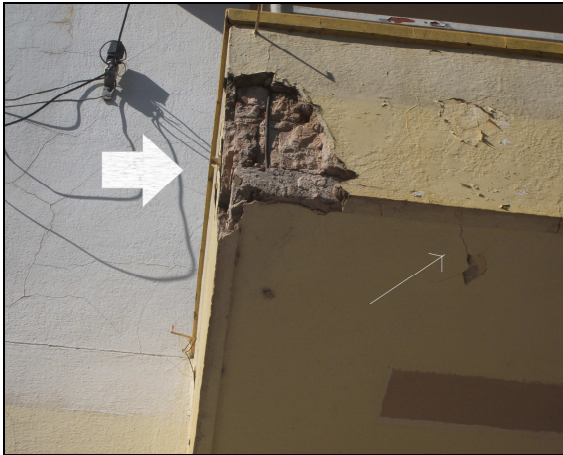
Figura 35 – Deslocamento do concreto e exposição da armadura na sacada S4

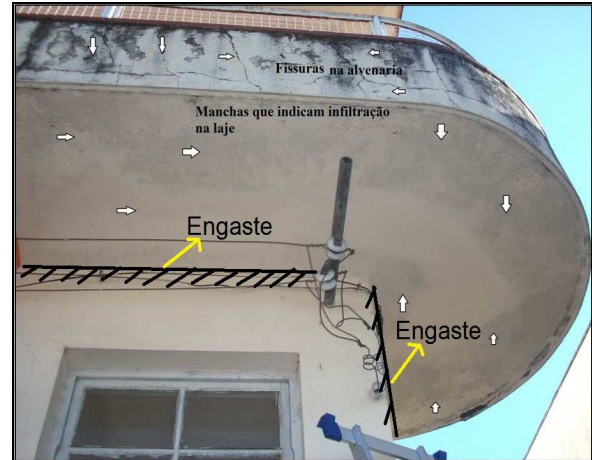
Figura 36 – Fissuras na alvenaria, sacada S8

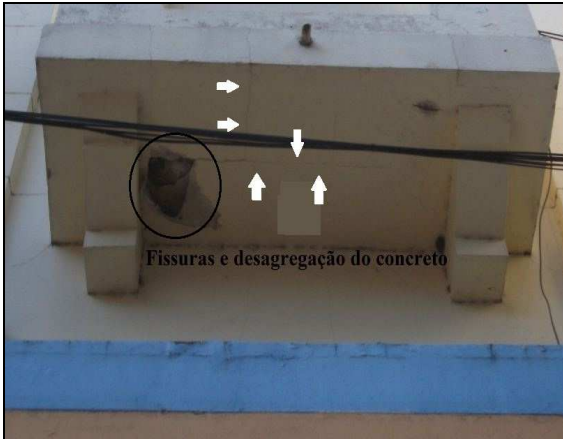
Figura 37 – Fissuras e deslocamento do concreto na sacada acima da marquise M3

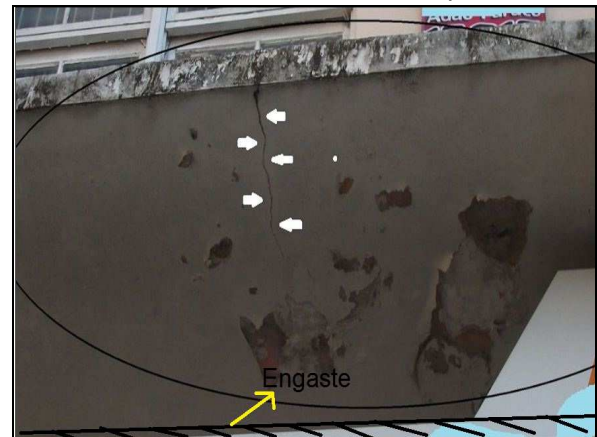
Figura 38 – Fissuras, descascamento da pintura e manchas escuras de mofo na marquise M6

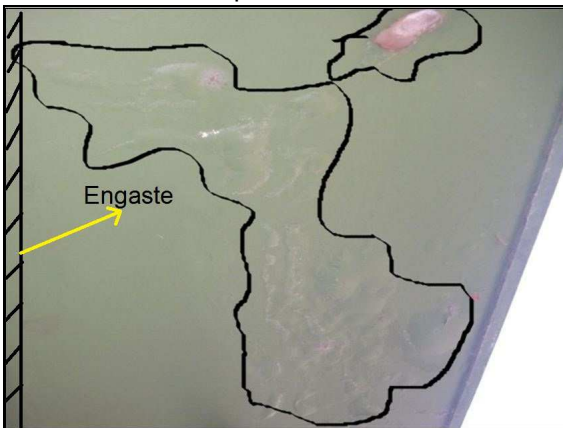
Figura 39 – Formação de bolhas e descascamento da pintura na sacada S5

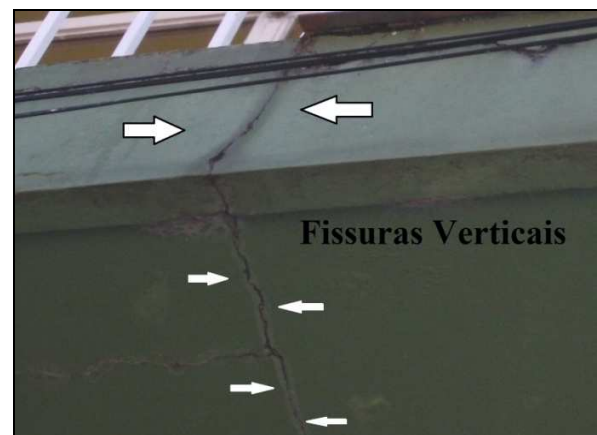
Figura 40 – Fissuras perpendiculares ao engaste na sacada S5

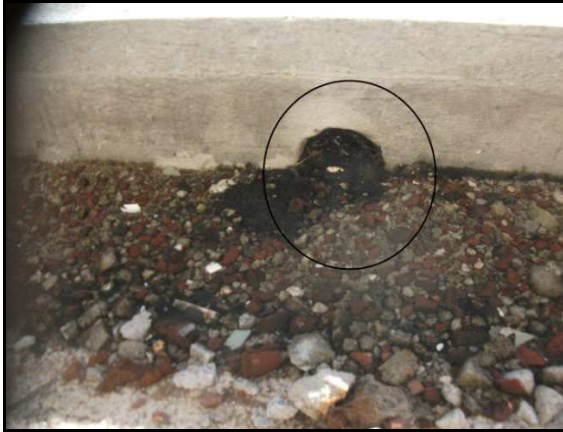
Figura 41 – Acúmulo de sujeira, junto ao coletor de água, na marquise M16

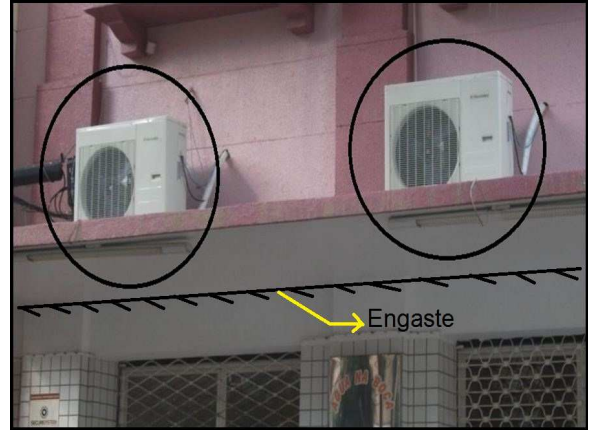
Figura 42 – Sobrecarga gerado pelo sistema de refrigeração, instalado na marquise M12

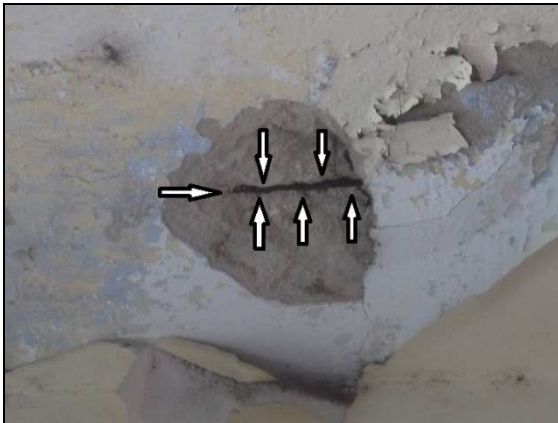
Figura 43 – Armadura exposta e com visível diminuição da seção, devido ao processo de corrosão da armadura na marquise M3

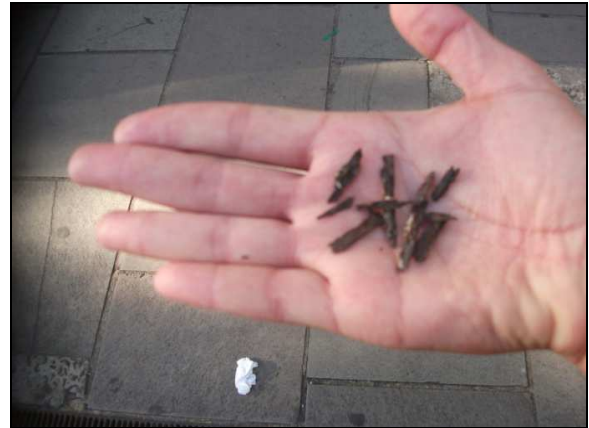
Figura 44 – Esfacelamento da armadura da marquise M3

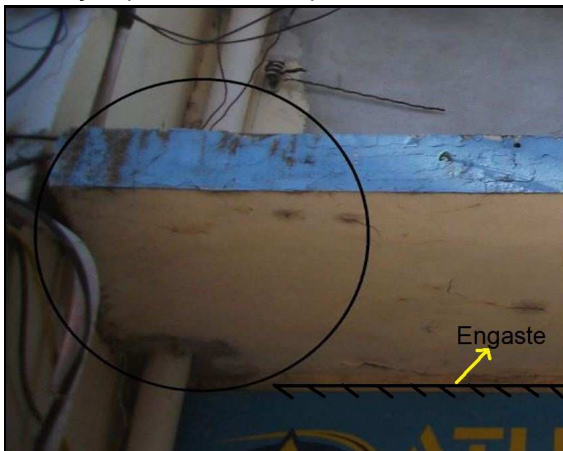
Figura 45 – Furo na laje para a passagem de tubulação pluvial, na marquise M3

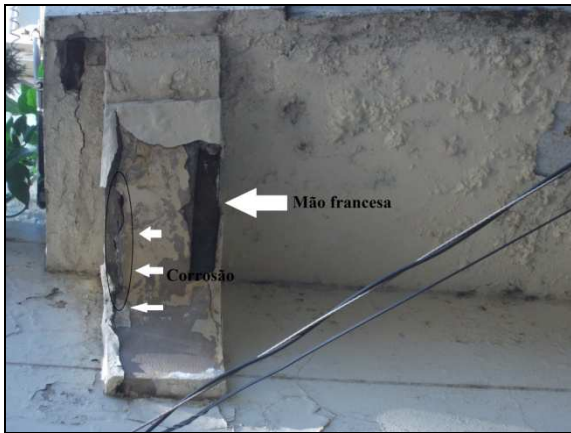
Figura 46 – Exposição da armadura e deslocamento do concreto na sacada acima da marquise M3

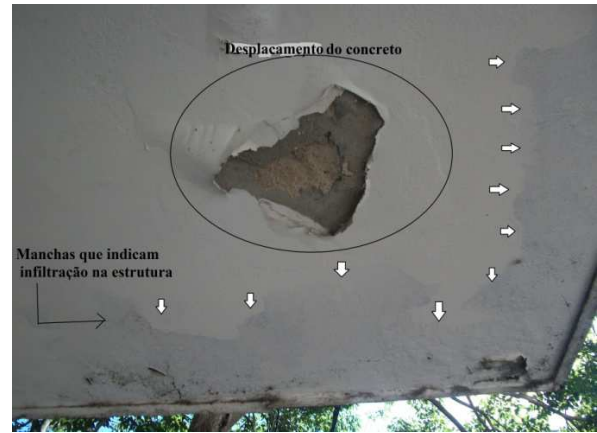
Figura 47 – Deslocamento do concreto, e manchas de umidade que indicam infiltração na laje da marquise M2

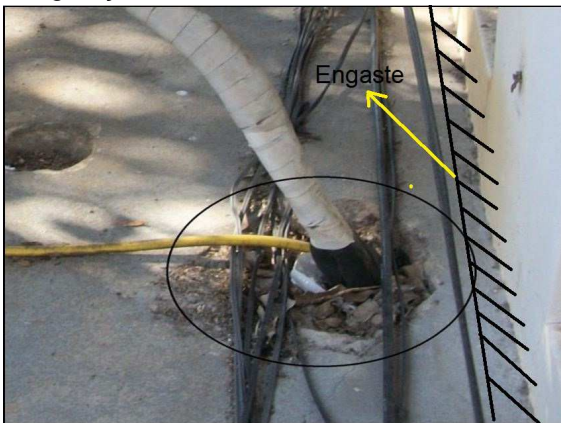
Figura 48 – Abertura na laje da marquise M2, para a passagem de tubos do sistema de refrigeração

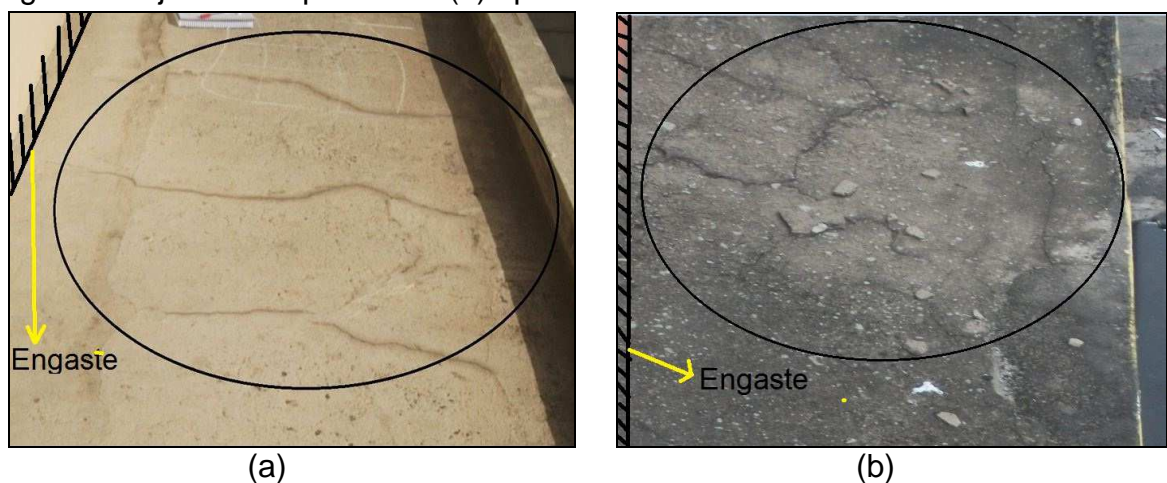
Figura 49 – Laje da marquise M19 (a) apresentando fissuras perpendiculares ao engaste e laje da marquise M21 (b) apresentando fissuras aleatórias

**Tipificação:** Possível fissura por retração hidráulica e contração térmica, ou pela falta de armadura de distribuição.

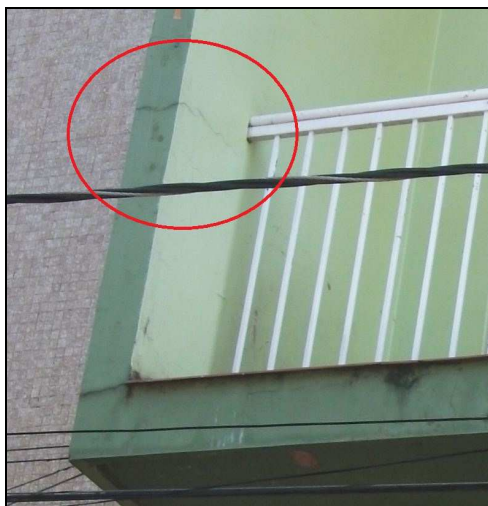
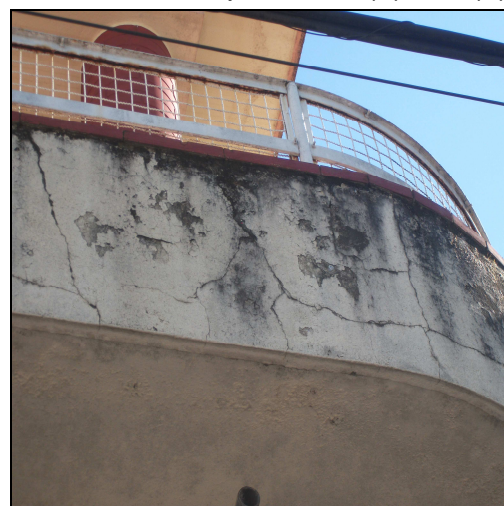
Figura 50 – Fissuras no revestimento da alvenaria nas marquises S5 (a), S8 (b)

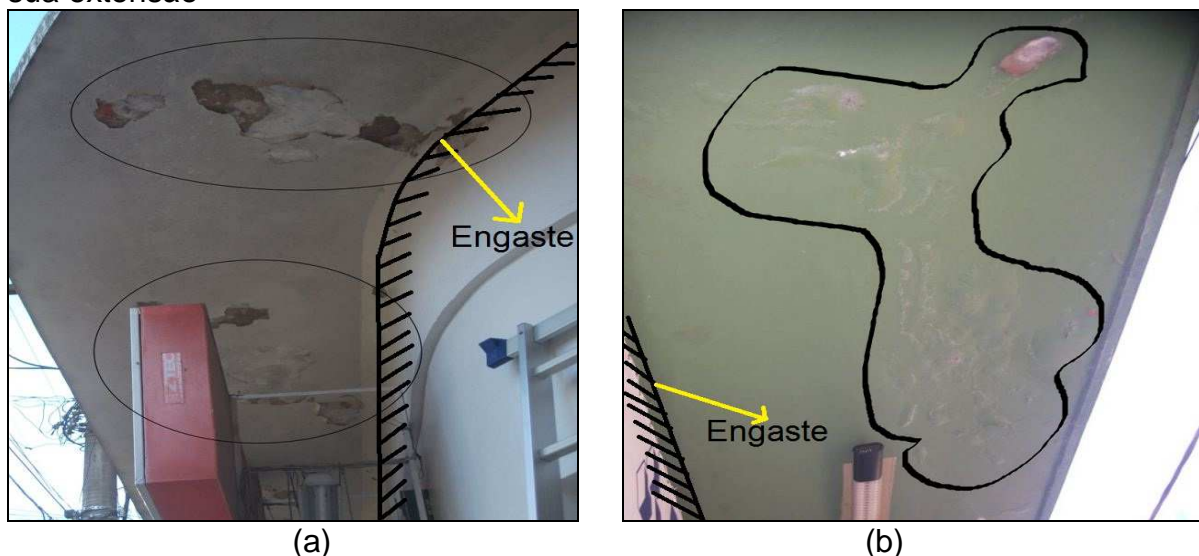
Figura 51 – Marquise M6 (a) e marquise S5 (b), apresentam infiltração ao longo de sua extensão

**Tipificação:** Infiltração, manchas de umidade, mofo, formação de bolhas.

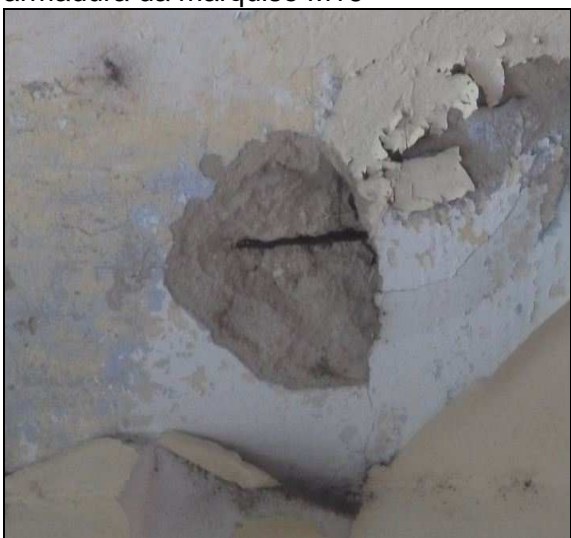
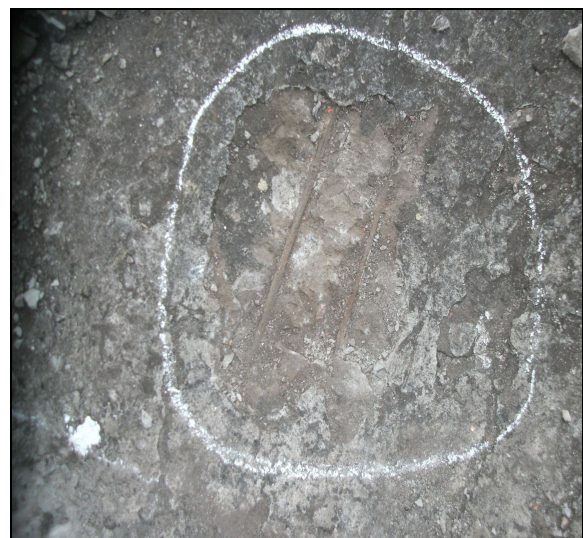
Figura 52 – A imagem mostra a marquise M3 (a), com visível deslocamento do concreto e a corrosão da armadura. Com base na imagem (b), é possível visualizar corrosão na armadura da marquise M16

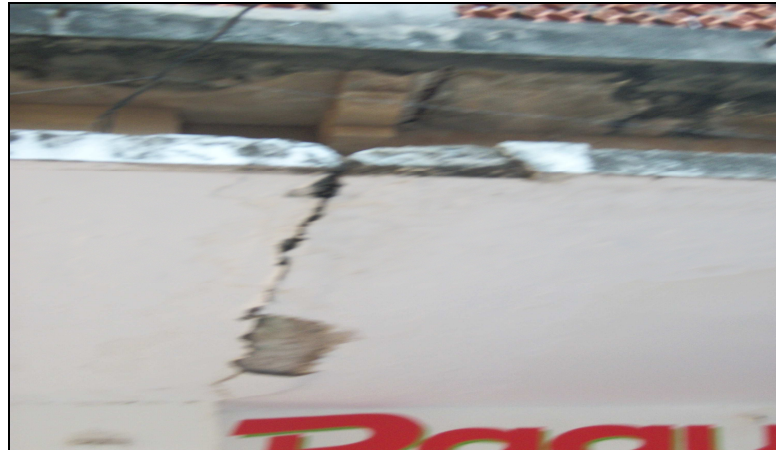
Figura 54 – Marquise M12 apresentando trincas transversais

**Tipificação:** Possível trinca de flexão, pela falta de armadura de distribuição ou mal posicionamento.
