**LEVANTAMENTO DE MANIFESTAÇÕES PATOLÓGICAS DE EDIFICAÇÕES DO
PATRIMÔNIO CULTURAL DO MUNICÍPIO DE ALEGRETE-RS**

**Alegrete
2016**

Trabalho de Conclusão de Curso
apresentado ao Curso de Engenharia Civil
da Universidade Federal do Pampa, como
requisito parcial para obtenção do Título
de Bacharel em Engenharia Civil.

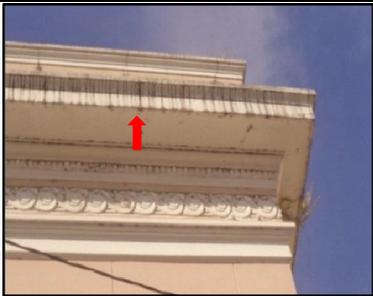
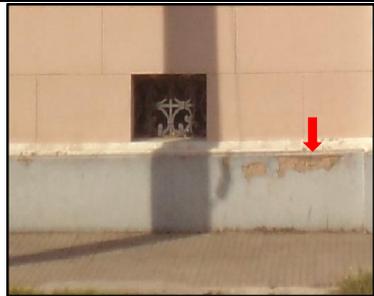
Fachada Nordeste

Bolor (parte isolada)	Fissura Vertical	Desagregação de pintura
Fachada Sudoeste

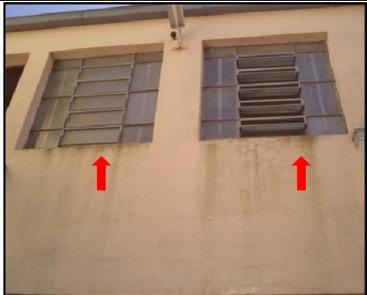
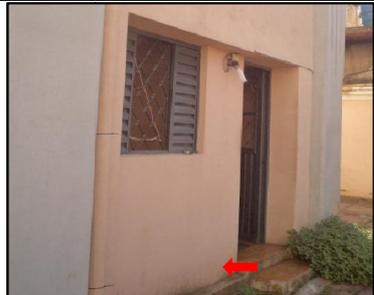
Bolor (parte isolada)	Bolor (parte isolada); Fissura Horizontal.	Bolor (parte isolada)

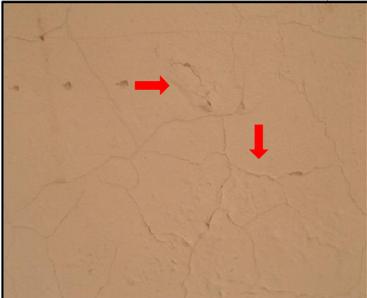
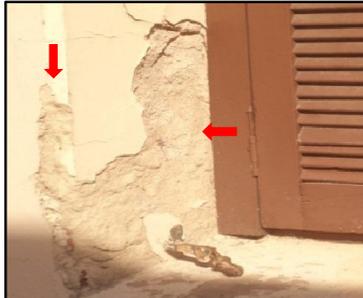
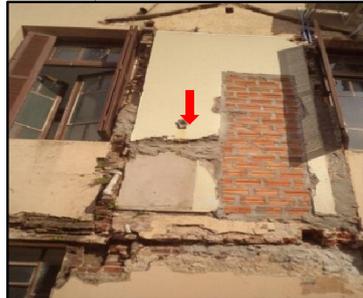
Fachada Leste

Fissura Mapeada; Bolhas	Descolamento da argamassa; Esborcinamento.	Descolamento de argamassa

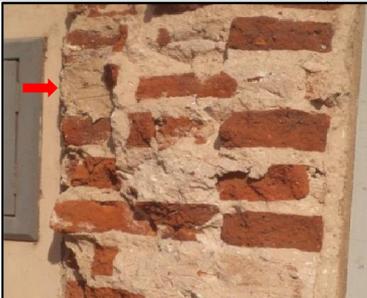
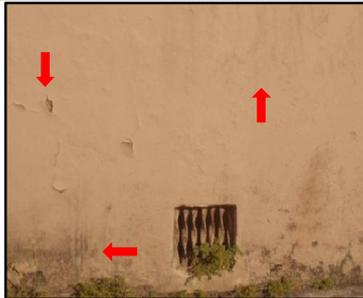
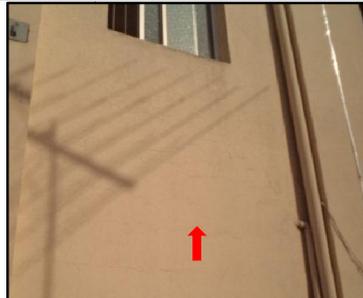
Descolamento de argamassa	Bolor, Vesículas; Fissuras mapeadas.	Fissuras mapeadas
Fachada Oeste

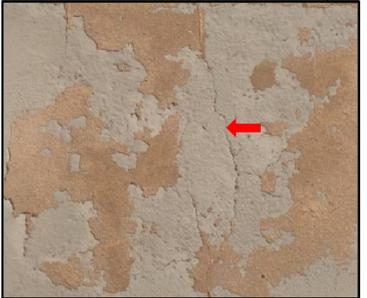
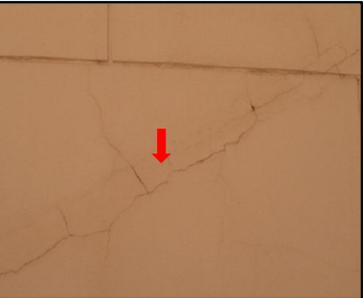
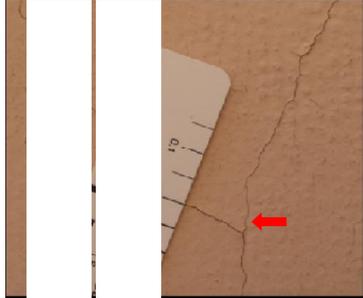
Desagregação de pintura; Fissura Mapeada.	Fissura Inclinada	Fissura Mapeada

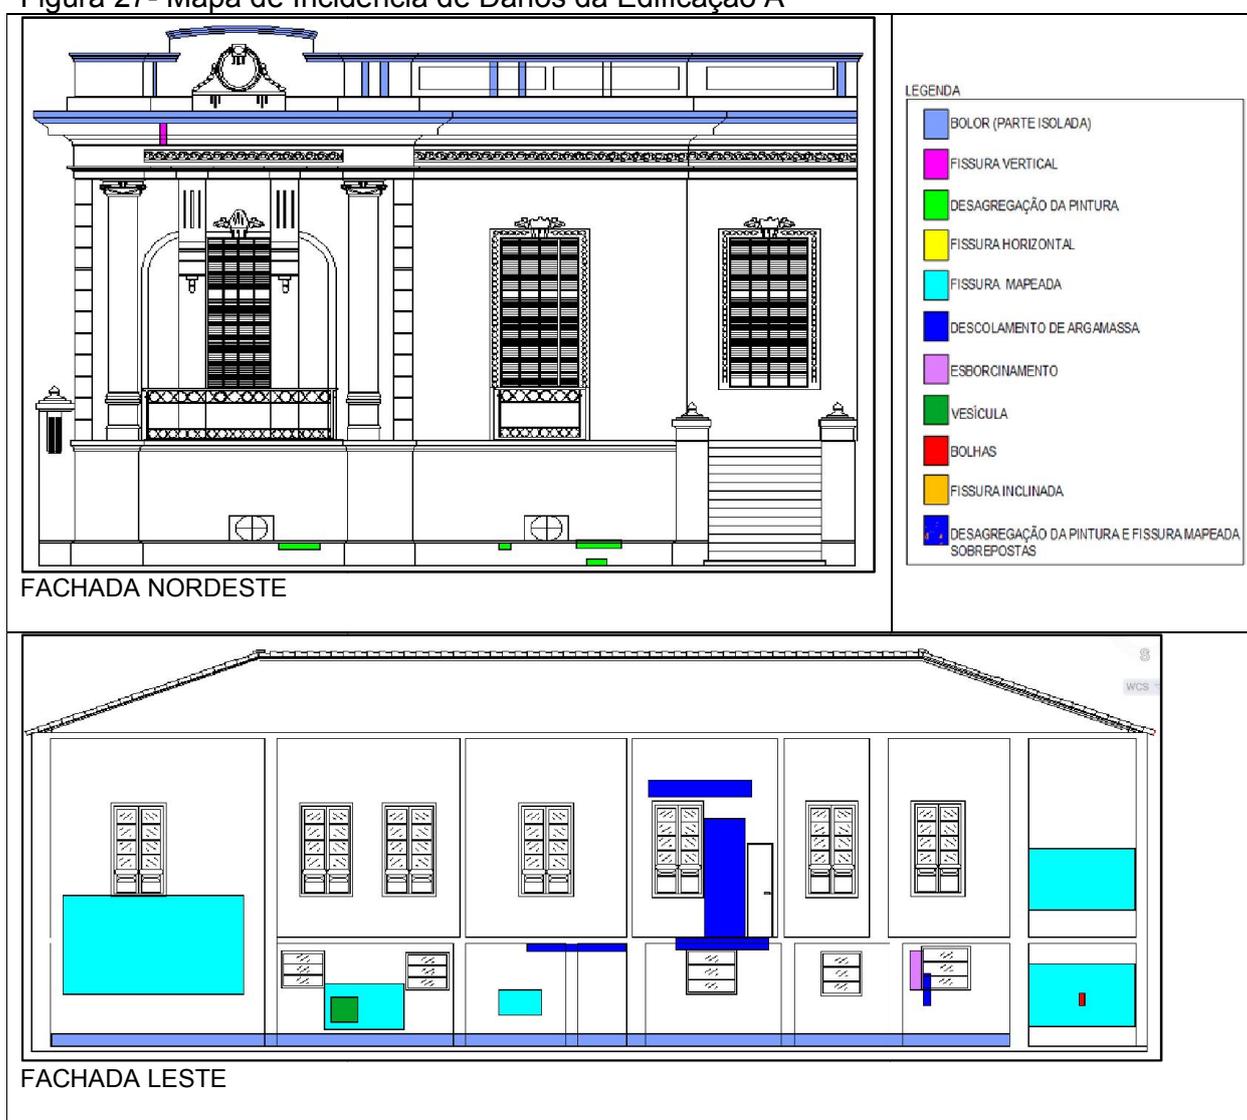
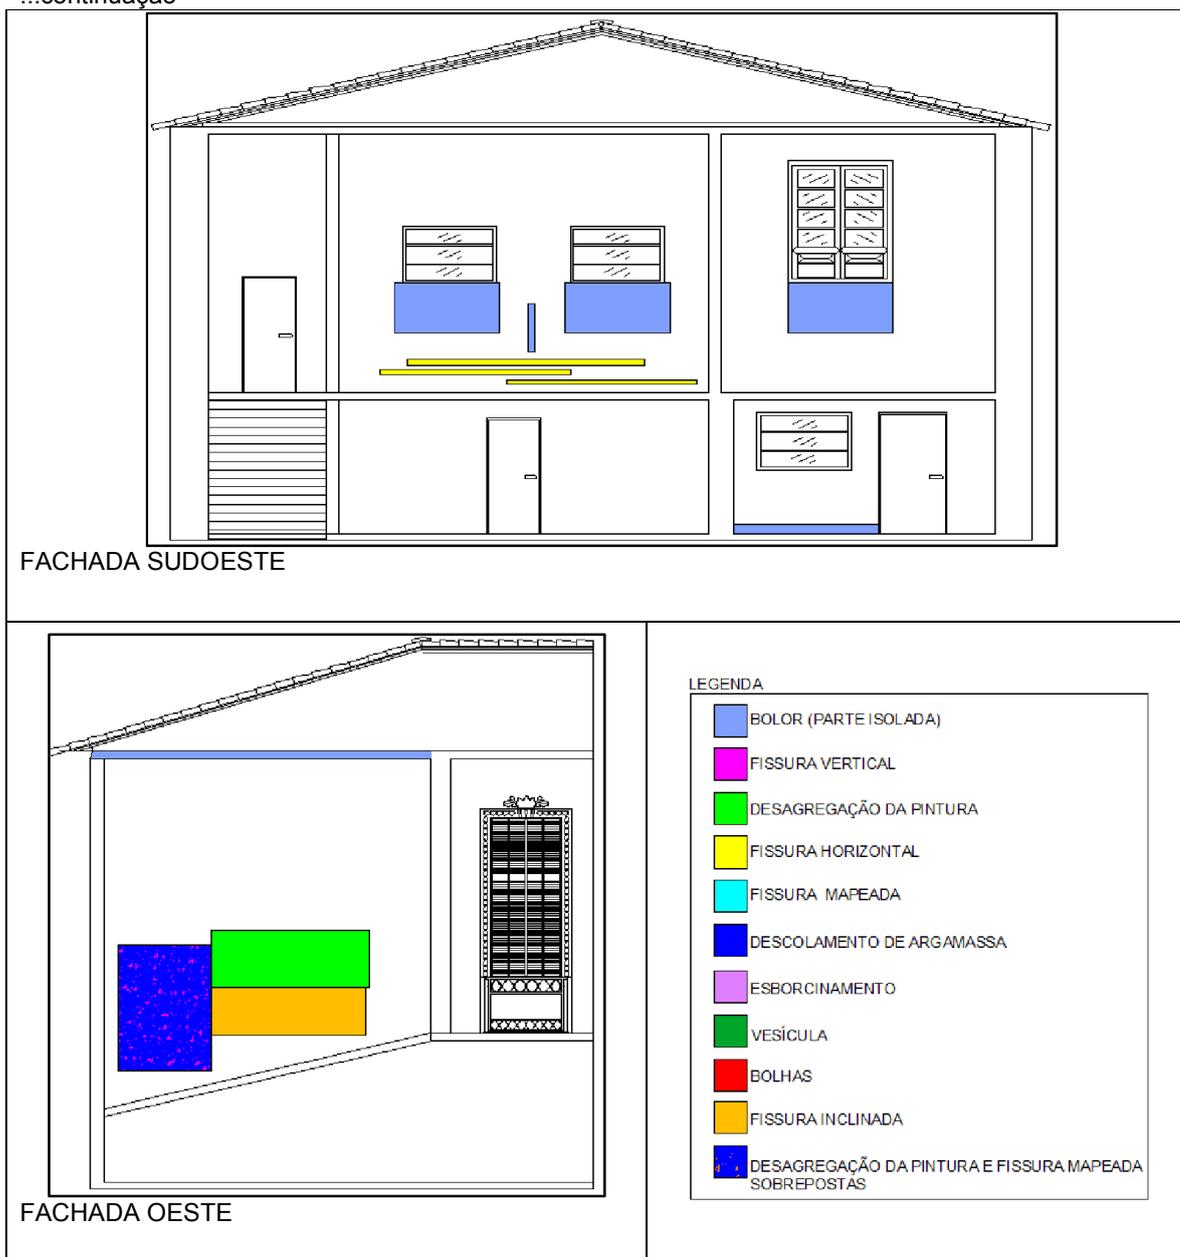
Figura 27- Mapa de Incidência de Danos da Edificação A

Ao observar os mapas de incidências é possível identificar melhor a localização das manifestações patológicas inseridas em cada fachada da edificação A, verifica-se que o bolor está localizado mais próximo ao solo e no topo, já as fissuras se encontram nas paredes contínuas.

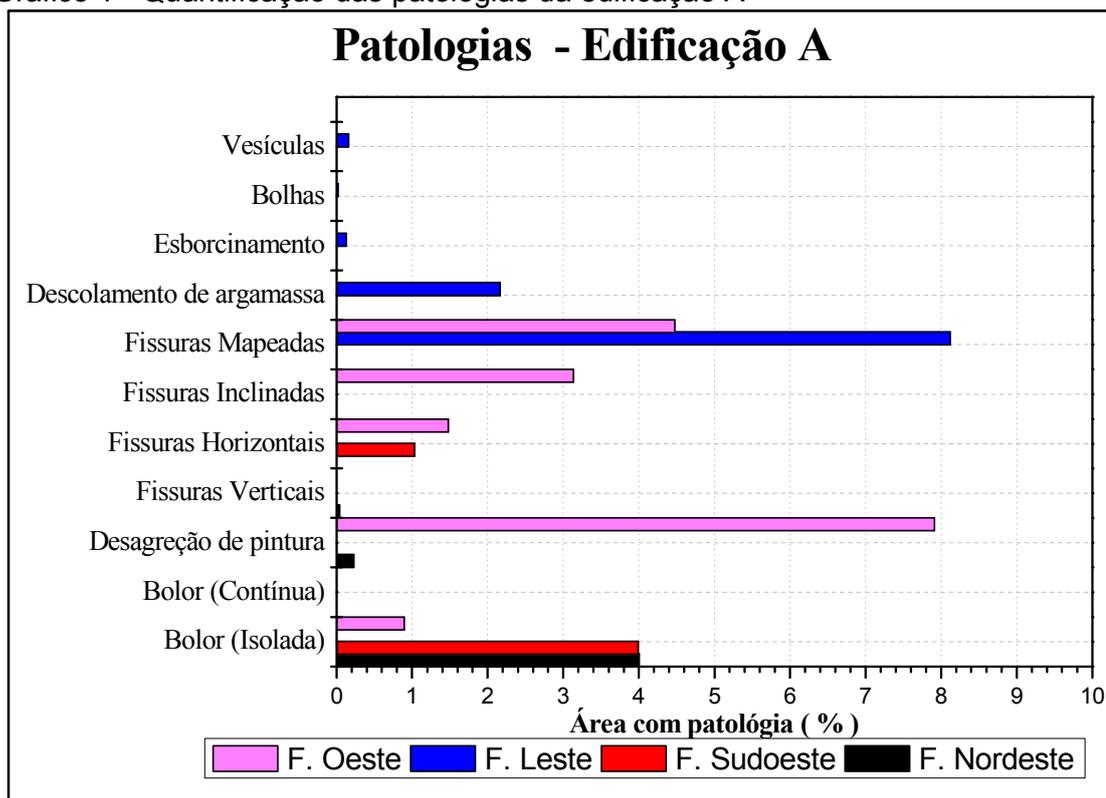
Gráfico 1 - Quantificação das patologias da edificação A

Conforme verifica-se no gráfico 1, a edificação A apresenta as fissuras mapeadas como principal patologia, presentes na fachada leste, cerca de 8,12% e, na fachada oeste com 4,48%, provavelmente esta manifestação ocorra devido a incidência solar, pois esta fachada tende a ter mais sol. Também, é notadamente acometido de desagregação de pintura na fachada oeste, com 7,91%, esse resultado justifica-se por não haver cuidados com a execução da pintura, uma vez que por se tratar de uma edificação histórica, seu revestimento foi executado com materiais diferentes dos usados atualmente.

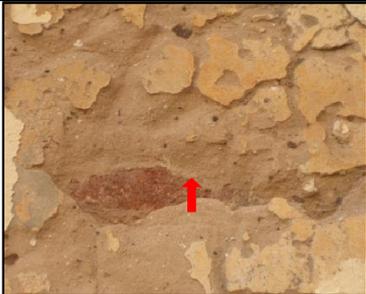
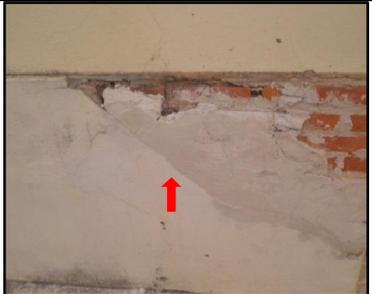
Descolamento de Argamassa; Fissuras Mapeadas.	Descolamento de Argamassa	Descolamento de Argamassa
Prumada C

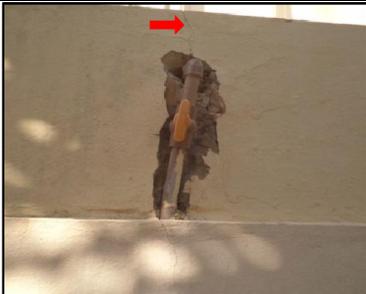
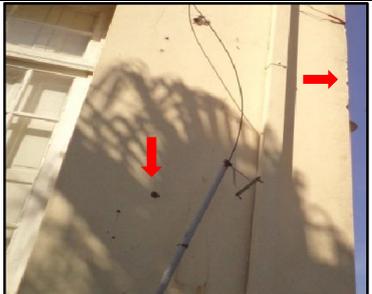
Fissuras Horizontais; Descolamento de Argamassa.	Fissuras mapeadas	Vesículas; Esborcinamentos.

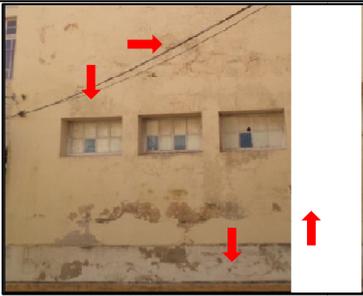
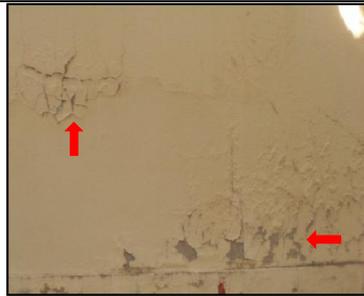
Fissuras Horizontais; Desagregação de Pintura; Manchas.	Desagregação da pintura; Fissuras Mapeadas.	
Prumada F

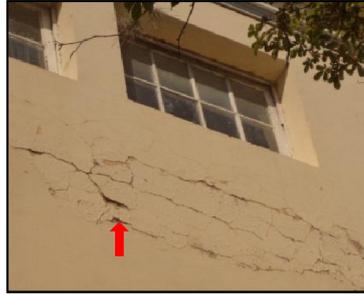
Fissuras Horizontais; Bolor (parte isolada)	Desagregação da pintura	
Fachada Sul

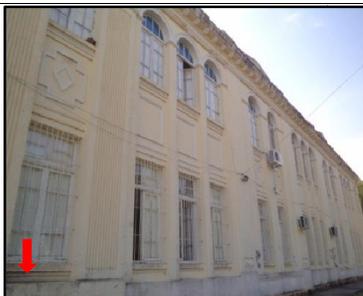
Bolor (parte isolada)

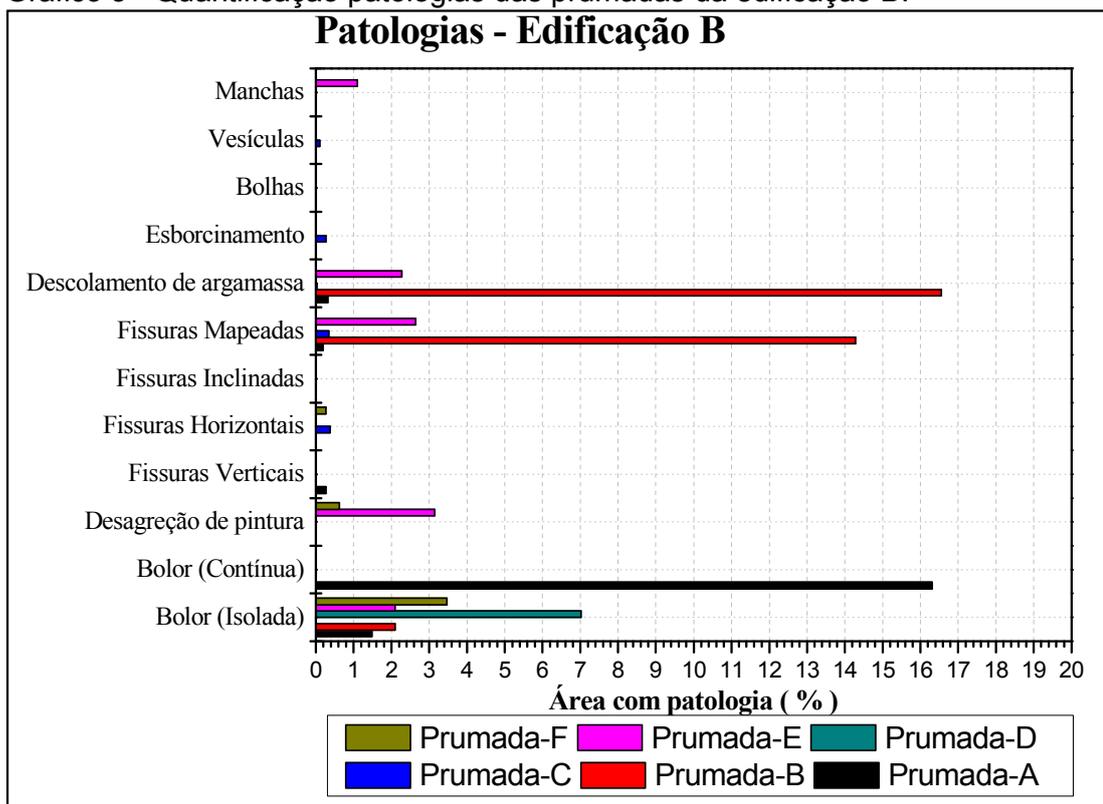
Gráfico 3 - Quantificação patologias das prumadas da edificação B.

Ao realizar a análise das prumadas desta edificação, constata-se que a prumada B sofre significativas manifestações patológicas, sendo elas: o descolamento de argamassa, 16,5% e as fissuras mapeadas, em torno de 14,3%, a provável causa do aparecimento dessas anomalias está relacionada com a argamassa utilizada na época da construção, esta tinha como base a cal. E, na prumada A aparecem em torno de 16,3% de bolor (parede contínua), as quais ocorrem devido à posição solar, recebendo pouco incidência solar.

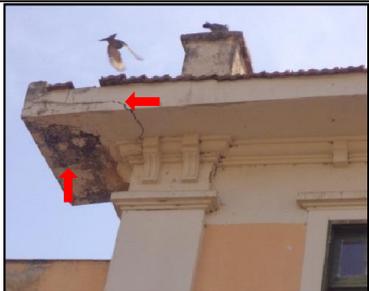
<p>Bolor (parte isolada); Fissura Inclinada.</p>

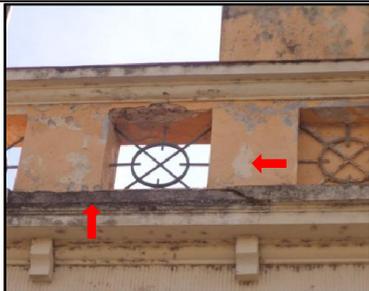
<p>Bolor (parte isolada); Desagregação da pintura.</p>

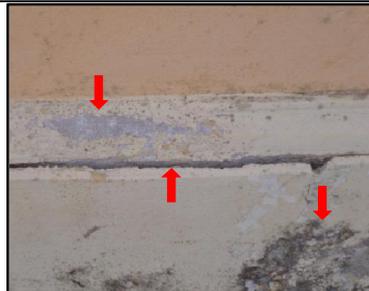
<p>Fissura Horizontal; Desagregação da pintura; Bolor (parte isolada).</p>

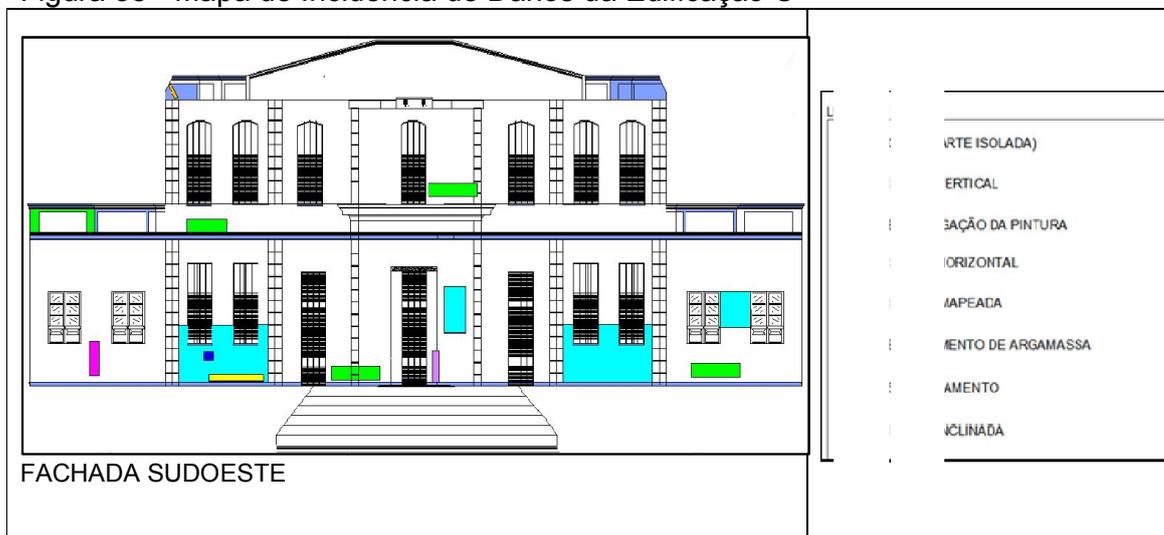
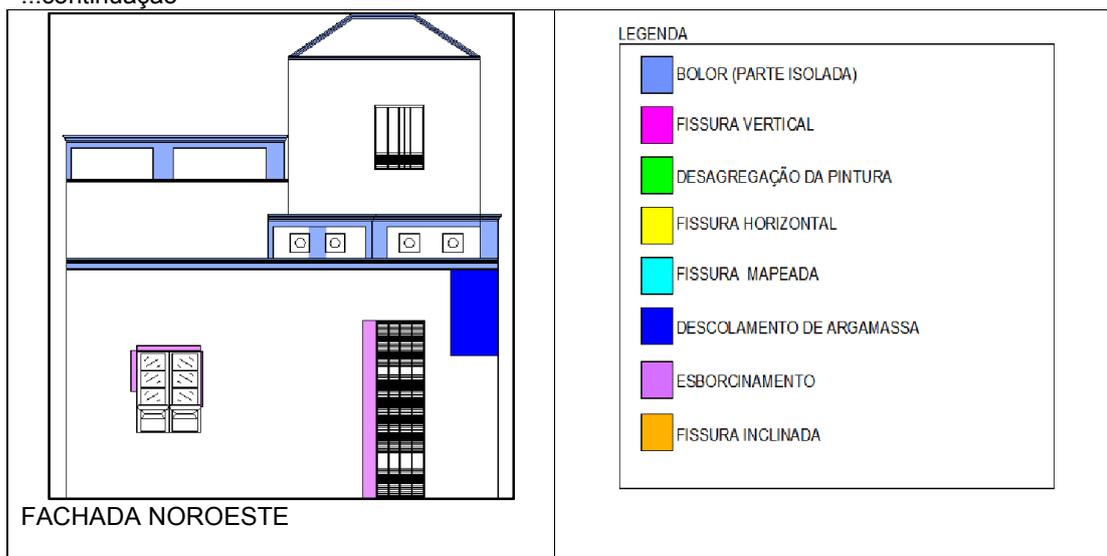
Figura 38 - Mapa de Incidência de Danos da Edificação C

A partir da análise dos mapas de incidência desta edificação, nota-se que há esborcinamento nas aberturas da fachada noroeste. O Bolor mais uma vez localiza-se no topo e próximo ao solo, e há fissuras mapeadas na fachada noroeste.

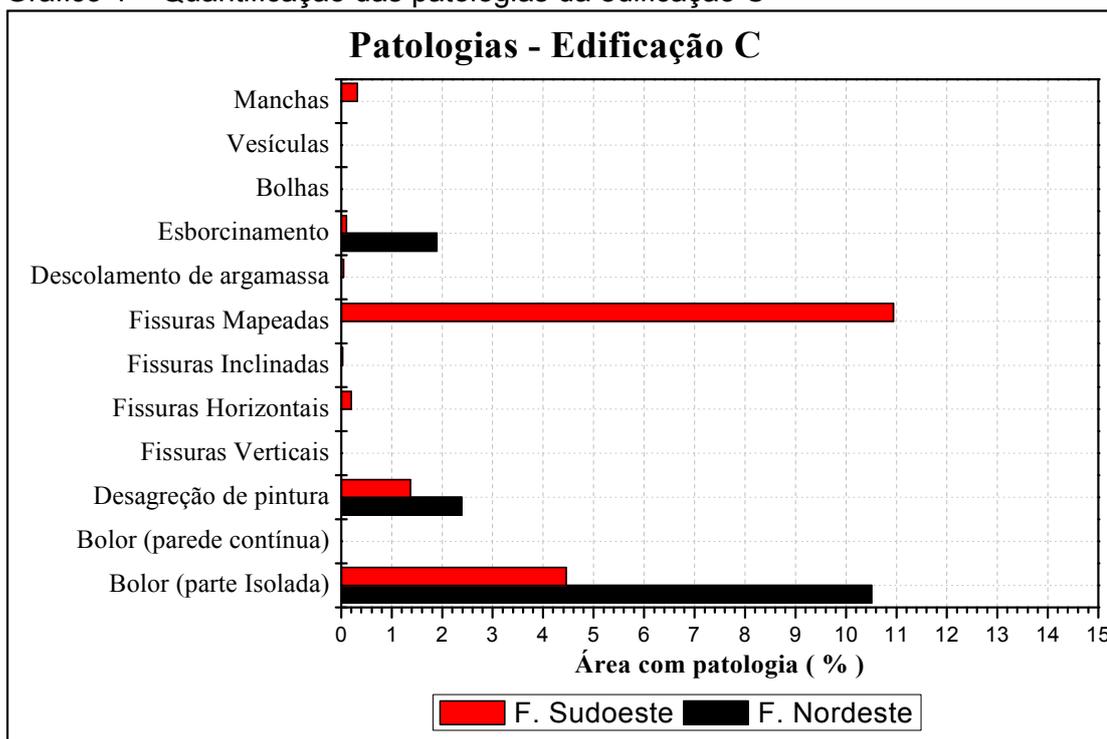
Gráfico 4 – Quantificação das patologias da edificação C

As fissuras mapeadas afetam a fachada sudoeste da edificação com 10,93%, este dano provavelmente ocorra pela incidência solar sobre a fachada, pois esta edificação está localizada onde há poucas edificações que possam impedir o recebimento da radiação solar. Já o bolor, com 10,5%, que ocorre na fachada noroeste, deve-se ao fato da edificação possuir plantas no topo da fachada, fazendo com que ocorra umidade e consequentemente o surgimento da anomalia.

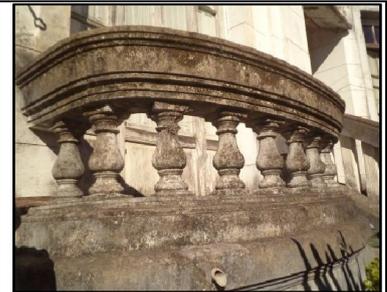
Bolor (parte isolada)

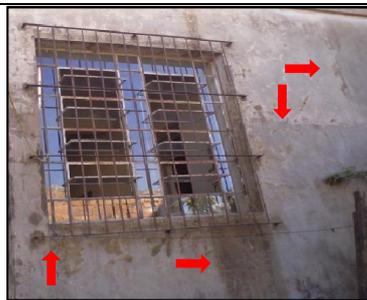
Manchas; Fissuras Inclinadas; Bolor.

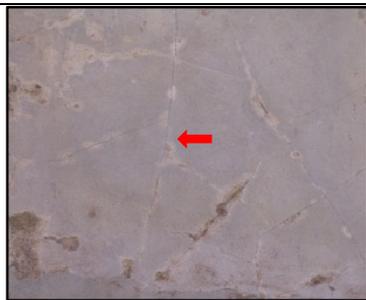
Fissuras Mapeadas.

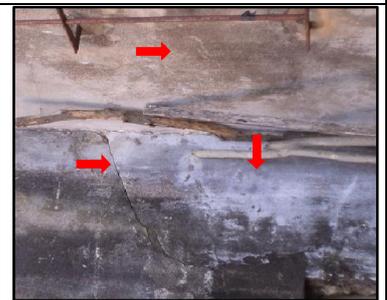
Fissura Inclinada; Bolor; Eflorescência.

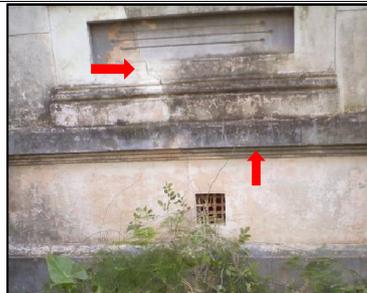
Fissura Inclinada; Bolor.

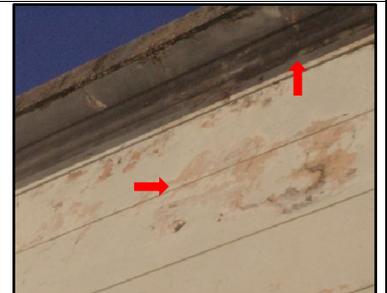
Desagregação da pintura; Bolor.

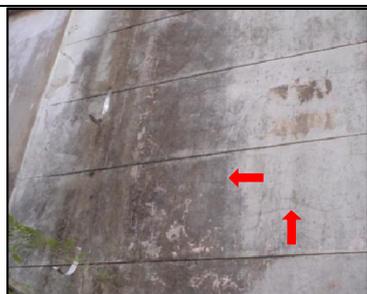
Bolor (parede contínua); Fissuras Mapeadas.

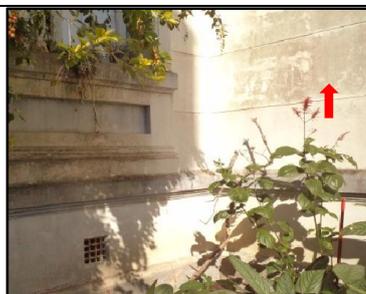
Bolor (parede contínua)

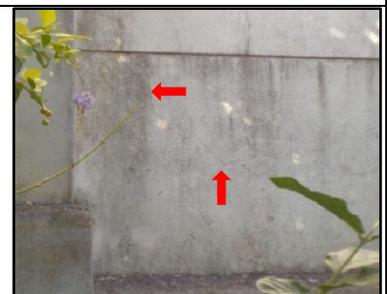
Bolor (parede contínua); Fissuras Mapeadas.

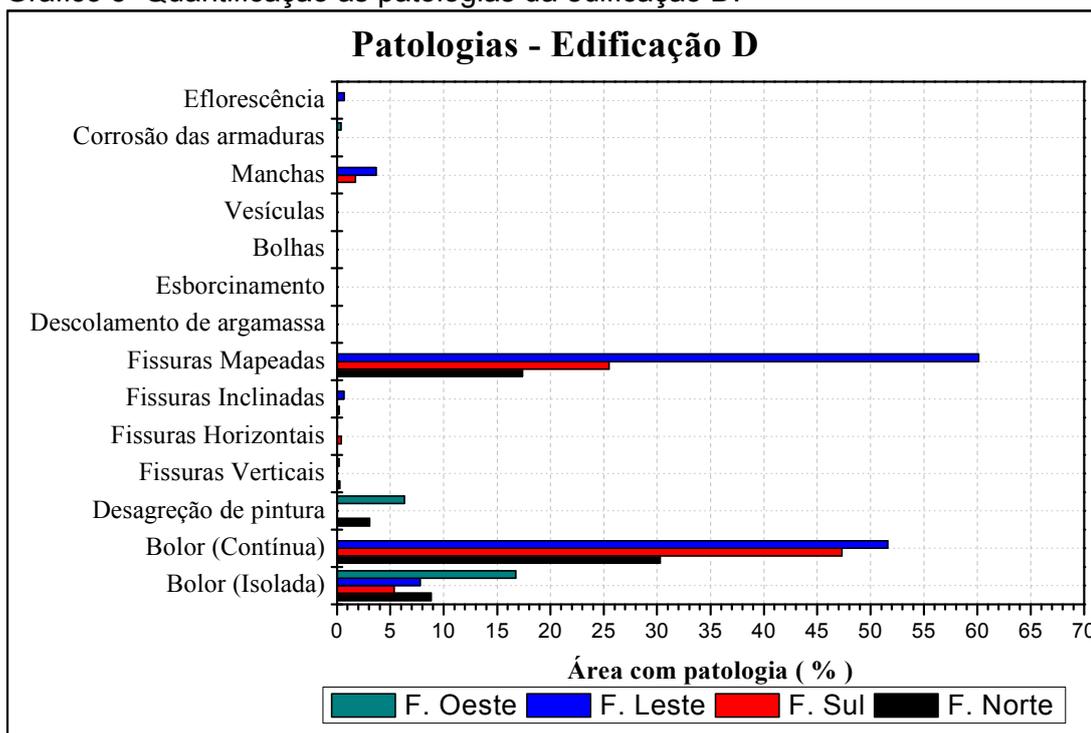
Gráfico 5–Quantificação as patologias da edificação D.

Com os dados do gráfico acima pode-se verificar que nas fachadas leste com 60,13%, Sul com 25,46% e na norte com 17,4%, as fissuras mapeadas são bastante relevantes. Por sua vez, o bolor (parede contínua) apresenta-se com 51,6% na fachada leste, 47,3% na fachada sul e 30,3% na fachada norte. Levando em consideração que esta edificação não é uma edificação pública, acredita-se que além da edificação estar localizada em meios a outras edificações que a impedem de receber luz solar, o que tem influencia na ocorrência desses danos pela falta de iluminação, ventilação e presenças de microorganismos pertencentes ao grupo dos fungos, grande parte dessas anomalias ocorre, também, pela falta de reparos.

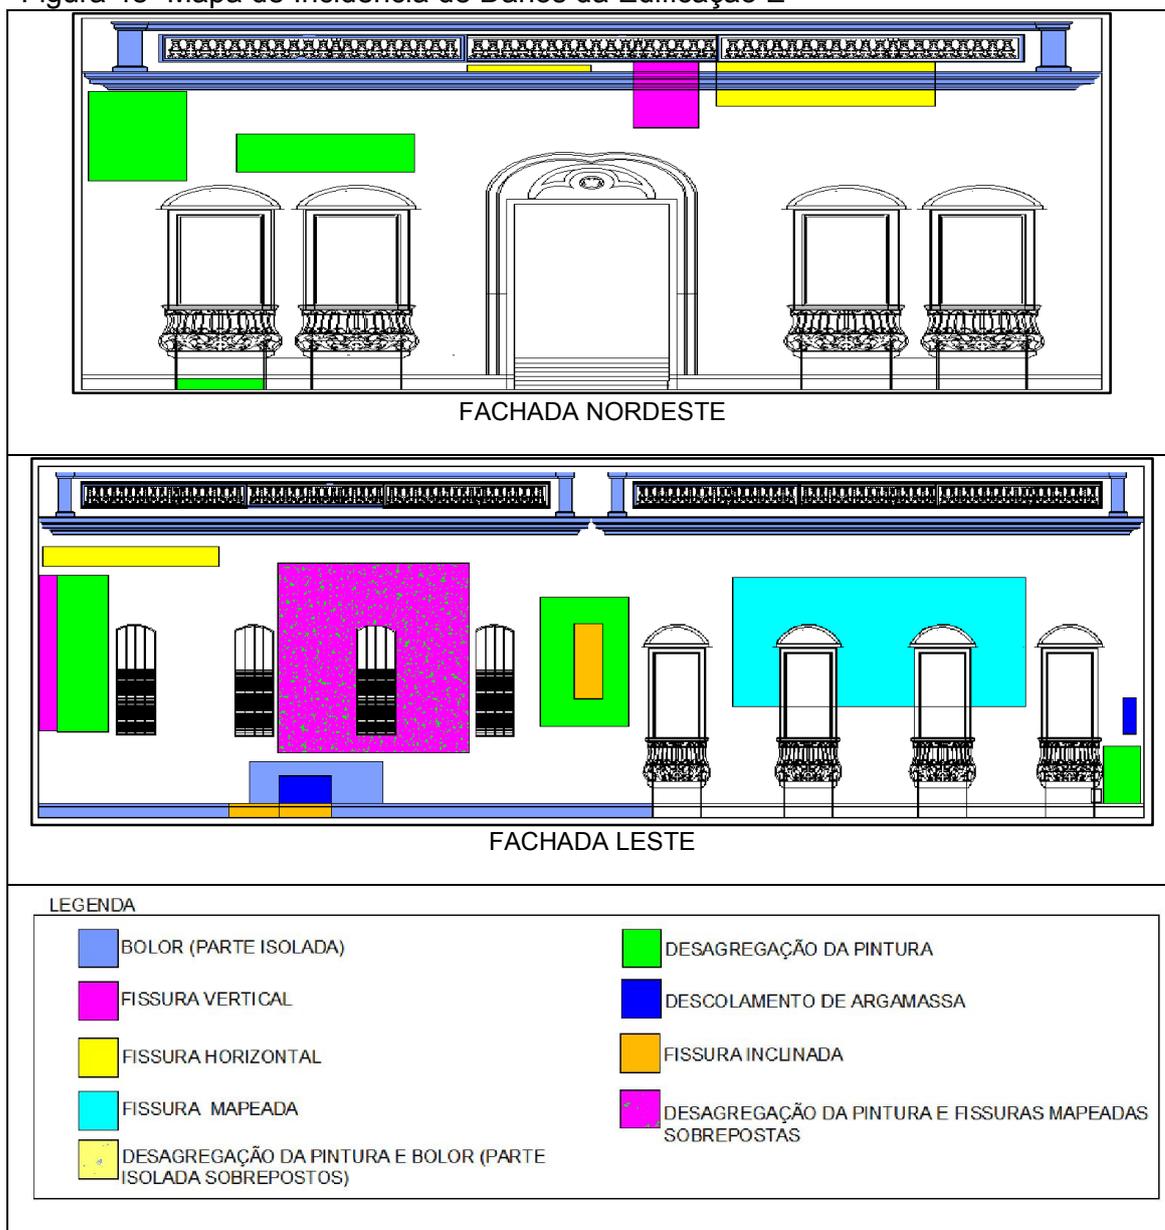
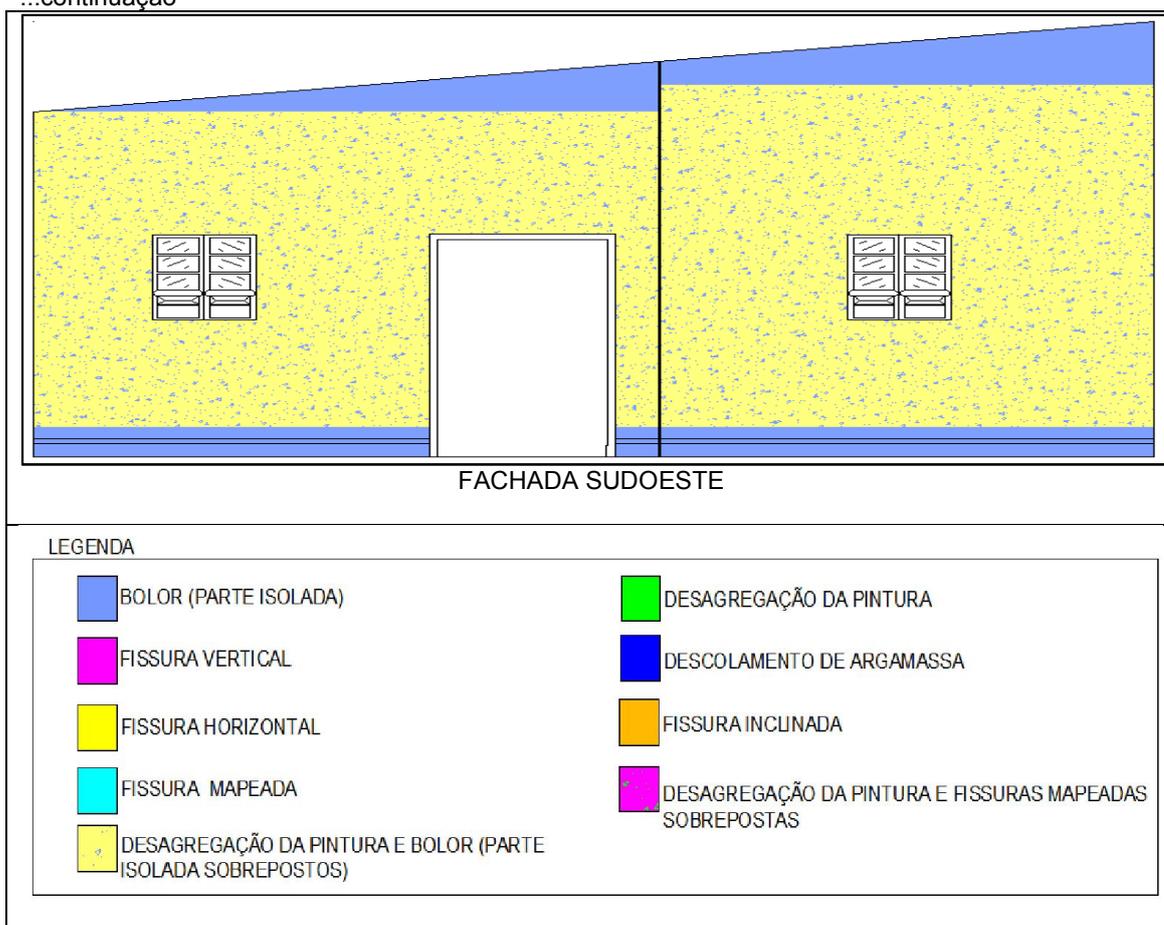
Figura 48- Mapa de Incidência de Danos da Edificação E

Os mapas de incidência de danos da edificação, por sua vez, contribuem na identificação dos danos e também na localização dos mesmos, e constata-se que desagregação de pintura juntamente com o bolor, fissuras mapeadas, algumas fissuras horizontais e verticais, ocorrem nas paredes contínuas.

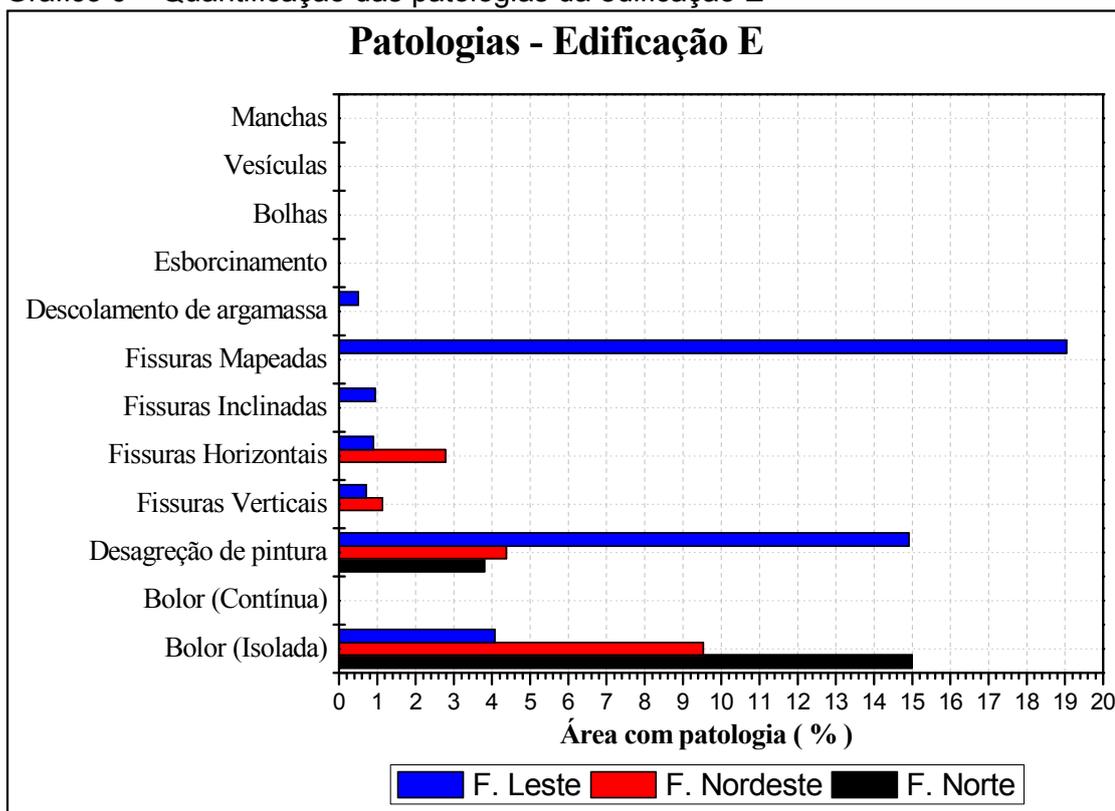
Gráfico 6 – Quantificação das patologias da edificação E

Analisando o gráfico acima, é possível verificar que a desagregação de pintura nesta edificação é bastante notável, com aproximadamente 14,9%, consequentemente devido à má execução do acabamento decorativo. Há também grande ocorrência de fissuras mapeadas, em torno de 19,1%, devido à incidência solar que ocorre sobre a fachada ser bastante significativa ou ainda, pela retração da argamassa.

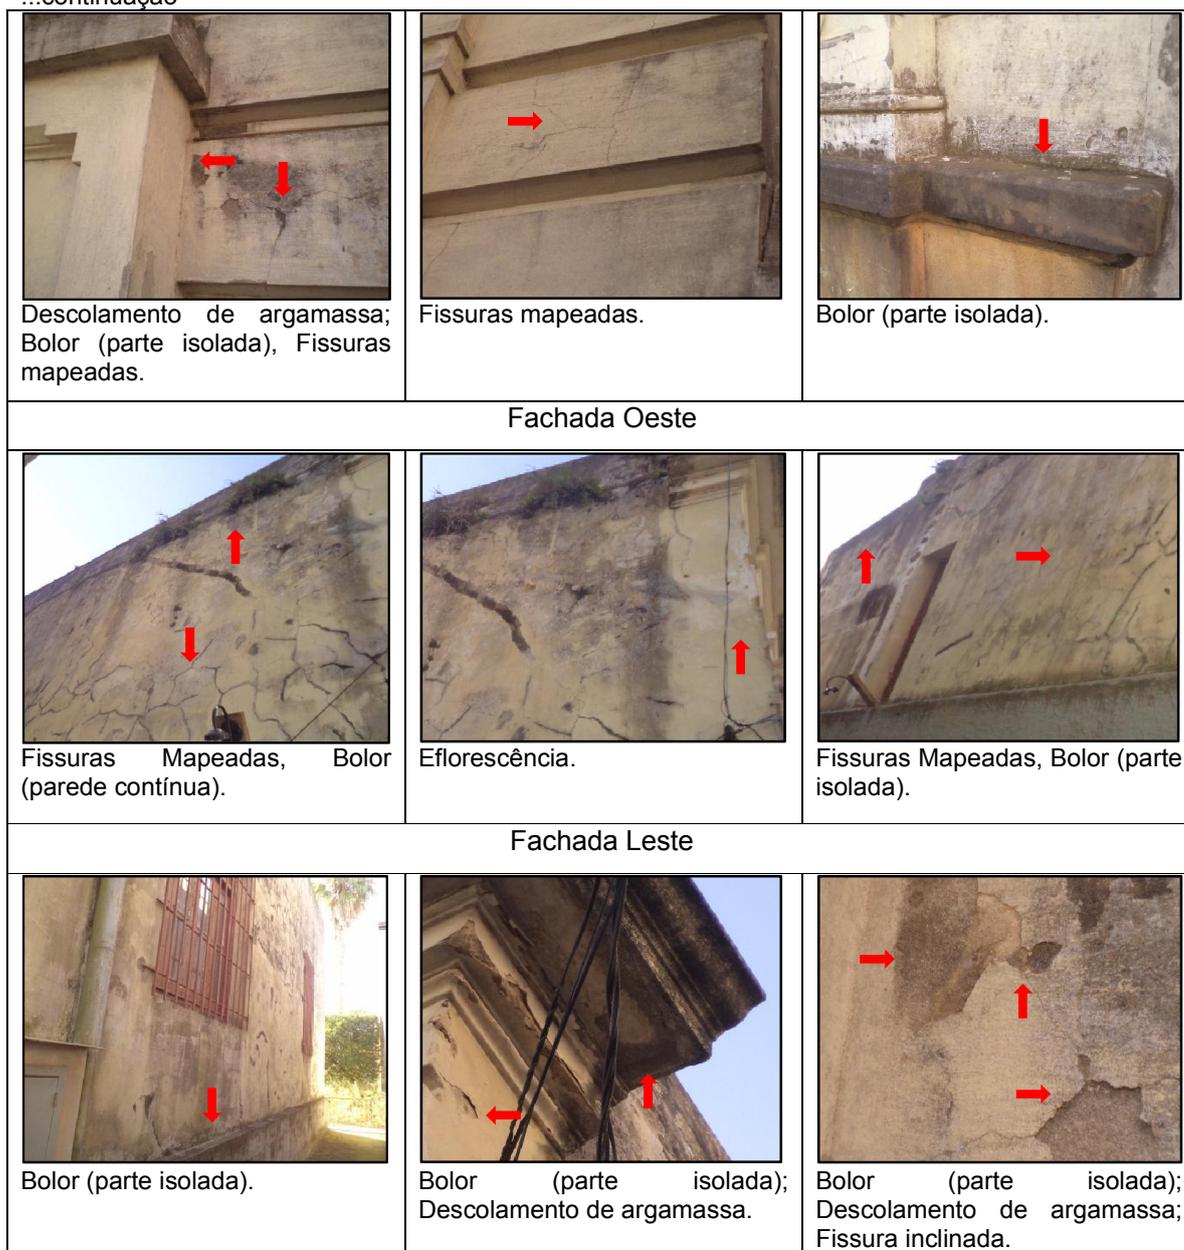
Na figura 52 constata-se que edificação F encontra-se com uma degradação bastante relevante. Ocorrem fissuras, bolor, eflorescência, descolamentos de argamassa.

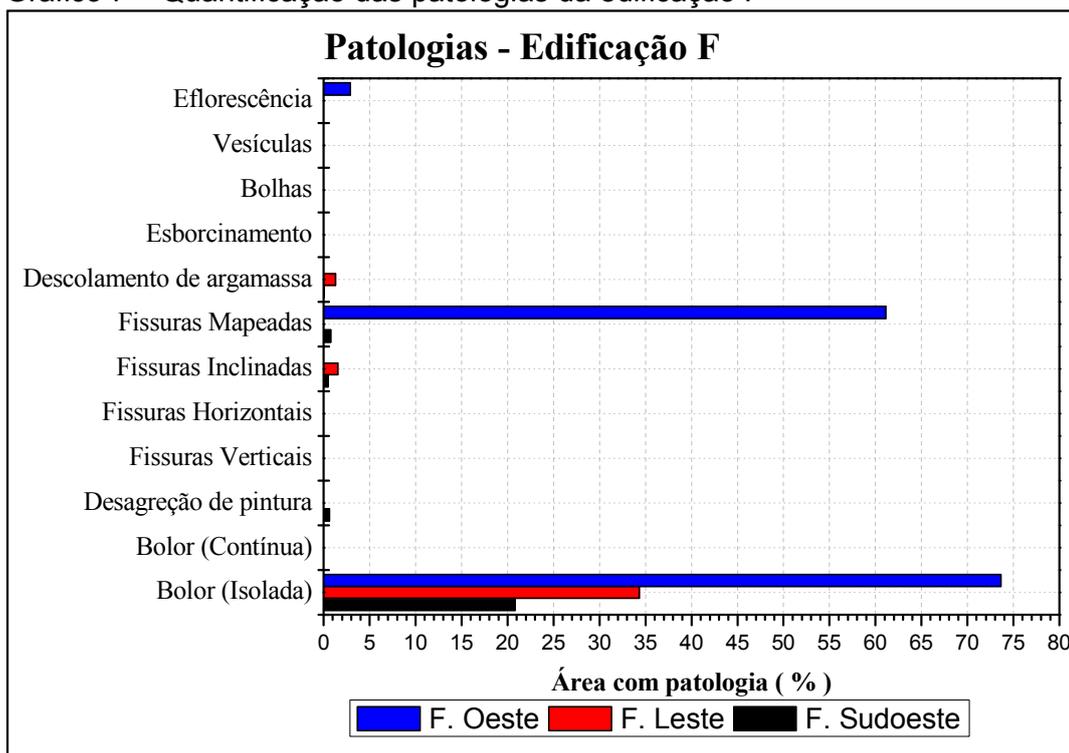
Gráfico 7 – Quantificação das patologias da edificação F

A fachada oeste da edificação F apresenta 73,6% de bolor e 61,11% de fissuras mapeadas, essa ocorrência dá-se, provavelmente pela argamassa utilizada no reboco, com a hidratação inadequada da cal, causando retração da argamassa, juntamente como a falta de reparos na edificação. Nesta fachada, é possível verificar ainda que há 2,8% de eflorescência, que pode ser ocasionada pela umidade contidana parede, devido à falta de iluminação solar e a arbustos localizados no topo da edificação.
