**LEVANTAMENTO DE MANIFESTAÇÕES PATOLÓGICAS EM RESERVATÓRIOS
DE CONCRETO ARMADO NO MUNICÍPIO DE ALEGRETE/RS**

Alegrete

2017

Trabalho de Conclusão de Curso
apresentado ao Curso de Engenharia Civil
da Universidade Federal do Pampa, como
requisito parcial para obtenção do Título de
Bacharel em Engenharia Civil.

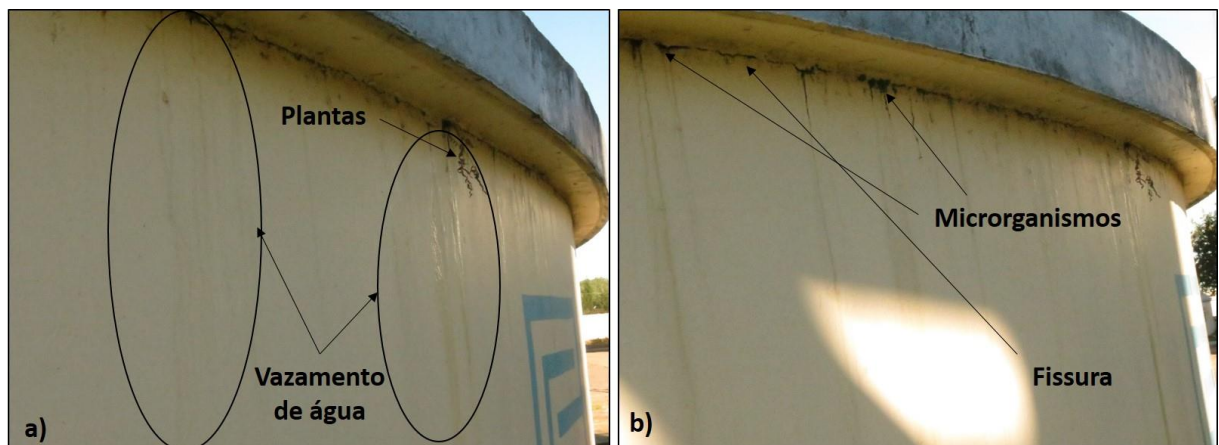
Figura 23 – Manifestações patológicas na face oeste do reservatório R01

Na Figura 23 são mostradas as manifestações patológicas mais evidentes da face oeste do reservatório. É notável a existência de uma fissura logo abaixo do prolongamento da laje (que serve para o fechamento da estrutura, e esta contorna a estrutura). Outra coisa que fica bem evidenciada é que dessa fissura há um vazamento de água, e isso é visto em todo o entorno da estrutura. Na Figura 24 observa-se a imagem termográfica dessa primeira face do reservatório R01.

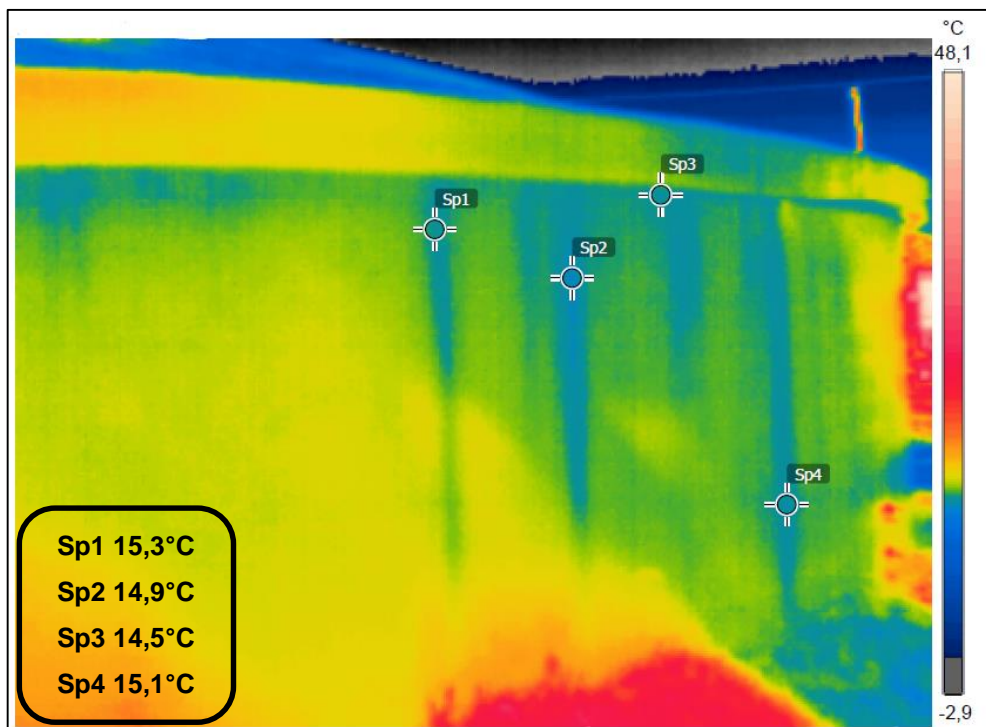
Figura 24 – Imagem termográfica da face oeste estudada.

A escala de cores, mostrada no canto direito da Figura 24, é um gradiente de cores criada pela própria câmera que associa as cores à temperatura emitida pelo objeto. A escala vai da menor temperatura registrada (cores geladas, na base da escala) às maiores temperaturas (mostradas nas cores quentes, chegando ao branco) que a câmera capturou. E ainda na Figura 24, são marcados alguns pontos, mostrados com nomenclatura de Sp1 a Sp4, que são marcações feitas com o auxílio do programa da própria câmera termográfica, o FLIR Tools.

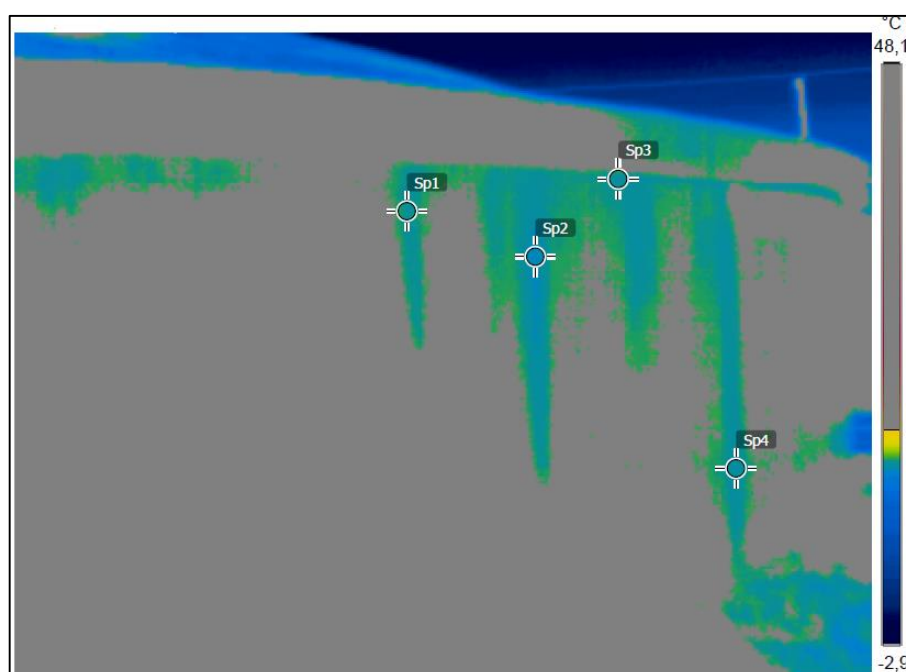
Figura 25 – Tratamento da imagem termográfica do reservatório R01

Quando se limita a temperatura, apenas as menores temperaturas ficam coloridas, e com isso, pode-se visualizar melhor os locais onde se encontram uma maior concentração de umidade, principalmente vistos abaixo da viga. Já na Figura 26, será mostrado outro ângulo do reservatório R01 que está com a face norte, que está voltada para a Rua Euclides Lisboa.

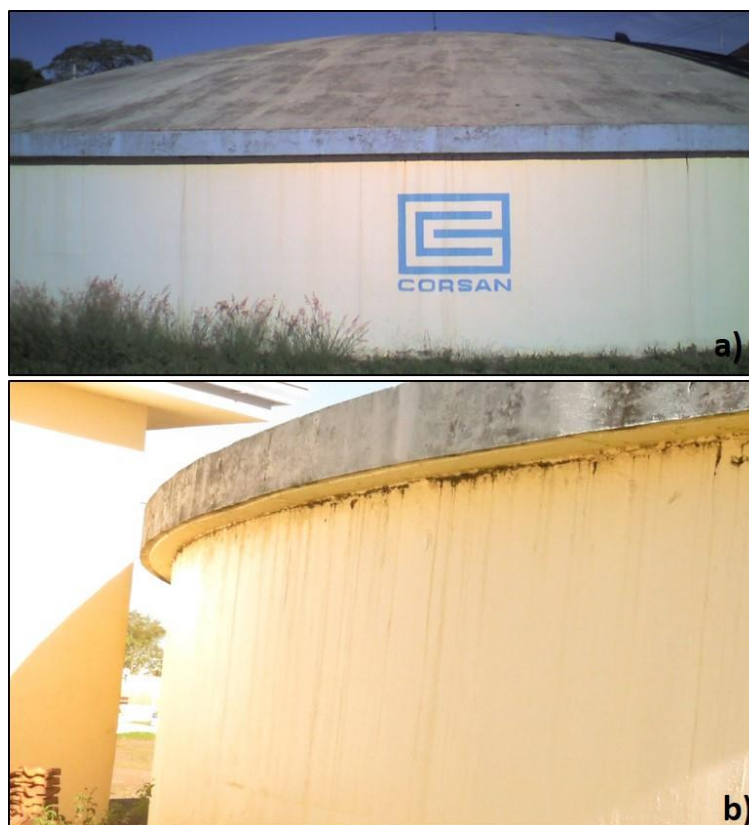
Figura 26 - Manifestações patológicas na face norte do reservatório R01

Nessa face, apresentada na Figura 26(a), pode ser observado os mesmos problemas patológicos da face oeste, também problemas de vazamentos ainda estão bem presentes, como mostrada na imagem mais aproximada da Figura 26 (b). Na Figura 27, são mostradas as imagens termográficas dessa face, para uma melhor análise dos problemas encontrados.

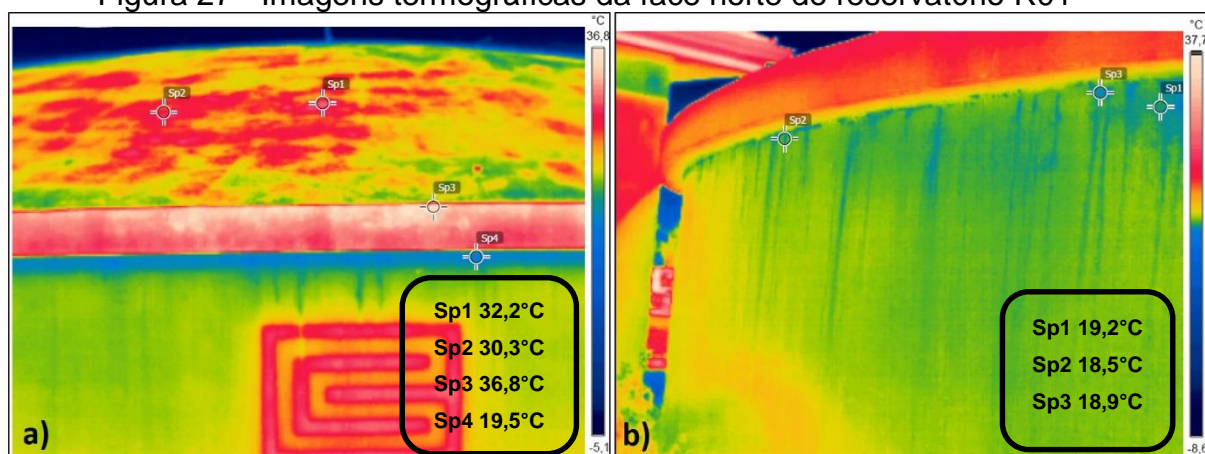
Figura 27 - Imagens termográficas da face norte do reservatório R01

Já nas imagens termográficas da face norte (Figura 27), se comparada com a Figura 24, a superfície é muito mais quente (com temperatura na faixa dos 26°C), pois essa face tem incidência direta dos raios solares, já na face anterior, havia sombra do reservatório R02. Na Figura 27(a), é visível que na tampa encontra-se a pontos mais quentes que na câmara de água. Mas o ponto mais quente encontra-se no prolongamento da tampa (Sp3) com temperatura de 36,8°C, é possível que haja alguma anomalia nesse local, e alguns pontos manchados.

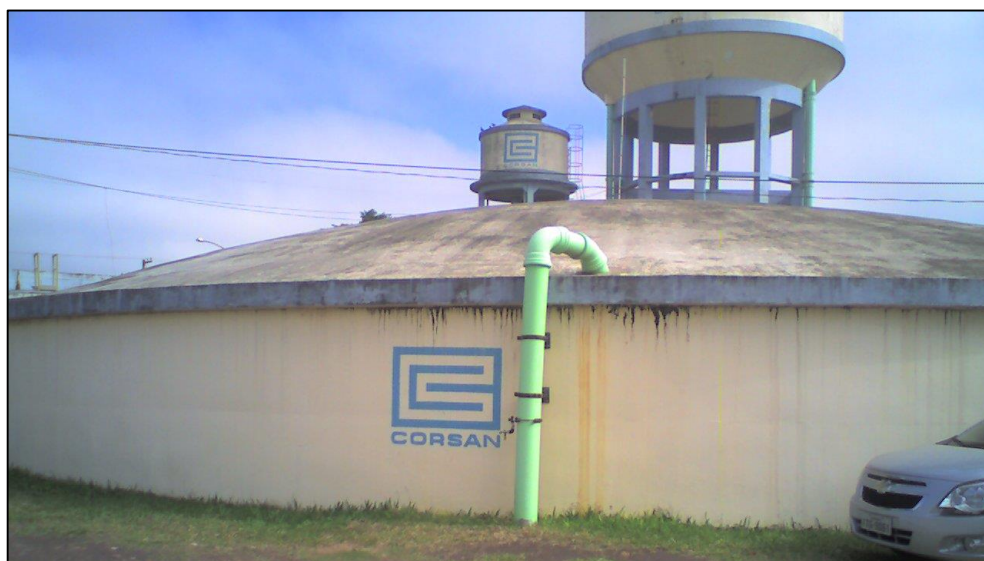
Figura 29 – Face sudeste do reservatório R01

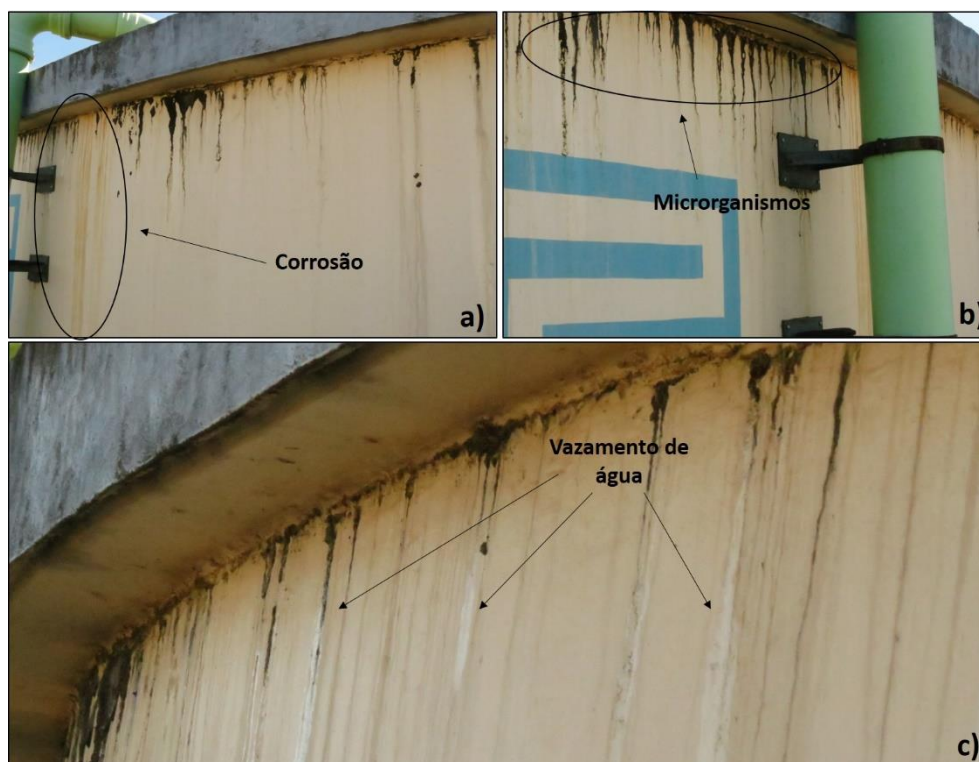
Figura 30 – Manifestações patológicas do reservatório R01

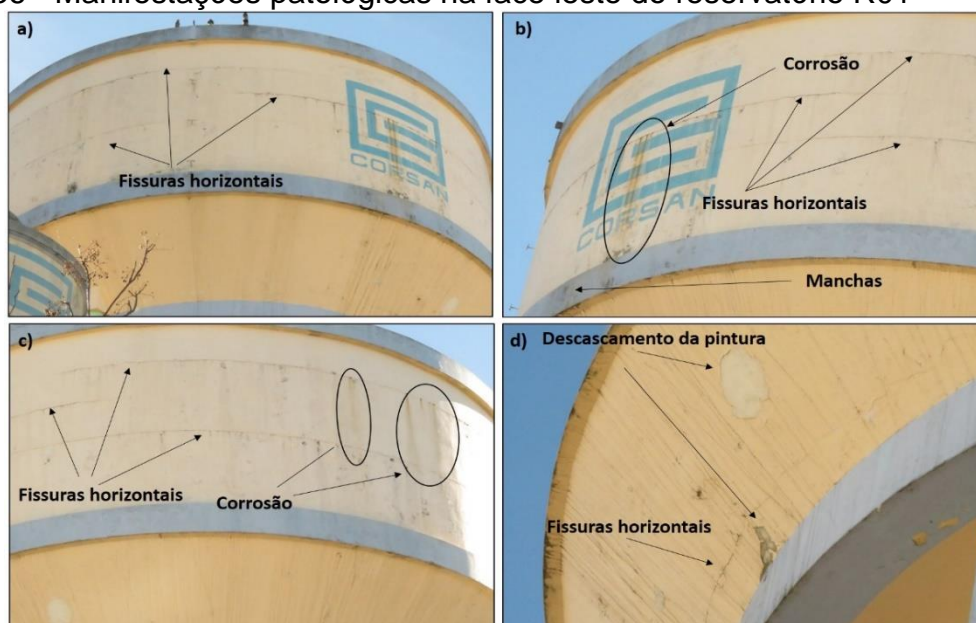
Figura 36 - Manifestações patológicas na face leste do reservatório R01

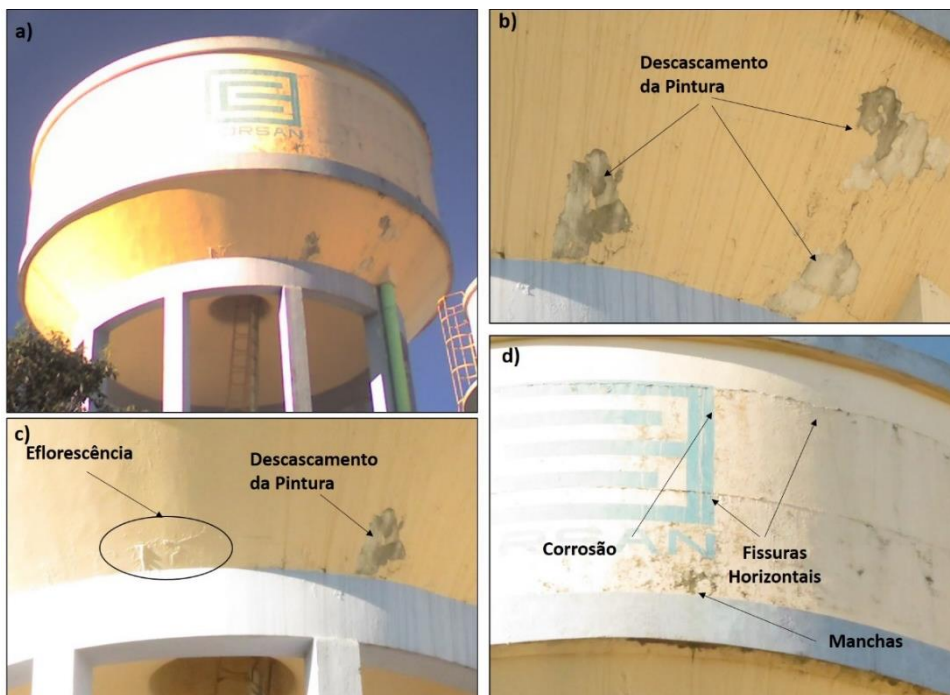
Figura 39 – Manifestações patológicas na face oeste do reservatório R02

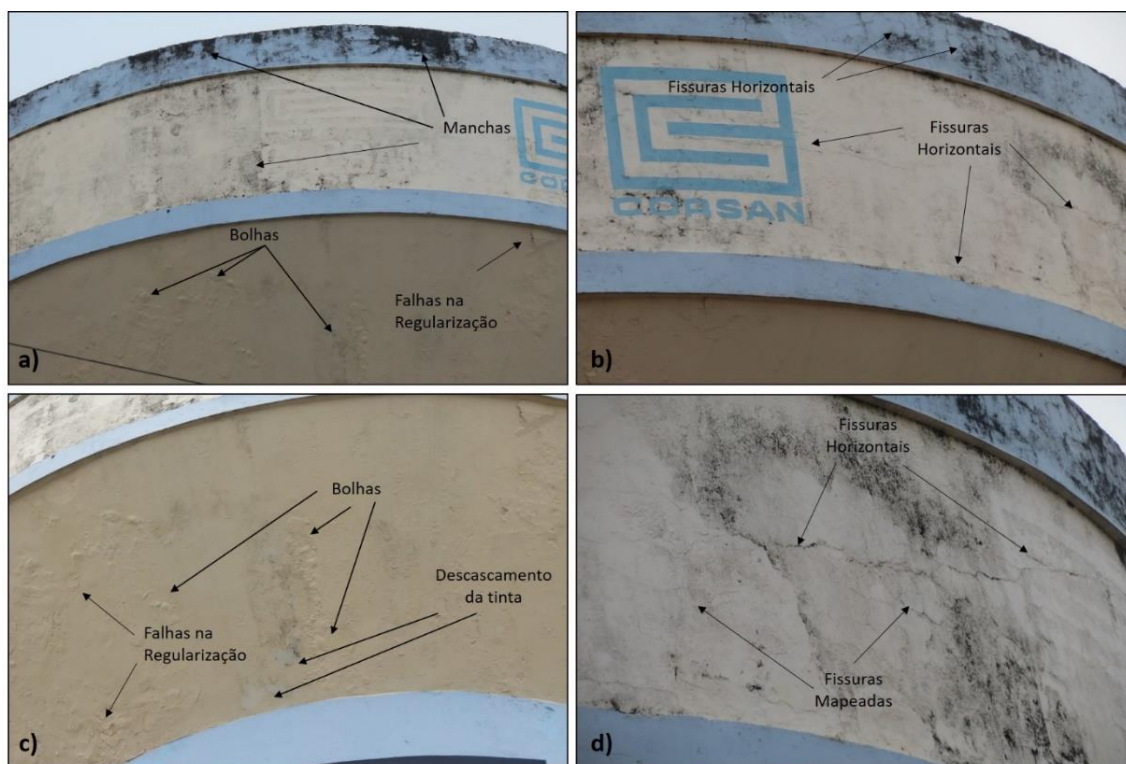
Figura 44 - Imagens aproximadas da face leste do reservatório R03

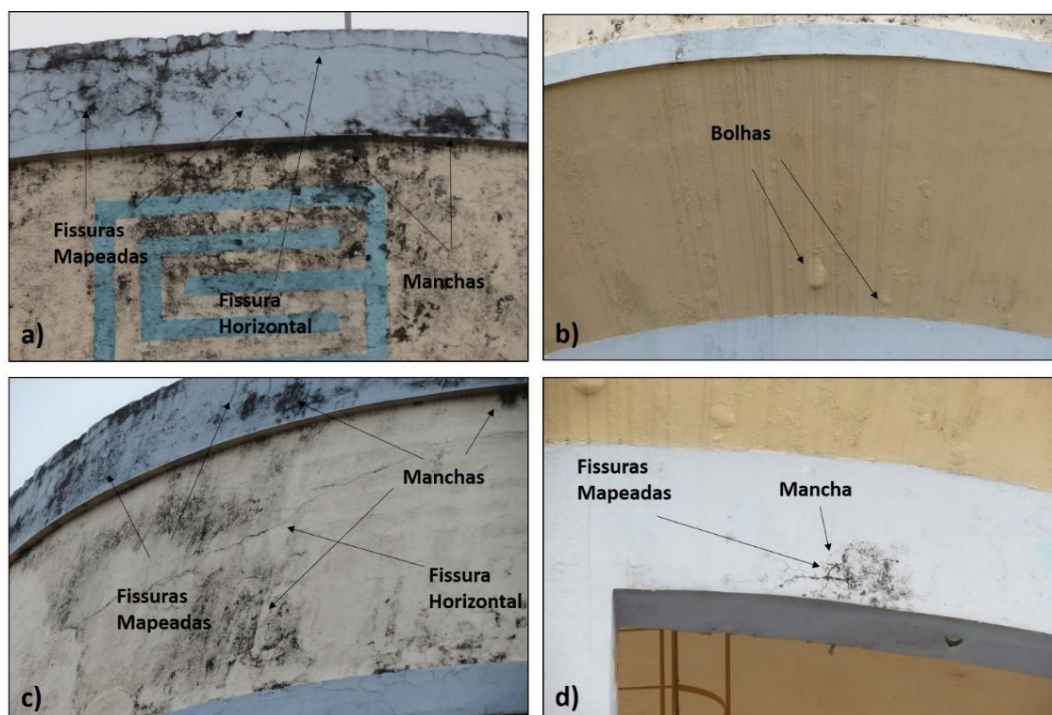
Figura 48 – Manifestações patológicas na face oeste do reservatório R03

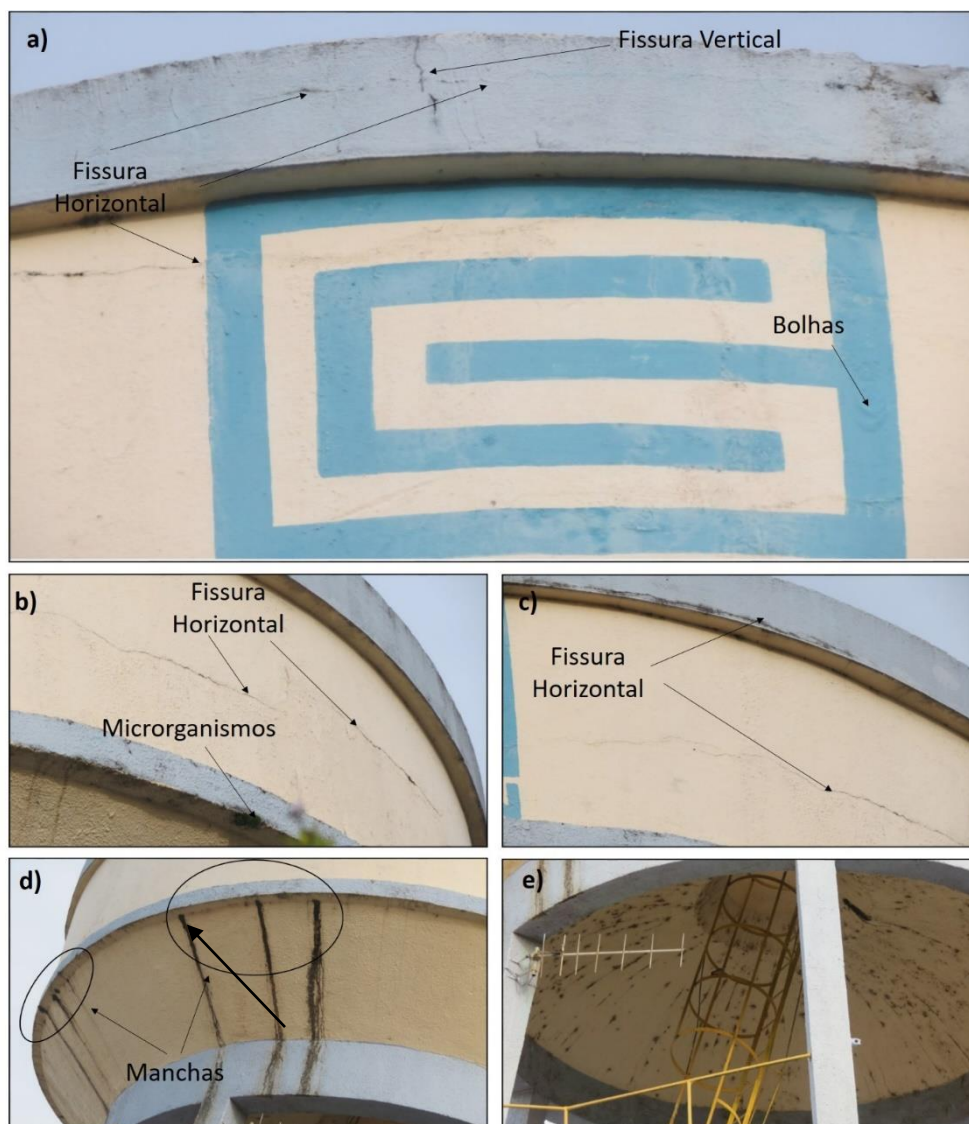
Figura 54 – Manifestações patológicas encontradas no reservatório R04

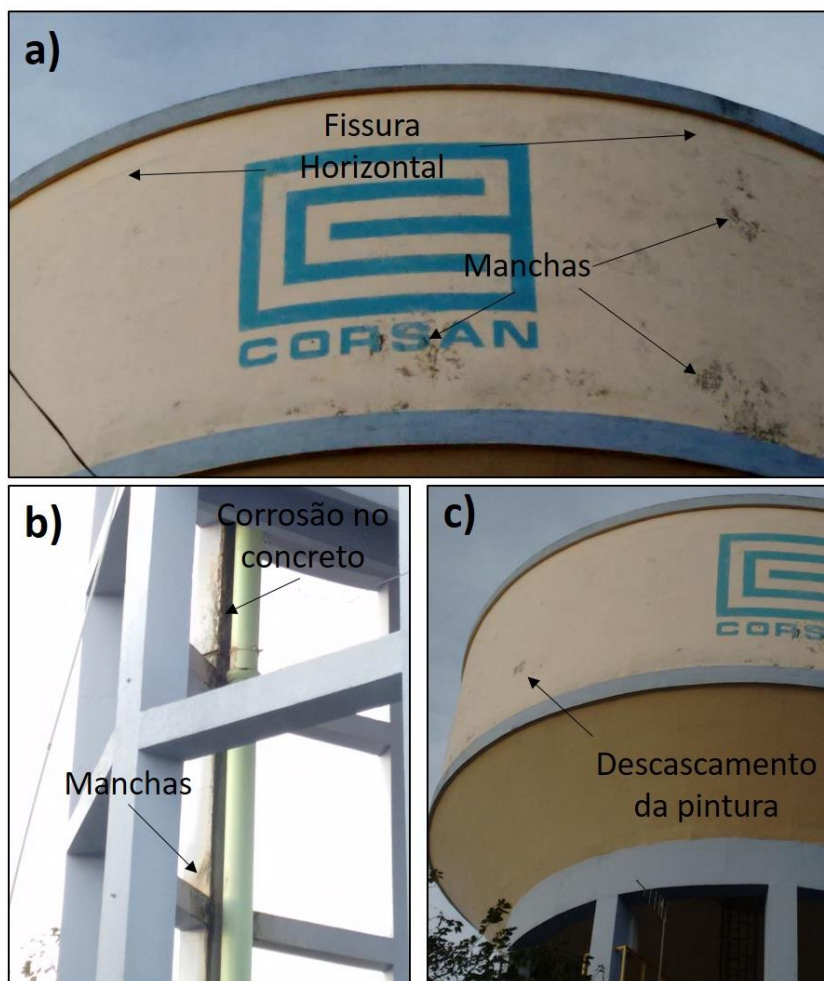
Figura 60 – Manifestações patológicas na face sudoeste do reservatório R05

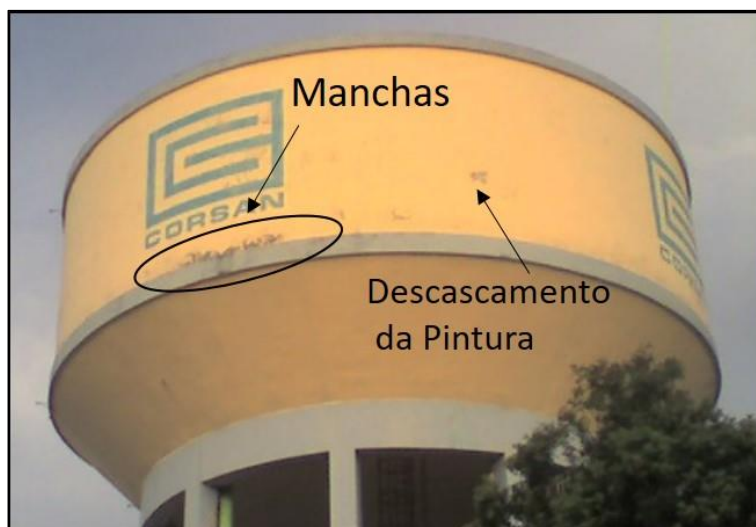
Figura 62 – Manifestações patológicas na face sudoeste do reservatório R05

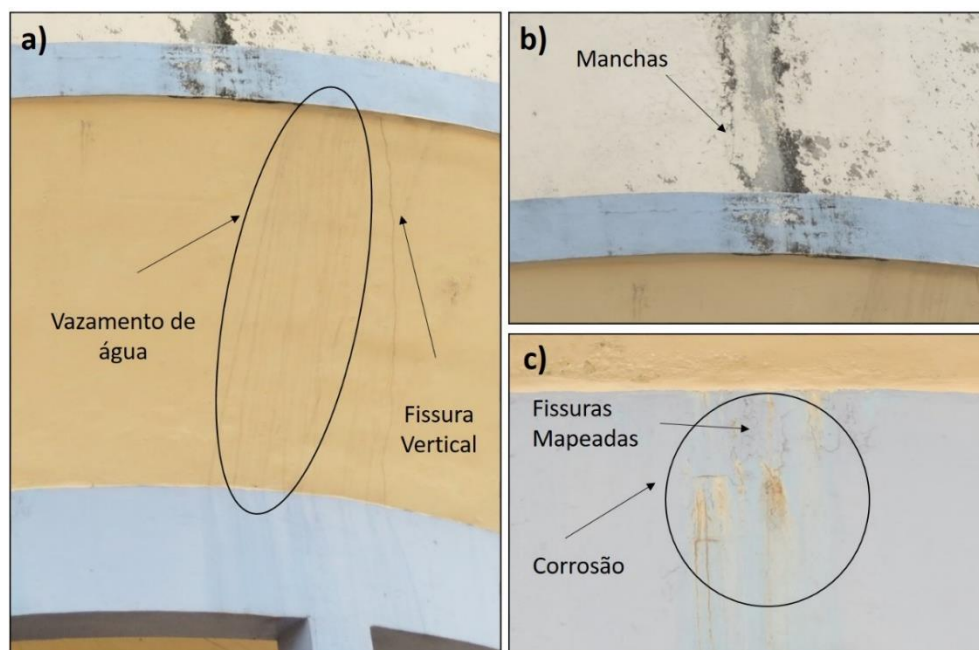
Figura 65 – Imagens das manifestações patológicas na face sudeste do reservatório R05
