**INVESTIGAÇÃO DO COMPORTAMENTO DE ESQUADRIAS UTILIZANDO A
TÉCNICA DA TERMOGRAFIA DE INFRAVERMELHO**

**Alegrete
2017**

Trabalho de Conclusão de Curso
apresentado ao Curso de Engenharia Civil
da Universidade Federal do Pampa, como
requisito parcial para obtenção do Título de
Bacharel em Engenharia Civil.

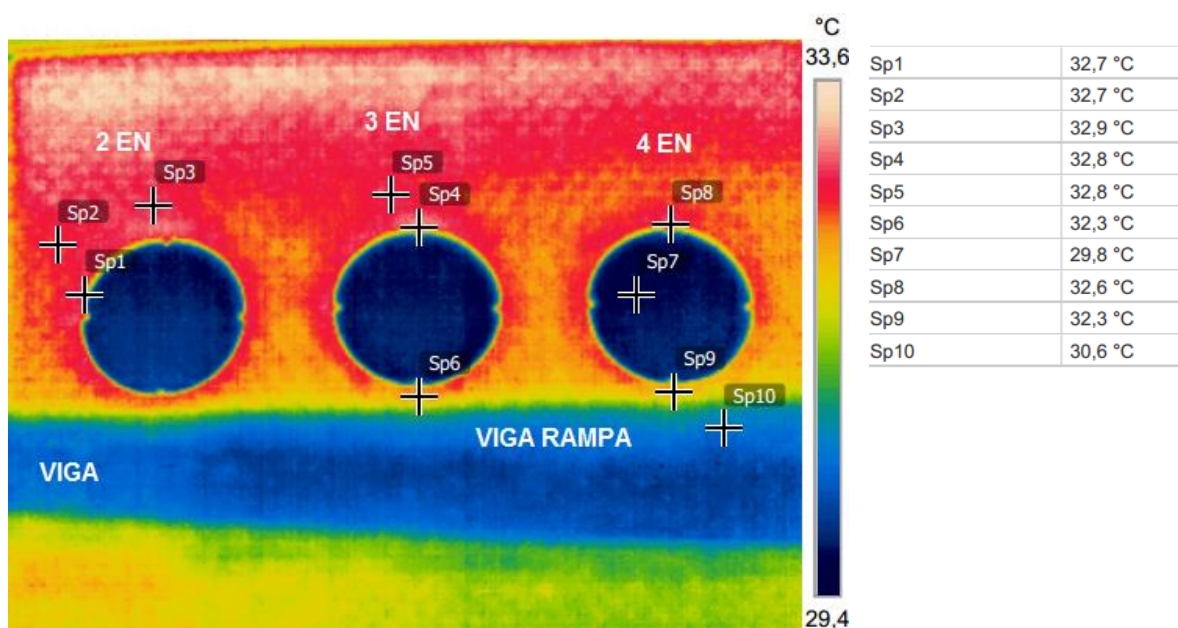
Figura 33-Termograma externo janela 2 EN 3EN 4EN

Através da análise termográfica externa (Figura 33) das esquadrias circulares (2EN, 3EN, 4EN), observou-se que externamente os elementos de ligações esquadria- superfície (sp1, sp4, sp8) apresentaram temperatura média de 32,7 °C, apresentando um diferencial superior de gradiente de 4,1°C comparado à temperatura interna. A superfície de vedação constituída de alvenaria com revestimento argamassado (sp3 e sp5), foi o elemento que mais absorveu calor, apontando temperatura média de 32,85°C, com um diferencial de gradiente de 5,8 °C superior em relação a superfície interna da edificação. O vidro nessas esquadrias (sp7), na parte externa, estavam com 29,8°C valor abaixo da temperatura interna (30,7°C). As vigas (sp10), foram os elementos que menos absorveram calor, apresentando temperatura de 30,6°C, estando 7,6°C acima, comparado a temperatura interna desses elementos estruturais.

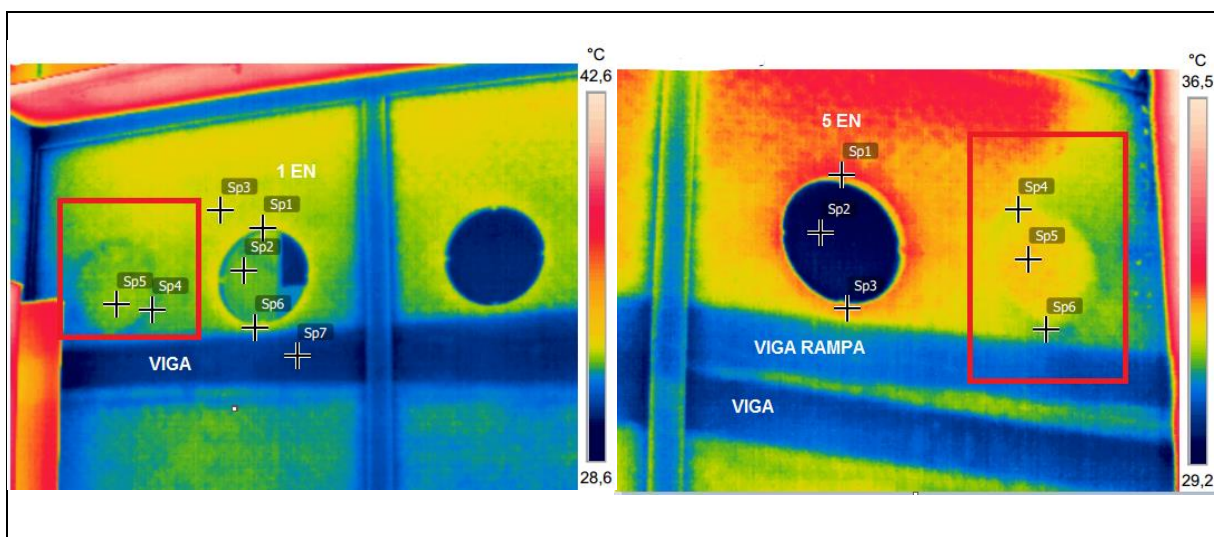
Figura 34- Erros de projeto fachada norte

Por meio da termografia observou-se que o fechamento inferior da esquadria ocorreu pela utilização de alvenaria. Dessa maneira, foi utilizada uma fiada de tijolo e o restante foi preenchido com argamassa para conseguir o fechamento adequado. Nessa região (sp6 e sp9) da Figura 33, a temperatura média estava em 32,3°C, considerada 0,55°C inferior comparada o restante da superfície de vedação (sp5) e 0,4°C inferior a superfície de ligação esquadria-superfície (sp4 e sp8).

Por meio visual, evidenciou-se nesses vãos fechados, uma fissura circular contornando toda a parte onde seria a esquadria. A termografia possibilitou entender o motivo dessa fissura, nos pontos sp4 da Figura 34, a temperatura estava inferior aos pontos sp5. Essa diferença indica que são materiais com propriedades diferentes e conseqüentemente se dilatam e retraem de maneira distintas, possibilitando a formação de fissuras.

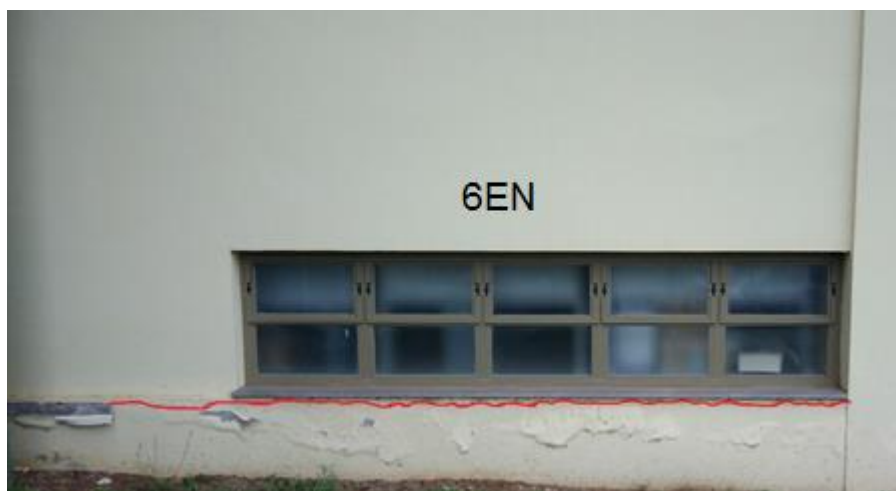
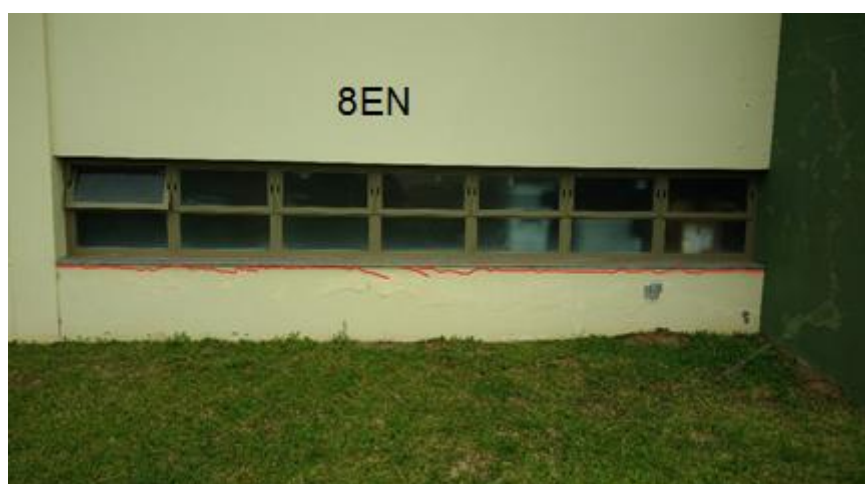
Através da análise das 3 janelas (6EN, 7EN, 8EN), notou-se em todas a presença de fissura horizontal sob o peitoril incidente na conexão entre o peitoril e o sistema de fechamento da parede. MOCH (2009) destaca que as possíveis causas desse tipo de fissura é a ineficácia do peitoril, resultando em infiltração e retração por absorção de umidade. Além disso, essas fissuras podem ser ocasionadas devido o preenchimento excessivo do espaço entre o peitoril e a parede de vedação.

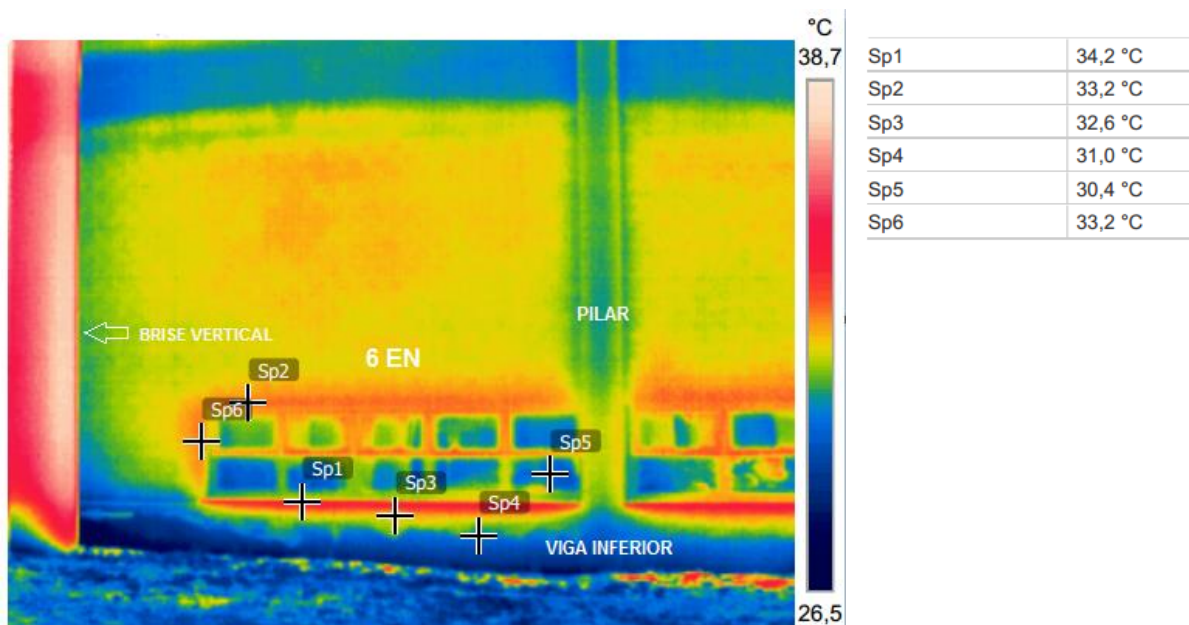
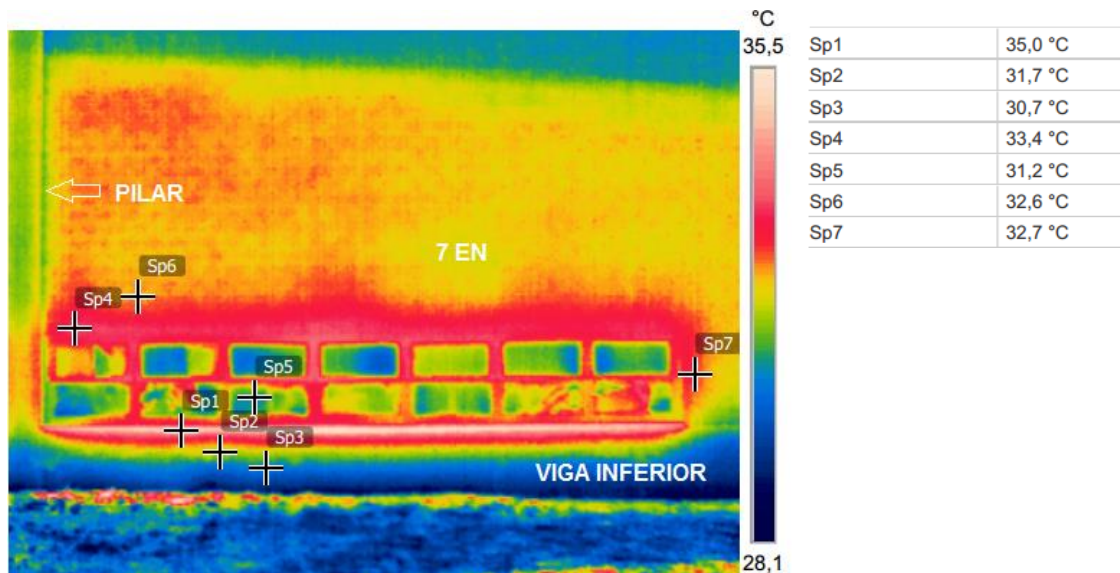
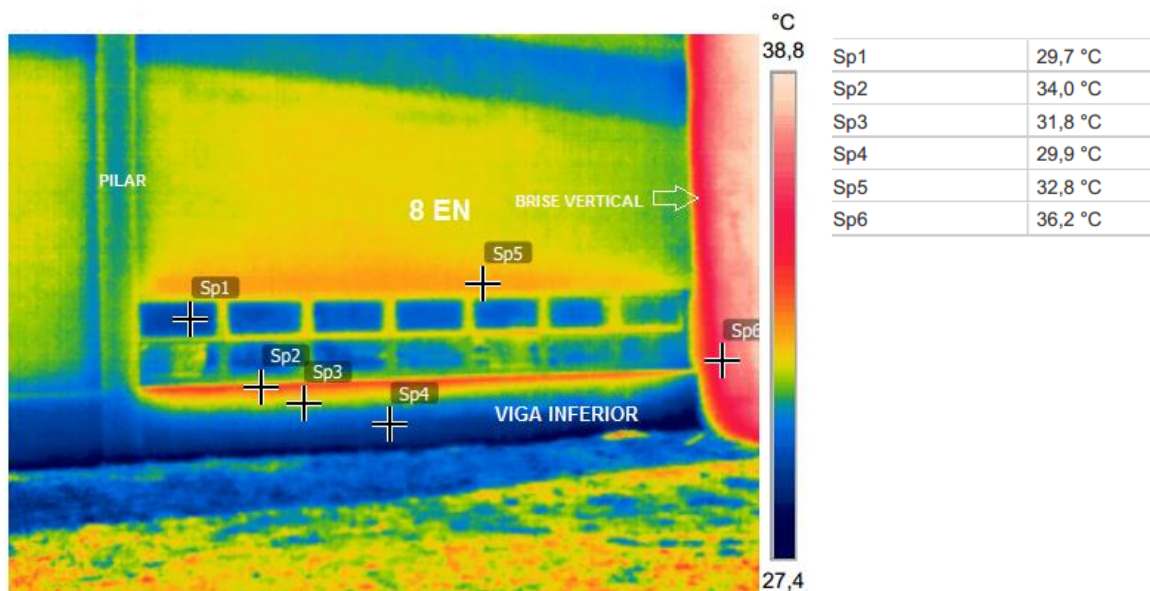
Conforme os termogramas (Figuras 38,39,40) foi possível perceber que nas esquadrias a região que mais absorveu calor foi o peitoril. O peitoril de todas as esquadrias dessa edificação é constituído de basalto, e a média de temperatura encontra nesse material, entre as 3 janelas analisadas (6EN, 7EN, 8EN), foi de 34,4°C. Salienta-se que nas 3 janelas, o fechamento inferior da esquadria foi realizado na viga,

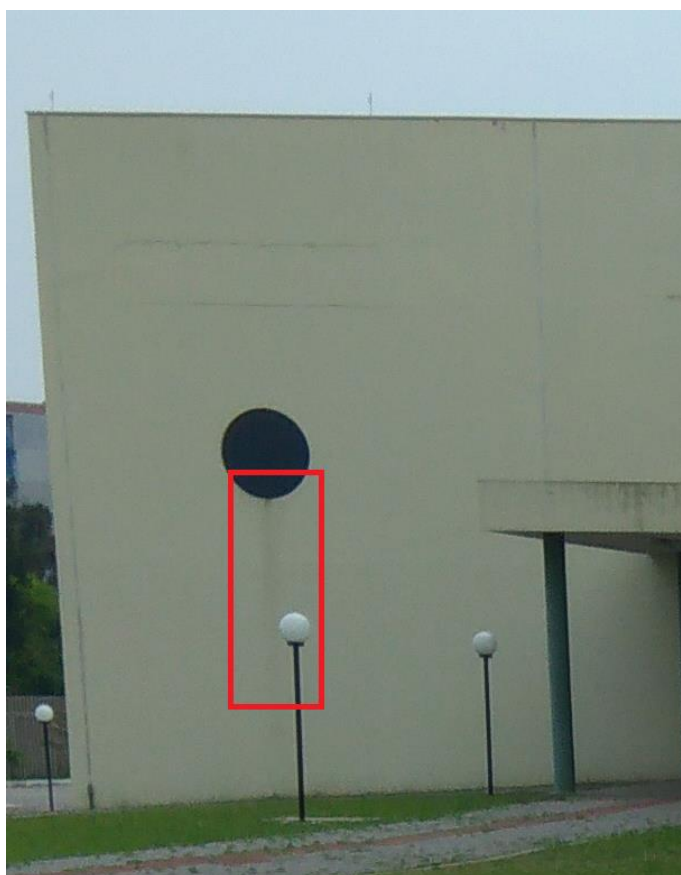
Figura 43-Manchamento da superfície esquadria fachada sul

A esquadria da fachada sul não foi analisada termicamente, pois através da análise visual e fotográfica foi possível constatar, na parte inferior da esquadria, a presença de manchamento da superfície devido ao carreamento de partículas. Essa patologia ocorre quando a água em deslocamento se enriquece de elementos sólidos como poeira, e por atrito seu poder abrasivo é aumentando, ocasionando no depósito partículas de sujeira sobre a superfície, conforme mostra a Figura 43.

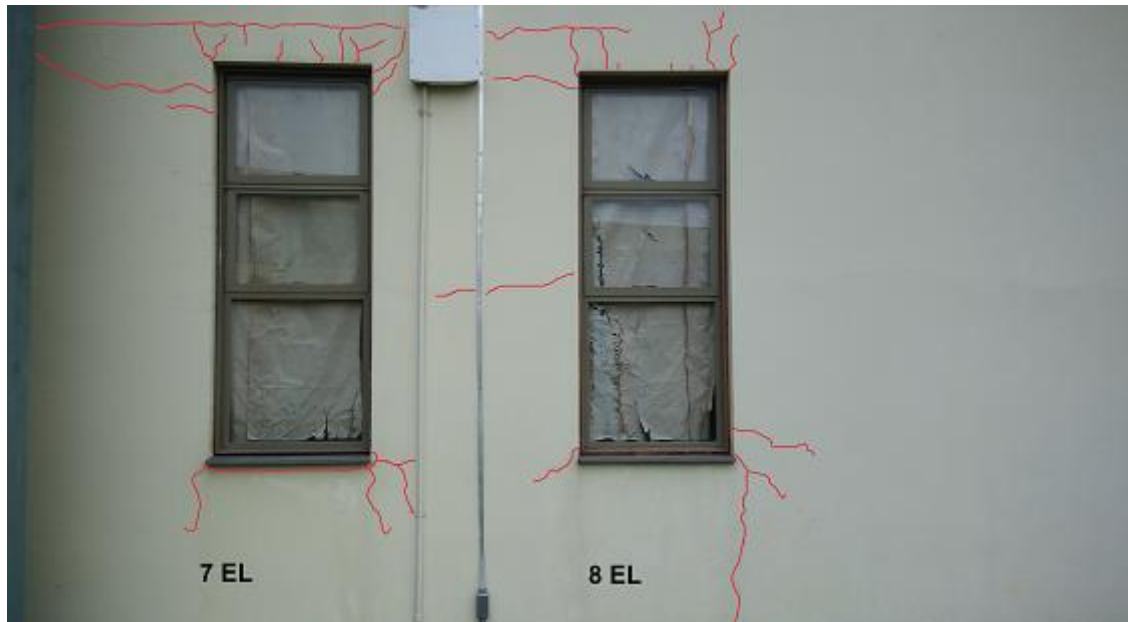
Figura 53-Janelas 7EL e 8EL

nas interfaces do peitoril e apenas na janela 7EL detectou-se fissura horizontal na parte do peitoril.

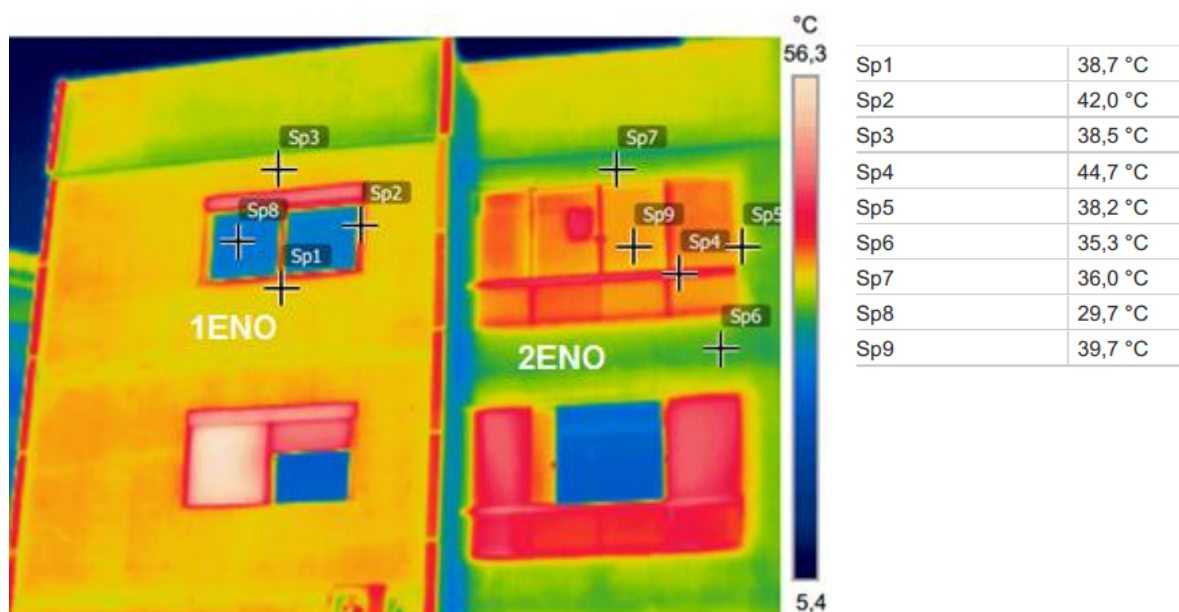
Figura 82- Termograma externo da janela 1ENO e 2ENO

Através do termograma externo das janelas 1ENO e 2ENO (Figura 82), constatou-se que assim como na região interna, o elemento que mais absorveu calor foi o alumínio das esquadrias, apresentando 42°C (1ENO) e 44,7 (2ENO). Os vidros apontaram 29,7°C(1ENO) e 39,7°C (2ENO), valores abaixo comparados com os da região interna da edificação. A região de ligação esquadria- superfície de concreto na janela da suíte(1ENO) apontou 38,7°C (sp1) e na janela da sala de estar/jantar (2ENO)
