**UNIVERSIDADE FEDERAL DO PAMPA**

**ESTUDO SOBRE A INFLUÊNCIA DOS ELEMENTOS ARQUITETÔNICOS NAS  
EDIFICAÇÕES COM RELAÇÃO ÀS MANIFESTAÇÕES PATOLÓGICAS**

Trabalho de Conclusão de Curso  
apresentado ao Curso de Engenharia Civil  
da Universidade Federal do Pampa, como  
requisito parcial para obtenção do Título  
de Bacharel em Engenharia Civil.

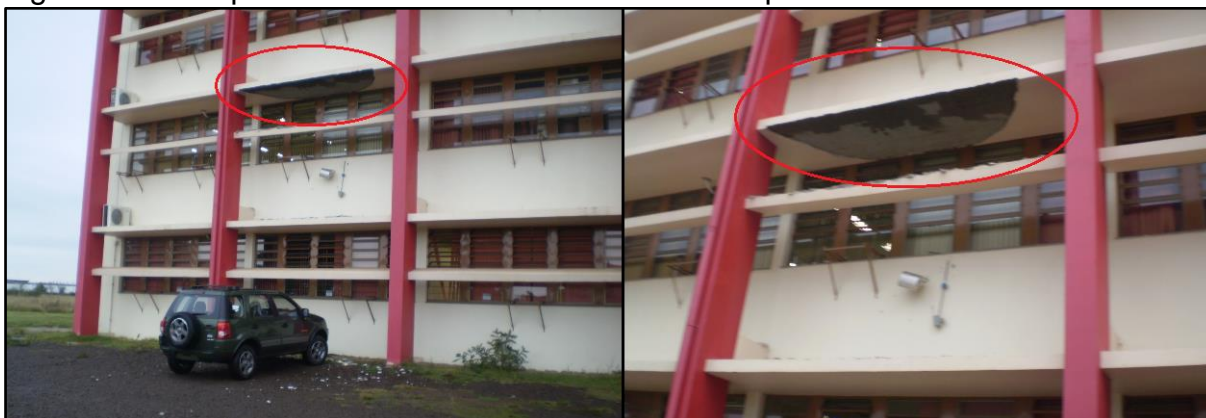
Figura 30 – Deslocamento do Revestimento da Marquise

Essa patologia ocorreu provavelmente devido à falta de aderência do substrato com a argamassa. Como podemos perceber pela Figura 31, o elemento possui

fissuras onde ocorreu um grande acúmulo de umidade consequentemente gerando a exposição das armaduras, portanto essa adesão insuficiente pode ser explicada pela expansão dos elementos devido à absorção de água.

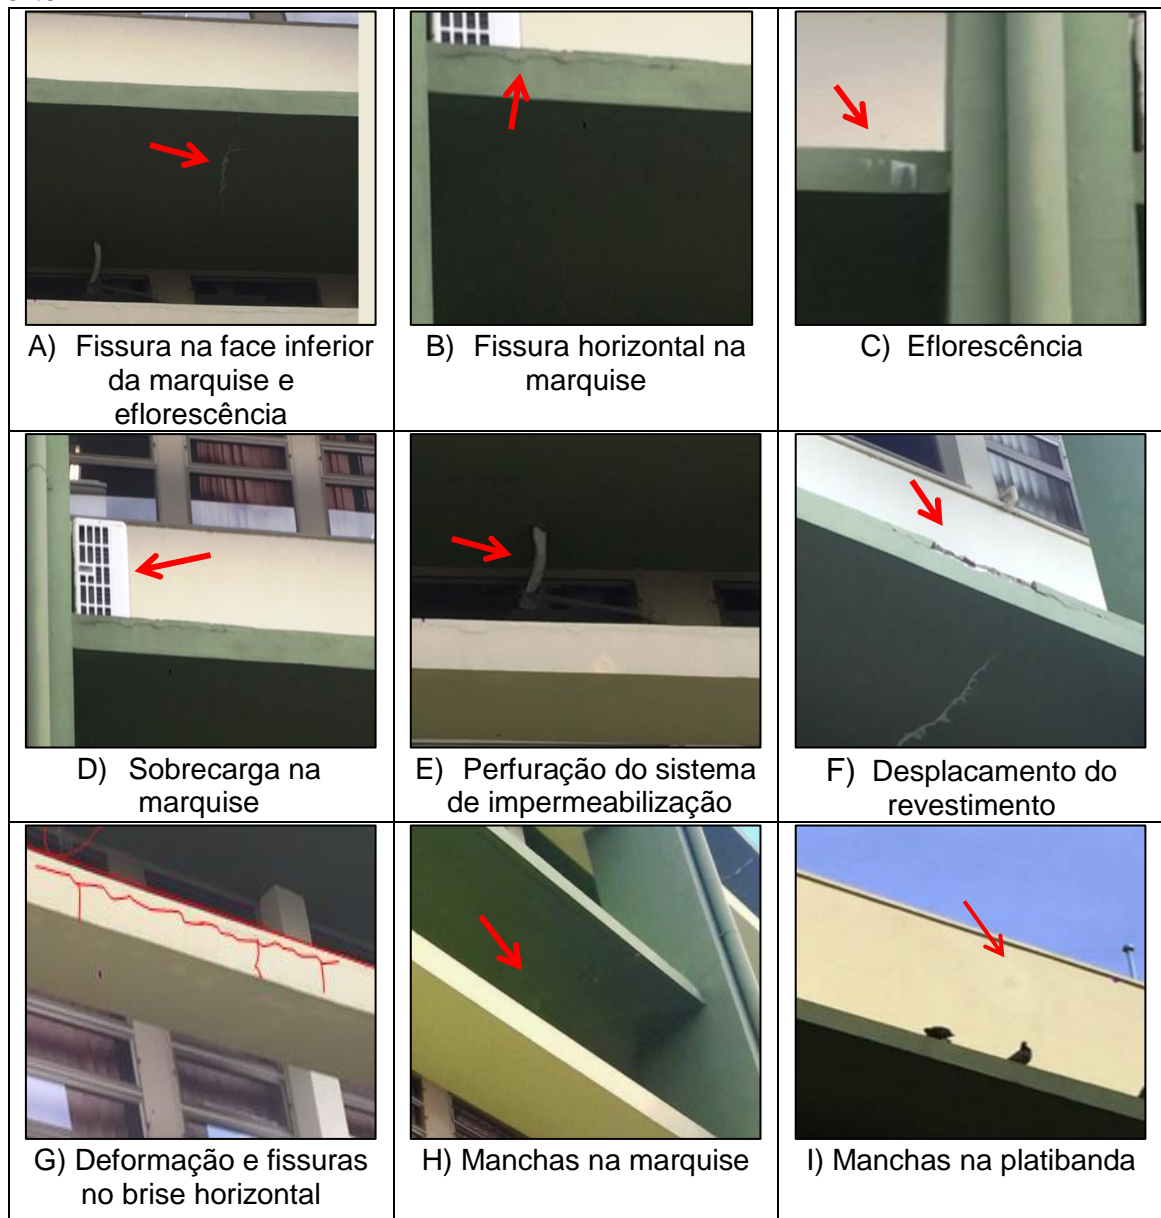
Figura 33 – Ficha de Identificação das Patologias no Prédio Acadêmico 1 – Fachada Norte

### **I) Fissuras na face inferior da marquise**

### **II) Fissura horizontal na marquise**

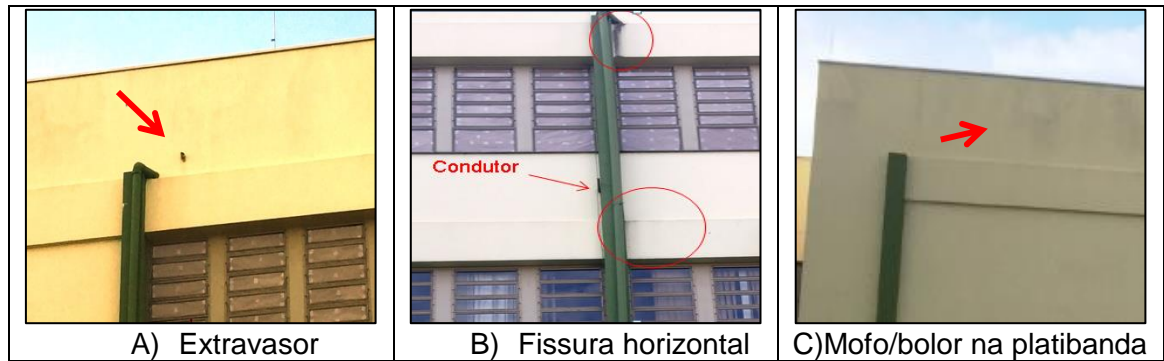
Figura 36 – Ficha de Identificação das Patologias no Prédio Acadêmico 1 – Fachada Sul

## VI) Manchas de bolor na platibanda

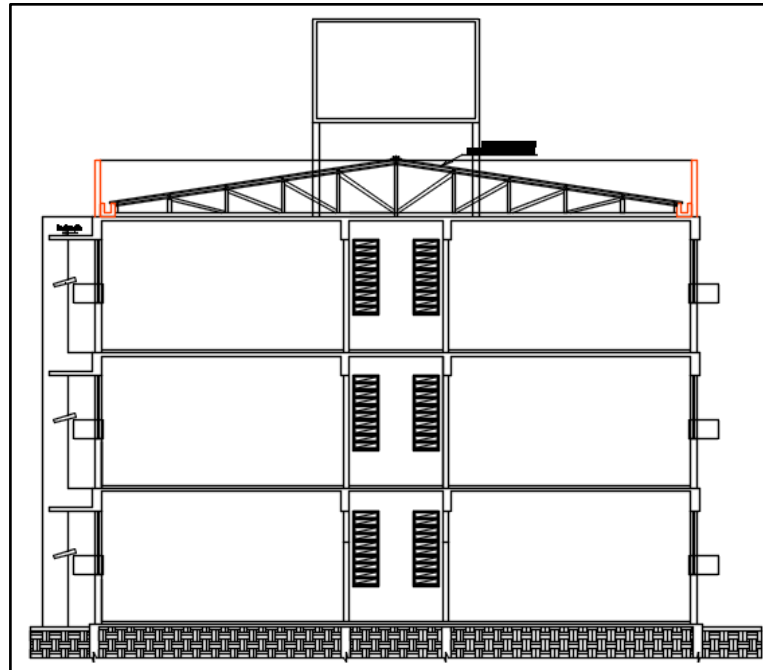
Figura 37 – Planta de corte do Prédio Acadêmico 1

A água coletada pela calha é direcionada a um condutor vertical, levada até o solo e descartada no solo. Através da Figura 36 compreende-se que a tubulação vertical apresenta vazamento fazendo com que a água escorra pelas paredes causando mofo.

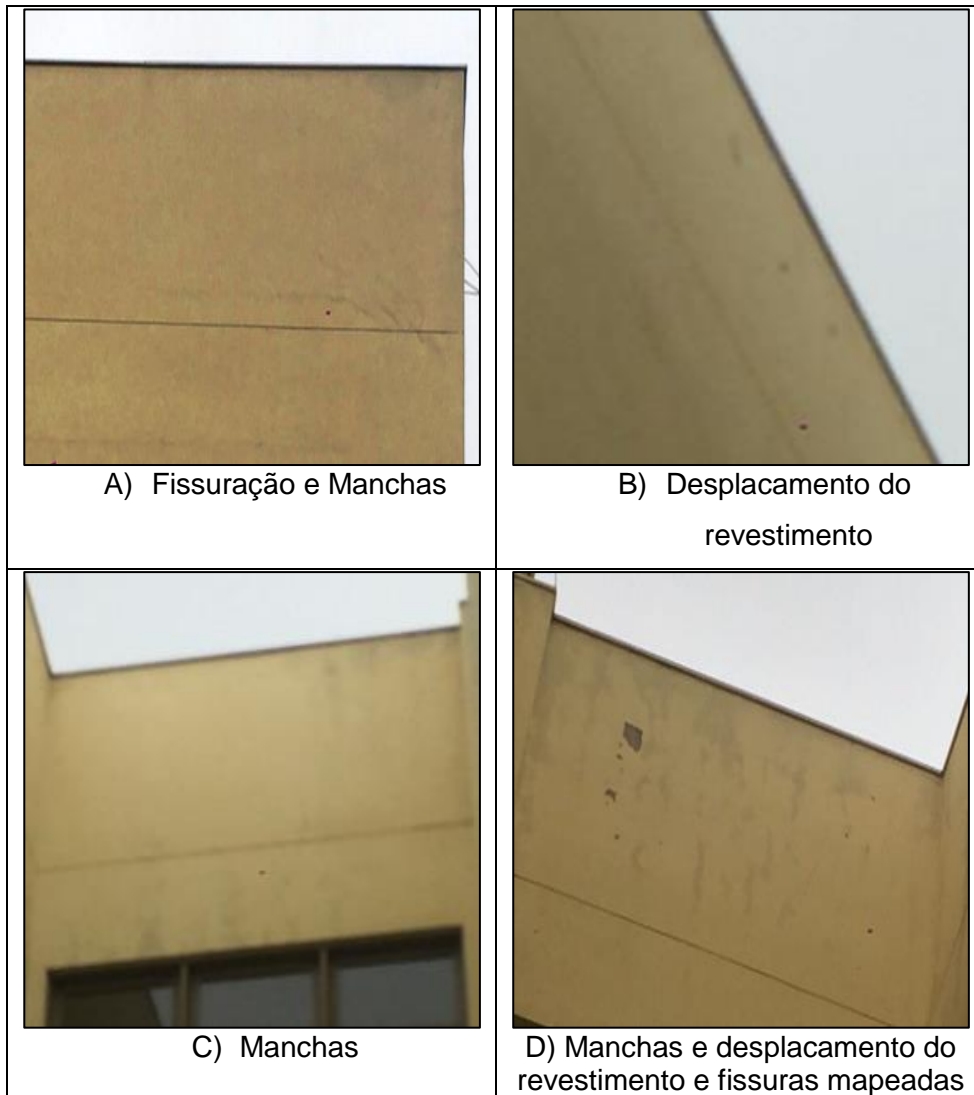
Figura 44- Ficha de Identificação das Patologias no Prédio Acadêmico 2 – Fachadas Leste e Oeste e Prumadas 1 e 2

#### **X) Fissuras Mapeadas**
