**MAPEAMENTO DE FACHADAS DA EDIFICAÇÃO DO DTIC POR MEIO DE
IMAGENS PANORÂMICAS GERADAS POR VANT**

Alegrete

Trabalho de Conclusão de Curso II
apresentado ao Curso de Engenharia Civil
da Universidade Federal do Pampa, como
requisito para obtenção do Título de
Bacharel em Engenharia Civil.

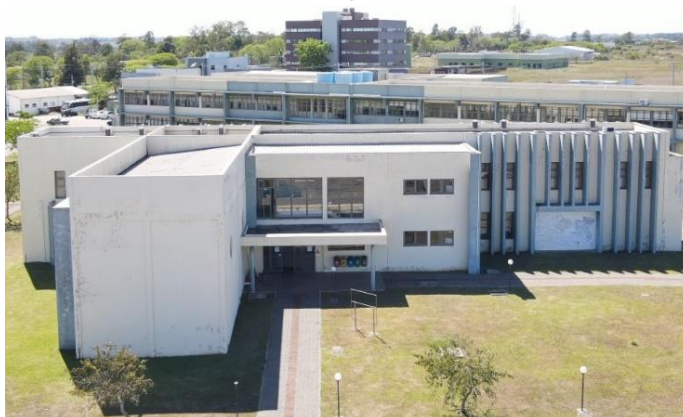
Figura 37 – Fachada oeste antes da revitalização

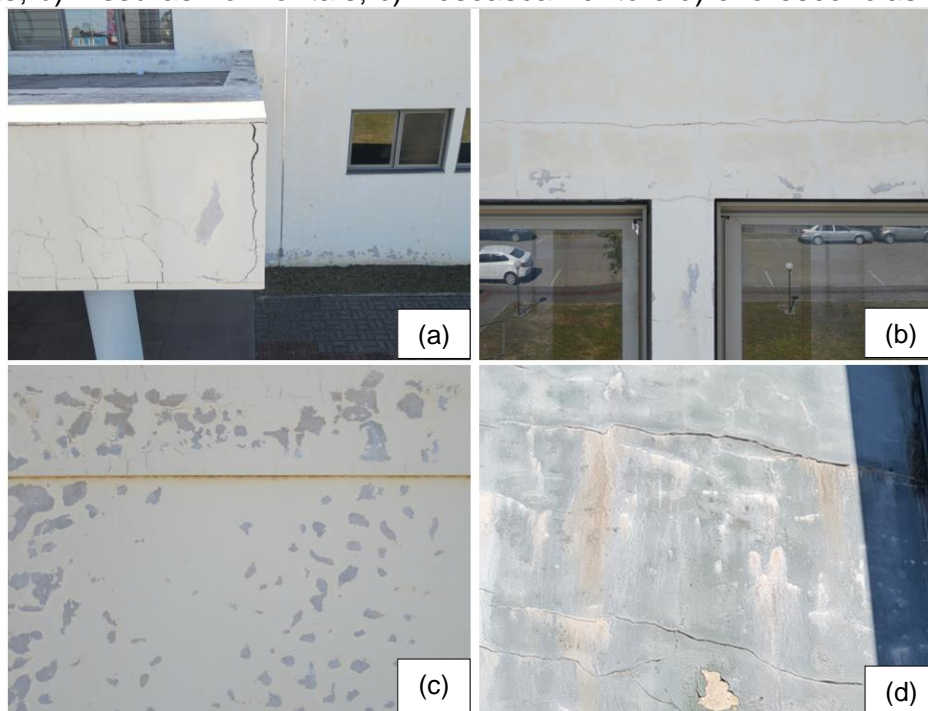
Na fachada de análise foram identificados sete (7) tipos diferentes de manifestações patológicas: fissuras; descolamentos; eflorescências; bolores e mofos; descascamento da pintura; vesículas; e sujidades. Na Figura 38 são apresentadas algumas das manifestações patológicas observadas a partir dos registros obtidos durante a inspeção.

Figura 38 – Manifestações patológicas da fachada oeste: a) Fissuras verticais e mapeadas; b) Fissuras horizontais; c) Descascamento e d) eflorescências

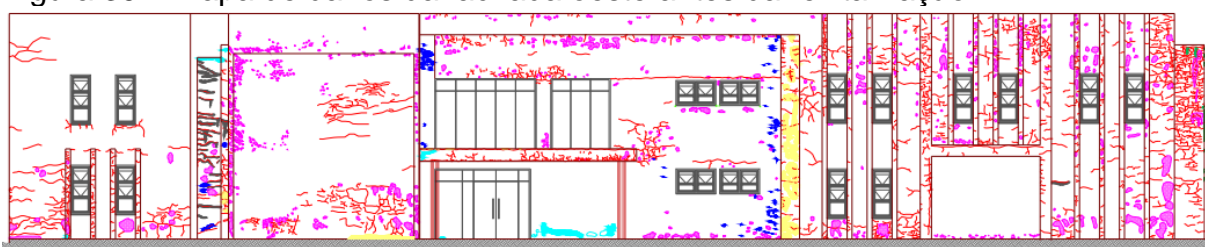
O mapeamento de danos foi realizado por VANT com o auxílio das FIDs (Anexo A). Neste processo foram identificadas as manifestações patológicas e suas localizações. Posteriormente, elaborou-se o mapa de danos da fachada de estudo (Anexo J e na Figura 39).

Figura 39 – Mapa de danos da fachada oeste antes da revitalização

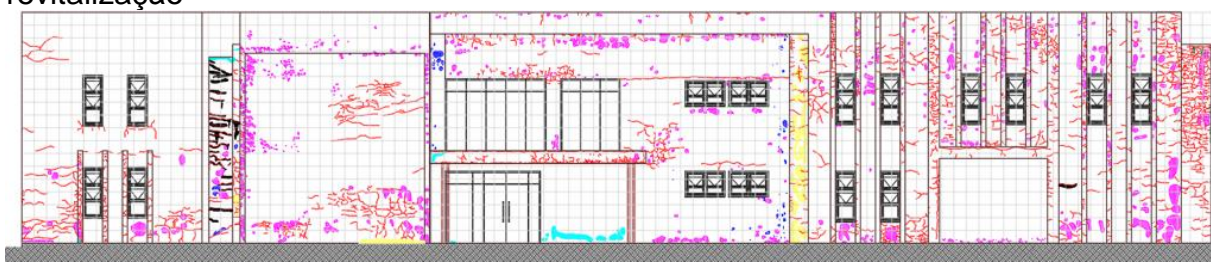
Figura 40 – Mapa de danos da fachada oeste com sobreposição da malha antes da revitalização

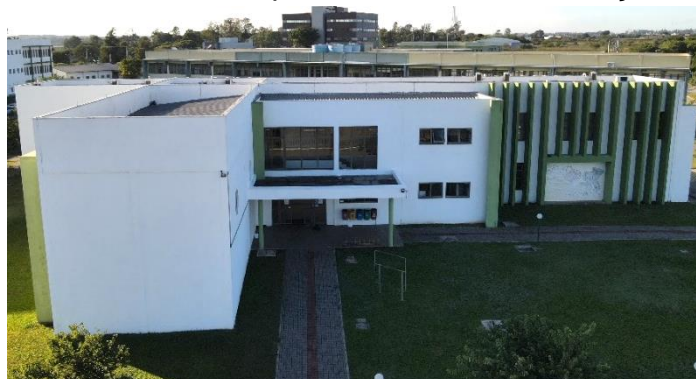
Figura 41 – Aspecto da fachada oeste após 6 meses a revitalização

Após revitalização (Figura 41) foram identificados seis (6) tipos diferentes de manifestações patológicas: fissuras; sujidades; descolamentos; eflorescências; descascamentos da pintura; e vesículas. A Figura 42 apresenta algumas anomalias encontradas na fachada.

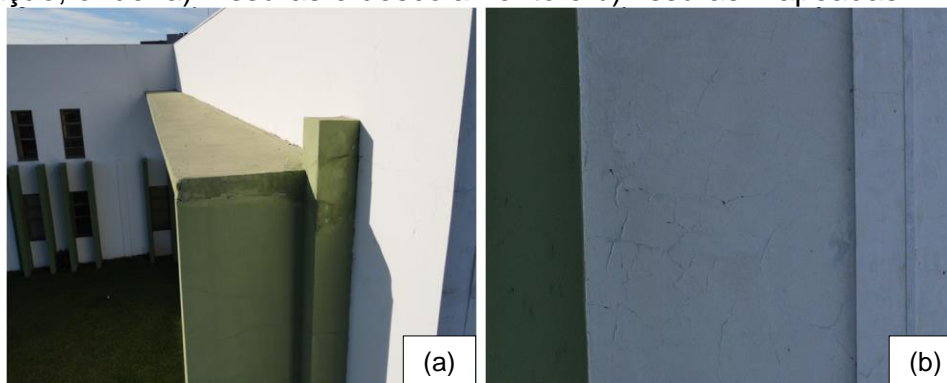
Figura 42 – Manifestações patológicas da fachada oeste após 6 meses da revitalização, onde: a) Fissuras e descolamento e b) fissuras mapeadas

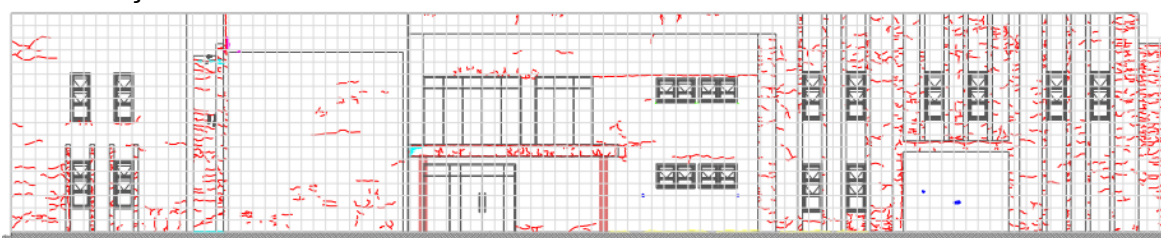
Figura 43 – Mapa de danos da fachada oeste com sobreposição da malha após revitalização

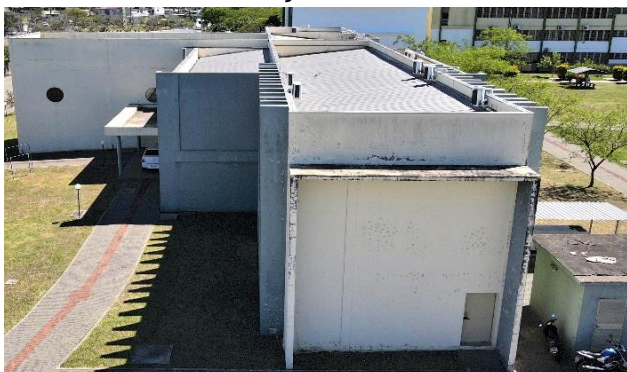
Figura 44 – Fachada sul antes da revitalização

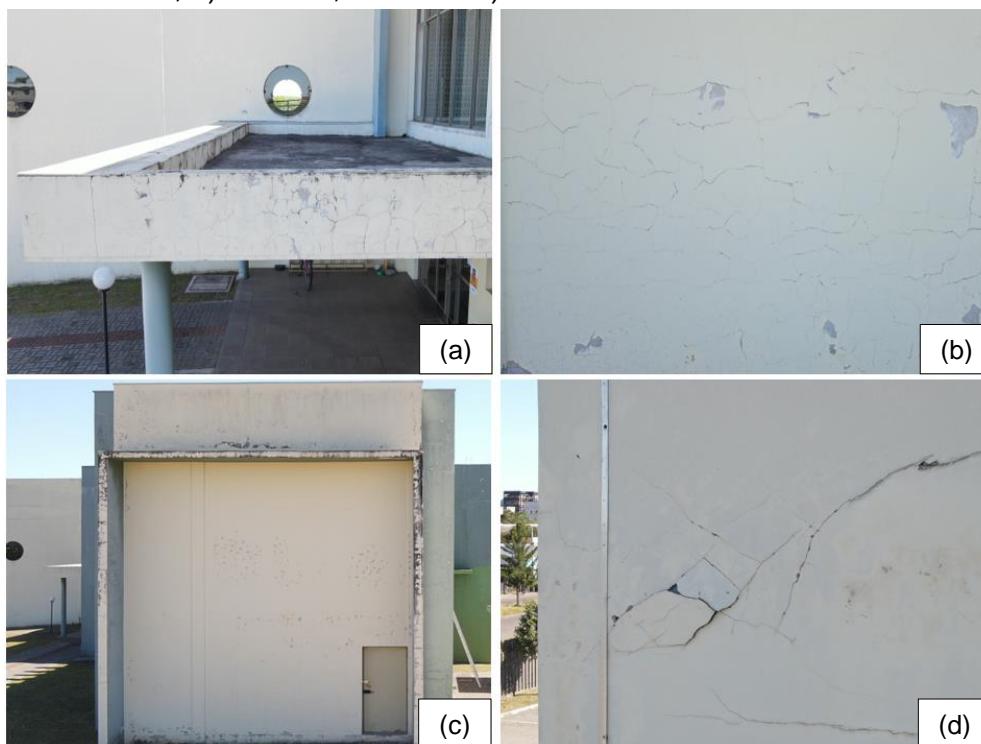
Figura 45 – Manifestações patológicas da fachada sul, onde: a) fissuras mapeadas; b) descascamentos; c) bolores, mofo e d) descolamentos

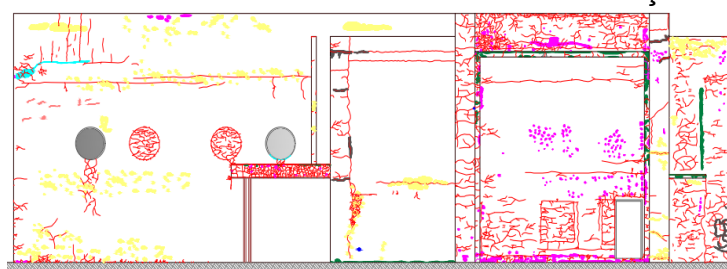
Figura 46 – Mapa de danos da fachada sul antes da revitalização

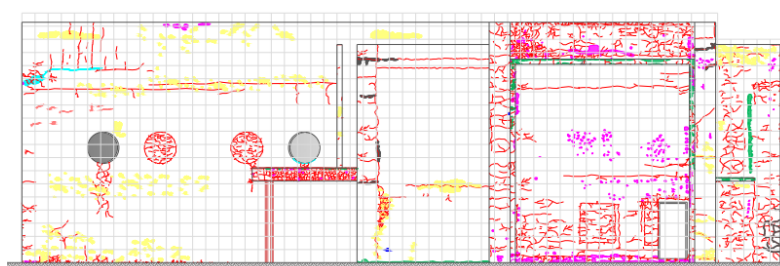
Figura 47 – Mapa de danos da fachada sul com sobreposição da malha antes da revitalização

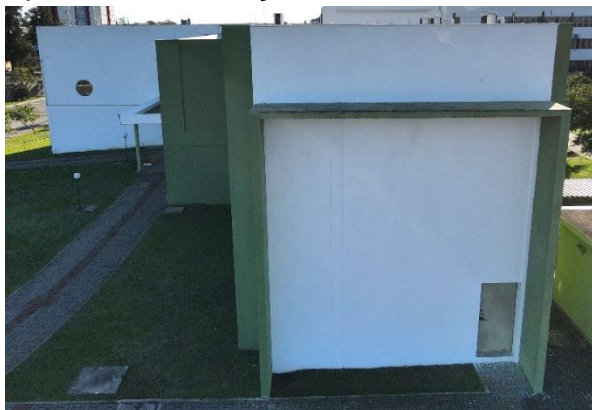
Figura 48 – Fachada sul após da revitalização

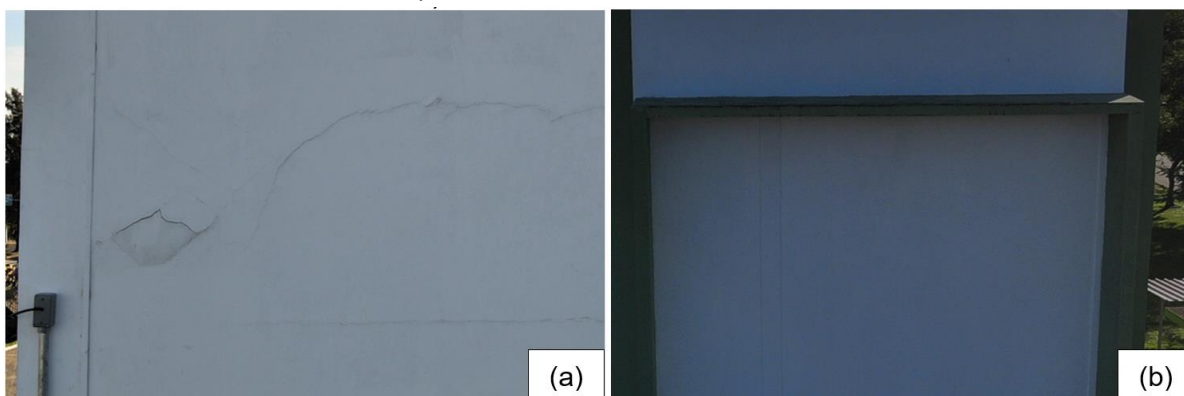
Figura 49 – Manifestações patológicas da fachada sul após revitalização, onde: a) fissuras e descolamentos e b) bolores, mofo e fissuras

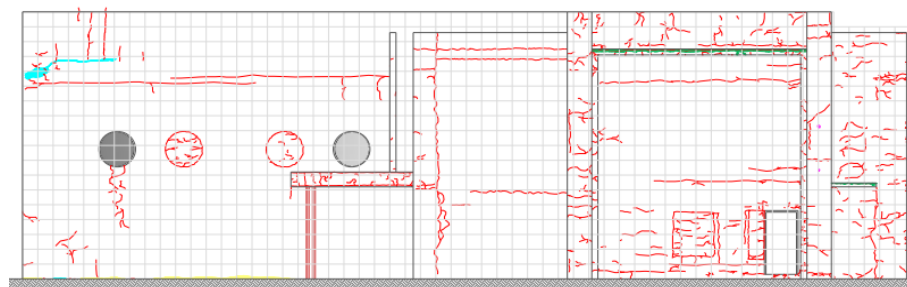
Figura 50 – Mapa de danos da fachada sul com sobreposição da malha após revitalização

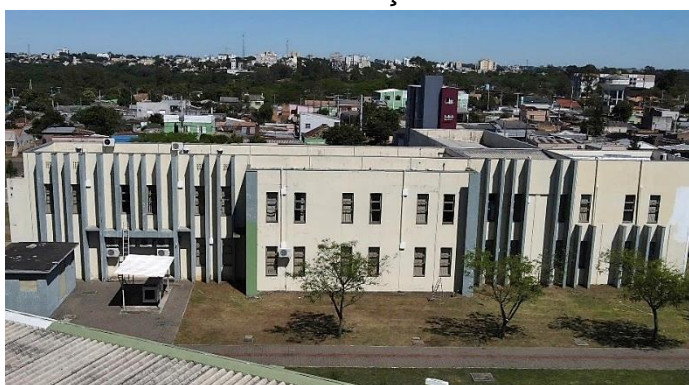
Figura 51 – Fachada leste antes da revitalização

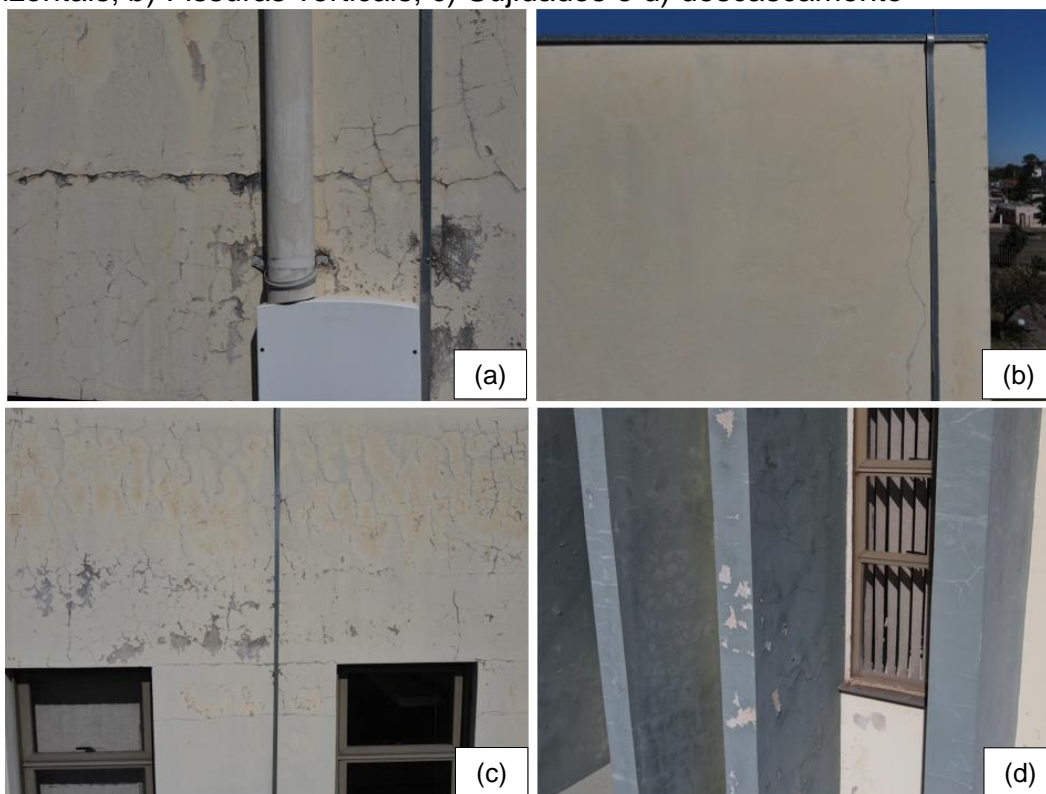
Figura 52 – Manifestações patológicas da fachada leste, onde: a) Fissuras mapeadas e horizontais; b) Fissuras verticais; c) Sujidades e d) descascamento

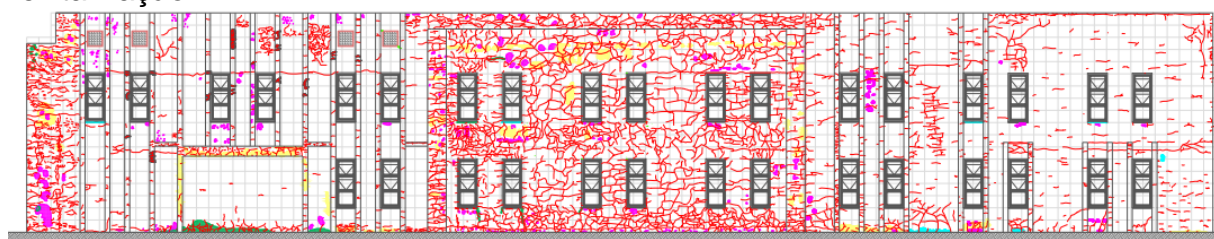
Figura 53 – Mapa de danos da fachada leste com sobreposição de malhas antes da revitalização

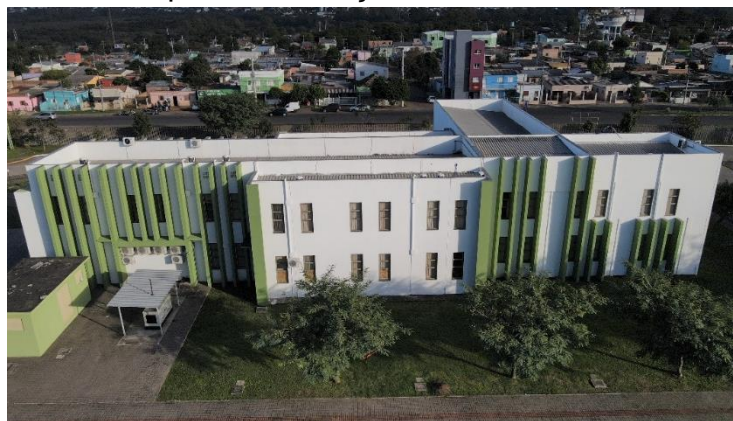
Figura 54 – Fachada leste após revitalização

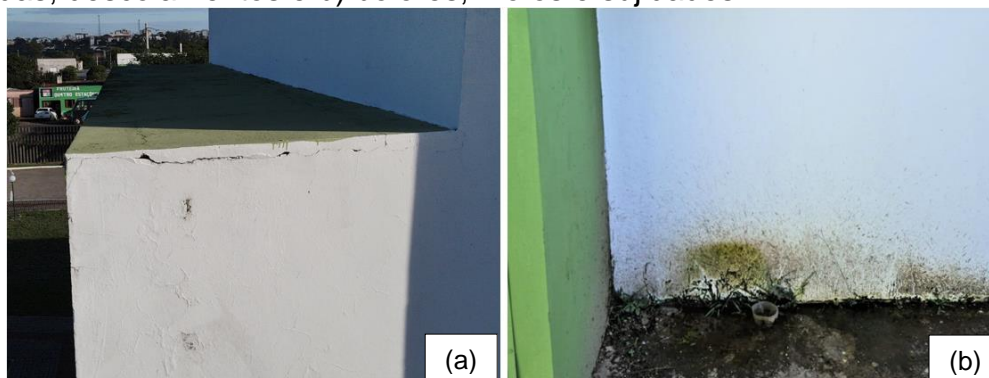
Figura 55 – Manifestações patológicas da fachada leste, onde: a) fissuras mapeadas, descolamentos e b) bolores, mofos e sujidades

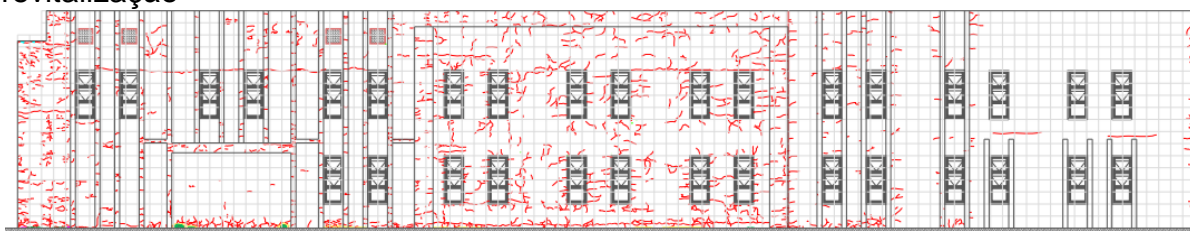
Figura 56 – Mapa de danos da fachada leste com sobreposição de malhas após revitalização

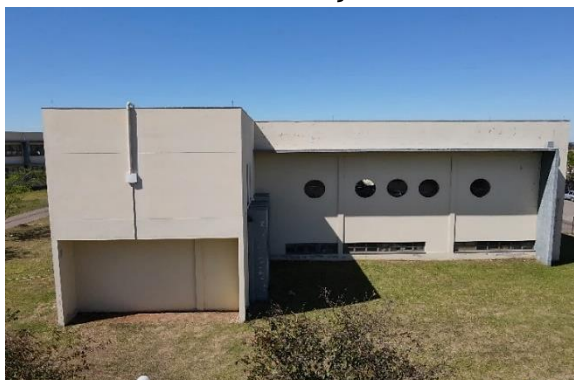
Figura 57 – Fachada norte antes da revitalização

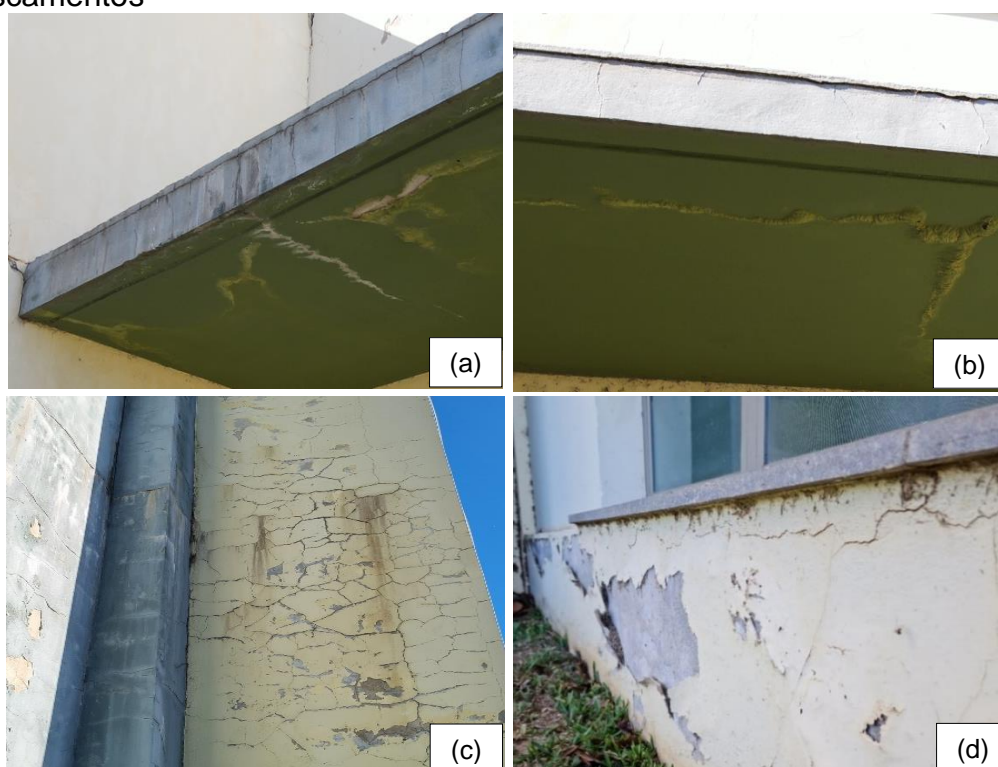
Figura 58 – Manifestações patológicas da fachada norte, onde: a) fissuras horizontais e eflorescências; b) vesículas; c) fissuras mapeadas com eflorescências e d) descascamentos

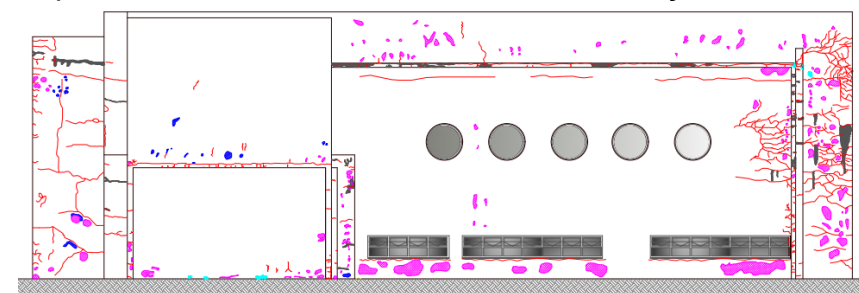
Figura 59 – Mapa de danos da fachada antes da revitalização

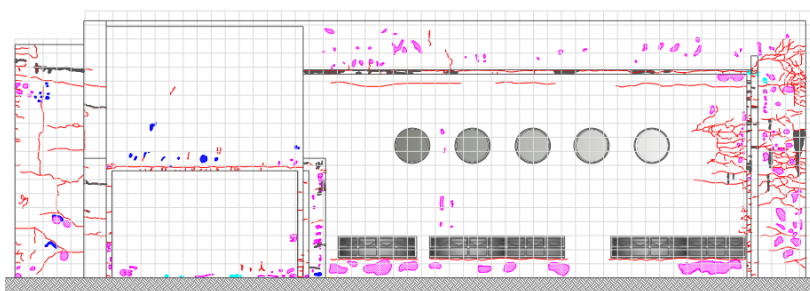
Figura 60 – Mapa de danos da fachada norte com sobreposição de malhas antes da revitalização

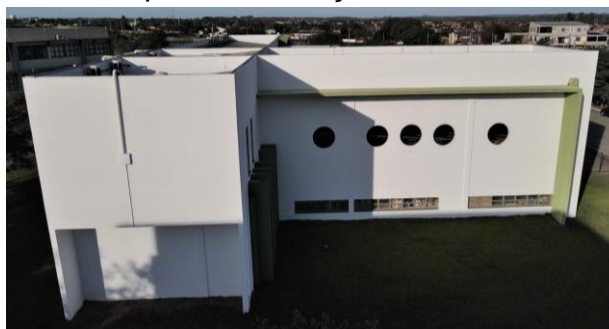
Figura 61 – Fachada norte após revitalização

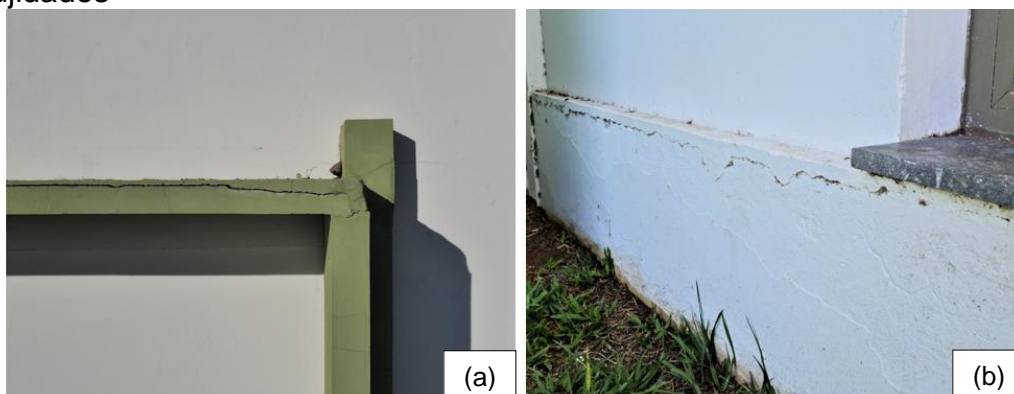
Figura 62 – Manifestações patológicas da fachada norte, onde: a) fissuras horizontais e b) sujidades

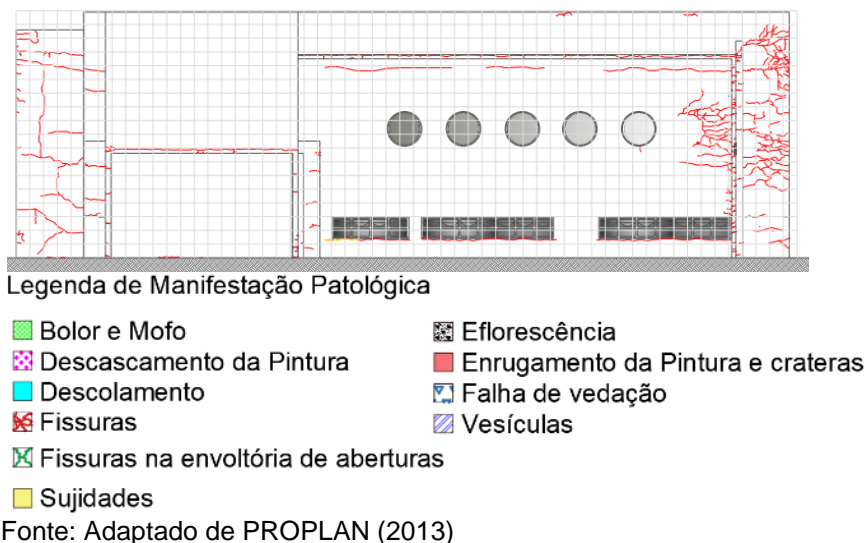
Figura 63 – Mapa de danos da fachada norte com sobreposição de malhas após revitalização

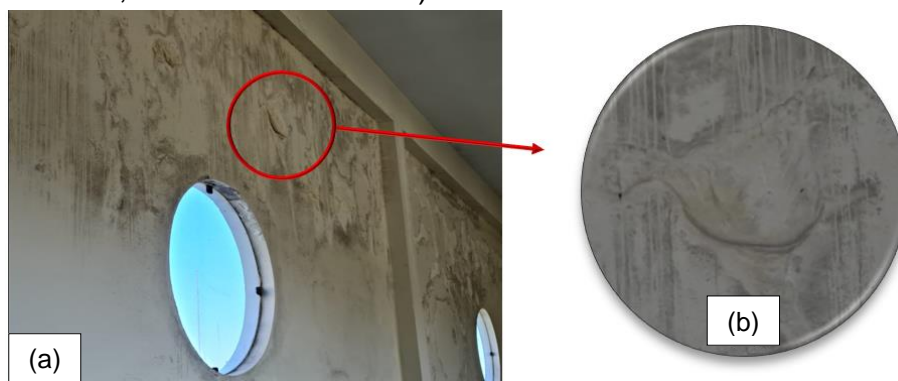
Figura 65 – Manifestações patológicas internas da alvenaria que compõem o Corte A, onde: a) vesículas, bolores e mofos e b) detalhes das vesículas

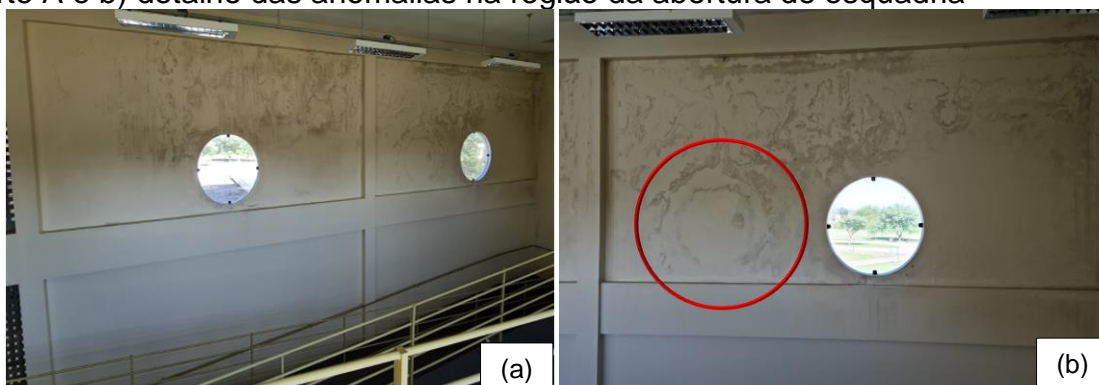
Figura 66 – Manifestações patológicas internas, onde: a) alvenaria que compõem o Corte A e b) detalhe das anomalias na região da abertura de esquadria

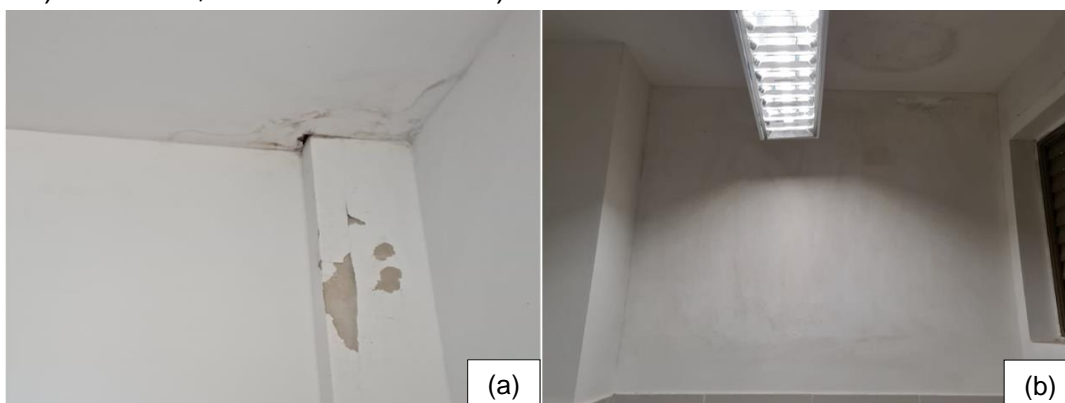
Figura 67 – Manifestações patológicas internas da alvenaria que compõem o Corte B, onde: a) vesículas, bolores e mofos e b) detalhes das vesículas

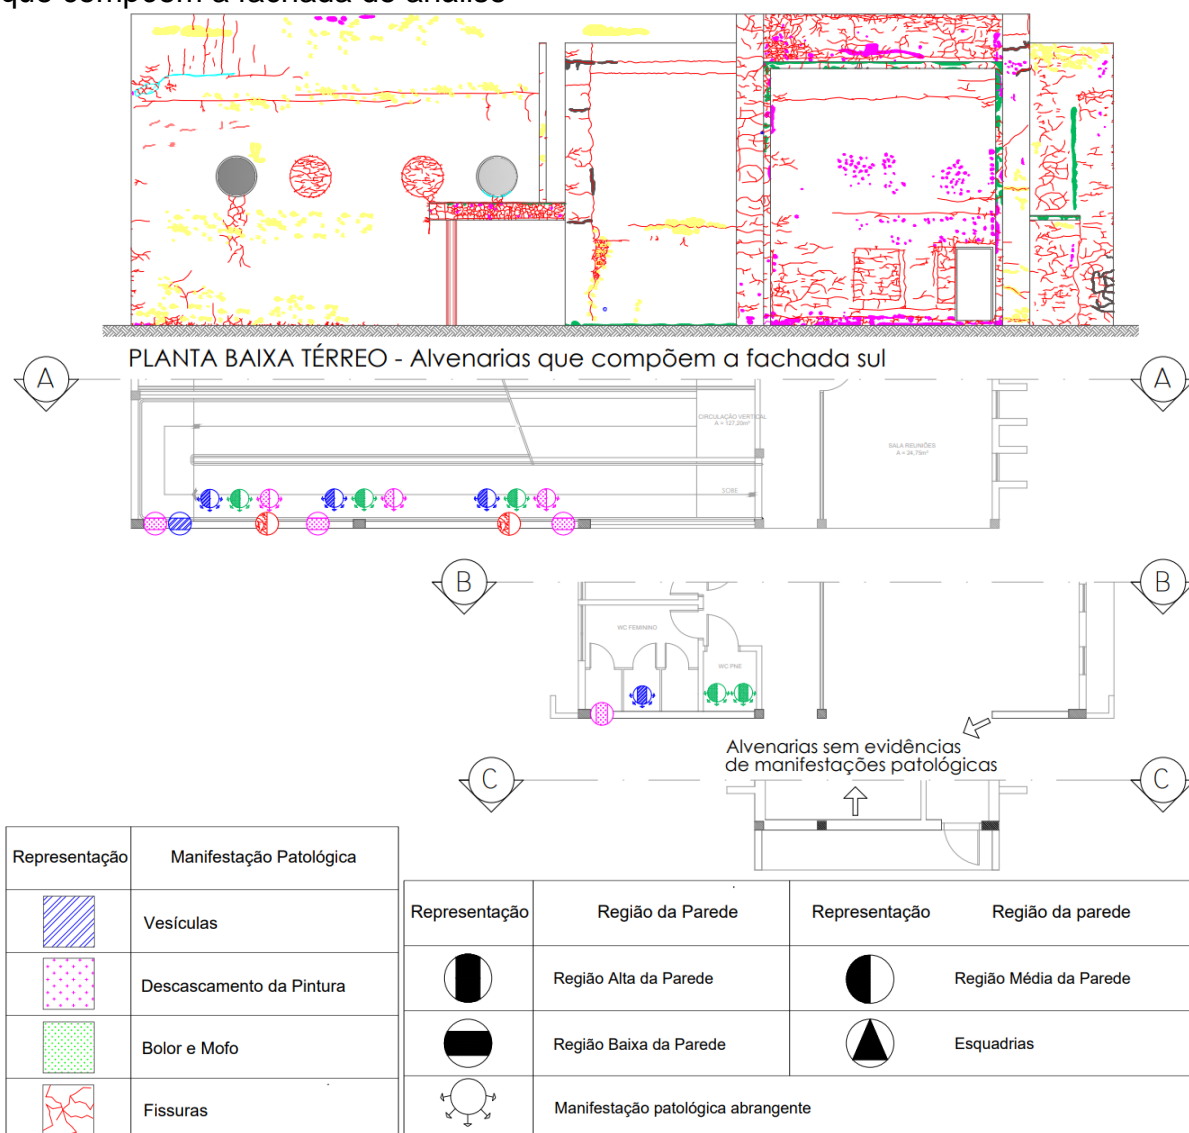
Figura 68 – Mapa de danos da fachada sul em paralelo com as alvenarias do térreo que compõem a fachada de análise

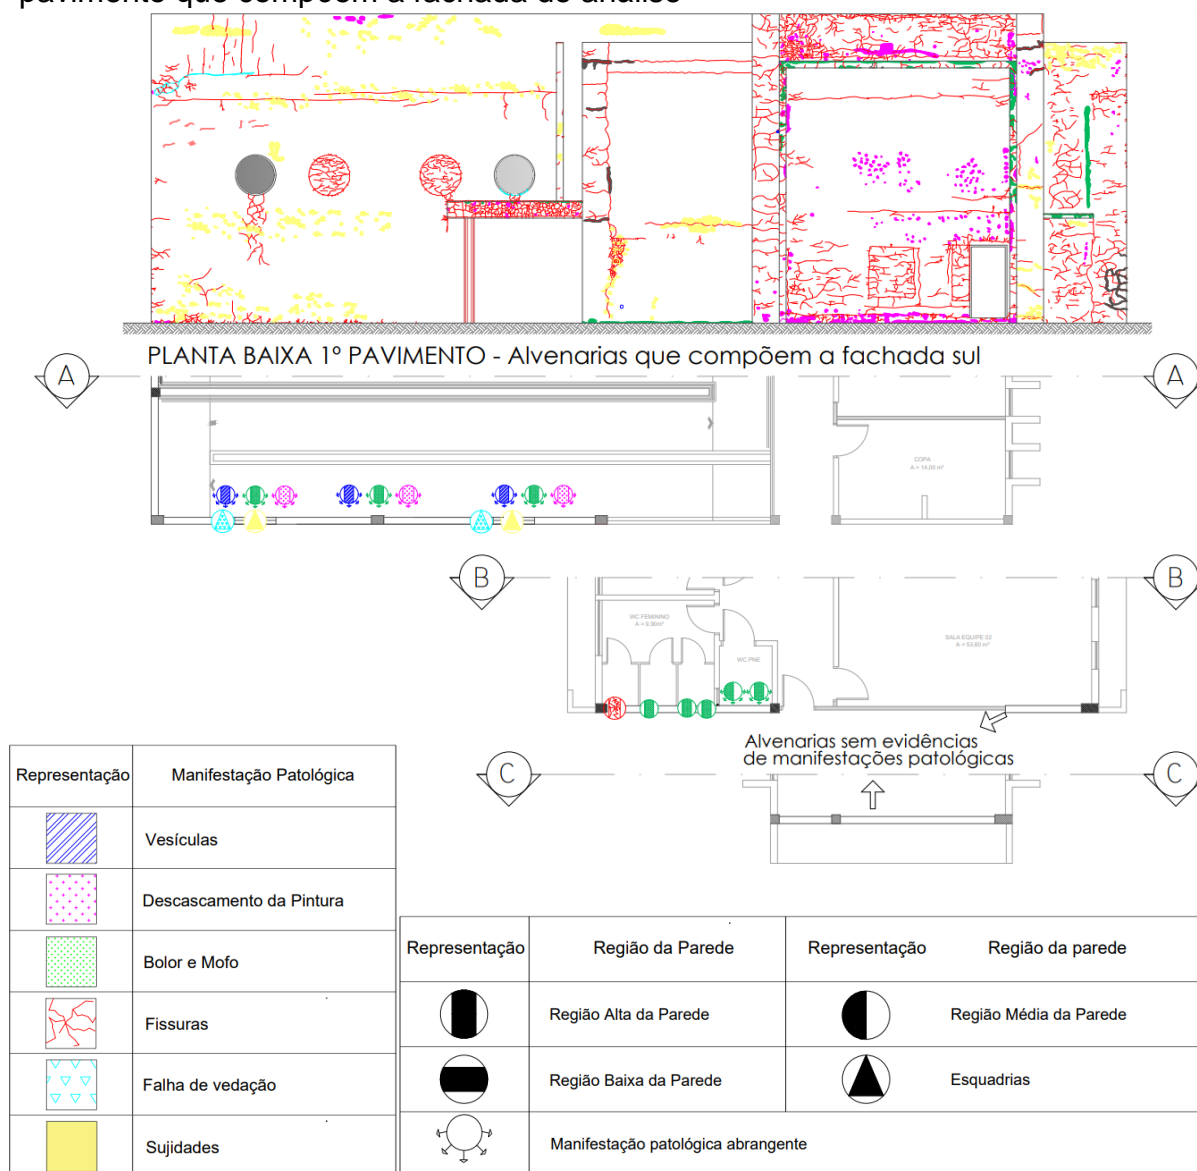
Figura 69 – Mapa de danos da fachada sul em paralelo com as alvenarias do primeiro pavimento que compõem a fachada de análise
