**UNIVERSIDADE FEDERAL DO PAMPA**

**LEVANTAMENTO DE MANIFESTAÇÕES PATOLÓGICAS EM IGREJA DO  
MUNICÍPIO DE JABOTICABAL-SP**

Trabalho de Conclusão de Curso  
apresentado ao Curso de Engenharia Civil  
da Universidade Federal do Pampa, como  
requisito parcial para obtenção do Título  
de Bacharel em Engenharia Civil.

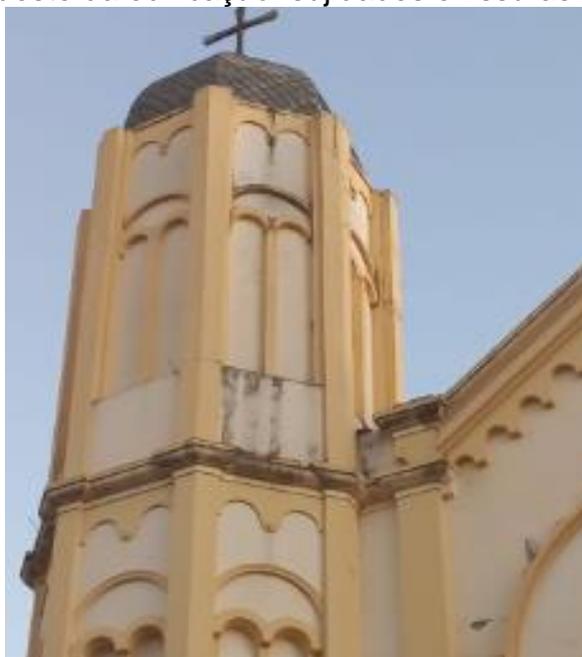
Figura 15 - Fachada Nordeste da edificação: sujidades e fissuras.

É possível observar na Figura 15 a presença de fissuras e sujidades nos beirais da edificação.

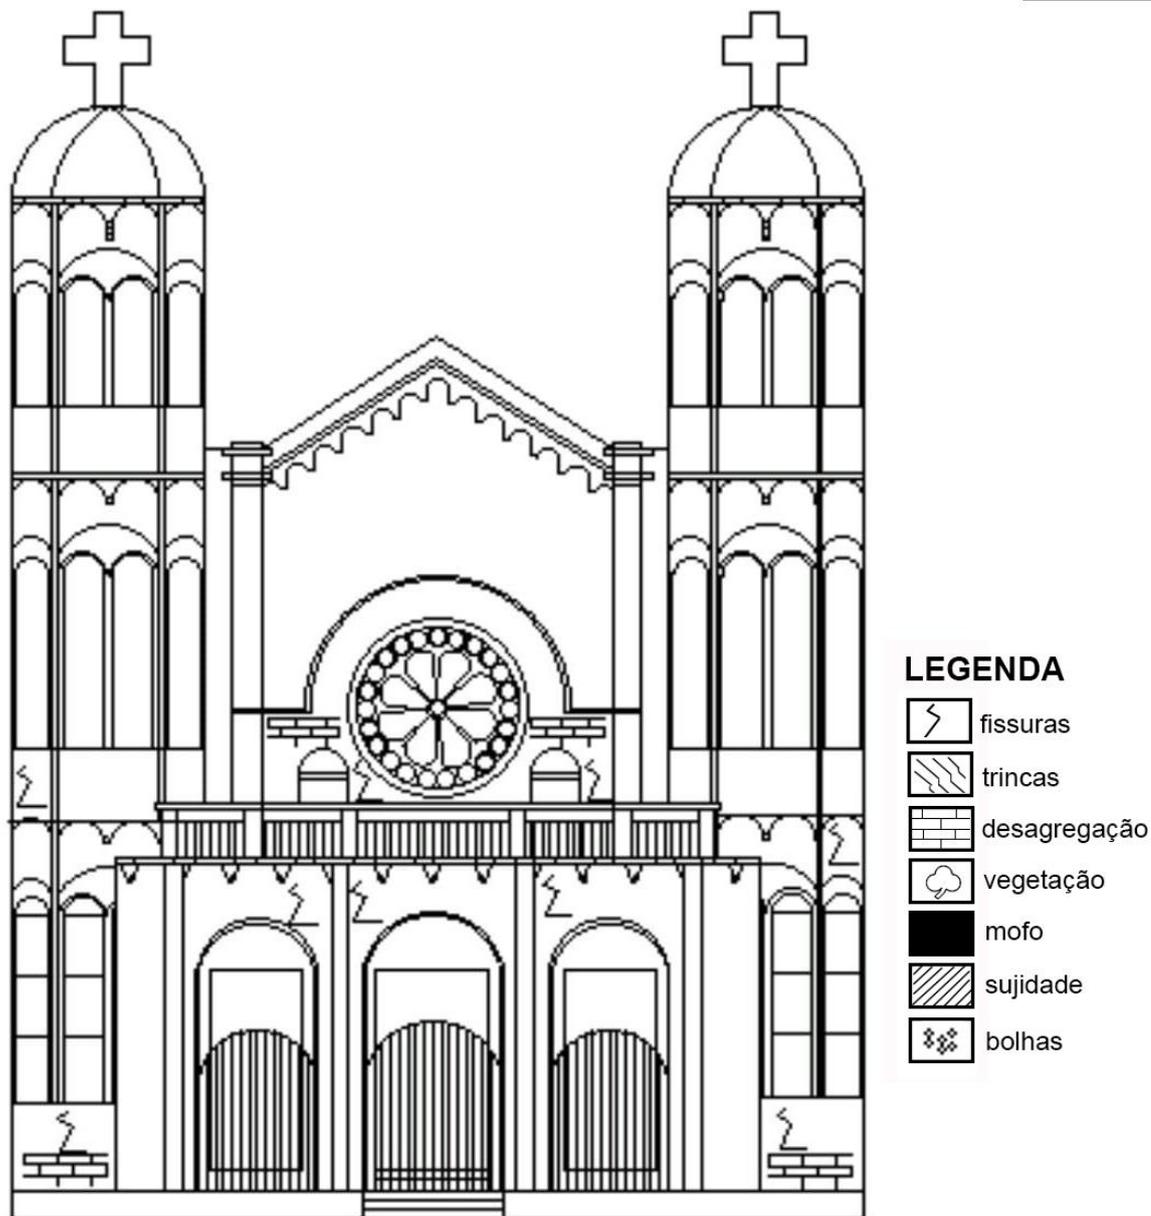
Figura 16 – Mapa de danos da vista frontal da fachada Nordeste

Como é possível observar no mapa de danos da fachada Nordeste (Figura 16), é evidente a presença de sujeiras em todo o beiral, o que pode indicar falta de limpeza e manutenção adequadas.

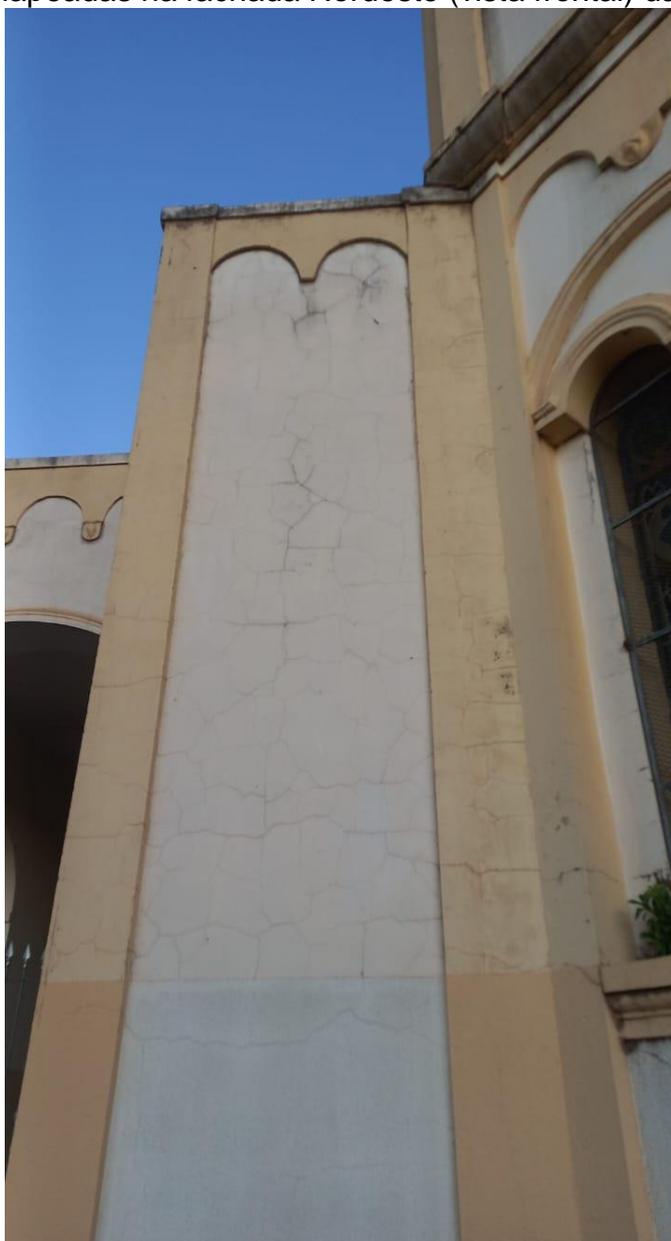
Figura 17 - Fissuras mapeadas na fachada Nordeste (vista frontal) da edificação

Também se identificou a presença de fissuras na vista frontal da fachada nordeste mostrado na Figura 17. As fissuras são aberturas lineares ou estreitas que ocorrem nas superfícies de construções, e de acordo com Muniz (2009), elas podem surgir devido a vários fatores, como assentamento diferencial do solo, variações climáticas, movimentações estruturais, erros de projeto ou execução, ação de

As fissuras na vista frontal da fachada nordeste foram avaliadas por meio de inspeção visual e medidas das suas características, que também foram retratadas no mapa de danos. Em relação ao tratamento adequado, seria necessário realizar uma verificação mais precisa para identificar a gravidade e causa das fissuras, e a partir da identificação poderia ser recomendada a injeção de resina, reforço estrutural ou reparo estético.

Em relação à prevenção, são necessárias sempre boas práticas construtivas, controle de qualidade, projeto adequado e manutenção regular das estruturas. Em conclusão, essas patologias requerem uma análise a fim de observar se está aumentando a presença de tais manifestações patológicas e a implementação de medidas corretivas para garantir a segurança, estabilidade e aparência estética da fachada.

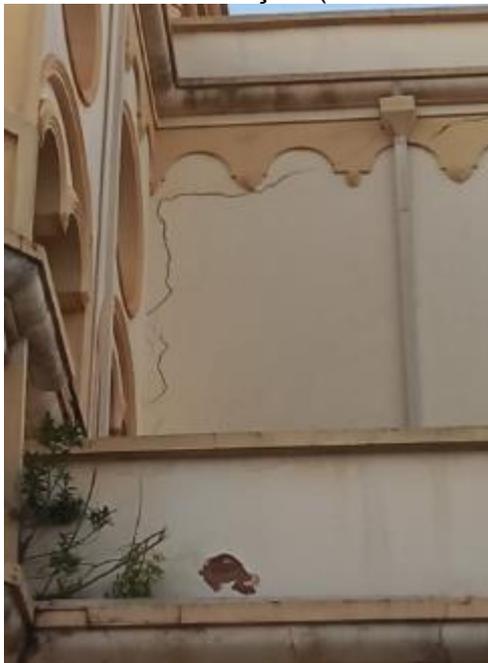
Figura 18 - Fissuras, trinca, sujidades, desagregação e presença de vegetação presentes na Fachada Sudoeste da edificação (Vista Traseira)

químicas ou biológicas. Além disso, a falta de manutenção adequada ao longo do tempo pode contribuir para o agravamento dessa patologia.

Foi observada a presença de um ponto de desagregação em uma região da edificação como mostrada na Figura 18, esta é uma patologia comumente observada em construções históricas e culturais, caracterizada pela deterioração da superfície do material de construção, isto porque, são edificações cuja manutenção preventiva e corretiva nem sempre é feita adequadamente, ou às vezes é deixada de lado e essa deterioração pode resultar na perda de coesão e integridade dos componentes, levando à fragmentação e desprendimento de partículas do material.

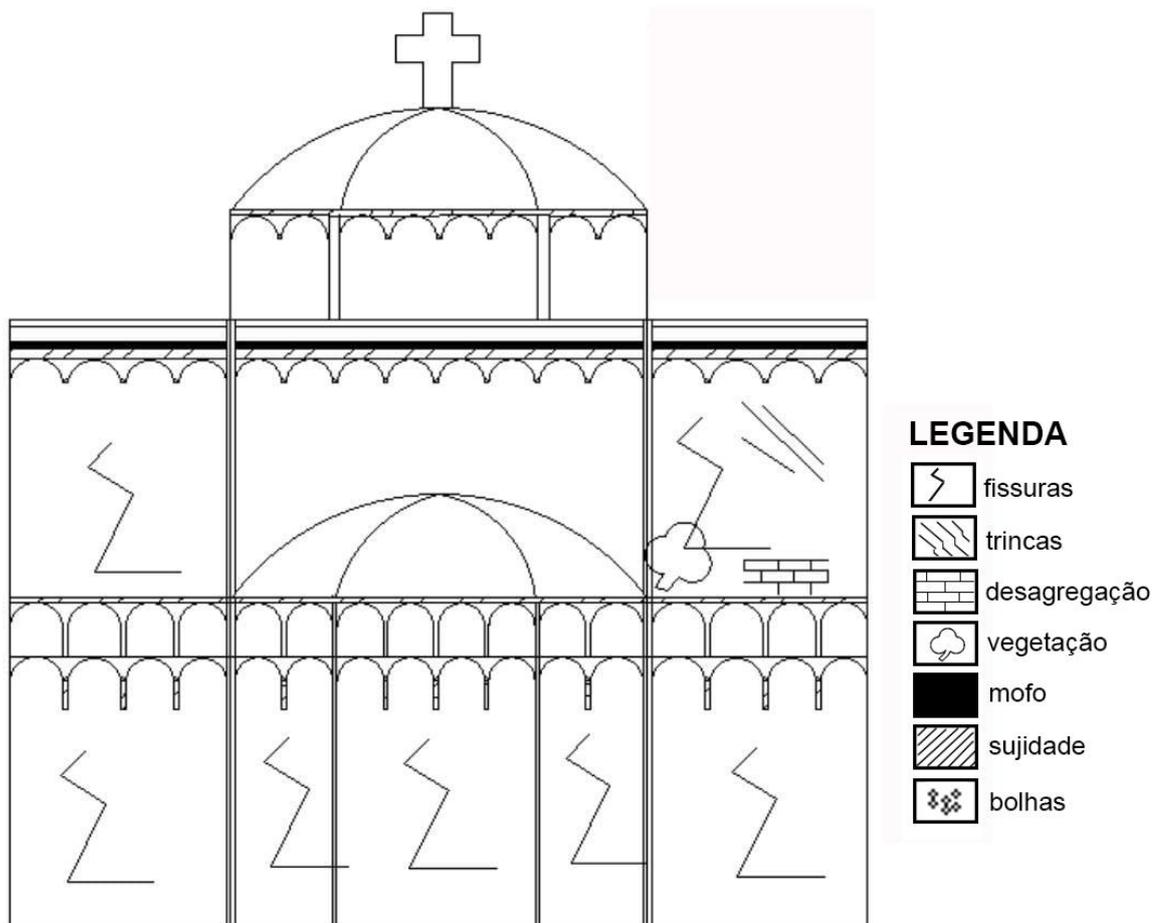
Figura 19 - Mapa de danos da vista traseira da Fachada Sudoeste

Além disso, a fachada também apresenta sujidades, mofo e bolor em uma grande parte da superfície, o que pode ser um sinal de falta de limpeza e manutenção adequadas, bem como condições favoráveis para o crescimento de fungos. No mapa de danos apresentado na Figura 19, fica evidente a presença do mofo, das sujidades, trincas, fissuras, vegetação e desagregação.

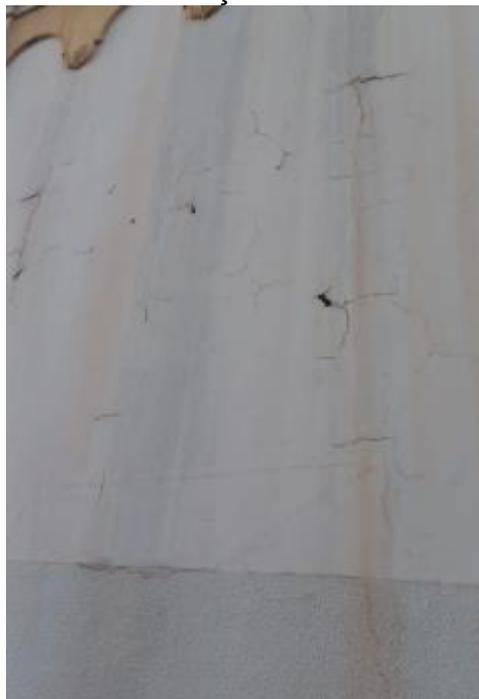
Figura 20 - Fachada sudoeste da edificação: fissura.

Na Figura 20 pode-se observar a incidência de fissuras na fachada sudoeste, patologia presente em uma ampla região desta fachada.

A região central da fachada sudoeste apresenta desagregação, fissuras, trincas e sujidades, o que pode indicar uma deterioração mais acentuada da superfície. Essas patologias exigem uma análise cautelosa a fim de determinar a extensão dos danos e implementar medidas corretivas adequadas para garantir a integridade estrutural e a aparência estética da fachada.

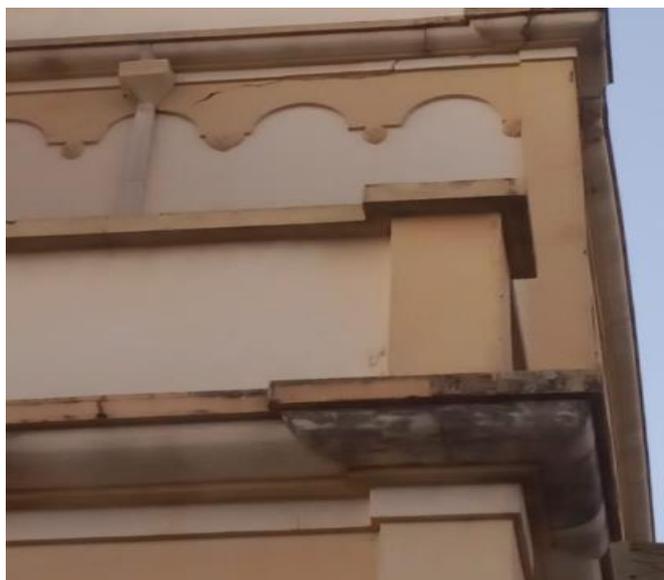
Figura 21 - Fissuras e sujidades na fachada Sudeste.

Na Figura 21 é possível observar a presença de sujidades nos beirais, assim como a presença de fissuras, patologia presente em ampla região desta fachada.

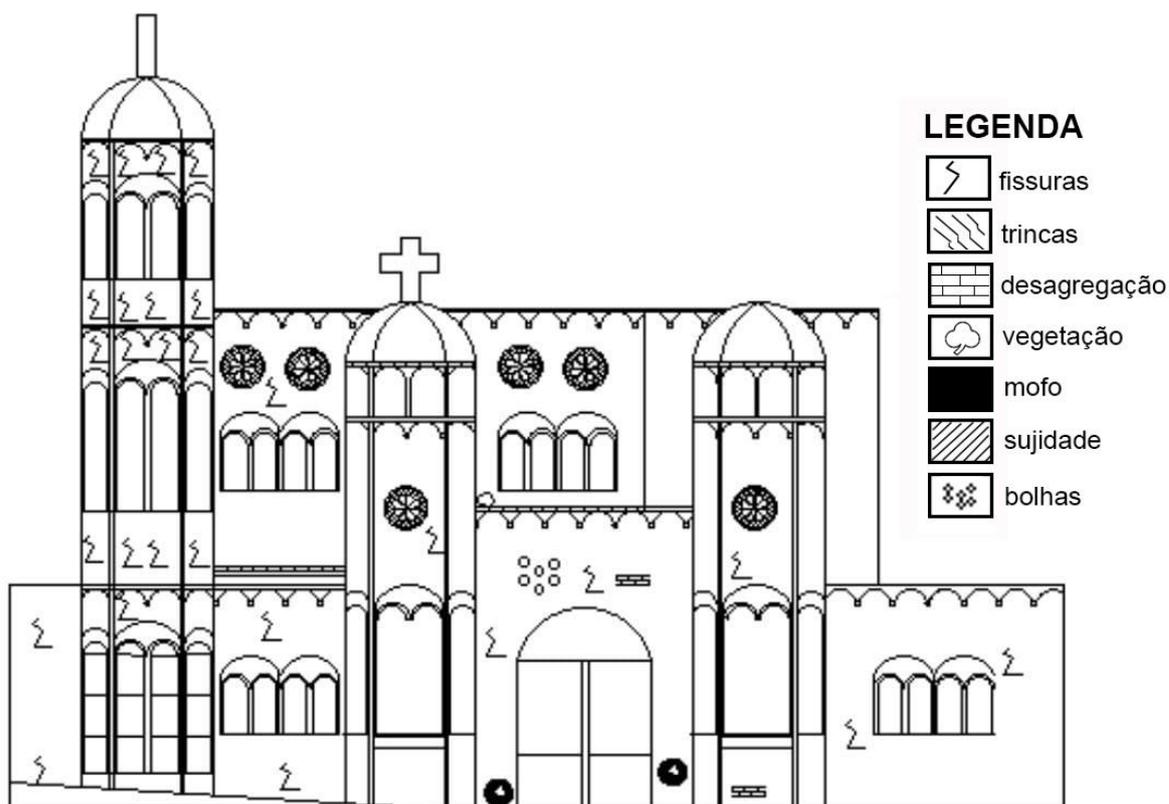
Figura 22 – Mapa de danos da fachada Sudeste

Conforme observa-se na Figura 22, há presença de vegetação nesta face de fachada, o que indica que o ambiente é propício para o crescimento indesejado de plantas nas paredes, podendo ser consequência da incidência solar ser menor devido à posição solar. A fachada também apresenta uma grande quantidade de sujeidades em toda a sua extensão, o que pode ser resultado da falta de limpeza e manutenção adequadas.

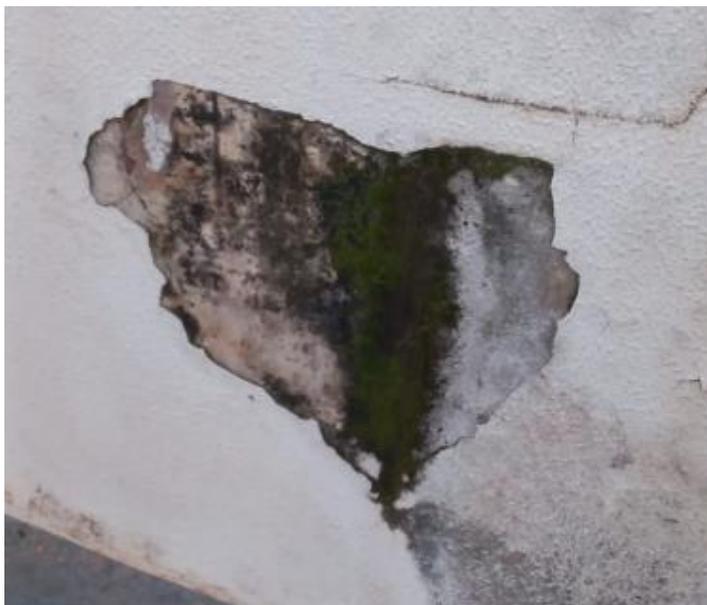
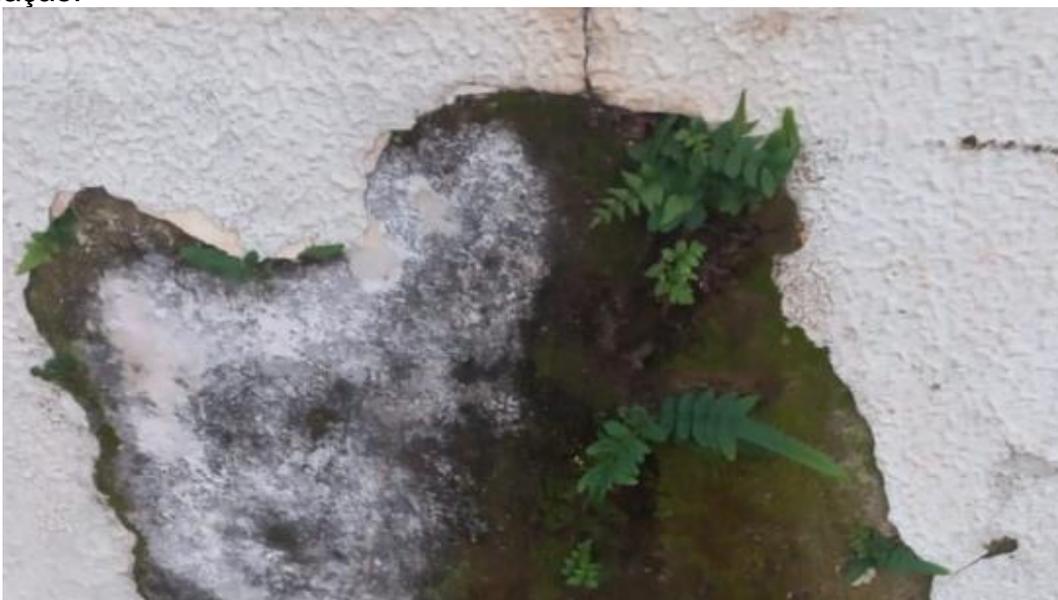
Nas Figuras 23 e 24 é possível observar pontos onde há presença de desagregação, mofo, bolor e vegetação.

Figura 23 - Desagregação, mofo e bolor presentes na fachada Sudeste da edificação.

Figura 24 - Desagregação com vegetação presentes na Fachada Sudeste da edificação.

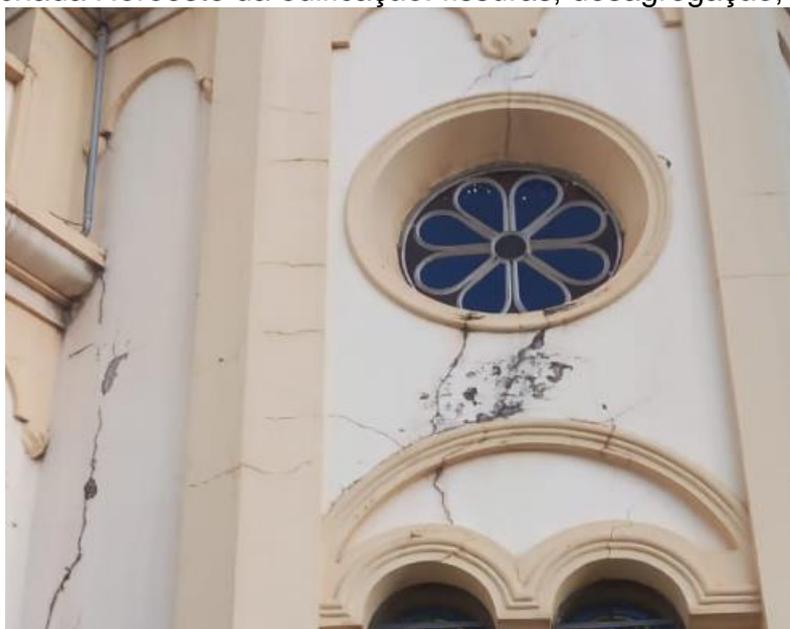
Figura 25 - Fachada Noroeste da edificação: fissuras, desagregação, mofo e bolor.

Na Figura 25 é possível observar fissuras, mofo e bolor próximo às esquadrias, a presença de mofo e bolor nessa região indica a existência de problemas relacionados à umidade. O mofo e o bolor são fungos que se desenvolvem em ambientes úmidos, alimentando-se de materiais orgânicos presentes nas superfícies. Essa condição pode ser causada por infiltração de água ou condensação.

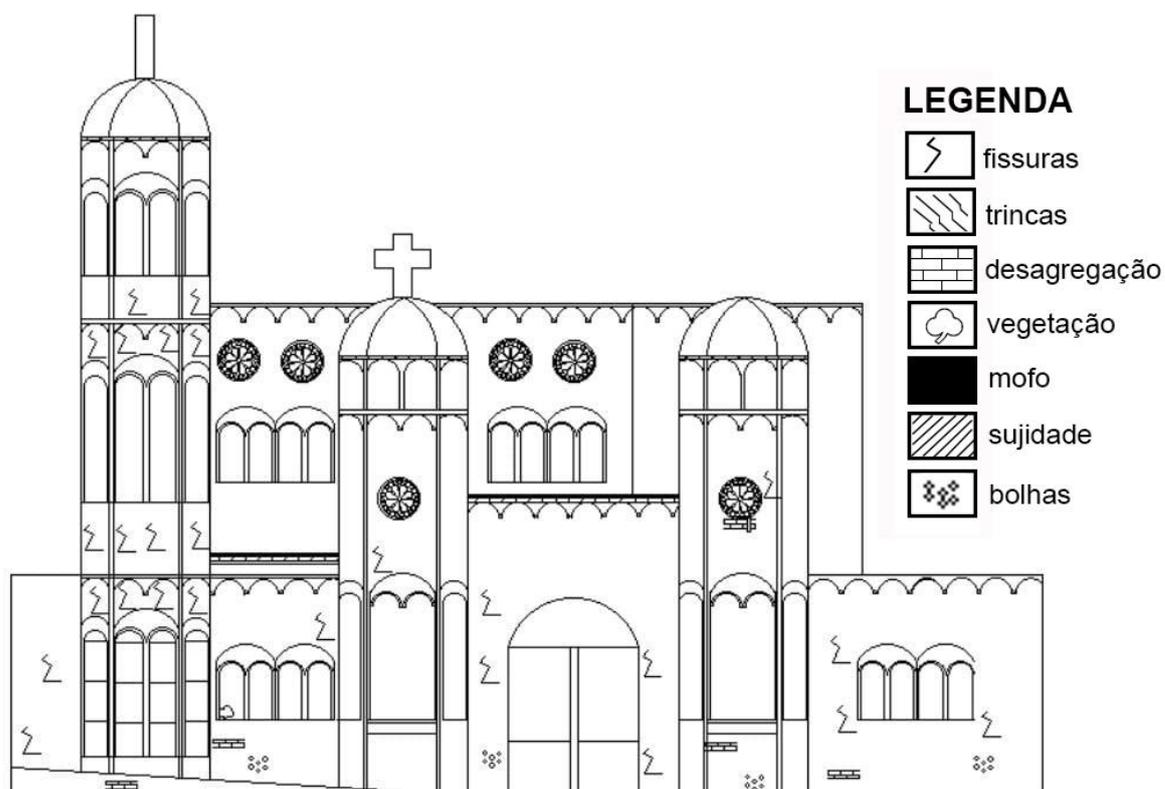
Figura 26 – Mapa de danos da fachada Noroeste

Na Figura 26 é apresentado o mapa de danos da fachada Noroeste, onde é possível observar a região de presença das patologias citadas no Quadro 5.
