**ESTUDO DOS PROCESSOS CONSTRUTIVOS E DAS PATOLOGIAS DE AÇUDES
E BARRAGENS GEOTÉCNICAS DE PEQUENO PORTE**

**Alegrete-RS
2017**

Trabalho de Conclusão de Curso apresentado ao Curso de Engenharia Civil da Universidade Federal do Pampa, como requisito parcial para obtenção do Título de Bacharel em Engenharia Civil.

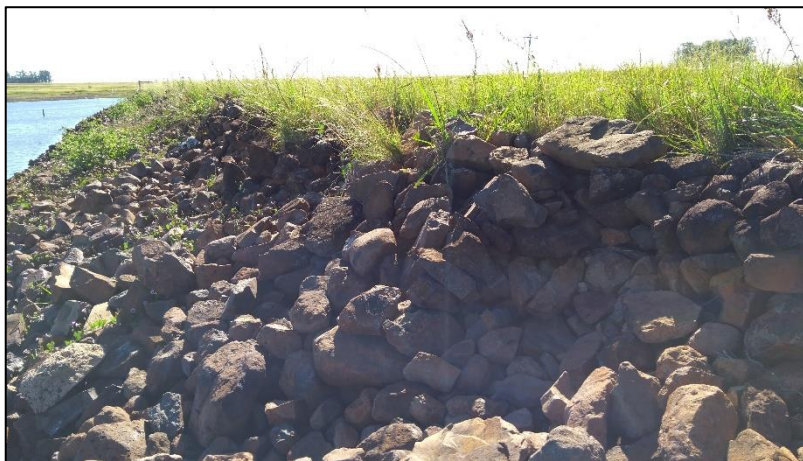
Figura 29 – Rip-rap do talude a montante da propriedade B-01

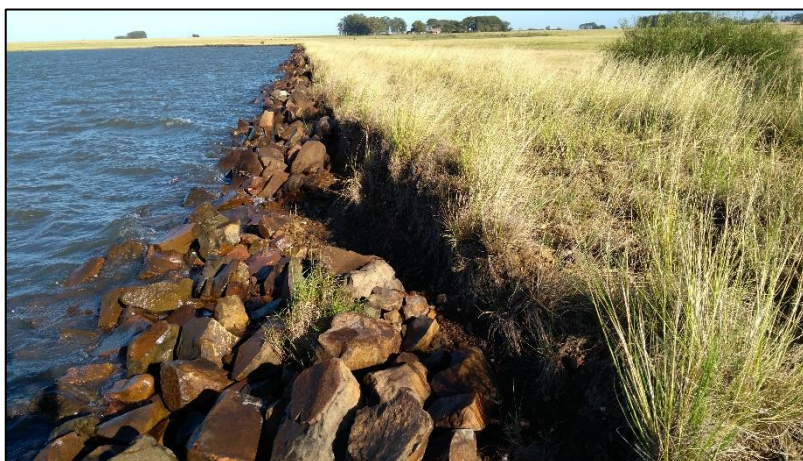
Figura 30 – Rip-rap do talude a montante da propriedade B-02

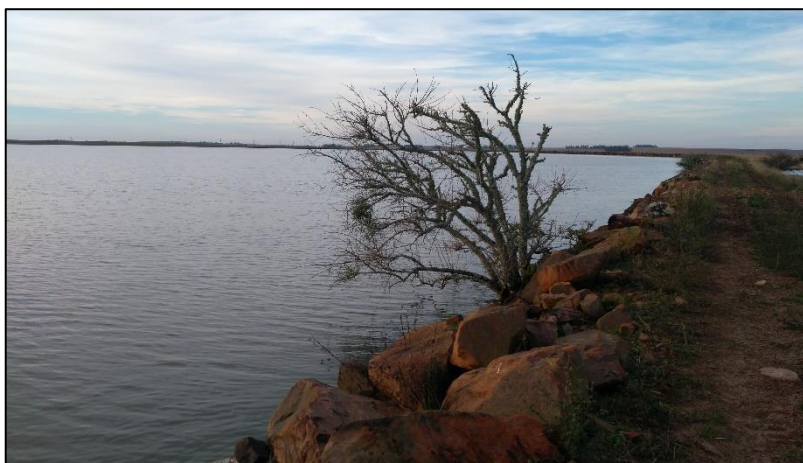
Figura 34 – Árvores e arbustos no talude a montante da propriedade B-04

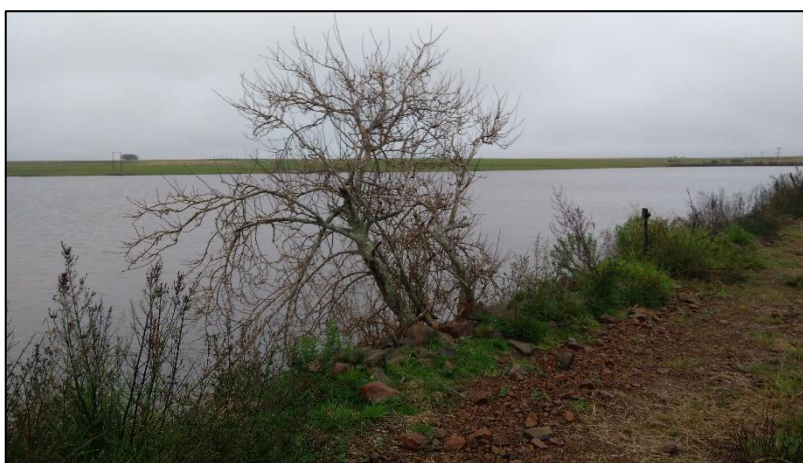
Figura 35 – Árvores e arbustos no talude a montante da propriedade B-05

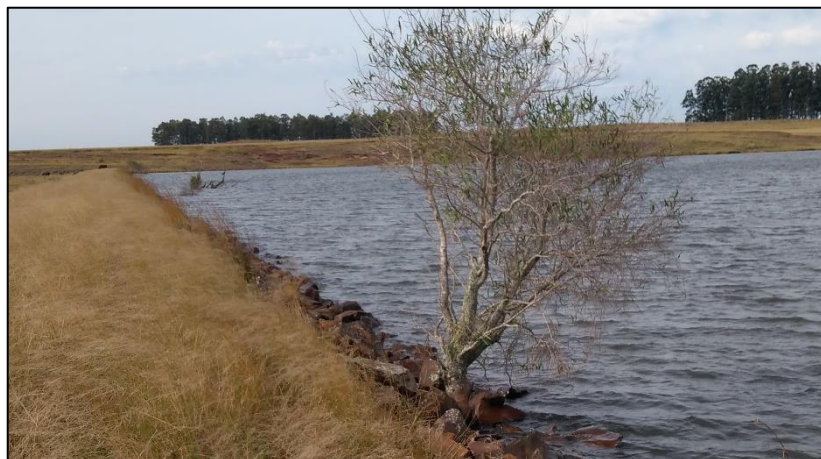
Figura 36 – Árvores e arbustos no talude a montante da propriedade B-06

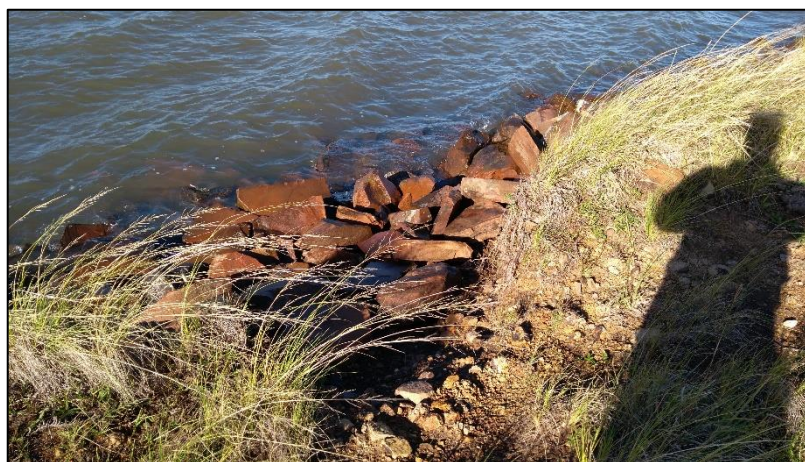
Figura 37 – Afundamentos e buracos no coroamento da propriedade B-02

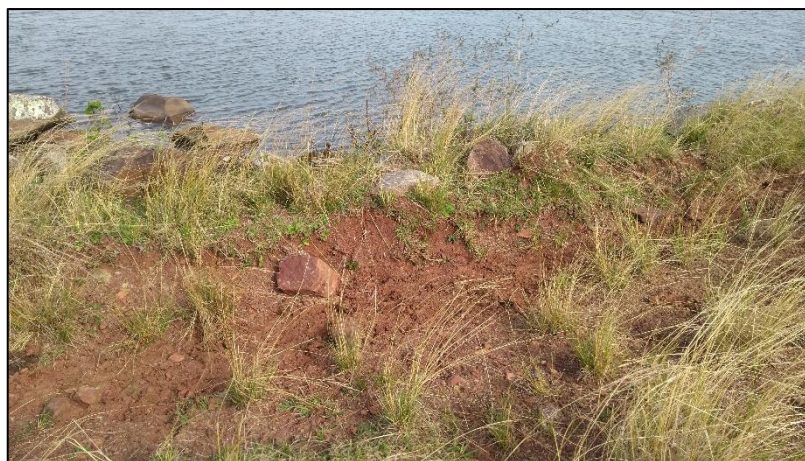
Figura 38 – Afundamentos e buracos no coroamento da propriedade B-06

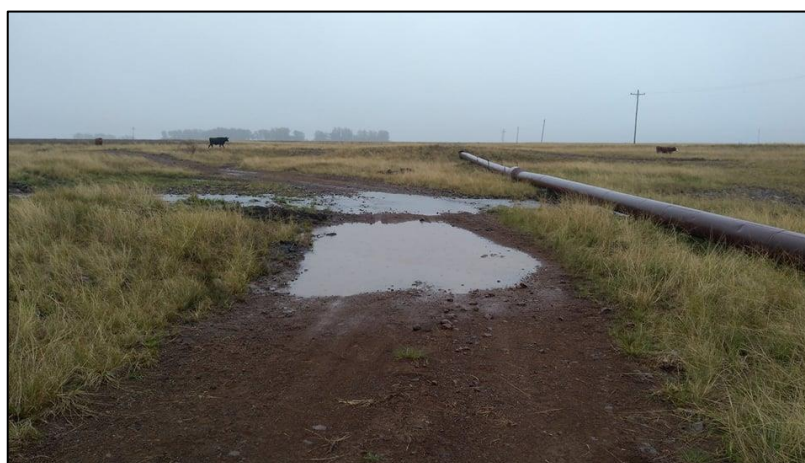
Figura 40 – Defeitos na drenagem do coroamento da propriedade B-01

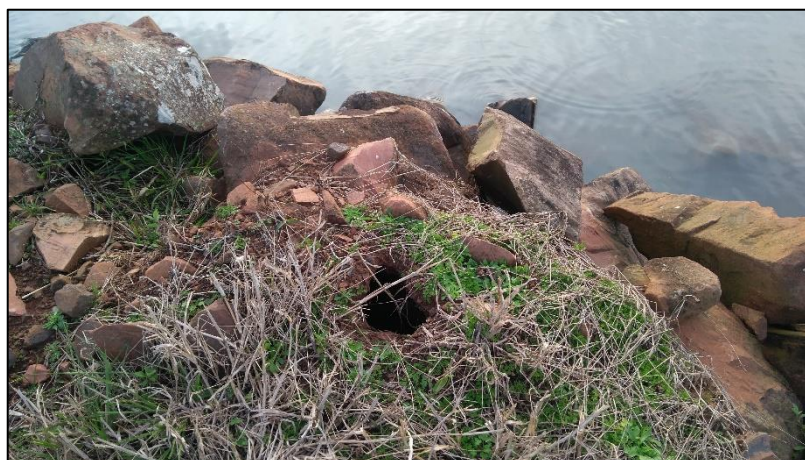
Figura 44 – Toca de animal no coroamento da propriedade B-04

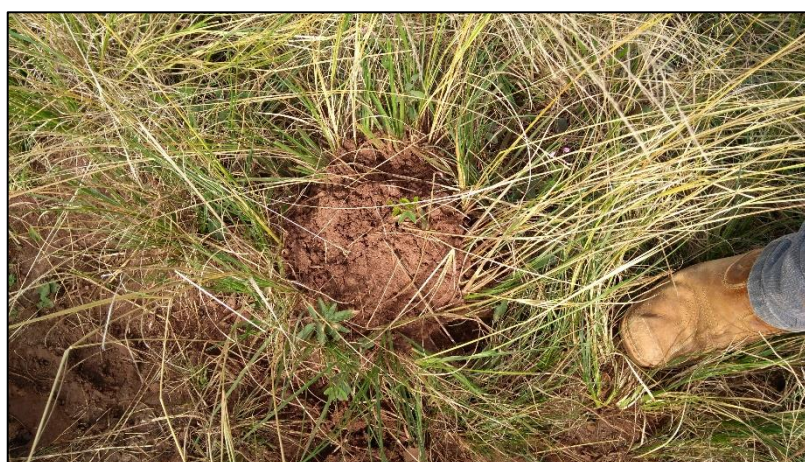
Figura 46 – Formigueiro no coroamento da propriedade B-06

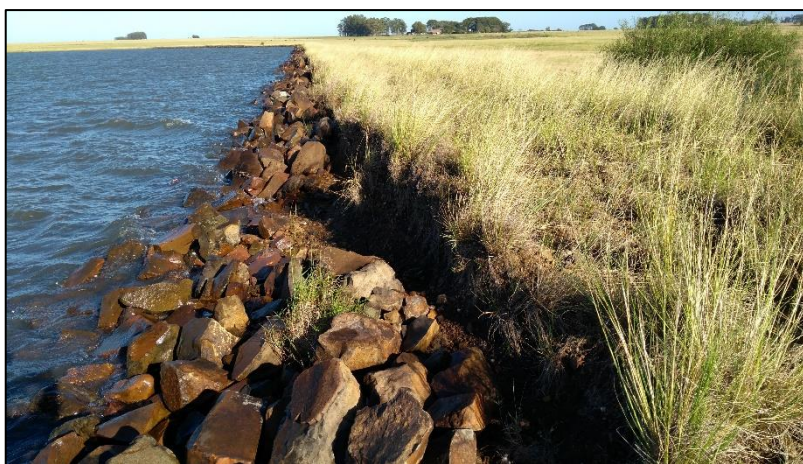
Esse tipo de anomalia requer uma atenção maior, pois com base no Ministério da Integração Nacional (2002), os danos provenientes do galgamento podem levar até o rompimento total do maciço. Com base nas inspeções de campo e nas dimensões de borda livre medidas e apresentadas na Tabela 9, os barramentos que possuem ameaça de transbordamento são B-01, B-02, B-03, B-06 e B-07. O Barramento B-03, Figura 49, além de estar com seu nível de água muito elevado, está localizado abaixo de outra barragem com altura superior a sua.

Figura 48 – Ameaça de transbordamento da propriedade B-02

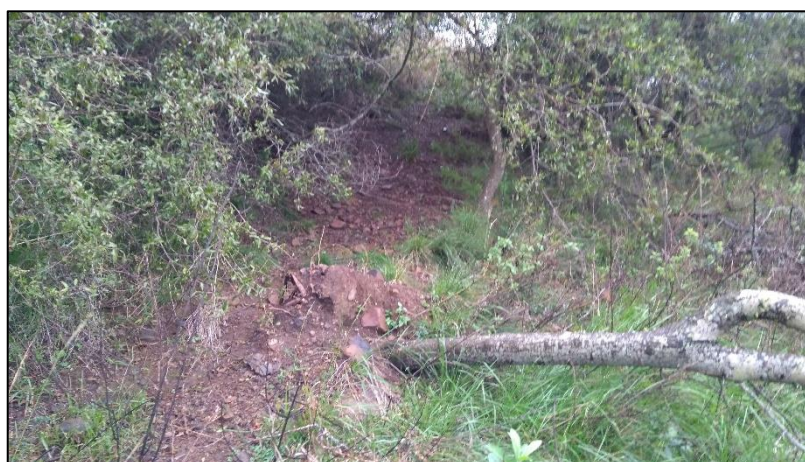
Figura 54 – Erosão no talude a jusante da propriedade B-05

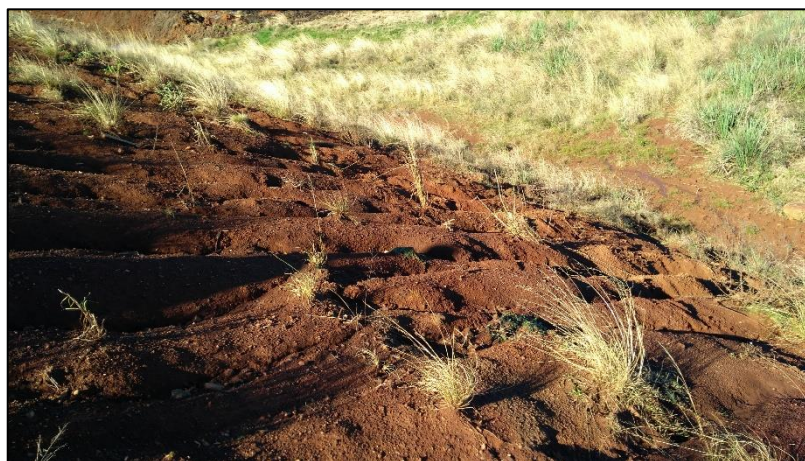
Figura 56 – Erosão no talude a jusante da propriedade B-08

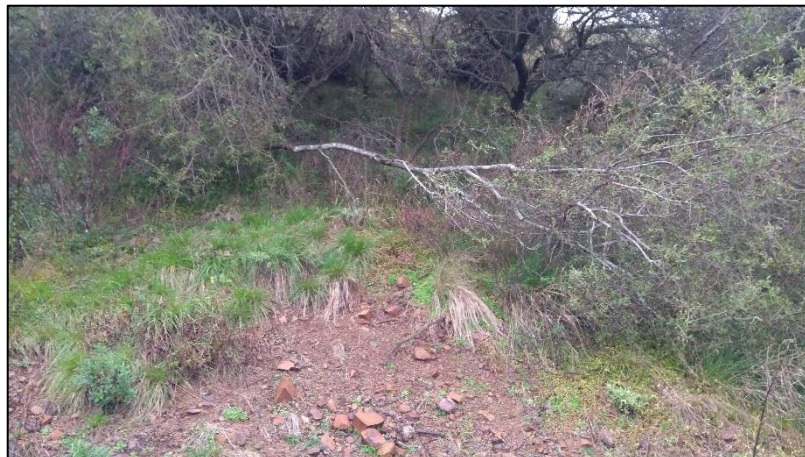
Conforme os levantamentos das inspeções somente 3 propriedades tiveram escorregamentos nos taludes a jusante do barramento, que são B-05, B-07 e B-08. Com base no Ministério da Integração Nacional (2002), essa anomalia geralmente é ocasionada devido perda de resistência do maciço atribuída a infiltração de água, compactação inadequada ou falta suporte da fundação. Este problema é de extrema importância, pois oferece perigo de colapso do reservatório devido a perda de material resistente a jusante. Aconselha-se baixar o nível do reservatório até que a reparação adequada seja concluída. A figura 58 mostra um escorregamento classificado com magnitude média e nível de perigo 1 que pode ser comparada com a Figura 59, que possui nível mais elevado de escorregamento, com magnitude grande e nível de perigo 2.

Figura 57 – Escorregamento no talude a jusante da propriedade B-07

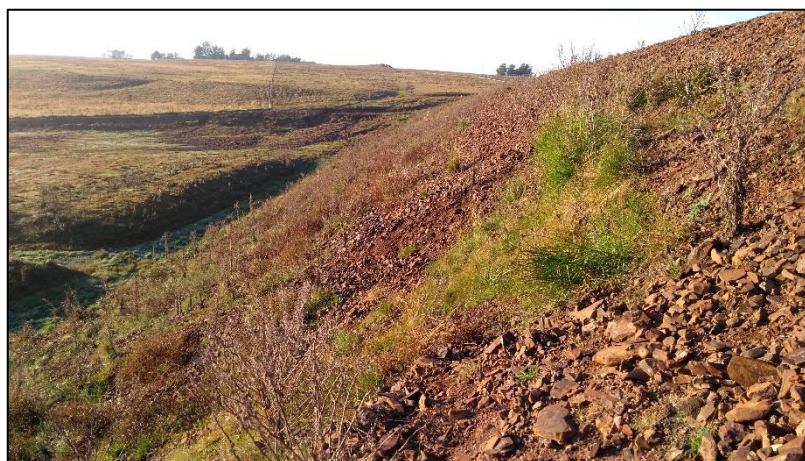
Figura 58 – Escorregamento no talude a jusante da propriedade B-07

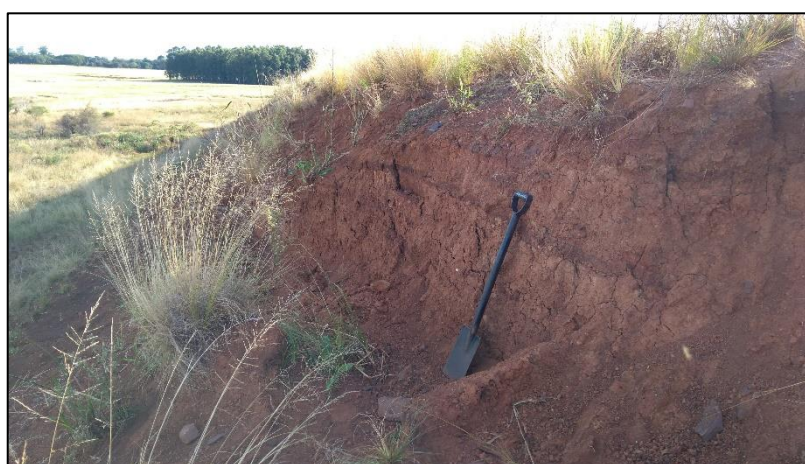
Figura 59 – Escorregamento no talude a jusante da propriedade B-08

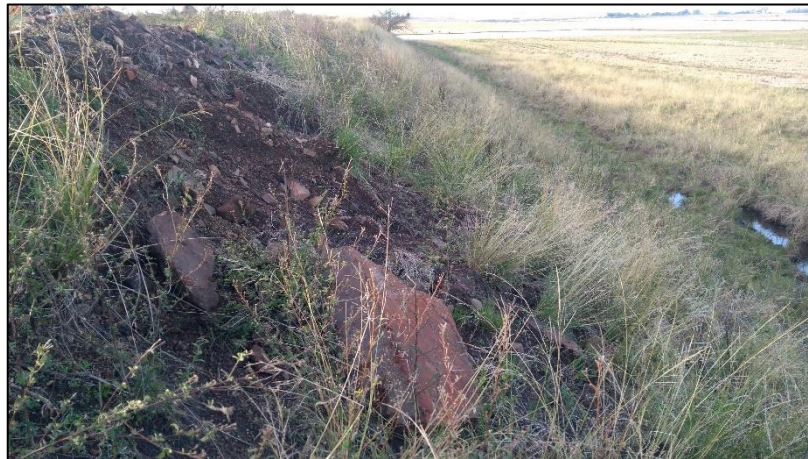
Figura 62 – Falha proteção vegetal no talude a jusante da propriedade B-04

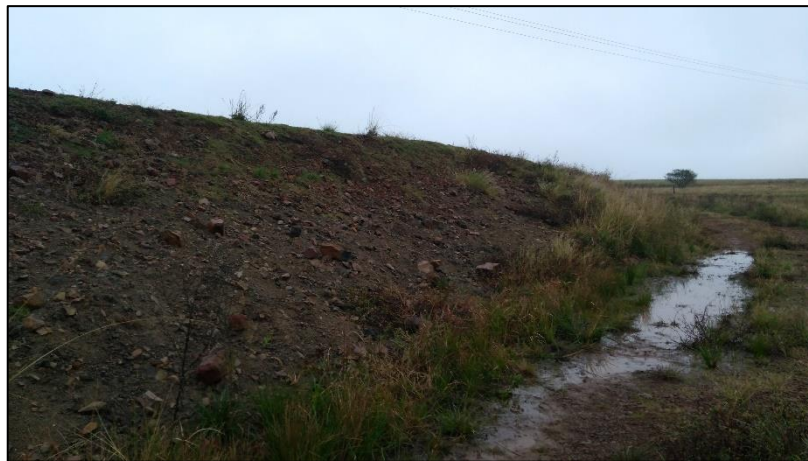
Figura 63 – Falha proteção vegetal no talude a jusante da propriedade B-05

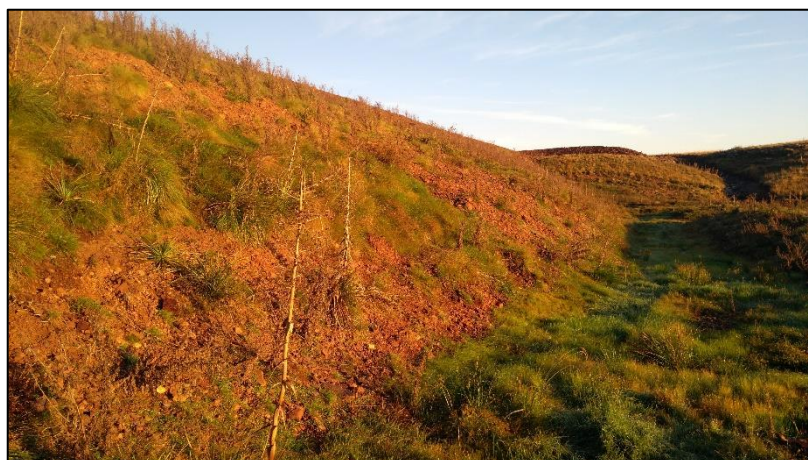
Figura 64 – Falha proteção vegetal no talude a jusante da propriedade B-07

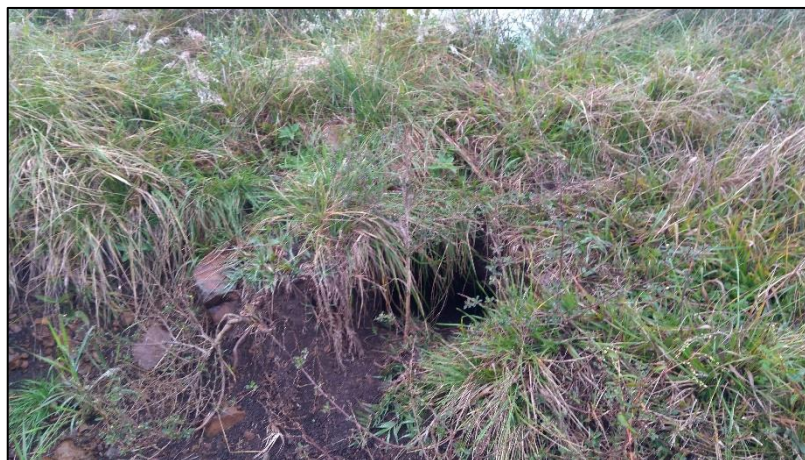
Figura 73 – Toca de animal no talude a jusante da propriedade B-05

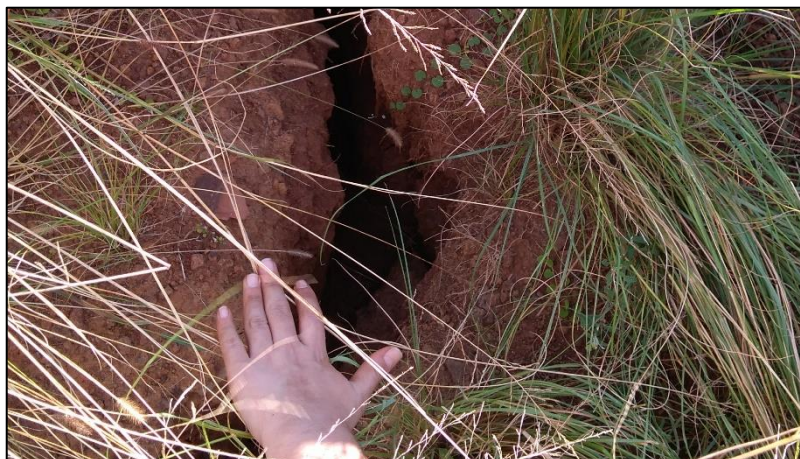
Figura 76 – Sinais de movimento no talude a jusante da propriedade B-08

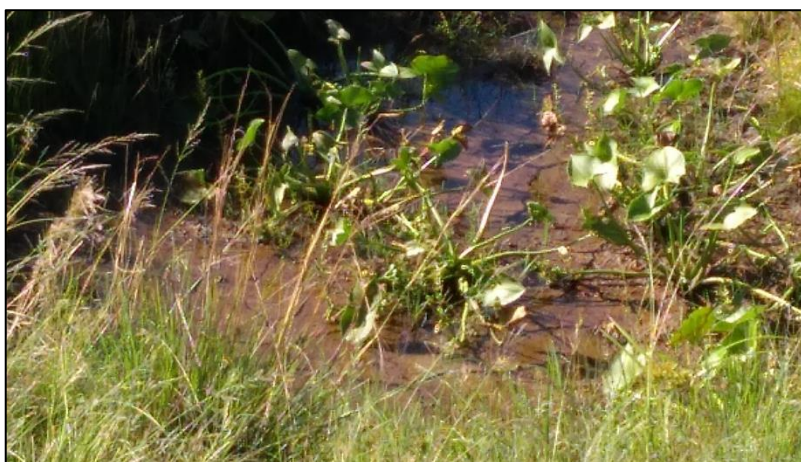
Para o Ministério da Integração Nacional (2002), esse problema geralmente é ocasionado por alguma erosão interna devido a falha na compactação do maciço ou em situações onde existam anomalias que facilitam o fluxo de água pelo interior do barramento. A presença de áreas úmidas ou pequenos sinais de fuga d'água mostram que existe um certo fluxo de água passando por dentro do barramento e em casos avançados, esses fluxos se tornam excessivos e podem provocar uma erosão acelerada do material do maciço e a barragem pode ruir.

Figura 77 – Fuga d'água e áreas úmidas no talude a jusante da propriedade B-01

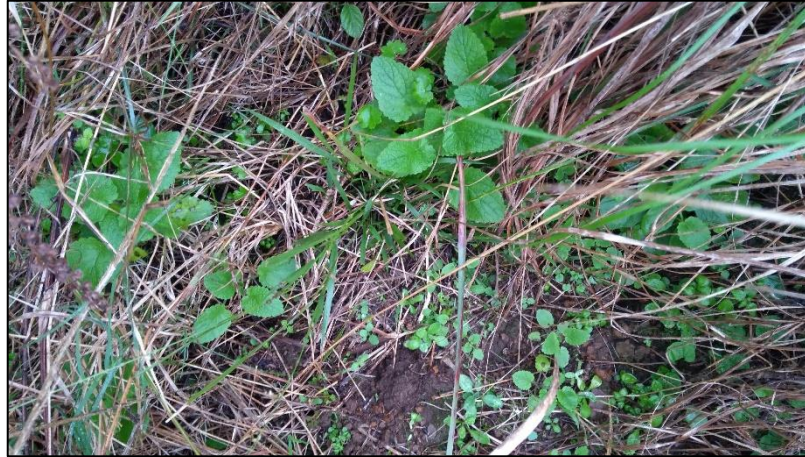
A presença de fuga d'água e áreas úmidas foi uma anomalia encontrada nos barramentos B-01, B-05, B-07 e B-08. A figura 78 possui magnitude média e nível de perigo 1, já a Figura 79, de acordo com a inspeção em campo foi encontrado presença de áreas úmidas bem próximo ao coroamento o que a classificou também com magnitude média porém nível de perigo 2.

Figura 78 – Área úmida no talude a jusante da propriedade B-05

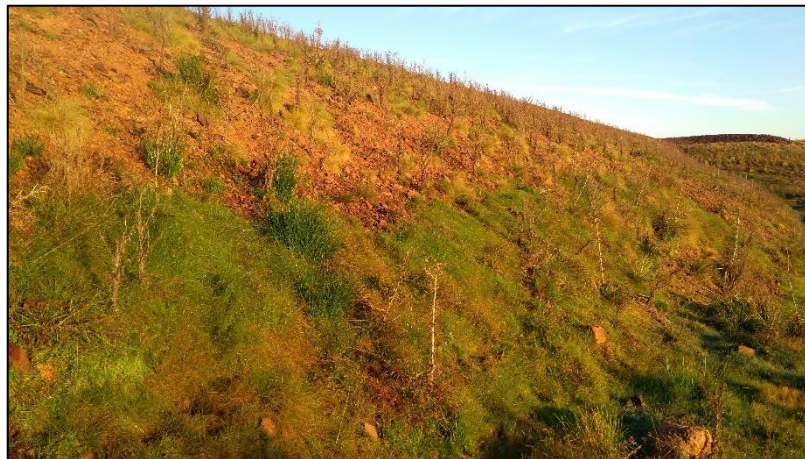
Figura 79 – Fuga d'água e áreas úmidas no talude a jusante da propriedade B-07

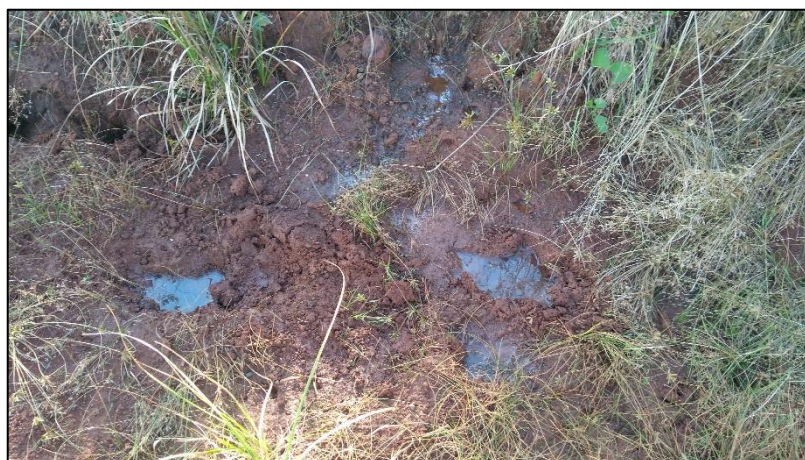
Figura 80 – Fuga d'água e áreas úmidas no talude a jusante da propriedade B-08

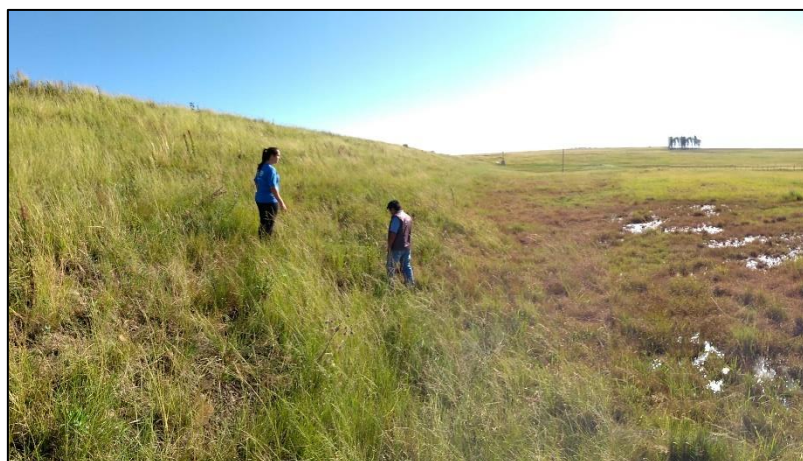
Com base no Ministério da Integração Nacional (2002), essa anomalia mostra uma infiltração excessiva na área devido ao fluxo de água movendo-se rapidamente através do maciço ou fundação. Todos barramentos apresentaram fuga d'água, e a suas magnitudes foram classificadas principalmente como médias e nível de perigo 1. Exceto a Figura 83 que teve magnitude pequena e de perigo 0, pelo motivo da água acumulada ser proveniente dos canais do vertedouro.

Figura 81 – Fuga d'água na região a jusante da propriedade B-01

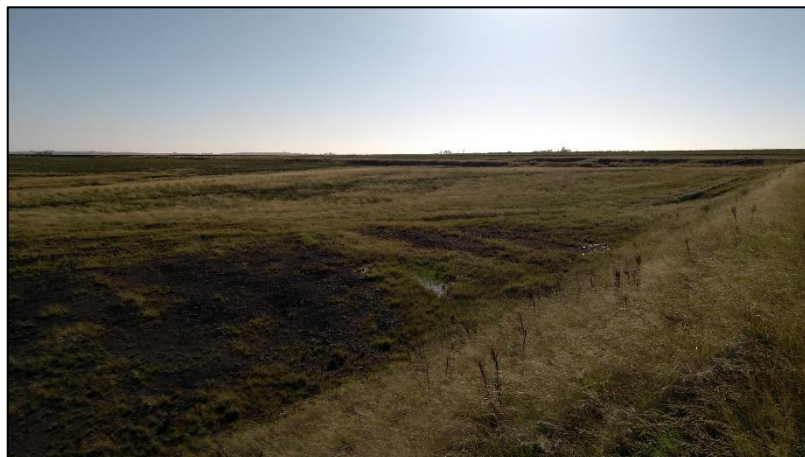
Figura 82 – Fuga d'água na região a jusante da propriedade B-02

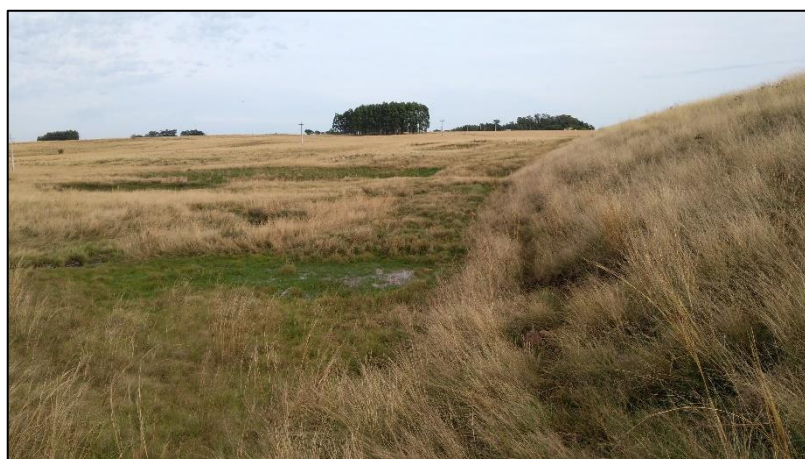
Figura 83 – Fuga d'água na região a jusante da propriedade B-03

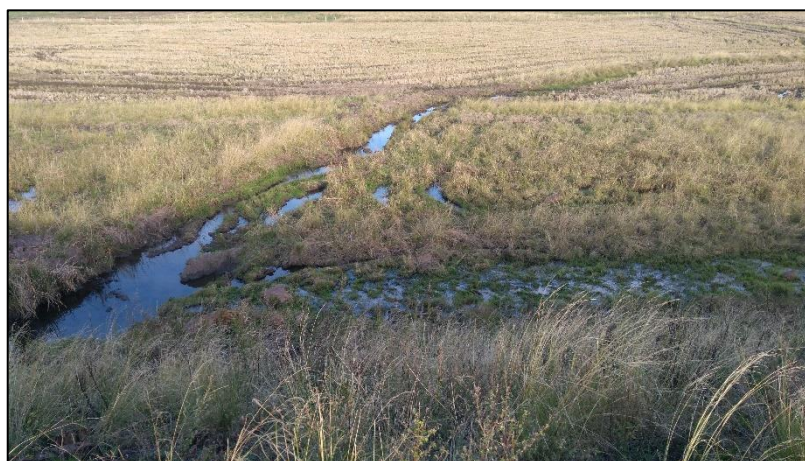
Figura 84 – Fuga d'água na região a jusante da propriedade B-04

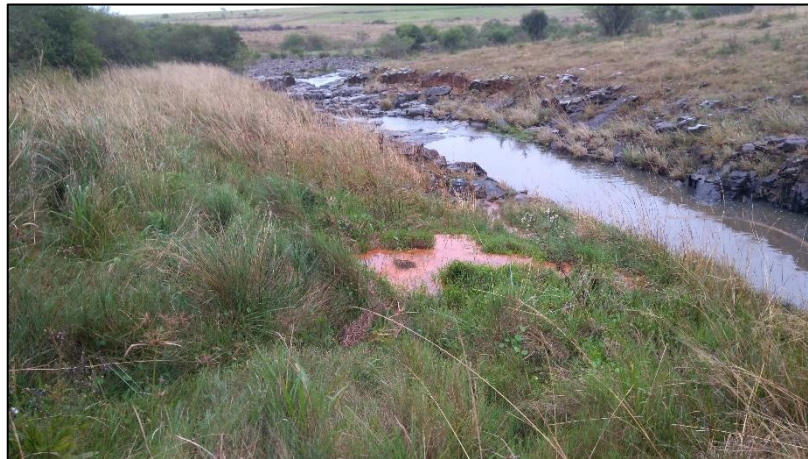
Figura 85 – Fuga d'água na região a jusante da propriedade B-05

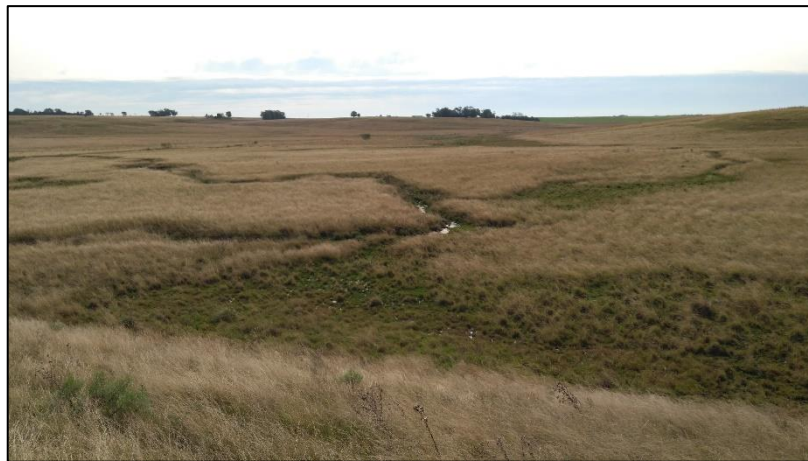
Figura 86 – Fuga d'água na região a jusante da propriedade B-06

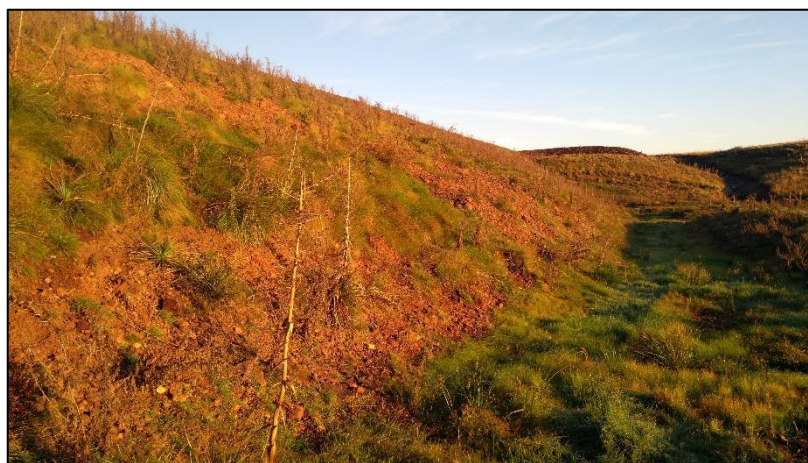
Figura 87 – Fuga d'água na região a jusante da propriedade B-07

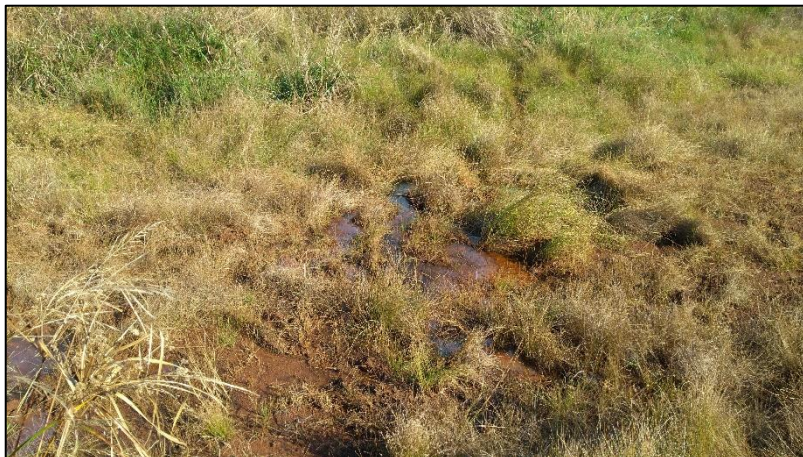
Figura 88 – Fuga d'água na região a jusante da propriedade B-08

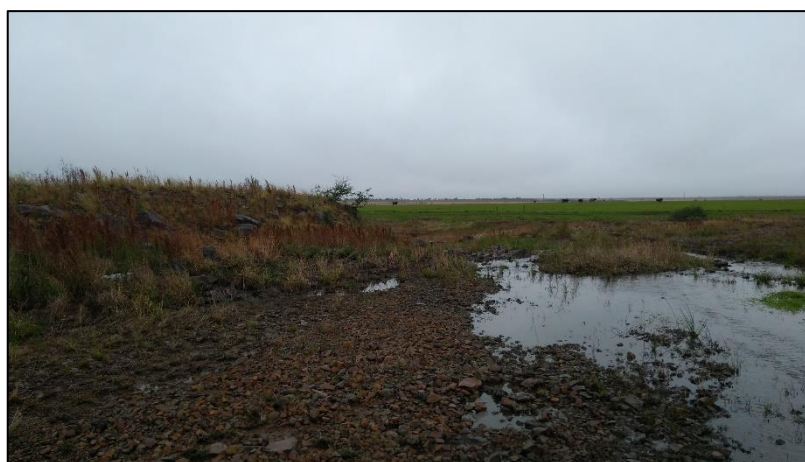
Figura 92 – Obstruções ou entulho na região a jusante da propriedade B-05

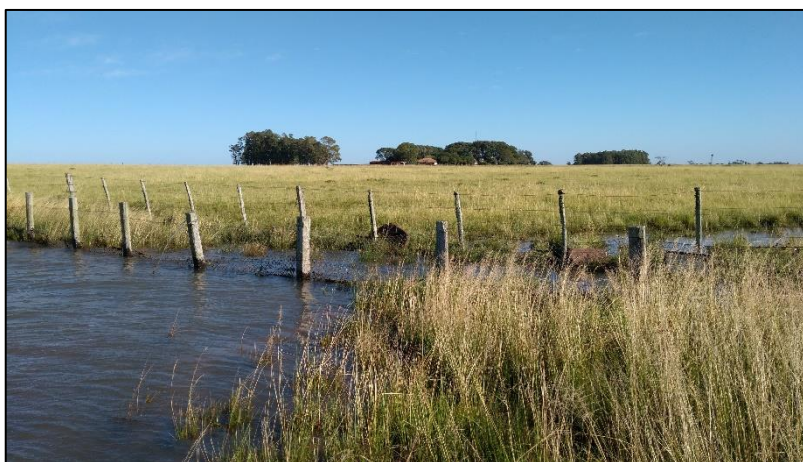
Figura 98 – Cerca no vertedouro da propriedade B-02

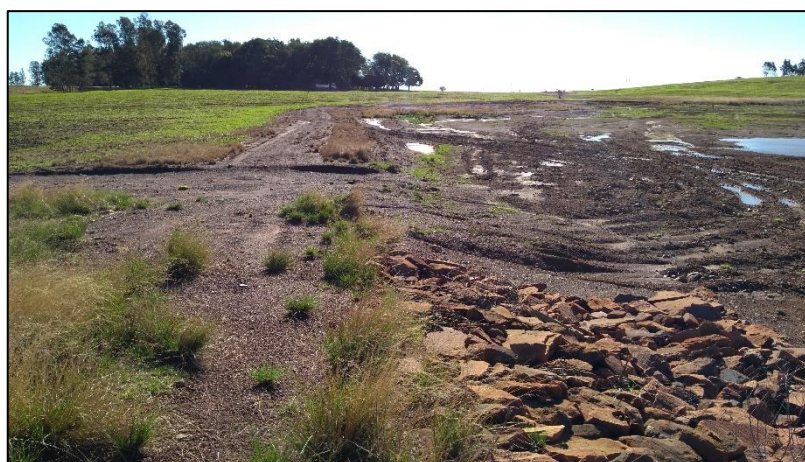
Figura 104 – Aterro no vertedouro da propriedade B-08
