UNIVERSIDADE FEDERAL DO PAMPA

**ANÁLISE DA INFLUÊNCIA DO TIPO DE BASE NO DESEMPENHO DE
PAVIMENTOS FLEXÍVEIS**

Trabalho de Conclusão de Curso apresentado ao Curso de Engenharia Civil da Universidade Federal do Pampa, como requisito parcial para obtenção do Título de Bacharel em Engenharia Civil.

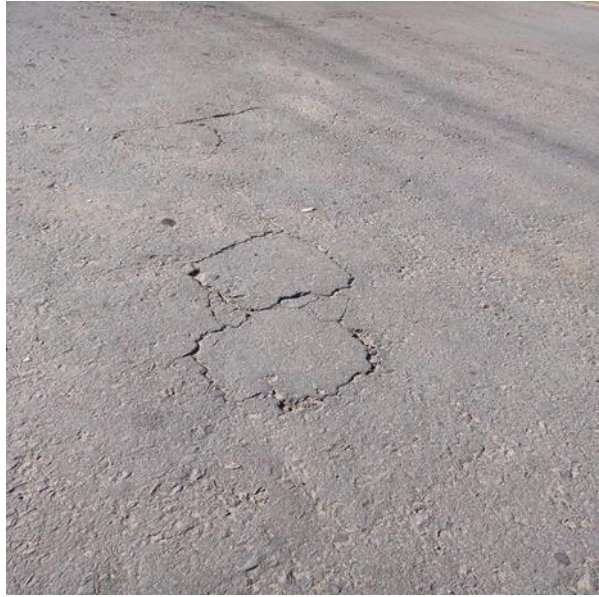
Figura 10 - Superfície de rolamento com trincas por reflexão sobre base de paralelepípedo.

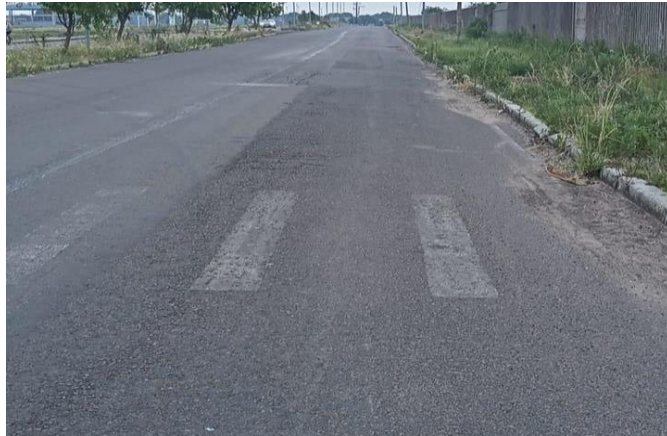
Figura 25 - Trecho estudado da Avenida Charrua.

O defeito mais encontrado é a trinca interligada do tipo “couro de jacaré” (JE) no qual tem sua principal causa de surgimento a grande passagem de veículos que acabam sobrecarregando o pavimento e levando a fadiga do mesmo, normalmente são encontradas nas trilhas de rodas. As Figuras 26, 27 e 28 demonstram os defeitos encontrados na via.

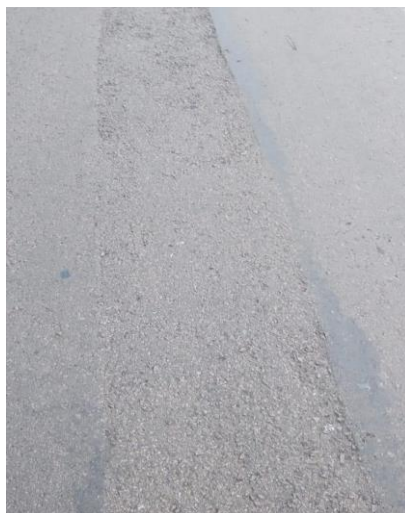
Figura 26 - Remendo encontrado na via.

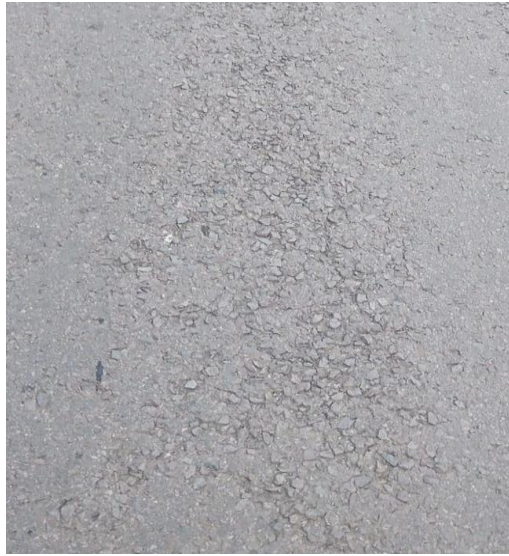
Figura 27 - Desgastes encontrado na via.

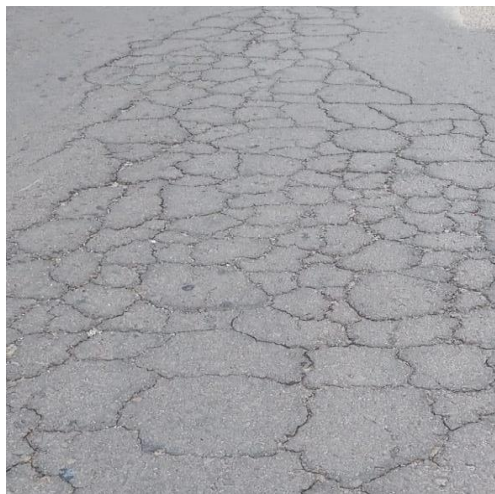
Figura 28 - Trinca interligada do tipo "Couro de Jacaré" encontrado na via.

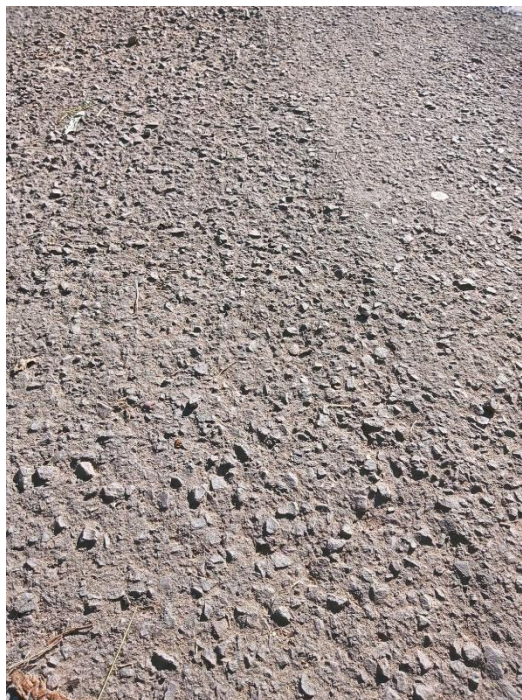
Figura 29 - Desgaste encontrado na via.

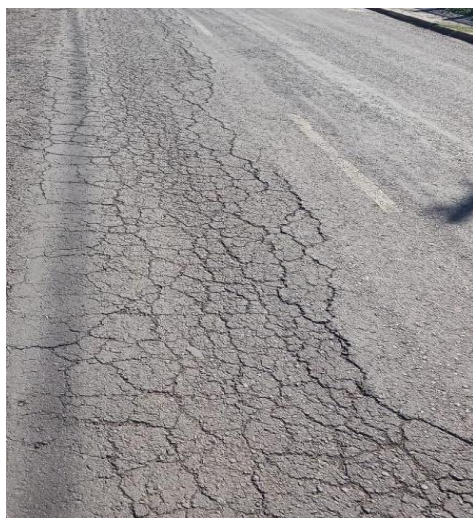
Figura 30 - Trinca interligada do tipo "Couro de Jacaré" encontrado na via.

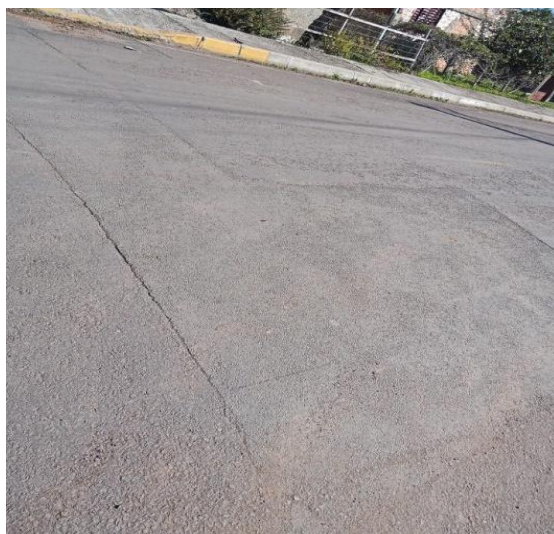
Figura 31 - Remendo encontrado na via.

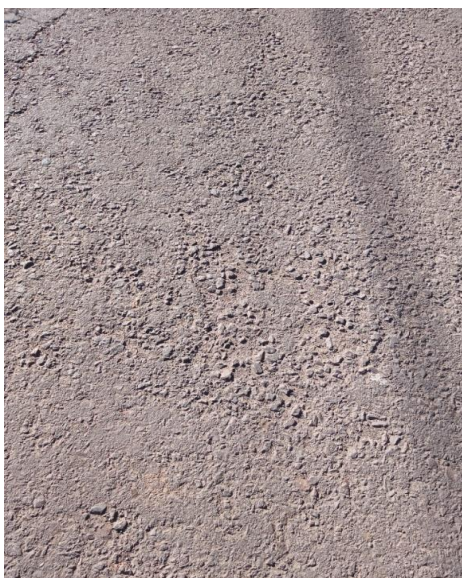
Figura 32 - Desgaste encontrado na via.

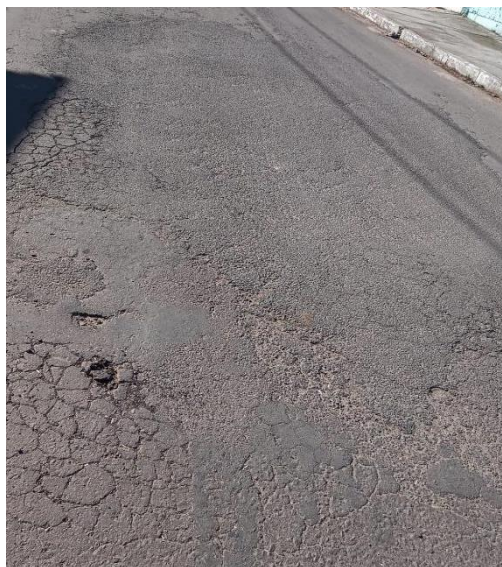
Figura 33 - Panela, Trinca interligada do tipo "Couro de Jacaré" e Remendo encontrados na via.

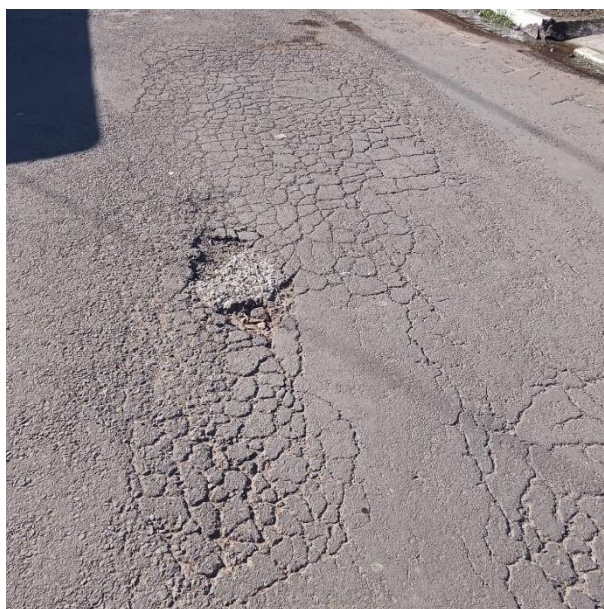
Figura 34 - Panela e Trincas interligadas do tipo "Couro de Jacaré" encontrados na via.

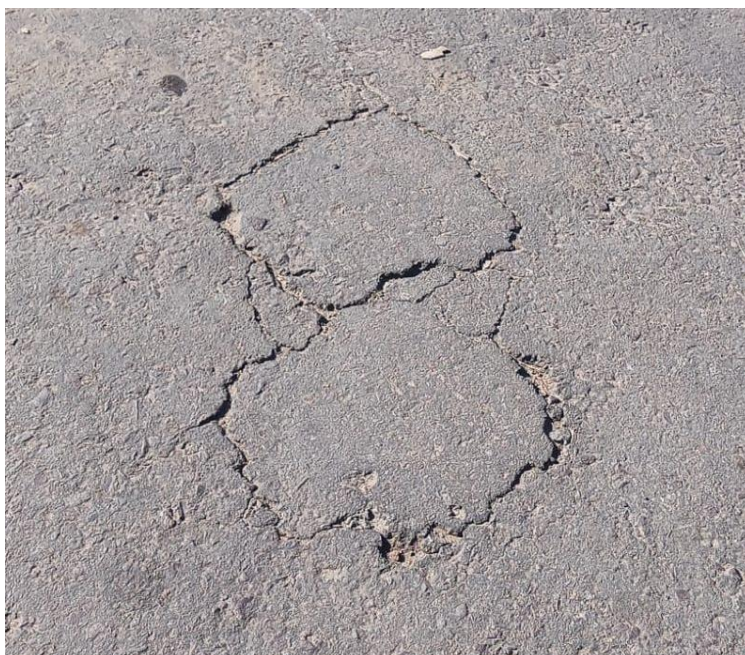
Figura 35 - Trincas de reflexão encontrados na via.

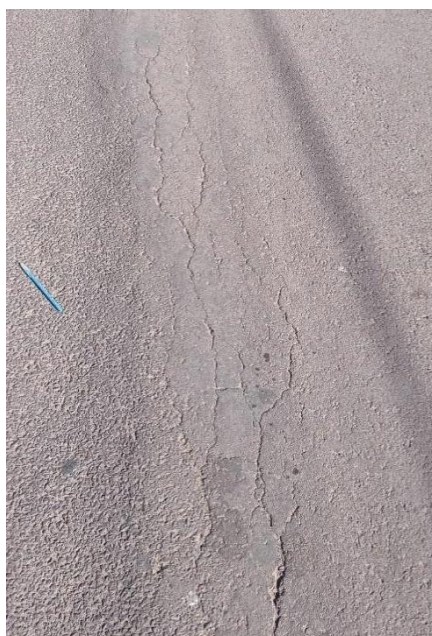
Figura 36 - Trinca isolada longitudinalmente encontrada na via.

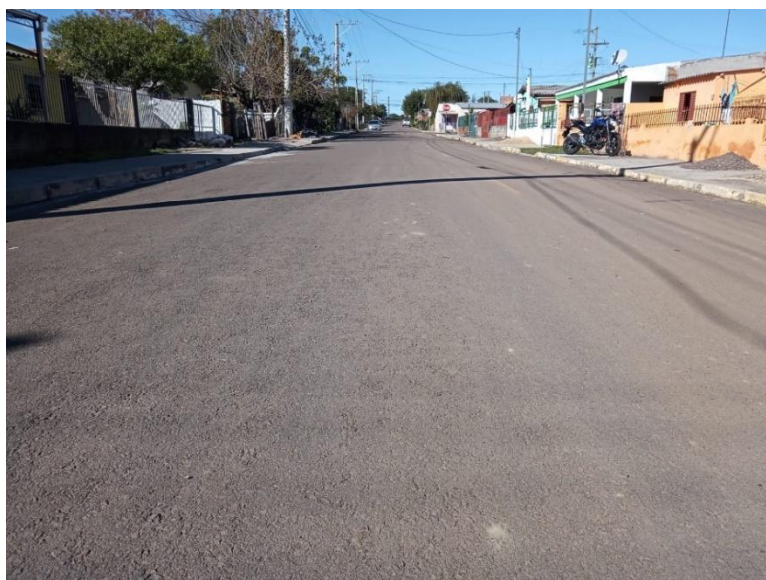
Figura 37 - Estado de conservação da via.

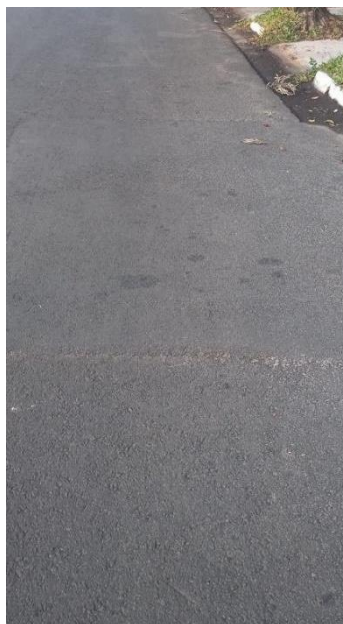
Figura 38 - Desgaste e Remendo encontrados na via.

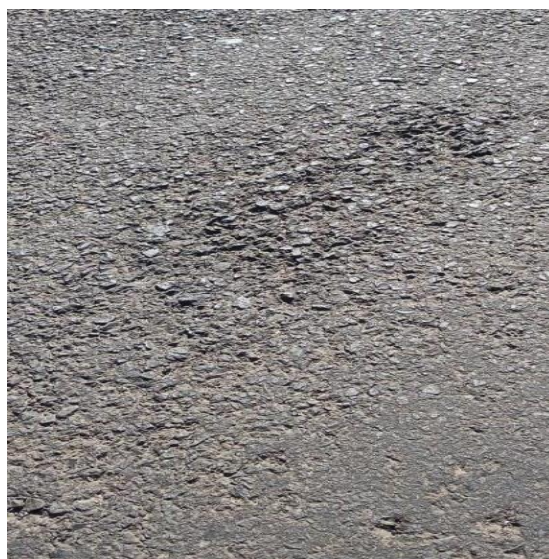
Figura 39 - Desgaste encontrado na via.

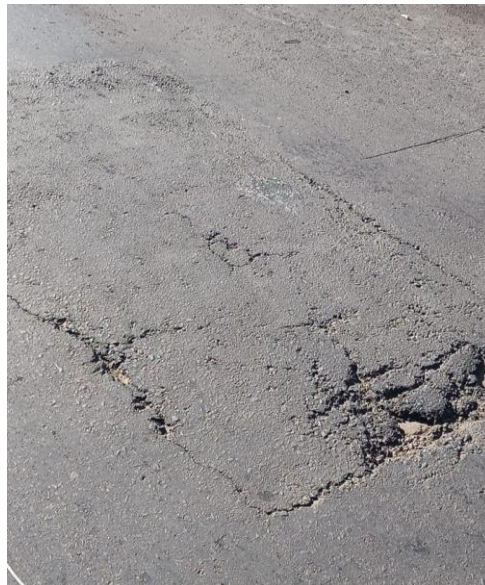
Figura 40 - Panela e Remendo encontrados na via.

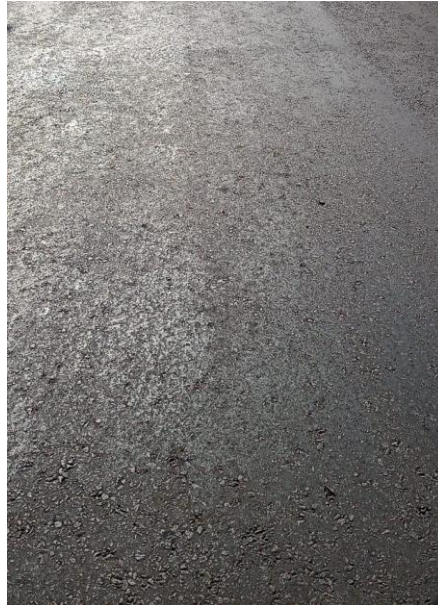
Figura 41 - Desgaste e Exsudação encontrados na via.

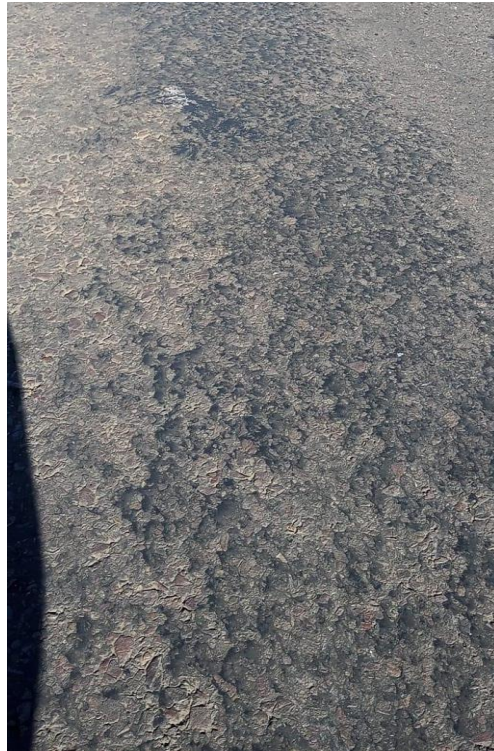
O trecho 07 tem foi pavimentado sobre base de paralelepípedo e foi executado no ano de 2015, ao fazer a inspeção no local no cálculo do IGG pode ser comprovado que o pavimento necessita de reparos. Na Tabela 7 apresenta-se o cálculo do IGG.

Figura 42 - Desgaste e Exsudação encontrados na via.
