**LEVANTAMENTO DE MANIFESTAÇÕES PATOLÓGICAS EM FACHADAS DE
CONSTRUÇÕES HISTÓRICAS E CULTURAIS DO MUNICÍPIO DE SANTA
MARIA-RS**

**ALEGRETE-RS
2022**

Trabalho de Conclusão de Curso apresentado ao Curso de Engenharia Civil da Universidade Federal do Pampa, como requisito parcial para obtenção do Título de Bacharela em Engenharia Civil.

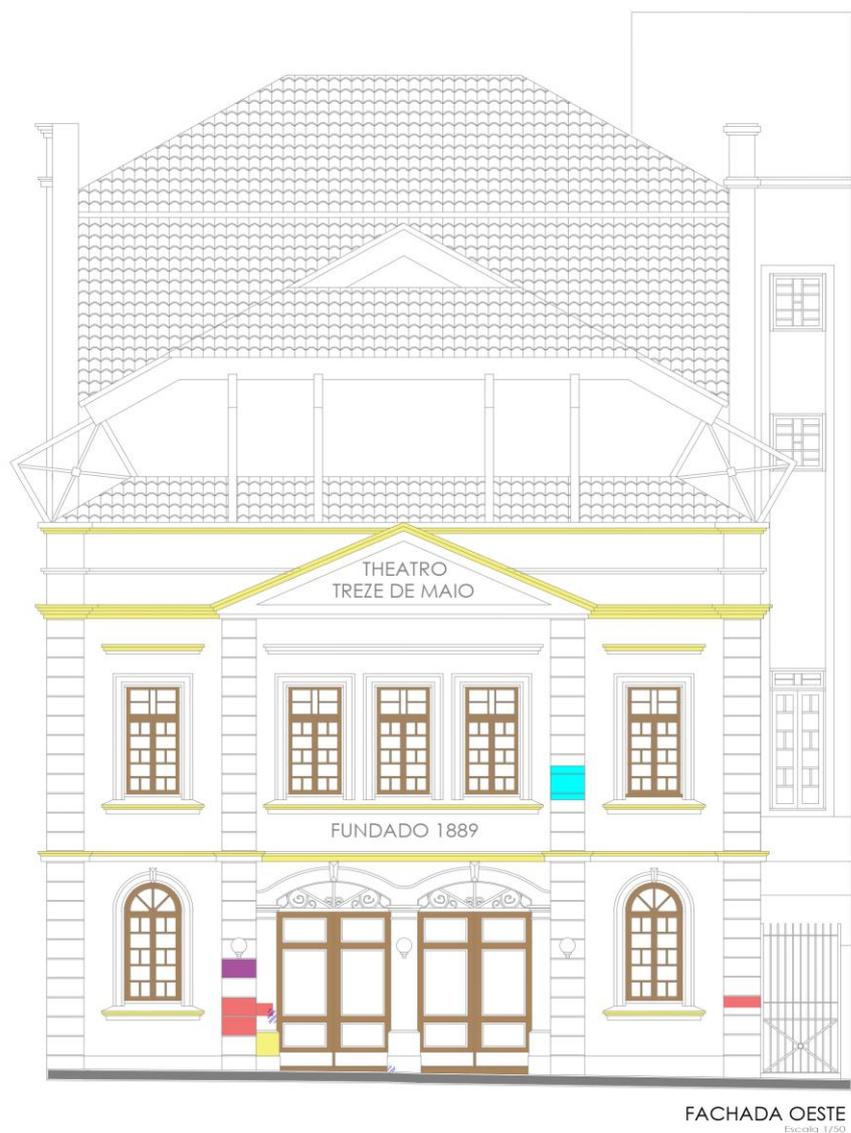
Figura 22 - Mapa de Danos do Theatro Treze de Maio (Fachada Oeste)

A observação do Mapa de Danos (Figura 22) indica uma deterioração generalizada nas esquadrias de madeira da edificação para a fachada Oeste. As anomalias de revestimento e pintura foram identificadas com base na ficha de identificação (Quadro 4), e o resultado é apresentado no Gráfico 1:

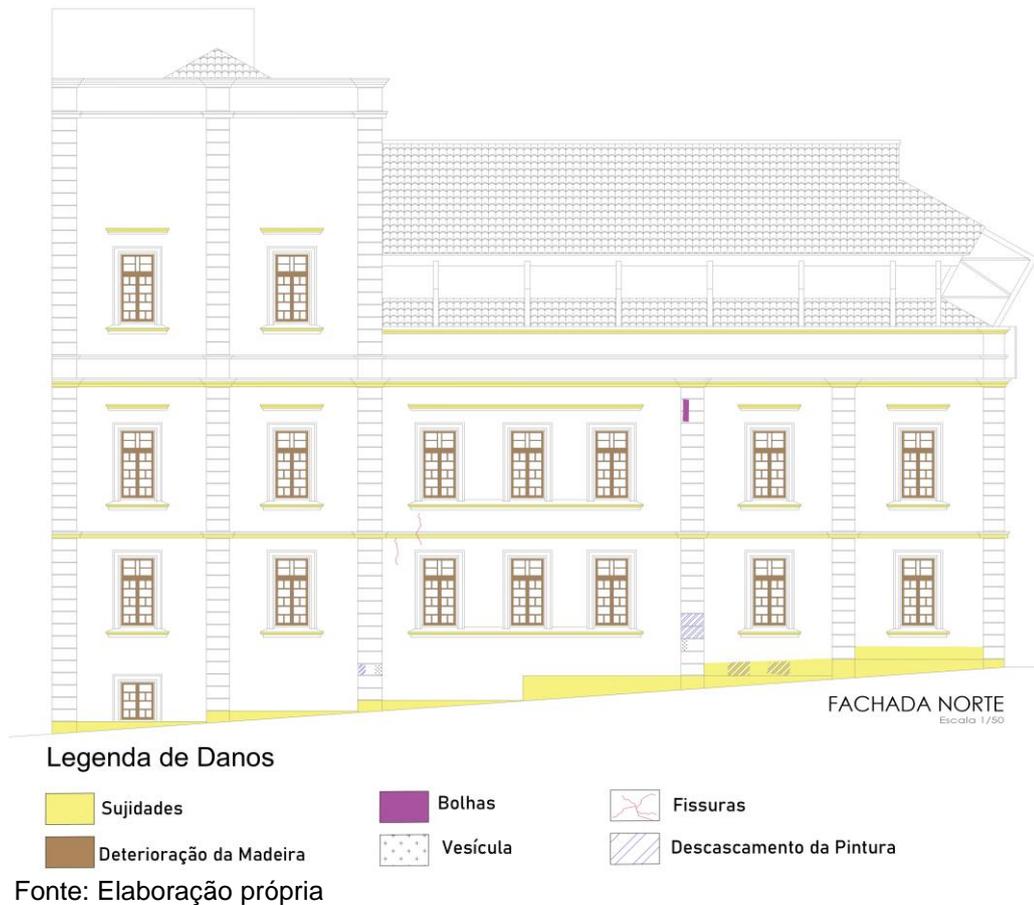
Figura 23 - Mapa de Danos do Theatro Treze de Maio (Fachada Norte)

Tendo ainda a deterioração das esquadrias de forma generalizada, verifica-se que a manifestação de sujidade segue sendo a mais representada entre as patologias de revestimento e pintura mapeadas, seguido da mesma incidência de

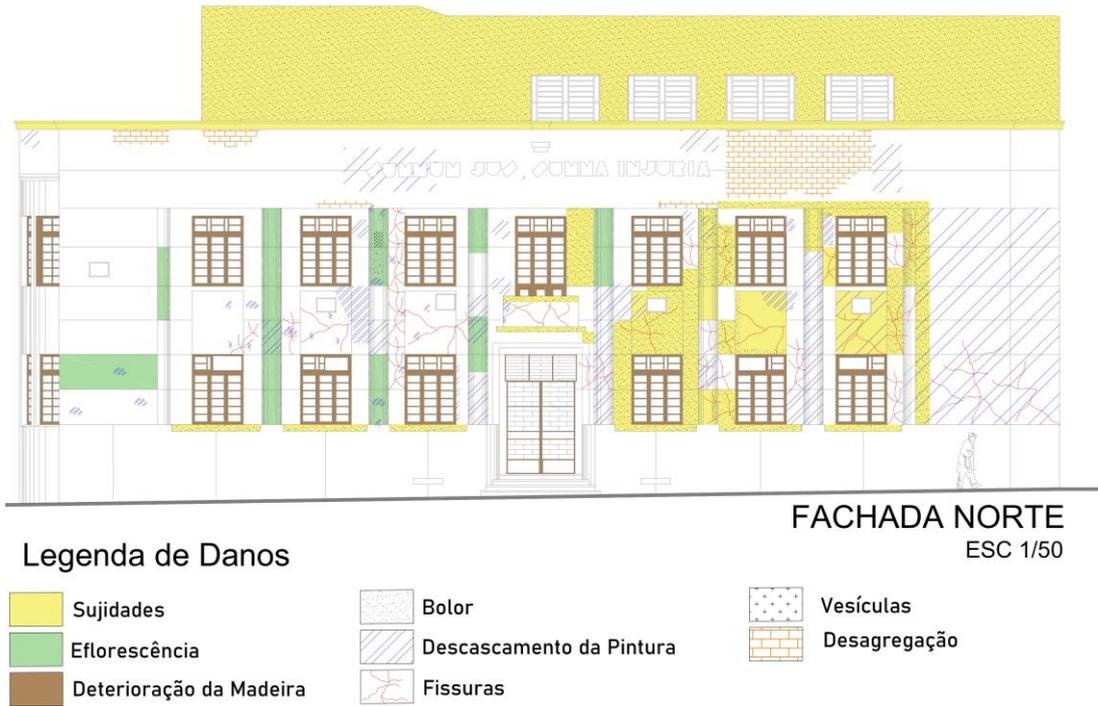
Figura 25 – Mapa de Danos da Casa de Cultura de Santa Maria (Fachada Norte)

Nesta fachada, há um número expressivo de danos mapeados, onde a incidência de sujidades, bolores e descascamento da pintura identificam-se em maior quantidade e com mesmo percentual. Na sequência, destaca-se a ocorrência de fissuração e, em menor proporção, regiões com manifestação de eflorescência, vesículas e desagregação do revestimento.

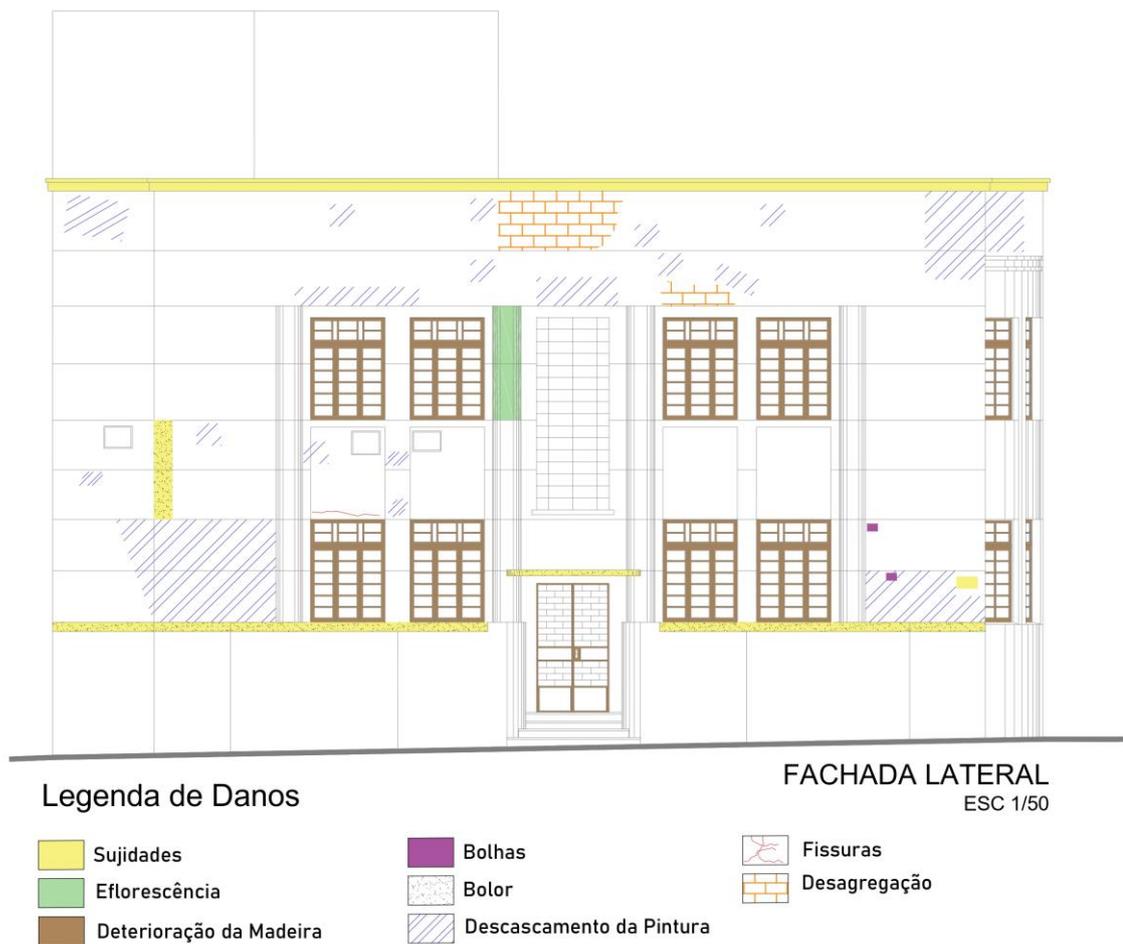
Figura 26 – Mapa de Danos da Casa de Cultura de Santa Maria (Fachada Leste)

Pelo Gráfico 4 é possível visualizar que a incidência de patologias de sujidade e descascamento da pintura nessa fachada também teve maior percentual. Em mesma proporção, manifestaram-se fissuras, bolors e bolhas (essa última identificada somente nessa fachada). Desagregação e eflorescência encontram-se em menor e mesmo percentual.

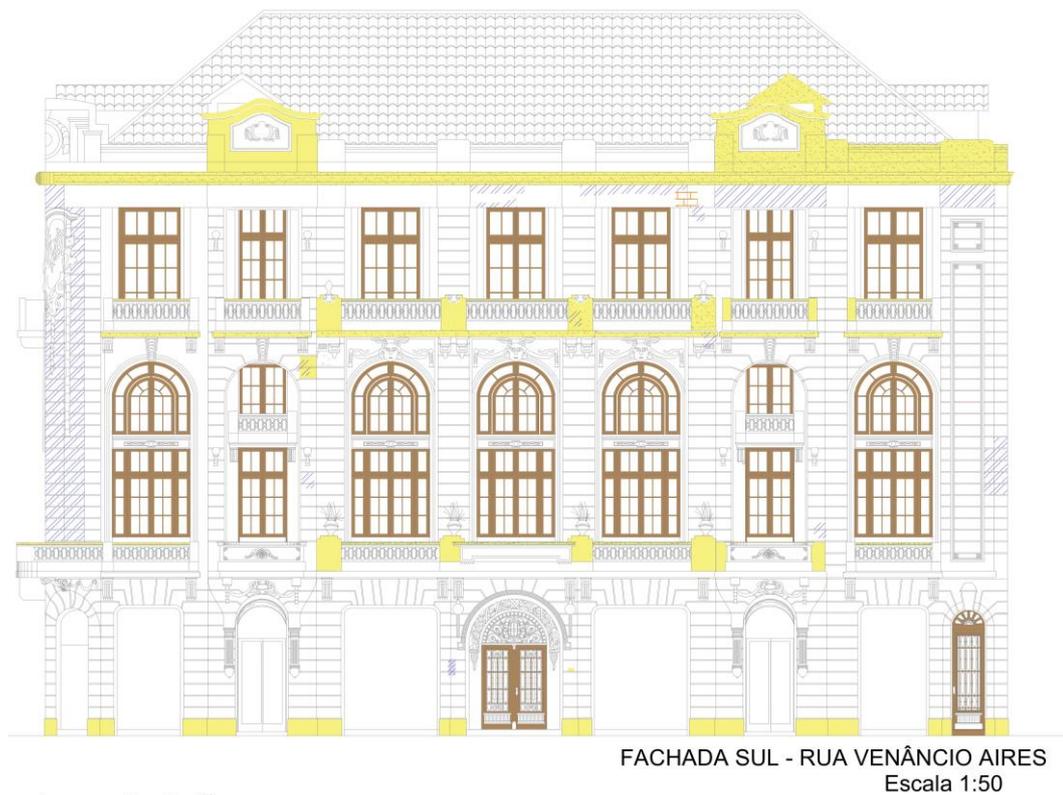
Figura 28 – Mapa de Danos do Edifício João Fontoura Borges (Fachada Sul)

Verifica-se que na fachada Sul, encontram-se, em maior parte, patologias de revestimento. A incidência de maior percentual também se refere à patologia do mesmo tipo. A mesma análise foi feita para a fachada Oeste:

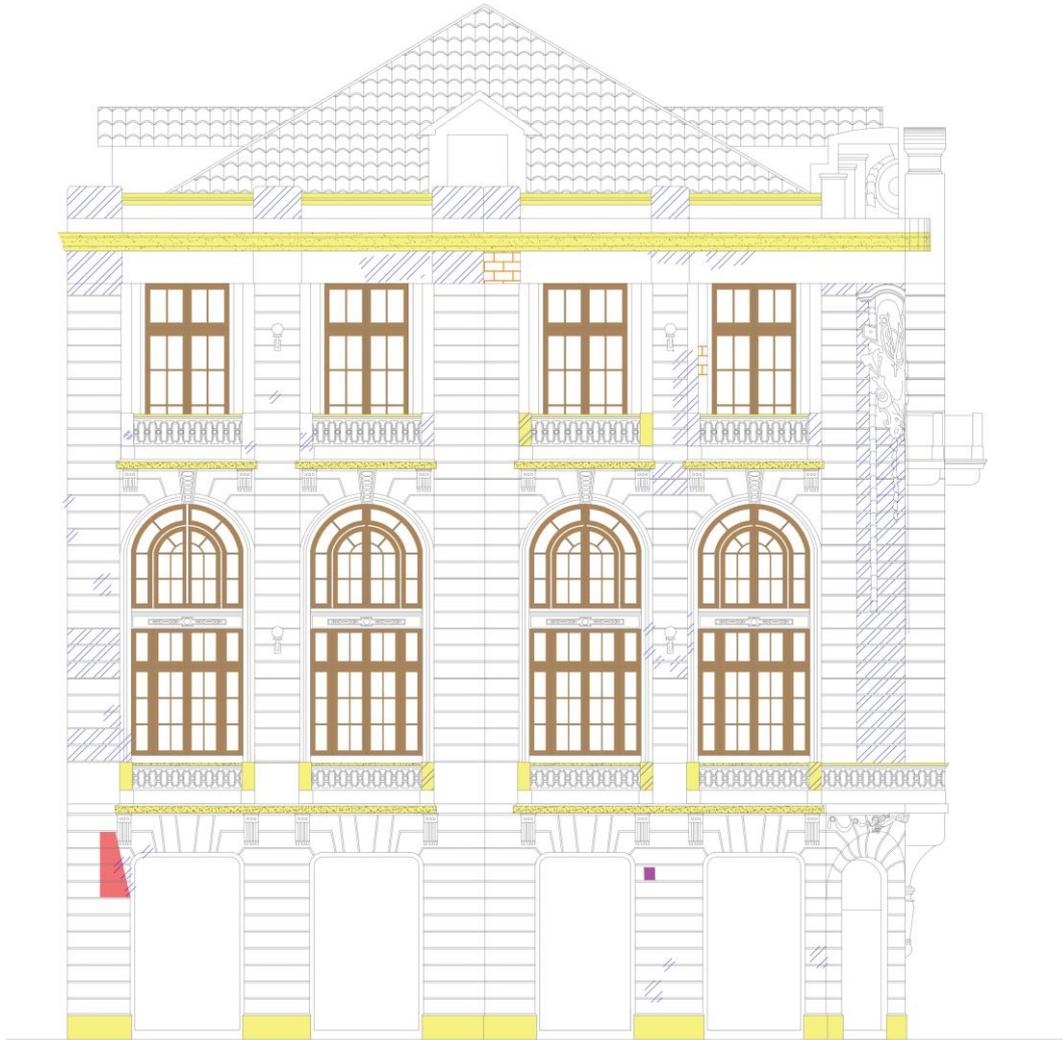
Figura 29 – Mapa de Danos do Edifício João Fontoura Borges (Fachada Oeste)

Na fachada Oeste, houve um maior número de patologias mapeadas se comparada às outras fachadas. Nela, há um percentual expressivo de manifestações de sujidades, descascamento da pintura e bolores, mas também foram identificados pontos isolados de menor ocorrência apresentando bolhas, enrugamento da pintura e desagregação do revestimento.

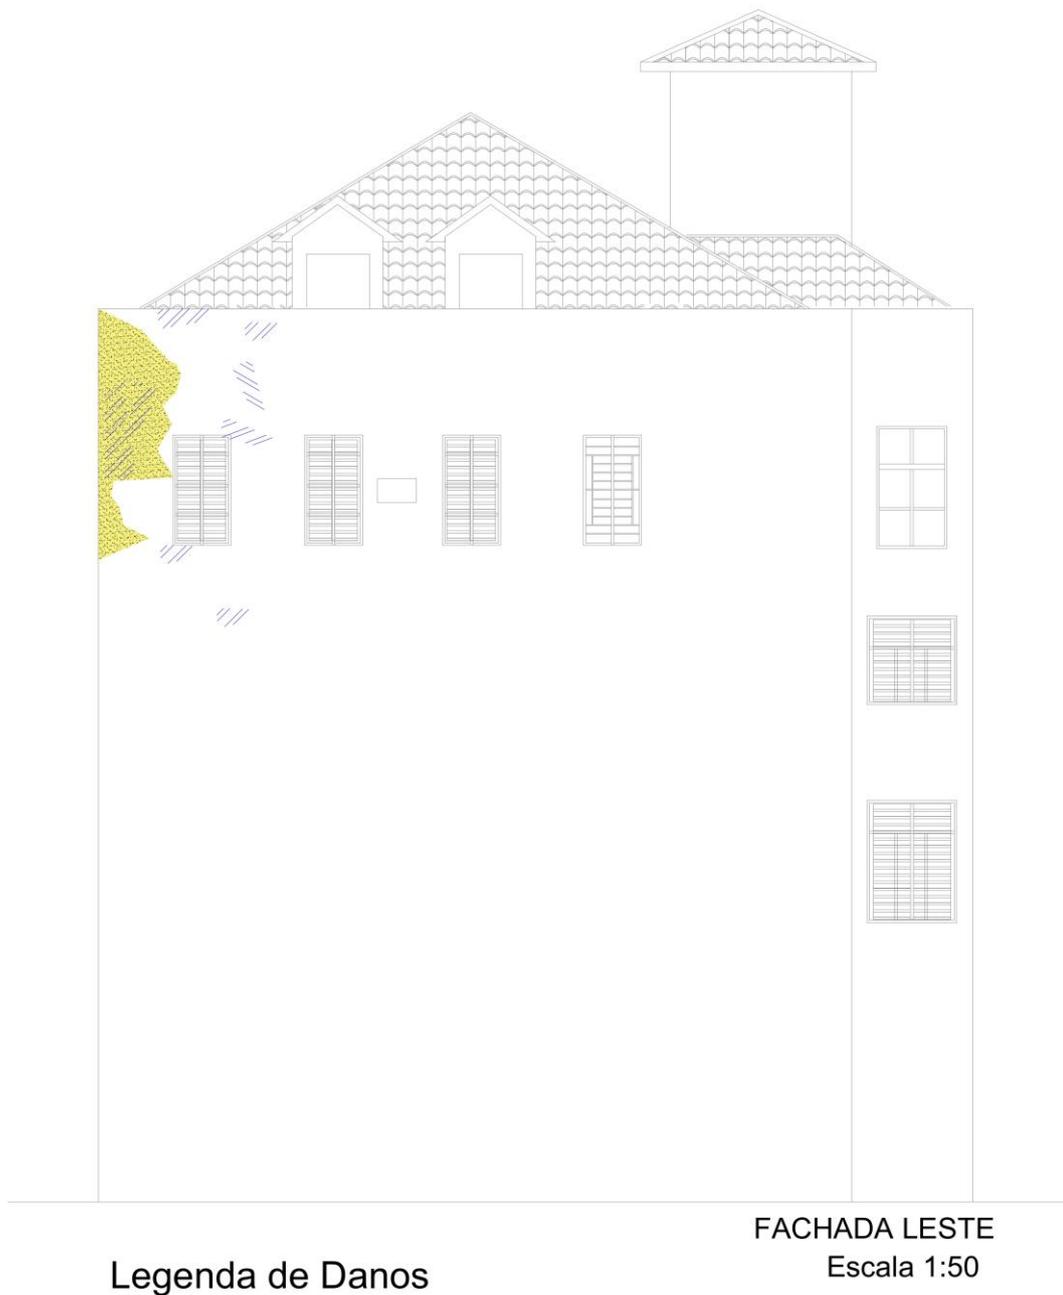
Figura 30 - Mapa de Danos do Edifício João Fontoura Borges (Fachada Leste)

Como a visualização da fachada Leste foi limitada, tornando seu mapeamento reduzido em comparação aos demais, houve uma equivalência percentual das manifestações patológicas identificadas.
