**USO DE VANT E RMSE PARA LEVANTAMENTO DA IRREGULARIDADE DE
ESTRADAS VICINAIS**

Defesa de dissertação apresentada ao Programa de Pós-Graduação em Engenharia da Universidade Federal do Pampa como parte dos requisitos para obtenção do Título de Mestre em Engenharia.

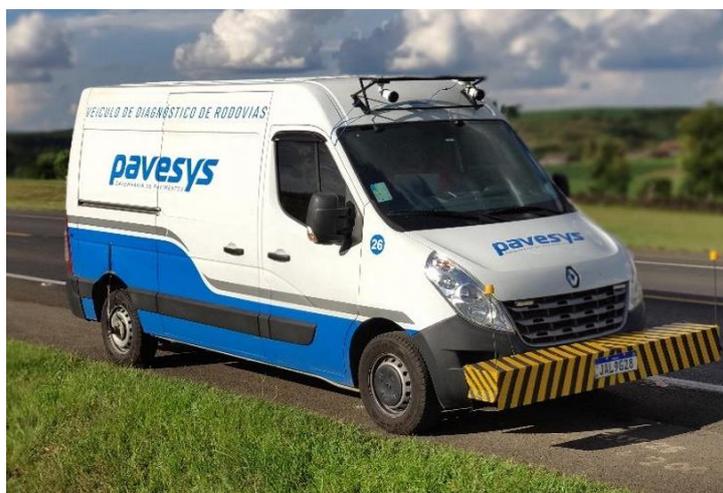
Figura 1 - Exemplo de veículo de diagnóstico utilizado em rodovias no Brasil.

como sensores de profundidade, câmeras termográficas e georadares, o que aumenta significativamente os custos operacionais dos veículos adaptados (LOULIZI *et al.*, 2003; CHANG *et al.*, 2005; CAFISO *et al.*, 2006; KIM, 2014). Um exemplo é o Veículo de Diagnóstico de Rodovias (VDR), apresentado na Figura 1, comumente utilizado no Brasil para a análise de rodovias pavimentadas, é equipado com acelerômetros, câmeras, GPS e perfilômetro inercial laser (ANTT, 2023).

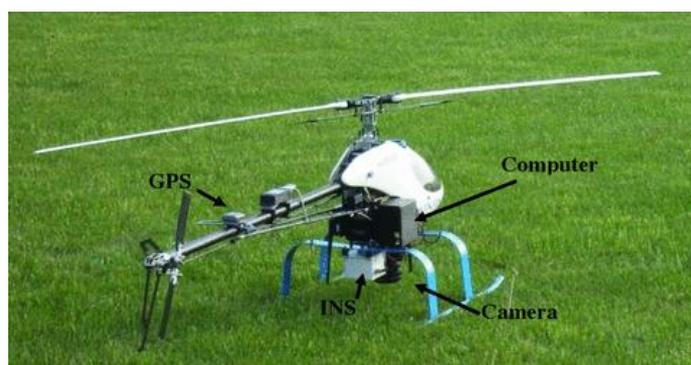
Figura 2 - VANT utilizado por Zhang *et al.* (2008).

Zhang *et al.* (2008) trataram de um helicóptero de pequenas dimensões com um único rotor, equipado apenas com câmera de alta resolução e sistema de posicionamento para detectar a posição e a orientação da captura das fotos, além da velocidade do voo. Com fotos em alta resolução, tiradas a alturas entre 20 e 30 metros, foi possível identificar visualmente defeitos na superfície de uma estrada vicinal, permitindo determinar onde concentrar esforços para melhorias.

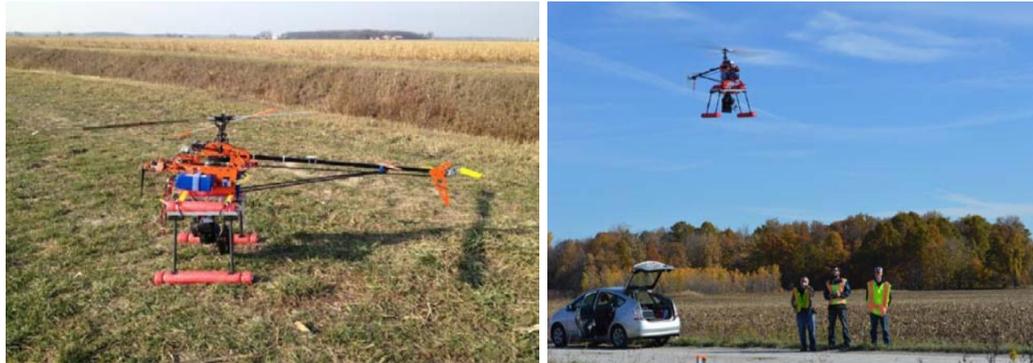
Figura 3 - VANT utilizado por Dobson *et al.* (2013).

Zhang e Elaksher (2012) e Dobson *et al.* (2013), também fizeram o uso de um esquema de câmera digital, GPS e *Inertial Measurement Unit* (IMU) acoplados a um pequeno helicóptero, porém, não apenas com o objetivo de registrar imagens para identificação visual, mas também visando a recriação tridimensional da superfície da estrada, permitindo a caracterização dos defeitos

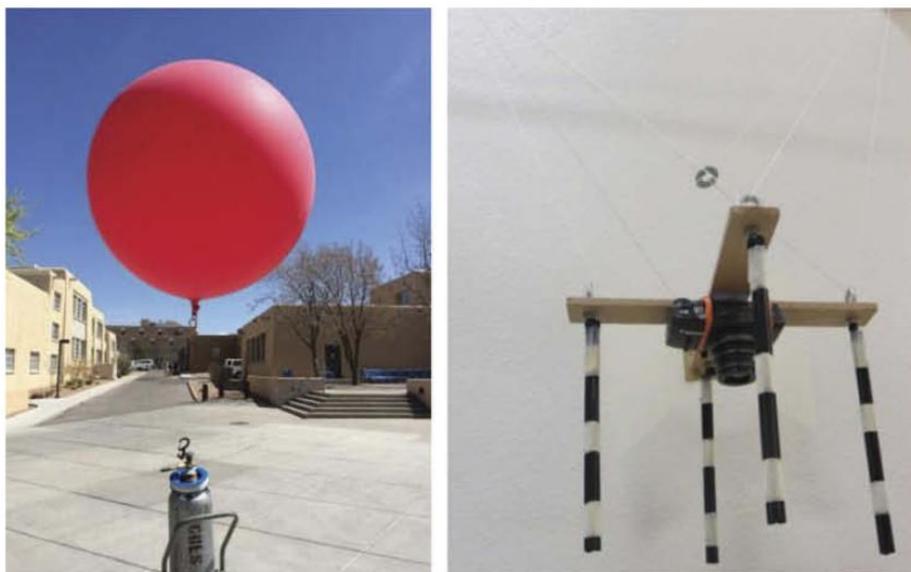
Figura 4 - Esquema de balão hélio.

Zhang *et al.* (2016), de modo a propor uma alternativa econômica em relação aos helicópteros de pequeno porte, utilizaram um esquema de câmera, sensor CMOS e GPS montados em uma estrutura personalizada, suspensa de um balão de hélio, conforme Figura 4, que permitiu que as fotos fossem tiradas a 10 metros de altura.

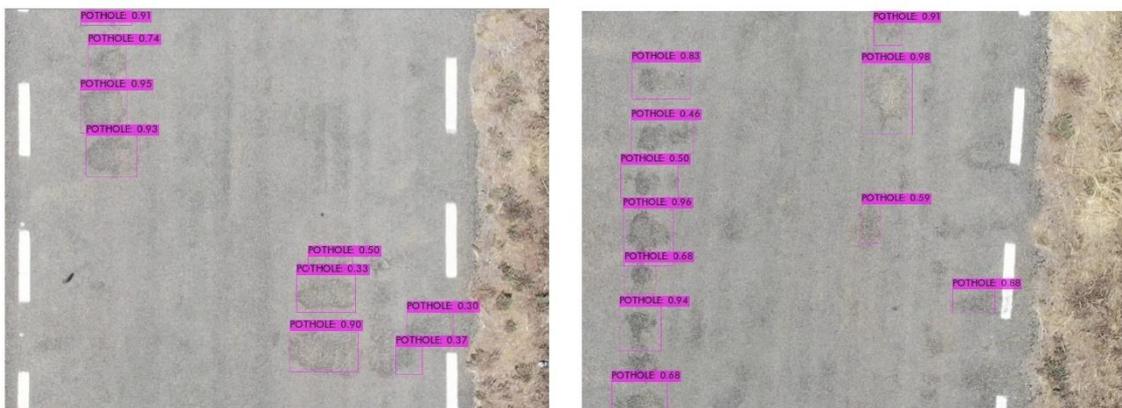
Figura 5 - Detecção automática de defeitos.

Trabalhos como os de Pan *et al.* (2018), Ersoz *et al.* (2017), Silva *et al.* (2020) e Nappo *et al.* (2021) utilizaram redes neurais e métodos de aprendizado de máquina para detectar automaticamente defeitos em pavimentos asfálticos, como fendas (fissuras e trincas) e buracos, a partir da correlação visual com padrões a partir de banco de dados alimentado com diversas imagens dos defeitos, conforme ilustrado na Figura 5.

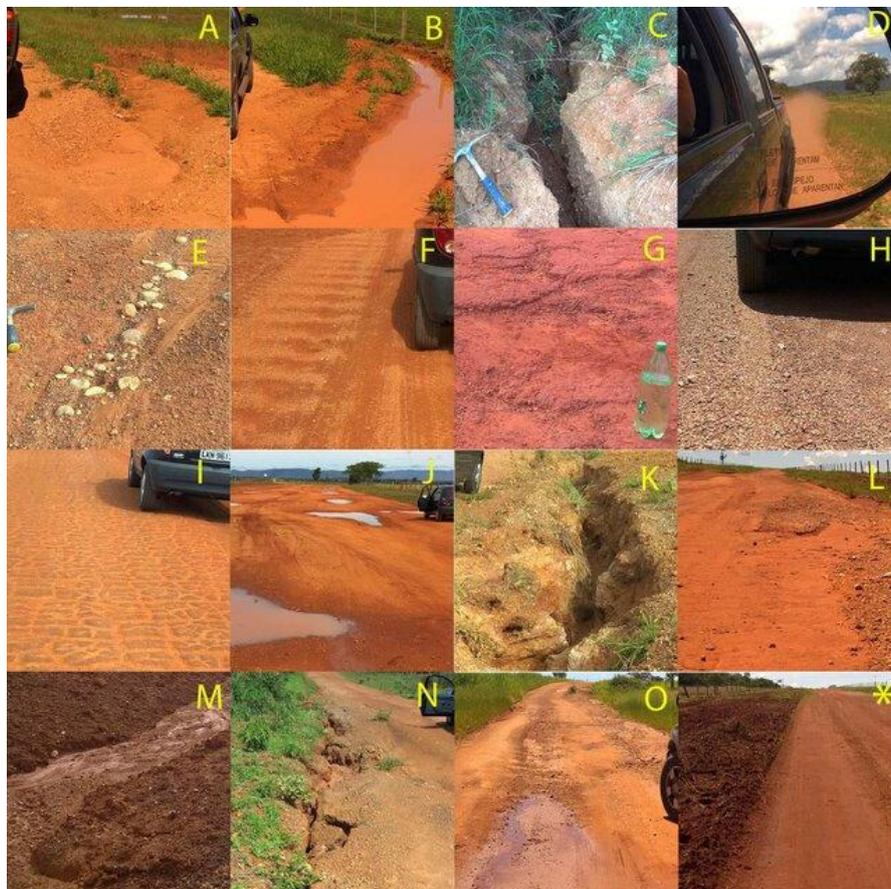
Figura 6 - Defeitos encontrados em estradas vicinais.

No entanto, ao tratar dessa análise em estradas vicinais, os defeitos são principalmente caracterizados por mudanças na seção da via, como corrugações, panelas, trilhas de roda, erosão e seção transversal inadequada (ODA, 1995; SAEED *et al.*, 2020). Tais defeitos não são tão facilmente identificados apenas por padrões visuais, visto que as estradas não pavimentadas não são tão homogêneas como as rodovias, devido a irregularidades no perfil longitudinal, diversidade de coloração do solo, presença de água acumulada e vegetação, conforme ilustrado na Figura 6. Portanto, deve-se buscar métodos que permitam a análise das variações tridimensionais do perfil da estrada.

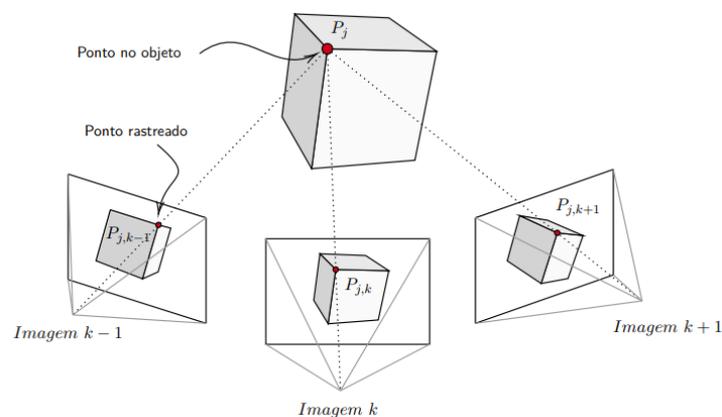
Figura 7 - Representação esquemática do funcionamento do *SfM*.

Estes *softwares* utilizam a técnica de fotogrametria chamada *Structure from Motion (SfM)*, que reconstrói modelos tridimensionais (3D) a partir de imagens bidimensionais (2D) capturadas de diferentes ângulos. Para isso, são identificados pontos em comum nas diferentes imagens, chamados *tie points* (pontos de amarração), que fornecem informações para calcular a posição e orientação da câmera, que são refinadas por processos iterativos. Viana (2021) afirma que os pontos de amarração do objeto a ser reconstruído precisam ser vistos em no mínimo três imagens, reforçando a necessidade de uma sobreposição adequada. Na Figura 7 está ilustrada como é feita a reconstrução da cena: um mesmo ponto (ponto de amarração) é identificado em fotos capturadas de diferentes ângulos, e sua posição em cada uma delas é utilizada para calcular suas coordenadas tridimensionais.

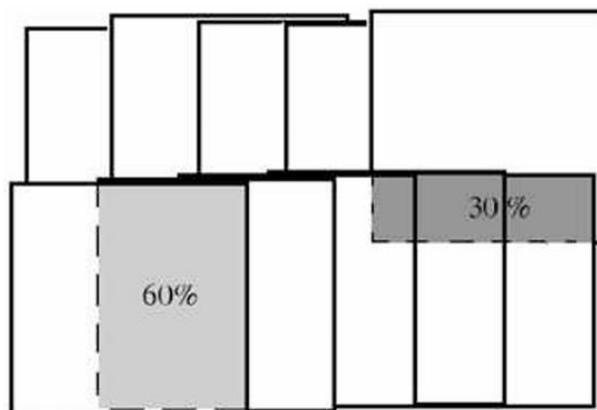
Figura 8 - Sobreposição mínima recomendada.

Para garantir uma boa qualidade do modelo, Coelho e Brito (2009) recomendam que as imagens devem possuir uma sobreposição mínima de 60% lateralmente e 30% longitudinalmente, conforme Figura 8.

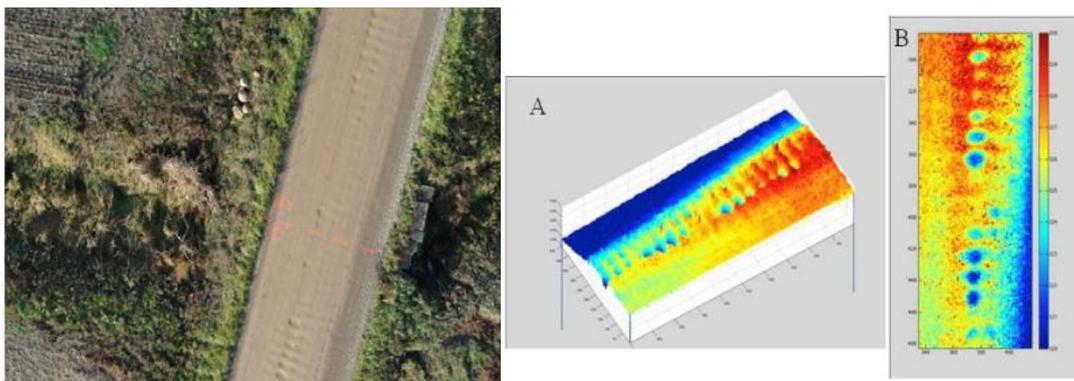
Figura 9 – Exemplo de foto aérea e modelo tridimensional.

Autores como Dobson *et al.* (2013), Saad e Tahar (2019), Opong-Adu (2023), com fotos obtidas entre 10 e 30 metros, também apontam o sucesso na medição dos defeitos de maneira manual no modelo tridimensional de estradas não pavimentadas, obtendo diferenças entre a medição em campo e pelo modelo dentro da faixa de 1 cm. A Figura 9 traz um exemplo de foto aérea e modelo de elevações gerado.

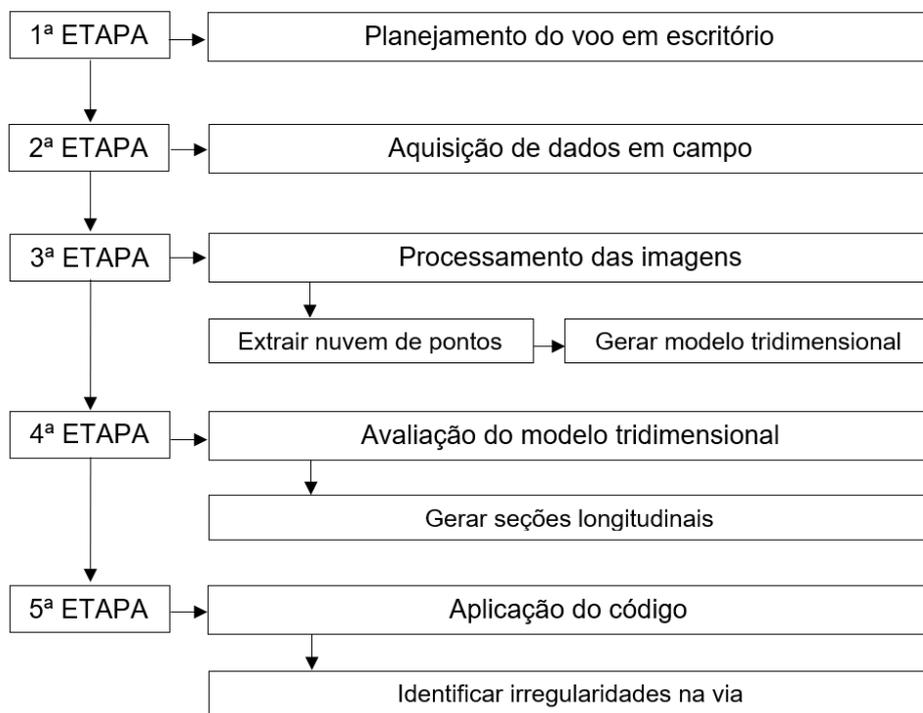
Figura 10 - Fluxograma de etapas desenvolvidas.

Neste item são descritos os materiais e métodos empregados na pesquisa, com o objetivo de otimizar recursos com o uso de automação, a fim de obter um método simples e viável, com inserção no estado da prática em poucos anos. Na Figura 10 está apresentado o fluxograma de execução da pesquisa.

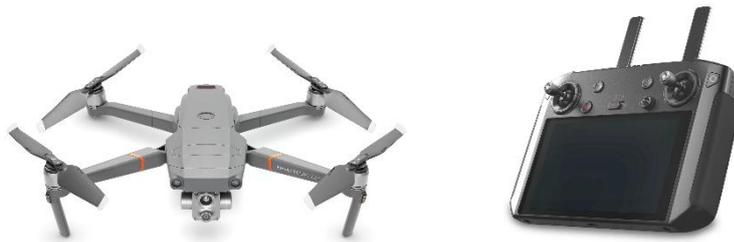
Figura 11 - DJI Mavic 2 Enterprise Advanced.

Para a realização deste trabalho foi utilizado um Drone DJI Mavic 2 Enterprise Advanced (Figura 11), cujo sensor possibilita imagens de 48 megapixels e com autonomia de voo de até 31 minutos. Para a análise das imagens foi utilizado um computador com um processador Core I9 13900K com 128GB de RAM e uma placa de vídeo GeForce RTX 4090.

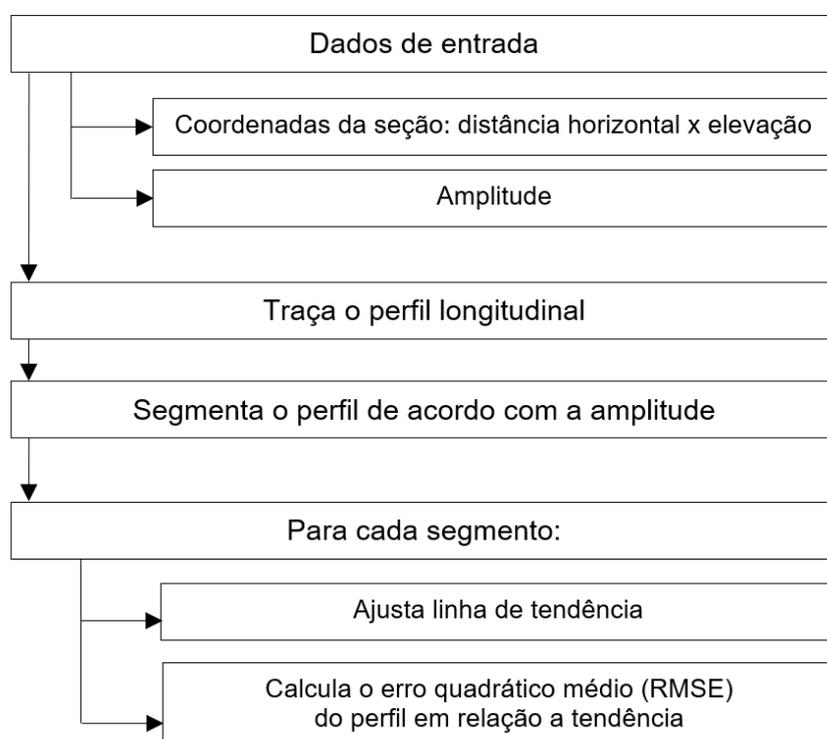
Figura 13 – Fluxo de processamento do código.

O processo de tratamento de dados supracitado foi automatizado por meio de um código desenvolvido em Python, permitindo a aplicação automatizada dos cálculos em diferentes amplitudes, para os diferentes casos de análise, assegurando consistência nos resultados e reduzindo o tempo de processamento. A Figura 13 ilustra a ordem dos processos, e o código completo está apresentado em apêndice.

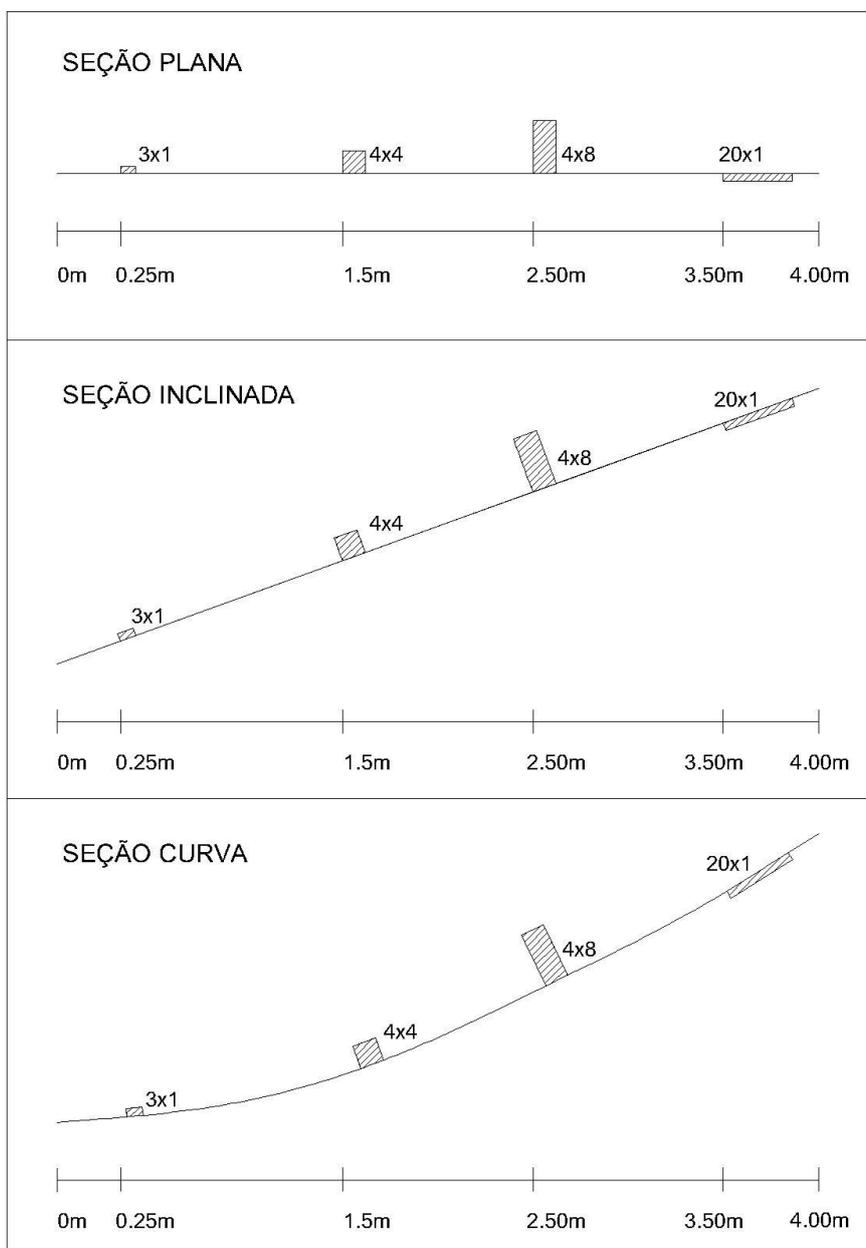
Figura 14 - Seções virtuais.

Para verificar o funcionamento do código de análise, inicialmente foram criadas seções virtuais, com descontinuidades de dimensões conhecidas, conforme Figura 14, que permitiram testar a precisão do método de análise antes da aplicação em dados reais.

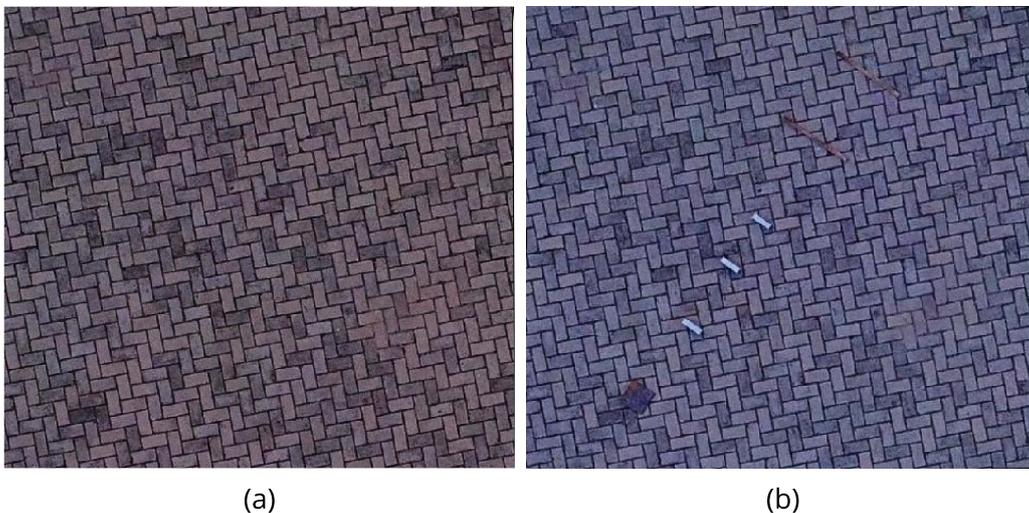
Figura 15 - Terreno de referência (a); terreno com objetos (b).

Para isso foi obtida uma imagem de referência, de uma superfície plana (Figura 15a), e em seguida obtida a imagem da mesma superfície, porém com adição de objetos de diversas dimensões conhecidas (Figura 15b).

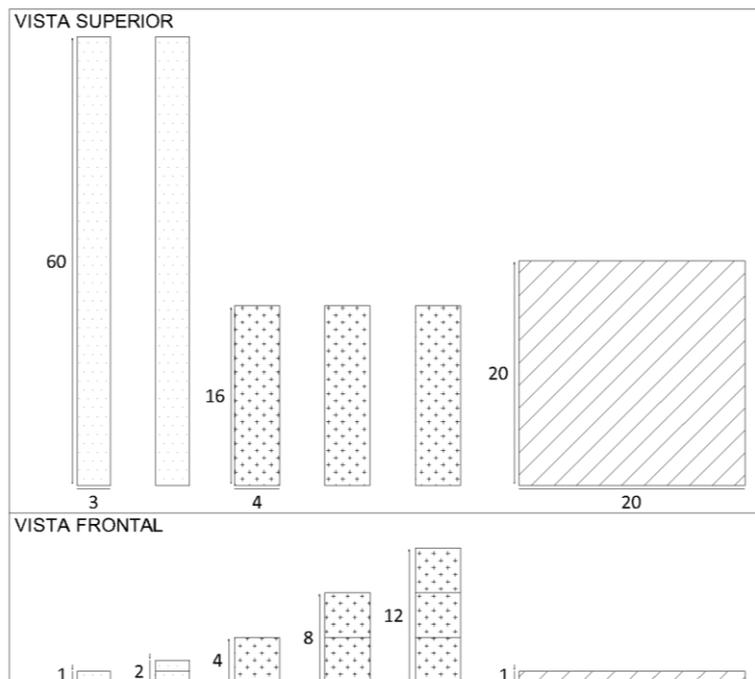
Figura 16 - Esquema dos objetos utilizados

Os objetos adicionados têm suas dimensões em centímetros especificadas conforme esquema na Figura 16. Na Figura 17 está indicada a disposição dos objetos em solo.

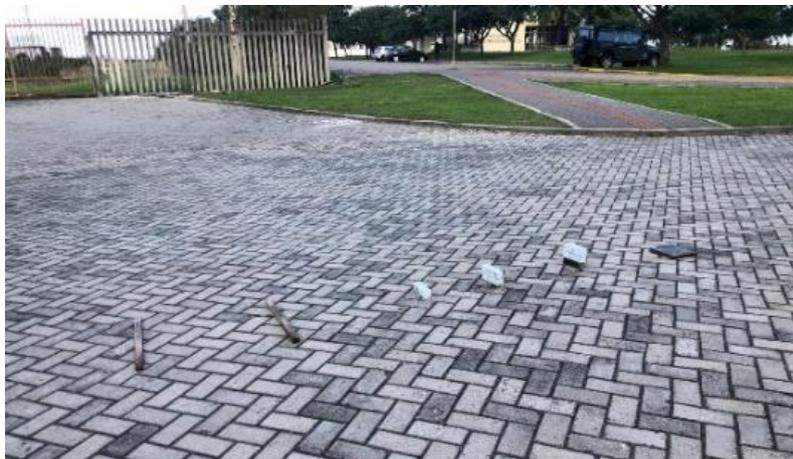
Figura 17 - Disposição dos objetos.

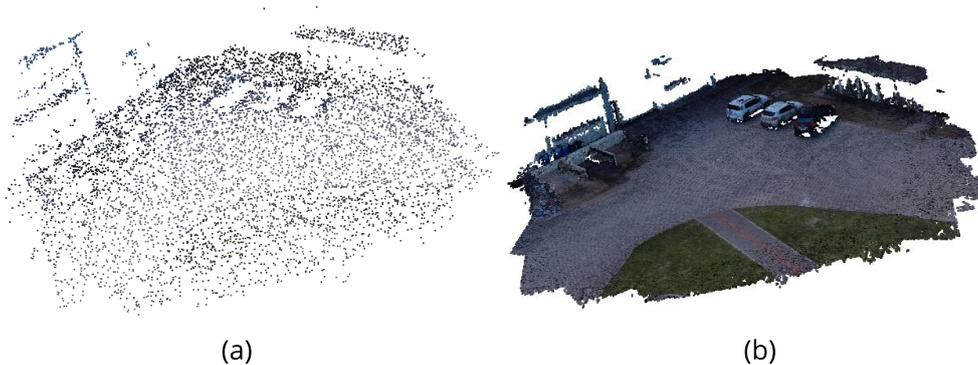
Figura 18 – Nuvem de pontos esparsa (a) e densa (b).

Como resultado, obteve-se uma malha tridimensional, na qual é possível observar os objetos adicionados para verificação, assim como demais variações topográficas presentes no terreno. Na Figura 18 é possível verificar o processo de criação do modelo tridimensional, com a nuvem de pontos esparsa (a) e densa (b) de toda a região fotografada.

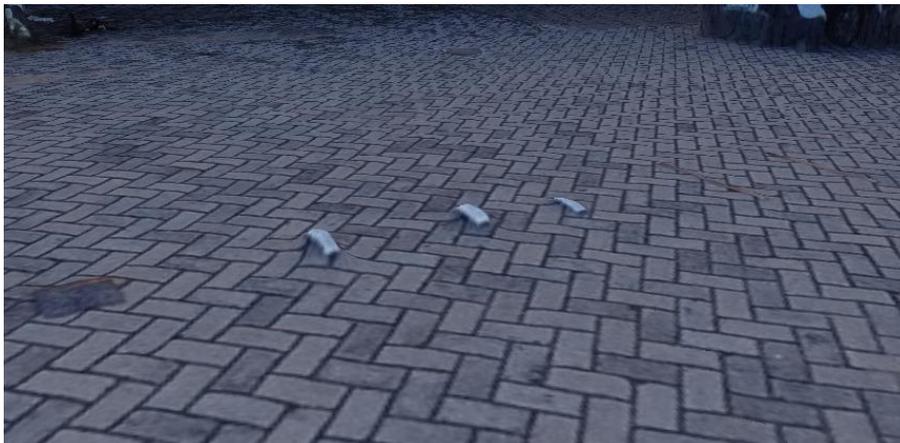
Figura 19 – Objetos na representação tridimensional.

Na Figura 19 está apresentada a malha tridimensional resultante desse processo, contendo os objetos posicionados no terreno. O modelo permite a fácil visualização das características, porém não é necessário para a análise computacional visto que o computador é capaz de identificar os objetos a partir da malha tridimensional gerada.

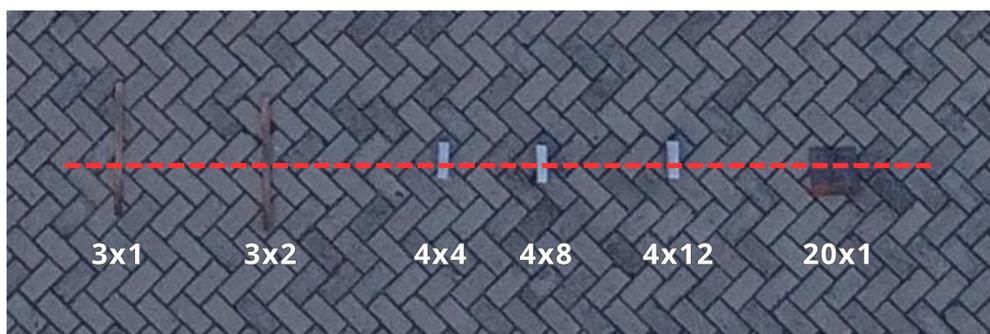
Figura 20 - Objetos em planta.

Assim, a partir da geração das seções transversais, foi possível identificar as variações longitudinais do perfil. Para isso, foi traçada uma linha que abrange todos os objetos na área de estudo, conforme ilustrado na Figura 20. Como resultado, foram obtidas as coordenadas de latitude, longitude e elevação de cada ponto ao longo da linha traçada, dados que serão utilizados para análise, conforme descrito em 3.3.

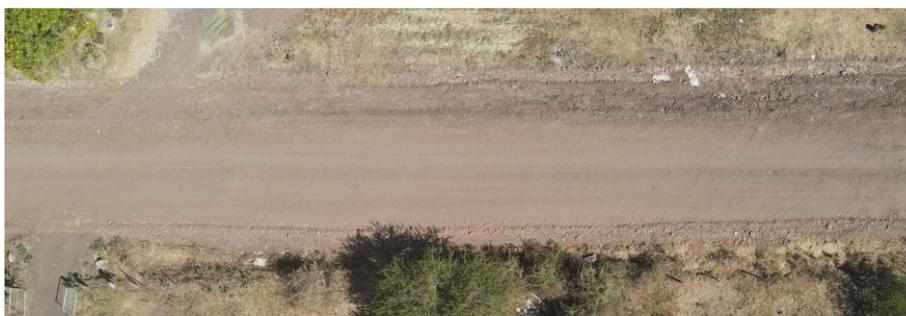
Figura 22 - Trecho 1

- Trecho 1: escolhido por ter passado recentemente por obras de manutenção, apresentando uma superfície em melhores condições, com a presença pontual de defeitos;

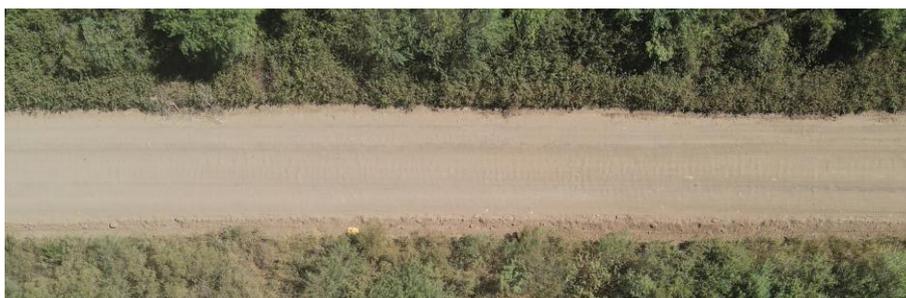
Figura 23 - Trecho 2

- Trecho 2: observaram-se desafios mais evidentes à trafegabilidade, com a presença de defeitos que exigem a redução da velocidade em determinados pontos;

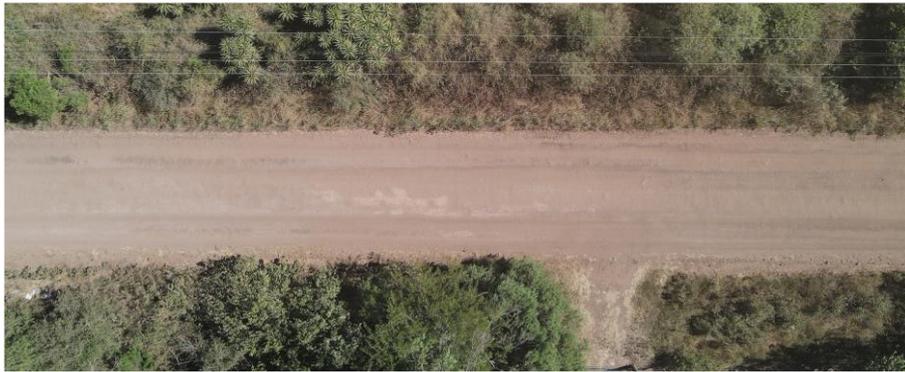
Figura 24 - Trecho 3

- Trecho 3: representa o pior cenário dentre os avaliados, com maior presença de irregularidades.

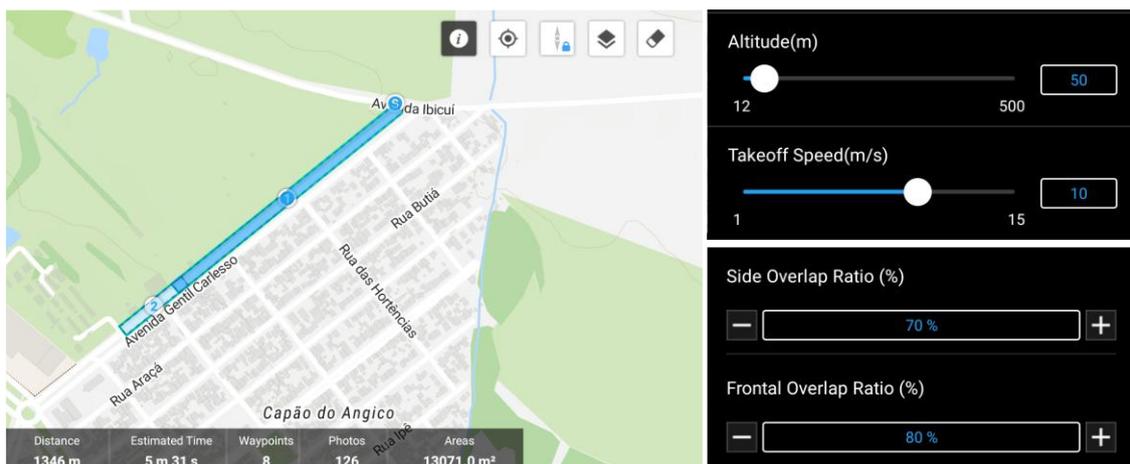
Figura 25 - Planejamento do voo para o Trecho 1

O planejamento do voo foi realizado previamente para todos os trechos, configurando-se um percurso específico para o drone, com parâmetros estabelecidos para garantir a sobreposição adequada das imagens. Uma vez configurado o plano de voo, como mostrado na Figura 25, o drone executará o percurso de forma autônoma, assegurando uma cobertura uniforme do trecho e reduzindo a necessidade de intervenção humana.

O levantamento foi realizado a uma altura de 50 metros, com sobreposição lateral de 70% e longitudinal de 80%.

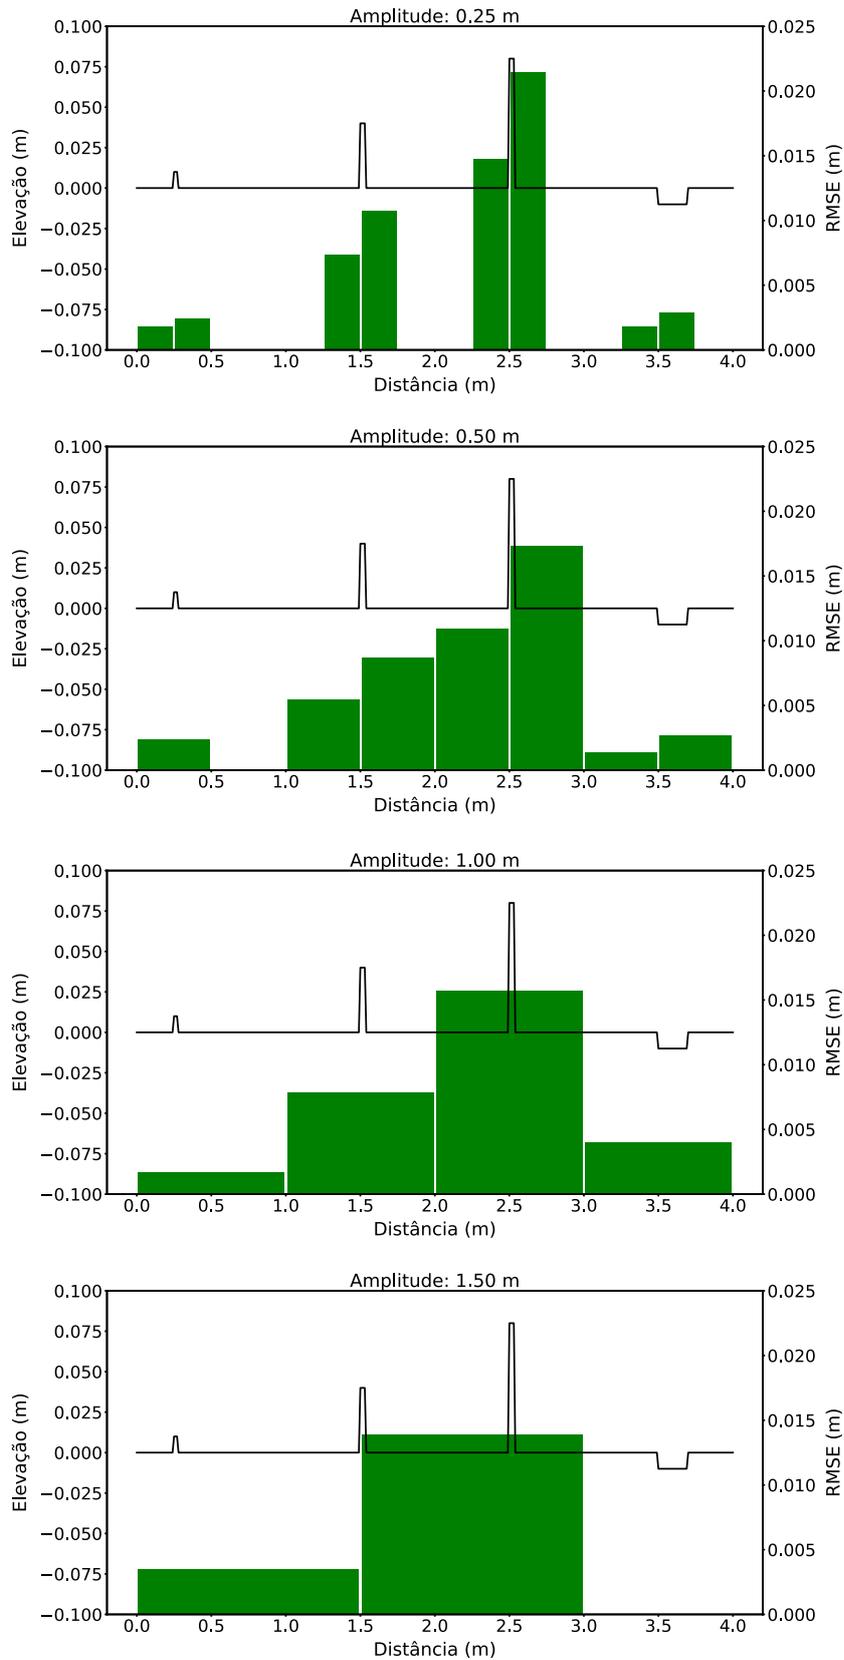
Figura 26 - Perfil longitudinal e RMSE da seção plana.

Estas discontinuidades simulam a existência de defeitos na superfície, e tem suas dimensões semelhantes às dos objetos utilizados na análise das seções de controle, com extensões variando entre 1 e 20 centímetros, conforme especificado em 3.4.2.

Como pode-se observar, para todas as amplitudes consideradas, o RMSE permitiu observar a presença de alterações na elevação do perfil. Menores amplitudes permitiram identificar o início e o fim das descontinuidades, a depender da posição da descontinuidade em relação a amplitude.

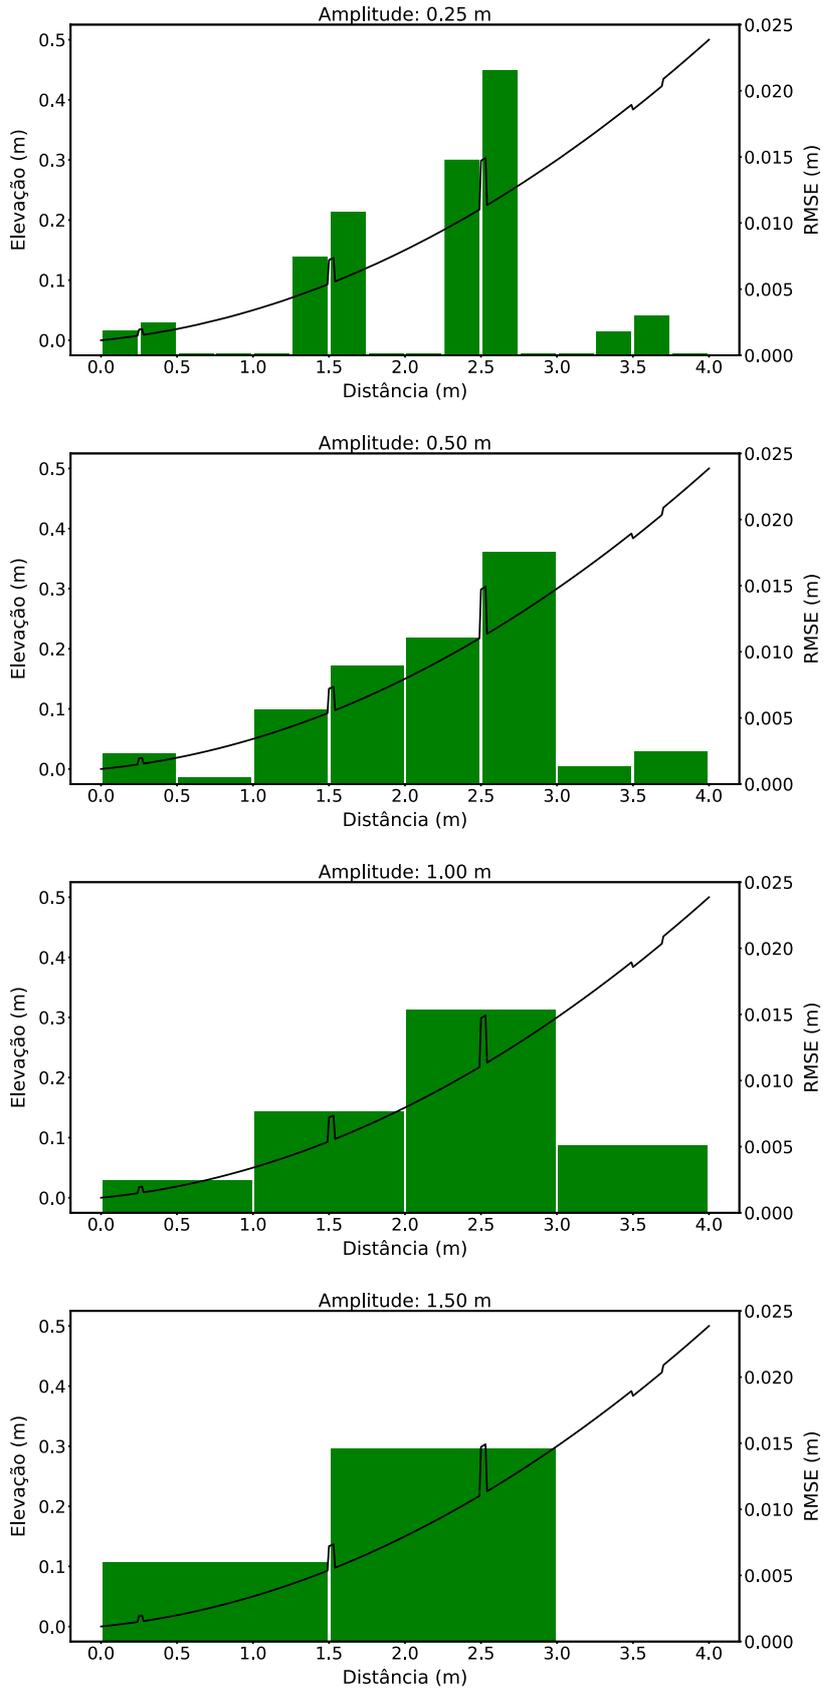
Figura 28 - Perfil longitudinal e RMSE da seção curva.

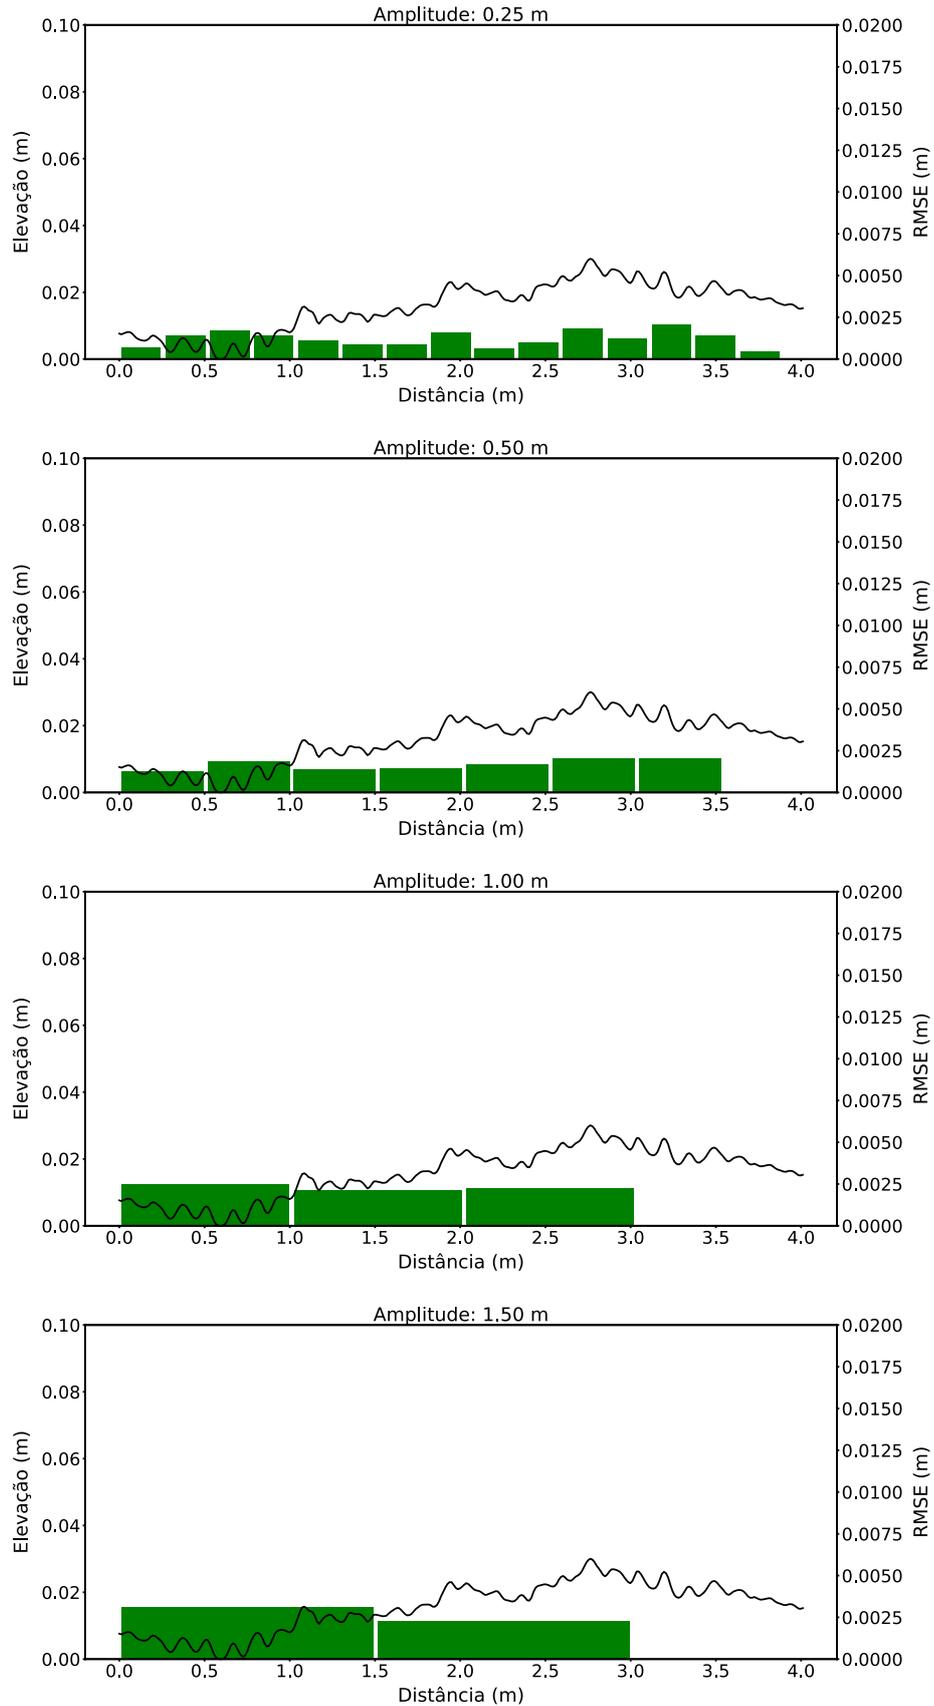
Figura 29 - Perfil longitudinal e RMSE da seção de referência.

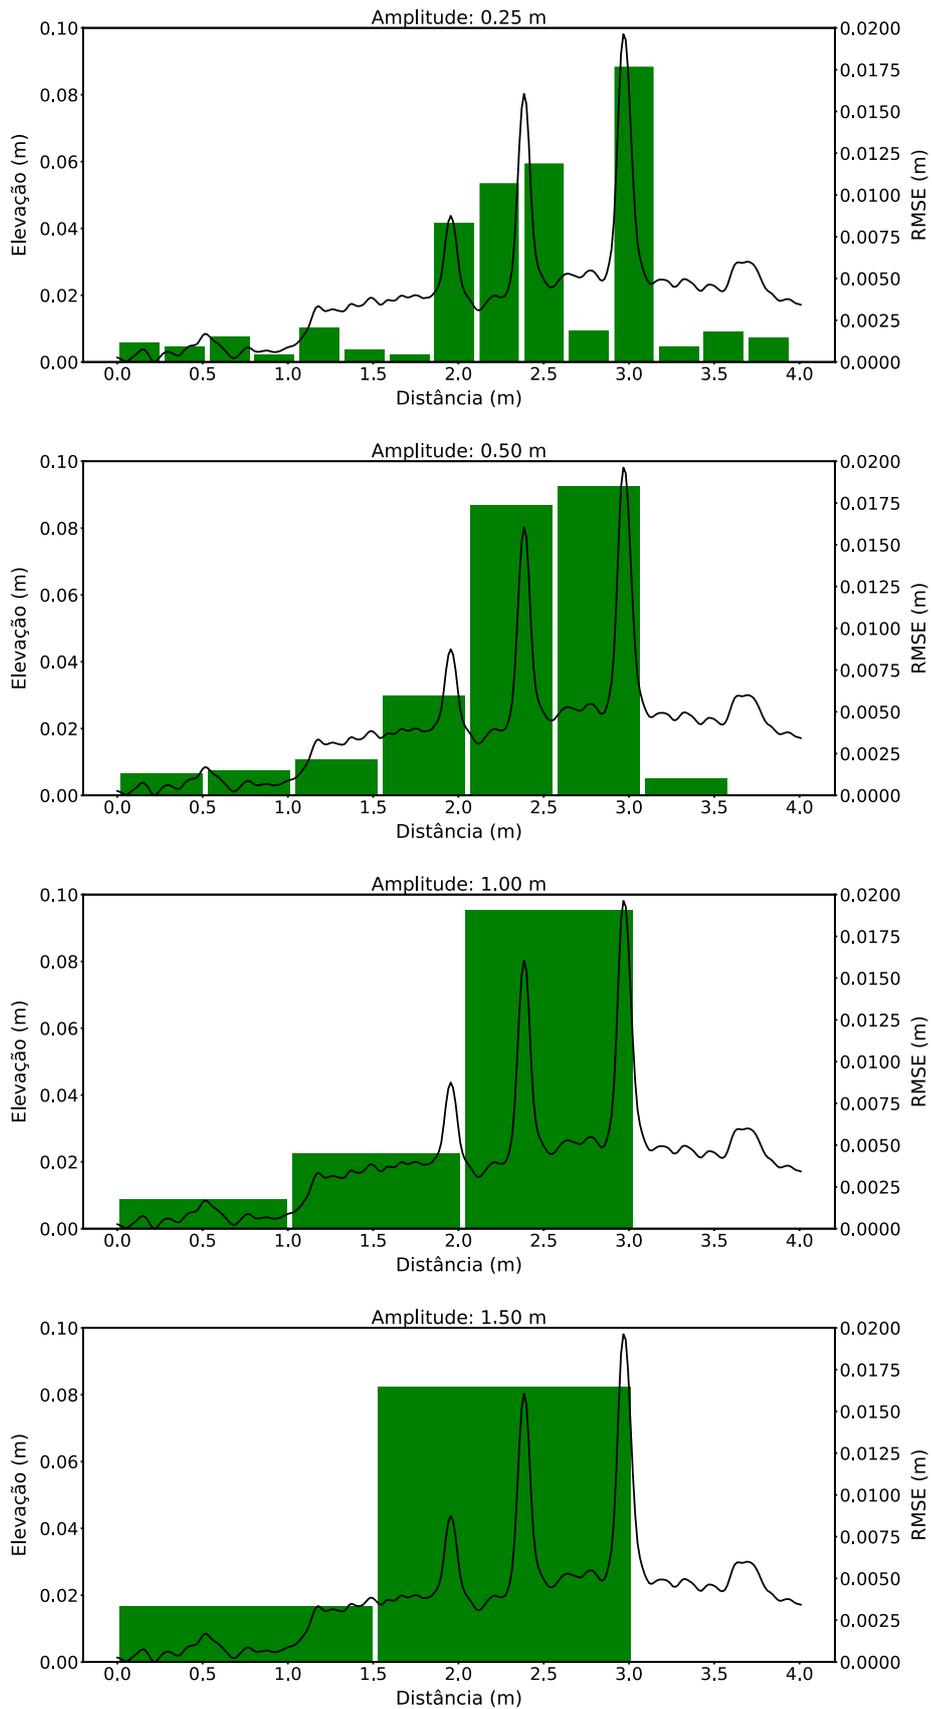
Figura 30 - Perfil longitudinal e RMSE da seção com objetos.

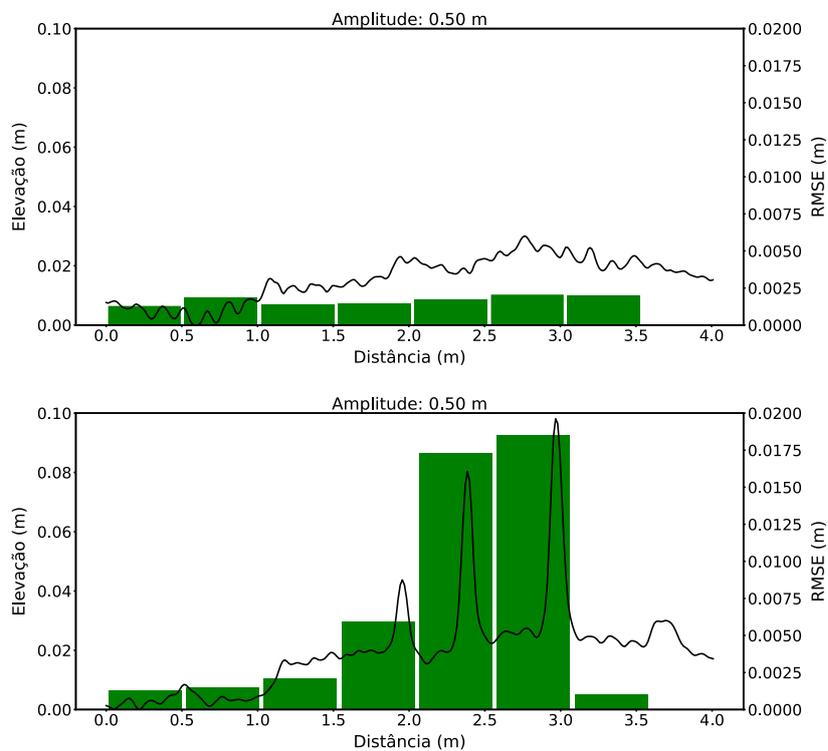
Figura 31 - Comparação na amplitude 0,50 m.

Quando comparado ao perfil anterior, como ilustrado na Figura 31, pequenas variações podem ser observadas entre os trechos de controle. Estas variações são referentes a dificuldade em traçar a seção transversal perfeitamente sobreposta a anterior. Ainda assim, observa-se que o método se mostra eficaz na identificação de irregularidades, uma vez que os valores de RMSE diferem nos locais esperados, onde os objetos de controle foram inseridos.

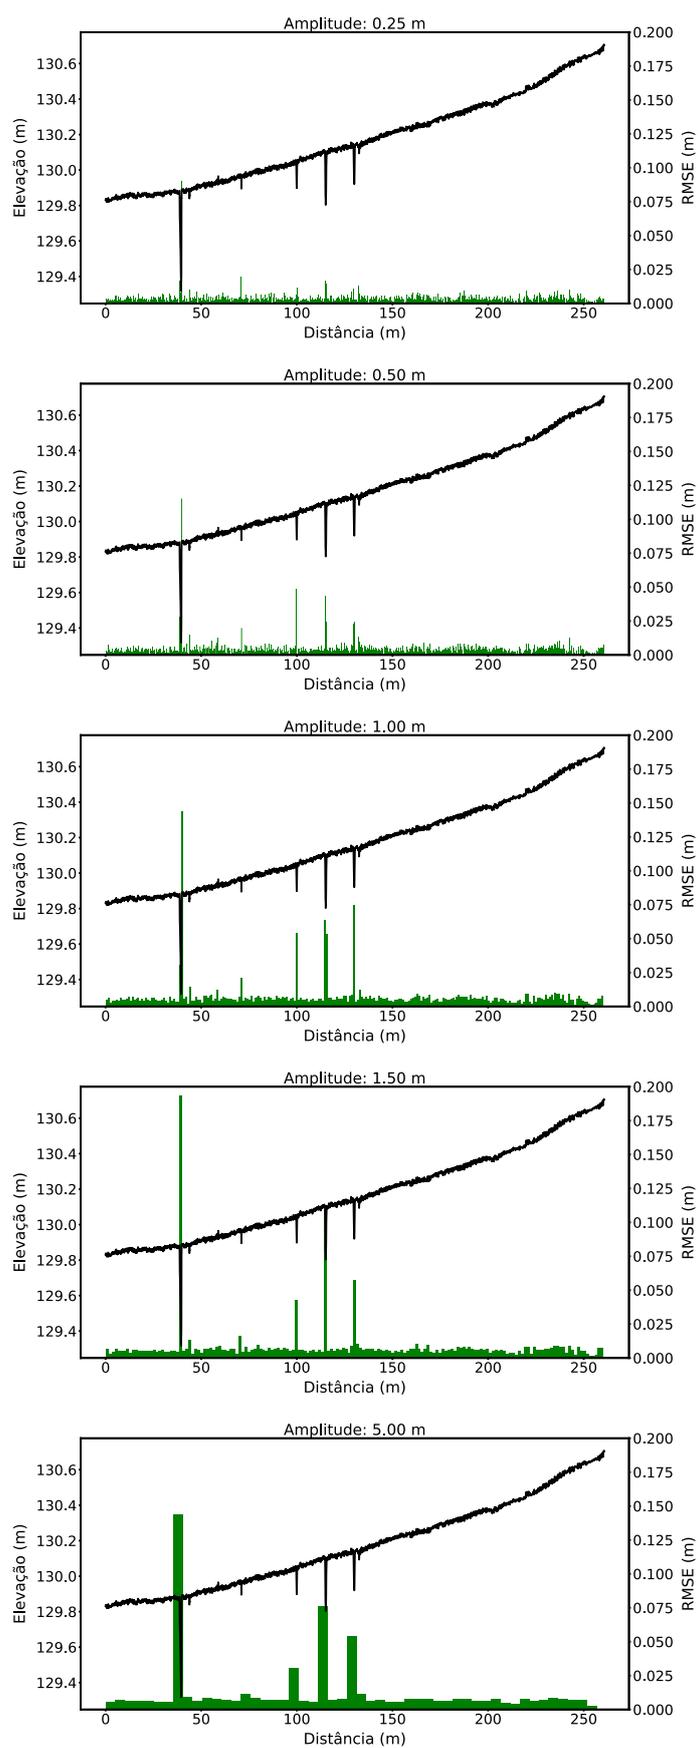
Figura 32 - Perfil longitudinal e RMSE do Trecho 1.

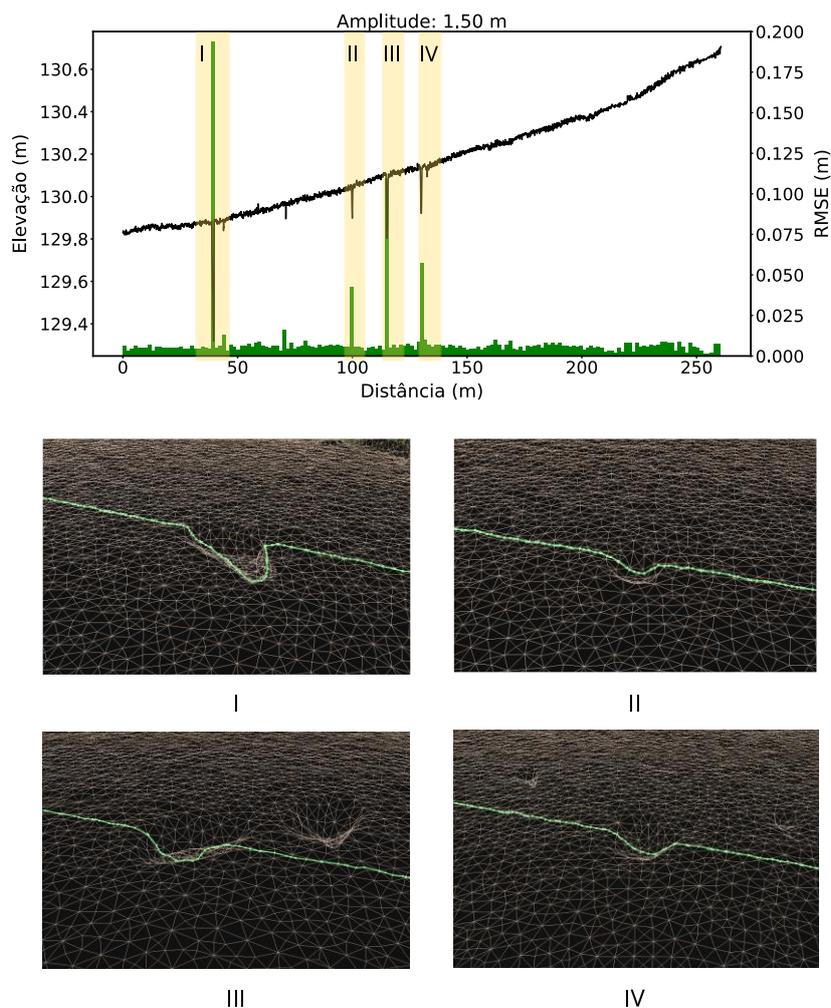
Figura 33 – Representação tridimensional do Trecho 1.

Na Figura 33 é possível observar em detalhe as quatro irregularidades identificadas na análise Trecho 1, agora visualizadas na malha tridimensional, onde a linha verde representa a seção longitudinal extraída para análise. A representação ilustra como o ambiente é reconstruído a partir das imagens, e evidencia a capacidade do código de identificar, matematicamente, os locais de irregularidade da superfície permitindo a identificação clara das descontinuidades na superfície.

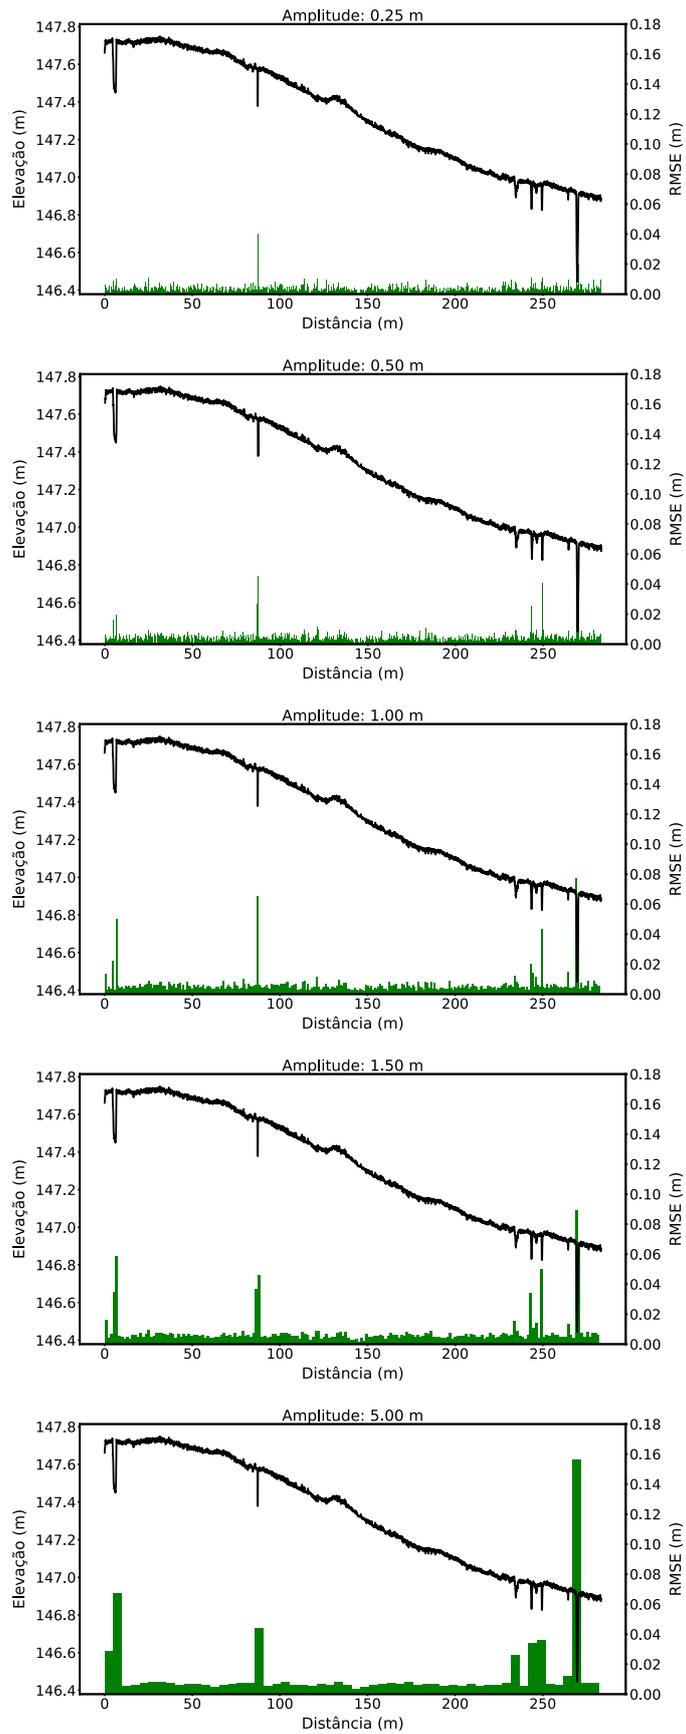
Figura 34 - Perfil longitudinal e RMSE do Trecho 2.
