**USO DE VANT E RMSE PARA LEVANTAMENTO DA IRREGULARIDADE DE
ESTRADAS VICINAIS**

Defesa de dissertação apresentada ao Programa de Pós-Graduação em Engenharia da Universidade Federal do Pampa como parte dos requisitos para obtenção do Título de Mestre em Engenharia.

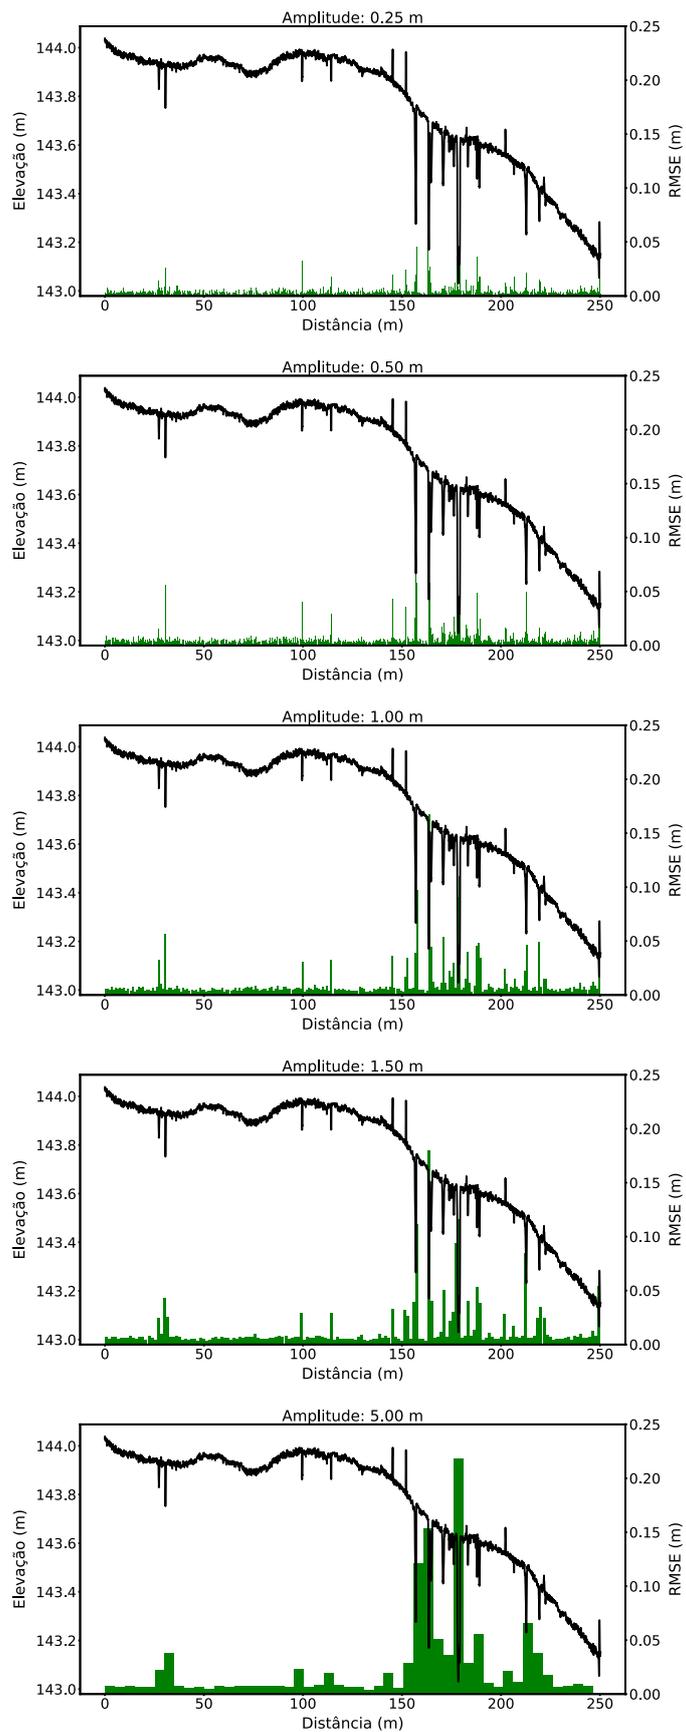
Figura 35 – Perfil longitudinal e RMSE do Trecho 3.

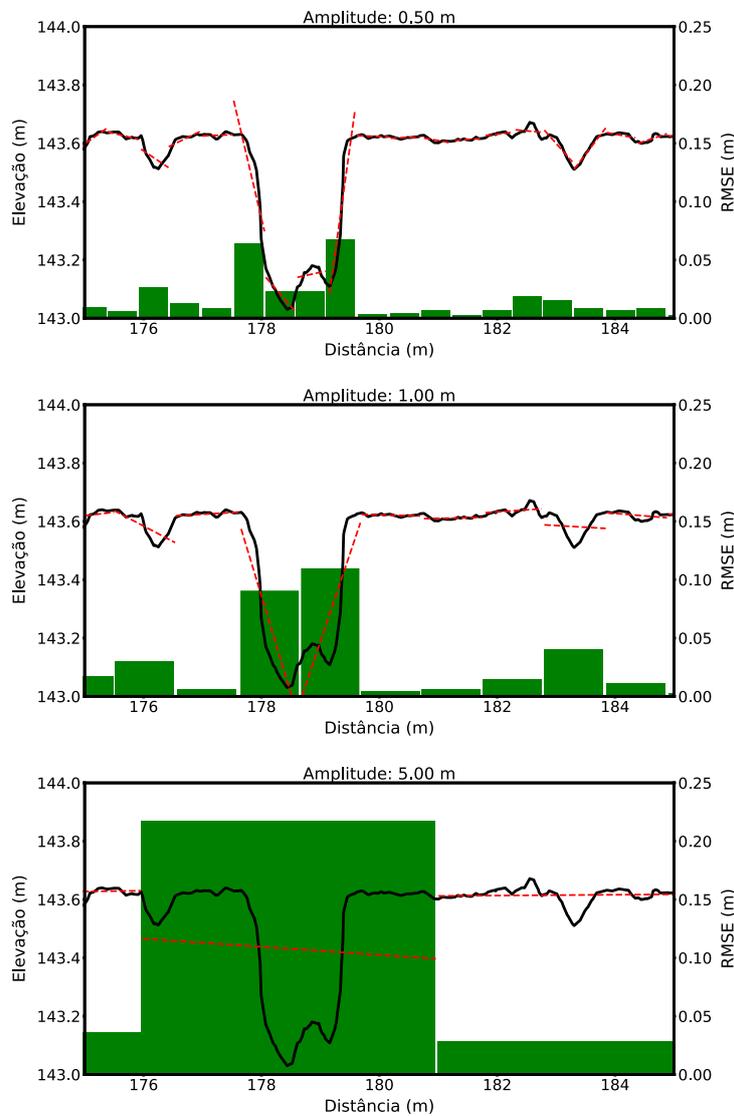
Figura 36 - Detalhe do defeito no Trecho 3.

Na Figura 36, os gráficos representam o mesmo trecho analisado, considerando diferentes amplitudes. Observa-se que, na amplitude de 5 metros, os valores de RMSE são significativamente maiores em comparação as demais amplitudes. Esse comportamento ocorre porque, nesse caso específico, o perfil do terreno se alinhou mais precisamente à linha de tendência ajustada (representada pela linha vermelha tracejada) nas menores amplitudes, resultando, conseqüentemente, em menores valores de erro. Diante disso, evidencia-se a necessidade da aplicação e comparação de diferentes amplitudes, para identificar padrões indesejáveis.
