**MAPEAMENTO GEOTÉCNICO EM TALUDE ROCHOSO
DA CASCATA DO SALSO**

Caçapava do Sul

2024

Trabalho de Conclusão de Curso apresentado ao Curso de Geologia da Universidade Federal do Pampa, como requisito parcial para obtenção do Título de Bacharel em Geologia.

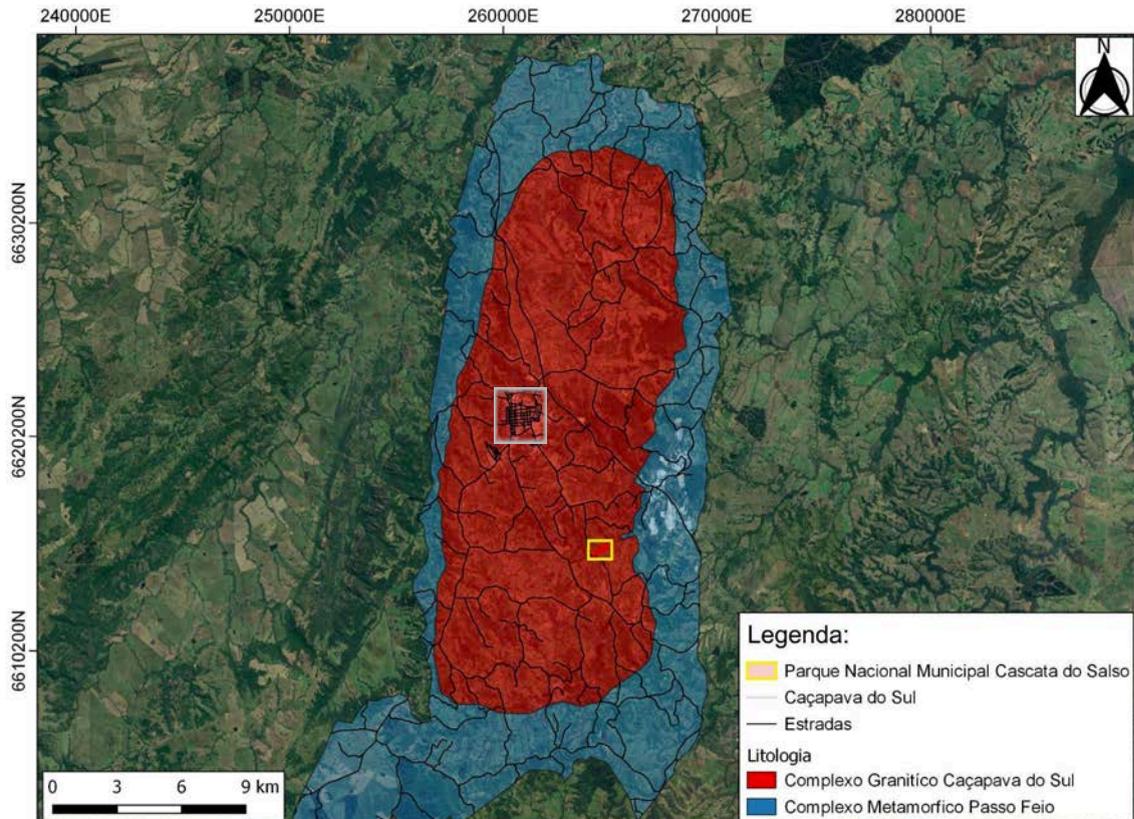
Figura 2 - Mapa Geológico sobreposto a imagem de satélite. Polígono amarelo delimita o local deste estudo.

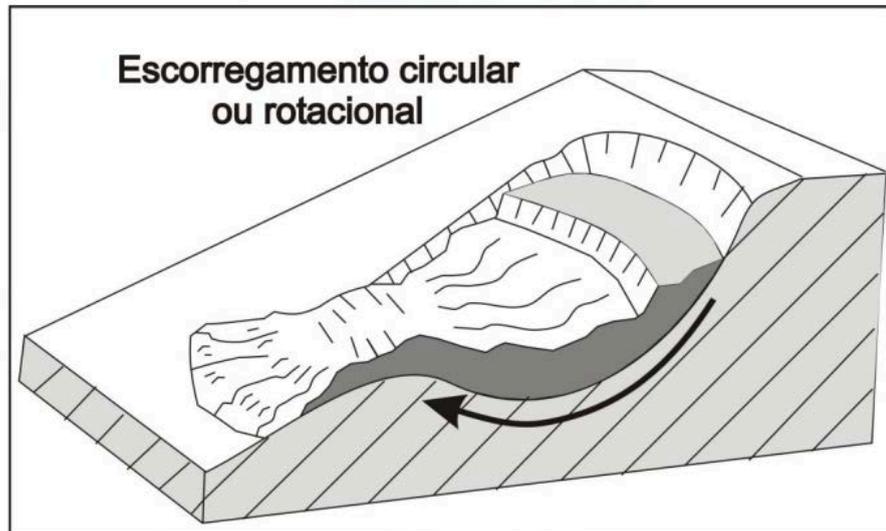
Figura 3 - Perfil esquemático de deslizamento rotacional

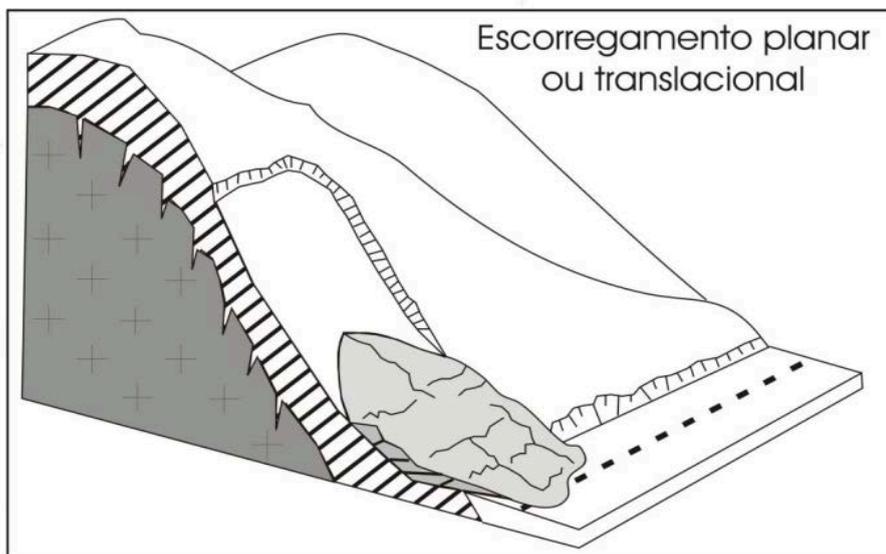
Figura 4 - Perfil esquemático de deslizamento planar

(quando ocorre deslizamento plano ao longo de uma superfície de falha) (Hoek and Bray, 1981).

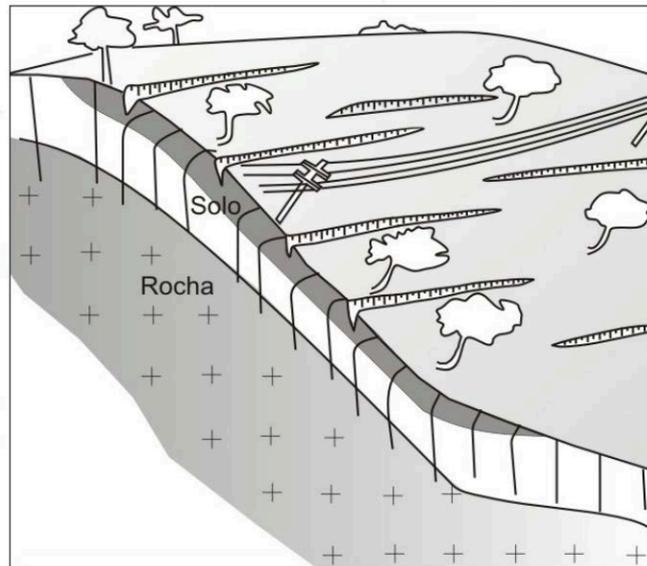
Figura 5 - Perfil esquemático do processo de rastejo

São movimentos lentos e contínuos do solo ou rocha ao longo de uma superfície inclinada. Os rastejos podem ser causados pela presença de camadas de solo de baixa resistência ou pela ação de processos como expansão de argilas ou atividade de gelo e degelo (Fredlund et al., 2012).

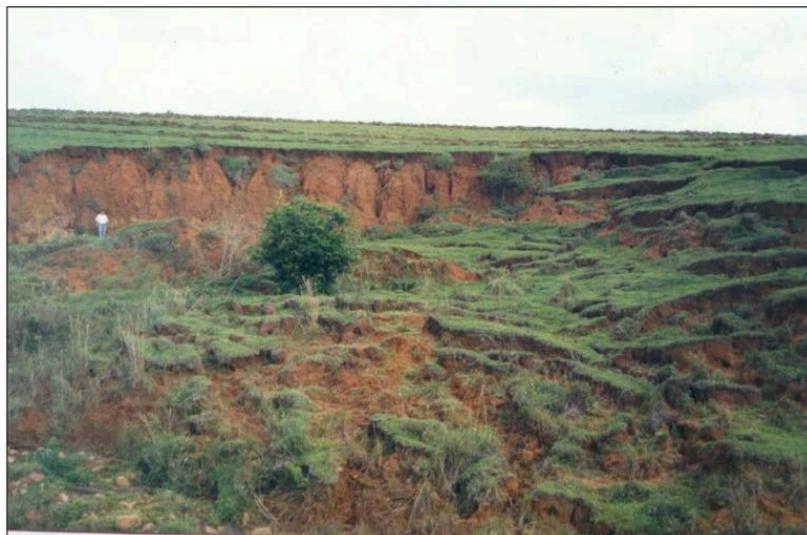
Figura 6 - Árvores inclinadas e degraus de abatimento indicando processos de rastejamento

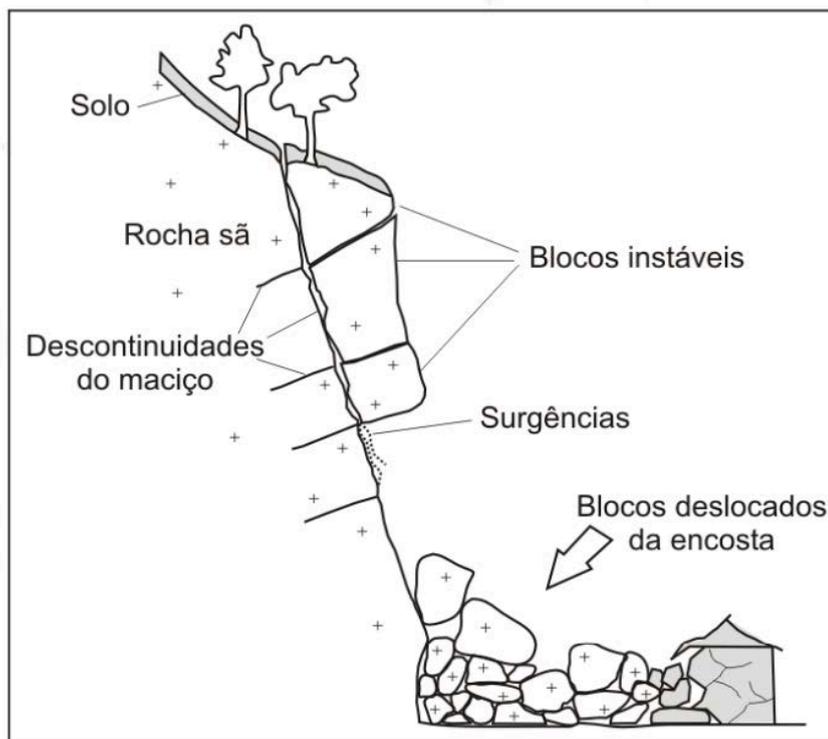
Figura 7 - Perfil esquemático do processo de queda de blocos

Segundo Giani (1992) este movimento de massa é um dos mais rápidos, podendo atingir velocidades de cerca de 25 ~ 30 m/s.

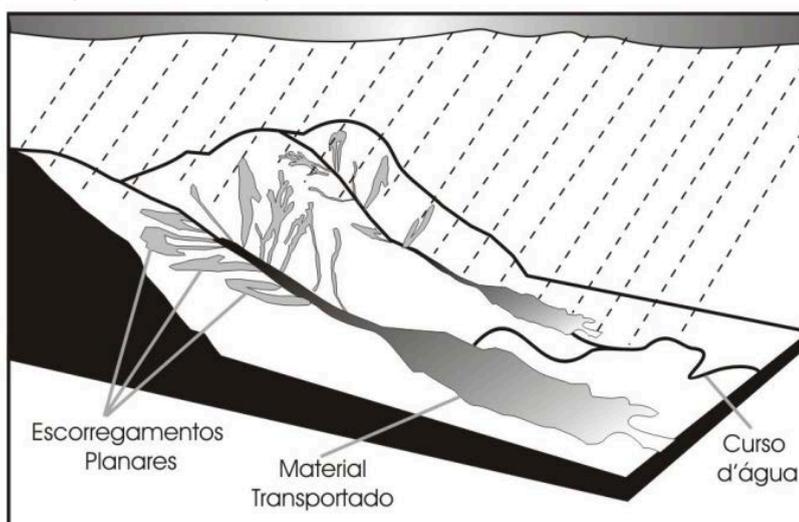
Figura 8 - Perfil esquemático do processo de corridas de massa

A ação das águas de rios, córregos ou chuvas intensas pode causar o desgaste e a remoção do material do talude, resultando em erosão fluvial (corridas de massa). Esse tipo de instabilidade é comum em margens de cursos d'água e pode levar ao recuo e colapso do talude (Schumm, 1977).

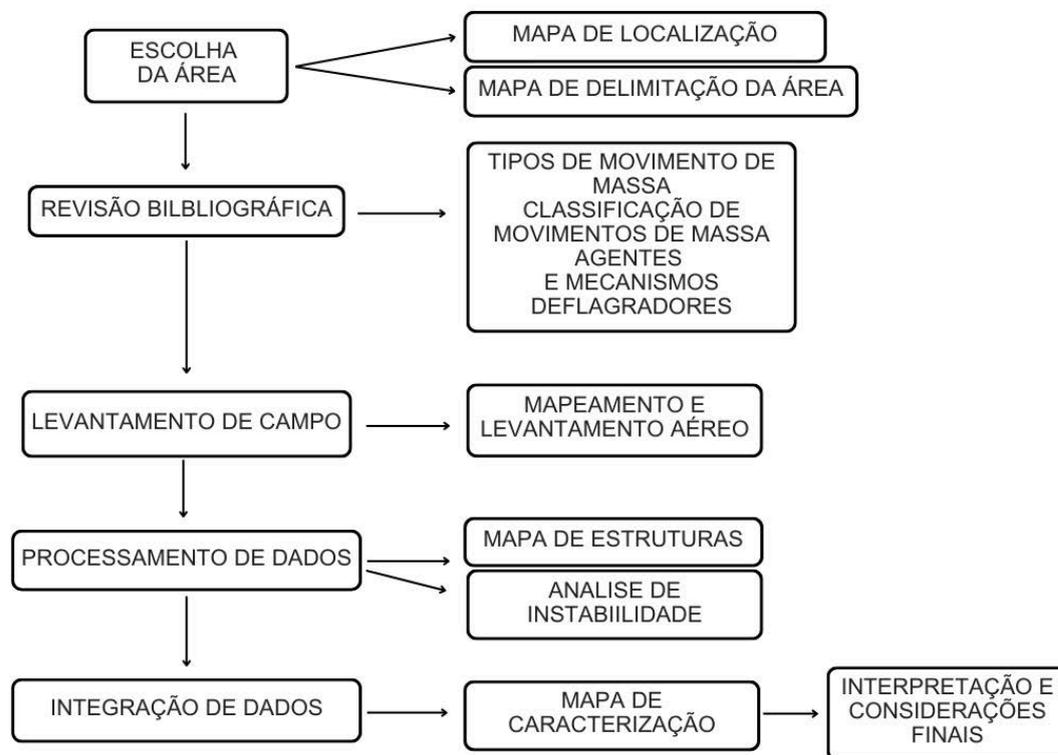
Figura 9 - Fluxograma das etapas definidas para a realização deste trabalho

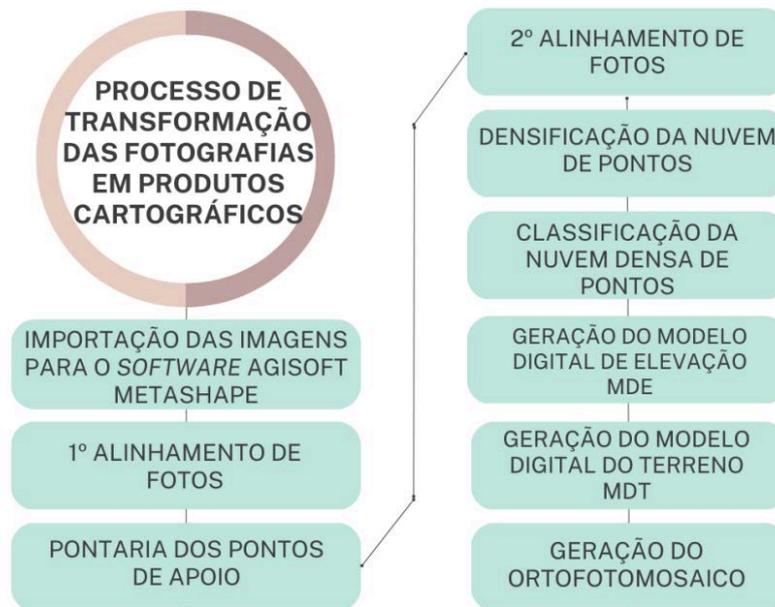
Figura 10 - Fluxograma de processos do Methashape

O processamento completo de imagens foi feito utilizando o *software agisoft MetaShape®* e através do fluxo de trabalho seguinte, importação das imagens capturadas, o alinhamento das imagens para determinar sua posição relativa, a construção de um modelo 3D usando a técnica de estereofotogrametria, a texturização e coloração do modelo, a geração de ortofotos corrigidas geometricamente, a extração e utilização de pontos de controle para aumentar a precisão, a análise dos dados e a exportação dos resultados para uso em outros softwares conforme ilustrado no fluxograma da (Fig. 10). Essas etapas abrangem todo o processo, desde a importação das imagens até a obtenção de modelos 3D precisos e ortofotos que podem ser utilizados em diversas aplicações geoespaciais.

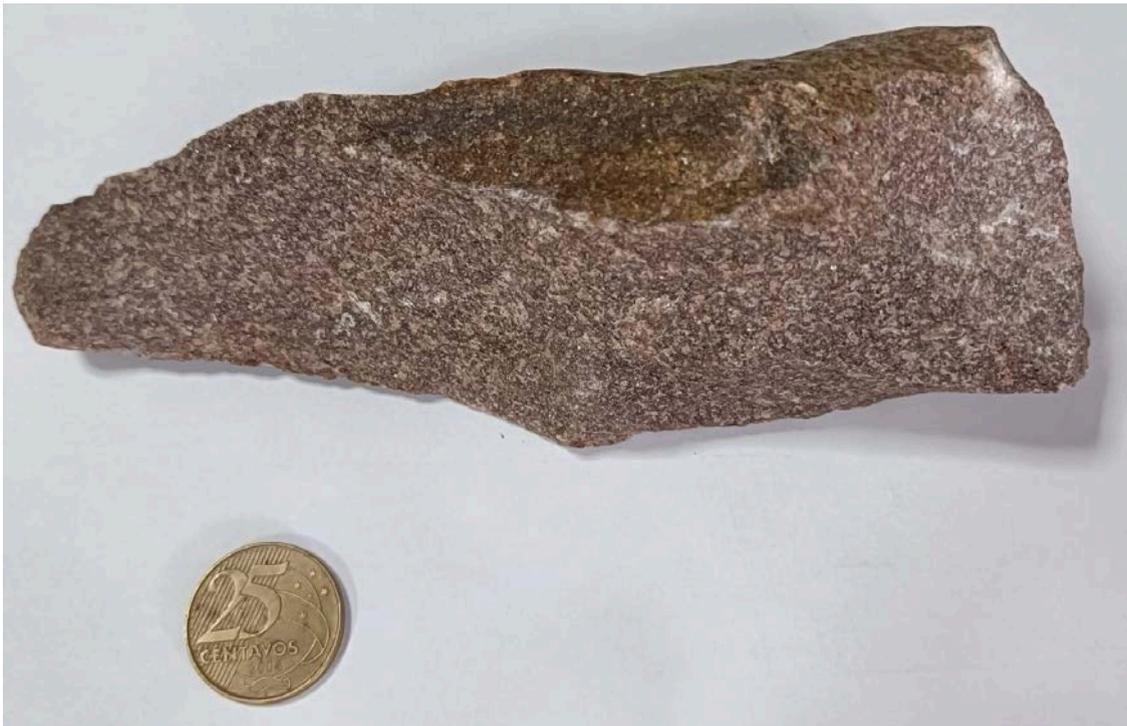
Figura 11 - Amostra de rocha

A partir das atividades de campo foi possível obter uma amostra de rocha pertencente ao complexo granítico Caçapava do Sul (CGCS), a qual possui características de rocha sã (Figura 11), grau de coerência C1 (**Guidicini et al. 1972**), textura holocristalina fanerítica com granulação fina a média, os cristais são inequigranulares de forma hipidiomórfica, composta por Quartzo (40%) medindo de 0,5 a 2 mm, Plagioclásio (25%) medindo de 1 a 5 mm, Biotita (5%) medindo de 0,5 a 1 mm, K-feldspato (30%) medindo 0,5 a 2 mm , classificadas como monzogranito.

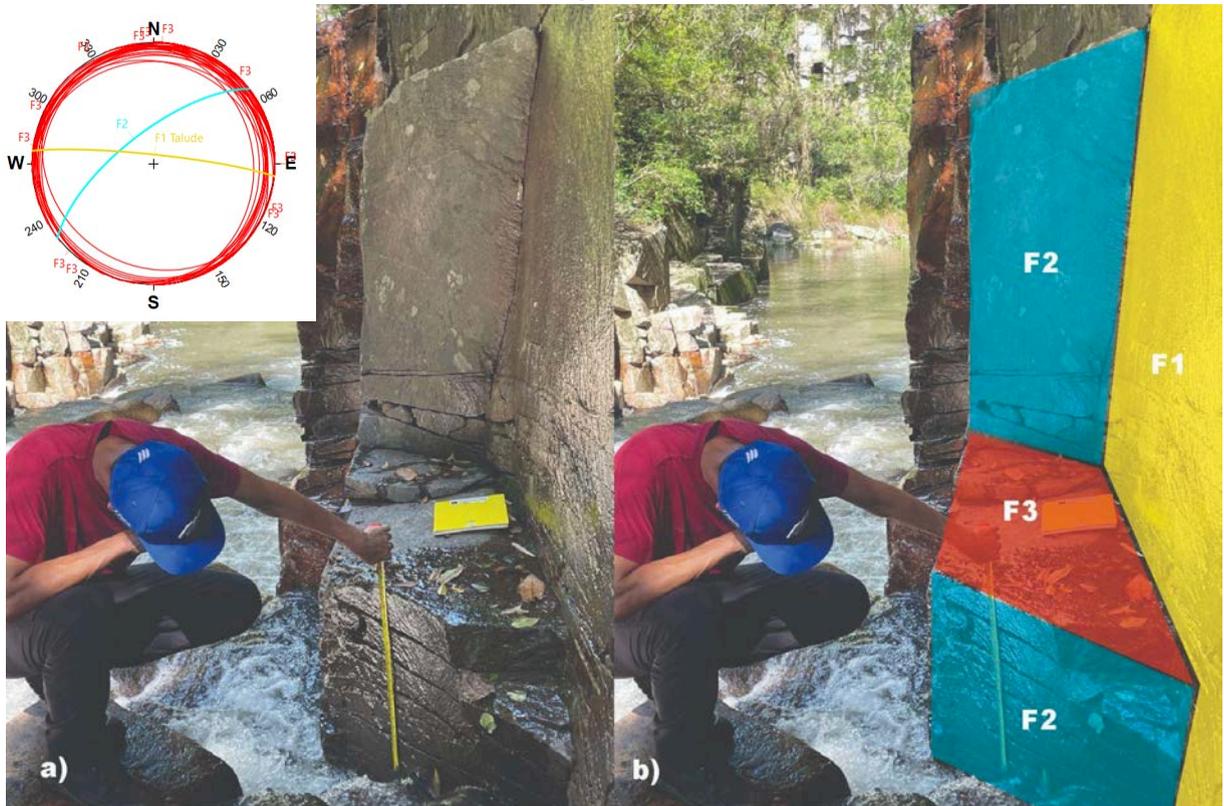
Figura 12 - Identificação das famílias de juntas

Ao todo foram coletadas 108 medidas de descontinuidades, onde não foi observado qualquer tipo de movimento. Foi possível identificar que existem três famílias principais de juntas que determinam a geometria do talude conforme apresentadas na Figura 12b, as sub-verticais de alto ângulo denominadas (F1) com orientação preferencial Norte e ângulo de mergulho entre $75^\circ - 89^\circ$, (F2) de orientação preferencial Noroeste com ângulo de mergulho $56^\circ - 69^\circ$ e as Sub-horizontais de baixo ângulo (F3) que não possuem uma direção preferencial de mergulho, podendo ser observado na Figura 12a. Observou-se também que a (F3) possui maior ocorrência que a (F2) e (F1) sucessivamente. Ao observar o espaçamento entre juntas verificou-se a variação significativa no espaçamento entre elas, as sub-horizontais apresentam um espaçamento que varia de 5 cm a 118 cm, já as sub-verticais variam seu espaçamento de 30 cm a 85 cm.

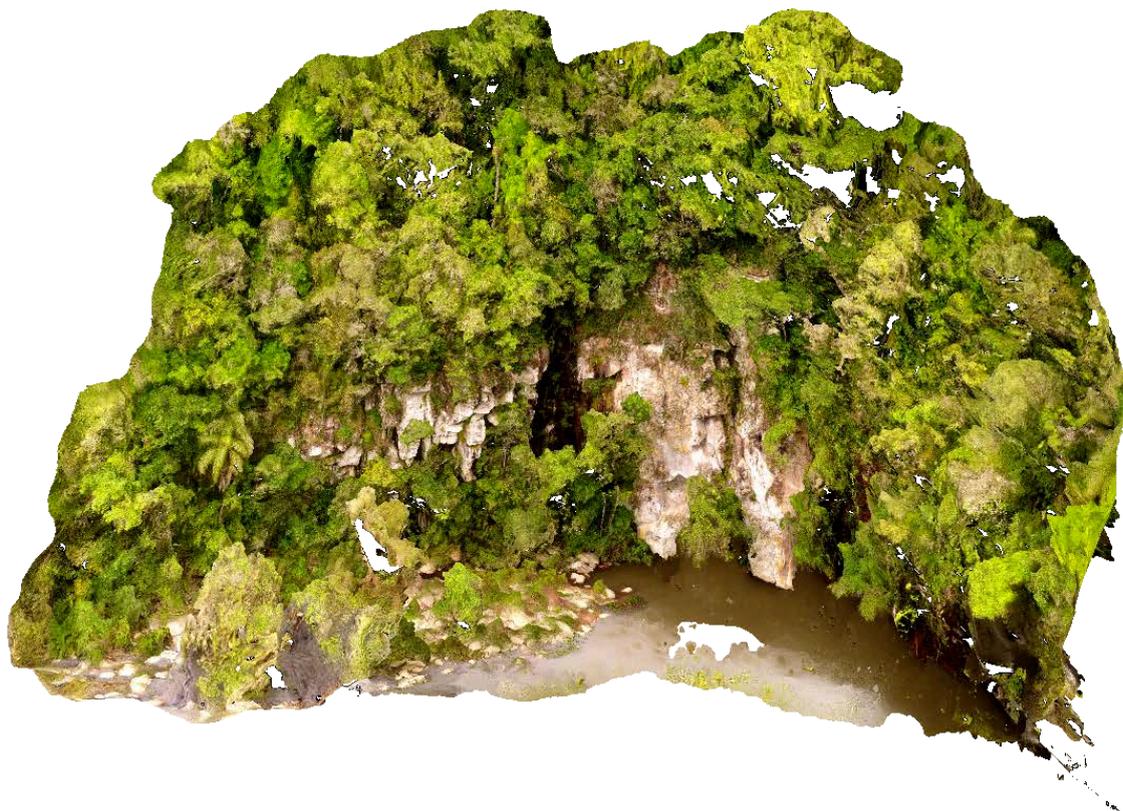
Figura 13 - Modelo 3D gerado a partir da nuvem densa de pontos mostrando a face norte do talude

A partir do levantamento aéreo de imagens com o drone foi gerado um modelo tridimensional (Figura 13) através da técnica de fotogrametria no qual pode-se obter as dimensões do talude rochoso de maneira indireta, dado o fato de que o acesso ao talude não era possível. Podemos verificar as curvas de nível do talude rochoso que nos dão a dimensão da área de exposição (Figura 14) . No nível da água temos a isolinha de 200m que nos dá a base da exposição, em seguida temos as isolinhas subsequentes que estão espaçadas de 5 metros em 5 metros chegando ao topo da exposição do talude por volta de 30 metros de altitude.

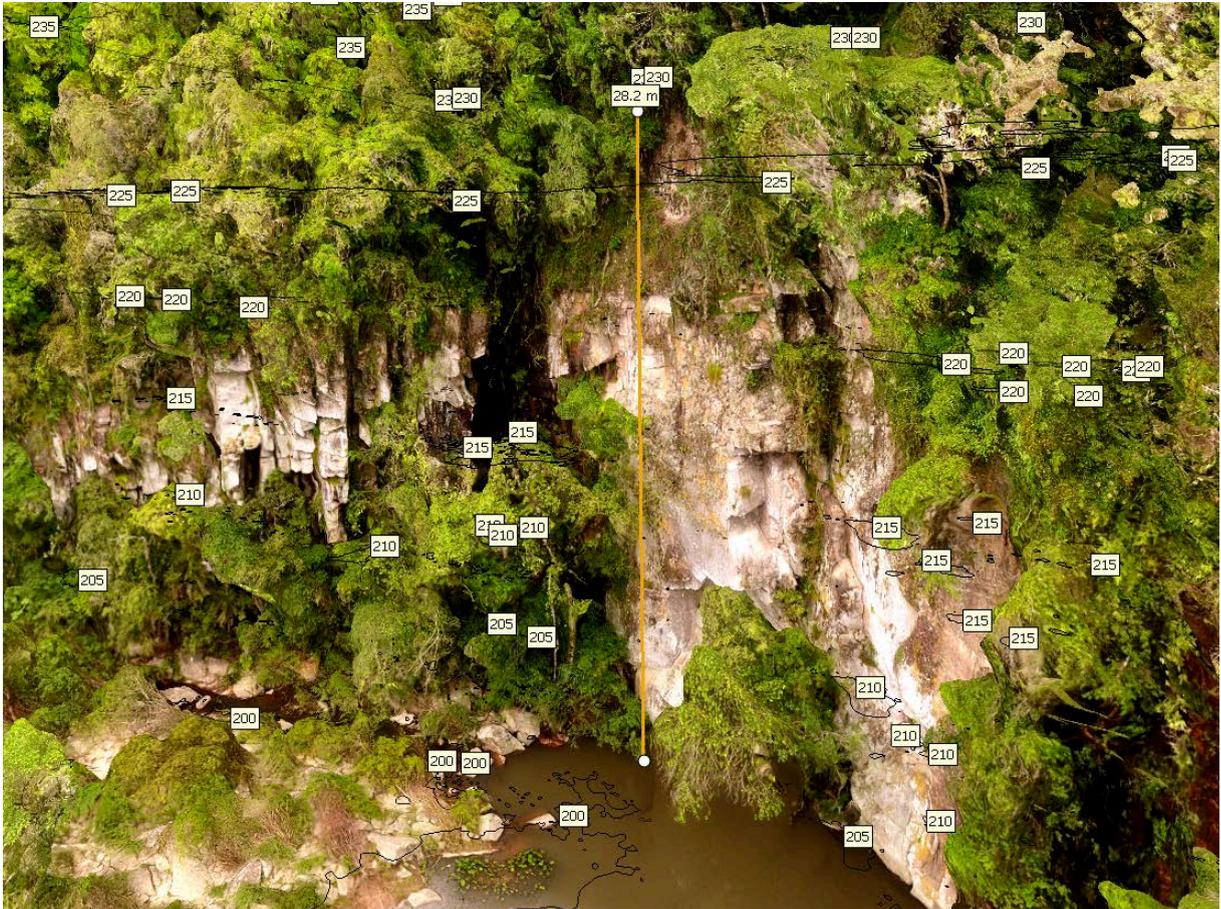
Figura 14 - Ampliação da face norte do talude, imagem extraída do modelo 3D apresentando as curvas de nível em metros

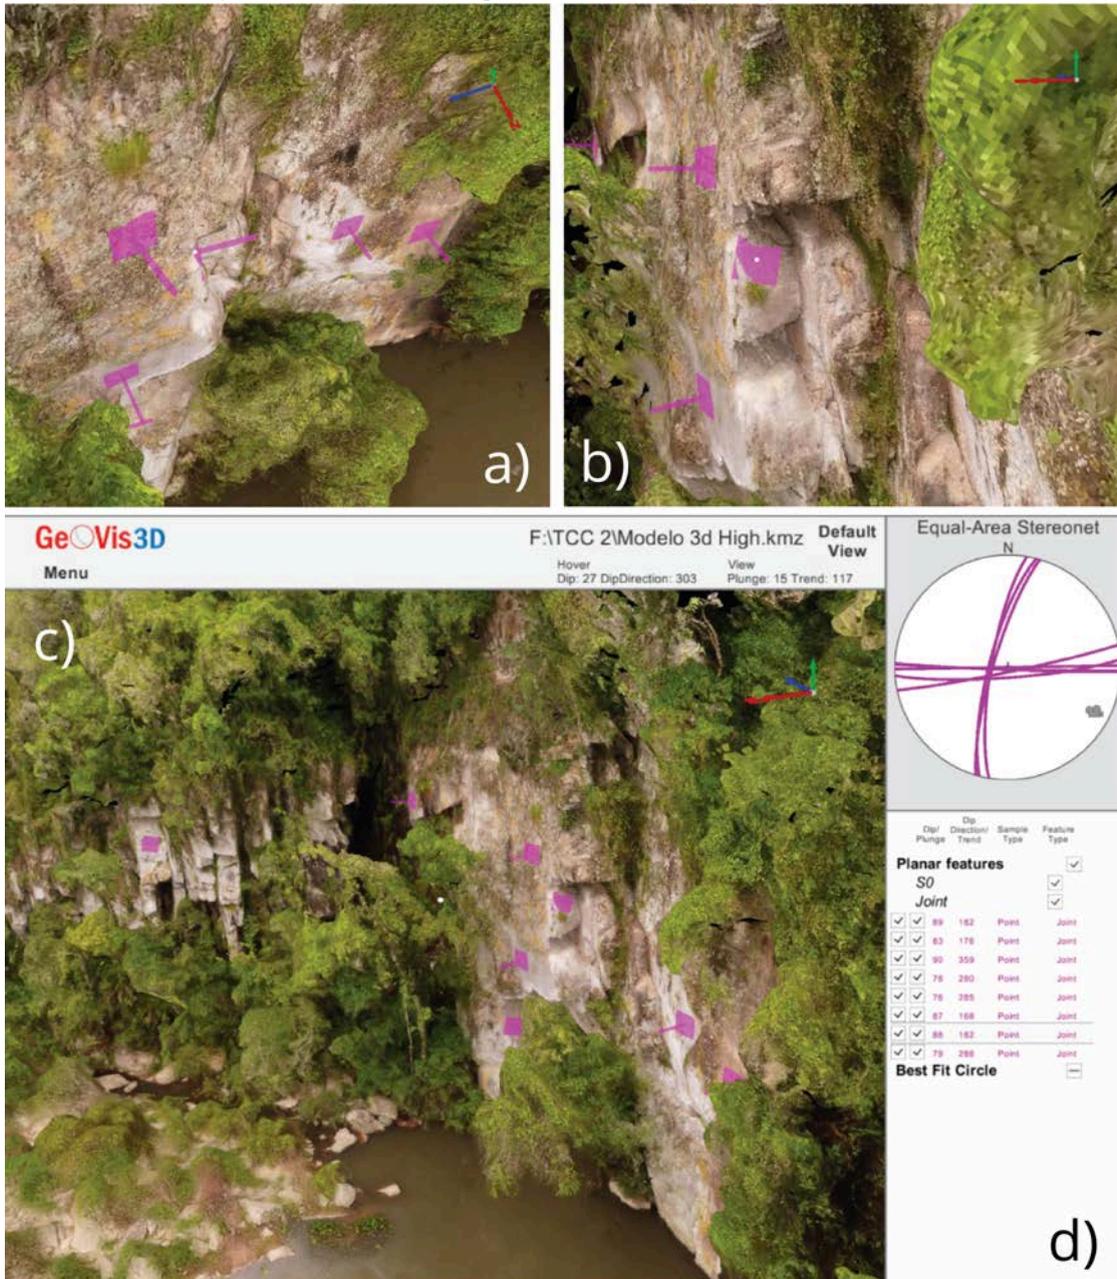
Figura 15 - Em a) pode-se observar a vista de topo do talude, em b) vista de oeste, em c) visão ampla, em d) estereograma com as principais medidas

Com a construção do modelo tridimensional foi possível exportá-lo em um arquivo no formato KMZ para processamento no *software* GeoVis 3D, onde obtivemos medidas estruturais de pontos de interesse diretamente na malha do modelo (Figura 15). Com essas medidas obtidas foi realizada uma comparação das medidas obtidas *in situ* com as medidas indiretas obtidas no *software*, verificando as particularidades de cada método.

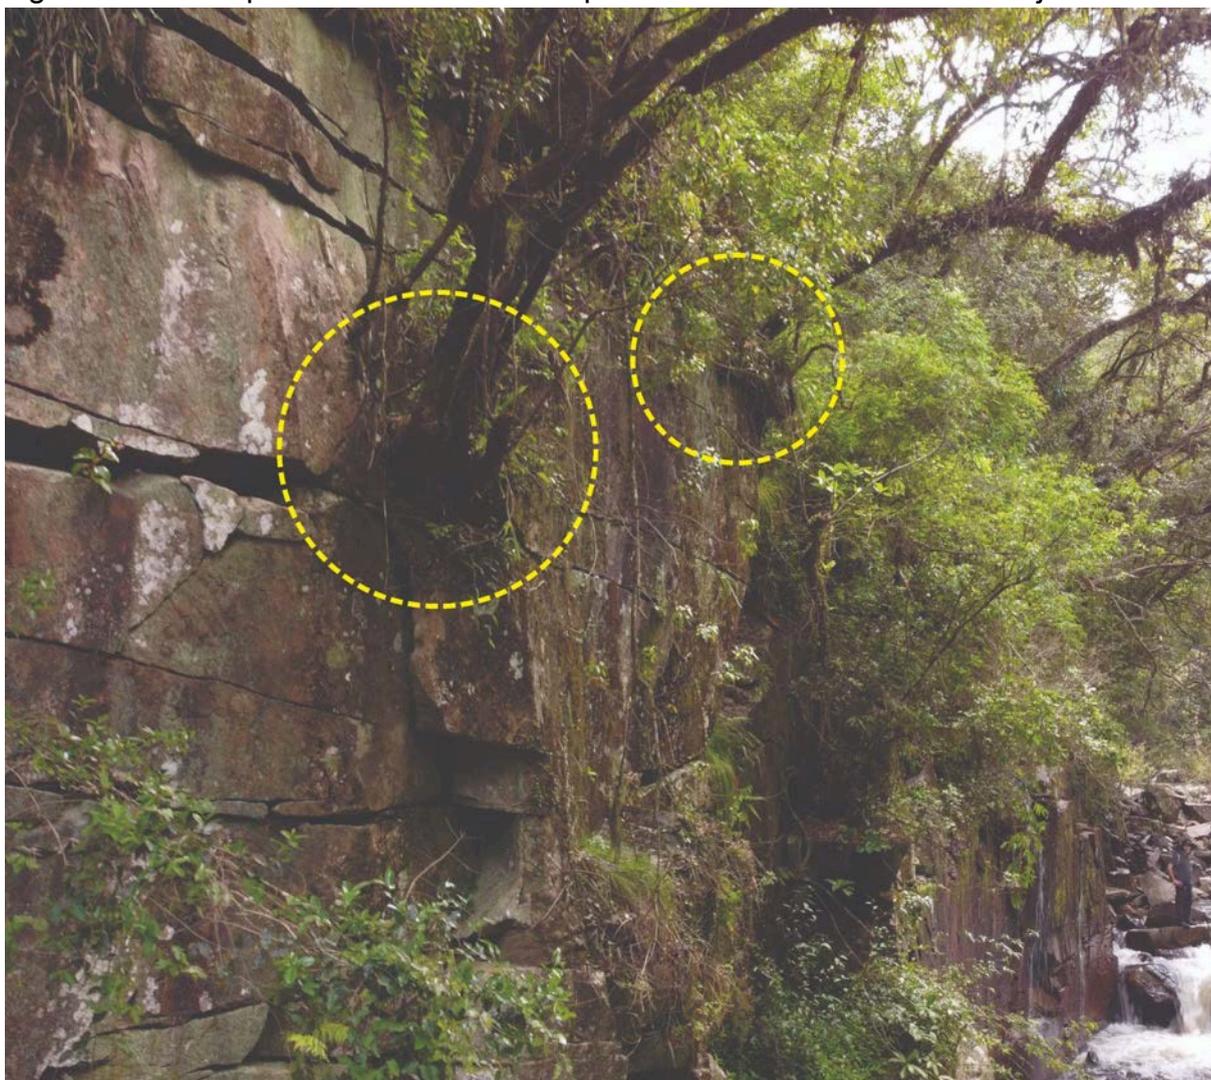
Figura 16 - Intemperismo físico causado pelo crescimento de raízes nas juntas

O intemperismo físico pode ser identificado pela presença de crescimento de raízes nas juntas sub-horizontais (F3) conforme a Figura 16, isso ocorre quando as raízes das plantas penetram nas juntas, fendas e fissuras nas rochas em busca de água e nutrientes. Com o tempo, o crescimento das raízes pressionam as juntas, fazendo com que se expandam e promovam a desintegração do material rochoso.

Esse processo de intemperismo físico é caracterizado por um mecanismo que provoca a fragmentação das rochas devido à resistência física das raízes, que, além de aprofundar fissuras, promove a incorporação de substâncias químicas e biológicas que aceleram ainda mais o desgaste e a alteração das rochas.

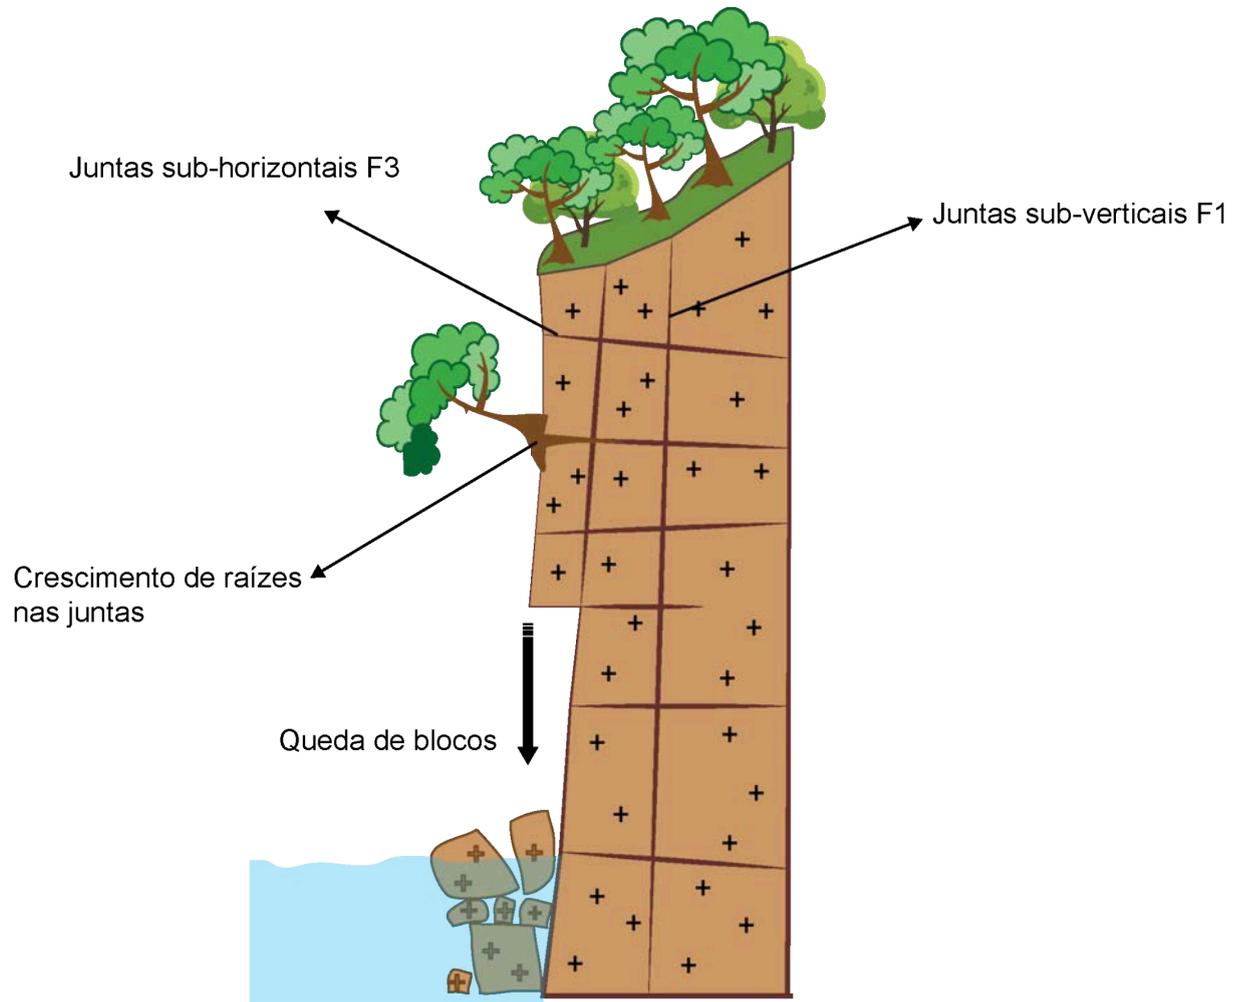
Figura 17 - Perfil esquemático de estruturas e processos

Quedas de blocos são eventos frequentes devido ao espaçamento e à abertura das juntas, aliadas ao intercrescimento de raízes e ressurgências de águas em diferentes níveis e volumes que favorecem a liberação de fragmentos. A influência de fatores externos, como chuvas e sismicidade, é crucial na análise geotécnica. Chuvas intensas aumentam a pressão hidrostática, reduzindo os fatores de segurança. Tremores sísmicos, ainda que raros, podem reduzir significativamente a estabilidade, amplificando o risco de deslizamentos e quedas. A recomendação de intervenções é baseada nessa interpretação. A instalação de barreiras de contenção, como redes e cortinas de concreto, é fundamental para mitigar quedas de blocos.

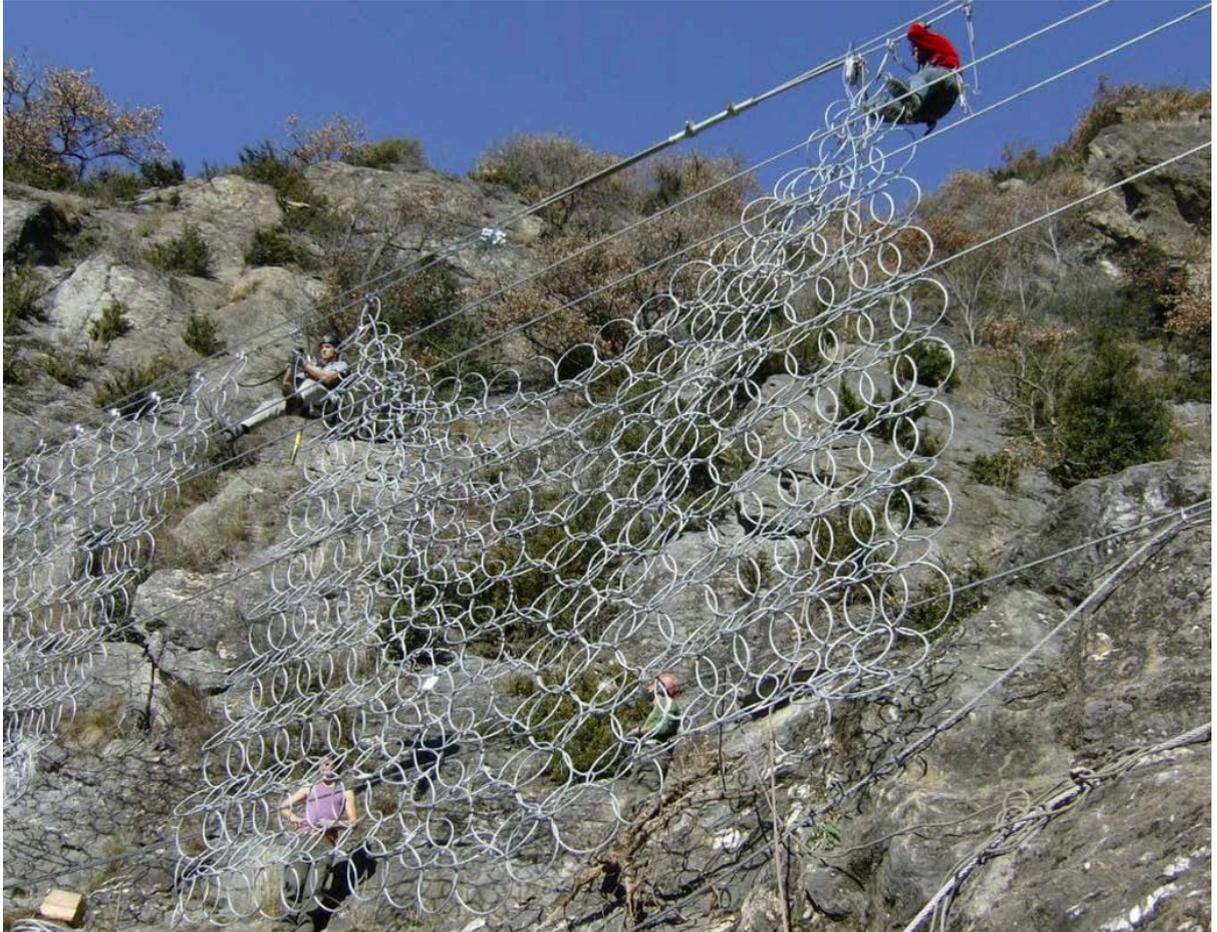
Figura 18 - Exemplo de barreira física dinâmica

Barreiras físicas, como redes metálicas de alta resistência (Fig. 18), cortinas de concreto armado ou malhas ancoradas ao talude, são frequentemente utilizadas para interceptar blocos que se desprendem da face do talude, reduzindo a probabilidade de impactos na base. Essas barreiras podem ser projetadas para suportar blocos de diferentes tamanhos e velocidades, garantindo proteção eficaz em zonas habitadas ou rodovias próximas.
