**ESTUDO AMBIENTAL DA ESTRADA VICINAL ENTRE O MUNICÍPIO DE
CAÇAPAVA DO SUL E A CASCATA DO SALSO**

Trabalho de Conclusão de Curso(Graduação)-- Universidade Federal do Pampa, ENGENHARIA AMBIENTAL E SANITÁRIA, 2016.

Trabalho de Conclusão de Curso
apresentado ao Curso de Engenharia
Ambiental e Sanitária da Universidade
Federal do Pampa, como requisito parcial
para obtenção do Título de Bacharel em
Engenharia Ambiental e Sanitária

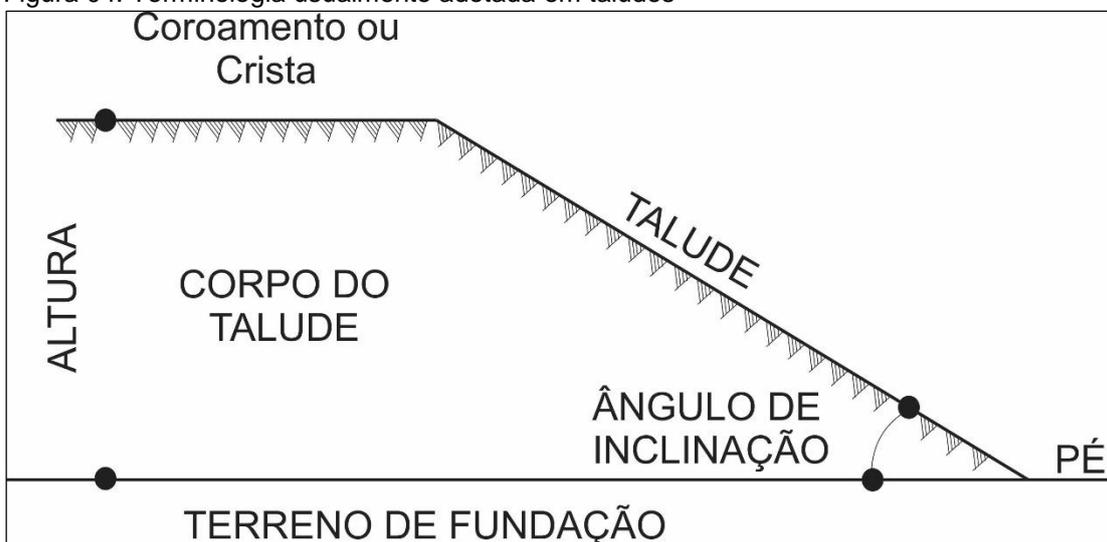
Figura 04: Terminologia usualmente adotada em taludes

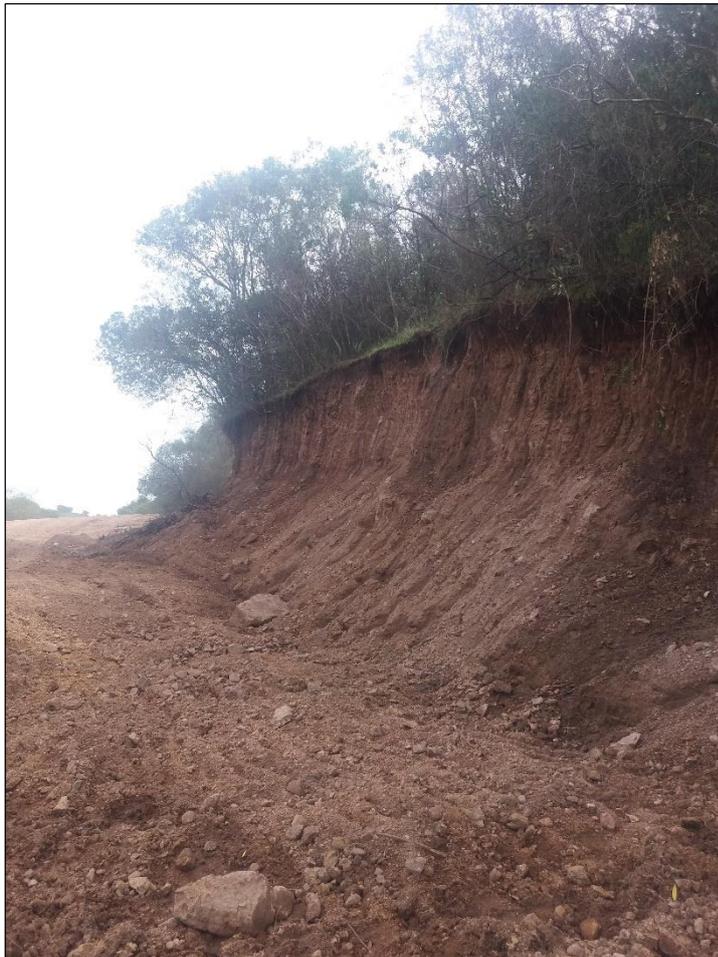
Na figura 05 podemos observar um exemplo de talude.

Figura 05: Exemplo de talude em estrada vicinal

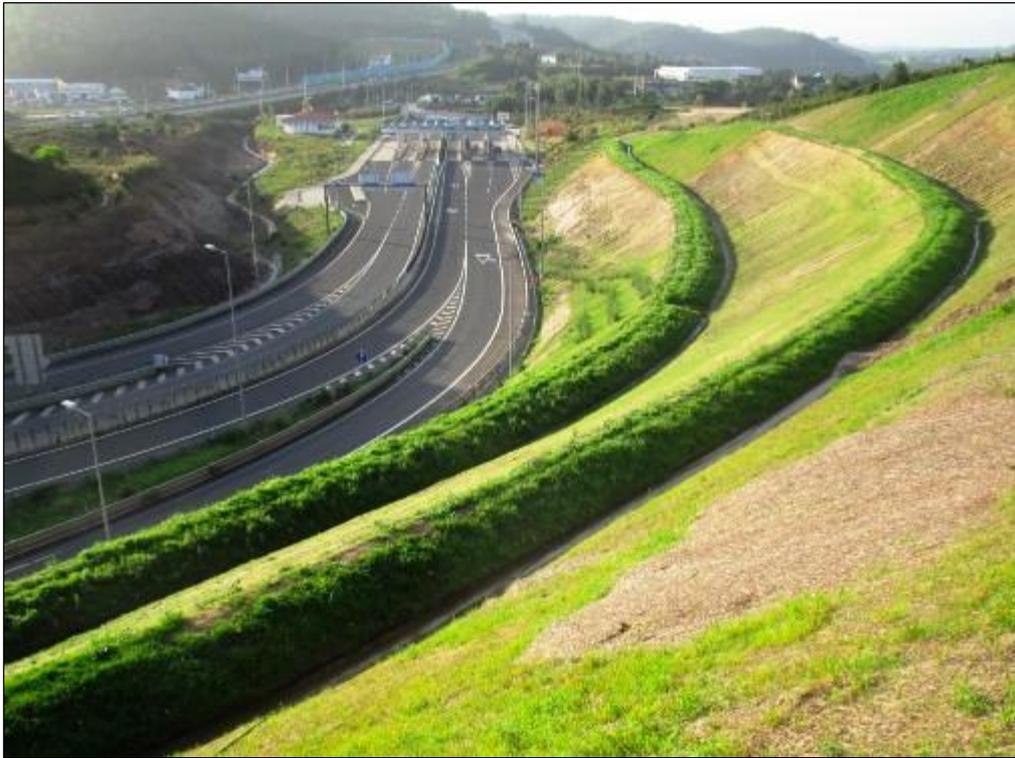
Na figura 06 podemos ver um exemplo de revegetação de talude.

Figura 06: Resultado de revegetação, mostrando toda a área protegida, o estabelecimento da vegetação e a ausência de sulcos e focos erosivos.

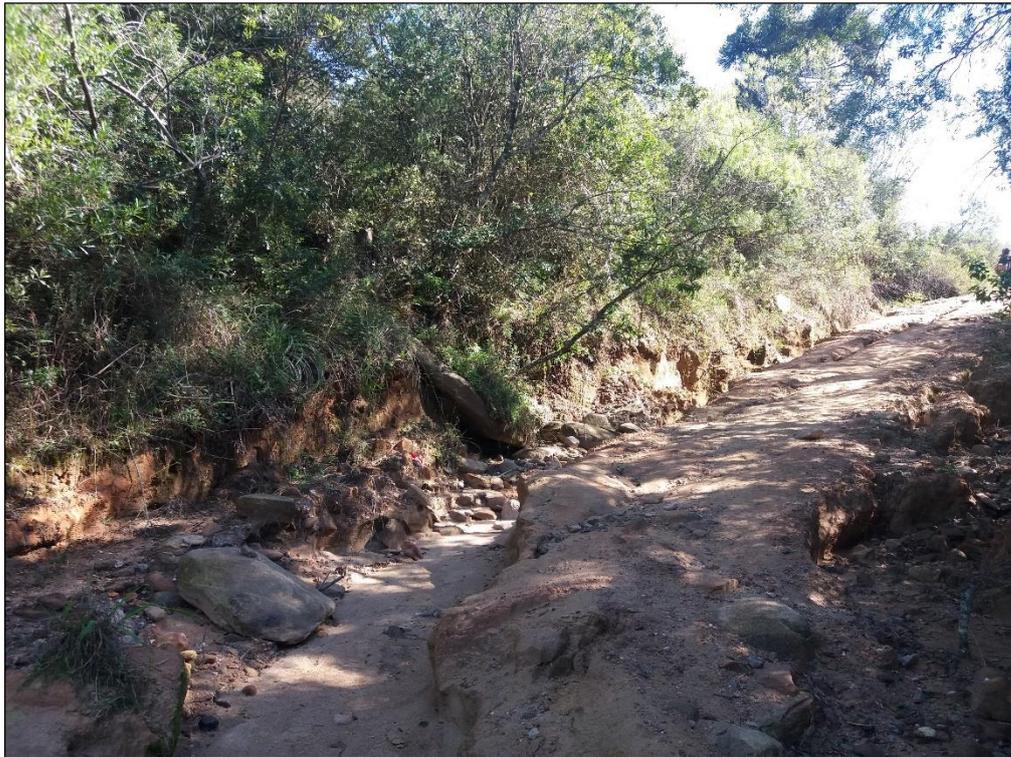
Figura 07: Processo de erosão no solo em uma estrada vicinal.

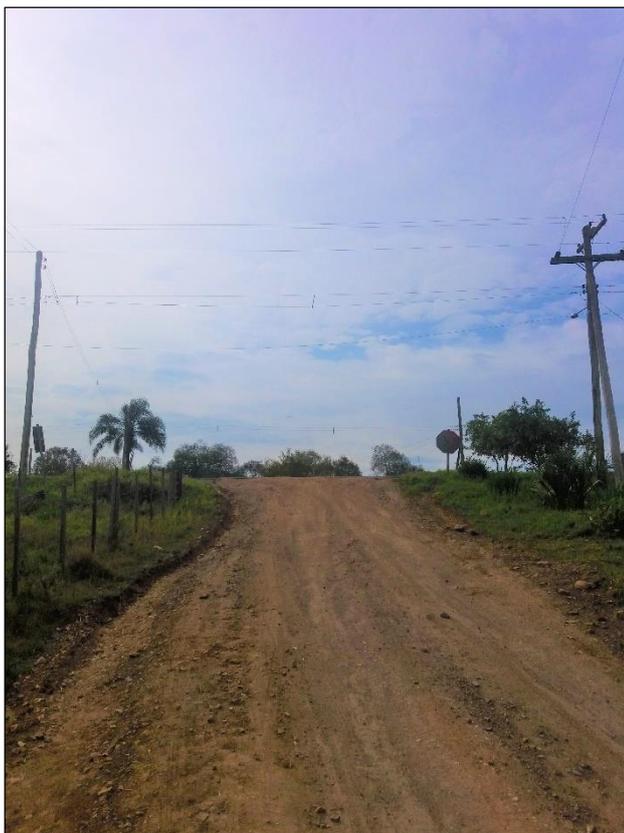
Figura 08: Solo com ocorrência de erosão laminar

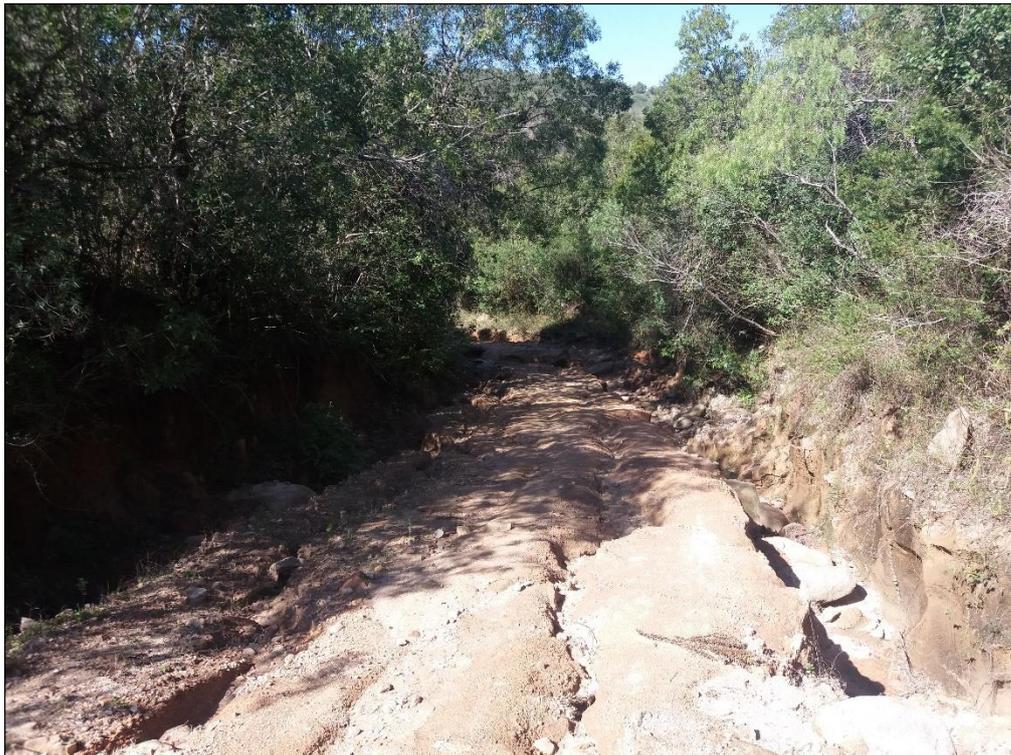
Figura 09: Solo com ocorrência de erosão em sulcos.

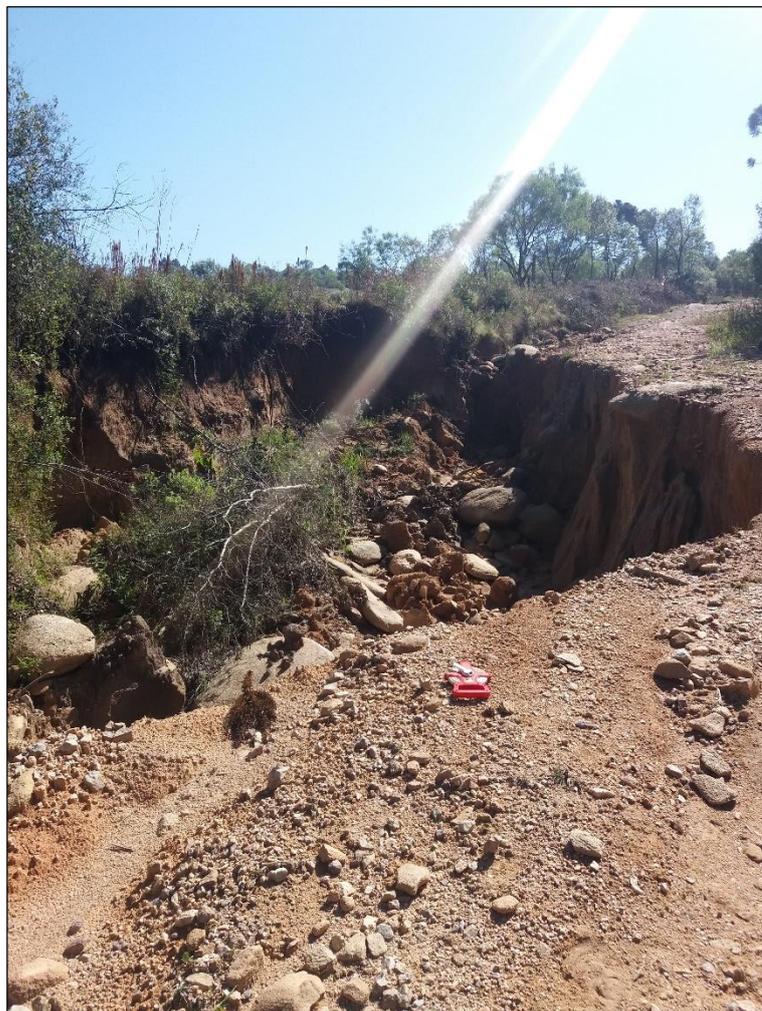
Figura 10: Solo com ocorrência de erosão em voçoroca.

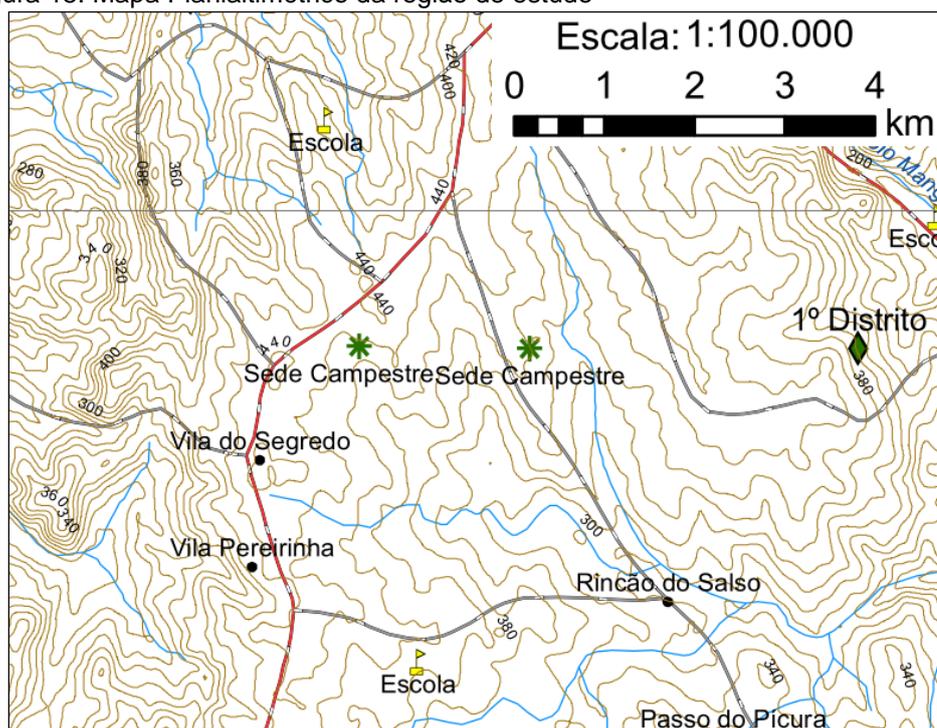
Figura 15: Mapa Planialtimétrico da região de estudo

Com base na análise da Figura 15, pode-se observar um relativo afastamento das curvas de nível junto aos arroios, principalmente na porção oeste. Esta conformação das isolinhas indica a ocorrência de áreas planas, com declives baixos que caracterizam a planície de inundação dos cursos hídricos. Nas demais porções

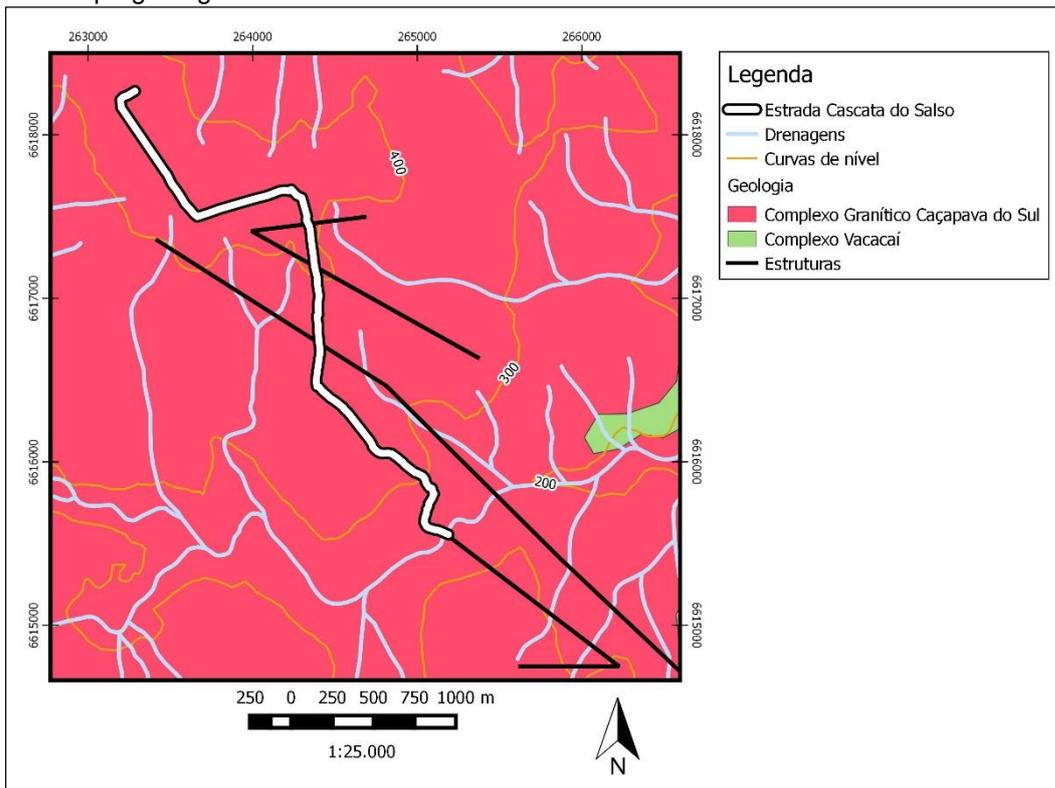
Figura 16: Mapa geológico do entorno da Cascata do Salso

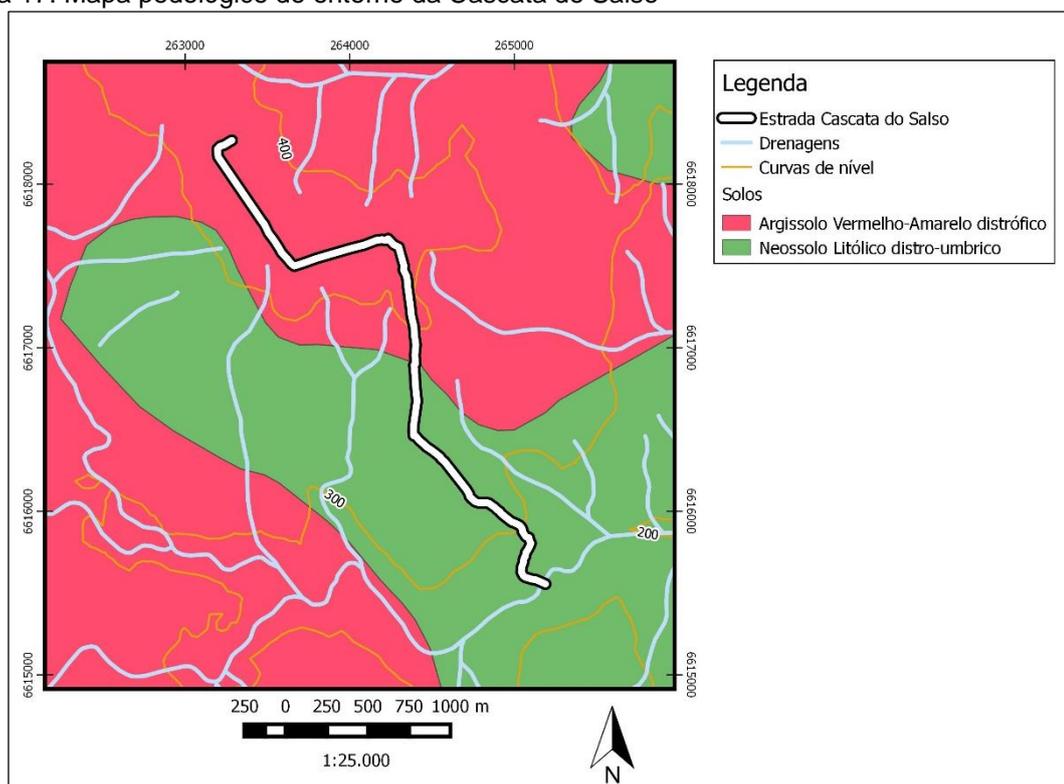
Figura 17: Mapa pedológico do entorno da Cascata do Salso

Na região da área de estudo pode-se encontrar dois tipos de solos: Argissolo Vermelho-Amarelo Distrófico e Neossolo Litólico Distro-Úmbrico (CPRM, 2010), como podemos observar na Figura 17.

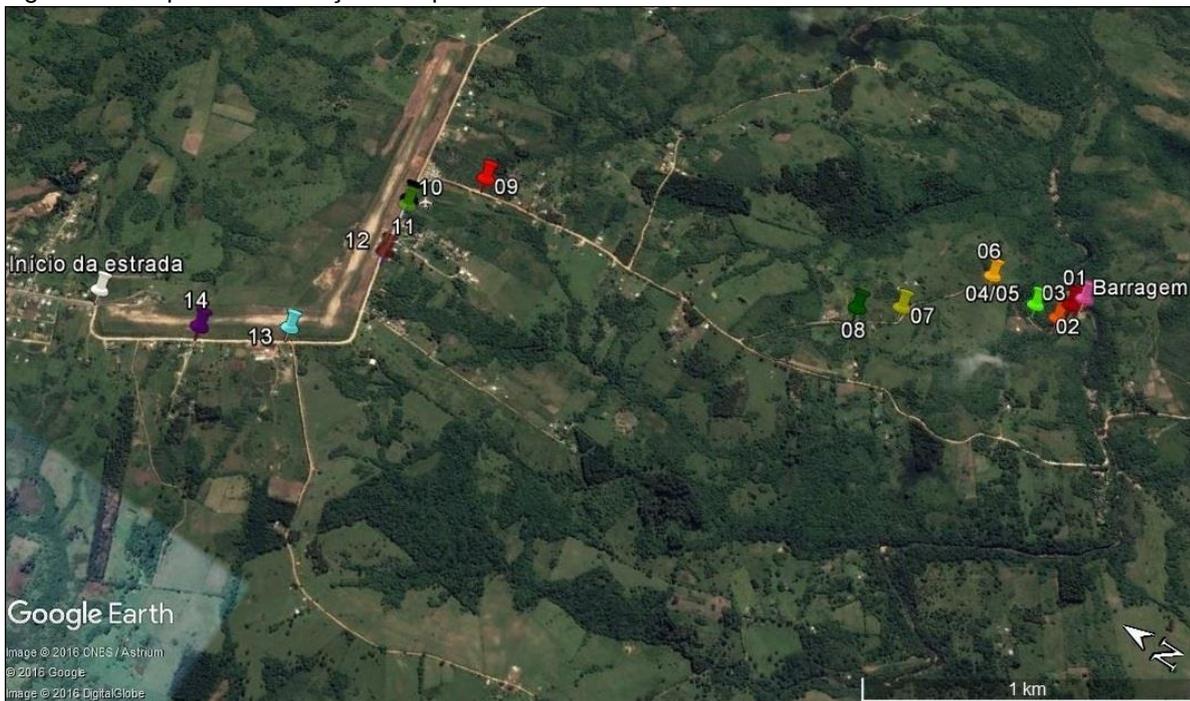
Figura 18: Mapa de localização dos pontos coletados

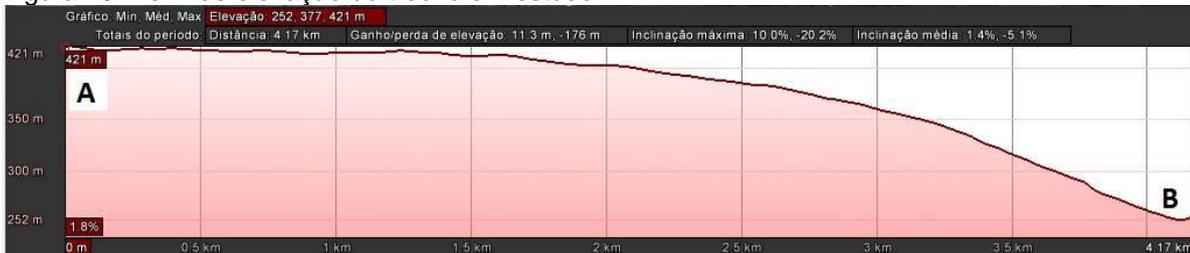
Figura 19: Perfil de elevação do trecho em estudo

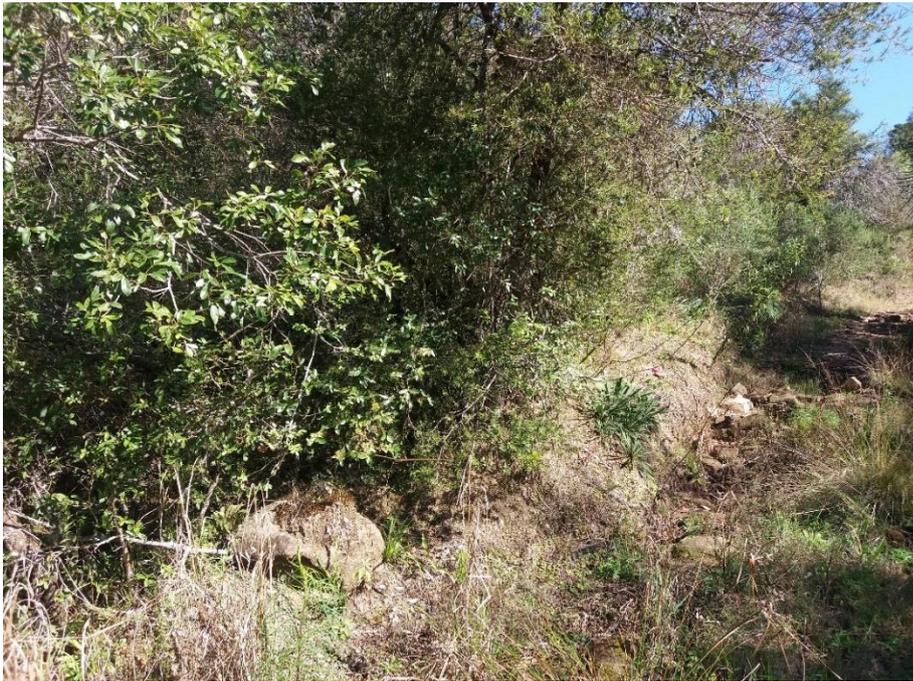
Ocorrência: 01	Localização (km): Início		Extensão (m): 6,60
Coordenadas:	E: 22J0265166	N: 6615558	UTM
Lado da pista: Esquerdo		Condições climáticas: Ensolarado, sem nuvens	
Condições geográficas/ topográficas: Elevação: 258m			
Descrição da ocorrência: Erosão em estado avançado; falta de sistema de drenagem; estrutura precária			
Observações: Início da estrada em estudo			
Registro fotográfico

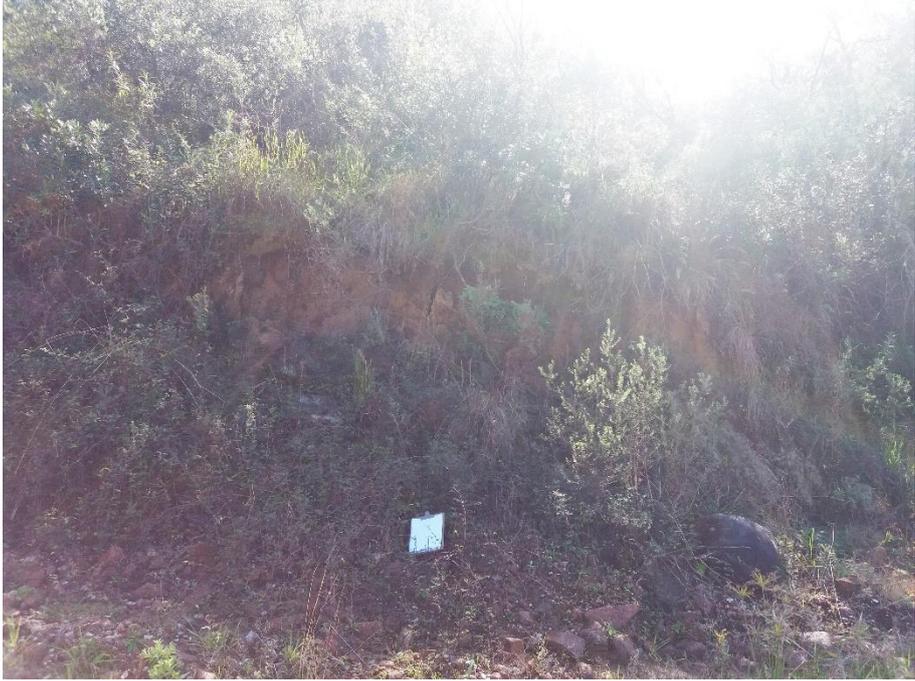
Quadro 02: Ficha de ocorrência no ponto 02

Ocorrência: 02	Localização (km): 0,0323	Extensão (m): 14,4
Coordenadas:	E: 22J0265140	N: 6615577
Lado da pista: Direito	Condições climáticas: Ensolarado, sem nuvens	
Condições geográficas/ topográficas: Elevação: 264m		
Descrição da ocorrência: Erosão em estado avançado; desmoronamento, talude instável		
Observações: Vegetação em ambos os lados da pista; difícil acesso; casa localizada ao lado		
Registro fotográfico

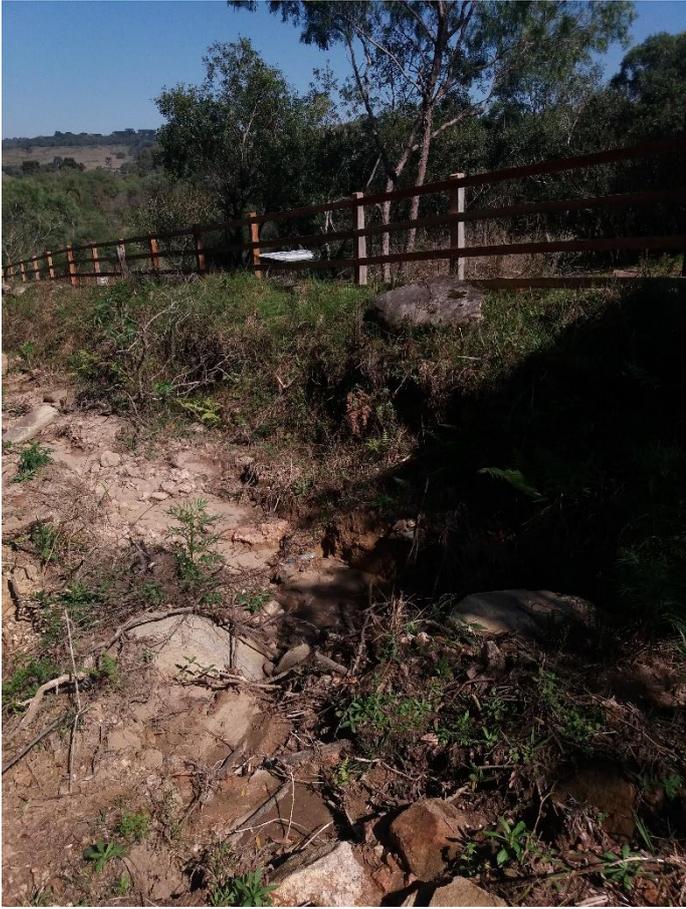
Quadro 05: Ficha de ocorrência no ponto 05

Ocorrência: 05	Localização (km): 0,203		Extensão (m): 68,3
Coordenadas:	E: 22J0265060	N: 6615681	UTM
Lado da pista: Esquerdo		Condições climáticas: Ensolarado, sem nuvens	
Condições geográficas/ topográficas: Elevação: 287m (início); 296m (final)			
Descrição da ocorrência: Ocorrência de valetas; desmoronamento; erosão; não tem sistema de drenagem; ocorrência de desmoronamento; estrutura precária			
Observações: Ao longo, vegetação em todo talude			
Registro fotográfico

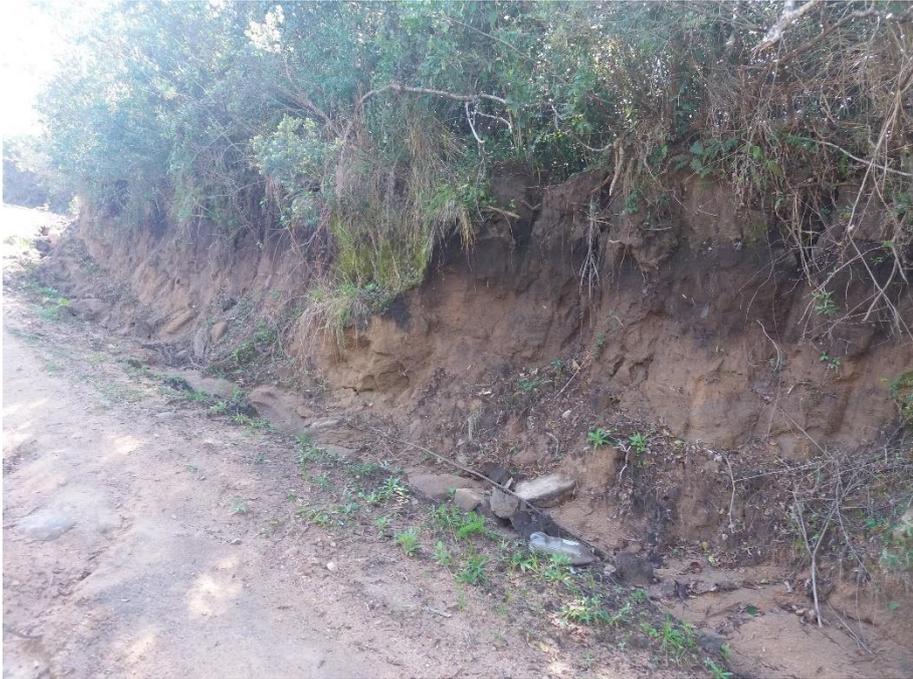
Quadro 06: Ficha de ocorrência no ponto 06

Ocorrência: 06	Localização (km): 0,432		Extensão (m): 31,75
Coordenadas:	E: 22J0265061	N: 6615855	UTM
Lado da pista: Direito		Condições climáticas: Ensolarado, sem nuvens	
Condições geográficas/ topográficas: Elevação: 310m (início); 317m (final)			
Descrição da ocorrência: Talude com ocorrência de erosão; não tem sistema de drenagem; estrutura precária			
Observações: Solo muda de perfil			
Registro fotográfico

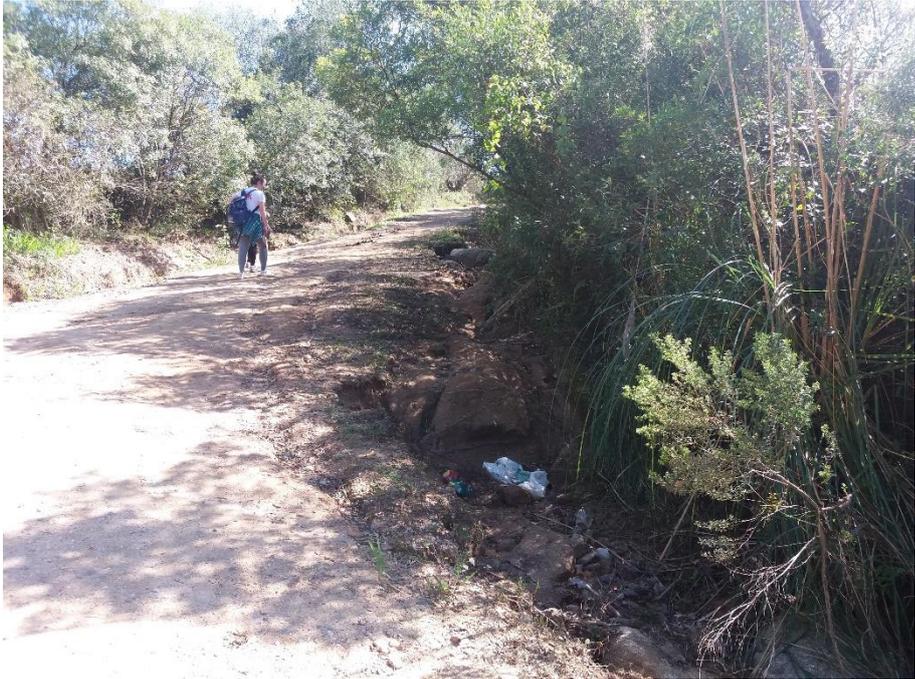
Quadro 07: Ficha de ocorrência no ponto 07

Ocorrência: 07	Localização (km): 0,799		Extensão (m): 13,10
Coordenadas:	E: 22J0264764	N: 6616057	UTM
Lado da pista: Direito		Condições climáticas: Ensolarado, sem nuvens	
Condições geográficas/ topográficas: Elevação: 348m (início); 350m (final)			
Descrição da ocorrência: Ocorrência de erosão; estrada com valeta; ocorrência de buracos na pista; falta sistema de drenagem			
Observações: --			
Registro fotográfico

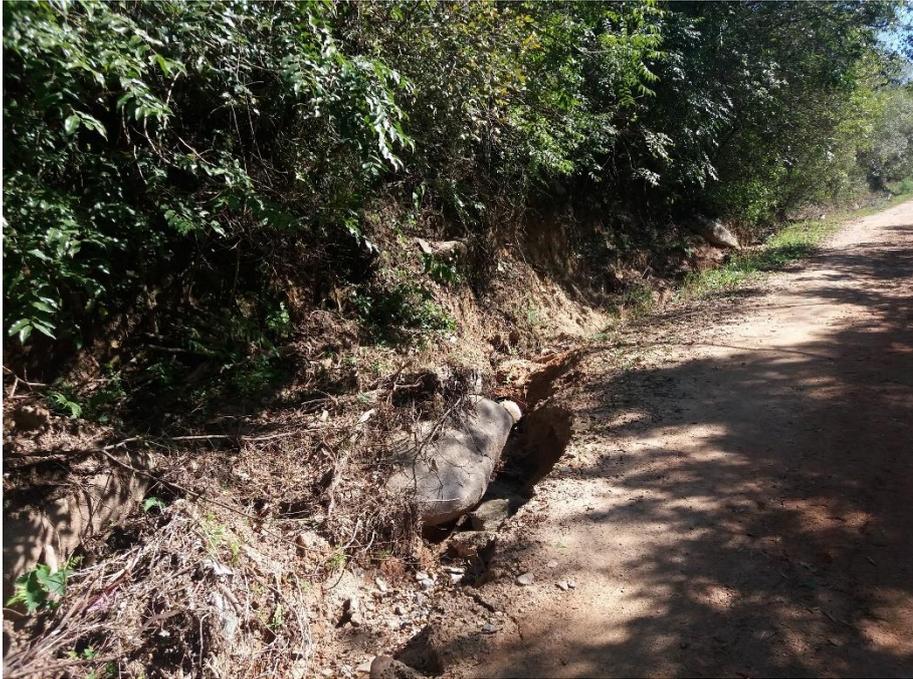
Quadro 08: Ficha de ocorrência no ponto 08

Ocorrência: 08	Localização (km): 0,958		Extensão (m): 13,16
Coordenadas:	E: 22J0264671	N: 6616180	UTM
Lado da pista: Esquerdo		Condições climáticas: Ensolarado, sem nuvens	
Condições geográficas/ topográficas: Elevação: 361m (início); 363m (final)			
Descrição da ocorrência: Ocorrência de valeta; erosão; falta de sistema de drenagem			
Observações: --			
Registro fotográfico

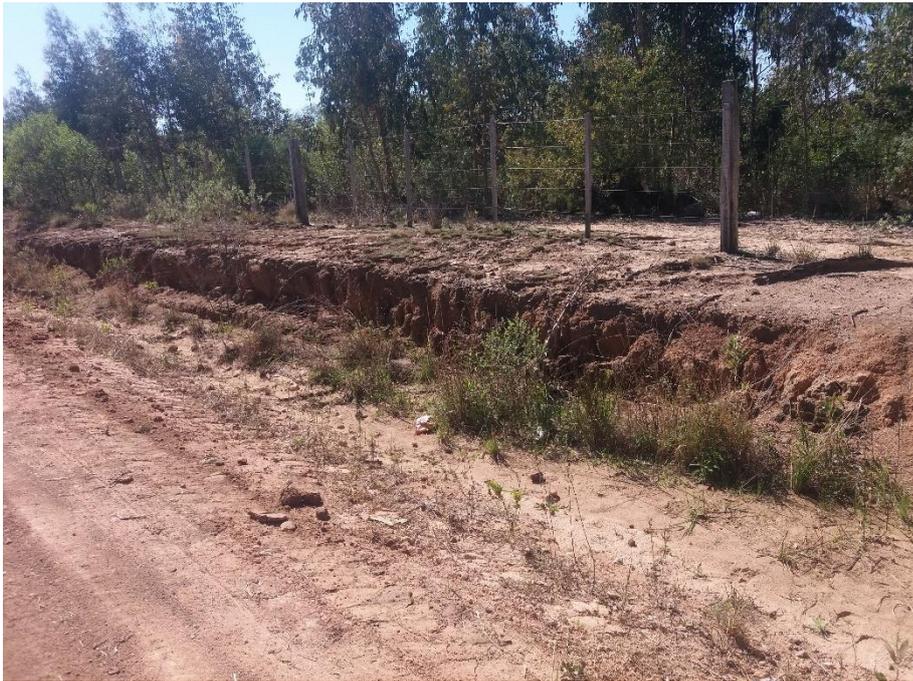
Quadro 09: Ficha de ocorrência no ponto 09

Ocorrência: 09	Localização (km): 2,382		Extensão (m): 25,23
Coordenadas:	E: 22J0264335	N: 6617465	UTM
Lado da pista: Direito		Condições climáticas: Ensolarado, sem nuvens	
Condições geográficas/ topográficas: Elevação: 413m (início); 414m (final)			
Descrição da ocorrência: Falta de sistema de drenagem; falta de cobertura vegetal; erosão			
Observações: Acima do talude é cercado; pouca vegetação			
Registro fotográfico

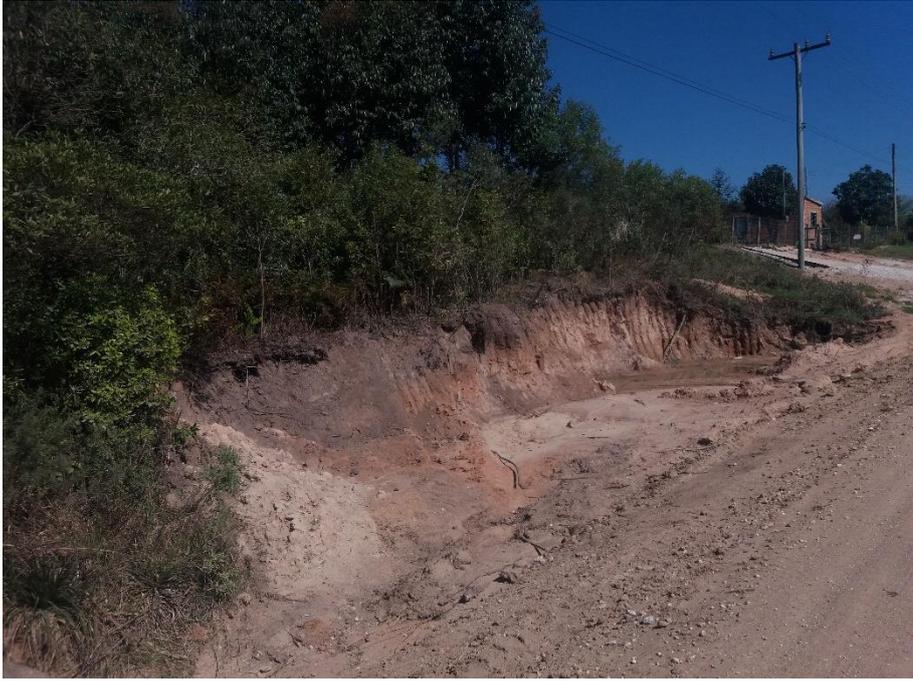
Quadro 10: Ficha de ocorrência no ponto 10

Ocorrência: 10	Localização (km): 2,729		Extensão (m): 17,54
Coordenadas:	E: 22J0264123	N: 6617623	UTM
Lado da pista: Esquerdo		Condições climáticas: Ensolarado, sem nuvens	
Condições geográficas/ topográficas: Elevação: 417m (início); 418m (final)			
Descrição da ocorrência: Percebe-se ação antrópica para retirada de terra; falta de sistema de drenagem			
Observações: Há tubulação com saída de esgoto; casa localizada ao lado			
Registro fotográfico

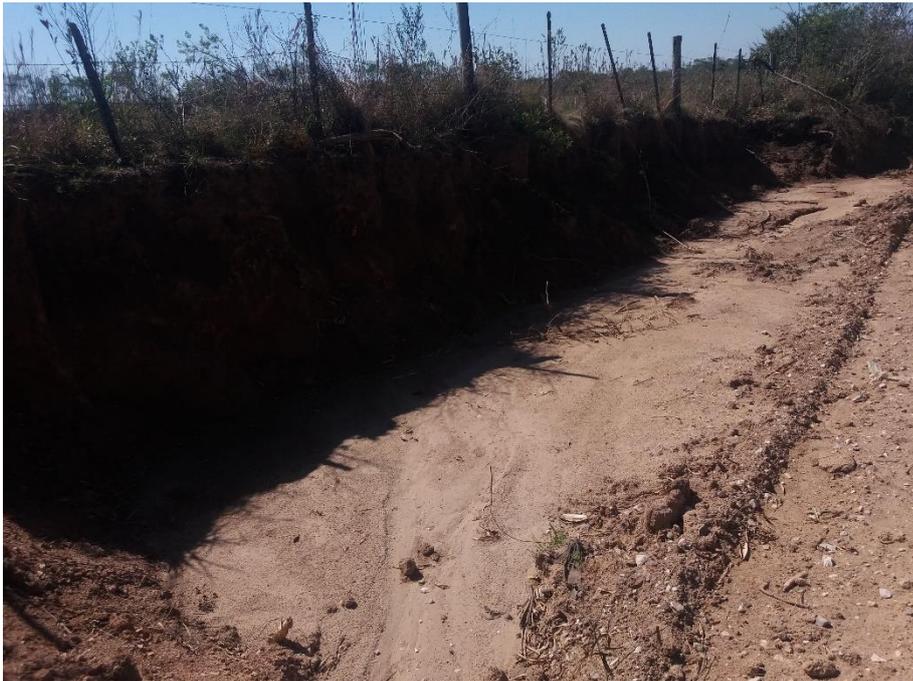
Quadro 11: Ficha de ocorrência no ponto 11

Ocorrência: 11	Localização (km): 2,953		Extensão (m): 14,94
Coordenadas:	E: 22J0264102	N: 6617623	UTM
Lado da pista: Direito		Condições climáticas: Ensolarado, sem nuvens	
Condições geográficas/ topográficas: Elevação: 419m (início); 419m (final)			
Descrição da ocorrência: Falta de cobertura vegetal; erosão; estrutura precária			
Observações: --			
Registro fotográfico

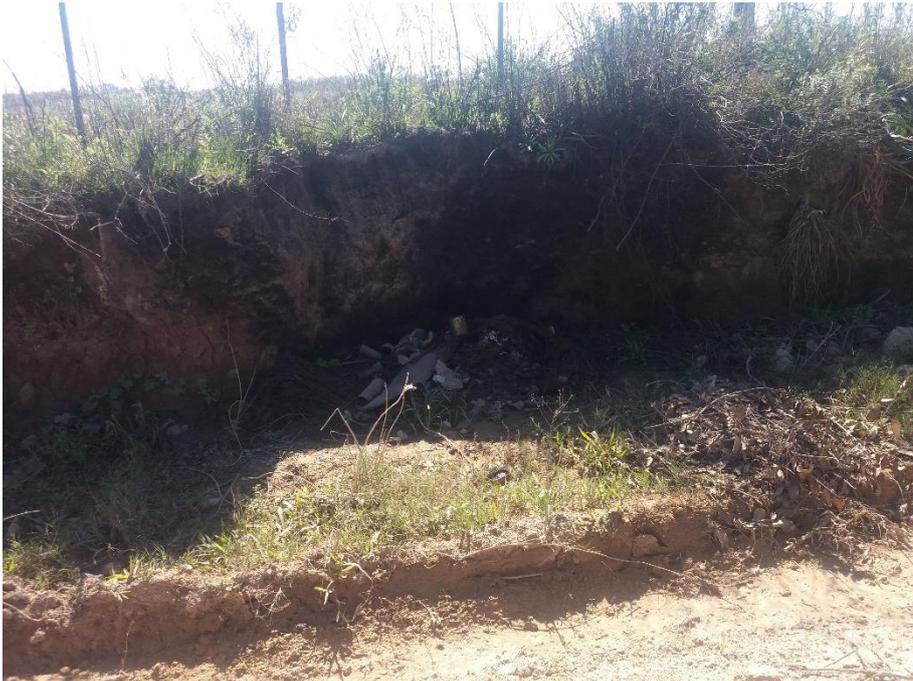
Quadro 12: Ficha de ocorrência no ponto 12

Ocorrência: 12	Localização (km): 3,14		Extensão (m): 5,3
Coordenadas:	E: 22J0263921	N: 6617578	UTM
Lado da pista: Direito		Condições climáticas: Ensolarado, sem nuvens	
Condições geográficas/ topográficas: Elevação: 420m (início); 420m (final)			
Descrição da ocorrência: Estrutura precária; ocorrência de erosão; talude instável			
Observações: --			
Registro fotográfico

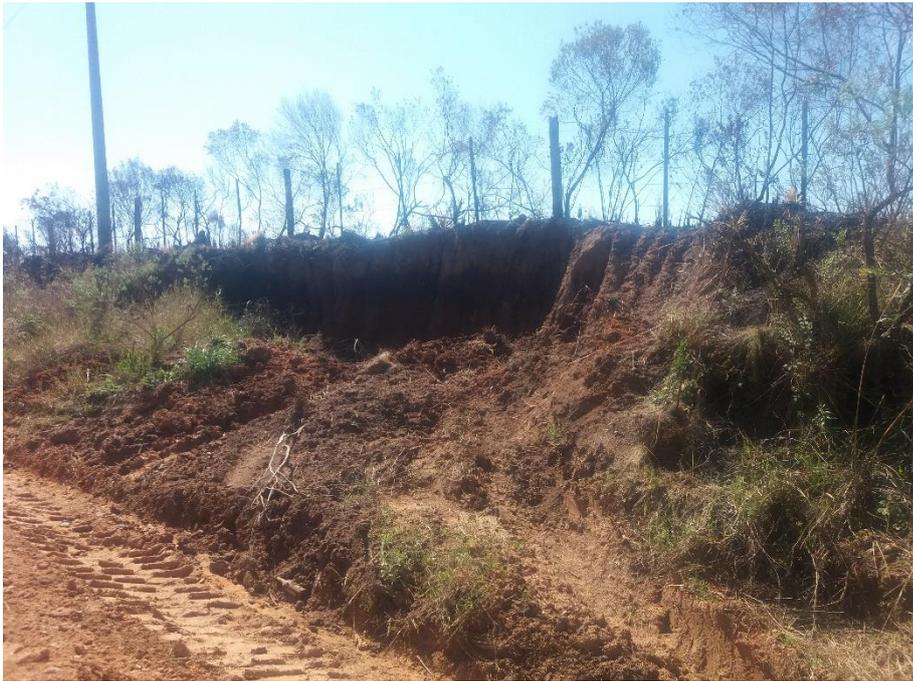
Quadro 13: Ficha de ocorrência no ponto 13

Ocorrência: 13	Localização (km): 3,645		Extensão (m): 5,
Coordenadas:	E: 22J0263531	N: 6617669	UTM
Lado da pista: Direito		Condições climáticas: Ensolarado, sem nuvens	
Condições geográficas/ topográficas: Elevação: 421m (início); 421m (final)			
Descrição da ocorrência: Percebe-se ação antrópica para retirada de terra; estrutura é precária; falta de cobertura vegetal			
Observações: Acima do talude é cercado			
Registro fotográfico

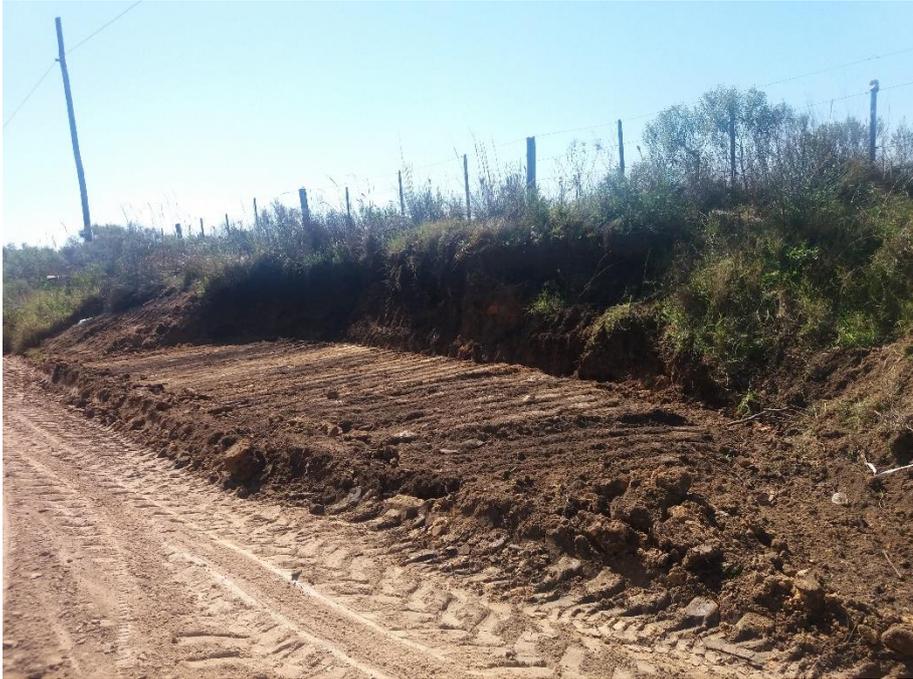
Quadro 14:Ficha de ocorrência no ponto 14

Ocorrência: 14	Localização (km): 3,94		Extensão (m): 6,85
Coordenadas:	E: 22J0263367	S: 6617914	UTM
Lado da pista: Direito		Condições climáticas: Ensolarado, sem nuvens	
Condições geográficas/ topográficas: Elevação: 421m (início); 421m (final)			
Descrição da ocorrência: Percebe-se ação antrópica para retirada de terra; há falta de cobertura vegetal			
Observações: Acima do talude é cercado			
Registro fotográfico

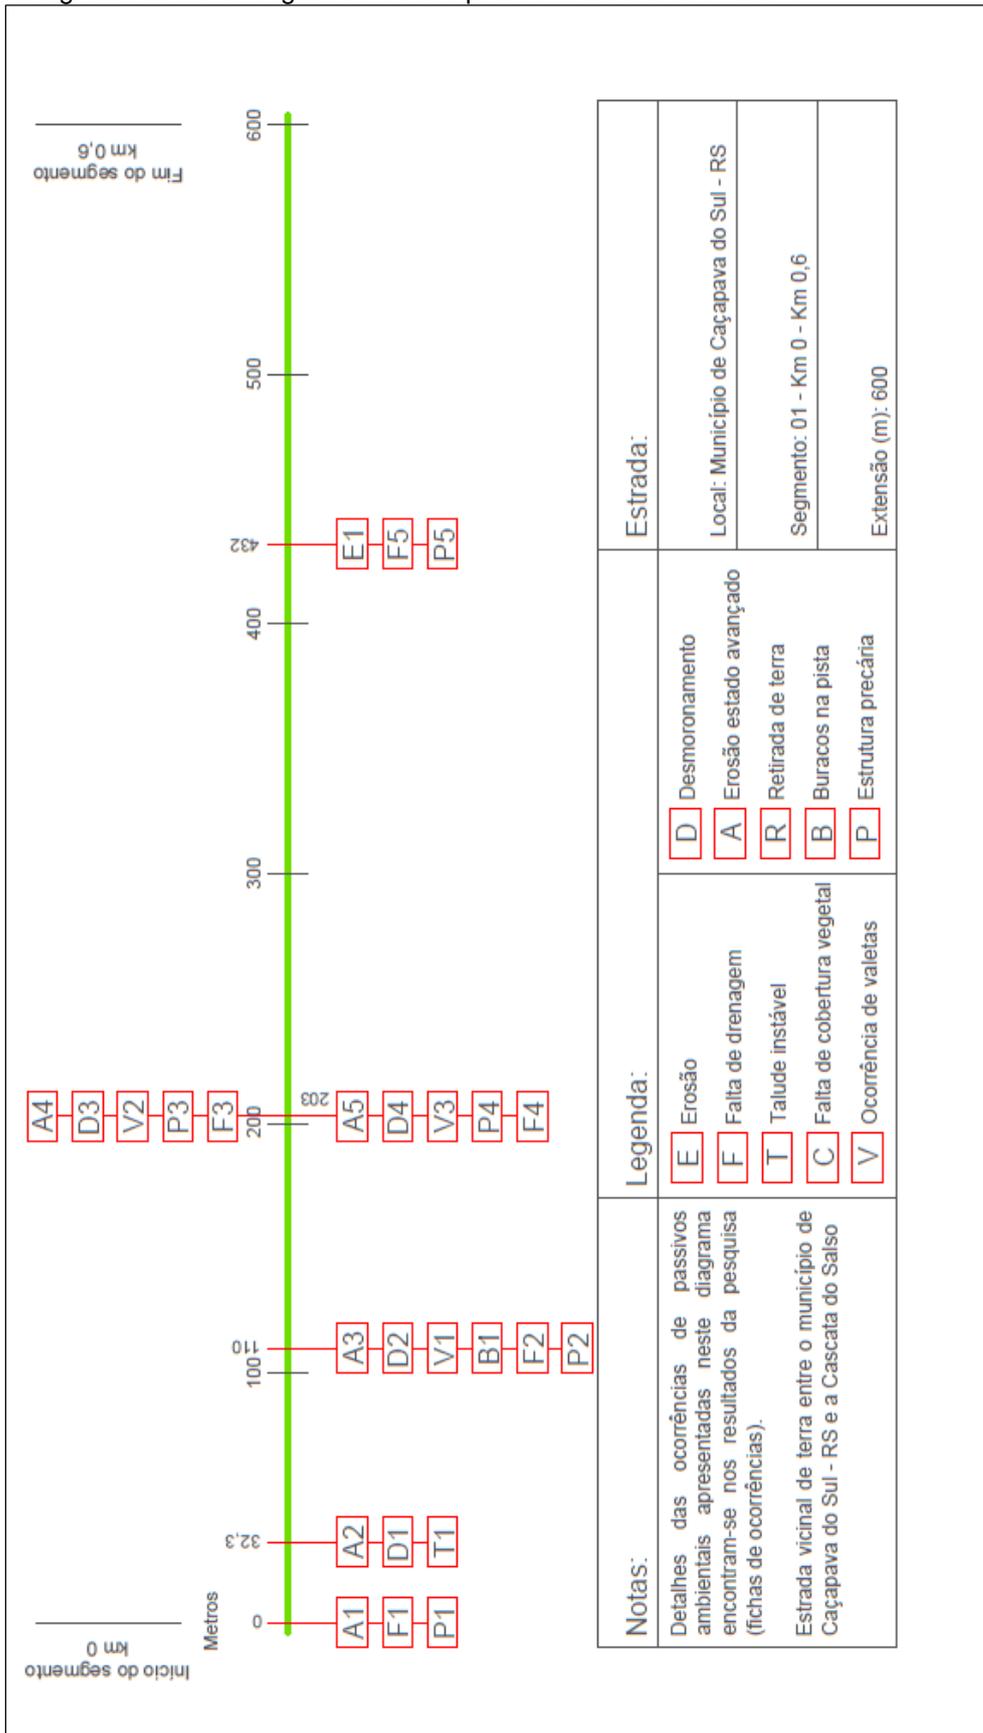
Figura 20: Diagrama linear do segmento 01 dos pontos considerados críticos

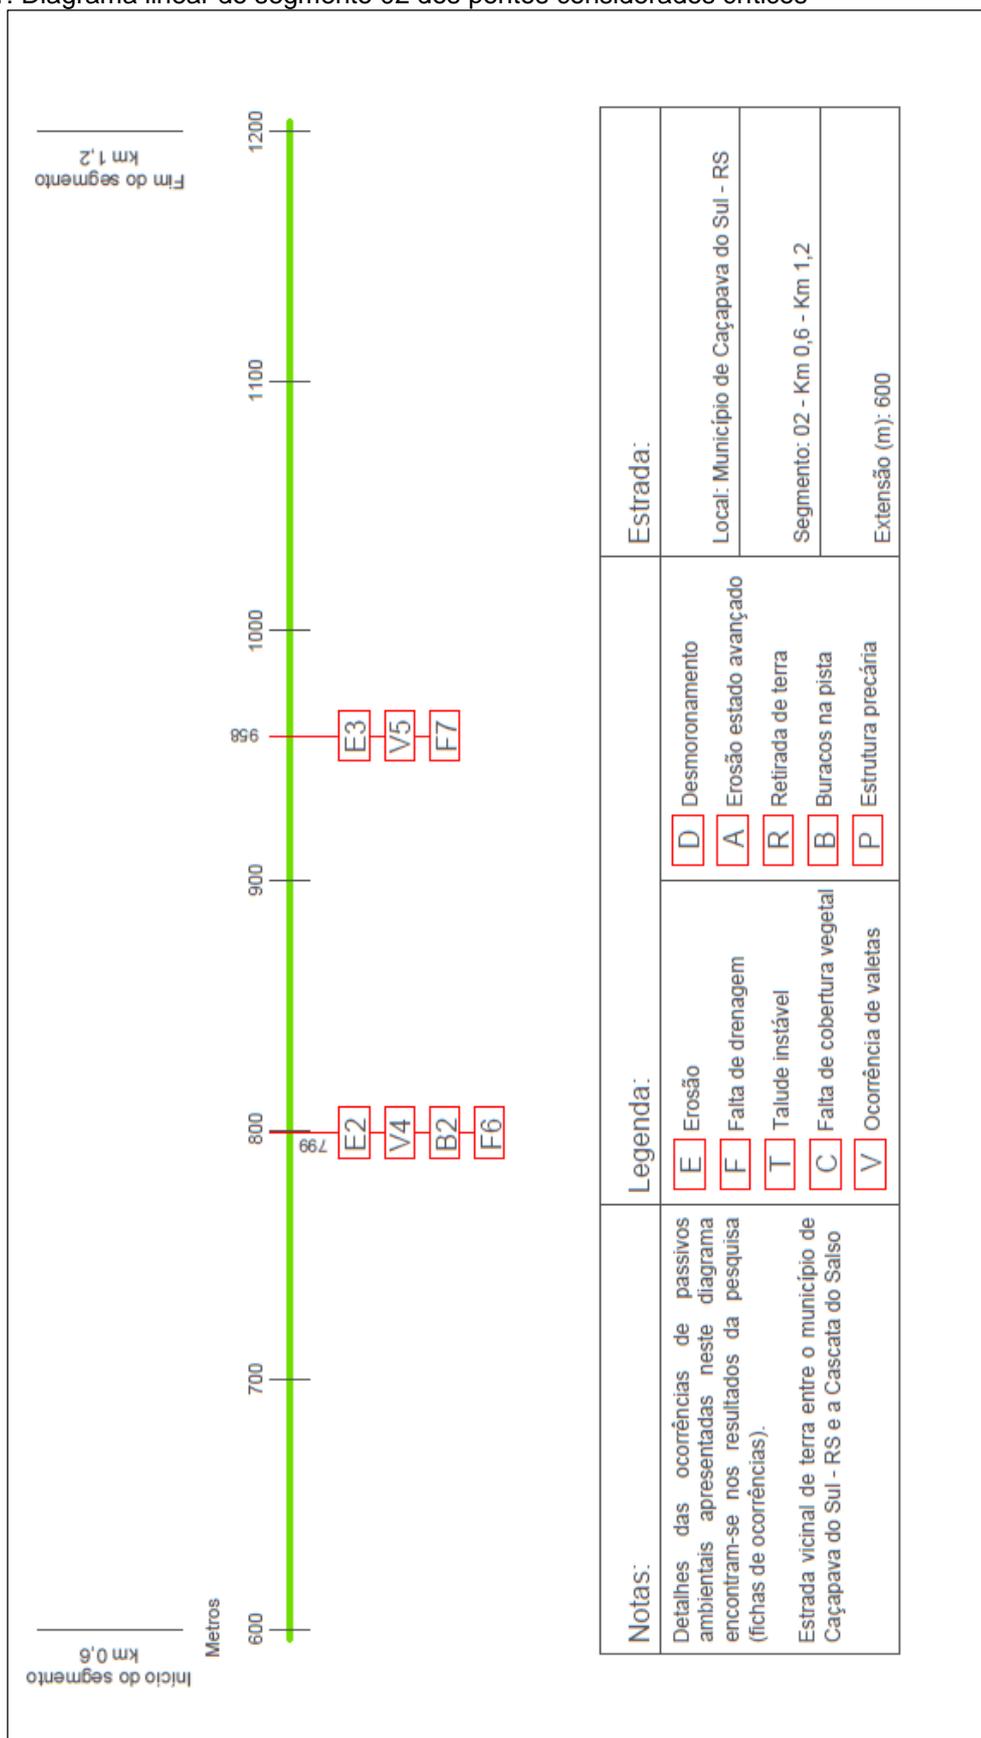
Figura 21: Diagrama linear do segmento 02 dos pontos considerados críticos

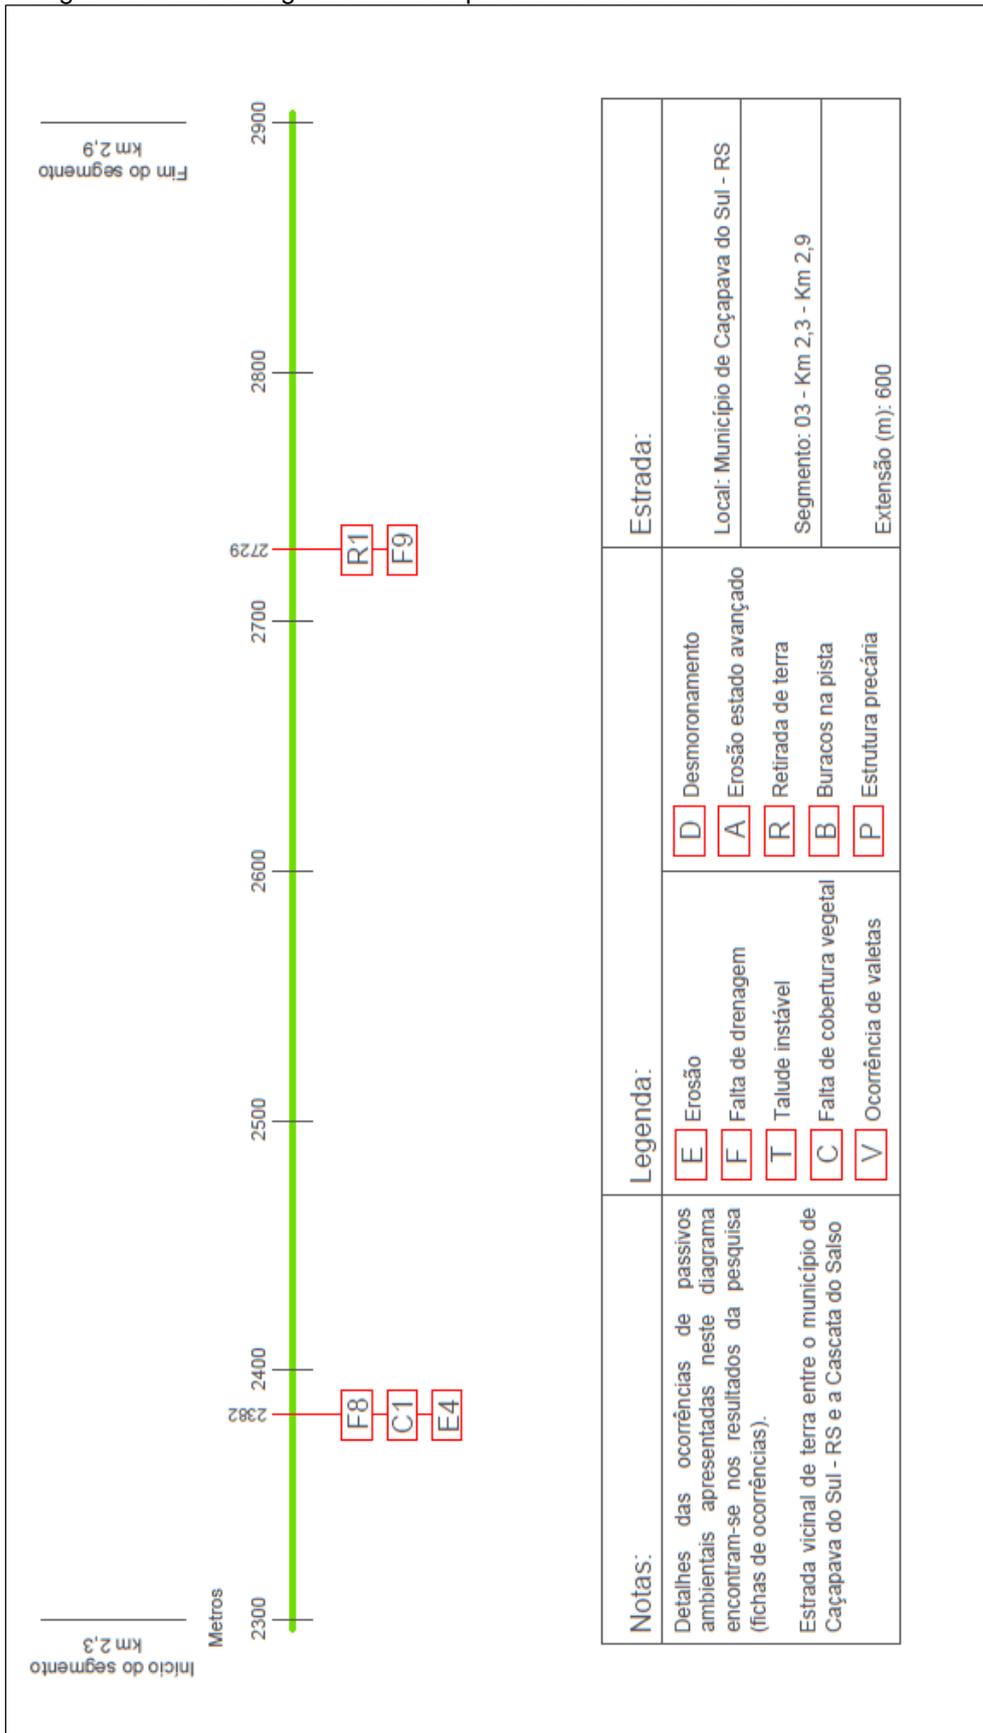
Figura 22: Diagrama linear do segmento 03 dos pontos considerados críticos
