**ESTUDO AMBIENTAL DA ESTRADA VICINAL ENTRE O MUNICÍPIO DE
CAÇAPAVA DO SUL E A CASCATA DO SALSO**

Trabalho de Conclusão de Curso(Graduação)-- Universidade Federal do Pampa, ENGENHARIA AMBIENTAL E SANITÁRIA, 2016.

Trabalho de Conclusão de Curso
apresentado ao Curso de Engenharia
Ambiental e Sanitária da Universidade
Federal do Pampa, como requisito parcial
para obtenção do Título de Bacharel em
Engenharia Ambiental e Sanitária

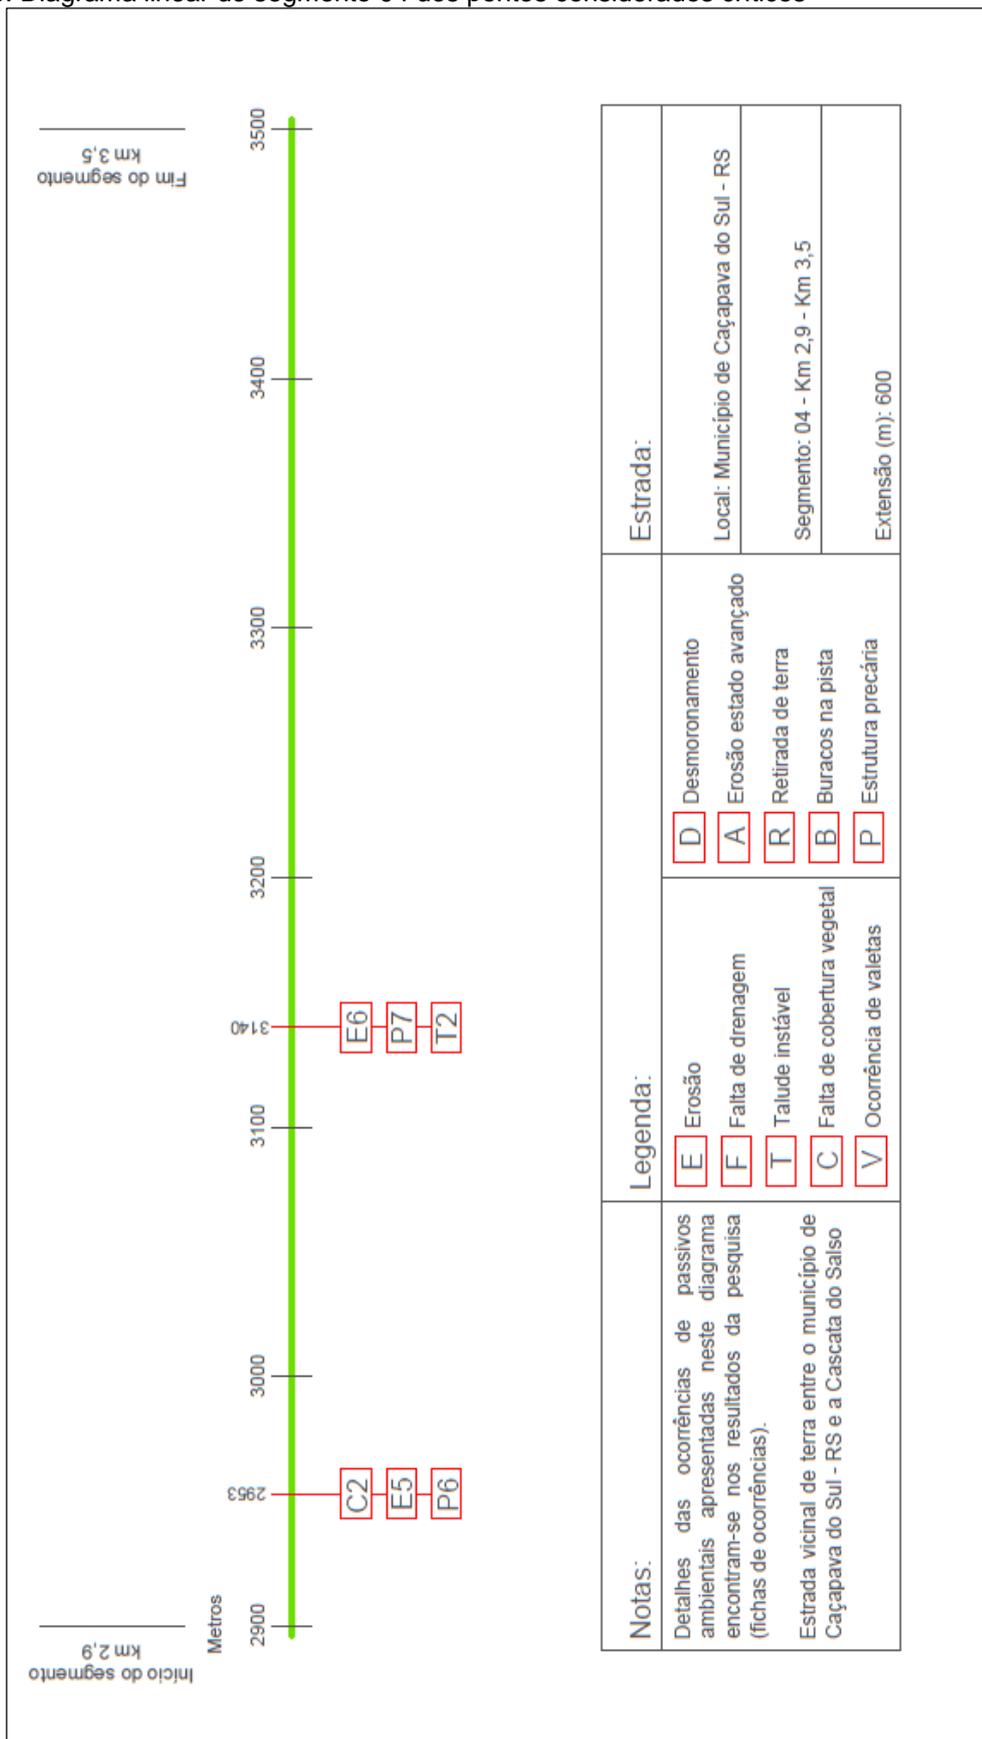
Figura 23: Diagrama linear do segmento 04 dos pontos considerados críticos

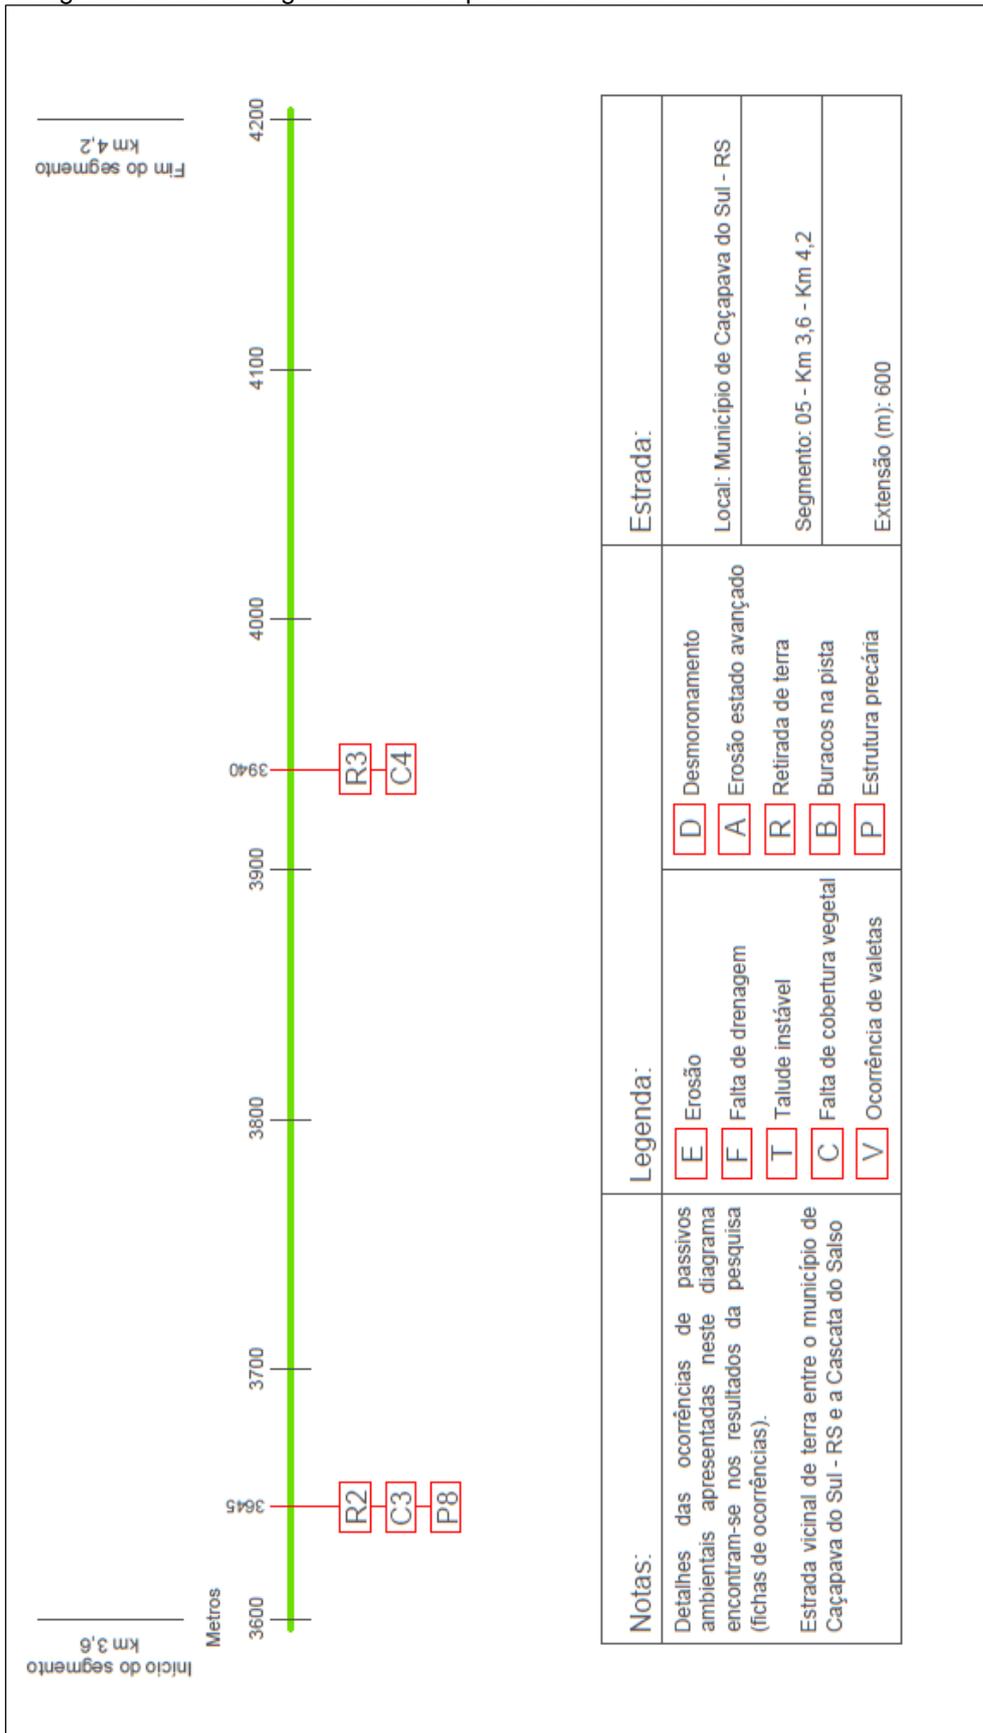
Figura 24: Diagrama linear do segmento 05 dos pontos considerados críticos

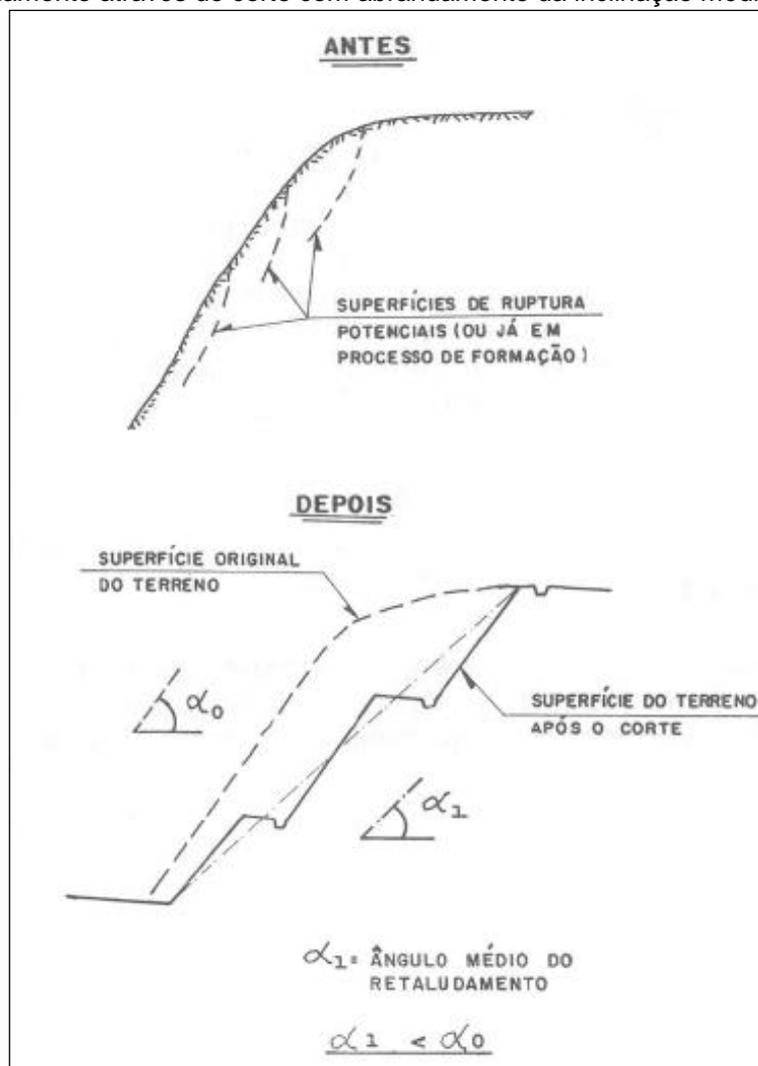
Figura 25: Retaludamento através de corte com abrandamento da inclinação média do talude

Feito isso, sugere-se que seja utilizado o sistema de colocação de gramíneas, com a finalidade de proteção superficial no talude. Conforme o DER SP(1991), obras

de proteção superficial tendem a reduzir a infiltração de água no terreno e dissipar o escoamento superficial, inibindo processos erosivos.

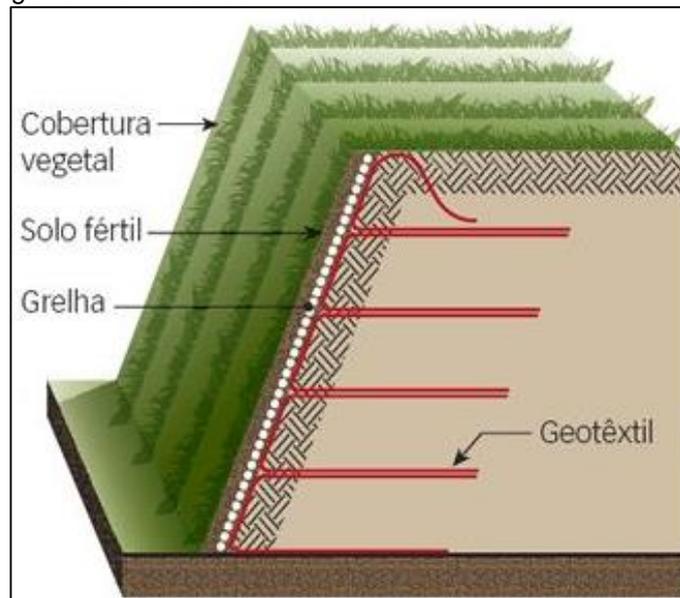
Figura 26: Uso de geotêxtil em taludes

Para este ponto, a solução proposta é a mesma que da ocorrência anterior, somada do uso de manta geotêxtil. Um exemplo é apresentado na Figura 26. Segundo o manual do DER SP (1991), aterro reforçado com geotêxtil funciona, basicamente, como estrutura de contenção convencional. Do lado interno, as mantas geotêxteis, além do confinamento do solo junto à face externa, servem para resistir aos esforços de tração desenvolvidos no maciço. Externamente, o geotêxtil é de fundamental importância, para que não se deteriore com a radiação solar.

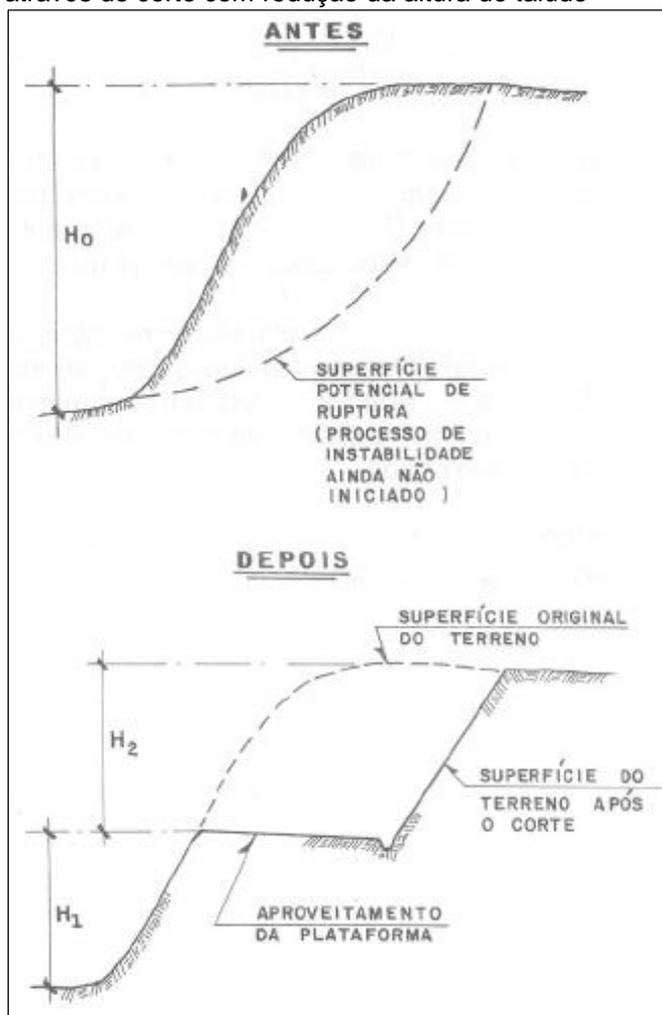
Figura 27: Retaludamento através de corte com redução da altura do talude

Pode-se, também, realizar a diminuição da altura e da inclinação do talude, conferindo mais resistência ao mesmo. Segundo o manual do DER SP(1991), a gravidade como fator instabilizante de um talude se associa não só à sua inclinação, mas também sua altura. A redução da altura do talude (esquematizado na Figura 27) tem por fim uma melhoria na estabilidade, para situações de uma potencial ruptura global.

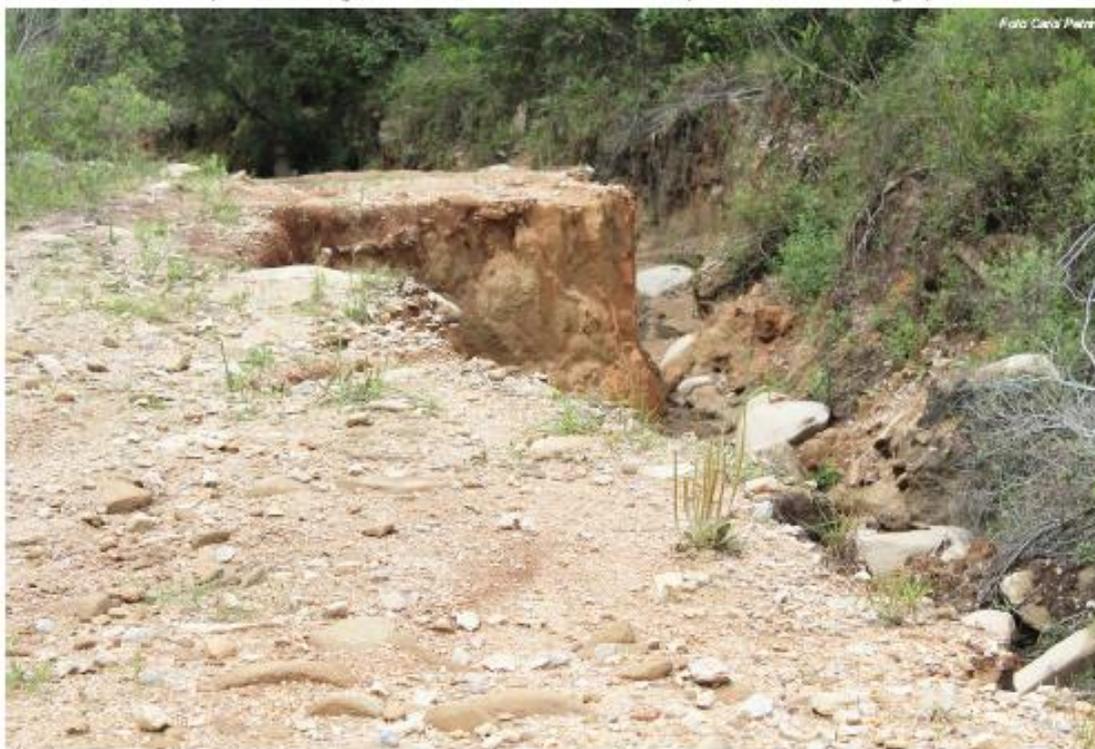
A estrada da Cascata

Difícil acesso para chegar em um dos cartões postais de Caçapava do Sul

De acordo com a assessoria de comunicação da Prefeitura, o solo naquela região é bastante arenoso, o que ocasiona erosão nas valotas que invadem a estrada, dificultando o tráfego de veículos nos últimos metros antes de chegar na Cascata.
