**UNIVERSIDADE FEDERAL DO PAMPA**

**TERMOGRAFIA INFRAVERMELHA APLICADA À ANÁLISE TÉRMICA DE  
ALVENARIA EM BLOCOS CERÂMICOS ESTRUTURAIS**

Trabalho de Conclusão de Curso  
apresentado ao Curso de Engenharia Civil  
da Universidade Federal do Pampa, como  
requisito parcial para obtenção do Título de  
Bacharel em Engenharia Civil.

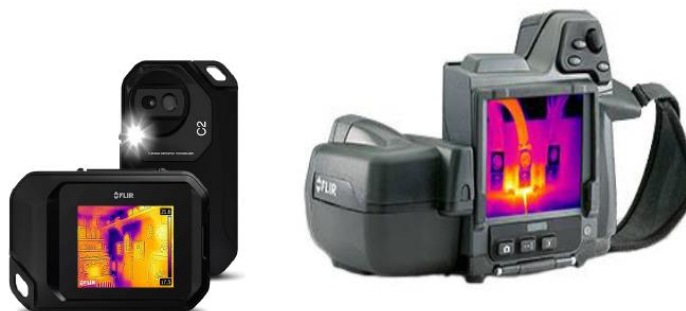
Figura 6 - Exemplos de câmeras termográficas

Existem diversos equipamentos destinados a análises de temperaturas térmicas, no entanto as câmeras termográficas (Figura 6) são as mais utilizadas. São captadas energias infravermelhas emitidas pelo objeto e convertida essa energia em um sinal eletrônico por meio da lente que concentra toda a energia captada em um detector infravermelho. Esse registro é transferido para um computador onde são processados e analisadas as temperaturas de cada pixel da imagem obtida (CUNHA, 2016).

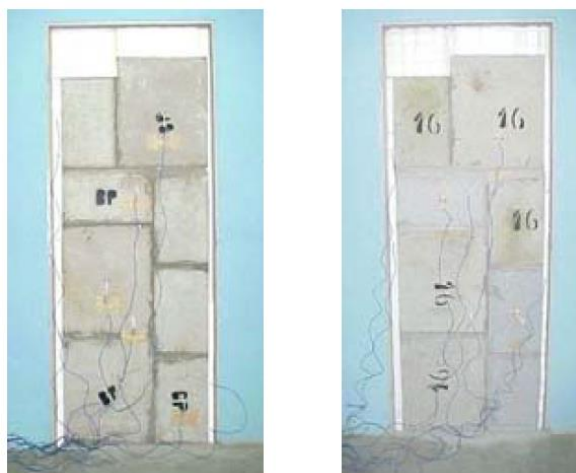
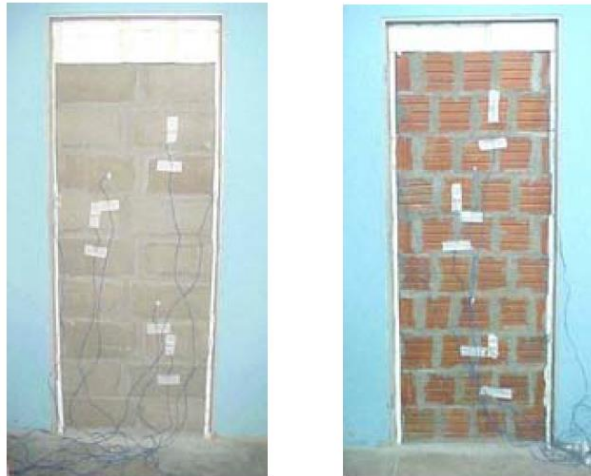
Em 2003 Bezerra realizou um estudo para comparar o desempenho térmico de diferentes tipos de configurações de paredes de vedação. Foram analisadas paredes em blocos de concreto comum (BP), blocos de cimento vazados (BCV), tijolos cerâmicos 8 furos (BC8F) e blocos de concreto leve, utilizando EPS como agregado graúdo em duas proporções distintas na relação EPS/areia (BCL6\_10 e BCL10\_6). Os corpos de prova podem ser observados nas Figuras 13 e 14.

Figura 13– Corpos de provas montados: BP / BCL6\_10

Figura 14– Corpos de provas montados: BCV / BC8F

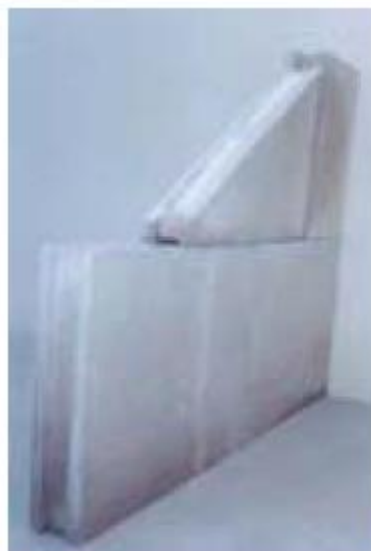
Figura 15– Bloco de concreto leve com placa de EPS

Os blocos de concreto leve além de serem construídos com EPS como agregado graúdo, levaram em seu interior uma placa também de EPS com 4cm de espessura, formando assim um sanduiche como mostrado na Figura 15.

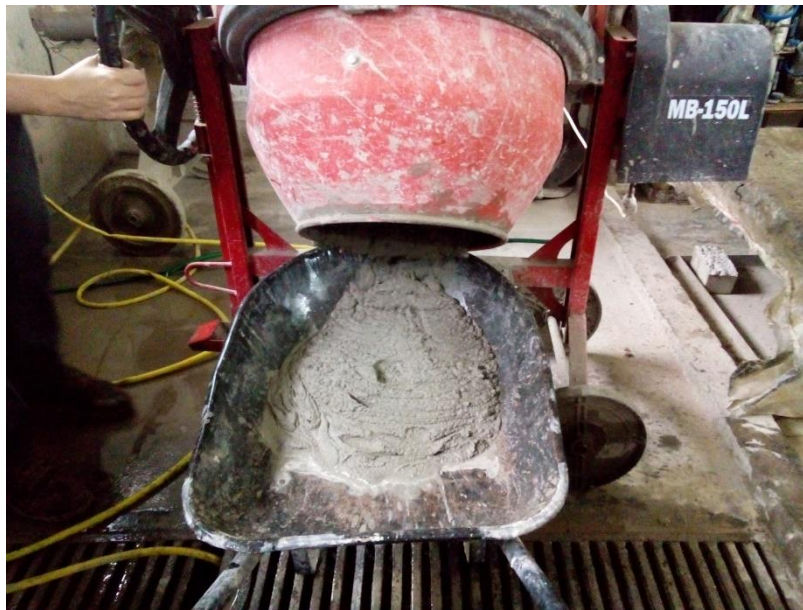
Figura 23 - Execução das argamassas com a utilização de betoneira.

Como exposto anteriormente para a execução deste trabalho foi realizada a confecção de três traços de argamassa modificada. Os traços foram 1:4 em volume e a relação a/c (água e cimento) de 1, os mesmos foram executados utilizando uma betoneira com capacidade de 150litros, como pode ser observado na Figura 23.

As argamassas modificadas foram constituídas de cimento, areia, adição e aditivo, sendo o cimento utilizado o CPIV-RS. As adições foram de 30% em volume de material alternativo, sendo o pó de borracha, a areia de PET e pérolas de EPS com diâmetro média de 5,7mm. A relação de aditivo foi de 200ml para cada 50Kg de cimento, sendo este um incorporador de ar da marca VEDACIT, onde o mesmo recomenda o uso de 200ml para cada 50Kg de cimento, para argamassas, sendo essa relação obedecida.

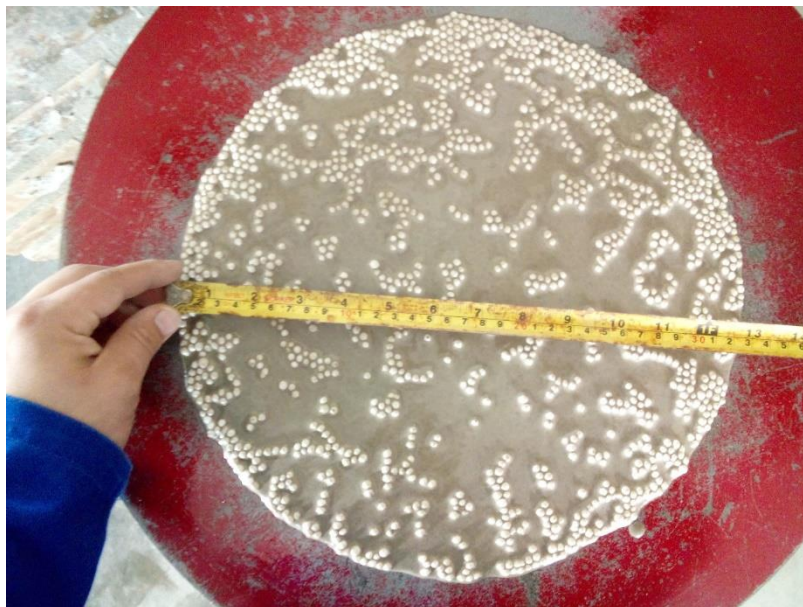
Figura 24 - Ensaio de Índice de consistência.

A média dos três diâmetros em milímetros, corresponde ao índice de consistência.

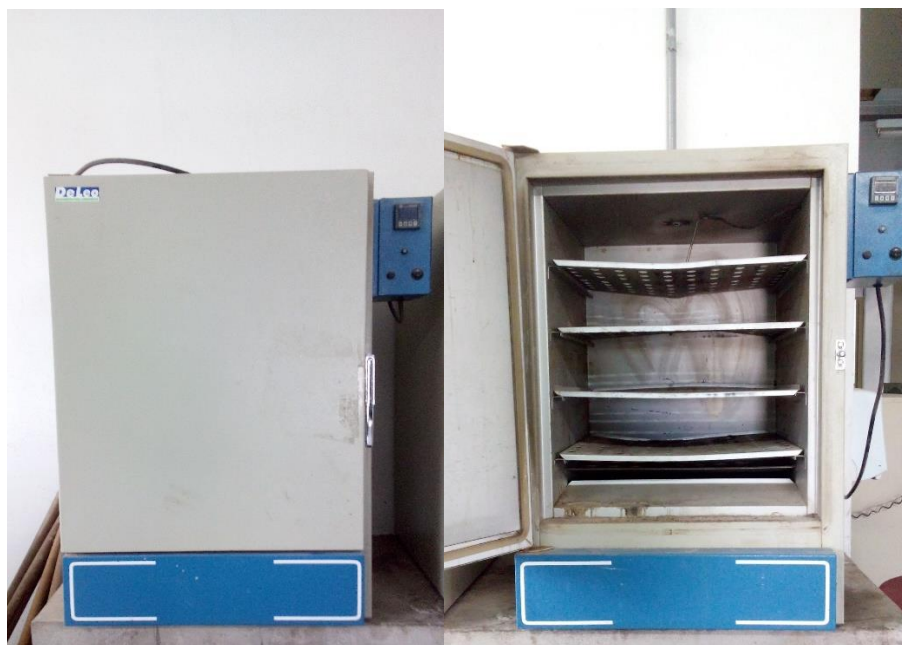
Figura 25 – Estufa

Os ensaios foram realizados de forma que a tampa frontal da estufa foi removida, e a mesma permaneceu durante um período de 4 horas em uma temperatura controlada de 55°C aquecendo a parede que estava posicionada na

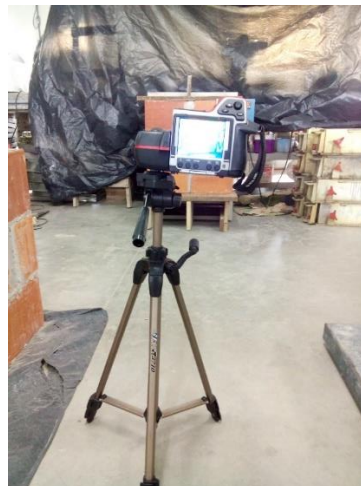
Figura 27 – Posicionamento da Câmera termográfica.

Foram realizadas fotos durante um período de 4 horas, representando o período diário de maior temperatura, e mais 4 horas representando o tempo de esfriamento da parede, onde a cada 30 minutos tirou-se uma foto térmica para a posterior análise das temperaturas superficiais dos blocos, sendo esse procedimento realizado para as três paredes com argamassa modificada e uma parede oca como padrão. Para que não houvesse oscilações ou diferenças entre as fotos, de ângulos ou distância utilizou-se um tripé para a acomodação da câmera termográfica como pode ser visto na Figura 27.

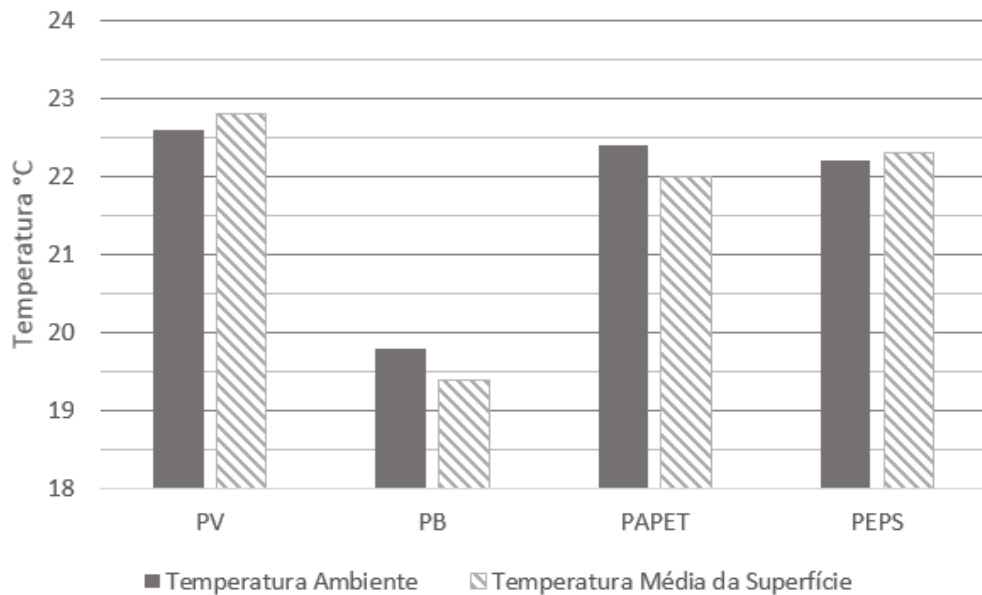
Gráfico 1 - Temperaturas iniciais do ensaio de Termografia.

No Gráfico 1 é demonstrado as temperaturas iniciais das superfícies dos prismas e as temperaturas do ambiente no momento inicial do ensaio.

É possível visualizar que as temperaturas iniciais dos prismas estão praticamente iguais as temperaturas do ambiente, demonstrando que não houve influência passível de alterar os resultados das diferentes tipologias.

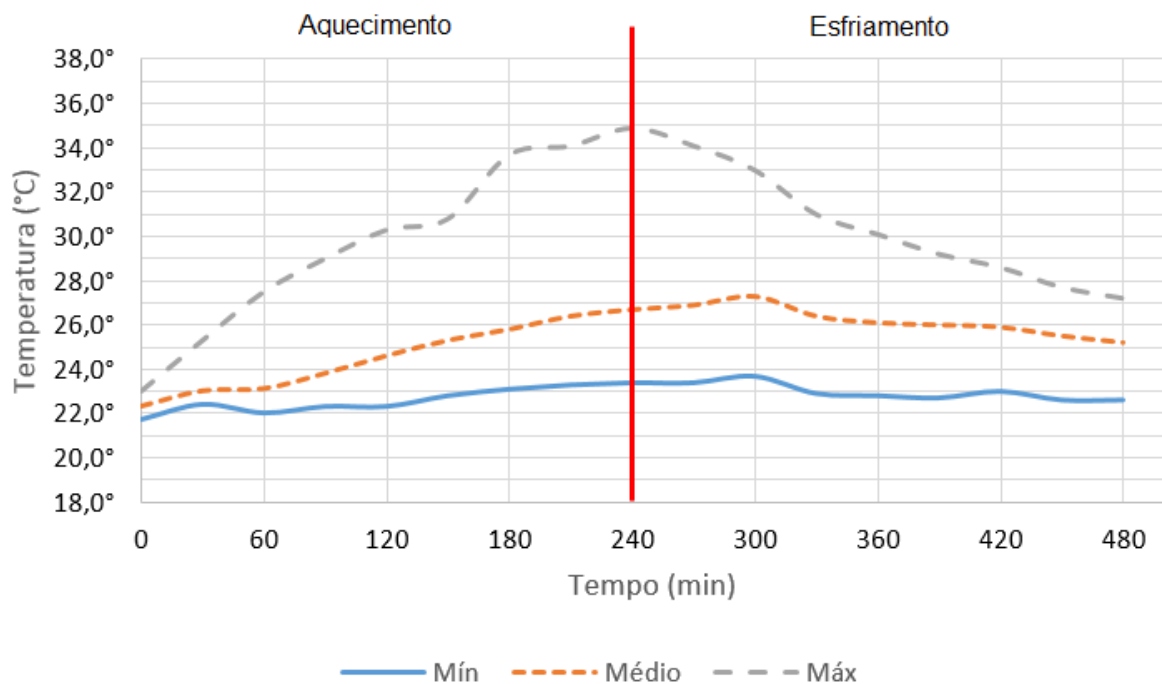
O prisma PEPS apresentou uma peculiaridade em relação aos outros prismas preenchidos com argamassa, pois sua temperatura máxima atingiu os 34,9°C. Essa discrepância ocorreu devido a uma falha na argamassa de assentamento dos blocos, como pode ser visto na Figura 31. A temperatura média mais elevada foi de 27,3°C, como mostra o Gráfico 5.

Figura 31 - Termograma da superfície do prisma PEPS/Prisma PEPS.

Gráfico 5 - Temperaturas da superfície do prisma PEPS.

- Devido a um erro na execução no assentamento do prisma, foi possível comprovar que a não utilização de junta vertical na alvenaria estrutural, contribui negativamente para o isolamento térmico dos fechamentos verticais, devido a fuga de calor ocorrer por esses espaços vazios.

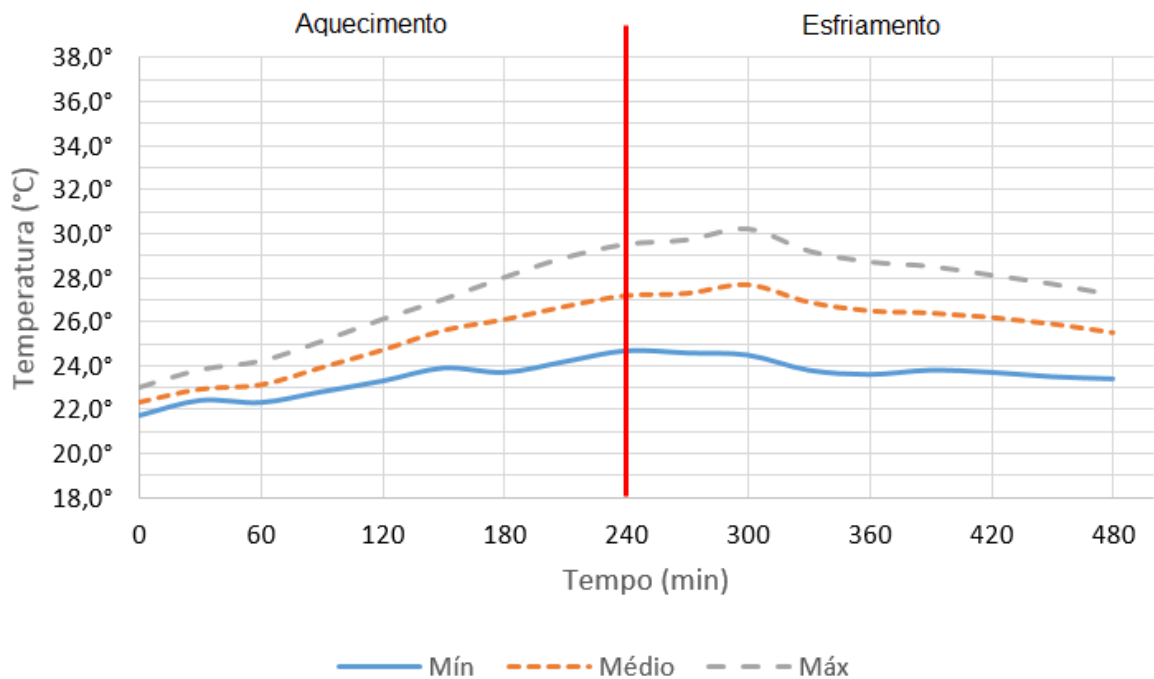
Gráfico 6 - Temperaturas da superfície do prisma PEPS sem considerar falha da argamassa de assentamento.

Sem considerar a temperatura na falha na argamassa de assentamento é facilmente notável, através do comportamento apresentado no Gráfico 6, que a temperatura máxima na superfície do prisma é menor, sendo de 30,2°C.
