UNIVERSIDADE FEDERAL DO PAMPA

**ESTUDO DA UTILIZAÇÃO DE TRATAMENTO POLIMÉRICO COM SÍLICA DE
CASCA DE ARROZ NO COMPORTAMENTO À TRAÇÃO DIRETA E ADERÊNCIA
DA FIBRA DE SISAL EM COMPÓSITOS CIMENTÍCIOS**

Trabalho de Conclusão de Curso
apresentado ao Curso de Engenharia Civil
da Universidade Federal do Pampa, como
requisito parcial para obtenção do Título
de Bacharel em Engenharia Civil.

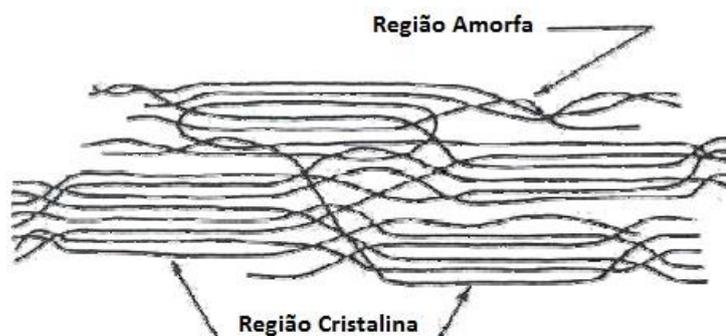
Figura 1 – Esquema de orientação molecular uma microfibrila celulósica

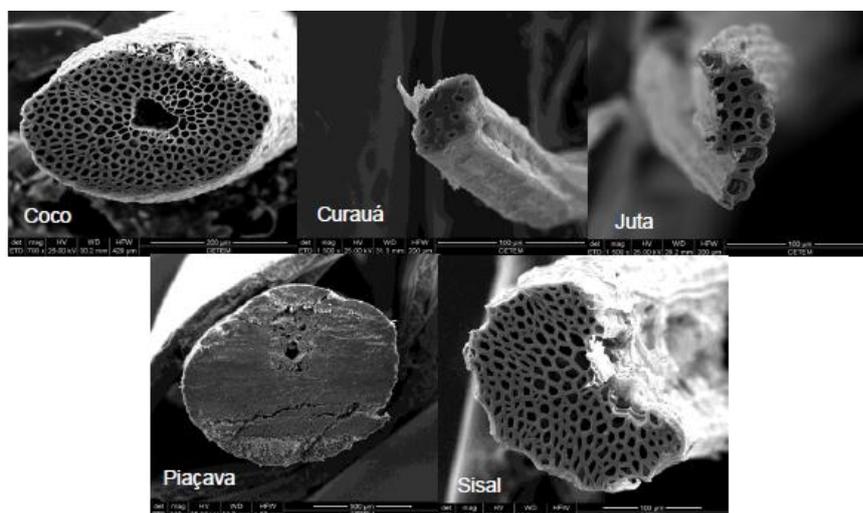
Figura 2 – Imagens de MEV das fibras de coco, curauá, juta, piaçava e sisal

Segundo Pereira et al. (2012), mesmo que as fibras naturais apresentem um padrão morfológico, é possível observar diferenças constitucionais, como pode ser visto na Figura 2, através de imagens por microscopia eletrônica de varredura da seção transversal realizadas para fibras de coco, curauá, juta, piaçava e sisal.

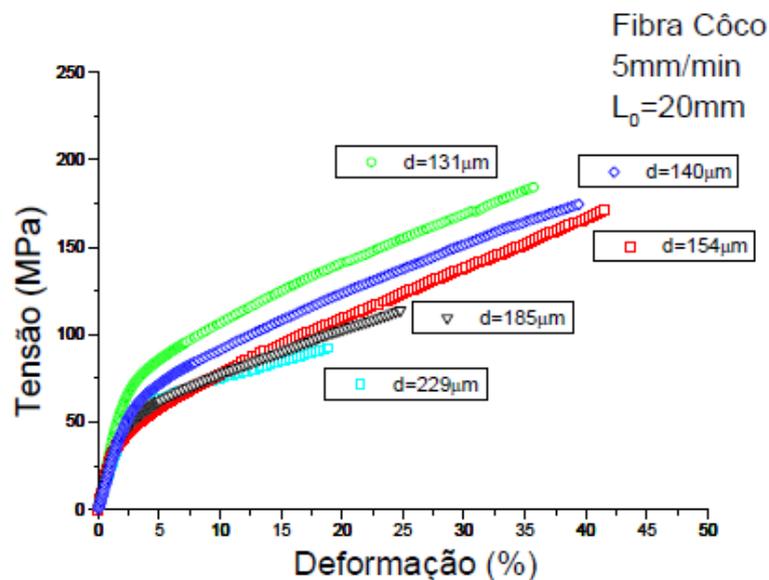
Figura 3 – Curva tensão x deformação de fibras de côco com diferentes diâmetros para velocidade 5 mm/min e distância entre as garras de 20 mm

Tomczak (2010) realizou ensaios de tração à ruptura em fibras de coco e curauá, com diâmetros variando entre 131 a 229 μm e 26 a 61 μm , respectivamente, resultando nas curvas de tensão x deformação apresentadas na Figura 3 e Figura 4.

Baseando-se nesses resultados, Tomczak (2010) define que há uma diminuição da tensão de ruptura de 310 a 131 MPa e do módulo elástico de 96 a 30 GPa com o aumento do diâmetro da fibra de 26 a 61 μm . Este fato pode ser explicado pela alteração dos parâmetros estruturais das fibras, como a variação do número de células constituintes, volume das células e número de defeitos. Esse comportamento é semelhante ao das fibras de abacaxi e linho, porém são contrários

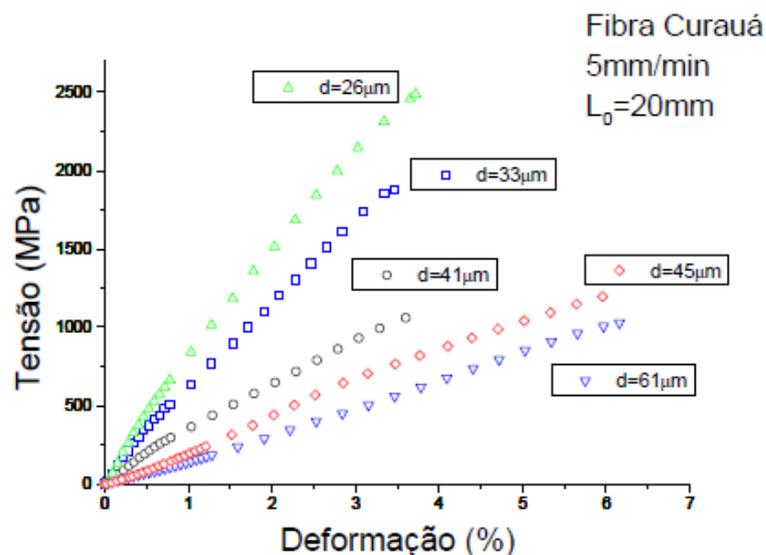
Figura 4 – Curva tensão x deformação de fibras de curauá com diferentes diâmetros para velocidade 5 mm/min e distância entre as garras de 20 mm

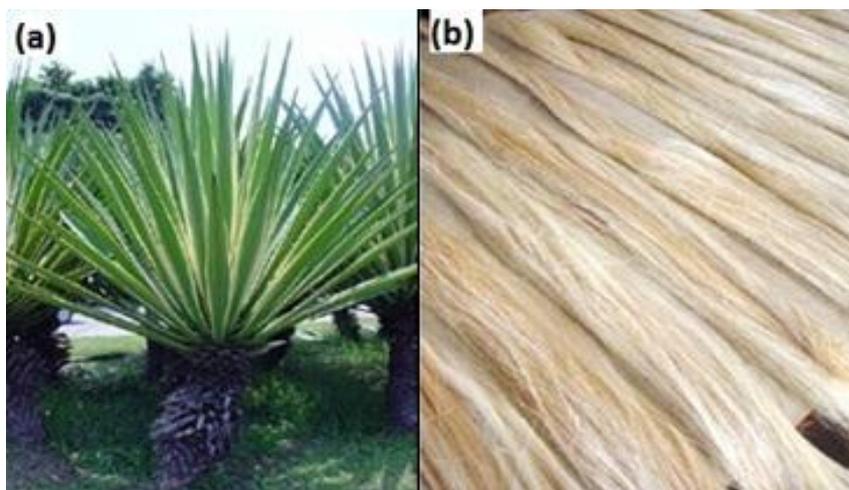
Figura 5 – (a) planta de sisal e (b) fibras de sisal após beneficiamento

A Figura 5 (a) mostra a planta de sisal de onde são extraídas as fibras e, (b) as fibras na forma posterior ao processo de extração e beneficiamento (MELO FILHO, 2005).

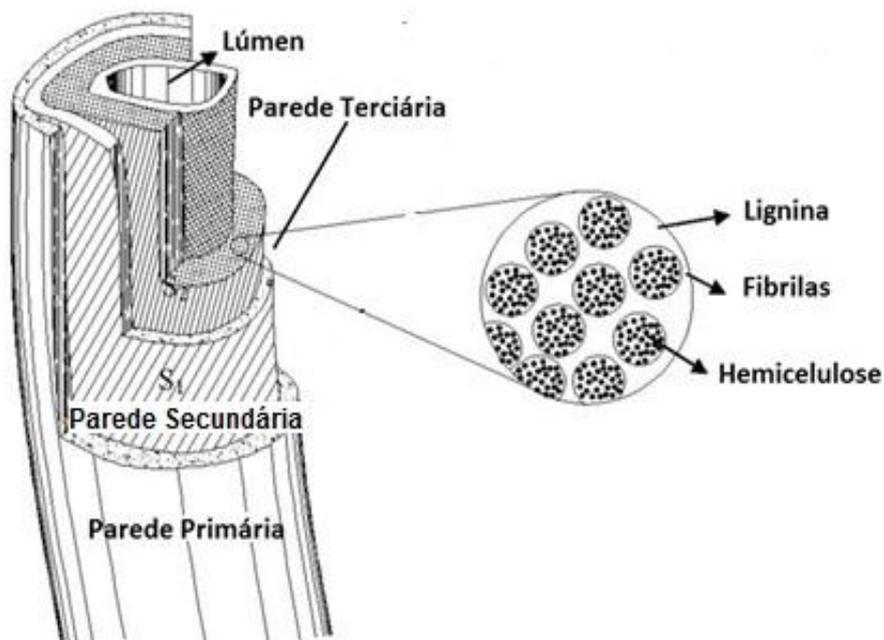
Figura 6 – Desenho esquemático mostrando as diferentes camadas de uma célula individual de fibra de sisal

A fibra de sisal é constituída por 73% de celulose, 13% de hemicelulose, 11% de lignina e 2% de pectina (MWAIKAMBO; ANSELL, 2002). Toledo Filho et al. (2009) representaram esquematicamente, como mostrado na Figura 6, a microestrutura complexa da célula de fibra de sisal.

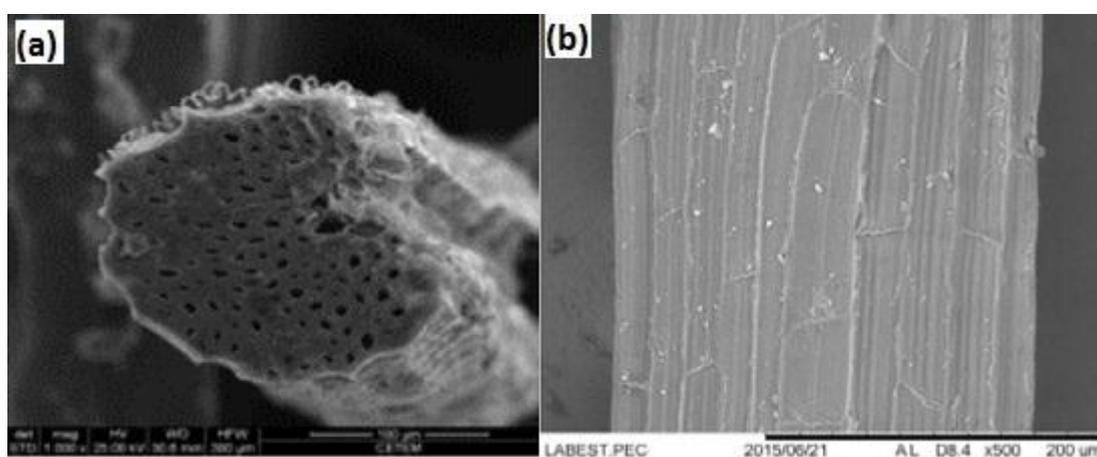
Figura 7 – Imagens de MEV da: (a) seção transversal e (b) superfície da fibra de sisal

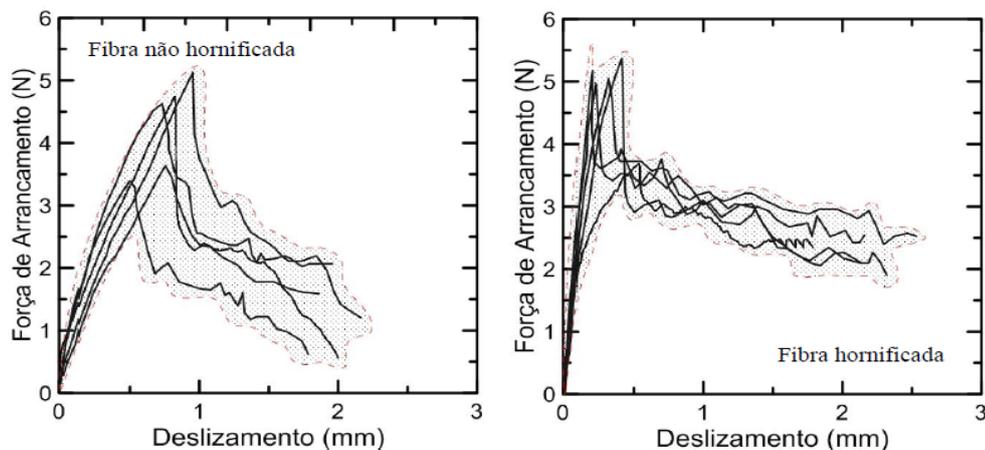
Figura 8 – Curva carga x deslizamento para comprimento de embebimento de 25 mm

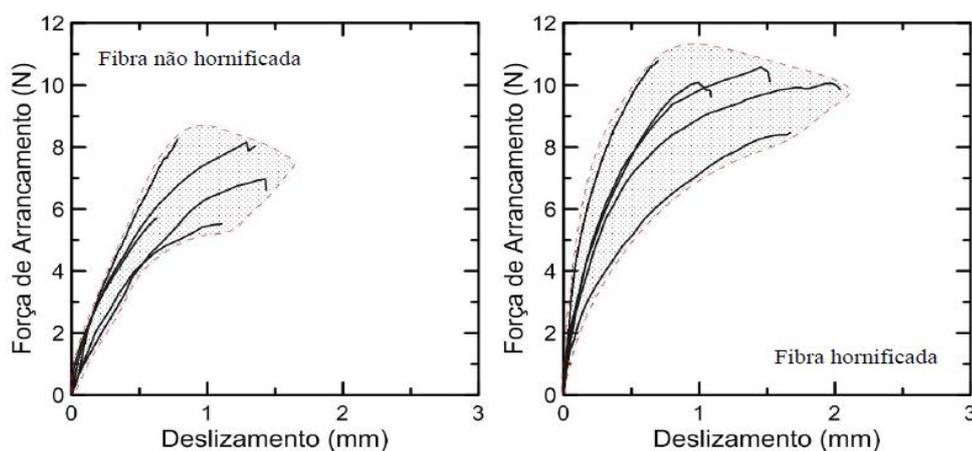
Figura 9 – Curva carga x deslizamento para comprimento de embebimento de 50 mm

Ferreira (2012) observou também, que para o comprimento de 50 mm de embebimento, ocorreu o rompimento da fibra para a maioria das amostras ensaiadas, sendo essa ruptura ocorrida tanto no exterior como no interior do corpo de prova, como mostra a Figura 10. Tal fato sugere a suficiência do comprimento utilizado, mostrando que foi possível atingir a máxima resistência à tração da fibra, comportamento similarmente encontrado por Toledo Filho (1997) para fibras com mesmo comprimento de embebimento. Embora esse comportamento tenha ocorrido tanto para as fibras tratadas e não tratadas, foram observadas cargas mais altas (5 a 9N) para os corpos de prova em que foram utilizadas as fibras hornificadas.

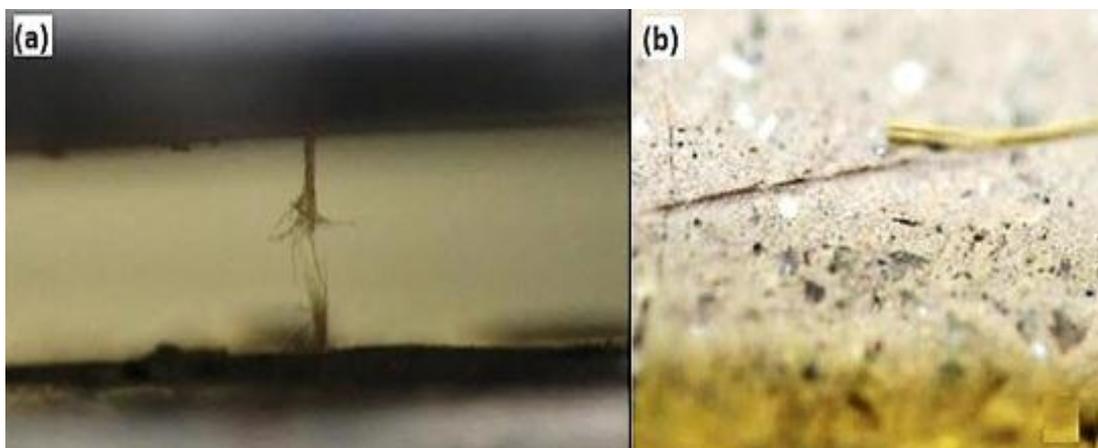
Figura 10 – (a) detalhe do rompimento da fibra não tratada no exterior do corpo de prova durante o ensaio de arrancamento e (b) detalhe da ruptura ao longo do corpo de prova da fibra tratada durante o ensaio de arrancamento

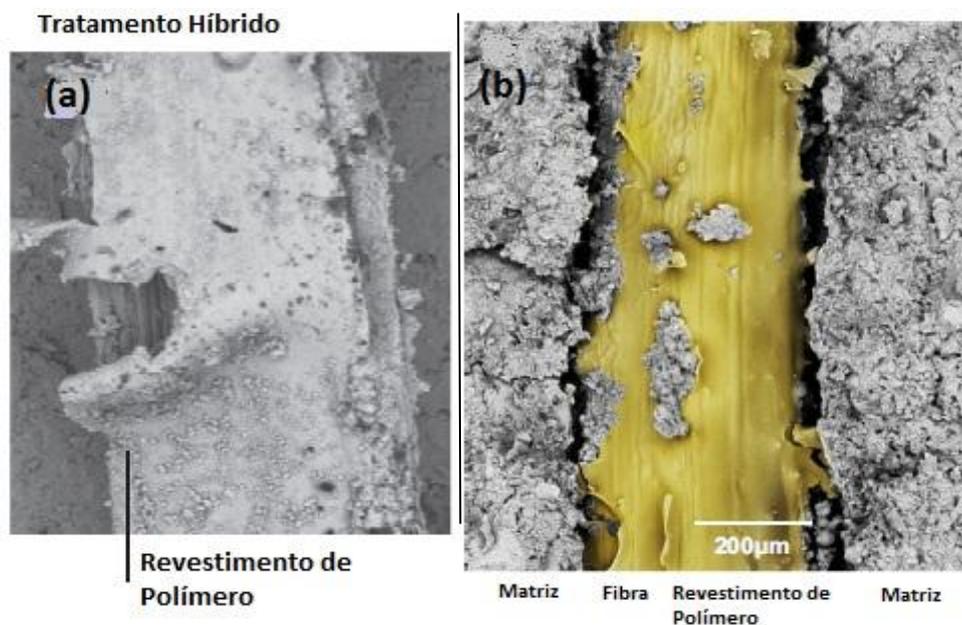
Figura 11 – Imagens de MEV da interface fibra-matriz após teste de arrancamento com fibras de sisal tratadas: (a) tratamento híbrido e (b) tratamento com polímero

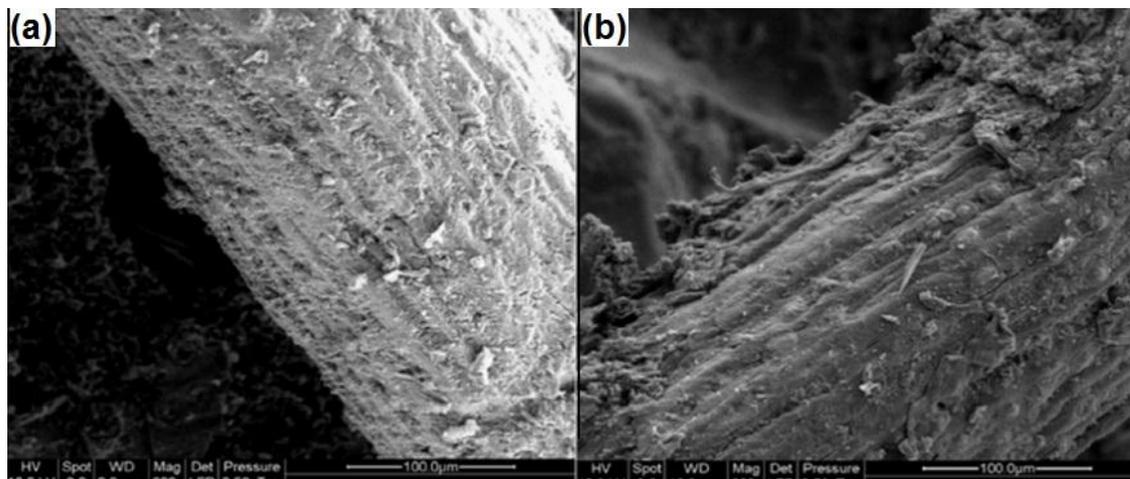
Figura 12 – Superfície da fibra de coco: (a) fibra não tratada e (b) fibra tratada com álcali

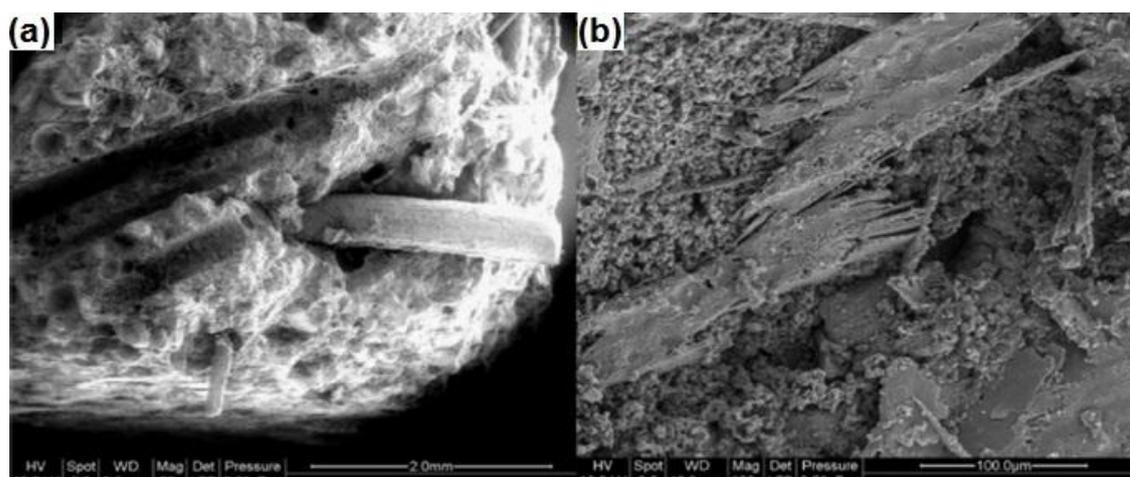
Figura 13 – Arrancamento da fibra de coco da matriz de cimento: (a) sinais e (b) resíduos de superfície da fibra de coco

Percebe-se ainda, analisando a Figura 13, grande quantidade de resíduo da fibra de coco na superfície da matriz de cimento, indicando que o tratamento alcalino ocasionou uma superfície mais áspera, a qual tende a aumentar o entrelaçamento mecânico e fornecer pontos de ancoragem extra da fibra para o compósito cimentício (YAN et al., 2016).

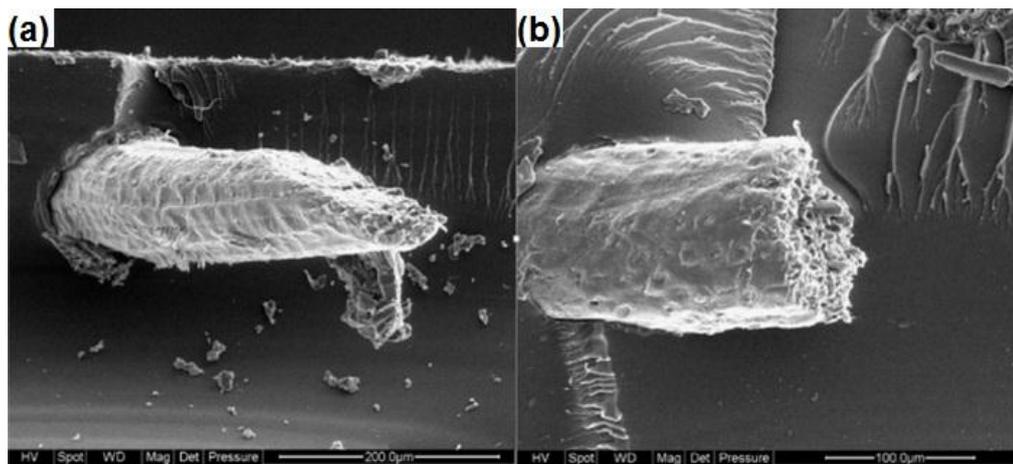
Figura 14 – Imagens de MEV do arrancamento das fibras de coco em meio a matriz cimentícia: (a) não tratada e (b) tratada com álcali

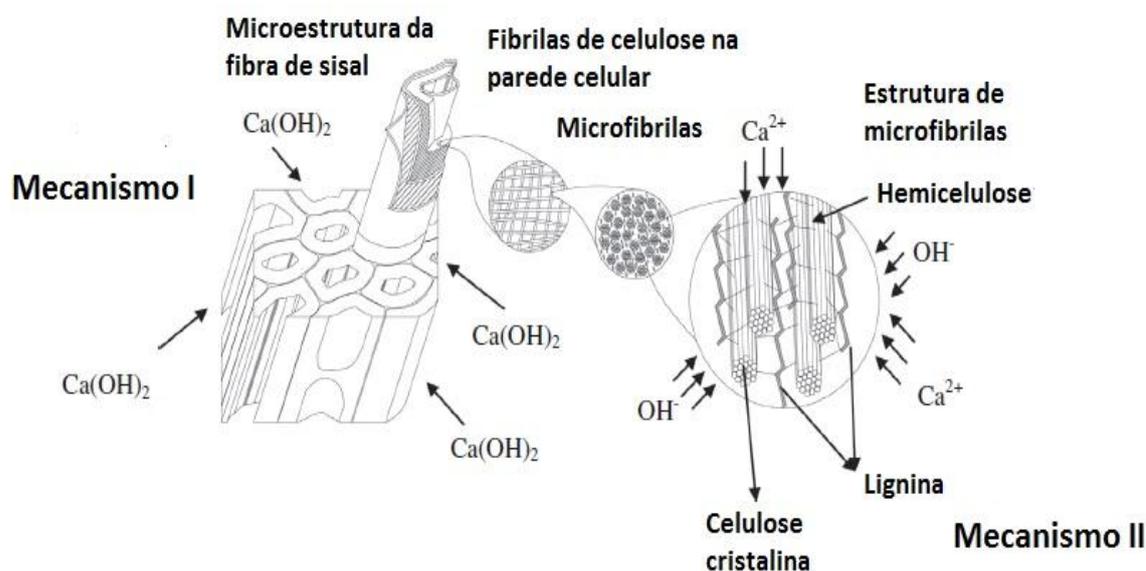
Figura 15 – Mecanismos de degradação da fibra de sisal em ambiente cimentício

Melo Filho, Silva e Toledo Filho (2013) sugeriram dois mecanismos que promovem a degradação da fibra de sisal em meio a matriz cimentícia, como pode ser observado na Figura 15. O principal mecanismo é a deposição de cristais de hidróxido de cálcio na superfície da fibra levando-as a um processo de mineralização. O mecanismo secundário e, por sua vez, menos agressivo corresponde a decomposição da hemicelulose e lignina nas fibras após ciclos de molhagem e secagem, onde, com base na hipótese levantada pelos autores, tal decomposição é decorrente da absorção de íons cálcio e hidroxilas pela superfície da fibra de sisal.

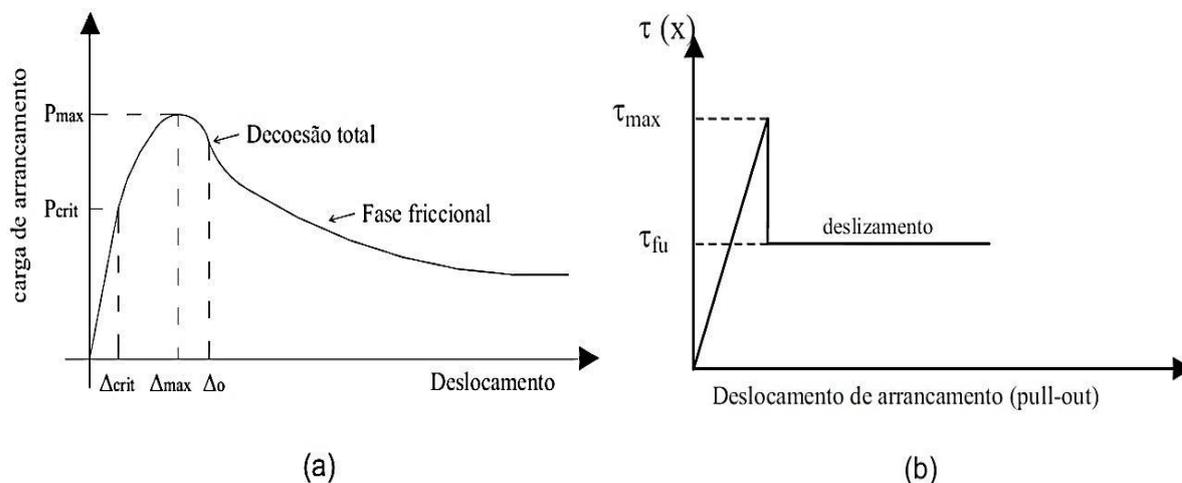
Figura 16 – Curvas idealizadas para (a) carga x deslocamento e (b) tensão x deslocamento

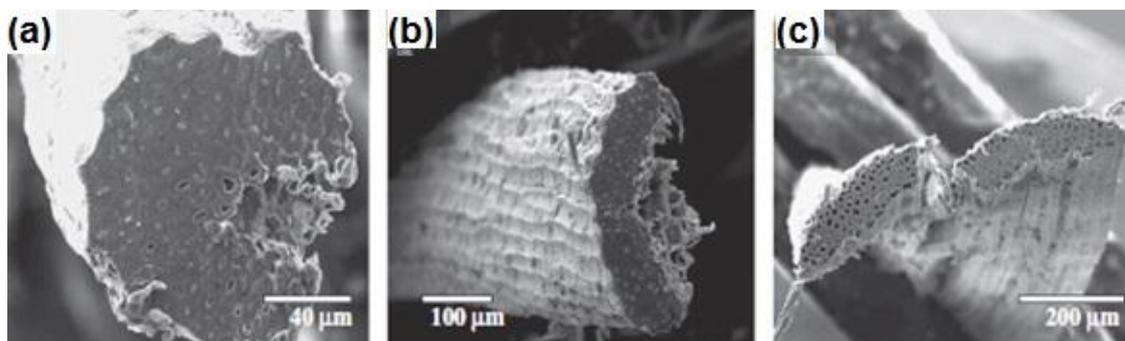
Figura 17 – Diferentes morfologias da fibra de sisal: (a) ferradura, (b) arco e (c) arco retorcido

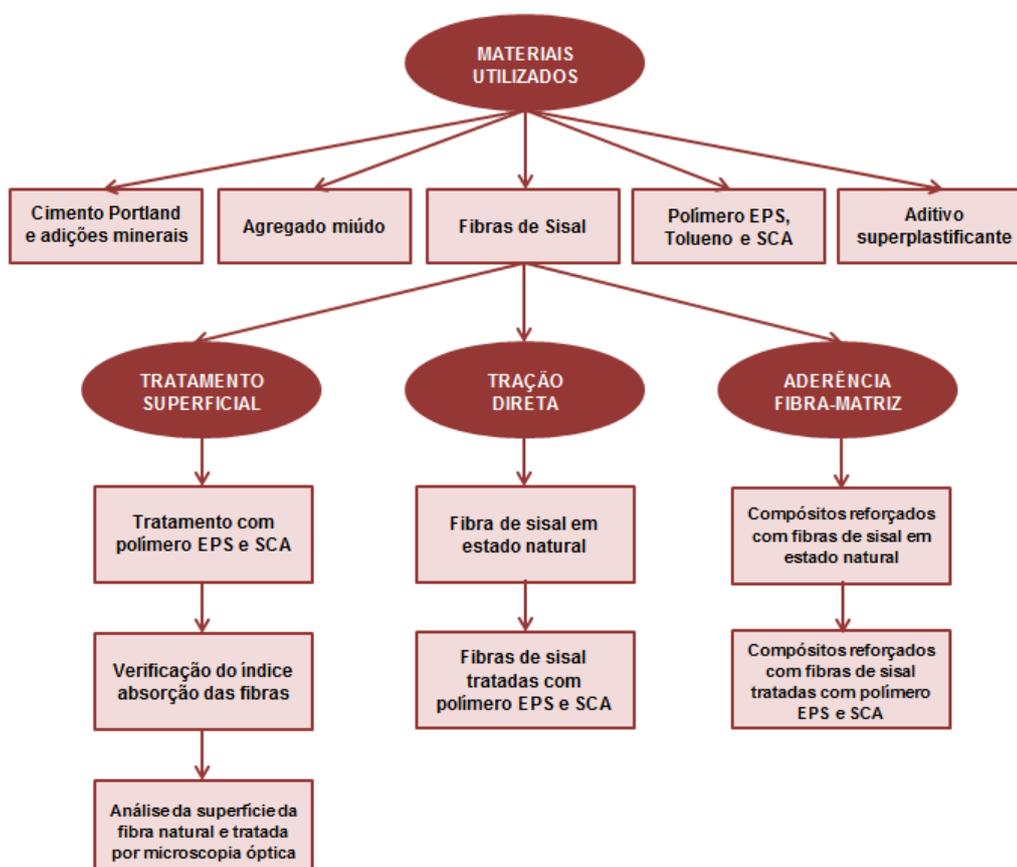
Figura 18 – Fluxograma simplificado do programa experimental

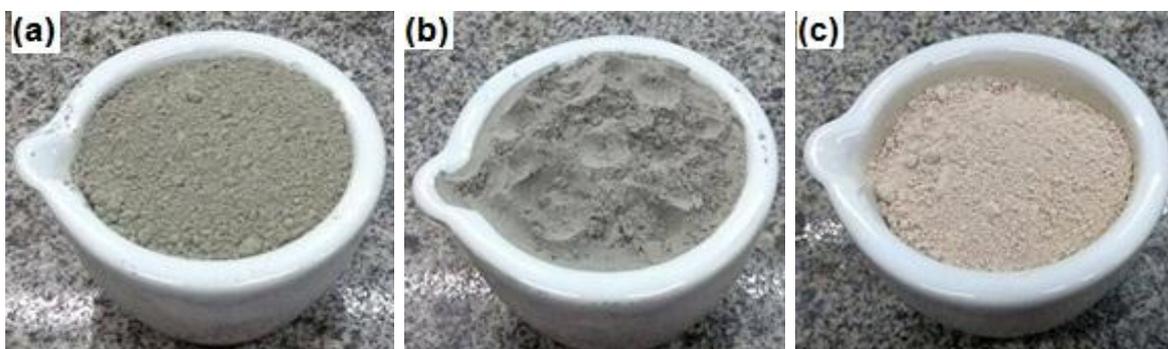
Figura 19 – Material aglomerante e adições minerais utilizadas: (a) cimento Portland CP V-ARI; (b) cinza volante e (c) metacaulim

Na Figura 19 pode ser visualizado o cimento e adições minerais.

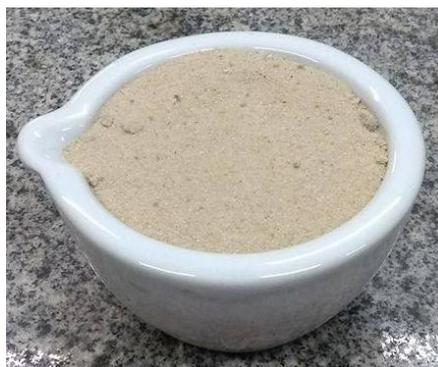
Figura 20 – Agregado miúdo utilizado (areia)

O agregado miúdo empregado foi obtido do leito do rio Ibicuí no município de Manoel Viana/RS, sendo este já caracterizado por Mendes (2014) conforme demonstrado na Tabela 1. A Figura 20 mostra a areia a ser utilizada.

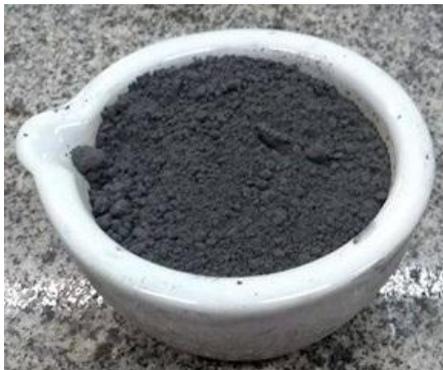
Figura 21 – Material utilizado para promover o tratamento nas fibras de sisal: Sílica de Casca de Arroz

Para realização do tratamento nas fibras de sisal fez-se uso de Sílica de Casca de Arroz proveniente da empresa Pilecco Nobre. A Figura 21 mostra a sílica utilizada nesta pesquisa.

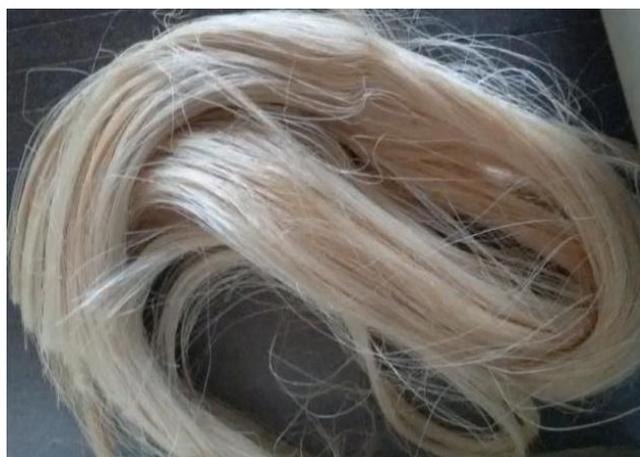
Figura 22 – Fibras de sisal

As fibras de sisal foram obtidas no Instituto Alberto Luiz Coimbra de Pós-Graduação e Pesquisa de Engenharia (COPPE) da Universidade Federal do Rio de Janeiro e são provenientes do município de Valente/BA. As fibras foram previamente lavadas e secas, não sendo submetidas a nenhum tipo de tratamento prévio. A Figura 22 mostra as fibras de sisal utilizadas neste estudo.

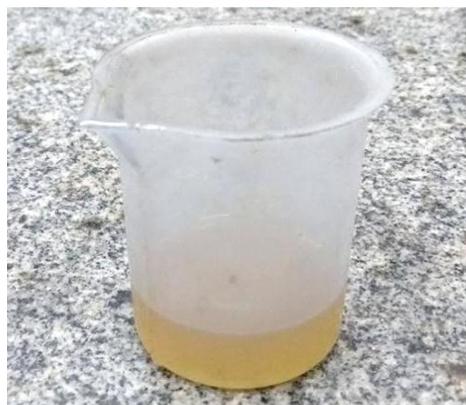
Figura 23 – Aditivo superplastificante

O aditivo superplastificante (SP) utilizado é do tipo PA (Poliacrilato) Glenium 51, como pode ser visto na Figura 23. O PA possui 31,20% de teor de sólidos, 1073 kg/m³ de massa específica e pH 6,2, segundo informações do fabricante.

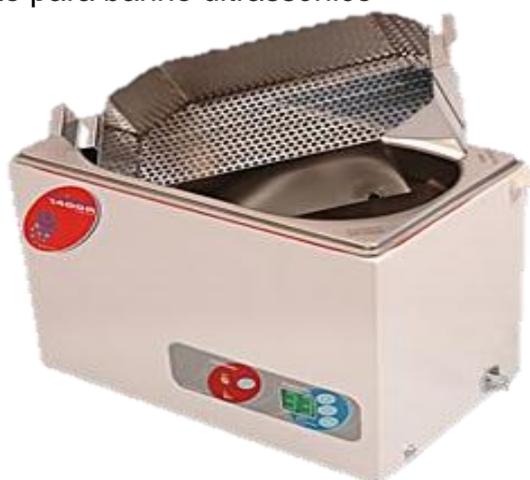
Figura 25 – Equipamento para banho ultrassônico

A Figura 25 mostra o equipamento de banho de ultrassom, modelo UCS 1400A com temporizador digital, que foi utilizado para proporcionar a solubilização do soluto.

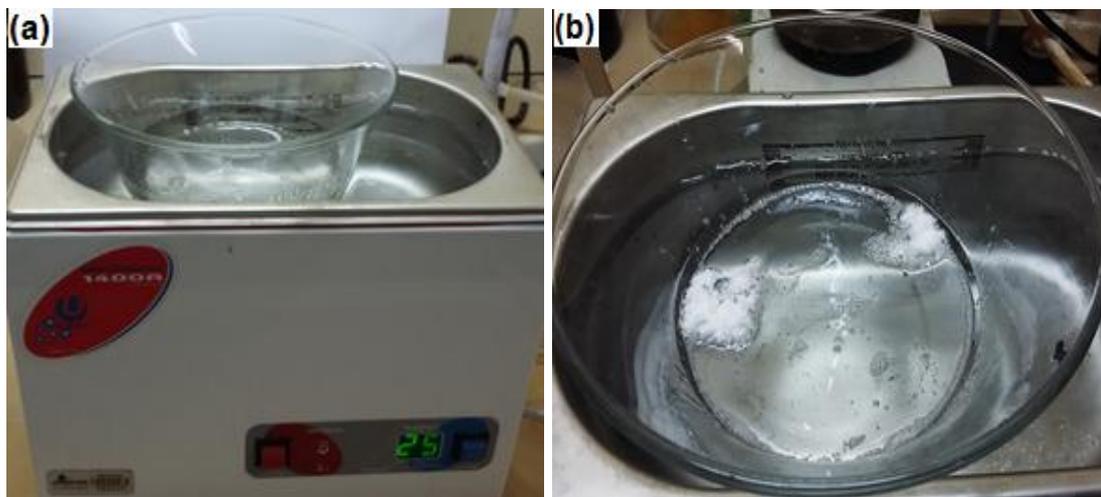
Figura 26 – (a) sistema para dissolução do polímero em solvente por meio de banho ultrassônico e (b) ampliação

Inicialmente foi realizada solubilização do EPS no solvente Tolueno, como mostra a Figura 26, por meio de agitação no equipamento de banho ultrassônico pelo tempo de 25 minutos, visando manter a padronização do processo.

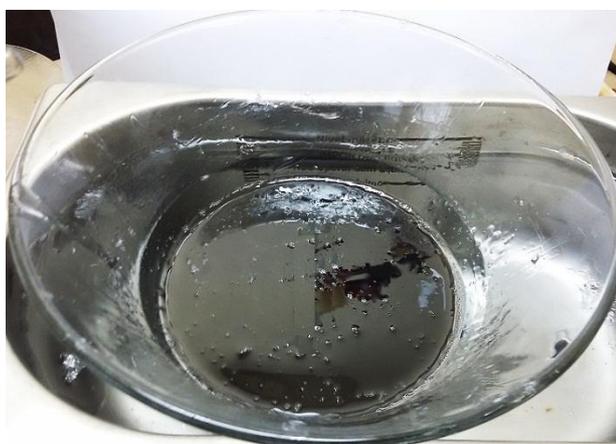
Figura 27 – Solução polimérica utilizando EPS com adição de SCA

Após, foi adicionada a Sílica de Casca de Arroz e realizada a agitação durante 10 minutos até que suas partículas se solubilizassem na base polimérica, como pode ser visualizado na Figura 27.

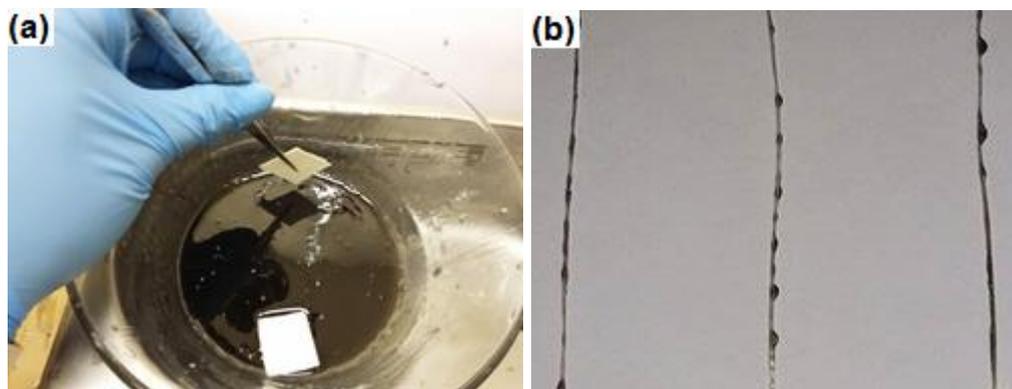
Figura 28 – (a) procedimento de aplicação do tratamento polimérico com EPS e adição de SCA e (b) fibras de sisal após o tratamento

As fibras de sisal foram imersas na solução e, ao serem retiradas, permaneceram por 24 horas em estufa para secagem a uma temperatura de $25^{\circ}\text{C} \pm 1^{\circ}\text{C}$. O processo de imersão das fibras na solução polimérica combinada com SCA e as mesmas posteriormente ao tratamento são mostrados na Figura 28.

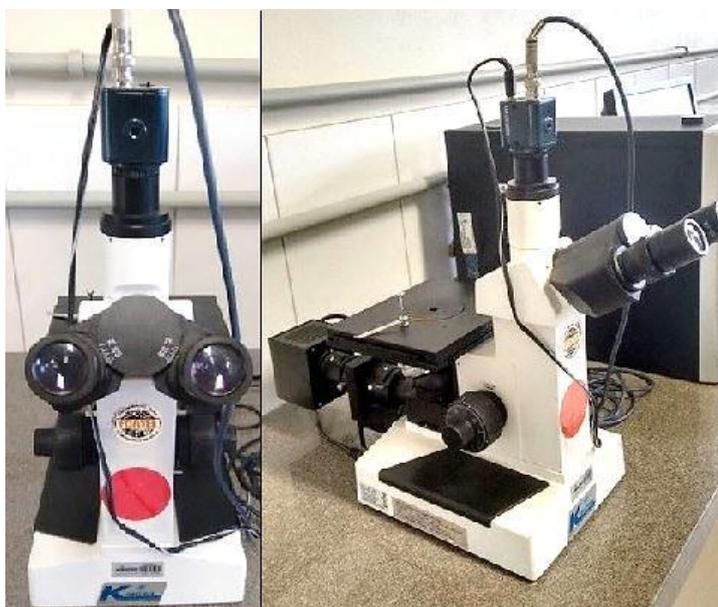
Figura 29 – Microscópio óptico utilizado para análise microestrutural

As avaliações de superfície foram efetuadas para as amostras de fibras não tratadas e tratadas superficialmente, por meio de microscópio metalográfico óptico modelo Kontrol – IM713, marca Fortel, mostrado na Figura 29, o qual é disponibilizado em laboratório na Universidade Federal do Pampa - Campus Alegrete.

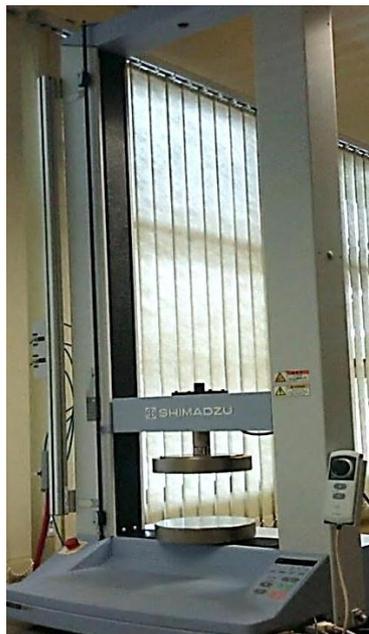
Figura 30 – Máquina de ensaios mecânicos Shimadzu AGS-X

O ensaio de tração direta nas fibras foi executado em uma máquina de ensaios mecânicos Shimadzu, modelo AGS-X, como pode ser visualizado na Figura 30, utilizando uma célula de carga de 500 N.

As fibras de sisal possuíam comprimento de 50 mm e foram ensaiadas em velocidade de 0,1 mm/min. Estas foram fixadas em molde de papel proporcionando seu alinhamento em relação à máquina e melhora da aderência entre a amostra e as garras que fazem o seu travamento, evitando assim provável escorregamento da amostra.

O ensaio de arrancamento foi realizado em uma máquina de ensaios mecânicos Shimadzu AGS-X (Figura 30) com célula de carga de 500N, no qual os corpos de prova foram submetidos a ensaio em uma velocidade de deslocamento do travessão de 0,1 mm/min.

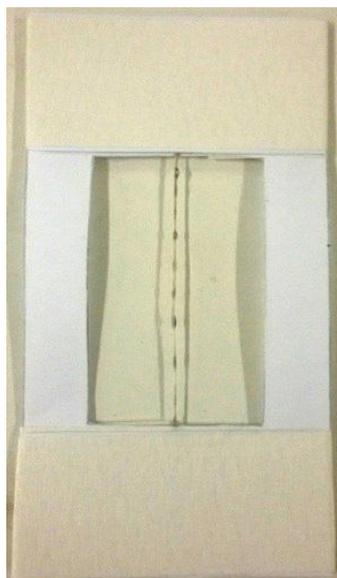
Figura 31 – Molde utilizado para realização do ensaio de tração direta

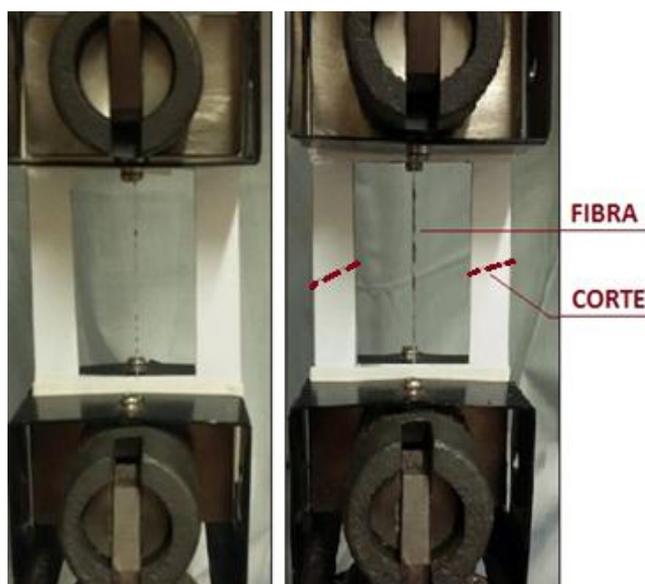
Figura 32 – Configuração do ensaio de tração direta na fibra de sisal tratada

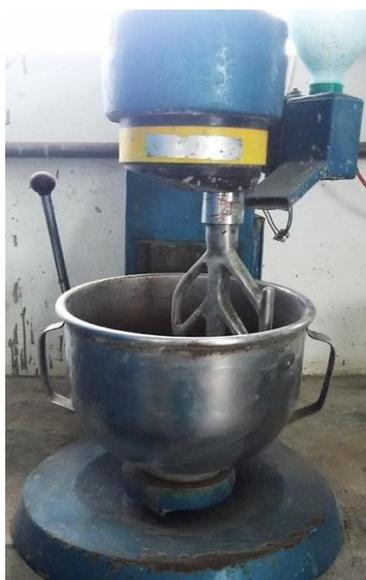
Figura 33 – Misturador mecânico do tipo planetário

As argamassas foram preparadas seguindo a metodologia descrita pela NBR 7215 (ABNT, 1996), utilizando um misturador mecânico do tipo planetário, possuindo duas velocidades e capacidade aproximada de 5 litros, como exibido na Figura 33.

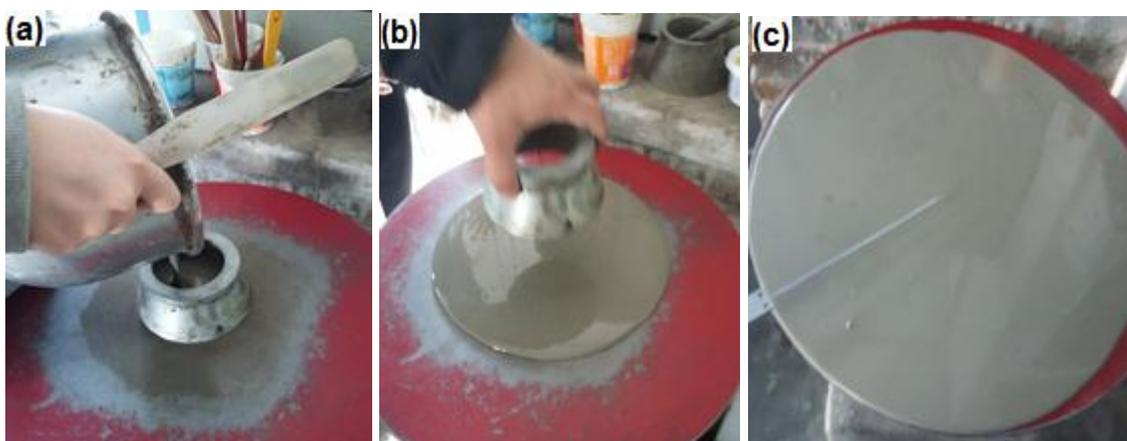
Figura 34 – Etapas do ensaio de consistência: (a) preenchimento do tronco cônico; (b) retirada da fôrma verticalmente e (c) verificação da medida do espalhamento

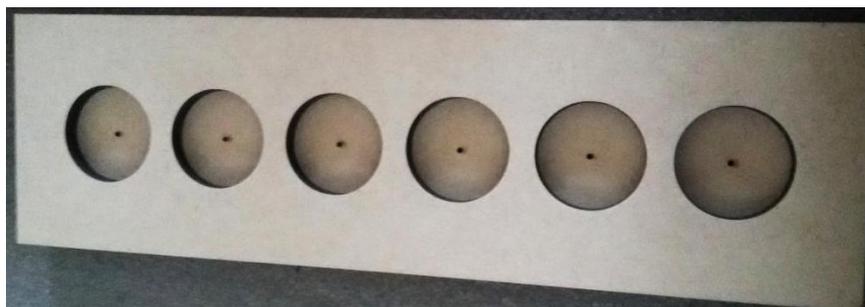
Figura 35 – Placa em MDF para encaixe dos tubos de PVC

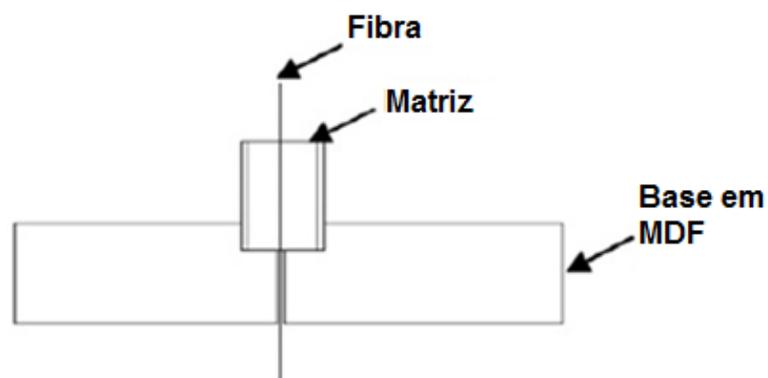
Figura 36 – Desenho esquemático mostrando o alinhamento da fibra

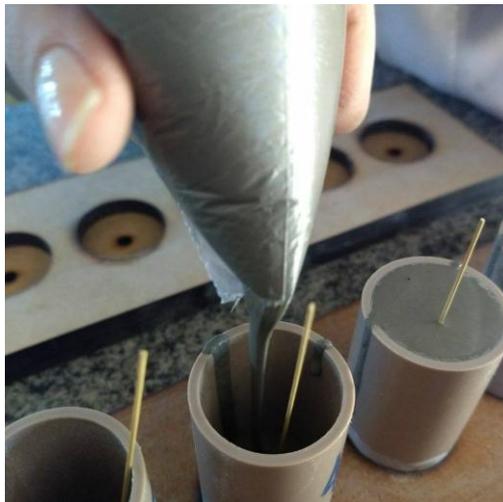
Figura 37 – Procedimento de moldagem dos corpos de prova para ensaio de arrancamento

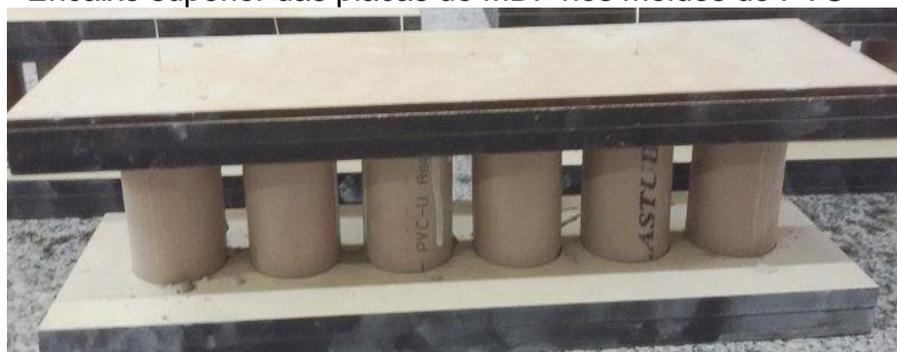
Figura 38 – Encaixe superior das placas de MDF nos moldes de PVC

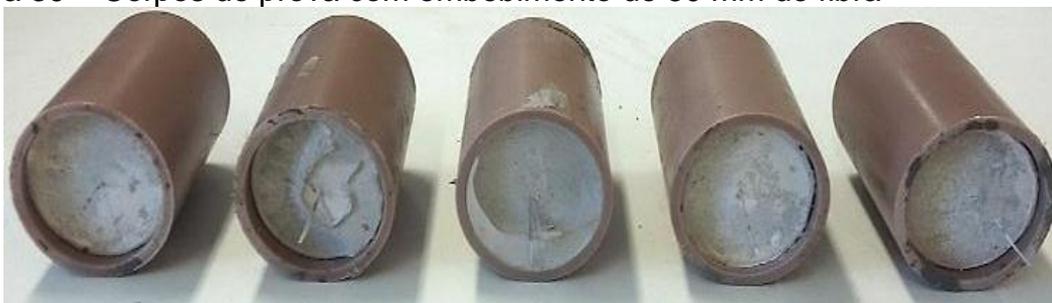
Figura 39 – Corpos de prova com embeбimento de 50 mm de fibra

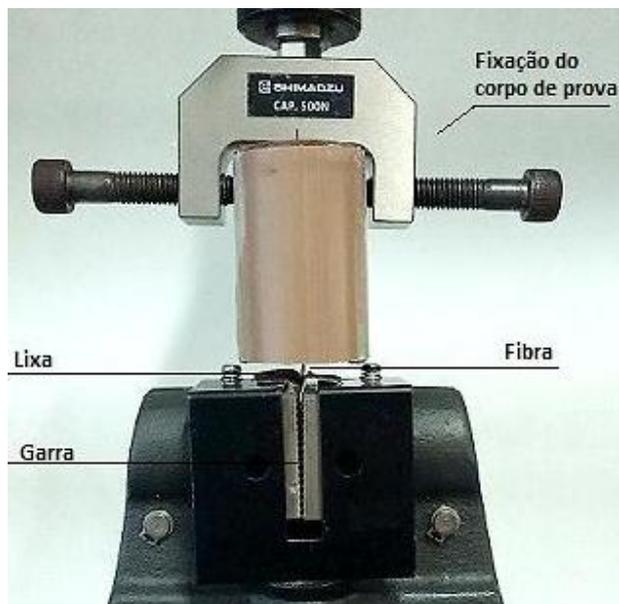
Figura 40 – Configuração do ensaio de arrancamento para corpo de prova com 50 mm de embebimento

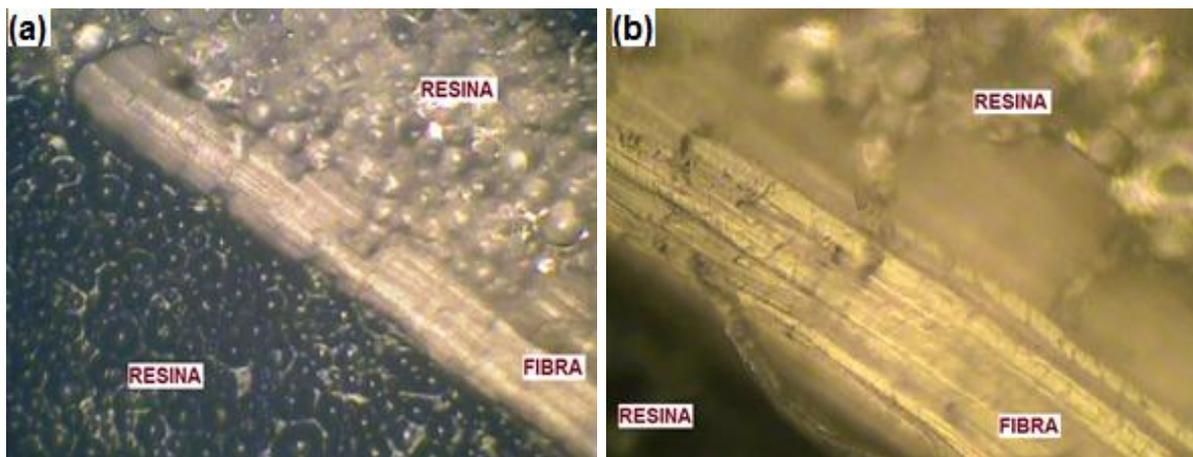
Figura 41 – Imagens de microscopia óptica da superfície de fibra de sisal não tratada: (a) ampliação 100x e (b) ampliação 200x

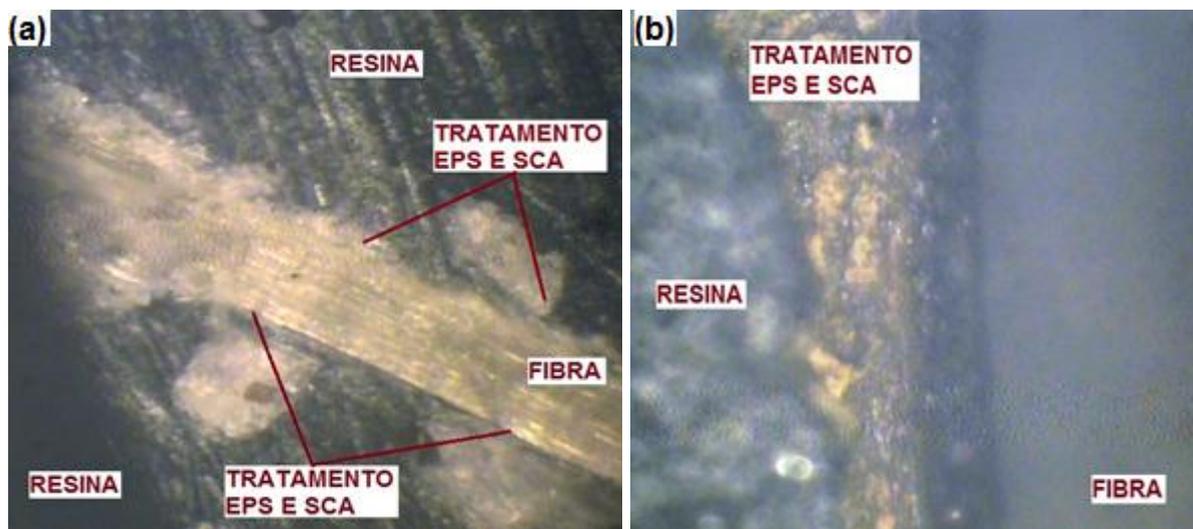
Figura 42 – Imagens de microscopia óptica da superfície de fibra de sisal tratada quimicamente com EPS e SCA: (a) ampliação 100x e (b) ampliação 200x

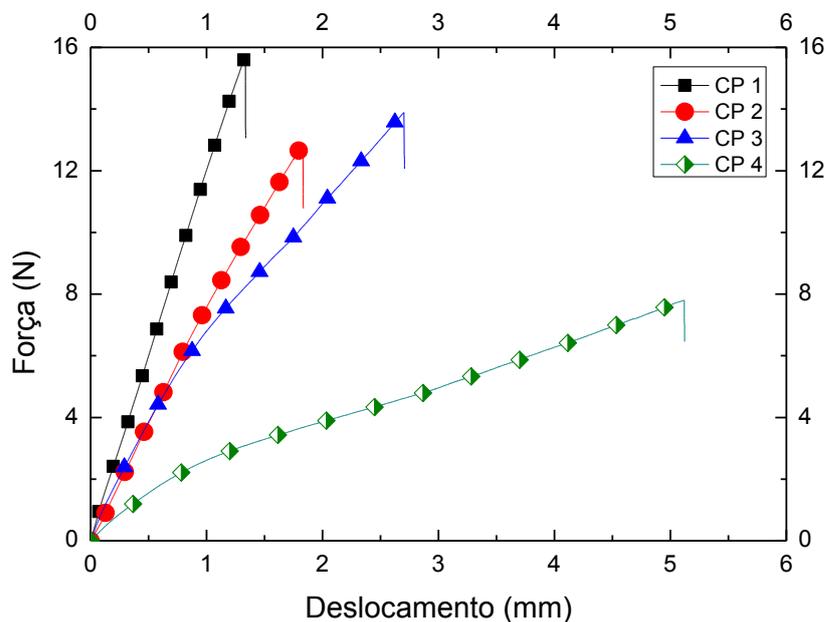
Figura 43 – Curvas Força x Deslocamento para ATD-ST

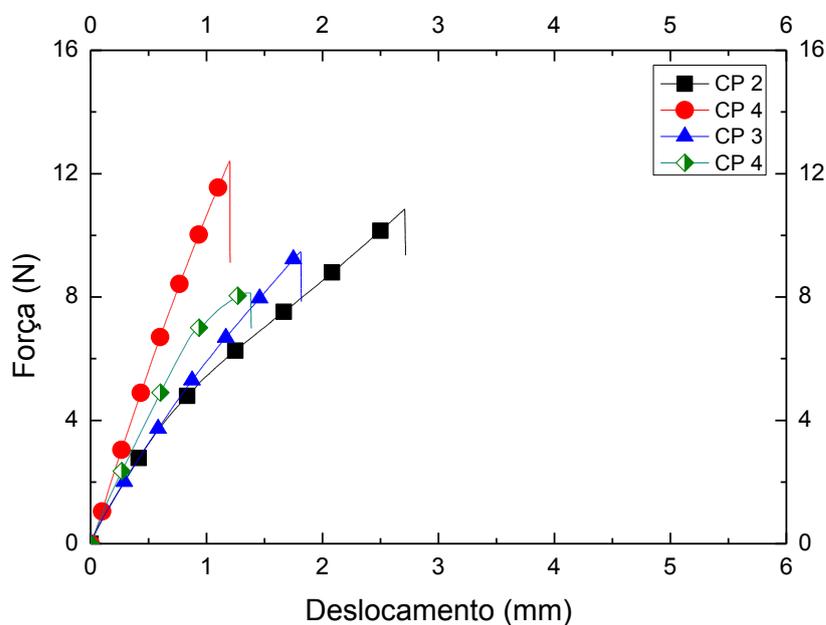
Figura 44 – Curvas Força x Deslocamento para ATD-PSCA

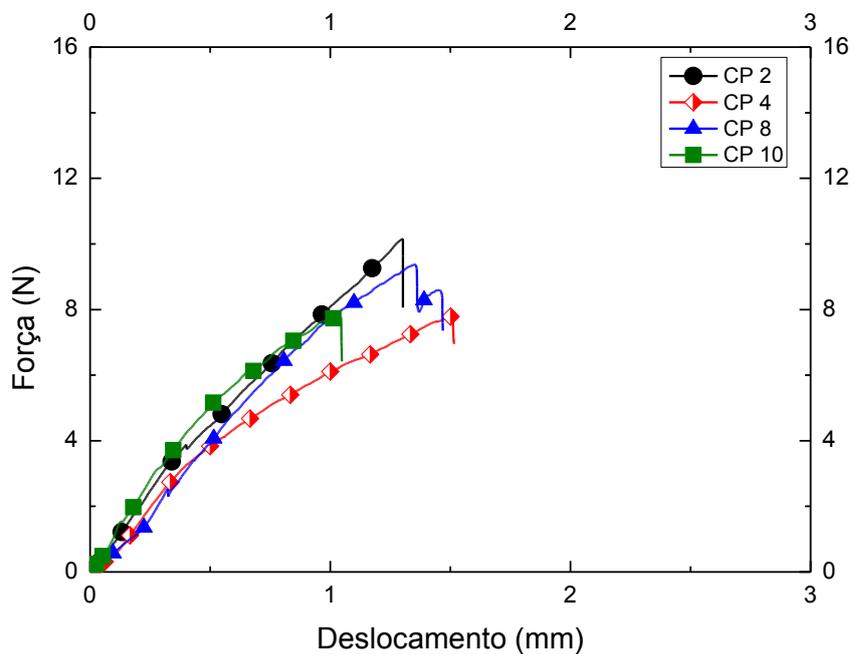
Figura 45 – Curvas Força x Deslocamento para ensaio de arrancamento em CPA-ST aos 7 dias

Assim, ao observar as Figuras 45 e 46, para os resultados do ensaio de arrancamento, nota-se que apesar de apresentar uma força de ruptura menor, os

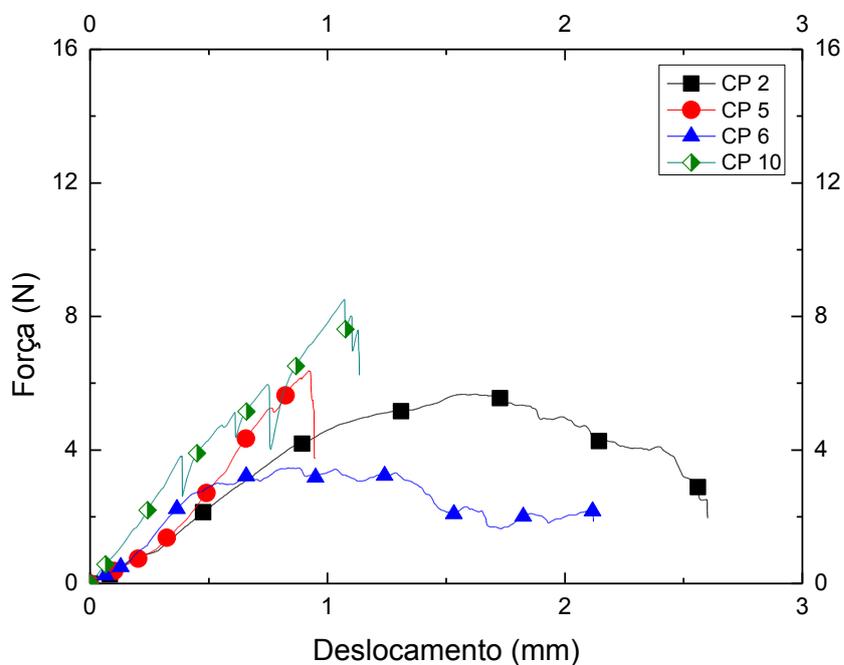
Figura 46 – Curvas Força x Deslocamento para ensaio de arrancamento em CPA-PSCA aos 7 dias

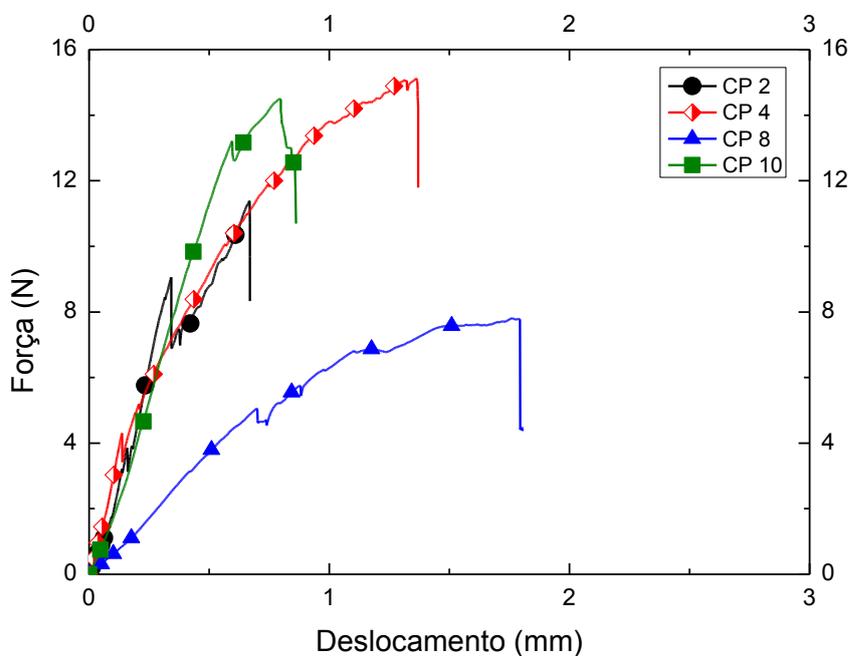
Figura 47 – Curvas Força x Deslocamento para ensaio de arrancamento em CPA-ST aos 28 dias

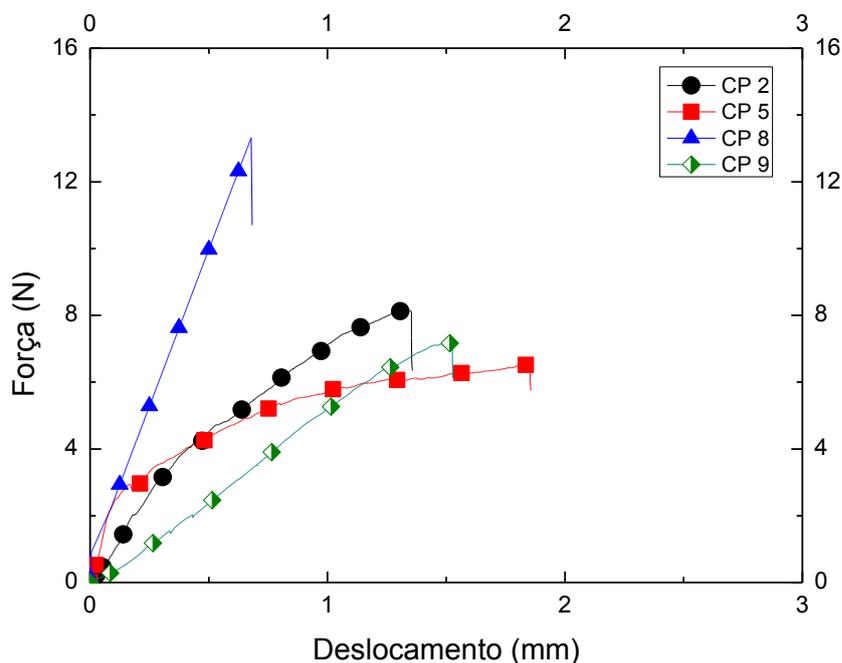
Figura 48 – Curvas Força x Deslocamento para ensaio de arrancamento em CPA-PSCA aos 28 dias
