UNIVERSIDADE FEDERAL DO PAMPA

ANÁLISE DA VIDA DE PROJETO DE ESTRADAS NÃO PAVIMENTADAS

Trabalho de Conclusão de Curso apresentado ao Curso de Engenharia Civil da Universidade Federal do Pampa, como requisito parcial para obtenção do Título de Bacharel em Engenharia Civil.

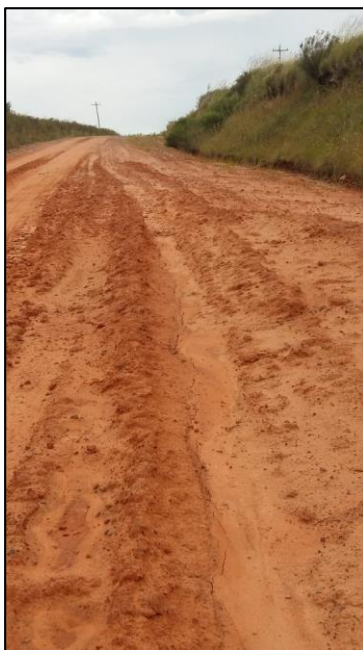
Figura 3 - Seção Transversal Imprópria

Segundo Ferreira (2004), a seção transversal imprópria é resultado de uma largura inadequada para o tráfego da via e sem o abaulamento necessário para que ocorra o escoamento da água para o sistema de drenagem. A Figura 3 representa a seção transversal imprópria.

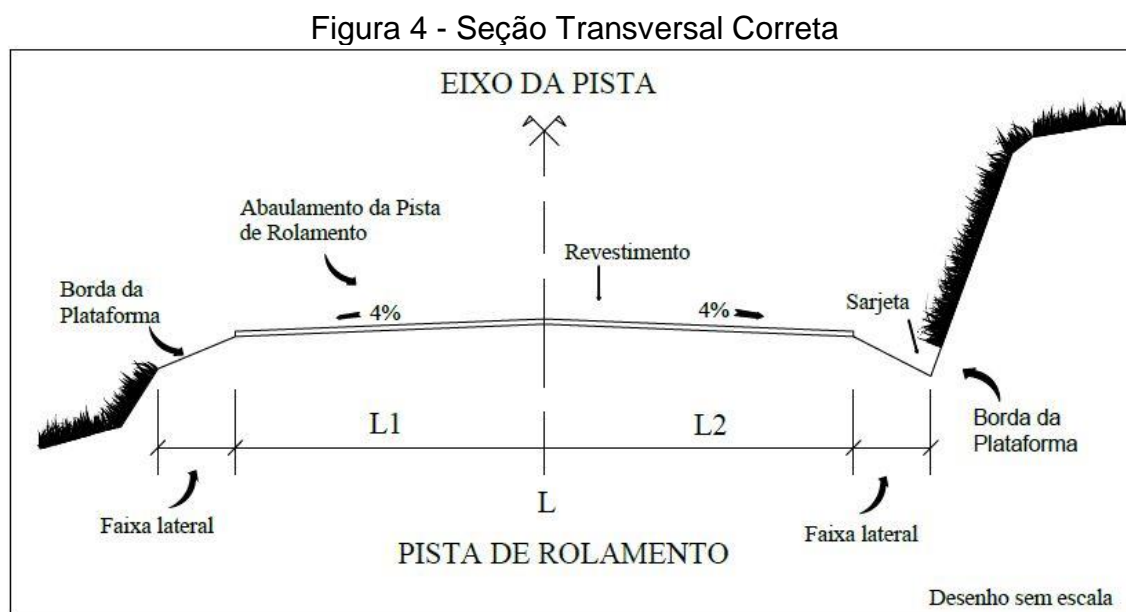
Baesso e Gonçalves (2003), reforçam que a seção transversal deve ter um abaulamento na ordem de 4% para que, mesmo com pequenas precipitações, o escoamento ocorra de forma ordenada para os dispositivos de drenagem e não cause

uma deterioração progressiva do leito estradal. A Figura 4 representa a seção transversal correta.

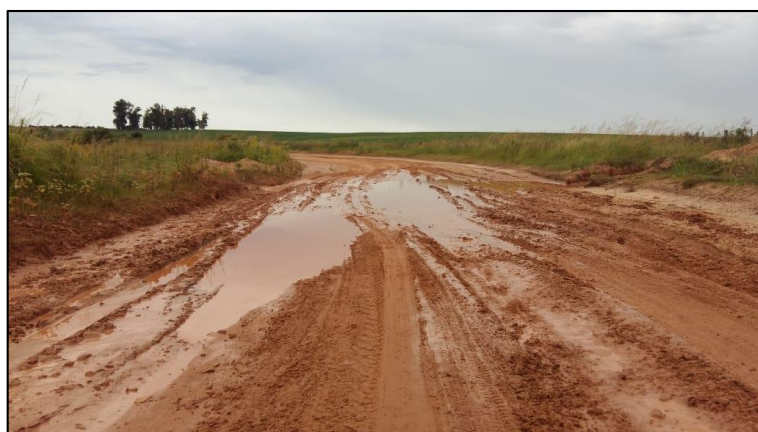
Figura 5 - Drenagem Inadequada

Silva (2009) afirma que, que essa situação ocorre quando as sarjetas estão obstruídas com vegetação, entulho, ou material granular assoreado, como isso, dificulta o escoamento das águas das precipitações, causando o empoçamento e erodindo a borda da estrada. A Figura 5 representa a drenagem inadequada.

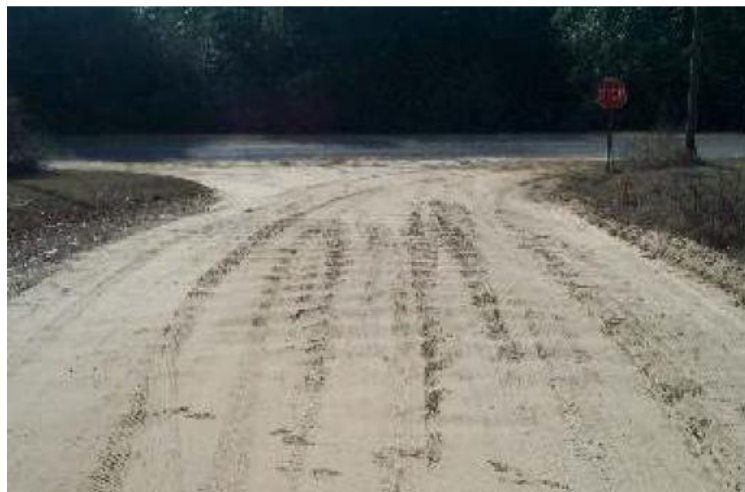
Figura 6 - Corrugações

As corrugações são graves problemas nas manutenções de rodovias não pavimentadas, causando trepidação nos veículos e desconforto aos usuários que trafegam nas estradas não pavimentadas. A Figura 6 representa as corrugações.

Segundo o IPT (1988), as principais ocorrências de ondulações regulares são em estradas planas e formadas por solos arenosos, enquanto as ondulações irregulares ocorrem em estradas de solos mais argilosos que, ao secarem, se contraem.

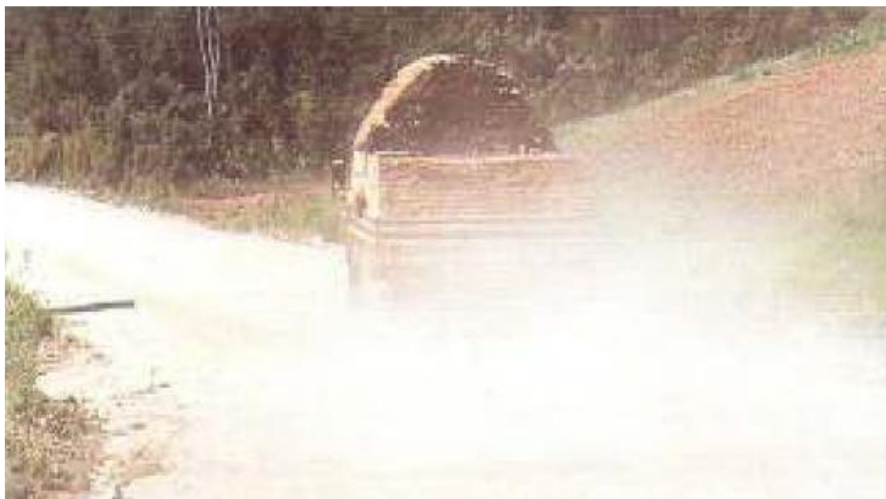
Figura 7 - Excesso de Poeira

Silva (2009) sugere que as nuvens de poeiras, se formam e são causadas devida a grande quantidade de finos na camada superficial, e agravada pela ação abrasiva do tráfego dos veículos. A Figura 7 representa o excesso de poeira.

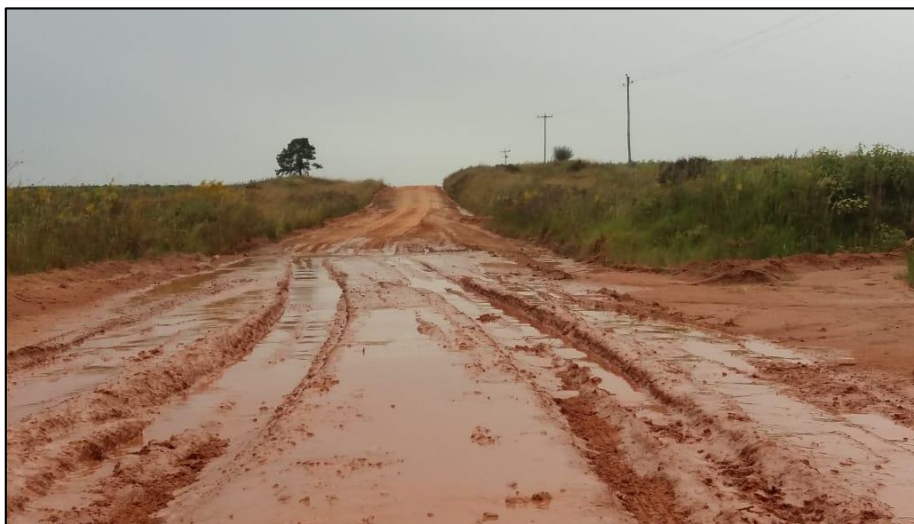
Figura 8 - Buracos Cobertos de Água

Dependendo da severidade do problema a manutenção da plataforma pode variar de uma ação de tapa buraco, uma simples raspagem com a motoniveladora, até mesmo um corte da profundidade dos buracos e uma reconformação da plataforma de rolamento considerando o abaulamento de 4%. A Figura 8 representa os buracos coberto de água.

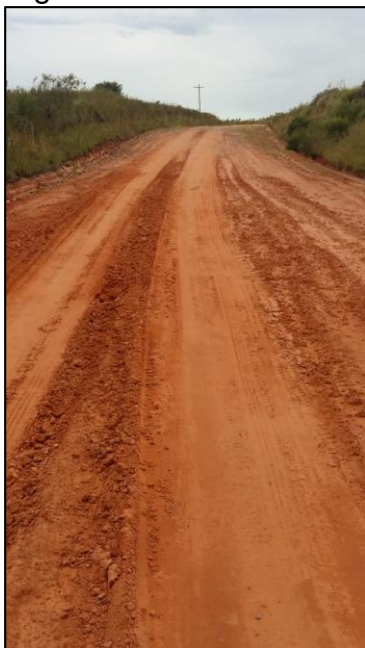
Figura 9 - Trilha de Roda

Para o tratamento desse defeito, se possível rapidamente após o aparecimento, pois caso se agrave pode deixar a rodovia intrafegável. Quanto mais veículos passam, e aliado a outros fatores, esse defeito aumenta a profundidade das depressões impossibilitando de veículos trafegarem. A Figura 9 representa a trilha de roda.

Para a regularização da pista de rolamento têm-se três métodos bem distintos dependendo da severidade do problema, no caso menos severo, uma simples raspagem dos trilhos aumenta a vida útil da rodovia. Em um caso intermediário de severidade deve-

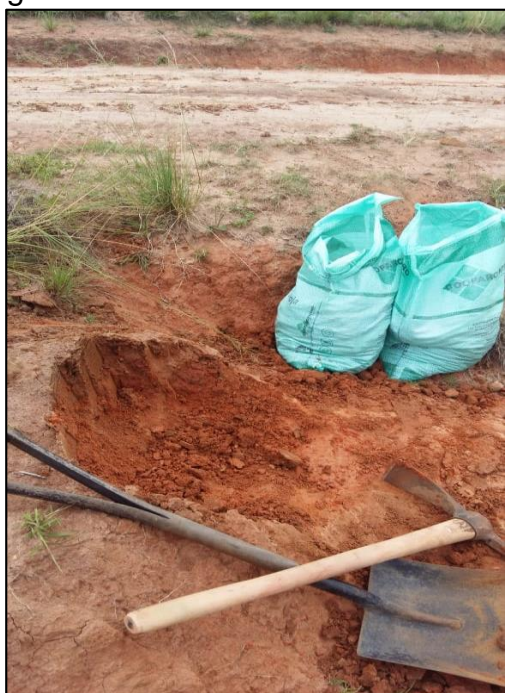
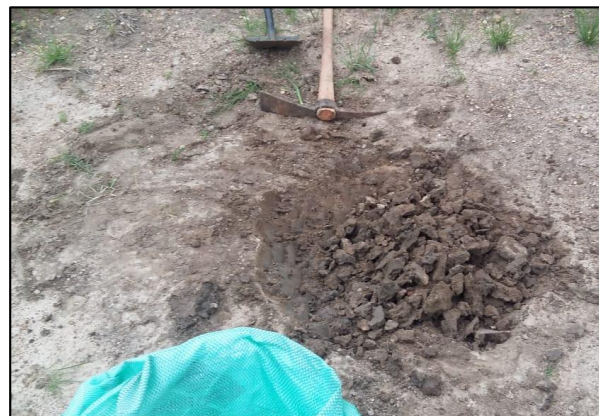
Figura 13 - Jazida de Coleta de Solos e Equipamentos Utilizados para a Extração

O solo foi coletado de acordo com as especificações da NBR 9604 (ABNT, 1986). Foi feito a limpeza superficial do local e com a utilização de pá, picareta e inchada, retirado amostras deformadas e colocado em embalagens plásticas. O Solo foi transportado até a cidade de Alegrete no Rio Grande do Sul, para o Laboratório de Solos e Pavimentação da Unipampa, destorroado e reservado para a realização dos ensaios. A Figura 13 mostra as Jazidas e o solo coletado e utilizado na pesquisa.

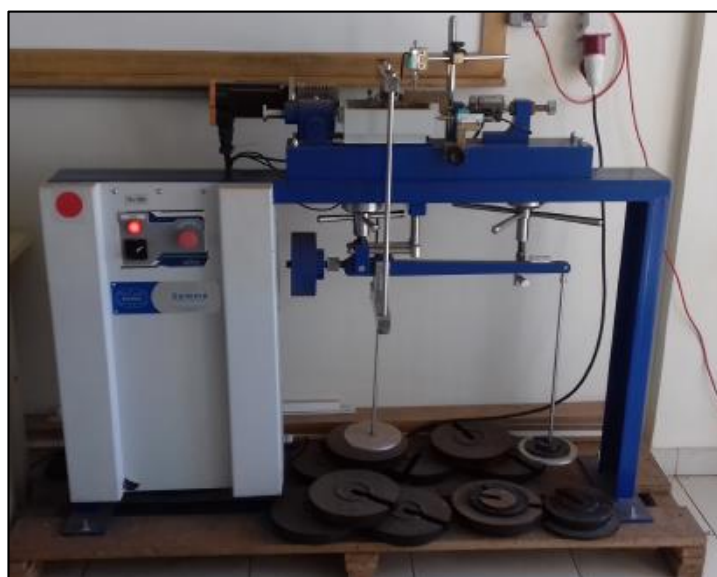
Figura 16 - Equipamento de Ensaio de Cisalhamento Direto

O ensaio de cisalhamento direto foi realizado no laboratório de solos da Unipampa, em um aparelho da marca Contenco, com coleta automática dos dados através do software da Pavitest, sendo regulamentado pela norma norte-americana ASTM 3080-98 (*Standard Test Method for Direct Shear Test of Soils Under Consolidate Drained Conditions*)

A amostra foi colocada em uma caixa bipartida com os acessórios necessários para a realização do ensaio, onde foram aplicadas uma força normal e uma transversal cisalhante. Com isso foi recolhido os valores de tensão cisalhante e deslocamento horizontal. Na Figura 16 mostra o equipamento utilizado para a realização do ensaio.

Com os pontos gerados pela tensão normal x tensão cisalhante, o programa gerou uma envoltória de ruptura e informará os parâmetros de ângulo de atrito e intercepto coesivo.

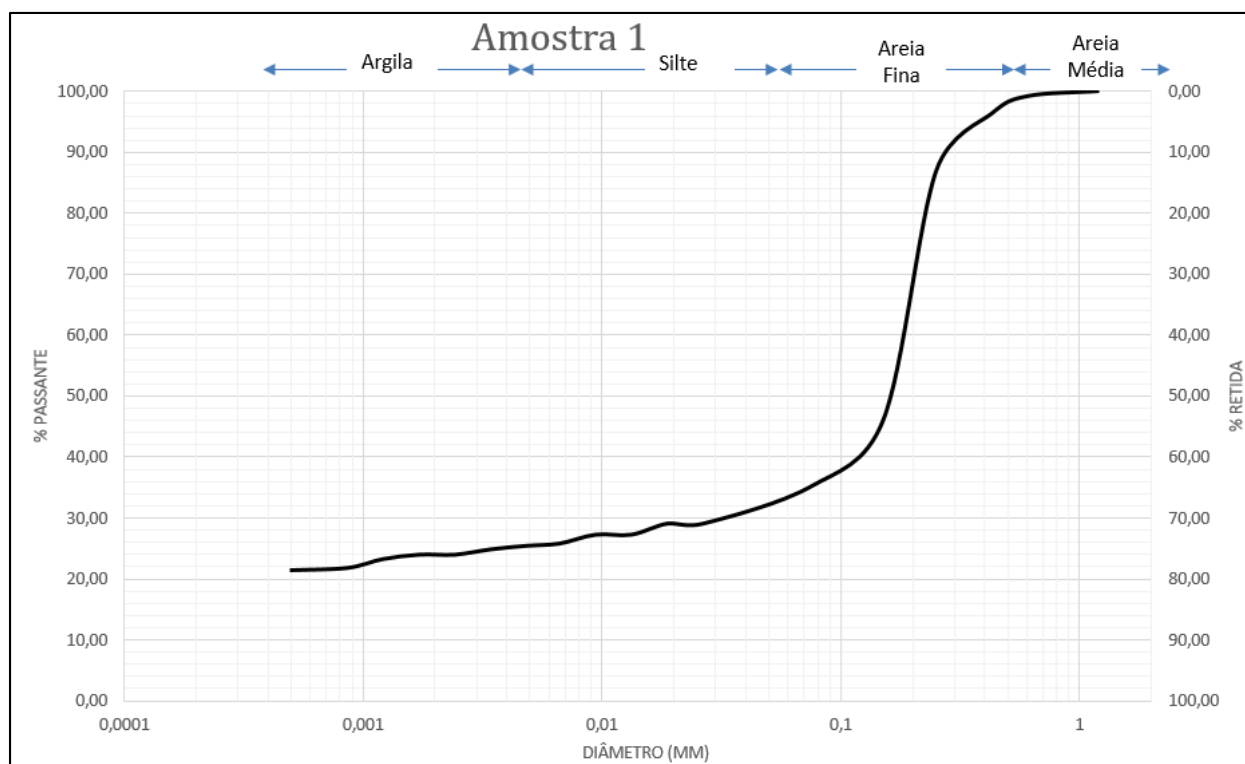
Gráfico 1 - Curva de Granulométrica da Amostra 1

A amostra 1, possui uma granulometria muito próxima da Amostra 2, nos Gráficos 1 e 2, serão apresentadas as respectivas curvas granulométricas.

A amostra 1 possui aproximadamente 34% de finos passante na peneira 0,075 mm. A porcentagem de argila no solo é de 5%, de silte 7%, de areia fina 83% e areia média 5%.

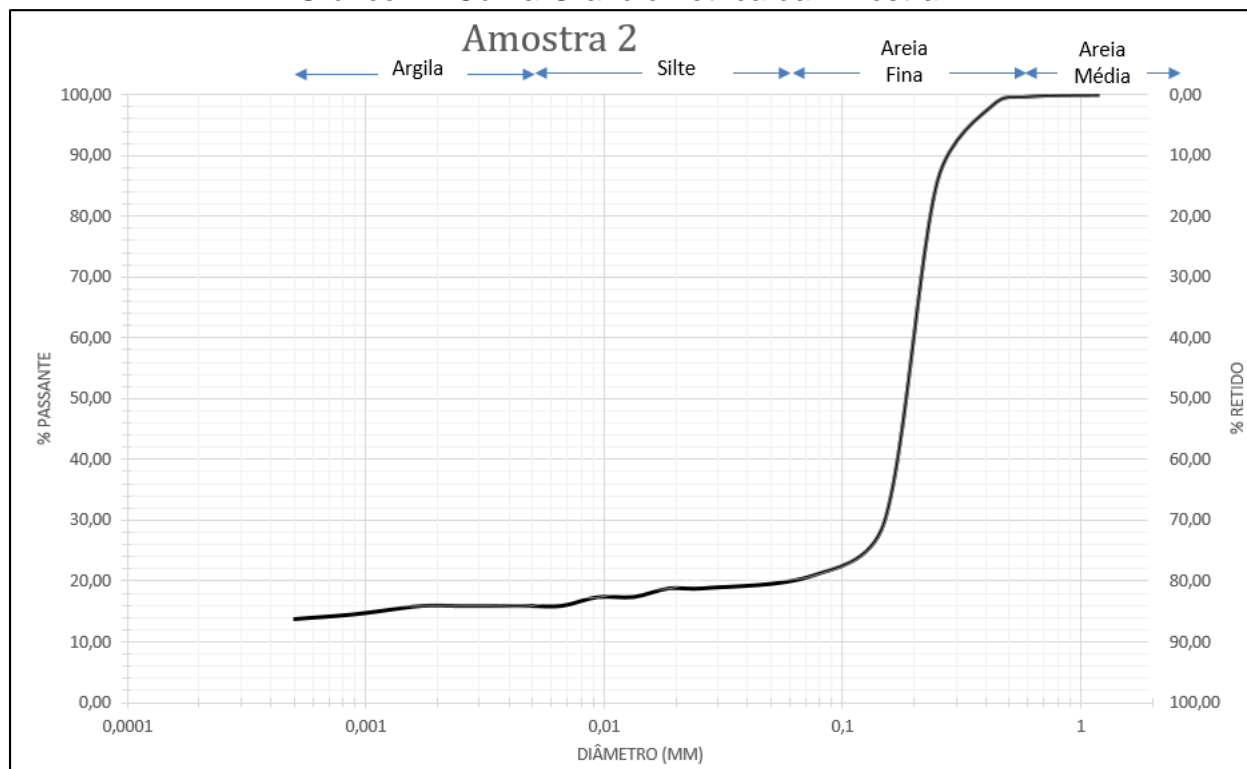
Gráfico 2 - Curva Granulométrica da Amostra 2

Na Amostra 2, um pouco menos, aproximadamente 30% de finos passante na peneira 0,075 mm, com 4% de argila, 6% de silte, 88% de areia fina e 2% de areia média.

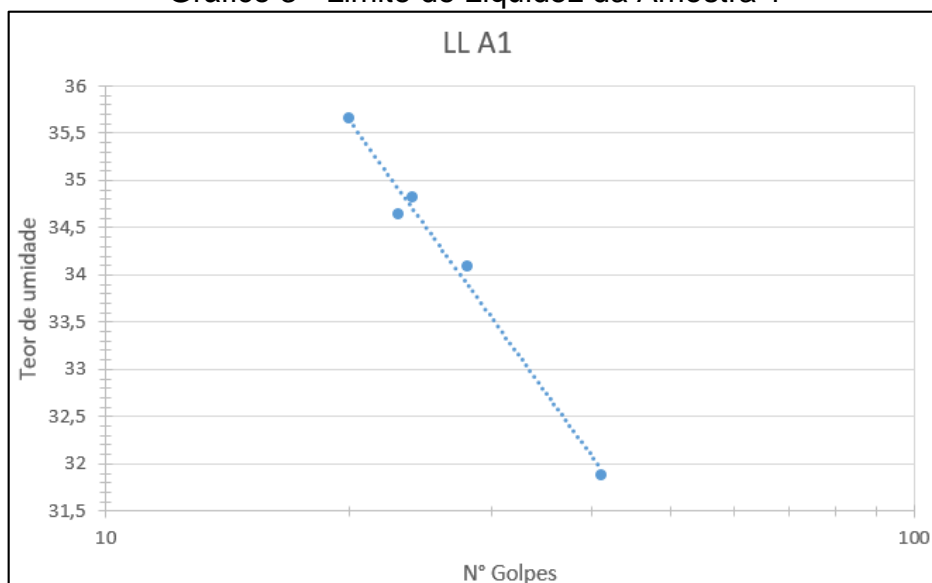
Gráfico 3 - Limite de Liquidez da Amostra 1

Nos Gráficos 3 e 4 apresentamos os Limites de Liquidez das Amostras 1 e 2.

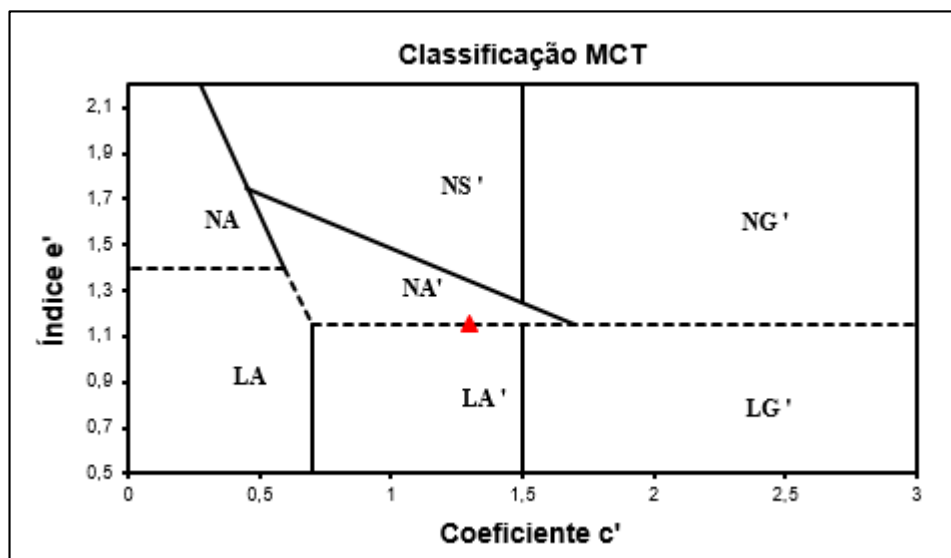
Gráfico 5 - Classificação MCT

Plotando os resultados do Índice e' versus o Coeficiente c' , Gráfico 5, foi verificada a classificação segundo a metodologia MCT. Para a Amostra 1 ficou definida bem na transição de arenoso não laterítico NA' e arenoso laterítico LA', pois não caracteriza integralmente como laterítico ou não laterítico. No entanto para a Amostra 2 não foi possível realizar a classificação por este método, preferiu-se deixar sem definição (SD).

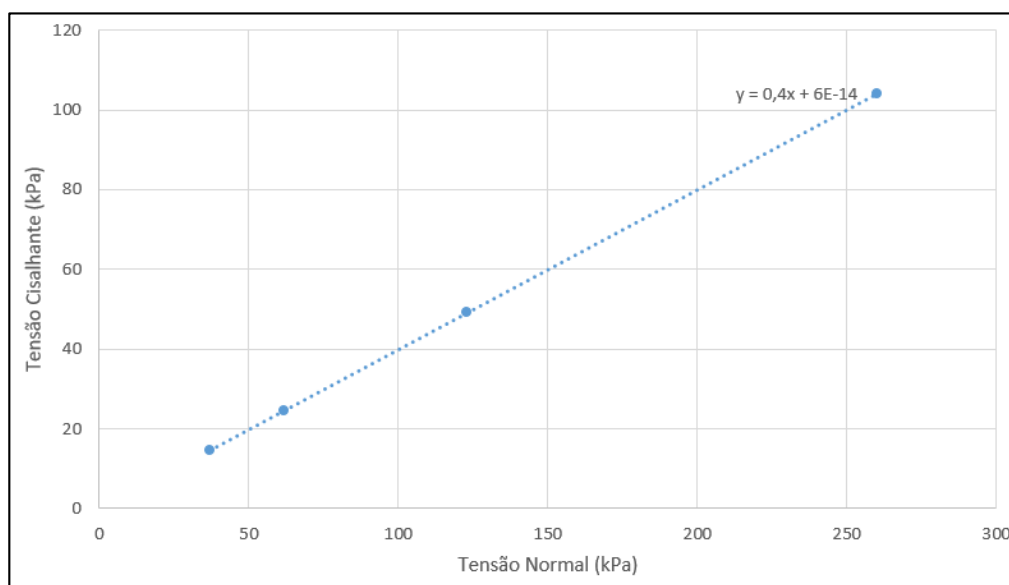
Gráfico 7 - Envoltória de Ruptura - Amostra 1

A envoltória de ruptura formada para a Amostra 1 está apresentada no Gráfico 7. A partir da inclinação da envoltória foi possível determinar o ângulo de atrito e o intercepto coesivo.

Os parâmetros obtidos para a Amostra 1, através do ensaio de cisalhamento direto foram coesão igual a zero, a amostra não apresenta coesão, e ângulo de atrito igual a 21,8°.
