**AVALIAÇÃO ESTRUTURAL E RETROANÁLISE DE UM TRECHO DE  
PAVIMENTO DA AVENIDA TIARAJÚ NO MUNICÍPIO DE ALEGRETE – RS COM  
A UTILIZAÇÃO DE VIGA BENKELMAN**

Trabalho de Conclusão de Curso apresentado ao Curso de Engenharia Civil da Universidade Federal do Pampa, como requisito parcial para obtenção do Título de Bacharel em Engenharia Civil.

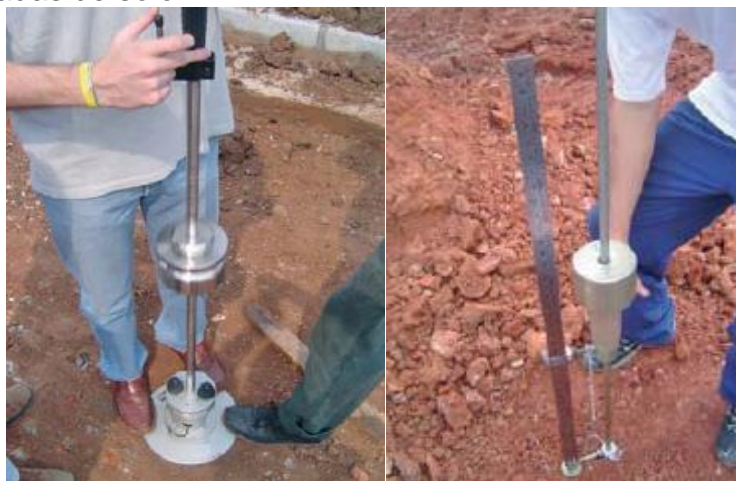
Figura 1 – Exemplo de equipamentos DCP de avaliação estrutural expedita de subleitos e camadas de solo

É um método que utiliza instrumentos de porte menor, com pequenas dimensões, com aberturas menores no pavimento, para a investigação da capacidade de carga da via com o uso, por exemplo, de cones dinâmicos de penetração (DCP) demonstrado na Figura 1 e o Light Weight Deflectometer (LWD). A aplicação destes ensaios só permite, em geral, correlação com o Índice de Suporte Califórnia (ISC) ruptura dos materiais, com certa precisão.

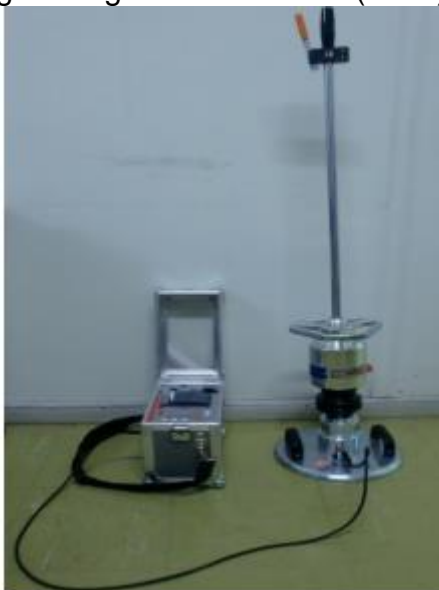
Figura 2 – Equipamento Light Weight Deflectometre (LWD)

Outro equipamento, segundo Medina e Motta (2015), de pequeno porte é o Light Weight Deflectometer (LWD), conforme a Figura 2. Um deflectômetro manual com um peso de 15kg acoplado a uma placa e três sensores que realizam a medição, através do impacto, da deformabilidade das camadas chegando-se aos resultados dos módulos de resiliência em campo.

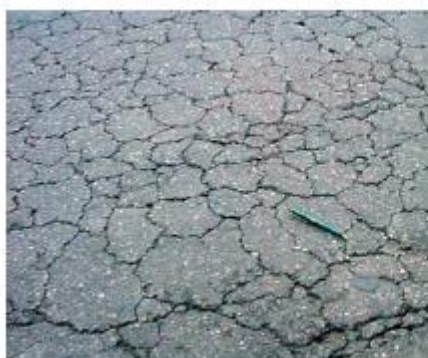
Figura 4 – Defeitos por trincamento e afundamento a partir de repetição de cargas

(b) trincamento

(a) trilha de roda

As deformações elásticas são um tipo de comportamento que resulta da flexão das camadas devida as tensões, conforme a Figura 3, e ao carregamento, que pode causar por sua repetição o fenômeno da fadiga (trincamento generalizado), mostrado na Figura 4.

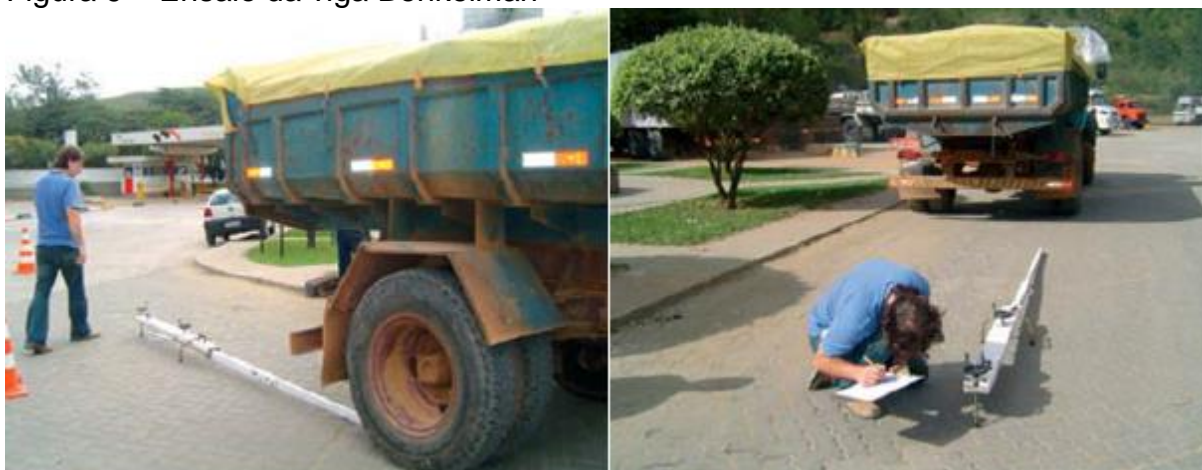
Figura 9 – Ensaio da viga Benkelman

- iii) Ajusta-se o pé traseiro, de forma que o extensômetro fique aproximadamente na metade do seu curso;
- iv) Liga-se o vibrador e a leitura inicial é feita quando a velocidade de deformação do pavimento for igual ou inferior a 0,01 mm/minuto, ou decorridos 3 minutos da ligação do vibrador - Leitura  $L_i$ ;
- v) Realizada a leitura inicial, desloca-se o caminhão lentamente para frente, parando-o quando o eixo traseiro estiver à distância de 10 metros da ponta de prova conforme a Figura 9.
- vi) Quando a velocidade de recuperação do pavimento for igual ou inferior a 0,01 mm/minuto, ou decorridos 3 minutos após o caminhão sair da posição original, fazendo-se a leitura final pelo extensômetro – Leitura  $L_f$ .

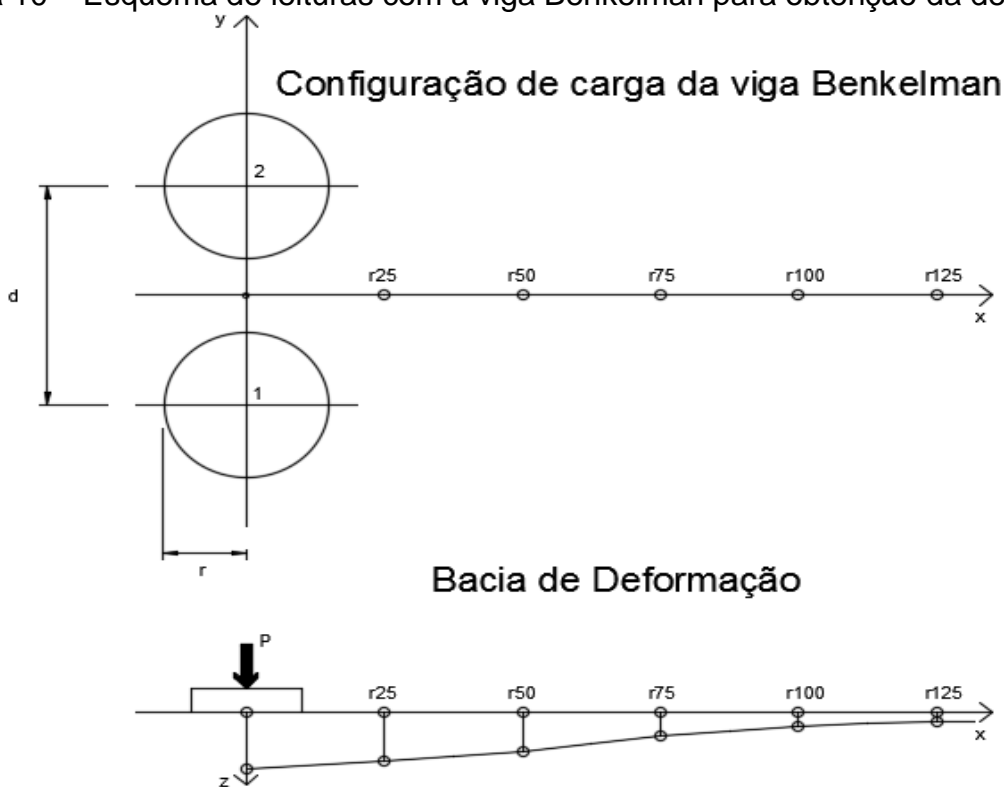
Figura 10 – Esquema de leituras com a viga Benkelman para obtenção da deformada

Calculados todas as deflexões é possível proceder ao traçado e a análise das deformadas levantadas. Na maior parte das vezes medem-se somente a deflexão máxima  $d_0$  e o ponto mais crítico ( $d_{25}$ ), para o cálculo de raio de curvatura utilizando a Equação 2.1. A Figura 10 demonstra o esquema de medidas quando se deseja obter a bacia de deflexão com a viga Benkelman.

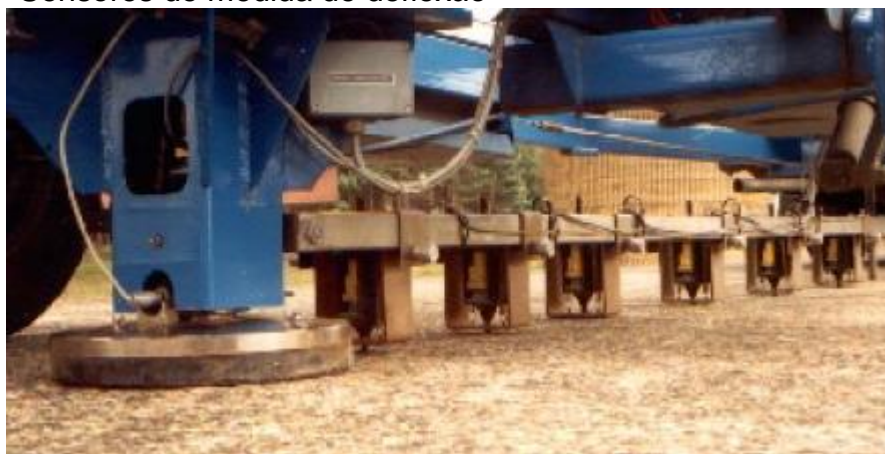
Figura 12 – Sensores de medida de deflexão

Ainda segundo Zanetti (2008) a carga do FWD é um conjunto de peças metálicas demonstrada na Figura 12, sendo uma barra metálica de 2,25 m de comprimento e uma placa circular de 30cm de diâmetro sobre uma borracha que amortece seu impacto no pavimento.

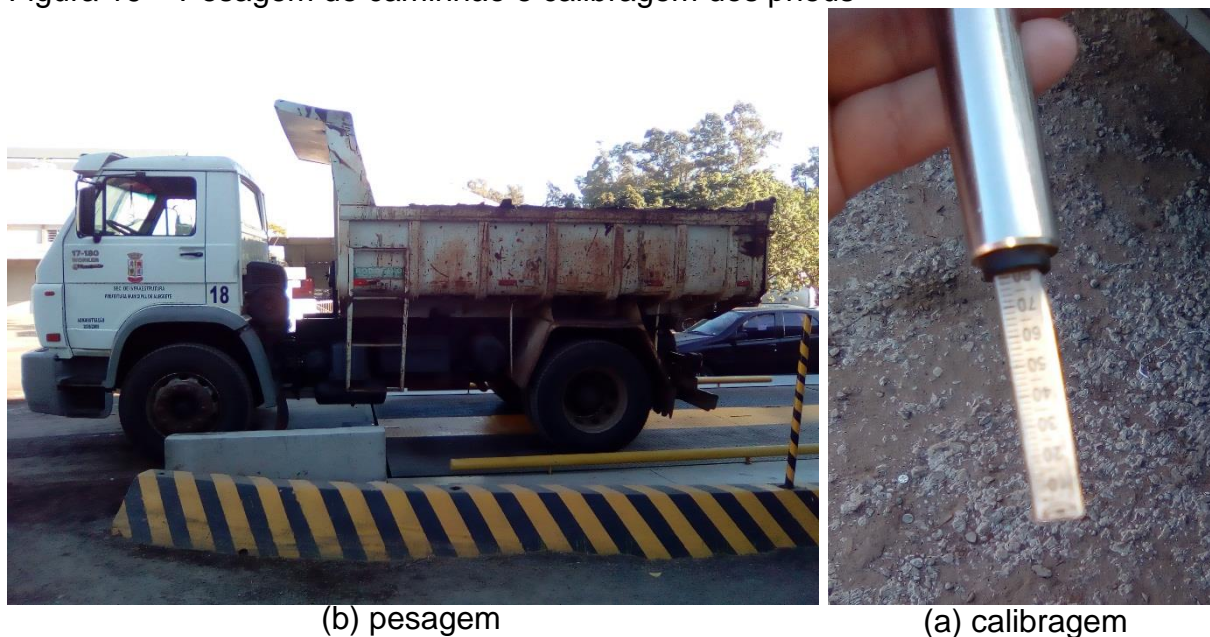
Figura 19 – Pesagem do caminhão e calibragem dos pneus

O ensaio foi realizado com o uso de um caminhão de eixo simples de roda dupla (ESRD), com 8.200kg em seu eixo traseiro e os pneus foram calibrados com pressões de inflação de 80lb cada um conforme demonstrado na Figura 19.

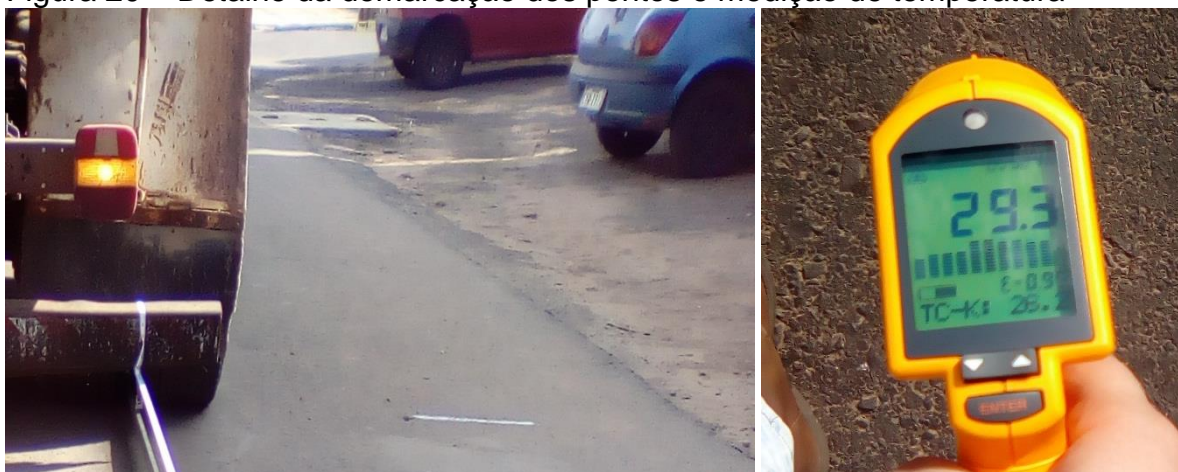
Figura 20 – Detalhe da demarcação dos pontos e medição de temperatura

A locação dos pontos foi realizada através de uma demarcação em linha com spray branco na parte externa da faixa, no qual os pneus traseiros do caminhão, devem estar posicionados perfeitamente perpendiculares a ela na leitura inicial de cada ponto como demonstrado na Figura 20a. Os pontos foram marcados a uma distância de 10m de um ponto de análise ao outro, com um total de 20 pontos, inteirando os 190m de extensão do trecho em estudo.

Em todos os pontos iniciais de leitura foram efetivadas as medições da temperatura do pavimento, com o uso de um termômetro infravermelho digital, demonstrado na Figura 20b.

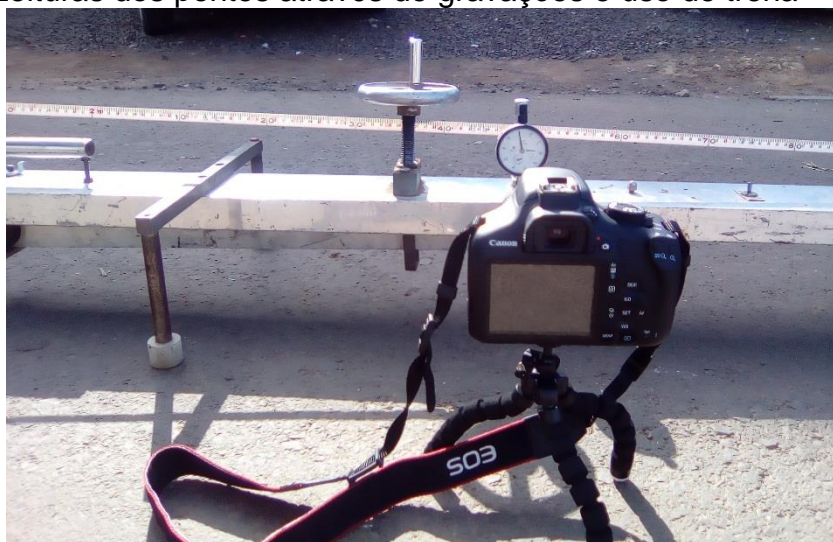
Figura 21 – Leituras dos pontos através de gravações e uso de trena

A leitura de cada ponto a ser medida a deflexão, se deu através de gravações com uma velocidade de captura de 1/1000, filmado em 60 quadros em 1 segundo com a câmera Canon Rebel T6, no início de cada ponto e com a utilização de uma trena de 50m amarrada no caminhão conforme a Figura 21.

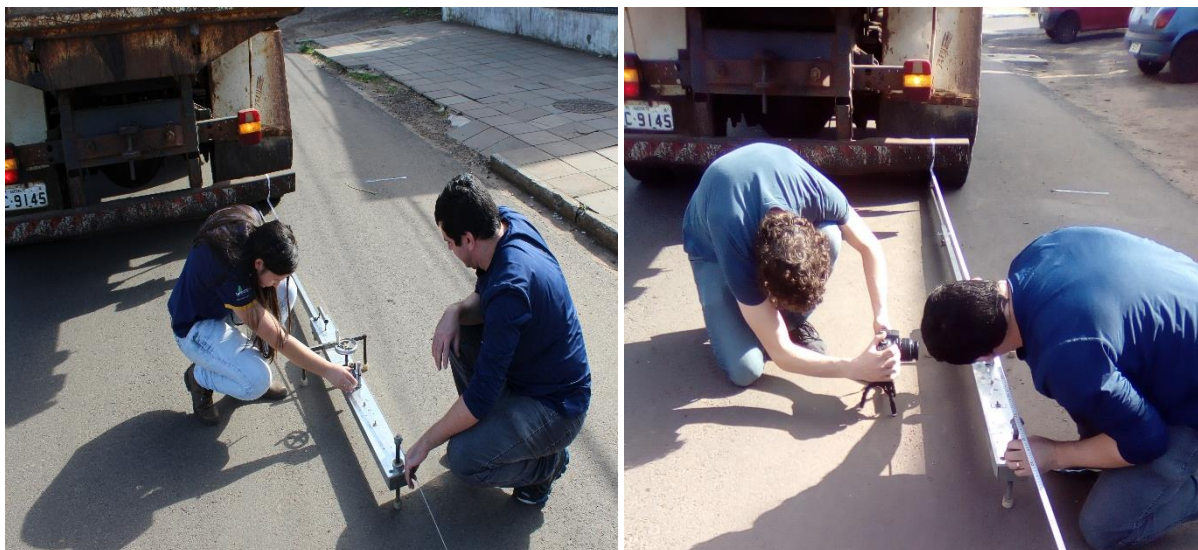
Figura 23 – Posicionamento do equipamento

Com o posicionamento do equipamento Viga Benkelman (VB), conforme DNER–ME 024/94, foram realizados os ensaios em cada ponto para a determinação

da bacia de deflexão do pavimento de acordo com a Norma DNIT-ME 133/2010 conforme a Figura 23.

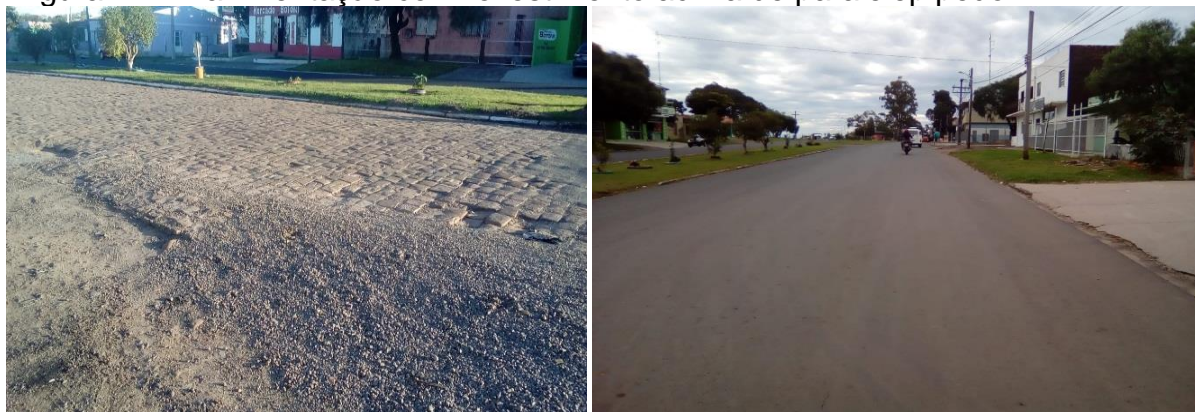
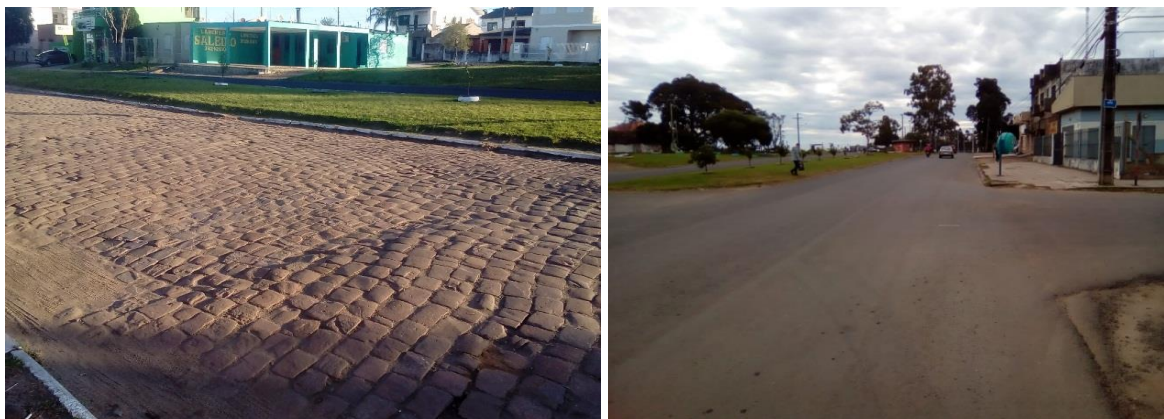
Figura 24 – Pavimentação com revestimento acima de paralelepípedo

O apontamento das bacias deflectométricas entre os pontos 1 ao ponto 15 foram efetuados nas distâncias de 0cm, 25cm, 50cm, 75cm, 100cm, 125cm, 150cm e 200cm. As leituras foram efetuadas entre as distâncias de 25cm porque não houve necessidade de leituras intermediárias devido ao raio de curvatura da linha de influência da bacia ser alta, isso significa um arqueamento baixo da deformada com menores valores de deteriorações, formando uma linha de influência das bacias quase linear. Neste trecho foi utilizado apenas revestimento de seis centímetros acima da base de paralelepípedo já existente, conforme a Figura 24.

(a) Ponto 1 ao ponto 8

(b) Ponto 9 ao ponto 15

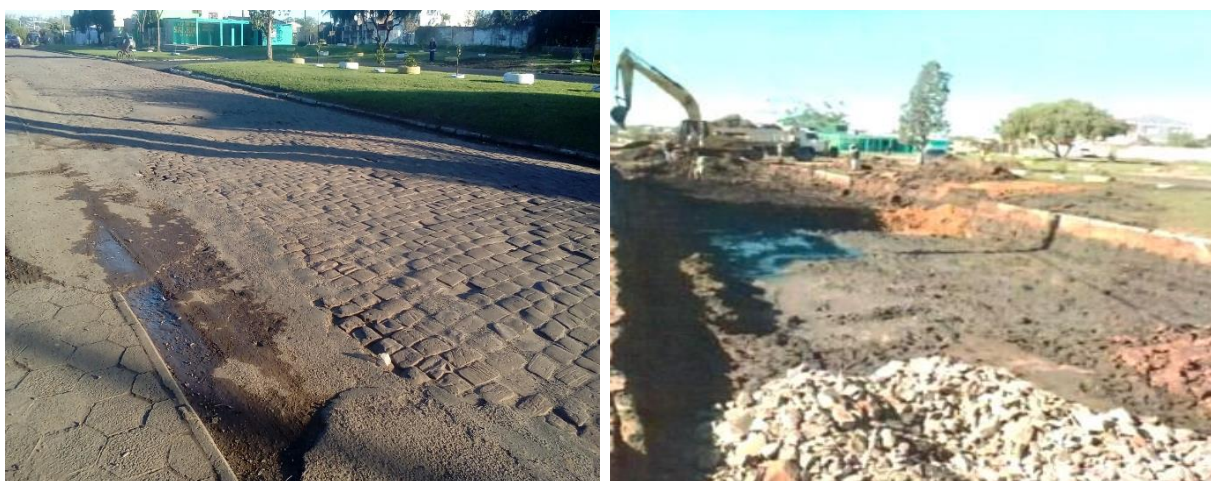
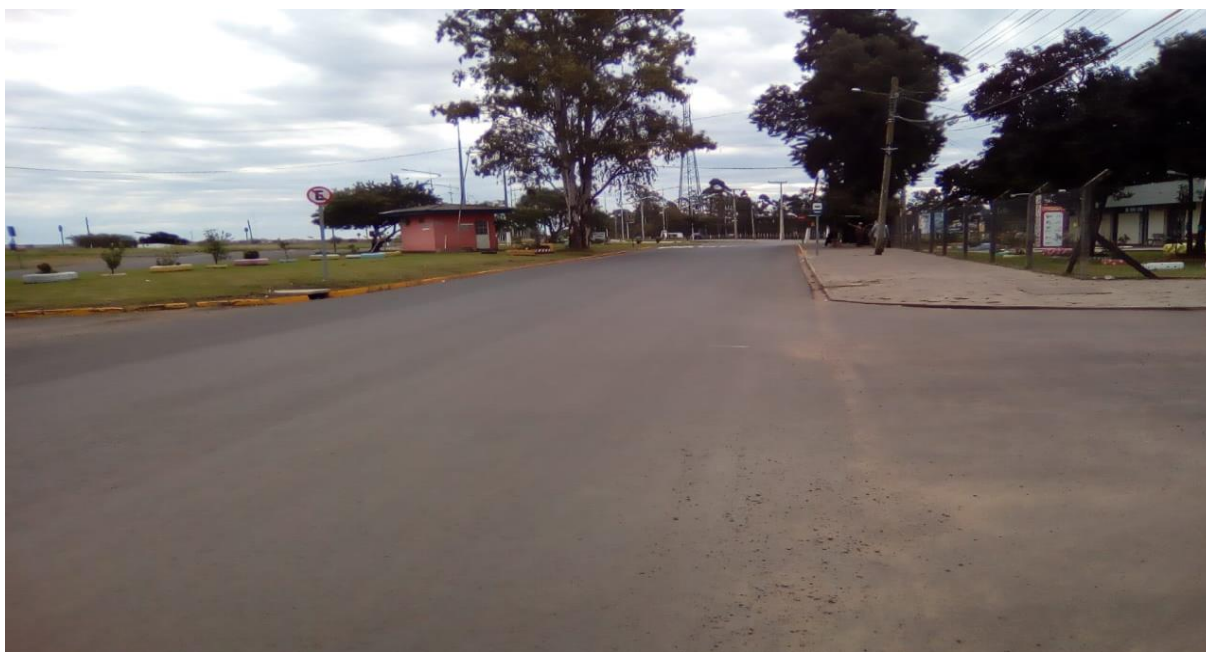
Figura 25 – Pavimentação do trecho entre o ponto 16 e ponto 20

Dos pontos 16 ao 20 foram efetuadas leituras nas distâncias 0cm, 12,5cm, 25cm, 37,5cm, 50cm, 75cm, 100cm, 125cm, 150cm e 200cm. As leituras foram efetuadas com alguns pontos intermediários de distâncias para evitar possíveis erros na correlação de valores no programa BackMeDiNa isso se deve à curvatura do raio ser alta, isso significa um arqueamento elevado da deformada com maiores valores de deteriorações. Esse trecho foi todo refeito conforme a seção transversal apresentada na Figura 18. Na Figura 25 é ilustrado com mais detalhe o trecho.

(a) Reconstrução do trecho entre o ponto 16 e 20

(b) Reconstrução finalizada do trecho entre o ponto 16 e 20

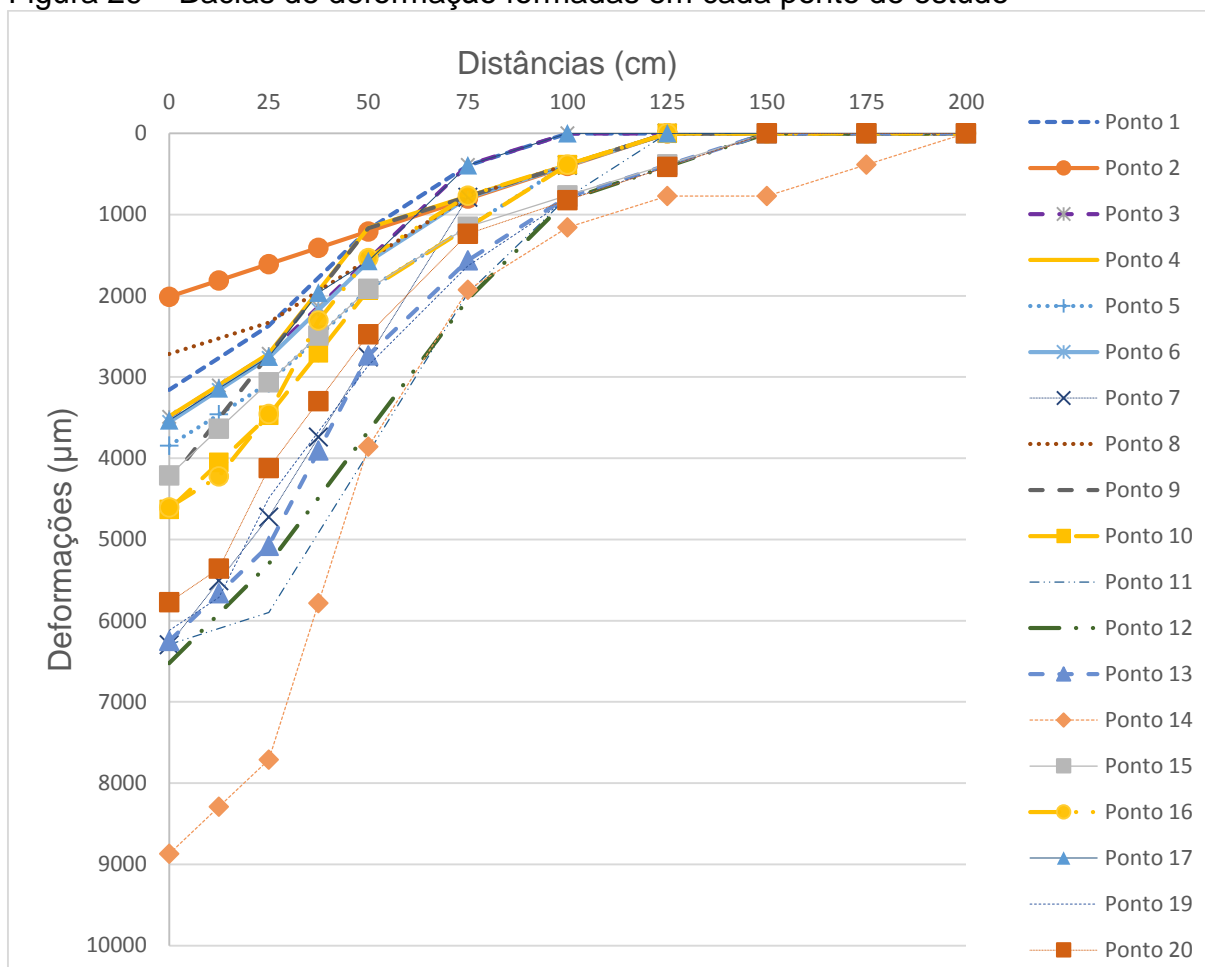
Figura 29 – Bacias de deformação formadas em cada ponto de estudo

O gráfico da Figura 29 representa o comportamento das bacias de deformação, sendo as distâncias das leituras encontradas no eixo x, realizadas em cada ponto na unidade de centímetros e as deformações expressas na unidade de micrometros ( $\mu\text{m}$ ), encontradas no eixo y do gráfico em questão.

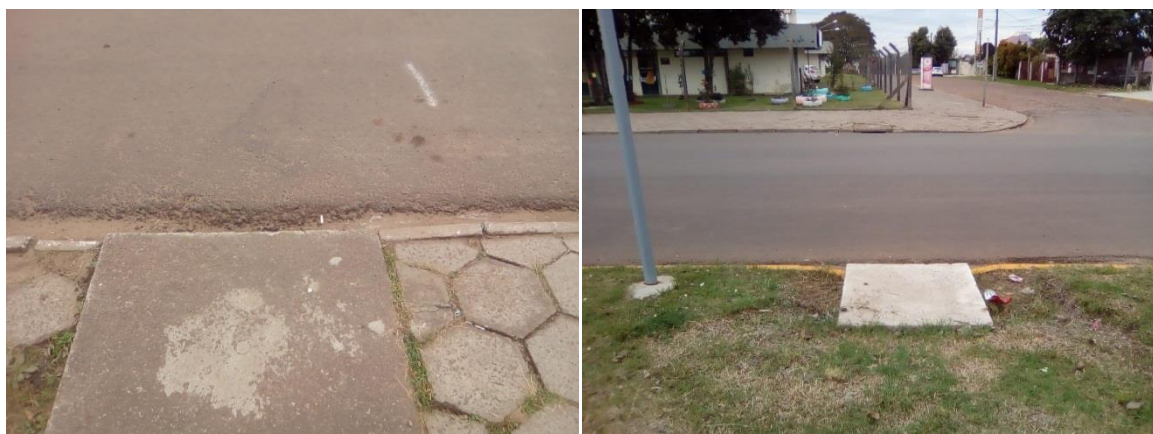
Figura 30 – Tubulação na região de estudo

Os pontos que apresentaram melhores resultados em torno da média foram o 19 e o 20 utilizados nesse estudo como referência, pois exibiram valores próximos dos módulos usuais demonstrados por DER-SP, sendo os mais adequados para representar o pavimento flexível construído. Em uma avaliação após a realização das retroanálises foi identificado que na região dos pontos 16, 17 e 18 estava sob influência de tubulações utilizadas para o sistema de saneamento.

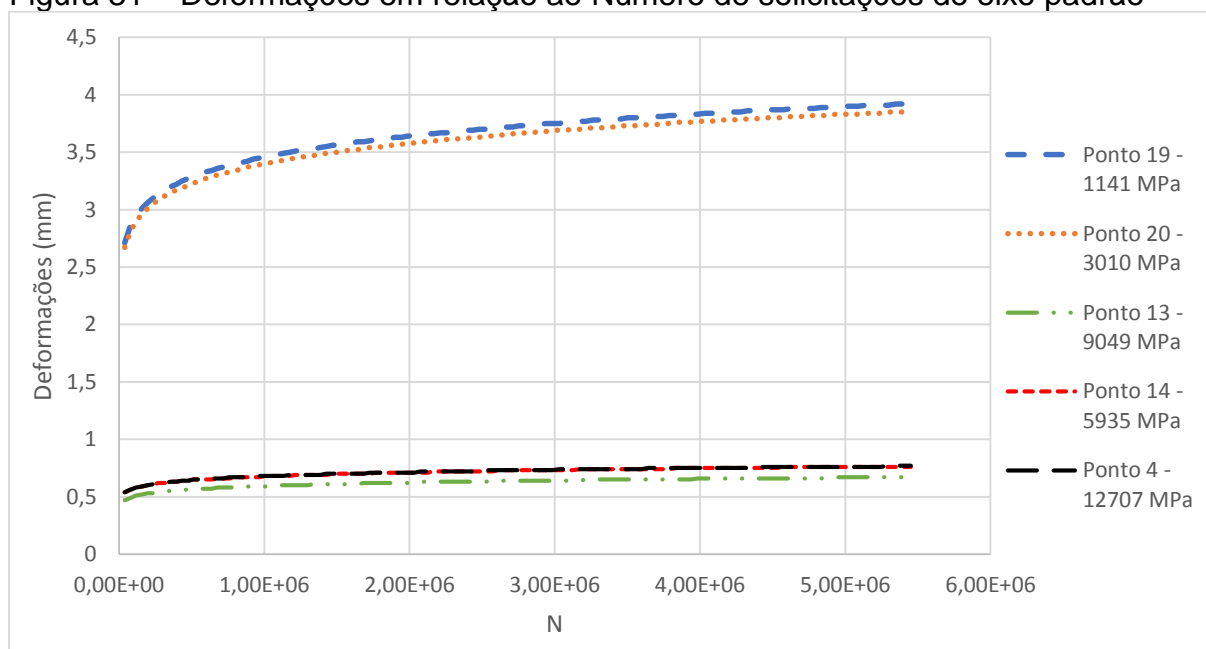
Figura 31 – Deformações em relação ao Número de solicitações do eixo padrão

A partir da Figura 31, verifica-se que os pontos 4,13 e 14 obtiveram deformações pequenas, corroborando que, o revestimento foi construído acima de uma base de paralelepípedos existente fazendo com que não ocorram elevadas
