**UNIVERSIDADE FEDERAL DO PAMPA  
CURSO DE CIÊNCIAS BIOLÓGICAS – BACHARELADO  
TRABALHO DE CONCLUSÃO DE CURSO**

**TÉCNICAS DE BIOENGENHARIA E POSSÍVEIS SOLUÇÕES PARA  
ESTABILIZAÇÃO DE TALUDES DE CORPOS D'ÁGUA EM SÃO GABRIEL – RS**

Trabalho de Conclusão de Curso IV  
apresentado ao curso de Ciências  
Biológicas, da Universidade Federal  
do Pampa, como requisito parcial  
para obtenção do Título de Bacharel  
em Biologia.

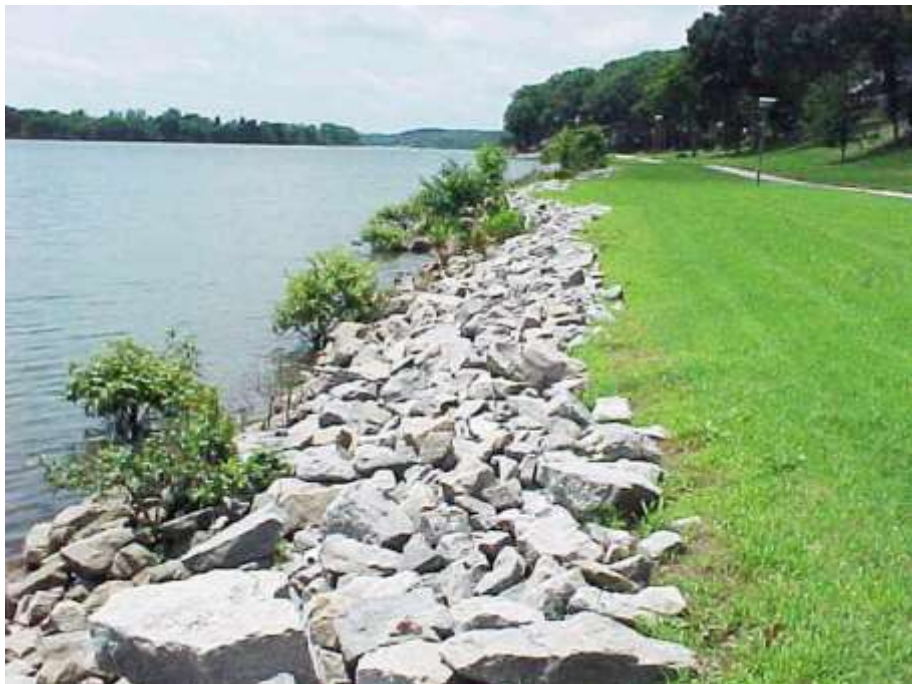
Figura 4: Revestimento por enrocamento no Rio Potengi em Natal, Brasil. FONTE: Google Imagens.

Há a possibilidade de obras de revestimento de taludes por enrocamento sintético, que se trata de bolsas preenchidas com areia, concreto, argamassa e também solo-cimento, normalmente produzidas “in loco” (HOTTA, 2009).

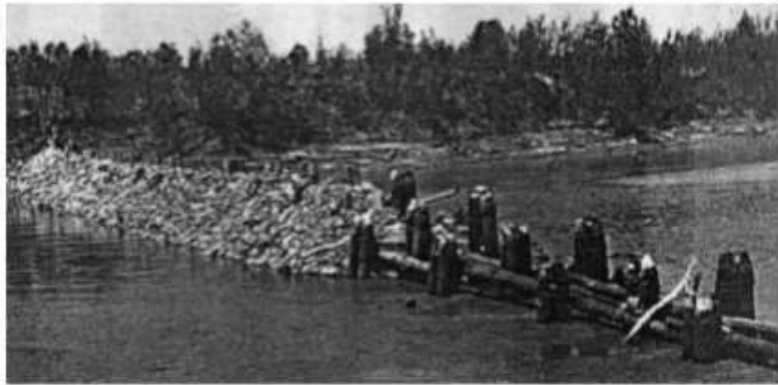
Figura 7: Espigão feito a partir de enrocamento e pilares de madeira, Rio Arkansas. FONTE: Brighetti e Martins (2001).

Os espigões podem ser construídos a partir de materiais vivos, como cobertura vegetal, ramos vivos, estacas ou o conjunto destas fixadas com blocos de pedras e galhos ou troncos de árvores (figura 7). Após implantados os espigões iniciará o processo de depósito de materiais em sua base, promovendo um tipo de revestimento ao longo da margem.

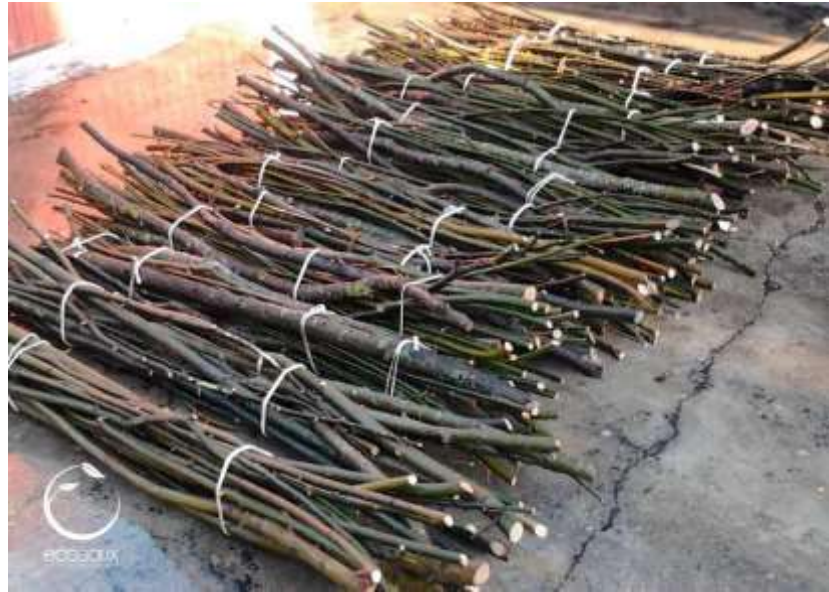
Figura 8: Feixes vivos prontos para aplicação. FONTE: Ecosalix (2016). Disponível em: <<http://ecosalix.pt/faxina-viva>>

Feixes produzidos a partir de ramos potencialmente propensos a desenvolvimento no solo (figura 8), envoltos com fibras vegetais, em forma de cilindros dispostos à margem, servem como revestimento da margem e futura ramificação de cobertura vegetal após enraizamento no local (DURLO e SUTILI, 2005).

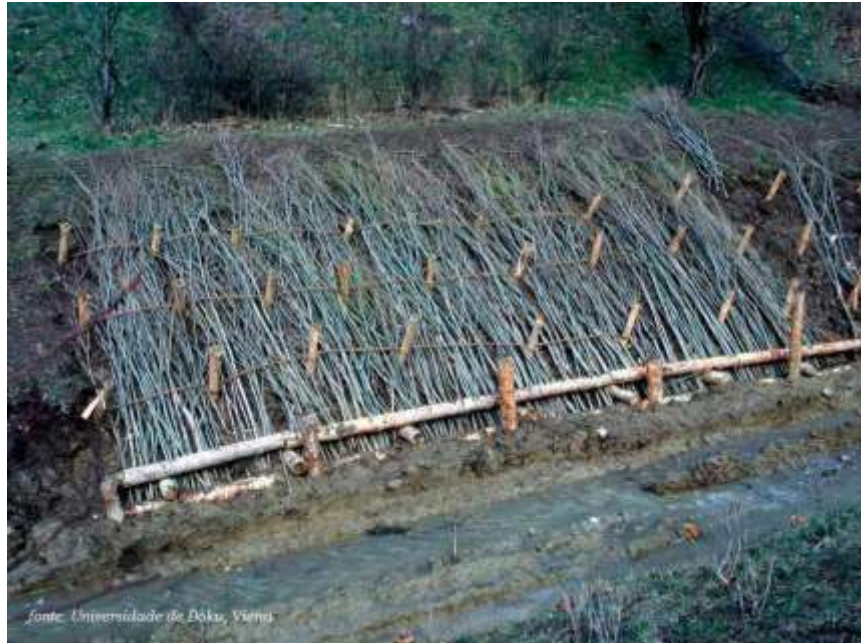
Figura 10: Modelo real aplicado de esteira viva. FONTE: Ecosalix (2016). Disponível em: <<http://ecosalix.pt/esteira-viva/>>.

A esteira viva basicamente consiste em madeiras dispostas uma ao lado da outra e fixadas perpendicularmente, podendo ser pequena feitas a partir de taquaras, arames ou toras maiores de árvores, dispostas sobre um talude (Figura 9). A esteira servirá de apoio à ramos vivos que serão inseridos no solo em intermédio a suas madeiras. A esteira viva é uma forma de intervenção física e de solução vegetativa, pois servirá de proteção na encosta do talude assim que instalada e estabilizará assim que iniciar o enraizamento dos ramos, como mostra a figura 10 (DURLO; SUTILI, 2005).

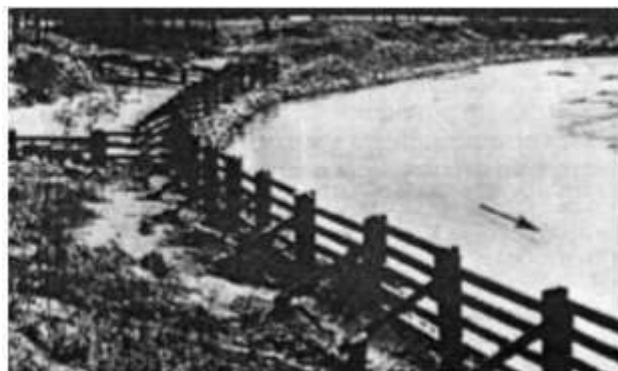
Figura 11: Dique de madeira. FONTE: Petersen (1981) apud Brighetti e Martins (2001).

Os diques são estruturas de madeira em formato de cerca não-contínua, que são fixadas ao longo das margens, basicamente usados como proteção física, porém, não são aderidos diretamente aos taludes, mas sim usados como condutores do fluxo de escoamento do leito (Figura 11). Os diques podem ser inseridos sozinhos ou juntos com enrocamento, dependendo do fluxo de correnteza.

Na figura 10, o dique de madeira junto com enrocamento na base, auxilia na condução da correnteza do leito, impedindo que a água ultrapasse a curva do curso de água. Após a contenção da barreira, podem ser inseridas estacas vivas entre as madeiras do dique, com futuro enraizamento no mesmo.

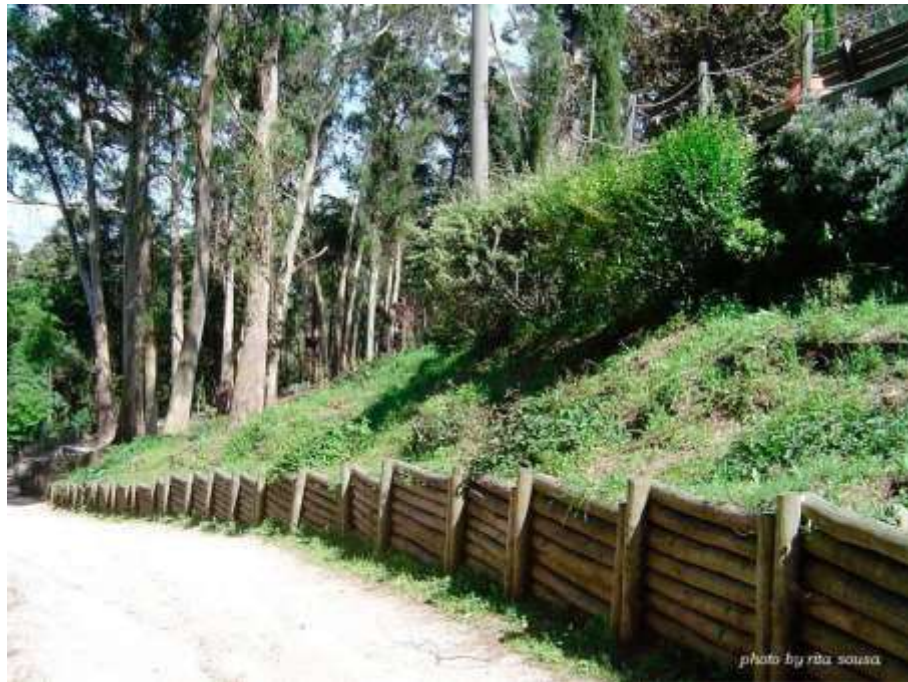
Figura 12: Diques na estabilidade de terrenos íngremes. FONTE: Ecosalix (2016). Disponível em: <<http://ecosalix.pt/palica-da-viva>>.

Diques podem ser utilizados também na estabilização de terrenos em declínio. Como na figura 12, os diques de troncos de madeira tem ação anti-erosivas, com rápido efeito de estabilização e arranjos paisagísticos (ECOSALIX, 2016).

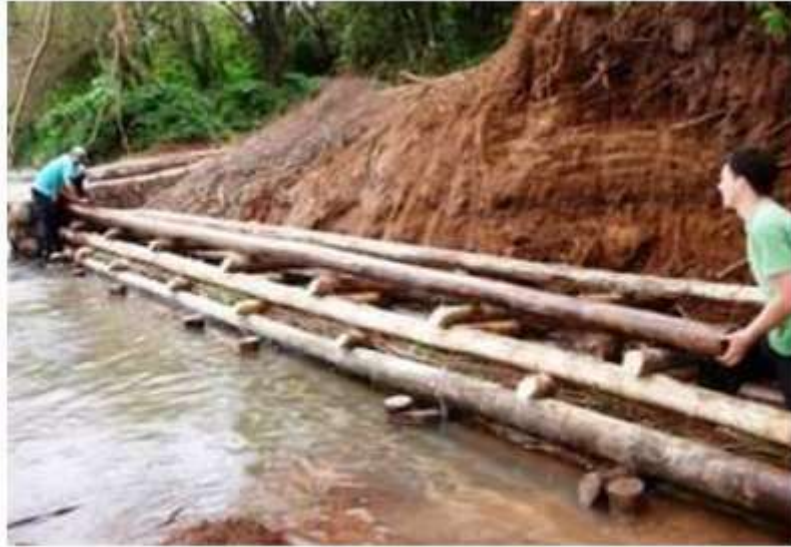
Figura 13: Construção de Parede de Krainer em um talude fluvial. FONTE: Sutili (2007) *apud* Pinto (2009).

A Parede de Krainer ou Parede Revegetada é constituída de madeiras que são inseridas entre o talude fluvial e intercaladas por troncos de árvores no sentido longitudinal ao fluxo do escoamento, como mostra a figura 13.

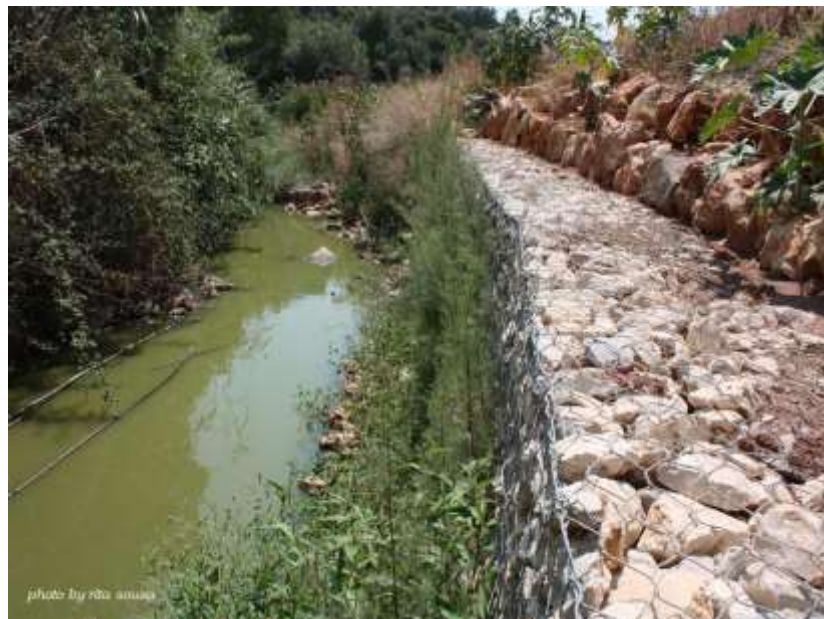
Figura 15: Gabião vivo em defesa longitudinal de talude. FONTE: Ecosalix (2016). Disponível em: <<http://ecosalix.pt/gabiao>>.

O gabião vivo é produzido por um revestimento de malha hexagonal, em formato de caixa retangular, preenchido com pedras e estacas vivas com disposição irregular entre as pedras (figura 15). Pode ser feito a partir de materiais encontrados no local em uma execução rápida e simples (ECOSALIX, 2016).

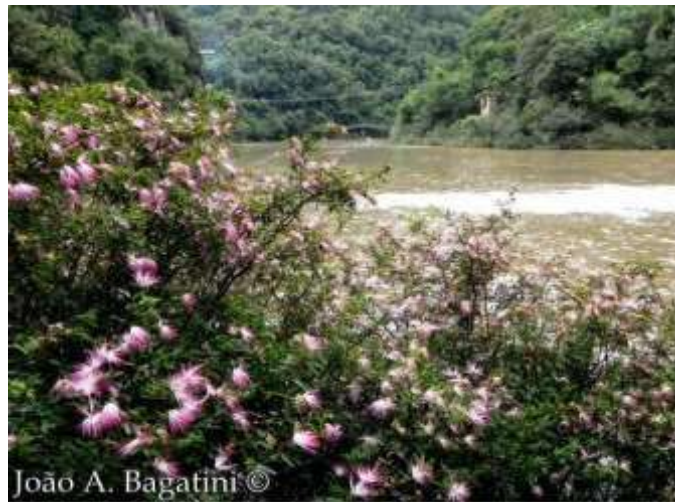
Figura 20: *Calliandra brevipes* Bentham. FONTE: Flora Digital, 2019.

- I. *Calliandra brevipes* Bentham: topete de cardeal ou angiquinho, é uma espécie de arvoreta da família Fabaceae nativa do Rio Grande do Sul (FLORA DIGITAL, 2019);

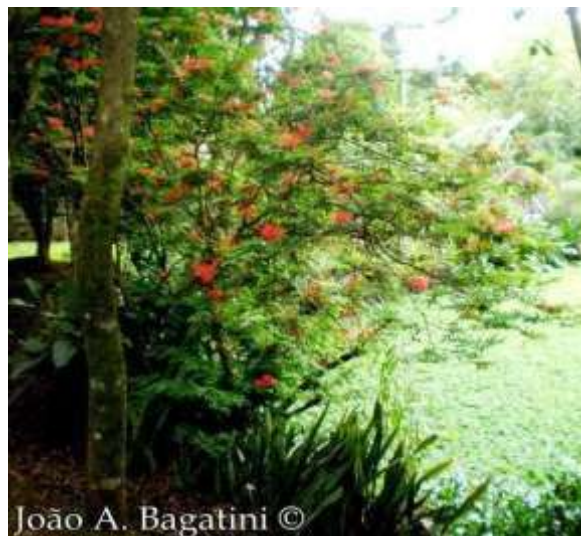
Figura 21: *Calliandra tweedii* Betham. FONTE: Flora Digital, 2014.

- II. *Calliandra tweedii* Betham: também conhecida como topete de cardeal ou quebra-foice, é outra espécie do gênero *Calliandra*, nativa do Rio Grande do Sul (FLORA DIGITAL, 2014);

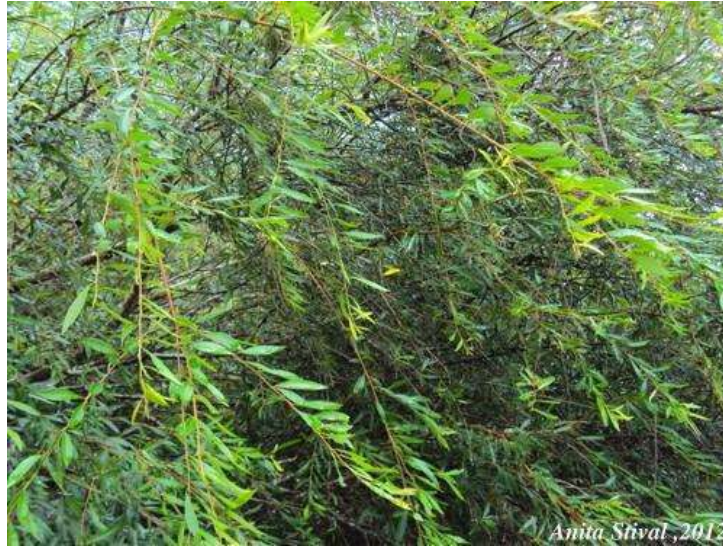
Figura 22: *Phyllanthus sellowianus* Muller Argoviensis. FONTE: Flora Digital, 2012.

- III. *Phyllanthus sellowianus* Muller Argoviensis: sarandi ou sarandi-vermelho é um arbusto da família Phyllanthaceae, nativo do Rio Grande do Sul (FLORA DIGITAL, 2013);

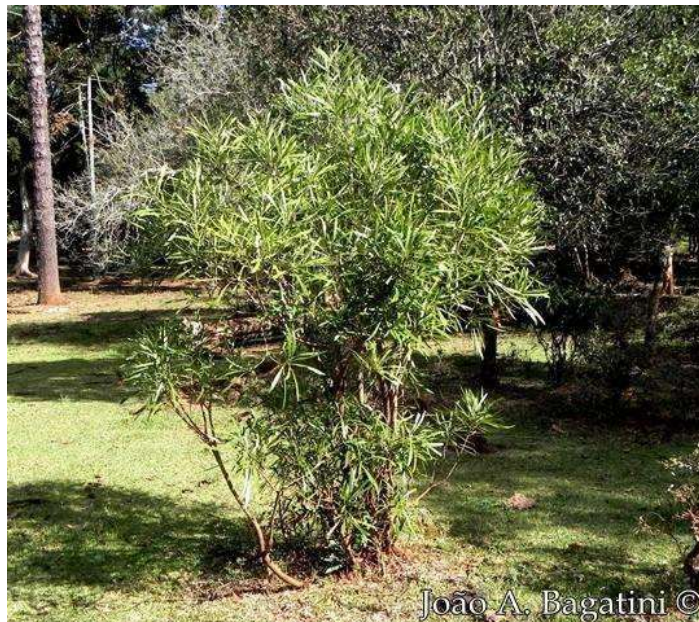
Figura 23: *Pouteria salicifolia* (Spreng.) Radlk. FONTE: Flora Digital, 2015.

- IV. *Pouteria salicifolia* (Spreng.) Radlk.: mata-olho é uma árvore da família Sapotaceae, nativa do Rio Grande do Sul (FLORA DIGITAL, 2015);

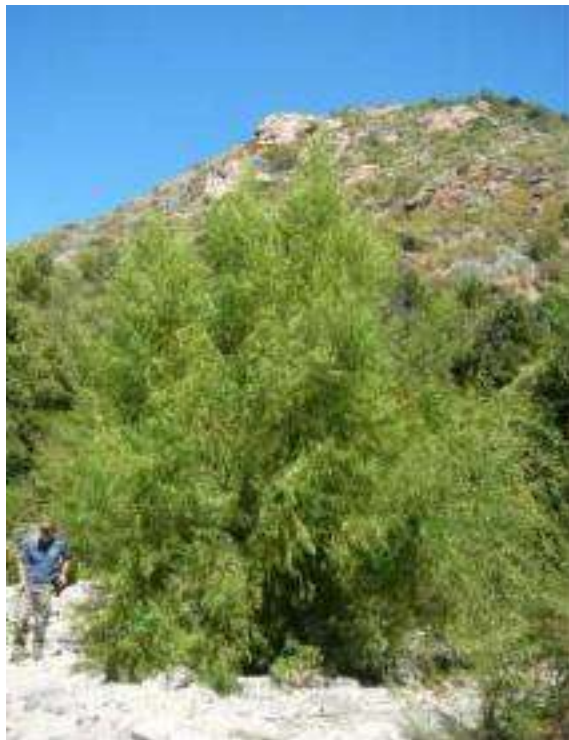
Figura 24: *Salix humboldtiana* Willd. FONTE: Google Imagens, 2006.

- V. *Salix humboldtiana* Willd: salgueiro ou salso, é uma árvore da família Salicaceae, nativa do Rio Grande do Sul (FLORA DIGITAL, 2010);

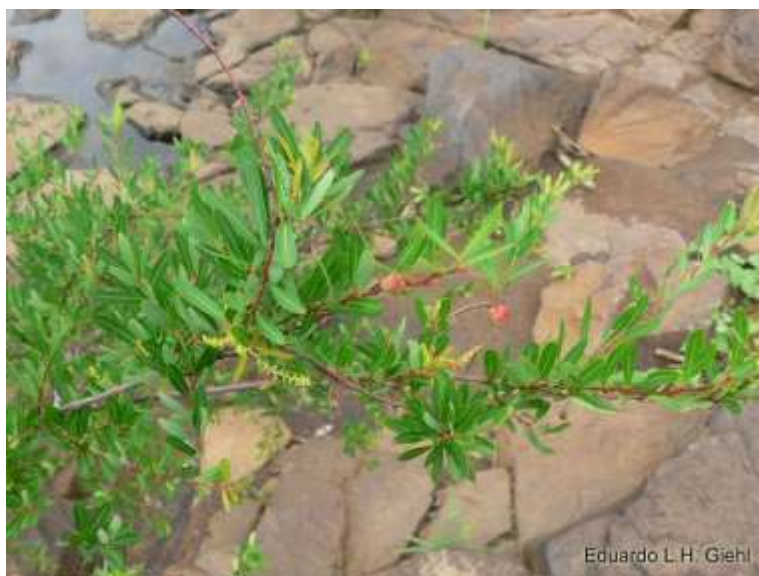
Figura 25: *Sebastiania schottiana* (Mull.Arg). FONTE: Flora Digital, 2014.

- VI. *Sebastiania schottiana* (Mull.Arg): também conhecida como sarandi, espécie arvoreta da família Euphorbiaceae, nativa do RS (FLORA DIGITAL, 2014);

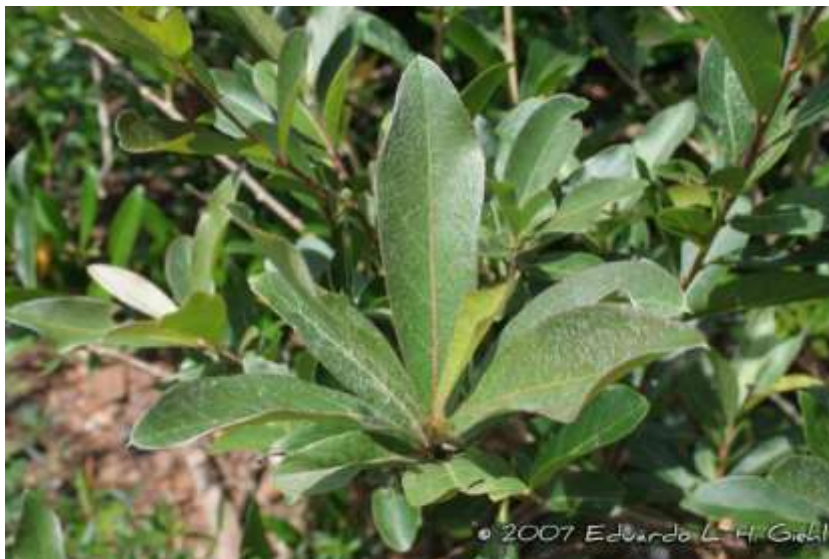
Figura 26: *Terminalia australis* Cambessèdes. FONTE: Flora Digital, 2007.

- VII. *Terminalia australis* Cambessèdes: Sarandi-amarelo, amarelo ou Sarandi, é uma árvore da família Combretaceae nativo do RS (FLORA DIGITAL, 2014).

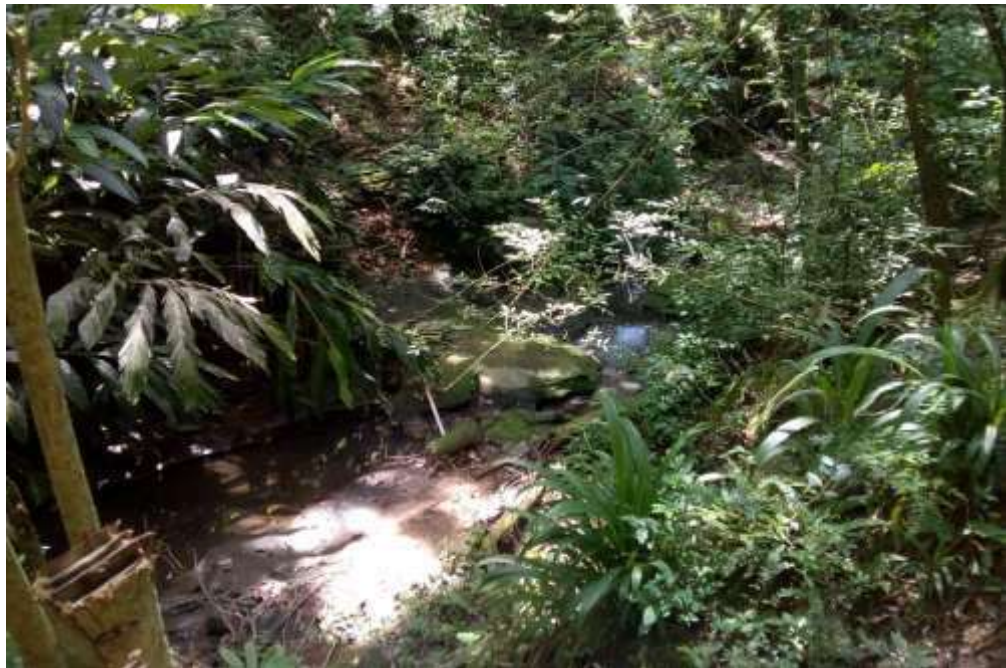
Figura 29: Córrego da mata ciliar Sanga da Bica. São Gabriel, 2019.

O ponto do Trecho (1) escolhido, compreende uma pequena parte da Sanga da Bica, dentro da mata ciliar, com uma largura estreita de água corrente. Este trecho possibilita o acesso de animais domésticos, com grande frequência, devido à proximidade à residências. Além da atividade antrópica irregular, ocorrem descartes de embalagens de plásticos, tecidos e outros dejetos (Figura 29).

De imediato, a primeira solução evidente para o Trecho (1) é o recolhimento de resíduos poluentes não-degradáveis do local. Por conseguinte, a segunda solução seria o manejo passivo de curso de água, que se trata do cessamento das atividades

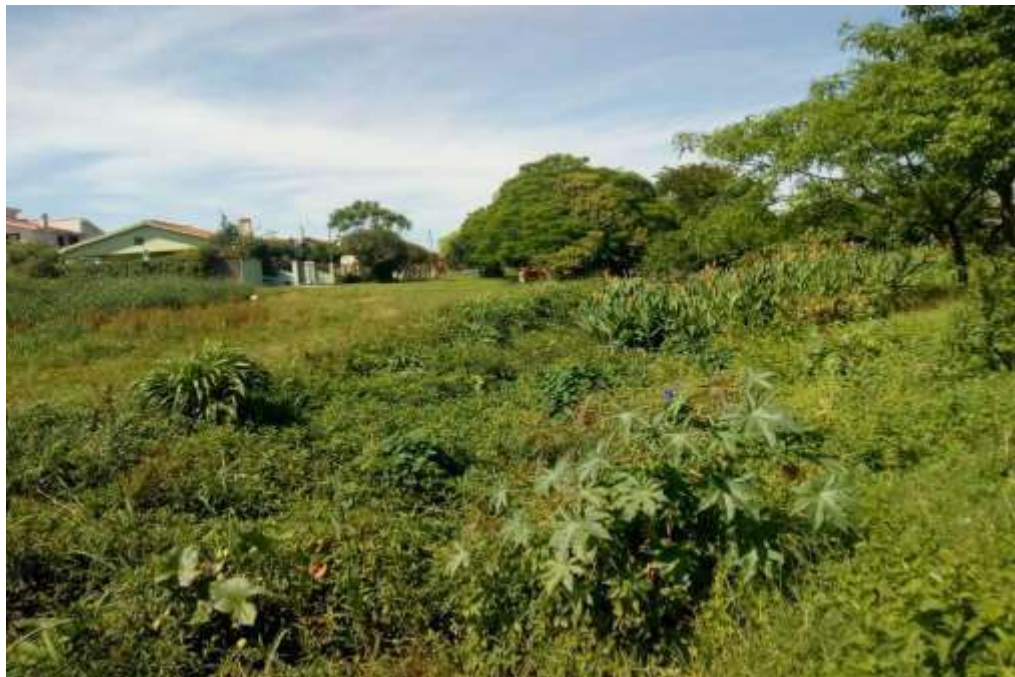
Figura 30: Sanga da Riveira no bairro Capiotti. São Gabriel, 2019.

O ponto escolhido da Sanga da Riveira se deu pela cobertura total da superfície da água pela vegetação ciliar desta área. Este trecho se encontra entre residências particulares, tendo alguns pontos que é possível se visualizar a água, porém com visível poluição da qualidade física e assim como no Trecho (1), com descartes indevidos de materiais não-degradáveis (Figura 30).

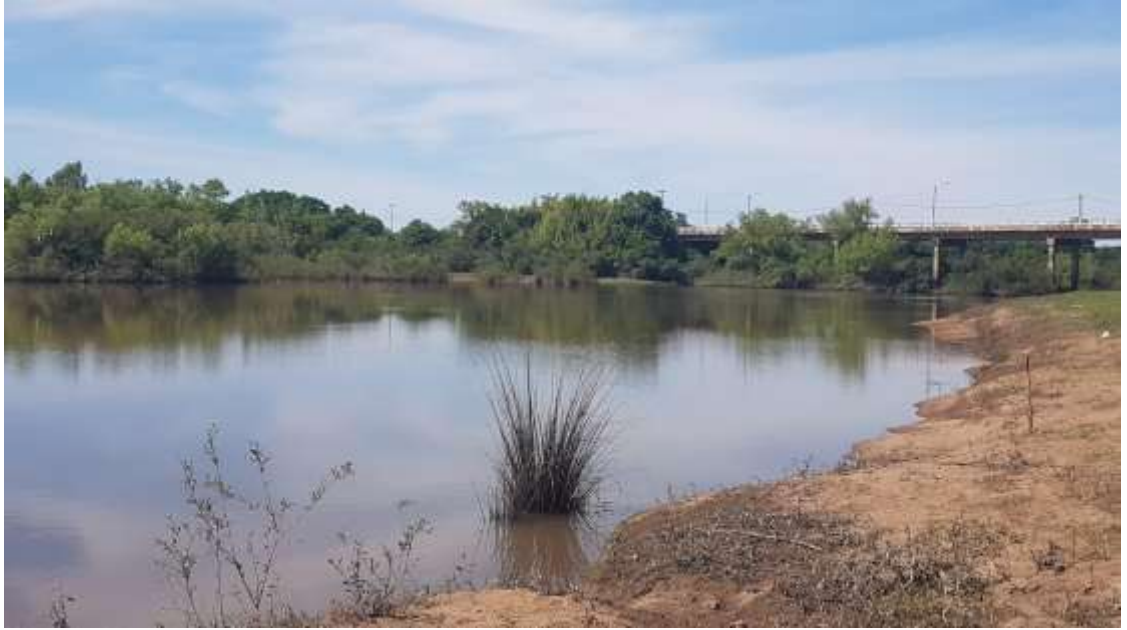
Figura 31: Margens do Rio Vacacaí. São Gabriel, 2019.

A área que margeia o canal do Vacacaí tem grande extensão e baixa altura de talude. Este talude mantém e suporta grandes fluxo de água em épocas de cheia. A figura 31 mostra um dos trechos atingidos nestas épocas.
