**AVALIAÇÃO DO COMPORTAMENTO DE CONCRETOS COM
POLITEREFTALATO DE ETILENO SUBMETIDOS A ELEVADAS
TEMPERATURAS**

**Alegrete
2019**

Trabalho de Conclusão de Curso
apresentado ao Curso de Engenharia Civil
da Universidade Federal do Pampa, como
requisito parcial para obtenção do Título de
Bacharel em Engenharia Civil.

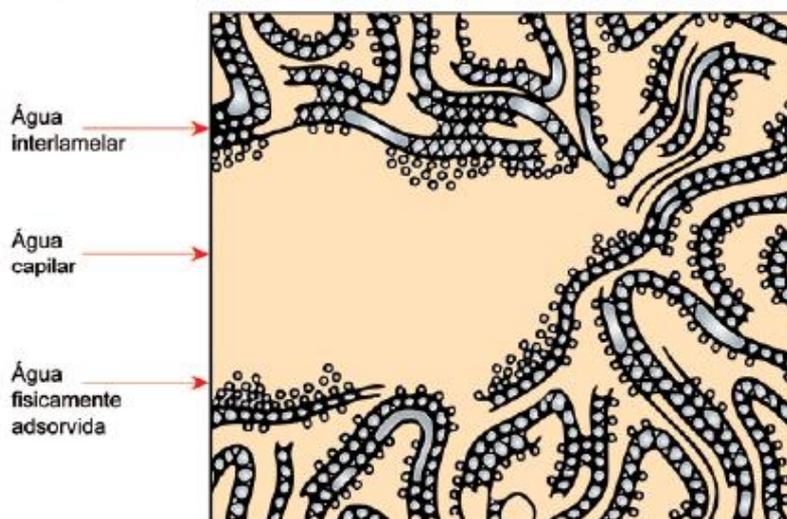
Figura 2 - Tipos de água associados aos silicatos de cálcio hidratados.

Na pasta de cimento hidratada, a água está presente em muitas formas, classificada pela facilidade com que pode ser removida da pasta, sendo: água capilar, água adsorvida, água interlamelar e água quimicamente combinada, representadas na Figura 2. (MEHTA; MONTEIRO, 2008).

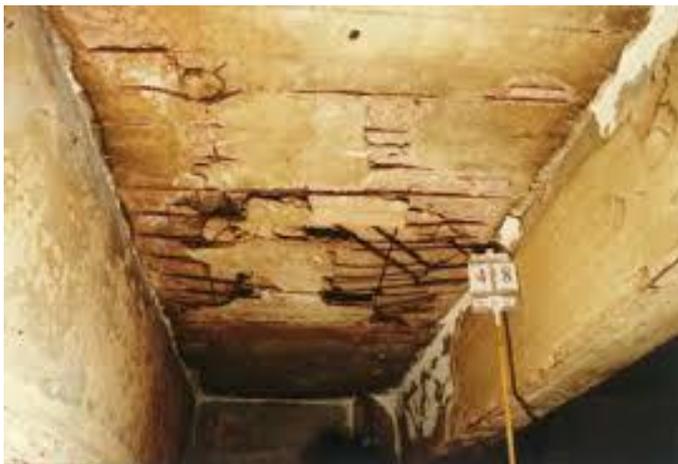
Figura 3 - Lascamento na estrutura.

Hertz (2003) enfatiza que o fenômeno pode danificar a seção transversal do elemento de concreto, reduzindo sua capacidade de carga, e por isso, deve ser considerado durante o projeto. A Figura 3 ilustra o dano causado na seção com exposição da armadura.

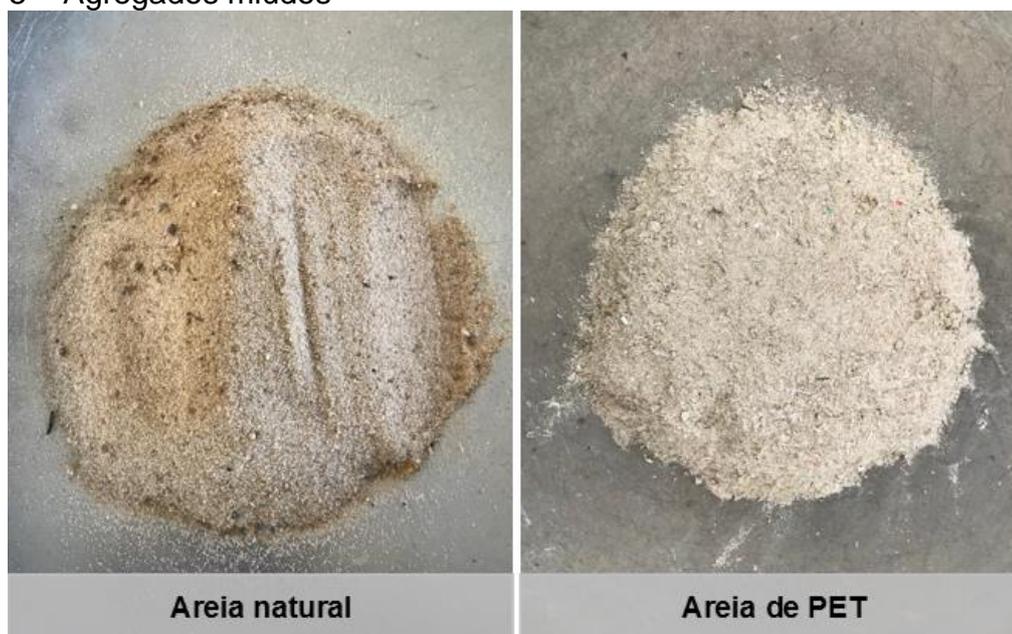
Figura 5 – Agregados miúdos

Os agregados miúdos utilizados foram a areia natural, proveniente do rio Ibicuí-RS e a areia de PET, proveniente da empresa de reciclagem PETCEU/ Paraná-PR, ambas apresentadas na Figura 5.

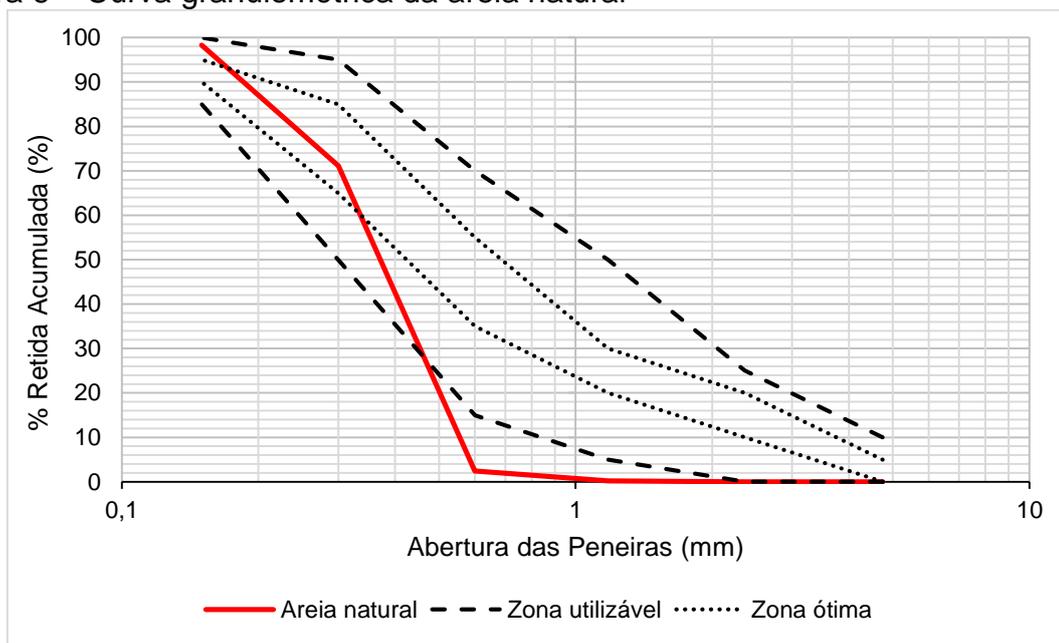
Figura 6 – Curva granulométrica da areia natural

A areia natural (Figura 6) ultrapassou os limites da zona utilizável estabelecido em norma nas peneiras 1,18 e 0,6mm. O agregado ensaiado apresentou um módulo de finura de 1,72, que de acordo com a Bauer (2008) caracteriza-se como uma areia fina por estar entre os limites de 1,71 e 2,85. Apesar de ter excedido parcialmente os limites da zona utilizável, o agregado foi utilizado na confecção dos concretos por ser o único disponível na região.

As Figuras 6 e 7 representam a curva granulométrica e os limites normativos estabelecidos pela NBR 7211 (ABNT, 2009), da areia natural e da areia de PET, respectivamente.

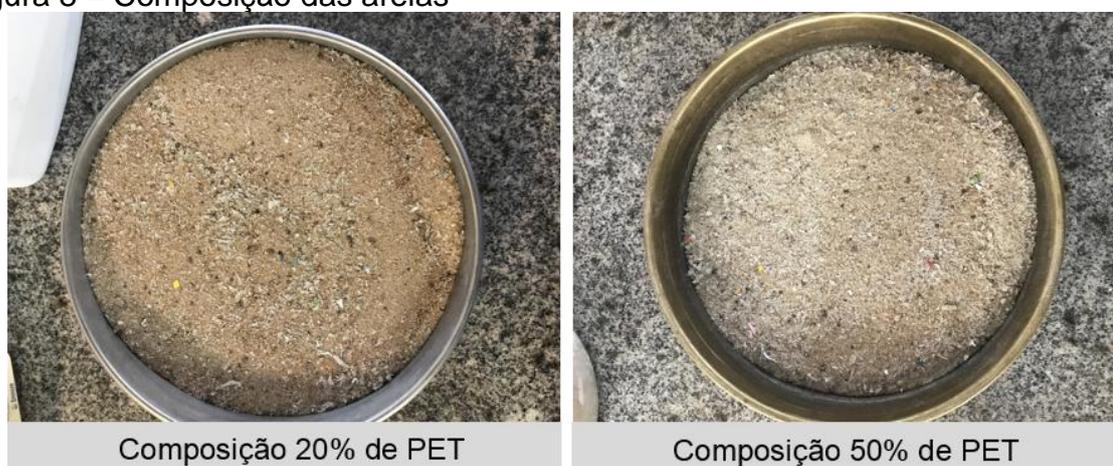
Figura 8 – Composição das areias

Visando avaliar a influência da substituição da areia natural pela areia de PET, foi realizada a composição granulométrica da mistura, sendo realizadas duas composições, uma com 20% e a outra com 50% de substituição de areia de PET, apresentadas na Figura 8. As Tabelas 4 e 5 apresentam o resultado da composição granulométrica das misturas.

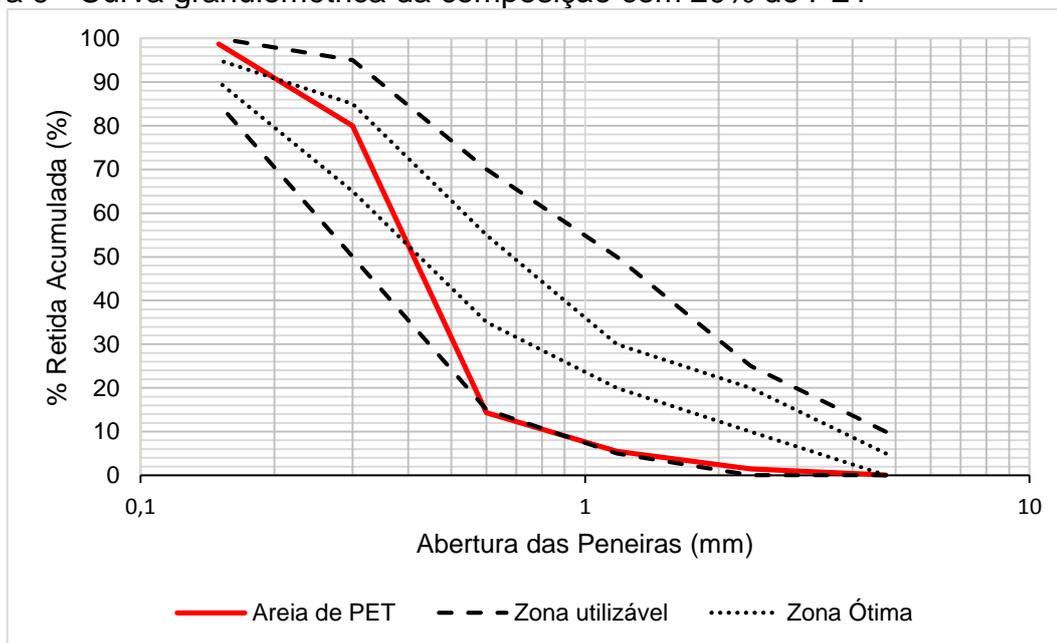
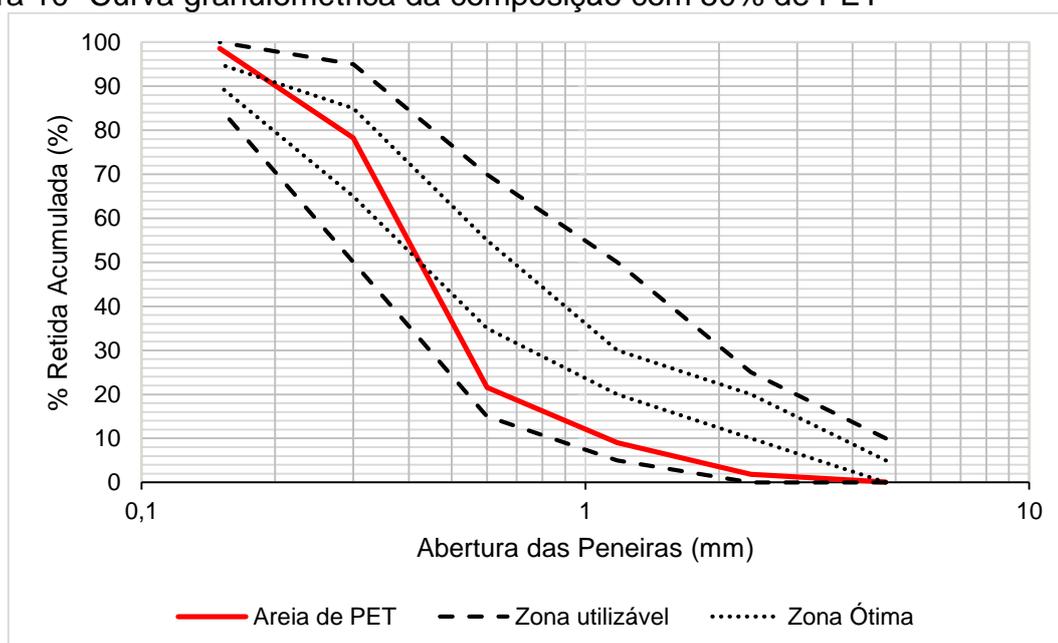
As Figuras 9 e 10 representam a curva granulométrica das duas composições, 20% e 50%, respectivamente.

Observando as figuras acima, pode-se observar que com a composição houve uma melhora na faixa 0,6 a 1,18 mm, a granulometria da areia natural, que antes não se enquadrava na zona utilizável, com a mistura de 20% (Figura 9) quase entra na zona utilizável inferior, enquanto na mistura de 50% (Figura 10) houve o enquadramento da curva dentro na zona utilizável.

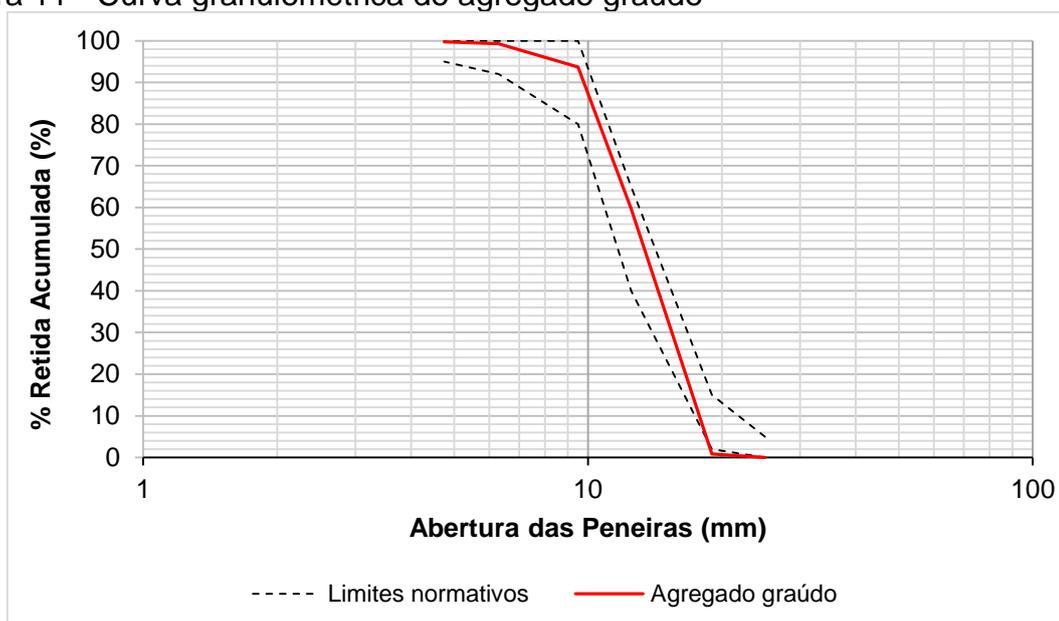
Figura 11 - Curva granulométrica do agregado graúdo

A curva granulométrica do agregado graúdo (Figura 11) mostra que o material excedeu o limite na peneira 19 mm, enquanto o resto está dentro dos limites normativos estabelecidos pela NBR 7211 (ABNT, 2009)

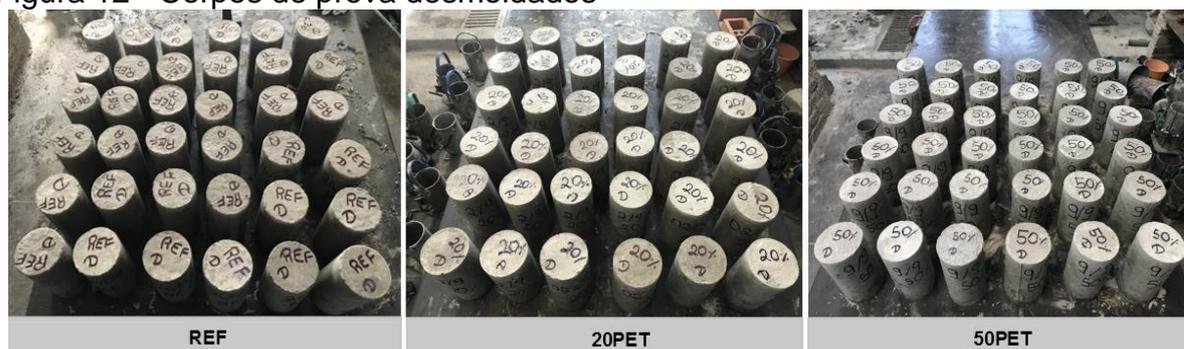
Figura 12 - Corpos de prova desmoldados

Após 24 horas, os corpos de prova foram desmoldados e identificados (Figura 12), sendo mantidos em cura submersa, conforme a NBR 5738 (ABNT, 2015), até a idade de controle dos ensaios.

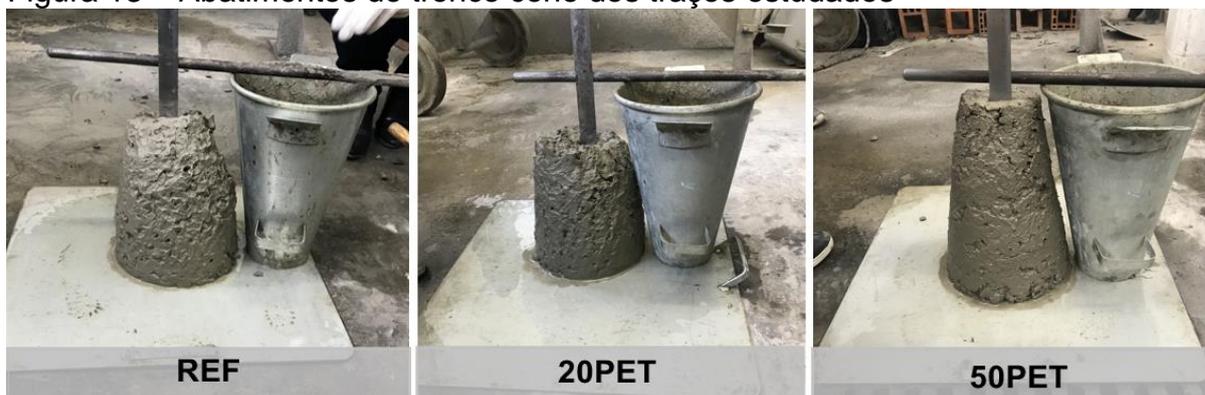
Figura 13 – Abatimentos do tronco cone dos traços estudados

A Figura 13 mostra que o teor de 20% de substituição de areia de PET não promoveu alterações na trabalhabilidade do concreto no estado fresco. No entanto, quando o teor de areia de PET é aumentado para 50%, claramente observa-se uma perda de trabalhabilidade da mistura.

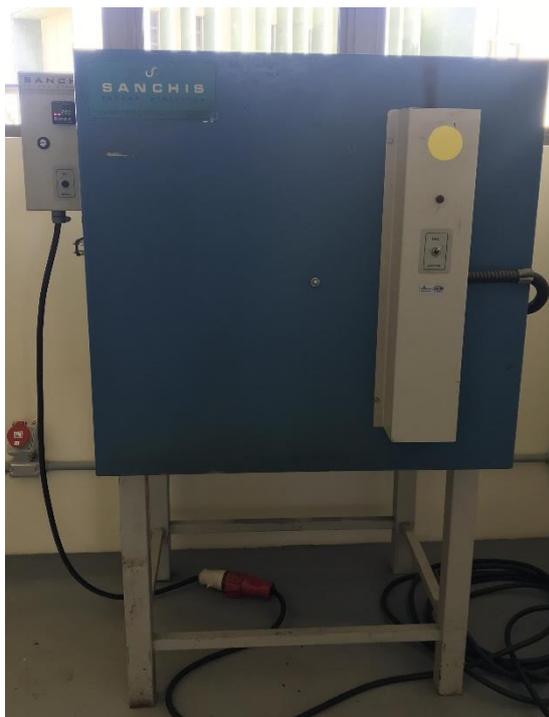
Figura 14 - Forno elétrico Sanchis

Na idade de controle de 28 dias os corpos-de-prova foram submetidos ao aquecimento, realizado em um forno elétrico (Figura 14), da marca Sanchis, com potência de 15 kW, temperatura de alcance de 1250°C e capacidade de 120 litros.

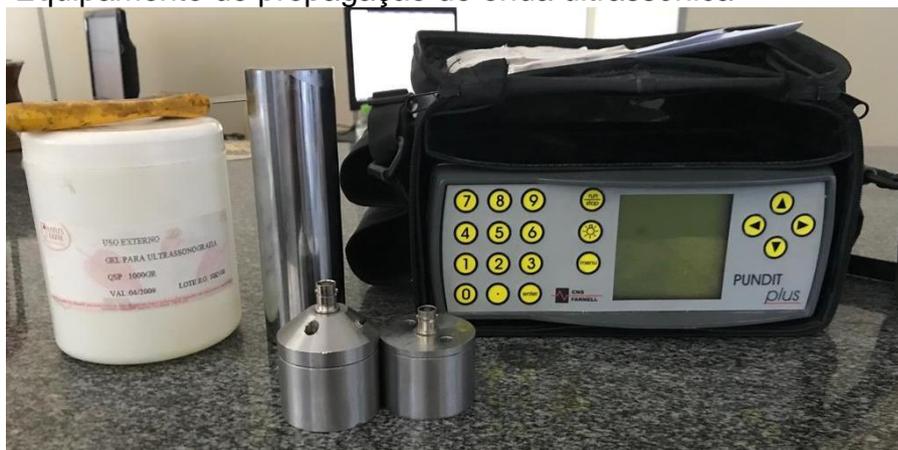
Figura 15 - Equipamento de propagação de onda ultrassônica

A norma NBR 8802 (ABNT, 2019) – que forneceu o embasamento para a realização desse ensaio - prescreve a utilização de equipamentos com transdutores acima de 20KHz, com diâmetro de 50mm (Figura 15). O ensaio determinou a velocidade de propagação de ondas ultrassônicas através de elementos de concreto, e compara com um índice de qualidade previamente definido, permitindo verificar a homogeneidade do concreto mostrando possíveis falhas internas e os danos provocados pelas elevadas temperaturas a qual o corpo de prova foi submetido.

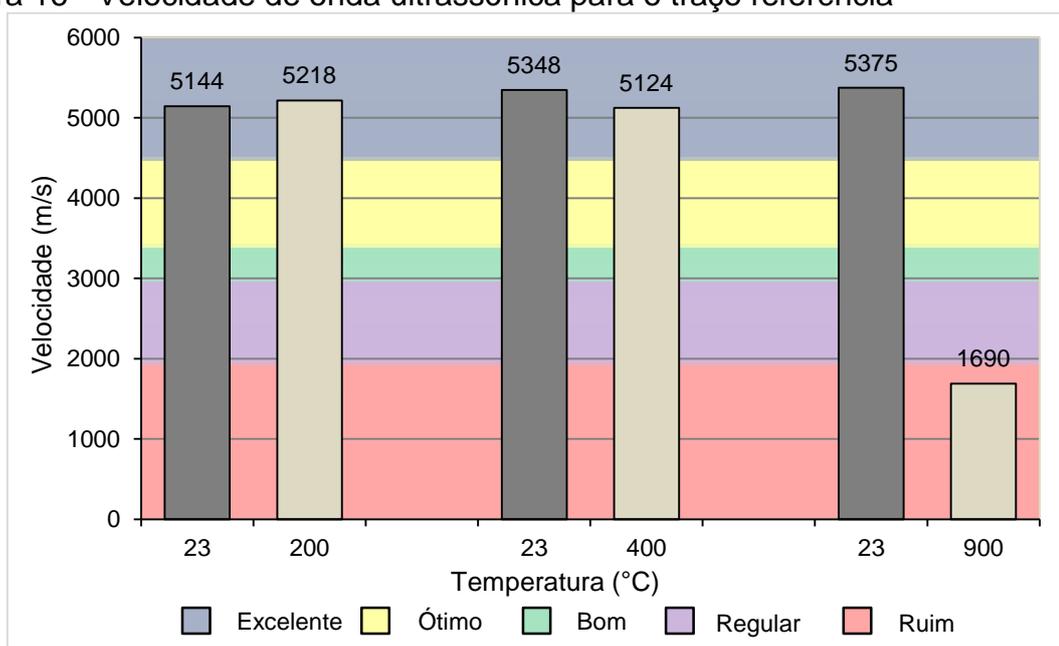
Figura 16 - Velocidade de onda ultrassônica para o traço referência

A Figura 16 mostra que para as variações da temperatura de 200°C e 400°C a que os concretos de referência foram submetidos não promoveram alterações expressivas na propagação da onda ultrassônica. Para os concretos submetidos a essas temperaturas, os concretos foram classificados como “excelentes”.

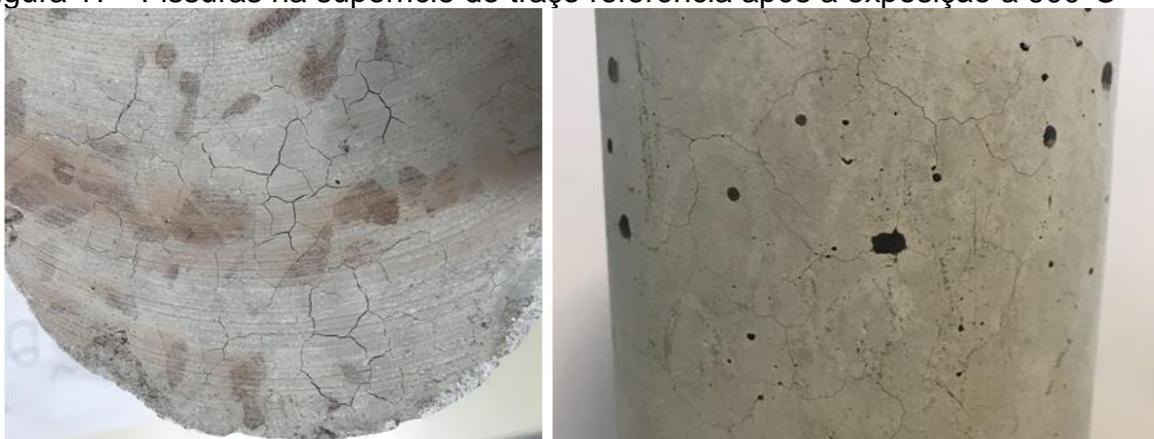
Para a temperatura de 900°C, a velocidade de propagação da onda. A redução da velocidade já era esperada, o aspecto visual dos concretos submetidos a 900°C já apresentarem fissuras na face externa dos corpos de prova (Figura 17).

Figura 17 - Fissuras na superfície do traço referência após a exposição a 900°C

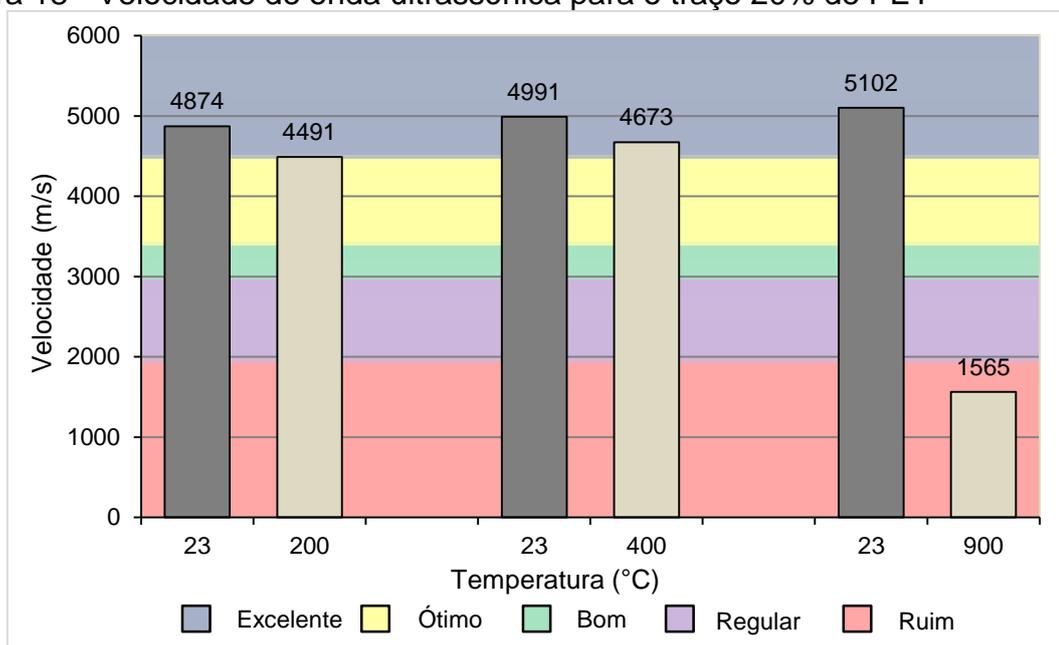
Figura 18 - Velocidade de onda ultrassônica para o traço 20% de PET

A Figura 18 mostra o comportamento do concreto com substituição de 20%, na temperatura ambiente (23°C) apresentaram a classificação “excelente”. Nas

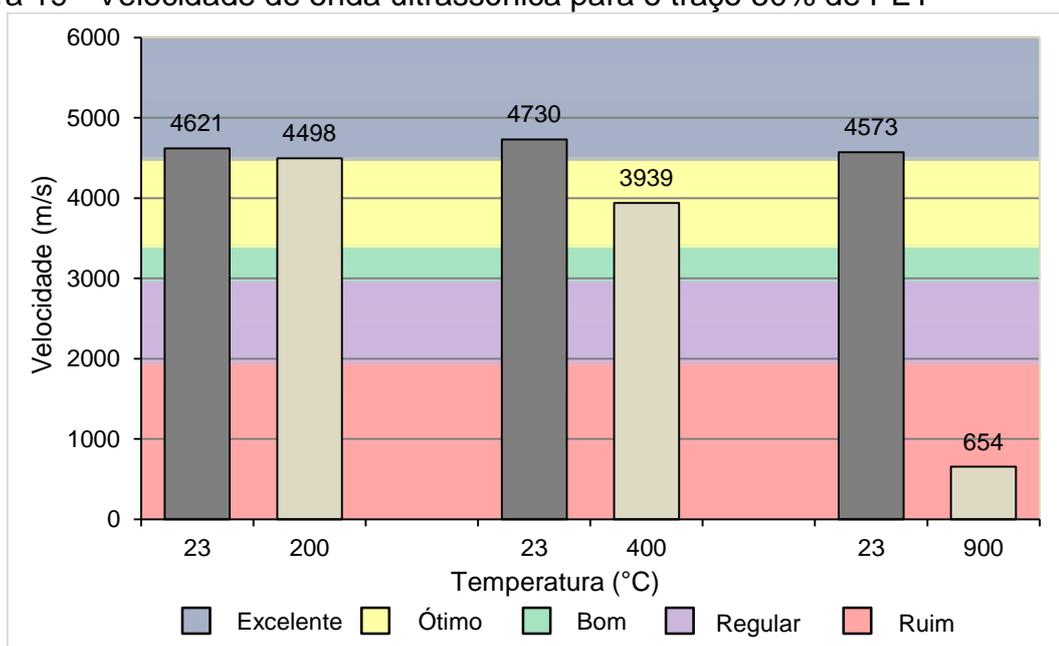
Figura 19 - Velocidade de onda ultrassônica para o traço 50% de PET

A Figura 19 mostra que os concretos em temperatura ambiente (23°C) apresentaram classificação “excelente”. Após os 400°C houve um decréscimo acentuado da velocidade da onda ultrassônica dos concretos investigados. Para os concretos submetidos às temperaturas de 400°C e 900°C, a redução da velocidade de propagação da onda ultrassônica foram de aproximadamente 17% e 86%, respectivamente. Os concretos submetidos a temperaturas de 200°C e 400°C foram classificados como “ótimos” e os concretos submetidos à temperatura de 900°C como “ruins”.

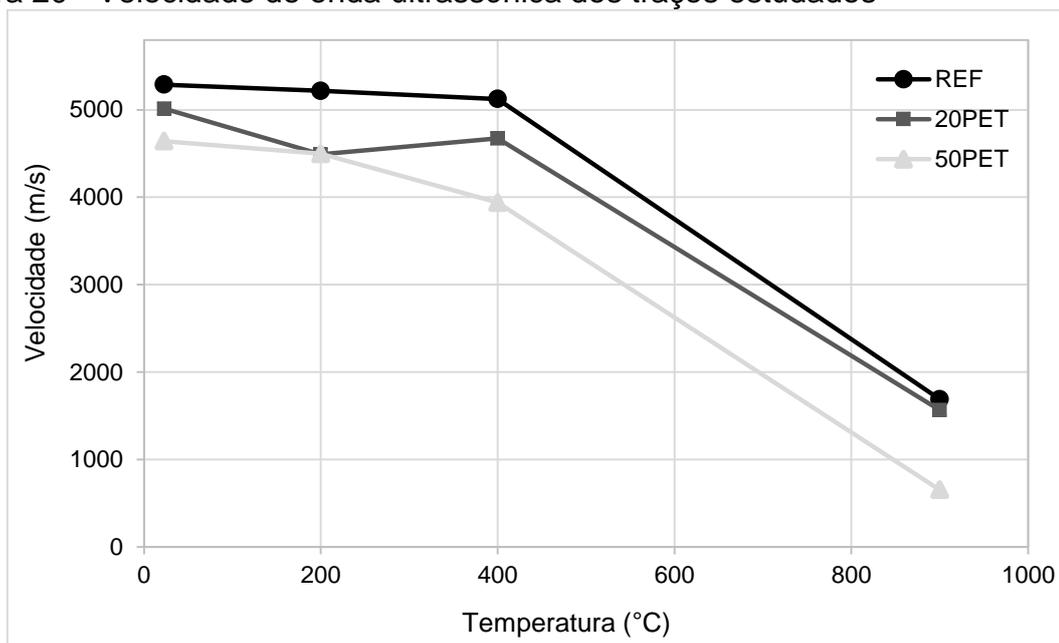
Figura 20 - Velocidade de onda ultrassônica dos traços estudados

A Figura 20 apresenta um comparativo da velocidade da onda ultrassônica entre os três traços estudados.

O gráfico (Figura 20) indica que o aumento do teor de substituição de PET nas misturas implicou na redução da velocidade da onda ultrassônica dos concretos para todas as temperaturas de controle, Silva e De Sampaio Bonfim (2019) em seu trabalho com fibras de polipropileno, observaram o mesmo resultado e atribuíram a baixa densidade do material, como o PET também possui baixa densidade a mesma justificativa pode ser atribuída. Observa-se que o concreto de referência apresentou o melhor desempenho entre as misturas investigadas, e o traço com 50% de areia de PET, o pior desempenho.

Verifica-se que a partir da temperatura de 400°C ocorre uma variação acentuada da velocidade de propagação da onda ultrassônica em todas as misturas, Dos Santos Silva et al (2018) atribui esse comportamento ao comprometimento da estrutura pois na temperatura de 900°C o grau de fissuração é muito elevado.

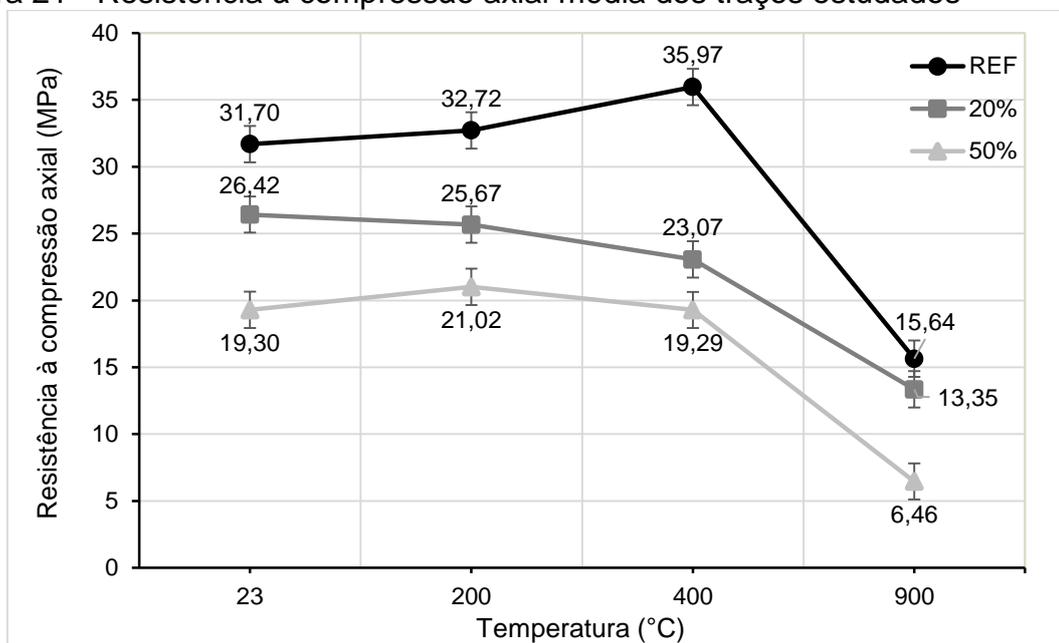
Figura 21 - Resistência à compressão axial média dos traços estudados

Verifica-se no gráfico que o traço referência apresentou os melhores resultados de resistência à compressão axial entre os traços investigados, ou seja, a variação do teor de PET nas misturas implicou na diminuição da resistência à compressão axial, corroborando com alguns trabalhos científicos (Moura (2017), Fernandes (2017)). Apesar da diminuição da resistência à compressão axial de 17% do traço de 20% de PET para o traço referência, ele atingiu a resistência estipulada inicialmente de 25 MPa.

A resistência à compressão axial dos concretos com a variação da temperatura de 400°C para 900°C apresentou redução de 56% no traço referência, redução de 42% no traço 20% de PET, e redução de 66% no traço 50% de PET. Essa queda de resistência dos concretos pode ser atribuída a alguns fatores. Segundo Cánovas (1988) após os 400°C, o C-S-H já sofreu total desidratação, começando a se decompor em óxido de cálcio e água, o que acaba resultando na diminuição da resistência e no aparecimento de fissuras.

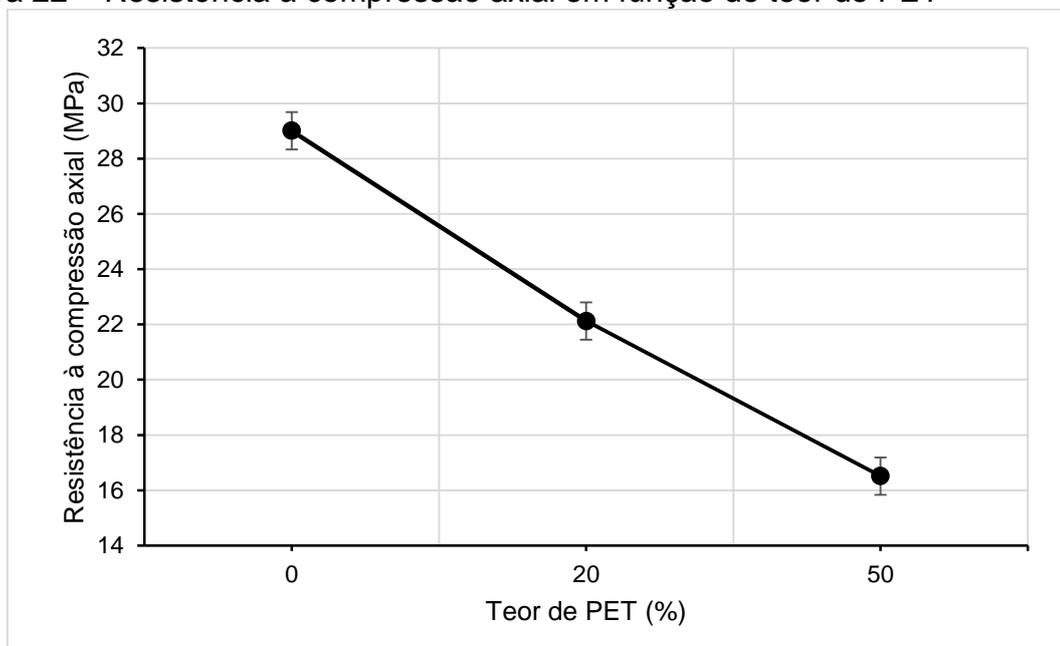
Figura 22 – Resistência à compressão axial em função do teor de PET

Através da análise ANOVA (Tabela 14 e Figuras 22) observa-se que à medida que o teor de PET é aumentado nas misturas, ocorre uma redução da resistência à compressão axial dos concretos.

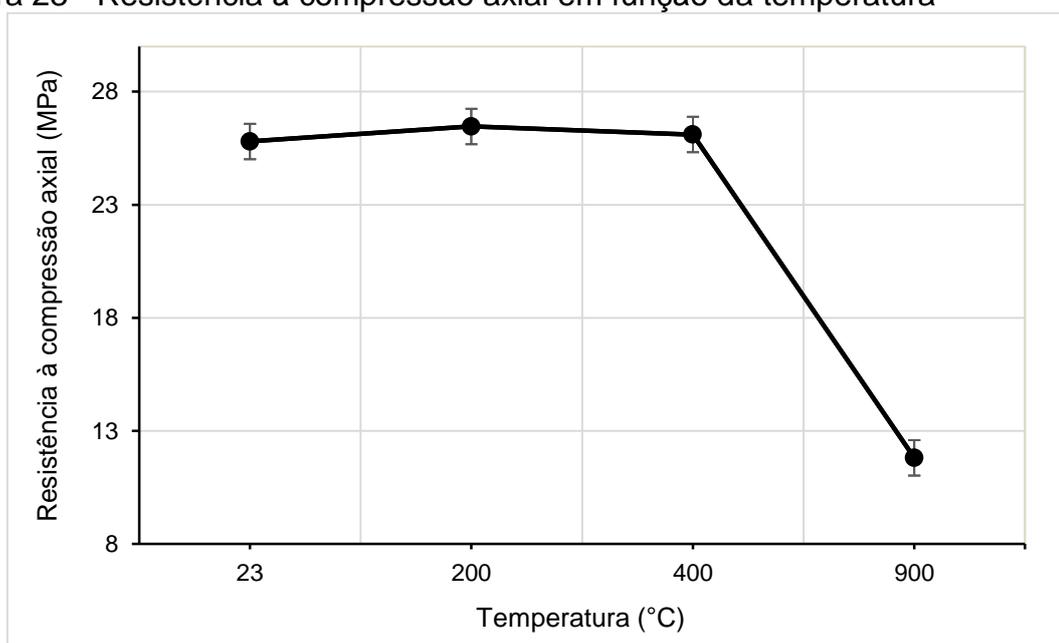
Figura 23 - Resistência à compressão axial em função da temperatura

A análise ANOVA indicou uma diminuição da resistência à compressão axial com o aumento da temperatura de aquecimento dos concretos, sendo essa variação mais expressiva a partir da temperatura de 400°C (Figura 23).

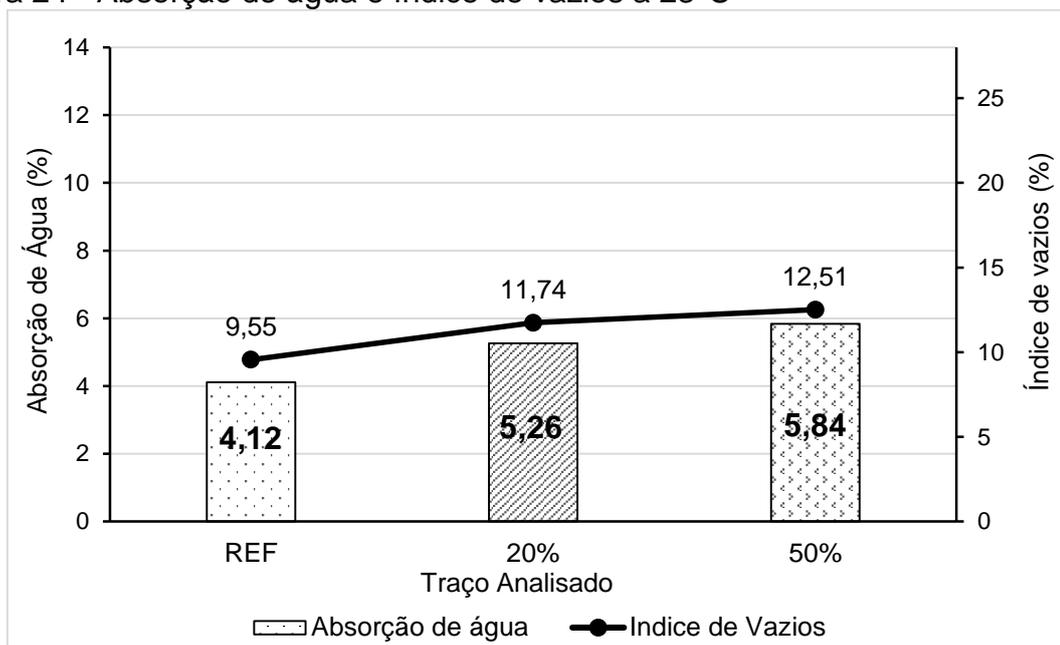
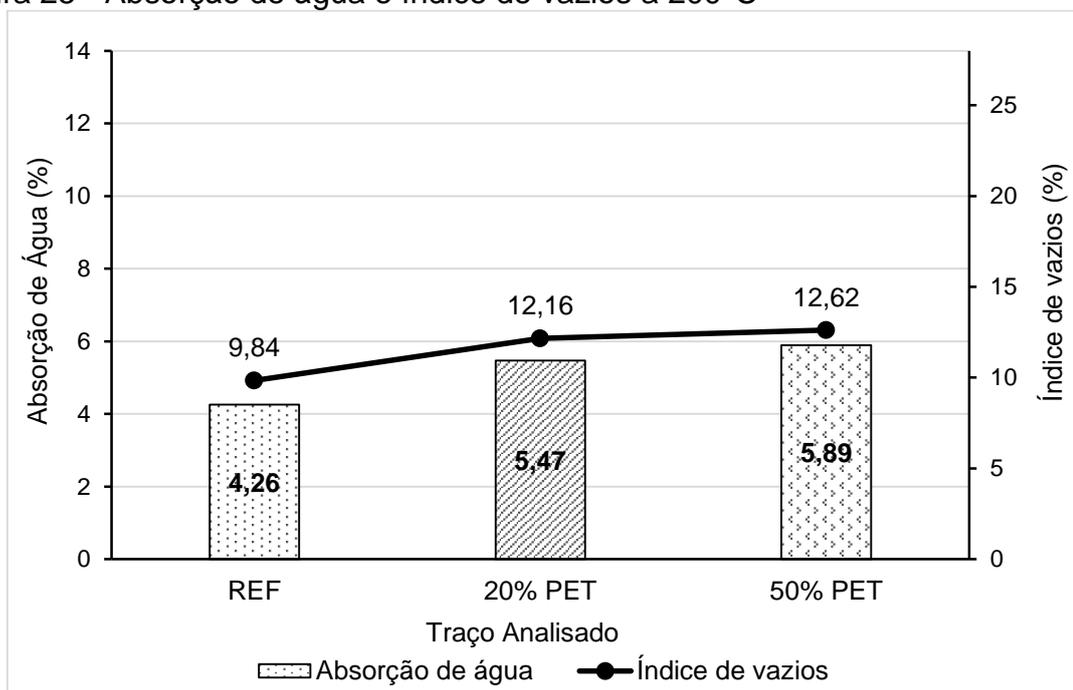
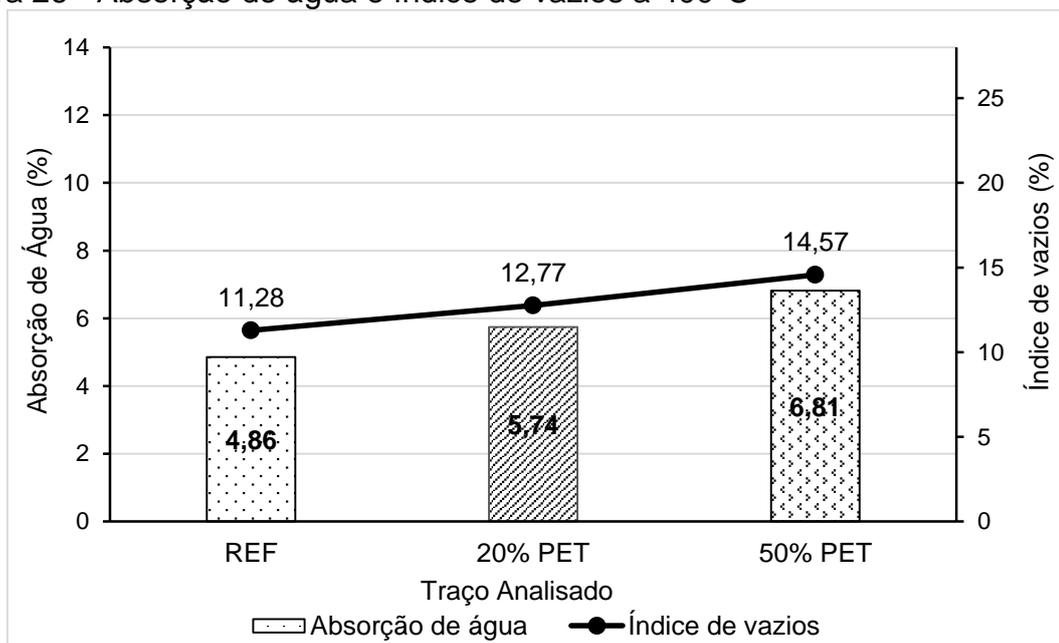
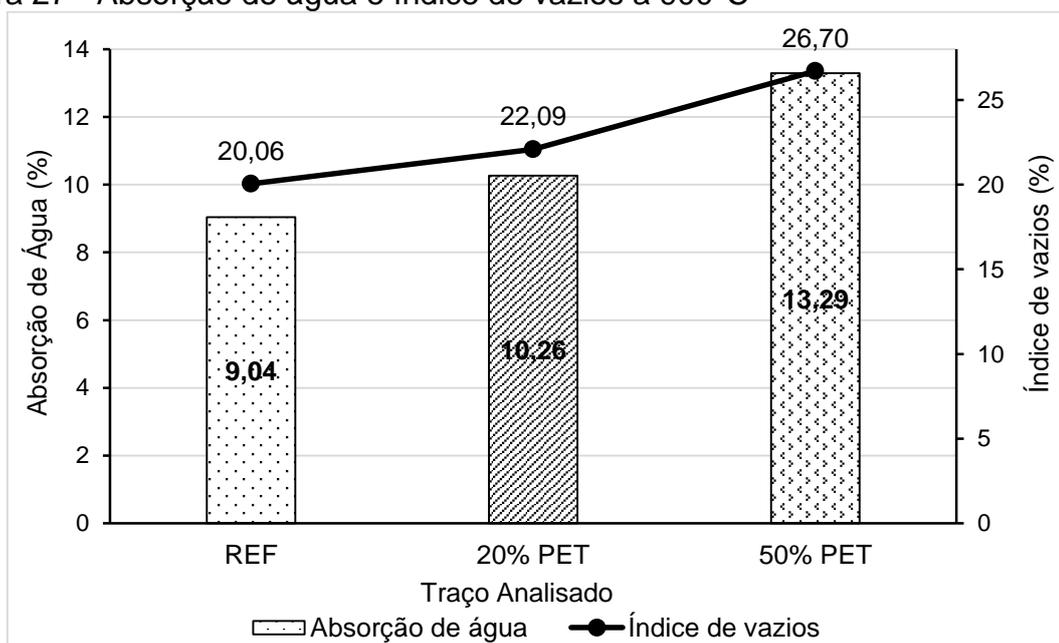
Observa-se que em todas as temperaturas de controle (Figura 24 a 27) o teor de PET influenciou no aumento na absorção de água e conseqüentemente no índice de vazios em relação ao traço referência. Canellas (2005) atribui o aumento da absorção de água às características hidrofóbicas do PET, que faz com que a água absorvida pela matriz cimentícia exceda a quantidade necessária para a hidratação,

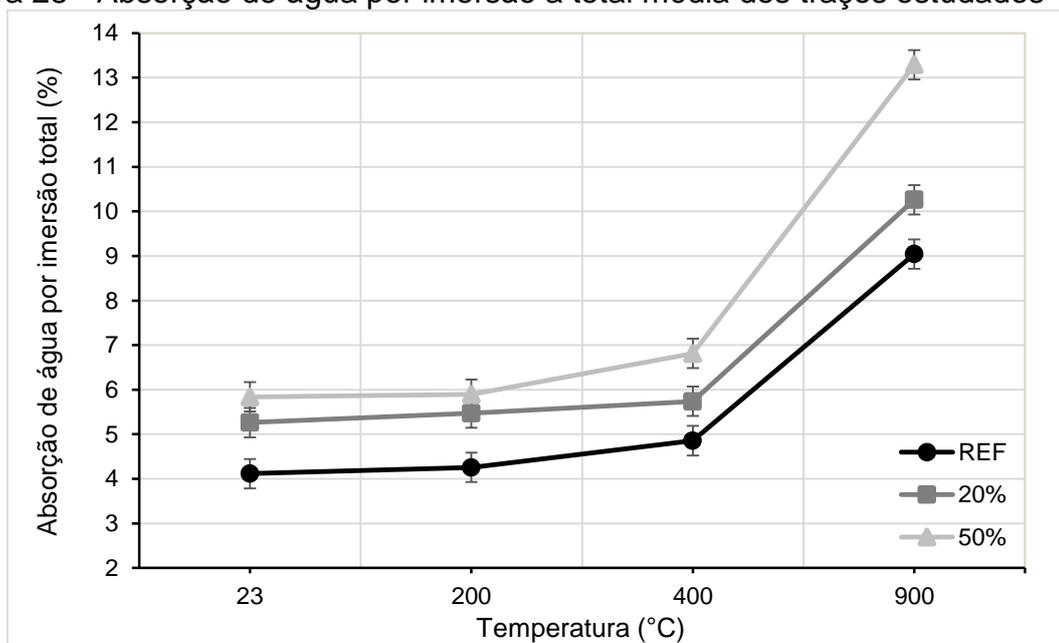
Figura 28 - Absorção de água por imersão a total média dos traços estudados

A Figura 28 mostra uma tendência de elevação da absorção de água com a variação da temperatura de aquecimento dos concretos, sendo observado um pico de crescimento mais expressivo entre 400°C a 900°C. Como relatado anteriormente, o derretimento do PET e a degradação dos componentes na matriz cimentícia contribuem de modo considerável para o aumento dos poros internos. Lima, R (2005) relata que após os 450°C o diâmetro dos poros aumenta devido a essa degradação, sendo esse fator o principal responsável pelo aumento da absorção de água a temperaturas de 900°C.

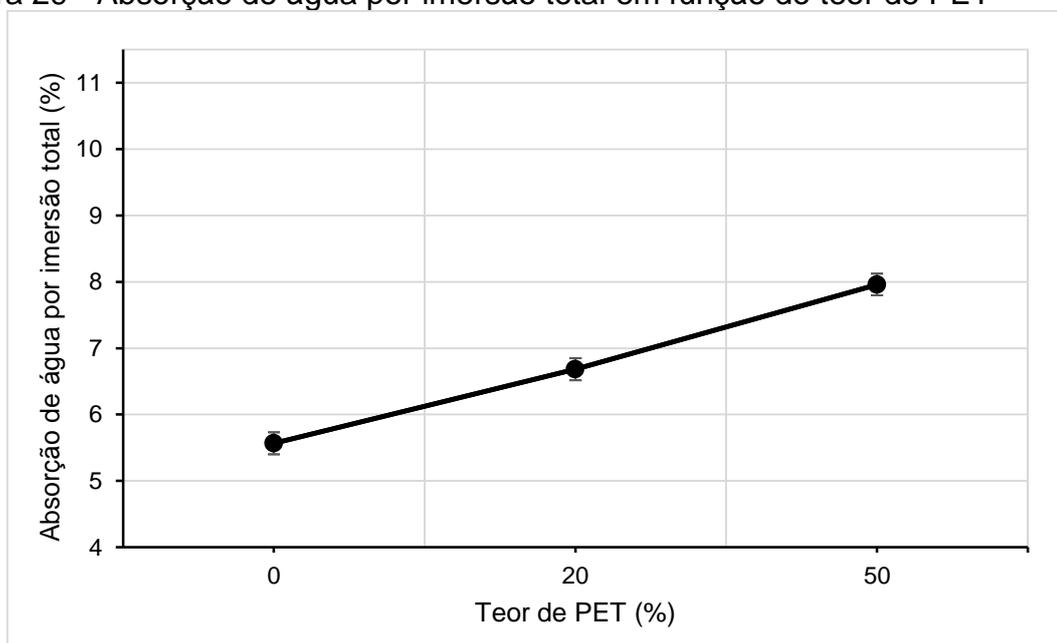
Figura 29 - Absorção de água por imersão total em função do teor de PET

Observa-se (Figura 29) que a variação do teor de PET promoveu um aumento significativo da absorção de água por imersão total nos concretos investigados.

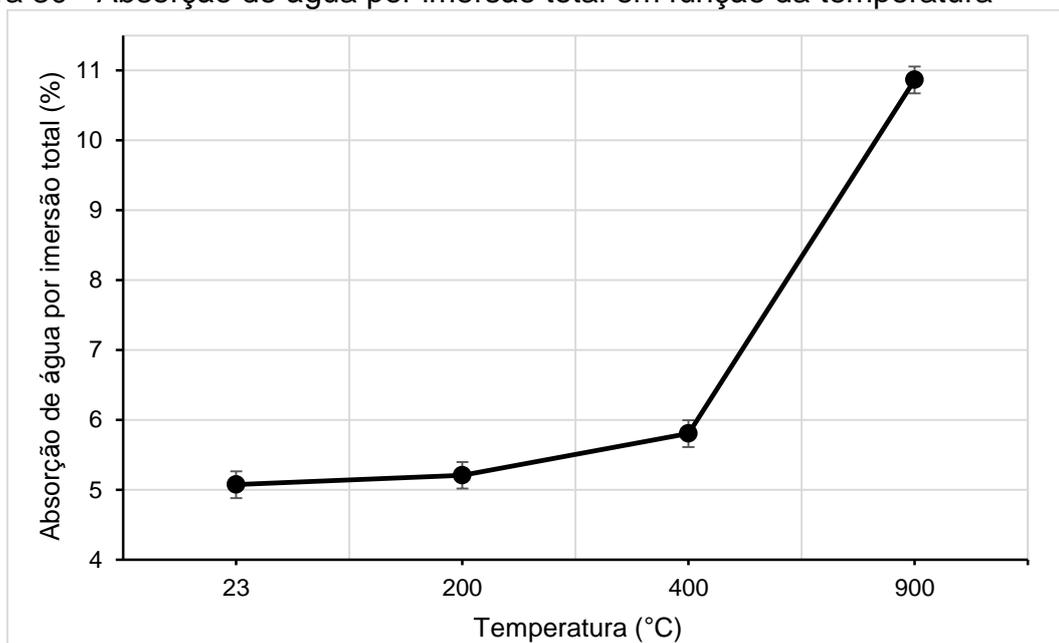
Figura 30 - Absorção de água por imersão total em função da temperatura

A Figura 30 indica que a taxa de aquecimento aplicada nos concretos promoveu um aumento significativo da absorção de água por imersão total nas misturas estudadas. Percebe-se que houve uma mudança mais expressiva entre as temperaturas de 400°C e 900°C e para determinar se realmente há significância entre as temperaturas de 23°C e 400°C foi realizada uma nova análise de variância (Tabela 18), que indicou significância também para essas oscilações de temperatura.

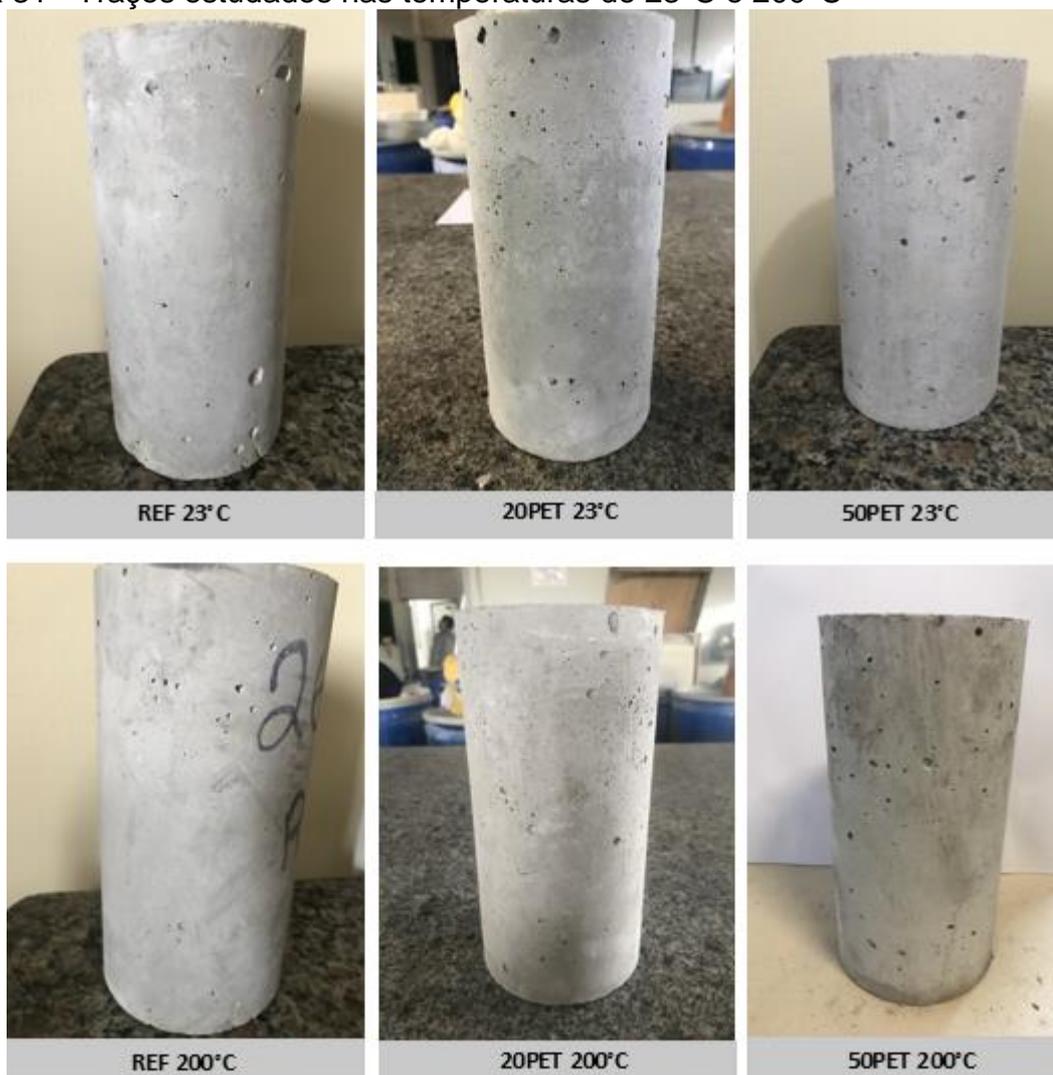
Figura 31 - Traços estudados nas temperaturas de 23°C e 200°C

A Figura 31 mostra que não houve diferenças visuais nas amostras expostas as temperatura de 200°C. Para essa temperatura não foi observada mudança de cor nos concretos e nem foi visualizadas fissuras na superfície das amostras. Também foi possível verificar que a areia de PET continuou intacta, como o previsto, uma vez que o PET só começa a degradar acima da temperatura de 250°C.

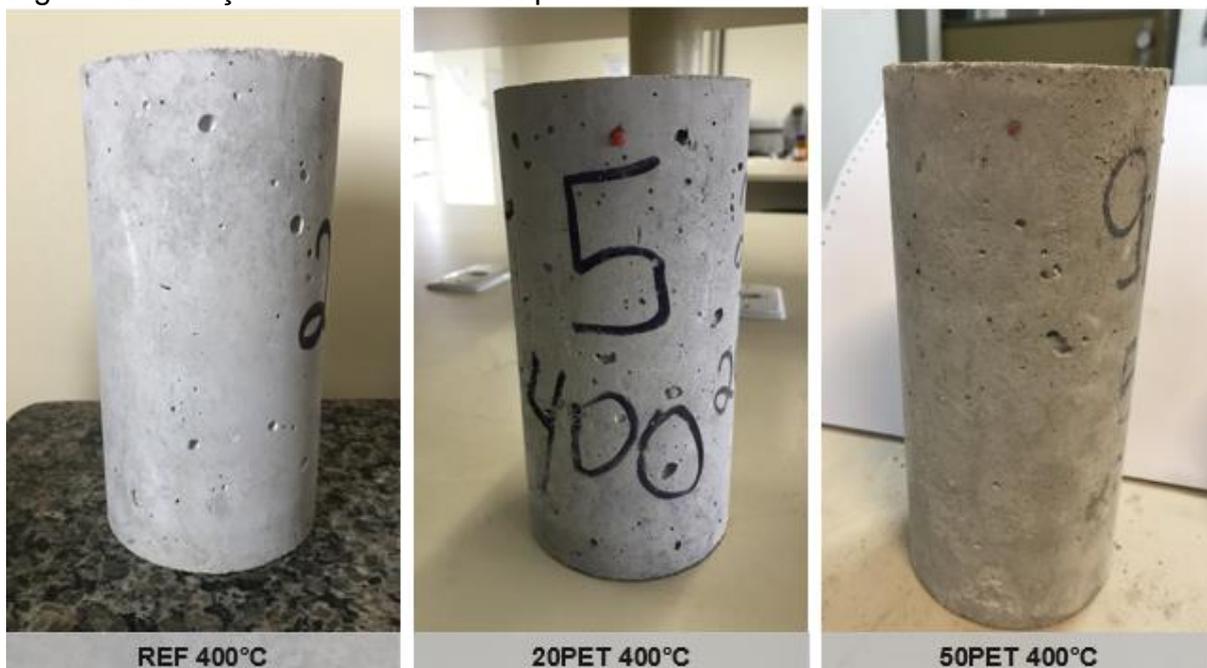
Figura 32 - Traços estudados na temperatura de 400°C

Nota-se (Figura 32) que em comparação com as temperaturas anteriores (200°C) houve um aumento dos poros superficiais, porém não foram observadas microfissuras superficiais.

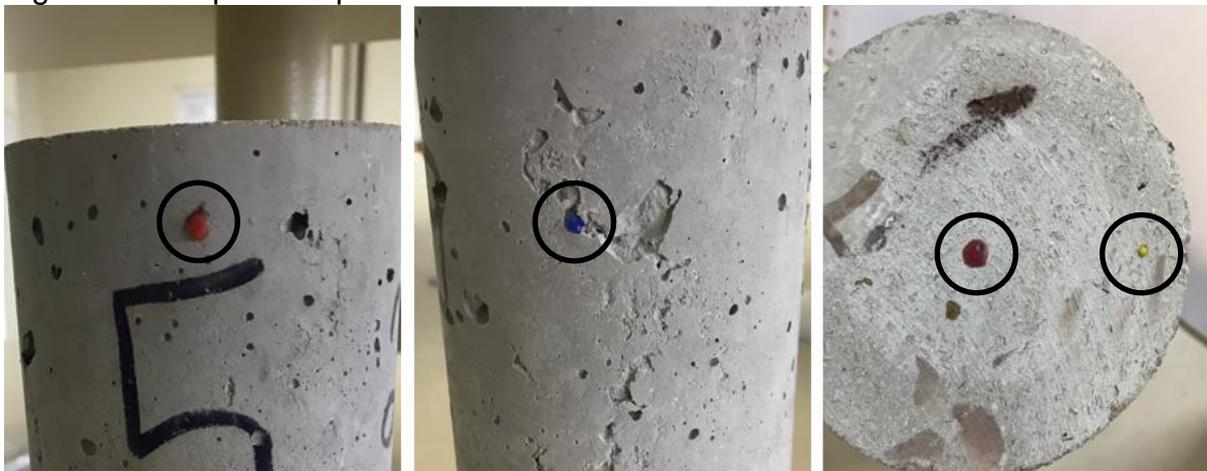
Figura 33 – Impurezas presentes no concreto

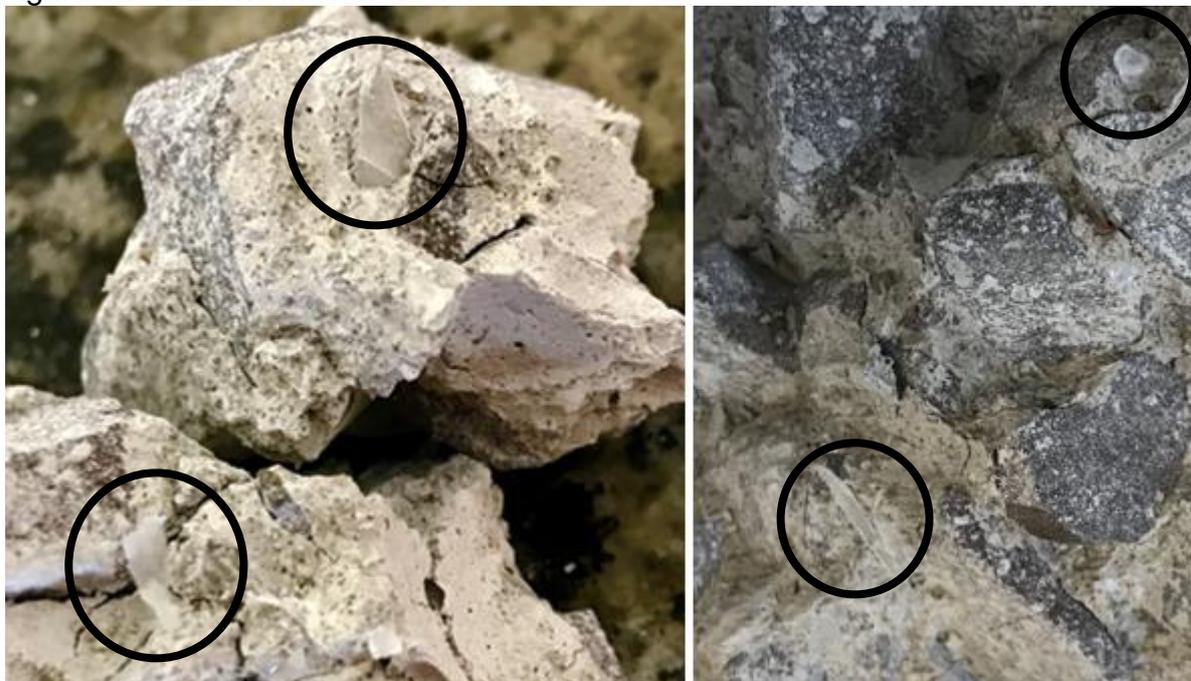
Figura 34 - PET no interior do concreto a 400°C

Os corpos de prova foram quebrados ao meio (Figura 34), e foi possível visualizar que o PET no interior do concreto não derreteu, pois apresentava seu aspecto natural e cor transparente.
