**AVALIAÇÃO DO COMPORTAMENTO DE CONCRETOS COM
POLITEREFTALATO DE ETILENO SUBMETIDOS A ELEVADAS
TEMPERATURAS**

**Alegrete
2019**

Trabalho de Conclusão de Curso
apresentado ao Curso de Engenharia Civil
da Universidade Federal do Pampa, como
requisito parcial para obtenção do Título de
Bacharel em Engenharia Civil.

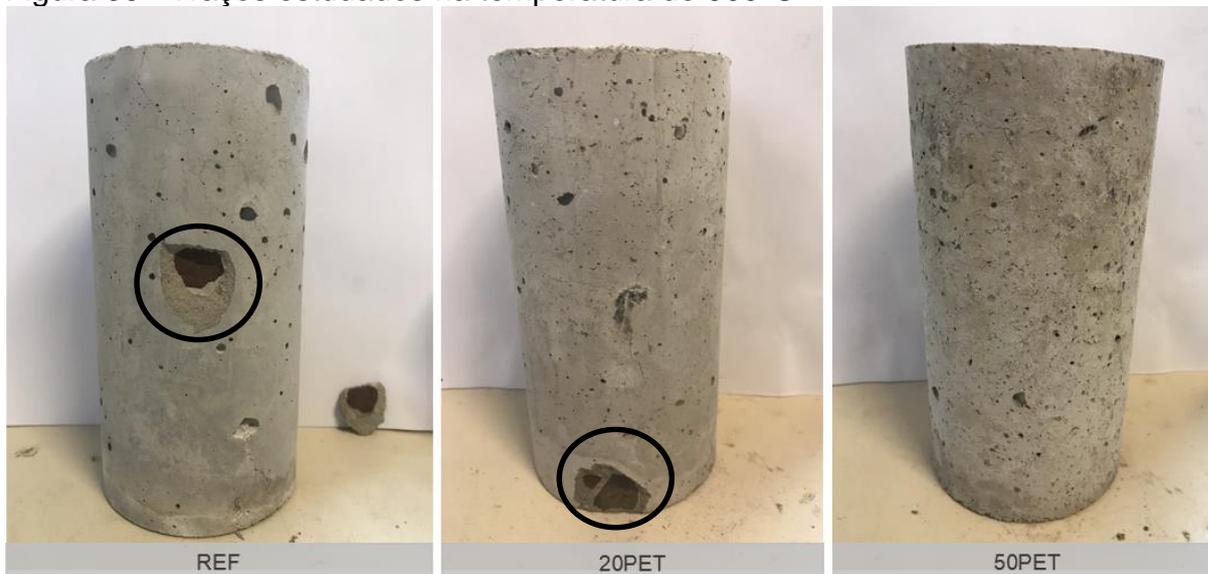
Figura 35 - Traços estudados na temperatura de 900°C

A Figura 35 mostra que nos traços de referência e com 20% de PET ocorreu lascamento do agregado. Esse fenômeno pode ser explicado devido à expansão do agregado próxima a superfície. Todos os traços apresentaram microfissuras e aumento da porosidade na face externa, sendo essas características intensificadas com o aumento do teor de PET nos concretos.

Os corpos de prova expostos a temperatura de 900°C são apresentados na Figura 35.

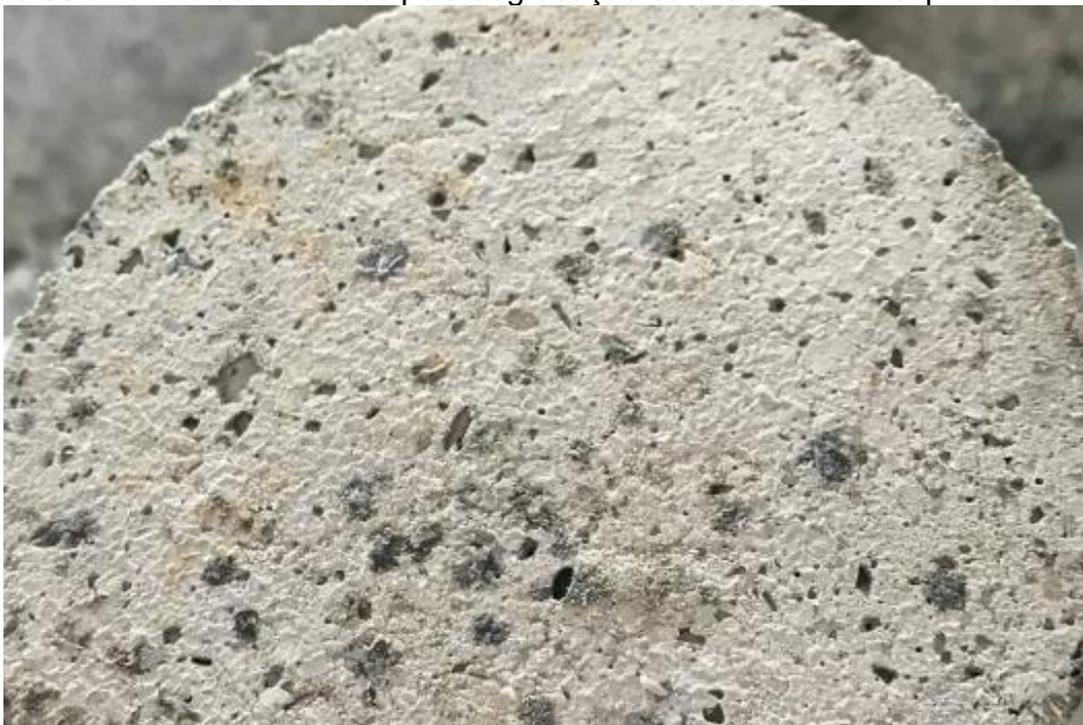
Figura 36 - Vazios ocasionados pela degradação da areia de PET superficial

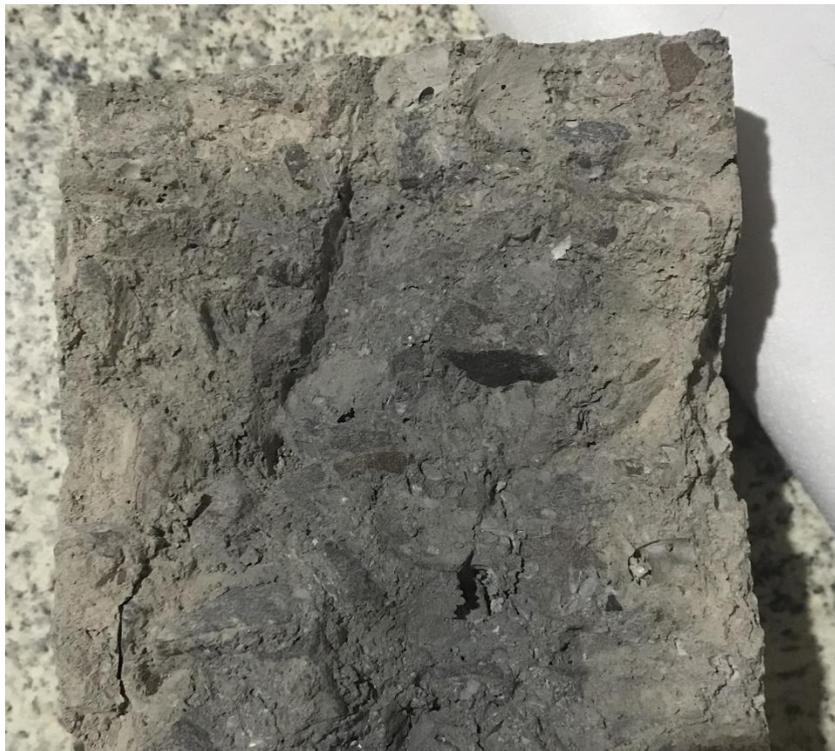
Figura 37 - PET no interior do concreto -Traço 50PET- submetido a uma temperatura de 900°C

Também é possível notar na Figura 37, que o interior do corpo de prova adquiriu uma coloração escura em relação as bordas, esse aspecto já havia sido observado por Lorenzon (2014).
