**UNIVERSIDADE FEDERAL DO PAMPA  
CURSO DE ENGENHARIA CIVIL**

**AVALIAÇÃO PÓS-OCUPAÇÃO EM EDIFICAÇÕES DAS CIDADES DE SANTIAGO  
E ALEGRETE NO ESTADO DO RIO GRANDE DO SUL**

Trabalho de Conclusão de Curso apresentado ao Curso de Engenharia Civil da Universidade Federal do Pampa, como requisito parcial para obtenção do Título de Bacharel em Engenharia Civil.

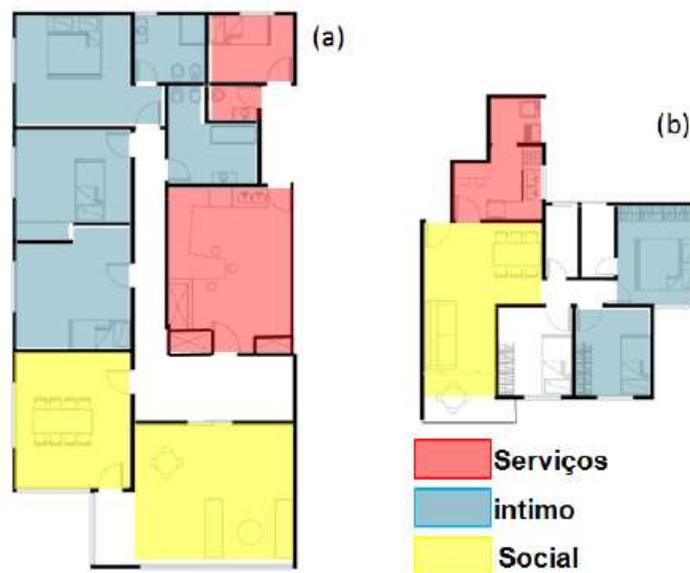
Figura 1 – Comparação entre a tipologia dos apartamentos de (a)1950 e (b)2012 <sup>1</sup>

intensificação do processo de verticalização e da propagação de construtoras, incorporadoras e imobiliárias, que, junto ao princípio de controle dos gastos e maximização dos lucros, começa a transformar o estilo das edificações, conforme demonstra a Figura 1. Despontam os edifícios padronizados e rígidos, com áreas reduzidas (40 à 100 m<sup>2</sup>) e uma tipologia tripartida, compartimentada e estanque, que não atendem ao caráter permanente de uma habitação (MELO; VILLA, 2014). Segundo Simone Villa (2002), esse “tipo” foi comercializado em grande escala, sob a alegação de ser um resultado projetual economicamente viável e que satisfaz amplamente às necessidades dos moradores.

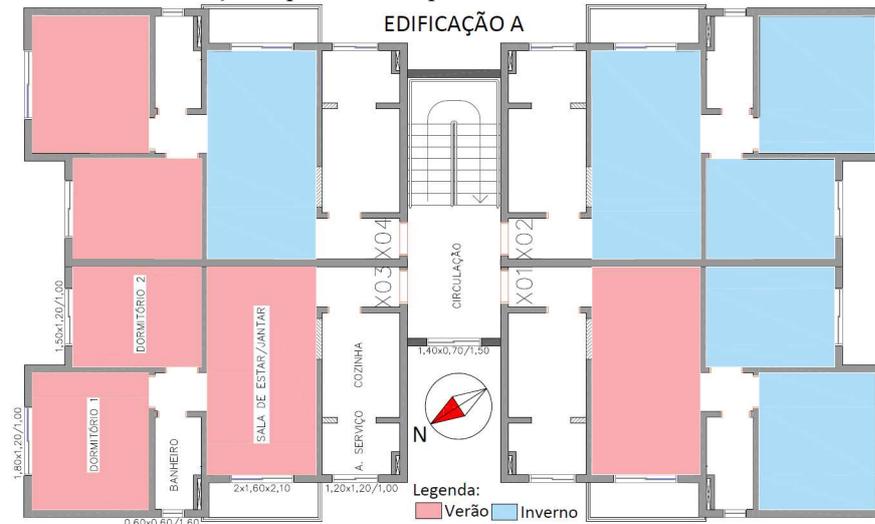
Figura 12 – Planta baixa da Edificação A para o desempenho ambiental

Conforme observado nas Figuras, houve apartamentos que não dispunham de janelas adequadas para ambas as estações – conforme: Figura 12 – EA, os apartamentos com final 02 (janelas para sul e leste – ideal para o inverno) e 03 (para oeste e norte – ideal para o verão); Figura 13 – EB, os apartamentos com final 01 (janelas para oeste e norte – ideal para o inverno) e 03 (para sul e leste – ideal para o verão); Figura 14 – EC, os apartamentos com final 02 e 03 (janelas para sul e leste – ideal para o inverno), 05 e 06 (para oeste e norte – ideal para o verão); Figura 15 – ED, os apartamentos com final 03 e 05 (janelas para sul e leste – ideal para o inverno), 01 e 07 (para oeste e norte – ideal para o verão).

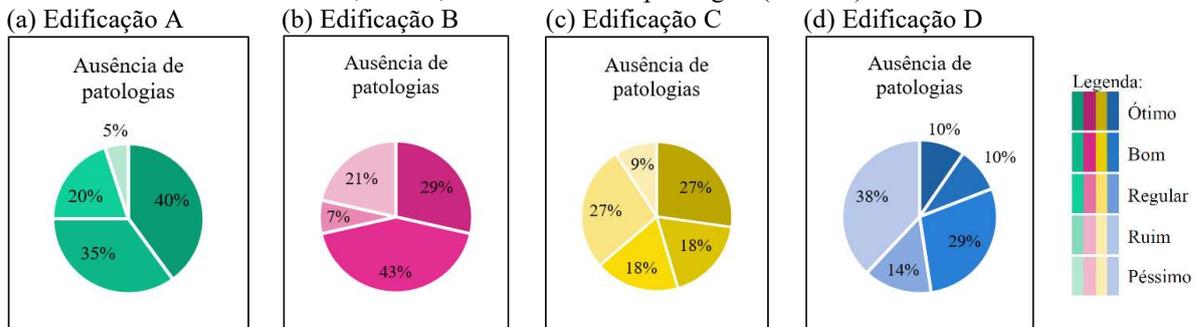
Gráfico 55 – Ausência de fissuras, trincas, manchas e outras patologias (unidade)

A questão de “ausência de fissuras, trincas, manchas e outras patologias” da unidade (Gráfico 55) recebeu respostas variadas, inclusive com algumas em “péssimo”. EA apresentou 75% de respostas positivas. Para EB houveram respostas positivas, mas 21% em “péssimo”, que deve ser tópico de atenção. EC obteve respostas divergentes com 36% de respostas negativas, sobretudo para os apartamentos de final 01, 02 e 03. Por último, ED com a maioria de 38% em “péssimo”.

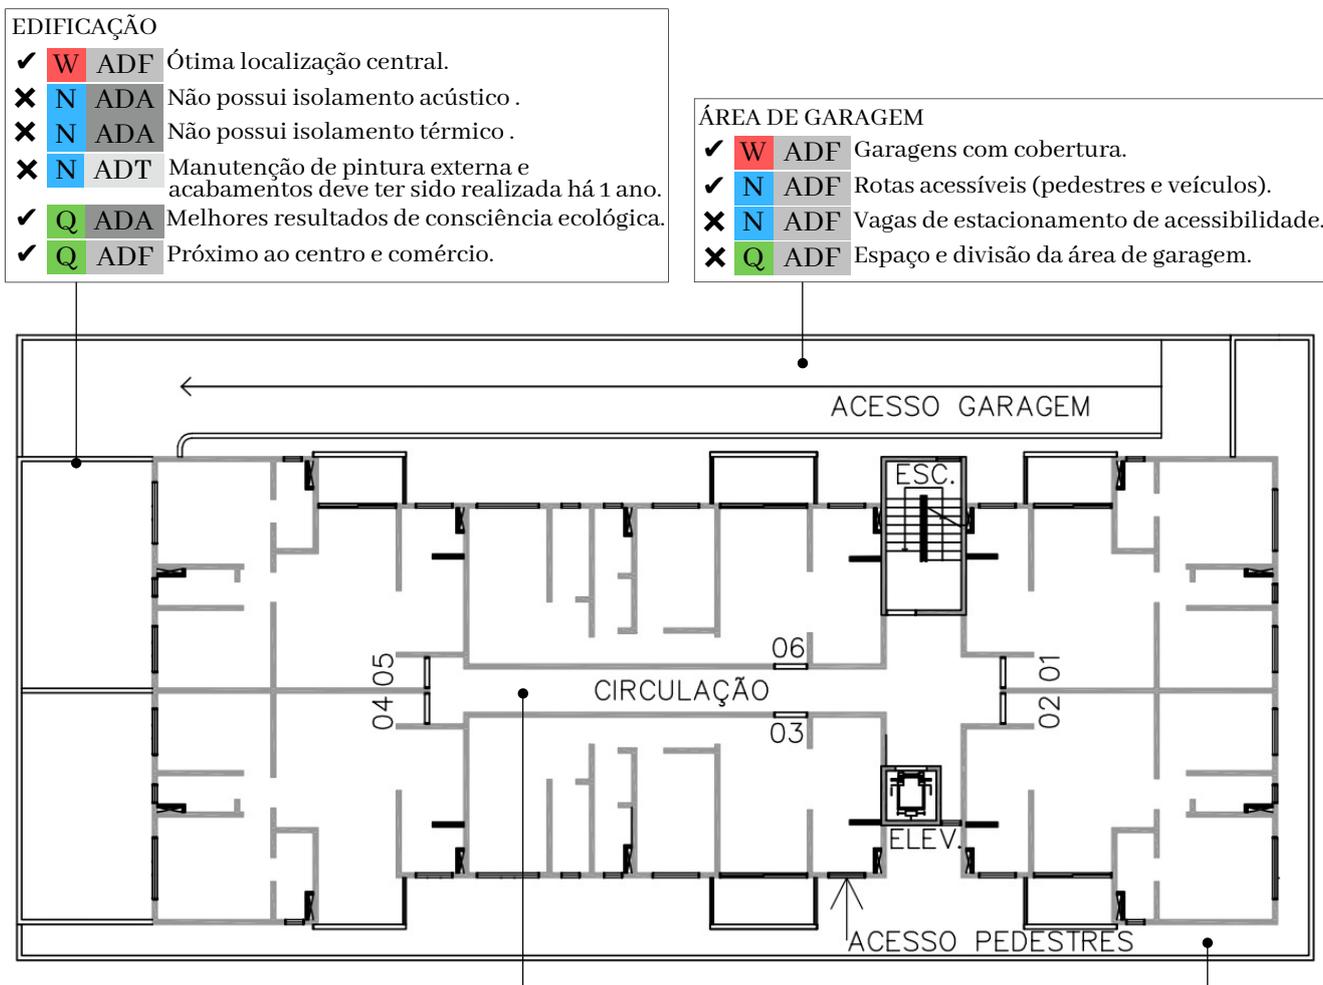
## MAPA DE DESCOBERTAS – EDIFICAÇÃO C (CONJUNTO)

ÁREA COMUM		
✓	W ADA	Medição de luz individual.
✗	W ADA	Não possui medição de água individual.
✗	W ADA	Não possui captação e reuso de água pluviais.
✗	W ADA	Não possui energia por painéis solares.
✓	W ADF	Possui elevador.
✓	N ADA	Dimensões de pé direito, peitoril e janelas apropriadas.
✓	N ADA	Livre para iluminação e ventilação.
✓	N ADF	Larguras de corredores e de portas apropriadas.
✗	N ADF	Largura dos elevadores não acessível.
✓	Q ADA	Luzes com sensores de presença.
✓	Q ADA	Qualidade de iluminação artificial.
✗	Q ADA	Desconforto térmico (mudança de temperatura).
✗	Q ADA	Desconforto por ruídos e sons externos.
✗	Q ADA	Pouca ventilação dos corredores.
✗	Q ADA	Presença de umidade e bolor.
✓	Q ADF	Presença de guarda-corpos.
✓	Q ADF	Acordo com as regras e políticas do condomínio.
✓	Q ADF	Boa área de elevadores/escadas.
✓	Q ADF	Boa conservação de áreas e equipamentos.
✓	Q ADT	Limpeza regular do reservatório.
✓	Q ADT	Desempenho das instalações elétricas.

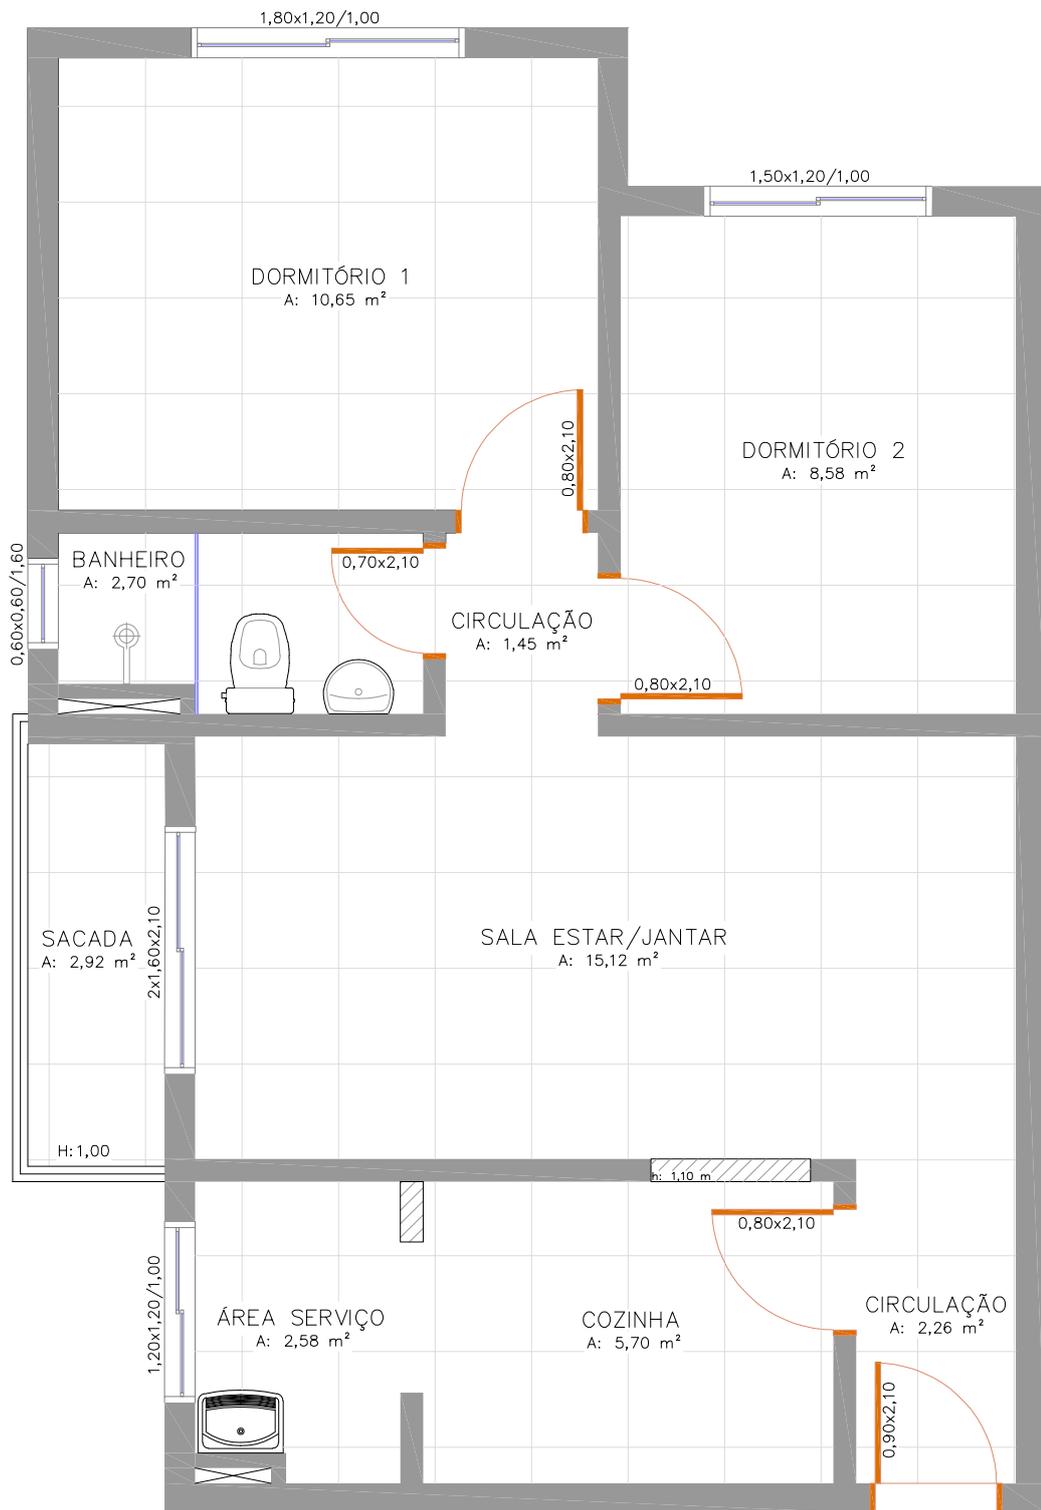
Projeto:	ANEXO A - PLANTA BAIXA DA EDIFICAÇÃO A	Data:	20/11/20
Trabalho:	TRABALHO DE CONCLUSÃO DE CURSO - ENGENHARIA CIVIL	Escala:	1:50
Instituição:	UNIVERSIDADE FEDERAL DO PAMPA	Nome (alterado por):	BÁRBARA PRETTO BIASI
		Prancha:	1/4

Edificação A – Área útil de 51,96 m<sup>2</sup>

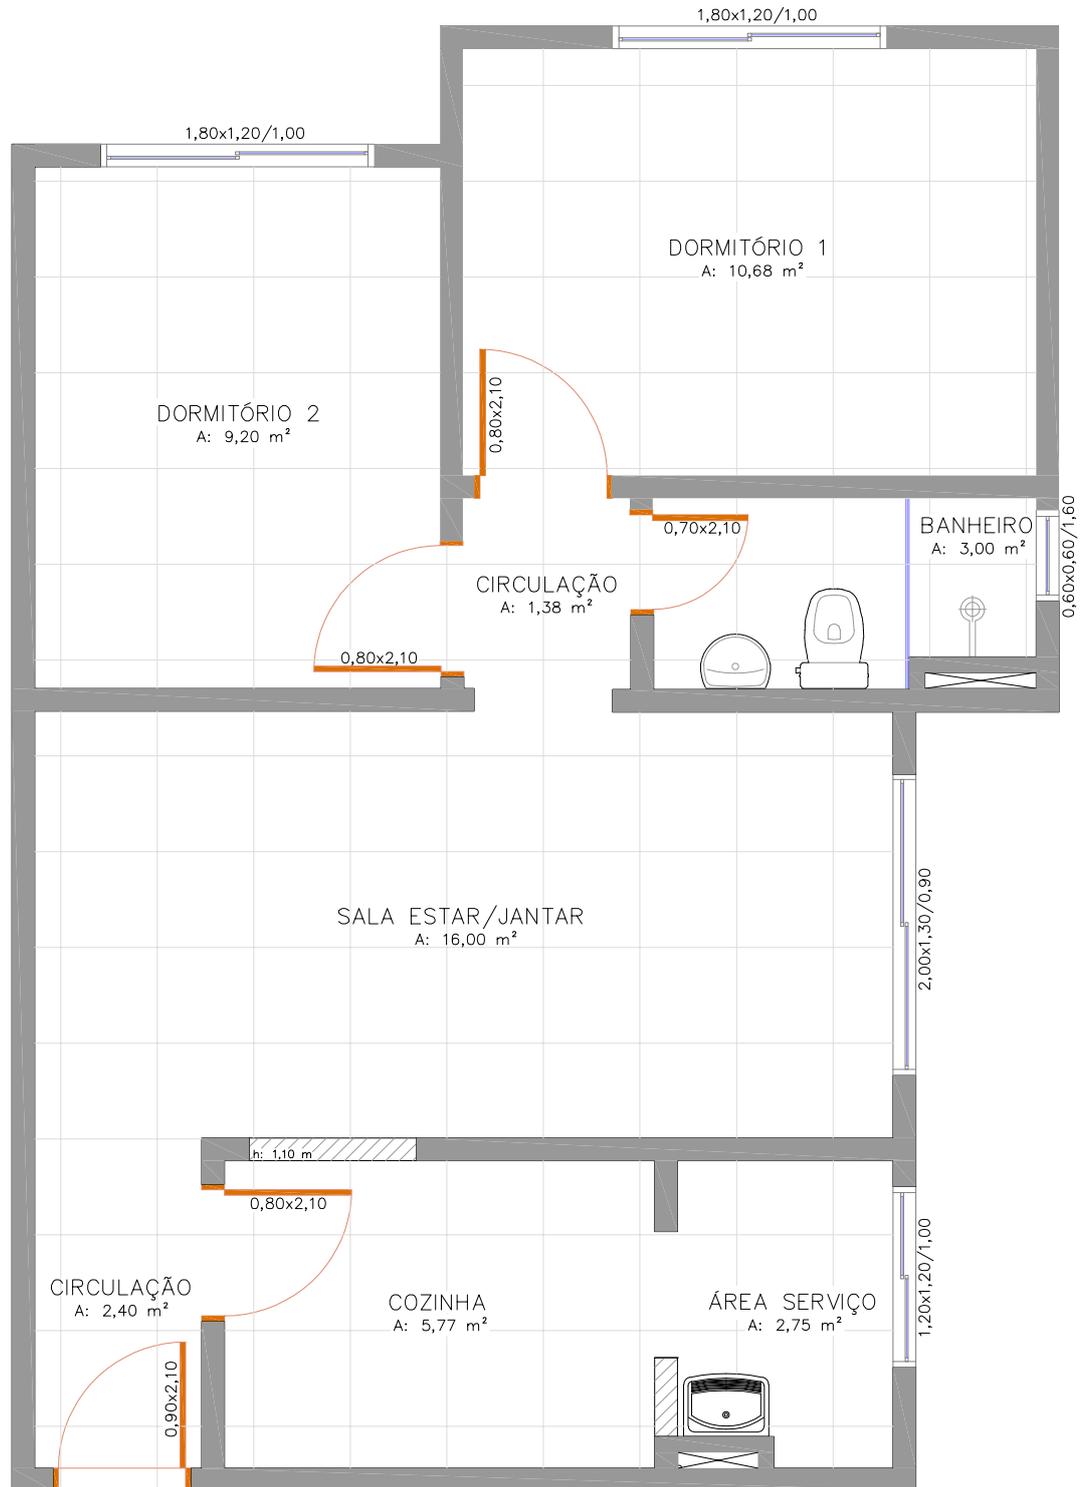
Projeto:	ANEXO A - PLANTA BAIXA DA EDIFICAÇÃO B	Data:	20/11/20
Trabalho:	TRABALHO DE CONCLUSÃO DE CURSO - ENGENHARIA CIVIL	Escala:	1:50
Instituição:	UNIVERSIDADE FEDERAL DO PAMPA	Nome (alterado por):	BÁRBARA PRETTO BIASI
		Prancha:	2/4

Edificação B – Área útil de 51,18 m<sup>2</sup>

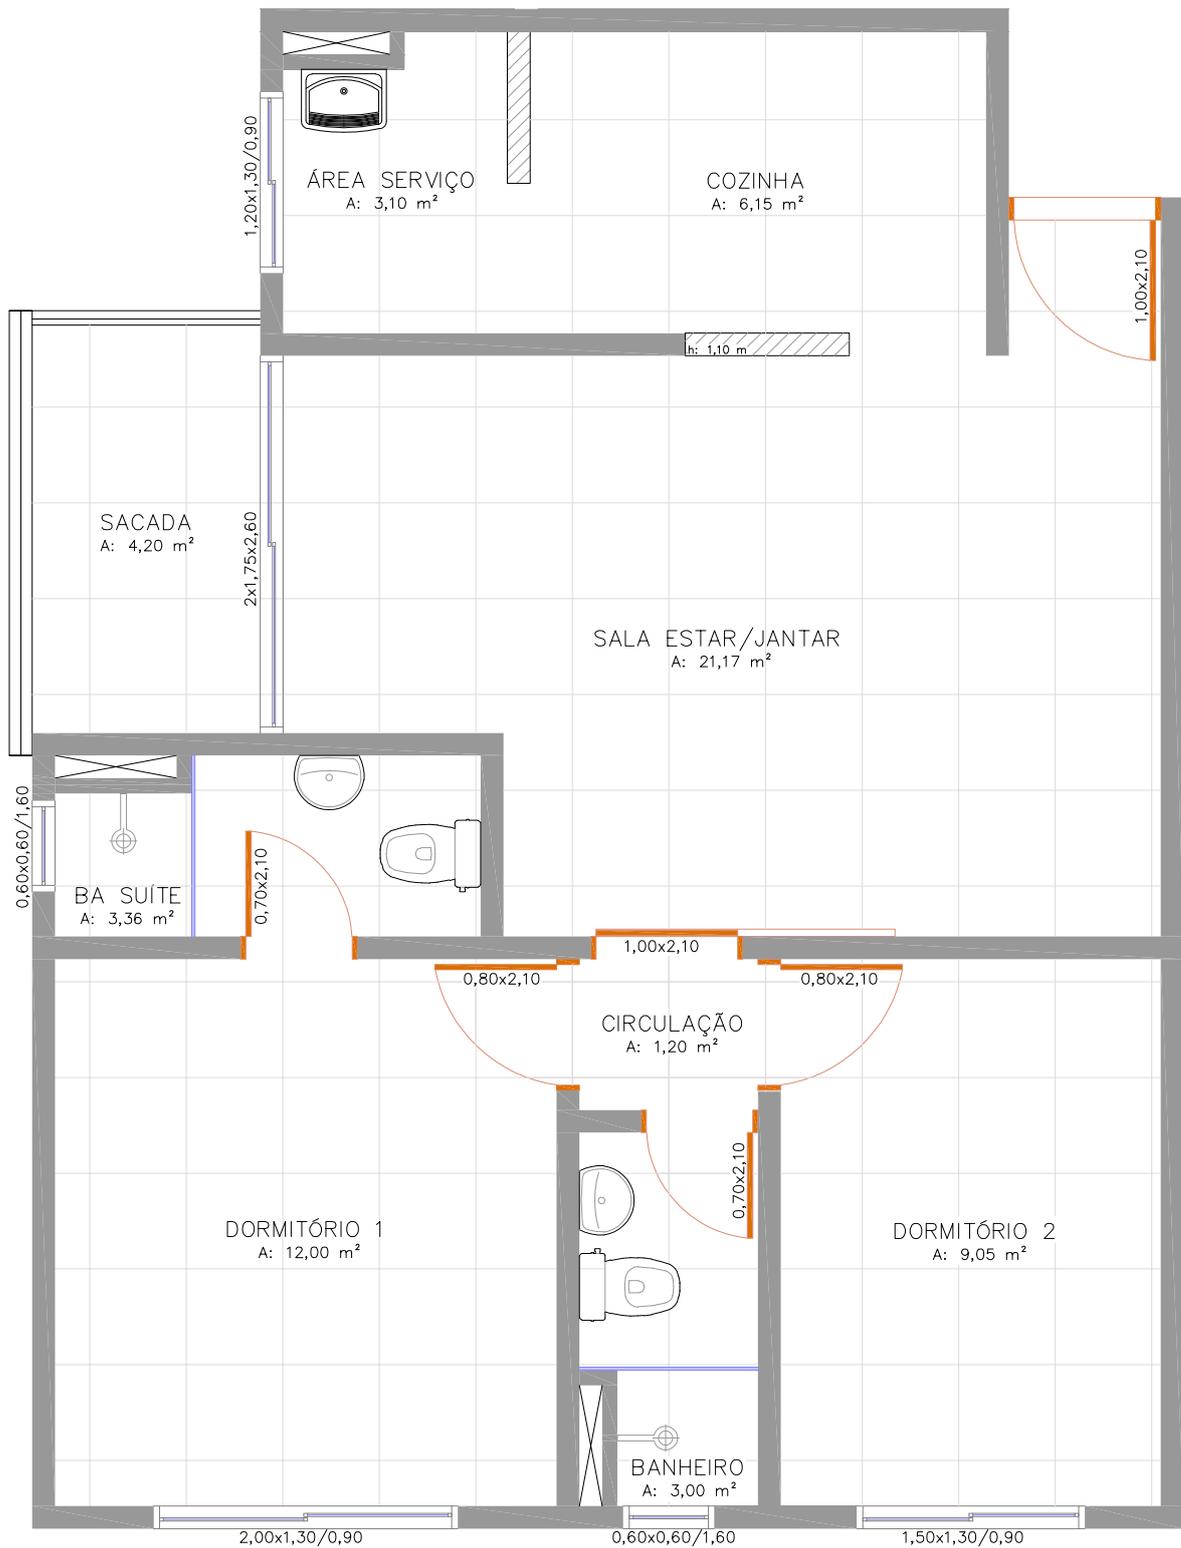
Projeto:	ANEXO A - PLANTA BAIXA DA EDIFICAÇÃO C	Data:	20/11/20
Trabalho:	TRABALHO DE CONCLUSÃO DE CURSO - ENGENHARIA CIVIL	Escala:	1:50
Instituição:	UNIVERSIDADE FEDERAL DO PAMPA	Nome (alterado por):	BÁRBARA PRETTO BIASI
		Prancha:	3/4

Edificação C – Área útil de 63,32 m<sup>2</sup>

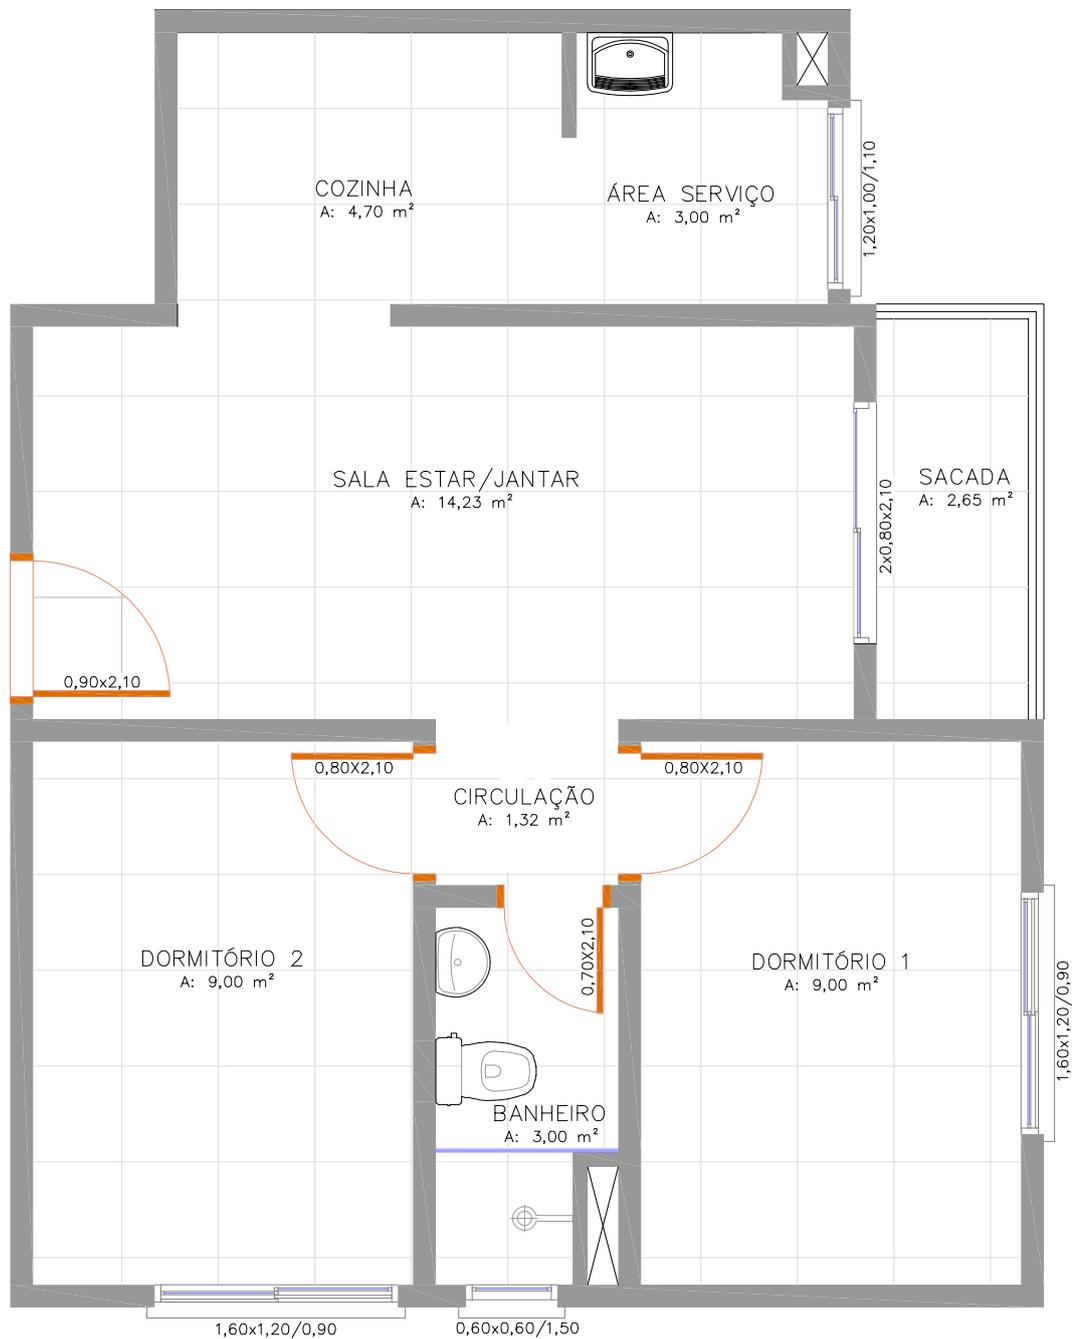
Edificação D – Área útil de 46,91 m<sup>2</sup>
