**UNIVERSIDADE FEDERAL DO PAMPA
CURSO DE GEOLOGIA**

**RETROANÁLISE DE RUPTURA GLOBAL DE TALUDES OCORRIDA NA MINA
URUGUAI – MINAS DO CAMAQUÃ/RS**

Trabalho de Conclusão de Curso apresentado ao curso de Geologia da Universidade Federal do Pampa, como requisito parcial para obtenção do título de bacharel em Geologia.

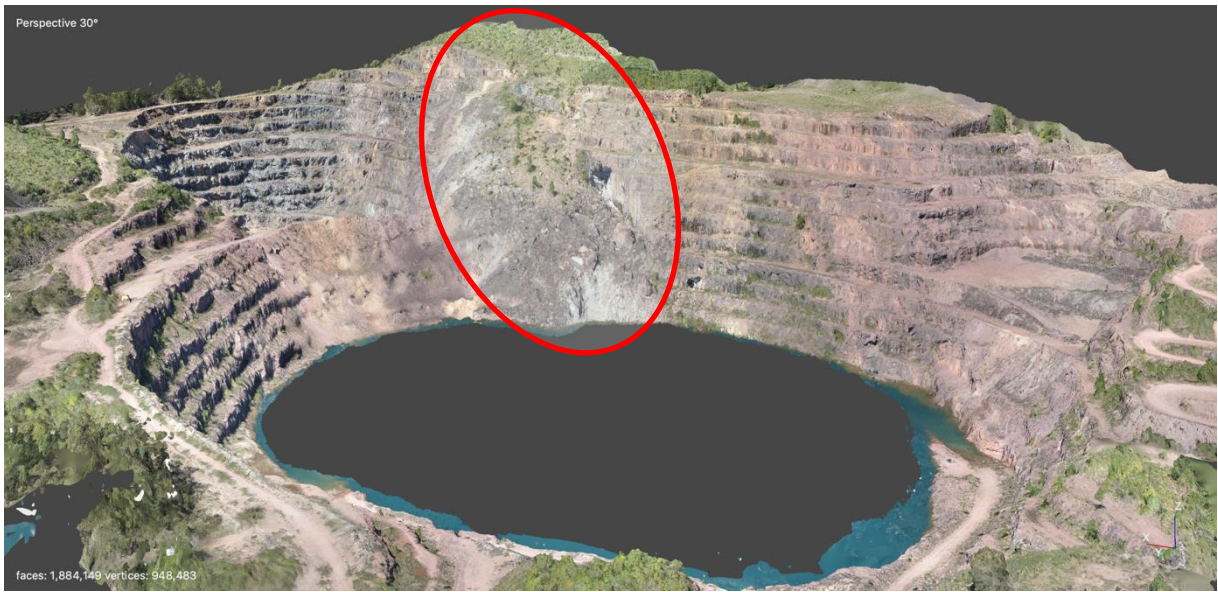
Figura 2 - Local da ruptura global de taludes, na porção sul da cava da Mina Uruguai.

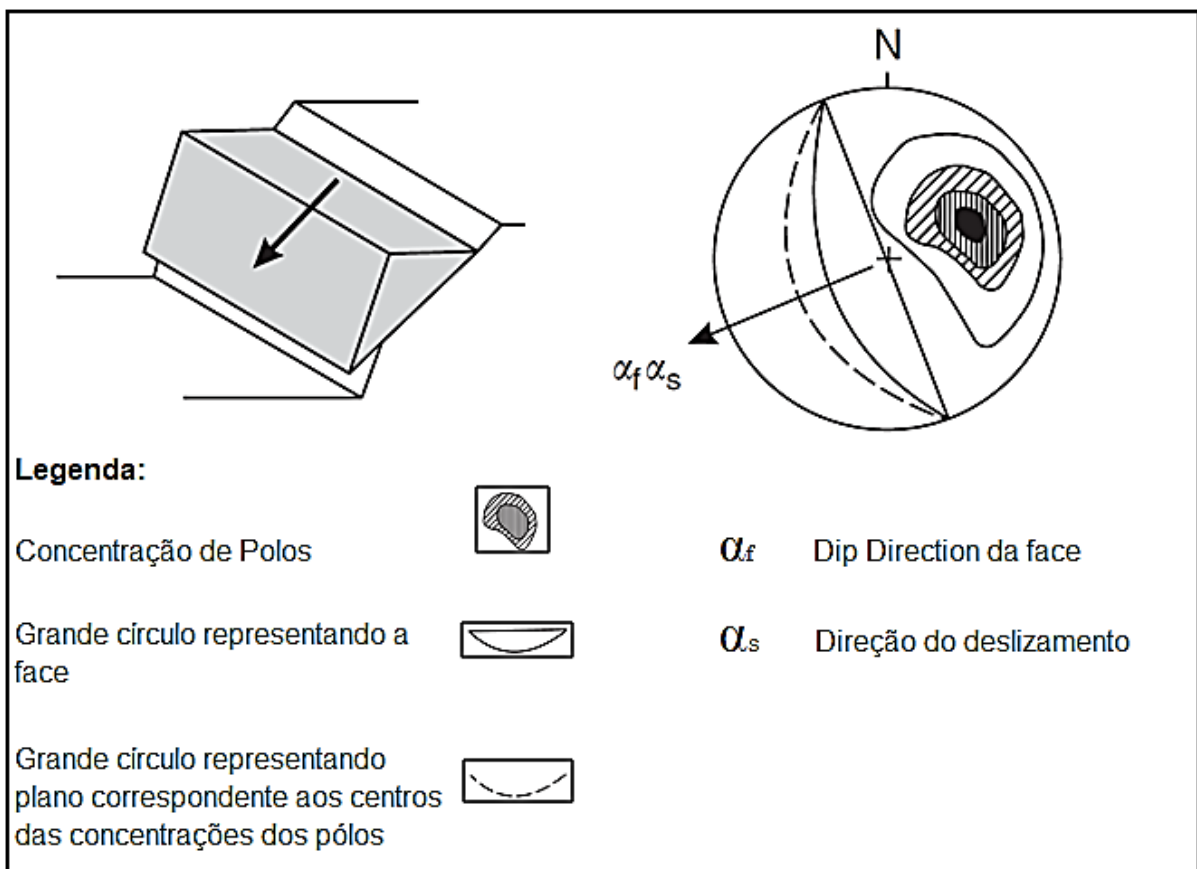
A ruptura planar é um tipo de deslizamento que desloca massas rochosas ao longo de uma ou mais descontinuidades subparalelas. O escorregamento efetivo ocorre em uma situação onde as estruturas devem aflorar, estando inclinadas na direção da face livre da vertente a um ângulo menor que o da mesma e um ângulo maior do que o ângulo de atrito interno (Figura 9). Ocorrerá o deslizamento com uma variação de 20 graus ao longo da direção do mergulho (FIORI, 2016).

Figura 9 - Mecanismos de ruptura planar e a sua representação estereográfica.

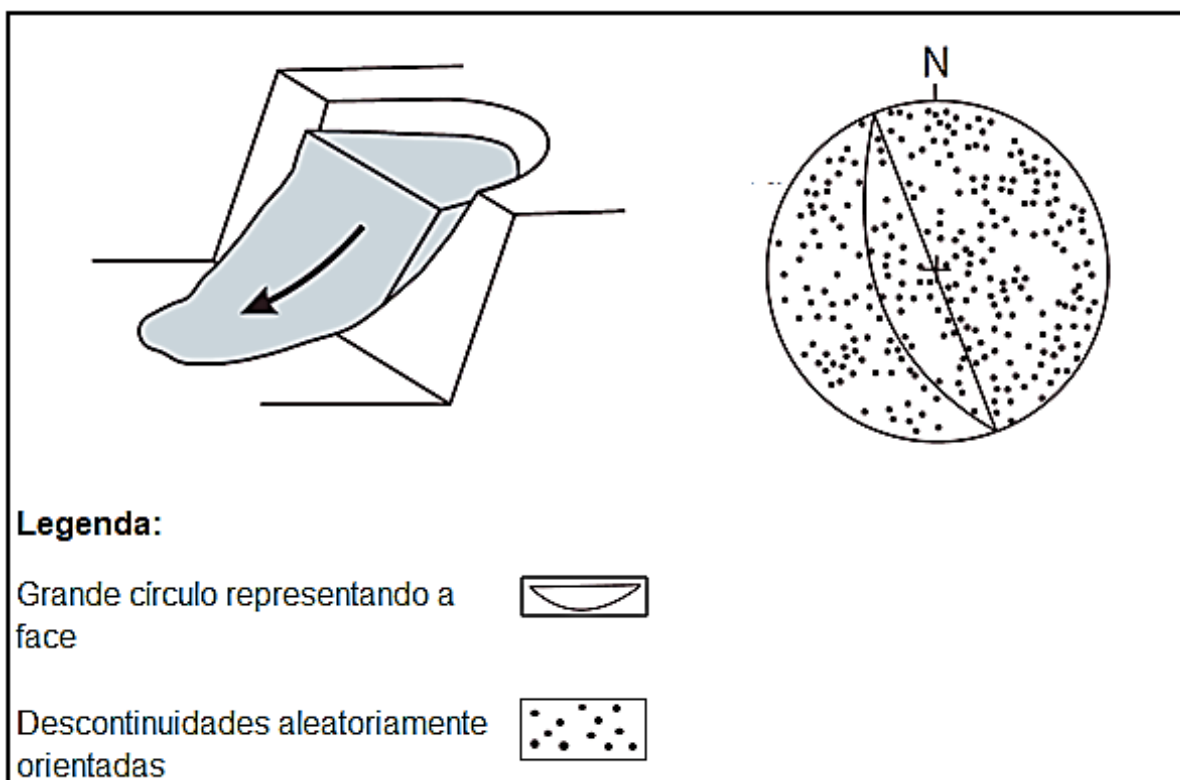
As rupturas circulares são consideradas rupturas sem controle estrutural, onde padrões estruturais não são definidos e não há orientação crítica das descontinuidades. Por ruptura circular, englobam-se modos rotacionais com poucas restrições à forma da superfície (HUALLANCA, 2004). Hoek & Bray (1981), descrevem a ruptura circular como um tipo que pode ocorrer em maciços rochosos, desde que não haja padrões estruturais definidos, como maciços altamente fraturados com pouca ou nenhuma orientação nas descontinuidades, tornando o bloco unitário pequeno em relação à altura do talude. Este modo de ruptura também é o mesmo que ocorre em solos (Figura 12).

Figura 12 - Mecanismos de ruptura circular e a sua representação estereográfica.

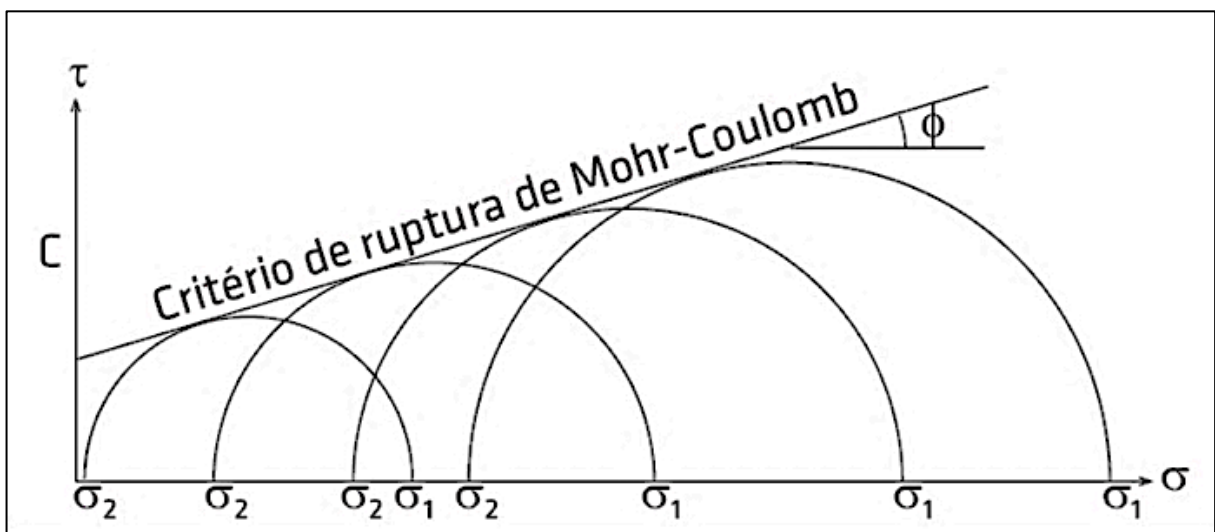
O critério de Mohr-Coulomb é embasado na análise do gráfico do círculo, que é tangenciado por uma reta envoltória (Figura 13), representando as condições críticas na combinação de esforços principais.

Figura 13 - Critério de Ruptura de Mohr-Coulomb.

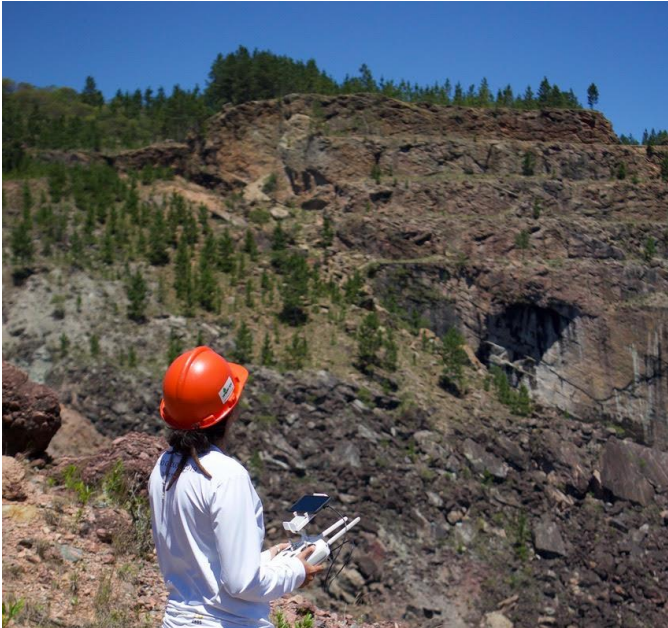
colocando em prática o plano de voo elaborado no tópico anterior. Todos os voos foram executados a partir do lado nordeste da cava da mina Uruguai, dando visibilidade da área de estudo, com duração de 4 horas de campo. Não foi possível a coleta de amostras, pela inacessibilidade na zona da ruptura.

Figura 16 - Manuseio do VANT para a aquisição de dados.

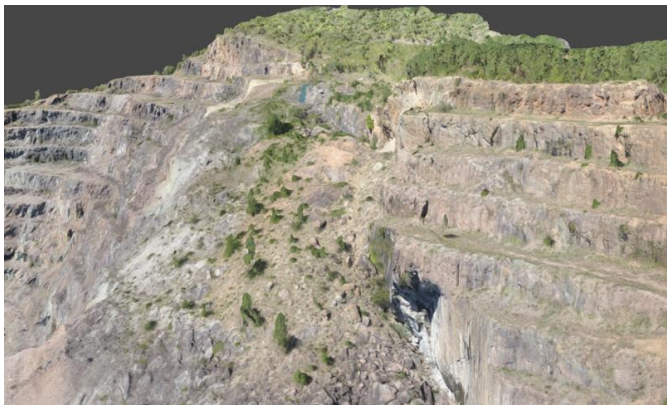
No software *Agisoft Metashape* as fotos geradas pelo VANT foram tratadas, conforme os métodos descritos no tópico 6.3, gerando o produto que é o MVA (Figura 17). Ao desenvolver o MVA, o detalhamento das imagens permitiu realçar as feições relevantes ao estudo da ruptura.

Figura 17 - Modelo Virtual de Afloramento da zona de ruptura.

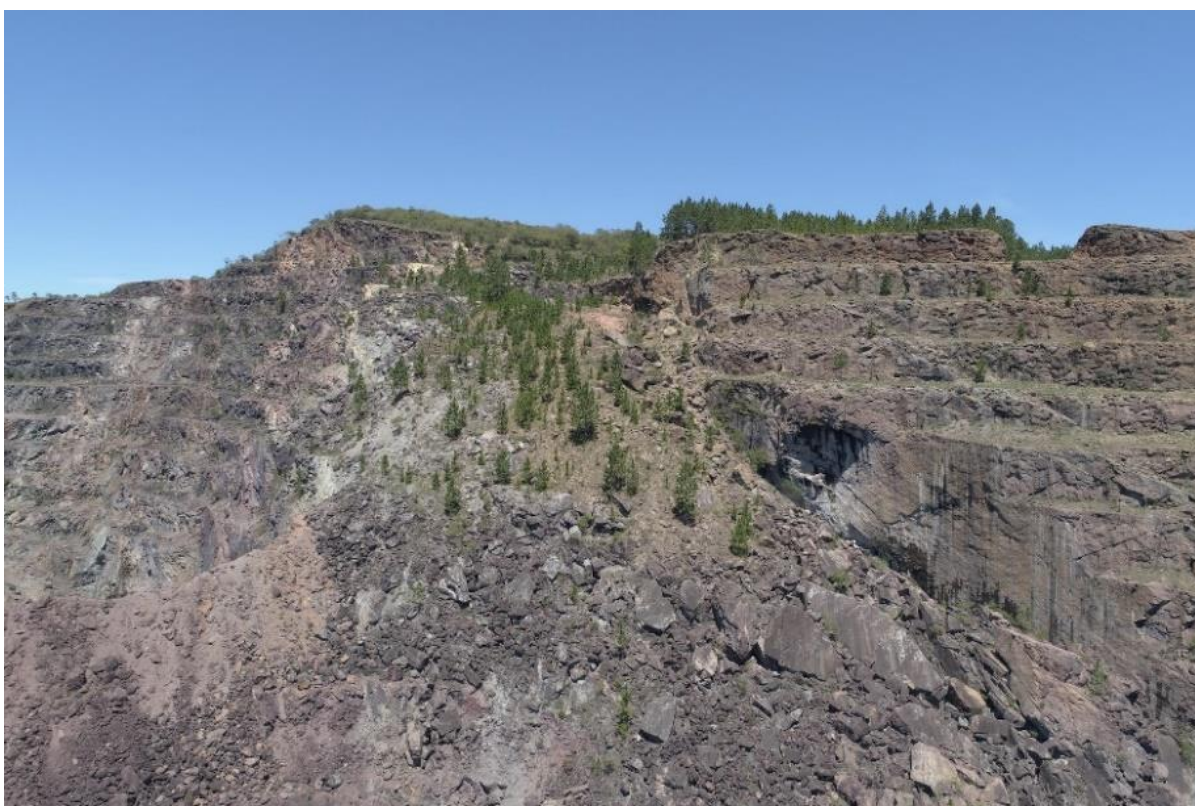
A respeito da estabilidade atual do talude na zona de ruptura, temos hoje um ângulo medido de 27° , o que indica um ângulo muito baixo, menor até mesmo que o ângulo de repouso normalmente esperado para um material rochoso desagregado, entre 35° a 40° . Além disso, o local já está naturalmente revegetado (Figura 18) o que evita sua erosão por fluxo de água superficial.

Figura 18 - Zona da ruptura, hoje naturalmente revegetada.

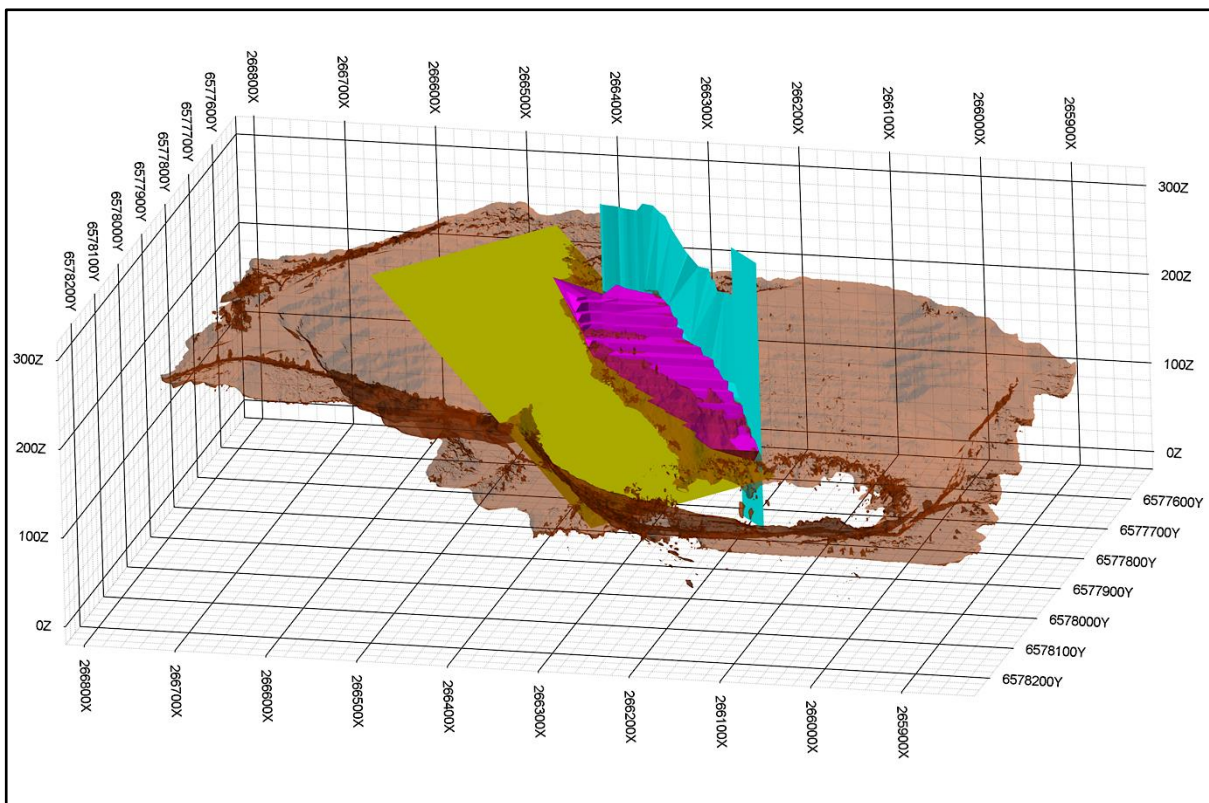
Utilizando o software *Micromine*, as feições estruturais foram medidas (Tabela 5), delimitadas e evidenciadas, o que possibilitou a identificação da intersecção de dois planos. Um dos planos identificados foi o da Falha Piritas e o outro foi o da falha Principal do depósito, com uma face exposta na qual foram medidos a largura e a orientação da camada do arenito, o que formou a intersecção citada acima (Figura 20).

Figura 20 - Planos evidenciados e projeção de taludes pré-ruptura. Onde em amarelo tem-se o Plano da falha Piritas, em verde o Plano da falha Principal em rosa a Projeção das bancadas pré-ruptura.

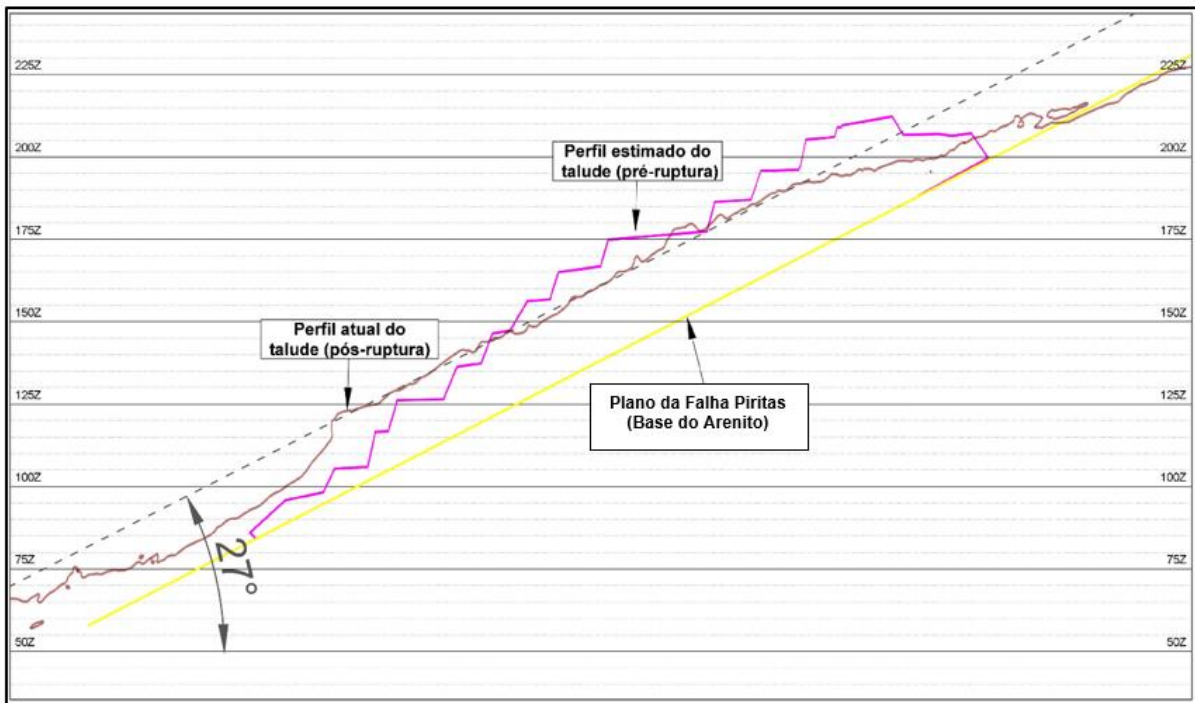
A partir dos dados coletados, foi possível definir que a intersecção entre os planos determinava o tipo de ruptura que ocasionou o escorregamento. Ainda no *Micromine*, pode-se recriar de maneira estimada a antiga conformação dos taludes na zona. Também foi possível demonstrar a sobreposição de material, bem como o plano de escorregamento da cunha, e o perfil atual do talude (pós-ruptura), tendo este último o mergulho atual de aproximadamente 27°, o que indica que o material atingiu o ângulo natural de repouso, este normalmente entre 35° e 40° para rochas desagregadas (Figura 21).

Figura 21 - Perfis dos planos e do talude pré e pós ruptura.

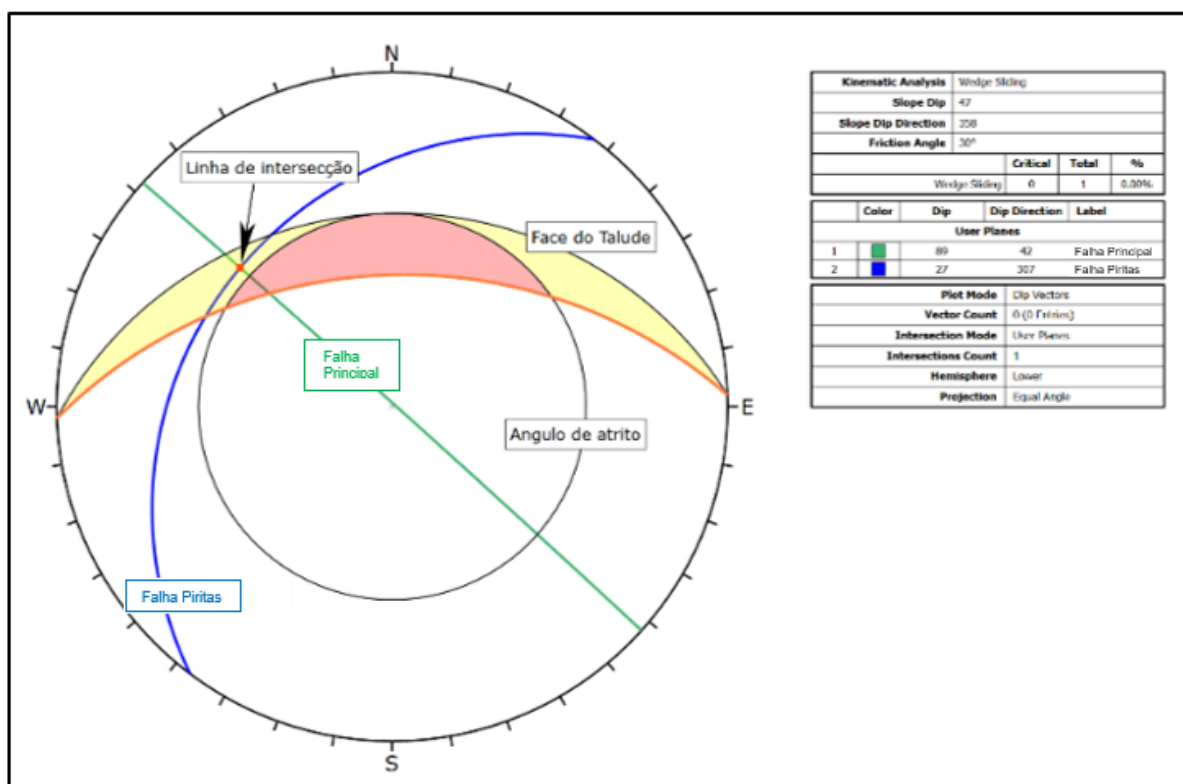
Os dados de orientação dos planos na área de estudo foram plotados no software *Dips*, que no estereograma (Figura 22), demonstrou o comportamento das feições, caracterizando a ruptura como em cunha e direcionando as análises para o software *Swedge*, onde as medidas geraram o modelo de cunha que representou a ruptura existente no local. A zona em que a intersecção acontece é secundária, o que indica que a cunha desliza sob um plano, no caso, o plano da Falha Piritas. Consequentemente a coesão e o ângulo de fricção dessa descontinuidade é que vão incidir no fator de segurança (estabilidade da cunha).

Figura 22 - Estereograma gerado no software Dips, evidenciando o comportamento dos planos e o ponto de intersecção entre os mesmos na zona crítica secundária em amarelo.

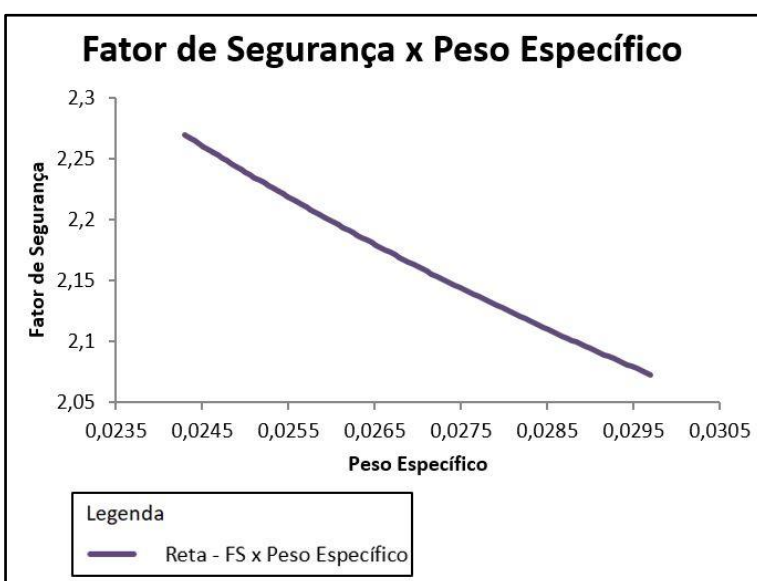
O peso específico da rocha, por ser uma incerteza já que não foram realizados ensaios nas rochas deste estudo de caso, foi variado para verificação de sua sensibilidade no cálculo do FS. O gráfico do peso específico *versus* FS (Figura 25), apresenta quase uma reta para o valor do FS que decresce com o aumento do peso específico. A análise de sensibilidade para o peso específico foi desde 0,0240 N/m³ até 0,0290 N/m³, pois normalmente o peso específico para rochas desse tipo está compreendido entre esses valores. Não se verifica uma variação muito significativa no valor do FS obtido para a condição seca (variação menor que 10%).

Figura 25 - Fator de Segurança x Peso Específico.
