**ANÁLISE GEOTÉCNICA EM TALUDES ROCHOSOS PELO MÉTODO *Q-SLOPE*
EM LOTEAMENTO NO MUNÍCIPIO DE CAXIAS DO SUL, RS**

Trabalho de Conclusão de Curso apresentado ao Curso de Geologia da Universidade Federal do Pampa, como requisito parcial para obtenção do Título de Bacharel em Geologia.

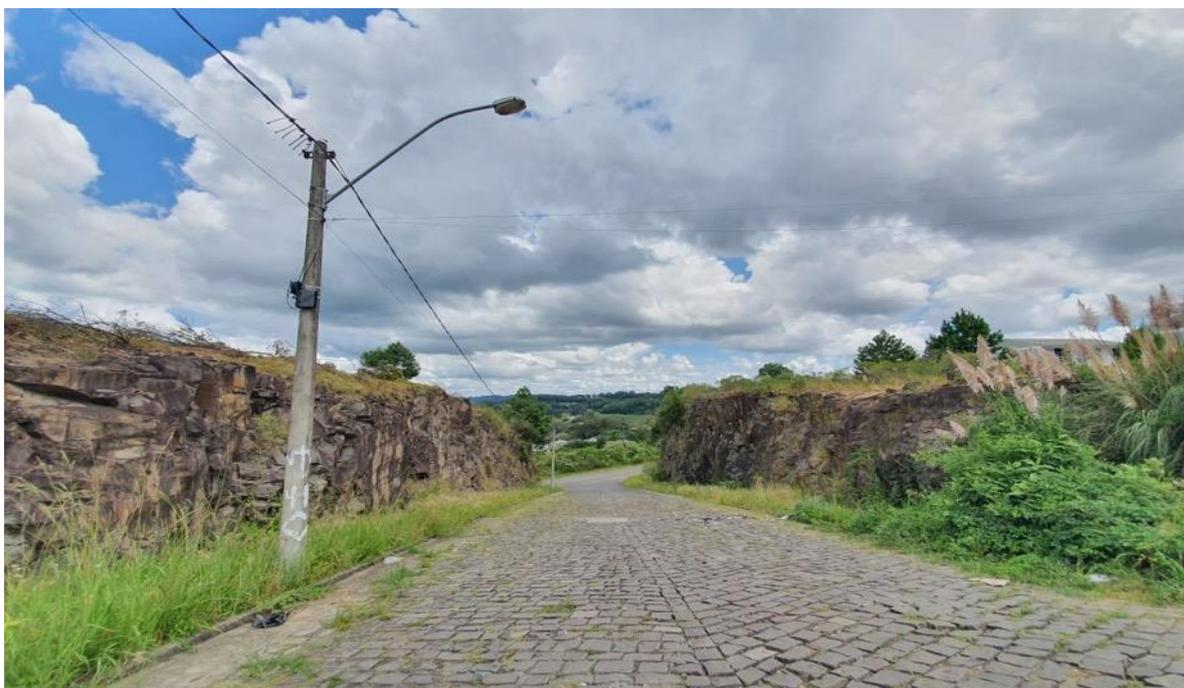
Figura 1 - Vista sul da área de estudo.

A (Figura 1) mostra parte da testada dos lotes em questão, trata-se de um maciço rochoso com declividade igual ou superior a 30%. A (Figura 3) mostra a situação espacial dos taludes e a (Figura 2) mostra a modelagem 3D da superfície topográfica.

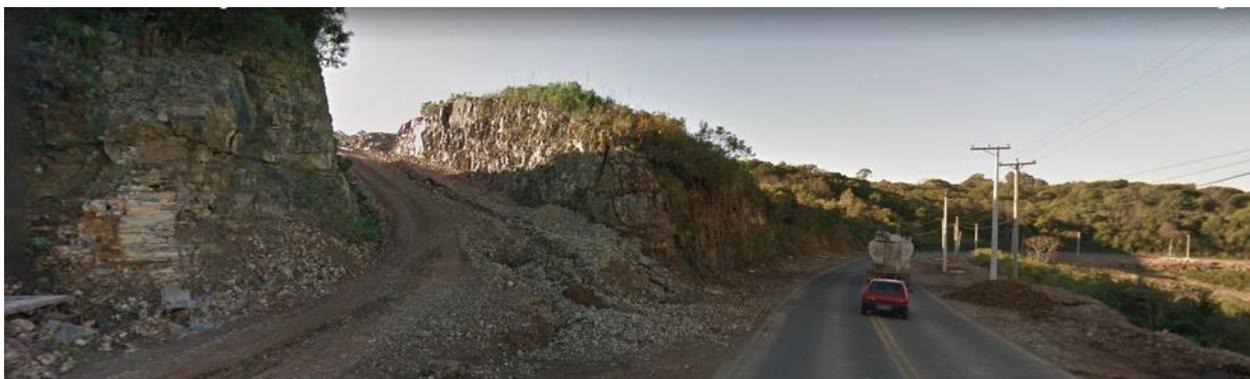
Figura 4 - Imagem da área capturada em junho de 2011.

Na (FIGURA 4), é possível observar a execução do sistema viário ocasionado à modificação do relevo.

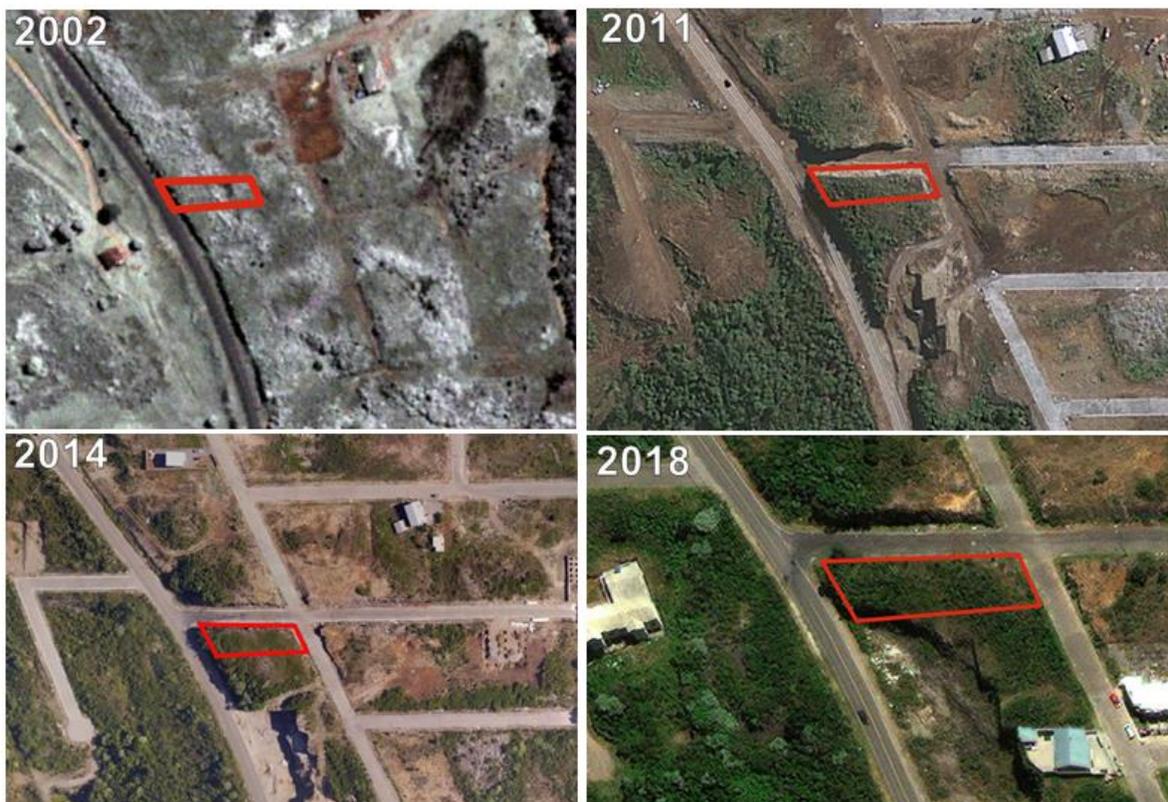
Figura 5 - Imagens de satélite do desenvolvimento dos cortes ao longo dos anos.

De acordo com levantamento aerofotogramétrico realizado nos anos de 2011 e 2018 disponibilizadas pela Prefeitura Municipal de Caxias do Sul, no sítio eletrônico GeoCaxias, é possível observar por meio de imagens históricas, os cortes dos taludes para implantação do Projeto Urbanístico (FIGURA 5).

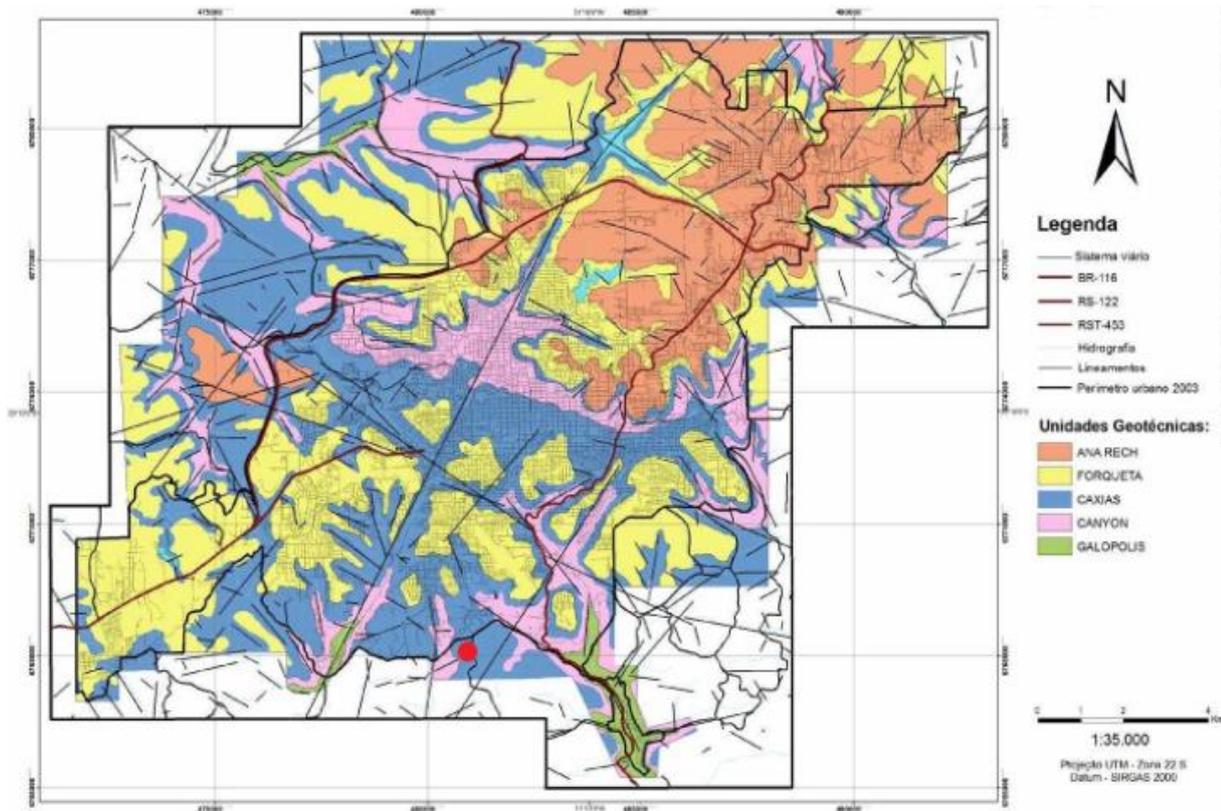
Figura 7 - Mapa geológico-geotécnico de Caxias do Sul - RS.

No município de Caxias do Sul, segundo classificação geoquímica e litoestratigráfica de Nardy, Machado e Oliveira (2008), ocorrem rochas da Fácies Caxias e Gramado. Na área estudada, afloram apenas rochas da Fácies Caxias, caracterizadas por coloração cinza, por vezes, vermelho acastanhado, afírica, com textura variando de hipohialinas a holohialinas e aspecto “sal & pimenta”, variando de intermediárias à ácidas. Posteriormente, tais fácies foram subdivididas para unidades geológico - geotécnicas, segundo o Mapa de Unidades Geotécnicas da Área Urbana do Município de Caxias do Sul, visto nas (Figura 7) (BORSATTO, 2011, APUD BRESSANI, FLORES E NUNES, 2005).

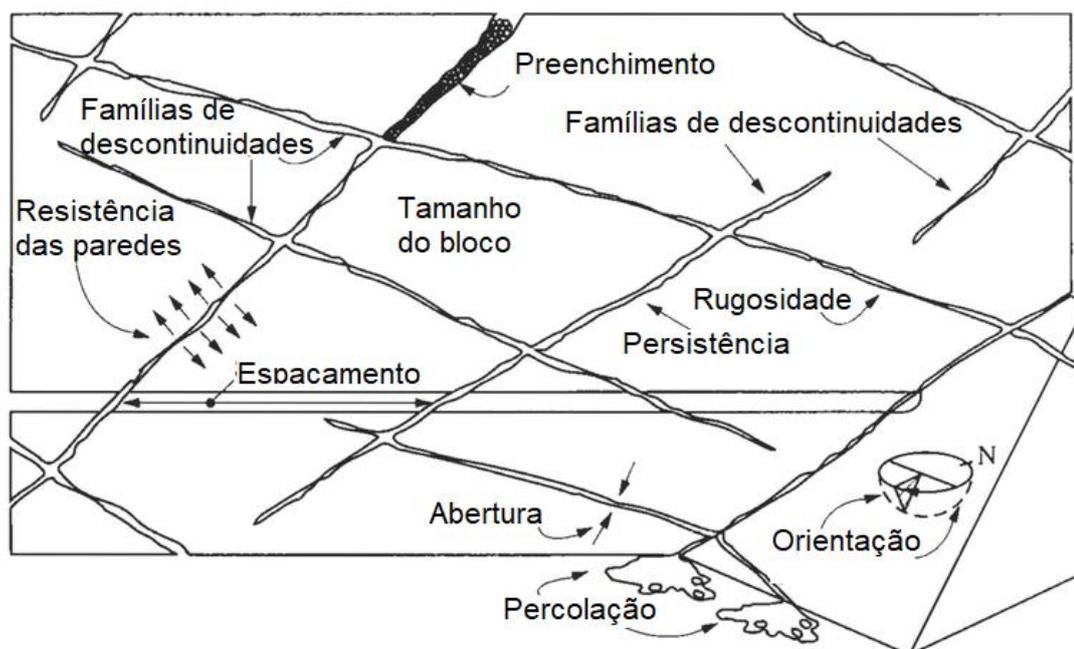
Figura 8 - Características das descontinuidades passíveis de observação.

Existem características das descontinuidades que influenciam no comportamento geotécnico dos maciços fissurados, como a orientação, o espaçamento, a persistência, a rugosidade, o preenchimento, abertura, percolação de água e a alteração causada pela percolação (FIORI et al., 2015).

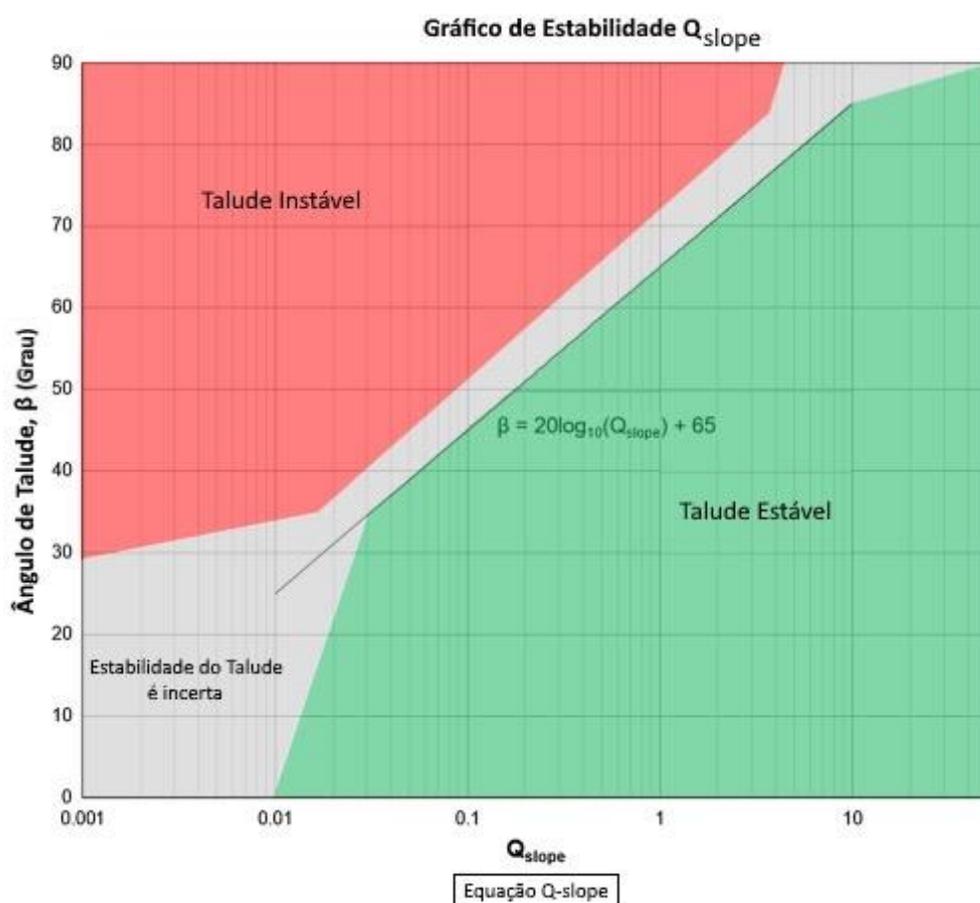
Figura 9 - Gráfico de estabilidade *Q-slope*.

Considerando apenas os taludes quase estáveis, ou seja, que o resultado do *Q-Slope* se encontra na zona de incerteza na (Figura 9) a probabilidade de falha (PoF) pode ser calculada e é exibida usando linhas isopotenciais. Os autores reconhecem que essas linhas isopotenciais são uma interpretação possível para casos onde certos graus de falha são aceitos.

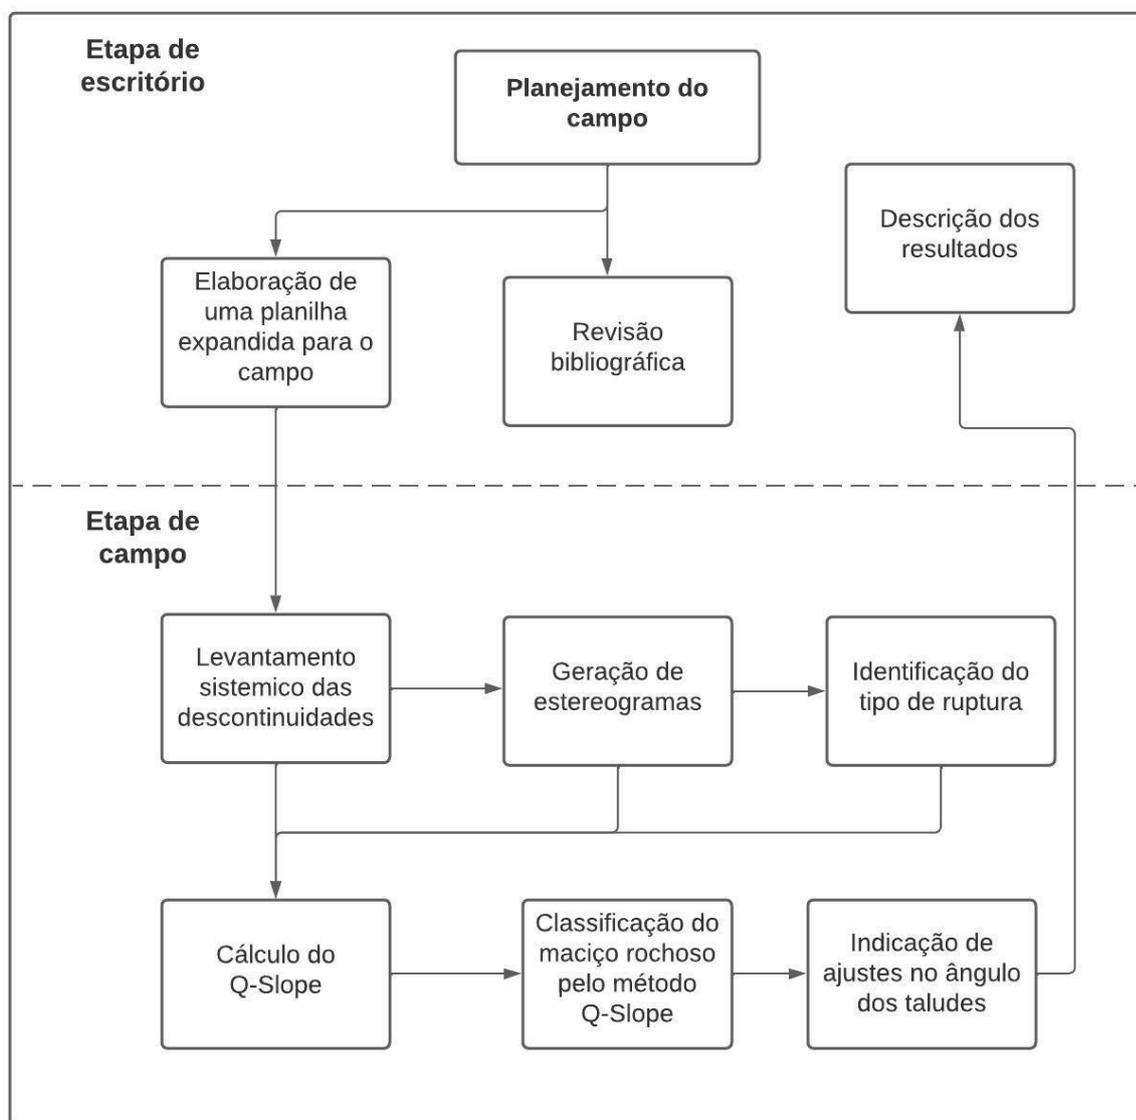
Figura 11 - Fluxograma com a exposição das metodologias aplicadas e sua ordem.

O fluxograma na (Figura 11) representa o fluxo em que as atividades foram realizadas, separado em uma série de etapas em campo e em escritório.

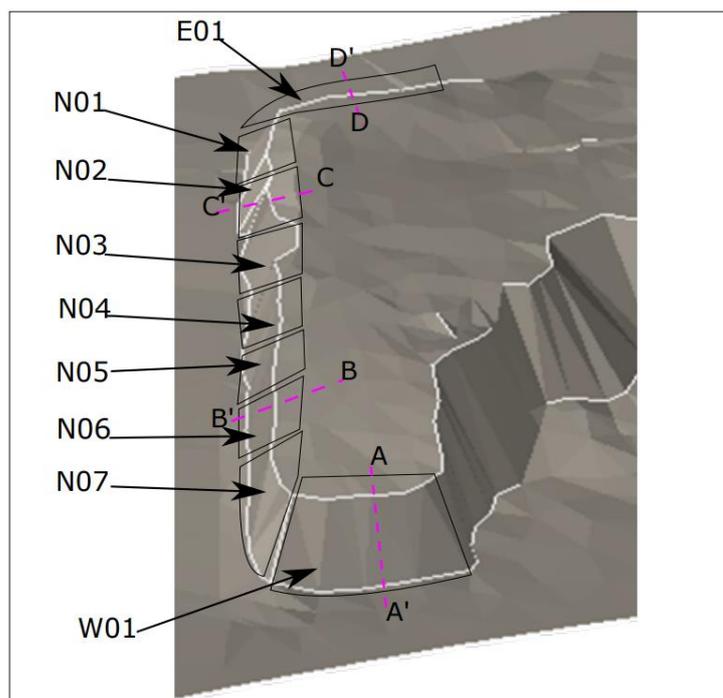
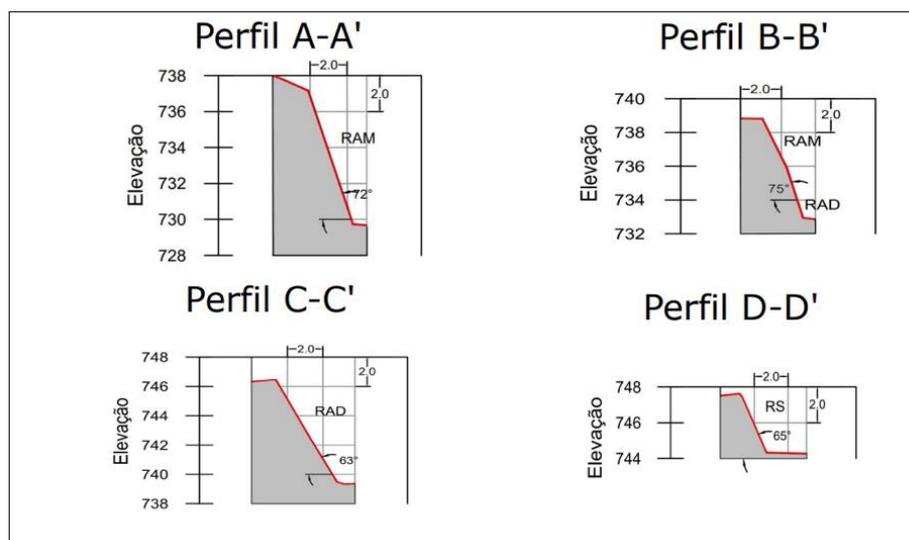
Figura 12 – Divisão dos taludes em faces e perfis de elevação.

Os taludes foram divididos em nove faces, conforme a (Figura 12) e nomeados de acordo com o mergulho.

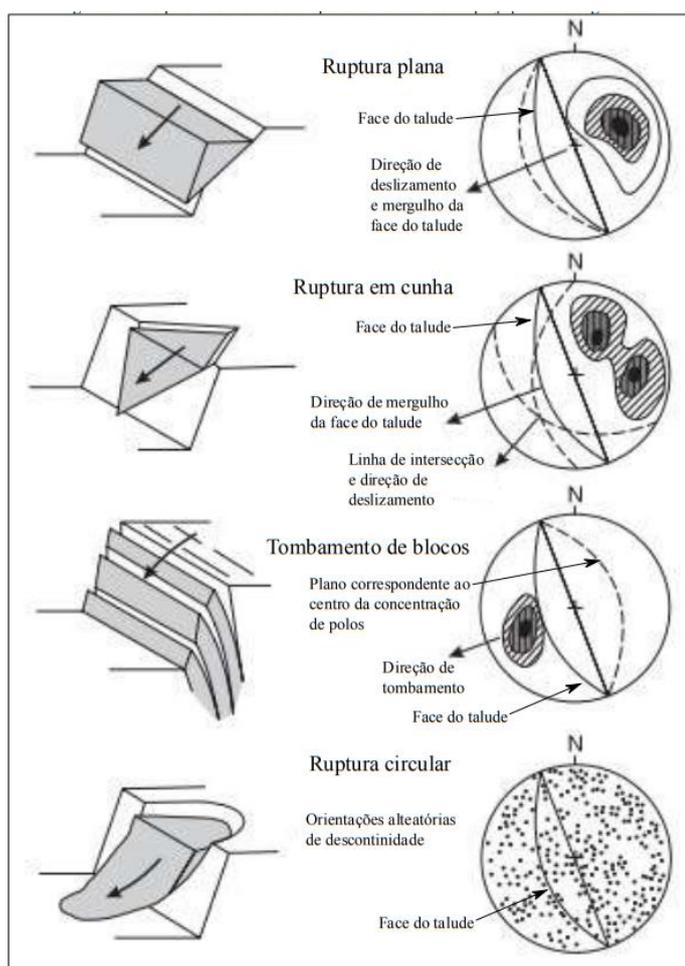
Figura 17 - Principais mecanismos de ruptura em taludes e sua projeção estereográfica.

Os modelos de ruptura mais frequentes são a ruptura planar, em cunha, tombamento e circular (VALLEJO et al., 2002). Os principais mecanismos de ruptura e suas respectivas projeções estereográficas são apresentados na (FIGURA 9).

O mecanismo de ruptura é um importante parâmetro por ser a partir dele que atribuímos valores para o fator de correção.

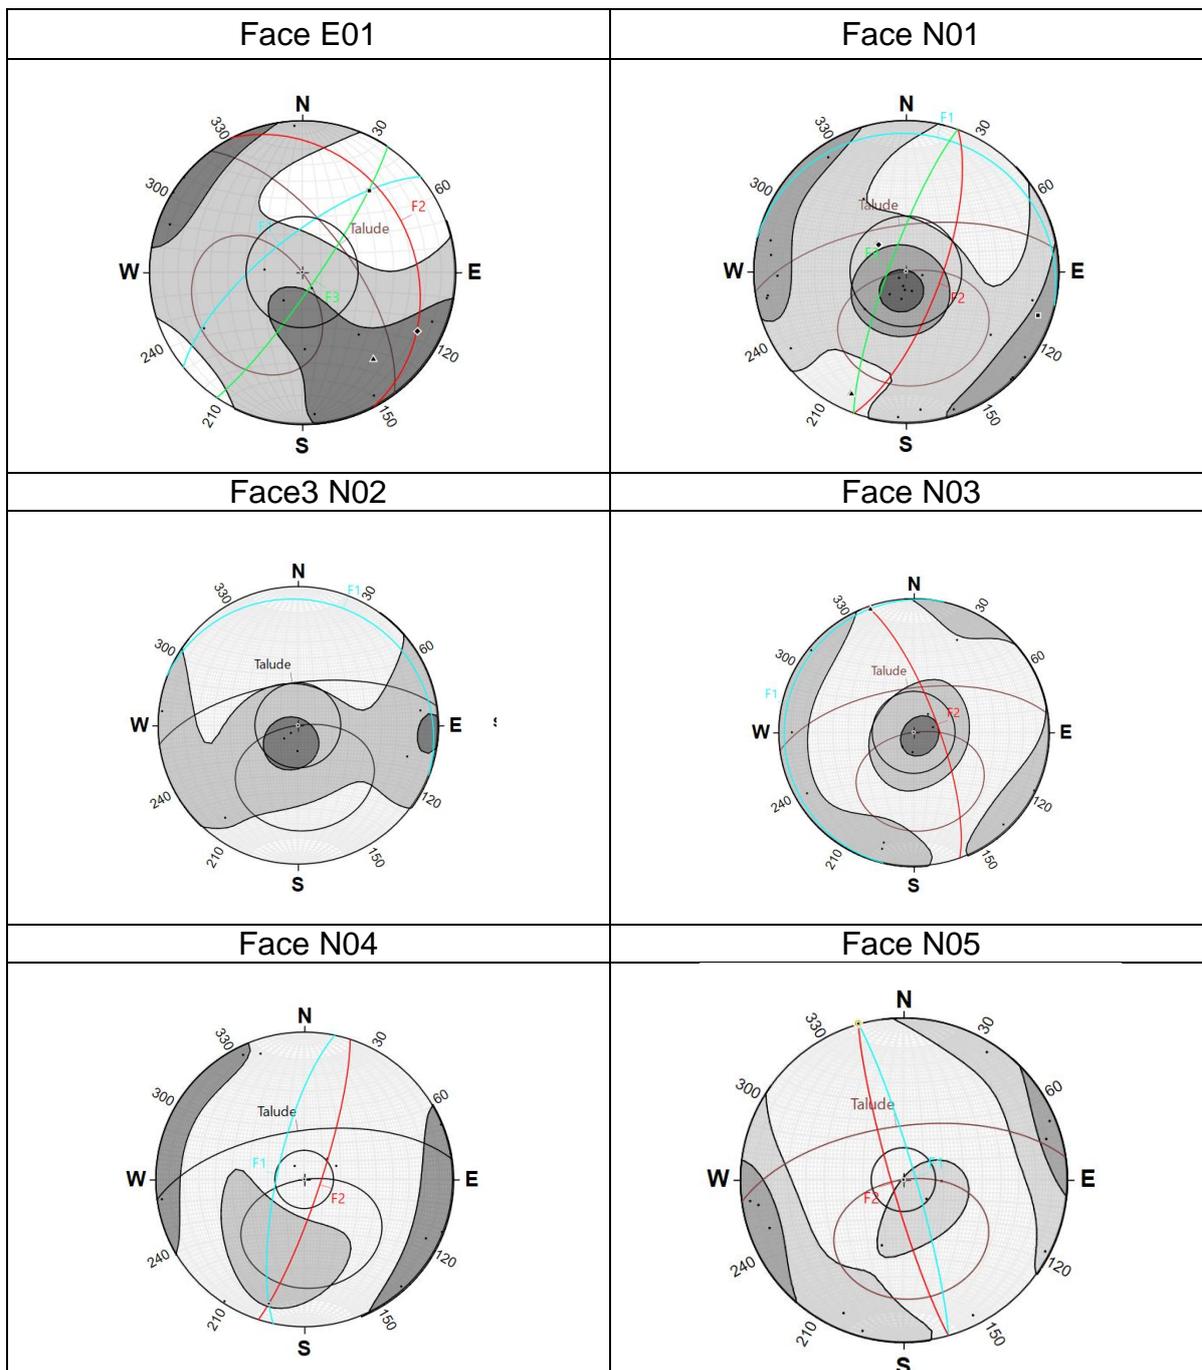
Figura 18 – Estereogramas das famílias das discontinuidades presente nas faces E01, N01, N02, N03, N04 e N05.

A análise cinemática do potencial tipo de ruptura do talude para a classificação do fator de orientações das descontinuidades se deu a partir da elaboração de estereogramas no software stereonet V.11 conforme (Figura 18). A concentração de polos possibilitou a identificação das famílias de descontinuidades (Jn) conforme a Tabela 4:

Para a mensuração do ângulo de atrito na análise cinemática em estereogramas, recorreu-se de Barton, que atribui valores aproximados de ângulo de atrito para cada classe de Ja (alteração das discontinuidades).

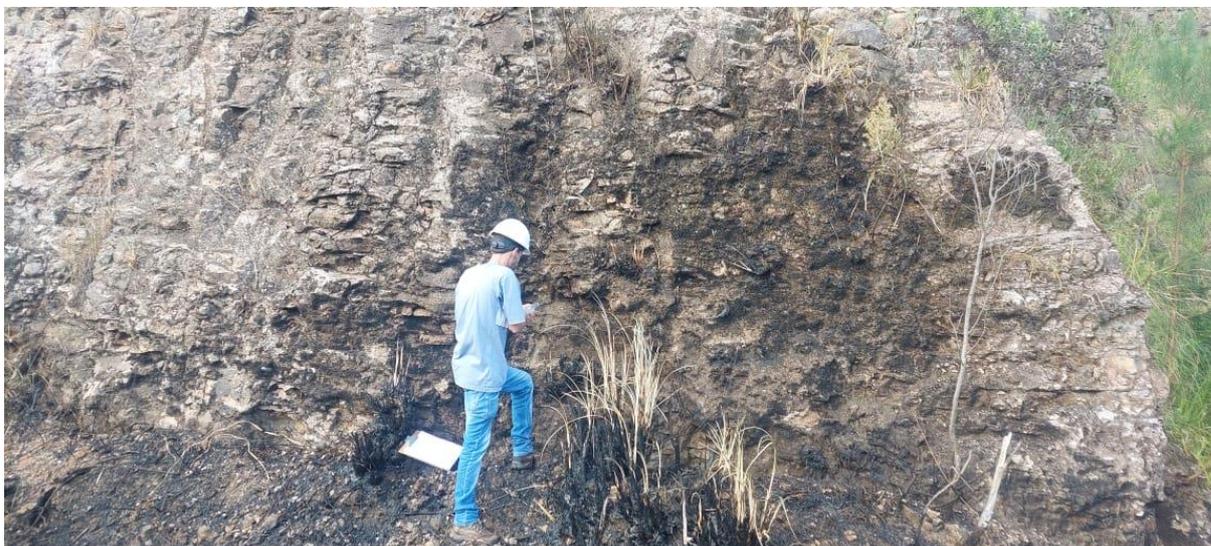
Figura 19 – Talude W01

blocos. O talude W01 apresenta um alto grau de alteração, dificultando a identificação das famílias de descontinuidades.

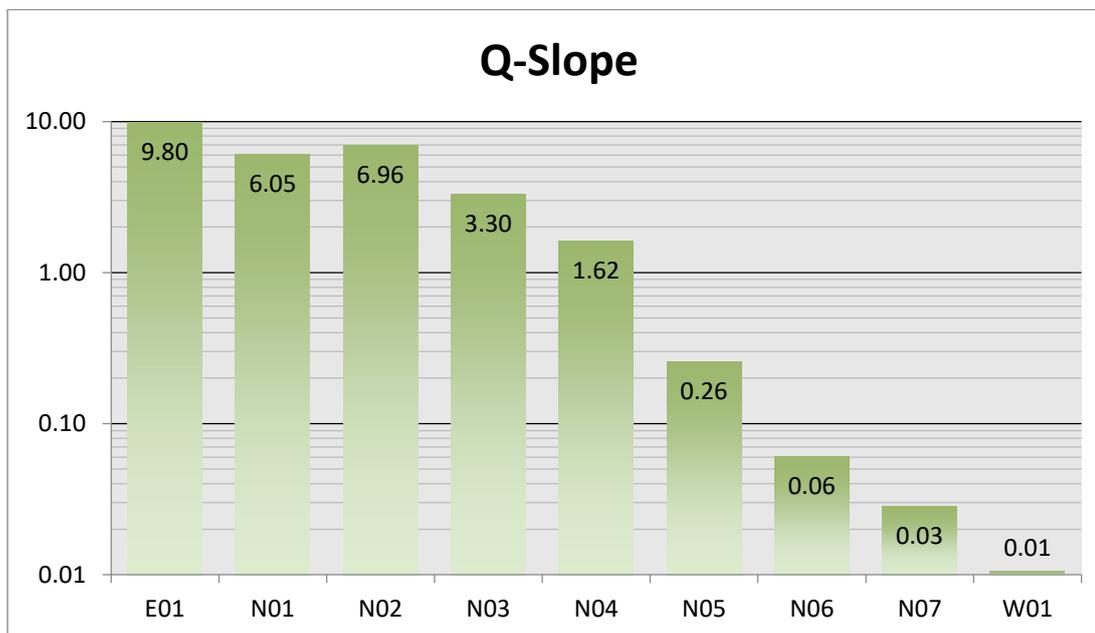
Figura 20 – Resultados do Q-Slope.

A definição dos parâmetros para os três quocientes do método possibilitou o calculo Q-Slope para cada uma das subdivisões dos taludes. Os resultados estão expostos na (Figura 20).

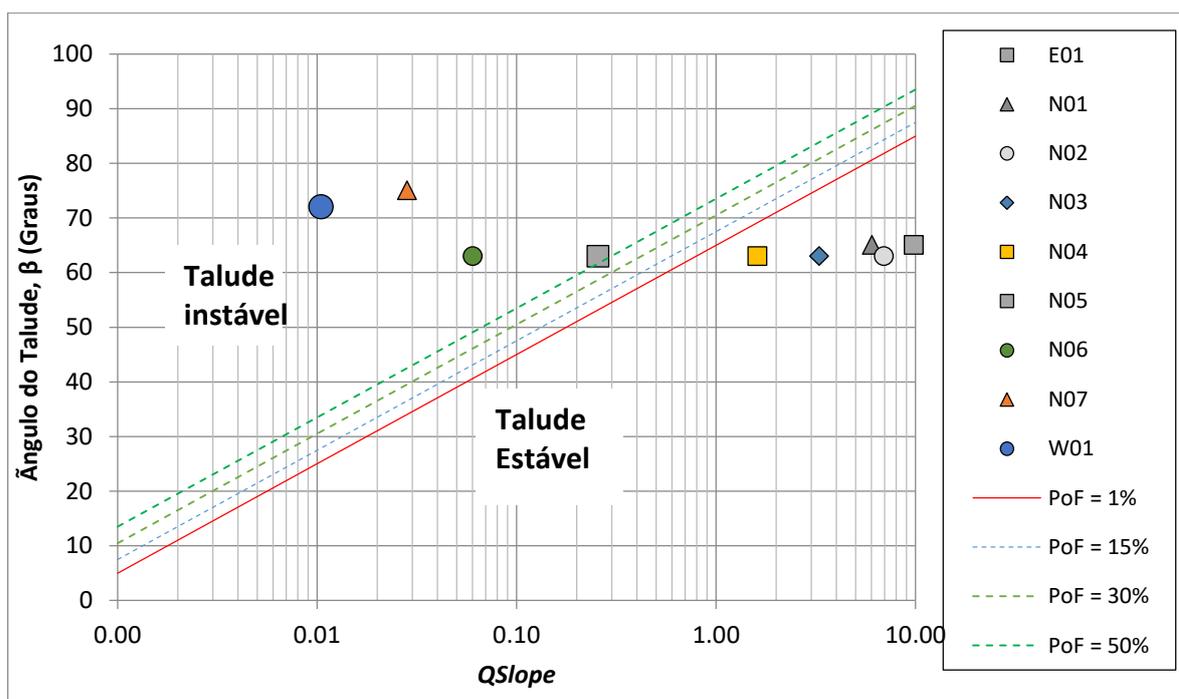
Figura 21 – Gráfico com a relação do Q-Slope com o ângulo do talude para cada face.

Após a obtenção dos valores relativos a cada um dos paramentos analisados, obtemos o valor de Q-Slope a partir da Equação 1. Com o resultado, o maciço pode ser classificado de acordo com a (Figura 21).
