UNIVERSIDADE FEDERAL DO PAMPA
CURSO ENGENHARIA AGRÍCOLA

**ÍNDICE DE ADEQUAÇÃO DE SÍMBOLOS GRÁFICOS UTILIZADOS EM
TRATORES AGRÍCOLAS**

Trabalho de Conclusão de Curso apresentado ao Curso de Engenharia Agrícola, da Universidade Federal do Pampa (UNIPAMPA, RS), como requisito parcial para obtenção do grau de Bacharel em Engenharia Agrícola.

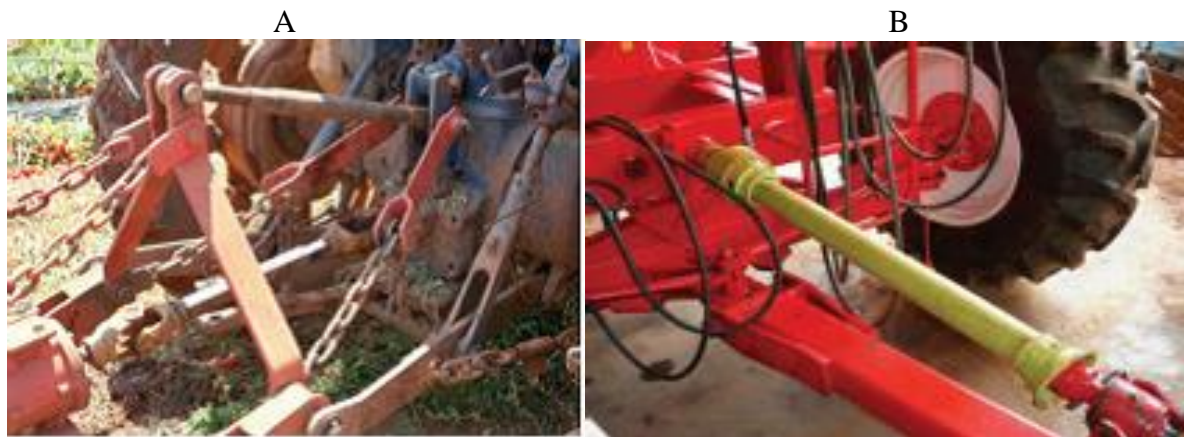
Figura 1 - Apresentação de equipamento com árvore cardan exposta (A) e com proteção (B).

Conforme Mialhe (1980), a TDP é o mecanismo responsável por transmitir potência do motor do trator aos órgãos ativos dos implementos a ele acoplado. O acoplamento trator implemento, faz-se através da conexão eixo da TDP do trator com o eixo receptor de movimento do implemento, por meio de mecanismo denominado árvore de transmissão ou eixo cardan, que incluem pontos articulados que permitem o movimento entre os dois eixos definidos pelo uma mesma reta (FIDALGO, 2000). Conforme NR 31 as transmissões de força devem possuir proteções que impeçam o contato do operador, conforme mostra figura (1B). As proteções para eixo cardan da TDP devem passar por ensaios de resistência, desgaste e critérios de aceitação, esses são definidos pela norma ABNT ISO 5674 (2017).

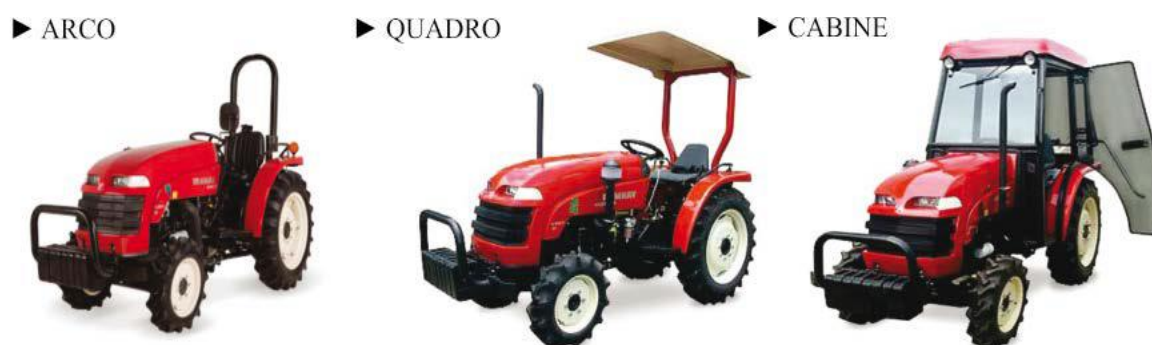
Figura 2 - Apresentação de tipos de Estruturas de Proteção na Capotagem (EPC).

As Estruturas de Proteção na Capotagem (EPC), são dispositivos montadas sobre o trator para proteção do condutor em caso de capotagem (BAESSO *et al.*, 2018). Podem ser de três tipos, conforme mostra figura 3, estas devem ser utilizadas junto com o cinto de segurança para que sua eficiência não seja comprometida, caso contrário o operador pode ser arremessado e ser esmagado pela própria estrutura. Caso a máquina não possua EPC, não se deve usar cinto de segurança, pois em caso de capotamento há a possibilidade do operador pular da mesma e evitar o esmagamento (MONTEIRO e ALBIERO, 2013). A NR 31 exige que todos tratores possuam EPC, com ressalva de alguns tratores fabricados antes de 2008, por não existir mais o fabricante ou por não haver um local adequada para instalar a estrutura, todavia estes devem ser utilizados conforme as recomendações operacionais, em especial quanto aos limites de velocidade, declividade, carga e aplicação.

Toda a estrutura deve passar por ensaios e/ou testes destrutivos de bancada, onde são aplicadas cargas nas partes laterais, longitudinais e verticais que variam de acordo com a potência do trator. Para realização do ensaio deve-se seguir procedimento estabelecido por normas específicas elaborados por órgãos de regulação como SAE, NBR, ISO, OCD (CESA, 2010). Desta forma, a estrutura ao deformar-se pelo impacto ou carga recebida, não deve atingir a zona de segurança destinada ao operador (CORRÊA e YAMASHITA, 2009).

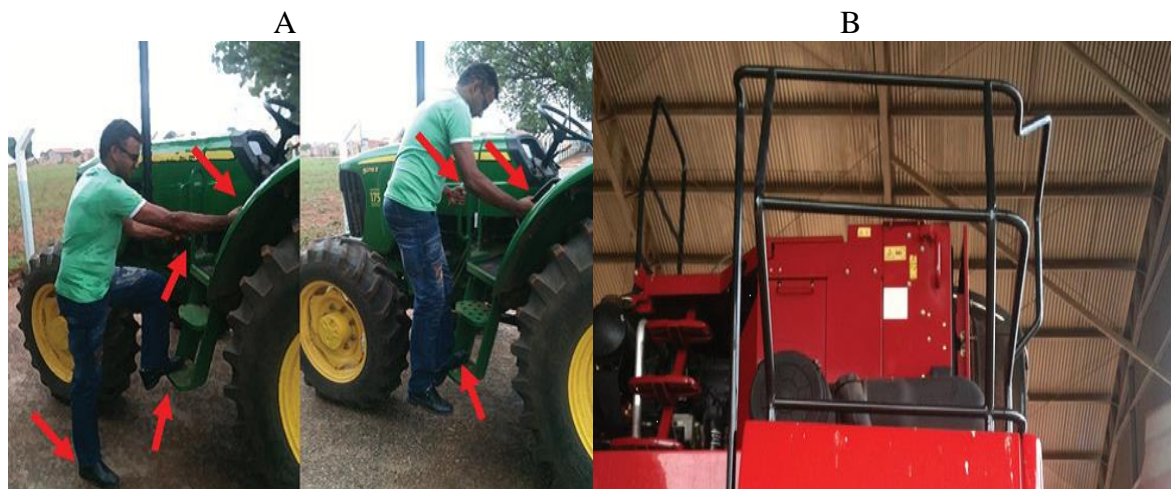
Figura 3 - Escada com pontos de apoio (A) e plataforma com proteção contra quedas (B).

Todos os pontos de operação, abastecimento, inserção e retirada de produtos, manutenção e intervenção devem dispor de acessos permanentemente fixados e seguros em todo tipo de máquina, equipamento e implemento. Considera-se meios de acesso, elevadores, rampas, passarelas, plataformas e escadas de degraus, conforme disposto pela NR 31. As figuras (4A e 4B) ilustram dois, destes tipos de dispositivos.

Conforme Corrêa *et al.* (2005), os meios de acesso as máquinas, são dispositivos que tem por finalidade proporcionar ao operador o acesso e a saída do posto de operação de forma segura. Acesso e saída adequadamente projetadas e dimensionadas proporcionam menores riscos e com isso menor número de acidentes de trabalho (MATTAR *et al.*, 2010). Para não proporcionar uma condição insegura durante o acesso, os pontos a serem destacados são a dimensão dos degraus e a presença de manípulos (BARRETO, 2011). A norma ABNT ISO 4254-1 (2015), define a altura do primeiro degrau em relação ao solo, a profundidade e a largura dos mesmos, também estabelece que devam ter superfícies antideslizantes e batente vertical nos lados, já a ABNT ISO 4252 (2011), define as dimensões do local de acesso e saídas.

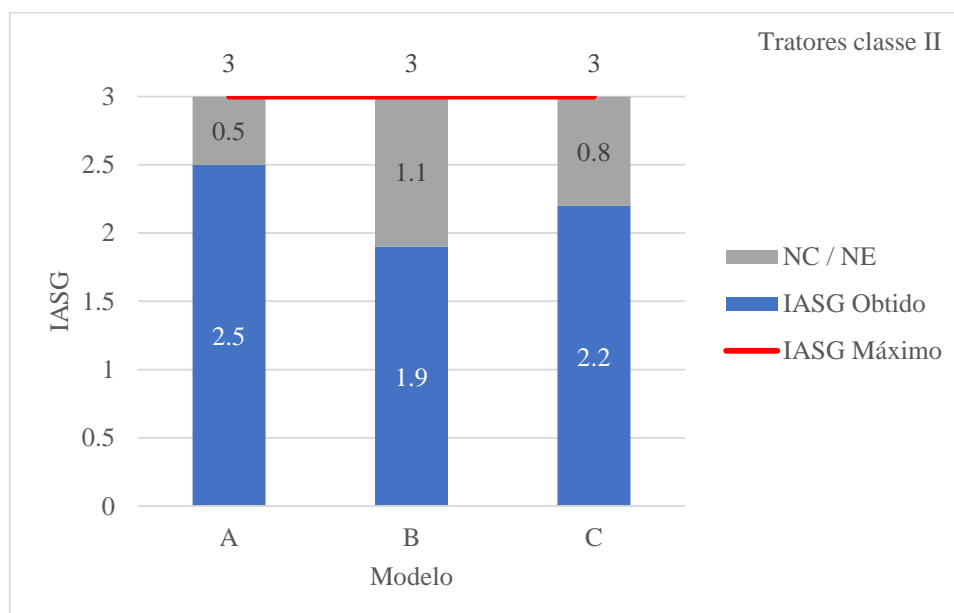
Figura 6 - IASG dos tratores classe II

Os resultados mostraram um IASG médio de 2,2 com destaque para o trator modelo “A” que apresentou um IASG de 2,5, no entanto, o valor de 0,5 que representa os registros classificados como NC e NE, são símbolos referentes a intervenções básicas como freio de estacionamento (figura 8A) e seleção do grupo de marchas (figura 8C). Como se observa, o escalonamento do grupo, encontra-se identificado pelas letras A, B, C, representando respectivamente a faixa de marchas baixa, intermediária e alta. Porém, a norma estabelece como padrão, o uso das letras “H” para identificar o grupo de marchas alta e “L” para identificar o grupo de marchas baixa. Uma identificação para uso intermediário não é descrito

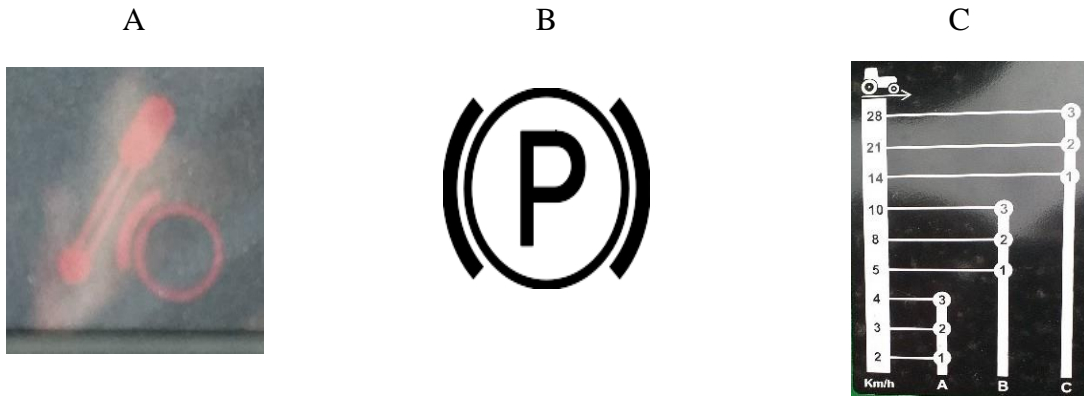
Figura 7 - Identificação do freio de estacionamento (A) e padrão recomendado pela NBR (B). Identificação do grupo de marcas representado pelas letras A, B, C (C)

na norma. Na figura 8A apresenta-se um registro, relacionado ao freio de estacionamento. O símbolo base sugerido pela norma que identifica essa função pode ser visto na figura 8B.

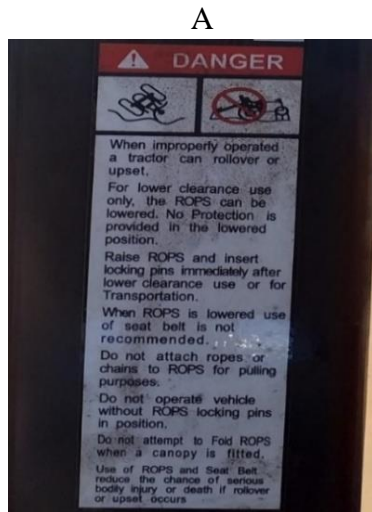
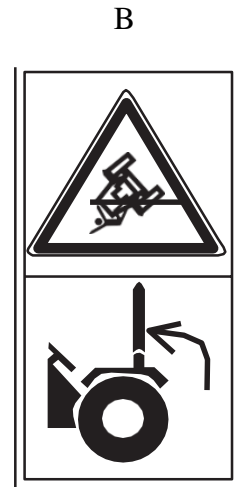
Figura 8 - Painel registrado instruindo sobre procedimento no uso da EPC (A) e padrão de painel recomendado pela norma (B)

O trator modelo “B” apresentou o menor IASG, com expressivo valor de símbolos NC e NE. Com destaque para os painéis de prevenção de riscos que apresentaram inadequações relevantes como as informações referentes à estrutura de proteção na capotagem (EPC), (figura 9) e contato com superfícies quentes (figura 10). A não conformidade do painel referente à EPC, deu-se pela utilização de língua estrangeira, mesmo que o painel de aviso tenha utilizada as cores corretas, a palavra “*perigo*”, que descreve uma situação de risco grave e iminente foi escrita em inglês, assim como todo texto do painel de mensagem que fornece instruções sobre procedimento de segurança envolvendo à utilização da EPC. Os pictogramas utilizados embora compreensíveis não seguiram o padrão normativo, estabelecido pelo modelo da figura 9B.

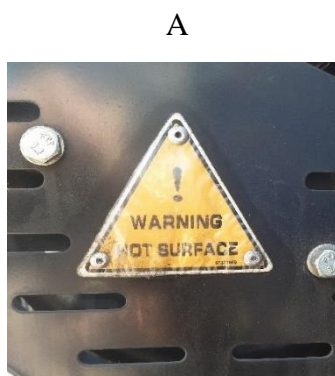
Figura 9 - Registro de alerta devido ao risco de contato com superfície quente (A) e padrão de painel recomendado pela norma (B)

O painel que adverte sobre o risco de contato com superfície quente, apresentou as seguintes não conformidades. Como pode ser visto a frase “aviso de superfície quente” escrita em língua estrangeira e utilização do ponto de exclamação junto a frase em um único triângulo. Quando poderia ter sido utilizado um painel duplo, com o uso de um pictograma de descrição do risco e outro de prevenção, conforme modelo sugerido pela ABNT (figura 10B).

O uso de língua estrangeira, conforme Alonço (2006) e Balestra (2008), pode induzir o operador a realizar procedimentos equivocados e/ou atos inseguros.

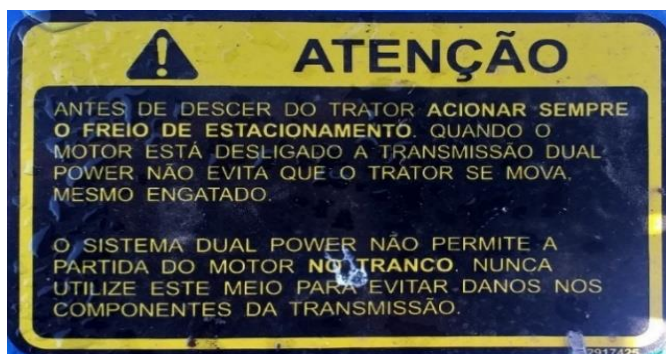
Figura 12 - Registro de painel duplo com inadequação das cores do texto do painel de mensagem

O trator “B” foi o que apresentou o menor IASG, tendo-se encontrado um expressivo número de símbolos NC, nesse modelo foram registrados 35 símbolos, ressalta-se que a maioria das não conformidades deram-se nos painéis de prevenção de acidentes. As inadequações observadas ocorreram principalmente quanto ao uso das cores. O recomendado para o texto do painel de mensagem é o uso de letras brancas em fundo preto ou letras pretas em fundo branco (Figura 13).

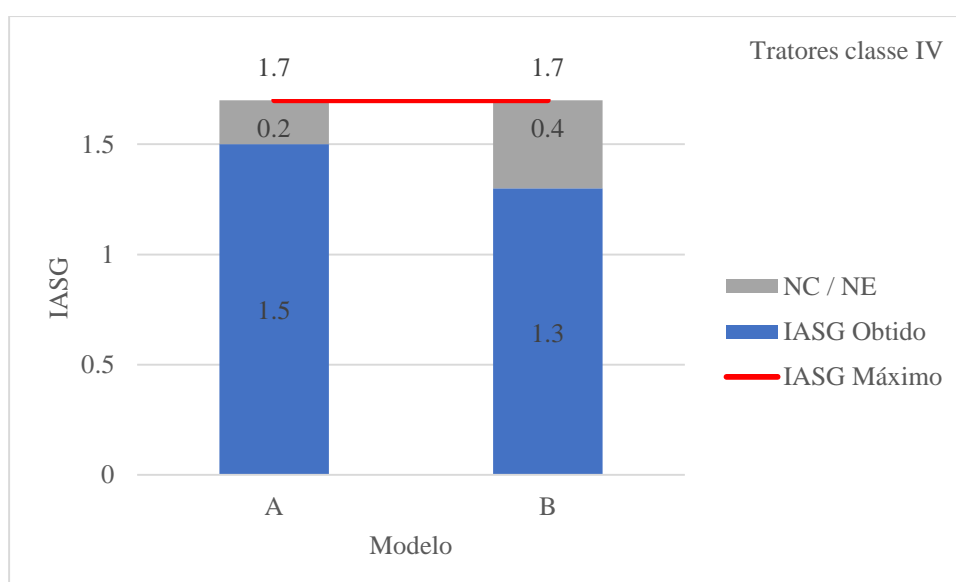
Figura 14 - IASG tratores classe IV

Alonço *et al.* (2006), obtiveram 79 % de conformidade para uma máquina dessa classe, analisando-se conforme equação proposta, obteve-se um índice de 1.4, resultado próximo aos valores registrados nesse trabalho. Segundo Farias (2016), máquinas mais potentes, por oferecerem mais opções de comandos e acionamentos, exige mais treinamento dos operadores. Entretanto, Caffaro *et al.* (2017), relatam que a falta de padronização de pictogramas influencia no entendimento dos recursos oferecidos por essas máquinas. Diante disso o uso padronizado dos recursos gráficos sugerido pelas normas da ISO/ABNT contribuem com a capacitação de profissionais envolvidos com a mecanização agrícola (Silveira, 2001).

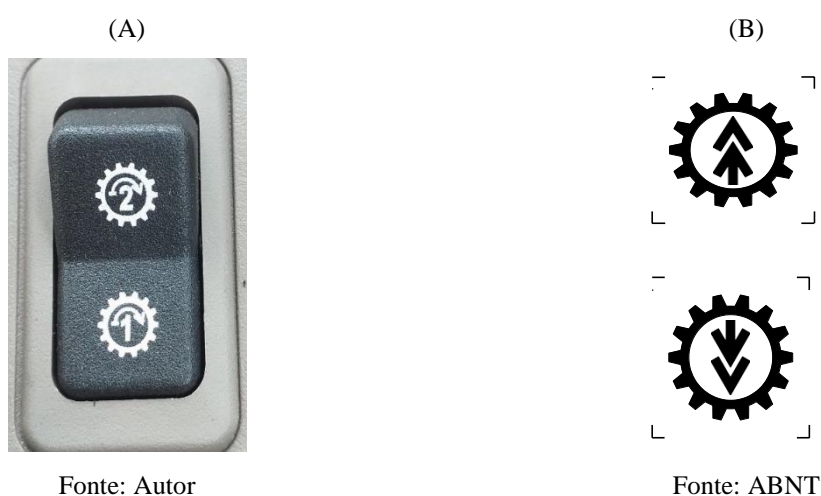
Figura 15 - Símbolos identificando seletividade de marcha (A) e padrão normativo orientando para essa função (B)

No trator modelo “A” os símbolos que orientam sobre a opção de pré-configuração para seleção de uma marcha de entrada de trabalho ou saída, foram classificados como NC (figura 16A). Embora a norma traga o símbolo da engrenagem como símbolo base, para identificar a transmissão, não previu em sua lista a opção de seletividade de uma ou outra marcha, representadas pelos números 1 e 2 associados a engrenagem. E sim a troca para uma marcha acima ou para uma marcha abaixo, representado pelas setas dentro da engrenagem (figura 16B).

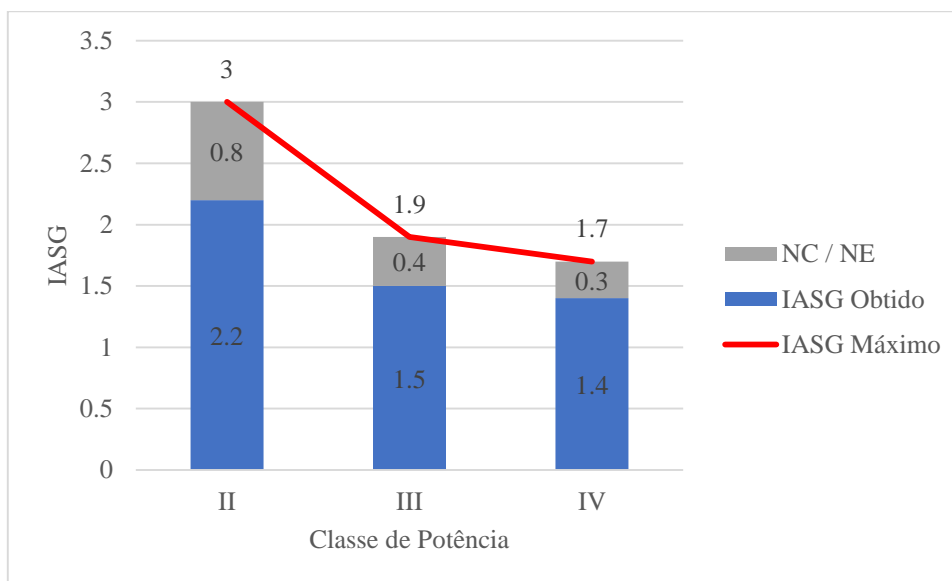
Figura 18 – Comparativo entre os IASG de classe de potência

Na figura abaixo, apresenta-se as médias dos IASGs obtidos em cada classe. Observa-se que os tratores de menor classe de potência apresentaram valores maiores de IASGs. Com base na equação proposta, esta situação ocorre, devido ao fato que os tratores de menor potência dispõem de menos símbolos gráficos, entretanto, o que define o melhor nível de adequação em relação as NBRs é a menor diferença entre o IASG máximo e o IASG obtido. Esta menor diferença (figura 19), deu-se nos tratores de maior classe, mostrando que tratores mais potentes, apresentaram-se com seus recursos gráficos mais em conformidade ao que é recomendado pelas normas técnicas.

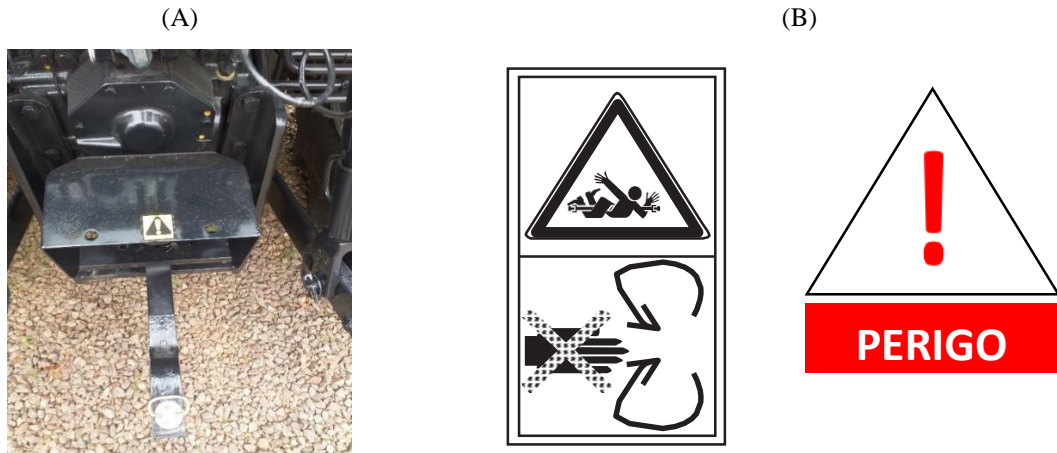
Figura 19 - Pictograma de alerta sobre risco de contato com a TDP (A) e padrão normativo de pictogramas para essa finalidade (B)

Dos 112 conjuntos, trator-implemento, analisados à campo por Corrêa *et al.* (2016), para avaliar a proteção de eixos cardan, 53% apresentaram-se com ausência de pictogramas, fato também observado neste trabalho. Ressalta-se que para evitar acidentes com eixo cardan, este deve ser revestido de capa protetora, com cones em cada uma de suas extremidades, corrente de retenção e sinalização de segurança (Cañavate, 2012).

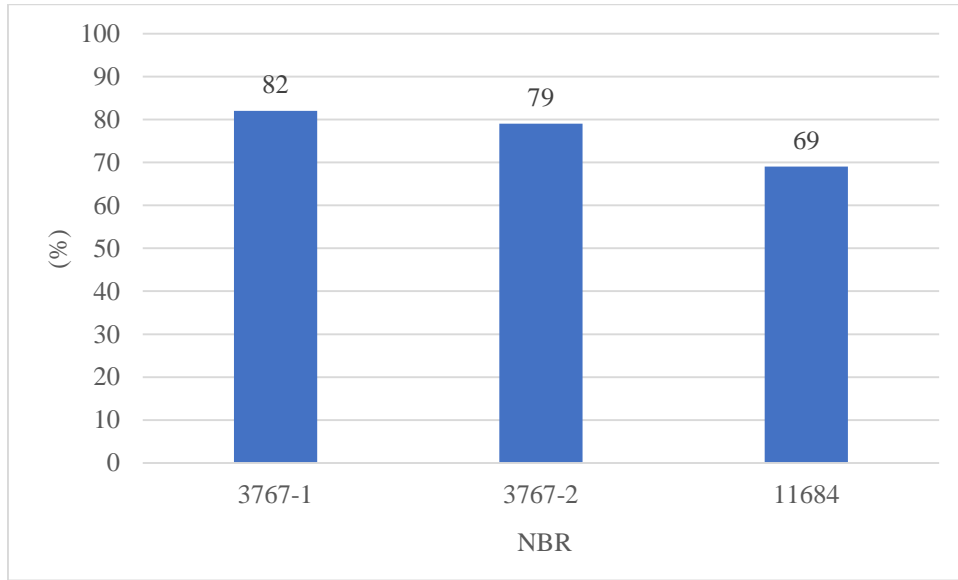
Figura 22 - Percentual de conformidade dos símbolos relativos à cada norma

Por fim, a figura 21, apresenta um percentual médio de utilização do conteúdo relativo à cada NBR registrado neste trabalho.
