**RETROANÁLISE E AVALIAÇÃO ESTRUTURAL DE UM TRECHO DE PAVIMENTO
ASFÁLTICO DA RUA BENTO MARTINS NO MUNICÍPIO DE URUGUAIANA – RS**

Trabalho de Conclusão de Curso
apresentado ao Curso de Engenharia Civil
da Universidade Federal do Pampa, como
requisito parcial para obtenção do Título de
Bacharel em Engenharia Civil.

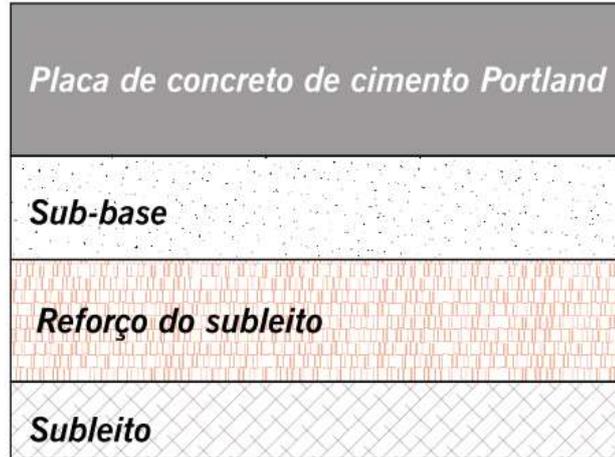
Figura 1 - Estrutura de um pavimento rígido

Segundo Bernucci *et al.* (2022), são executados com placas de concreto de cimento Portland, podendo ser com ou sem armação, consistindo em uma camada que simultaneamente funciona como revestimento e base (Figura 1).

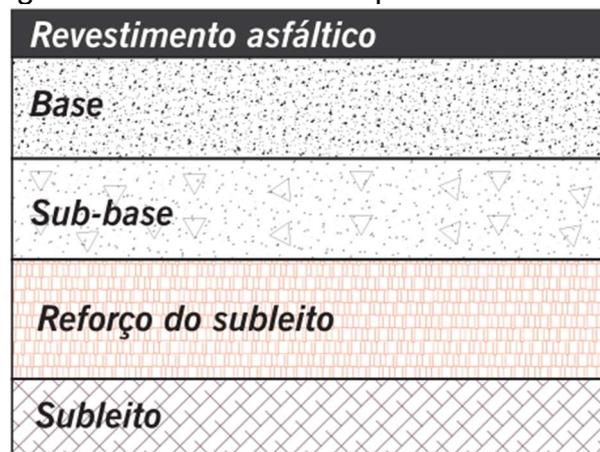
Figura 2 - Estrutura de um pavimento flexível

De acordo com Bernucci *et al.* (2022), os pavimentos flexíveis são elaborados por camada de rolamento asfáltica apoiada sobre camadas de base, sub-base e reforço do subleito. Comumente esses tipos de pavimentos são associados aos pavimentos asfálticos, nas quais suas camadas são formadas por materiais granulares, sem adição de materiais cimentícios.

A Figura 2 mostra uma estrutura-tipo de um pavimento flexível.

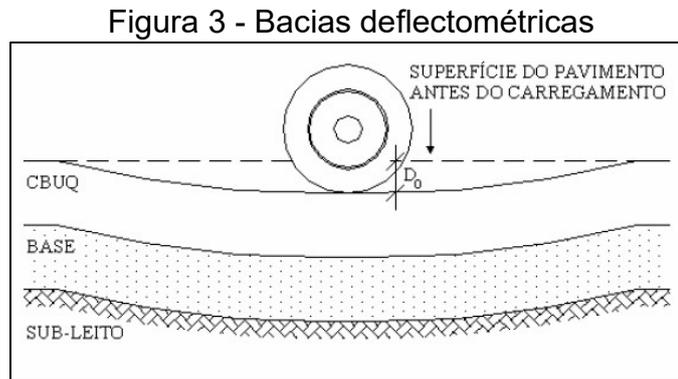
Para Silva (2004) é possível definir a deflexão elástica recuperável como as diferenças de alturas verticais reversíveis na camada de rolamento ou nas demais

camadas do pavimento (Figura 3), efetuados pela ação de carregamentos descontínuos, de modo que a estrutura regresse para a posição inicial após suspender o esforço exercido, sendo que a análise das deflexões máximas indica o comportamento futuro do pavimento.

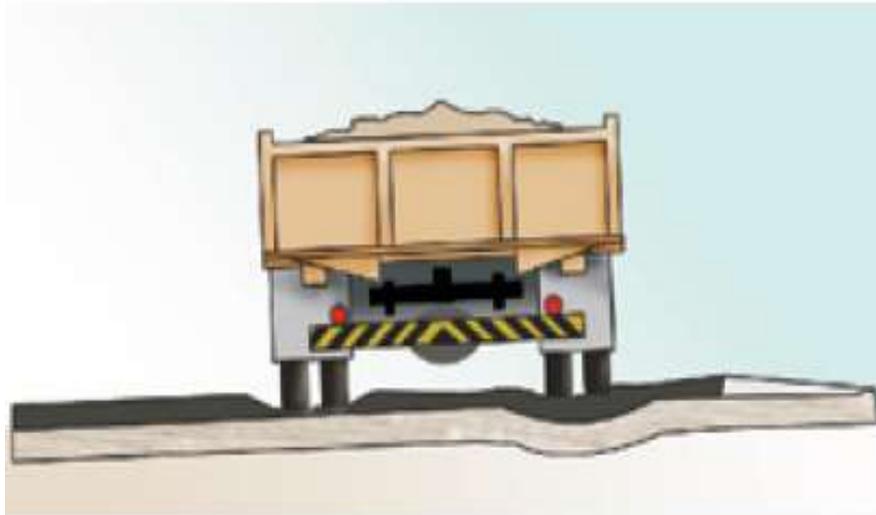
Figura 4 - Deformações Permanentes

De acordo com Borges (2013), as deformações irreversíveis (Figura 4) são capazes de suceder de acordo com os fatores a seguir:

- Pela alta quantidade de ligante, gerando escoamento plástico do material asfáltico;
- Pelo demasiado carregamento passante no pavimento, causando ruptura por cisalhamento nas camadas;
- Inadequado dimensionamento do pavimento;
- Pela expansão do subleito em razão da sua saturação, alterando o valor de CBR;
- Pela insatisfatória execução de compactação e drenagem, causando recalque das camadas da estrutura ou pelas cargas demasiadamente elevadas proveniente do tráfego, acarretando trilhas de rodas.

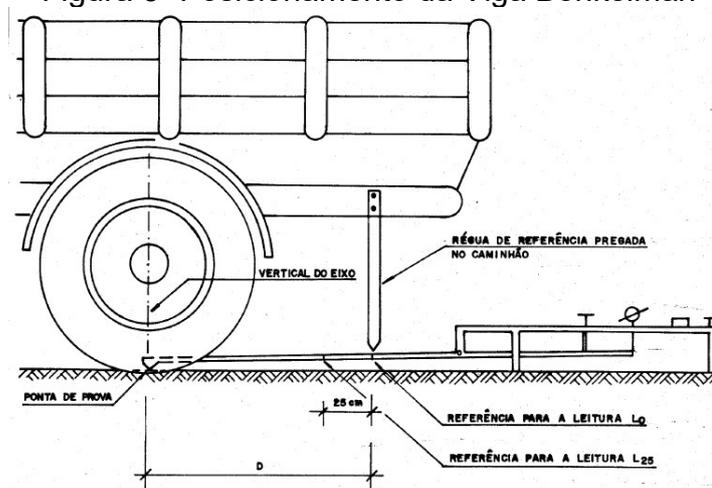
Figura 5- Posicionamento da Viga Benkelman

Para o posicionamento do ensaio, a ponta de prova da viga Benkelman tem que estar entre as rodas duplas de um dos lados do caminhão alinhado ao seu eixo (Figura 5). O caminhão por sua vez se acomoda perpendicular ao eixo da pista de rolamento. A trava da viga é liberada e começam as leituras no extensômetro realizando a leitura inicial L_0 , após o caminhão se deslocar lentamente são feitas as leituras em distâncias predeterminadas para que se obtenha a deflexão em variados pontos, gerando a projeção de uma bacia deflectométrica (Figura 6). Para determinar o raio de curvatura, faz-se a leitura a 25 centímetros da posição inicial, coletando o D_{25} .

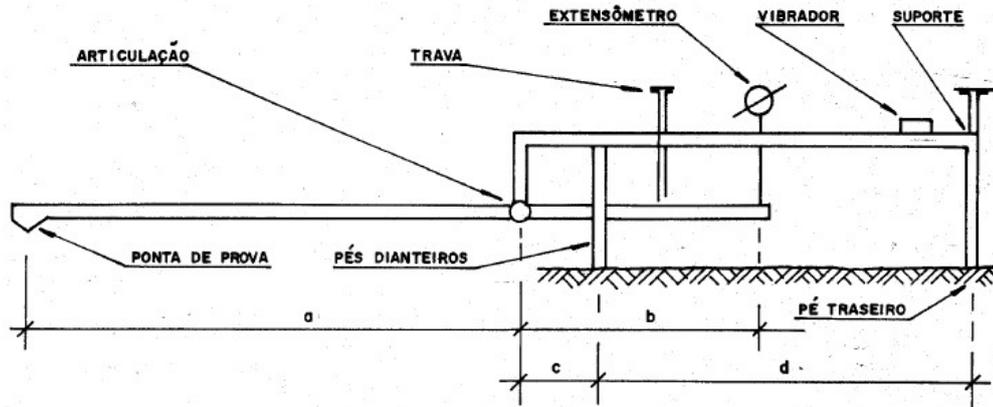
Figura 7 - Viga Benkelman

a e b são as dimensões da Viga Benkelman (Figura 7).

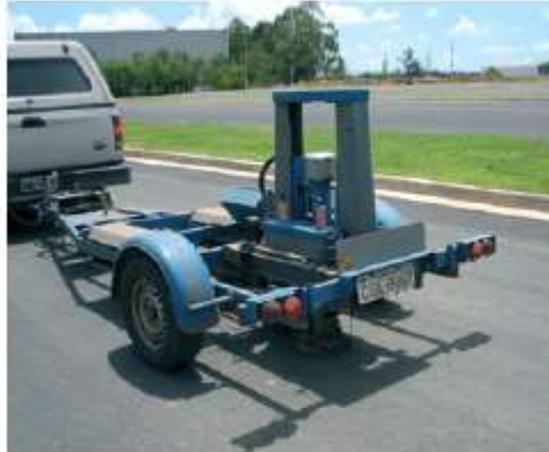
Figura 8 - Falling Weight Deflectometer Dynatest

Com desenvolvimento na Dinamarca e aperfeiçoamento nos Estados Unidos da América, o FWD (Figura 8) é um medidor de impacto que simula as forças de transição entre o pavimento e a carga de um veículo em circunstâncias de tráfego real com o objetivo da formação de bacias de deflexões com agilidade e elevada credibilidade (Nóbrega, 2003).

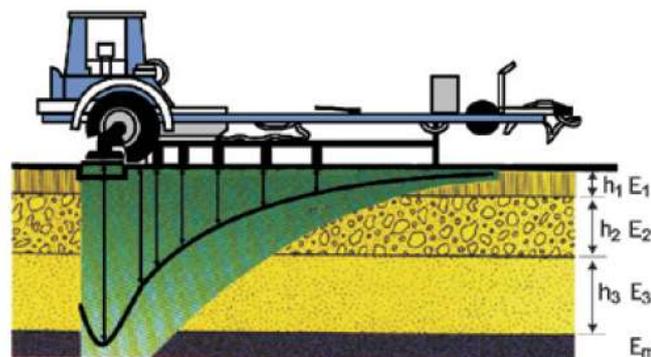
Figura 9 - Bacia Deflectométrica do ensaio FDW

Conforme Bernucci *et al.* (2022), o Falling Weight Deflectometer é um dos equipamentos mais modernos para medição de deslocamentos elásticos por impacto. As leituras de deflexão máxima são realizadas através de pancadas de um peso suspenso a certa medida de altura em um local do pavimento, por meio de amortecedores que passam o impacto para uma placa metálica sobre o ponto almejado no pavimento. O equipamento é rebocado por um veículo utilitário, onde é carregado a parte do sistema de recebimento e armazenamento de dados, sendo que o processo de colhimento dos resultados se encontra no reboque e é totalmente automatizado, no qual os detectores sísmicos (deflectômetro) são instalados e ligados ao computador. Com isso, uma carga é aplicada através de impactos para realização de leituras de deslocamentos elásticos em diversos sensores distribuídos ao longo de um suporte para que se obtenha uma bacia deflectométrica desejada (Figura 9).

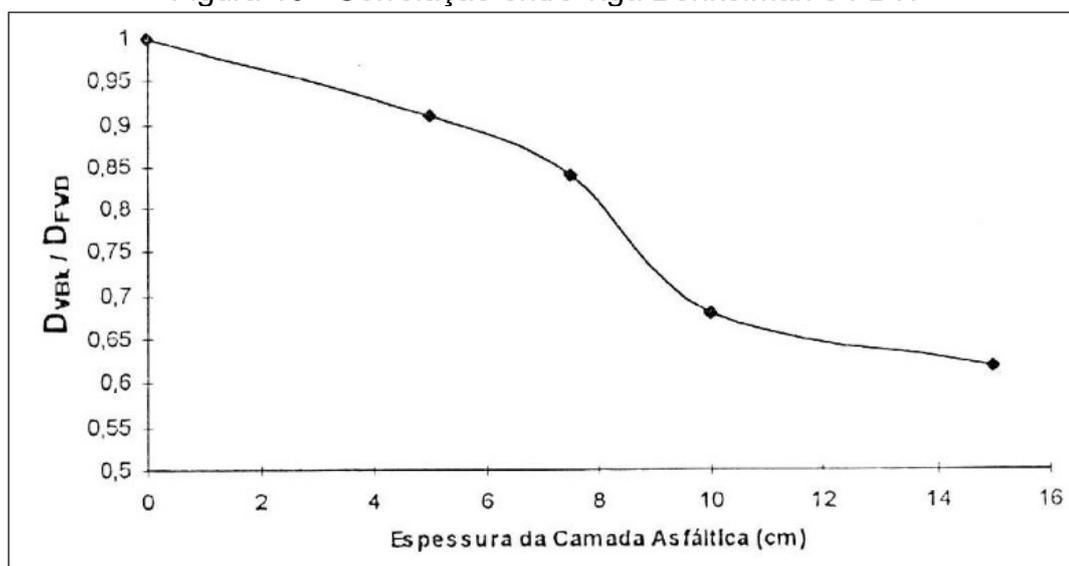
Figura 10 - Correlação entre viga Benkelman e FDW

A Figura 10 representa a curva da relação entre a viga Benkelman e o FWD.

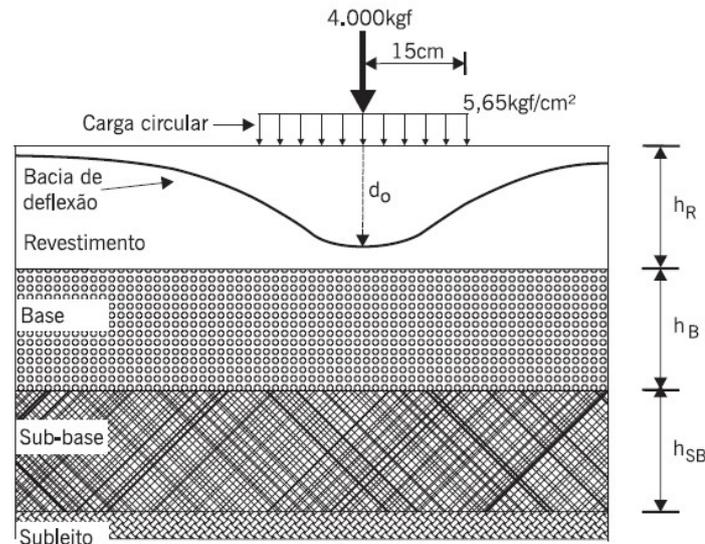
Figura 11 - Dados necessários para retroanálise

De acordo com Nóbrega (2003), os dados requisitados para o entendimento do estudo da retroanálise estão demonstrados na Figura 11, sendo que a carga externa é utilizada no pavimento para captar a bacia deflectométrica, com seus resultados e com os elementos e dimensões de cada camada conhecida, é possível deduzir os módulos de elasticidade.

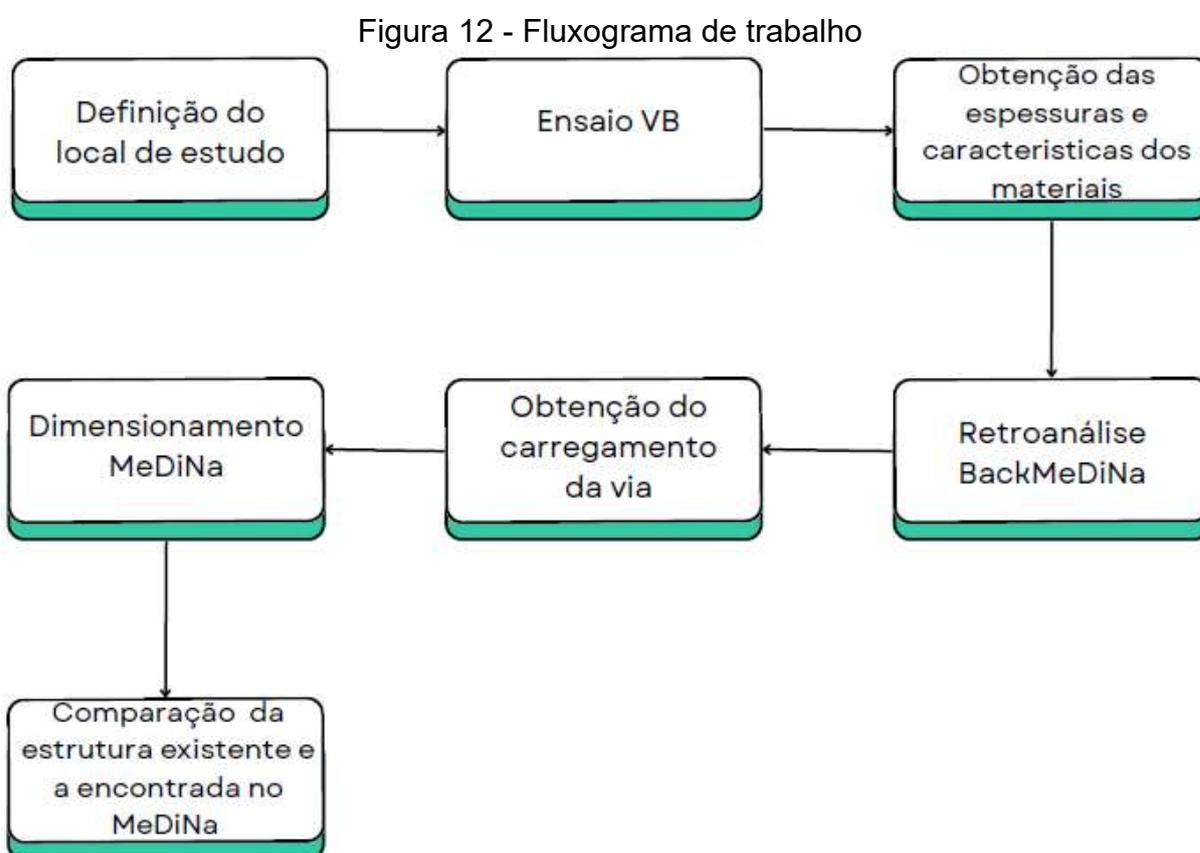
Para direcionamento do estudo, foi realizado um fluxograma com as etapas realizadas no trabalho (Figura 12).

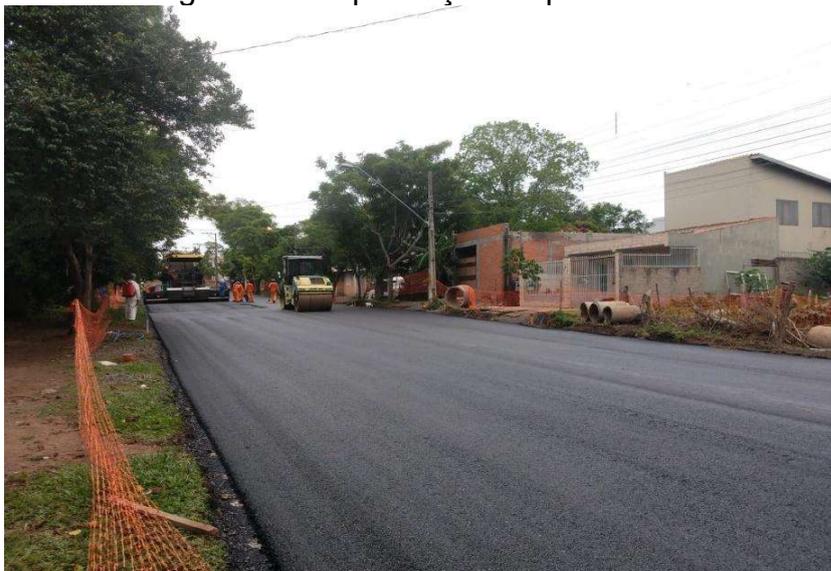
Figura 14 - Implantação do pavimento

A obra do trecho de pavimento de estudo foi executada e finalizada entre julho e novembro de 2023, onde foi construído o pavimento desde a fase de escavação, com nova altimetria para fins de direcionamento da drenagem pluvial, até a camada de revestimento asfáltico. As estacas da obra foram cravadas com distância de 20 metros, sendo o Início da Obra a estaca 0+000 e o Final da Obra a estaca 0+620. Na Figura 14 pode-se observar a aplicação de CA no pavimento.

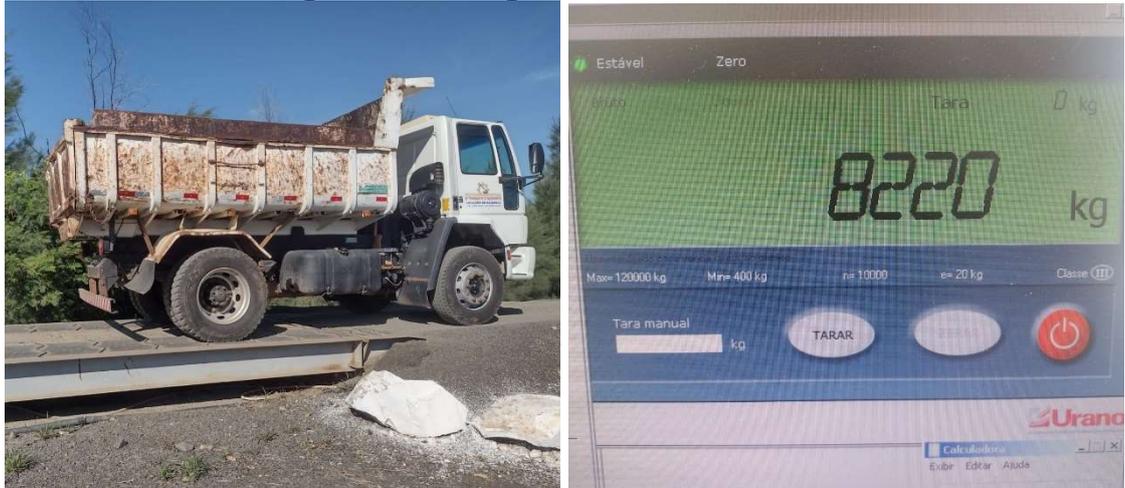
Figura 15- Pesagem do caminhão

O ensaio foi realizado conforme a norma DNER-ME 024/94, utilizando um caminhão de eixo simples de roda simples (ESRS) na dianteira e eixo simples de roda dupla (ESRD) na traseira, com calibragem dos pneus com pressão de 0,56 MPa e peso aproximado de 80 kN no eixo traseiro (Figura 15).

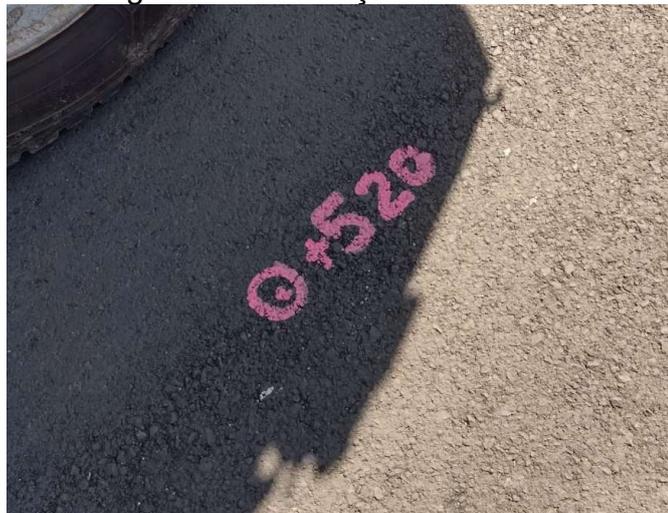
Figura 16 - Marcação das estacas

Os pontos ensaiados foram marcados no eixo da pista com corante xadrez rosa (Figura 16) alinhados com as estacas usadas na obra.

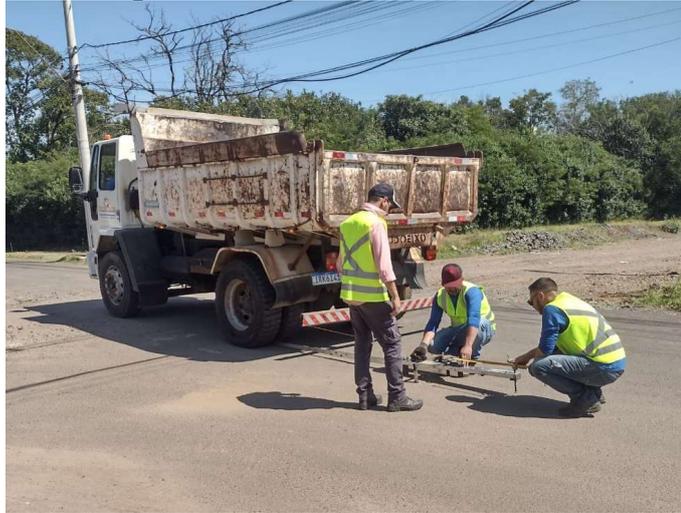
Figura 17 - Posicionamento da VB

Para se obter a deflexão máxima com as leituras da viga Benkelman de forma dinâmica, o posicionamento do eixo traseiro do caminhão estava levemente afastado do alinhamento da marcação da estaca, e com auxílio de uma trena métrica amarrada no parachoque traseiro do caminhão (Figura 17). Foram medidas temperaturas de alguns pontos ensaiados, através de um termômetro infravermelho digital (Figura 18).

A ponta de prova da viga Benkelman foi posicionada entre os pneus da roda dupla traseira e ligeiramente avançado ao eixo do caminhão (cerca de 5 a 15 cm), alinhada no eixo da pista, com leituras realizadas de forma com que o caminhão se mantivesse em velocidade constante e sem frenagem, nas distâncias em relação a ponta de prova de -15 cm até a leitura de 500 cm. Esse procedimento foi repetido em todas estacas ensaiadas para a obtenção das bacias deflectométricas.

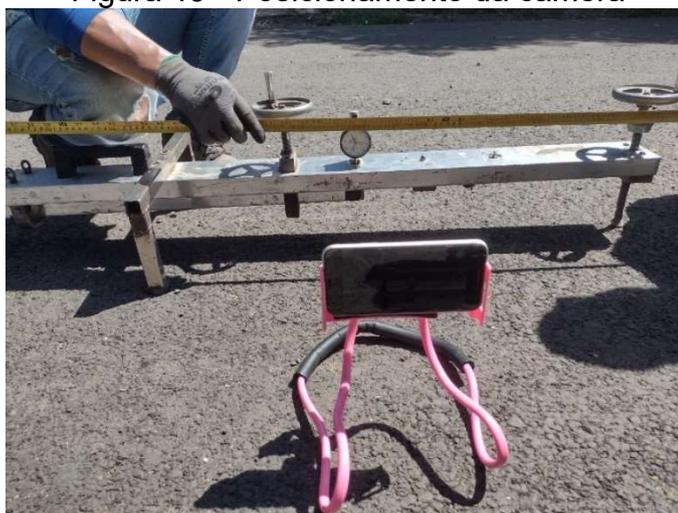
Figura 19 - Posicionamento da câmera

As leituras das deflexões foram arquivadas através de vídeos gravados em 60 quadros por segundo com a câmera de um Iphone 11 apoiado num suporte fixo. Após o início da gravação foi identificado o número da estaca com um papel e em seguida o caminhão começou a se movimentar, com a filmagem focada no extensômetro da VB e passando sobre uma trena métrica metálica de 10 metros acoplada com uma linha de pedreiro na traseira do caminhão (Figura 19).

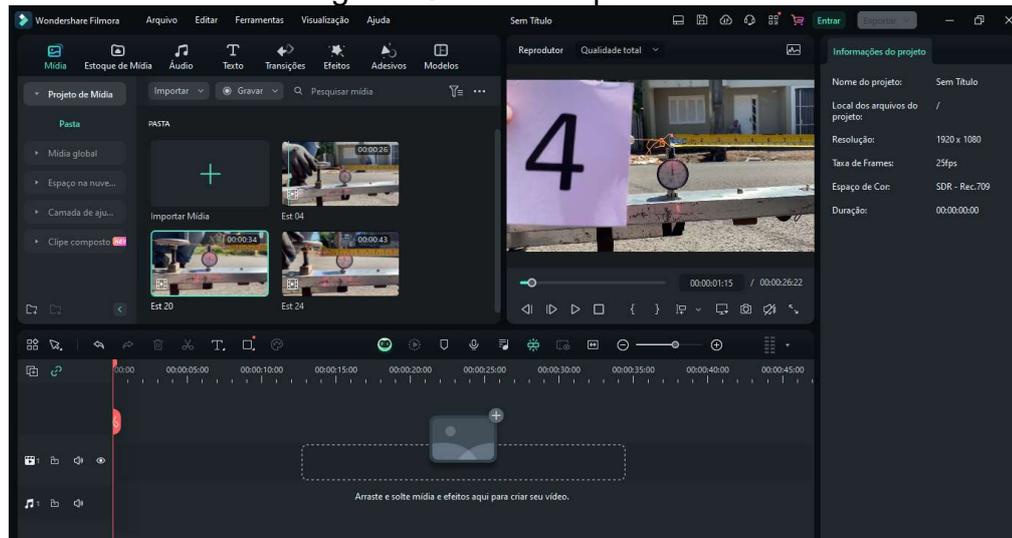
Figura 20 - Leituras por vídeo

Foram verificadas as leituras de cada ponto do extensômetro com auxílio do editor de vídeo Wondershare Filmora 13, permitindo analisar os *frames* com maior precisão (Figura 20).

A coleta de dados através dos vídeos para a formação da bacia de deflexão de cada estaca foi realizada com as leituras do extensômetro a cada marcação do relógio, ou seja, a cada 0,01mm. Com isso foi possível determinar as distâncias referentes a cada leitura que o extensômetro da viga apontou.

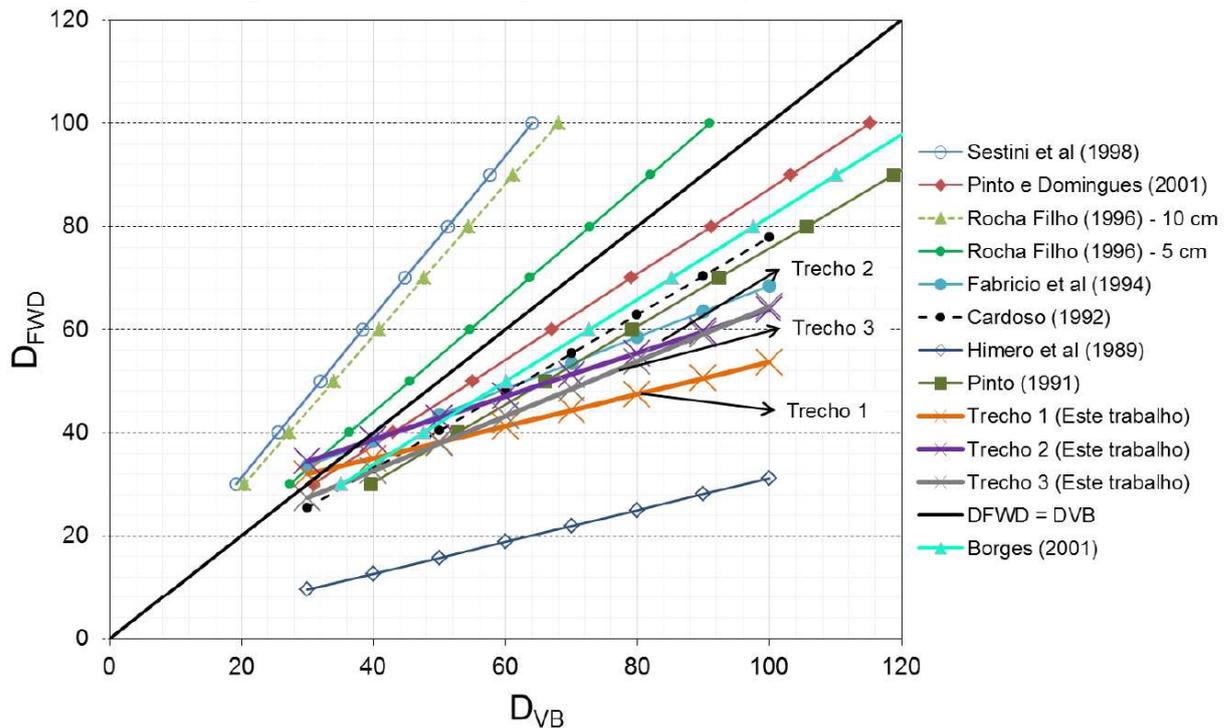
Figura 21 - Comparação das correlações de VB e FWD

A realização das retroanálises, com base em levantamentos de bacias deflectométricas em pista com o ensaio não-destrutivo do tipo FWD, foi através do programa BackMeDiNa. Para o presente estudo foi realizado a tentativa de correlação entre a VB e o FWD com as equações citadas anteriormente (item 2.8), porém, todos os testes apresentaram os módulos de resiliência com valores insólitos, ressaltando a dificuldade de correlação entre esses dois ensaios, onde os critérios de cada método variam com a peculiaridade do pavimento avaliado. Na Figura 21 pode-se observar que Bueno (2016) faz uma correlação das deflexões máximas obtidas com os ensaios de VB com FWD, concluindo que as relações desses ensaios são exclusivamente locais, com alguns métodos apresentando comportamentos opostos ao esperado pelo estudo, podendo cada estrutura apresentar uma correlação diferente. Sendo assim, optou-se em retroanalisar com medidas numéricas retiradas diretamente da VB (sem correlações).

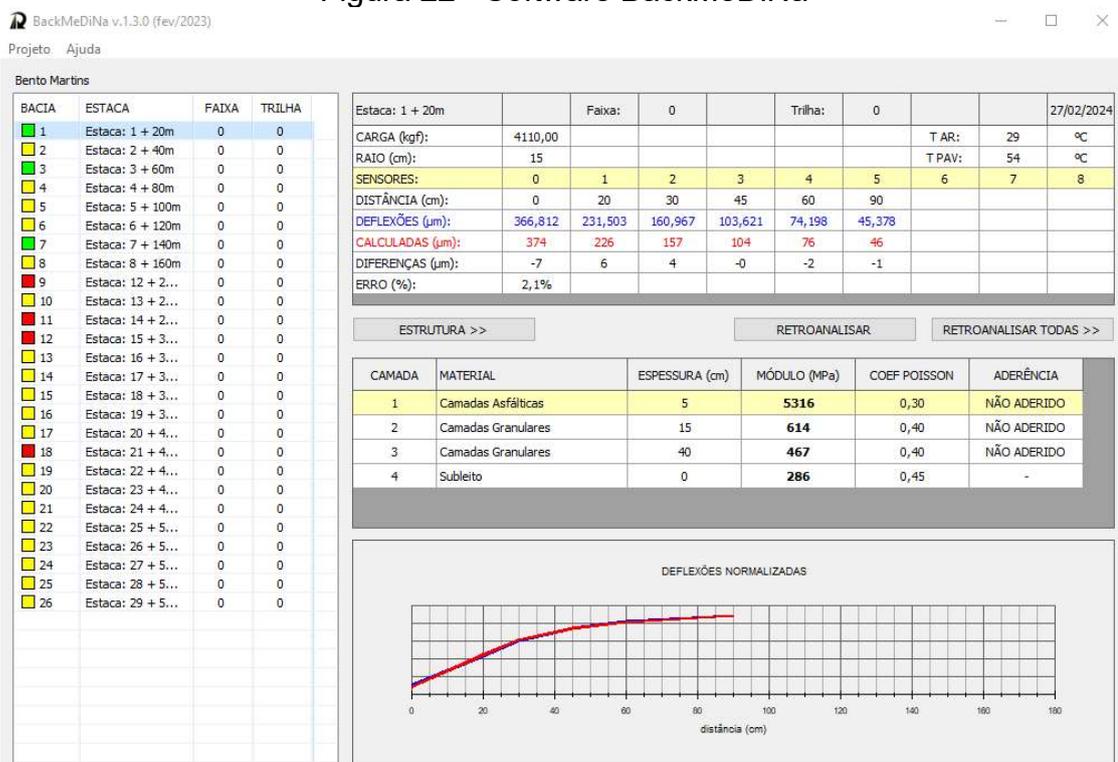
Figura 22 - Software BackMeDiNa

Para a adição dos demais dados no BackMeDiNa foi adotado metade da carga do ensaio, considerando que no eixo do caminhão a carga se divide em dois apoios nas extremidades, resultando em metade do peso para cada lado (4110 kgf) e raio de contato de 15 cm. As camadas do pavimento foram estruturadas com materiais e espessuras semelhantes ao pavimento construído, com a primeira camada asfáltica, a segunda e terceira camadas granulares e quarta camada de subleito, a partir da superfície do pavimento (Figura 22).

Para a retroanálise foi utilizada a versão 1.3.0 (fev/2023) do software BackMeDiNa, convertendo deflexões verificadas na pista em módulos de resiliência, para cada camada do pavimento registrada. O programa realiza o cálculo automaticamente buscando o menor erro quadrático médio (RMS). Segundo Bueno (2016) o erro admissível usado como critério de parada das iterações depende da distância da aplicação da carga nos ensaios de deflexão. No caso do presente trabalho, a distância máxima considerada foi 900 mm com erro admissível de 20%.

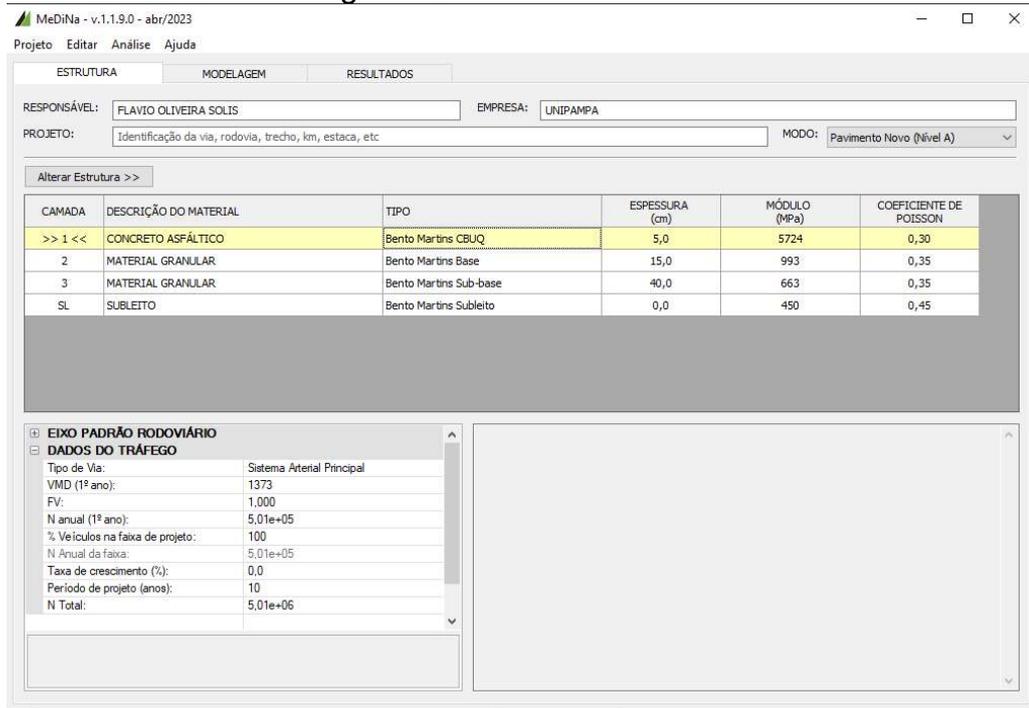
Figura 23 - Software MeDiNa

Para o estudo no software MeDiNa (Figura 23) foi utilizada a versão 1.1.9.0 (abril/2023). Foi realizada a média do módulo de resiliência oriundo do programa BackMeDiNa para a verificação e o dimensionamento mecânico-empírico da estrutura do pavimento, analisando valores de área trincada e de afundamento de trilha de roda.

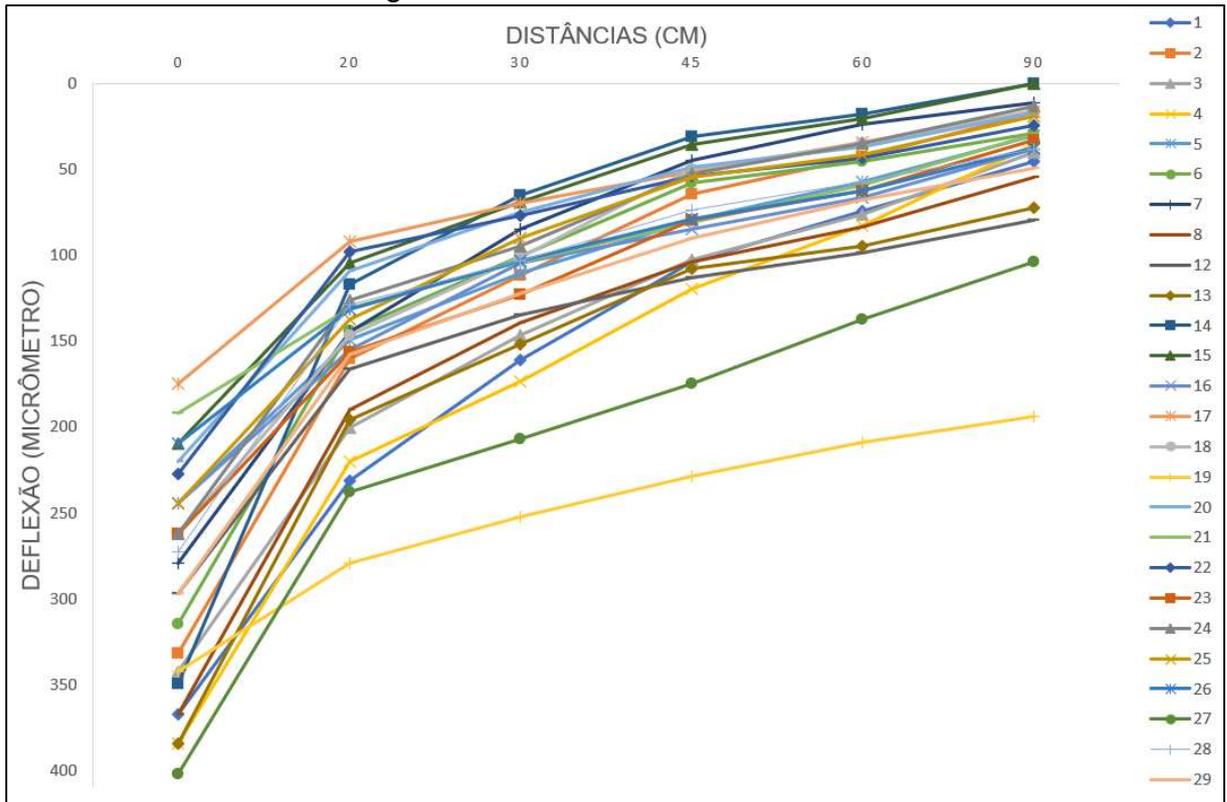
Figura 24 - Bacias deflectométricas

Com base nas deformações corrigidas da Tabela 8 foi viável a criação e visualização das bacias deflectométricas para cada estaca do referente estudo. Na Figura 24 está representado o comportamento das bacias de deflexão, com as distâncias de zero até 90 cm no eixo horizontal e as deformações em micrômetro (μm) no eixo vertical.

Na Figura 24 é demonstrado que os valores dos deslocamentos verticais variam bastante entre as estacas, com deformações mais acentuadas na distância zero. Pode-se observar que existem deflexões que apresentaram comportamento com menor curvatura, com características de deformações plásticas. Salientando que as bacias que tiveram comportamento com maior curvatura são as estacas que estão localizadas no trecho que ainda não tinham, na época dos levantamentos, o fluxo de tráfego liberado, entre as estacas 6 ao 15, limitando somente ao tráfego dos moradores locais (Figura 25).

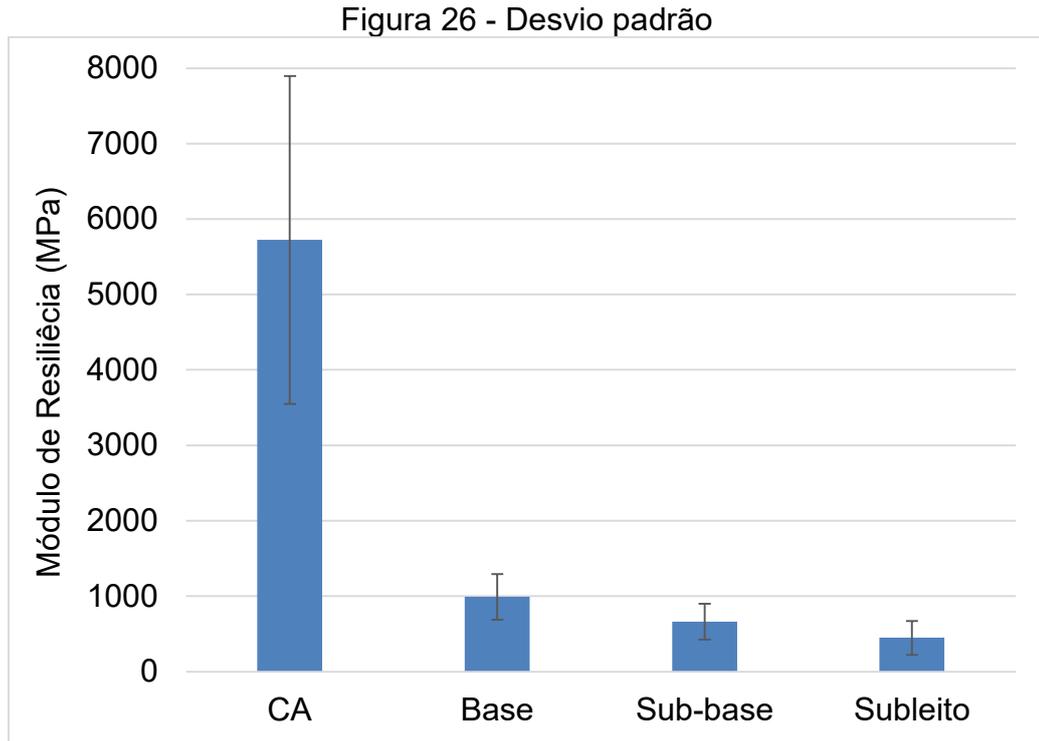
Na Figura 26 é expressado o grau de dispersão apresentados nos resultados de MR, com os desvios padrão de cada camada, pode-se observar a alta dispersão dos resultados.
