UNIVERSIDADE FEDERAL DO PAMPA

**REBAIXAMENTO DO NÍVEL DE ÁGUA SUBTERRÂNEA NA CONSTRUÇÃO
CIVIL EM SANTA MARIA, RS**

Trabalho de Conclusão de Curso apresentado ao Curso de Geologia da Universidade Federal do Pampa, como requisito parcial para obtenção do Título de Bacharel em Geologia.

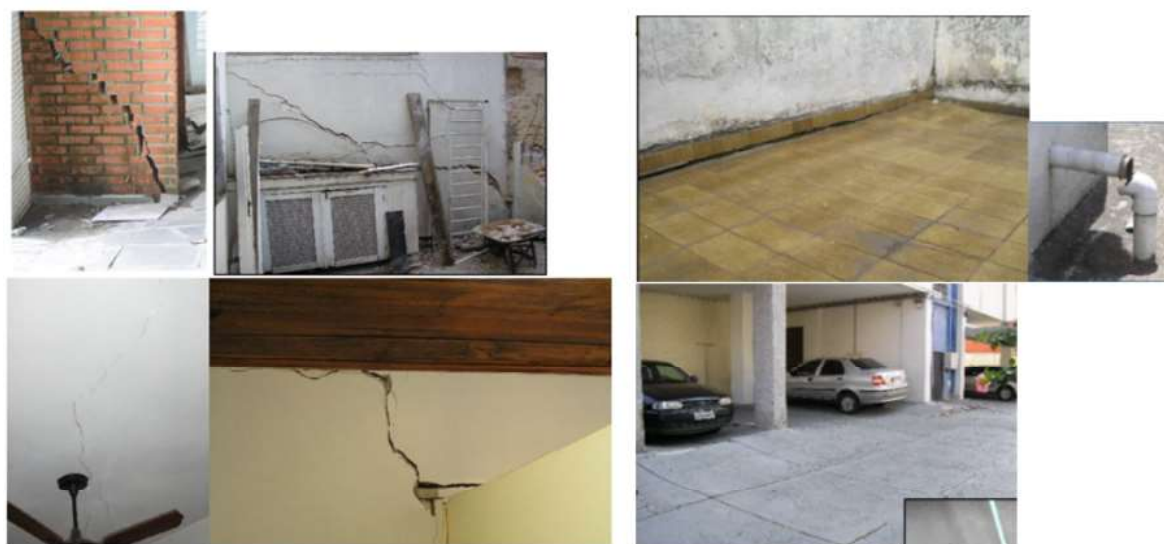
Figura 5 - Ilustração dos problemas ocorridos nas casas do Bairro Moema em São Paulo.

No Bairro Moema, Bairro nobre da cidade de São Paulo, 70 casas sofreram trincas, rachaduras, afundamento de piso, emperramento de portas e janelas, dentre outros problemas, que resultaram em desocupação em 2005, devido a uma edificação que estava sendo instalada, com 5,50 m de subsolo e que teve que rebaixar o nível de água subterrânea (Barros, 2016), conforme exposto na figura 5.

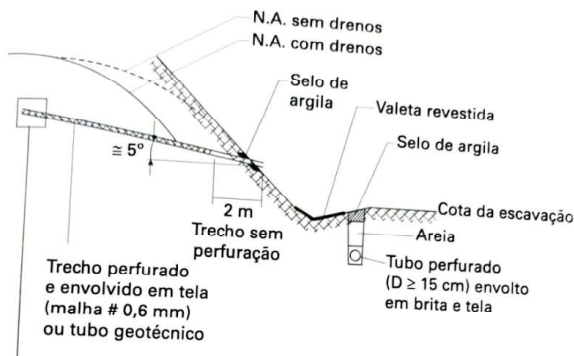
Figura 13 - Ilustração de algumas técnicas descritas de rebaixamento do nível de água subterrânea: (A) técnica 1- bombeamento direto superficial ou abertura de valetas ou cavas a céu aberto; (B) técnica 2- dreno horizontal profundo e esquema de estabilização de talude com o nível de água rebaixado; (C) técnica 3 - dreno de alívio.

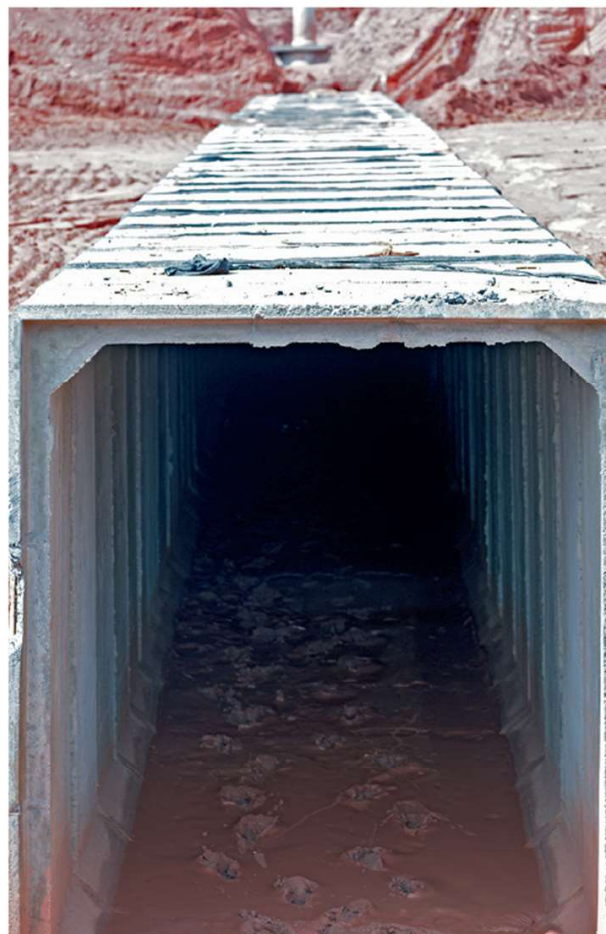
Figura 14 - Ilustração de algumas técnicas descritas de rebaixamento do nível de água subterrânea: (A) técnica 4 - disposição de drenos lineares e exemplo de esquema básico em subsolo de prédio; (B) técnica 5 - galeria drenante.

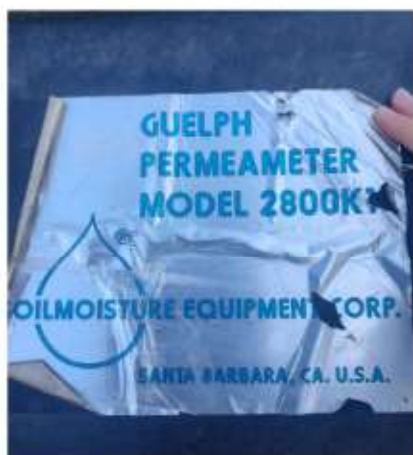
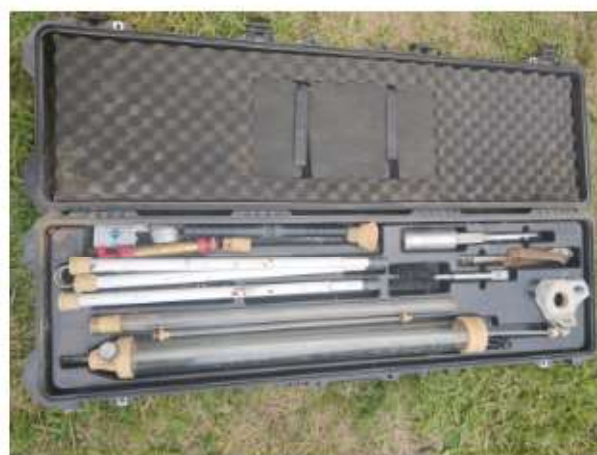
Figura 23 - Registro fotográfico da frente da maleta de transporte indicando o modelo a ser usado do Permeâmetro Guelph - 2800K1, Marca Soilmoisture, de propriedade da UNIPAMPA e maleta aberta, com o equipamento.

Todos os ensaios foram realizados em poço aberto com uma profundidade de 20 cm e um raio de 6,4 cm, com o uso do reservatório combinado de água; sendo que o nível de água observado na escala graduada do tubo de queda de água (taxa de infiltração), foi anotado em planilha (Anexo 3), em intervalos regulares de dois em dois minutos. Para cada

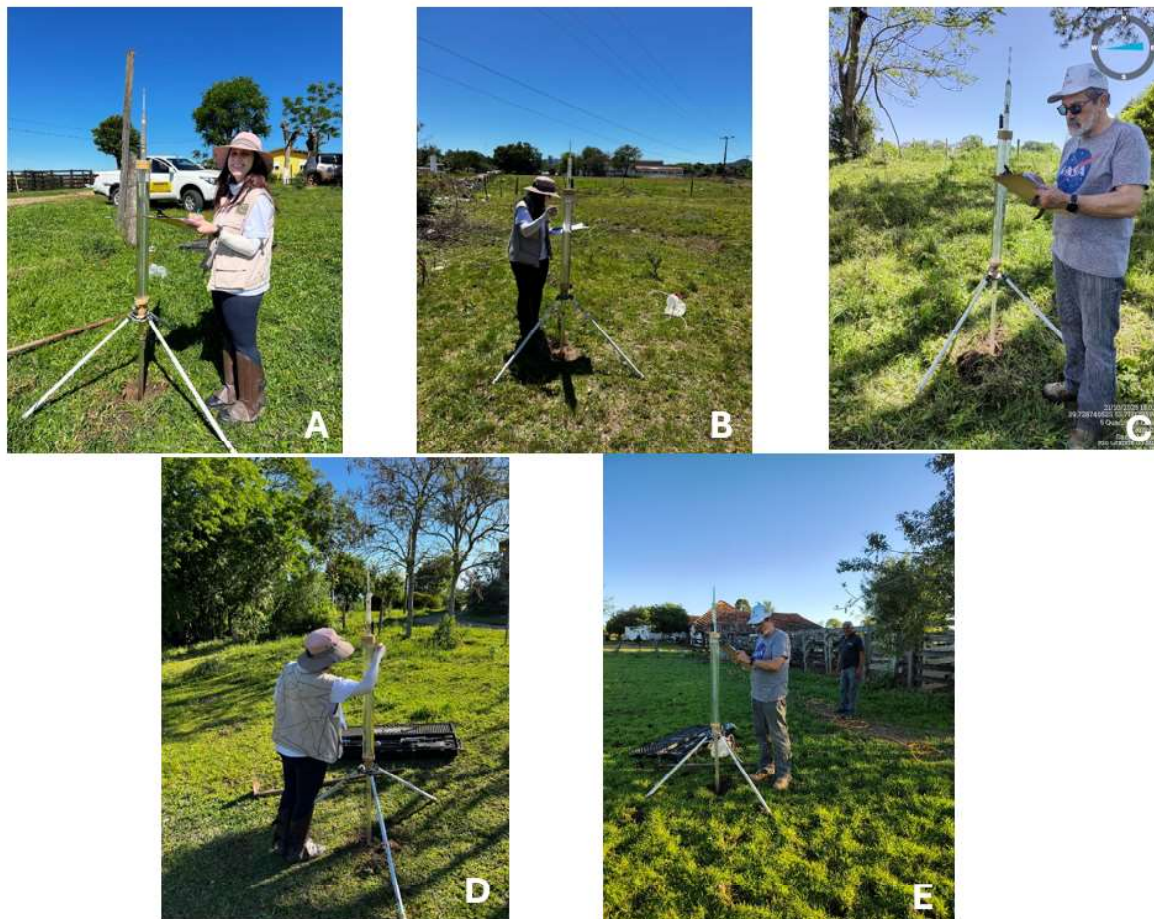
Figura 24 - Registro fotográfico obtido em 21 de outubro de 2025, ilustrando: (A) ensaio 1, na área que abrange a Formação Santa Maria - Membro Passo das Tropas; (B) ensaio 2, na área que abrange os Depósitos Aluvionares; (C) ensaio 3, na área que abrange a Formação Santa Maria - Membro Alemoa; (D) ensaio 4, na área que abrange a Formação Caturrita; (E) ensaio 5, na área que abrange a Formação Sanga do Cabral.

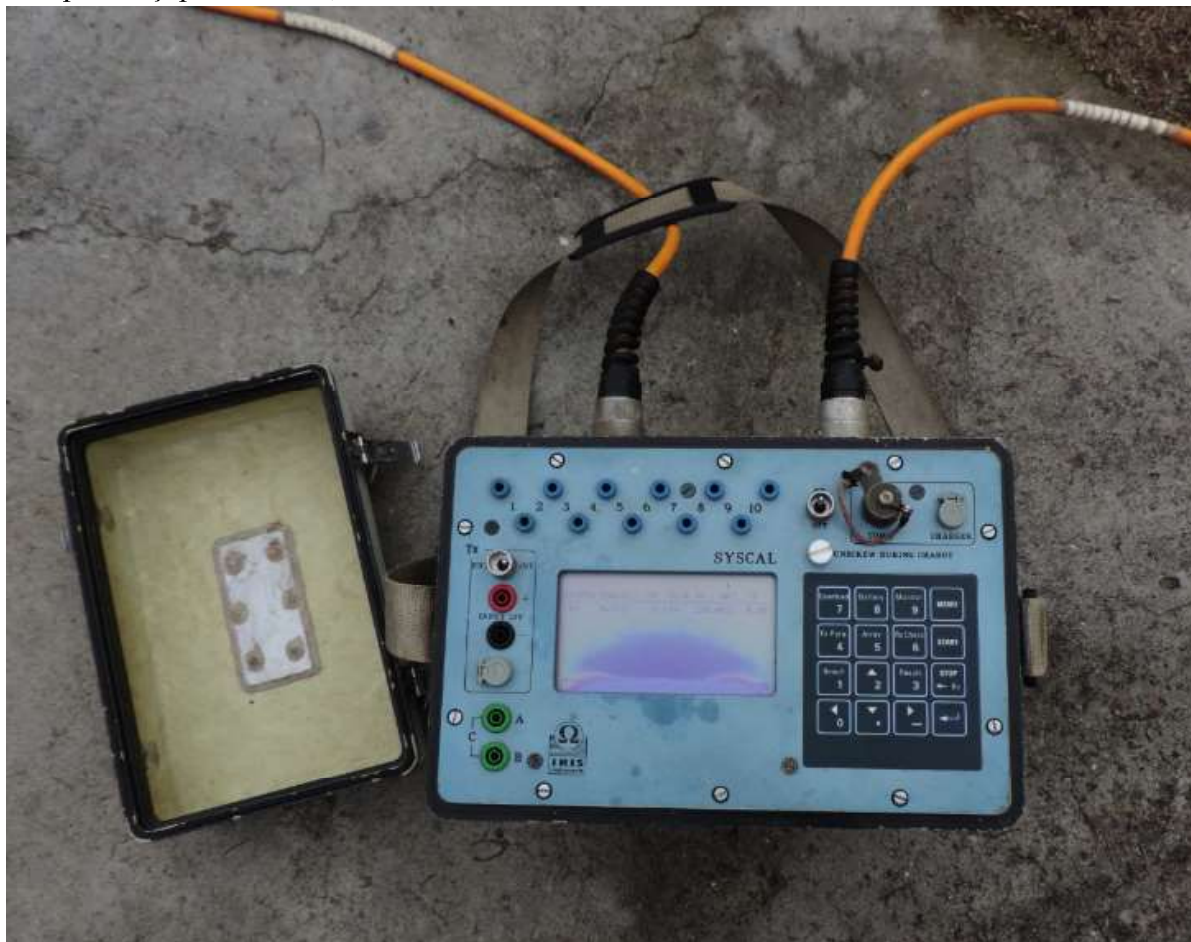
Figura 26 - Resistivímetro elétrico da marca Syscal Pro, com resolução de 1 mV, fabricado na França pela IRIS, de propriedade da Universidade Federal do Pampa (Unipampa), Campus Caçapava do Sul, RS.

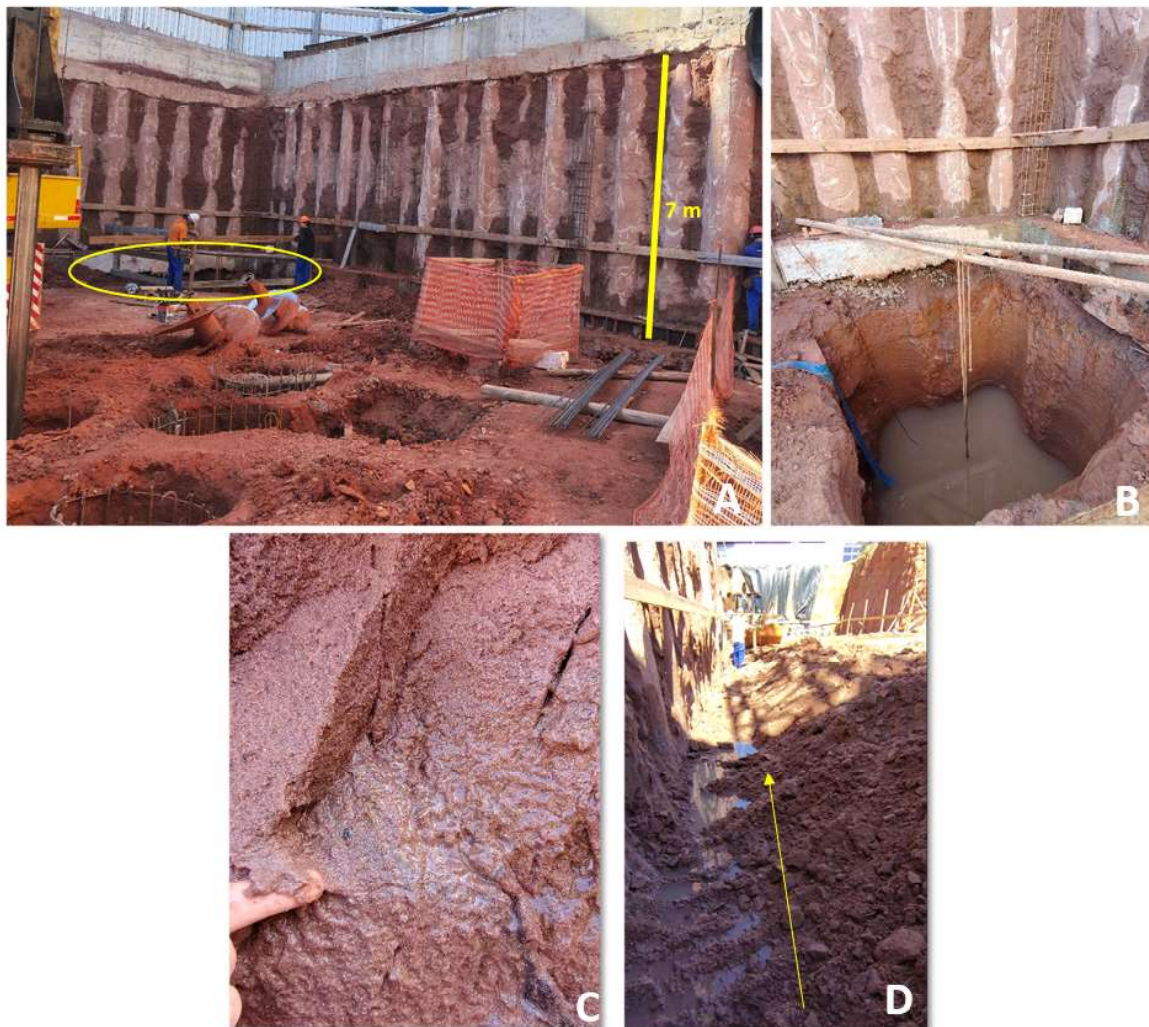
Figura 29 - Registro fotográfico da área 52, obtido no dia 29 de agosto de 2025. Ilustra: (A) escavação de 7 metros com estacas justapostas colocadas para contenção, circulado o local onde está o poço escavado que possui uma bomba para retirar a água e direcioná-la À rede pluvial; (B) detalhe do poço escavado; (C) detalhe da parede da escavação, arenito exposto, com água vertendo; (D) canaletas feitas em volta do terreno escavado, que direcionam a água até o poço escavado.

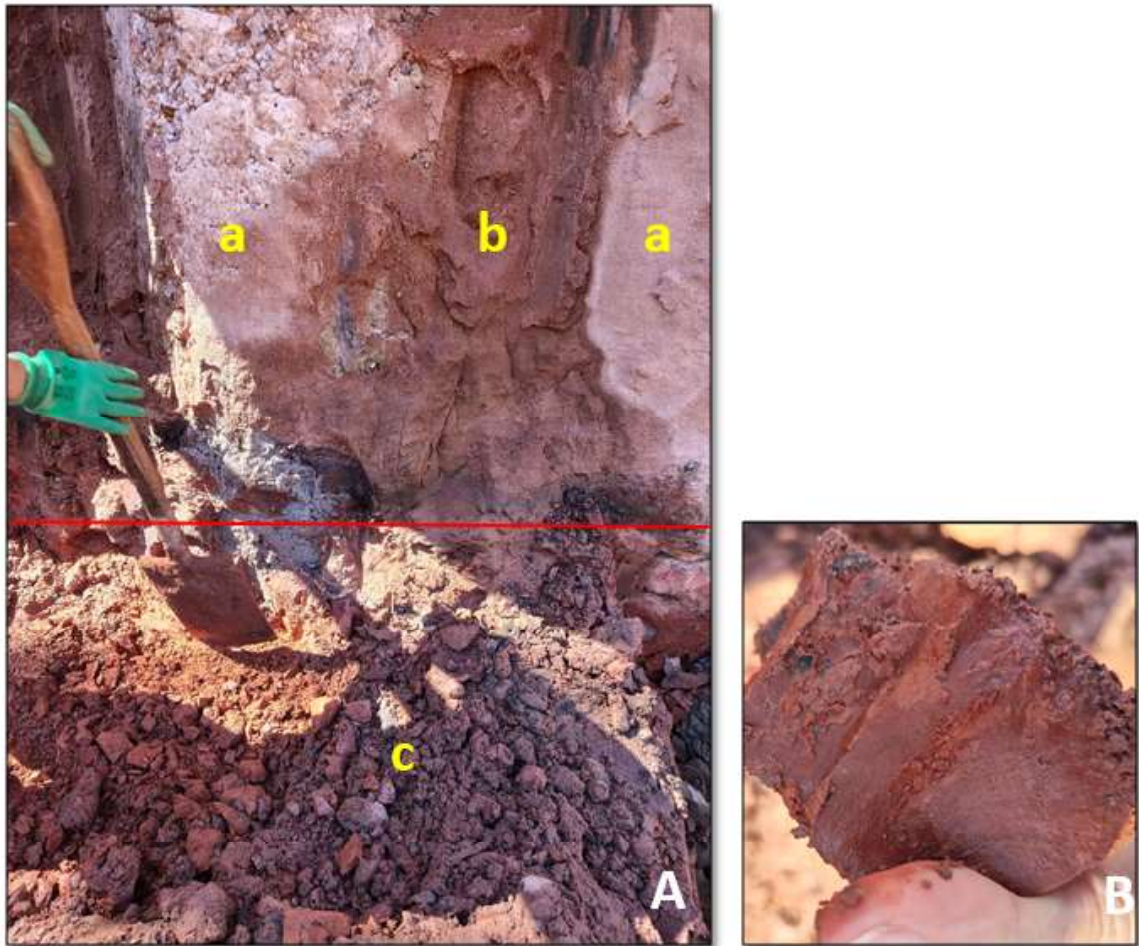
Figura 30 - Registro fotográfico da área 52, obtido no dia 29 de agosto de 2025, mostrando o contato entre o arenito com o argilito na primeira escavação dos 7 metros. (A) a linha vermelha identifica o contato da parede da escavação com a base da escavação; sendo “a” as estacas justapostas para contenção do arenito identificado em “b”; e “c” argilito na base. (B) detalhe do argilito.

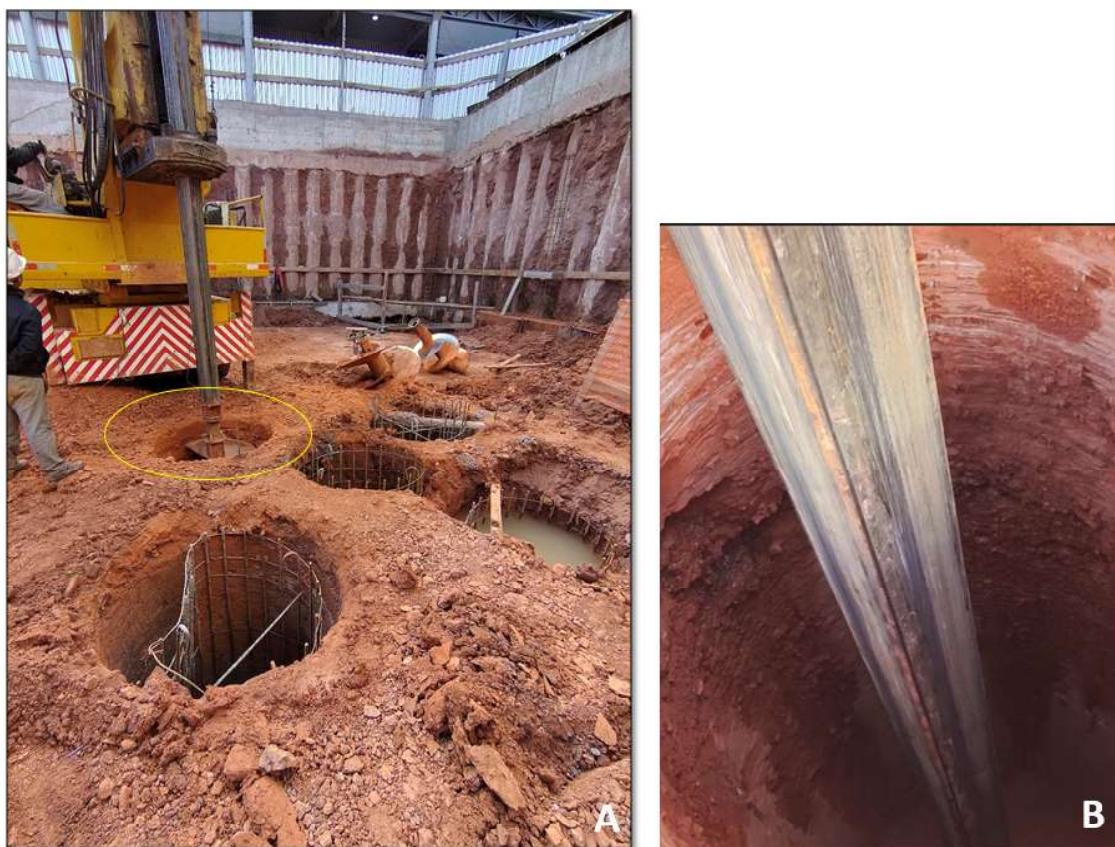
Figura 31 - Registro fotográfico da área 52, obtido no dia 29 de agosto de 2025. Ilustra: (A) perfuração para a instalação de pilares a partir da base da escavação dos 7 metros; e (B) detalhe da perfuração do argilito.

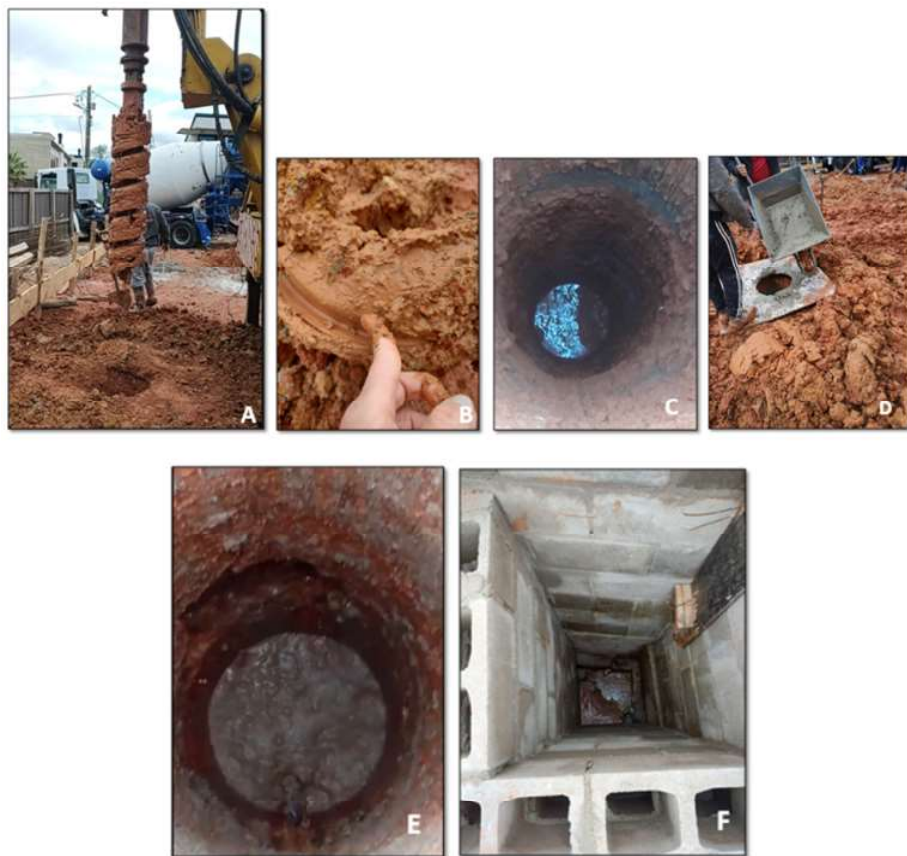
Figura 33 - Registro fotográfico da área 42, obtido no dia 08 de agosto de 2025. Ilustra: (A) perfuratriz rotativa retirando material argiloso e compacto; (B) detalhe do material retirado, consistência argilosa úmida; (C) furo vertendo água em 2,5 metros de profundidade logo após a perfuração; (D) concretagem do furo sendo feita; (E) água vertendo rapidamente e enchendo o furo; (F) caixa de inspeção do dreno feito em volta do terreno com profundidade de 2,5 m e com água.

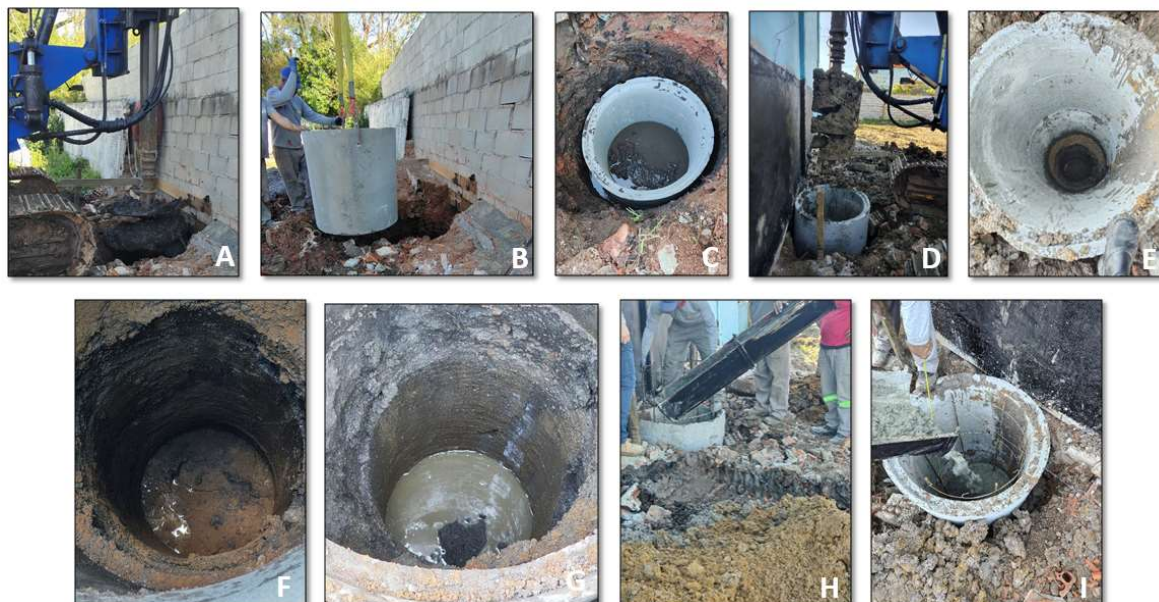
Figura 34 - Registro fotográfico da área 49, obtido no dia 27 de agosto de 2025. Ilustra: (A) perfuração inicial do solo; (B) colocação do anel de concreto (C) anel de concreto no furo inicial; (D) continuação da perfuração dentro do anel de concreto, com broca menor; (E) furo até a profundidade desejada; (F) (G) rápida subida do nível da água e desmoronamento das paredes do buraco; (H) (I) necessidade de rápida colocação da ferragem do pilar e concretagem.

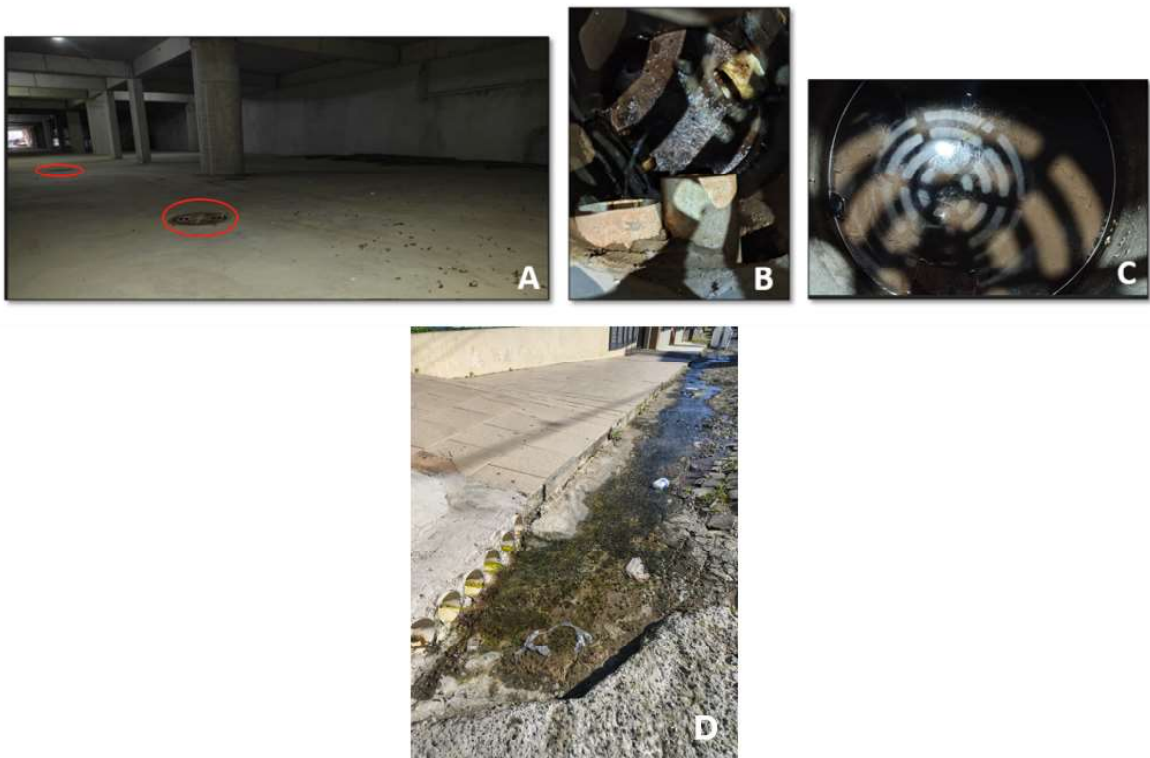
Figura 35 - Registro fotográfico da área 50, obtido no dia 29 de setembro de 2025. Ilustra: (A) garagem subsolo, com destaque das caixas de inspeção do dreno principal que existe no meio da garagem, que coleta as águas dos demais drenos laterais, espalhados abaixo do pavimento; (B) Vista interna da caixa, com canos e fluxo de água; (C) Vista interna da caixa de inspeção, que direciona a água por gravidade para fora da garagem; (D) vista dos canos que liberam a água na sarjeta.

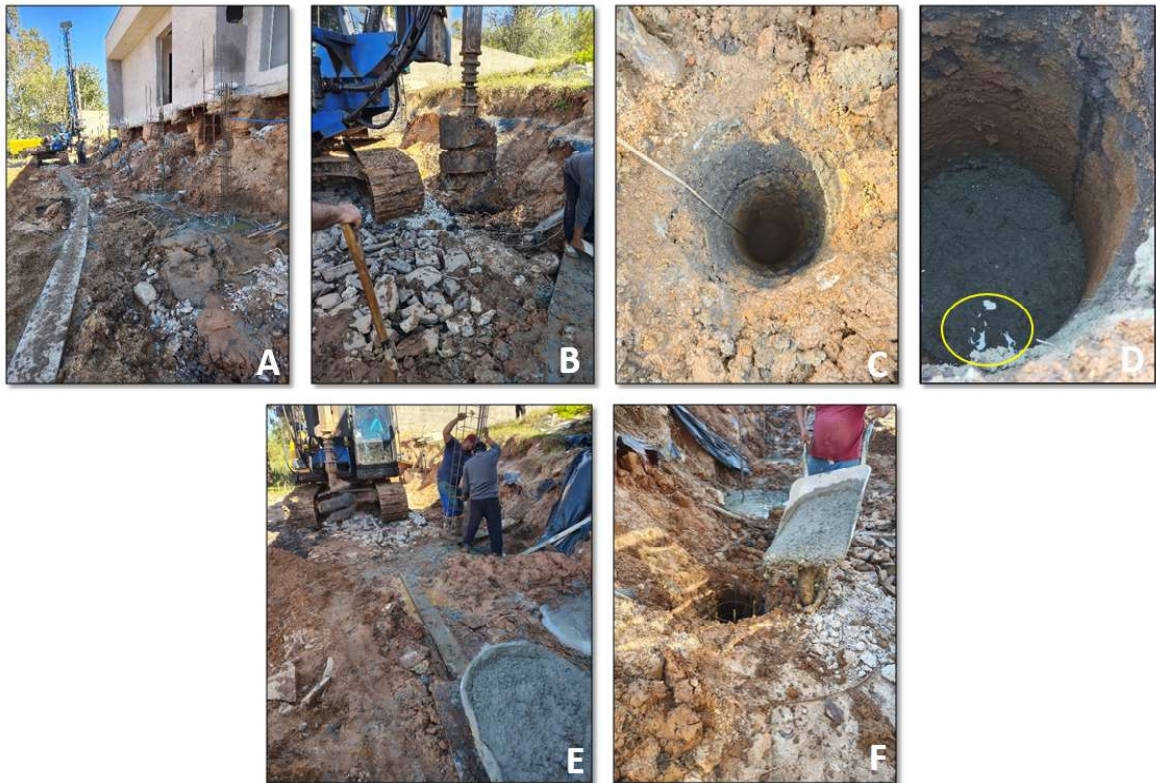
Figura 36 - Registro fotográfico da área 51, obtido no dia 29 de agosto de 2025. Ilustra: (A) residência que precisa de muro de contenção, com pilares expostos; (B) perfuração do solo sendo realizada; (C) furo de 4 metros pronto; (D) água começando a verter no fundo do furo; (E) colocação imediata da armação de ferro no furo antes de aumentar o nível da água (F) cimentação na sequência, antes do desmoronamento do furo.

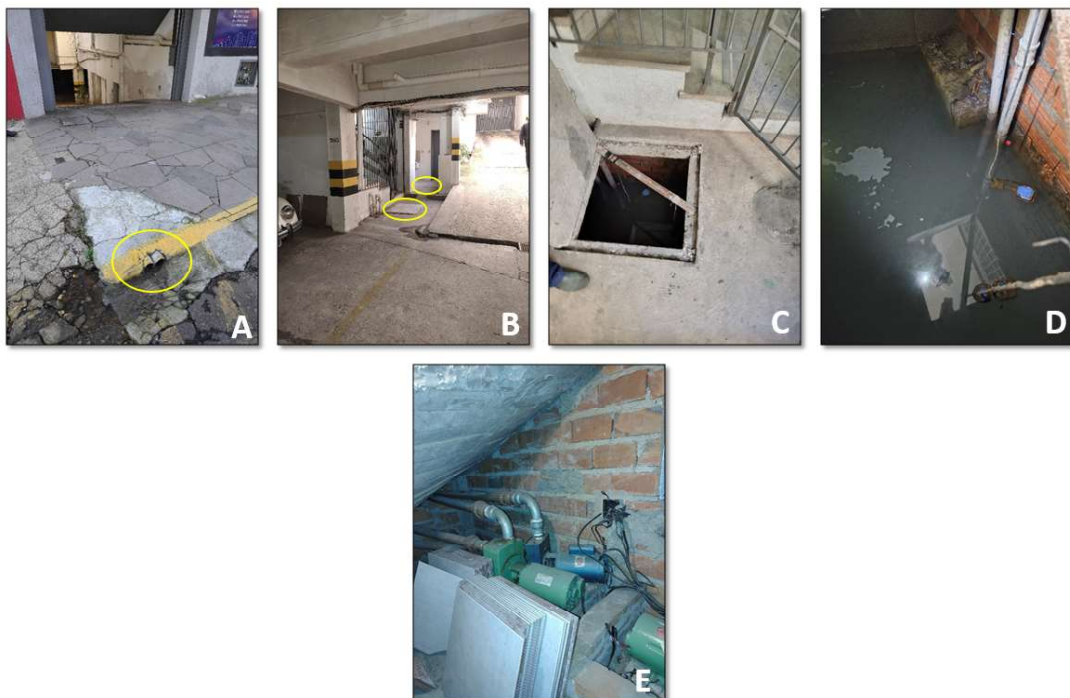
Figura 37 - Registro fotográfico da área 55, obtido no dia 23 de setembro de 2025. Ilustra: (A) frente da garagem subsolo, com destaque da tubulação na sarjeta; (B) garagem subsolo com destaque onde ficam as caixas/cisternas que armazenam as águas que vem dos drenos existentes embaixo do pavimento; (C) uma das cisterna aberta; (D) vista do interior da cisterna, com água e com canos das bombas submersas; (E) vista interna da casa de máquinas com dois motores para ligar a bomba submersa que existe na cisterna.

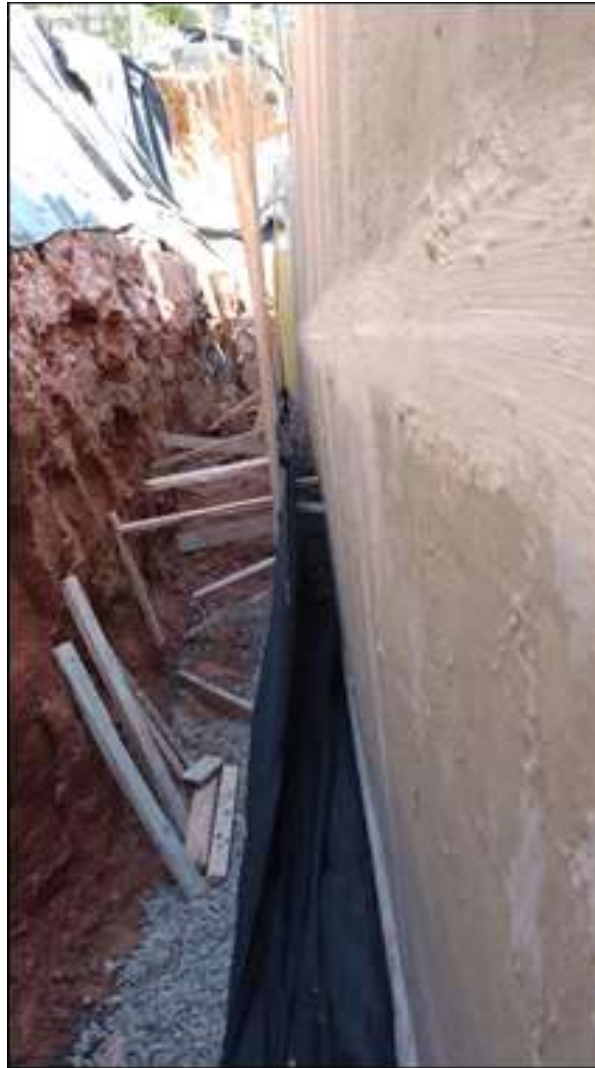
Figura 38 - Registro fotográfico da fase de instalação do dreno entre o terreno lindeiro e cortina de contenção da obra.

- As três sondagens realizadas até a profundidade de 10 metros, não interceptaram nível de água subterrânea, o material foi caracterizado como uma areia fina siltosa muito compacta. No entanto, na fase de escavação da área, em uma das divisas do terreno, foi necessário instalar drenos atrás da cortina de contenção (entre o terreno do vizinho e início do prédio), visto que, essa lateral apresentou água na escavação, sem saberem identificar a origem exata, se de infiltração do terreno vizinho, da rua ou de água presente no próprio subsolo. O tubo dreno instalado, coberto por manta bidim e brita, direciona a água para um ponto específico, que foi escavado em maior profundidade (2 metros), no qual foi instalado uma bomba submersa. Essa bomba, que fica à 7 metros de profundidade em relação a cota da rua (5 metros que foram escavados para fazer o subsolo, mais 2 metros de profundidade dos drenos), recalca as águas que se acumulam para uma caixa que fica localizada junto a uma das paredes da garagem subsolo. Essa caixa também recebe as águas de outros drenos que foram instalados abaixo do pavimento da garagem subsolo, para a retirada de águas de infiltração pluvial e evitar umidade (são drenos situados à 70 cm abaixo do nível das vigas). Na visita realizada na obra, não foi possível observar os drenos, pois já estavam enterrados, mas foi possível observar o poço existente no corredor que recalca as águas da lateral e a caixa que recebe essas águas antes de despejá-las, periodicamente, para a sarjeta da rua. Destaca-se que no dia da visita na obra, foi solicitado ao responsável, a planta desse sistema, mas o mesmo informou que não há projeto, foi uma decisão tomada no canteiro de obras. O registro fotográfico apresentado na figura 38, foi fornecido pelo mestre de obras e ilustra o dreno sendo instalado (já coberto pela manta bidim e brita), existente entre o terreno vizinho e a cortina de contenção da obra. O registro fotográfico apresentado na figura 39, ilustra a situação relatada e observada *in loco* no dia 20 de maio de 2025.

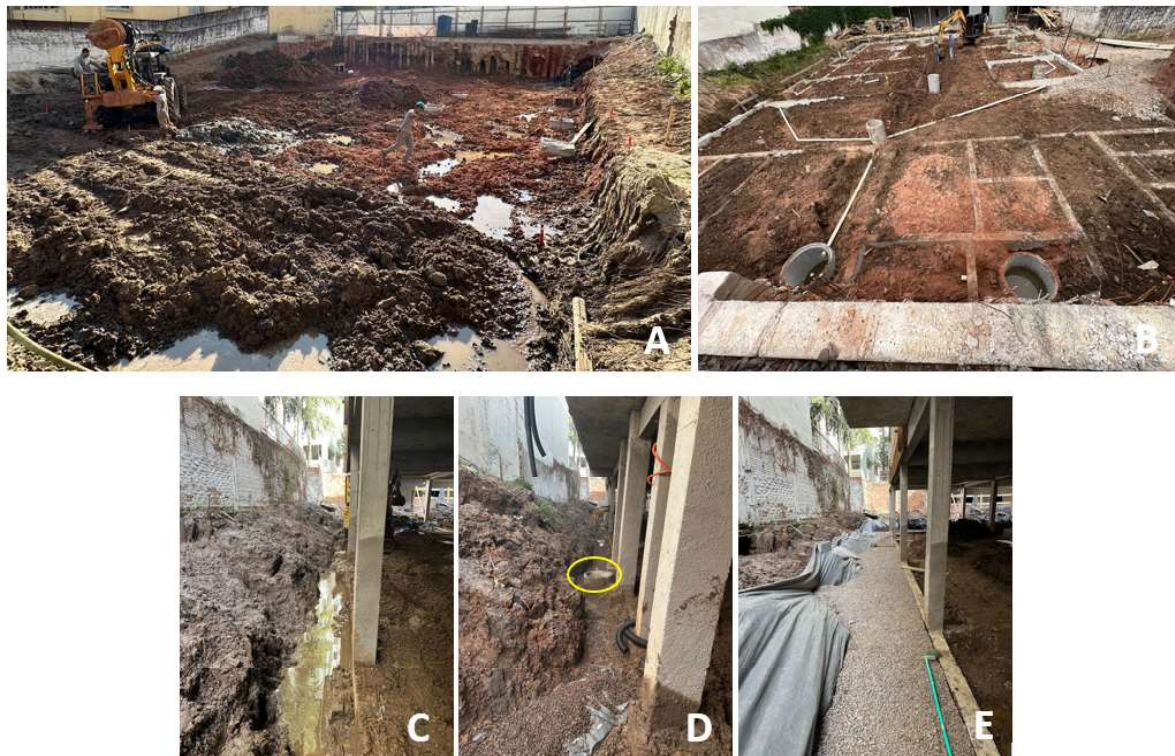
Figura 40 - Registro fotográfico da área 20, fornecido pelo engenheiro civil, ilustra: (A) fase de escavação, com afloramento de água, solo mole, instável; (B) fase de instalação dos drenos gerais do terreno; (C) vista da lateral do terreno com afloramento de água mais intenso; (D) drenos já enterrados na lateral do terreno, com destaque ao tubo de inspeção; (E) vista da lateral do terreno após a instalação completa do dreno, já com manta geotêxtil e brita.

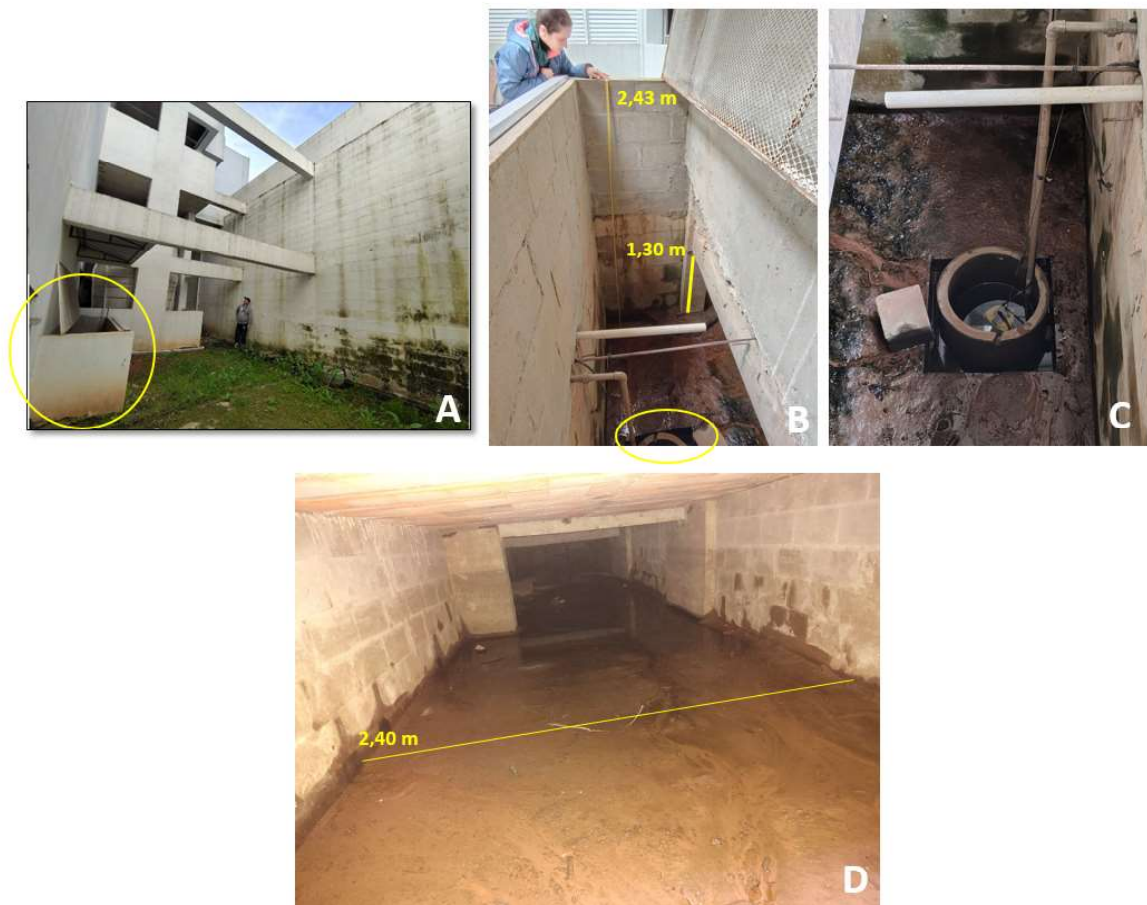
Figura 42- Registro fotográfico da área 41, obtido no dia 12 de agosto de 2025. Ilustra: (A) caixa relatada pelo funcionário; (B) vista dentro da caixa e em destaque local onde fica a bomba de água; (C) detalhe da bomba submersa dentro da caixa; (D) vista interna, mostrando a galeria que se estende abaixo da laje do último subsolo que drena as águas até a bomba.

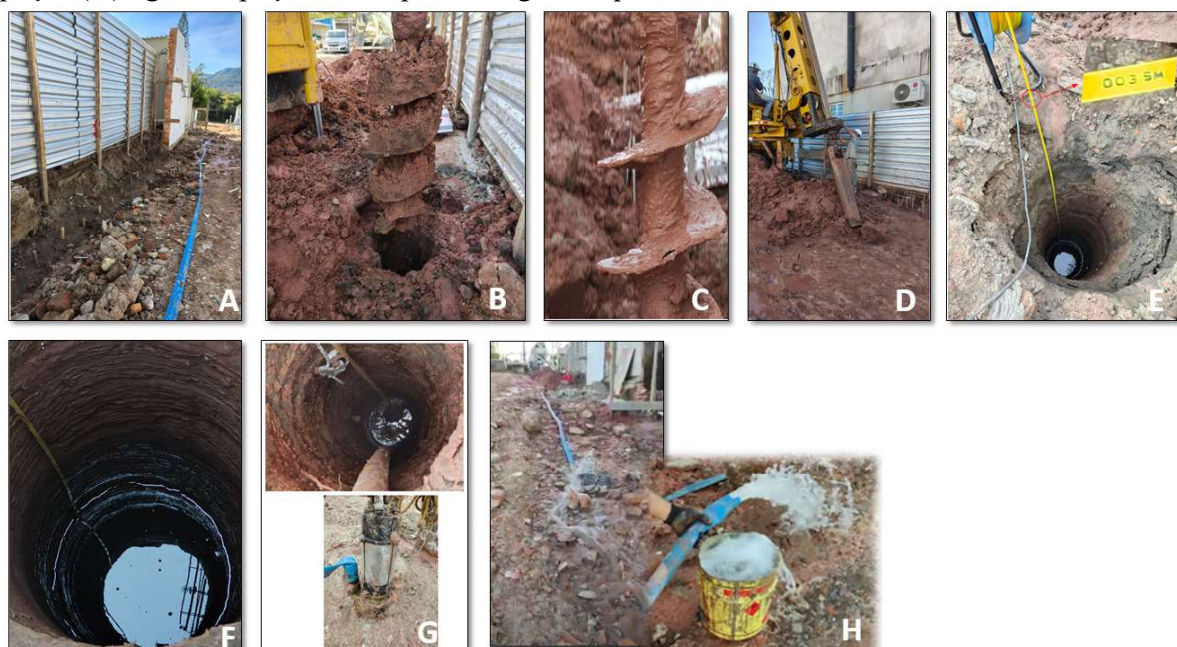
Figura 43 - Registro fotográfico da área 43, obtido no dia 12 de agosto de 2025. Ilustra: (A) o local onde será feita a perfuração para contenção antes da escavação, divisa com área vizinha; (B) perfuratriz rotativa iniciando a perfuração e com retirada de material seco; (C) perfuratriz rotativa atingindo o nível de água e em função de material arenoso e friável, não consegue retirar o material saturado; (D) trado tipo concha sendo usado para retirar o material com água; (E) visita do poço já perfurado, marcando nível de água em 3,5 m de profundidade; (F) detalhe interno do poço com água; (G) bomba submersa colocada no poço; (H) água do poço saindo pela mangueira que fica conectada à bomba submersa.

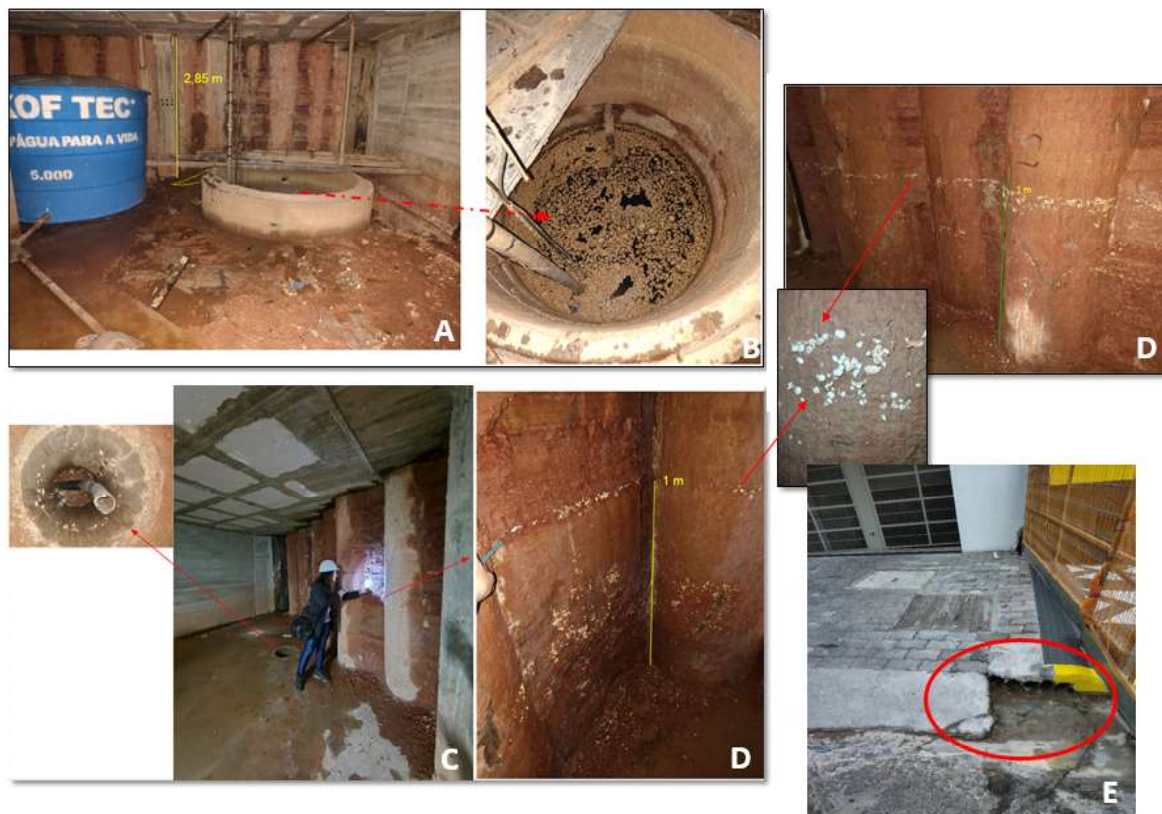
Figura 45 - Registro fotográfico da área 48, obtido no dia 25 de agosto de 2025. Ilustra: (A) último subsolo, S4, onde ficam as caixas de água potável e um poço/cisterna com profundidade de 2,5 m abaixo deste pavimento; (B) detalhe do poço/cisterna com tubulação da bomba submersa que é acionada diariamente, liberando a água na sarjeta (obs.:dentro do poço é possível observar pedaços pequenos de isopor que ficaram em decorrência da obra); (C) (D) vista da cortina de contenção do subsolo, indicando vestígios do isopor que ficaram grudadas em 1 metro de altura (representando o nível de água que extravasou quando o bombeamento não funcionou, coincidindo com os relatos obtidos da funcionária); (E) tubulação na sarjeta, para onde a água bombeada é direcionada.

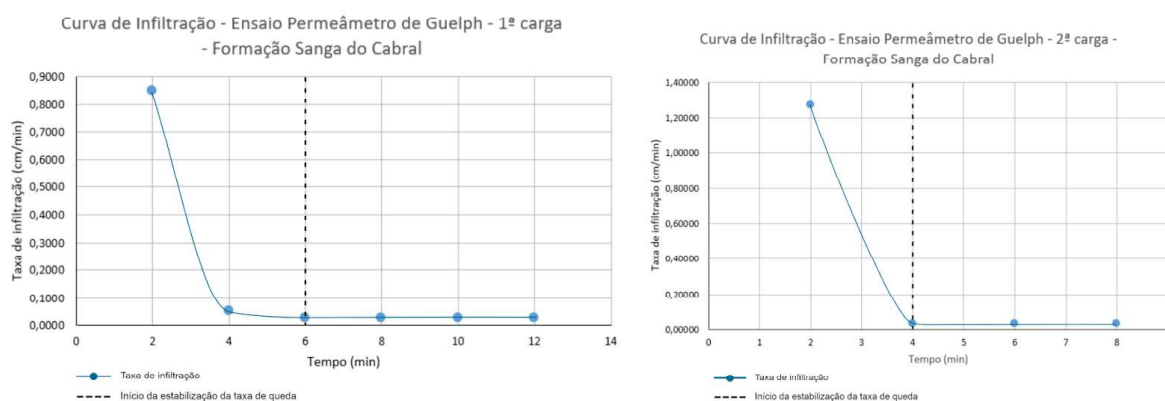
Figura 47 - Curvas de infiltração dos locais de ensaio da permeabilidade, expressas em tempo *versus* taxa de infiltração (cm/min): (D) curvas resultantes do ponto de análise corresponde a Formação Caturrita; e (E) curvas resultantes do ponto de análise correspondente a Formação Sanga do Cabral.

As curvas de infiltração de cada área, do ensaio da 1ª e 2ª carga, expressas em tempo *versus* taxa de infiltração (cm/min), permitem visualizar o tempo onde houve o início da estabilização da infiltração e estão expostas nas figuras 46 e 47.

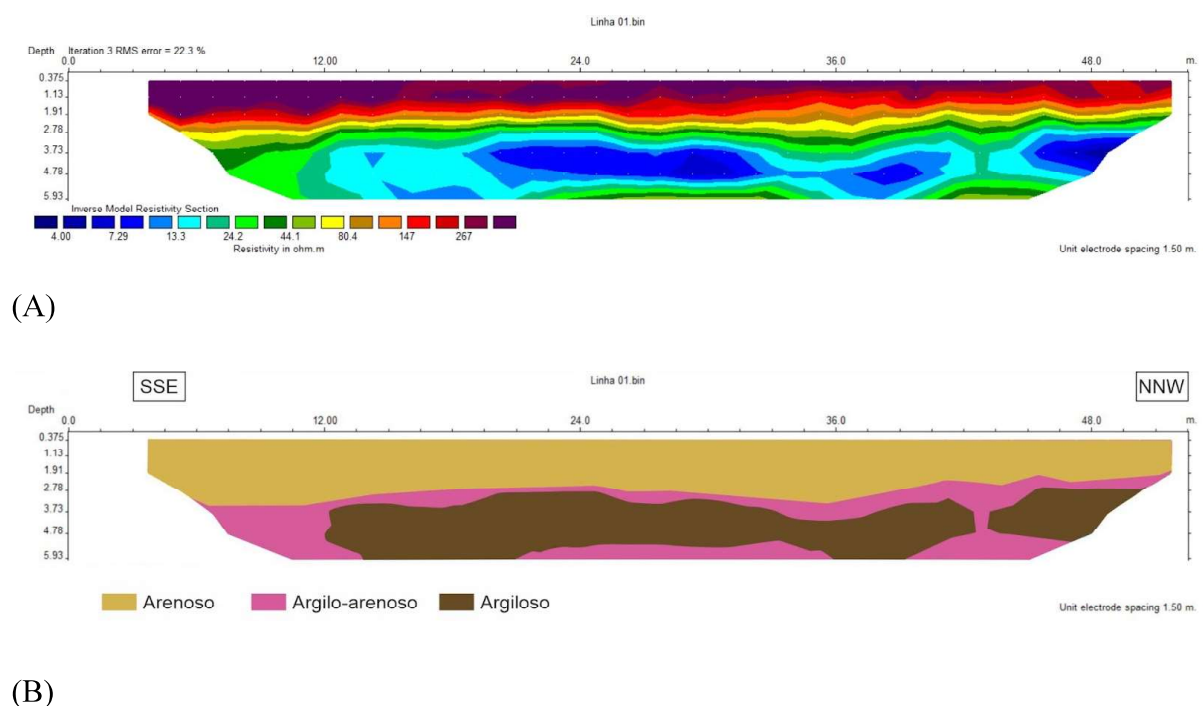
Figura 49 - Linha 1, Formação Santa Maria - Membro Passo das Tropas: (A) Perfil geofísico; (B) Perfil geológico.

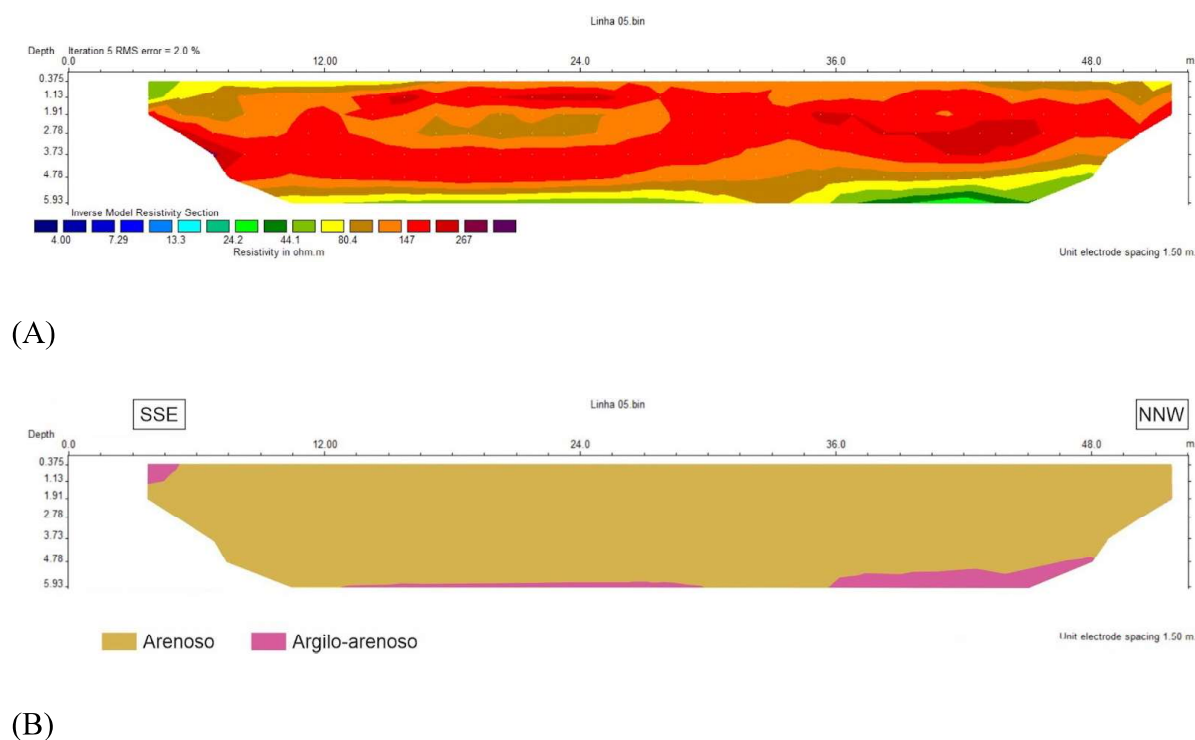
Figura 53 - Linha 5, Formação Sanga do Cabral: (A) Perfil geofísico; (B) Perfil geológico.

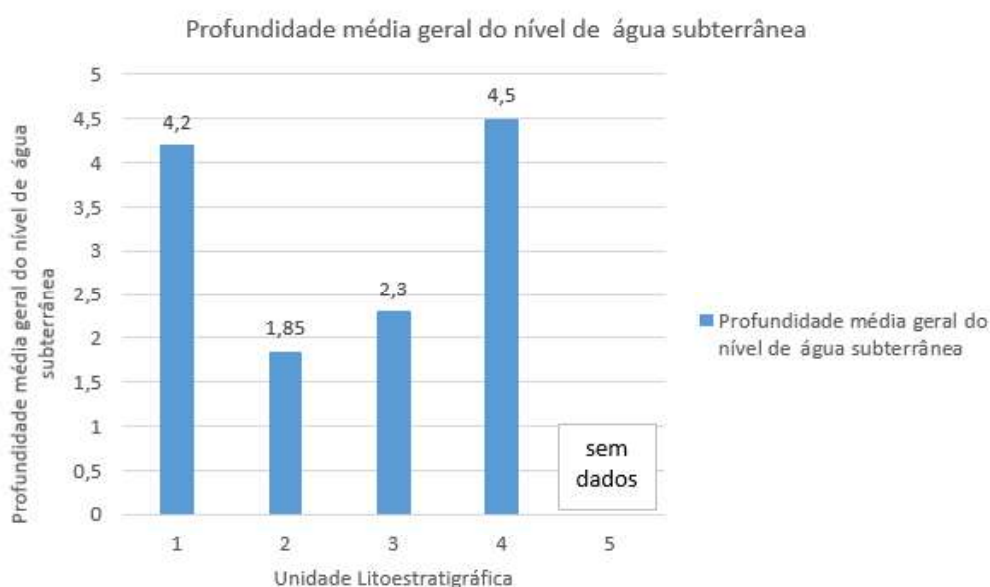
Figura 54 - (A) Gráfico da unidade litoestratigráfica *versus* condutividade hidráulica; (B) Gráfico da unidade litoestratigráfica *versus* profundidade média geral do nível de água.
