**UNIVERSIDADE FEDERAL DO PAMPA**

**ANÁLISE DAS MANIFESTAÇÕES PATOLÓGICAS EM INSTALAÇÕES PREDIAIS  
DE ESGOTO SANITÁRIO DE EDIFICAÇÃO MULTIFAMILIAR**

Trabalho de Conclusão de Curso  
apresentado ao Curso de Engenharia Civil  
da Universidade Federal do Pampa, como  
requisito parcial para obtenção do Título de  
Bacharel em Engenharia Civil.

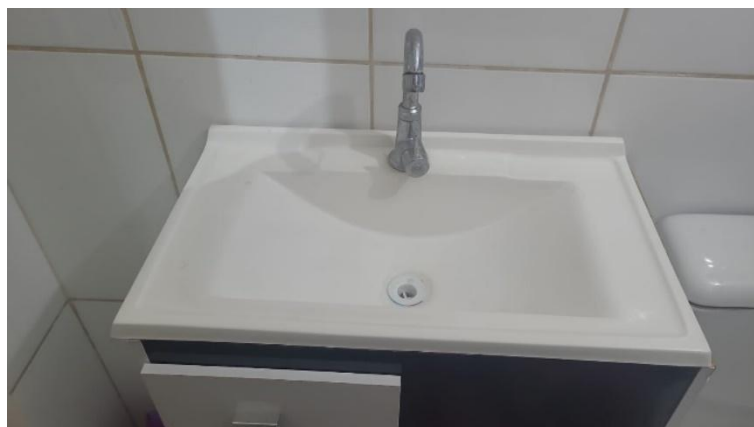
Figura 1 — Lavatório

De acordo com a NBR 8160 (ABNT, 1999) são aparelhos ligados a instalações prediais e tem como função receber os dejetos e as águas servidas, como exemplo temos o lavatório (Figura 1) e a bacia sanitária (Figura 2).

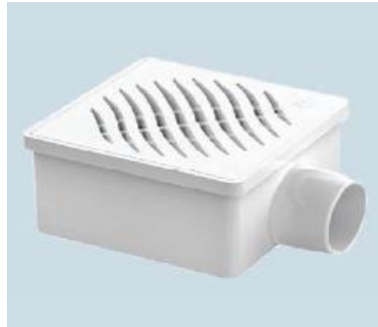
Figura 3 — Ralo seco quadrado

É responsável por reter materiais sólidos, impedindo-os de chegar as tubulações e causarem entupimentos. Estão presente em pias de banheiro e cozinha e em banheiros ou locais que podem ser lavados, como pisos e pátios. Segundo a NBR 8160 (ABNT, 1999), existem dois tipos de ralo, os secos (Figura 3) e os sifonados, onde o seco é desprovido de proteção hídrica, já o sifonado, por possuir um sifão, tem o fecho hídrico.

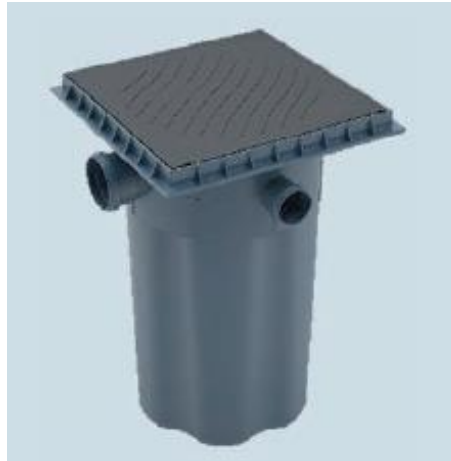
Figura 7 — Caixa de gordura de PVC

utilizado uma caixa de gordura simples ou dupla. No caso de haverem de 3 a 12 cozinhas, deve-se utilizar uma caixa de gordura dupla e para 12 ou mais cozinhas, a caixa de gordura deverá ser dimensionada para cada caso.

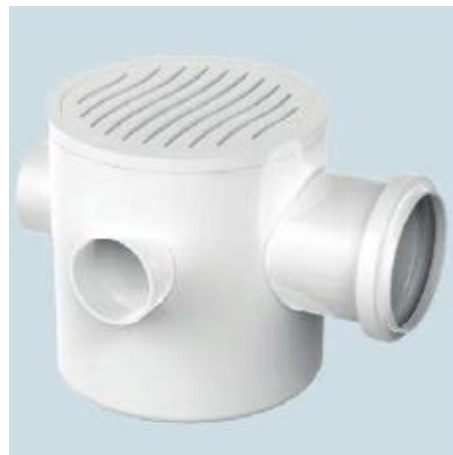
Figura 10 — Caixa Sifonada – DN 100 X100 X 50

Segundo a NBR 8160 (ABNT, 1999) é uma caixa que contém desconector, ou seja, fecho hídrico. Como citado anteriormente, além de receber o efluente de aparelhos sanitários, a caixa sifonada (Figura 10) ajuda no combate do mau cheiro. E como a maioria dos componentes do SPES, deve ser instalada em local de fácil acesso, permitindo a manutenção e limpeza quando necessários.

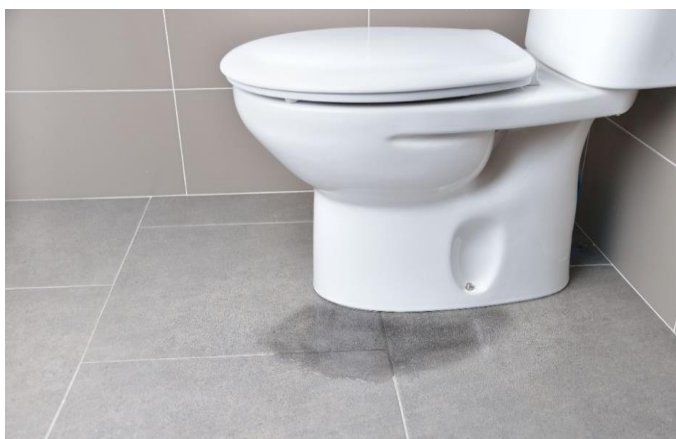
Figura 13 — Vazamento na base da bacia sanitária

Nos aparelhos sanitários, as causas dos vazamentos (Figura 13) giram em torno da falta de estanqueidade, seja na ligação entre a válvula e o sifão ou entre a válvula e o aparelho sanitário (Gonçalves, 2000).

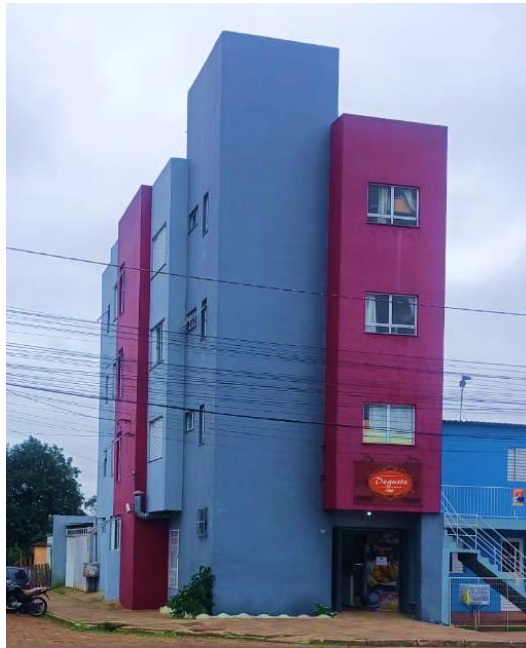
Figura 16 — Edificação estudada A - Alegrete (RS)

Prédio de 4 pavimentos, 7 apartamentos, com sala comercial no térreo, término da construção em 2010, localizado no bairro Ibirapuitã, na cidade de Alegrete/ RS (Figura 16);

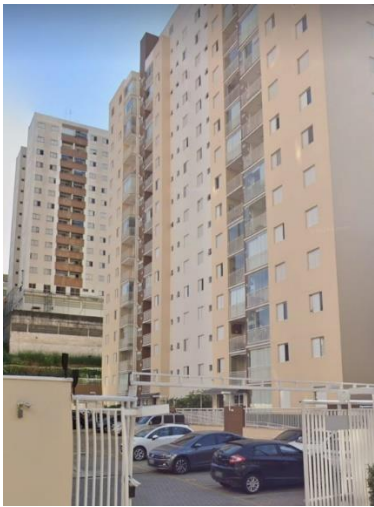
Figura 17 — Edificação estudada B - São Paulo (SP)

Prédio de 14 pavimentos, 60 apartamentos, com término da construção em 2015, localizado no bairro Freguesia do Ó, na cidade de São Paulo/ SP (Figura 17);
