**Desempenho mecânico de concretos asfálticos com diferentes ligantes em  
relação à deformação permanente**

**Alegrete  
2025**

Trabalho de Conclusão de Curso  
apresentado ao Curso de Engenharia Civil  
da Universidade Federal do Pampa, como  
requisito parcial para obtenção do Título  
de Bacharel em Engenharia Civil.

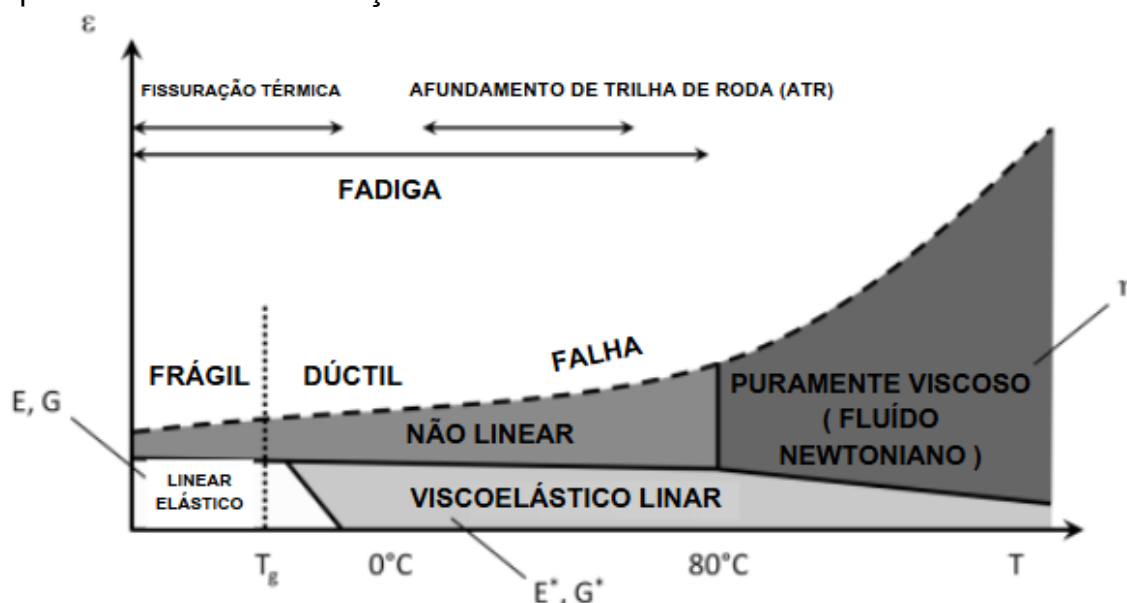
Figura 2 - Comportamento mecânico de materiais asfálticos em função da temperatura versus deformação

Além disso, Faccin (2018) expõe que as condições ambientais e de tráfego, como variações de temperatura e a intensidade das cargas aplicadas, também tem efeito sobre o comportamento mecânico do pavimento ao longo do tempo. A influência da temperatura no comportamento mecânico do concreto asfáltico, ocorre conforme mostra o gráfico de temperatura *versus* deformação, apresentado na Figura 2.

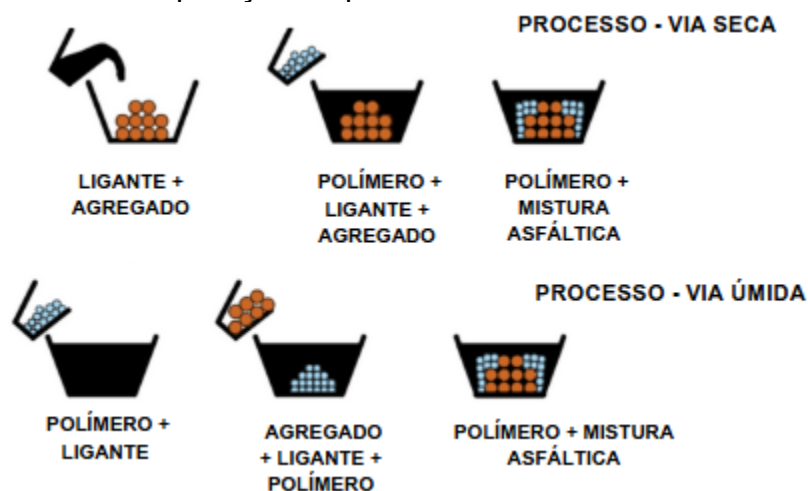
Figura 4 - Processos de incorporação de polímeros em misturas asfálticas.

Pereira (2020) explica que na via úmida, os modificantes são previamente misturados ao ligante em um processo industrial controlado, que envolve aquecimento e agitação adequada para garantir a homogeneidade do material. Já na via seca, os modificantes são adicionados diretamente no misturador, juntamente com os agregados aquecidos. Nesse processo, os modificantes se distribuem entre os agregados, com material preparado para a adição posterior do ligante, que encontra a mistura com viscosidade adequada para sua incorporação. Esses dois processos podem ser melhor entendidos pela Figura 4.

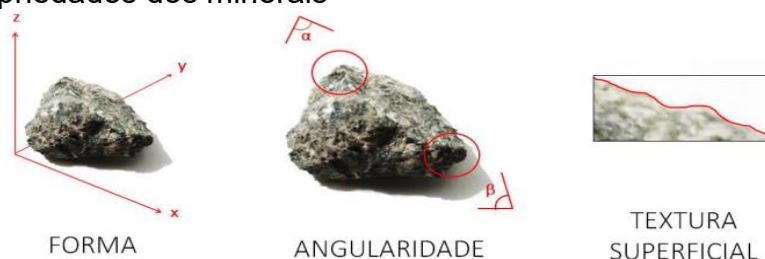
Figura 5 - Propriedades dos minerais

Conforme Almeida Júnior (2016) aborda, as principais características dos agregados que influenciam a resistência à deformação permanente são a textura superficial, a distribuição granulométrica, a forma e o tamanho das partículas, essas características são compreendidas na Figura 5.

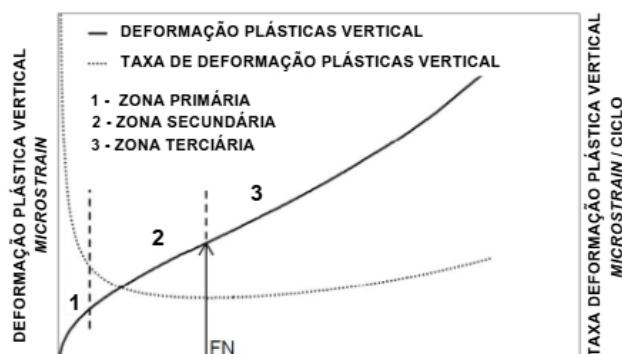
Figura 11 - Taxa de deformação plástica vertical uniaxial mínima

Segundo a ABNT NBR 16505:2016, o parâmetro desta forma de avaliação é o ensaio de resistência à deformação permanente, realizado por meio do método uniaxial de carga repetida que consiste na aplicação de esforços compressivos uniaxiais, de forma cíclica, sobre corpos de prova cilíndricos confeccionados com mistura asfáltica. Cada ciclo de carregamento é composto por um pulso de carga de 0,1 segundos até uma carga limite de  $204 \pm 4$  kPa, seguido de um intervalo de repouso com duração igual a 0,9 segundos, permitindo a simulação das condições reais de carregamento que ocorrem no pavimento devido ao tráfego. A medição da deformação plástica vertical acumulada é realizada ao final de cada período de repouso, utilizando no mínimo dois transdutores de deslocamento axial, posicionados na região central da superfície lateral do corpo de prova. O ensaio é conduzido sob uma temperatura controlada de  $60,0 \pm 0,5$  °C, que representa condições críticas de serviço, nas quais a mistura asfáltica apresenta maior suscetibilidade à deformação permanente.

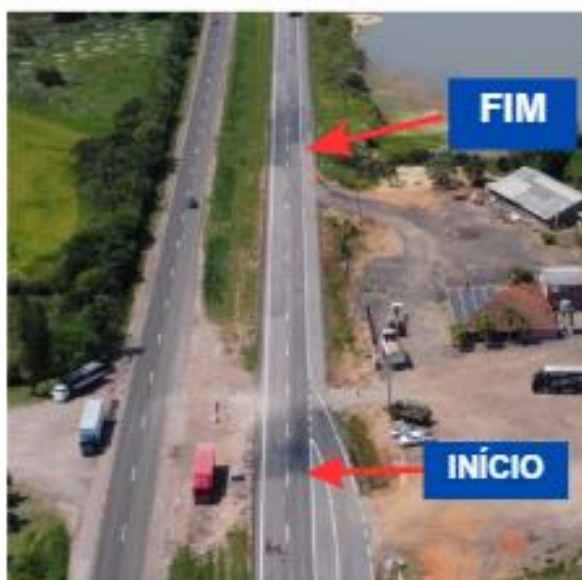
Figura 14 - Segmento A

O primeiro trecho experimental, chamado de segmento A está localizado entre as estacas 350+840 e 350+640 (Figura 14). O segundo, chamado de segmento B, engloba o intervalo entre os quilômetros 350+120 e 349+820 (Figura 15). Ao final, o terceiro trecho denominado Segmento C, está situado entre os quilômetros 348+380 e 348+000 (Figura 16).

O fluxo de tráfego existente nos trechos mencionados produz-se no sentido decrescente, como está marcado nas figuras, com isso, determinou-se a sequência decrescente para os segmentos. As camadas dos trechos experimentais estão dispostas na Figura 17.

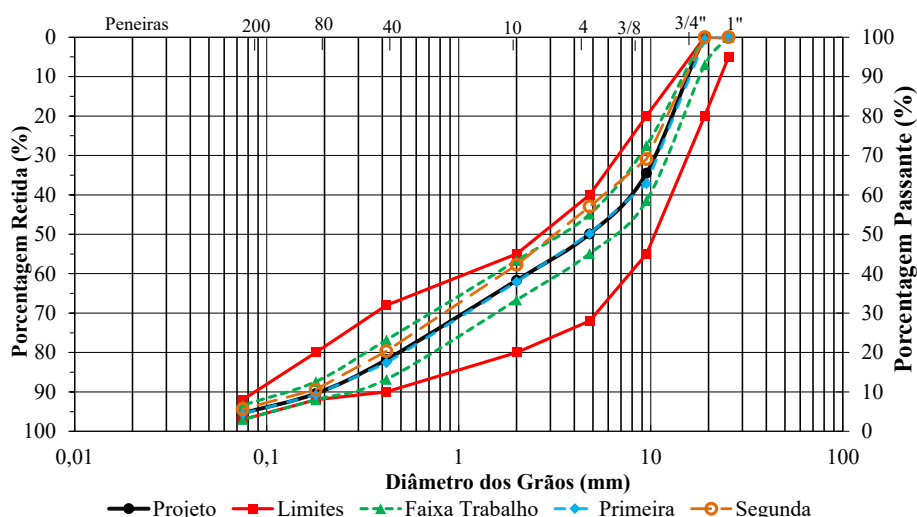
Figura 23 - Curva granulométrica da mistura asfáltica de projeto, da primeira e segunda camada do campo do Segmento C

O teor de ligante definido em projeto para as misturas feitas com AMP 55/75 foi de 4,3%, e na mistura feita com AMP 60/85 foi de 4,7%. Ademais, as definições da DMM das misturas obtidas foram realizadas conforme a norma DNIT-ME 427 (2020), onde a primeira camada resultou em uma densidade de 2,481 g/cm<sup>3</sup>, no que se refere à segunda camada apresentou a densidade igual a 2,469 g/cm<sup>3</sup> e por fim, a terceira camada obteve a sua densidade no valor de 2,456 g/cm<sup>3</sup>.

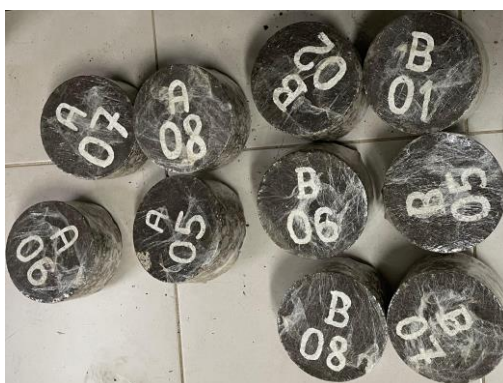
Figura 24 - Amostras dos segmentos A, B e C

adequações prontas para o ensaio, já os CPs extraídos da pista precisaram passar pela regularização da face inferior do CP. Na preparação dos CPs extraídos, as amostras já estavam dispostas no laboratório GEPPASV - UFSM, as mesmas encontravam-se protegidas com plástico para evitar o envelhecimento advindo da oxidação procedente do contato com oxigênio conforme a Figura 24.

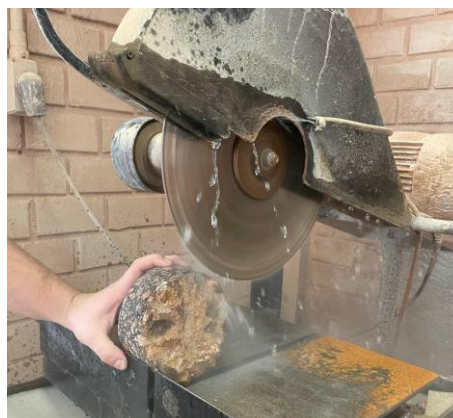
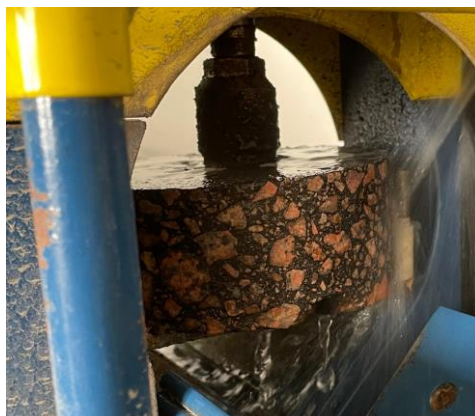
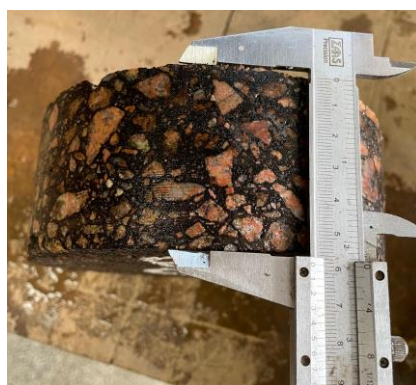
No procedimento de adequação dos CPs, as amostras foram inseridas em dois modelos de serras elétricas com intuito de retificar a face inferior e por conseguinte, possibilitar ser feito um corte reto em uma das laterais de cada corpo de prova para o encaixe adequado na forma de contenção do dispositivo de ensaio, esses procedimentos podem ser observados nas Figuras 25, 26 e 27.

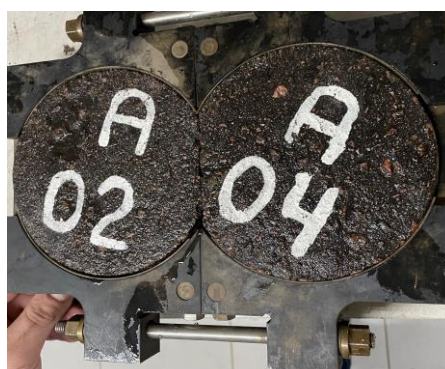
Figura 28 - Confinamento de aproximadamente metade da altura das amostras

Conforme a Figura 28, em seguida as amostras cilíndricas foram posicionadas no molde fornecido com o dispositivo, o qual confinava aproximadamente metade de sua altura.

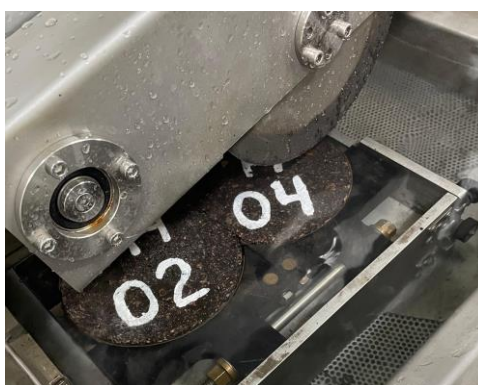
Figura 29 - Roda posicionada sobre as amostras

O ensaio foi executado através do método de ensaio modo automático, onde foi preciso ajustar a altura do transdutor de deslocamento linear, de acordo com as orientações do equipamento, onde o transdutor é zerado automaticamente no início do teste para cada roda de aço. Com as rodas corretamente posicionadas sobre as amostras, garantindo que a maior parte de sua superfície permaneça em contato com a base, estas são fixadas na forma de montagem conforme ilustrado na Figura 29.

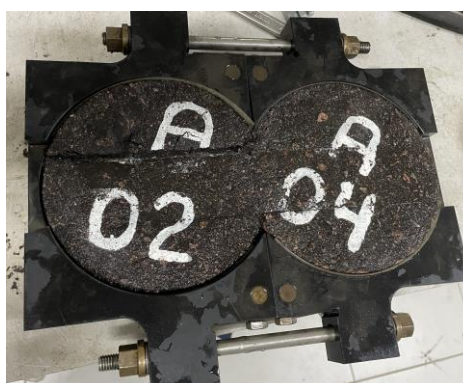
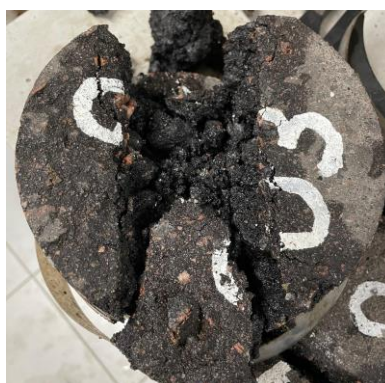
Figura 30 - Ruptura inadequada das amostras

Figura 31 - Amostra com ruptura imediata

Após a identificação da ruptura das amostras de forma inadequada, optou-se por substituir o molde padrão do equipamento por um modelo com altura maior, capaz de promover o confinamento integral dos corpos de prova. Dessa forma, buscou-se assegurar que a deformação permanente fosse corretamente obtida durante a execução do ensaio, nas Figuras 32 e 33 é possível observar a comparação entre as dimensões da forma fornecida e da forma substituta, bem como a visualização da nova configuração de forma utilizada no ensaio.

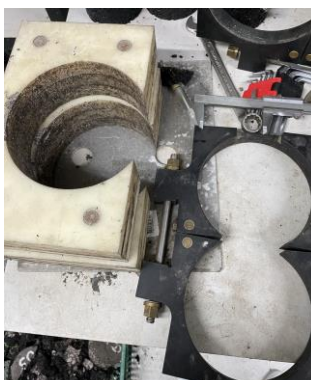
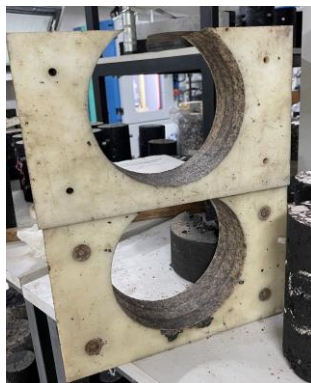
Figura 32 - Formas utilizadas no ensaio Hamburg Wheel Tracking Test: Fornecida de fábrica (direita) e substituta (esquerda)

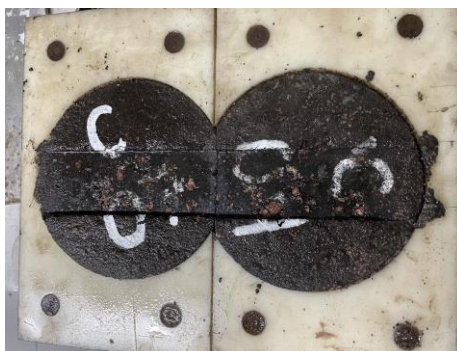
Figura 34 - Amostras com deformação permanente

Observa-se que após a realização do ensaio *Hamburg Wheel Tracking Test* com a utilização da nova forma, a amostra de mistura asfáltica apresentou deformação permanente evidente, caracterizada pelo afundamento ao longo do corpo de prova, conforme ilustrado na Figura 34.

Diante disso, as amostras foram submetidas novamente ao ensaio de deformação permanente, desta vez com a utilização de uma forma modificada, capaz de garantir o confinamento completo dos corpos de prova. Assim, observou-se que para as amostras extraídas em campo, a forma padrão não proporcionava o confinamento adequado, comprometendo a execução do ensaio.

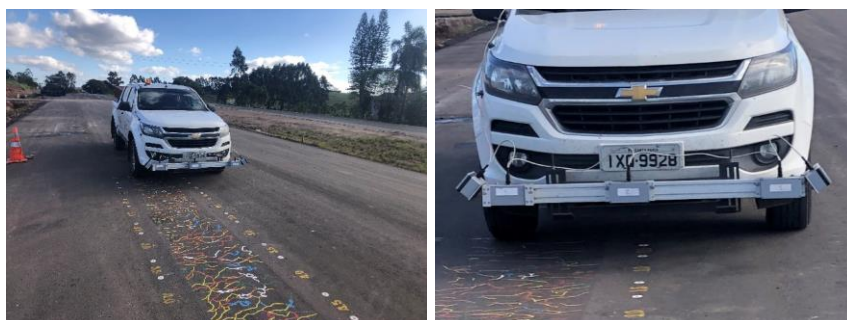
Figura 35 - Avaliação de IRI nos segmentos A, B e C

O aparelho perfilômetro era constituído por cinco sensores laser, sendo um localizado no centro da barra, dois posicionados nas trilhas de roda e dois instalados nos extremos da barra, voltados para fora das trilhas, conforme ilustrado na Figura 35. Após a montagem, o equipamento foi fixado na camionete S10 e, em seguida, realizou-se a calibração em uma superfície plana, para então iniciar-se o deslocamento e a coleta dos dados.

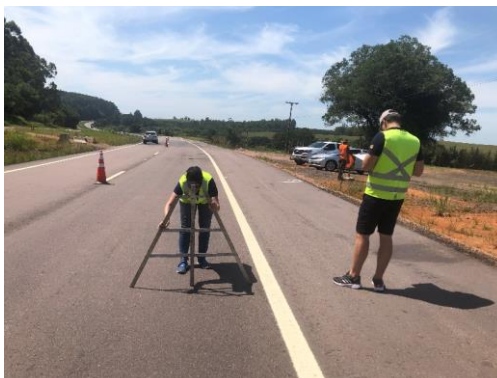
Figura 36 - Avaliação de ATR efetuado nos Segmentos A, B e C

Outro método realizado para a avaliação em campo foi a treliça metálica para o levantamento dos resultados da deformação permanente. A resultante da avaliação da trilha de roda (ATR) foi executada seguindo as diretrizes da norma DNIT-PRO 433/2021, através da medição dos sulcos do pavimento nas regiões da trilha interna (TI) e da trilha externa (TE) das faixas de tráfego de cada segmento estudado.

A primeira coleta de dados foi efetuada antes da abertura da via ao tráfego e após a liberação do tráfego, foram realizadas novas medições de dados em diferentes períodos, com intervalo monitorado de 4, 7, 11, 18, 25 e 31 meses após o início de serviço da via.

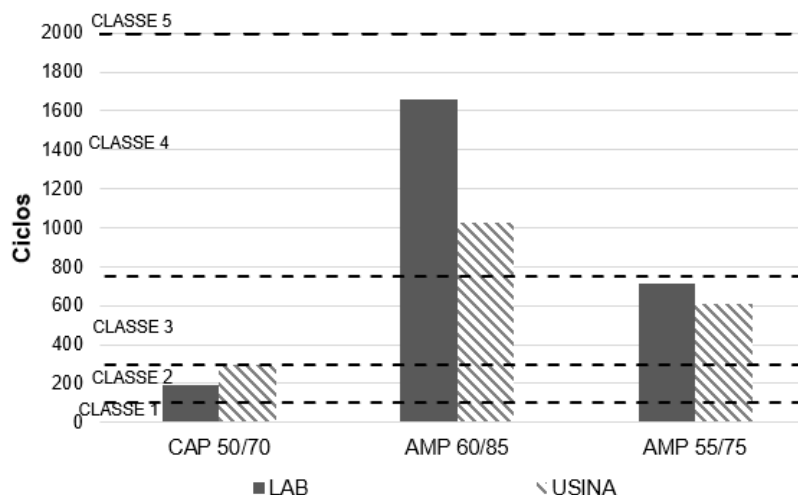
Figura 37 - Valores de *FLOW NUMBER*

Conforme os resultados apresentados por Santos (2025), verificou-se que as misturas produzidas com CAP 50/70, tanto em laboratório quanto em usina, apresentaram o pior comportamento frente à deformação permanente, sendo enquadradas na classe 2 no ensaio *Flow Number*. Essa classificação indica que tais misturas são adequadas apenas para vias de tráfego leve, com número de repetições de carga entre  $10^6 \leq N < 10^7$  sob condições normais e  $N < 10^6$  em condições severas.

Em contrapartida, as misturas produzidas com o ligante AMP 60/85 apresentaram o melhor desempenho global, sendo enquadradas na classe 4 no *Flow Number*, o que possibilita sua utilização em vias de tráfego intenso, classificadas como  $N \geq 10^8$  em condições normais e  $10^7 \leq N < 10^8$  em condições severas. A análise reológica corrobora esse comportamento, uma vez que o AMP 60/85 usina apresentou  $Jnr_{3.2} = 1,312 \text{ kPa}^{-1}$ , valor que indica elevada resistência à deformação permanente. Por outro lado, o AMP 60/85 em estado virgem apresentou  $Jnr_{3.2} = 0,135 \text{ kPa}^{-1}$ , evidenciando significativa sensibilidade ao processo de usinagem, possivelmente relacionada às temperaturas de produção e ao envelhecimento térmico decorrente do processamento.

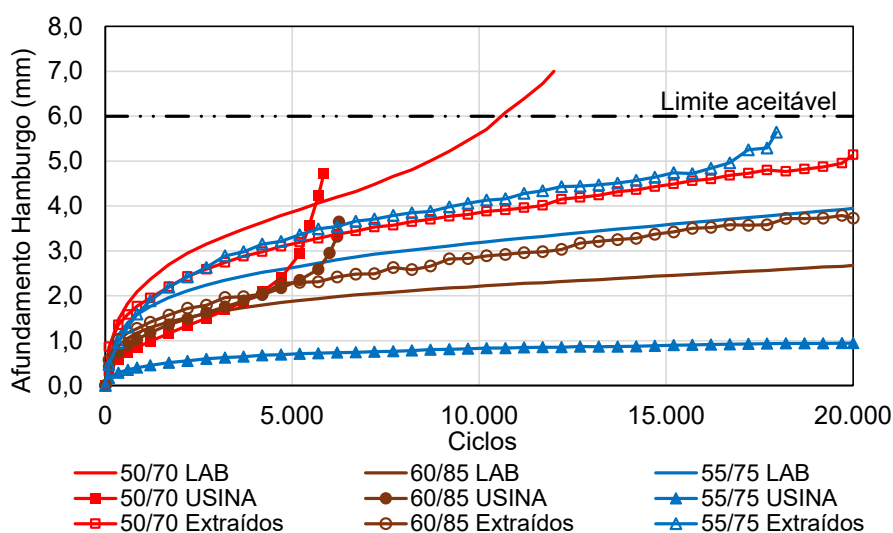
Figura 38 - Gráfico resumo de Hamburgo

Os resultados do ensaio de trilha de roda de Hamburgo, apresentados na Figura 38, demonstraram que a mistura produzida com CAP 50/70 em usina apresentou desempenho inferior em relação às demais misturas, quanto à resistência à deformação permanente. Uma vez que a amostra não atingiu o limite de ciclos adotado como referência para misturas de alto desempenho 20.000 passagens, observou-se um aumento progressivo do afundamento ao longo do ensaio, e alcançando uma ruptura prematura, como pode ser verificado com o aumento acentuado de afundamento com um pequeno número de solicitações.

Porém, Pacheco (2024) verificou também que o ligante extraído da mistura usinada apresentou aumento de 869,365 % no valor de  $Jnr_{3.2}$  em relação ao ligante virgem, o que confirma a perda de resistência na sua estrutura polimérica após a usinagem. Tal verificação corrobora com o comportamento inferior da mistura feita com AMP 60/85 usinada, encontrado no ensaio de Hamburgo.

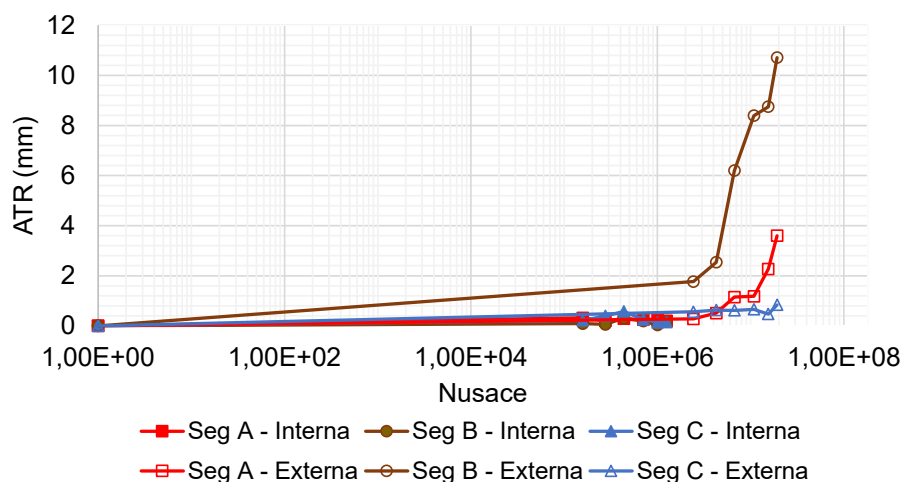
Figura 40 - Valores de ATR da treliça metálica

Nos três segmentos, as trilhas internas apresentaram desenvolvimento moderado do ATR, estabilizando-se em torno de 1 mm. Esse comportamento também foi observado na barra laser, apresentando tendência semelhante aos resultados obtidos, pelo fato de essas faixas terem sido submetidas a menores solicitações aplicadas em comparação às trilhas externas, resultando em menor deformação acumulada.

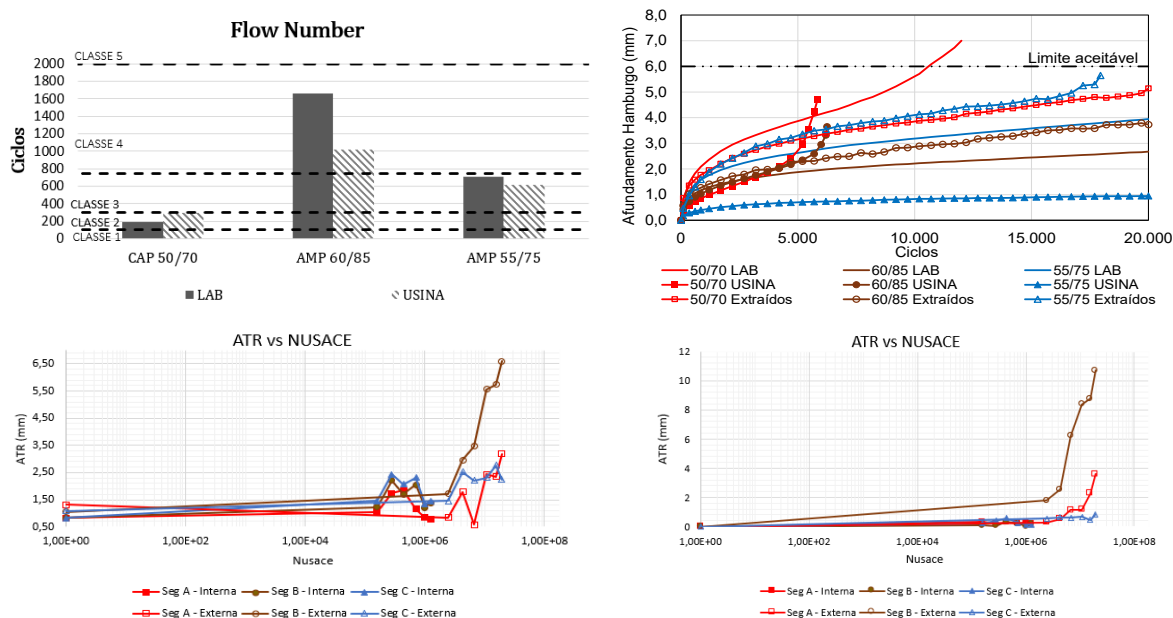
Figura 41 - Análise conjunta dos métodos de avaliação de deformação permanente

No ensaio de trilha de roda de Hamburgo, a mistura usinada com ligante AMP 60/85 apresentou desempenho insatisfatório, evidenciado pelo colapso estrutural precoce e evolução progressiva da deformação plástica ao longo do carregamento com valores próximos de 4 mm de ATR. O que não condiz com o FN, pois nesse

De forma geral, os resultados laboratoriais, especialmente no *Flow Number*, indicam que o concreto asfáltico com o ligante AMP 60/85 apresenta a maior resistência à deformação permanente, destacando-se como a mistura de melhor desempenho, o que é corroborado pelo valor de  $Jnr_{3.2} = 1,312 \text{ kPa}^{-1}$ . Contudo, quando aplicado no Segmento B, seu desempenho em campo foi prejudicado devido à elevada umidade nas camadas inferiores, que comprometeu a resposta estrutural do pavimento e pela perda polimérica verificada pela variação elevada desfavorável do  $Jnr_{3.2}$  após a usinagem.
