**UTILIZAÇÃO DA TECNOLOGIA BIM PARA COMPATIBILIZAÇÃO DE
PROJETOS: ANÁLISE DA CASA DO ESTUDANTE JOÃO DE BARRO**

Trabalho de Conclusão de Curso
apresentado ao Curso de Engenharia Civil
da Universidade Federal do Pampa, como
requisito parcial para obtenção do Título de
Bacharel em Engenharia Civil.

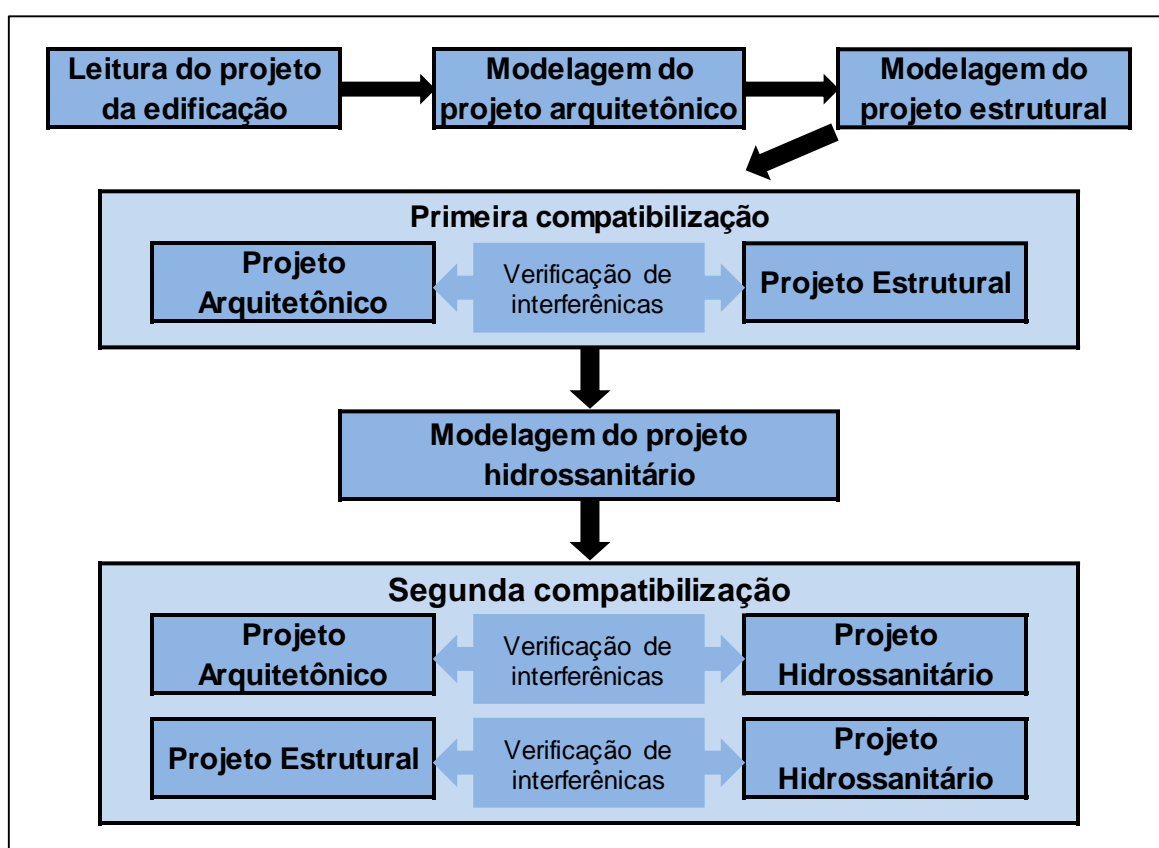
Figura 4 – Fluxograma de etapas da pesquisa

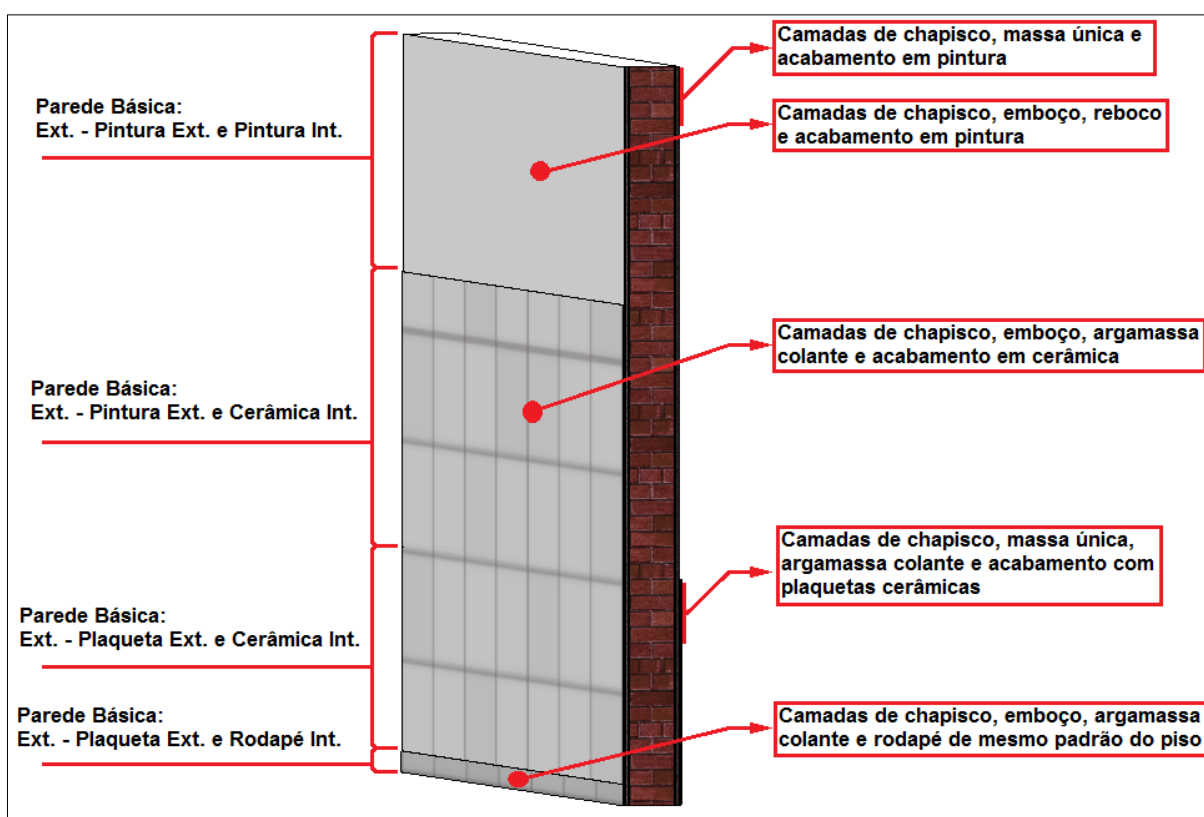
Figura 7 – Corte tridimensional de parede empilhada

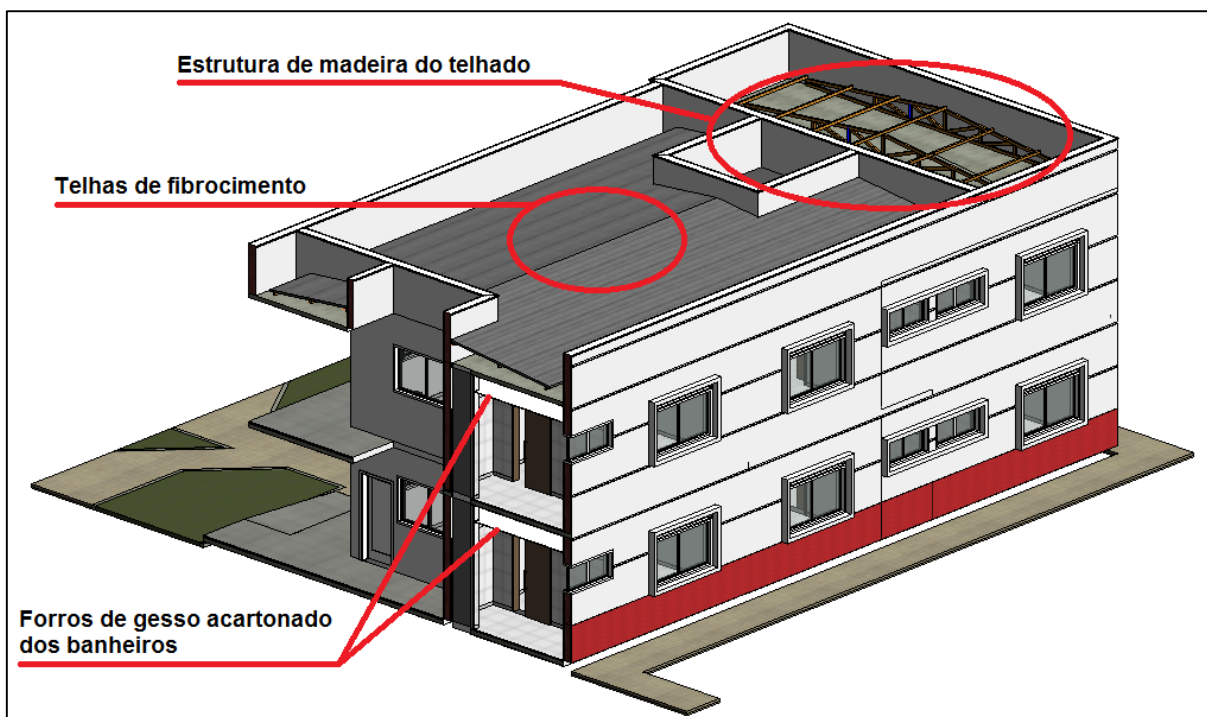
Figura 10 – Corte tridimensional com detalhe da estrutura do telhado e indicação das telhas e forros

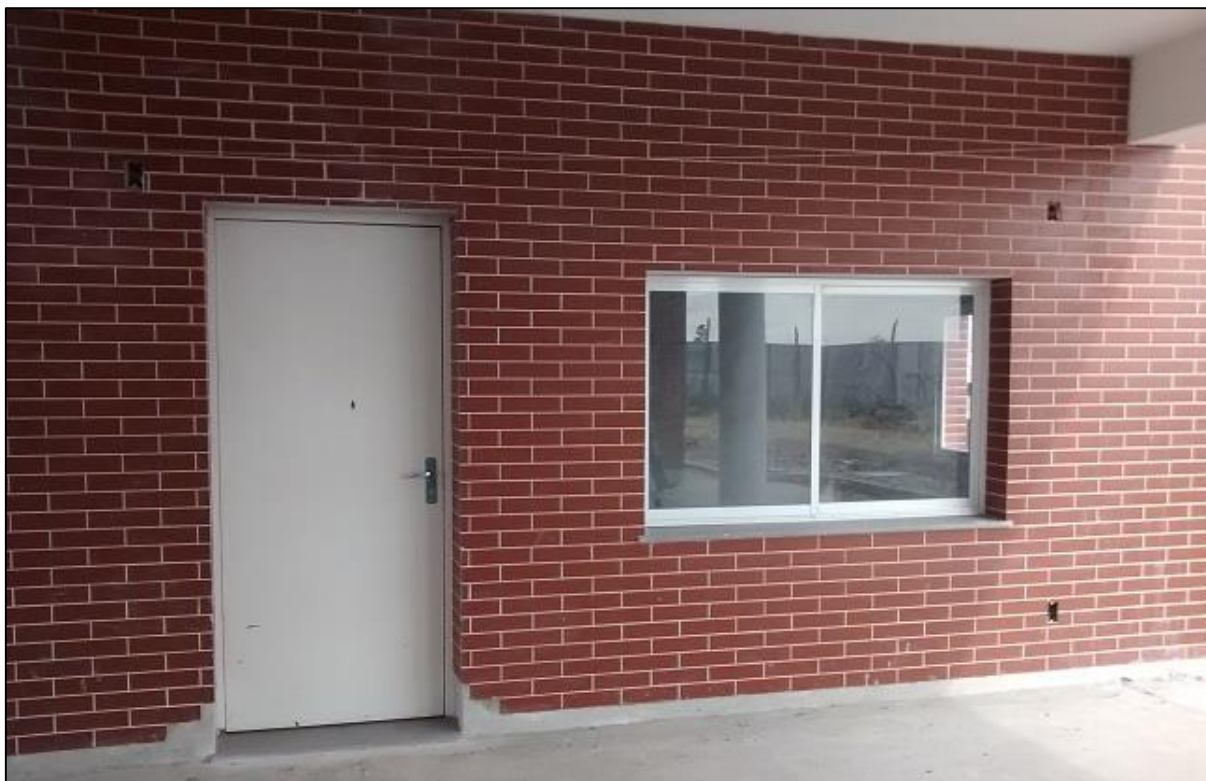
Figura 25 – Solução in loco adotada para o conflito mostrado na figura 24

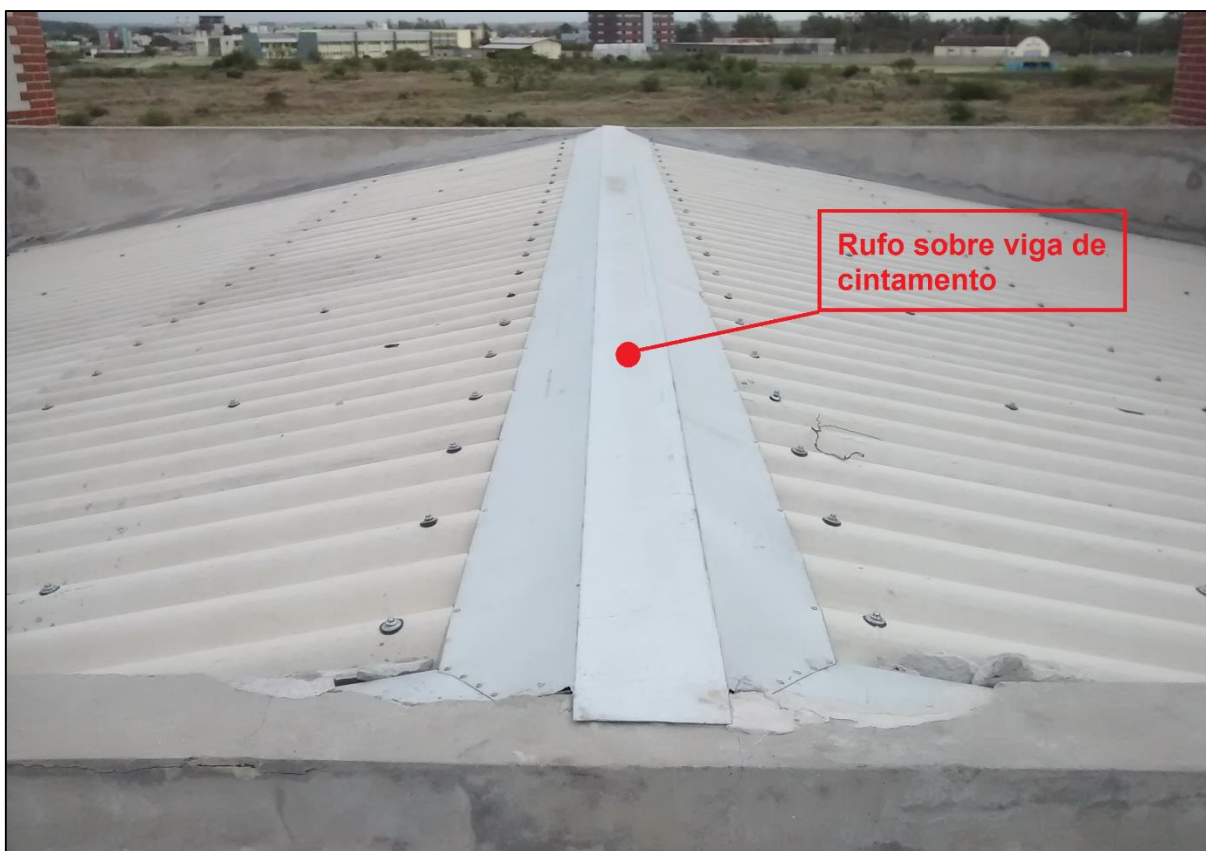
Figura 28 – Solução in loco adotada para conflito mostrado na figura 27

Entre telhado e pilares, foram detectados 13 conflitos, destes, 10 foram saliências dos pilares das platibandas, estes podem causar recortes em telhas, algerosas e rufos, causando acréscimo no tempo de execução. Já outros 3 conflitos são referentes a uma estrutura composta de pilares e viga de amarração, que está posicionada no meio de um telhado, exatamente na cumeeira do mesmo, provavelmente o projetista estrutural previu uma mureta neste local, fazendo com que o telhado de duas águas no projeto arquitetônico se tornasse dois telhados de uma água cada no projeto estrutural e na execução. A Figura 27 mostra a situação de conflito e a Figura 28 expõe a solução adotada.

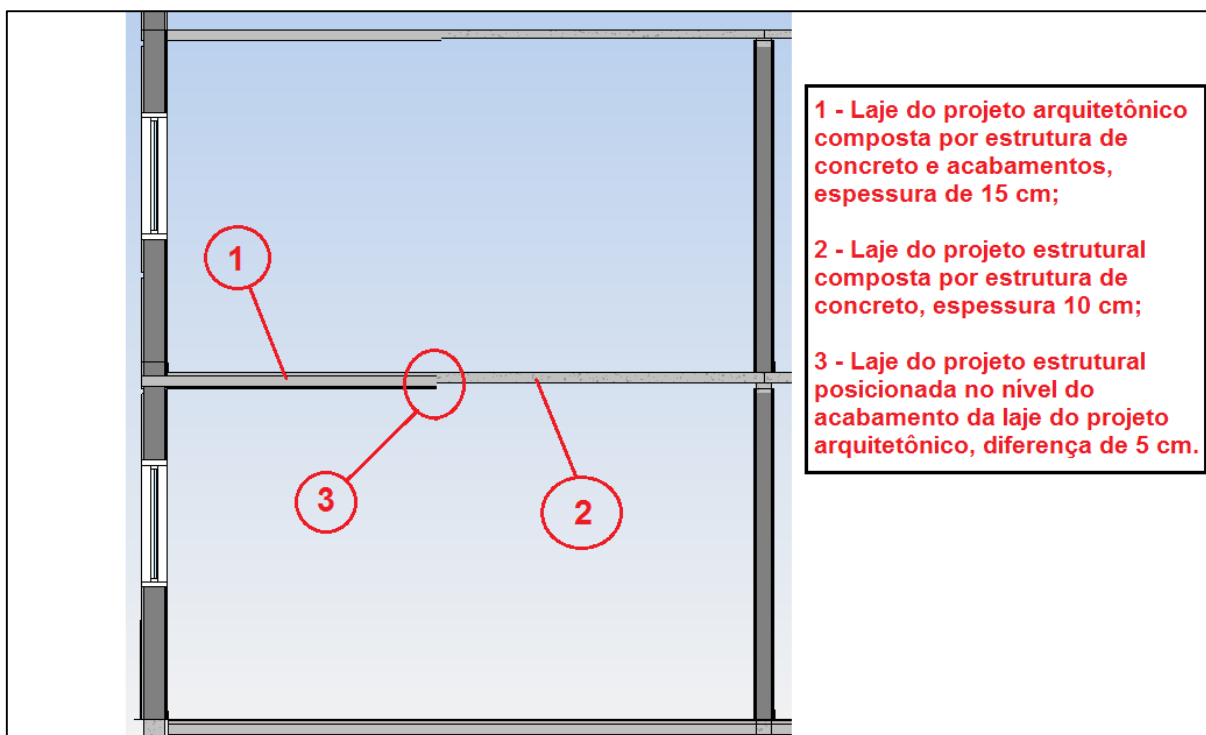
Figura 30 – Demonstração da diferença de nível entre lajes do projeto arquitetônico e lajes do projeto estrutural

Seguindo a compatibilização, fez-se a verificação de conflitos entre lajes do projeto arquitetônico e estrutural, e detectou-se discrepâncias que resultam em valores de pé direito diferentes dos projetados no arquitetônico. Este conflito ocorreu nas lajes de piso do segundo pavimento, estas eram previstas com 15 cm de espessura, com piso já acabado. O projeto estrutural considerou o nível da laje estrutural igual ao nível do piso acabado. Assim, o pé direito do primeiro pavimento foi aumentado em 5 cm e o do segundo pavimento, foi reduzido na mesma proporção. A Figura 30 ilustra esse conflito.

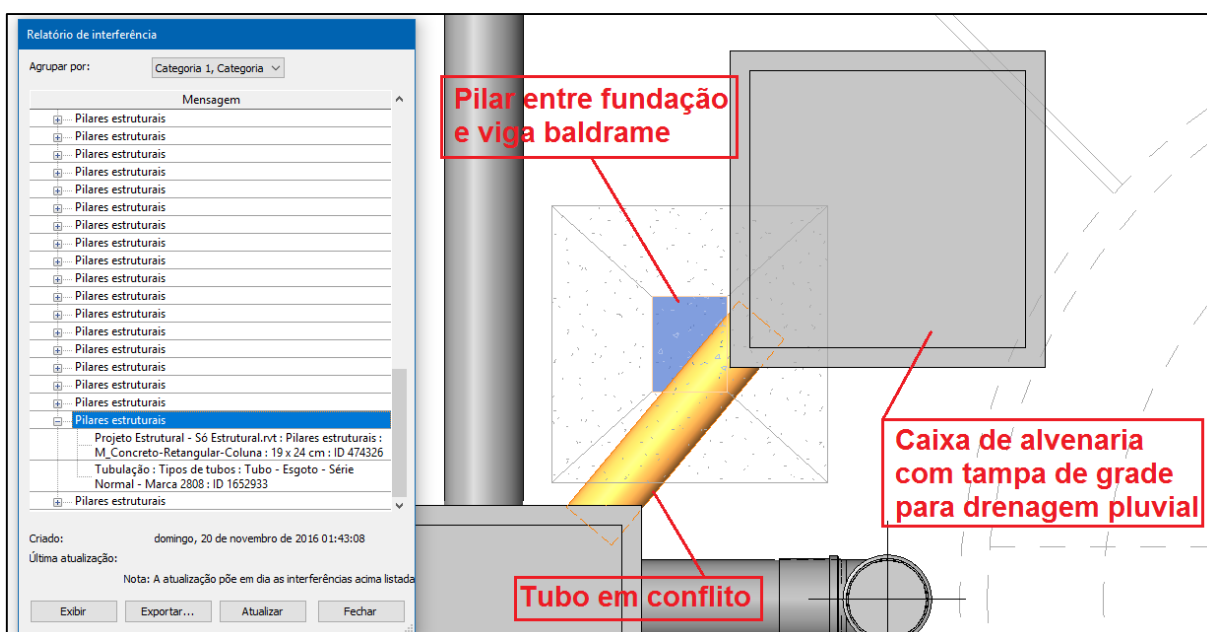
Figura 37 – Conflito entre tubos e pilares do tipo 3

Os conflitos do tipo 3, aparecem cinco vezes e são mostrados na Figura 37, estes conflitos, são referentes a tubos de drenagem pluvial que conflitam com pilares, e requerem soluções mais simples que os tipos anteriores, pois apenas uma mudança na posição dos tubos é suficiente para sanar os conflitos.

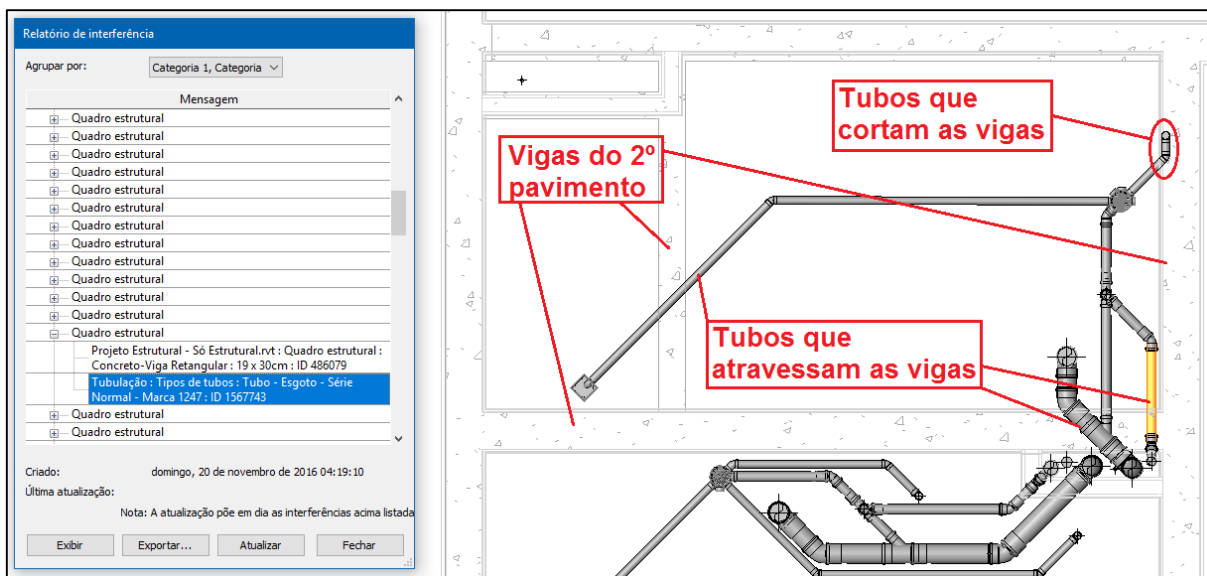
Figura 39 – Conflitos entre tubos e vigas do segundo pavimento

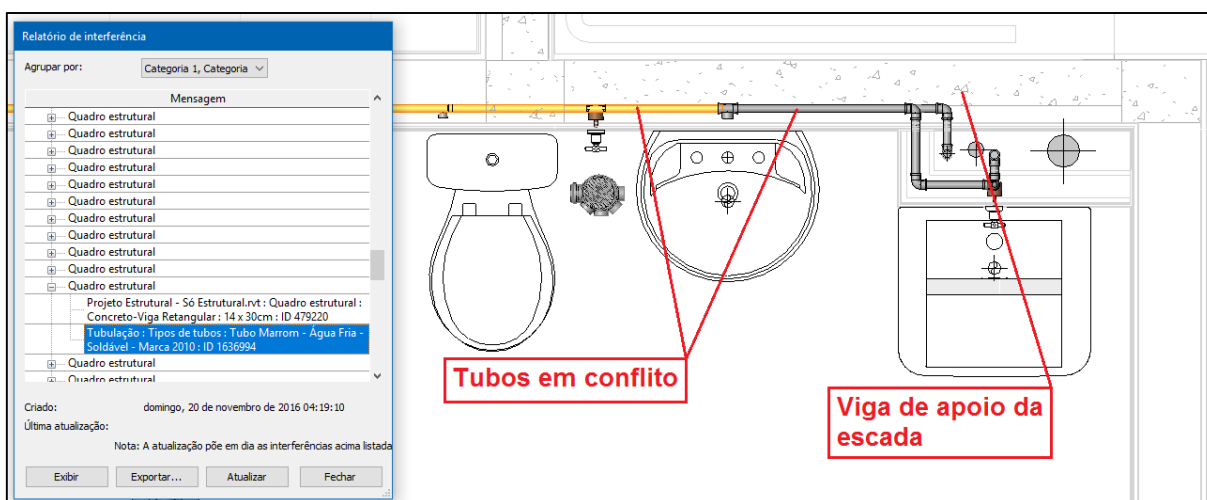
Figura 40 – Conflito entre tubos de água fria e vigas de apoio das escadas

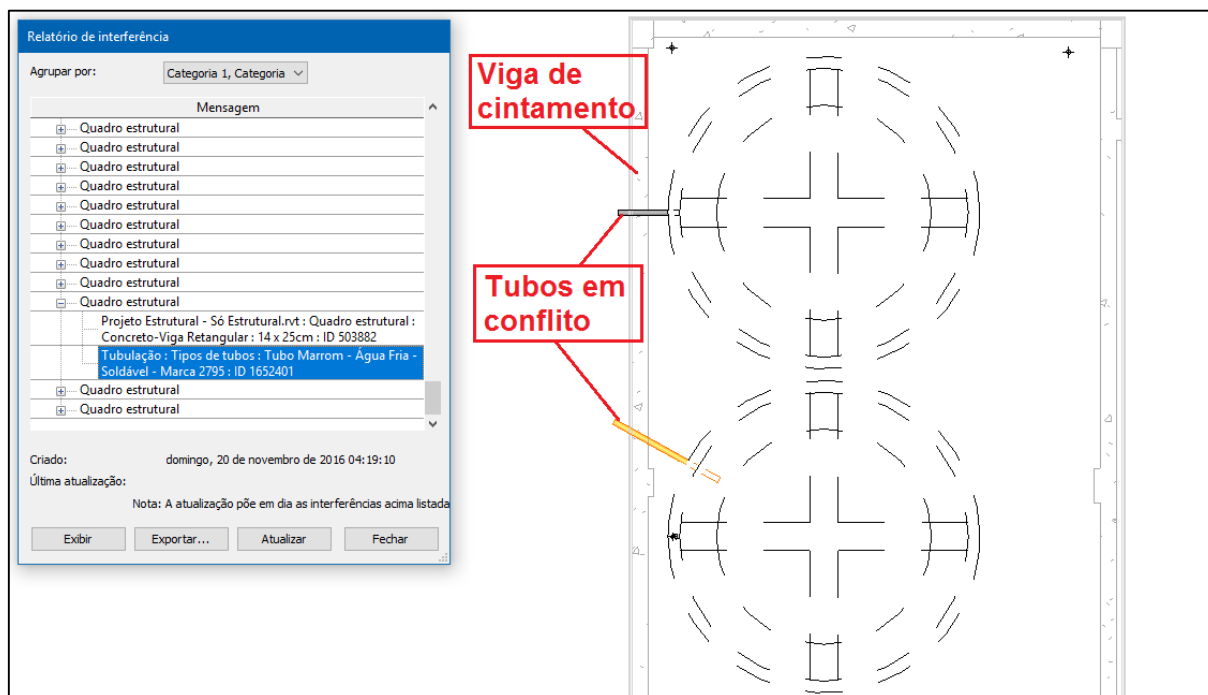
Figura 41 – Conflito entre tubos extravasores e viga de cintamento
