ENSAIO DE USINABILIDADE A SECO DA LIGA INCONEL 718

Trabalho de Conclusão de Curso apresentado ao Programa de Graduação em Engenharia Mecânica da Universidade Federal do Pampa (UNIPAMPA, RS), como requisito parcial para obtenção do grau de **bacharel em Engenharia Mecânica**.

Área de concentração: Usinagem

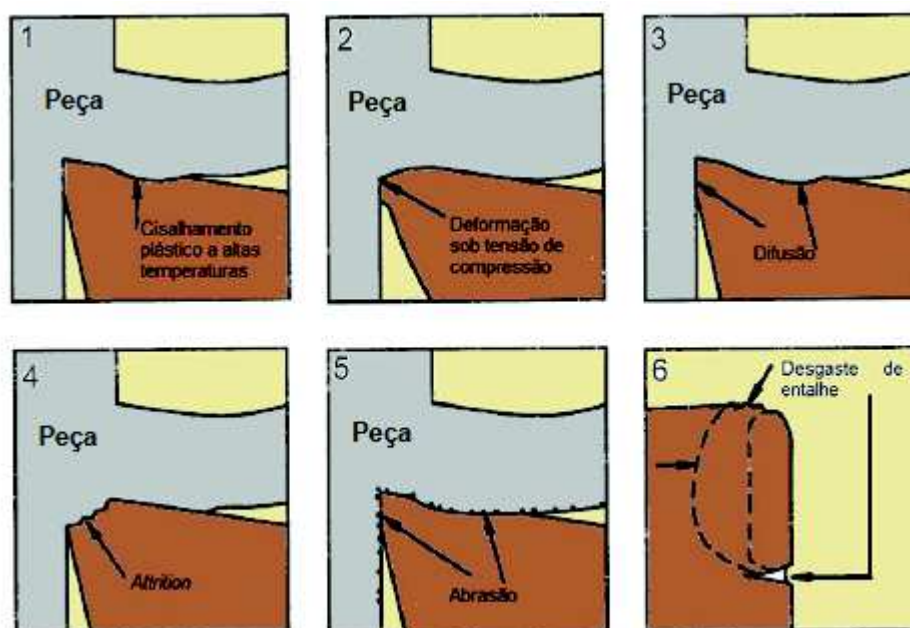
Figura 4 – Mecanismos de desgaste que ocorrem nas ferramentas de corte

Segundo Shaw e Cookson (1984) e Wright (2000) há seis diferentes mecanismos de desgaste nas ferramentas de corte, conforme representado esquematicamente na Figura 4.

O desgaste por deformação plástica superficial por cisalhamento a altas temperaturas ocorre principalmente na usinagem de materiais com alto ponto de fusão, utilizando-se ferramentas de aço rápido ou metal duro. As elevadas temperaturas desenvolvidas na interface cavaco/ferramenta reduzem a tensão de escoamento do material da ferramenta, e com isso as tensões de cisalhamento ali geradas são suficientes para causar a deforma-

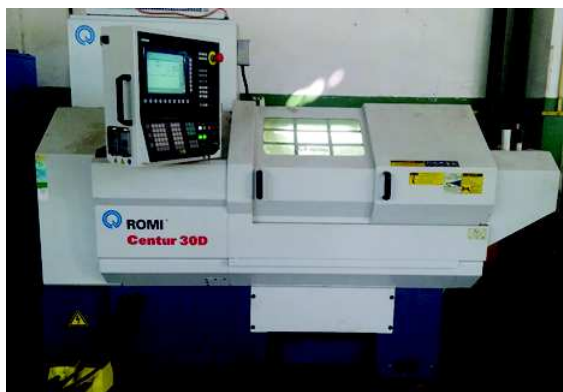
Figura 5 – Torno CNC utilizado nos ensaios

Os ensaios de torneamento da superliga à base de níquel Inconel 718C, foram realizados em um torno CNC da marca Romi, modelo Centur 30D, com comando numérico GE-Fanuc 2li-T potência do motor principal de 9 kW e rotação máxima do eixo árvore de 4000 rpm (variação contínua), a figura 5 mostra a máquina descrita.

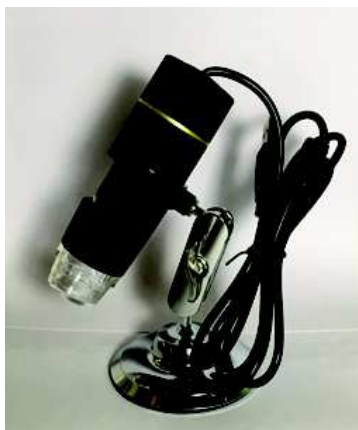
Figura 6 – Microscópio Óptico

Para identificar e mensurar o desgaste nas ferramentas de corte foi utilizado um microscópio digital da marca Duratool com uma Relação de ampliação de 1000x. Figura (6)

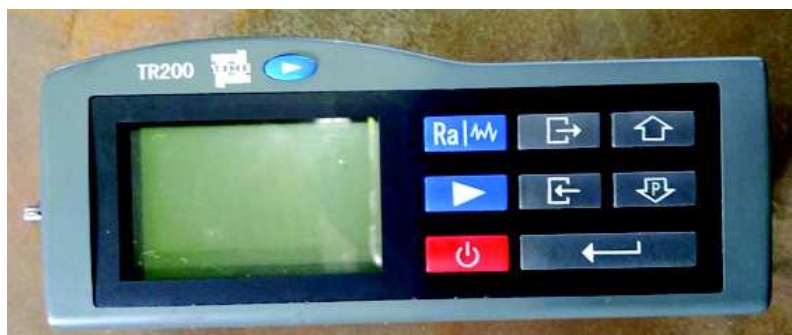
Figura 7 – Rugosímetro utilizado nos ensaios

Para aferir medir a rugosidade da superfície usinada durante os ensaios realizados, foi utilizado um rugosímetro portátil TR-200 uma base magnética como suporte do apalpador e uma base em “V” para apoio do corpo de prova durante a leitura da rugosidade Figura 7.

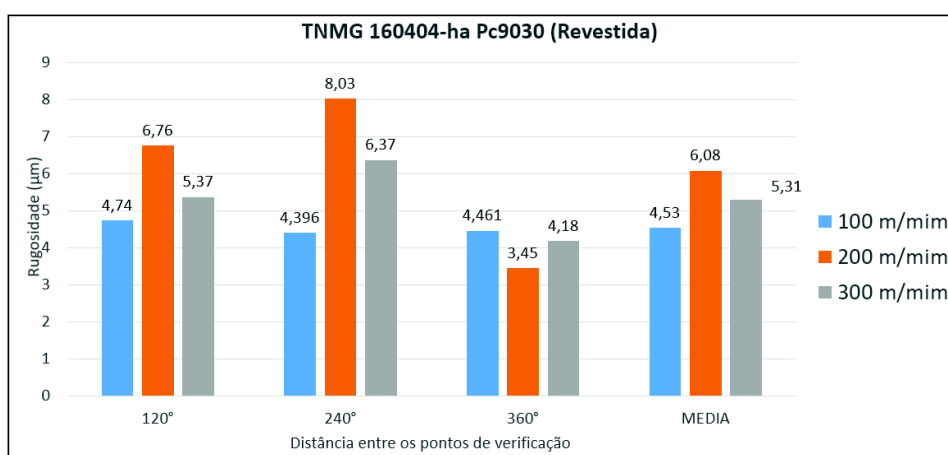
Figura 25 – Valores das medições de rugosidade

Analisando os dados da tabela 3, conclui-se que, a ferramenta que opera a 100 *m/mim* teve a menor rugosidade, logo, um melhor acabamento do corpo de prova e pouco desgaste na ferramenta de corte.

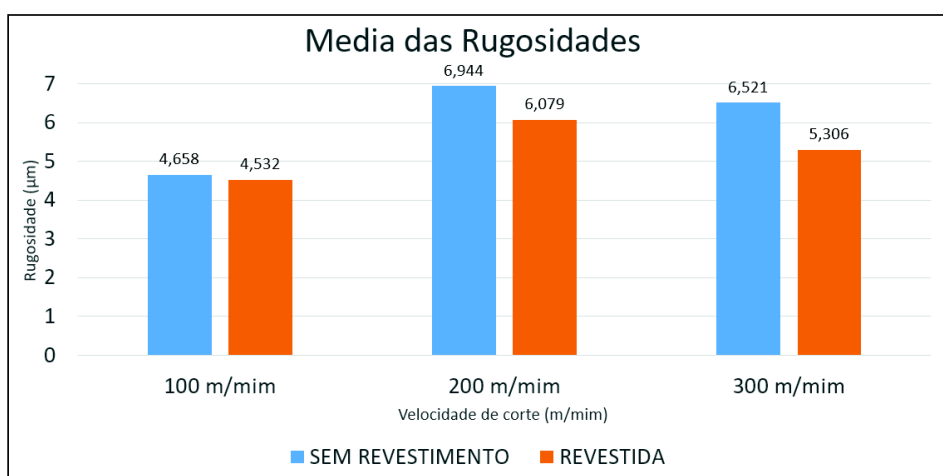
Figura 26 – Comparativo das rugosidades dos corpos de prova - 100 *m/mim*, 200 *m/mim* e 300 *m/mim*

O gráfico a seguir mostra um comparativo das rugosidades dos corpos de prova, com as distintas velocidades.

Fica claro que a rugosidade do corpo de prova, usinado com ferramentas de corte revestidas são menores que usinadas sem revestimentos.
