**APLICABILIDADE DA TERMOGRAFIA INFRAVERMELHA EM
REVESTIMENTOS ASFÁLTICOS**

Trabalho de Conclusão de Curso apresentado ao Curso de Engenharia Civil da Universidade Federal do Pampa, como requisito parcial para obtenção do Título de Bacharela em Engenharia Civil.

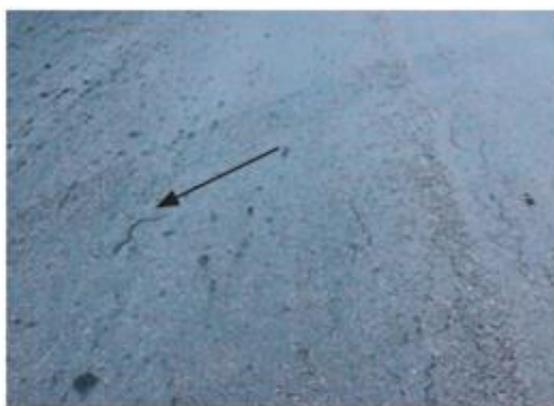
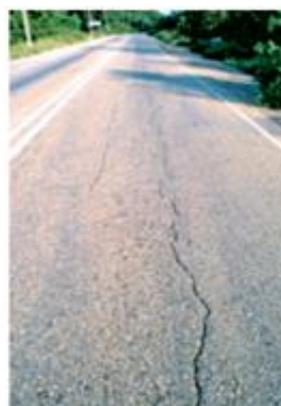
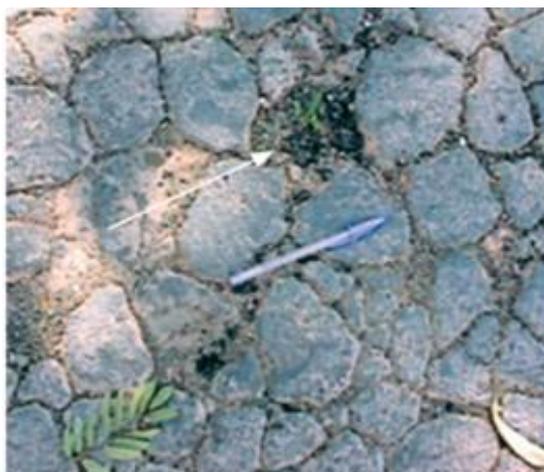
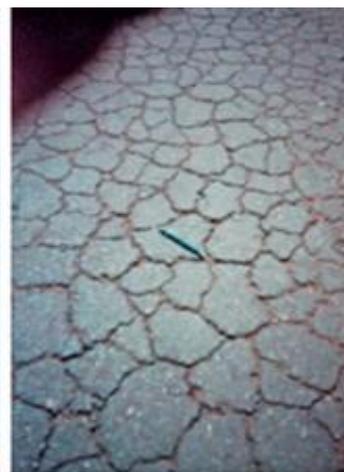
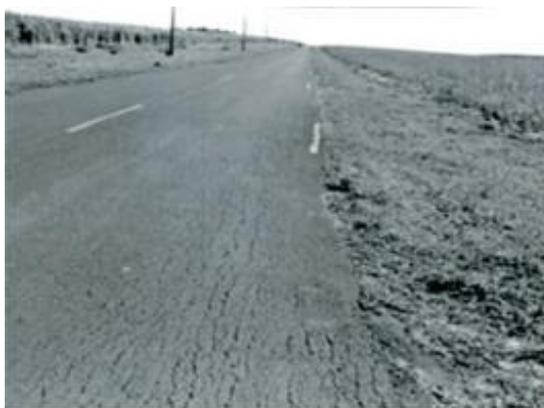
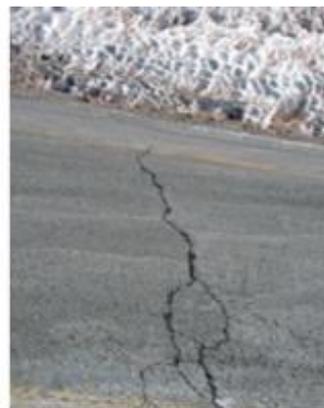
Figura 1 - Tipos comuns de trincas

- Trincas Longitudinais Curtas (TLC) (a): ocorrem devido a erros nas etapas construtivas e pelo envelhecimento do ligante asfáltico;
- Trincas Longitudinais Longas (TLL) (b): surgem devido a falhas construtivas e recalques diferenciais. Seu surgimento também pode estar associado junto à trilha de roda ou como falha de juntas longitudinais de diferentes frentes de compactação. Envelhecimento do ligante asfáltico;
- Trincas tipo couro de jacaré com erosão (JE) (c) e trincas tipo couro de jacaré (J) (d): inúmeros motivos podem gerar o trincamento couro de jacaré, entre elas: ação da repetição de cargas do tráfego; ação climática;

envelhecimento do ligante; rigidez excessiva do revestimento em estrutura com elevada deflexão; reflexão de trincas de mesma natureza; recalques diferenciais; entre outros. Podem aparecer em trilhas de roda, localizadamente, junto às bordas ou de forma generalizada;

- Conjunto de trincas longitudinais longas (e): trincas resultantes da ação de umedecimento da base por infiltração de água pelos acostamentos não protegidos e ação conjunta do tráfego;
- Trinca de retração térmica (f): surgem em ambientes sujeitos a baixas temperaturas.

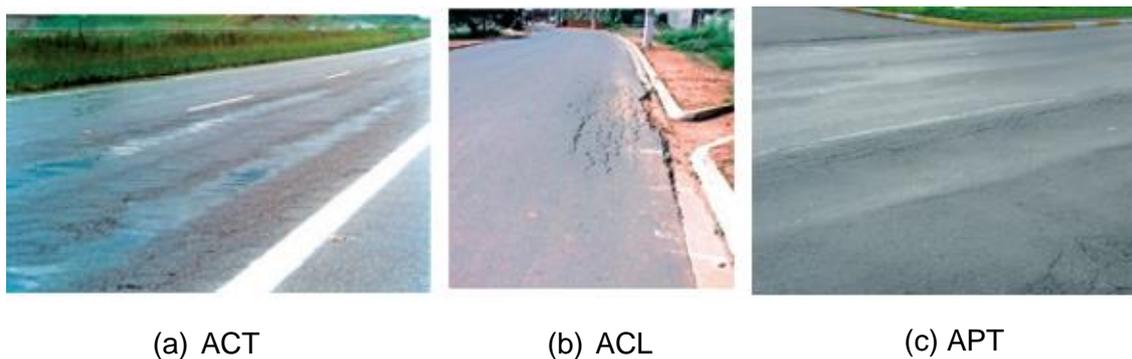
Figura 2 – Tipos comuns de afundamentos

A Figura 2 ilustra três exemplos de deformação permanente. A mesma está dividida em (a) Afundamento por Consolidação em Trilha de roda (ACT); (b) Afundamento por Consolidação Local (ACL); (c) Afundamento Plástico na Trilha (APT) (BERNUCCI *et al.*, 2008).

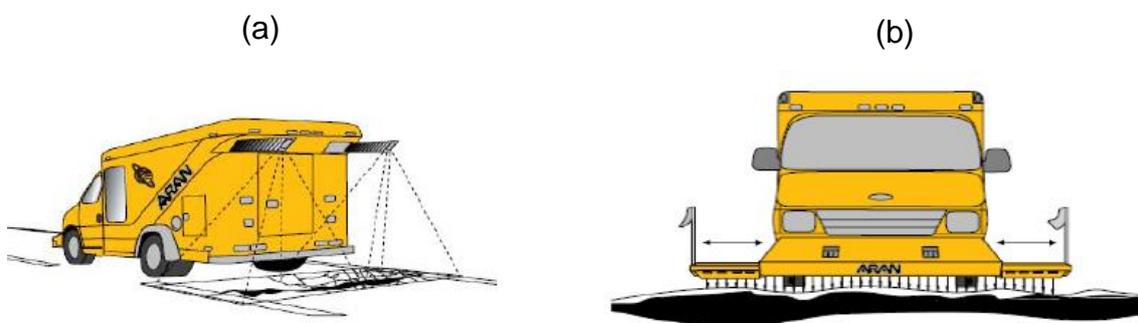
Figura 3 – Sistema de vídeo (a) e sistema de determinação de irregularidade transversal (b)

equipado de acordo com o que se pretende observar nos pavimentos (ALVES, 2007).

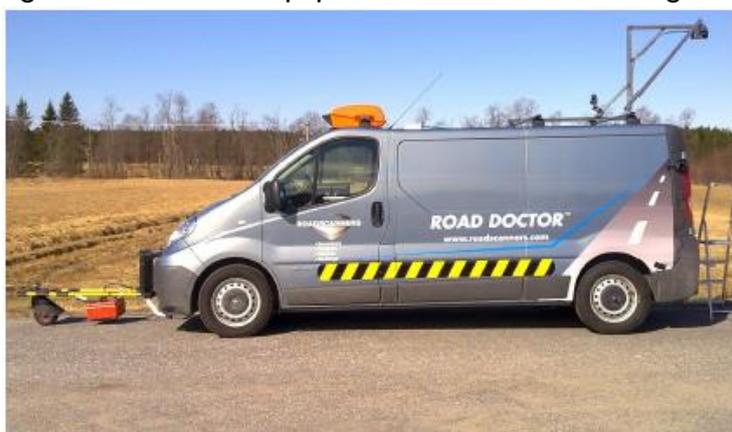
Figura 4 - Veículo equipado com câmera termográfica

As câmeras termográficas podem se enquadrar no tipo de levantamento automatizado ou manual, podendo ser acoplada a um veículo, conforme exemplo da Figura 4, ou ser operada manualmente gerando uma série de imagens e vídeos que são posteriormente analisados de acordo com os diferenciais de temperatura de cada área considerada.

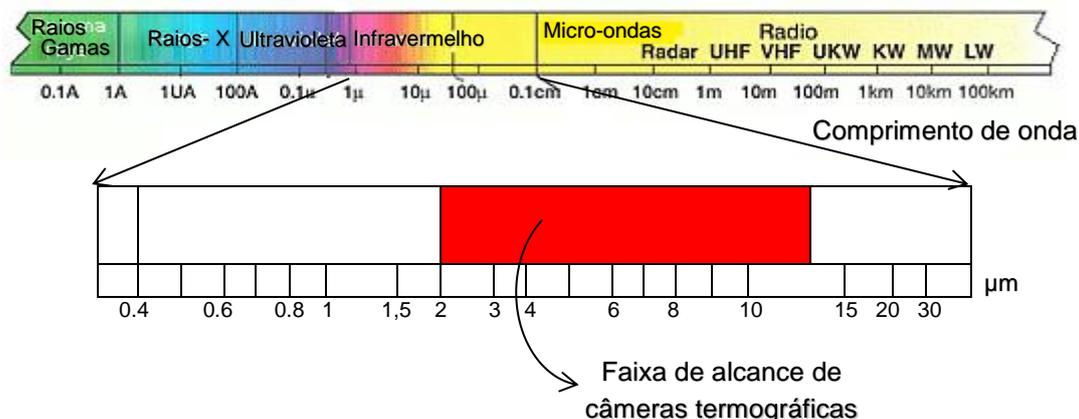
Figura 5 - Espectro eletromagnético

em infravermelhos próximos (0,75 a 1,5 μm), médios (1,5 a 20 μm) e extremos (20 a 1000 μm). As câmeras termográficas trabalham no intervalo de comprimento de onda médio, com alcance espectral de 2 a 13 μm .

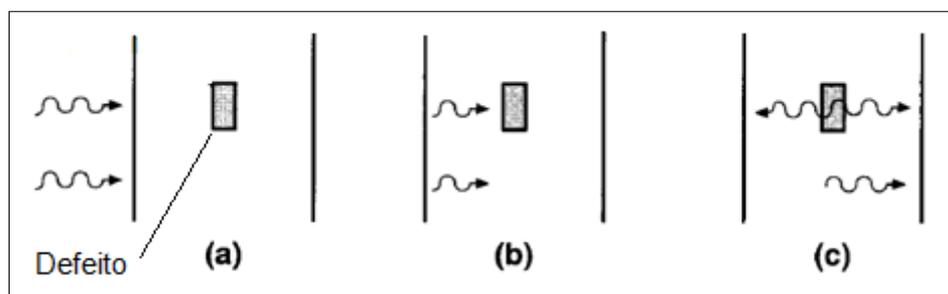
Figura 6 - Propagação de calor

A Figura 6 demonstra a propagação idealizada de um único pulso de calor em um material: (a) A fonte de energia é aplicada à superfície; (b) A onda de calor percorre dentro do material e encontra um defeito; (c) O defeito reflete parcialmente e transmite parcialmente a energia recebida.

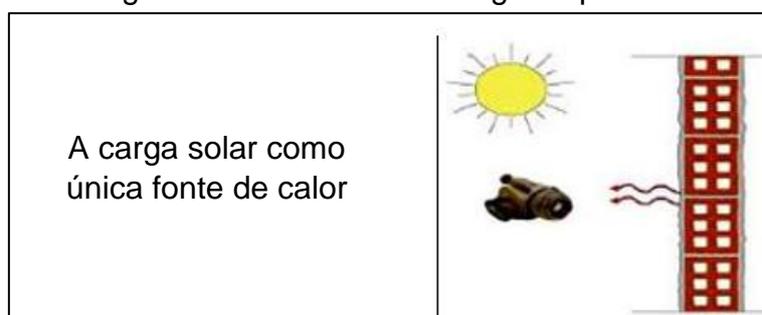
Figura 7 - Técnica de termografia passiva

A termografia passiva apresenta carácter qualitativo, uma vez que expõem indicativos de anomalias, enquanto que o processo de estímulo térmico tende a ter um carácter quantitativo, pela possibilidade de medir e controlar os parâmetros (fonte, tempo, intensidade e distância) (MENDONÇA, 2005).

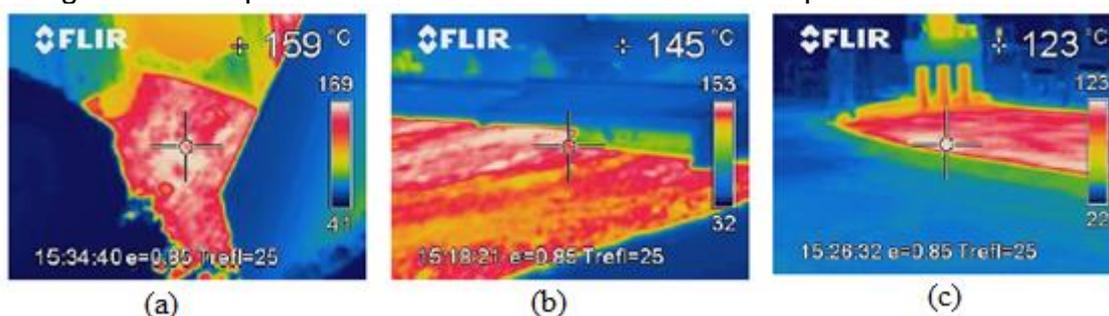
Figura 7 - Temperatura da mistura asfáltica durante o processo construtivo

Para esta pesquisa os autores compararam os valores de temperatura fornecidos pela câmera infravermelha, pelo termômetro infravermelho e pelo termômetro de mercúrio. Com isso concluíram que houve grande proximidade dos dados de temperatura obtidos com o termômetro de mercúrio em relação aos obtidos com a câmera termográfica, indicando que a câmera infravermelha pode ser utilizada para controle de temperatura da mistura asfáltica durante o processo construtivo (TRICHÊS *et al.*, 2007).

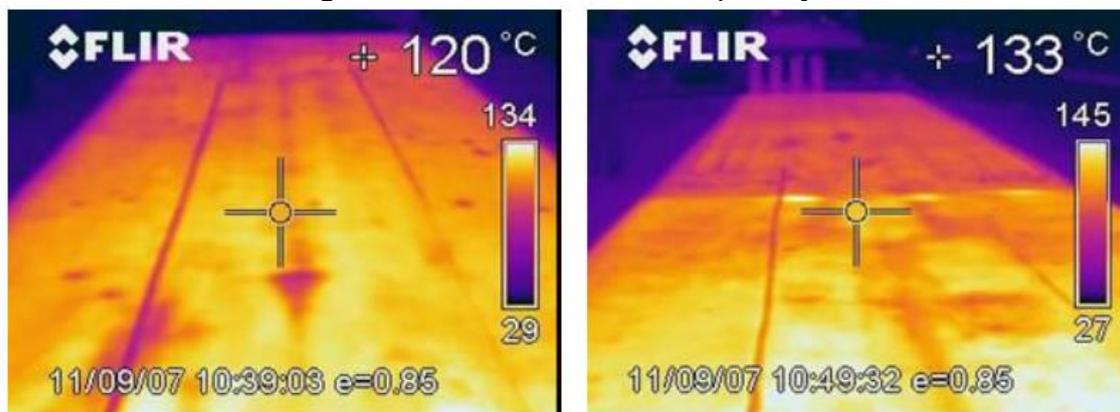
Figura 8 - Juntas frias de compactação

ocorrência dessas juntas em processo construtivo é mais uma vantagem do uso de câmeras termográficas.

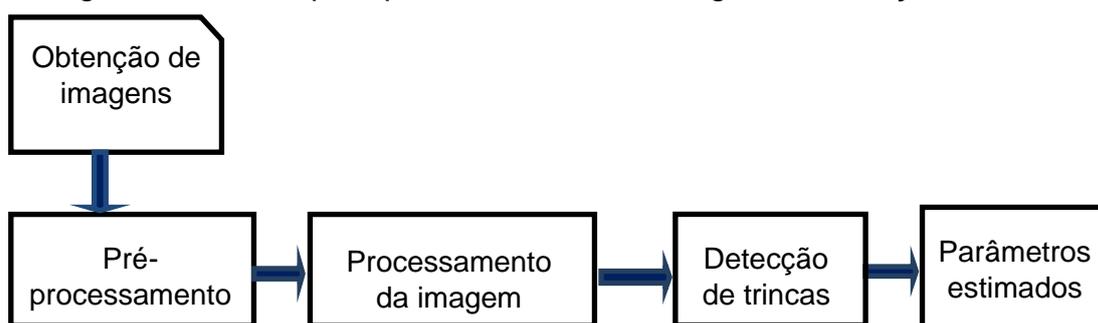
Figura 9 - Roteiro para processamento de imagens e detecção de trincas

Mohan e Poobal (2017), realizaram uma análise crítica sobre a detecção de trincas utilizando o sistema de imagens térmicas, para tal tomou-se como base 50 trabalhos de pesquisa relacionados à detecção de trincamento e, essas pesquisas foram revistas. Com base nesta revisão, pode-se compreender melhor as técnicas de processamento de imagens, objetivos, nível de precisão e nível de erro em um conjunto de dados de imagens térmicas, elaborando-se um roteiro para realização do processamento de imagem, conforme a Figura 9.

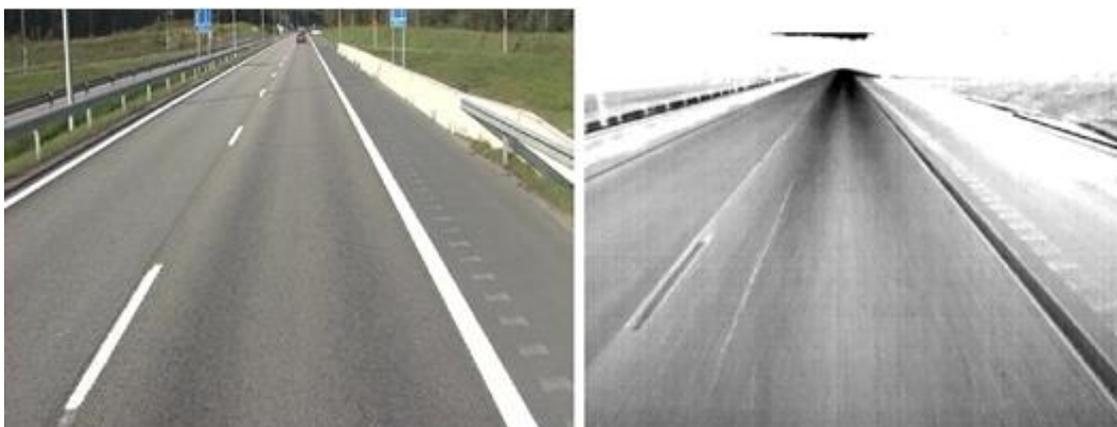
Figura 10 - Detecção de trinca com câmera termográfica

Voltando-se a termografia infravermelha utilizada no mapeamento de defeitos em pavimentos asfálticos, Saarenketo, Matintupa e Varin (2012), realizaram testes de alta precisão com câmeras termográficas e chegaram a resultados precisos e acurados referentes ao mapeamento de degradação do pavimento. A fissura, por exemplo, parece formar-se um pouco abaixo da superfície do pavimento e essas fissuras podem ser vistas com câmeras térmicas antes de se tornarem visíveis a olho nu, conforme mostra a Figura 10.

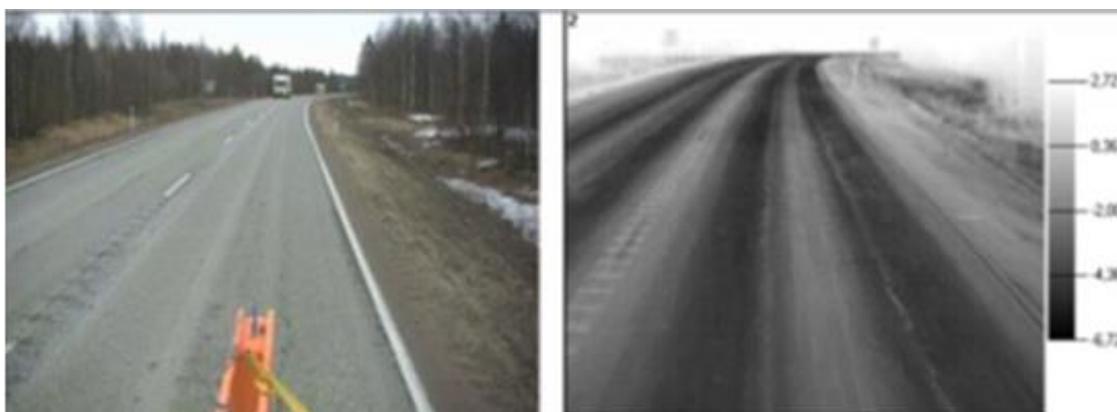
Figura 11 - Exemplo da formação de trincas no pavimento

A análise da câmera térmica também mostra o efeito do bombeamento de água através do pavimento devido ao carregamento pesado de veículos, tal efeito pode ser visto na Figura 11. Usando a câmera térmica a temperatura da superfície da estrada pode ser mapeada. A presunção é que a temperatura da superfície das áreas danificadas é diferente da temperatura da superfície das áreas sem danos. Isso é causado por uma anomalia do teor de água ou ar no material (SAARENKETO; MATINTUPA; VARIN, 2012).

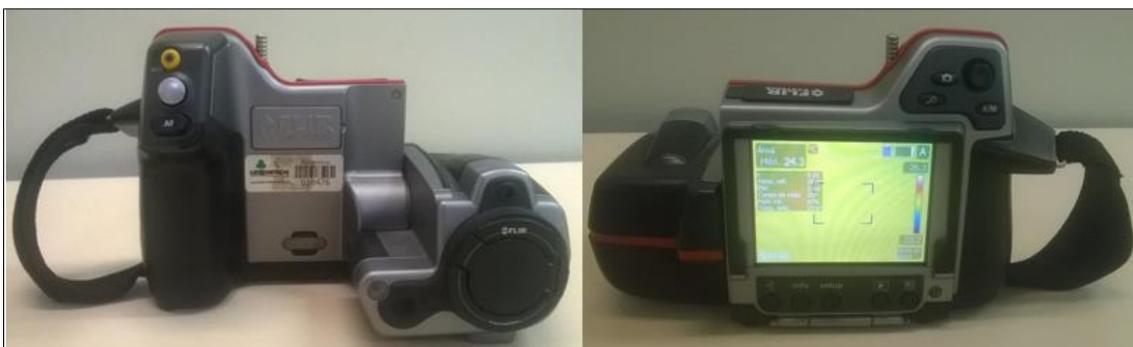
Figura 12 - Câmera termográfica T400

A análise será realizada com o uso da câmera termográfica FLIR T400, exibida na Figura 12. Este equipamento é capaz de detectar a radiação emitida pelos diferentes objetos e transformá-la em uma imagem visível ao olho humano (FLIR Systems, 2017).

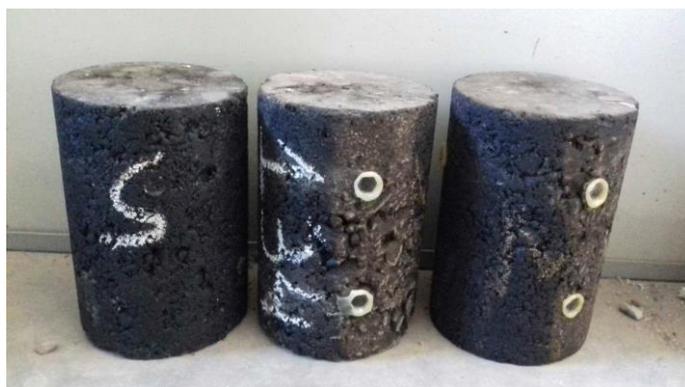
Figura 14 - Amostra asfáltica utilizada

Foram utilizadas amostras cilíndricas com diâmetro de 10 cm e altura de 15 cm, conforme Figura 14. As mesmas passaram por um processo de corte no sentido longitudinal e transversal, com a utilização da serra policorte com uso de água para não ocorrer aquecimento do ligante das amostras, conforme ilustrada na Figura 15.

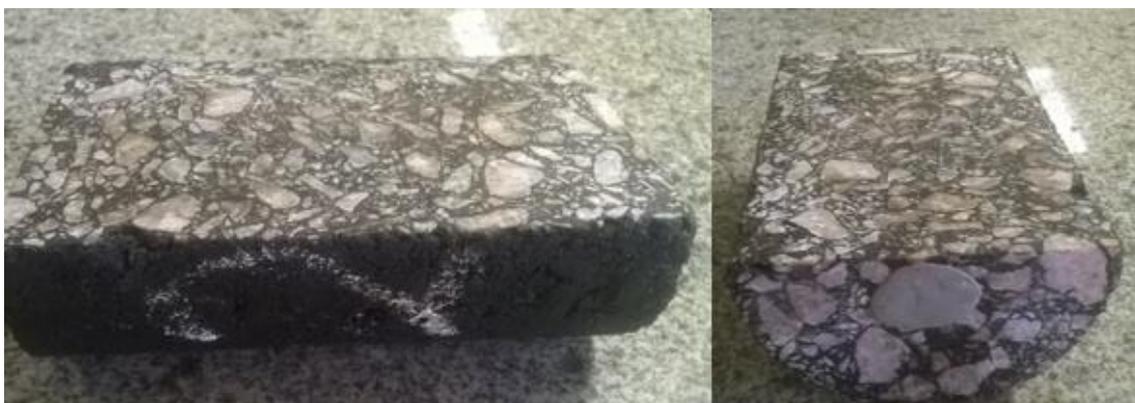
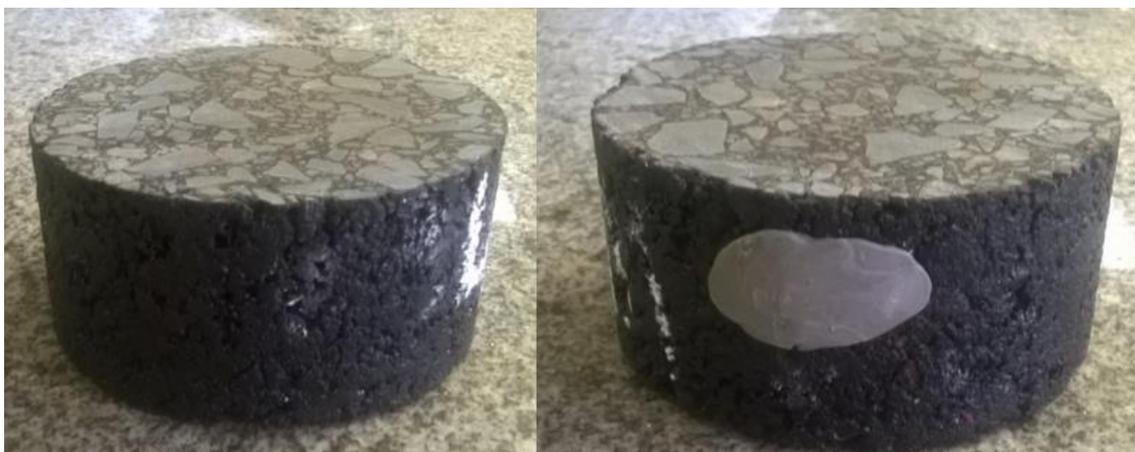
Utilizando-se de uma furadeira de bancada, as amostras foram perfuradas lentamente, com o uso abundante de água para conter o aquecimento do ligante. Primeiramente com os diâmetros de 4 e 6 mm e a 1 cm da superfície a ser analisada, com amostras cortadas tanto longitudinalmente quando transversalmente. Após a perfuração, cobriu-se a trinca induzida na amostra com o uso de uma massa epóxi bicomponente, conforme pode ser visto nas Figuras 16 e 17.

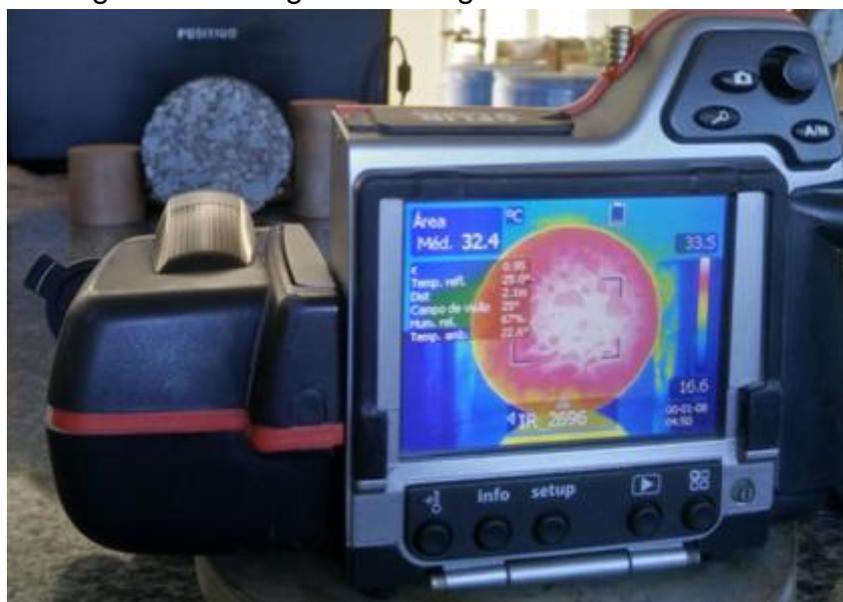
Figura 18- Fotografia termográfica de uma amostra

No laboratório, as amostras foram posicionadas de maneira que não poderiam se movimentar durante a sessão de captura de fotos, mantendo constante a distância e ângulo da câmera entre todas as amostras. Ainda, as amostras fotografadas foram todas orientadas da mesma maneira, ou seja, o furo sempre se encontrava a direita da foto. Estas estratégias foram adotadas para facilitar o processo de análise. Na Figura 18 está ilustrado este processo.

Então, assim que cada amostra estava preparada para ser fotografada, uma sequência de termogramas foi obtida, um para cada intervalo de tempo. O objetivo da obtenção de termogramas em tempos diferentes baseia-se no fato

de que se espera que a temperatura da amostra variará de modo diferente no local onde existe uma trinca subsuperficial.

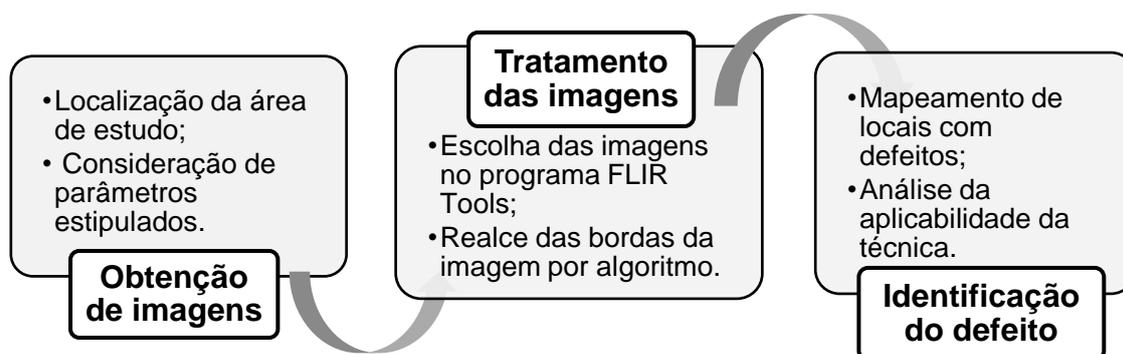
Figura 19 - Processo metodológico utilizado

Os procedimentos adotados no campo seguem regras específicas, pois são dependentes de influências externas como o horário de obtenção das imagens, temperatura do ar, incidência solar, entre outros. As etapas metodológicas para obtenção e tratamento das imagens térmicas estão apresentadas resumidamente na Figura 19.

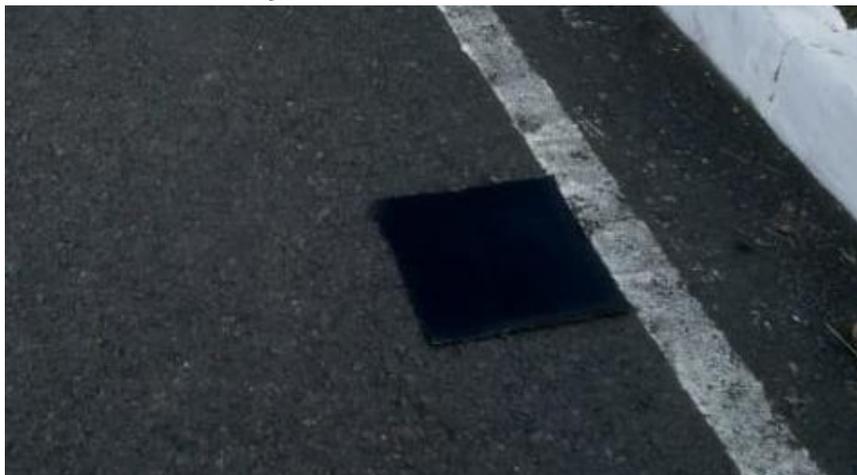
Figura 21 - Determinação da emissividade do revestimento asfáltico

Na Figura 21 exemplifica-se o processo descrito acima, onde primeiramente obteve-se uma imagem térmica somente da região recoberta pelo material vinílico de referência e posteriormente da superfície ao lado.

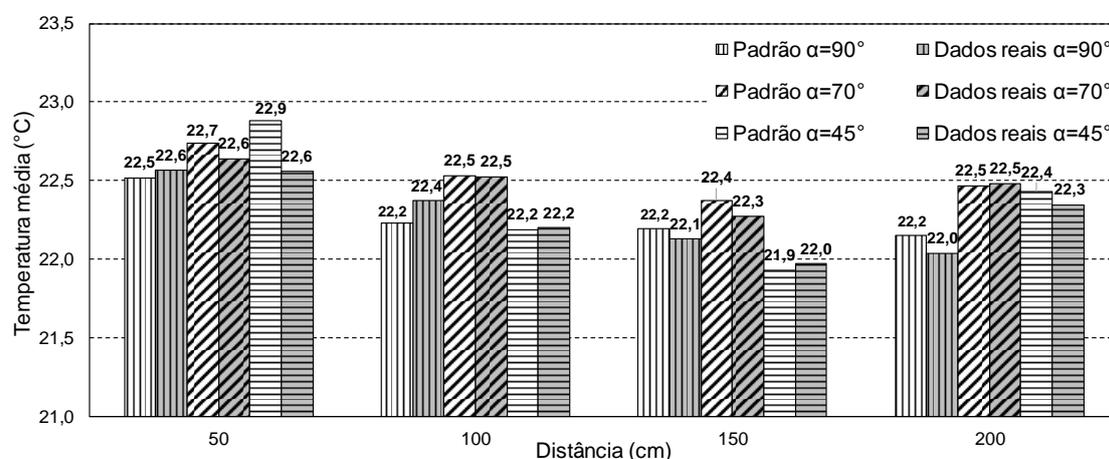
Figura 22 - Análise da variação de temperatura em função da distância e da inclinação do objeto

Quanto a influência da distância entre a câmera e o objeto, notou-se que em geral houve uma queda no valor da temperatura medida conforme a distância ao objeto aumentava até 200 cm, onde verificou-se um suave acréscimo nos valores medidos. Esta distância é a mesma que a câmera impõe como padrão para obtenção dos termogramas, portanto já se esperava variação praticamente nula entre as temperaturas medidas, o que neste caso ocorreu para $\alpha=70^\circ$.

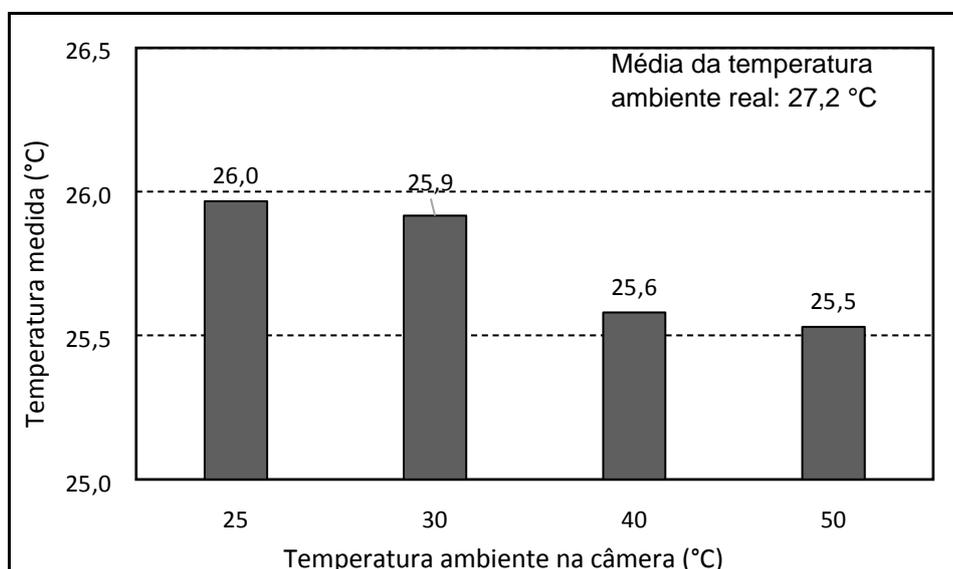
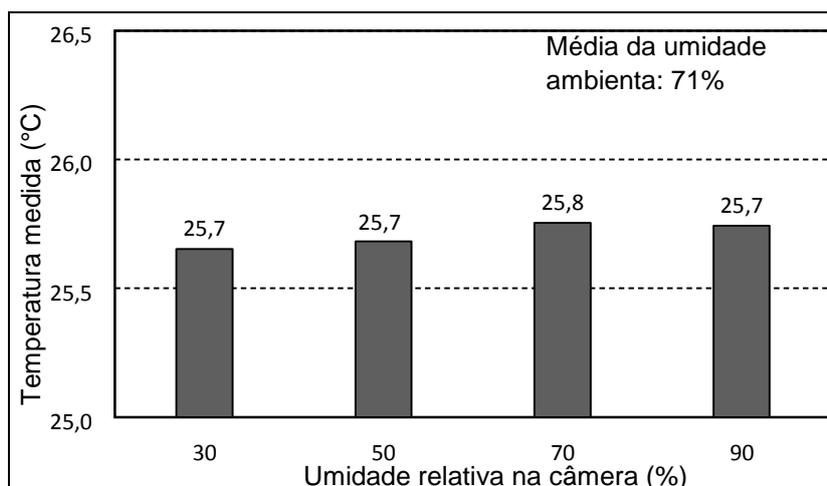
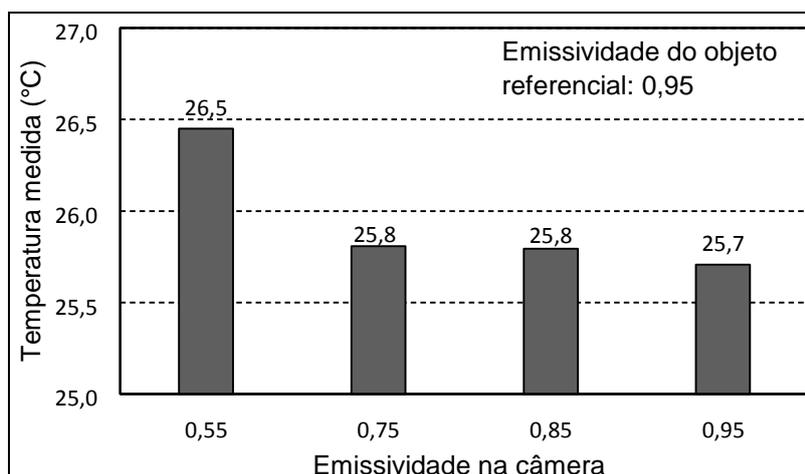
Com as Figuras 23, 24 e 25 nota-se que a modificação dos dados na câmera termográfica pode influenciar nos resultados obtidos. Na Figura 23 quando se aumentou o parâmetro da temperatura ambiente na câmera uma diminuição da temperatura medida foi observada. A Figura 24 mostra que a variação de umidade relativa do ar da câmera termográfica praticamente não interfere nos resultados. Já na Figura 25, quando se altera a emissividade do material é possível notar que a temperatura tende a ser maior para valores de emissividades menores, estabilizando-se à medida que se aproxima da emissividade real do objeto observado.

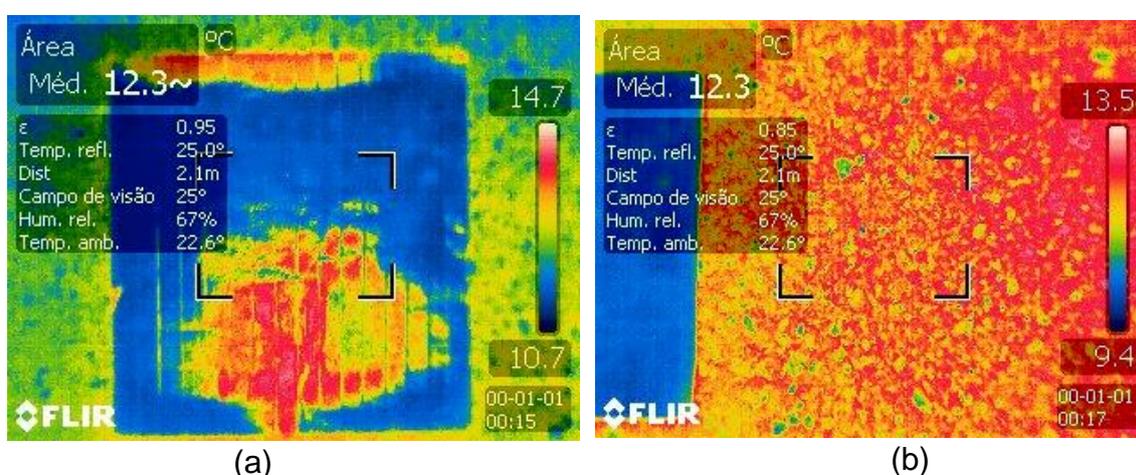
Figura 27 - Refletividade da fita vinílica

Na Figura 27 é possível notar um inconveniente da utilização de fita vinílica preta na determinação da emissividade pelo método utilizado. A refletividade apresentada pela fita faz com que seja observada uma interferência no termograma gerado, a qual é advinda da radiação emitida pelo operador da câmera nas fotos normais a superfície analisada. Para evitar este problema, uma opção é redobrar o cuidado no posicionamento da câmera termográfica em relação ao objeto no momento da captura das imagens ou utilizar um objeto de superfície mais opaca, semelhante à do pavimento.

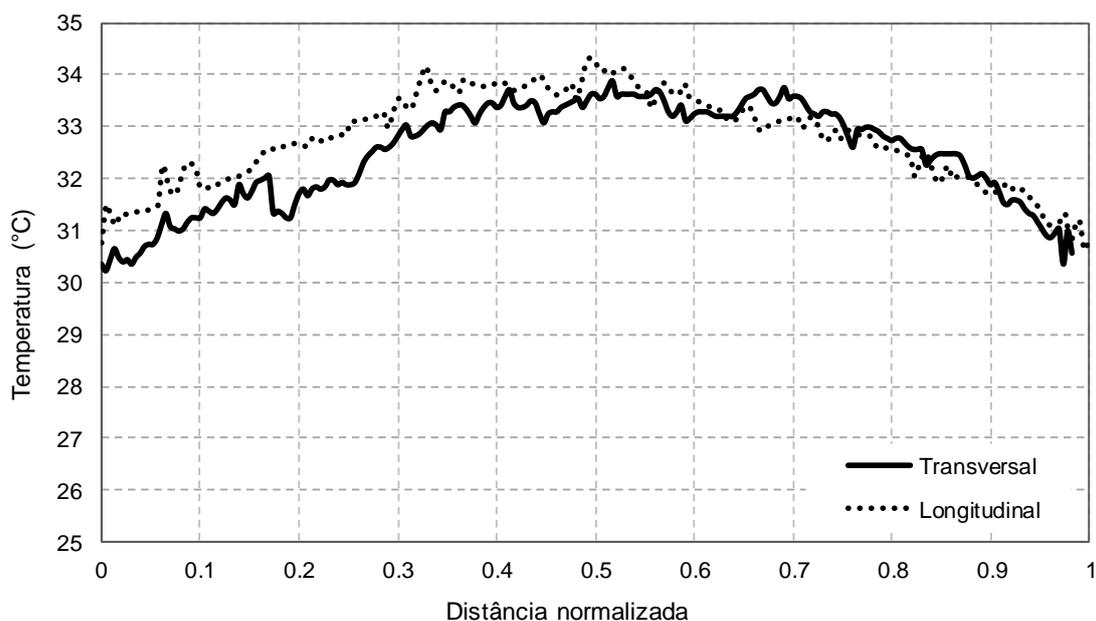
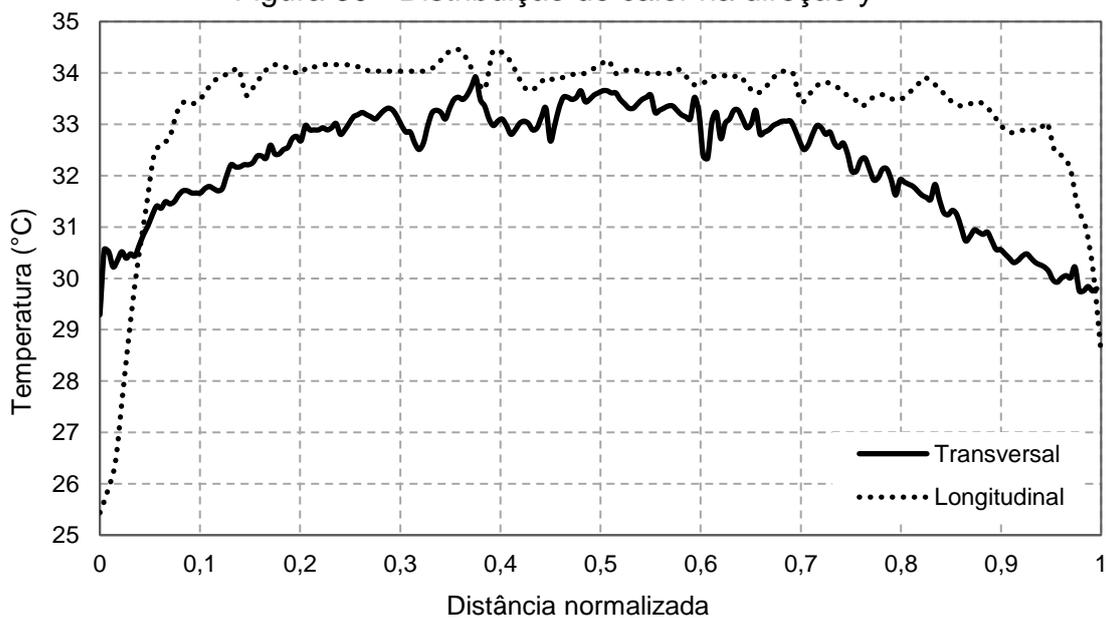
Nas Figuras 29 e 30, estão apresentados os histogramas gerados a partir das imagens térmicas da Figura 28 (a) e (b). Tais histogramas mostram a variação da temperatura em ambos sentidos analisados, tendo por finalidade melhor compreender a influência que a dimensão da amostra apresenta na distribuição de calor.

Este procedimento é essencial para a escolha da região de interesse analisada, tal escolha baseia-se na amostra que apresentou menor oscilação na distribuição de calor ao longo da direção analisada. Como para ambas as amostras a diferença de temperatura não foi superior a 2 °C, optou-se por utilizar amostras de seção transversal pela sua facilidade de corte.

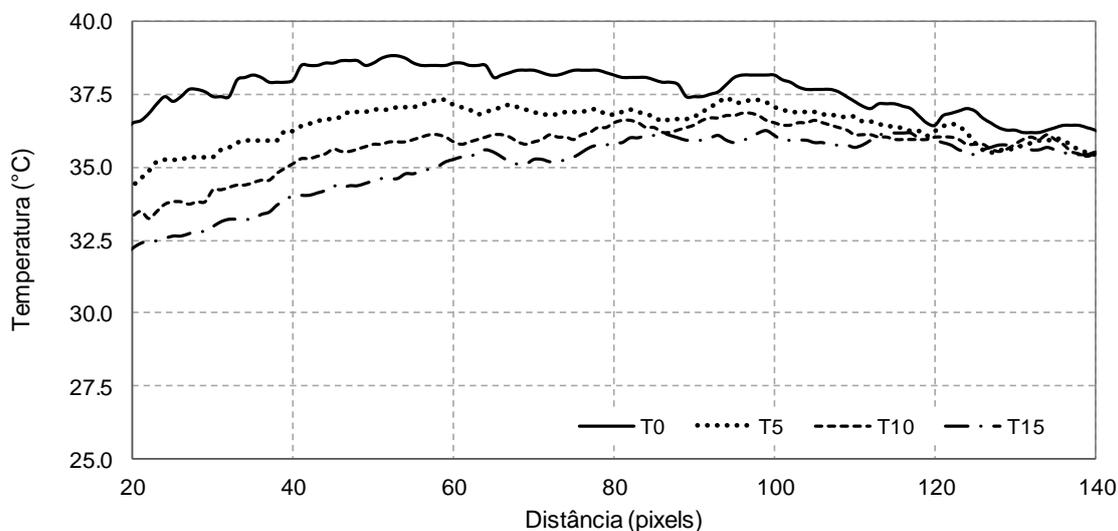
Figura 32 – Distribuição de calor na amostra sem trincas

O histograma exibido na Figura 32 foi gerado a partir das imagens termográficas apresentadas na Figura 31. É possível notar a consistência da queda de temperatura ao longo do tempo e ao longo do comprimento da amostra. Também é possível notar que a medida que a amostra resfria, a curva torna-se mais suave, ou seja, a variação de temperatura ao longo da amostra é cada vez menor. Este fato pode estar ligado a diferente condutividade térmica do agregado e do ligante.

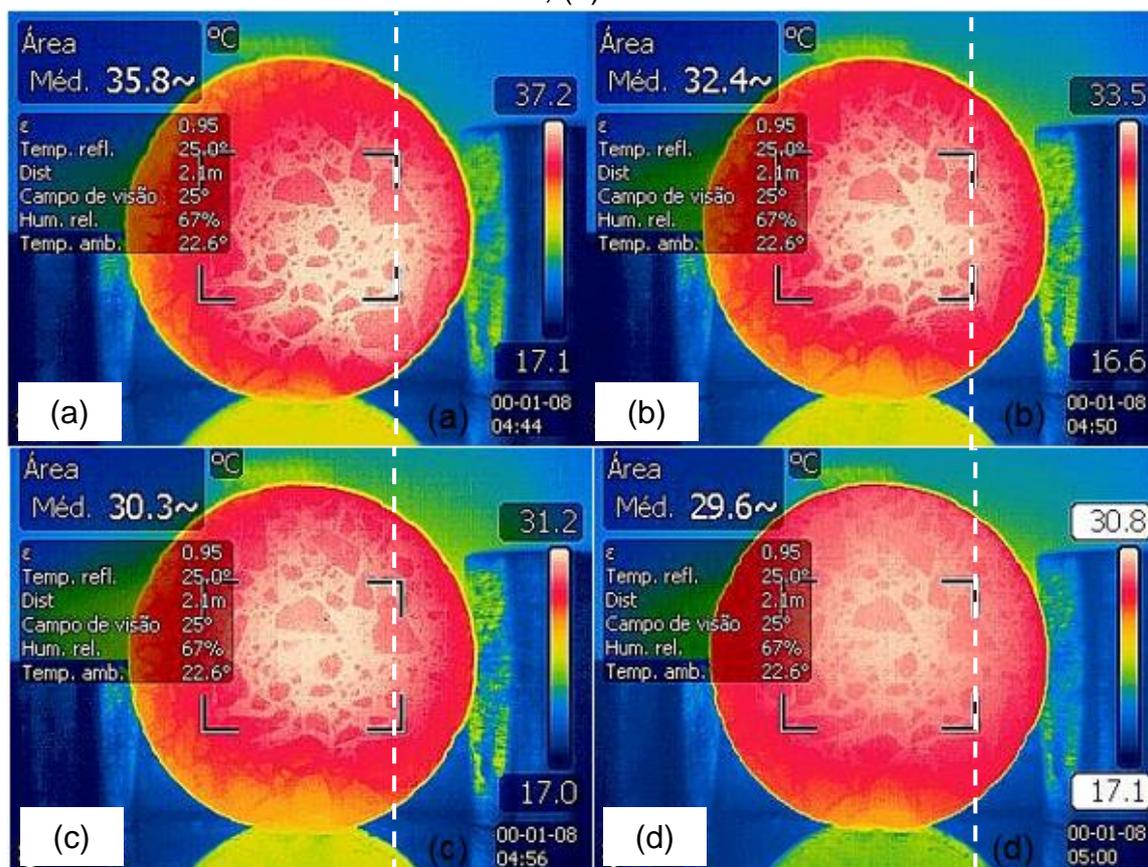
Figura 33 - Amostras com trincas induzidas de 4 mm: (a) 0 min, (b) 5 min, (c) 10 min, (d) 15 min

Nas amostras apresentadas das Figuras 33 e 35 foram executadas pré-trincas de 4 e 6 mm, respectivamente. As pré-trincas foram orientadas seguindo a mesma lógica anterior, ou seja, na horizontal e perfuradas à direita da amostra.

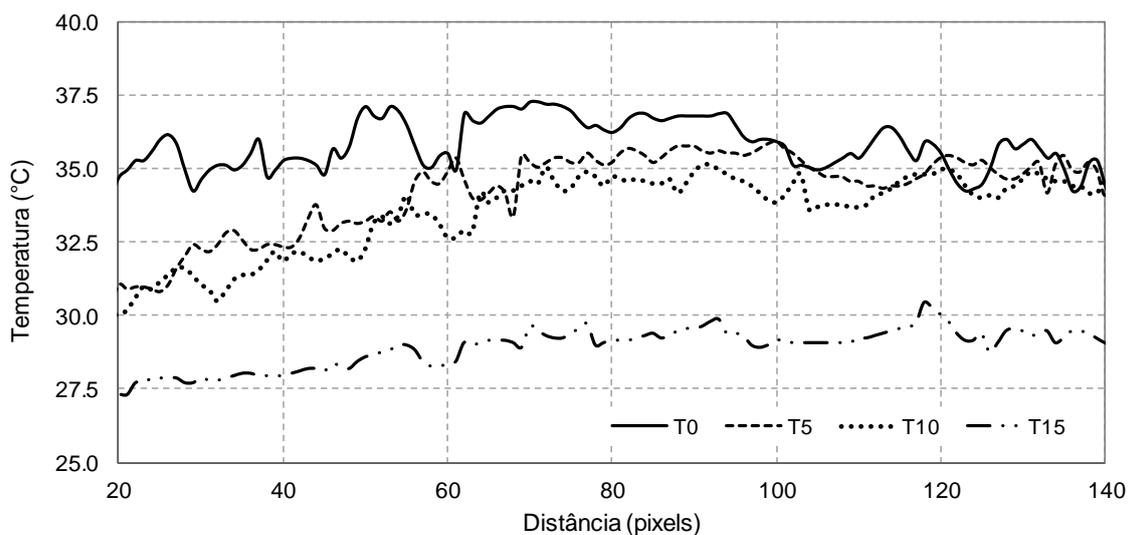
Figura 34 - Distribuição de calor na amostra com trinca de 4 mm

O histograma exibido na Figura 34 foi gerado a partir das imagens termográficas apresentadas na Figura 33. Percebe-se que o nível de oscilação de temperatura nesta amostra foi superior ao da amostra sem indução de trinca, apresentando picos e vales mais marcante. Ainda, novamente pôde-se verificar que conforme a temperatura caía, a curva de variação de temperatura se suavizava.

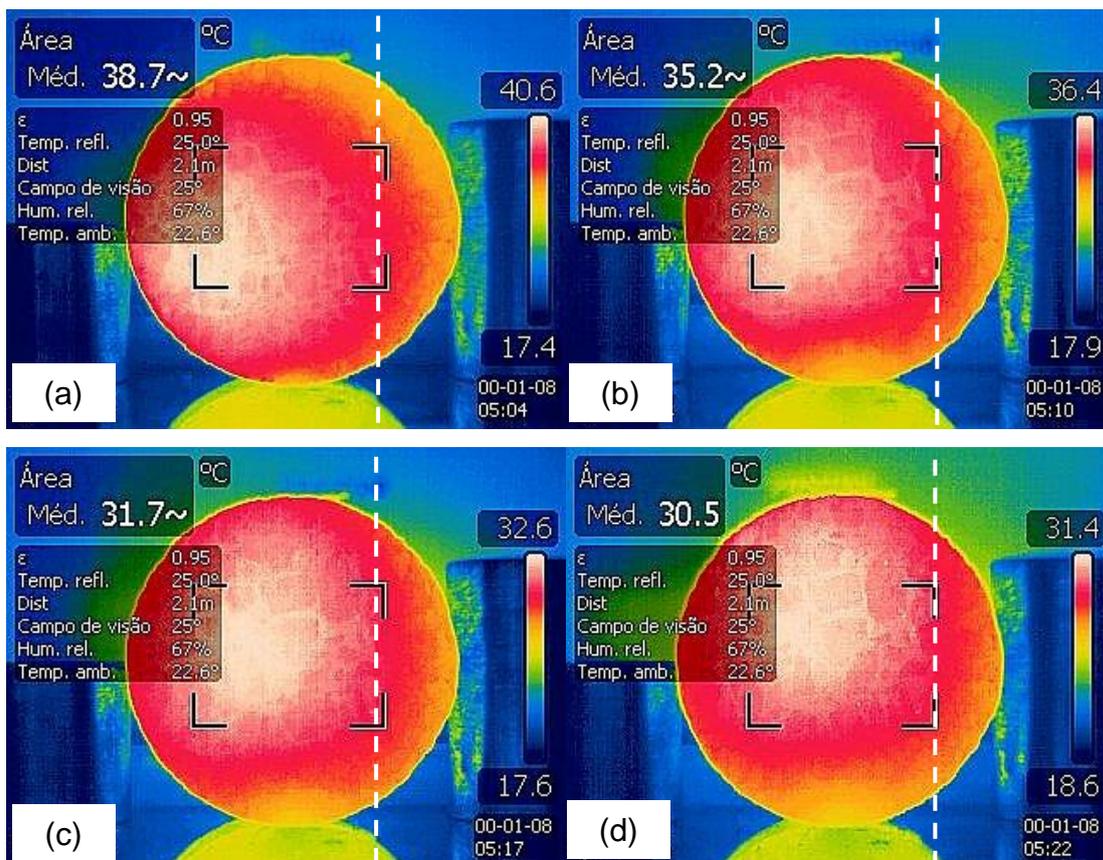
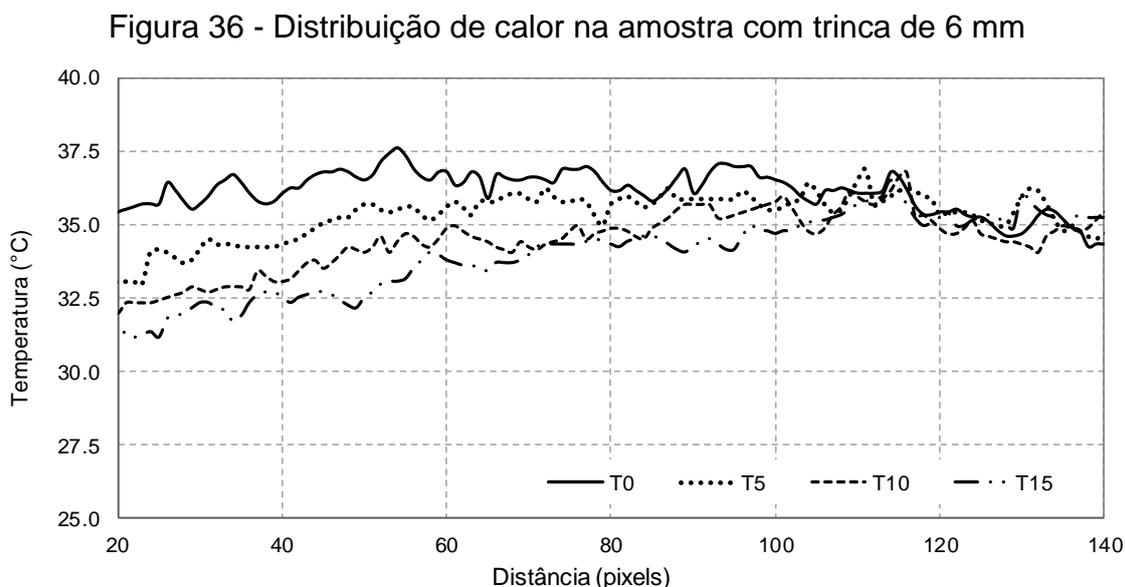
Figura 35 - Amostras com trincas induzidas de 6 mm: (a) 0 min, (b) 5 min, (c) 10 min, (d) 15 min

A partir das imagens térmicas exibidas na Figura 35, tem-se o histograma apresentado na Figura 36. O mesmo apresenta comportamento semelhante ao já notado no histograma da Figura 34, porém com picos e vales menos acentuados. A suavização da curva de temperatura com o tempo foi novamente observada.

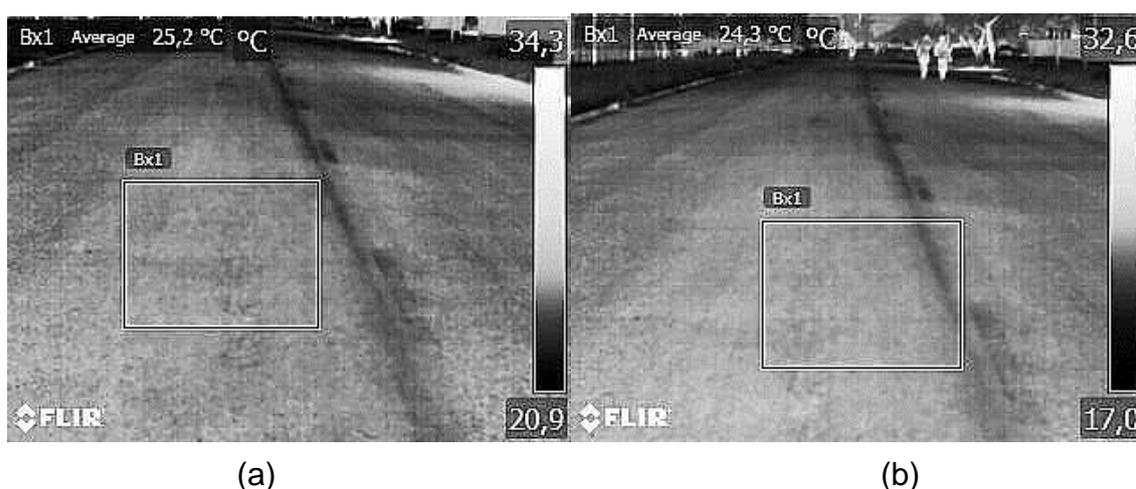
Figura 38 - Imagens termográficas no sentido longitudinal da pista de rolagem

Através da Figura 38 (a) e (b), obtidas no sentido longitudinal da pista de rolagem, tentou-se apontar possíveis pontos de futuras formações de afundamento em trilhas de roda. Percebe-se novamente a formação de um traçado de temperatura, diferente da superfície ao redor, nos pontos de junção das duas faixas de rolagens ou juntas construtivas, neste caso com temperatura inferior as demais regiões do pavimento, sendo o acúmulo de água sobre a pista um dos possíveis agentes responsáveis pelo resfriamento neste ponto.
