**ESTUDO DAS CONDIÇÕES GEOTÉCNICAS DE ESTRADAS RURAIS
DO MUNICÍPIO DE ALEGRETE/RS**

TRABALHO DE CONCLUSÃO DE CURSO II

Trabalho de Conclusão de Curso apresentado ao Curso de Engenharia Agrícola, do Instituto Federal de Educação, Ciência e Tecnologia Farroupilha (IFFar, RS) e da Universidade Federal do Pampa (UNIPAMPA, RS), como requisito parcial para obtenção do grau de **Bacharel em Engenharia Agrícola**

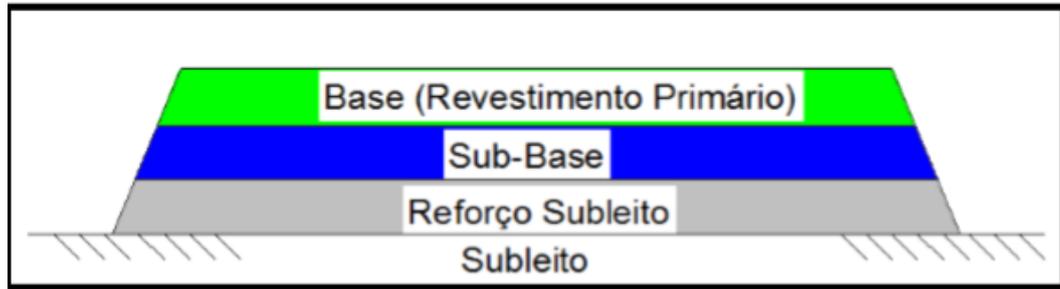
Figura 1 – Camadas de uma estrada não pavimentada.
Fonte: Rosso (2015).

Na Figura 1 a seguir, são ilustradas as camadas que compõem uma estrada não pavimentada:

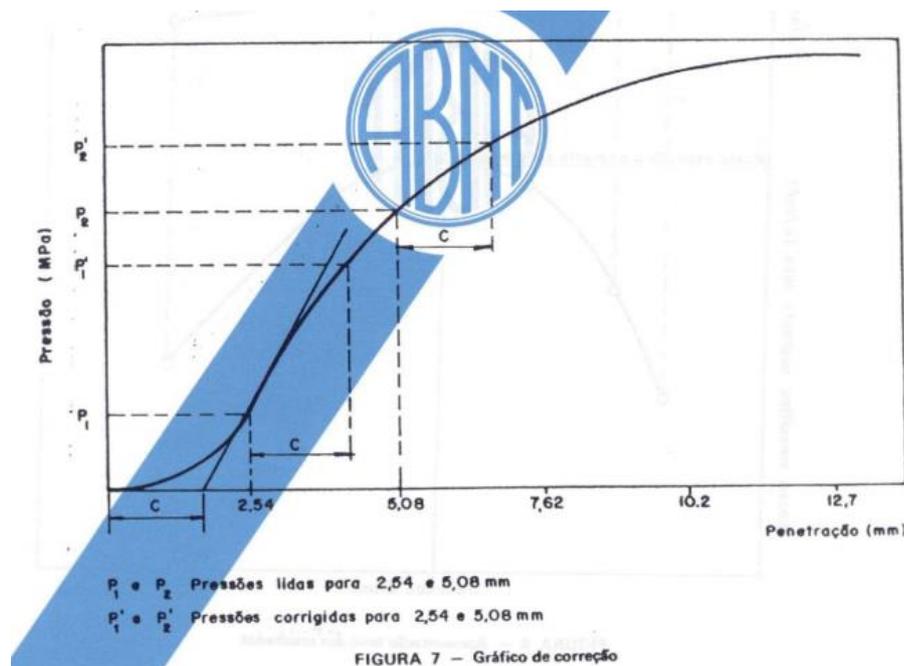
Figura 2 – Gráfico padrão de ISC.
Fonte: NBR 9895 (ABNT, 1987).

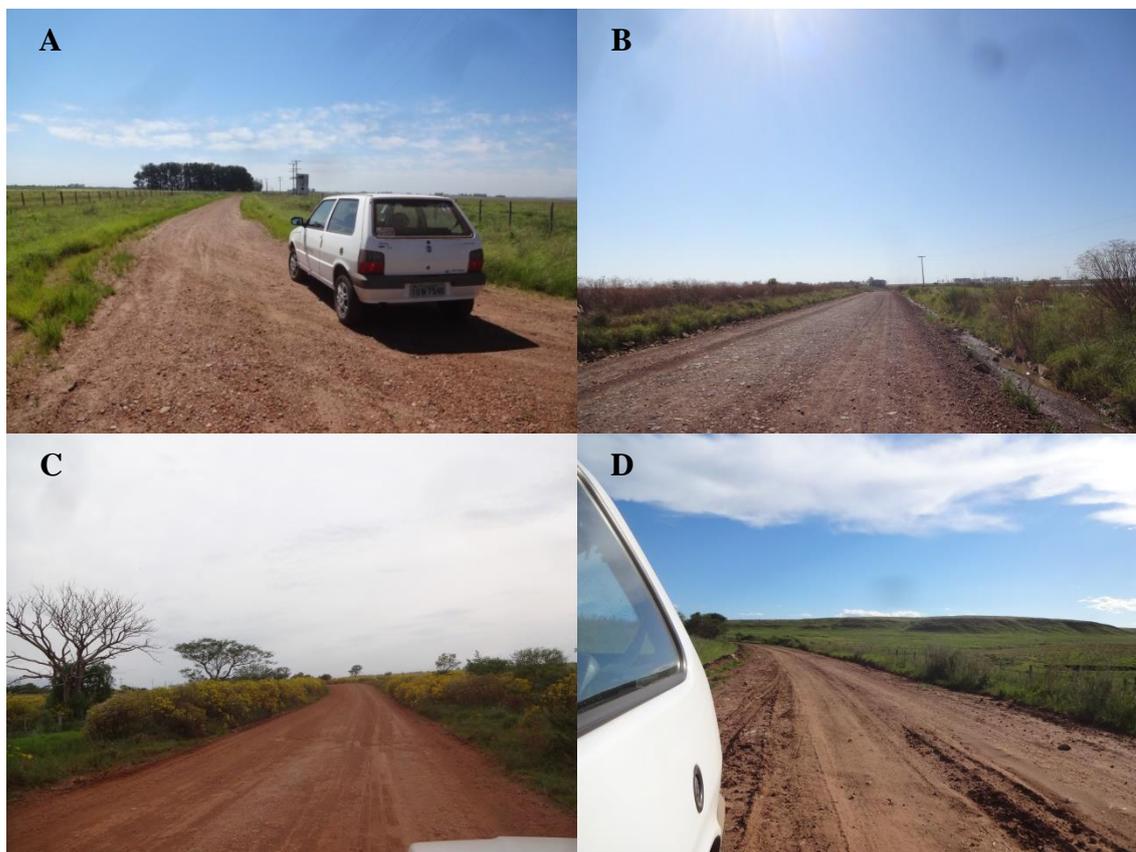
Figura 4 – Divisão dos ramos. A) Ramo 2 da Estrada do Angico. B) Ramo 1 da Estrada do Silvestre. C) Ramo 2 da Estrada do Rincão de São Miguel. D) Ramo 2 da estrada do Caverá.

patológicos. Todo o processo de divisão foi registrado através de imagens fotográficas, pontos de GPS (*eTrex 20*) e com suas devidas anotações de campo. Na figura 4, (4A) pode-se visualizar as estradas do Angico, (4B) Silvestre, (4C) Rincão de São Miguel e (4D) Caverá, durante o processo de divisão dos ramos.

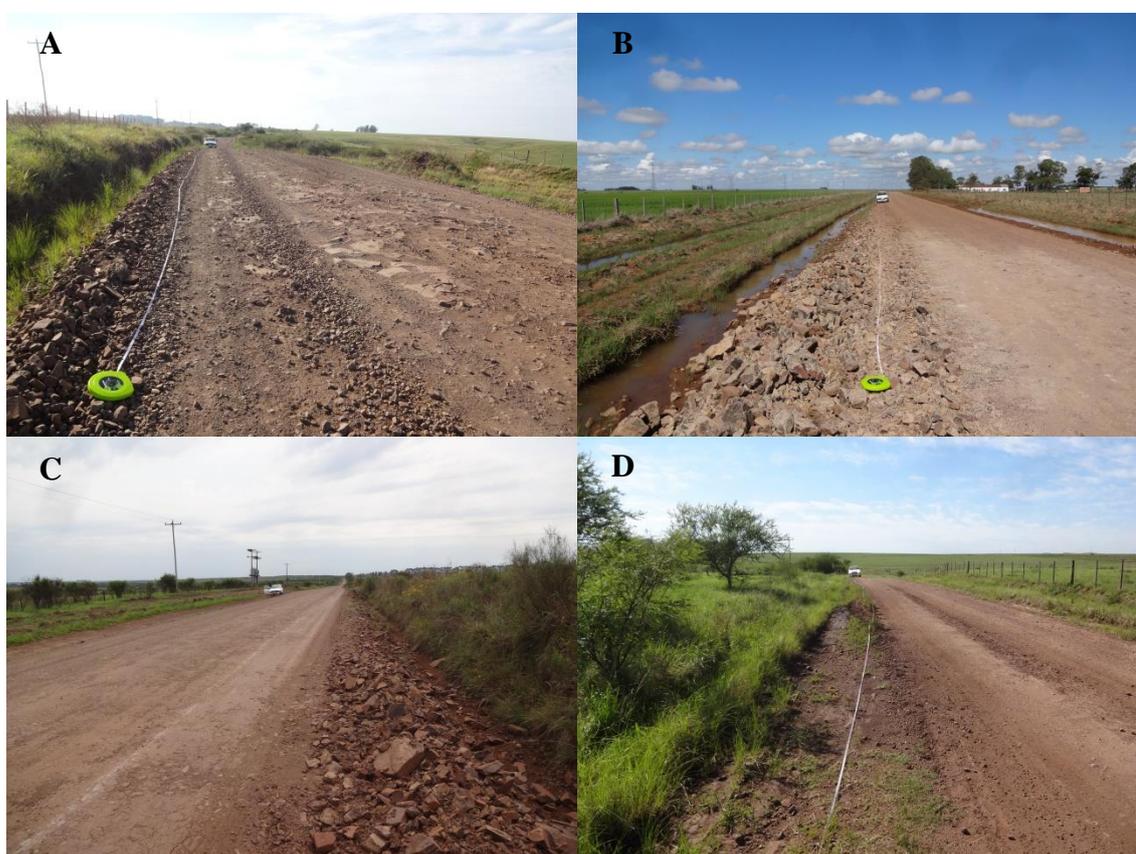
Figura 5 – Levantamento dos defeitos, Método ICRNP. A) U.S. do ramo 1 da estrada do Caverá. B) U.S. do ramo 1 do Silvestre. C) U.S. do ramo 1 da estrada do Rincão de São Miguel. D) U.S. do ramo 1 do Angico. Fonte: Própria.

Na figura 5, pode-se visualizar, a estrada do Caverá (5A), apresentando afloramento de rochas sobre a pista, perda de agregados nas laterais e obstrução da drenagem. Na estrada do Silvestre (5B), observa-se o acúmulo excessivo de água parada na drenagem, além do amontoado de agregados na lateral da rodovia. No Rincão de São Miguel (5C), a drenagem ineficiente e o acúmulo de agregados formando barreiras que impedem o escoamento da água para fora da estrada. Já na estrada do Angico (5D) é mostrado sérios problemas com a seção transversal da plataforma, apresentando formato côncavo.

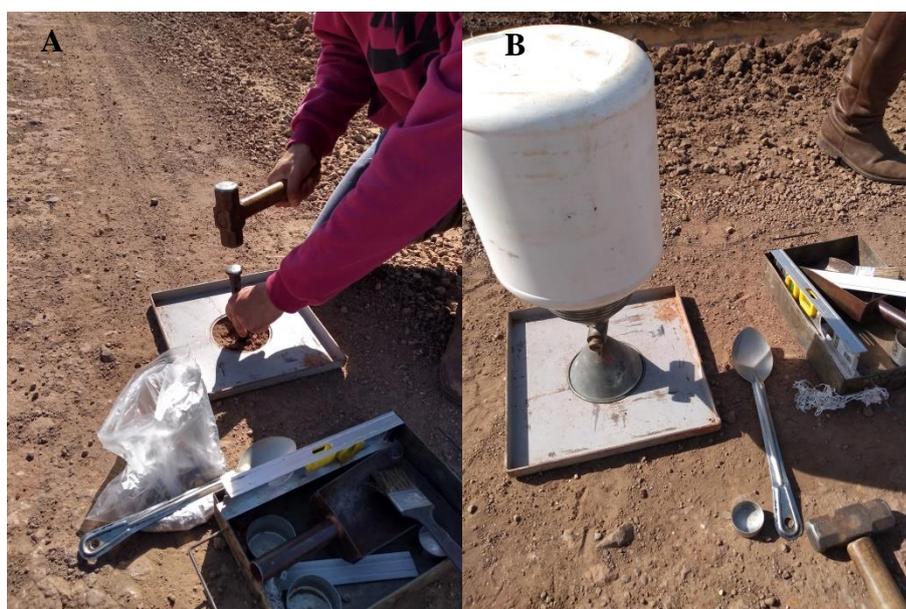
Figura 6- Ensaio do Frasco de Areia. A) Abertura da cavidade no terreno. B) Ensaio do Frasco de Areia sendo realizado.

A determinação da massa específica aparente seca “in situ” foi executada através do método do frasco de areia, regido pela norma NBR 7185 (ABNT, 1986). Primeiramente foi escolhido um local representativo do ramo, em seguida utilizando um nível de bolha, posicionou-se a bandeja de forma que ficasse nivelada. Com o auxílio de uma marreta e talhadeira é realizada a abertura de uma cavidade circular, limitada pelo orifício da bandeja e, de aproximadamente 0,12 m de profundidade (Figura 6A). O material escavado foi coletado e pesado numa balança portátil de gancho. Seguidamente, a amostra de solo foi identificada e armazenada em saco plástico para não perder a sua umidade até chegar à estufa. Após, utilizando uma areia previamente preparada e de massa específica conhecida, foi posto em prática a execução do ensaio, onde foi pesado o conjunto frasco de areia, instalado e deixado a areia escoar livremente até preencher a cavidade do terreno e, por fim, pesado novamente para saber qual a massa de areia que preencheu a cavidade (Figura 6B).

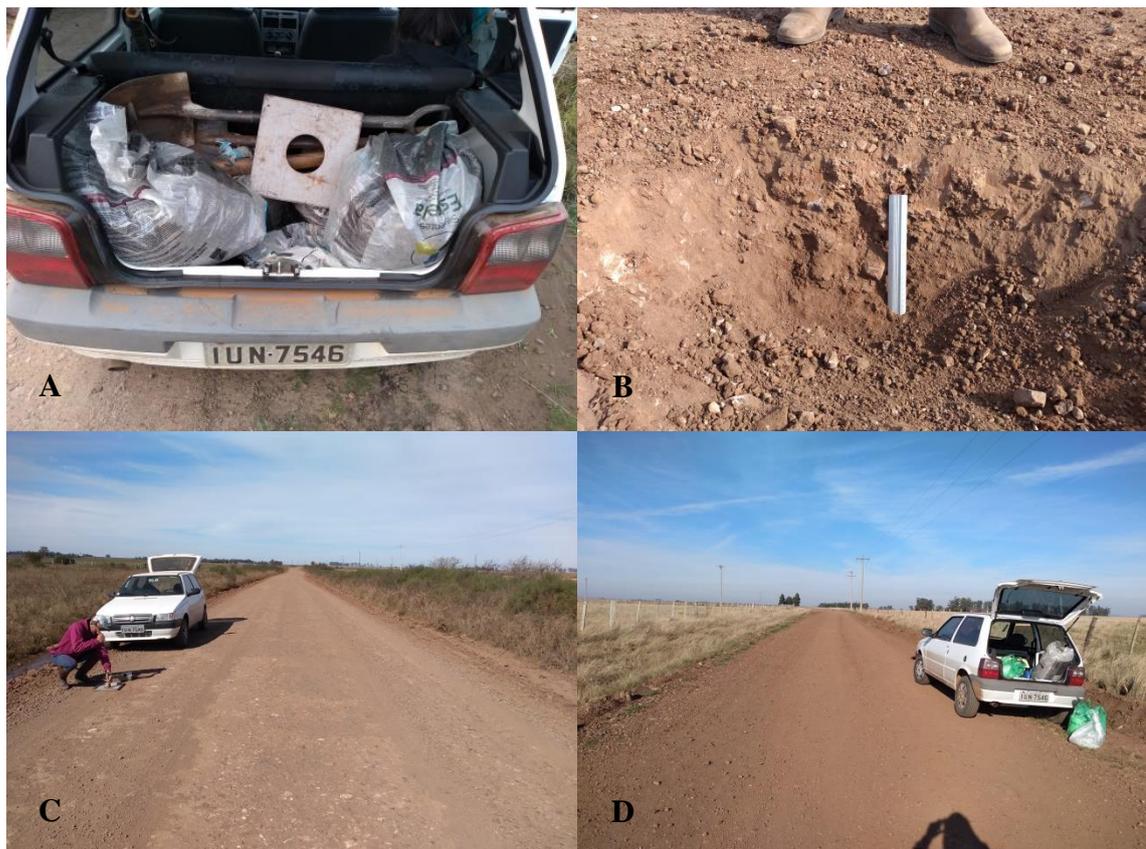
Figura 7 - Análise do Revestimento Primário. A) Amostras acondicionadas. B) Vista da trincheira no ramo 1 da estrada do Silvestre. C) Representação do local da pista analisado. D) estrada do Angico ramo 2.

De acordo com a norma NBR 9604 (ABNT, 1986), com o intuito de conhecer as características geotécnicas e as espessuras dos revestimentos primários das estradas estudadas, foram executadas coletas de amostras de solo deformadas do revestimento primário. Coletou-se em torno de 60 kg de solo da lateral da pista, no local aonde geralmente cruza as rodas dos veículos. Com o auxílio de picareta, pá e enxada, foi realizada a escavação e o solo foi acondicionado em bolsas. As amostras foram coletadas com o propósito de realizar ensaios geotécnicos no laboratório, para assim, obter os parâmetros necessários para os cálculos de dimensionamento da camada de revestimento primário. Por fim, mediu-se a espessura do revestimento primário e registrou o local através de fotografias e pontos de GPS. Na figura (7A) as amostras de revestimento primário acomodadas em sacos para encaminhamento de ensaios laboratoriais. (7B) trincheira de coleta de amostra e análise de perfil da estrada do Silvestre ramo 1. (7C) vista da seção transversal da rodovia, ilustrando lateral aonde foram realizadas as coletas e medições. (7D) vista da estrada do Angico ramo 2.

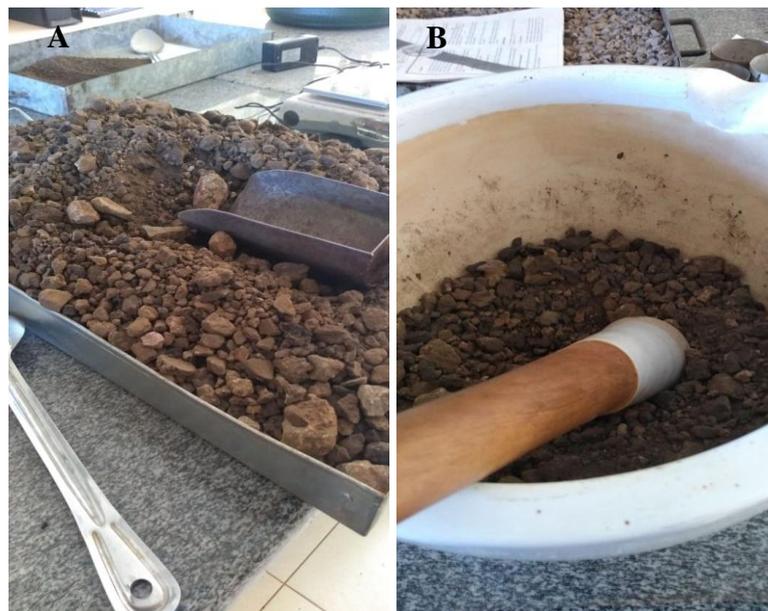
Figura 8 – Preparação de Amostras. A) Bandeja com solo. B) Amostra sendo destorroada no Almofariz. Fonte: Própria.

Todas as amostras estudadas foram preparadas de acordo com a norma NBR 6457 (ABNT, 1986). Previamente as amostras foram homogeneizadas e colocadas em bandejas (Figura 8A), visando a secagem ao ar até sua umidade higroscópica. Após isso, foi realizado o quarteamento, e destorroamento dos solos no almofariz (Figura 8B).

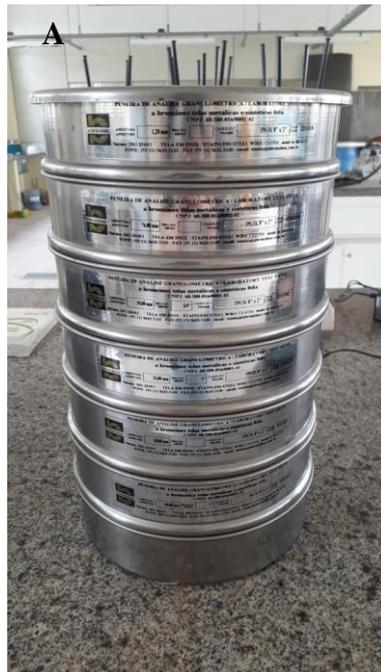
Figura 9- Ensaio de Granulometria. A) Conjunto de peneiras.

logo após a amostra foi submetida ao peneiramento grosso, composta pelas peneiras com abertura de malha de 50 – 38 – 25 – 19 – 9,5 – 4,8 – 2,0 mm (Figura 9A).

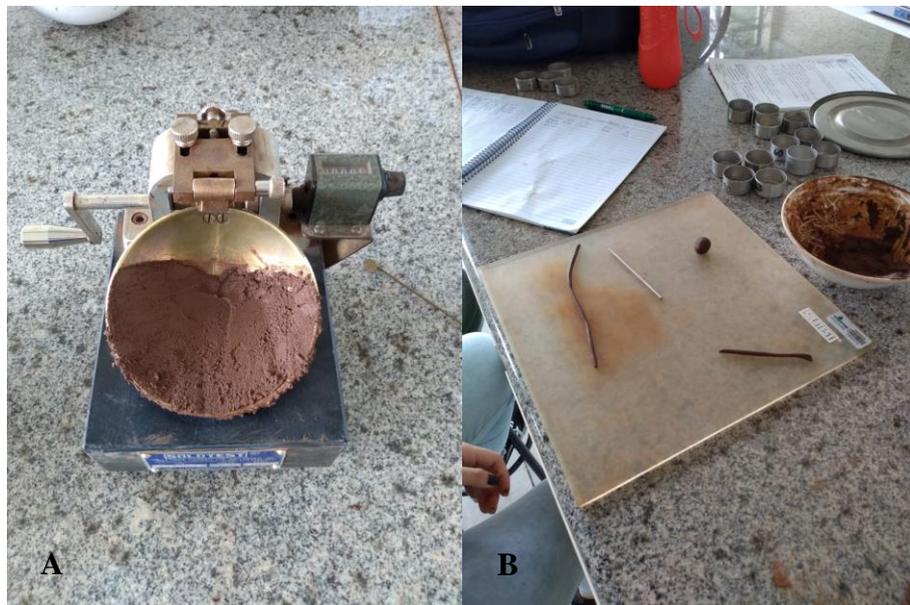
Figura 10 – Ensaio de LL e LP. A) Concha de Casagrande durante o ensaio de LL. B) Amostra durante o ensaio de LP.

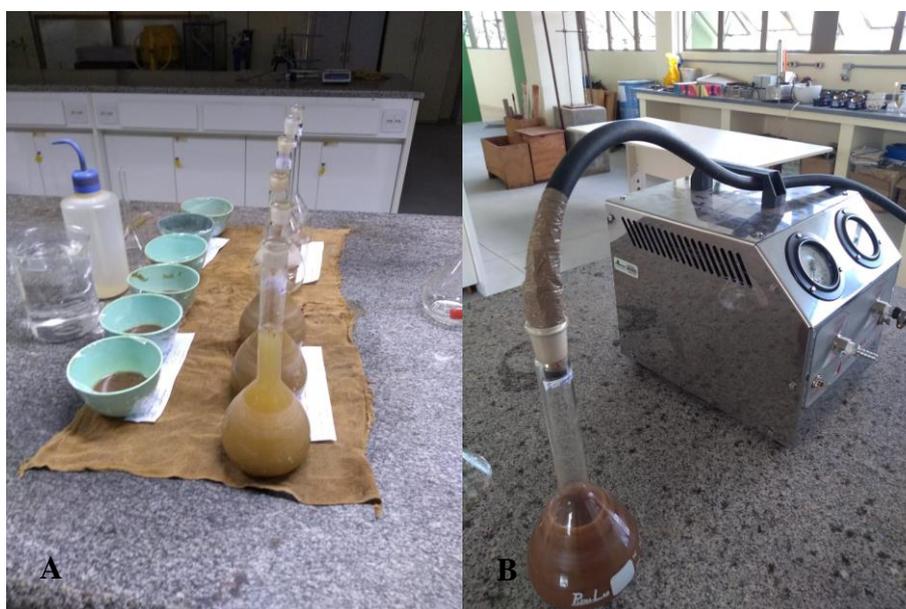
Figura 11 – Ensaio de massa específica. A) Ensaio de Massa específica. B) Picnômetro sendo submetido a vácuo.

O ensaio de massa específica dos grãos passantes na peneira 4,8 mm é regido pela norma NBR 6508 (ABNT, 1984). As amostras de solo foram passadas na peneira 4,8 mm, e coletadas amostras para determinação da umidade higroscópica. Para o ensaio foi pega três amostras de 50 g cada, as quais ficaram em completa imersão em água destilada por no mínimo 12 horas (Figura 11A). Cada amostra foi levada ao dispersor durante 15 minutos, colocadas em balões volumétricos de 500 ml, tomando cuidado para que não se perca as partículas de solo, e aplicado duas seções de vácuo de 15 minutos cada (Figura 11B). O

picnômetro foi preenchido com água destilada até 1 cm abaixo de sua marca e levado a banho maria a 80°C por no mínimo 30 minutos. Por fim, foi deixado esfriar até o dia seguinte onde foi completado o volume do picnômetro até a sua marca, medido sua temperatura e pesado. Devido à variação de temperatura do ambiente, foi deixado um recipiente com água destilada junto às amostras para que a água permanecesse na mesma temperatura da amostra e assim, os picnômetros foram completados com água destilada com devido cuidado para que não houvesse bolhas de ar, e efetuado a leitura da temperatura e do seu peso logo após as leituras das soluções.

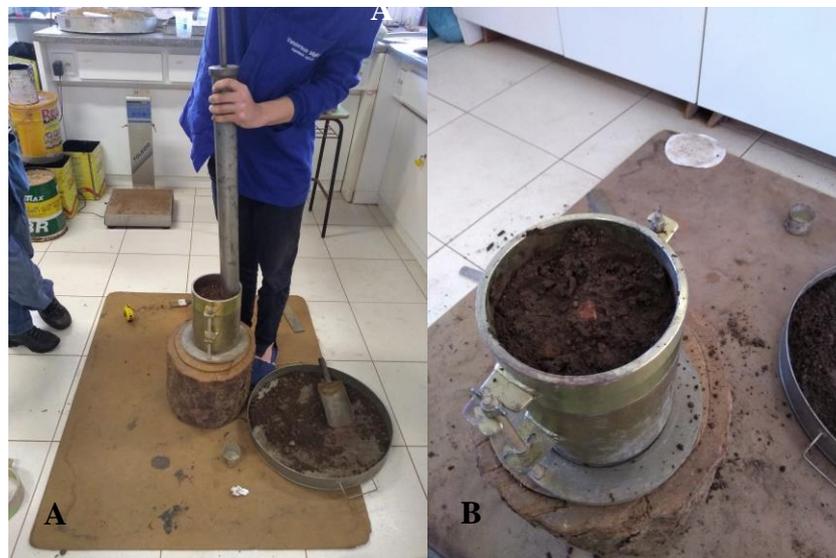
Figura 12 – Ensaio de Compactação. A) Compactação sendo realizada. B) Conjunto compactado.
Fonte: Própria.

Com os conjuntos de cilindros montados (base perfurada + cilindro CBR + disco separador + colarinho), foi efetuada a compactação sob energia normal, envolvendo 5 camadas com aplicação de 12 golpes do soquete grande por camada (Figura 12A). Após a compactação da segunda camada, eram coletadas três amostras da bandeja para conhecimento da umidade. Para o cálculo da massa específica aparente seca, foi necessário também anotar o volume do cilindro, massa do cilindro vazio e peso do cilindro com solo compactado (Figura 12B).

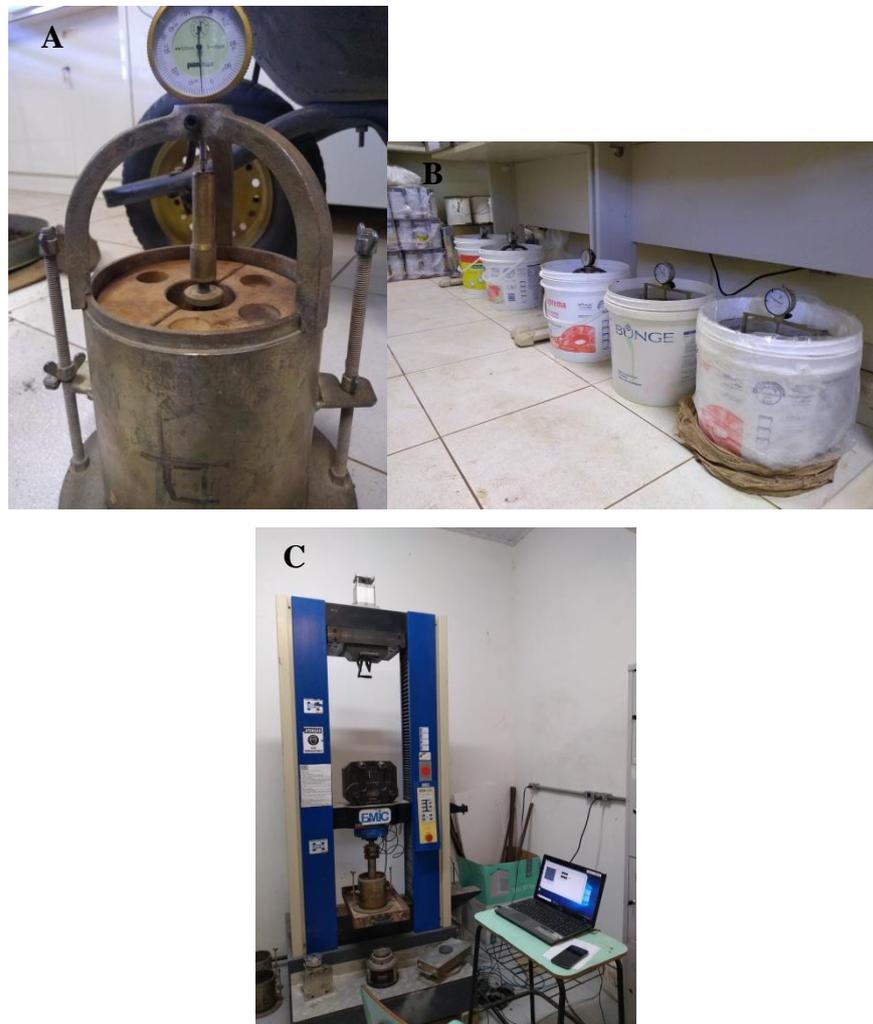
Figura 13 – Ensaio de ISC e Expansão. A) conjunto cilindro CBR montado para o ensaio de expansão. B) Conjuntos de Corpos de provas imersos em água durante o ensaio de expansão. C) Prensa hidráulica automatizada realizando o ensaio de ISC.

Terminado o período de imersão em água, retira-se cada corpo de prova e deixa-se a água escoar por 15 minutos, após isso é levado para realizar o ensaio de ISC (Figura 13C).

Para realização do ensaio ISC foram montados sobre uma prensa hidráulica automatizada, o corpo de prova com as sobrecargas do ensaio de expansão e, mais o pistão de penetração padrão. Inicialmente aplicou-se uma carga para assentamento do pistão, seguidamente o ensaio foi realizado sob uma velocidade de penetração de 1,27 mm/min até obter uma penetração total de 12,7 mm. Devido à prensa ser automatizada, o ensaio durou exatamente 10 minutos e as leituras foram geradas instantaneamente. Os dados gerados pela prensa foram exportados para planilhas de cálculo onde gerou-se as curvas para obtenção de ISC.

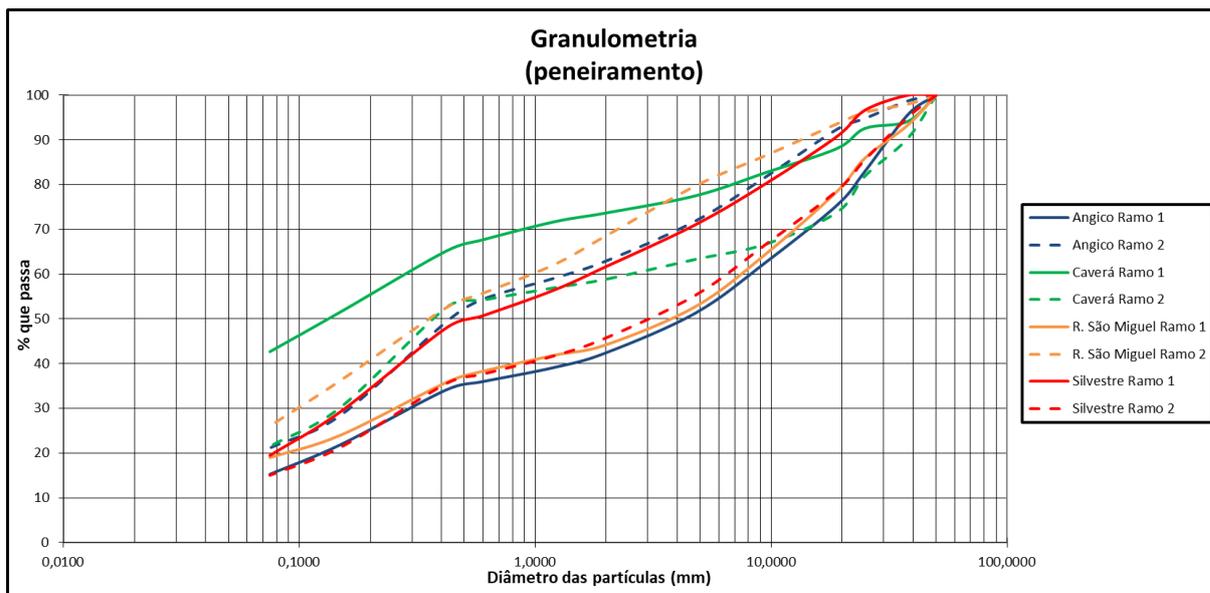
Figura 14 – Dados de granulometria.

Na Figura 14, apresenta-se os resultados de granulometria das 4 estradas estudadas, onde representa-se cada estrada por uma cor, os Ramos 1 em linha continua e Ramos 2 em linha tracejada, conforme a legenda.

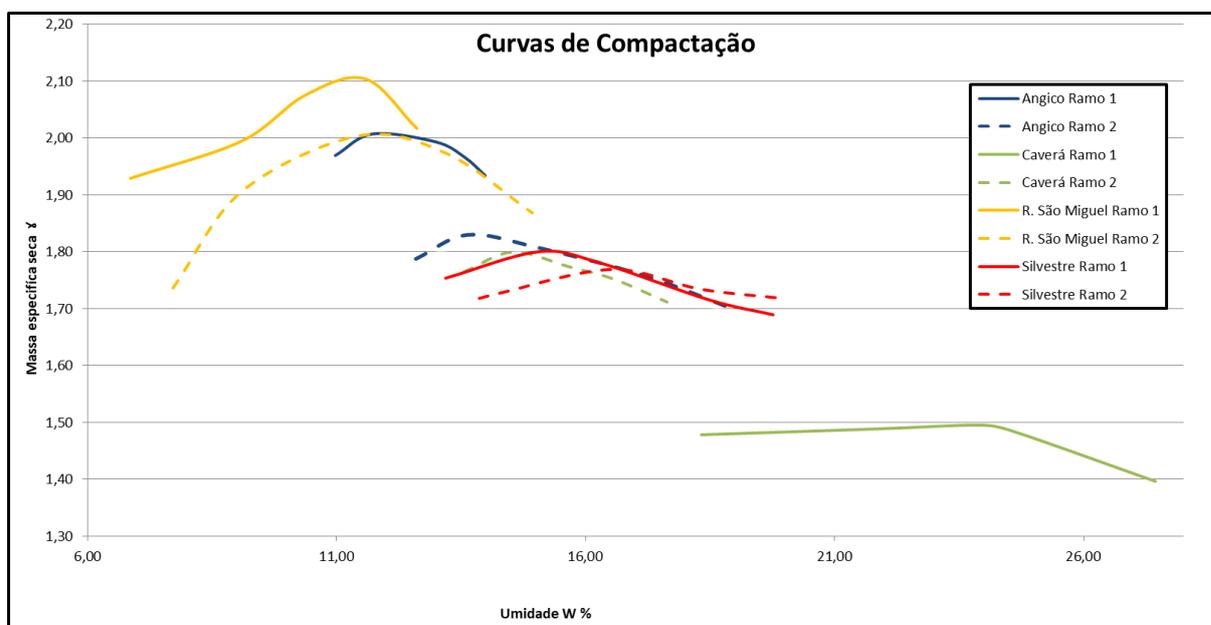
Figura 15 – Curvas de Compactação das 4 estradas estudadas.

Na figura 15, apresenta-se as curvas de compactação referentes as 4 estradas, sendo divididas conforme a legenda. Cada estrada está representada por uma cor, os Ramos 1 pela linha continua e Ramos 2 pela linha tracejada.

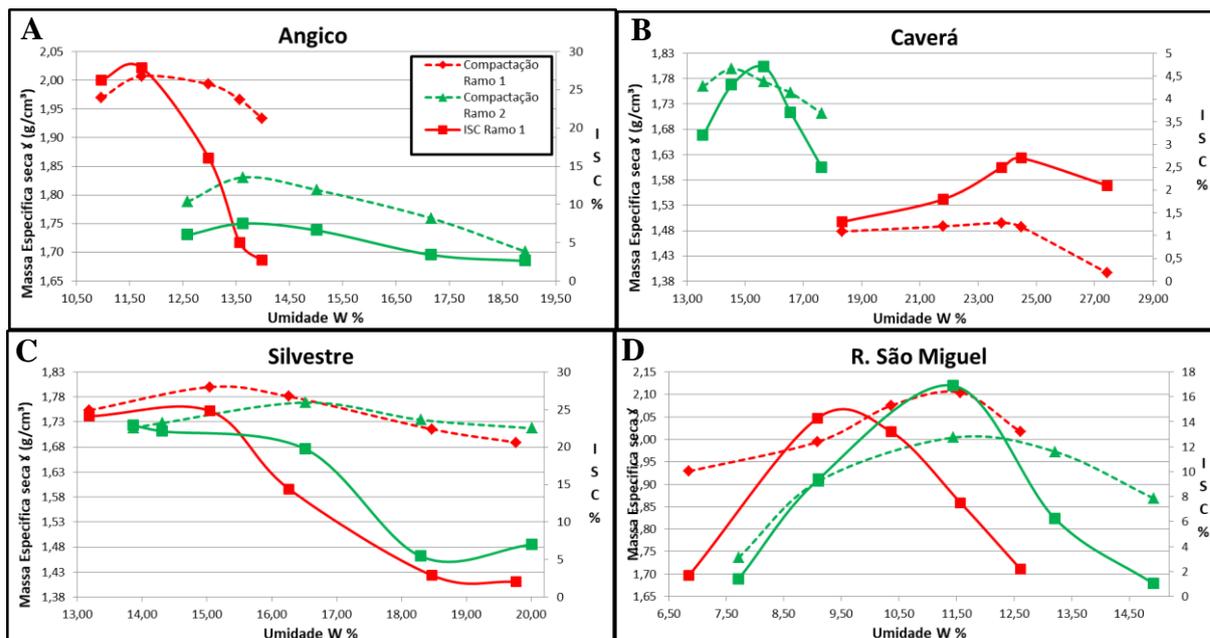
Figura 16 – Curvas de Compactação e ISC. A) Estrada do Angico. B) Estrada do Caverá. C) Estrada do Silvestre. D) Estrada do Rincão de São Miguel.

Na figura 16 (A, B C e D), apresenta-se as curvas de ISC junto com as curvas de Compactação referentes aos Ramos de cada estrada estudada. Cada ramo possui uma cor, a curva de compactação em linha tracejada e o ISC em Linha contínua, conforme a legenda.

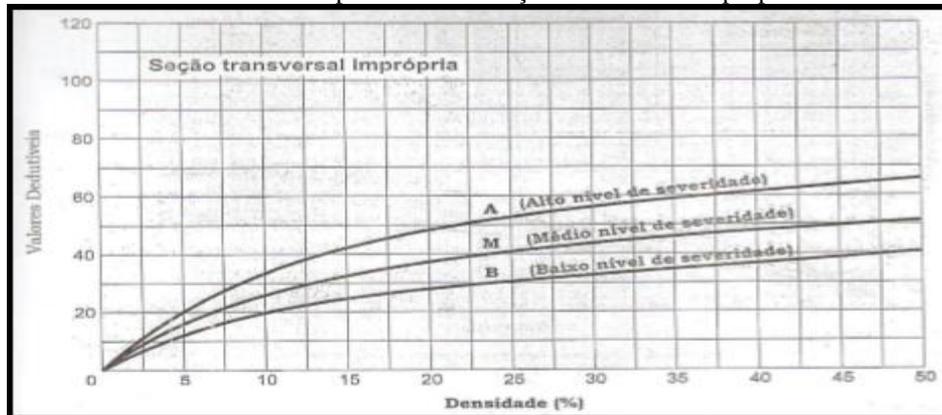
Valor dedutível para o defeito Seção Transversal Imprópria

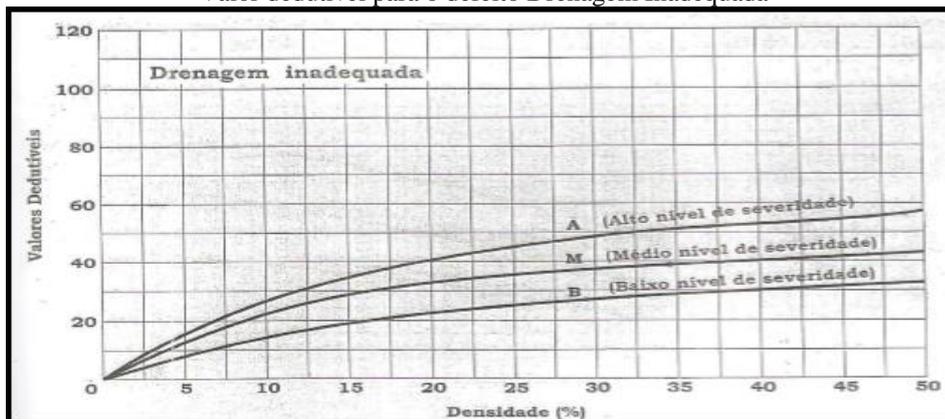
Valor dedutível para o defeito Drenagem Inadequada

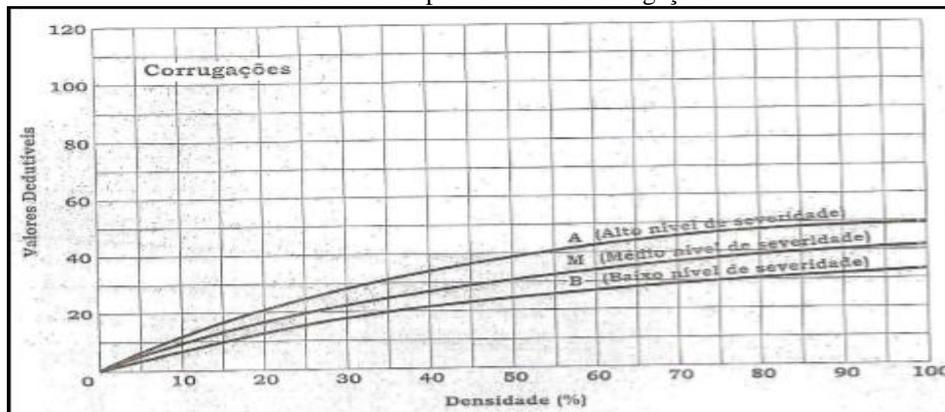
Valor dedutível para o defeito Corrugações

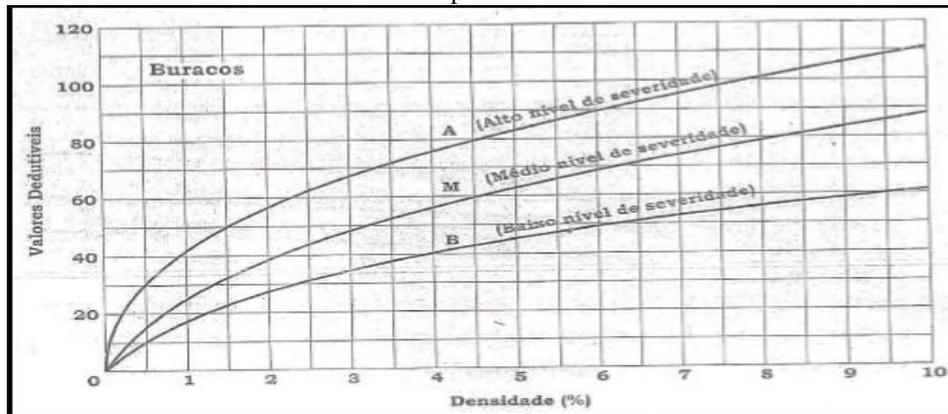
Valor dedutível para o defeito Buracos

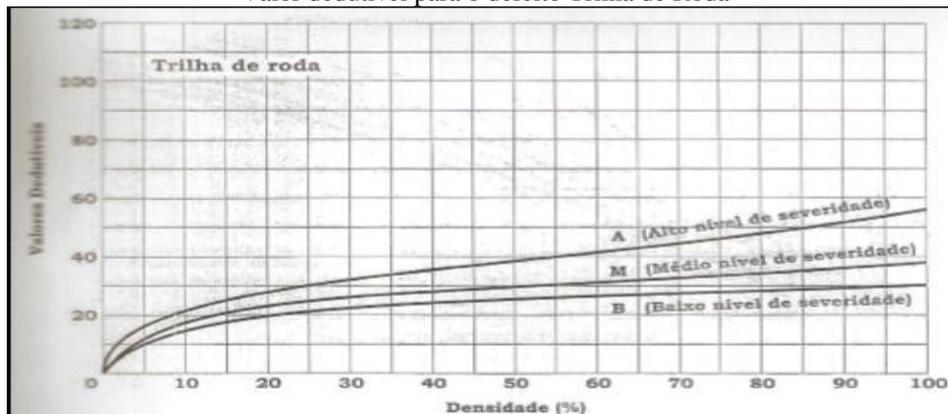
Valor dedutível para o defeito Trilha de Roda

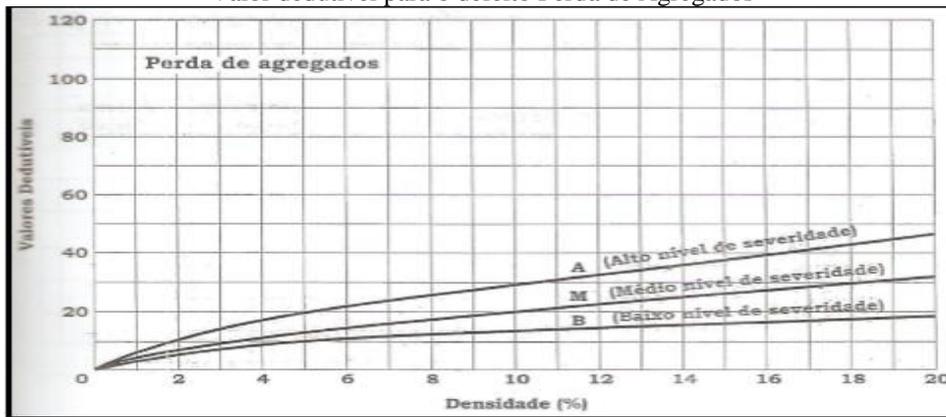
Valor dedutível para o defeito Perda de Agregados

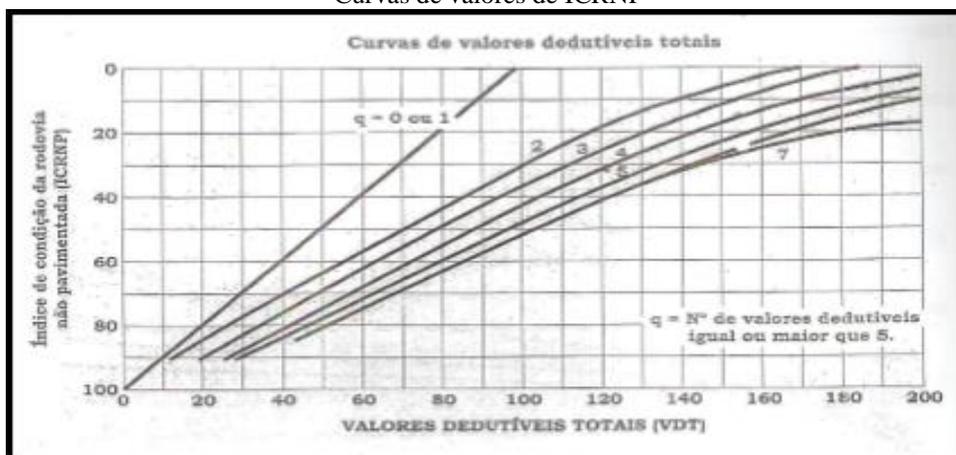
Curvas de valores de ICRNP
