**ANALISE DE CONCRETOS COM ADIÇÃO DE POLITEREFTALATO
DE ETILENO EM SITUAÇÃO DE INCÊNDIO SOB INFLUÊNCIA DE
TINTAS INTUMESCENTES**

**Alegrete
2021**

Trabalho de Conclusão de Curso apresentado ao Curso de Engenharia Civil da Universidade Federal do Pampa, como requisito parcial para obtenção do Título de Bacharel em Engenharia Civil.

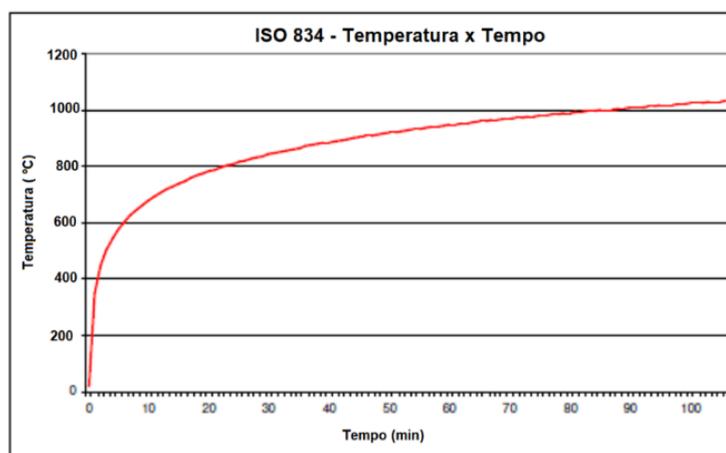
Figura 7 – Curva temperatura-tempo incêndio-padrão.

É importante salientar que o gráfico foi gerado a partir de uma experiência laboratorial, e que cada incêndio possui suas próprias características dependendo da situação em que acontece, como explicado por Marcelli (2007), o que torna o mesmo apenas uma estimativa.

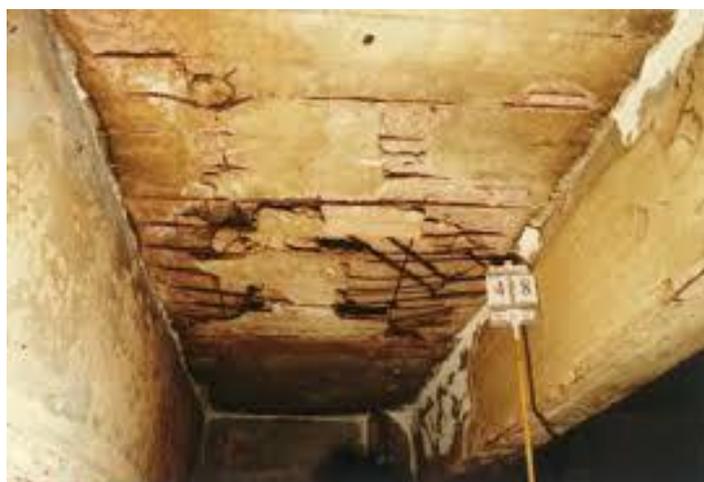
Figura 8 - Spalling na estrutura.

Outro fenômeno comum de ser observado em concretos em situação de incêndio é o lascamento, comumente denominado *spalling* (Figura 8). Buchanan (2017) deixa bem claro que, o lascamento é considerado um fenômeno não muito bem compreendido, pois depende de vários fatores, como a perda de umidade do concreto, a porosidade do concreto, o gradiente de temperatura na estrutura, entre outros.

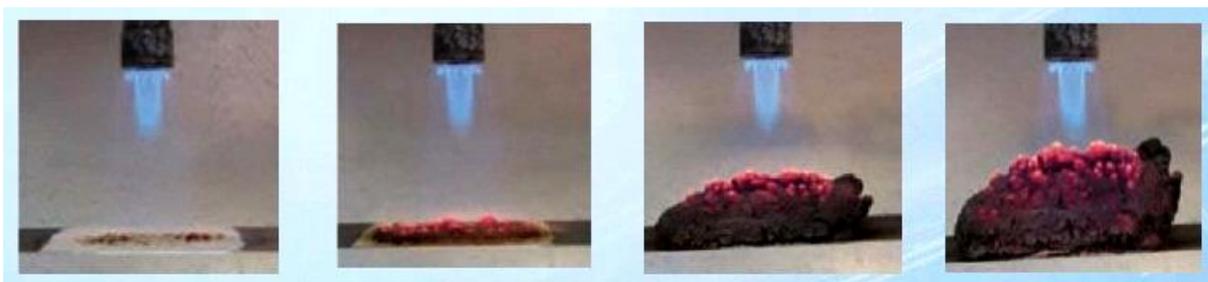
Figura 9 – Processo de intumescimento devido ao calor.

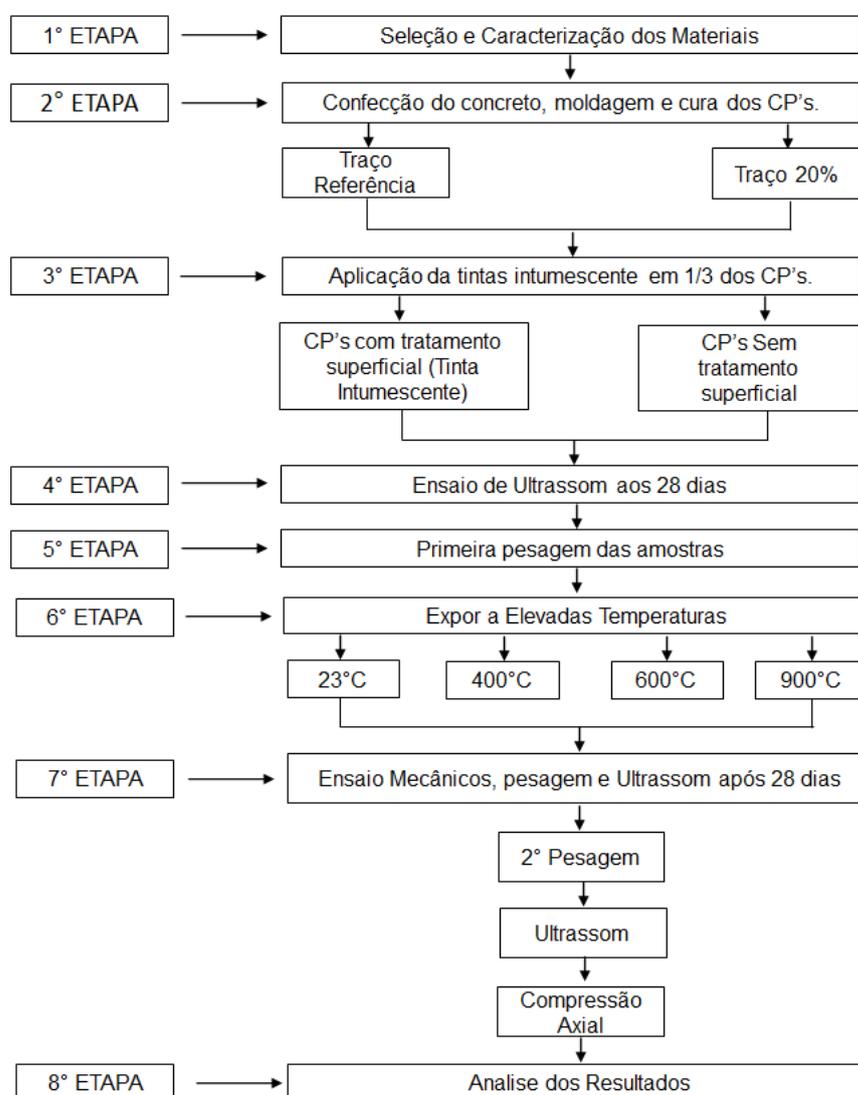
Figura 10 – Fluxograma do Programa Experimental.

A primeira etapa do trabalho corresponde a aquisição e caracterização dos materiais que foram utilizados para a produção dos concretos. A segunda etapa, apresenta a fase de confecção, moldagem e cura dos concretos. Na terceira etapa foram realizadas a pintura de um terço dos

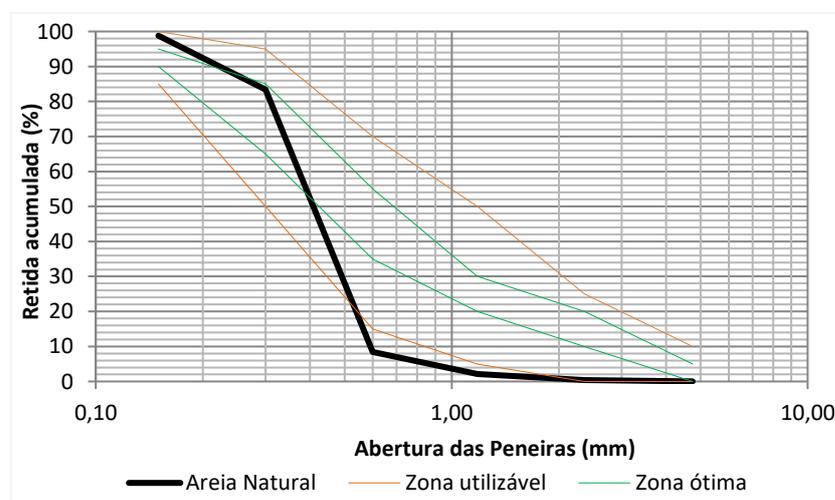
Figura 11 – Curva granulométrica da areia natural e os limites normativos.

Na figura 11 é possível verificar que na peneira 0,6mm a areia natural se encontra parcialmente fora dos limites utilizáveis estabelecidos pela NBR 7211 (ABNT, 2009), porém devido a disponibilidade do material na região, a areia foi usada na pesquisa.

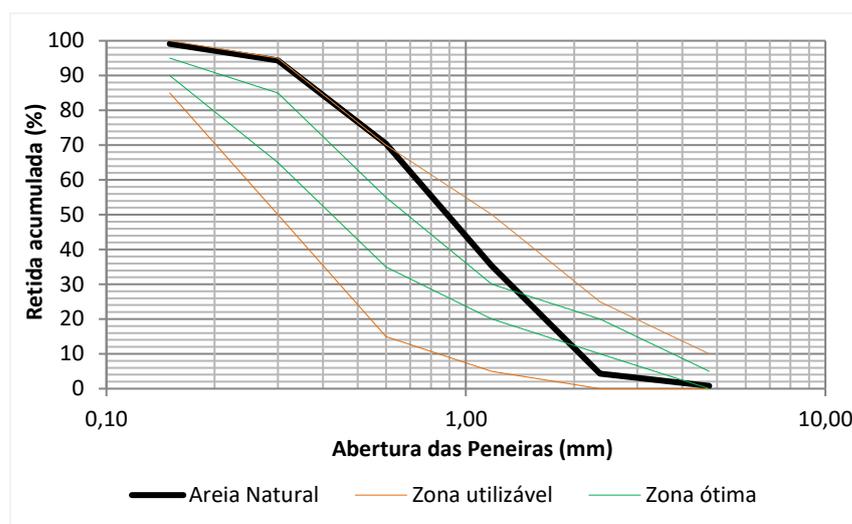
Figura 12 – Curva granulométrica da areia de PET e os limites normativos.

Na figura 12 é possível verificar que a areia de PET se encontra dentro dos limites utilizáveis estabelecidos pela NBR 7211 (ABNT, 2009), viabilizando o seu uso na pesquisa.

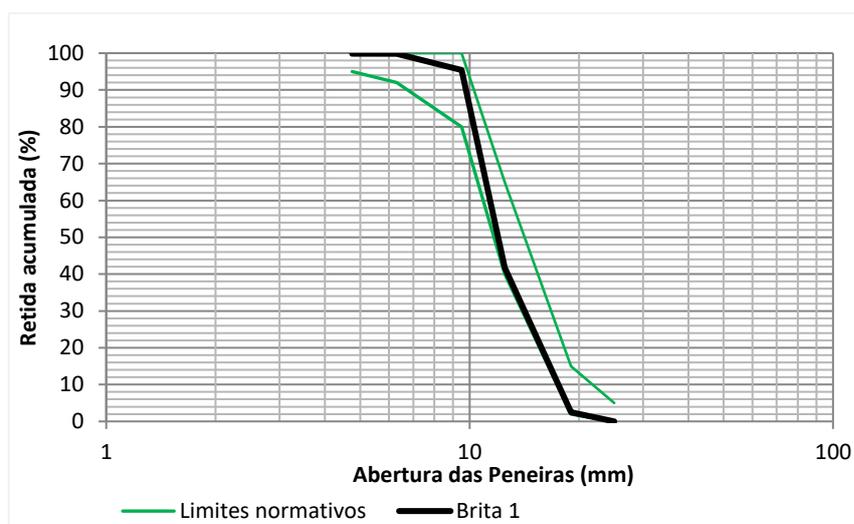
Figura 13 – Curva granulométrica da areia natural e os limites normativos.

A figura 13 mostra que o agregado graúdo escolhido para o programa de pesquisa se encontra dentro dos limites utilizáveis estabelecidos pela NBR 7211 (ABNT, 2009).

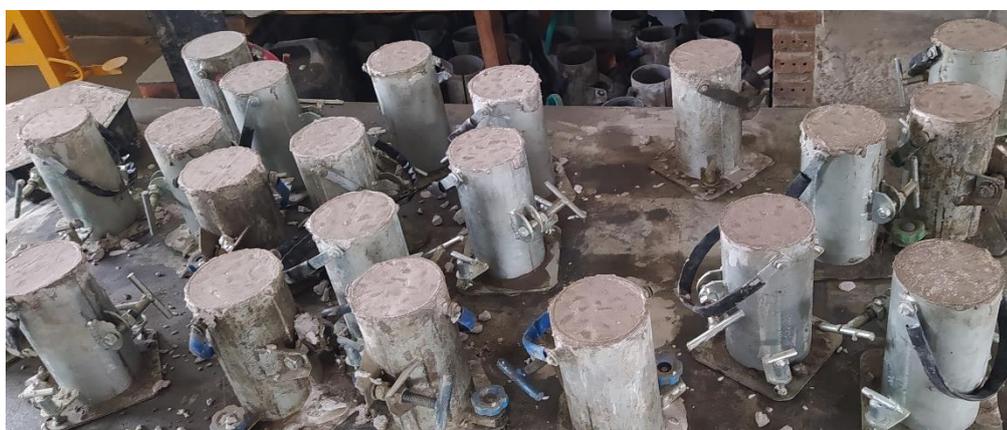
Figura 14 – Concretagem do traço referência.

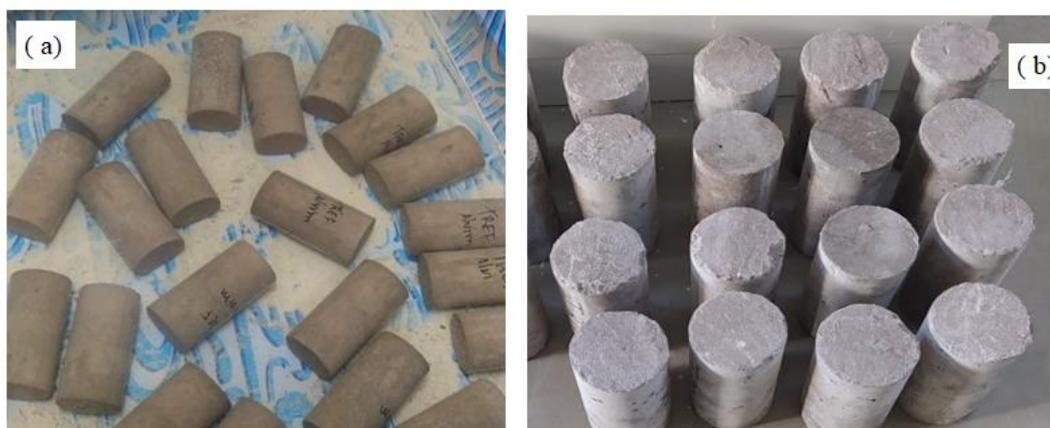
Figura 15 – Corpos de prova em cura submersa (a) e em ambiente de laboratório (b).

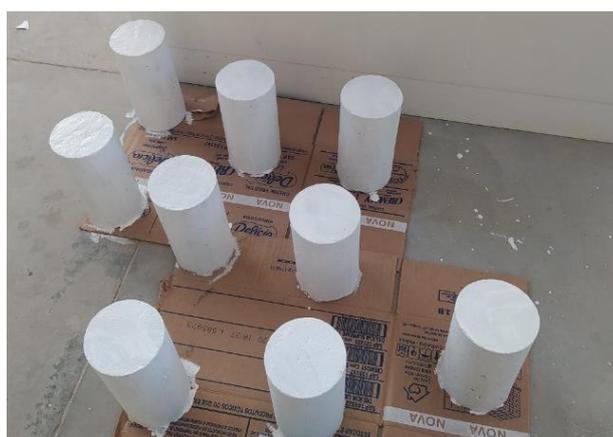
Figura 16 – Aplicação da tinta intumescente nos corpos de prova.

Após a finalização do processo de cura e liberação da entrada nos laboratórios, foi aplicado a tinta intumescente nos corpos de provas, como mostra a figura 16.

Seguindo as orientações do próprio fabricante e de pesquisadores como Britez, Silva e Helene (2019) foram aplicadas 2 demãos de tinta em cada corpo de prova, com um intervalo de 6 horas entre cada demão. Após o período de cura de seis dias da última demão de tinta intumescente, os corpos de prova começaram a serem ensaiados às elevadas temperaturas.

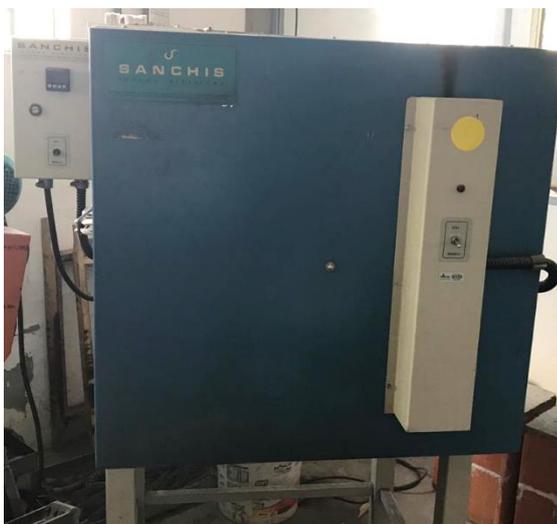
Figura 17 - Forno elétrico Sanchis.

As temperaturas de controle foram de 400°C, 600°C e 900°C, que são as temperaturas utilizadas no trabalho de Dacheri (2019). O aquecimento do forno foi de 1°C/min para cada corpo de prova, seguindo as recomendações da RILEM TC129 MHT (2000), que leva em consideração o diâmetro dos corpos de prova a serem aquecidos. Como a capacidade do forno elétrico é de seis corpos de prova, foi usado uma taxa de aquecimento de 6°C/min.

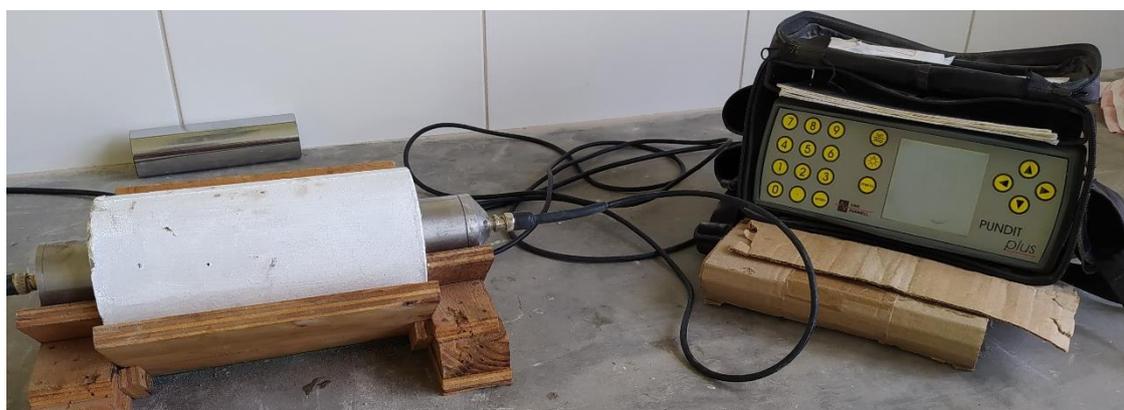
Figura 18 - Equipamento de propagação de Onda-ultrassônica.

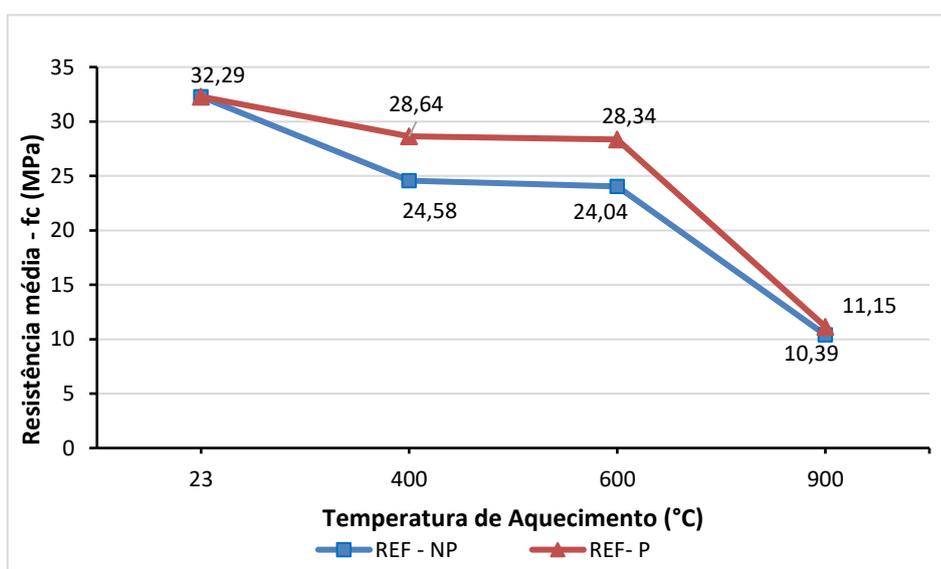
Figura 19 – Resistência média dos concretos em função da temperatura - Traço de Referência.

A figura 19 mostra uma tendência de redução da resistência à compressão axial dos concretos com a elevação das temperaturas. Até a temperatura de 600°C os concretos com proteção física apresentaram os melhores resultados médios, porém acima desta temperatura

Inicialmente comparando os dados da Figura 22 com a Figura 19 notasse que a incorporação de areia de PET nos concretos promoveu uma redução nas propriedades mecânicas à temperatura ambiente de aproximadamente 13%. Também pode ser observada a mesma tendência de comportamento de propriedades mecânicas já apresentada para os concretos referência, de redução da resistência à compressão axial dos concretos com a elevação das temperaturas. Para o traço 20%PET até a temperatura de 400°C os concretos com proteção física apresentaram os melhores resultados médios, porém acima desta temperatura ocorreu uma intensificação da perda das propriedades mecânicas para ambas as amostras. Nas temperaturas de 600°C as resistências já se apresentaram bastante reduzidas, o que contribuiu para a tomada de decisão de não realização da testagem a temperaturas mais elevadas (900°C).

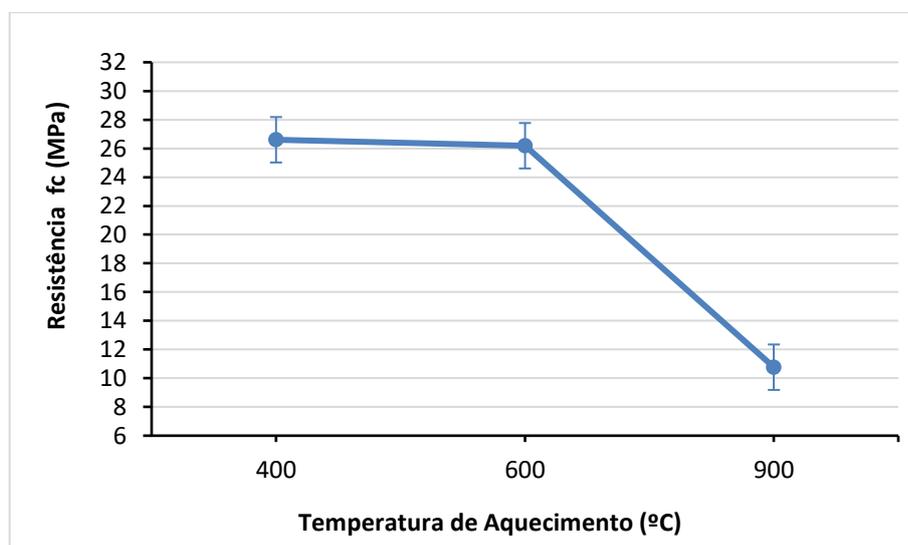
Figura 20 – Efeito isolado da variação da temperatura na resistência à compressão dos concretos - Traço de Referência.

O gráfico da Figura 20 mostra que a variação do aquecimento reduziu significativamente as propriedades mecânicas do concreto. O gráfico da Figura 21 mostra o efeito isolado da aplicação da barreira física nas amostras sobre a resistência à compressão de concretos submetidos a elevadas temperaturas.

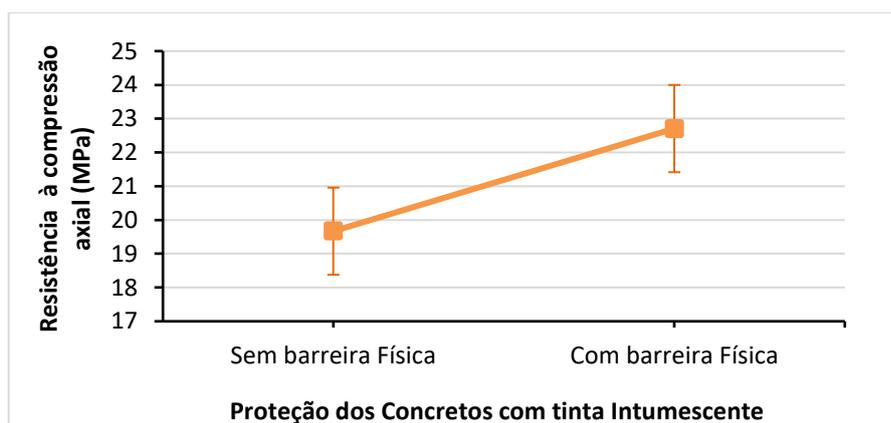
Figura 21 – Efeito isolado da aplicação ou não aplicação da barreira física na resistência à compressão dos concretos submetidos a elevadas temperaturas - Traço de Referência.

A Figura 21 mostra que para os traços de referência a aplicação da barreira física promoveu uma eficiente proteção aos concretos, comprovando a tendência de comportamento anteriormente observada - de que a tinta intumescente promoveu uma proteção efetiva, minimizando as perdas mecânicas.

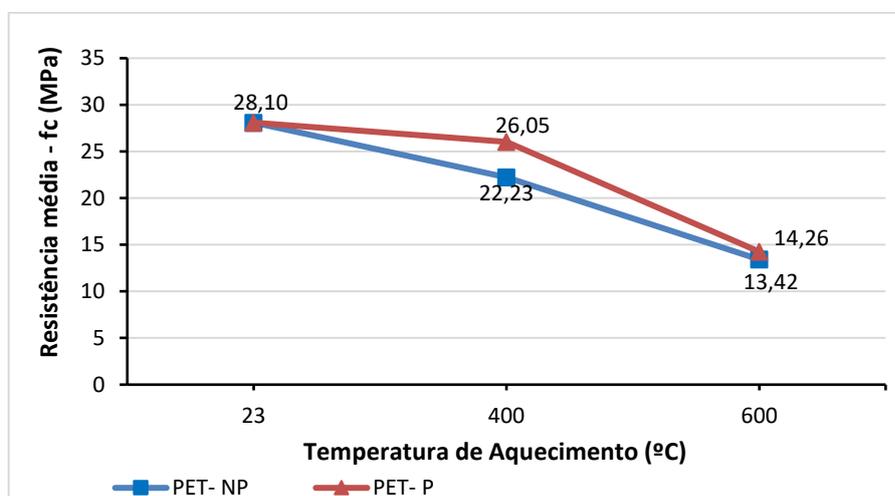
Figura 22 - Resistência média dos concretos em função da temperatura - Traço de 20%PET.

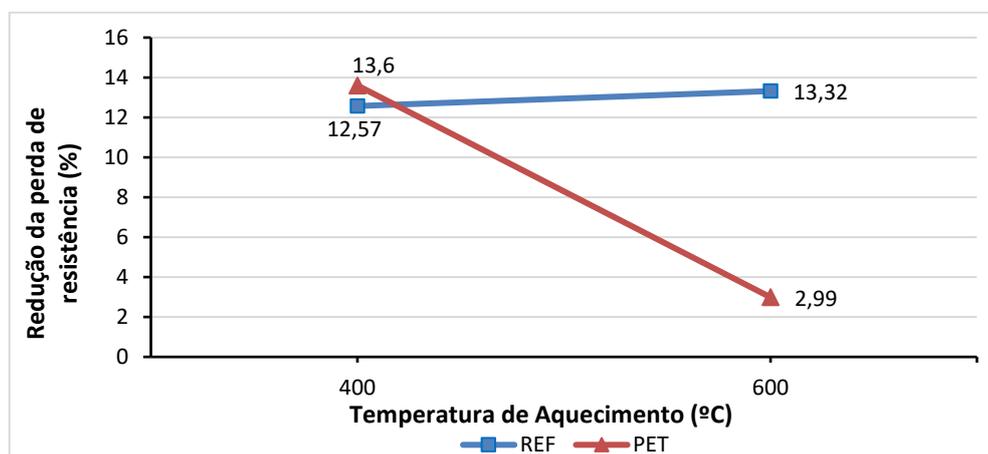
Figura 23 - Resistencia do traço 20%PET após ser submetido as elevadas temperaturas.

A Figura 23 mostra que a redução de resistência dos corpos de prova do traço referência e do traço 20%PET se mantiveram similares para a temperatura de 400°C, evidenciando um bom desempenho da tinta intumescente, porém para temperaturas superiores a diferença é discrepante. Pezzin (2007) alerta sobre a perda da resistência de concretos com PET quando expostos a temperaturas superiores a 250°C. Meneses (2011) relata que o PET presente nos concretos submetidos a temperaturas de 400°C passam a perder sua massa, resultando no aumento de vazios dentro do concreto, o que segundo o autor, influencia na redução da resistência. Os resultados apresentados e discutidos neste tópico corroboram com as considerações de Pezzin (2007) e Meneses (2011).

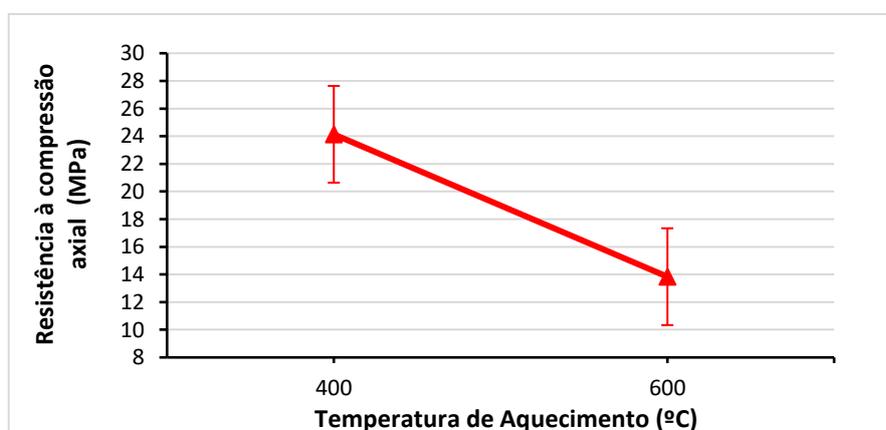
Figura 24 – Efeito isolado da temperatura na resistência à compressão axial dos concretos - Traço com PET.

O gráfico da Figura 24 mostra que a variação do aquecimento reduziu significativamente as propriedades mecânicas dos concretos com areia de PET.

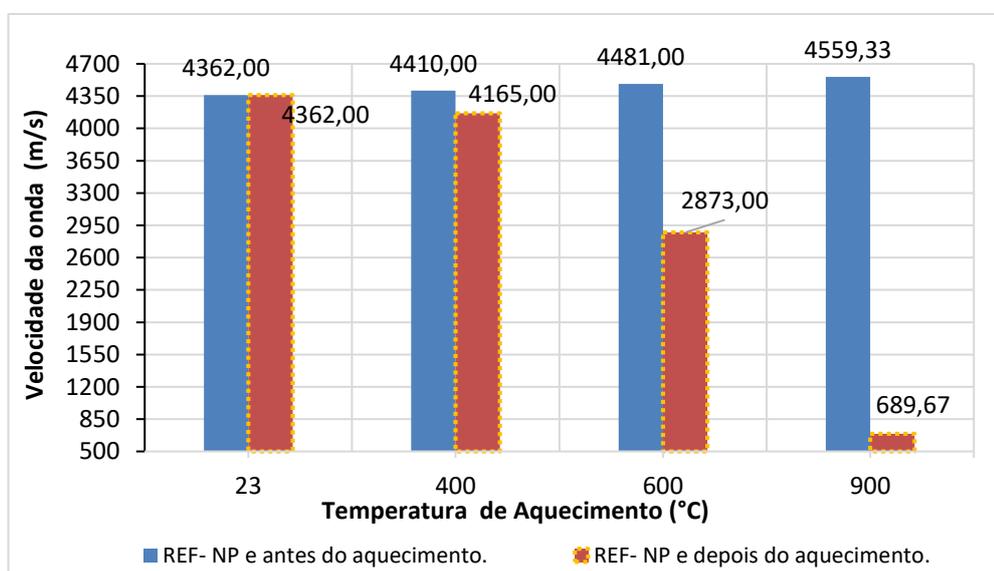
Figura 25 – Valores médios da velocidade de onda nos corpos de prova do traço REF sem barreira física antes e após aquecimento.

A figura 25 mostra a redução da propagação da onda que acontece no concreto após ser aquecido, e como essa redução é proporcional ao aumento da temperatura, chegando a ser três vezes menor na temperatura de 900°C.

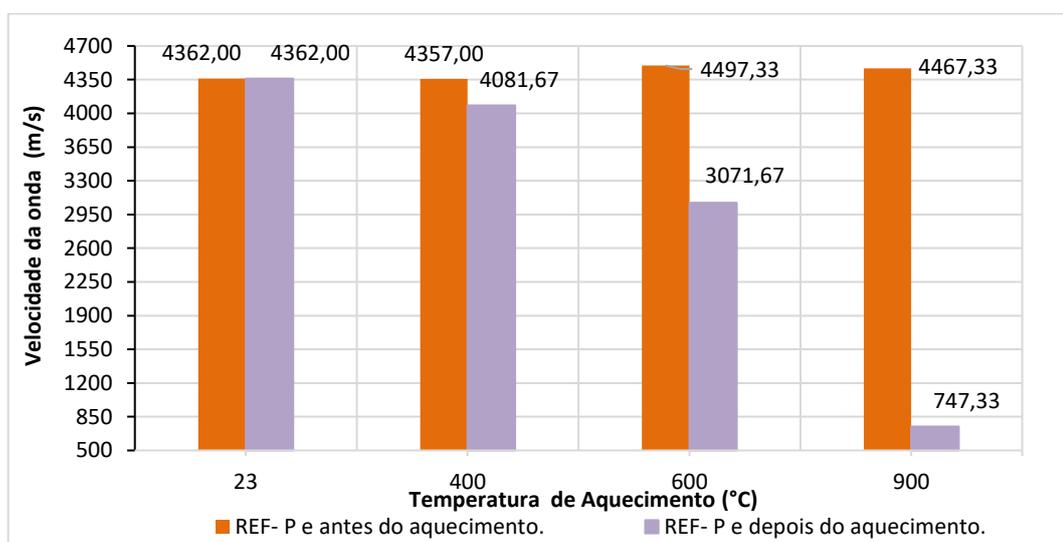
Figura 26 – Valores médios da velocidade de onda nos corpos de prova do traço REF com barreira física antes e após aquecimento.

Analisando os resultados da Figura 26 e com base na tabela de Ricon *et al.* (1998) e Whitehurst (1966), apresentada na tabela 9, conclui-se que todas as amostras apresentam uma qualidade ótima antes do processo de aquecimento. Após o processo de aquecimento, os corpos de prova que foram expostos a temperatura de 400°C mantiveram a mesma classificação de qualidade obtida antes do processo de aquecimento (“ótimo”). Os corpos de prova submetidos as temperaturas de 600°C e 900°C foram classificados quanto a “qualidade do concreto” como “bom” e “ruim”, respectivamente.

Em uma análise preliminar conclui-se que houve uma contribuição da tinta para a minimização da degradação interna dos corpos de prova que foram expostos a elevadas temperaturas. Em uma análise mais minuciosa observa-se que para as temperaturas de exposição de 600°C, as amostras sem proteção física foram classificadas - quanto a qualidade do concreto - como “regular”, enquanto que as amostras com barreira física (pintura intumescente) foram classificadas - quanto a qualidade do concreto - como “boa”. Para os concretos com e sem

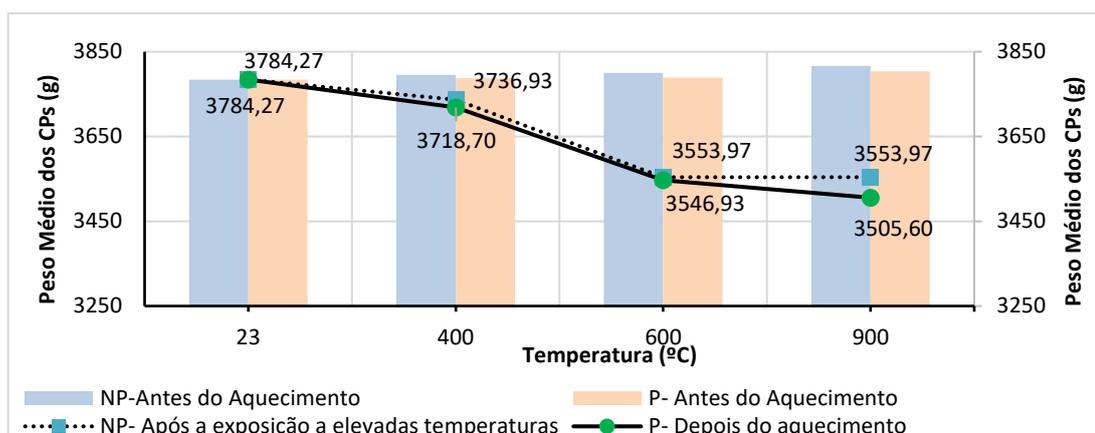
Figura 27 – Perda de peso média dos corpos de prova do traço REF.

Como é possível analisar os dados dos concretos do traço referência mostrado na figura 27, o percentual de perda de peso nas amostras fica cada vez maior com o aumento da temperatura de aquecimento. Dias, *et al* (2019), aponta sobre uma perda abrupta que acontece após os 400°C, tal afirmação é reforçada nos dados da pesquisa, pois a 400°C acontece uma perda média de 58,17g para as amostras não pintadas e 68,10g para os corpos de prova com proteção física, já à 600°C essa perda média para as amostras não pintadas passa a ser 245,71g e para as pintadas 241,9g, em ambos os casos o aumento percentual da perda após a temperatura de 400°C é de aproximadamente 400%, influenciando diferentemente na perda de resistência axial do concreto já que a perda de peso é um reflexo das mudanças microestruturais que acontece na matriz cimentícia como foi afirmado por Morales (2011), as mudanças microestruturais influenciam diretamente na resistência axial do concreto.

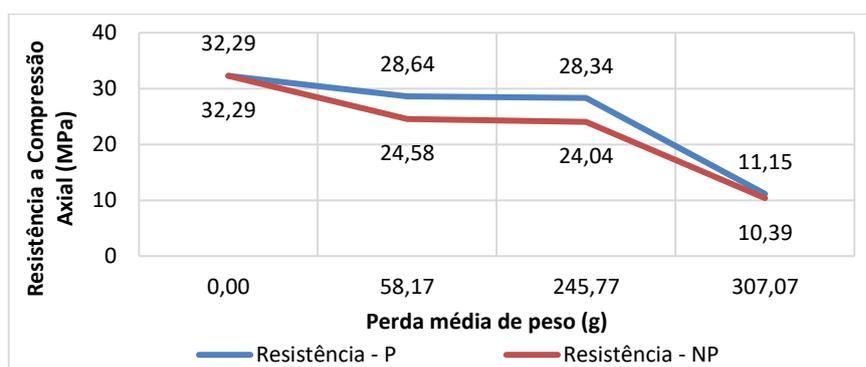
Figura 28 – Perda média de peso dos corpos de prova do traço REF comparado com a resistência axial.

Com o aumento da perda de peso, há uma redução da resistência, logo nas maiores temperaturas onde ocorre os maiores valores de perda de peso, se encontram as menores resistências, pois há diversos processos microestruturais que aconteceram no concreto durante o aumento progressivo da temperatura, mudanças essas que refletem diretamente no desempenho do concreto nas ultimas temperaturas de pesquisa.

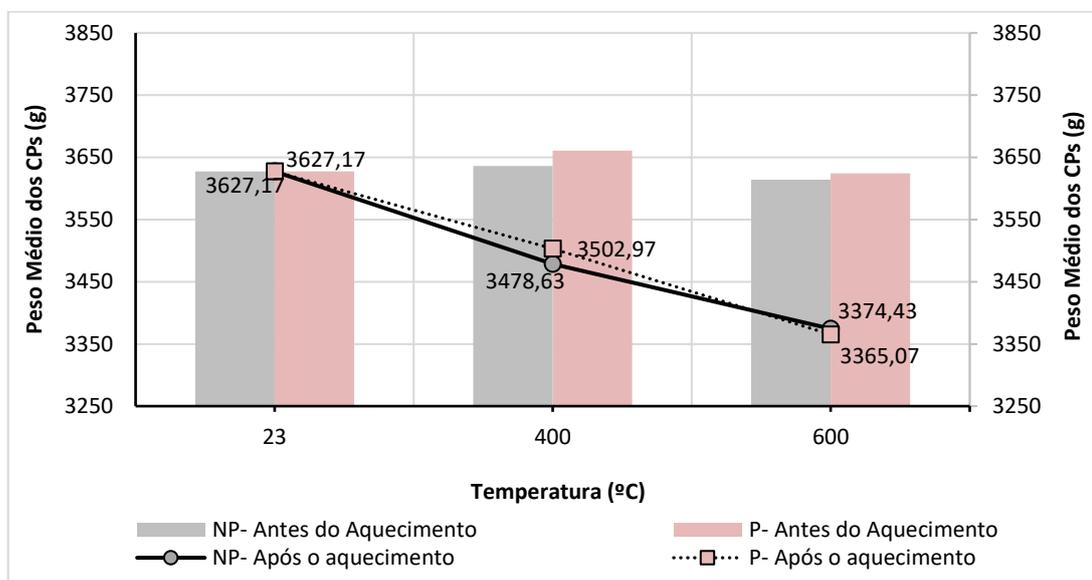
Figura 29 – Perda de peso média dos corpos de prova do traço 20%PET.

O PET é um material que quando exposto a elevadas temperaturas apresenta uma baixa resistência a mudanças causadas pelo calor, ABIPET (2011), salienta que a degradação térmica que acontece no PET causa redução do peso molecular do material. Logo matrizes cimentícias com adição de PET, sofrem a influência dessa característica na sua perda de peso quando comparada a matrizes cimentícias com composições tradicionais. Como pode ser analisado na figura 29, os corpos de prova com substituição parcial de PET, já apresentam uma significativa perda de peso com a variação de temperatura de exposição de 23°C para 400°C, o que não ocorreu na mesma variação de temperatura para o traço referência.

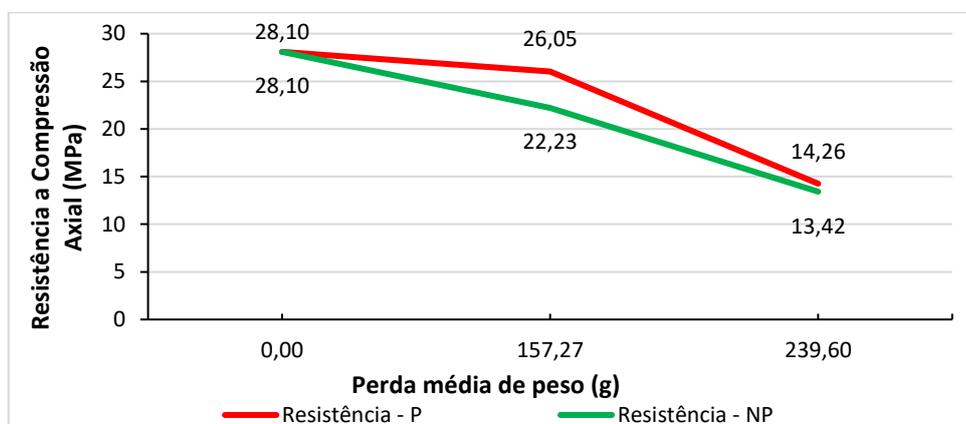
Figura 30 – Perda média de peso dos corpos de prova do traço 20%PET comparado com a resistência axial.

Seguindo a mesma tendência que os dados do traço referência, com o aumento da temperatura e da perda de peso a resistência tende a reduzir. Os valores são agravados devido a presença do PET, que por suas características térmicas amplificaram as mudanças microestruturais que aconteceram nos corpos de prova.

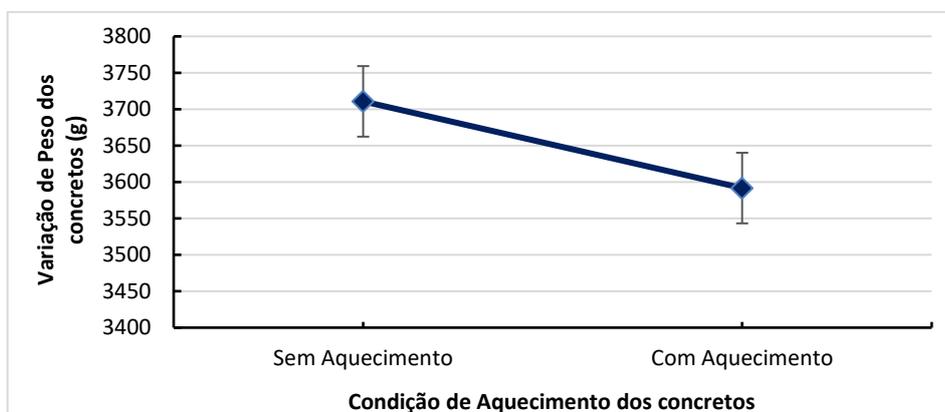
Figura 31 – Efeito isolado da temperatura na perda de peso dos concretos.

A Figura 31 mostra o comportamento isolado da variável “Aquecimento” na propriedade avaliada (perda de peso dos concretos). Conforme já observado, a análise ANOVA confirma que ocorre uma variação significativa no peso dos concretos com a variação das temperaturas de aquecimento.

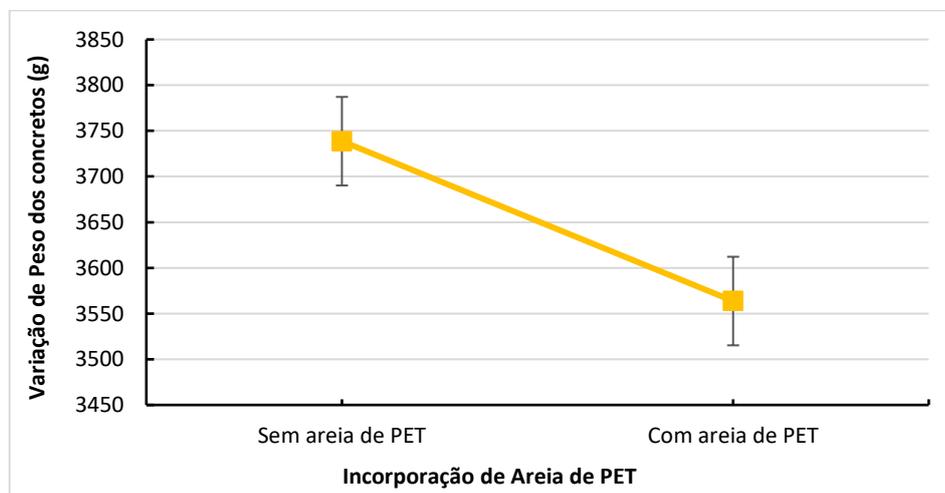
Figura 32 – Efeito isolado do na perda de peso dos concretos com e sem incorporação de areia de PET.

A Figura 32 mostra o comportamento isolado da variável “Incorporação de areia de PET” na propriedade avaliada (perda de peso dos concretos). Conforme já observado e discutido, a análise ANOVA confirma que ocorre uma variação mais significativa no peso dos concretos que possuem a areia de PET

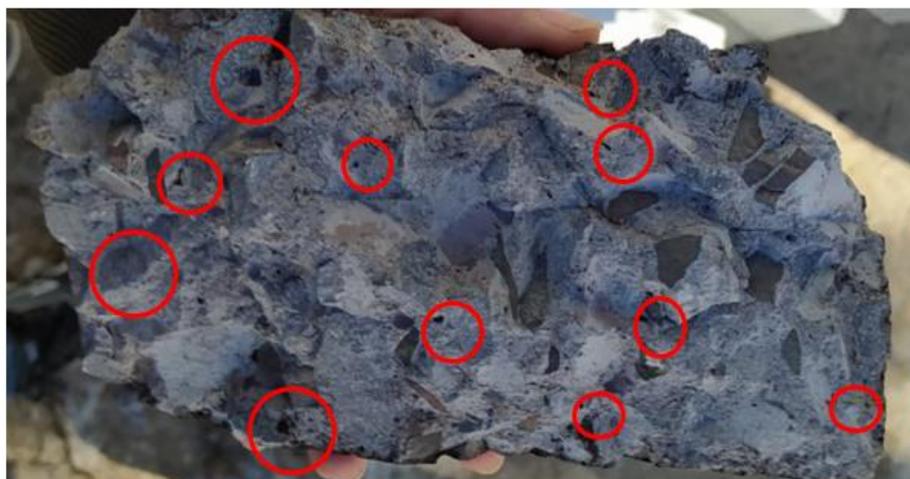
Figura 33 – Aspecto interno de um concreto com substituição parcial de areia natural por PET (traço 20% PET) após ser exposto a uma temperatura de 600°C.

Os círculos em vermelhos na figura 33, destacam alguns lugares dentro do concreto que possivelmente estavam o PET, e que em função da temperatura de exposição do concreto, se tornaram vazios.- Meneses (2011) afirma que após o aquecimento de concretos com PET em elevadas temperaturas (acima de 250°C) ocorre uma perda da massa do PET (em função da temperatura do concreto exceder a temperatura de fusão deste material). Segundo o autor, essa perda de massa em um material com dimensões tão pequenas - como a areia de PET- faz com que após o aquecimento, esse material tenda a desaparecer de dentro do concreto, aumentando o índice de vazios proporcionalmente à medida que a temperatura de exposição vai se elevando.

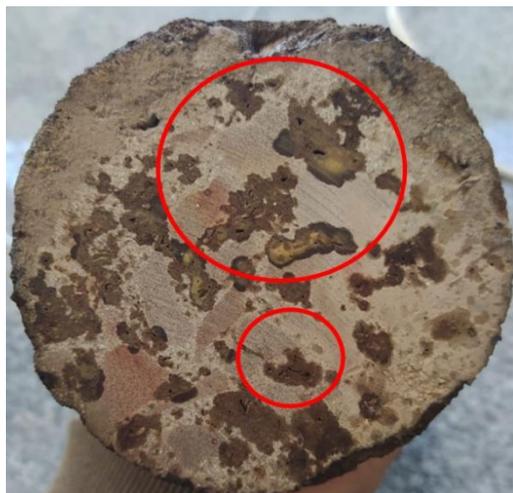
Figura 34 – Concreto do traço 20%PET com barreira física após ser exposto a 600°C.

Na Figura 34 é possível identificar uma quantidade maior de PET na superfície do corpo de prova. Esta situação ocorreu porque no processo de aquecimento, o PET distribuído próximo da superfície do concreto, tende a sair pelos vazios que estão sendo formados, e acabam se acumulando na superfície. Darechi (2019), levanta a possibilidade de que possam ser impurezas presentes na areia de PET, proveniente das tampas de garrafas plásticas, que são compostas de polietileno, e então derreteram e vazaram pelos poros.

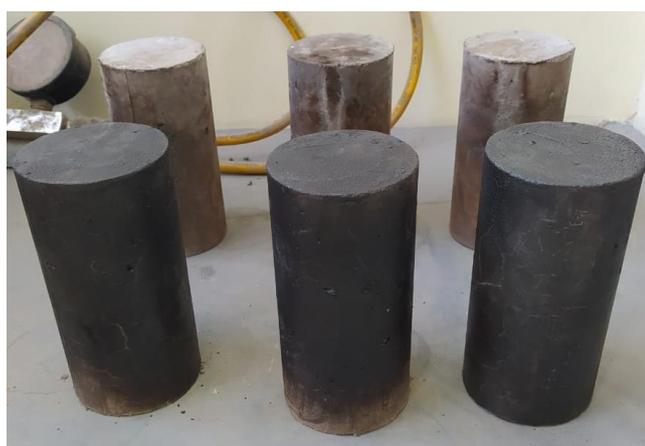
Figura 35 – Concreto do traço 20%PET após ser exposto a 400°C.

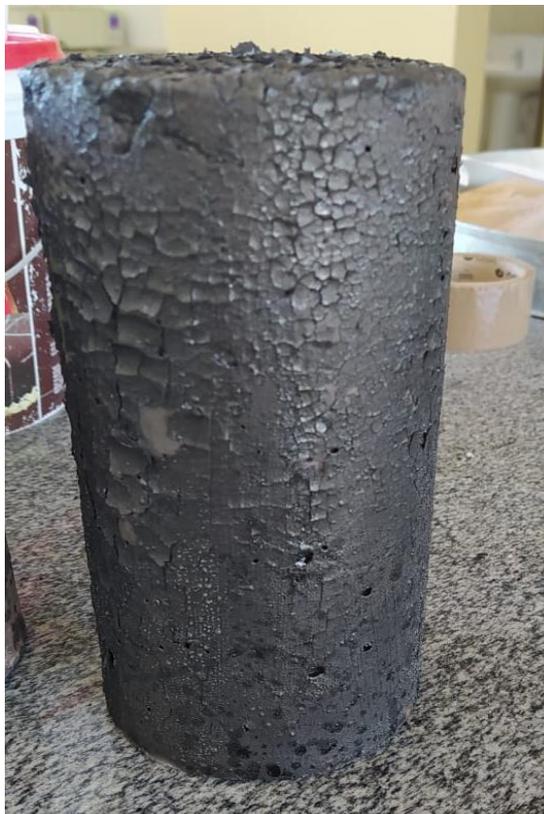
Figura 36 – Concreto do traço REF após ser exposto a 600°C.

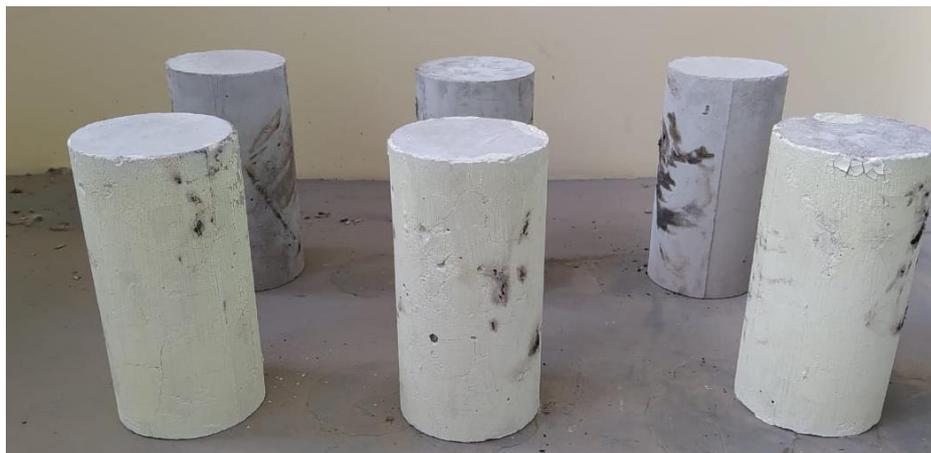
Figura 37 – Concreto do traço REF após ser exposto a 900°C.
