**ANÁLISE DE ESTABILIDADE DE TALUDE UTILIZANDO
O MÉTODO DE SCANLINE EM UMA PEDREIRA DE
DIABÁSIO.**

Trabalho de Conclusão de Curso apresentado ao Curso de Geologia da Universidade Federal do Pampa, como requisito parcial para a obtenção do Título de Bacharel em Geologia.

A figura 02 apresenta uma imagem geral da jazida em estudo. O local em questão é uma pedreira de diabásio, de propriedade privada da empresa Construtora Nunes. Sua área total compreende aproximadamente 15 hectares e atualmente a cava encontra-se sendo explorada em 5 hectares. O método de lavra é em bancadas com desmonte através de explosivos. A exploração e venda é destinada para fins de construção civil.

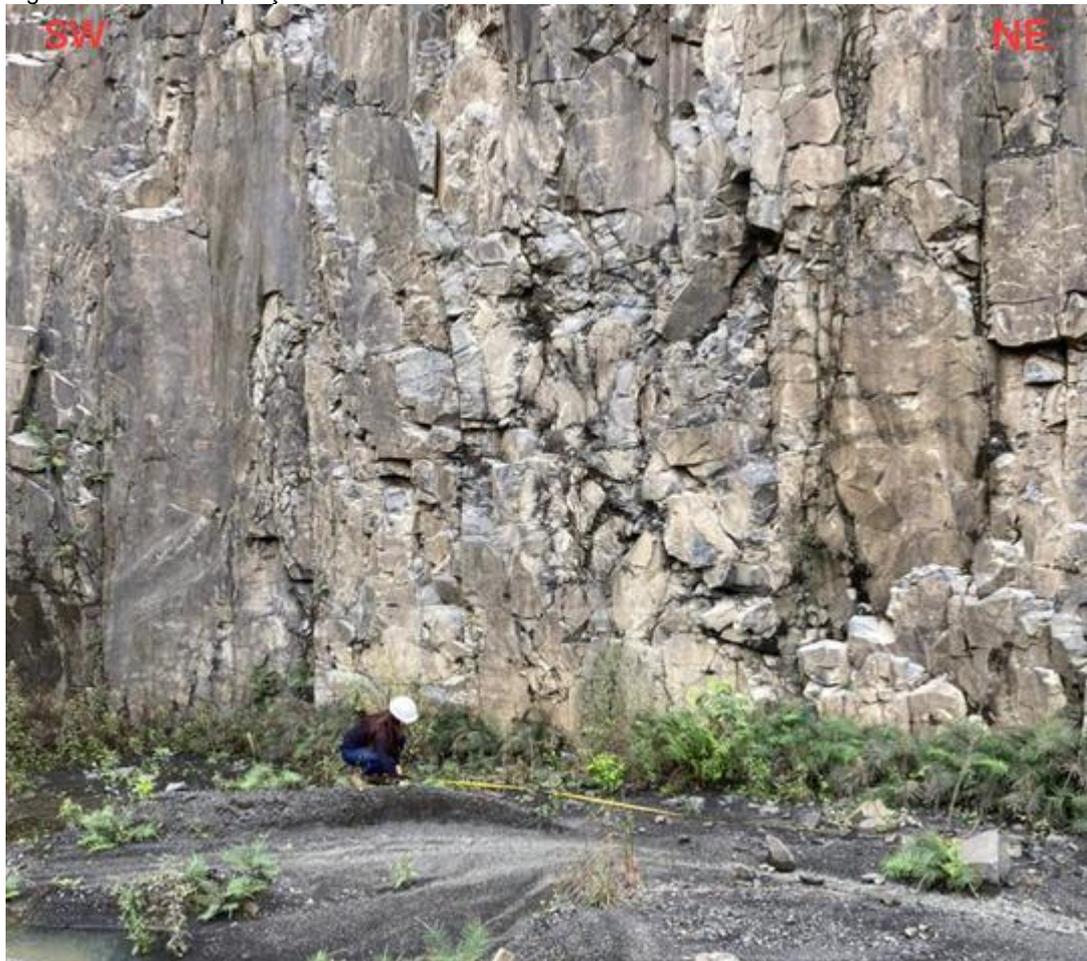
Figura 3: Local de aplicação dos métodos

A figura 03 apresenta o local de aplicação dos métodos, o qual foi selecionado por apresentar uma melhor representatividade em relação as características dos demais taludes, situando-se no primeiro patamar da mina.

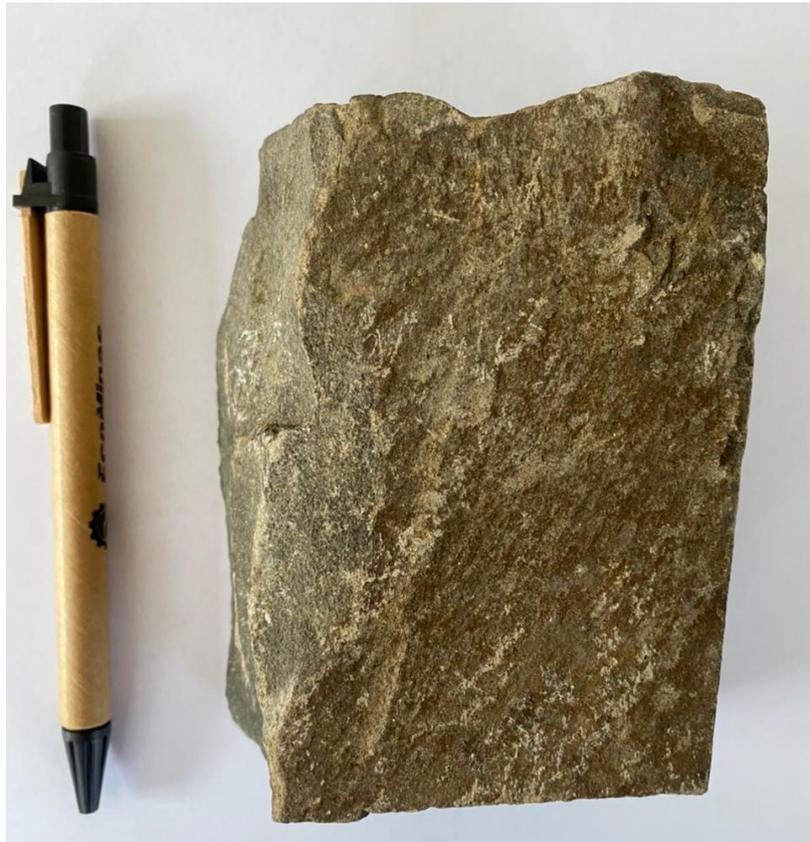
Figura 5 - Amostra coletada em campo.

Através do levantamento geológico de campo foram detectadas rochas vulcânicas intrusivas, classificadas como diabásio (figura 5). A rocha se mostra moderadamente fraturada, com mineralogia composta por minerais máficos e plagioclásio. Sua textura se mostra fanerítica muito fina a muito fina, e os minerais se mostram subédricos. É possível observar a ocorrência de fraturas preenchidas por calcita com presença de moscovita. De acordo com a campanha de sondagem (dados fornecidos pela empresa) o corpo intrusivo de diabásio apresenta espessura variando de 30 a 35 metros, sendo detectado o contato em sua base com rochas sedimentares classificadas como siltitos. Através desse contato, pode-se classificar o corpo de diabásio aflorante como tabular horizontalizado, ou soleira. A figura 6 demonstra parcialmente a rocha intrusiva exposta.

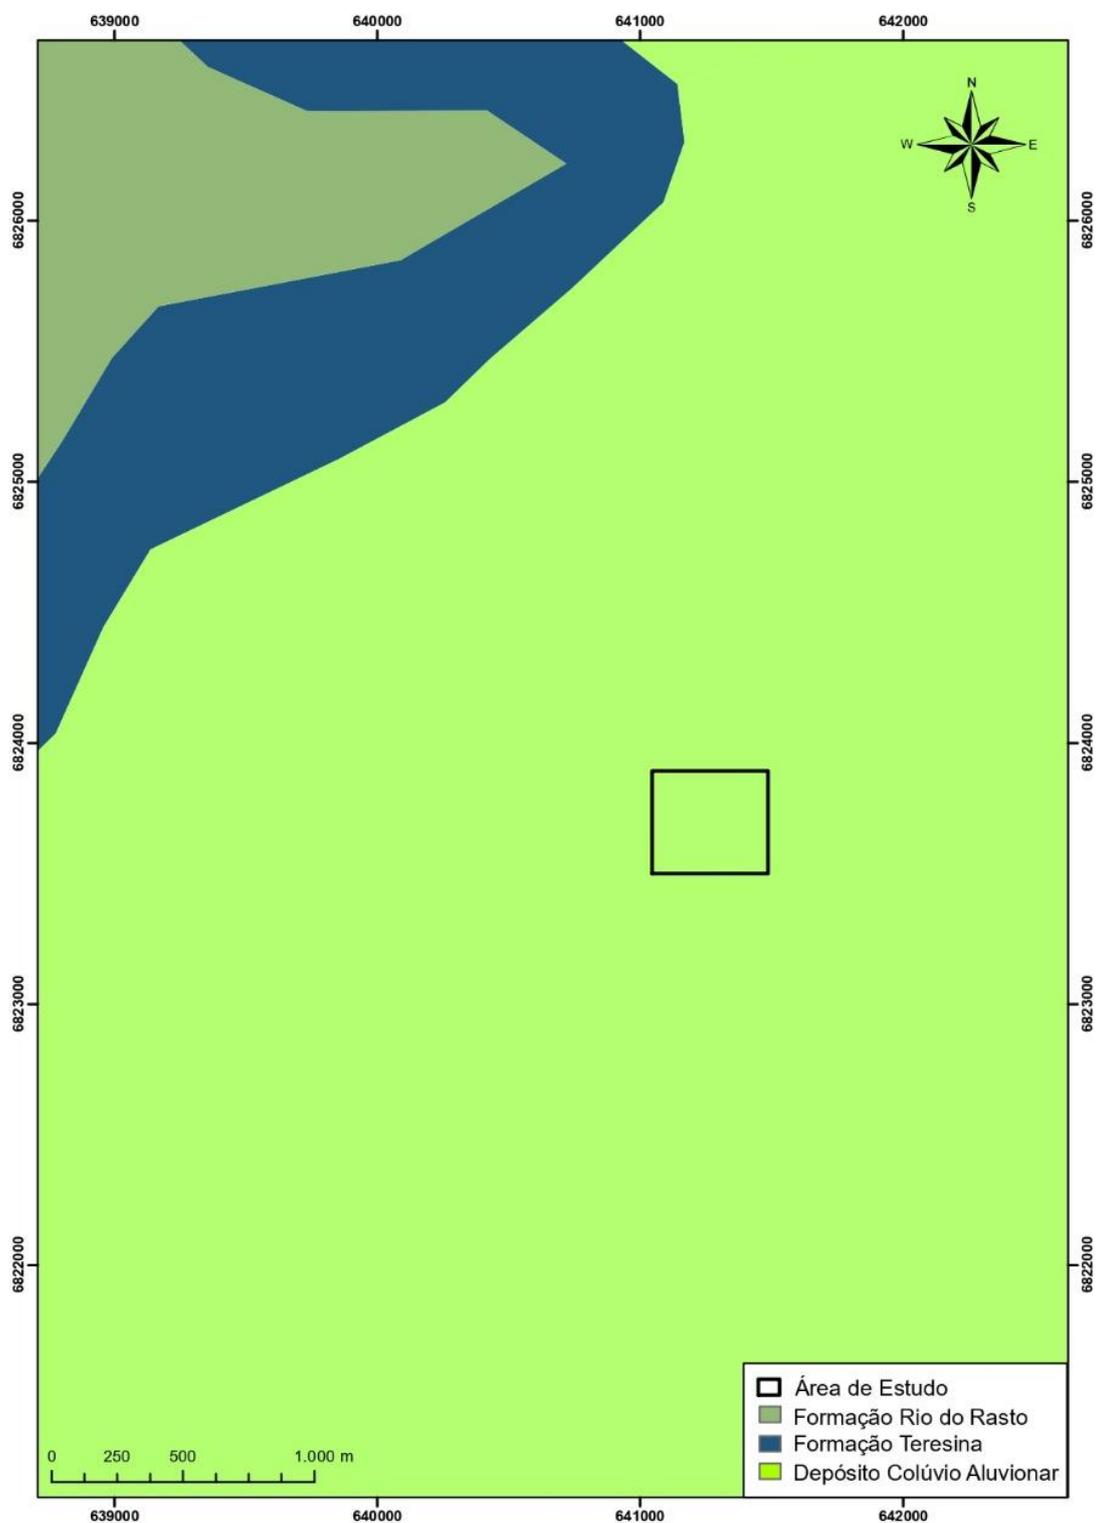
Figura 7 - Mapa geológico local.

A figura 7 ilustra o mapa geológico local da área de estudo, evidenciando as três principais litologias encontradas na região.

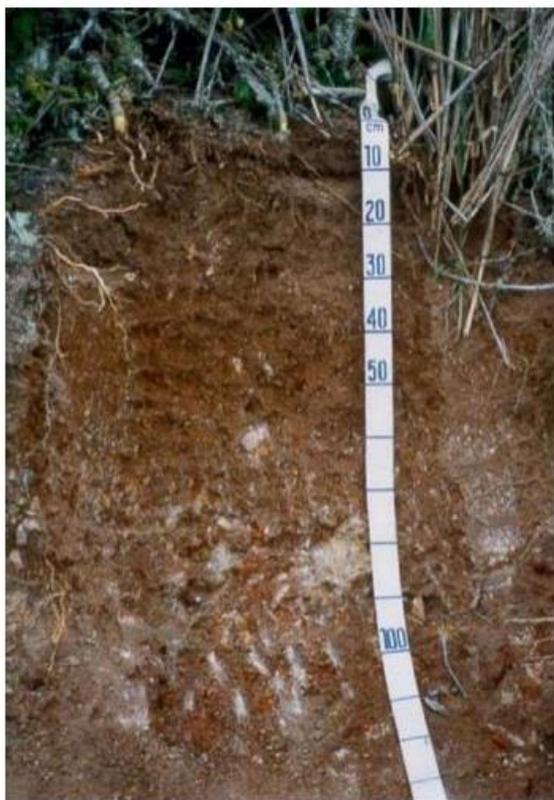
Figura 9 - Exemplo de cambissolo.

Os cambissolos (figura 9), compreendem solos constituídos por material mineral, com horizonte B incipiente subjacente a qualquer tipo de horizonte

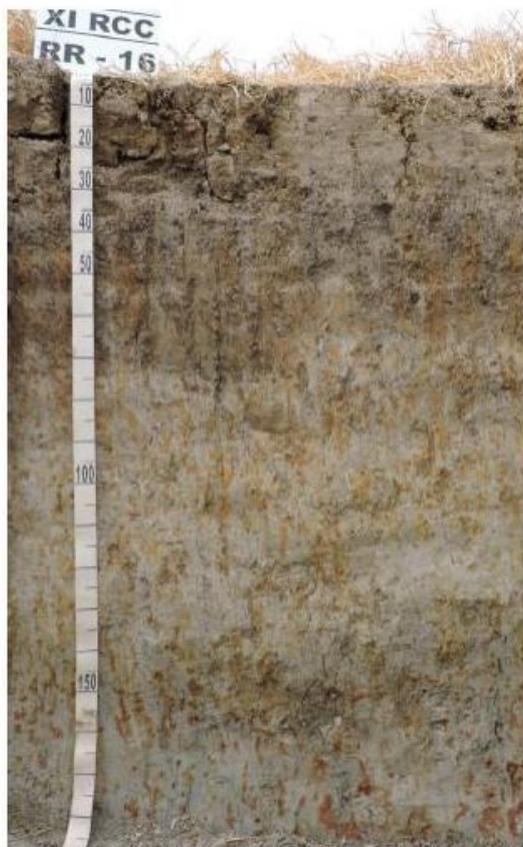
Figura 10 - Exemplo de gleissolo.

Os gleissolos, ilustrados na figura 10, compreendem solos minerais, hidromórficos, que apresentam horizonte glei dentro de 50 cm a partir da superfície ou a profundidade maior que 50 cm e menor ou igual a 150 cm desde que imediatamente abaixo de horizontes A ou E (com ou sem gleização) ou de

horizonte hístico com espessura insuficiente para definir a classe dos Organossolos.

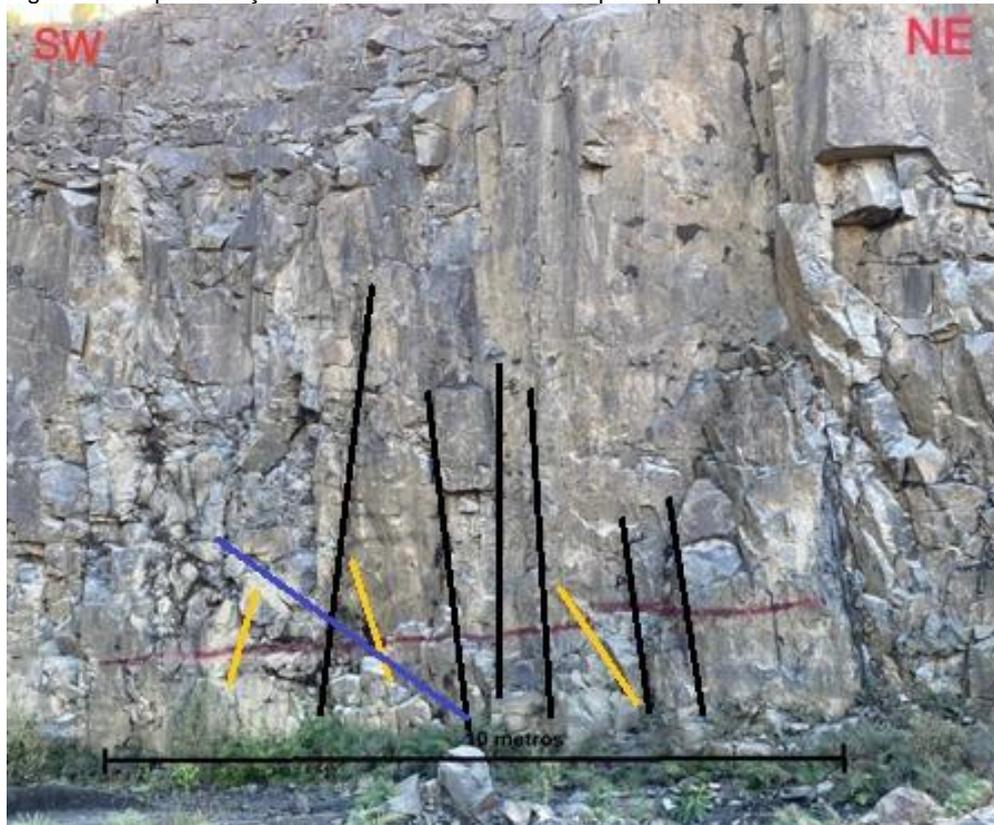
Figura 12- Representação do método *Scanline* com as principais descontinuidades marcadas.

Na *scanline* delineada, foram determinadas as seguintes propriedades físicas do maciço: número de juntas e falhas, análise do contato de fraturas, escoamento de água, rugosidade da superfície de contato, espaçamentos entre juntas e fraturas, estado de alteração da rocha, direção e mergulho das fraturas, espaçamento entre juntas e falhas e forma característica das falhas ao longo de sua direção.

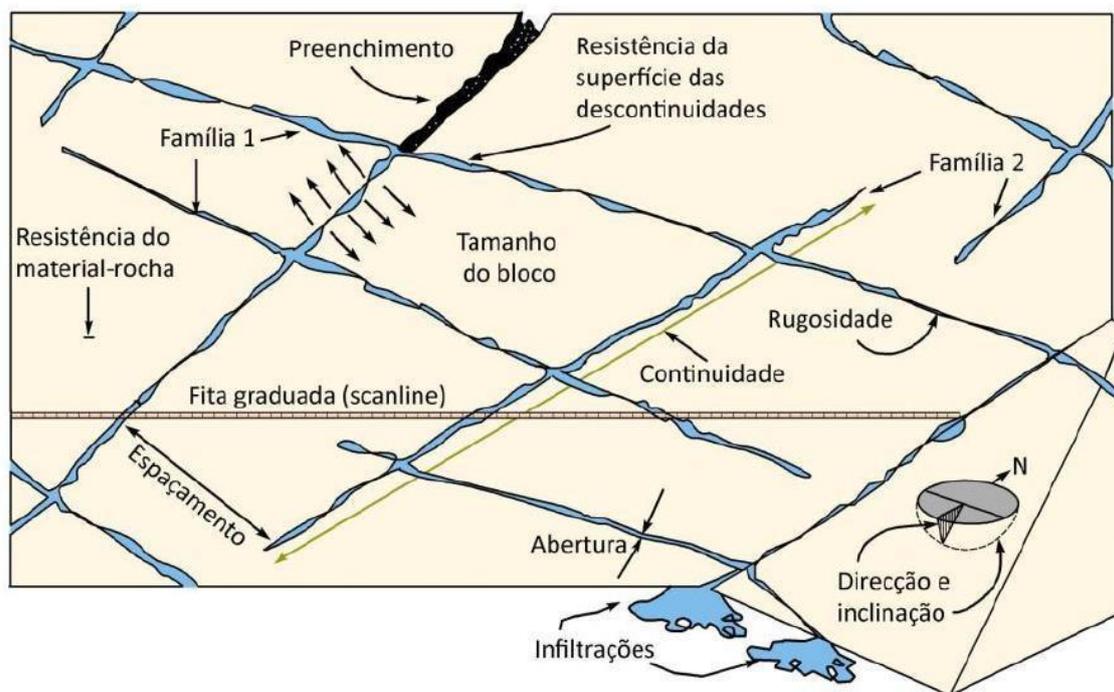
Figura 13 - Representação de propriedades geológico-geotécnicas.

Alguns desses parâmetros são tabelados, como mostra a figura 13, são eles: espaçamentos entre fraturas, presença de água, persistência, rugosidade e grau de alteração das rochas.

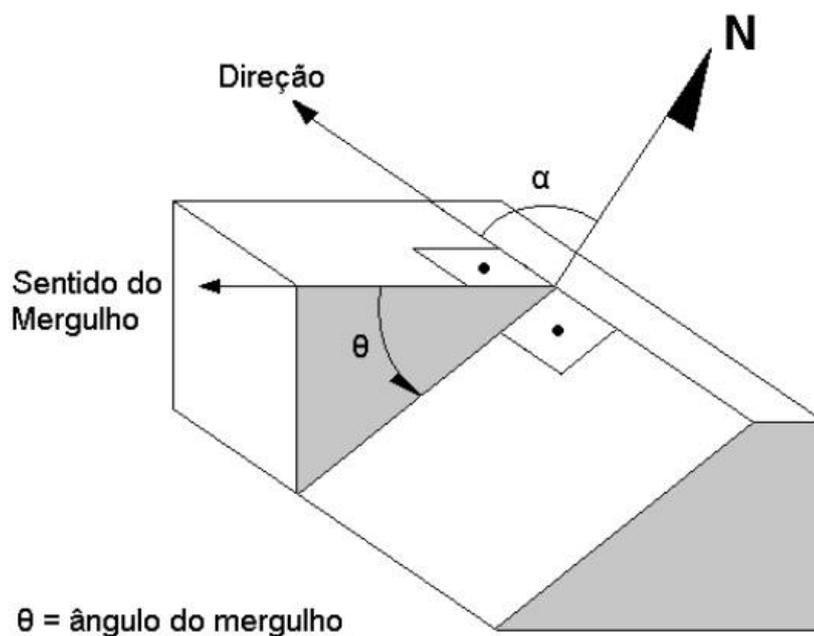
Figura 14 - Representação de orientação de talude.

A orientação e atitude das descontinuidades é descrita pela direção do mergulho e pelo mergulho da linha de máxima inclinação na superfície de descontinuidade. A direção de mergulho ou *dip direction* é medida a partir do Norte, no sentido dos ponteiros da bússola. Essa metodologia é utilizada para representar e analisar as relações tridimensionais entre planos e linhas num diagrama bidimensional (Brady e Brown, 2005), conforme ilustrado na figura 14.

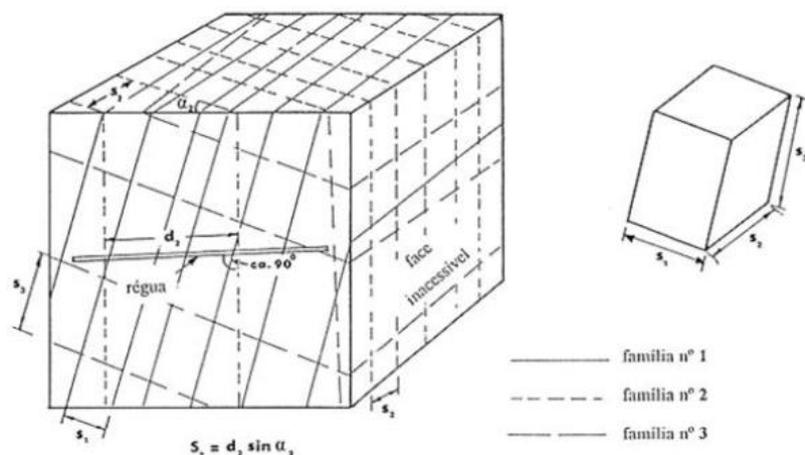
Figura 15 - Representação de espaçamento.

A figura 15 representa o espaçamento, que consiste na medição do espaço entre as descontinuidades e possui como meta a determinação do tamanho dos blocos em que o talude se encontra compartimentalizado. Esse parâmetro é relacionado com a sua estabilidade, pois as forças que atuam na desestabilização dos blocos são dependentes dos seus volumes.

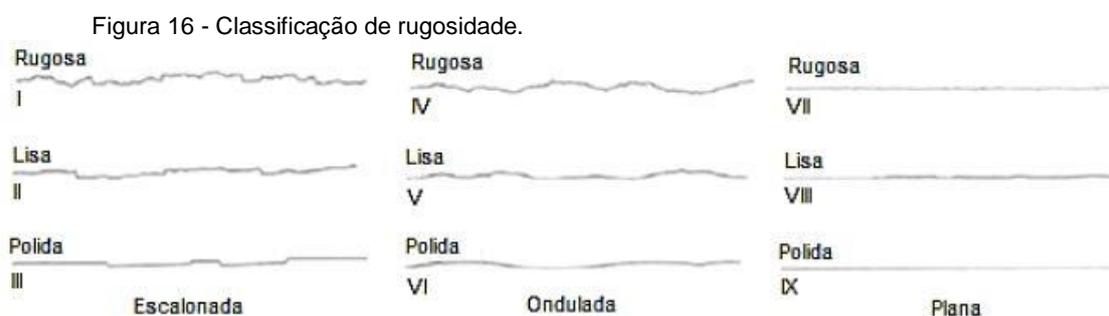
A importância da rugosidade decresce com o aumento da abertura, espessura de enchimento, ou prévios deslocamentos por cisalhamento (Brady e Brown, 2005). Pode ser quantificada em uma escala arbitrária, contudo o ISRM sugere a adoção dos termos representados na figura 16.

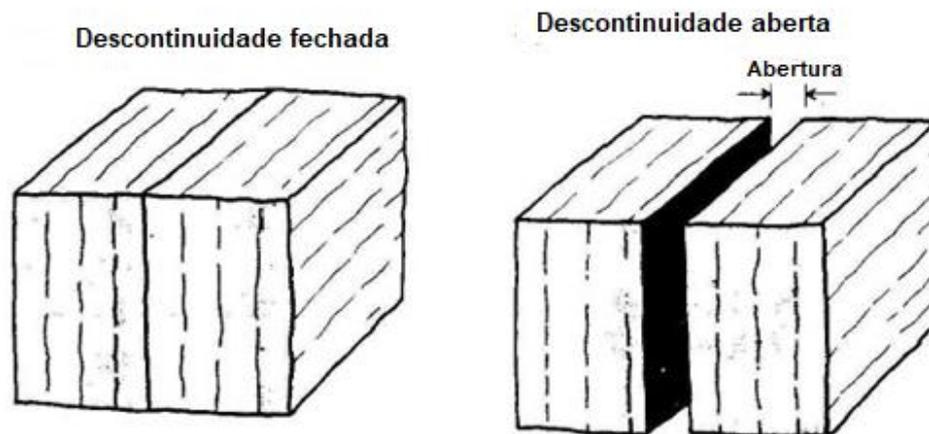
Figura 17 - Exemplos de abertura.

A abertura é a distância perpendicular que separa planos adjacentes de uma descontinuidade aberta (Figura 17), cujo espaço está preenchido por ar ou água (Brady e Brown, 2005).

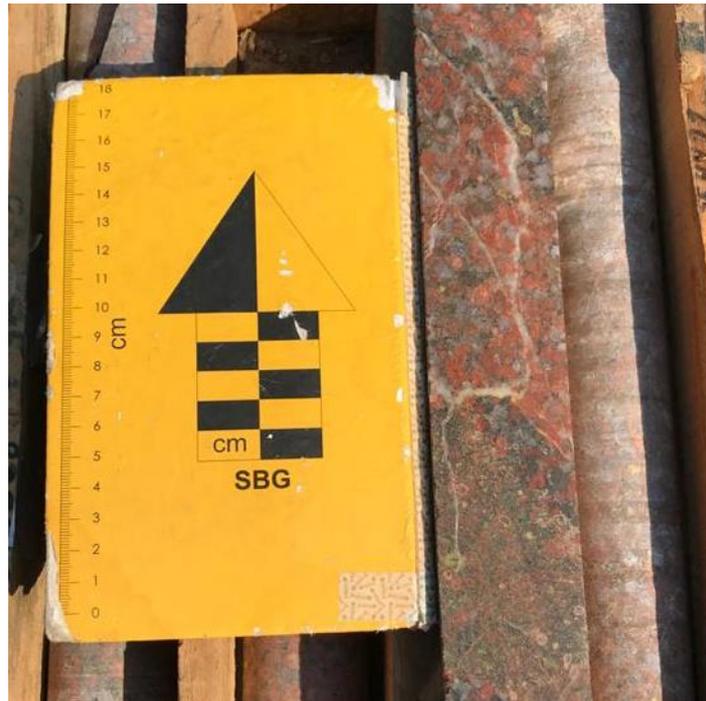
Figura 18 - Exemplo de preenchimento em juntas.

A figura 18 mostra um testemunho de sondagem com fraturas preenchidas por calcita.

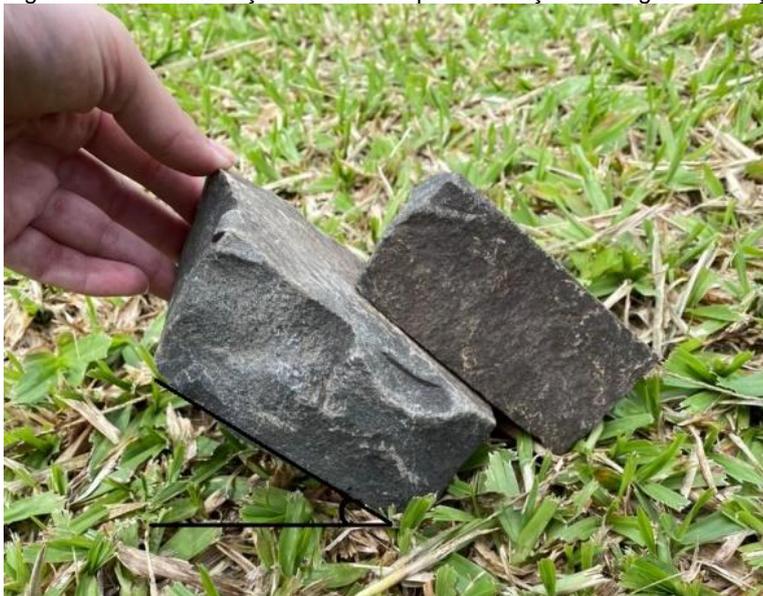
Figura 19 - Demonstração do Tilt Test para obtenção do ângulo de fricção.

O ângulo de atrito pode ser obtido através do ângulo que é formado com a horizontal no início do movimento de deslizamento. O procedimento, representado na figura 19, foi realizado 10 vezes.

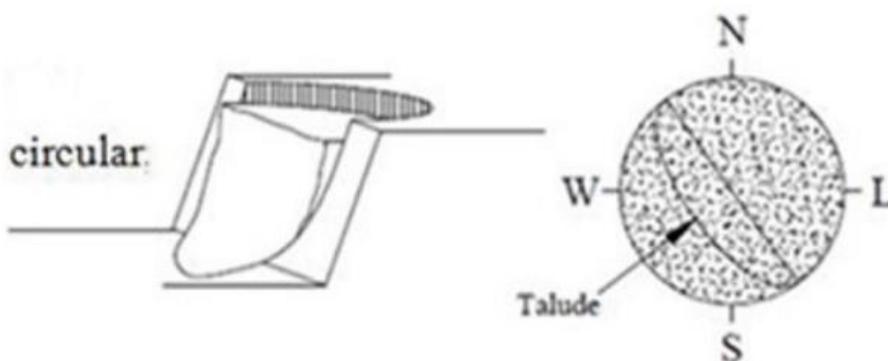
Figura 20 - Representação de ruptura circular.

A ruptura circular (figura 20), pode ocorrer em maciços rochosos muito fraturados, mas é mais frequente em solos. Segundo (Fontinhas 2012 apud Hoek & Bray 1981) uma fratura pouco espaçada, com pressões intersticiais suficientemente elevadas, assim como uma meteorização intensa no caso dos maciços rochosos, pode causar este tipo de movimento. Nas rupturas circulares as superfícies de deslizamento são muitas vezes visíveis ou podem ser inferidas pela prospecção *in situ*. As dimensões destas rupturas variam muito e podem movimentar desde poucos metros de material até vários hectares de terra.

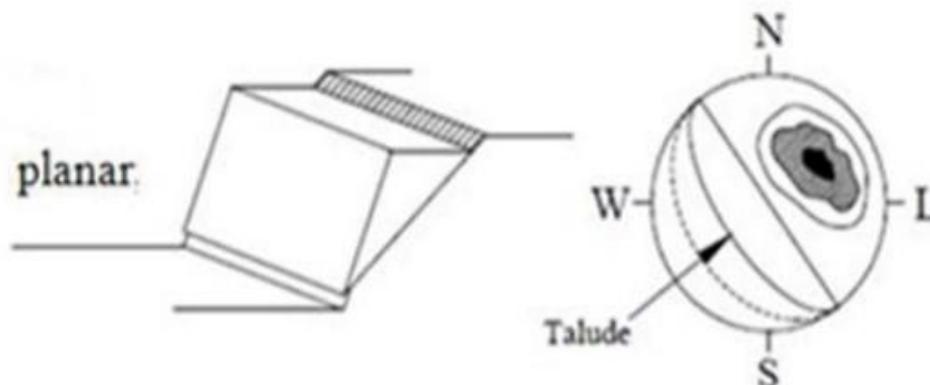
Figura 21 - Representação de ruptura planar.

A ruptura planar, ilustrada na figura 21, ocorre quando o *strike* do plano de deslizamento é aproximadamente paralelo à face do talude, tendo uma diferença inferior a 20° , e o ângulo de inclinação da descontinuidade ao longo do qual se dá a ruptura, deve ser menor que o ângulo da face do talude, permitindo que o material acima daquele deslize por gravidade. Este tipo de ruptura ocorre também por ação de forças como a pressão intersticial e acelerações sísmicas, sendo o volume de rocha deslocada ditado pela persistência das descontinuidades (Fontinhas, 2012). Este tipo de ruptura pode movimentar milhares de metros cúbicos de rocha numa só ruptura, mas para isto é necessário que esse bloco se destaque, tornando obrigatória a existência de descontinuidades laterais perpendiculares à face do talude para permitir assim a livre ruptura do bloco. Fiori & Carmignani (2015) dizem que para ocorrer uma ruptura planar é necessário que essas estruturas sejam aflorantes e o ângulo de inclinação do plano de deslizamento tem que ser maior que o ângulo de atrito do mesmo plano.

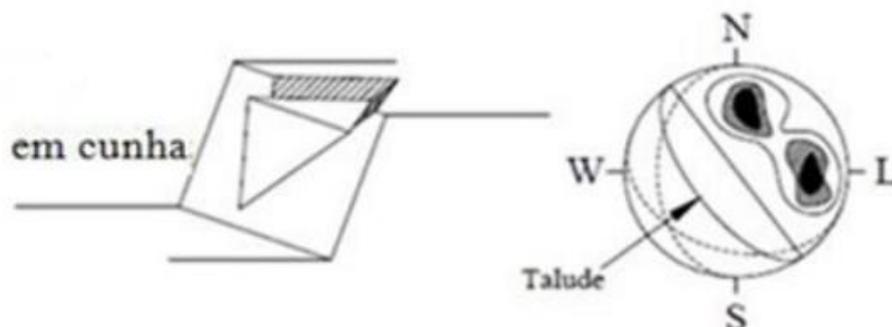
Figura 22 - Representação de ruptura em cunha.

A ruptura em cunha (figura 22), baseia-se na intersecção de dois planos de descontinuidades com direções divergentes e forma um bloco no formato de cunha. Para que este tipo de ruptura ocorra, é necessário que a linha de intersecção dos dois planos aflore na superfície do talude com um ângulo de inclinação maior que o ângulo de atrito das descontinuidades (Fiori & Carmignani 2015). É uma ocorrência de ruptura típica em maciços rochosos com várias famílias de descontinuidades, onde as atitudes, espaçamentos e persistências do maciço vão determinar a forma e volume da cunha. Uma característica deste tipo ruptura é a velocidade com que ocorrem, é extremamente rápida, e causam danos elevados, principalmente quando o bloco se desprende de alturas elevadas.

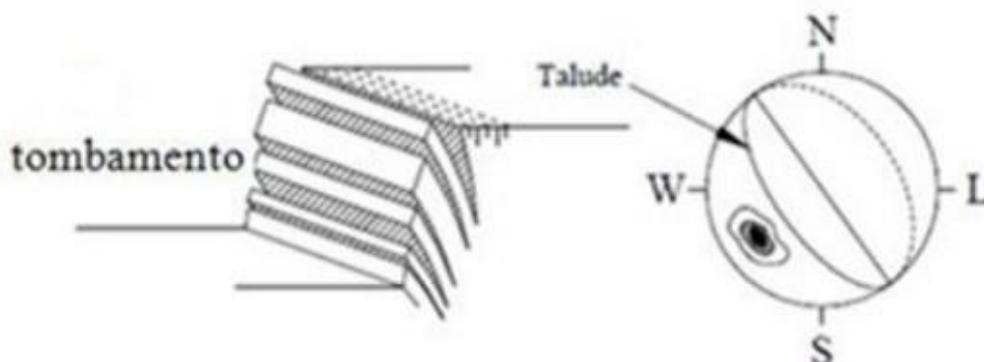
Figura 23: Representação de tombamento.

Segundo Fontinhas (2012), o tombamento (figura 23), é resultado da rotação de colunas ou blocos de rocha sobre uma base fixa. A família de descontinuidades deve estar paralela ou subparalela à face do talude com desvio máximo de 30° entre ambos strikes. O tombamento de blocos depende da presença de planos estruturais bem definidos, como acamamento, xistosidade, falhas, juntas e outros. Esta situação pode originar também deslizamentos, se existir uma inclinação progressiva do talude sem existir colapso, o bloco pode se desprender do talude e desloca-se para frente, movimentando-se rapidamente pela face do talude, podendo fraturar-se, rolar ou deslizar. As condições mais favoráveis para ocorrer esse tipo de ruptura, é quando uma família mergulha contra a vertente e é inclinada a ângulos superiores a $(90^\circ - \phi)$, e quando mergulha a favor deverá ser inferior ao ângulo de atrito (Fiori & Carmignani 2015).

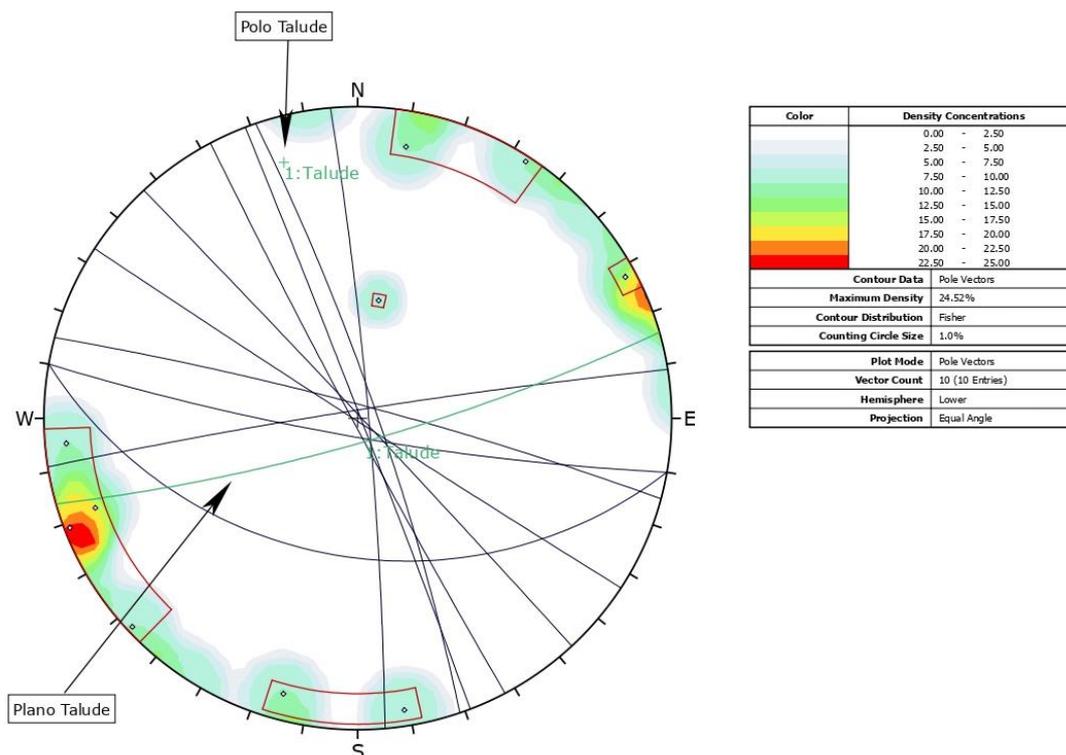
Figura 24 - Esterograma representando graficamente planos e polos de fraturas e talude.

Na figura 24 é possível observar o talude com orientação de strike E-W, onde foi realizada a *scanline*. Há 10 fraturas principais, divididas em três famílias. É possível observar que as fraturas apresentam-se verticalizadas com valores de inclinação próximos a 90° , que é uma característica comum em basaltos e diabásios.

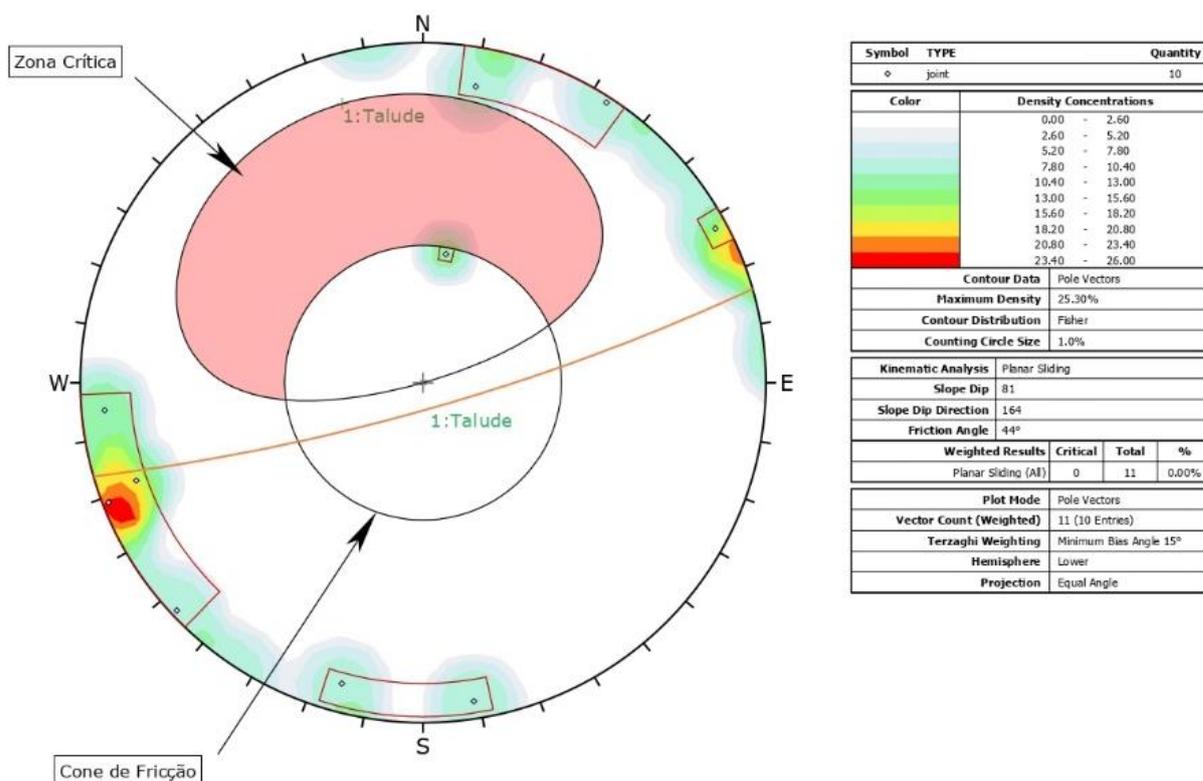
Figura 25- Análise cinemática de ruptura planar.

Na análise cinemática de ruptura planar (figura 25), foi possível observar que no total de 11 planos (10 fraturas e 1 talude), nenhum dos polos se encontra na zona crítica de ruptura e é possível notar a presença de um polo dentro do cone de fricção. Sendo que, o cone de fricção gerado determina que qualquer polo que se encontre fora deste cone representa um plano com a possibilidade de deslizamento.

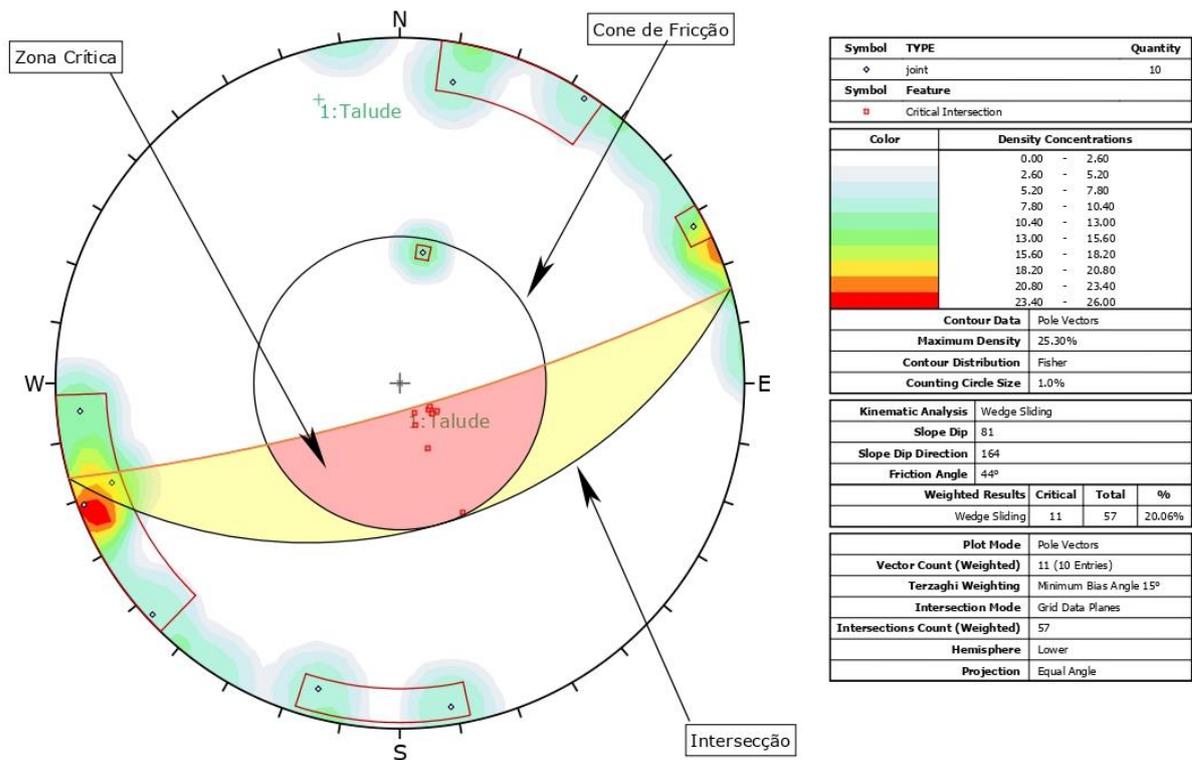
Figura 26 - Análise cinemática de Ruptura em Cunha.

Na análise cinemática de ruptura em cunha (figura 26), foi possível observar que em um total de 57 valores de intersecção de possível deslizamento em cunha, 11 destes valores se encontram dentro da zona crítica, representando 20,06% dos resultados analisados. Os valores com risco de rupturas em cunha se dão devido a verticalidade das descontinuidades e a variação dos valores de *Dip Direction*, possibilitando a intersecção de fraturas com alto ângulo.

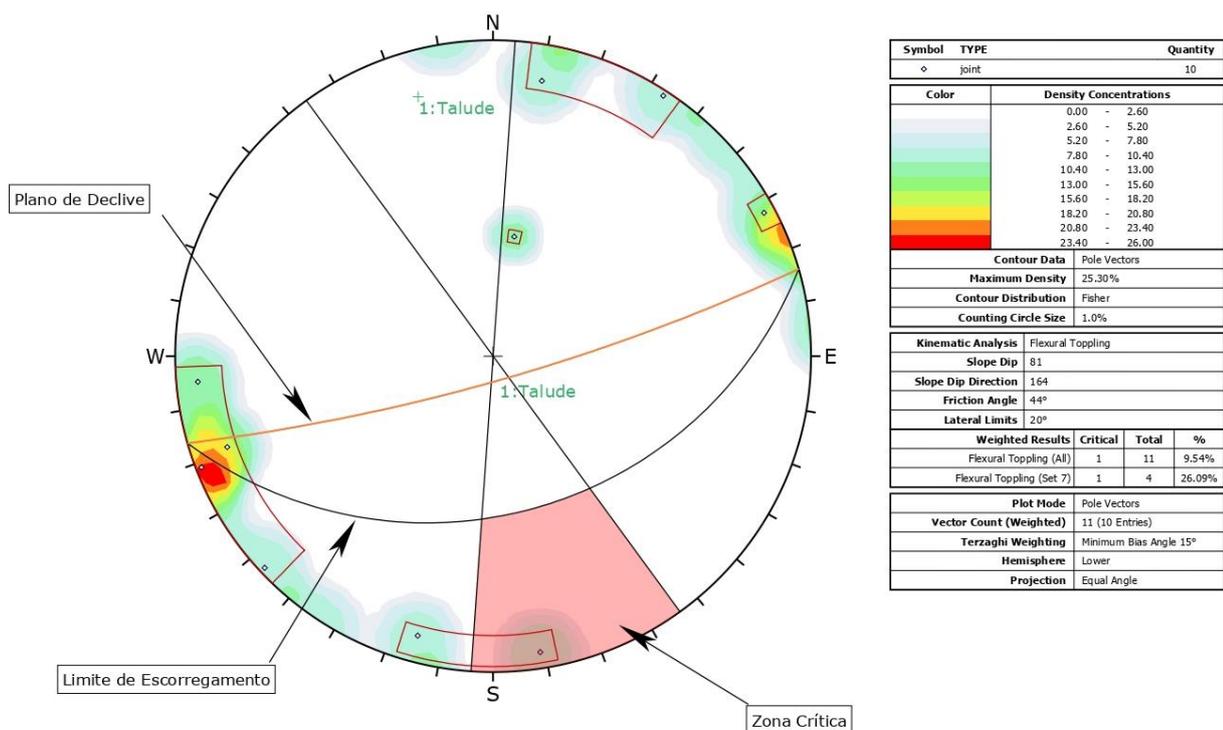
Figura 27 - Análise cinemática de Tombamento.

Na análise cinemática de tombamento (figura 27), foi possível observar que um polo se apresentou dentro da zona crítica, sendo 9,54% dos polos analisados. A baixa presença de polos passíveis de tombamento nessa análise pode ser explicada pela perpendicularidade das fraturas em relação ao strike da face do talude, impossibilitando a ocorrência de rotação de blocos sobre o talude.

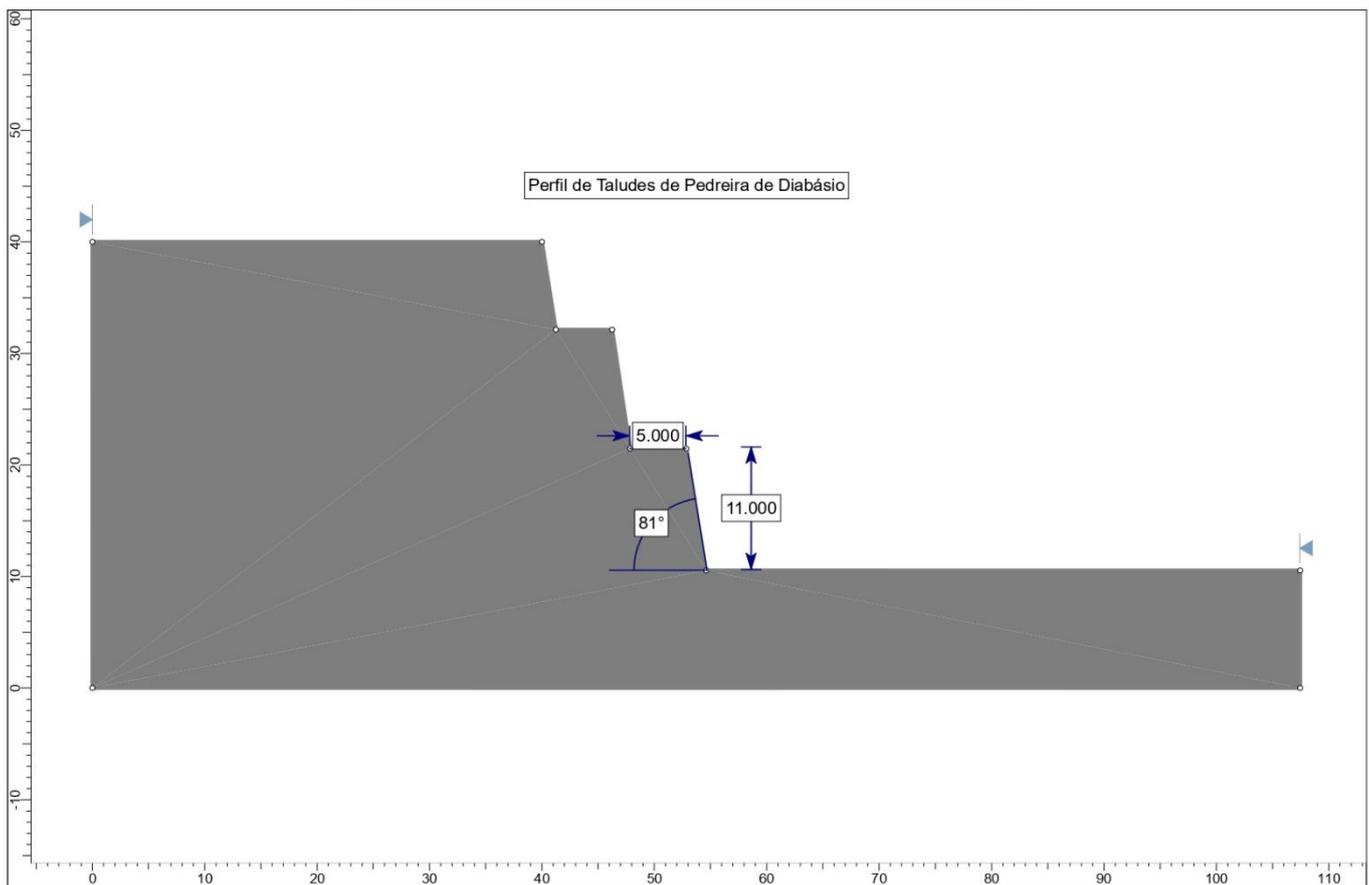
Figura 28 - Perfil do talude estudado.

Para o presente estudo foi gerado um fator de segurança para o talude analisado em sua conformação atual com altura de 11 metros, berma com 5 metros e ângulo do talude de 81°. Estes dados foram obtidos através de levantamento planialtimétrico realizado anteriormente no empreendimento mineiro, estes disponibilizados pela empresa. Na figura 28, pode-se observar o perfil dos taludes da cava extraídos da planta planialtimétrica e importados para o software Slide.

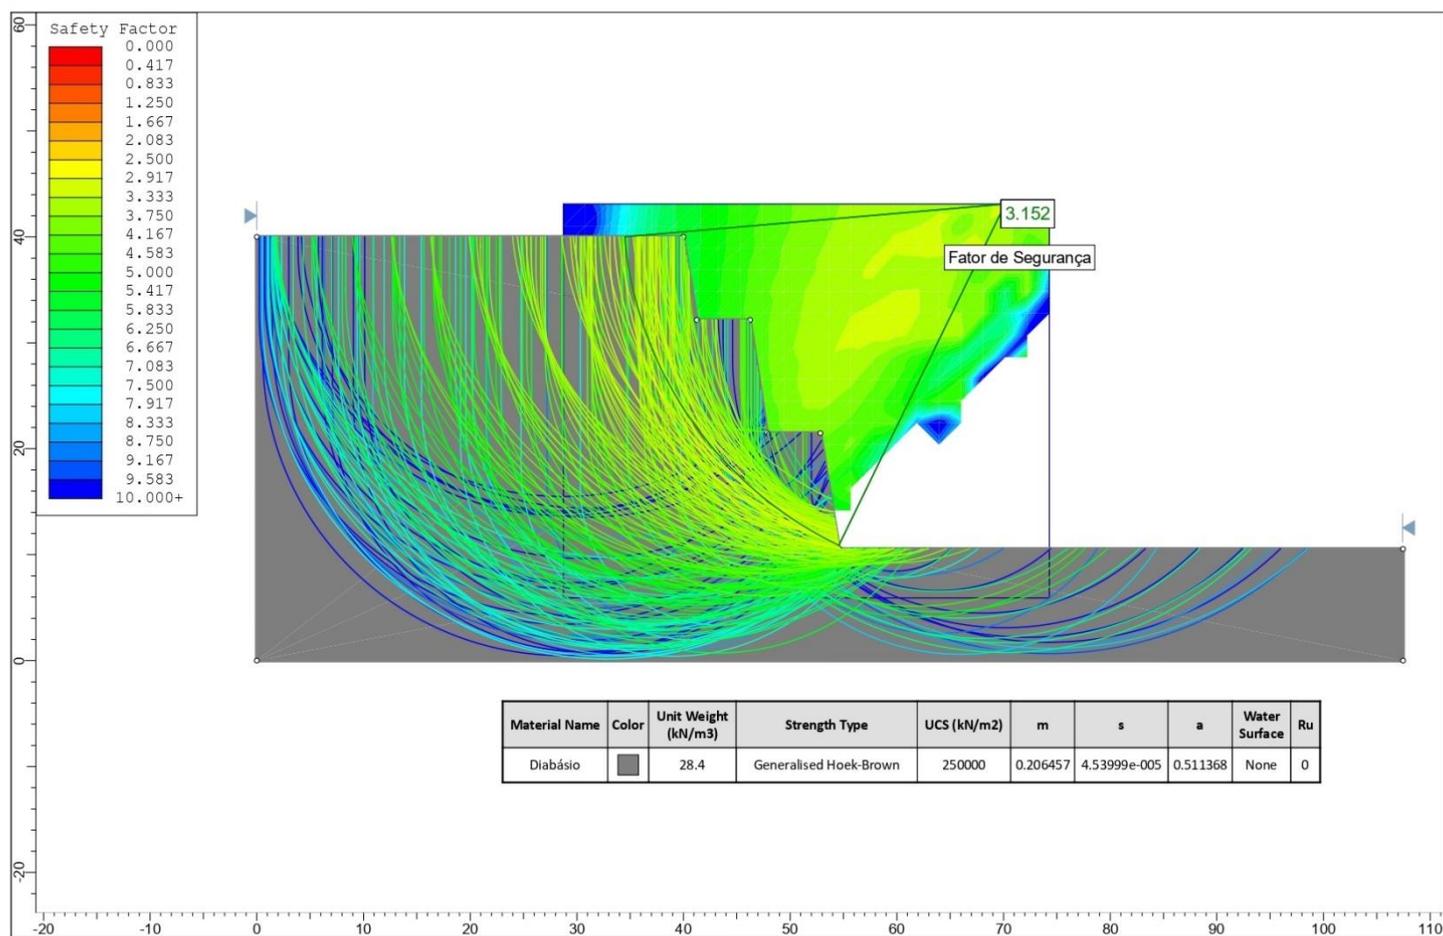
Figura 32 - Fator de segurança calculado através do software Slide Rocscience.

Na execução do fator de segurança foi utilizado o critério de Hoek-Brown generalizado, onde os parâmetros considerados são a tensão efetiva principal maior e menor, a resistência a compressão uniaxial e a constante m_i do maciço rochoso intacto.
