**EXTRAÇÃO AUTOMÁTICA DE DESCONTINUIDADES E ANÁLISE DE
ESTABILIDADE DE TALUDES EM UMA MINA DE CALCÁRIO NO
MUNICÍPIO DE CAÇAPAVA DO SUL – RS**

BACHARELADO EM GEOLOGIA

Trabalho de conclusão de curso apresentado ao curso de Geologia da Universidade Federal do Pampa, como requisito parcial para obtenção do Título de Bacharel em Geologia.

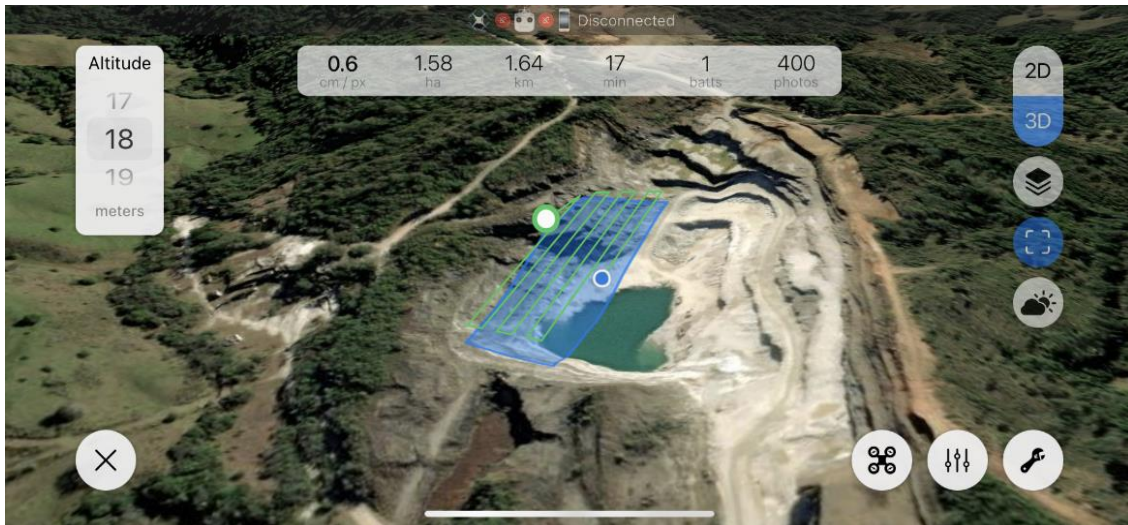
Figura 11 – Planejamento de um dos voos realizados, no software *Copter* para iOS.

Foram realizados três voos com diferentes altitudes para os diferentes setores da cava, onde posteriormente foi selecionado o voo dois para o imageamento da face leste e partes das faces norte e sul da cava. Por sua vez o voo três foi selecionado para o imageamento da face oeste e porções das faces norte e sul da cava. Para o planejamento dos voos foi utilizado o software *Copterus*, disponível para dispositivos iOS, conforme mostra a figura 10.

Para ambos os voos foram utilizados parâmetros similares, diferindo apenas na altitude. Devido as configurações da RPA utilizada, os voos foram realizados com altitudes menores do que as comumente empregadas neste tipo de levantamento, com o intuito de apresentar um modelo com resolução e qualidade satisfatória, possibilitando maior fidedignidade dos dados extraídos a partir dos modelos. O voo dois foi realizado com altitude de 25 metros e o voo três foi realizado com altitude de 18 metros. Os parâmetros de sobreposição frontal e lateral foram configurados no software como sendo respectivamente de 80% e 60%. O ângulo da câmera foi configurado em 75° para melhorar a captura de informação na face dos taludes. A resolução espacial planejada foi menor do que 1cm/pixel, para obter uma boa qualidade do modelo produzido. Tais configurações podem ser observadas na figura 11. Quanto a sobreposição das imagens, foi estabelecido uma sobreposição frontal de 80% e lateral de 60%

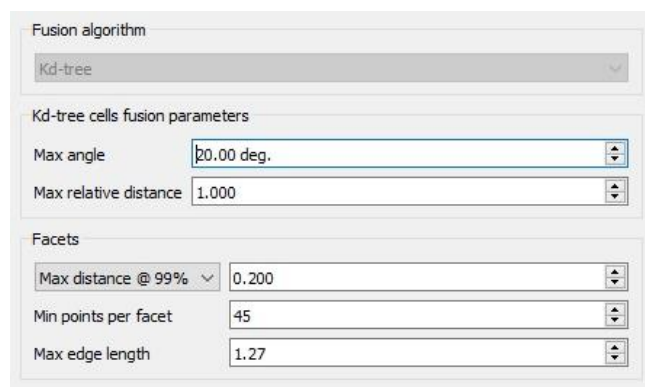
Figura 16 – Parâmetros utilizados para a identificação dos planos.

Nesta etapa do trabalho, os modelos tridimensionais gerados anteriormente foram importados no ambiente do software *Cloud Compare* onde foi aplicado o plug-in *Facets*, que permite a identificação e a extração automática de faces planas a partir de uma nuvem de pontos. Este plug-in utiliza um algoritmo denominado *kd tree* onde a nuvem de pontos é dividida em pequenos fragmentos planares e posteriormente reagrupadas em facetas maiores, identificando assim todas as feições planares contidas na nuvem de pontos, conforme os parâmetros definidos (figura 16).

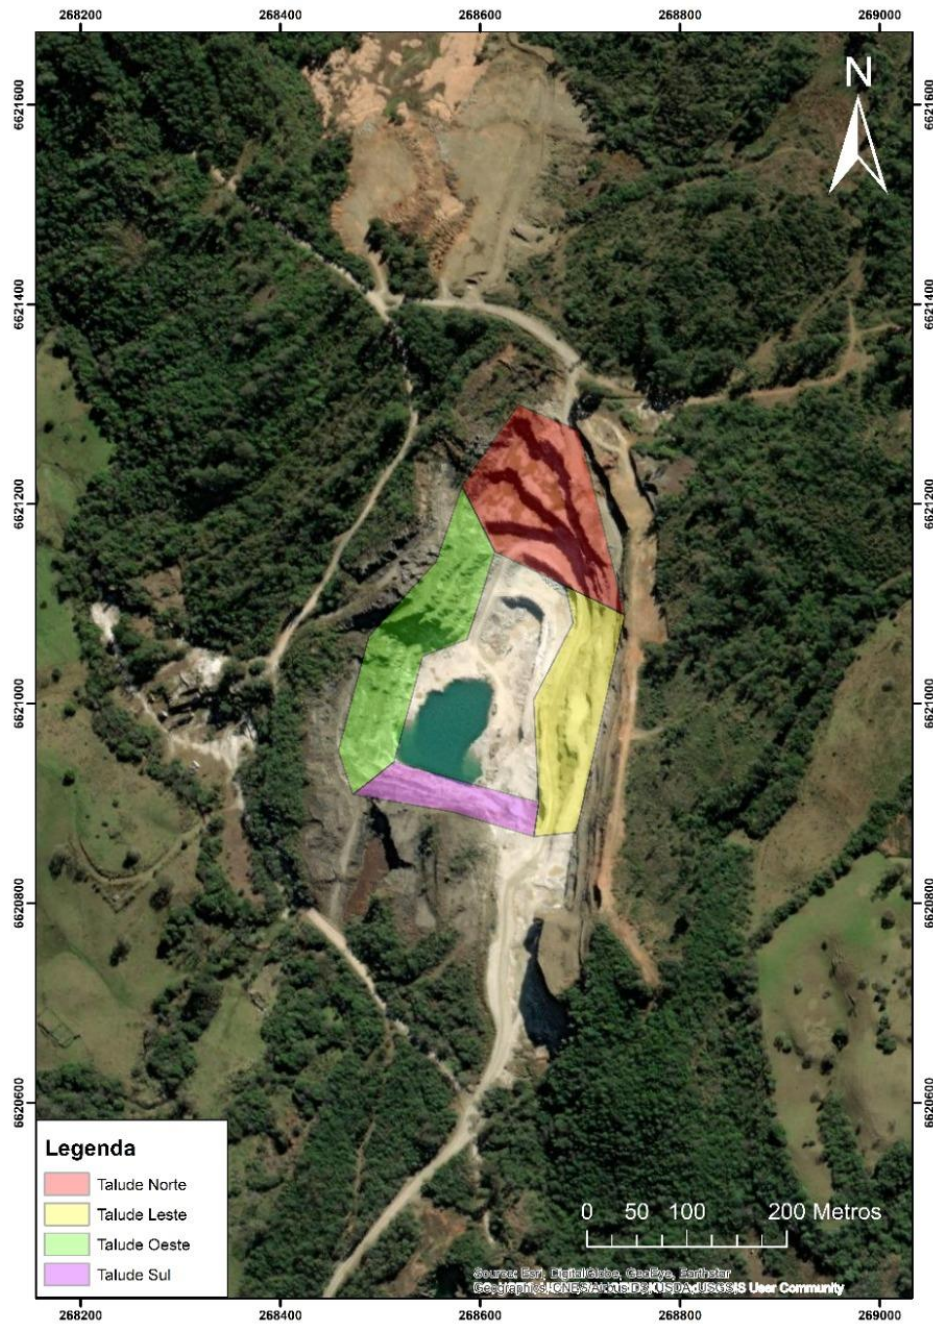
Figura 17 – Setorização dos taludes da mina.

Os taludes da cava foram divididos em quatro porções conforme evidenciado na figura 17, sendo que para a análise do Modelo 1 foi levado em consideração os dados dos taludes norte, oeste e sul, e para a análise dos modelo 2 foi levado em consideração os dados referentes aos taludes norte, leste e sul. A cava alvo deste estudo possui 290 metros de comprimento, 160 metros de largura, com aproximadamente 80 metros de profundidade, exibindo 7 bancadas com altura variando entre 10 e 12 metros.

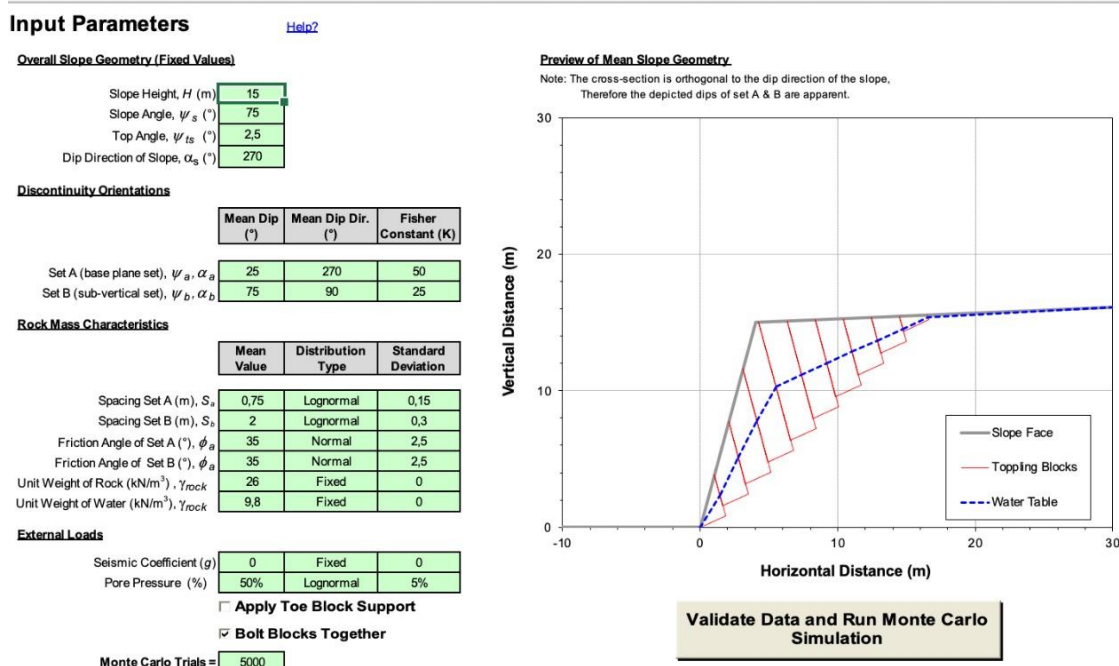
Figura 20 – Planilha utilizada para o cálculo do FS para ruptura de tombamento.

Para a estimativa do fator de segurança relativo a ruptura de tombamento, a planilha utilizada está demonstrada na figura 20 abaixo.

Vale ressaltar que os valores das propriedades de resistência, como coesão e ângulo de atrito, além do peso específico das rochas foram extraídos do trabalho realizado por DAL BOSCO (2019) onde foram estudadas rochas muito próximas a área de estudo deste trabalho e com características que se assemelham muito as rochas presentes, se tratando da mesma litologia Mármore Dolomítico.

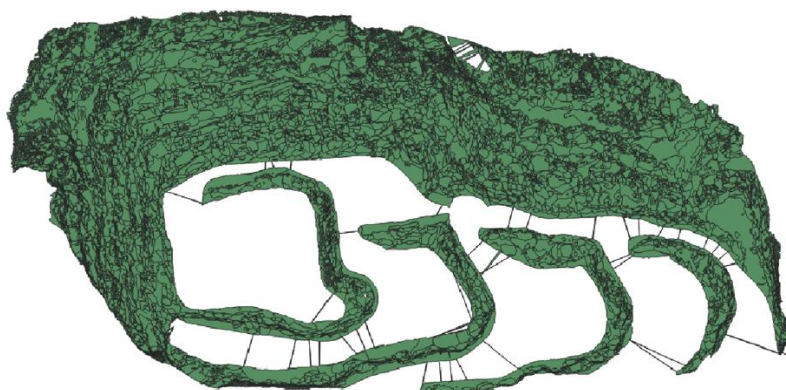
Figura 22 - Planos em formato *shapefile* no ambiente do software *Qgis*

Após a filtragem os planos foram exportados em formato *shapefile* para o software *Qgis*. Como mostra a figura 22.

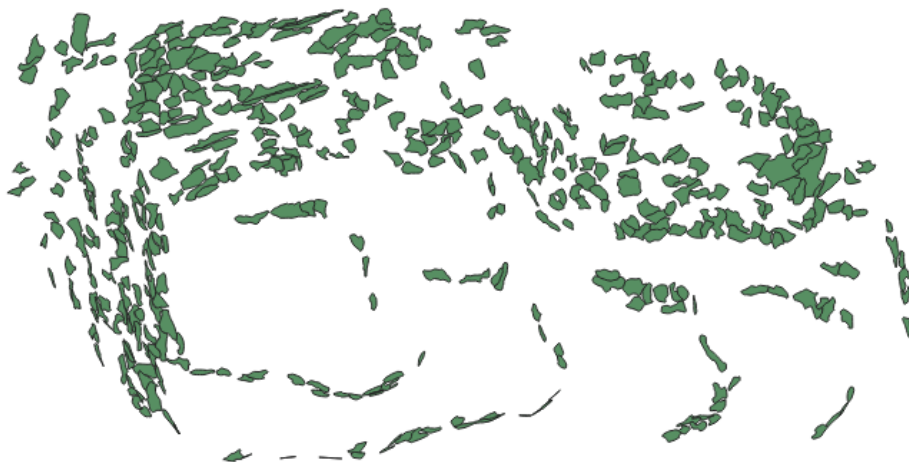
Figura 24 – Planos de descontinuidades resultantes após a filtragem.

Na figura 24 a seguir são demonstrados os planos de descontinuidades resultantes do processo de filtragem.

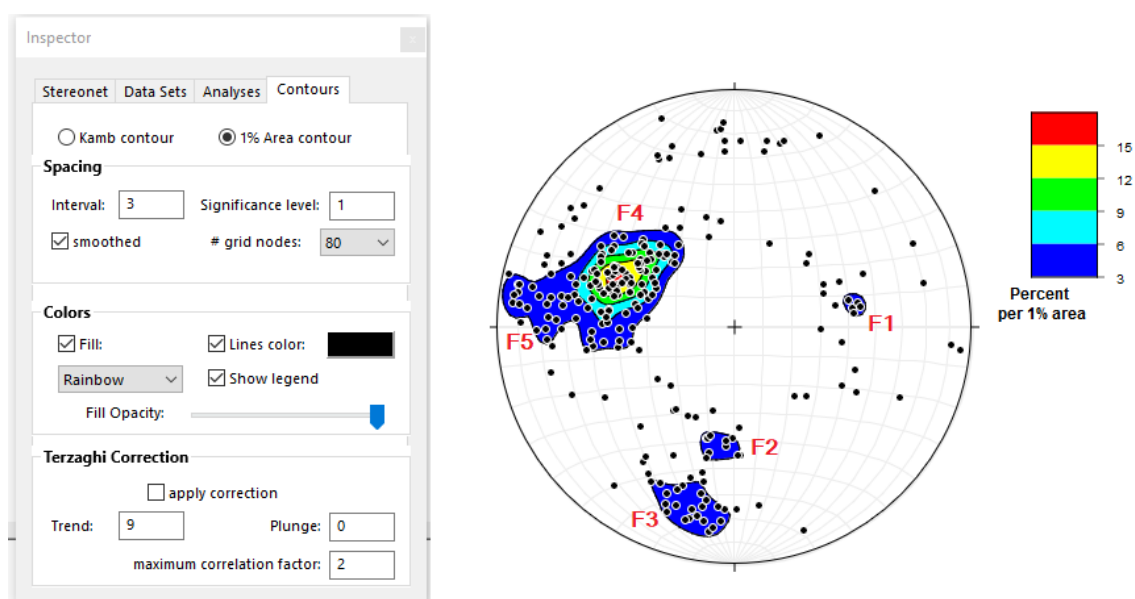
Figura 25 – Famílias identificadas e parâmetros utilizados.

No ambiente do software *Stereonet* os dados dos planos de descontinuidades foram abertos e trabalhados a fim de definir as famílias, os planos referentes a estas famílias e por fim a análise de possíveis rupturas planares. Utilizando os parâmetros demonstrados na figura 25, foram definidas cinco famílias principais de descontinuidades presentes nos taludes analisados.

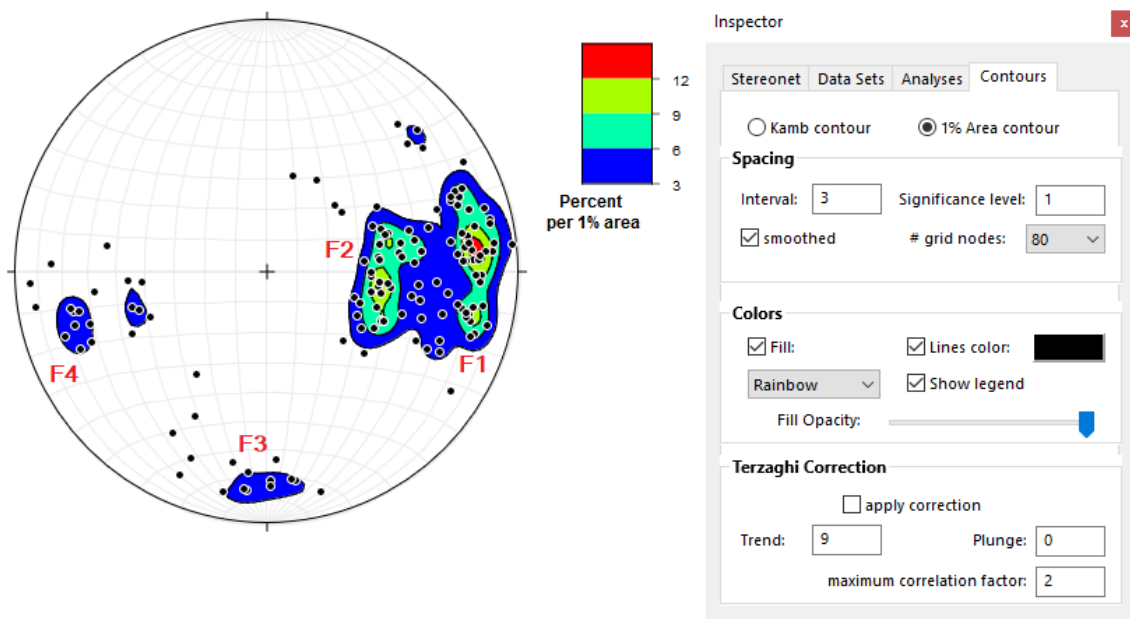
Figura 27 – Parâmetros utilizados e famílias identificadas.

Do mesmo modo realizado para o modelo 1, foram definidas dentro do software as principais famílias de descontinuidades presentes nos taludes analisados, os seus respectivos planos médios e realizada a análise da estabilidade dos taludes. Utilizando os parâmetros evidenciados na figura (27), foram definidas quatro famílias principais de descontinuidades.

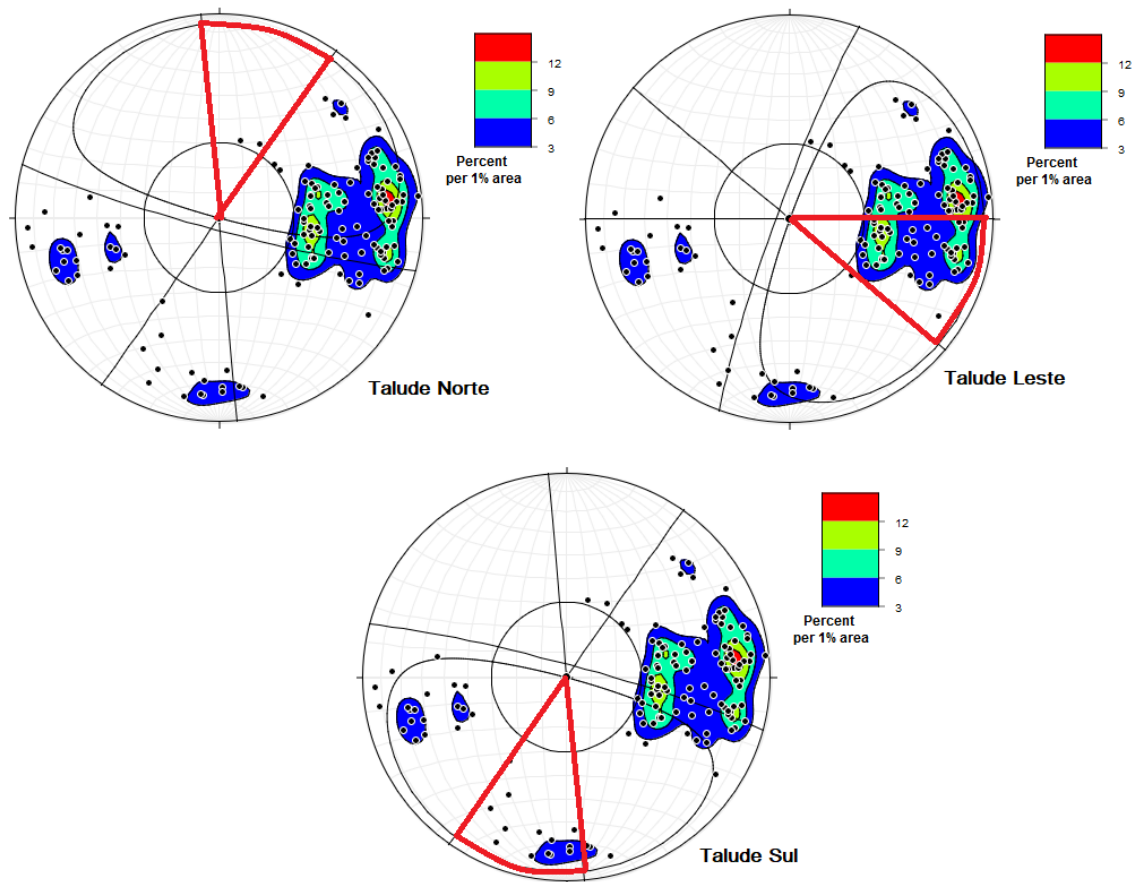
Figura 28 - Análise para ruptura planar com zona crítica em detalhe nas três orientações de taludes pertencentes ao modelo 2.

Realizada a identificação das principais famílias de descontinuidades, foram definidos os planos respectivos para cada família. Por fim, foi realizada a análise de estabilidade de talude, onde foi verificado que nos taludes leste e sul foram cumpridos os critérios para ocorrência de ruptura planar (figura 28).

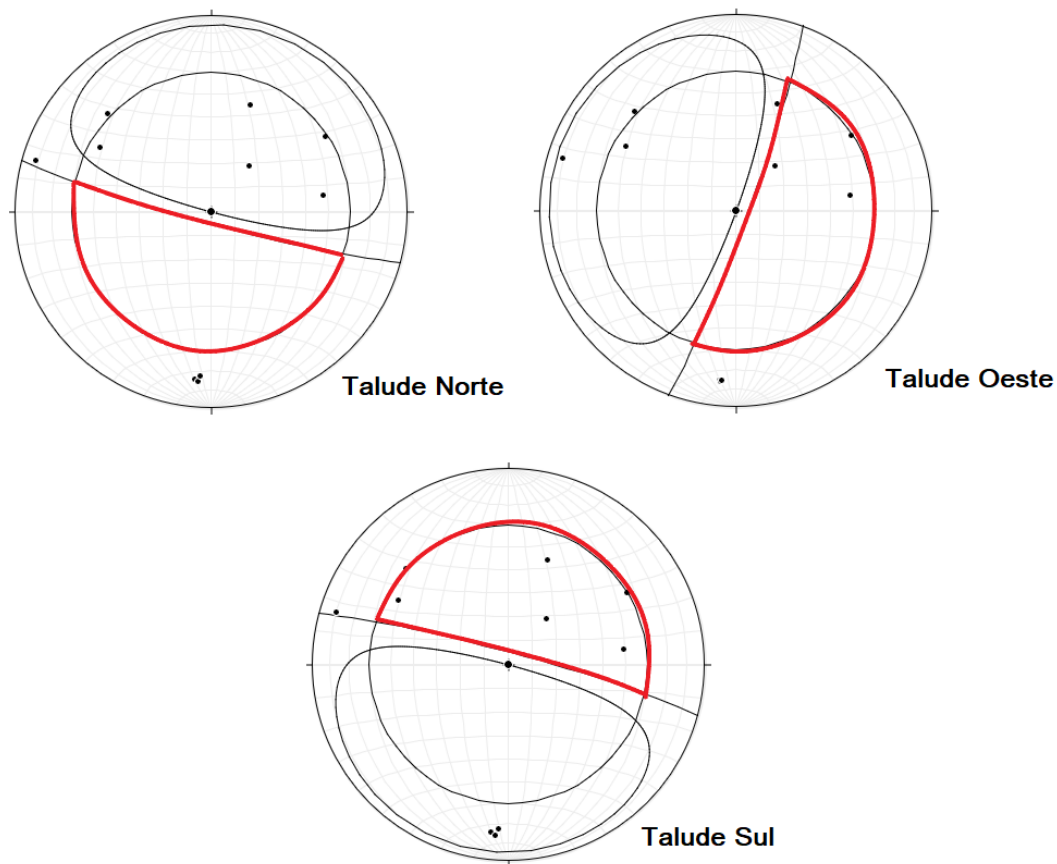
Figura 29 - Análise para ruptura em cunha do modelo 1 com zona crítica em detalhe.

Analisando os estereogramas gerados para o modelo 1 foi possível definir que nos taludes sul e oeste os planos de intersecção das famílias de descontinuidades estão localizados dentro da zona crítica para ruptura em cunha (figura 29).
