**AVALIAÇÃO DOS PARÂMETROS DE DESEMPENHO DE UM  
SISTEMA DE IRRIGAÇÃO DO TIPO PIVÔ CENTRAL**

**Alegrete, RS, Brasil  
2022**

Trabalho de Conclusão de Curso II  
apresentado ao Curso de Engenharia  
Agrícola da Universidade Federal do Pampa  
como requisito parcial para obtenção do grau  
de Bacharel em Engenharia Agrícola

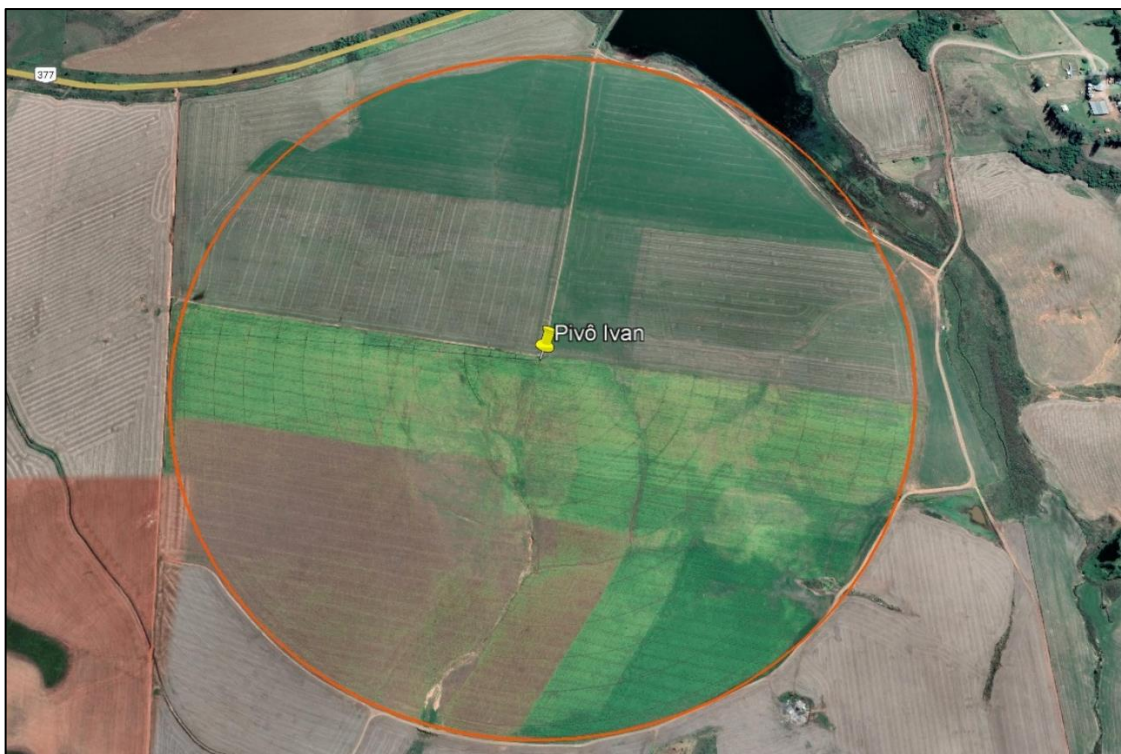
**Figura 1** - Imagem da área irrigada pelo pivô central no município de São Francisco de Assis, RS. Fonte: Google Earth Pro.

O estudo foi conduzido no dia 3 de dezembro de 2021, na propriedade do produtor rural Ivan Agostini Antoniazzi, tendo em vista que sua fazenda está localizada a 14 km do perímetro urbano do município de Manoel Viana, na região da Fronteira Oeste do Estado do Rio Grande do Sul, Latitude:  $-29.603607^{\circ}$  e longitude:  $-55.324960^{\circ}$ . Segundo Köppen a classificação do clima da região é subtropical úmido (Cfa), caracterizado por estações bem definidas, com invernos mais secos e verões chuvosos, com bom índice pluviométrico anual. A área destinada ao experimento, conforme a Figura 1, é de aproximadamente de 162 ha que foi cultivada com soja em meados de novembro.

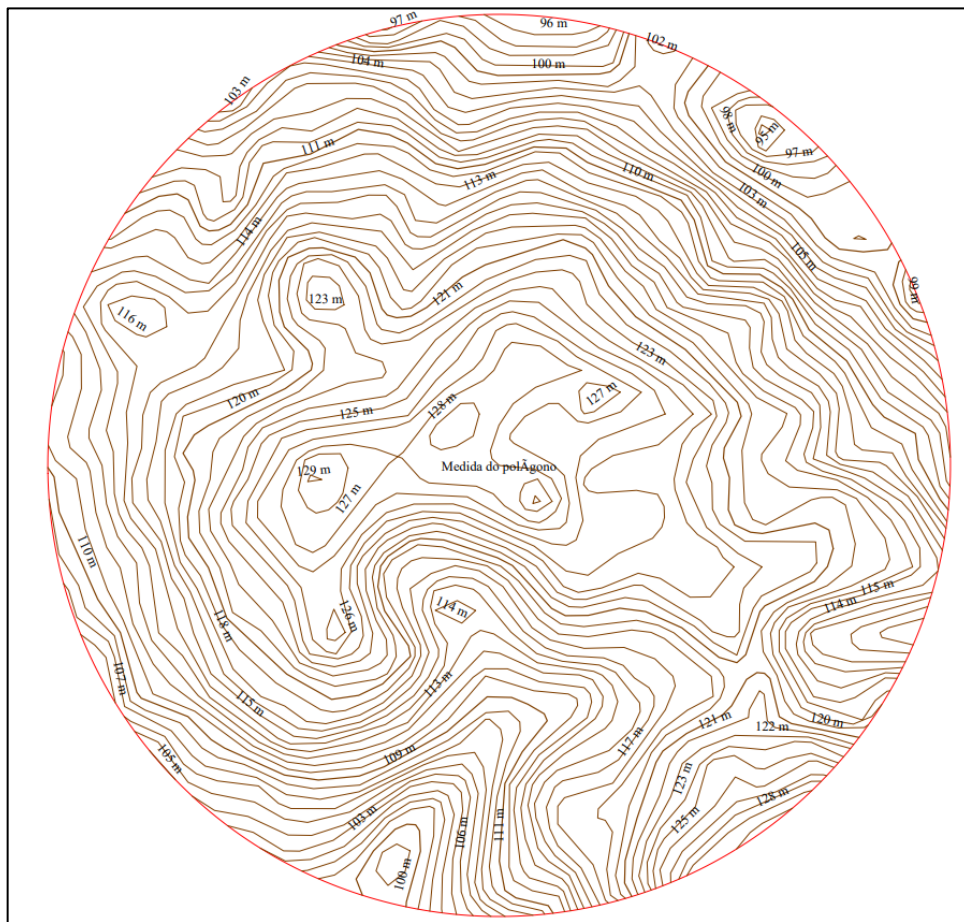
Um levantamento planialtimétrico foi realizado na área de estudo por meio de imagens de satélite que foram processadas no software Global Mapper para a obtenção das curvas de nível do local, conforme a Figura 2.

**Figura 2** - Imagem da área irrigada com demarcação das curvas de nível. Fonte: Google Earth Pro e Global Mapper.

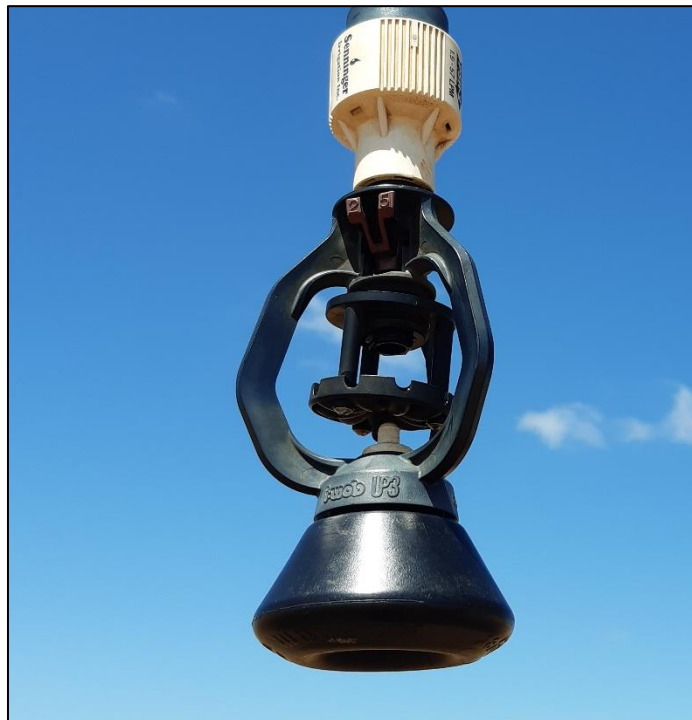
**Figura 4** - Imagem do aspersor instalado, modelo I Wobbler. Fonte: MARQUES (2022).

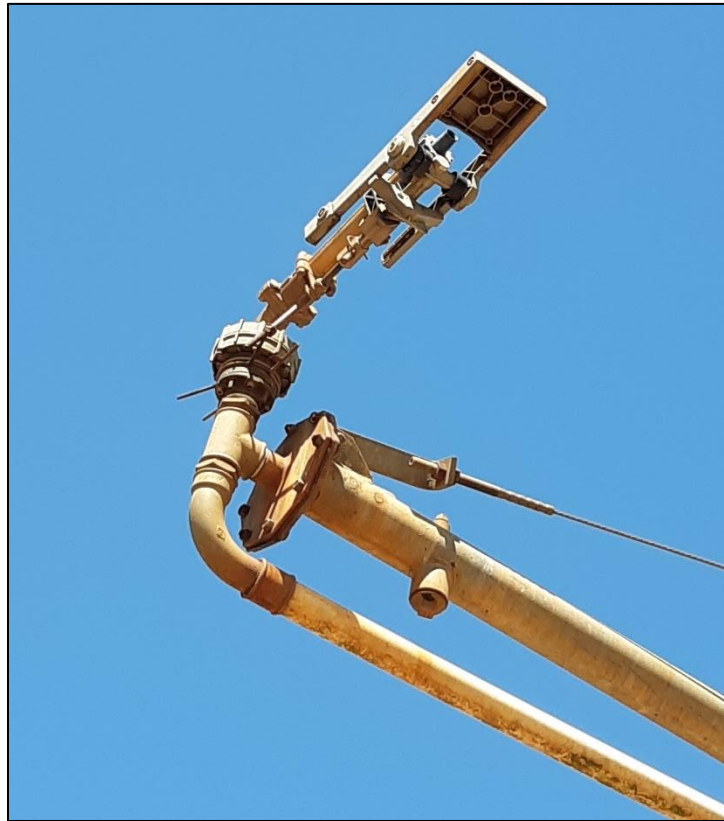
**Figura 5** - Imagem do canhão hidráulico instalado no final do braço. Fonte: MARQUES (2022).

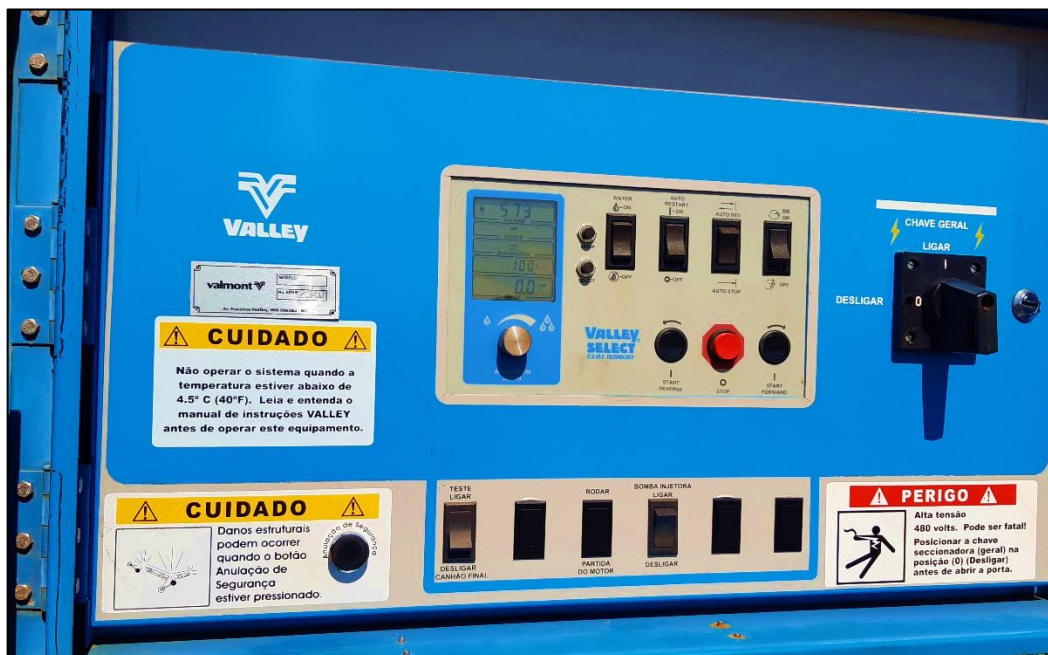
**Figura 6** - Imagem do painel de comando do pivô central. Fonte: MARQUES (2022).

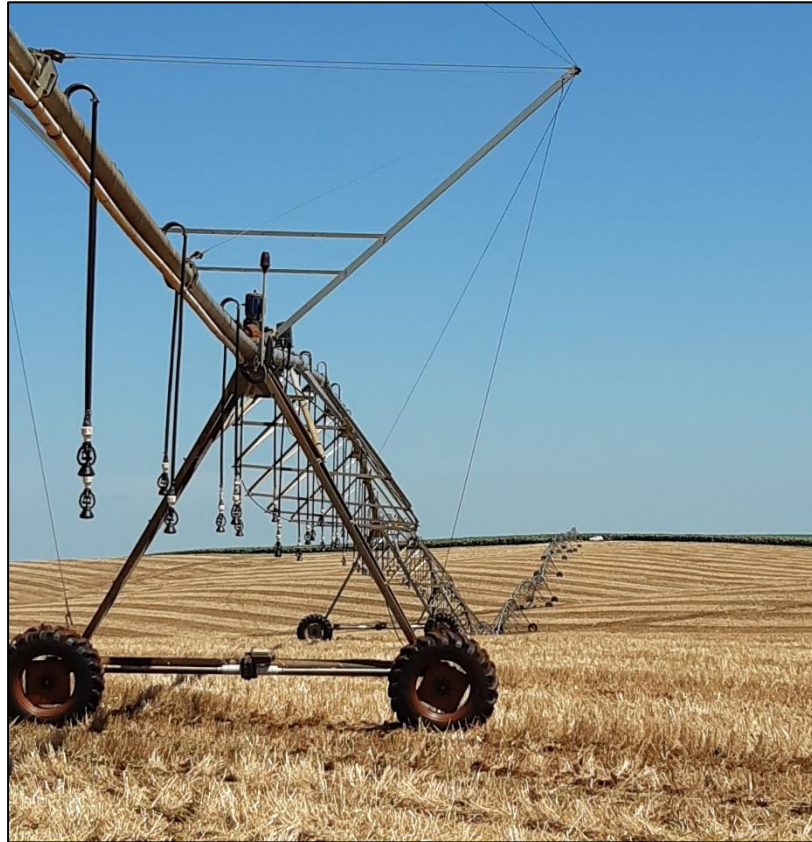
**Figura 7** - Imagem da extensão da linha lateral do pivô. Fonte: MARQUES (2022).

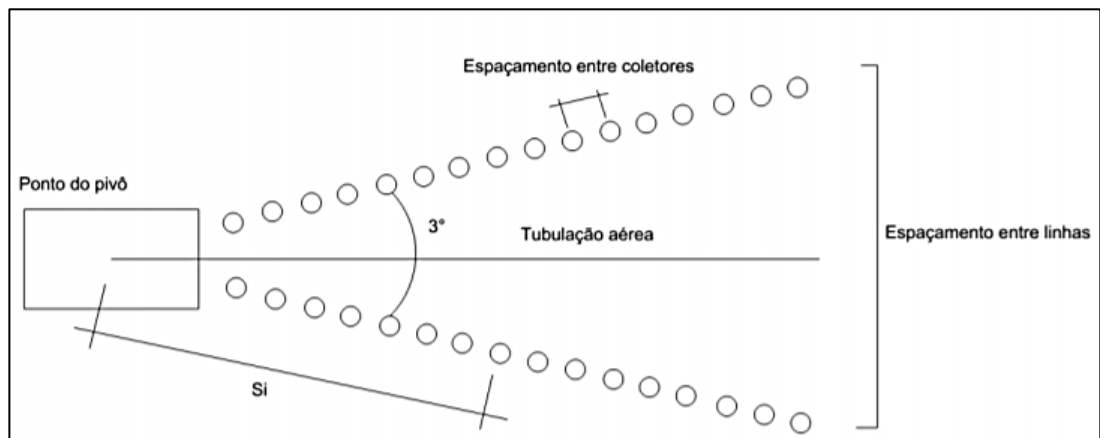
O alinhamento dos coletores foi realizado de forma que as duas linhas formem entre si um ângulo de  $3^\circ$ , conforme a figura 8. O alinhamento dos coletores, inicialmente, foi realizado com o deslocamento da própria linha lateral do pivô, onde todos os coletores do primeiro alinhamento foram instalados na posição inicial, em seguida o equipamento foi configurado para se deslocar em  $3^\circ$ , onde foi posicionada a segunda linha de coletores.

**Figura 8** - Esquema da disposição e dos parâmetros dos coletores para realização do teste de uniformidade. Fonte: SCHONS, 2006.

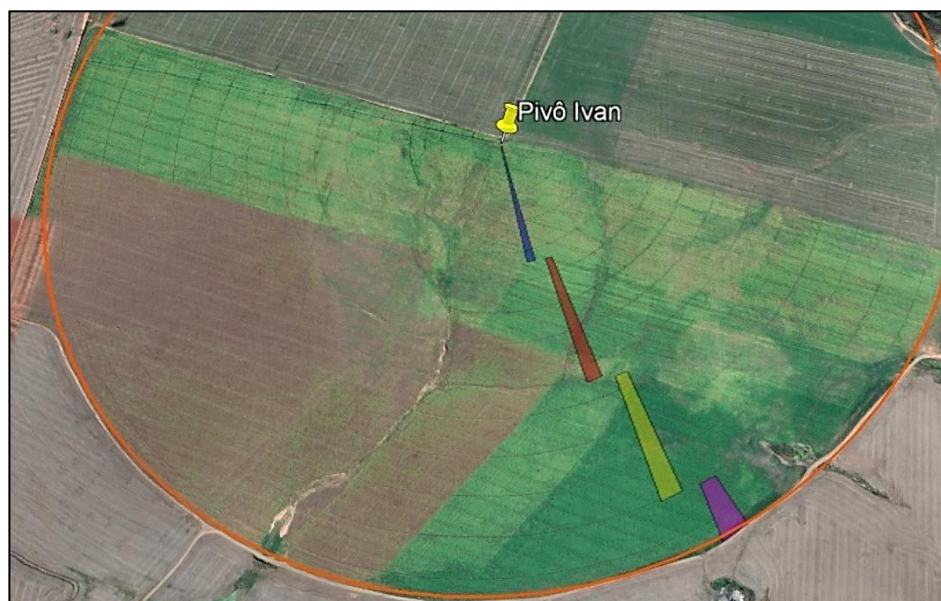
**Figura 9** - Croqui da área de avaliação com as demarcações dos 4 ensaios que foram realizados. Fonte: Google Earth Pro

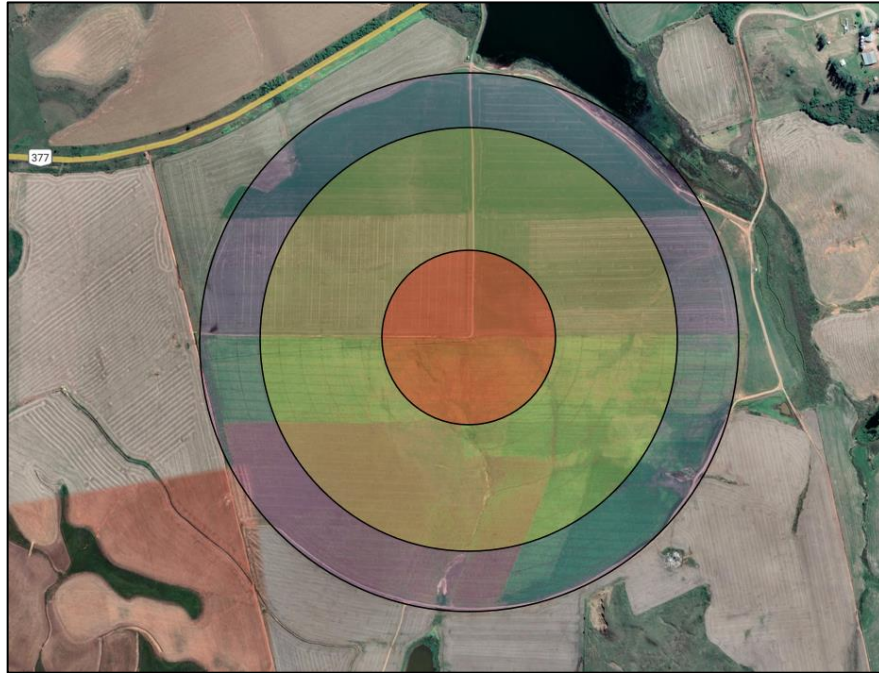
está disposta na Figura 11, onde as zonas coloridas em vermelho, amarelo e roxo, representam respectivamente os segmentos 1, 2 e 3.

**Figura 11** - Zonas de representatividade de cada segmento destinado à avaliação dos parâmetros de desempenho. Fonte: Google Earth Pro.

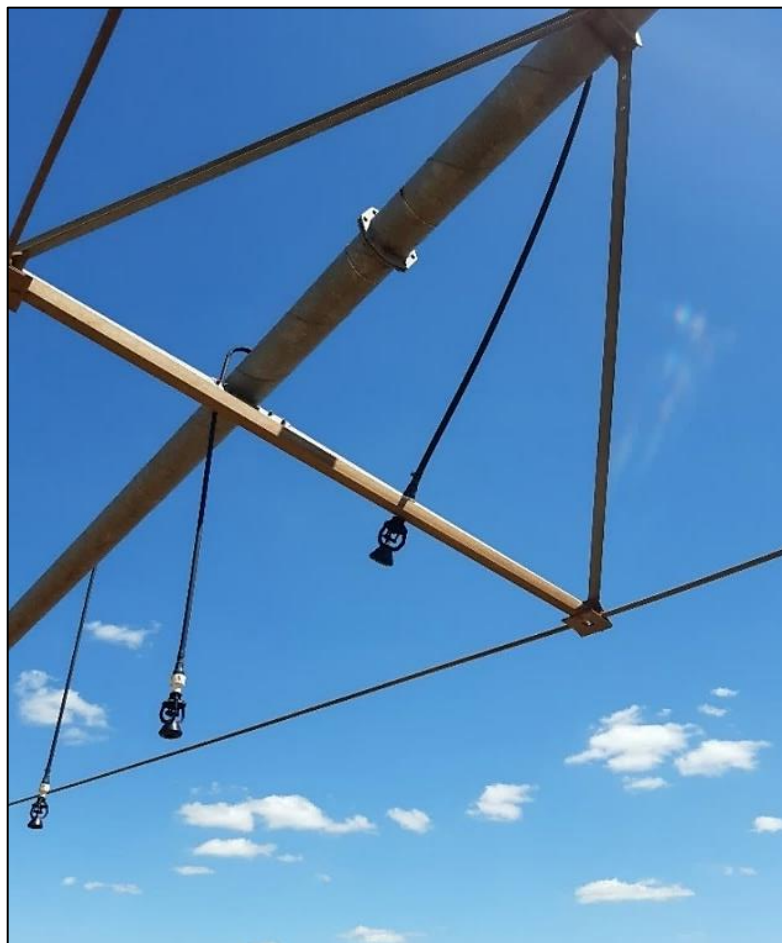
No primeiro segmento encontram-se as médias mais baixa do ensaio, com apenas um ponto de coleta com precipitação de 12mm. No momento da realização do ensaio foi verificado que na primeira torre havia um aspersor preso a estrutura de sustentação pivô (Figura 13), provavelmente por influência do vento, acarretando um mal funcionamento do aspersor, que é o principal elemento do sistema de irrigação, segundo Biscaro (2009), o autor ainda reforça que a sobreposição dos jatos do aspersor é fundamental para uma boa uniformidade da lâmina.

Aliado a isso, Bernardo et al. (2008) descreve que os aspersores irrigam uma área circular que varia conforme o diâmetro do bocal, e a sobreposição de jato é necessária para que haja uma boa eficiência de aplicação. Dessa maneira, quando o aspersor ficou posicionado de maneira inclinada, ocorreu um desvio na área circular de aplicação, reduzindo a sobreposição das lâminas vizinhas, e causando uma maior intensidade de aplicação em uma faixa menor de área, indicada pelo volume excessivo em um único ponto de coleta.

**Figura 13** - Imagem do aspersor deslocado na 1ª torre que provocou desvios na uniformidade de aplicação no local. Fonte: MARQUES (2022).

✓ Sugere-se ao produtor que corrija o posicionamento dos aspersores na 1<sup>o</sup>, 8<sup>o</sup> e 9<sup>o</sup> torre; substitua os aspersores danificados na 3<sup>o</sup> e 8<sup>o</sup> torre; e corrija o vazamento na mangueira do aspersor no vão em balaço.

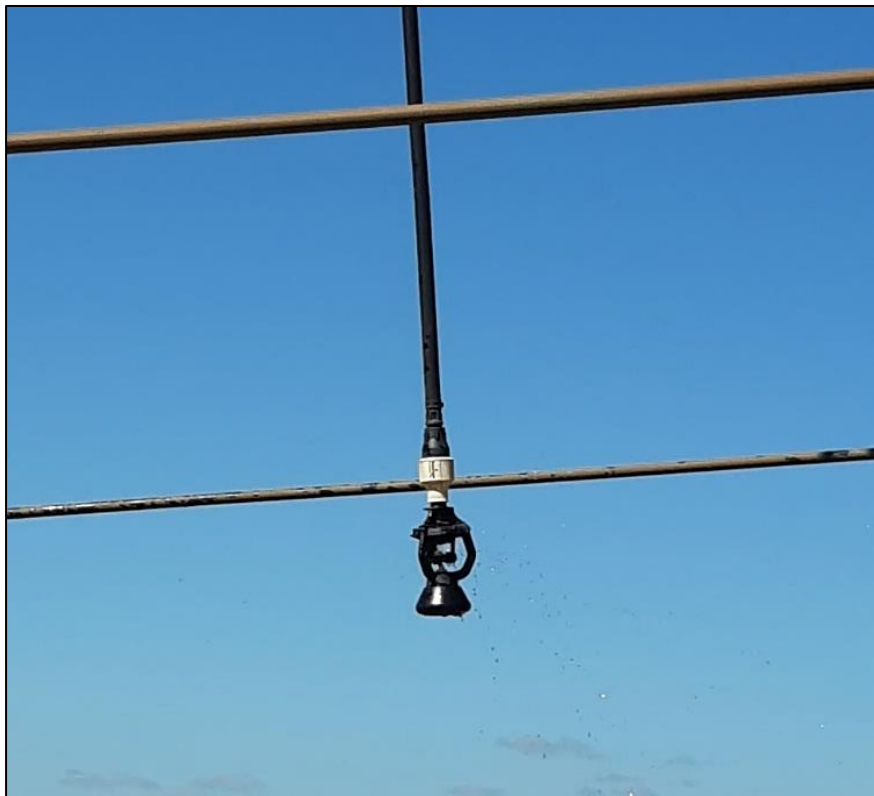
Ainda convém lembrar que entre a distância de 100 e 110m há uma região com deficiência de aplicação quando comparada as demais áreas do primeiro segmento. Esse déficit ocorreu devido ao mal funcionamento de um aspersor, ao qual se encontrava com a saída de água obstruída (Figura 14), uma vez que não realizava a rotação necessária para distribuição de água.

**Figura 14** - Imagem do aspersor danificado, por apresentar dificuldade de rotação e pouca pulverização de água. Fonte: MARQUES (2022).

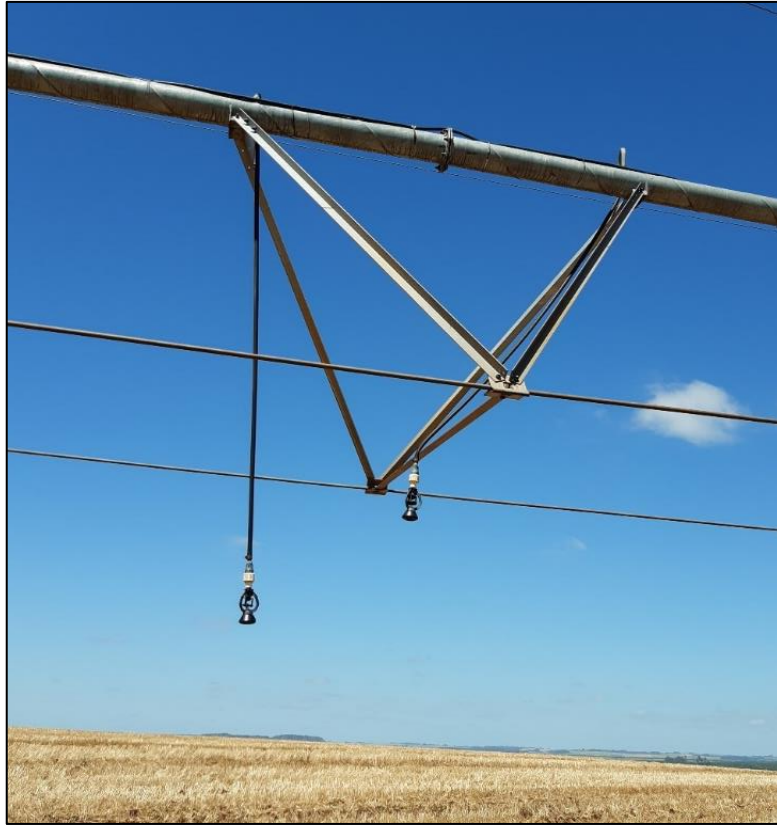
O segundo segmento do gráfico foi o que apresentou maiores médias de aplicação quando comparado aos demais, sendo que também é importante ressaltar que houve pontos de coleta que sofreram desvios por deslocamento do aspersor, caso semelhante ao do primeiro setor. Nesse sentido entre as torres 7 e 8, mais especificamente na faixa de 390 a 400m, não só há uma grande variação na lâmina coleta chegando a aproximadamente 13mm, mas também há uma deficiência de aplicação das lâminas vizinhas evidenciando um excesso de sobreposição naquele ponto, conforme a Figura 15.

**Figura 15** - Imagem do aspersor deslocado devido a ação do vento da faixa de distância de 390 a 400m. Fonte: MARQUES (2022).

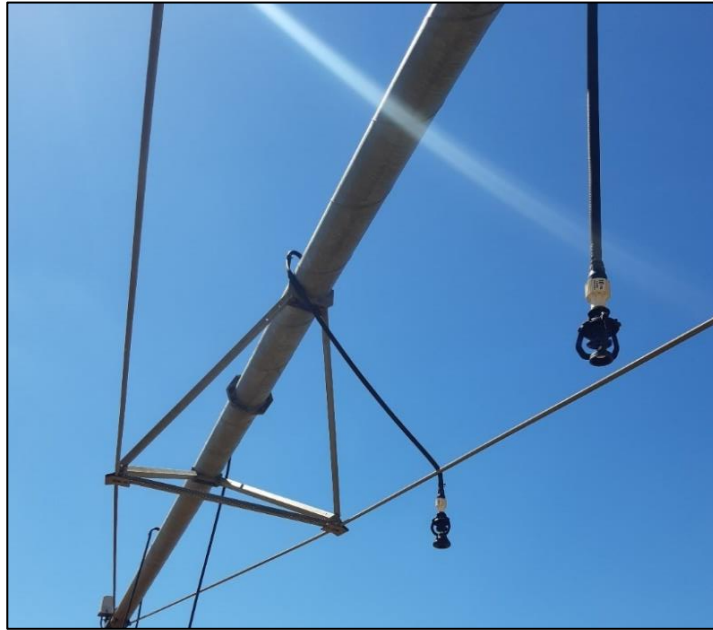
Além disso, no trecho de distância de 355 a 375m, havia dois aspersores irregulares (Figura 16) ocasionando um vale na curva do gráfico naquele local. onde o primeiro encontrava sem o contrapeso na extremidade do componente, acarretando a movimentação excessiva do aspersor durante a movimentação do equipamento, e o segundo estava deslocado de sua posição inicial, sendo que nesse caso não houve desvio aparente no ângulo de ação do bico difusor, ficando apenas em uma posição mais elevada que os demais, favorecendo a influência por ação do vento. Os dois aspersores, portanto, ficaram mais suscetíveis à deriva das partículas de água, acarretando um menor índice pluviométrico na respectiva faixa de ação.

**Figura 16** - Imagem dos aspersores funcionando de maneira irregular, sendo o da direita o danificado, e o da esquerda o deslocado. Fonte: MARQUES (2022).

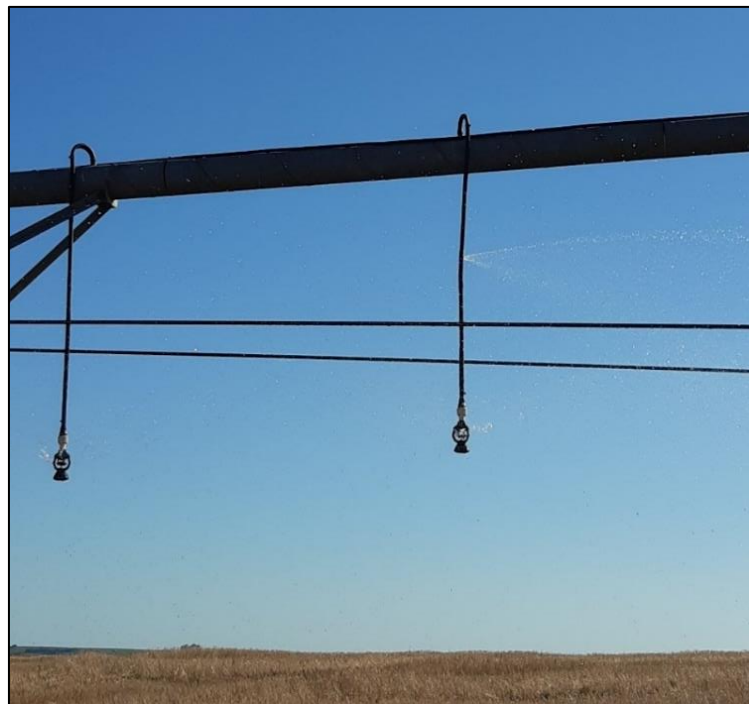
Embora o terceiro segmento corresponda a área mais afastado do pivô central apenas um desvio significativo foi encontrado no gráfico de uniformidade, onde pode-se perceber um pico de elevada precipitação na faixa de 675 a 685m, onde há uma mangueira, que conecta o aspersor a tubulação, furada (Figura 17).

**Figura 17** - Imagem da mangueira fura com vazamento no segmento de balanço do pivô. Fonte: MARQUES (2022).

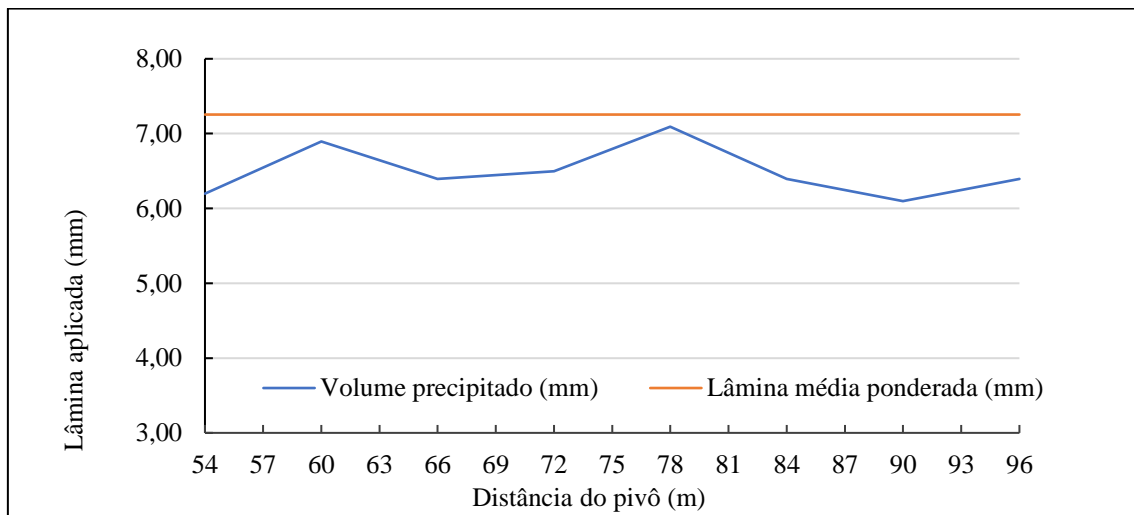
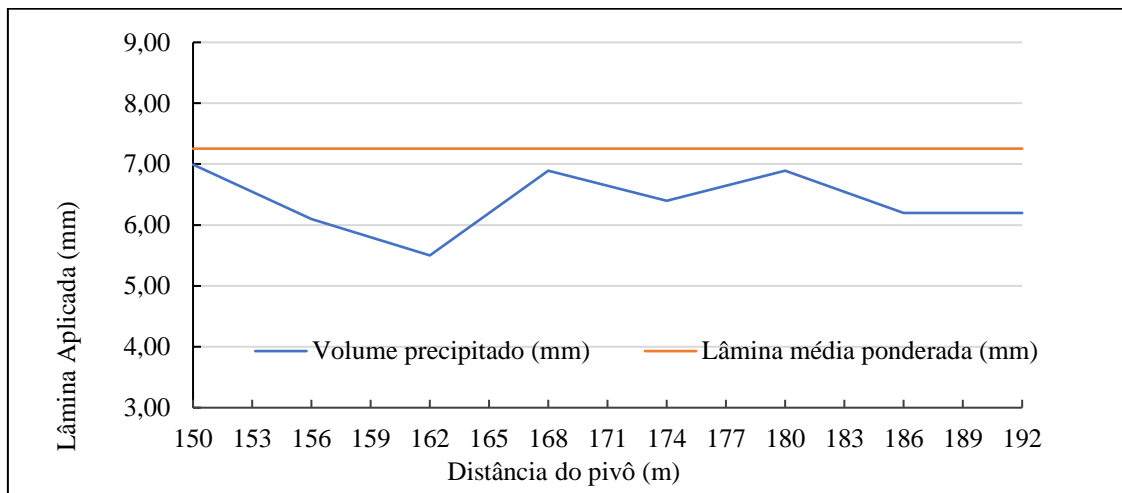
A seguir estão representados os gráficos de uniformidade de distribuição de precipitação para cada torre do primeiro segmento do sistema de irrigação, de modo que as torres 1, 2, 3 e 4 são respectivamente representadas pelas Figuras 18, 19, 20 e 21.

**Figura 18** - Gráfico de uniformidade de aplicação para a 1ª torre.

**Figura 19** - Gráfico de uniformidade de aplicação para a 2ª torre.

**Figura 20** - Gráfico de uniformidade de aplicação para a 3ª torre.

**Figura 21** - Gráfico de uniformidade de aplicação para a 4ª torre.

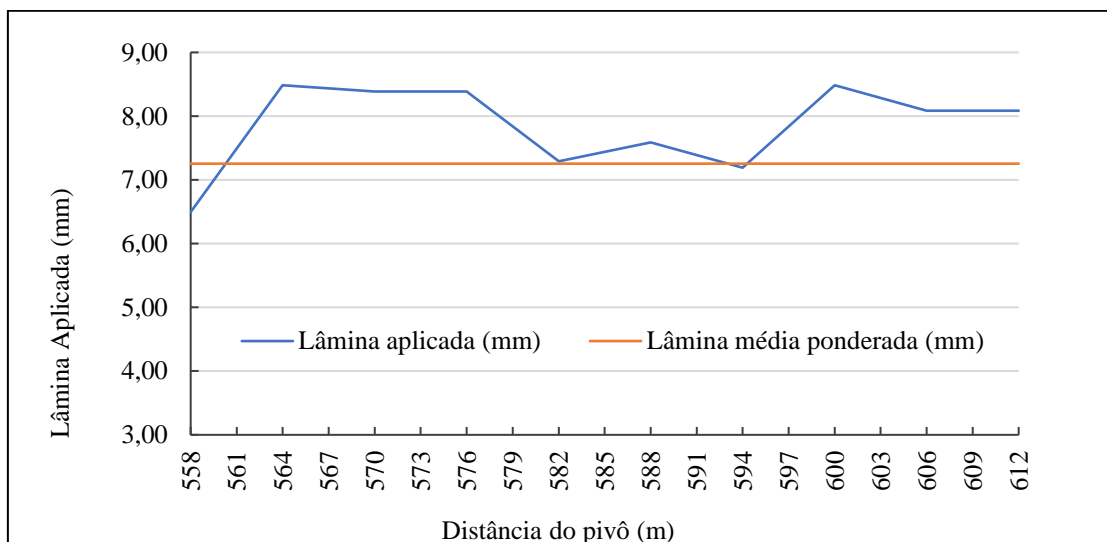
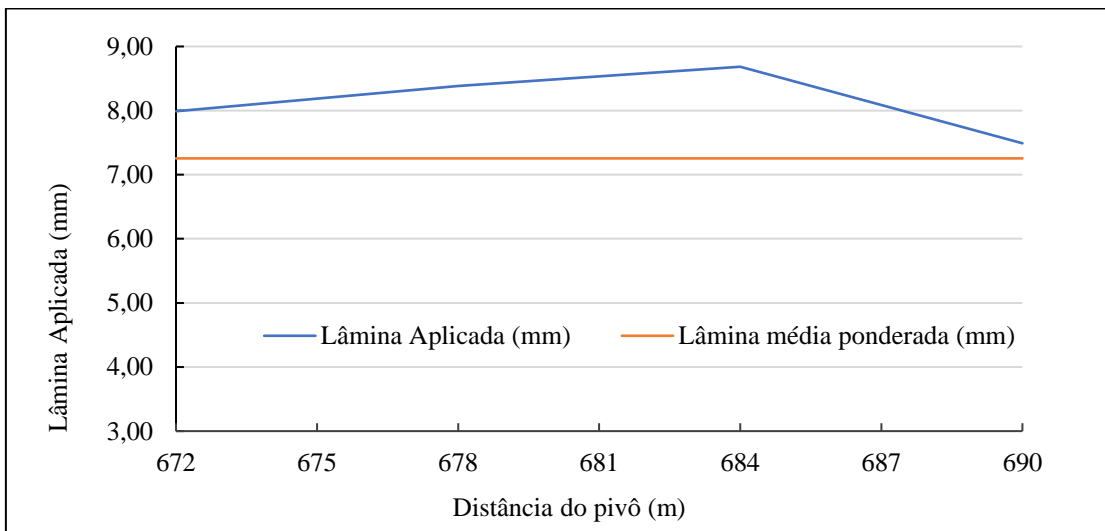
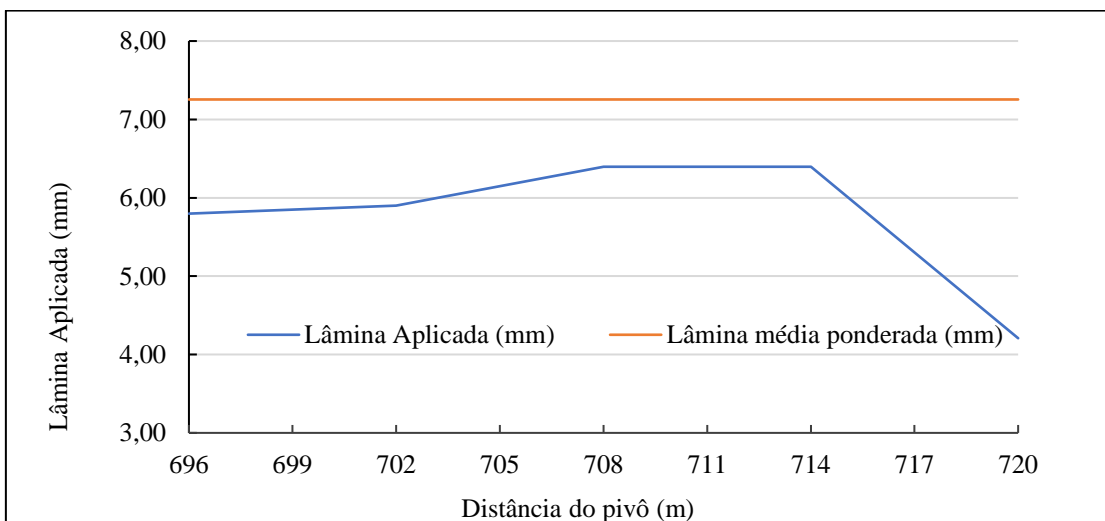
A seguir estão representados os gráficos de uniformidade de distribuição de precipitação para cada torre do terceiro segmento do sistema de irrigação, de modo que as torres 12, 13, balanço (14) e o canhão hidráulico (15) são respectivamente representadas pelas figuras 29, 30, 31 e 32.

**Figura 29** - Gráfico de uniformidade de aplicação para a 12ª torre.

**Figura 30** - Gráfico de uniformidade de aplicação para a 13° torre.

**Figura 31** - Gráfico de uniformidade de aplicação para o segmento do balanço.

**Figura 32** - Gráfico de uniformidade de aplicação para o canhão hidráulico.

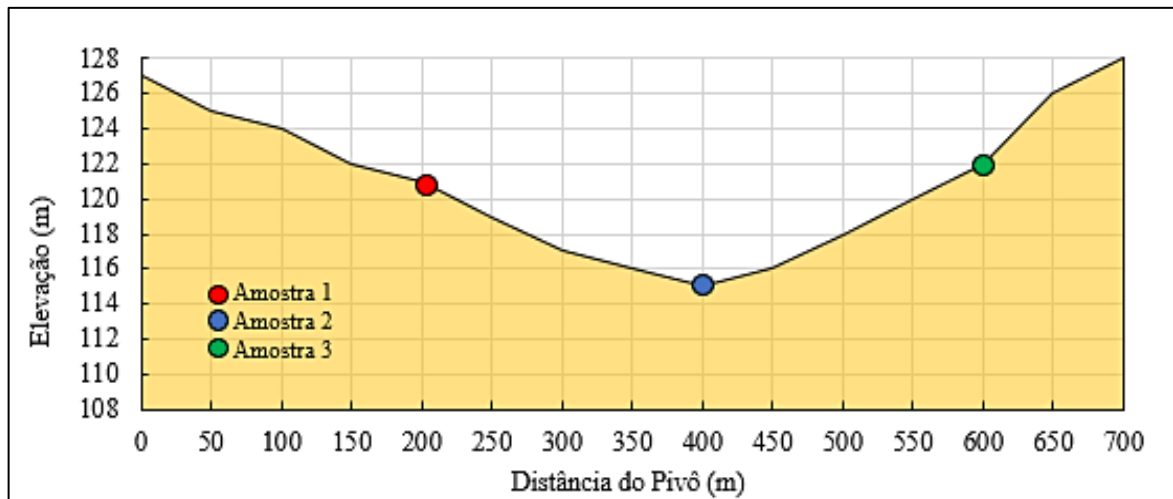
As amostras 1 e 3 foram as que obtiveram as menores EA, com respectivamente 67,51 e 63,31%, enquanto a mostra 2 chegou a EA de 80,02%. Embora as amostras 1 e 2 apresentem características semelhantes quanto a textura, sendo ambas classificadas como solo Franco Arenoso, podemos perceber uma diferença significativa na EA. Sendo assim o relevo do local do experimento também foi avaliado, a fim de identificar uma possível justificativa para diferença na EA de regiões com características semelhantes. Dessa maneira na Figura 33 temos os pontos de amostragem representados pelos pontos coloridos no corte transversal na região estudada.

**Figura 33** - Perfil de elevação do local do estudo.

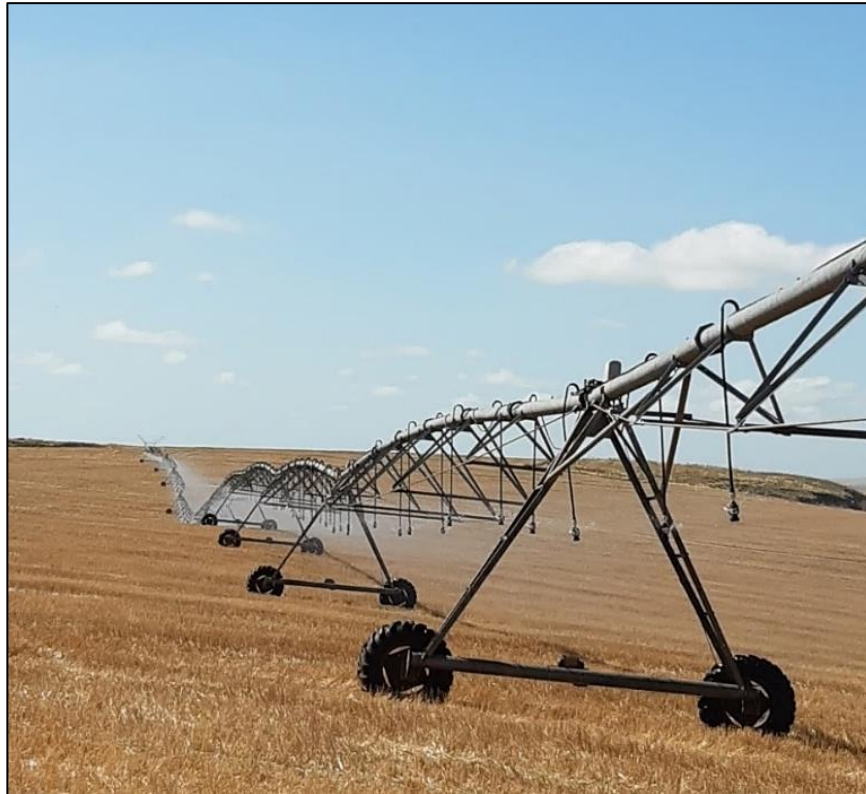
O pivô central é um dos pontos mais elevados da área, entretanto conforme avançamos sob a linha lateral pivô há uma acentuação da declividade da área, que é seguida por um aclive, formando um vale no relevo da região, que é perceptível na figura 34.

**Figura 34** - Imagem do sistema de irrigação, com destaque para o relevo do local.

Portanto quando comparamos os dados de uniformidade de aplicação, eficiência de aplicação, textura do solo e relevo, pode-se destacar evidências que o relevo está influenciando a EA, uma vez que as amostras 1 e 3 foram coletadas onde relevo é mais elevado, e apresentaram as menor EAs do ensaio. Aliado a isso, pode-se perceber no “Gráfico de Distribuição da precipitação ao longo da linha do pivô central” (Figura 12) que as maiores intensidades de aplicação se concentraram da faixa central da linha lateral do equipamento, enquanto as regiões periféricas do gráfico apresentaram maior defasagem da precipitação, hipótese que justificaria a influência do relevo na EA.
