UNIVERSIDADE FEDERAL DO PAMPA

**AVALIAÇÃO DO GRAU DE ACESSIBILIDADE DE QUATRO PRÉDIOS PÚBLICOS DA
CIDADE DE ALEGRETE-RS**

Trabalho de Conclusão de Curso apresentado ao Curso de Engenharia Civil da Universidade Federal do Pampa, como requisito parcial para obtenção do Título de Bacharel em Engenharia Civil.

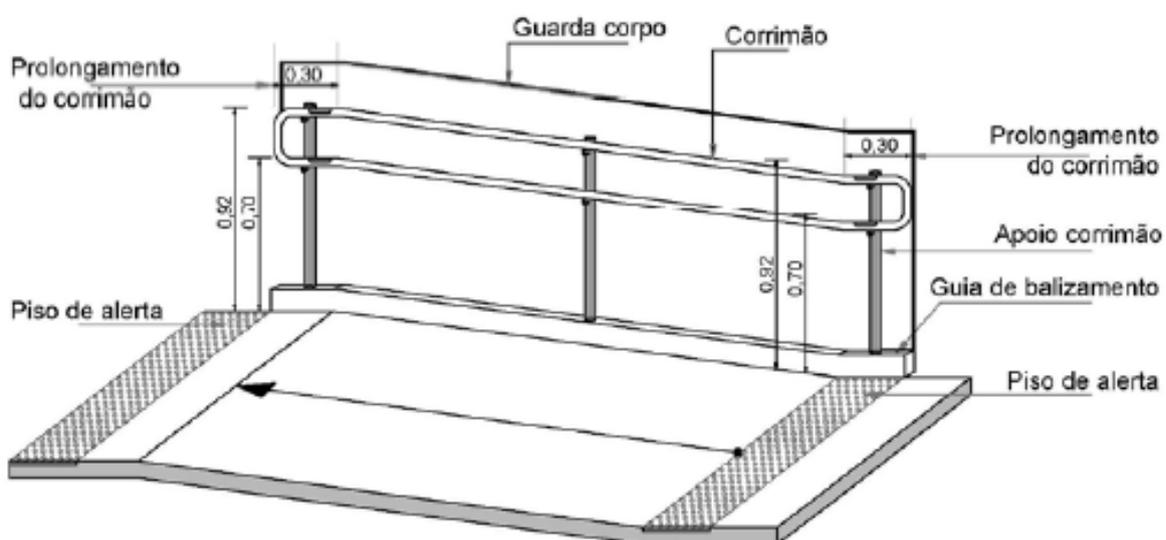
Figura 7 - Detalhamento de uma rampa.

Os corrimãos devem ter duas alturas, 0,92m e 0,75m a partir do piso, devem ser instalados dos dois lados da rampa e devem ultrapassar a sua extremidade contínua em 30cm antes do início da rampa e também ao final da rampa. A NBR 9050/2020 exige ainda, que tanto no final quanto no início do corrimão sejam instaladas sinalizações em braile. Na Figura 7 se tem o detalhamento completo de uma rampa.

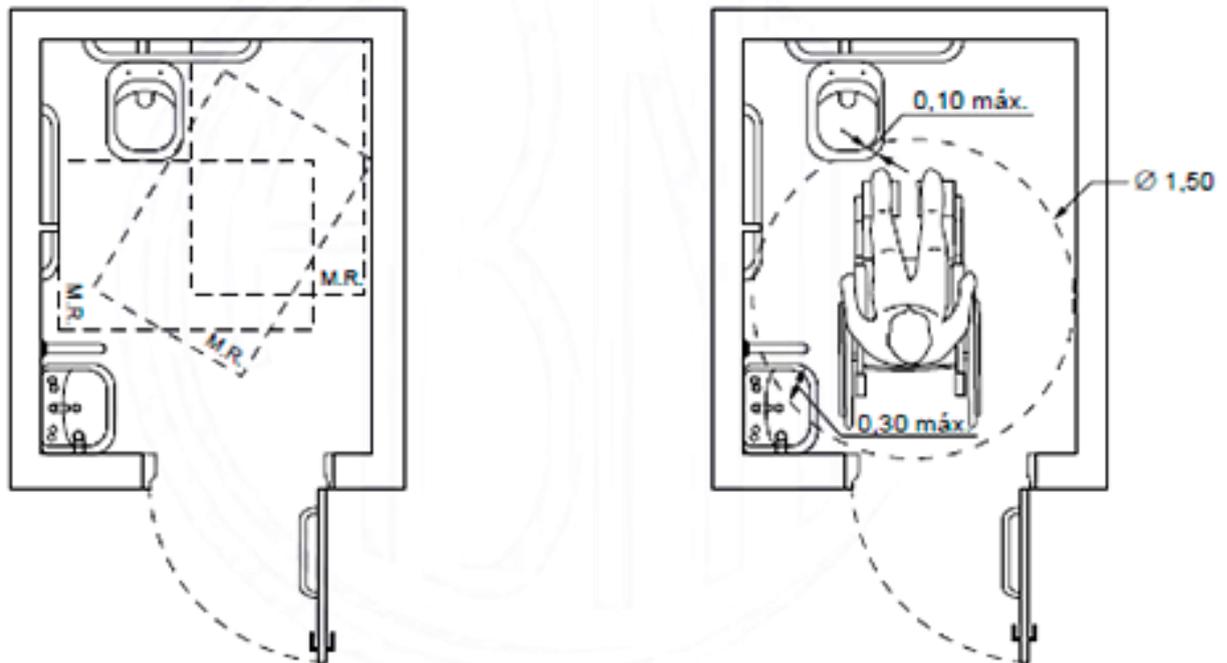
Figura 13 - Áreas de transferência e manobra para uso da bacia sanitária.

As dimensões de um sanitário acessível baseiam-se, principalmente, na mobilidade de uma PCR, pois são estas pessoas que necessitam de um maior espaço para a mobilidade dentro de um compartimento, assim, as áreas de transferências a serem utilizadas são as diagonais, laterais e perpendiculares, e também as áreas de manobras, conforme é mostrado na Figura 13.

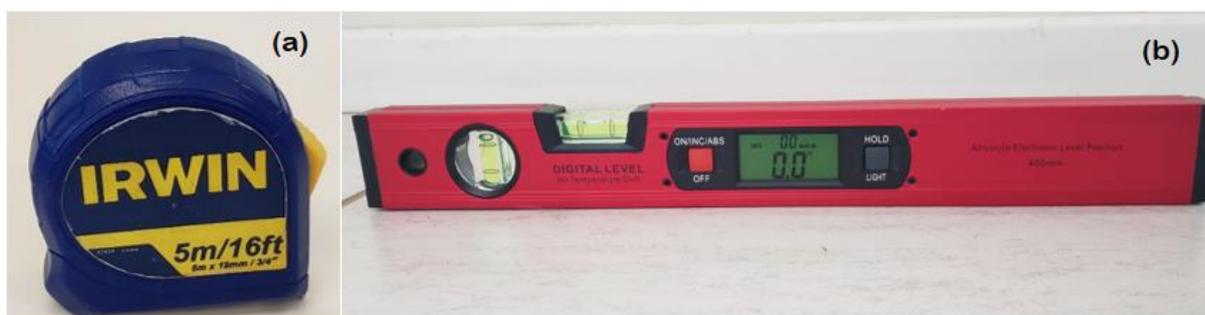
Figura 15 - Equipamentos: (a) Trena Milimétrica de 5m; (b) Inclinômetro Digital.

Foi feito o devido aferimento de medidas de acordo com os obstáculos encontrados e/ou rampas, corrimãos, guarda corpos, pisos táteis e afins.

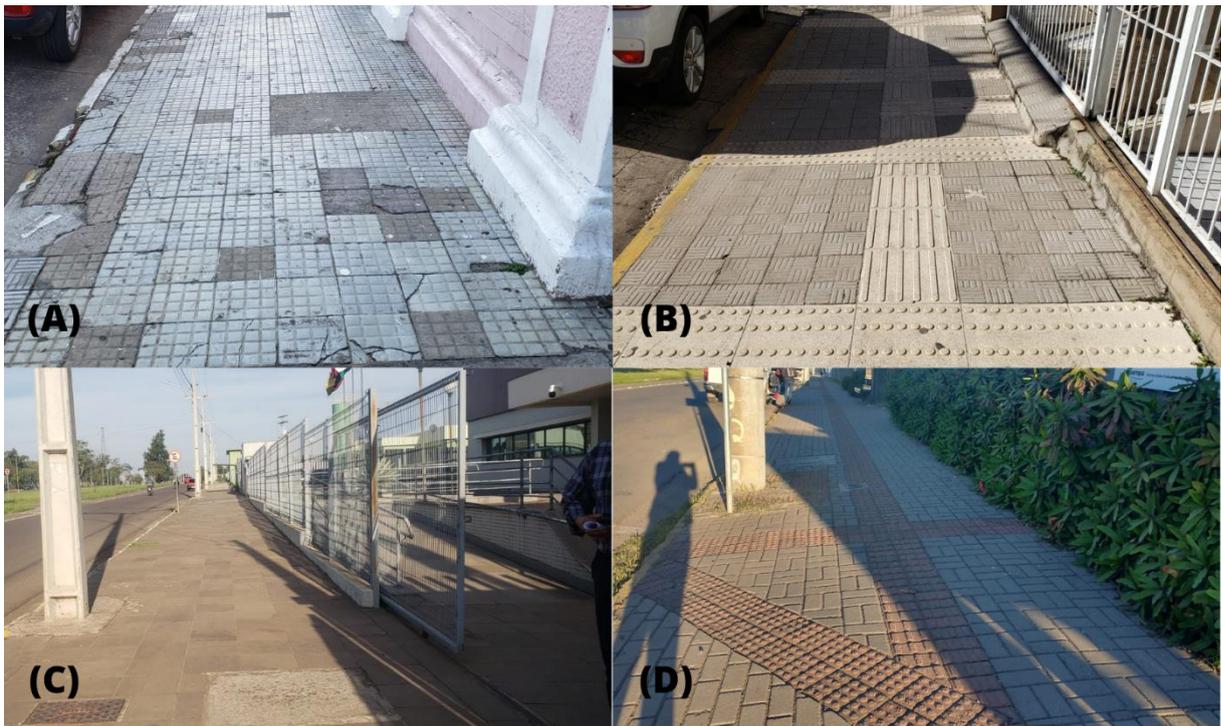
Figura 16 - Calçadas dos quatro prédios públicos em estudo

As calçadas dos quatro prédios não apresentam irregularidades de desníveis,

buracos e/ou pedras soltas, e os pisos encontram-se firmes. No entanto, para a NBR 9050/2020, o espaço determinado na calçada para que transitem as pessoas em cadeiras de rodas deve ter superfície em condições de oferecer tráfego confortável e seguro as P.C.R's. Nos casos das edificações B e D, as instalações dos pisos táteis comprometeram o conforto de cadeirantes que utilizam estes passeios, pois a sinalização tátil deveria estar posicionada de maneira a deixar livre pelo menos 1,20m da calçada para o tráfego de cadeirantes, sem comprometer a segurança de trafegabilidade também dos deficientes visuais. Pois, uma vez que as sinalizações táteis estão mal posicionadas, o cadeirante precisa trafegar por cima dos pisos táteis, o que gera conflito, pois um deficiente visual e uma PCR não podem usufruir do mesmo espaço ao mesmo tempo com autonomia e segurança, além de, o cadeirante ter um desconforto considerável por transitar sobre os pisos táteis causando trepidações nas cadeiras de rodas.

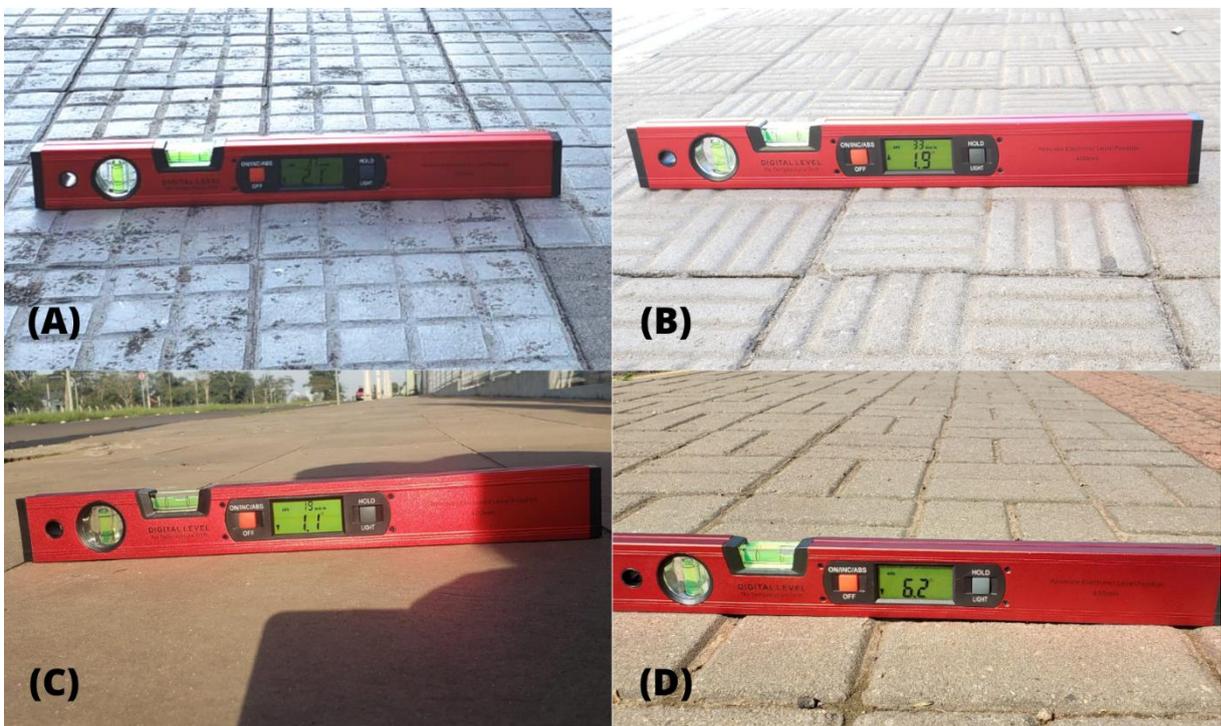
Figura 17 - Aferimento da inclinação das calçadas dos quatro prédios públicos em estudo

A análise das calçadas foi feita in loco, identificando todos os itens do Roteiro de Vistoria e aferindo as medidas necessárias. A Figura 16 apresenta as fotos das calçadas dos quatro prédios públicos que são objetos de pesquisa deste trabalho e a Figura 17 as respectivas inclinações.

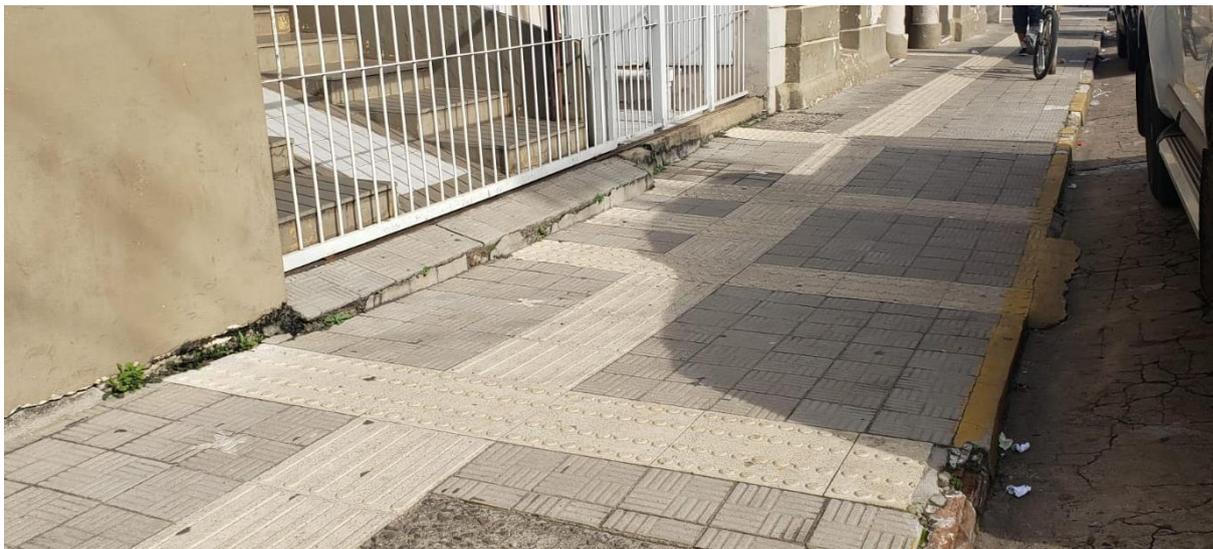
Figura 18 - Pisos táteis da calçada do Prédio B

Nas edificações A e C não existem pisos táteis nas calçadas, ou seja, a acessibilidade para deficientes visuais é inexistente, já as edificações B e D possuem as sinalizações táteis direcionais e de alerta. Nestas edificações os pisos tem as medidas e detalhamentos de acordo com a NBR 16537/2016, porém, a instalação dos pisos de alerta do Prédio B estão em desacordo com a norma, uma vez que, os pisos de alerta servem para alertar o usuário de situações de risco, e na calçada do Prédio B algumas destas sinalizações de alertas estão instaladas em locais inadequados. Além disso, não obedece a área de piso de alerta tendo o triplo da largura da sinalização tátil por se tratar de três caminhos ortogonais diferentes, sendo o caminho do curso de deslocamento do passeio, a possibilidade de utilização do rebaixamento e a entrada ao prédio público. Também há falhas na sinalização do rebaixamento, pois não há pisos direcionais que levem até o rebaixamento, havendo apenas pisos de alerta instalados de forma totalmente aleatória e de encontro a uma das extremidades do rebaixamento. A situação da instalação dos pisos táteis do Prédio B pode ser visualizada na Figura 18, e os pisos táteis do rebaixamento da calçada podem ser visualizado na Figura 19.

Já os pisos direcionais estão instalados no sentido do deslocamento do caminho preferencial das pessoas, porém foram instalados no meio dos passeios não deixando a faixa livre de tráfego para cadeirantes para que não haja trepidações no deslocamento causando desconfortos.

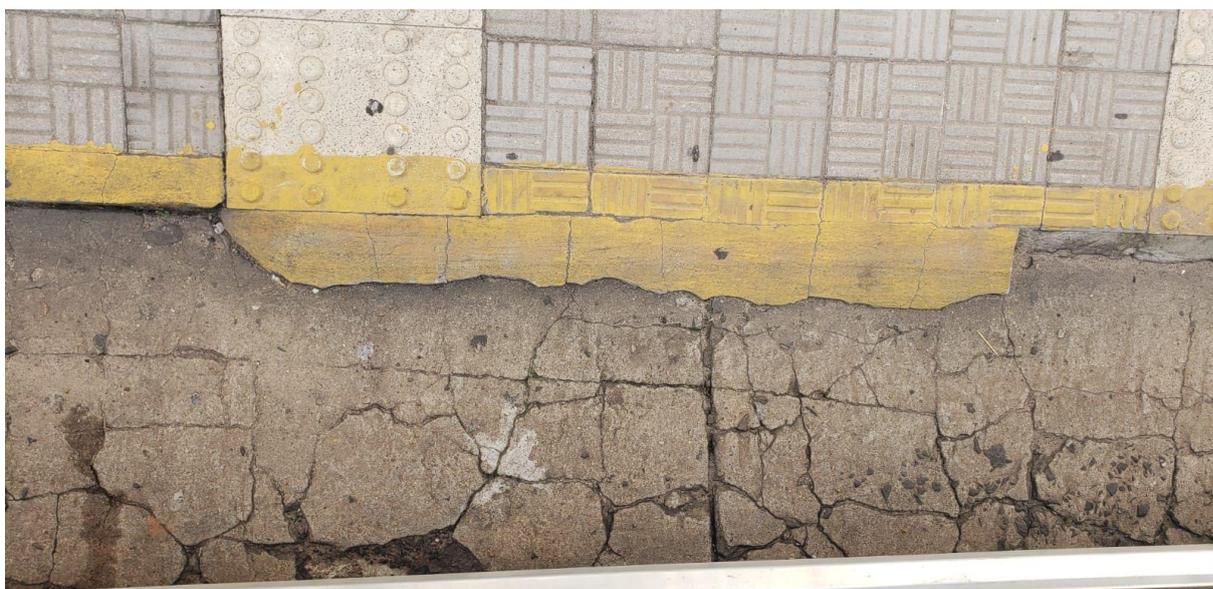
Figura 19 - Pisos táteis do rebaixamento da calçada do Prédio B

onde o deficiente visual não é direcionado corretamente e nem induz risco ao usuário. Os pisos direcionais também foram instalados de forma irregular, ignorando o recuo para o tráfego confortável dos cadeirantes.

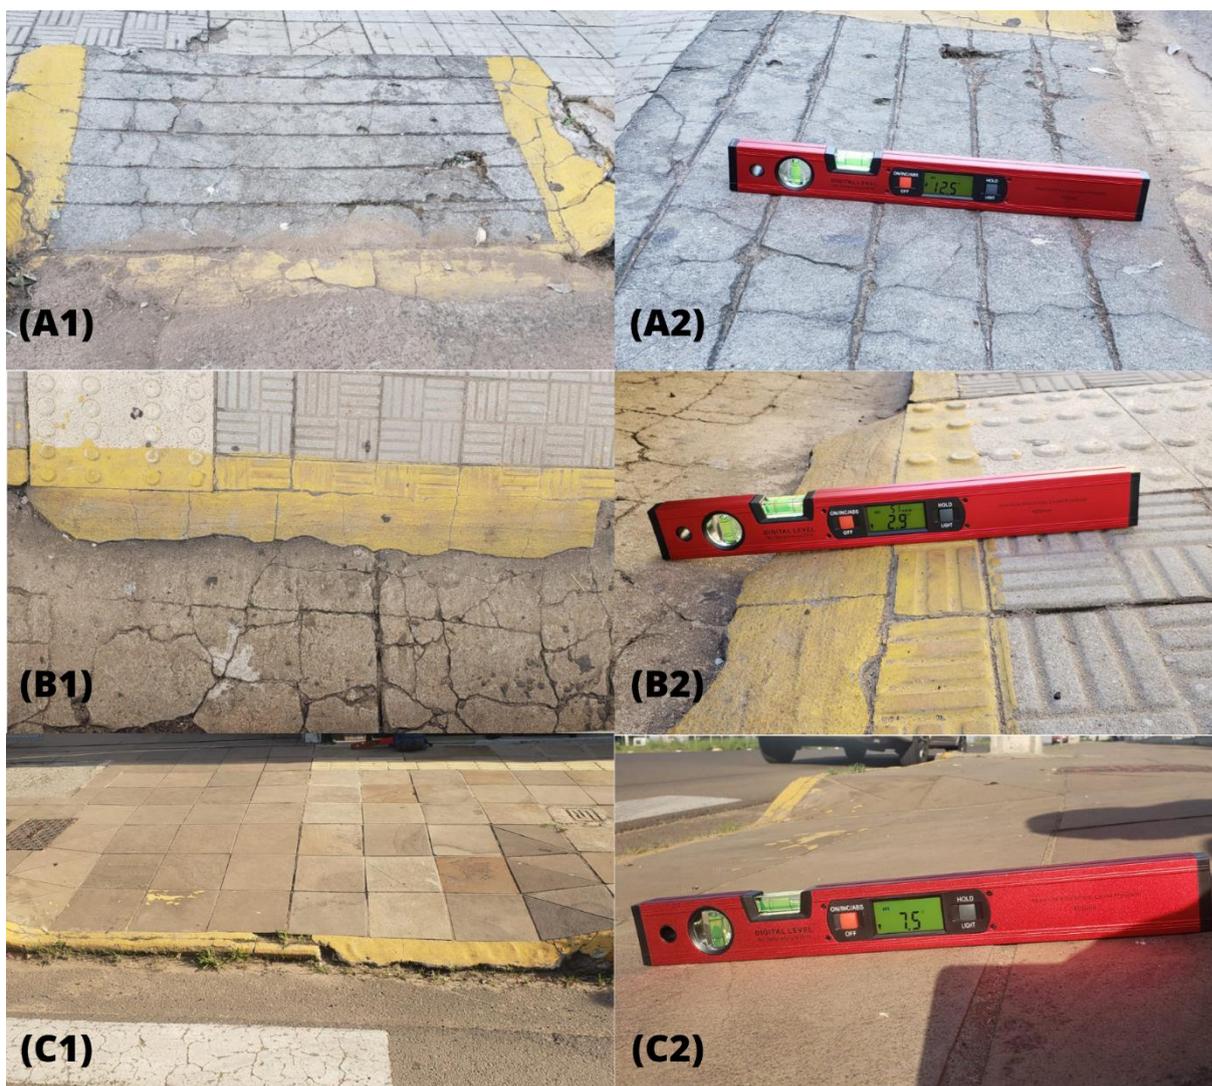
Figura 20 - Rebaixamentos dos Prédios A, B e C

Ainda sobre a circulação externa, analisou-se os rebaixamentos frontais de cada edificação em até 20 metros para cada lado da entrada principal dos prédios. A Figura 20 apresenta a atual situação dos rebaixamentos dos Prédios A, B e C.

O rebaixamento do Prédio A não tem a largura mínima exigida de 1,20m e apresenta algumas características inadequadas com relação a sua superfície, que podem comprometer a integridade física dos usuários, além de, a inclinação do rebaixamento estar em desacordo com a norma que prevê a inclinação máxima de 8,33% para rebaixamentos, e não haver pisos táteis no rebaixamento.

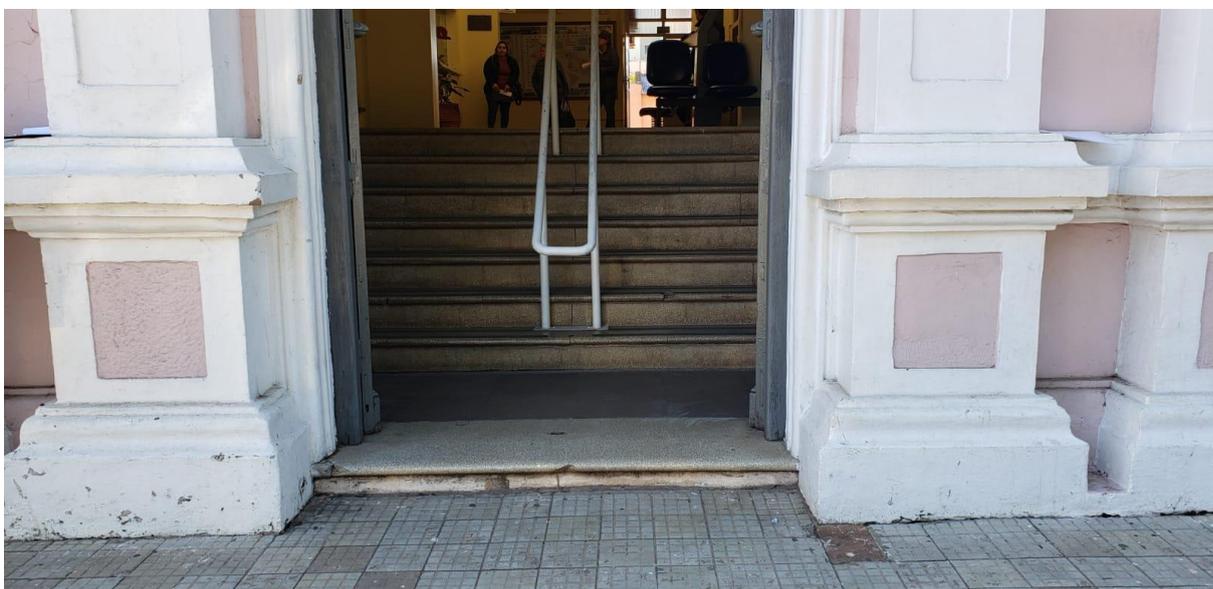
Figura 21 - Único acesso ao Prédio A

O Prédio A não possui rampa de acesso, o que dificulta o acesso de cadeirantes de maneira autônoma às edificações.

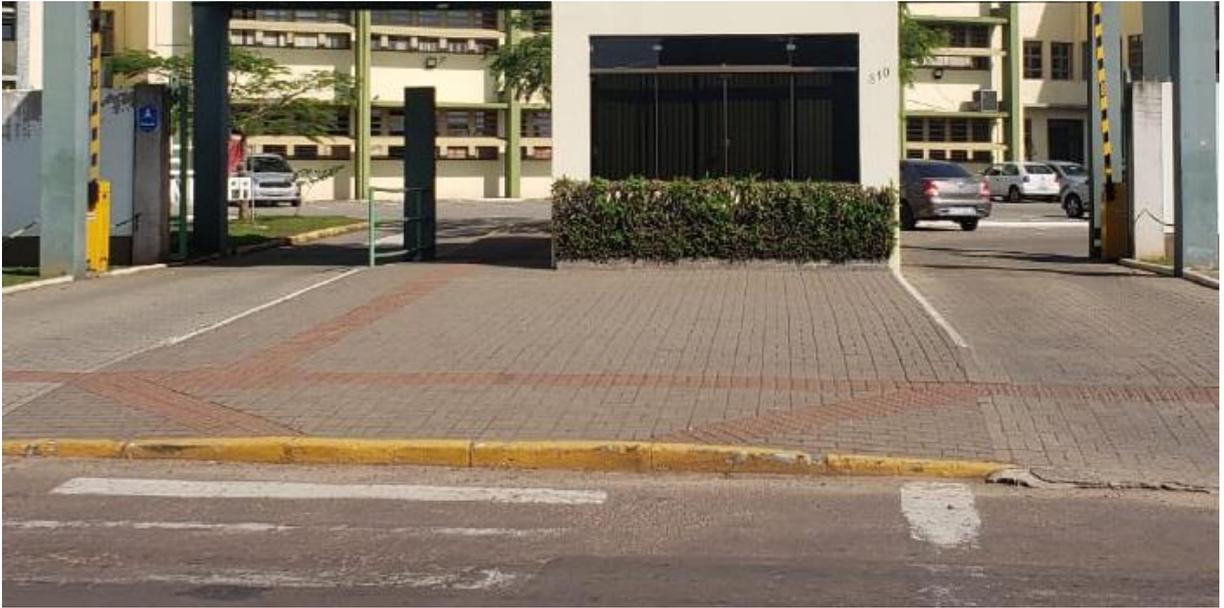
Figura 22 - Acesso ao Prédio D

Neste trabalho, a acessibilidade quanto ao acesso aos prédios públicos foi definida com relação as rampas de acesso e os corrimãos das rampas. Os Prédios A e D não possuem rampas de acesso a edificação, já os Prédios B e C tem rampas de acesso, conforme apresentado nas Figuras 21, 22 e 23.

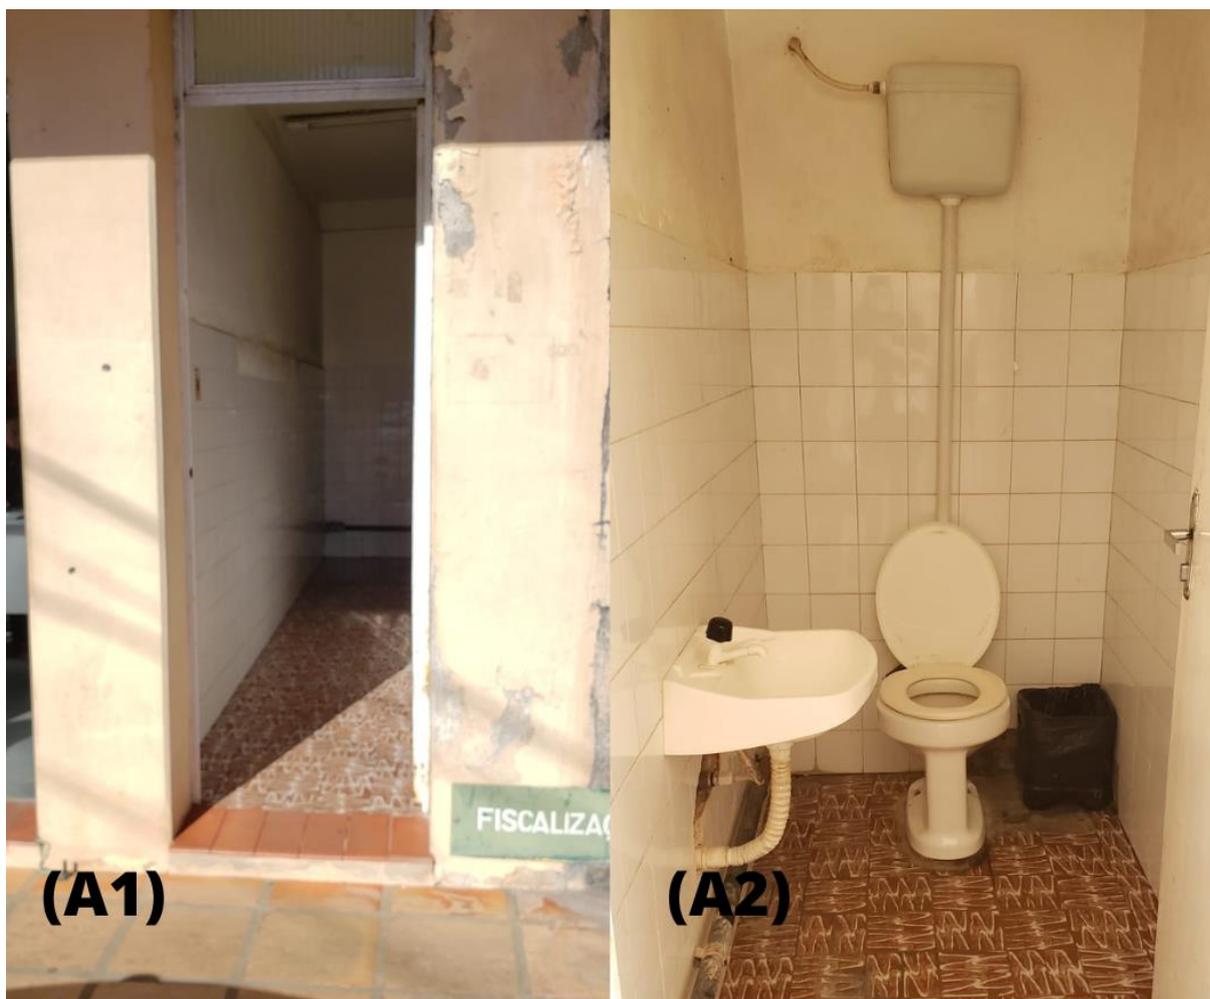
Figura 24 - Sanitários do Prédio A

Para definir a acessibilidade quanto aos sanitários foi analisado neste trabalho alguns itens básicos nos banheiros, como: proximidade dos sanitários a circulação comum, número de sanitários, largura das portas dos sanitários e as instalações das barras de apoio. O Prédio A conta com dois sanitários destinados ao público, sendo apresentado na Figura 24 nas imagens (A1) e (A2) os dois banheiros.

Os sanitários do Prédio A ficam fora do prédio, logo, os dois sanitários destinados ao público encontram-se no pátio da edificação, sendo necessário um deslocamento de mais de 75 metros da entrada do Prédio ao sanitário. Além disso, há presença de obstáculos como, por exemplo, as escadas que levam até o sanitário, dificultando assim o acesso das pessoas com mobilidade reduzida. Ademais, as portas de acesso aos sanitários não atendem ao mínimo indicado pela NBR 9050/2020, o módulo de referência não foi respeitado na arquitetura e não há barras de apoio nos banheiros. É evidente que estas inconformidades ocorreram pela falta de projeto de acessibilidade no momento da construção do prédio.

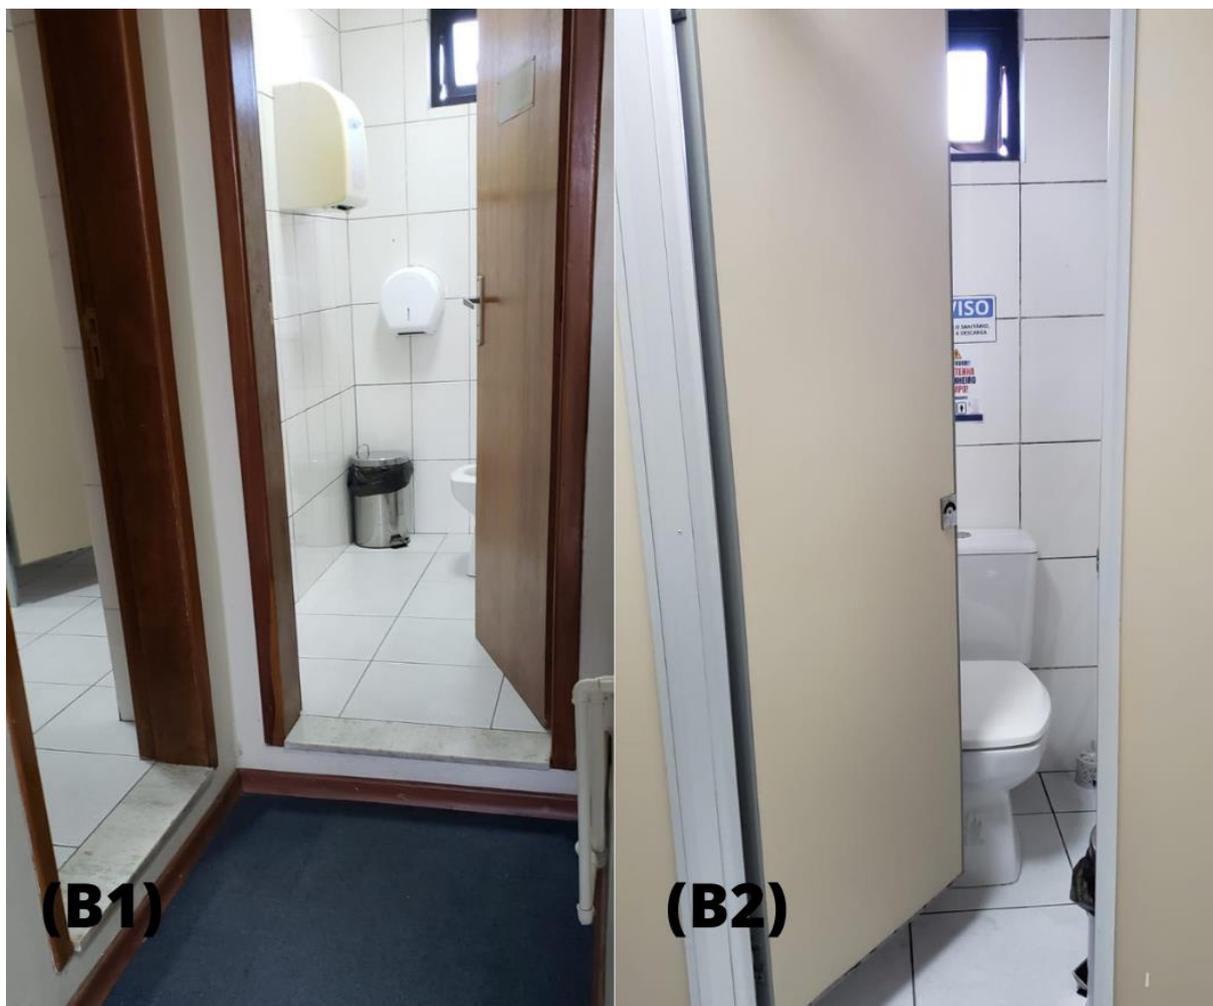
Figura 25 - Sanitários do Prédio B

mínima da porta não atende a norma e não existem barras de apoio. Além do exposto, na entrada do banheiro B1 existe um rebaixo que acaba dificultando o acesso, como pode ser visualizado na Figura 26.

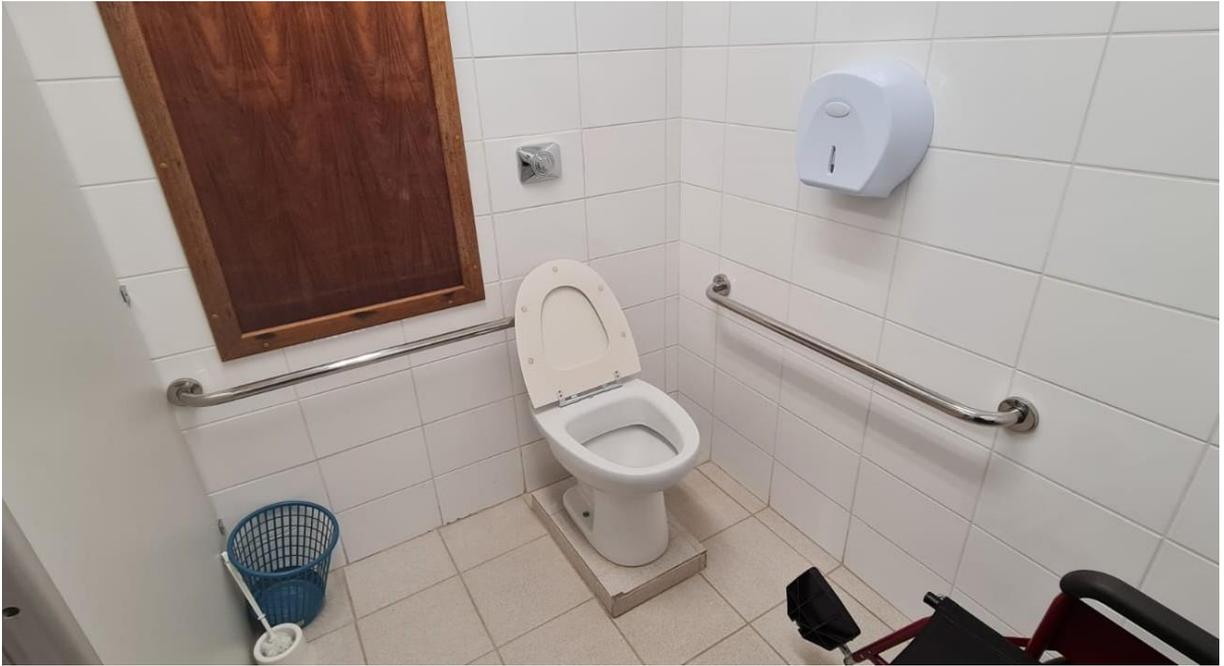
Figura 26 - Sanitário C1

O Prédio C tem 5 pavimentos, mas só há banheiros acessíveis em dois pavimentos, uma unidade no pavimento térreo (Figura 26 – C1) e uma unidade no terceiro pavimento (Figura 27 – C2). A NBR 9050/2020 prevê que para edificações públicas de uso coletivo é necessário no mínimo 1 sanitário acessível por pavimento, logo, o Prédio C não está em conformidade com a norma. No entanto, para este trabalho foram contabilizados e vistoriados os sanitários considerados como acessíveis (Figura 26) e (Figura 27).

Tanto o Sanitário C1 quanto o Sanitário C2 estão em rotas acessíveis próximas ao elevador, a porta dos banheiros possui a largura mínima indicada pela NBR 9050/2020 e o módulo de referência foi devidamente respeitado, possibilitando o manuseio da cadeira de rodas de maneira confortável. A única inconformidade encontrada nestes dois sanitários foram os tamanhos das barras de apoio e as alturas das instalações que não atenderam a NBR 9050/2020. A diferença com relação ao tamanho das barras de apoio pode ter sido pelo fato de ter ocorrido falhas na especificação do produto no momento da compra. O erro de instalação provavelmente ocorreu por falta de consulta as recomendações normativas. O Prédio D tem 3 pavimentos, sendo que em todos os pavimentos há banheiros com acessibilidade e em rotas acessíveis. Este prédio conta com 11 banheiros acessíveis, sendo apresentado neste trabalho apenas um sanitário, pois todos os demais seguem os mesmos tamanhos e detalhamentos. Nomeou-se o sanitário estudado como sendo Sanitário D1, apresentado na Figura 28.

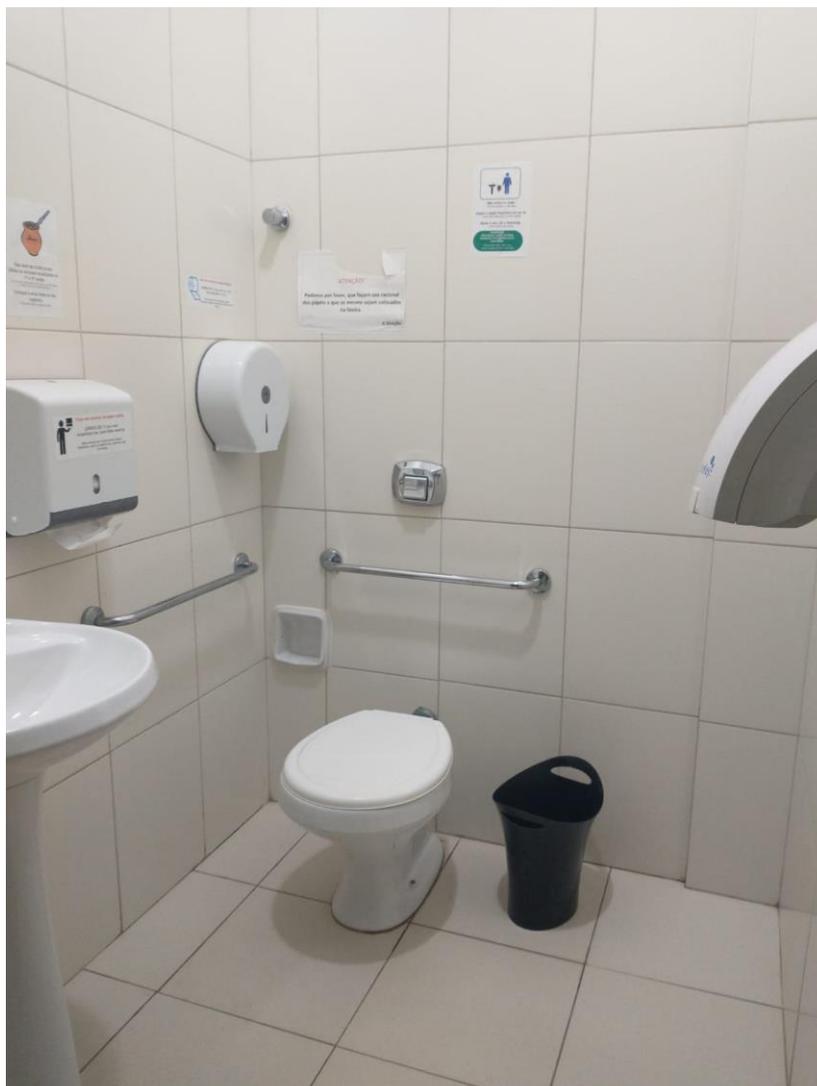
Figura 28 - Sanitário D1

A largura da porta de acesso ao Sanitário D1 atende ao mínimo exigido pela norma, o módulo de referência está de acordo com a NBR 9050/2020 e as barras de apoio têm tamanhos e alturas de instalação em relação ao piso acabado em conformidade com a norma. Portanto, os sanitários do Prédio D são totalmente acessíveis.

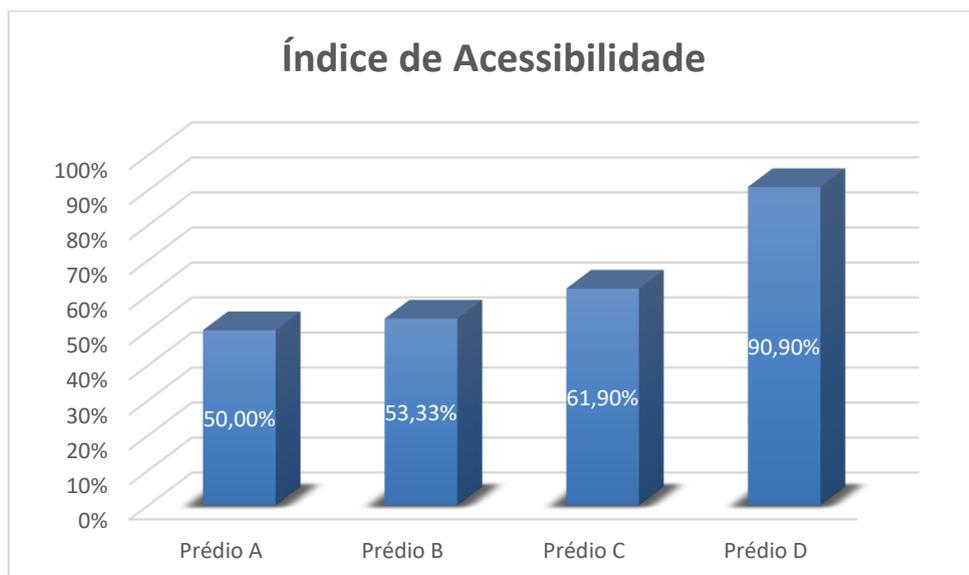
Gráfico 1 - Percentual do índice de acessibilidade para os quatro prédios públicos.

A edificação estudada com maior índice de acessibilidade é o Prédio D com 90,90% e a edificação com menor índice de acessibilidade é o Prédio A com 50%, conforme apresentado no Gráfico 1.

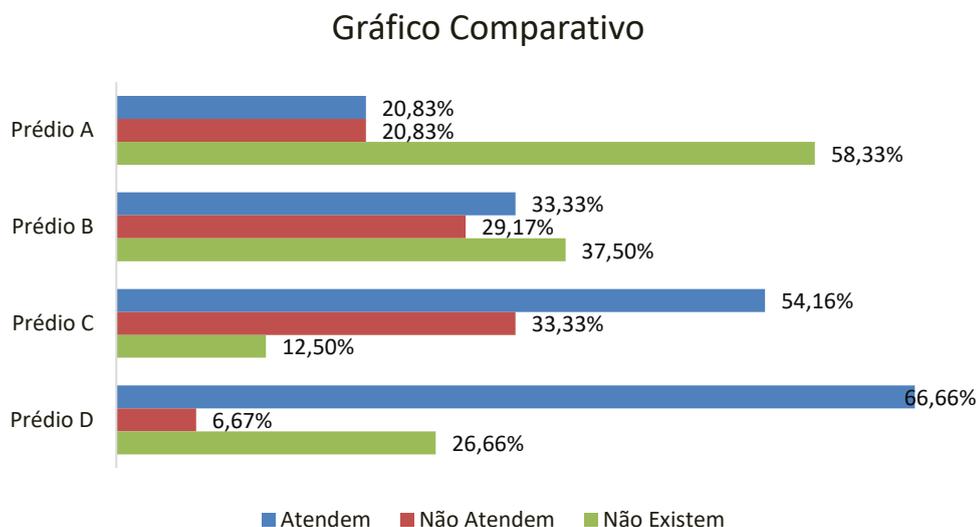
Gráfico 2 - Comparativo categorias de itens para os Prédios A, B, C e D.

Ao analisar estes dados, verifica-se que o Prédio D apresentou o maior percentual de itens analisados como “Atende”, o Prédio C foi a edificação que mais teve itens marcados como “Não Atende”. Já o prédio público que mais sofre com a inexistência dos itens avaliados é o Prédio A.

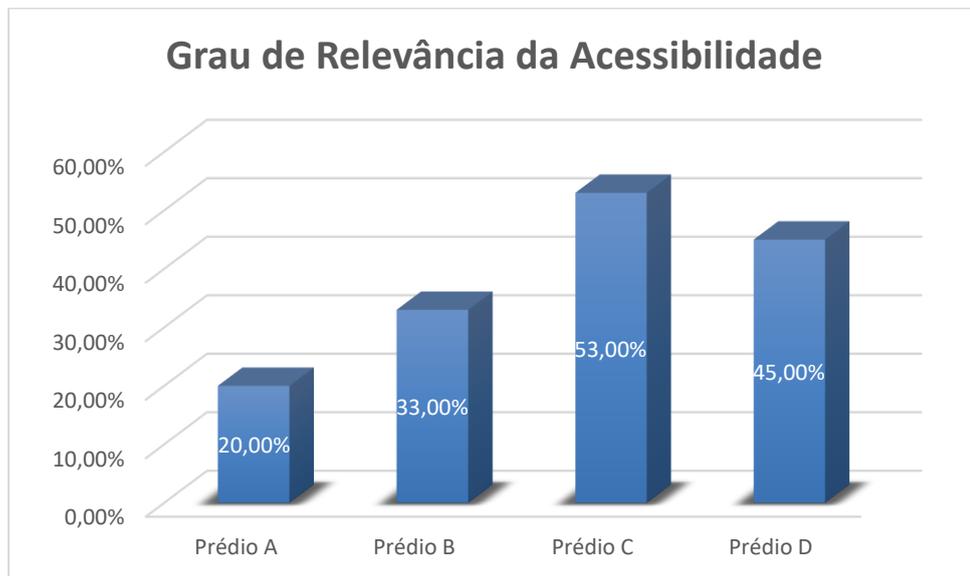
Gráfico 3 - Grau de relevância da acessibilidade para os quatro prédios públicos.

A edificação estudada com maior grau de relevância de acessibilidade é o Prédio C com 53%, e a edificação com menor grau de acessibilidade é o Prédio A com apenas 20%. Estes dados são apresentados no Gráfico 3.

Assim, segundo a metodologia adotada para este trabalho, tem-se os Prédios A e B como prédios inacessíveis ao público com deficiências físicas, e os Prédio C e D como prédios semi-acessíveis.
