**UNIVERSIDADE FEDERAL DO PAMPA**

**Análise de estabilidade e de dano potencial em queda de bloco rochoso no morro da Boa Vista, Vila Velha/ES**

Trabalho de Conclusão de Curso apresentado ao Curso de Geologia da Universidade Federal do Pampa, como requisito parcial para obtenção do Título de Bacharel em Geologia.

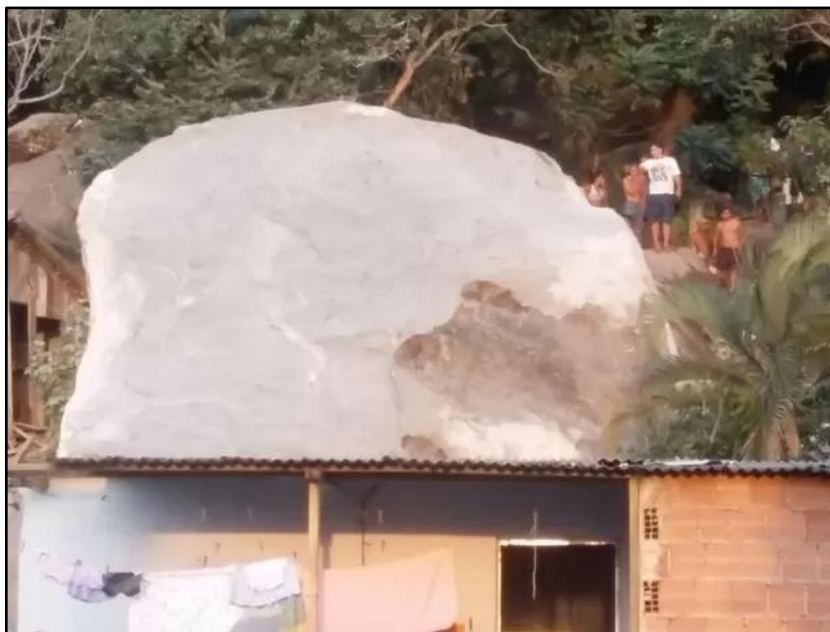
Figura 1 - Bloco que se deslocou em janeiro de 2016.

No dia primeiro de janeiro de 2016 ocorreu um acidente geológico onde um grande bloco rochoso deslocou-se (Figura 1), movimentando outros grandes blocos de rocha no caminho percorrido, deixando cerca de 10 pessoas feridas.

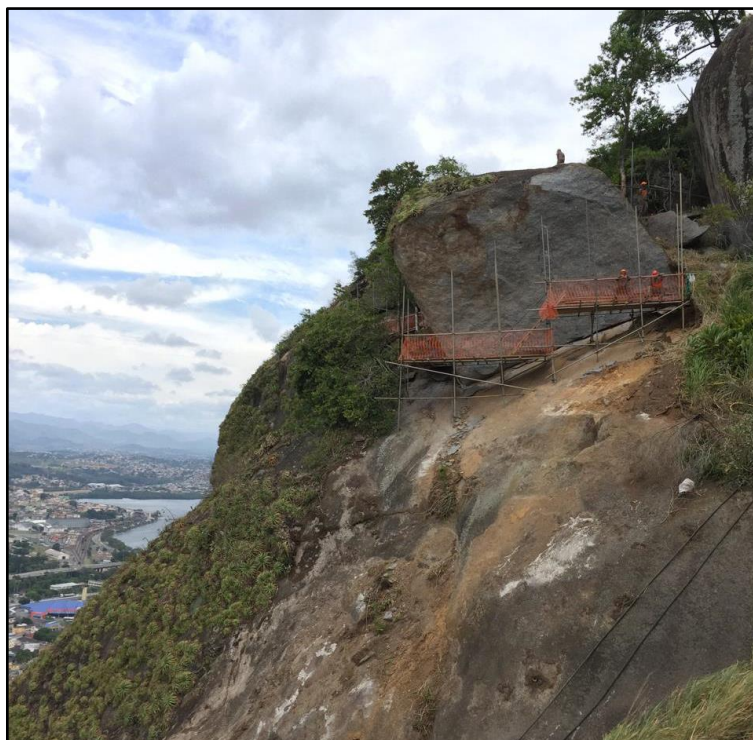
Figura 2 - Local onde o bloco se desprendeu sendo contemplado com estruturas de contenção.

Nesta ocasião foi realizada uma obra em caráter emergencial (Figura 2) com objetivo de estabilizar parte do maciço rochoso de onde o bloco se desprende. No ano de 2019 outro acidente ocorreu, porém, de proporções menores e sem vítimas, onde pequenos blocos rochosos movimentaram-se e atingiram parte de uma residência.

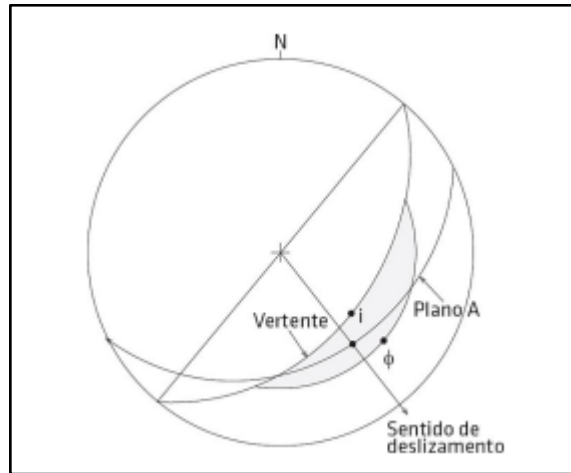
O padrão típico na representação estereográfica dos polos dos planos de descontinuidade, que viabiliza a ocorrência de uma ruptura planar em um talude de rocha, coincide com o exemplo ilustrado na Figura 8.

Figura 8: Ruptura planar. A área sombreada no estereograma representa as possíveis direções de deslizamento ao longo da vertente representada.

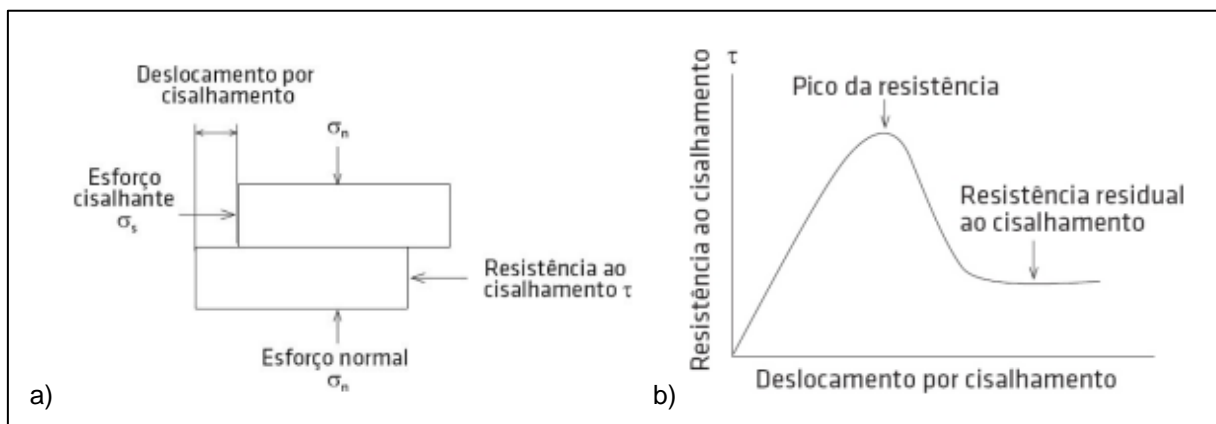
Figura 13: a) Componentes normais e de cisalhamento do esforço e deslocamento ao longo do plano de acamamento da amostra; b) Pico da resistência cisalhante e resistência cisalhante residual

Como observado na Figura 13b, a resistência ao esforço cisalhante aumenta rapidamente, até atingir o pico da resistência - quando ocorre a ruptura do material - e as duas porções da amostra se deslocam. Continuando-se com o experimento, à medida que o deslocamento das duas porções continua o esforço cisalhante que precisa para a movimentação, diminui, onde mantém-se constante, mesmo para um grande deslocamento, este patamar representa a resistência ao esforço residual (Fiori, 2015).

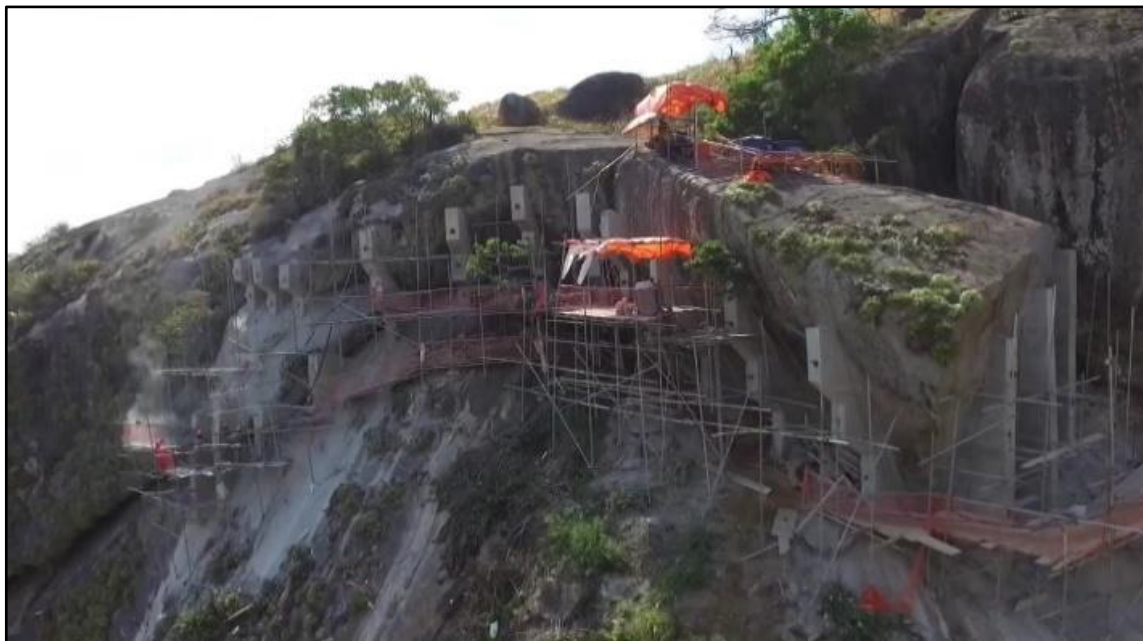
Figura 18 - Obras de contenção de bloco rochoso sendo executado.

Em 2017, Cunha *et al.* Analisou a metodologia das obras emergenciais (Figura 18) que foram executadas nas rochas das regiões afetadas pelo deslocamento do bloco em 2016, portanto é possível saber quais setores foram contemplados pelas obras de contenção e mitigação de danos geológicos.

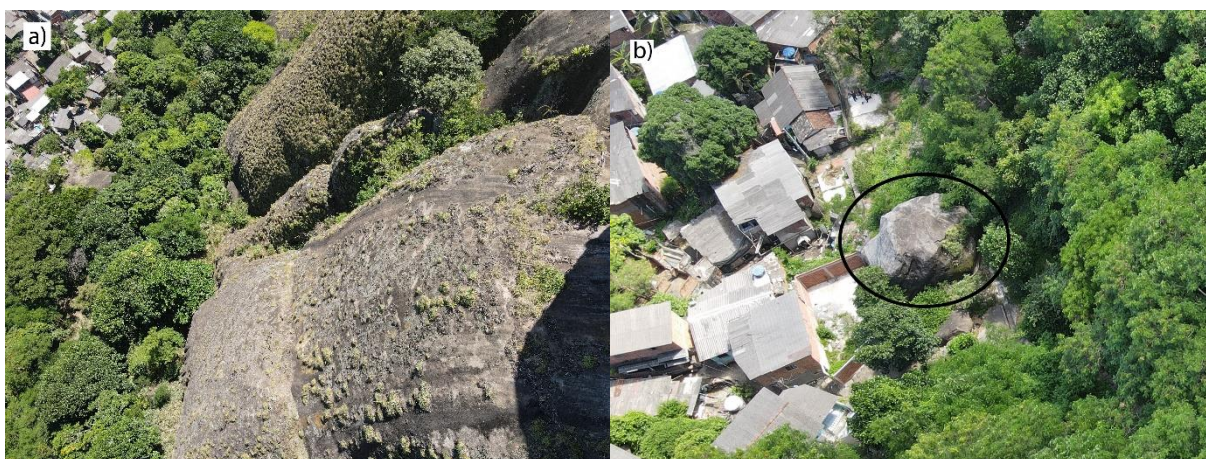
Figura 20 - Imagens obtidas pelo levantamento feito com o drone. a) vertente do maciço com alta inclinação; b) bloco que deslizou em 2016.
