**UNIVERSIDADE FEDERAL DO PAMPA – UNIPAMPA  
CENTRO DE TECNOLOGIA DE ALEGRETE - CTA  
CURSO DE ENGENHARIA CIVIL**

**ANÁLISE DAS PATOLOGIAS EM MARQUISES NA PARTE CENTRAL DA  
CIDADE DE ALEGRETE**

Trabalho de Conclusão do Curso, apresentado ao Curso de Graduação em Engenharia Civil da Universidade Federal do Pampa, como requisito parcial para obtenção do Título de Engenheiro em Engenharia Civil.

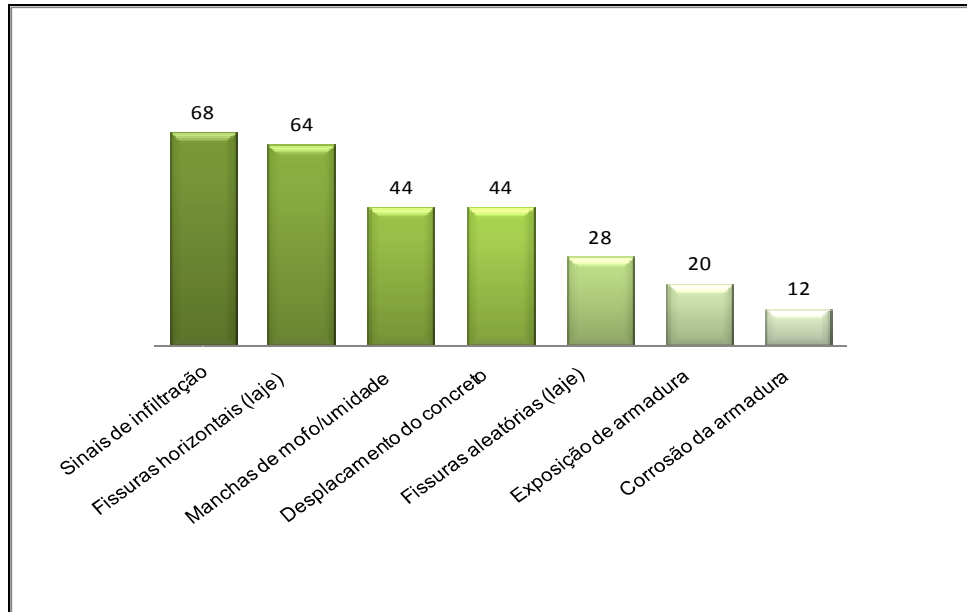
Gráfico 1 – Ocorrência das patologias em marquises %

Analisando os Gráficos 1 e 2, é possível concluir que o alto índice de sinais infiltração apresentado, de 68% das marquises, é potencializada devido a perfurações nas lajes, com ocorrência de 56%. Essas perfurações foram realizadas para a passagem de tubos de sistema de refrigeração, fixação de letreiros de lojas e fixação de luminárias. A figura 27 mostra um exemplo de perfuração na laje da marquise M2. Essas perfurações nas lajes acabam danificando o sistema de impermeabilização, o que permite a passagem da água para o interior da estrutura da marquise.

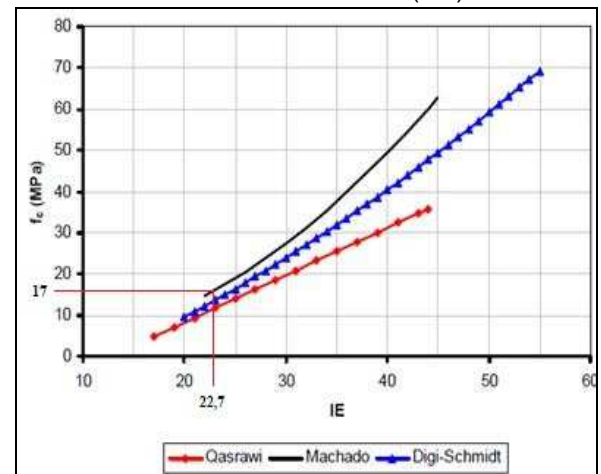
Figura 55 – Resistência à compressão, de acordo com a curva de Machado (M3)

Ensaio de Esclerometria			
M3	Área 1	Área 2	Área 3
L1	22	20	24
L2	23	21	23
L3	21	23	22
L4	22	22	25
L5	24	24	22
L6	21	24	25
L7	24	25	23
L8	23	22	23
L9	25	25	24
Média	22,8	22,9	23,4
N	9 (atende)	9 (atende)	9 (atende)
IE ef.	22,5	22,6	23,1
Valor de K = 0,99			
IE(médio) = 22,7

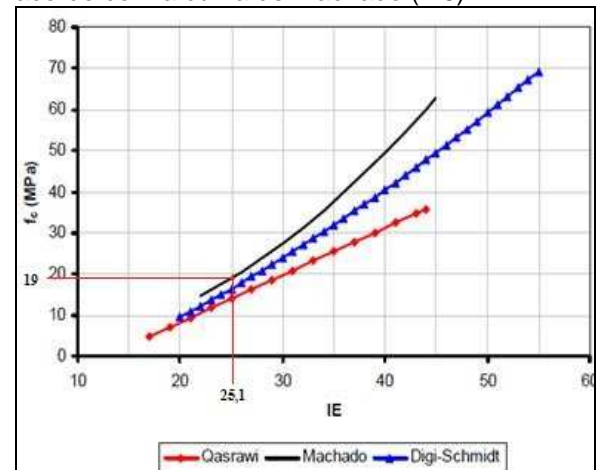
Figura 56 – Resistência à compressão, de acordo com a curva de Machado (M6)

Ensaio de Esclerometria			
M6	Área 1	Área 2	Área 3
L1	24	27	25
L2	27,5	25	24
L3	27	25	27,4
L4	26	28	24
L5	26	26	26,3
L6	24	24	23
L7	26	24	26
L8	25	25	24,4
L9	24	26	27
Média	25,5	25,6	25,2
N	9 (atende)	9 (atende)	9 (atende)
IE ef.	25,24	25,3	24,9
Valor de K = 0,99			
IE(médio) = 25,1

As marquises M6 e M14, apresentam concreto de baixa resistência à compressão, conforme valores mostrados no quadro 11. Também foi constatado nestas estruturas patologias com o grau de urgência regular, sujeito a reparos, tais como: fissuras, manchas de mofo e umidade. De acordo com estes parâmetros as marquises receberam classificação de conservação regular.

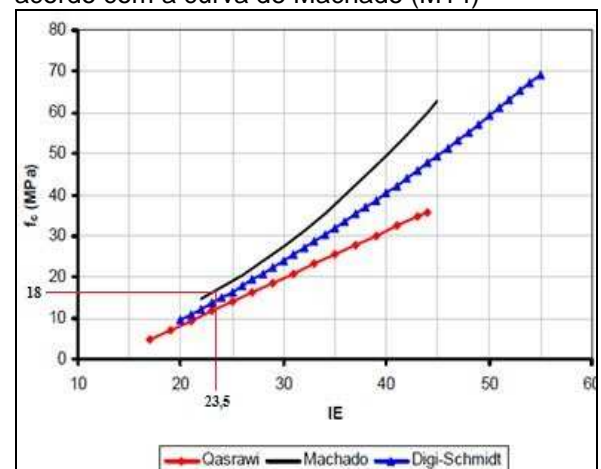
Figura 57 – Resistência à compressão, de acordo com a curva de Machado (M14)

Ensaio de Esclerometria			
M14	Área 1	Área 2	Área 3
L1	21,4	23	26
L2	22,5	26	23
L3	23	23	22
L4	23	23	26
L5	22	24	24
L6	24	24	25
L7	24	25	24
L8	23	23	23
L9	25	25	24
Média	23,1	24,0	24,1
N	9 (atende)	9 (atende)	9 (atende)
IE ef.	22,9	23,7	23,8
Valor de K = 0,99			
IE(médio) = 23,5

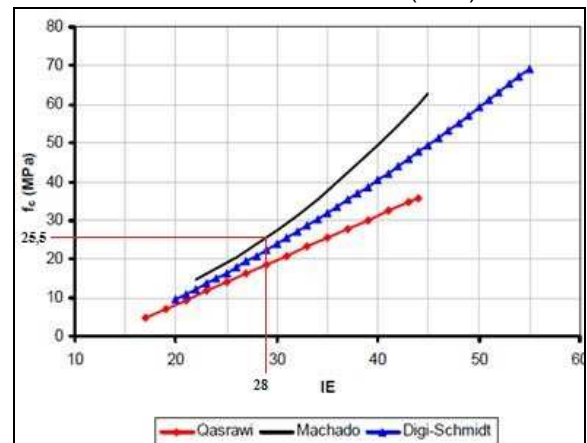
Figura 58 – Resistência à compressão, de acordo com a curva de Machado (M15)

Ensaio de Esclerometria					
M15	Área 1	Área 2	Área 3		
L1	24	37		34	34
L2	22	26		30	30
L3	20	33	33	32	32
L4	20	33	33	31	31
L5	22	32	32	33	33
L6	20	31	31	42	
L7	20	33	33	32	32
L8	23	31	31	26	
L9	24	30	30	38	
Média	21,7	31,8	31,9	33,1	32
N	9 (atende)		7 (atende)		6 (atende)
IE ef.	20,4		31,6		31,7

Valor de K = 0,99  
IE(médio) = 28

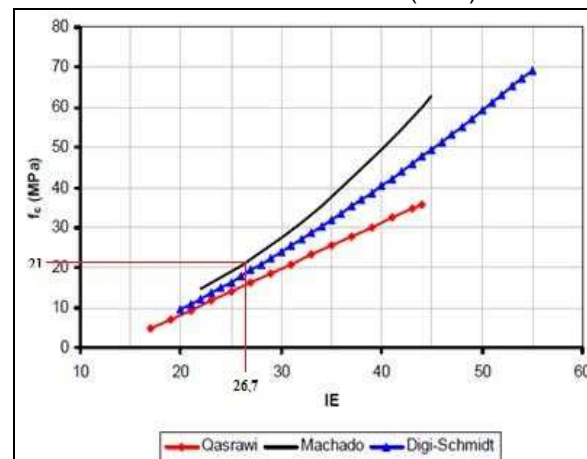
Figura 59 – Resistência à compressão de acordo com a curva de Machado (M17)

Ensaio de Esclerometria				
M17	Área 1	Área 2	Área 3	
L1	36		26	24
L2	28	28	24	25
L3	30	30	24	23
L4	34	34	28	24
L5	32	32	25	26
L6	30	30	24	25
L7	29	29	27	24
L8	30	30	28	24
L9	29	29	28	25
Média	30,9	30,3	26,0	24,4
N		8 (atende)	9 (atende)	9 (atende)
IE ef.		30	25,8	24,1

Valor de K = 0,99  
IE(médio) = 26,7

As marquises M3 e M17 receberam a classificação de conservação crítica, pois apresentaram corrosão nas armaduras principais, concreto de baixa resistência, e cobrimento insuficiente.

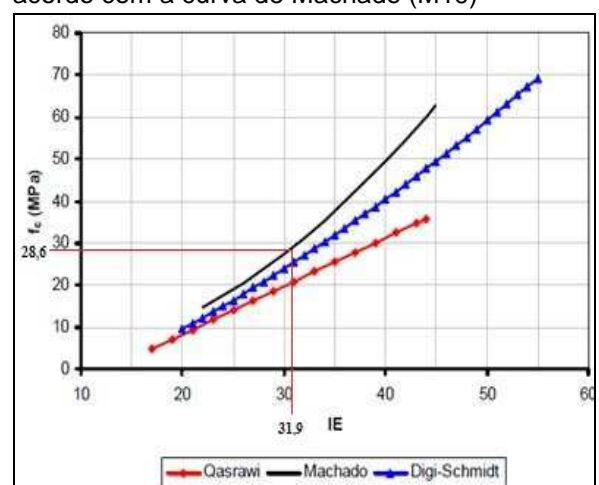
Figura 60 – Resistência à compressão, de acordo com a curva de Machado (M19)

Ensaio de Esclerometria				
M19	Área 1	Área 2	Área 3	
L1	28		33	30
L2	34	34	34	32
L3	36		32	33
L4	30	30	31	30
L5	31	31	32	33
L6	35	35	30	35
L7	32	32	31	33
L8	32	32	33	36
L9	33	33	30	34
Média	32,3	32,4	31,8	32,9
N		7 (atende)	9 (atende)	9 (atende)
IE ef.		32	31,4	32,5

Valor de K = 0,99  
IE(médio) = 31,9

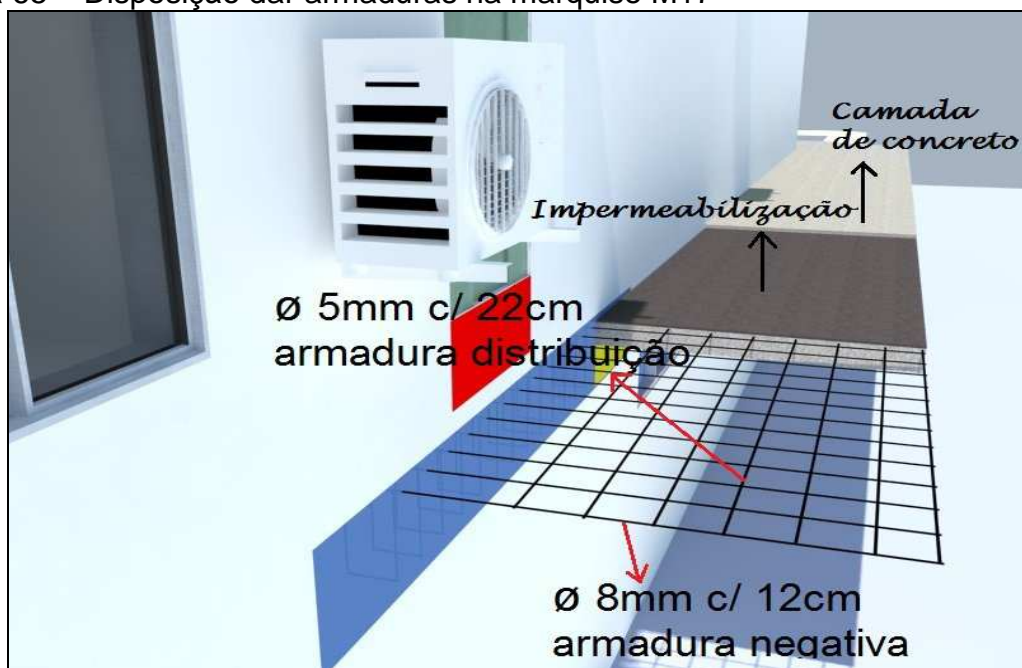
Figura 65 – Disposição das armaduras na marquise M17

Após comparar os resultados obtidos na retro análise e o do novo dimensionamento, é possível observar algumas diferenças. A área de aço negativa da marquise existente é maior, pois apresenta em sua estrutura  $5\text{cm}^2/\text{m}$ , enquanto o novo dimensionamento resultou numa área de aço de  $4,18\text{cm}^2$ . Essa diferença atua a favor da segurança, pois garante estabilidade maior para a marquise já existente.

De acordo com o novo dimensionamento a marquise M17 apresenta armadura de distribuição com taxa de  $0,9\text{cm}^2/\text{m}$ , já a marquise existente não possui armadura de distribuição. A ausência desta armadura pode ser uma das causas para o aparecimento de fissuras na face superior da marquise M17, pois a armadura de distribuição tem a função de distribuir as tensões oriundas de cargas concentradas e também serve para o controle da fissuração na laje.

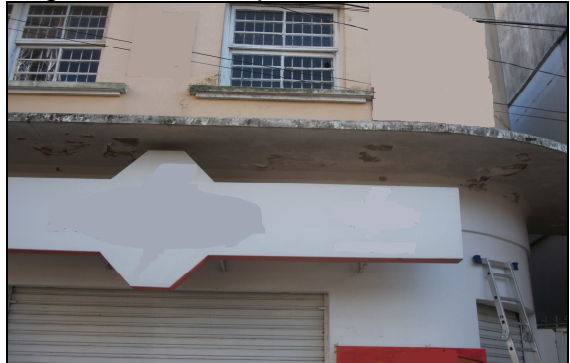
Figura A6 – Marquise M6

Figura 25 – Marquise M6 com manutenção muito antiga, mais de 50 anos

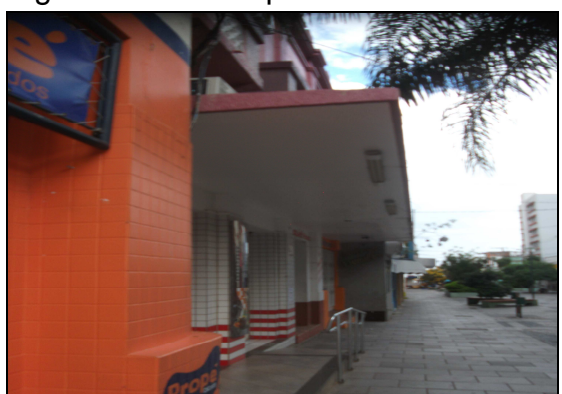
Figura A12 – Marquise M12

Figura 54 – Marquise M12 apresentando trincas transversais

**Tipificação:** Possível trinca de flexão, pela falta de armadura de distribuição ou mal posicionamento.

Para a recuperação da área afetada por trincas transversais, alguns procedimentos devem ser realizados tais como:

- Verificar se existe armadura de distribuição na laje; (não autorizado à realizar ensaios pela proprietária,);
- Efetuar a limpeza da superfície onde encontra-se a trinca;
- Aplicar reforço com chapa metálica aderida com epóxi, ou colocação de armaduras e preenchimento com argamassa epóxi;
