**LEVANTAMENTO DE MANIFESTAÇÕES PATOLÓGICAS EM RESERVATÓRIOS
DE CONCRETO ARMADO NO MUNICÍPIO DE ALEGRETE/RS**

Alegrete

2017

Trabalho de Conclusão de Curso
apresentado ao Curso de Engenharia Civil
da Universidade Federal do Pampa, como
requisito parcial para obtenção do Título de
Bacharel em Engenharia Civil.

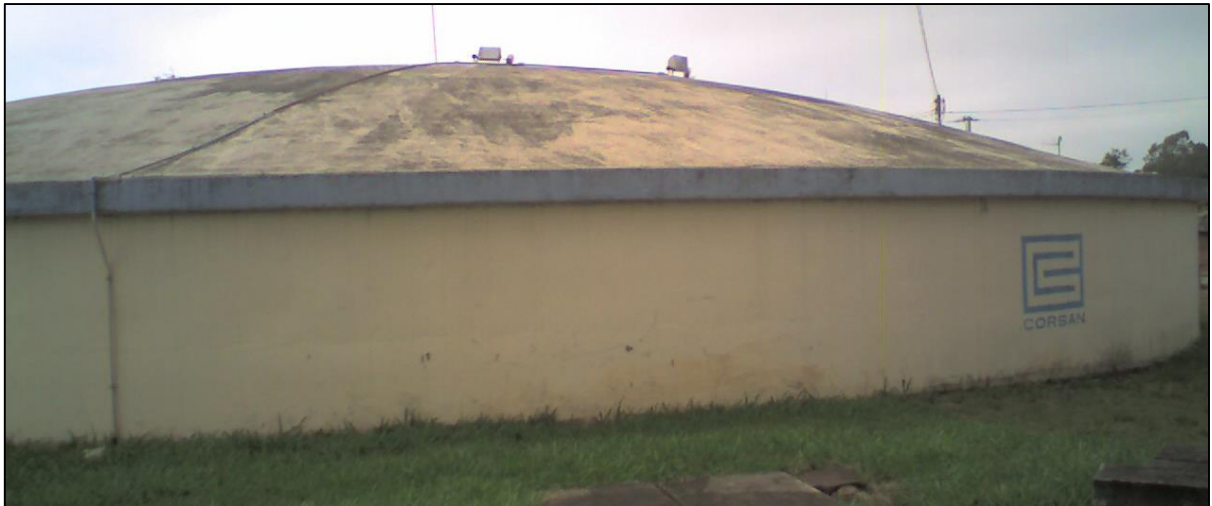
Figura 22 - Reservatório R01

Para este trabalho, fez-se uma divisão da estrutura em três faces estudadas, sendo numerados como face oeste, face norte e face sudeste. Como é visto na Figura 22, já pode-se ver que a anomalia mais visível na estrutura são as manchas escuras na tampa da estrutura. Na Figura 23 visualizam-se as imagens executados com a câmera convencional, para a primeira análise visual da face oeste.

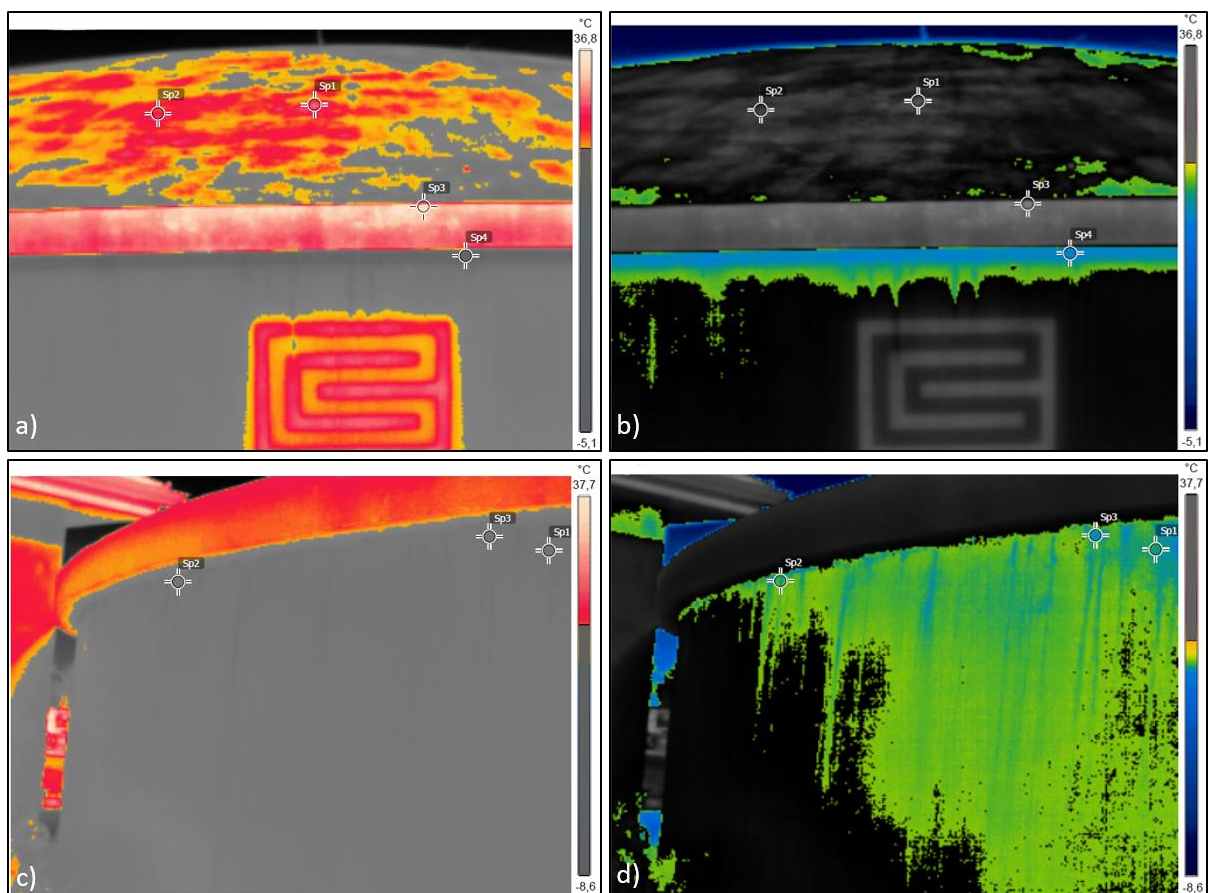
Figura 28 - Tratamento das imagens termográficas

Já nas imagens termográficas da face norte (Figura 27), se comparada com a Figura 24, a superfície é muito mais quente (com temperatura na faixa dos 26°C), pois essa face tem incidência direta dos raios solares, já na face anterior, havia sombra do reservatório R02. Na Figura 27(a), é visível que na tampa encontra-se a pontos mais quentes que na câmara de água. Mas o ponto mais quente encontra-se no prolongamento da tampa (Sp3) com temperatura de 36,8°C, é possível que haja alguma anomalia nesse local, e alguns pontos manchados.

E tanto na Figura 27(a) e Figura 27(b), os pontos de menor temperatura (temperatura média de 19°C) são os locais onde a água do reservatório escorre, juntamente com a fissura. Usando um tratamento diferente foram feitas as imagens da Figura 28.

Com as imagens da Figura 27, podem-se utilizar dois tipos de tratamento, onde nas Figuras 28(a) e 28(c) limitou-se a temperaturas inferiores a 24°C e 20°C, respectivamente, para a melhor visualização dos locais mais úmidos (com menor temperatura). Na Figura 28(b) e Figura 28(d), limitou-se a temperaturas superiores a 26°C e 22°C, respectivamente, mostrando os locais onde a uma maior concentração de calor. Na Figura 29 é visto outra face estudada (face sudeste) do reservatório R01.

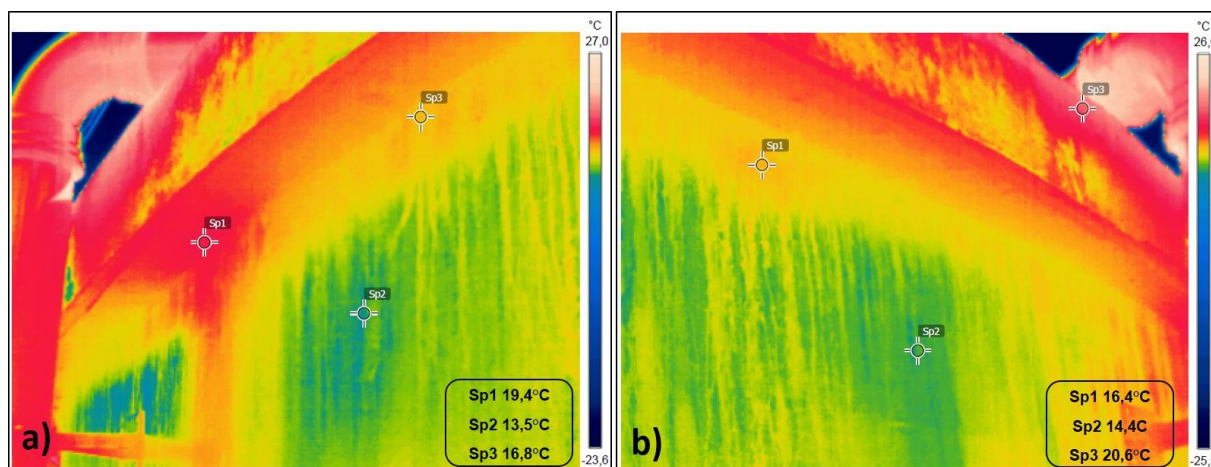
Figura 31 - Imagem termográfica do reservatório R01

Se compararmos a Figura 31(a) com a Figura 30(a) nota-se que o ponto Sp1 é onde se observa a mancha de corrosão, e que esse local é onde marca a maior temperatura na parte da câmara de água. E diferente do visto nas outras imagens analisadas, onde há acúmulo de microrganismos, também a temperatura é maior que da superfície (que está em torno de 14°C). Já nos locais onde estão os microrganismos se encontram numa temperatura de $\pm 16^\circ\text{C}$ (Figura 31). Para uma melhor visualização das temperaturas, impuseram-se alguns limites na temperatura das imagens. As imagens geradas pelo programa são mostradas na Figura 32.

- **Microrganismos:** na Figura 30 pode-se ver que existe um acúmulo de microrganismos, e que nessa região, a temperatura é maior que a da superfície da câmara de água (Figura 31). Isso é causada pela grande quantidade de água que ali permanece, e com a temperatura certa, o local fica propício para o aparecimento desses organismos;
- **Vegetação:** já na Figura 23 pode-se ver que na fissura floresceu algum tipo de planta, e em outras regiões do reservatório R01. As raízes de plantas penetram na estrutura através de falhas, ou como nesse caso, pela fissura.

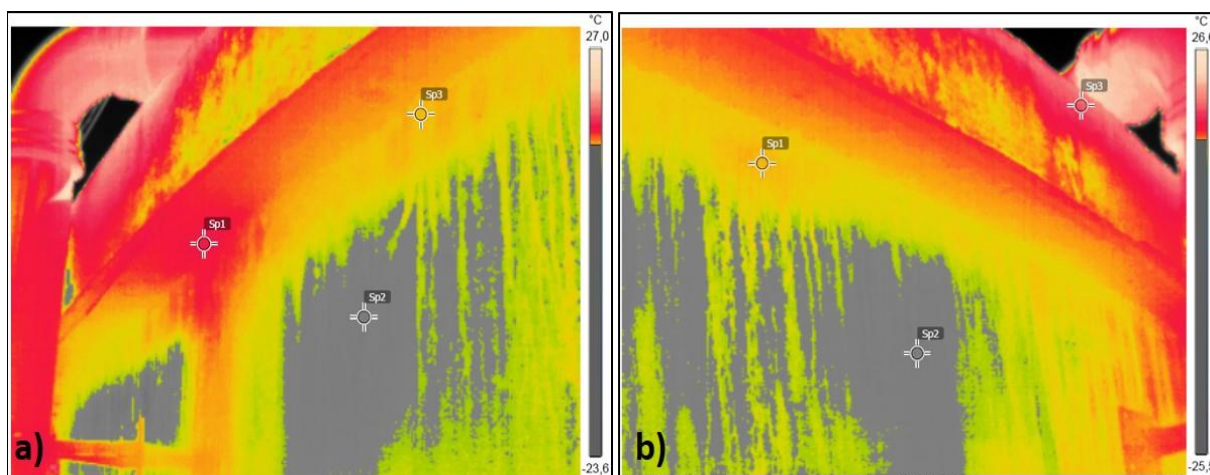
Figura 32 – Tratamento das imagens termográficas

Como mostra a Figura 32, se limitar a temperaturas acima de 15°C , os locais onde a acumulação de microrganismos fica evidente, principalmente onde fica a mancha de corrosão, no ponto Sp1 da Figura 32(a). Depois de feitas as análises iniciais das imagens, e utilizando a bibliografia já citada neste trabalho, pode-se chegar aos seguintes diagnósticos.

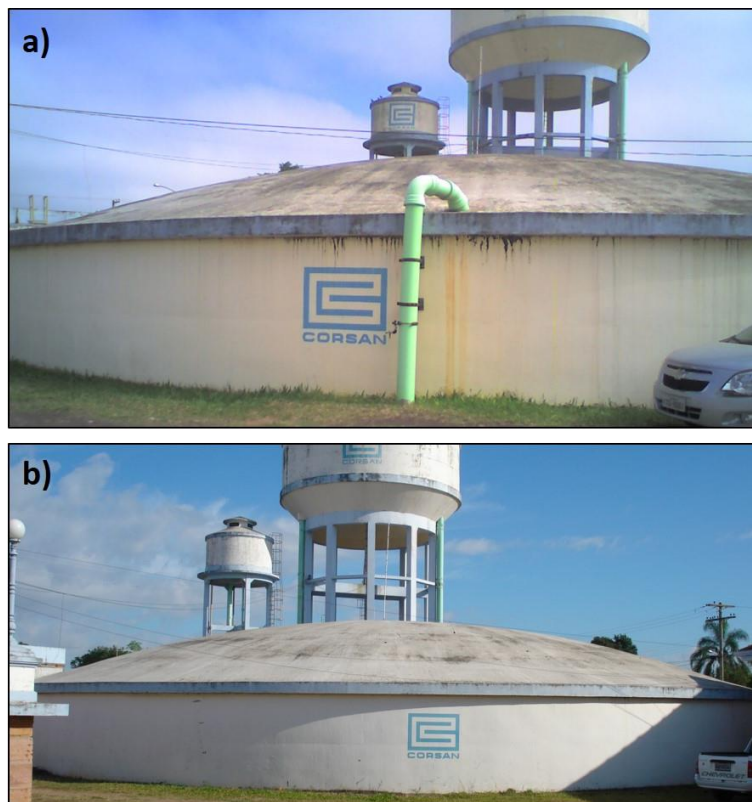
Figura 33 - Antes e depois do reservatório R01

Com a Figura 33, pode-se ver que a estrutura passou por uma pintura e que em 2008 a sua tampa não estava com tantas manchas como nos dias atuais. Outra coisa que se pode destacar é que, como visto no trabalho de Temp e Andrade (2008), não havia tanta evidencia de fungos/microrganismos na estrutura. Isso pode significar que a abertura da fissura deu-se no período entre 2008 e 2017.

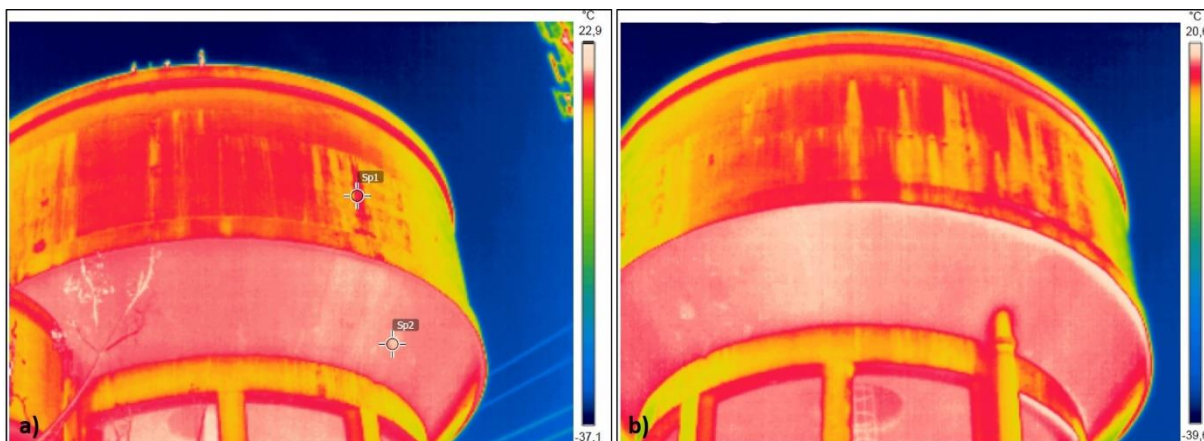
Figura 37 – Imagens termográficas do reservatório R02

Nas imagens da Figura 37, podem-se ver claramente os pontos de onde a corrosão sai das fissuras horizontais na câmara de água. Esse local encontra-se com temperatura um pouco menor que o restante da superfície, segundo a escala de cores ao lado. Comparando a Figura 37(a) com a Figura 36(a), pode-se notar que existe um ponto diferenciado (ponto Sp1) que é onde se encontra a marca de corrosão em cima da logomarca da empresa. Tratando essas fotos, fez-se a Figura 38. A seguir, será mostrada a Figura 38 com as imagens termográficas tratadas com o programa FLIR Tools.

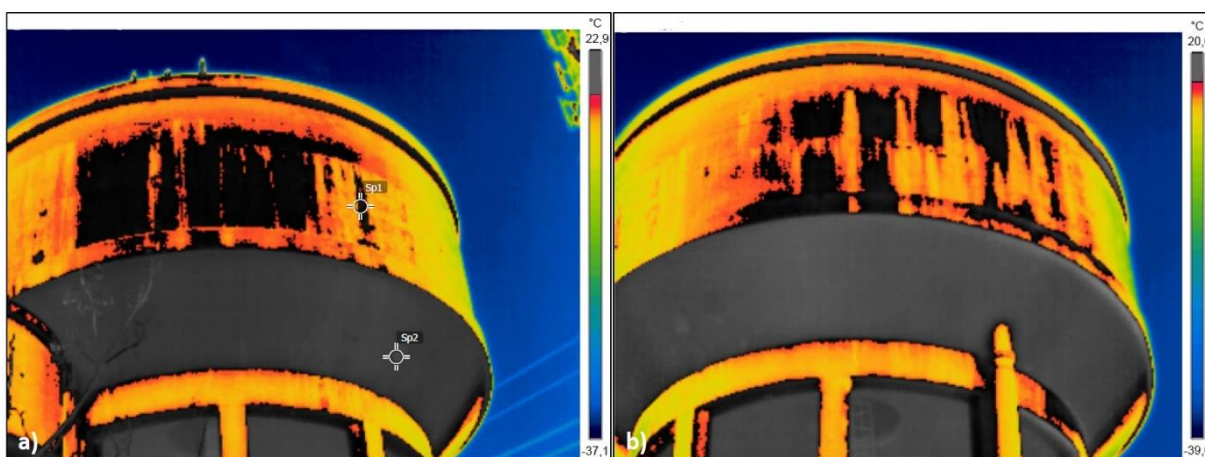
Figura 38 - Tratamento das imagens termográficas da face leste do reservatório R02

Para as imagens da Figura 38, limitou-se a temperaturas até 16°C, para que ficasse melhor a visualização das patologias nessa face (face leste). Vê-se que a Figura 38(a) e imagem não ficou tão boa quanto a imagem da Figura 38(b), onde ficou evidente os locais onde há as marcas da corrosão.

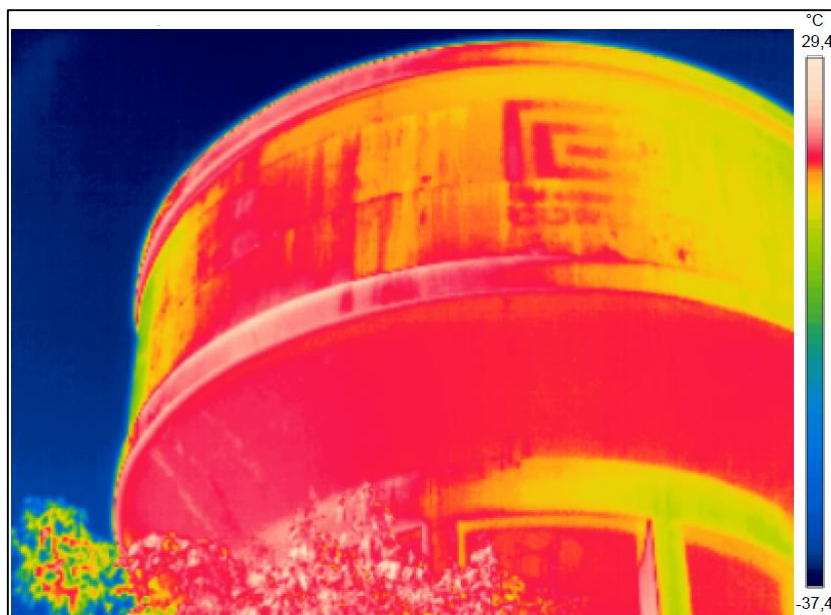
Figura 40 – Imagem termográfica do reservatório R02

Nesse lado a imagem termográfica, vista na Figura 40, não está tão clara quanto às demais já vistas nesse trabalho, isso pode ser explicado pela alta incidência de sol nessa posição, pois qualquer mudança de ângulo da câmera já influenciava os resultados.

Mesmo assim, é possível distinguir as fissuras horizontais na superfície do reservatório R02, e a água que escorre, sendo de cor mais amarelada que a superfície, que a cor é um pouco mais avermelhada. Para essa estrutura, optou-se por não se fazer o tratamento feito anteriormente.

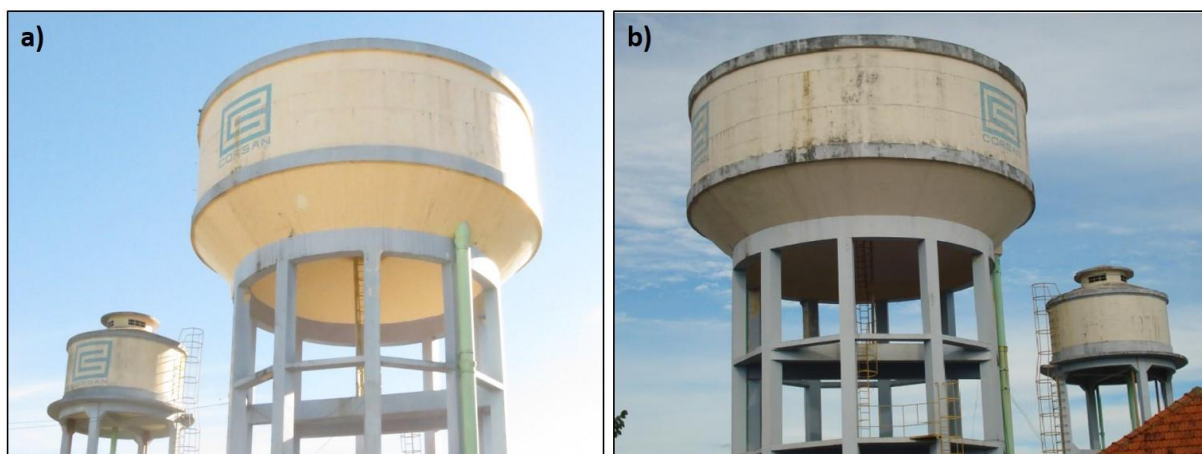
Figura 41 – Antes e depois do reservatório R02

Comparando as imagens da Figura 41, pode-se notar que a estrutura passou por uma pintura nesse intervalo de tempo, mas as fissuras horizontais ainda estão presentes. Observa-se também que o problema com as manchas de corrosão não mudaram, pois ainda é evidente em todo entorno da estrutura. A única patologia que diminuiu visivelmente foi a incidência das manchas escuras (bolor) em toda a estrutura, principalmente nas vigas.

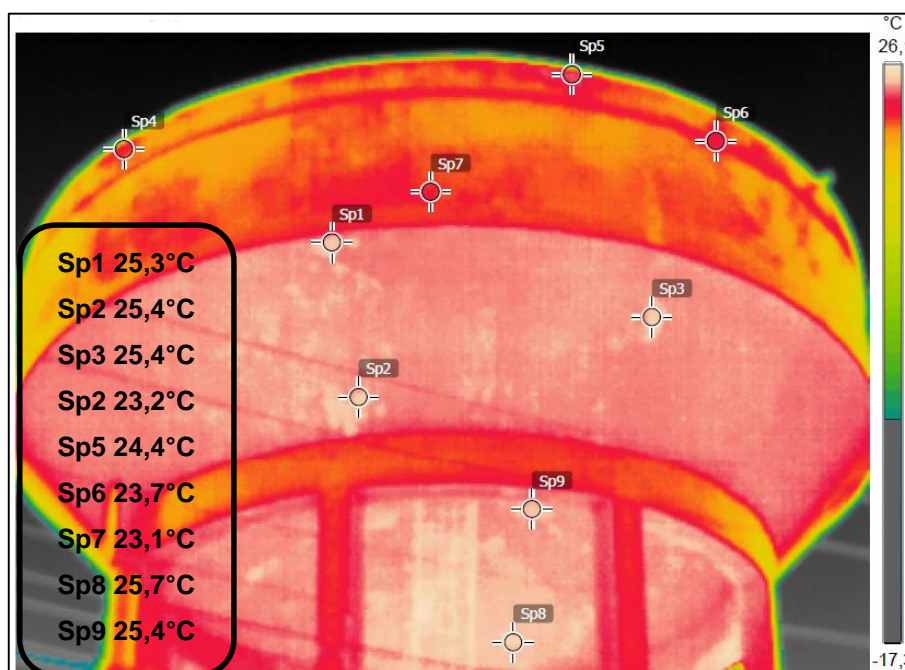
Figura 45 - Imagem Termográfica na face leste do reservatório R03

Nos locais demarcados na imagem termográfica (Figura 45), são onde se encontram as maiores temperaturas, sendo o ponto Sp8 o local onde se encontra a maior temperatura (parte inferior da câmara de água).

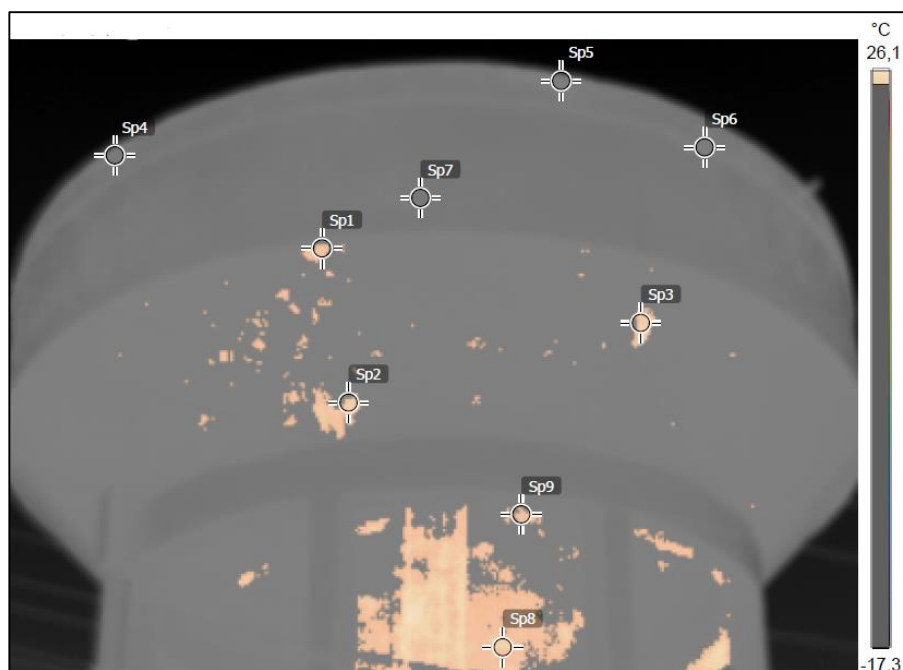
Figura 46 – Imagem termográfica após limitação de temperatura

Quando se fixa esse limite, pode-se visualizar melhor na Figura 46 que os pontos com maior temperatura se encontram concentrados na parte inferior da estrutura, mesmo o restante da estrutura esteja exposta a mais intempéries que essa parte.

Como se nota na Figura 46, os locais onde estão fissurados ou com manchas escuras são os que concentram as maiores temperaturas na viga superior e câmara de água. A próxima imagem, mostrada na Figura 47, pertencem a face oeste do reservatório vista da rua João de Deus B. Peres.

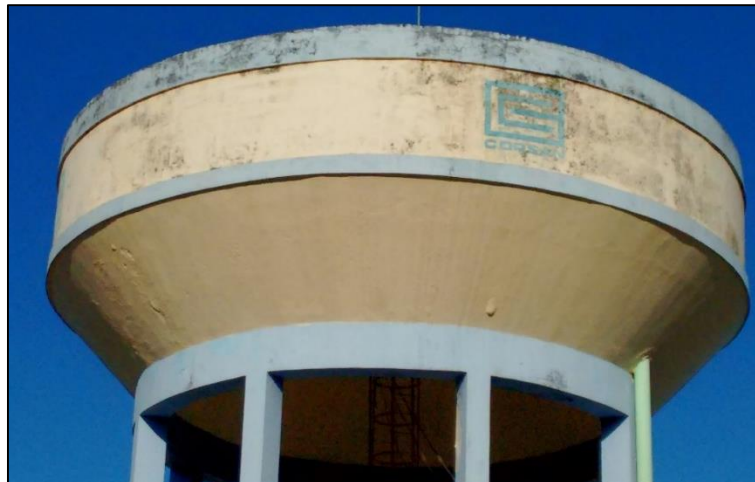
Figura 47 – Vista da face oeste do reservatório R03

Na imagem dessa face pode se verificar basicamente as mesmas patologias encontradas no lado oposto da estrutura (manchas de umidade, algumas bolhas na pintura e falhas na regularização da superfície). Com imagens mais aproximadas dessa face (face oeste), mostrada na Figura 48, as patologias ficam em evidência.

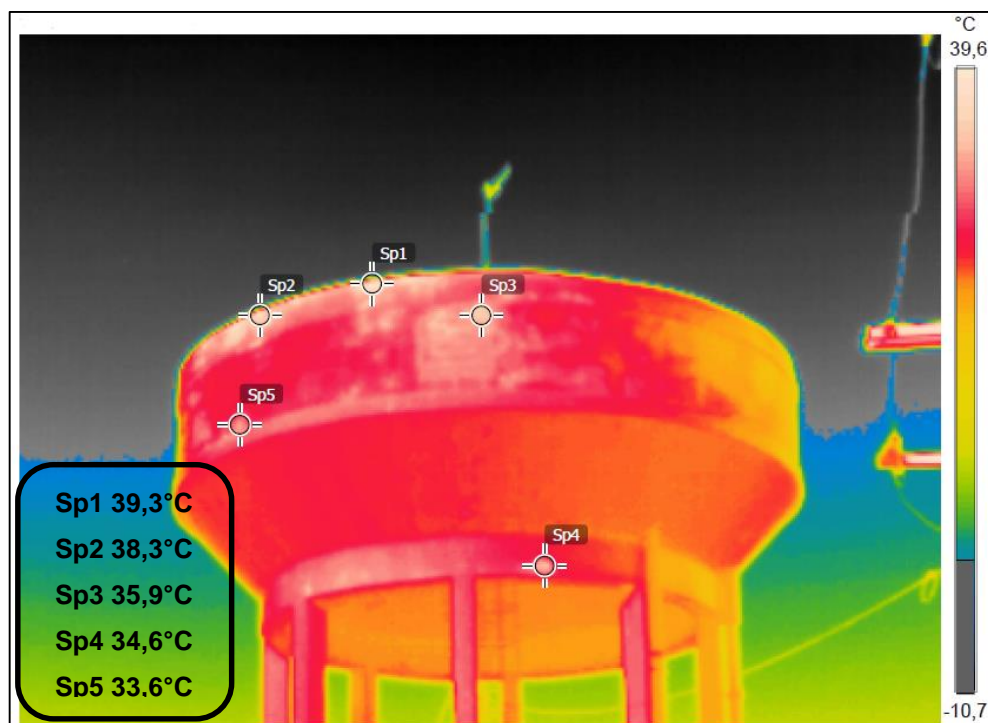
Figura 49 - Imagem termográfica na face oeste do reservatório R03

Na imagem termográfica mostrada na Figura 49, nos locais demarcados, a concentração de pontos quentes é grande principalmente na parte onde se encontra fissurado (ponto Sp1). Dos pontos marcados, o ponto Sp1 registra a maior temperatura dessa face, e se for posto em paralelo com a Figura 47, é possível notar que nesse ponto onde se localiza a fissura horizontal da Figura 48(a).

E dessa fissura horizontal que surgem as outras fissuras menores, em formato mapeado. Fazendo o tratamento na imagem termográfica e limitando-se a temperatura da mesma, fez-se a Figura 50.

- **Manchas:** assim como nos reservatórios anteriores, as manchas escuras são principalmente causadas pelas intempéries e fungos. As manchas são vistas em todas as suas faces e na tampa. Figura 49, no ponto Sp1 (onde está a fissura horizontal) pode notar que é o local com a maior temperatura da estrutura e pelo fato de poder ter água acumulada ali, a proliferação de fungos é favorecida. O bolor além de estar bastante presente no entorno da viga superior, onde se encontra uma grande concentração de fissuras, também está presente na câmara de água (entre a viga superior e a viga intermediária) onde a superfície tem uma péssima regularização e isso ajuda na acumulação de água, causando o aparecimento de fungos no reservatório;

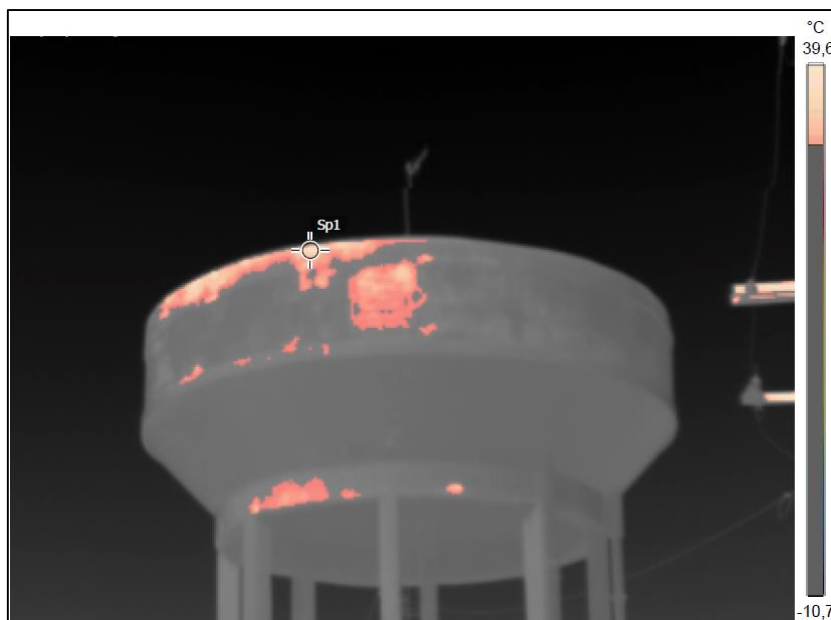
Figura 50 – Imagem termográfica após limitação da temperatura

Na imagem vista na Figura 50 acima, fixou-se um limite de até 32°C para que os locais com temperatura igual ou superior ficassem coloridas. Colocando essa faixa de temperatura, ficam mais visíveis os locais onde as temperaturas estão elevadas nesse lado do reservatório.

Uma questão interessante vista na Figura 50 é um ponto com uma grande concentração de temperatura na viga inferior. Se compararmos com a Figura 47, não é visto nenhuma manifestação patológica aparente, então é provável que haja um acúmulo de água ou algum deslocamento do reboco nessa região, e somente com a câmera termográfica foi possível captar essa anomalia.

que a superfície possui anomalias patológicas, como fissuras e manchas escuras, o material que é afetado pelo acúmulo de água irá possuir uma massa térmica mais elevada que o restante, com isso sua temperatura diminuirá mais lentamente que o restante da estrutura (FLIR, 2010), como é visto no caso da Figura 50. Isso quer dizer que nos locais onde se localiza as manifestações patológicas é onde há um acúmulo de água na superfície, e como se sabe, a água esquenta mais rapidamente que o concreto, e com isso, nas imagens termográficas ele fica mais quente que o restante da superfície da estrutura;

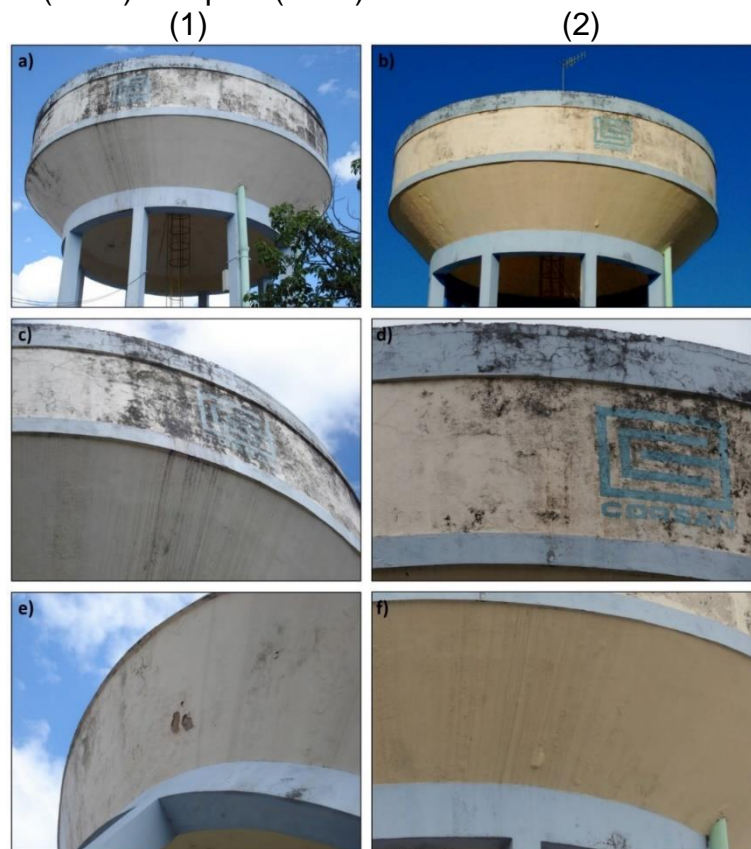
Figura 51 – Antes (2008) e depois (2017)

Comparando as imagens, vê-se que o reservatório R03 passou por alguma manutenção com o passar dos anos, como uma nova pintura e alguns pontos foram rebocados novamente. Se compararmos a Figura 51 (a) com a Figura 51 (b), é visto que a estrutura não está mais tão manchada, mas na Figura 51(c) e Figura 51(d), é visto que as manchas escuras ainda estão em maior concentração nos pontos fissurados e que a fissura vista na viga superior ainda é a mesma, não tendo sido consertada na manutenção que foi feita.

Já na Figura 51(e) é visto um deslocamento do reboco na parte entre a viga intermediária e a viga inferior, e na Figura 51(f) é visto que houve uma correção da superfície, mas essa correção não foi corretamente executada, podendo ter ficado alguma partícula solta que não deixou fixar direito a pintura na superfície, fazendo com que ocorresse o aparecimento de bolhas na pintura.

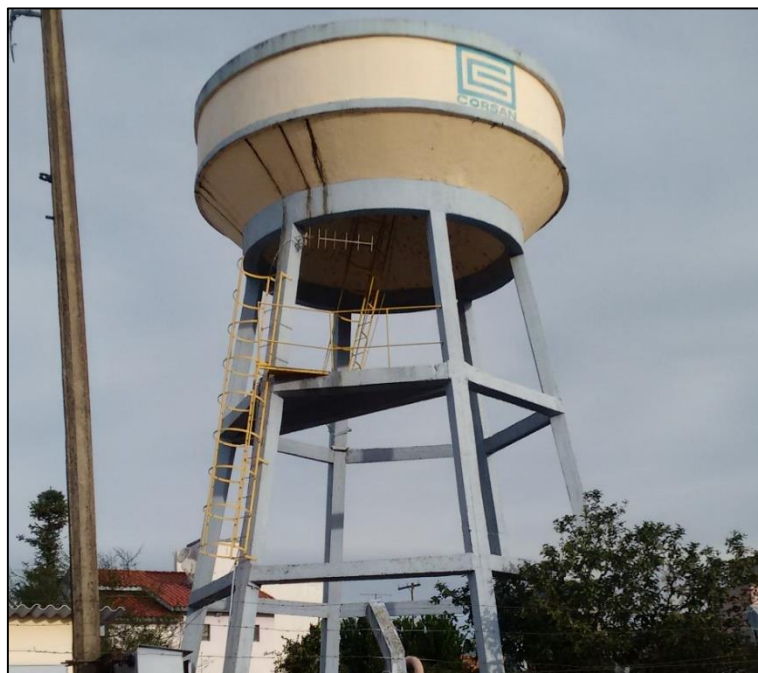
Figura 53 – Reservatório R04

Analisando a Figura 53, a patologia mais evidente são as manchas, mas quando se aproxima a imagem são observadas algumas outras manifestações patológicas, menos visíveis que as manchas escuras, e que só são visualizada com o auxílio de uma câmera fotográfica com boa resolução. A Figura 54 mostra alguma das patologias mais de perto.

água que escorrem abaixo da viga inferior, na Figura 53 vê-se que a água que dali escorre não vem de precipitações, e sim de dentro da própria estrutura. Provavelmente há uma deformação excessiva, que causou uma fissura para cada mancha, que ocorrem nas extremidades dos elementos de concreto. Essa fissura deve vir da diferença de temperatura entre a câmara de água (que recebe uma incidência de sol maior) e a parte abaixo que fica entre a viga intermediária e a inferior, e esse acréscimo de temperatura acaba dilatando as paredes e assim ocorre a fissura. E onde a água percolou de dentro da estrutura, e com o acúmulo de umidade foi possível acontecer a proliferação de bolor;

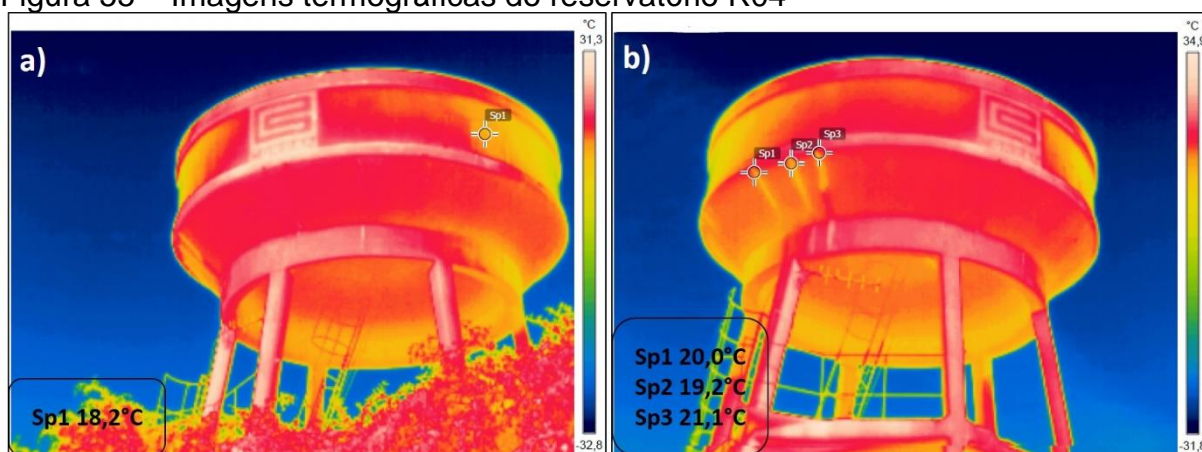
Figura 55 – Imagens termográficas do reservatório R04

Nas imagens termográficas vistas na Figura 55, nota-se que não a grandes variações de temperatura na sua superfície. Mas se compararmos a Figura 55(a) com a Figura 53, o ponto Sp1 é onde se localiza a fissura horizontal, mesmo com a imagem mais aproximada (Figura 54(c)) não é visível à ocorrência de vazamentos e na imagem termográfica também não foi possível verificar se havia vazamento de água no local.

Já no lado mostrado na Figura 55(b), é possível visualizar claramente onde a água vaza da estrutura. Essa manifestação patológica, diferentemente da vista na Figura 55(a), não é uma patologia oculta, pois a superfície apresenta manchas de bolor nesse local. Nas próximas imagens (Figura 56), vê-se o tratamento que foi feito nas imagens termográficas.

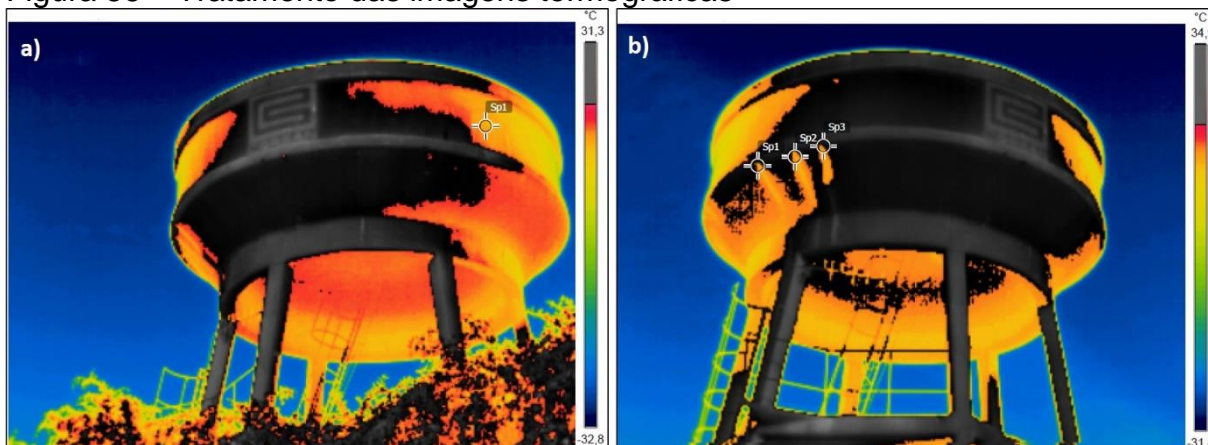
Figura 56 – Tratamento das imagens termográficas

Diferente das outras imagens que foram tratadas com o programa FLIR Tools, as imagens da Figura 56 tiveram muita influência do reflexo solar na superfície. Na Figura 56(a), colocando-se um limite de temperatura de até 21°C, pode-se ver que a imagem não fica tão clara quanto as tratadas anteriormente. Mas no caso da Figura 56(b) é possível ver um pouco melhor os locais das manchas escuras, mostrado que as temperatura encontram-se maiores que o limite imposto. Se comparado com imagens termográficas tratadas anteriormente, o resultado obtido não foi muito significativos, pois as imagens termográfica não apresentaram um resultado

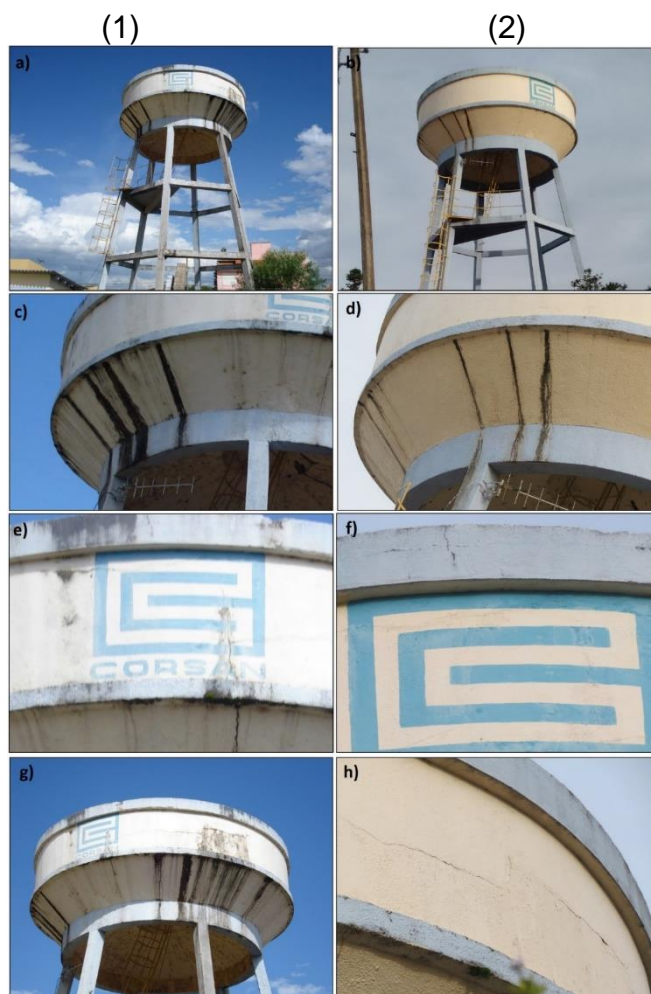
Figura 57 – Antes e depois do reservatório R04

Com as imagens mostradas na Figura 57, é visível que o reservatório passou por alguma manutenção durante os anos. Comparando a Figura 57(a) com a Figura 57(b), é observado que o reservatório passou por uma nova pintura, e que a incidência de anomalias patológicas diminuiu visivelmente.

E na Figura 57(g) é notório que na fissura há uma grande quantidade de água vazando da estrutura, mas na Figura 57(h) é possível ver que a fissura ainda

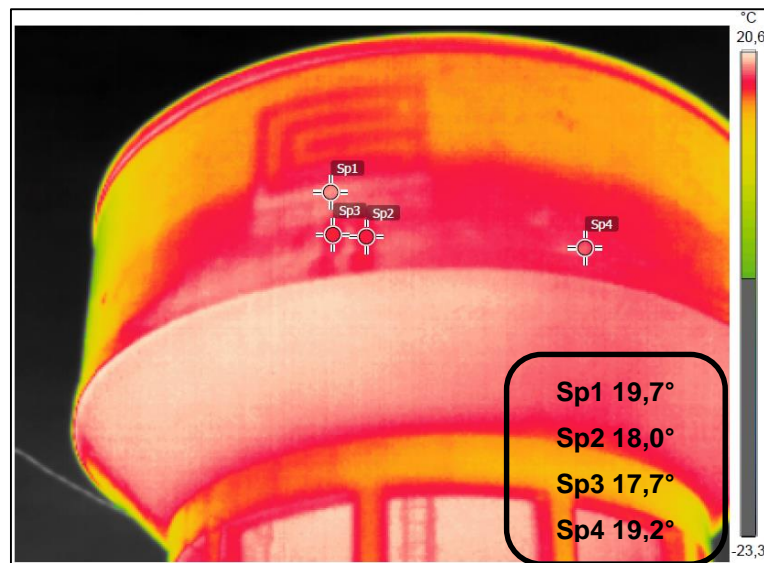
Figura 611 – Imagem termográfica na face sudoeste do reservatório R05

Vendo a Figura 61, pode-se notar que os pontos Sp2 e Sp3 estão mais frios que o ponto Sp1 (ponto mais quente registrado na parte externa da estrutura). É provável que nessa região exista uma concentração de umidade, por isso a temperatura se difere do restante da estrutura. Também é notado uma diferença de temperatura na câmara de água, na parte superior está com menor temperatura que a parte inferior. A hipótese levantada é de que a câmera tenha captado o nível da água dentro dessa estrutura, mostrando as diferenças entre os locais com água e onde estaria vazio.

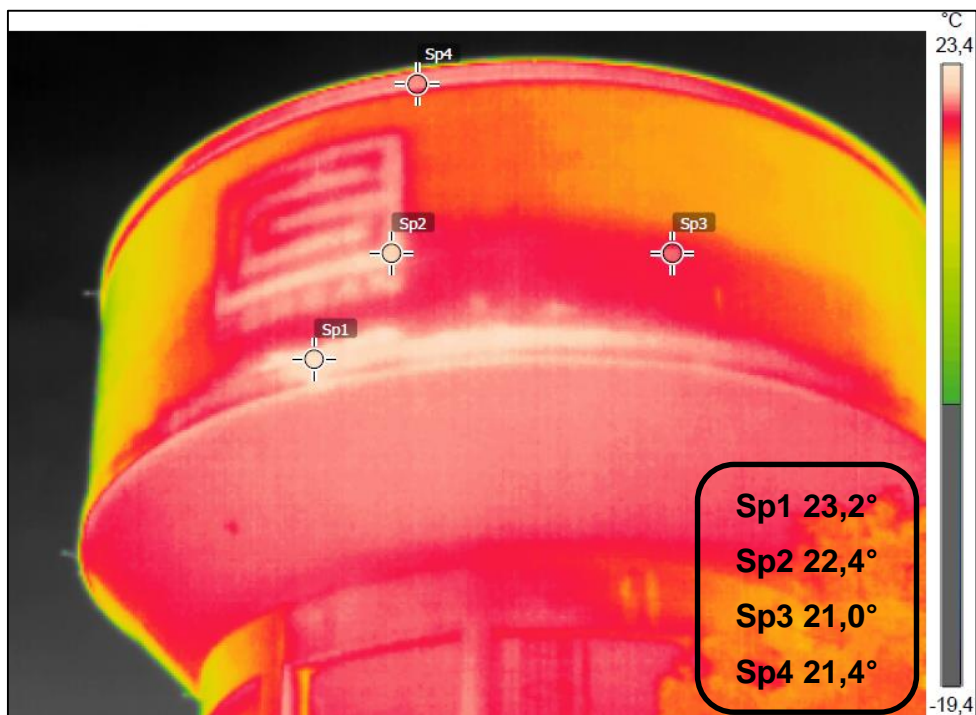
Figura 63 – Imagem termográfica da face sudoeste do reservatório R05

Na Figura 63, é perceptível que o ponto o Sp2, localizado no logotipo da empresa, tem uma temperatura superior comparado à temperatura do restante da estrutura, possivelmente causado pela tinta que deve absorver uma quantia de calor maior que a tinta mais clara. O ponto Sp1 é onde se registra a maior temperatura da estrutura, e se conferir com a Figura 62, é possível notar que é onde se encontra a mancha.

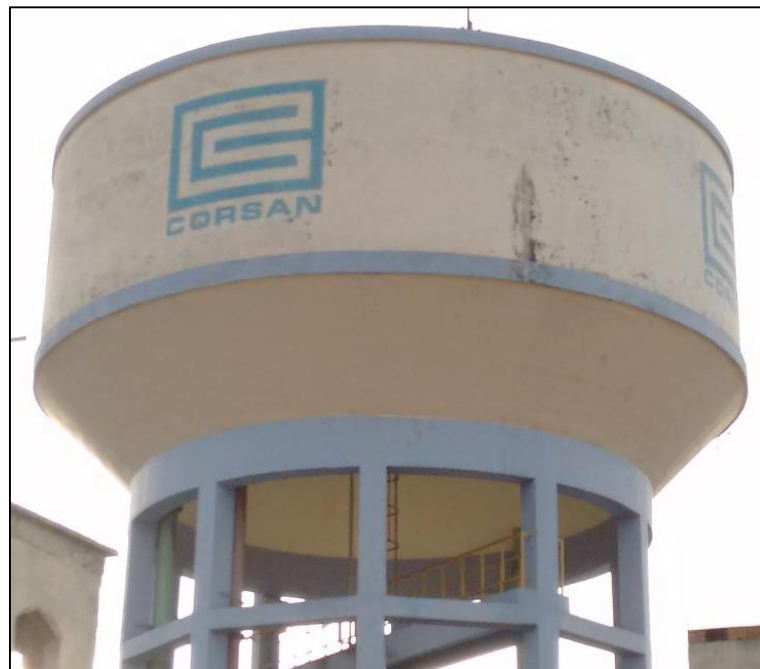
Figura 64 – Vista geral da face sudeste do reservatório R05

Já a face sudeste, vista da Rua José Lucio Zacaro Farraco, é demonstrada na Figura 64 a seguir.

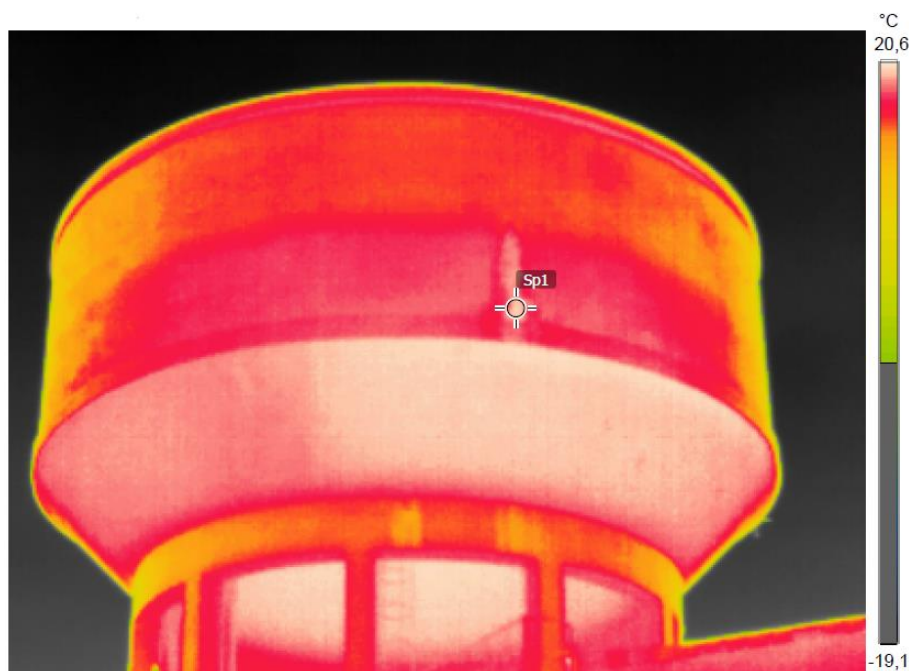
Figura 66 – Imagem termográfica na face sudeste do reservatório R05

Assim como dito anteriormente, as maiores temperaturas encontram-se na seção afunilada da estrutura, não sendo possível identificar a provável causa disso, foi desconsiderado da análise.

Na Figura 66 fica bem notável o local onde se encontra a mancha escura (bolor) mostrada na Figura 65(b), e sabe-se que esse local está mais quente que a superfície do reservatório, motivado pela grande absorção de energia solar do bolor.

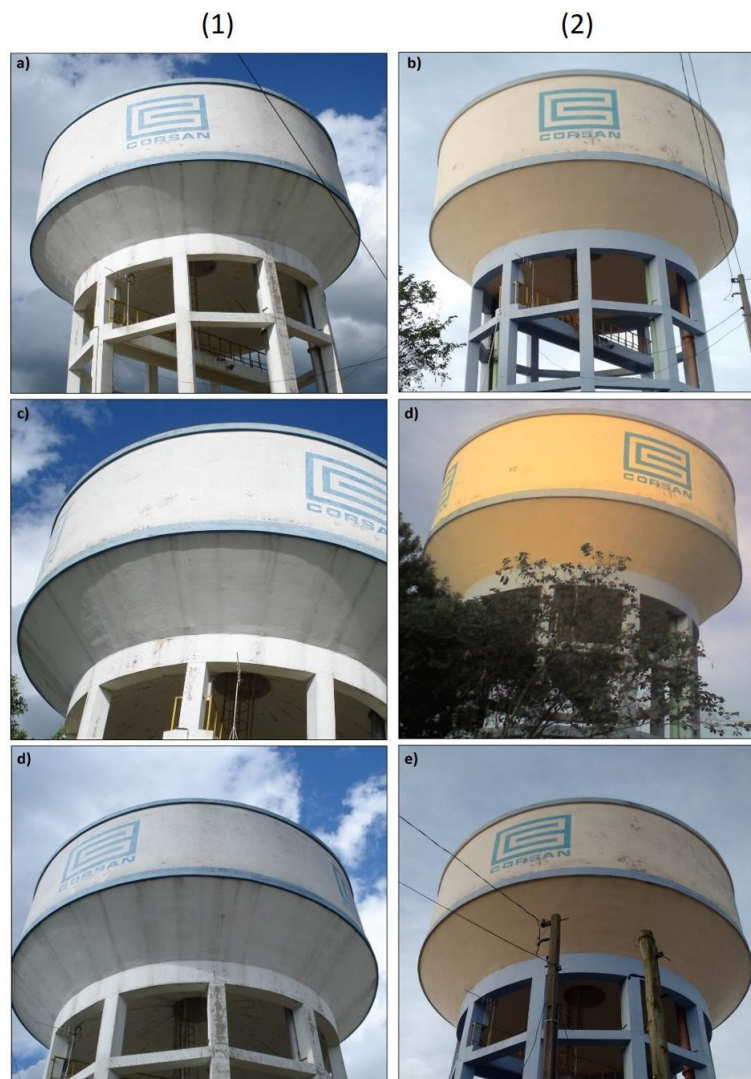
Figura 67 – Antes e depois do reservatório R05

Analisando as imagens da Figura 67, pode-se notar que o reservatório não teve uma grande mudança quando se fala em manifestações patológicas. Pelo trabalho de Temp e Andrade (2008), é notado que a estrutura passou por uma pintura, pois está sem as marcas de água que escorreu na parte de baixo da estrutura.

Mas com a comparação, consegue-se notar que com a pintura nova, houve mais descascamento da pintura do que nas imagens mais antigas. Também há mais manchas de bolor do que havia antes da pintura. A única face que não pode ser comparada é a voltada para a Rua José Lucio Zacaro Farraco (Figura 59), que é onde se encontra o vazamento de água, para saber se o problema é antigo ou apareceu recentemente.
