**INVESTIGAÇÃO DO COMPORTAMENTO DE ESQUADRIAS UTILIZANDO A
TÉCNICA DA TERMOGRAFIA DE INFRAVERMELHO**

**Alegrete
2017**

Trabalho de Conclusão de Curso
apresentado ao Curso de Engenharia Civil
da Universidade Federal do Pampa, como
requisito parcial para obtenção do Título de
Bacharel em Engenharia Civil.

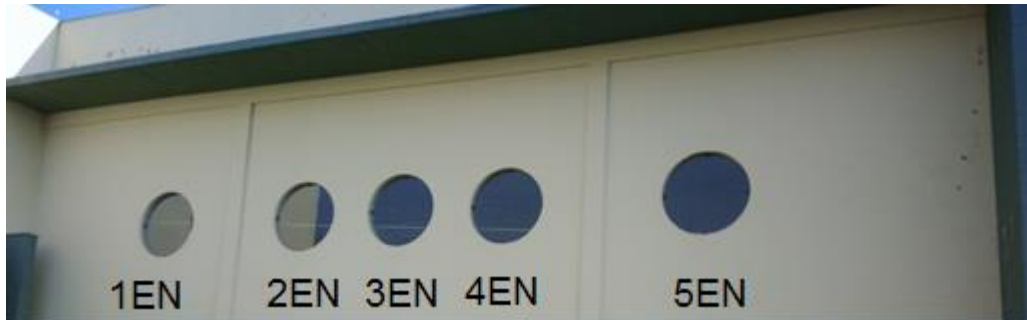
Figura 31-Esquadrias circulares fachada norte

Por meio de análise visual e fotográfica foi possível identificar diversas incidências patológicas nas esquadrias da fachada norte. Porém, como pode-se perceber na Figura 31 essas manifestações patológicas não ocorreram nas janelas circulares (1EN, 2EN, 3EN, 4EN e 5EN). Provavelmente a geometria circular contribuiu para a ausência de anomalias.

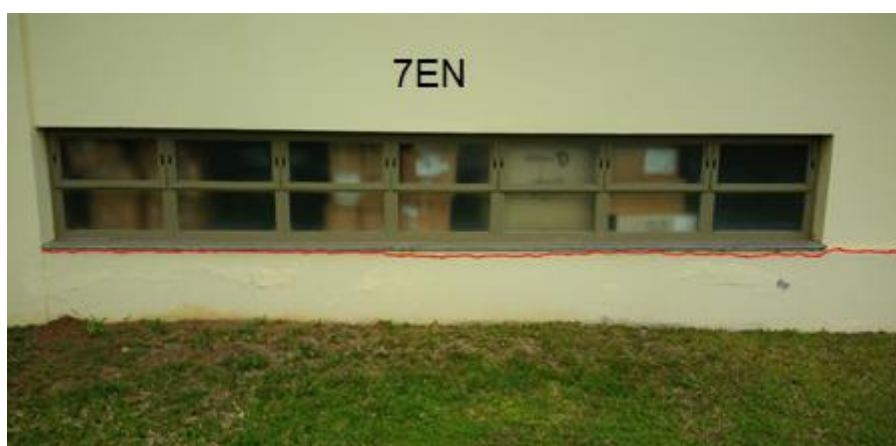
Figura 36-Esquadria retangular 7EN da fachada norte

Através da análise das 3 janelas (6EN, 7EN, 8EN), notou-se em todas a presença de fissura horizontal sob o peitoril incidente na conexão entre o peitoril e o sistema de fechamento da parede. MOCH (2009) destaca que as possíveis causas desse tipo de fissura é a ineficácia do peitoril, resultando em infiltração e retração por absorção de umidade. Além disso, essas fissuras podem ser ocasionadas devido o preenchimento excessivo do espaço entre o peitoril e a parede de vedação.

Todos os peitoris estavam com a prolongação abaixo da mínima recomendada, apresentando apenas 2 cm de prolongação e não contendo a inclinação mínima de 1%. Esse fato, pode indicar que esse erro construtivo, pode ser o agente causador das bolhas situadas logo abaixo da esquadria, além de auxiliar também para a formação da fissura horizontal, pela infiltração e tração por absorção de umidade.

Outro fato que foi possível perceber através da termografia foi que as 3 janelas retangulares analisadas não possuem vergas, o que facilita a aparência de fissuras inclinadas na parte superior dos vértices das esquadrias. No entanto, devido ao fechamento lateral das janelas ser em pilares (janela 6EN e 7EN lateral direita e janela 8EN laterais direita esquerda) essas fissuras não ocorreram.

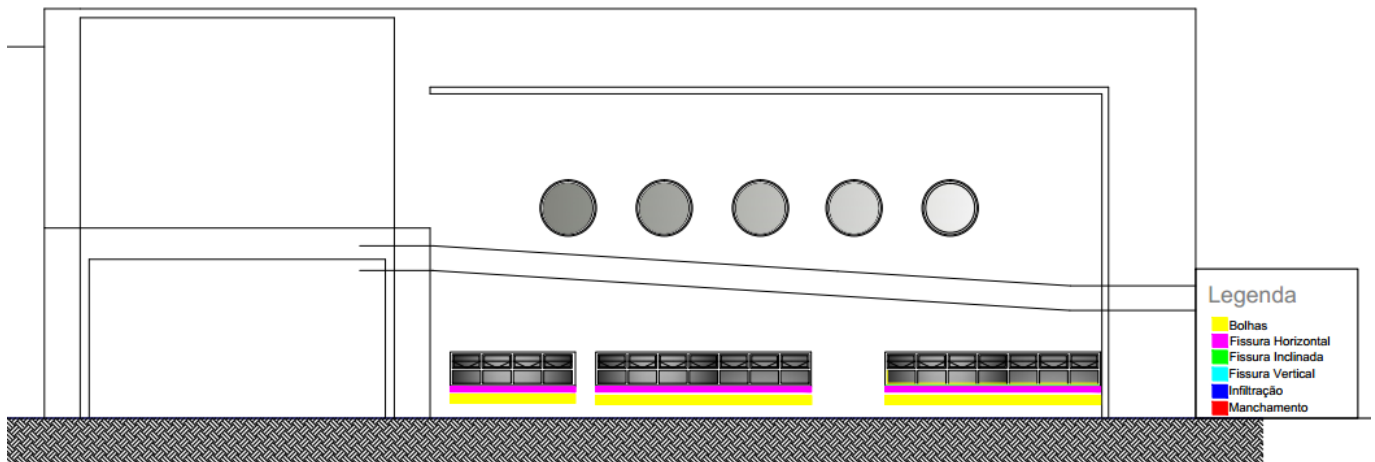
Figura 41-Mapa de incidência de danos fachada norte

A partir das análises, pode-se realizar o mapa de incidência de danos da fachada Norte. O mapa levou em consideração apenas as incidências de danos nas janelas que compõem essa fachada, conforme demonstra a Figura 41.

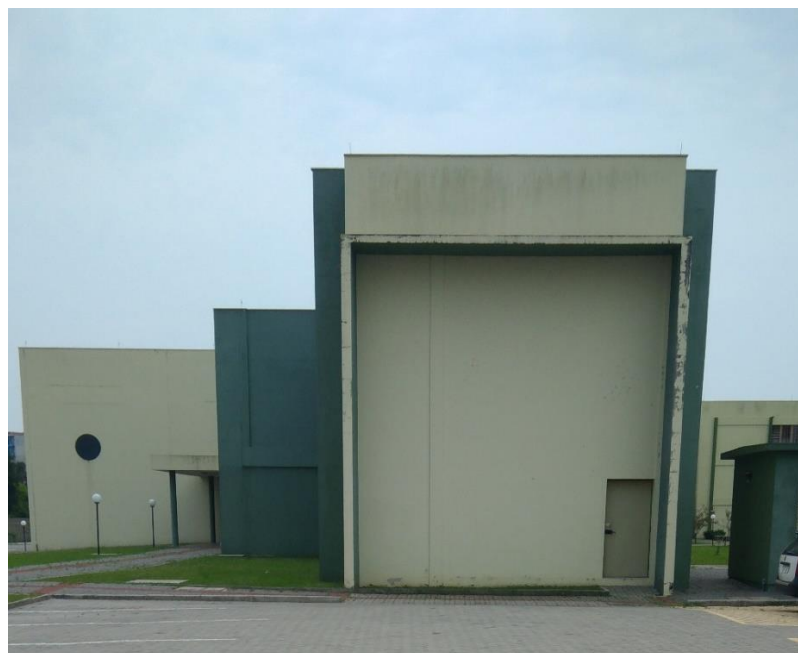
Figura 42-Fachada sul da edificação do NTIC

Dentre todas as fachadas, a fachada sul é que menos tem incidência de insolação diária, e, muitas vezes é a fachada que mais apresenta manifestações patológicas. Esse fato com certeza foi levado em consideração pelos projetistas dessa edificação afinal, conforme a Figura 42, é possível observar que a fachada sul é composta por apenas uma janela de vidro circular.

A esquadria da fachada sul não foi analisada termicamente, pois através da análise visual e fotográfica foi possível constatar, na parte inferior da esquadria, a presença de manchamento da superfície devido ao carreamento de partículas. Essa patologia ocorre quando a água em deslocamento se enriquece de elementos sólidos como poeira, e por atrito seu poder abrasivo é aumentando, ocasionando no depósito partículas de sujeira sobre a superfície, conforme mostra a Figura 43.

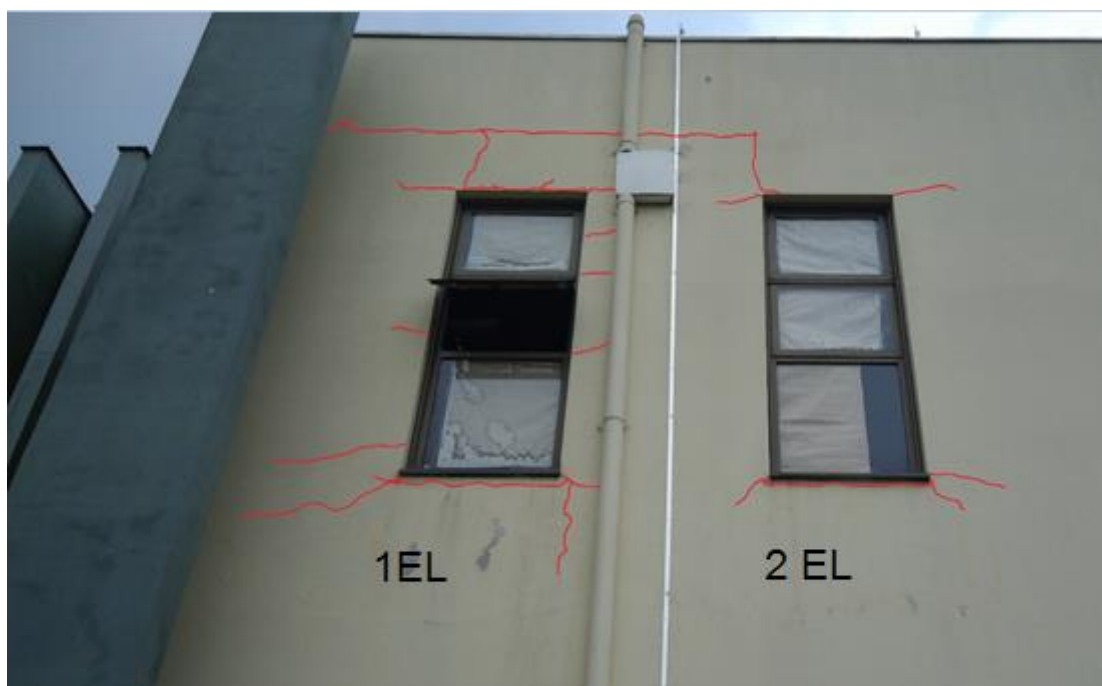
Figura 47- Janelas 1 EL e 2EL

Através da análise fotográfica, constatou-se que as janelas 1EL e 2EL (Figura 47) apresentaram fissuras horizontais na região inferior onde localiza-se o peitoril. Juntamente à essa manifestação, constatou-se fissuras nos vértices das aberturas

inferiores, essas geralmente se manifestam quando há a inexistência contraverga nas esquadrias. Além disso, na parte superior das esquadrias (1EL e 2EL) observou-se fissuras entre a ligação entre viga (superior) e janela.

Patologias relacionadas a umidade também foram encontradas, na região do peitoril das duas janelas, constatou-se manchamentos devido ao carreamento de partículas.

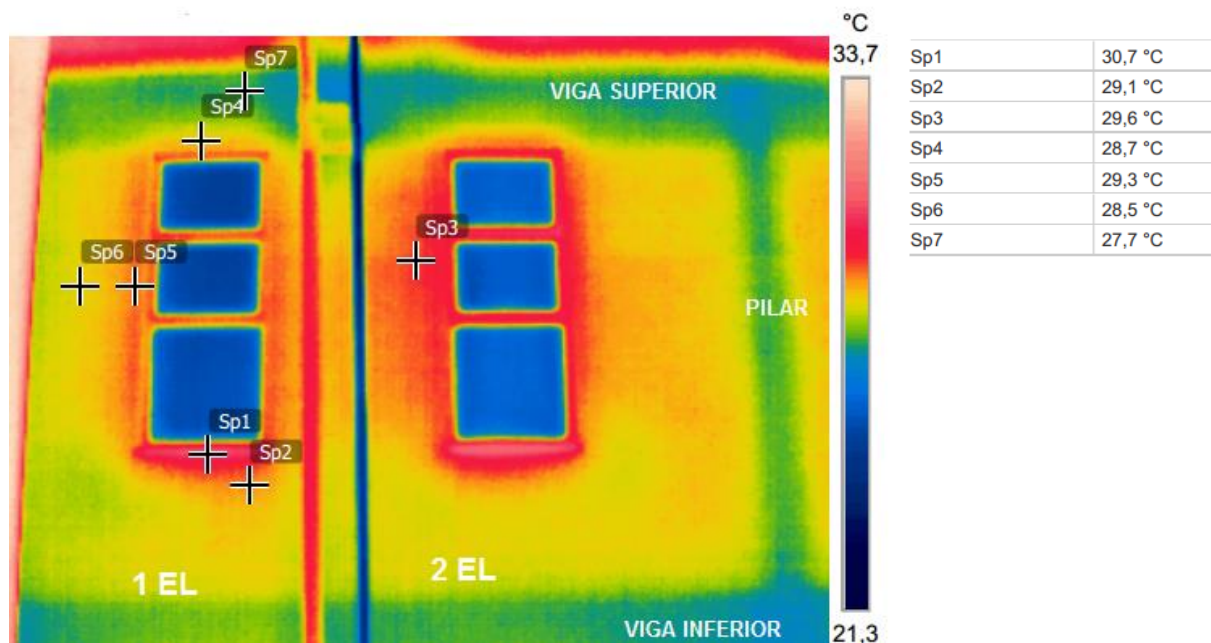
Figura 48-Termograma esquadria 1EL e 2EL fachada leste

Pela análise térmica (Figura 48) das esquadrias 1EL e 2 EL notou-se que o fechamento superior da esquadria acontece realmente em uma viga. A temperatura da viga é representada pelo sp7 e equivale a 27,7°C, enquanto a ligação entre esquadria viga (sp4) e a superfície de vedação (sp6) estão com 28,7°C e 28,5°C respectivamente. Esse diferencial de temperatura (viga, ligação e superfície) explica a formação de fissuras entre a ligação entre esquadria- viga superior. Como alternativa de minimizar esse tipo de fissura, aconselha-se a utilização de telas de aço, colocadas

Nas laterais das esquadrias, onde também ocorreram fissuras horizontais, a temperatura média (sp5 e Sp3) estava entre 29°C e a superfície de vedação (sp6) 28,5 °C. Essa temperatura elevada nas regiões laterais em relação a superfície pode ser explicados pela temperatura alta das esquadrias de alumínio, onde essas aquecem a região que estão em contato, podendo formar as fissuras horizontais observadas nas laterais das janelas 1 e 2 EL. Outro ponto que pode ser analisado foi a ausência de contraverga em ambas as janelas, fato que explica as fissuras inclinadas nessa região.

A região que absorveu maior calor foi o peitoril, apresentando (sp1) 30,7 °C. A região entre ligação peitoril- superfície de alvenaria estava com 29,1°C e a superfície de vedação exibiu a temperara de 28,5°C. É importante salientar que o peitoril da fachada leste possui 3 cm de prolongamento, sem nenhuma inclinação, sendo o agente causador dos manchamentos e podendo ter uma parcela de responsabilidade em relação a fissura horizontal devido, como mencionado anteriormente, a infiltração e posterior tração por absorção de água. Essa fissura horizontal, em ambas esquadrias, também pode ter sido provocada pela diferença de temperatura (peitoril, ligação e superfície), diferencial ocasionado pelo superaquecimento do peitoril.

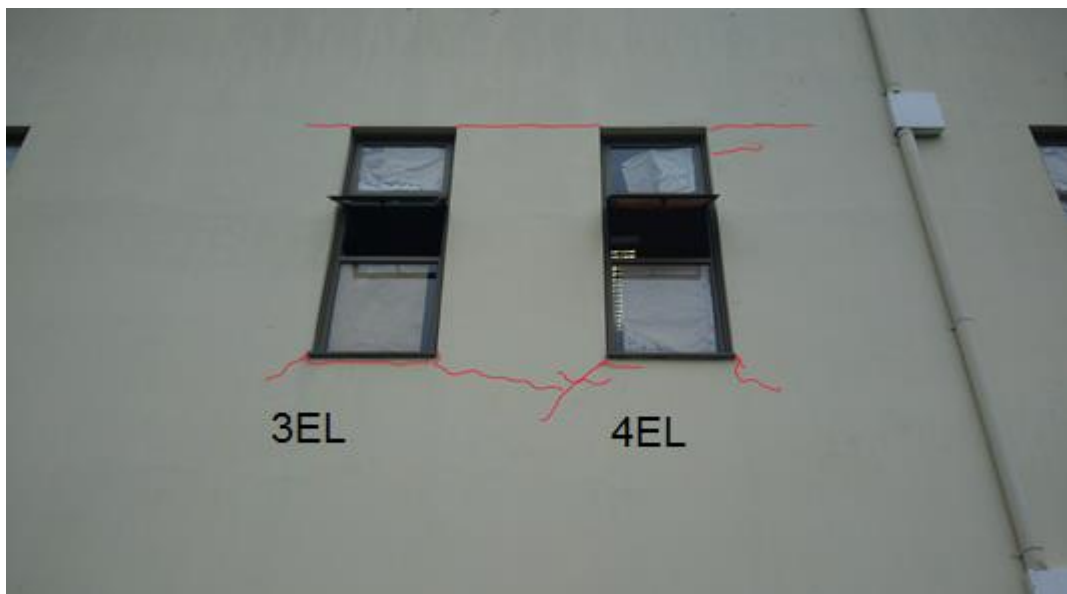
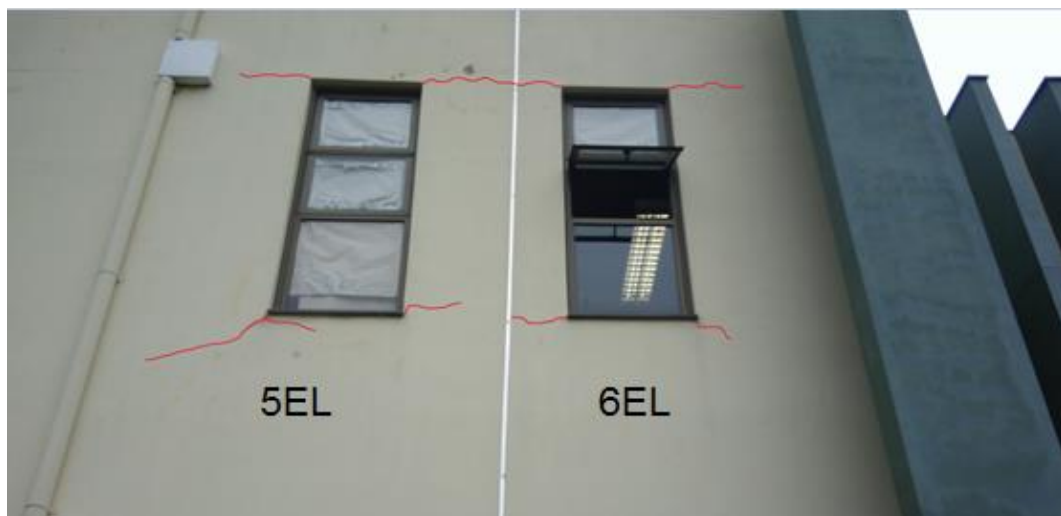
Por meio da análise fotográfica verificou que as janelas 3EL, 4EL, 5EL, 6EL (Figura 49,50) apresentaram fissuras inclinadas nos cantos inferiores das esquadrias assim como nas janelas 1EL e 2 EL. A fissura horizontal no canto superior (ligação viga-janela) se propagou em grande escala, e acabou formando uma fissura única no menor vão das janelas. Observou-se uma fissura horizontal logo após o canto superior na janela 4EL e constatou-se, no canto inferior da janela 6EL manchamento devido a umidade.

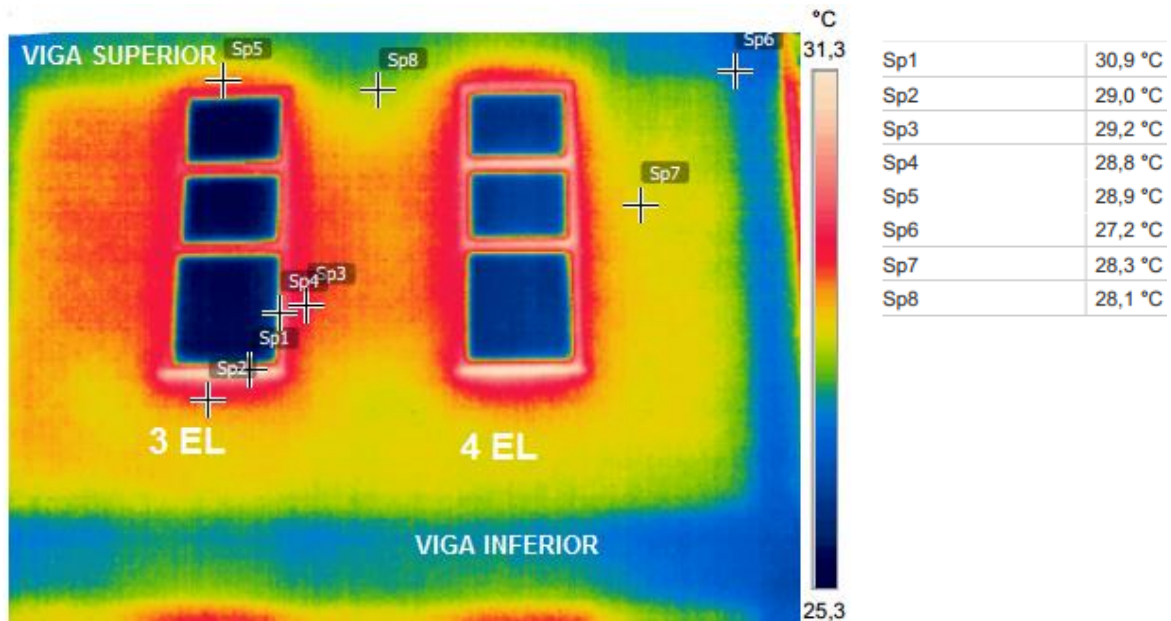
Figura 51-Termograma esquadria 3EL e 4EL fachada leste

Por meio dos termogramas (Figura 51,52) das esquadrias 3EL, 4EL, 5EL, 6EL evidenciou-se, assim como nas esquadrias anteriores analisadas, a ausência de contraverga. Essa ausência explica as fissuras inclinadas nas extremidades inferiores das janelas.

Os termogramas abaixo, comprovam que a ligação superior das esquadrias aconteceram em uma viga. No primeiro termograma (Figura 51) a viga superior (sp5) está em uma temperatura de 27,2°C, enquanto a ligação janela-viga (sp5) está com 28,9°C, devido ao aquecimento da superfície causado pela esquadria de alumínio. Já a superfície de alvenaria (sp7) estava com temperatura de 28,3°C, enquanto a ligação viga-superfície (sp8) 28,1°C. Esses diferenciais de temperatura principalmente entre ligação viga- superfície mostram que cada um dos materiais (viga, esquadria, parede de vedação) absorvem calor de maneira diferente, e desse modo a dilatação ocorre de maneira distinta. Isso esclarece as fissuras horizontais na parte superior das esquadrias.

O elemento que mais absorveu calor, foi o peitoril constituído de basalto, apresentando 30,9°C. Pela análise feita em campo, os peitoris não tinham inclinação e seu prolongamento era de no máximo 3 cm. A diferença de temperatura entre peitoril e superfície de ligação e a falta de prolongamento e inclinação, são fortes fatores que ocasionam a fissura horizontal observada na esquadria 3EL.

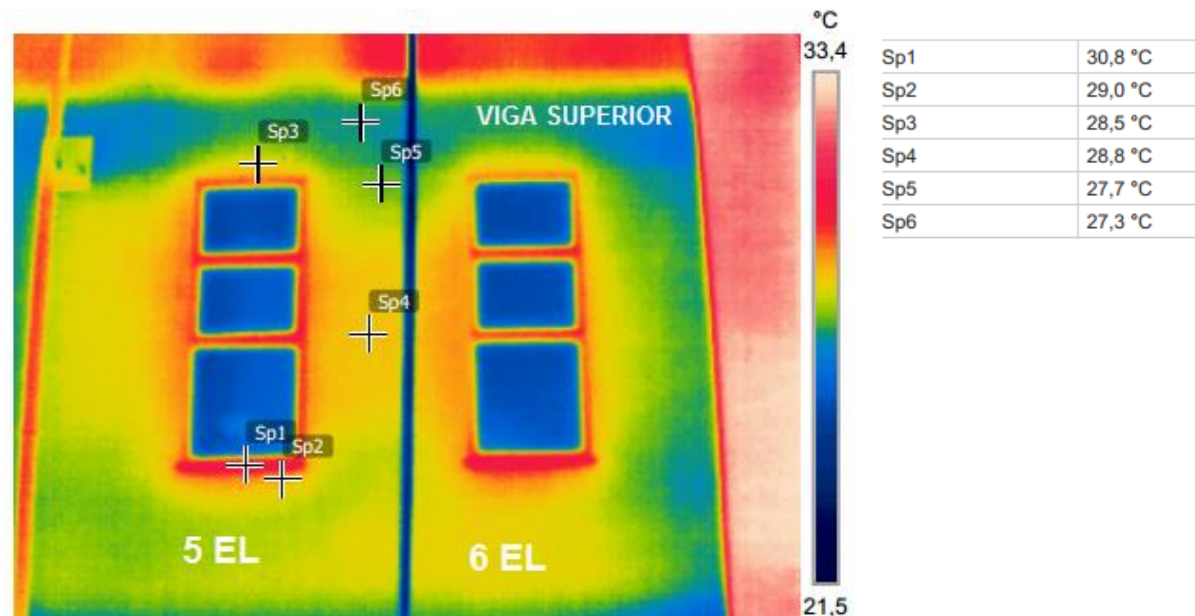
Figura 52-Termograma esquadria 5EL e 6EL fachada leste

Já no termograma da Figura 52, a escala de cor apresentou-se mais uniforme, relacionado ao termograma da Figura 55. Principalmente quando se analisa as superfícies laterais das esquadrias, o que explica a ausência de fissuras horizontais nas janelas 5EL e 6EL. No entanto, a fissura horizontal na parte superior entre a ligação superfície-viga ocorreu, pelos mesmos motivos relacionados as esquadrias 3EL e 4EL.

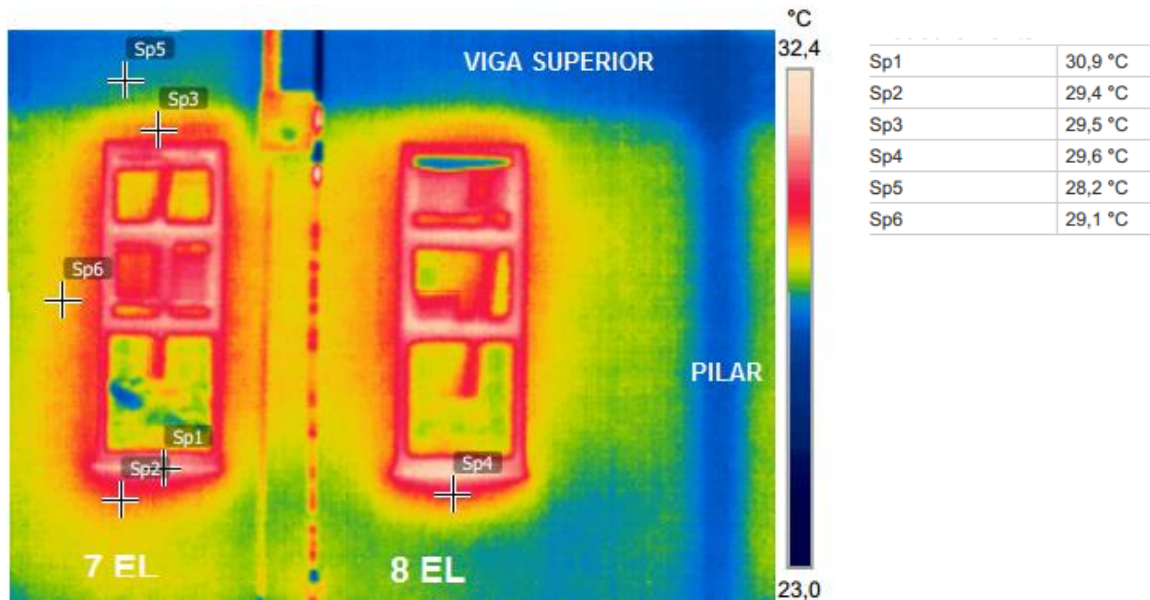
Figura 54-Termograma esquadria 5EL e 6EL fachada leste

Os termogramas da Figura 54 trata-se das janelas 7EL e 8 EL. Por meio desses foi possível constatar a ausência de verga e contraverga, justificando a presença da fissuras verticais nas extremidades das esquadrias. A verga e contraverga neste caso é essencial a essas janelas, pois nenhuma dessas fazem fechamento (superior ou inferior) em vigas estruturais.

A viga conforme mostra o ponto sp5 do termograma, estava com 28,2°C e a superfície entre ligação viga-superfície de vedação (sp3) estava com 29,5. Essa diferença de temperatura aponta que existem diferenciais de absorção de calor e consequentemente dilatação entre os materiais, explicando as fissuras verticais observadas nas extremidades superiores das esquadria. O alumínio das esquadrias e os peitoris foram os elementos que mais absorveram calor, apresentado 30,9 °C. O aquecimento do material da esquadria justifica a temperatura de 29,1°C das laterais da superfície de alvenaria (sp6), valor elevado comparada o restante da alvenaria de vedação (28,7°C). O aquecimento do peitoril assim como inadequação do mesmo, provavelmente resultou na fissura horizontal da esquadria 7EL, como já explicados nos casos semelhantes analisados anteriormente.

A infiltração abaixo do peitoril apresentou temperatura média de 29,5°C , conforme os pontos sp4 e sp6. Essa temperatura foi superior relacionado a região de vedação da superfície de alvenaria(28,7°C).

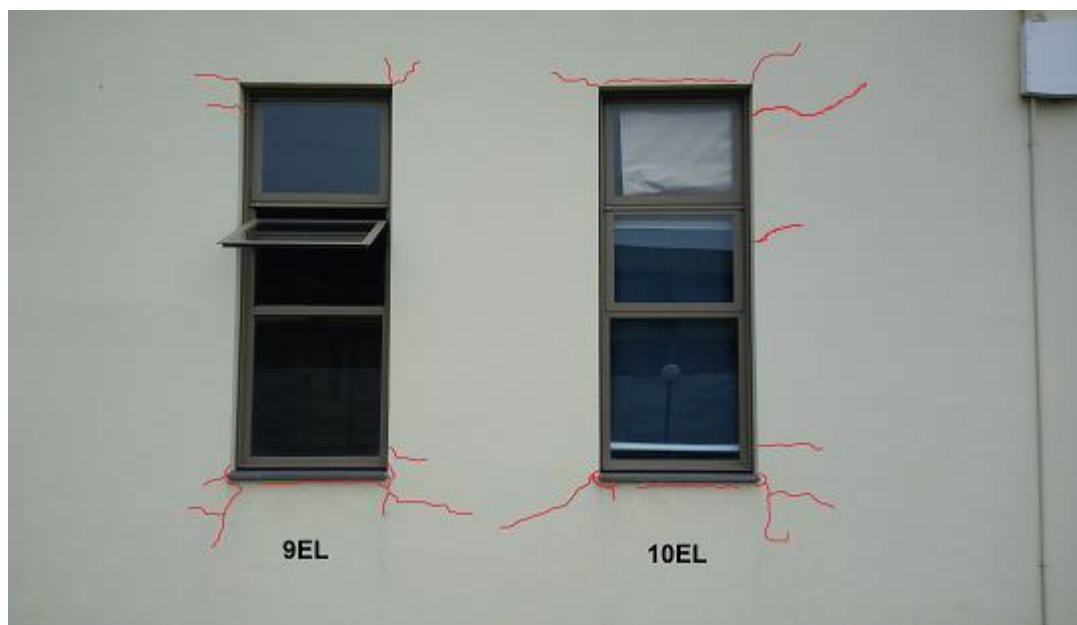
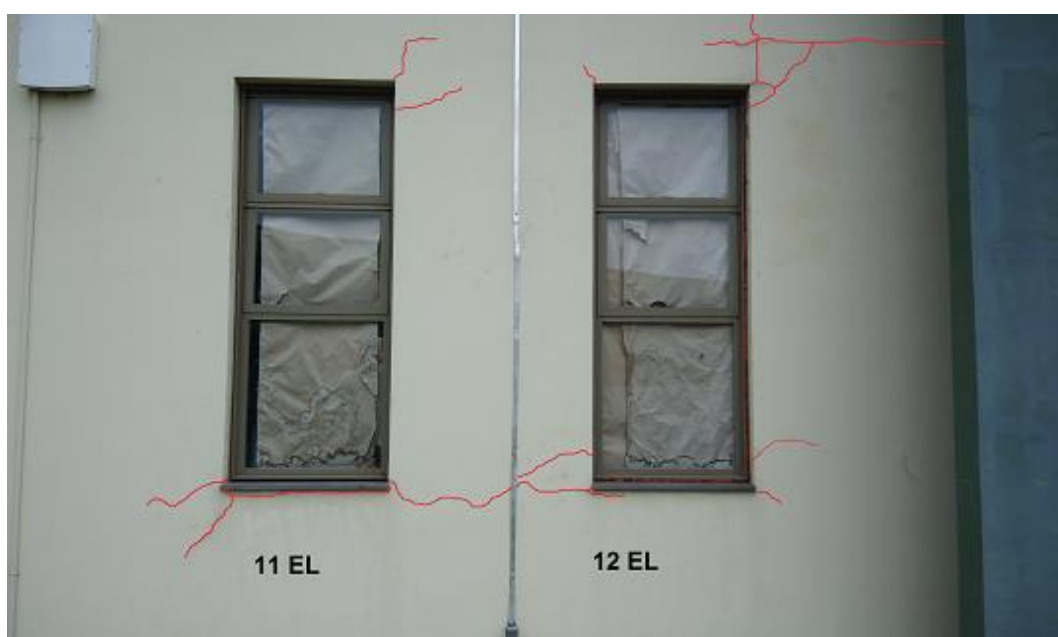
Conforme mostra a Figura 55 e 56, as janelas 9EL, 10EL, 11EL e 12EL, apresentaram fissuras verticais nos cantos superiores e inferiores das esquadrias, fissuras horizontais na região do peitoril, e em alguns casos fissuras horizontais nas laterais das esquadrias (9EL, 10EL e 12EL). Apenas na janela 10EL constatou-se uma fissura horizontal na região acima da esquadria. Em todas as janelas foram constatadas infiltração nas interfaces do peitoril, assim como nas esquadrias anteriores analisadas.

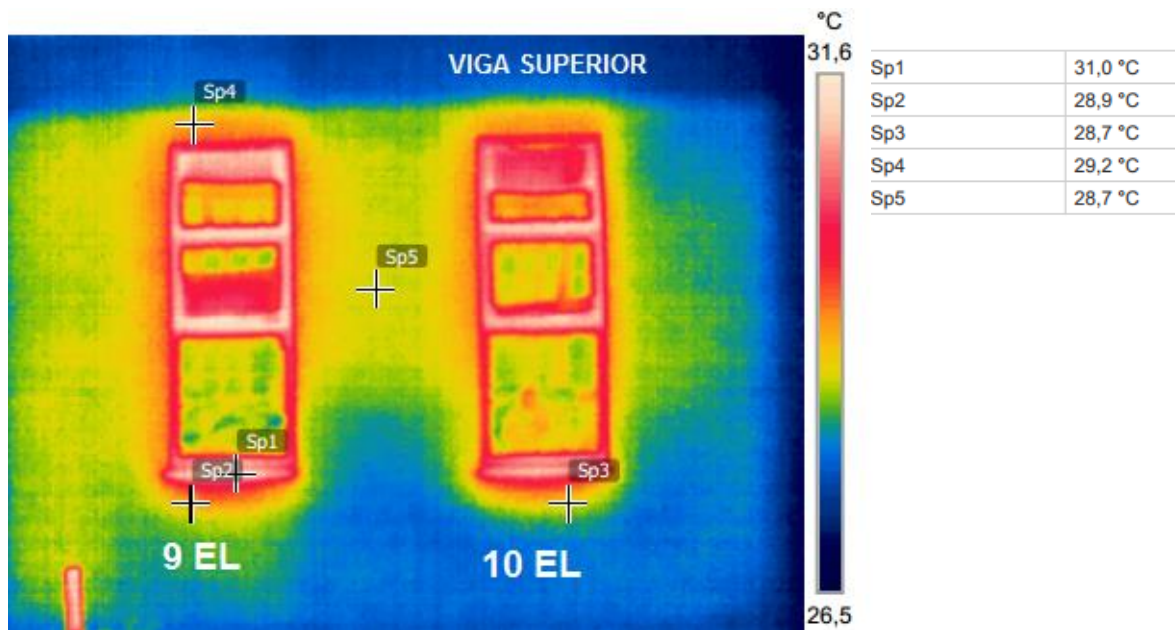
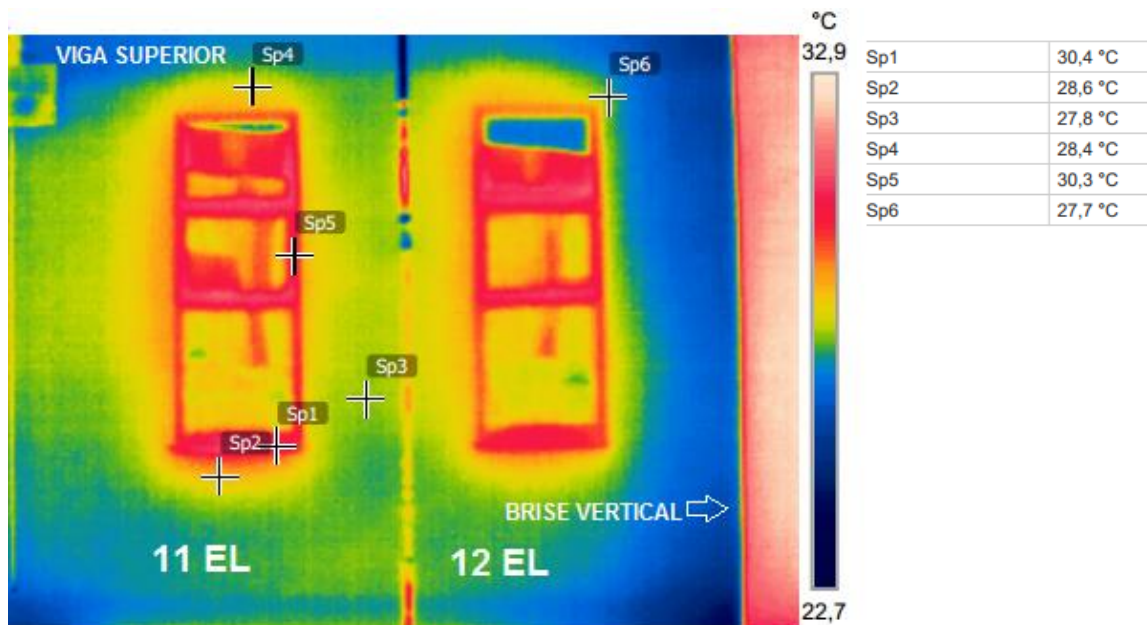
De acordo com os termogramas das Figuras 57 e 58 notou-se a ausência de verga e contraverga nas esquadrias analisadas. Desse modo, a ausência desses elementos estruturais acarretaram as fissuras inclinadas superiores e inferiores nos vértices das janelas 9EL, 10EL, 11EL e 12EL. A termografia apontou que a viga superior estava em torno de 26,5°C e a superfície de vedação apresentou em média

28,2°C, esse diferencial de temperatura explica a constatação fissura horizontal entre a ligação viga-superfície acima da janela 12 EL.

Na região abaixo do peitoril, pela análise visual, constatou-se infiltração e pelos termogramas das quatro esquadrias, essa região apresentou temperatura média 28,5°C, estando acima de 28,2°C que é o valor referente a superfície de vedação de alvenaria.

O elementos que absorveram mais calor foram os peitoris e as esquadrias de alumínio apresentando temperatura média de 30,7°C e 31,5°C respectivamente. A inadequação da dimensão e instalação do peitoril, juntamente com o diferencial de temperatura comparado a superfície de vedação propicia a aparição de fissuras horizontais observadas nas esquadrias 9EL, 10EL, 11EL e 12EL.

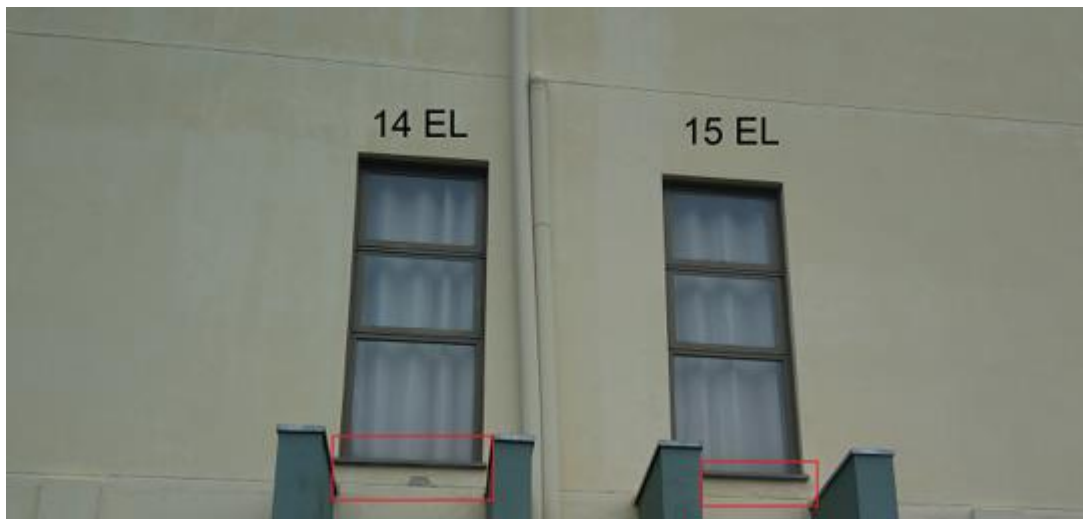
Figura 59-Janelas 14EL e 15EL

Nas janelas 13 EL, 14EL e 15EL o índice de incidências patológicas, na parte externa, foi reduzido. Constatou-se apenas bolhas na parte inferior das esquadrias, conforme mostra a Figura 59.

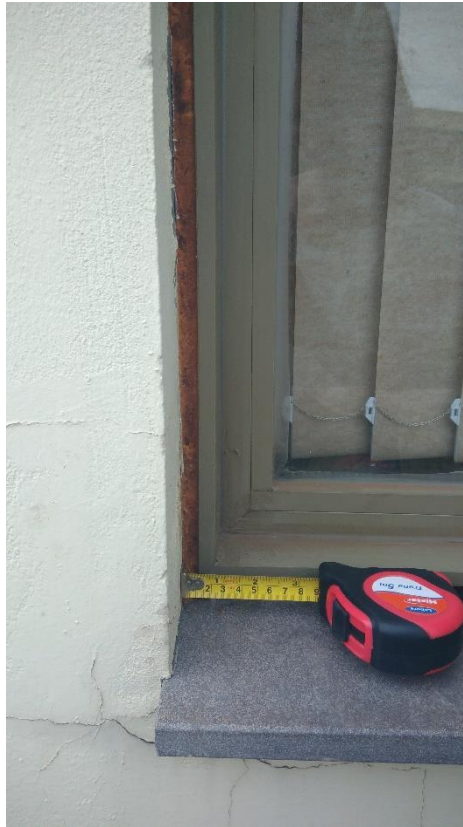
Figura 60- Erro de execução

Um fato muito importante que foi constatado nas esquadrias 1EL a 12EL da fachada leste, foi que essas não possuem a dimensão adequada para o vão que estão incluídas. Esse fato é possível perceber pela Figura 60. Nota-se que com intuito de vedação externa foi colocado espuma expansiva em todo o entorno da esquadria. No

entanto, a espuma encontra-se em processo de degradação, devido ao uso inadequado da mesma. Esse erro de execução acarreta em problemas graves referentes a infiltração no ambiente interno da edificação e compromete o desempenho da esquadria.

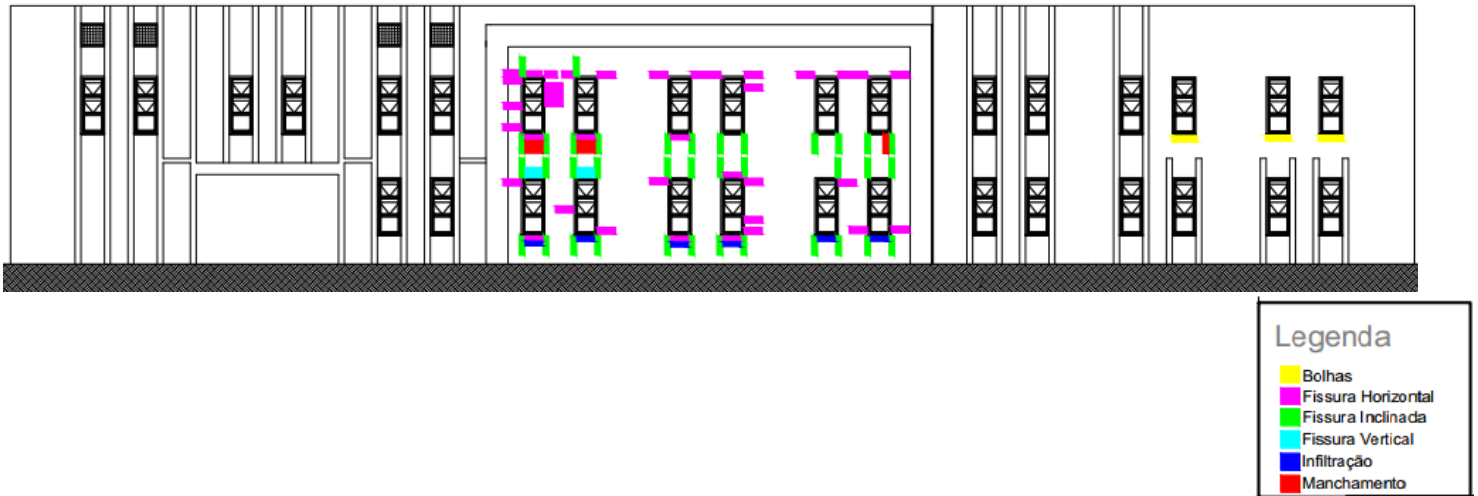
Figura 61-Mapa de danos fachada leste

Após a análise feita separadamente por esquadria, foi possível fazer o mapa de danos da fachada leste (Figura 61), relacionado as esquadrias.

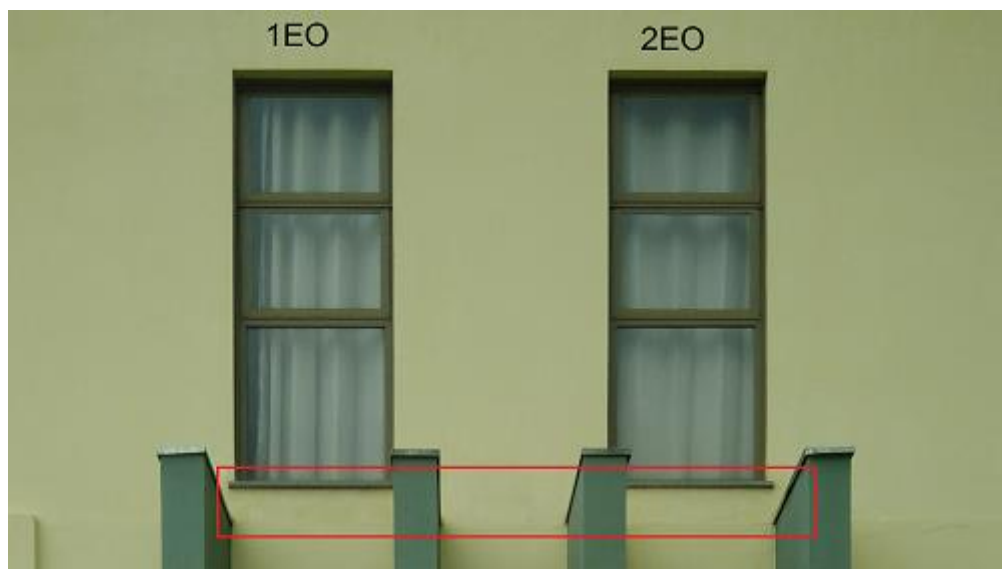
Figura 64-Janelas 1EO e 2EO

As janelas 1EO e 2EO não apresentaram um alto índice de manifestações patológicas. No entanto, foi constatado bolhas na região inferior das esquadrias, como mostra a Figura 64. Essas bolhas provavelmente ocorreram devido ao contato direto com a água que essa região sofre, fato ocasionado pela prolongamento inadequado do peitoril e a falta da inclinação mínima do mesmo. O peitoril dessas esquadrias possuíam 2 cm, valor abaixo do mínimo recomendado (4cm).

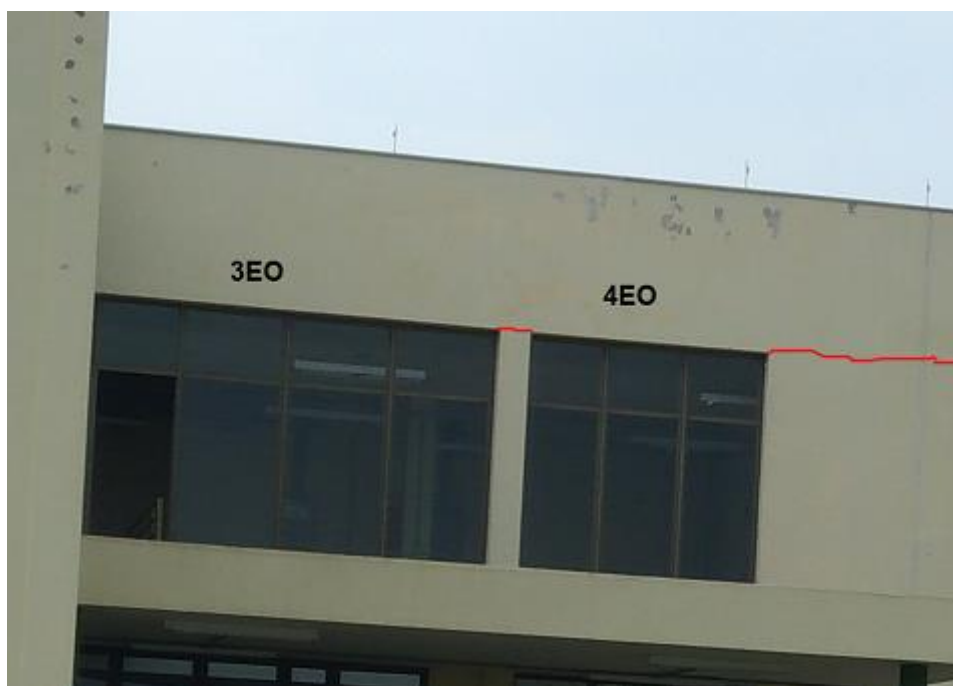
Figura 65-Janelas 3EO e 4EO

Nas janelas 3EO e 4EO observou-se uma fissura horizontal prolongada na parte superior do fechamento entre a viga e a esquadria como mostra a Figura 65. Nessas esquadrias foi possível a análise interna.

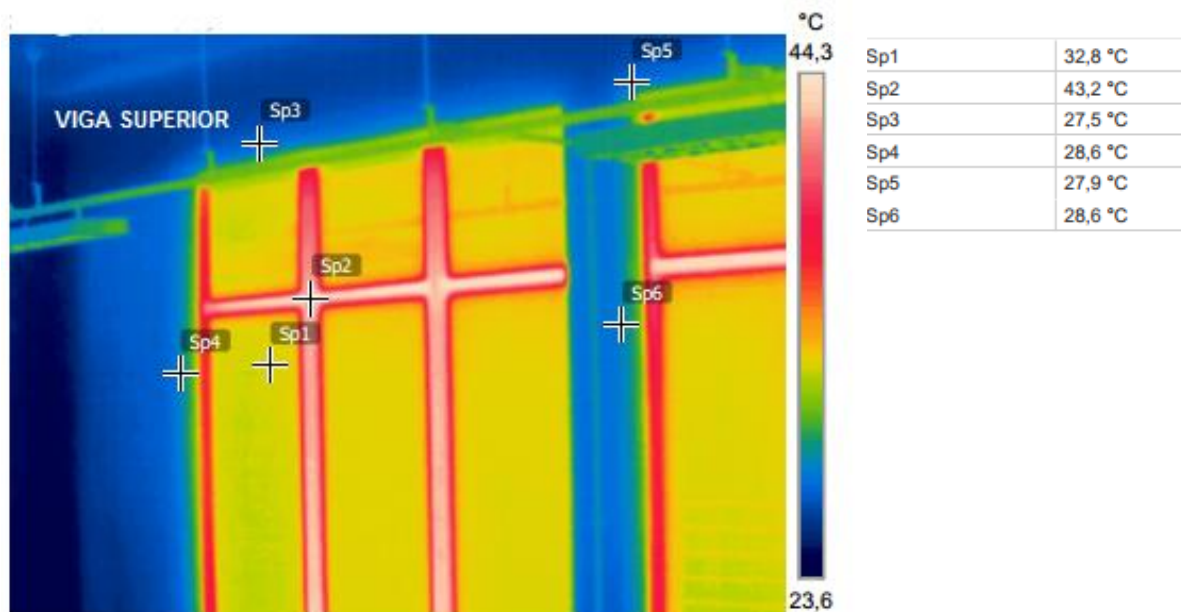
Figura 66-Termograma interno das janelas 3EO e 4EO

Na análise interna termográfica (Figura 66) das janelas (3EO e 4 EO), observou-se que internamente o elemento que mais absorveu calor foi o alumínio da esquadria (sp2) com valor de 43,2 °C. Nas superfícies de ligação das janelas a região esquadria- superfície (sp4) e esquadria pilar (sp6) apresentaram temperatura de 28,6°C. A viga, na região interna da edificação, absorveu em média 23,6 °C, enquanto a ligação esquadria-viga superior (sp3, sp5) apresentou em média 27,7°C, esse aquecimento em relação a temperatura da viga têm como principal motivo a alta temperatura da esquadria de alumínio, a qual transmite calor à ligação. No vidro representado pelo ponto sp1 constatou-se a temperatura de 32,8°C.

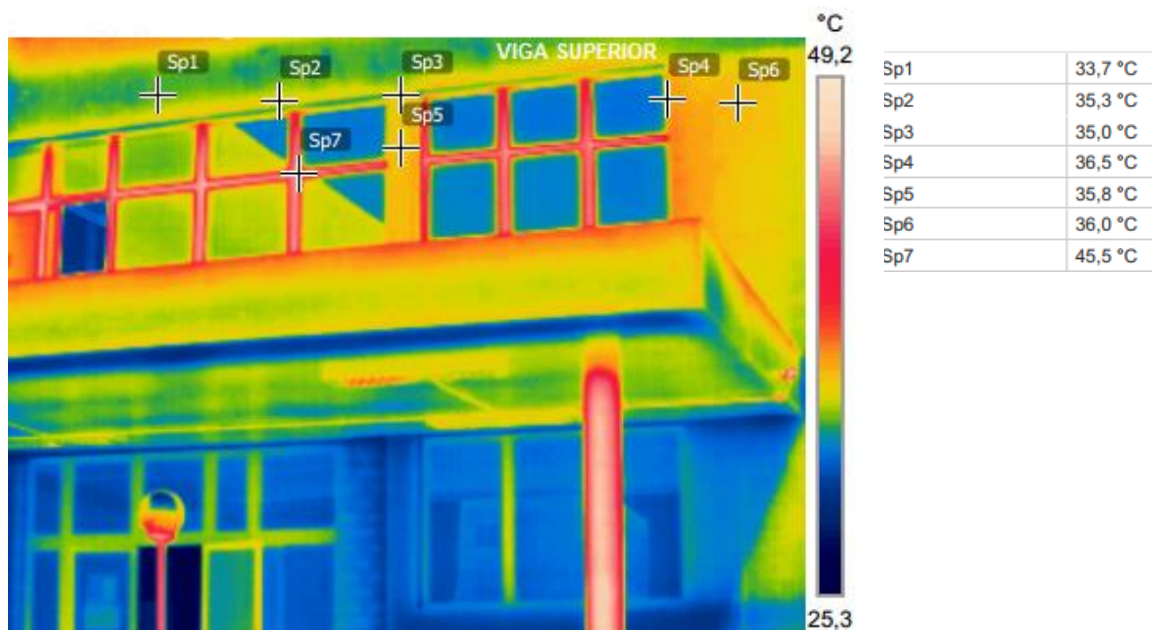
Figura 67-Termograma externo das janelas 3EO e 4EO

Por meio da análise termográfica externa (Figura 67) das esquadrias (3EO, 4EO), constatou-se que externamente os elementos de ligações esquadria- superfície (sp4) e esquadria-viga superior (sp2) apresentaram temperaturas de 36,5°C e 35,3°C respectivamente. Dessa maneira, como já era esperado, a temperatura externa estava maior, exibindo um diferencial de gradiente térmico de 7,9°C em relação a esquadria-superfície e 7,6°C quanto a ligação viga superior- esquadria. Externamente, a ligação

Nas janelas 3EO e 4EO, a principal causa das fissuras horizontais encontradas nas ligações pilar-viga superior e superfície de alvenaria-viga foi apontada pela diferença de absorção de calor dos materiais. Através dessa diferença, conclui-se que esses materiais trabalham de forma diferente (dilatação/retração) e, esse comportamento diferenciado, faz com que ocorram as fissuras horizontais nas regiões de ligações, como evidenciou-se nos termogramas analisados

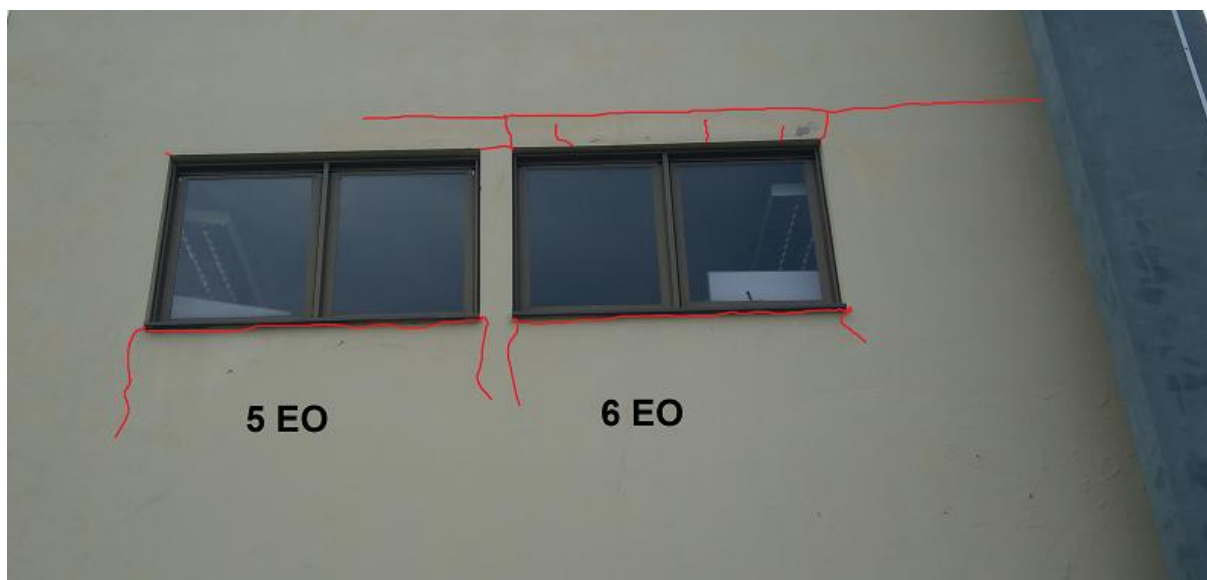
Figura 68-Janelas 5EO e 6EO

Nas esquadrias 5EO E 6EO (Figura 68) o índice de manifestações patológicas foi maior comparando com as janelas da fachada oeste analisadas anteriormente. Pela análise visual e fotográfica constataram-se fissuras horizontais na região do peitoril juntamente com fissuras inclinadas nas extremidades das esquadrias e algumas fissuras verticais na parte superior da janela entre a ligação janela-superfície. Além dessas manifestações, bolhas abaixo do peitoril da janela 5EO e acima da esquadria 6EO também foram detectadas.

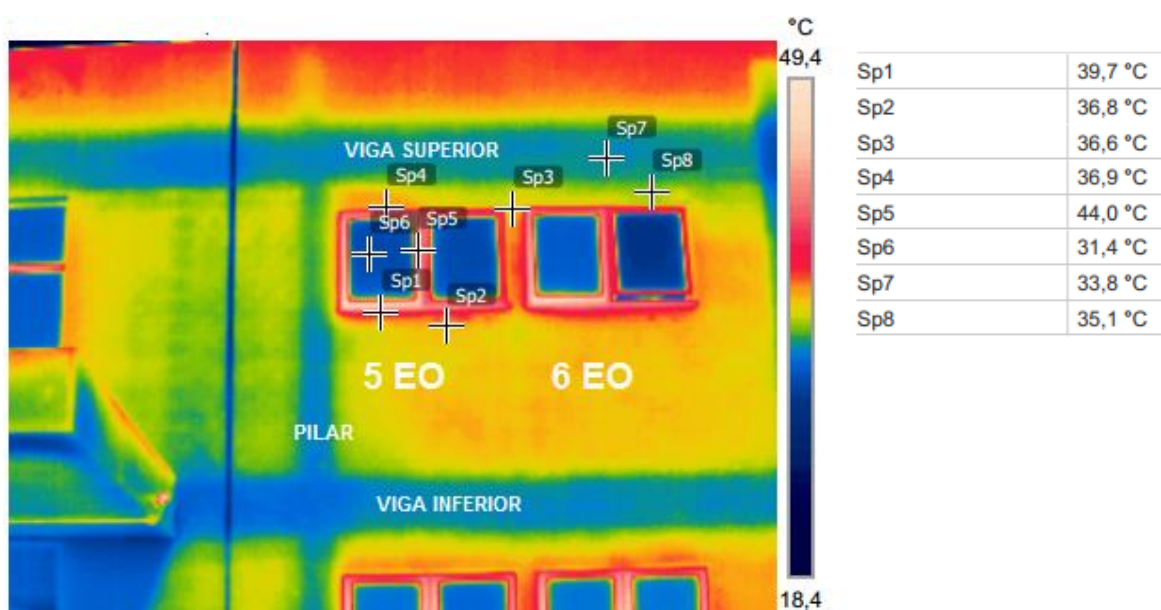
Figura 69-Termograma externo das janelas 5EO e 6EO

Através dos termogramas da Figura 69 analisou-se que o fechamento superior da esquadria não aconteceu na viga superior, e com isso, a vedação foi executada com duas fiadas de alvenaria. Porém, nesse caso, seria essencial a utilização de verga e contraverga, para evitar as fissuras inclinadas nas extremidades das esquadrias, causadas pela concentração de tensões em torno dos vãos.

Entretanto, como pode-se perceber no termograma da Figura 69, evidenciou-se a ausência de verga e contraverga nas esquadrias 5EO e 6EO, justificando desse modo, a ocorrência das fissuras inclinadas nas extremidades, superior (direita janela 5EO e direita-esquerda janela EO) e inferior (direita janela 5EO e direita-esquerda janela EO) de ambas as janelas. No entanto, com a termografia percebeu-se que a janela 5EO faz ligação com um pilar, explicando a fissura vertical encontrada na região inferior esquerda entre a ligação lateral esquadria-pilar dessa janela.

A fissura horizontal acima das esquadrias (ligação viga- superfície) pode ser explicada devido a temperatura que a viga ($sp7=33,8^{\circ}C$) e a região de ligação viga-superfície de alvenaria ($sp8=35,1^{\circ}C$) apresentaram. O diferencial térmico mostrou que os materiais constituintes dessa região se dilatam/retraem de maneira diferenciada, formando desse modo, a fissura observada nessa superfície.

apresentando respectivamente 36,8°C, 36,6°C e 36,9°C, valor médio de 0,6°C a mais que a temperatura média da superfície de alvenaria de vedação. O superaquecimento do peitoril e a inadequação das dimensões e inclinação (2cm de prolongamento e 0 % de inclinação) do mesmo, pode ser o grande agente causador das fissuras horizontais na parte inferior das esquadrias.

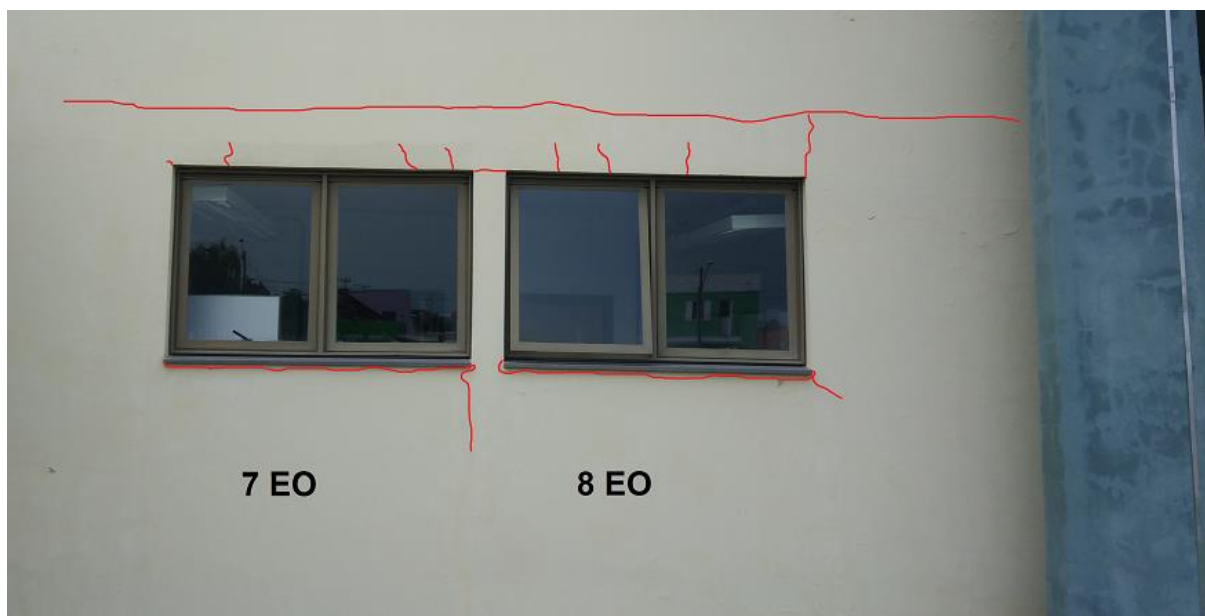
Figura 70-Janelas 7EO e 8EO

Conforme a Figura 70, as janelas 7EO e 8EO apresentaram fissuras horizontais prolongada por toda a região do peitoril, fissuras nas extremidades das esquadrias, fissuras na parte superior da ligação esquadria-superfície e bolhas abaixo do peitoril.

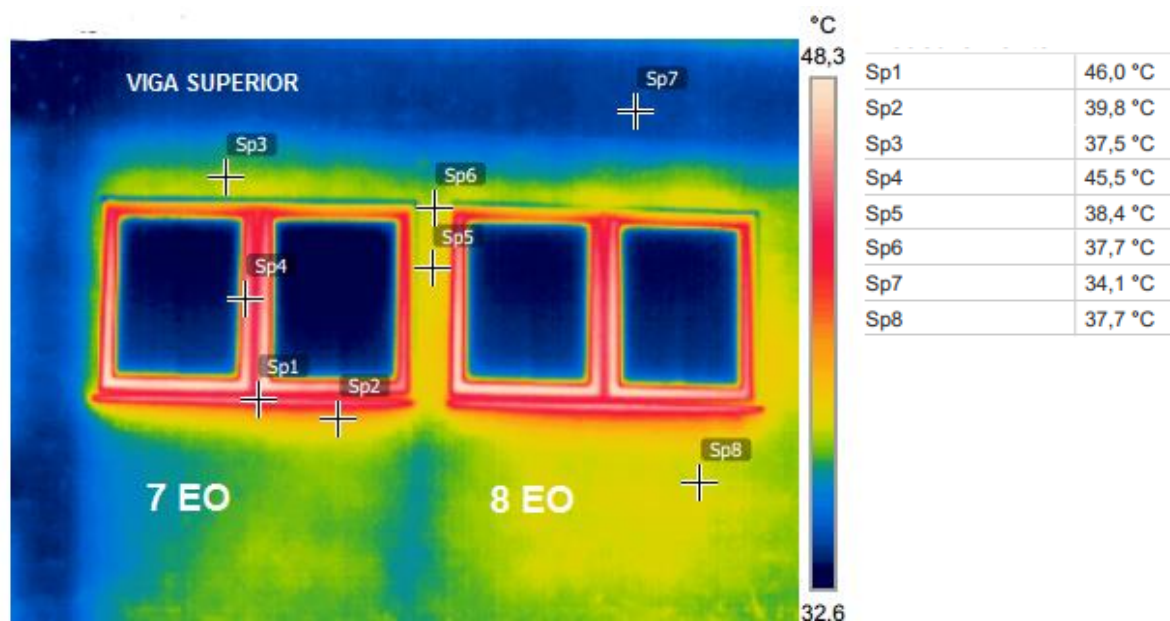
Figura 71-Termograma externo das janelas 7EO e 8EO

O termograma (Figura 71) ressalta que assim como em todas as janelas das fachadas analisadas, ausência de vergas e contravergas nas esquadrias foram detectadas, explicando o motivo da existência das fissuras inclinadas nos vértices superiores (lado direito esquadria 1EO e direito-esquerdo esquadria 8EO) e inferiores (lado direito das esquadrias 7EO e 8EO). O fechamento da parte superior da esquadria aconteceu provavelmente com uma fiada de alvenaria, indicada pelo ponto sp3 (37,5°C). A viga de acordo com a referência sp7 apresentou a temperatura de 34,1°C, valor consideravelmente inferior comparando a resultante de temperatura da ligação entre a superfície e a viga (sp3), justificando desse modo, a fissura horizontal prolongada e provavelmente sendo causa das fissuras verticais acima das janelas 7EO e 8EO.

Desse modo, pode-se concluir que o agente causador das fissuras horizontais abaixo das esquadrias (7EO e 8 EO) foi a discrepância das temperaturas entre os pontos sp1, sp2 e sp8 juntamente com a irregularização do peitoril (2cm de prolongação e 0% inclinação).

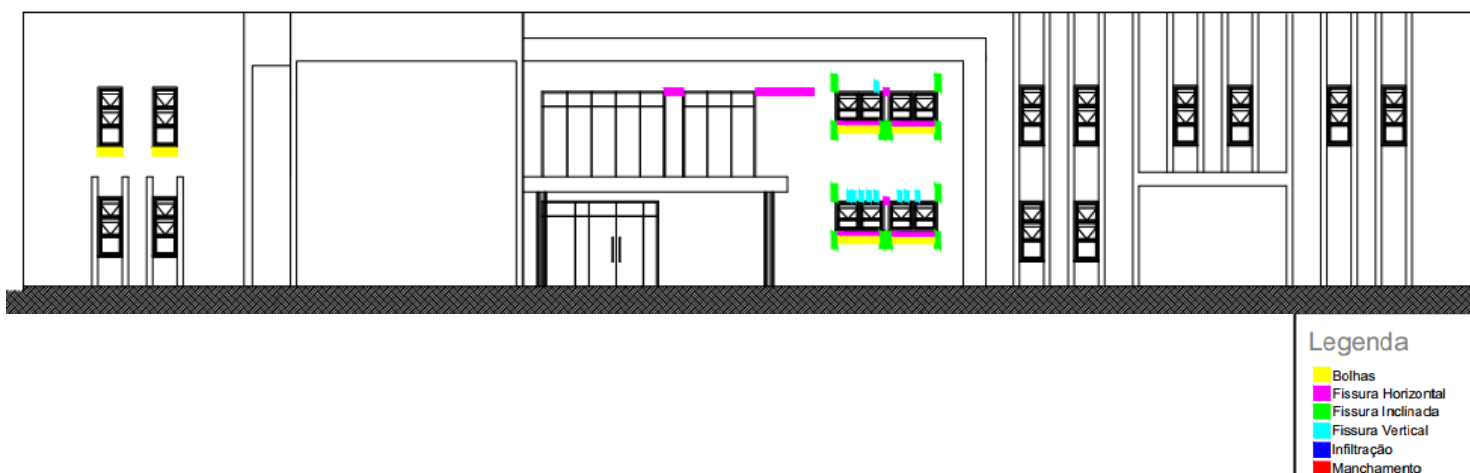
Figura 72-Mapa de incidência de danos fachada oeste

A partir das análises, pode-se realizar o mapa de incidência de danos da fachada oeste. O mapa levou em consideração apenas as incidências de danos nas janelas que compõem essa fachada, conforme demonstra a Figura 72.
