**INVESTIGAÇÃO DO COMPORTAMENTO DE ESQUADRIAS UTILIZANDO A
TÉCNICA DA TERMOGRAFIA DE INFRAVERMELHO**

**Alegrete
2017**

Trabalho de Conclusão de Curso
apresentado ao Curso de Engenharia Civil
da Universidade Federal do Pampa, como
requisito parcial para obtenção do Título de
Bacharel em Engenharia Civil.

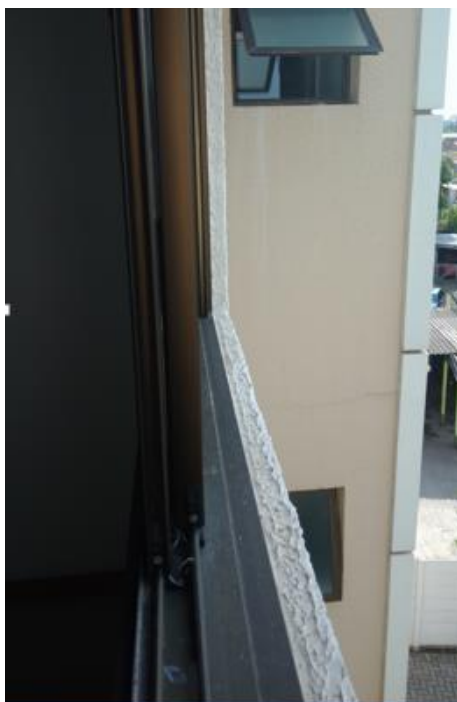
Figura 75- Ausência de peitoril janela 1EN

Na janela 1EN verificou-se a ausência de peitoril, fato evidenciado na Figura 75. O peitoril tem a finalidade de evitar o acúmulo de água nas fachadas, evitando manchas e redução da vida útil dos materiais utilizados na construção. Desse modo, a falta desse elemento, como ocorrido na janela 1EN, pode acarretar em futuros problemas e perdas de desempenho da edificação.

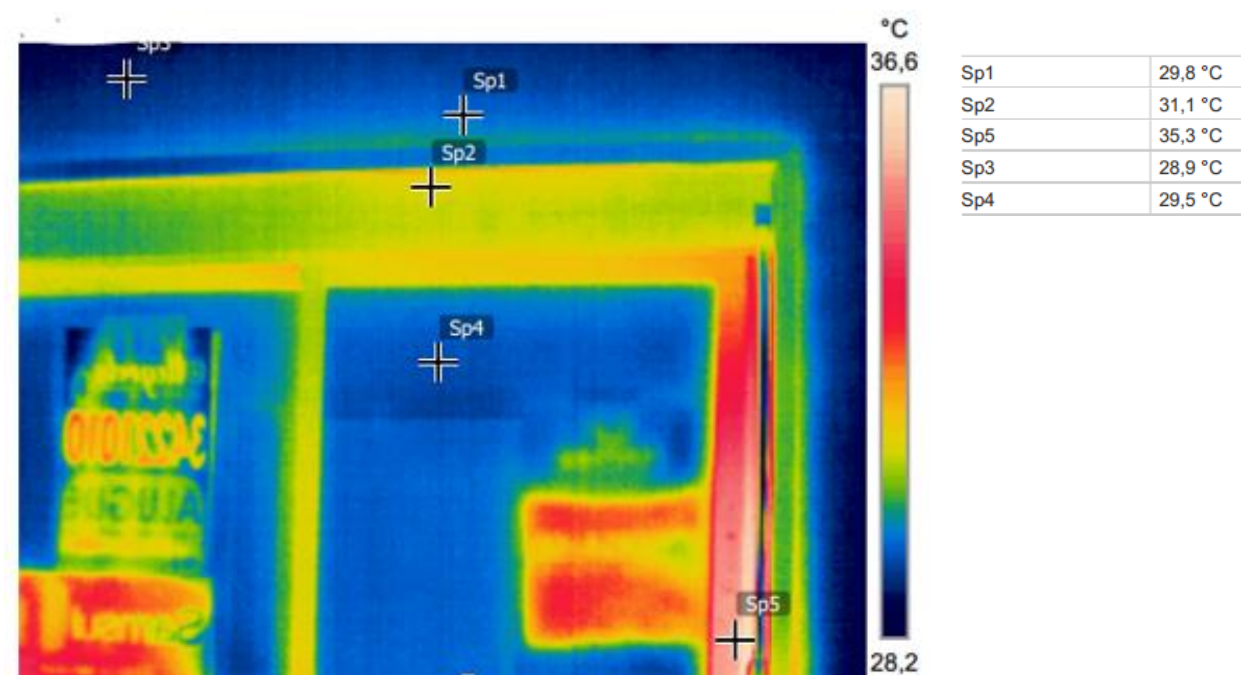
Figura 76- Termograma interno da janela 1EN

Por meio da análise interna termográfica da esquadria 1EN (Figura 76), foi possível analisar que o elemento que absorveu mais calor internamente foi a esquadria de alumínio apresentando uma variação de temperatura de 35,3°C (sp5) a 31,1°C (sp2). No vidro da janela 1EN, na região interna, constatou-se a temperatura de (sp4) 29,5°C. A ligação esquadria- parede de concreto (sp1) absorveu 29,8C enquanto que na superfície de concreto armado apontou 28,9°C, conforme o indicador sp3.

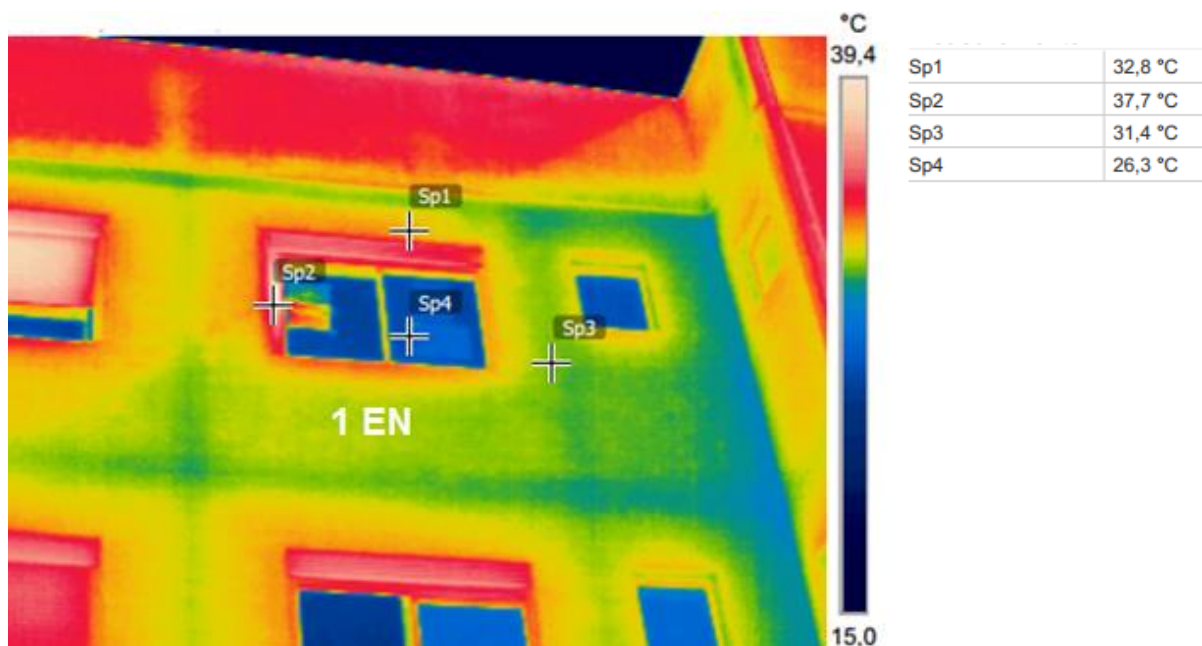
Figura 77- Termograma externo da janela 1EN

Pela análise externa termográfica (Figura 77), assim como na análise interna, a esquadria de alumínio foi o elemento que mais absorveu calor estando com 37,7°C, conforme ao ponto sp2. No vidro, externamente, foi detectado a temperatura de 26,3°C, valor abaixo comparado a região interna da edificação. A superfície de vedação (parede de concreto armado) apresentou temperatura de 31,4°C enquanto que a ligação superfície-esquadria (sp1) estava com 32,8°C, apresentando um diferencial de gradiente térmico relacionado a superfície de vedação de 2,5°C e 3°C para a ligação superfície-esquadria.

A região de ligação entre parede de concreto - esquadria, tanto internamente quanto externamente, apresentou uma maior temperatura comparada a superfície de concreto (vedação). Esse fato ocorreu devido a transferência de calor causada pela alta temperatura da esquadria de alumínio. No entanto, em geral, pode-se perceber que o sistema construtivo de paredes de concreto armado, quando executado corretamente, é um sistema menos propício ao surgimento de patologias em esquadrias, principalmente fissuras, devido a homogeneidade desse sistema.

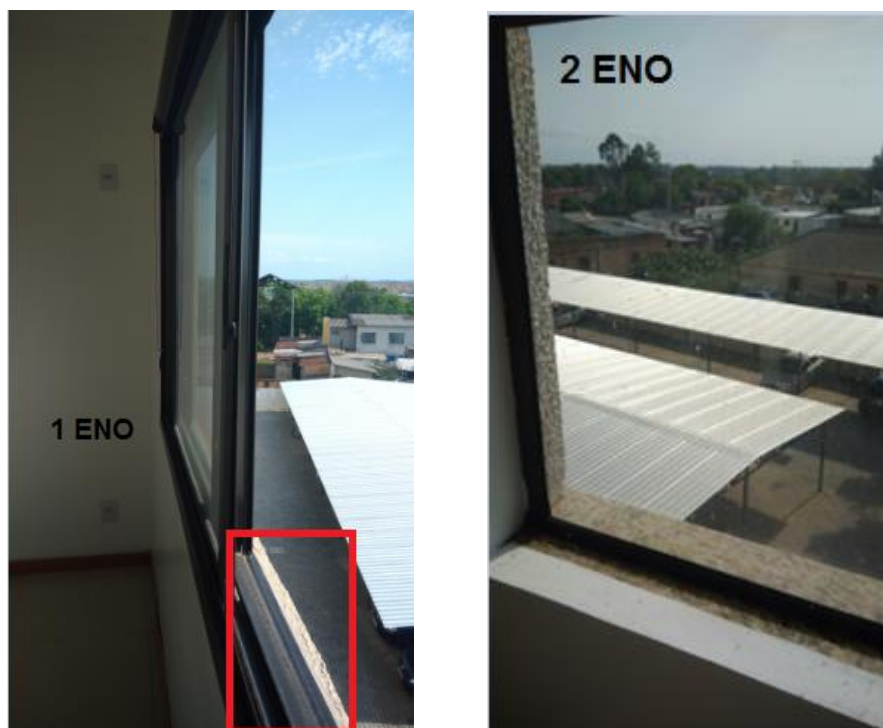
Figura 79- Detalhamentos janelas 1ENO e 2ENO

Na janela 1ENO, assim como na janela 1EN analisada anteriormente, não foi empregado peitoril, podendo gerar futuras patologias relacionadas a umidade. Na esquadria 2ENO houve o emprego de peitoril de granito porém, esse elemento não era provido de pingadeira, apresentava 2 cm de prolongamento e não possuía inclinação. Pelas informações coletadas pode-se analisar que o peitoril empregado na janela 2ENO não apresentava o prolongamento e inclinação necessárias, podendo assim, não exercer sua função adequadamente. Os detalhes mencionados anteriormente estão representados na Figura 79.

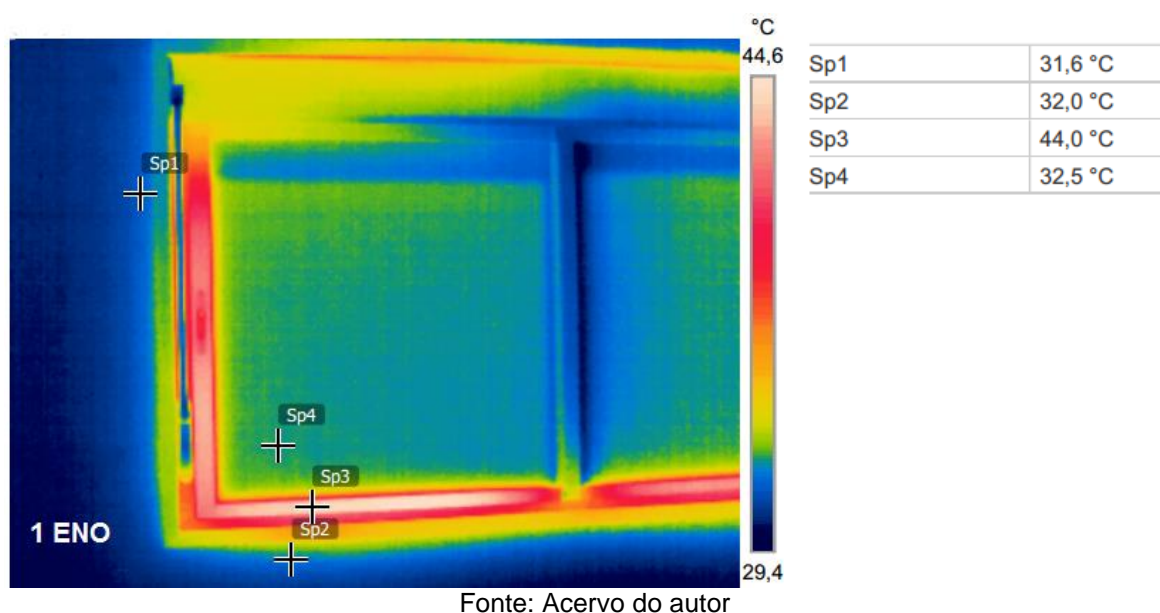
Figura 80- Termograma interno da janela 1ENO

Na análise térmica interna nessas esquadrias constatou-se que em ambas as janelas, o elemento que mais absorveu calor conforme o ponto sp3, foi o alumínio da esquadria, apresentando temperatura de 32,5°C na janela 1ENO e 42,6°C na janela 2ENO. Nos vidros a temperatura interna atingiu 32,5°C (1ENO) e 41,3°C (2ENO). A ligação esquadria- superfície(concreto), representada pelo ponto sp1 nas Figuras 80 e 81 estava com 31,6°C (1ENO) e 30,2°C (2ENO), enquanto o restante da vedação em concreto apresentou 30,5°C (1ENO) e 27,8°C (2ENO).
