**UNIVERSIDADE FEDERAL DO PAMPA**

**ESTUDO SOBRE A INFLUÊNCIA DOS ELEMENTOS ARQUITETÔNICOS NAS  
EDIFICAÇÕES COM RELAÇÃO ÀS MANIFESTAÇÕES PATOLÓGICAS**

Trabalho de Conclusão de Curso  
apresentado ao Curso de Engenharia Civil  
da Universidade Federal do Pampa, como  
requisito parcial para obtenção do Título  
de Bacharel em Engenharia Civil.

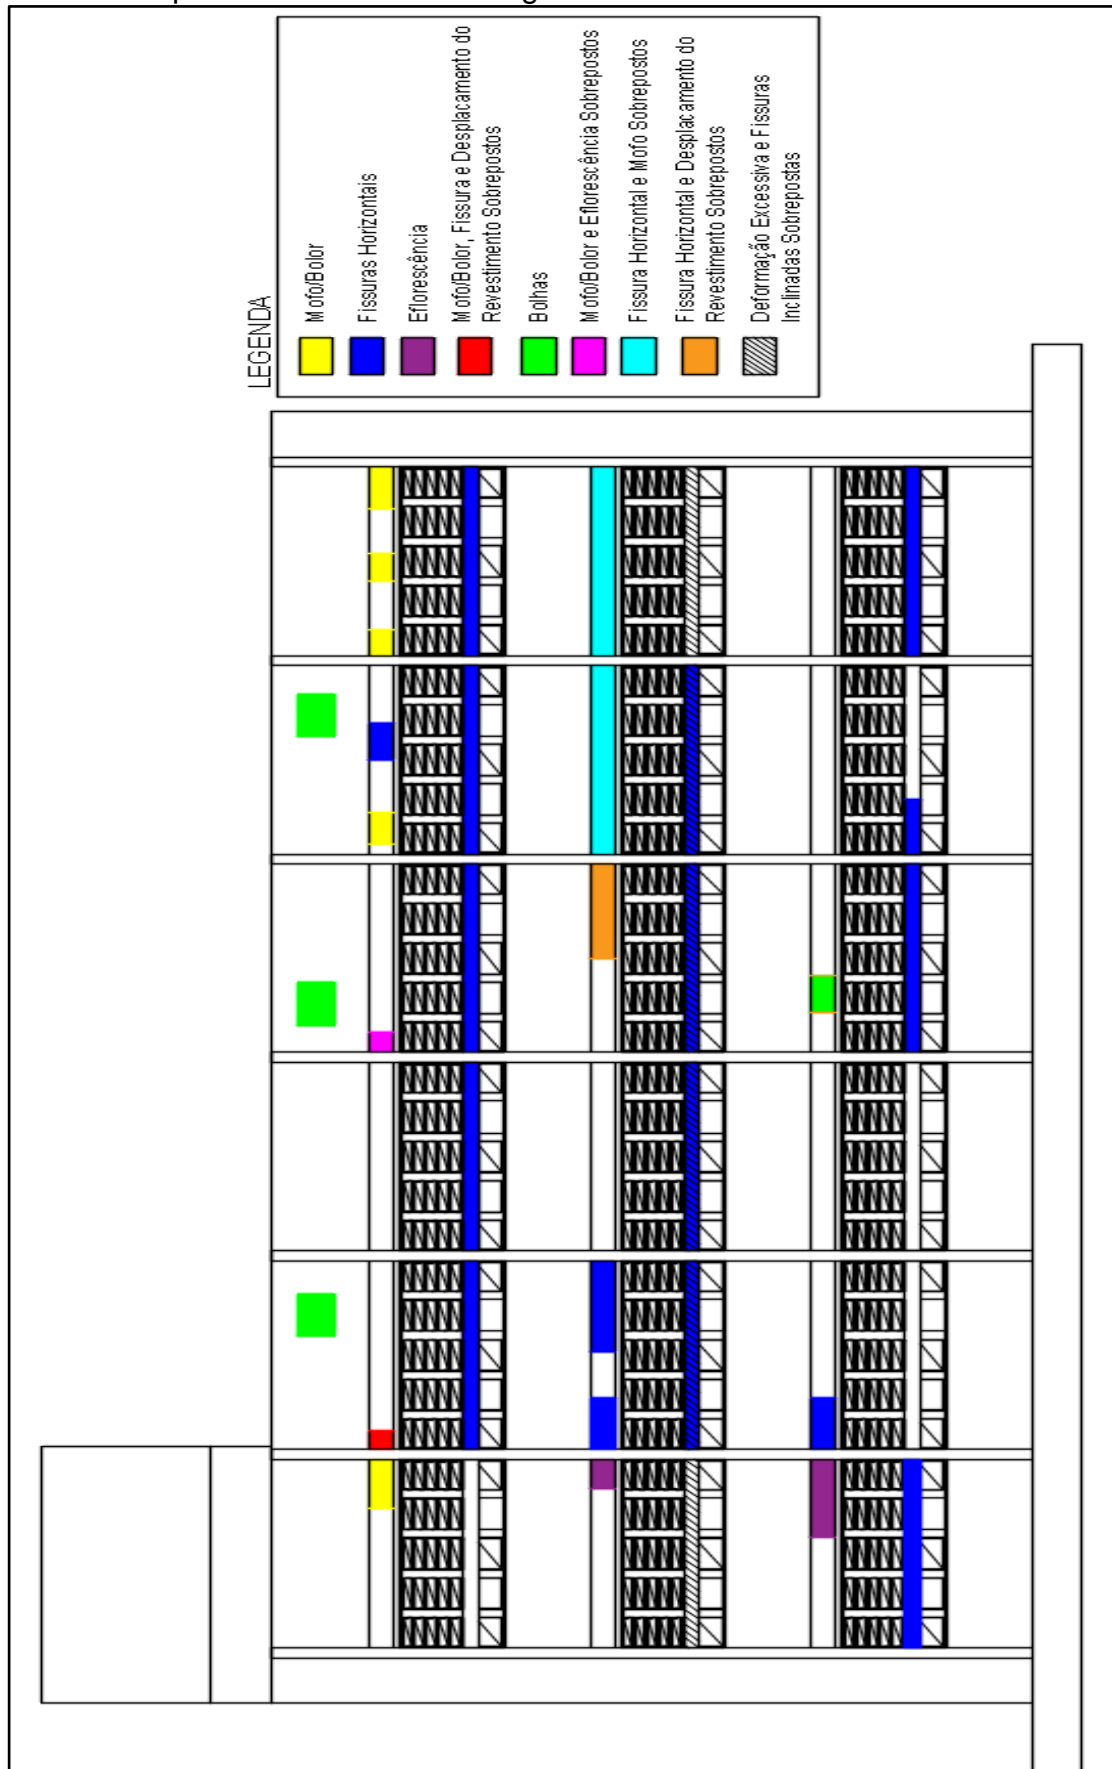
Figura 34 – Mapa de Incidências Patológicas Prédio Acadêmico 1 – Fachada Norte

A Figura 34 mostra um croqui da Fachada Norte com a representação das suas patologias em cada elemento.

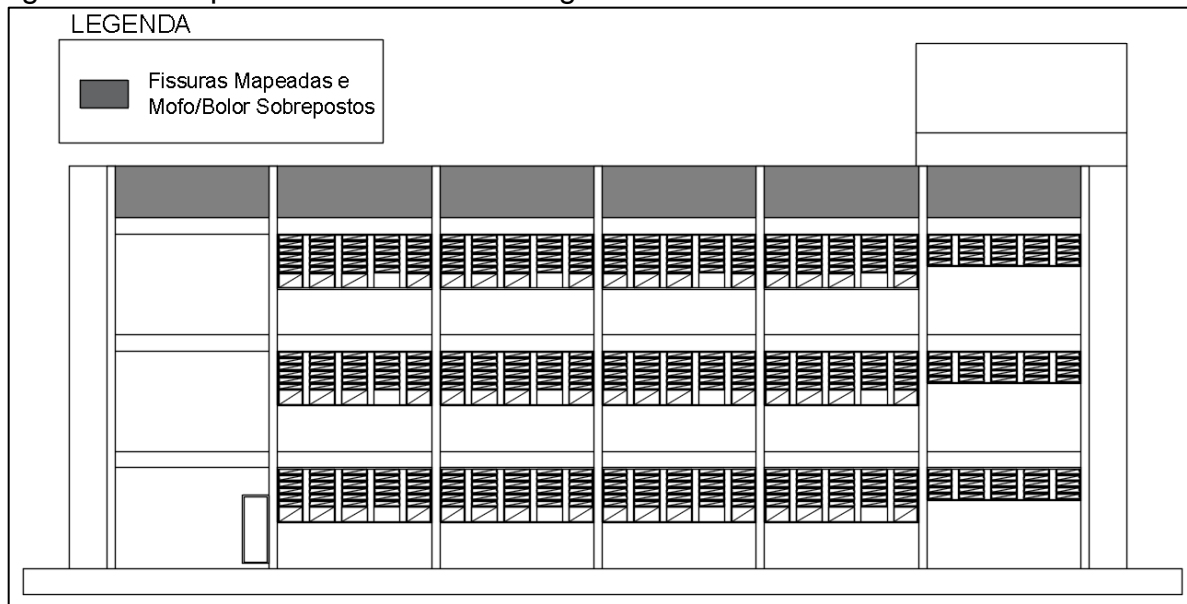
Figura 38 – Mapa de Incidências Patológicas Prédio Acadêmico 1 – Fachada Sul

A Figura 38 apresenta o mapa de incidências patológicas da fachada sul.

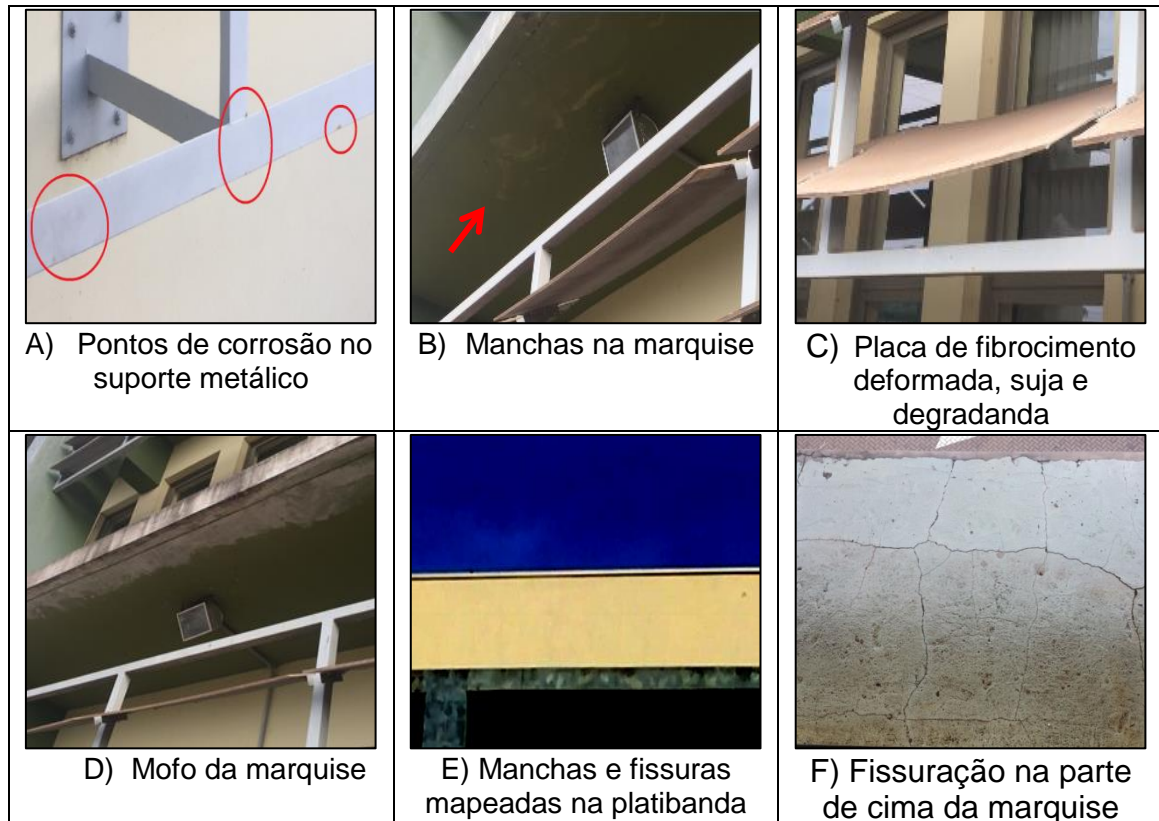
Figura 41 - Ficha de Identificação das Patologias no Prédio Acadêmico 2 – Fachada Norte

Através da inspeção visual observaram-se pontos isolados na estrutura onde se encontram corrosão nos suportes metálicos dos brises (Figura 41 (A)).

Como se trata de uma fachada, os suportes metálicos estão expostos à umidade (chuva, orvalho), ambiente propício para a corrosão. É importante uma boa manutenção para que essa anomalia não se agrave.

As manchas nas marquises são destacadas pela coloração diferente da pintura e relacionadas à percolação de água no elemento (Figura 41 (B)).

É possível ver nas marquises pela parte de cima (Figura 41 (F)) que existem muitas fissuras que quebram o sistema de impermeabilização fazendo com que a água infiltre na marquise. Ademais, após chuva intensa pode-se observar água da chuva empoçada em alguns pontos isolados.

Em algumas delas é possível perceber manchas do beiral (Figura 41 (D)) até o meio da marquise pela parte de baixo, sinal de que a água da chuva escorre por ali e que há algum tipo de falha na pingadeira.

Por não ter manutenção e limpeza periódica as placas de fibrocimento (Figura 41 (C)) que compõe as aletas dos brises apresentam uma grande quantidade de partículas de sujeira, principalmente na face de cima.

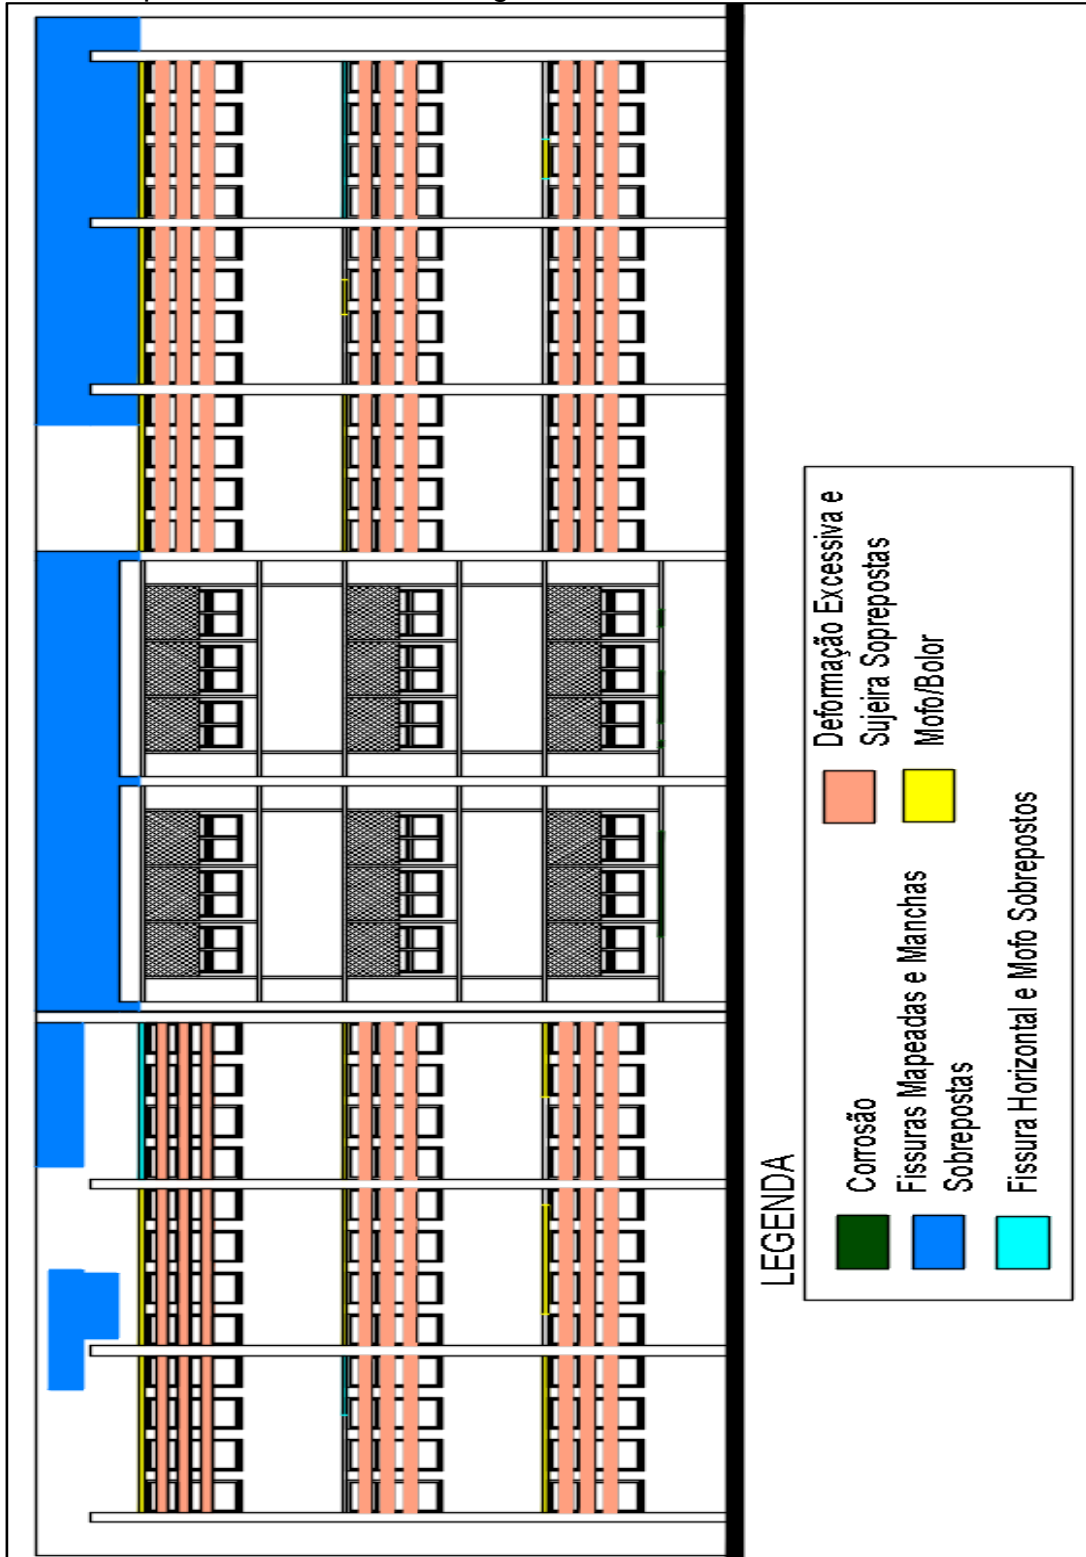
Figura 42- Mapa de Incidências Patológicas do Prédio Acadêmico 2 – Fachada Norte

A Figura 42 apresenta o croqui da Fachada Norte com suas incidências Patológicas.

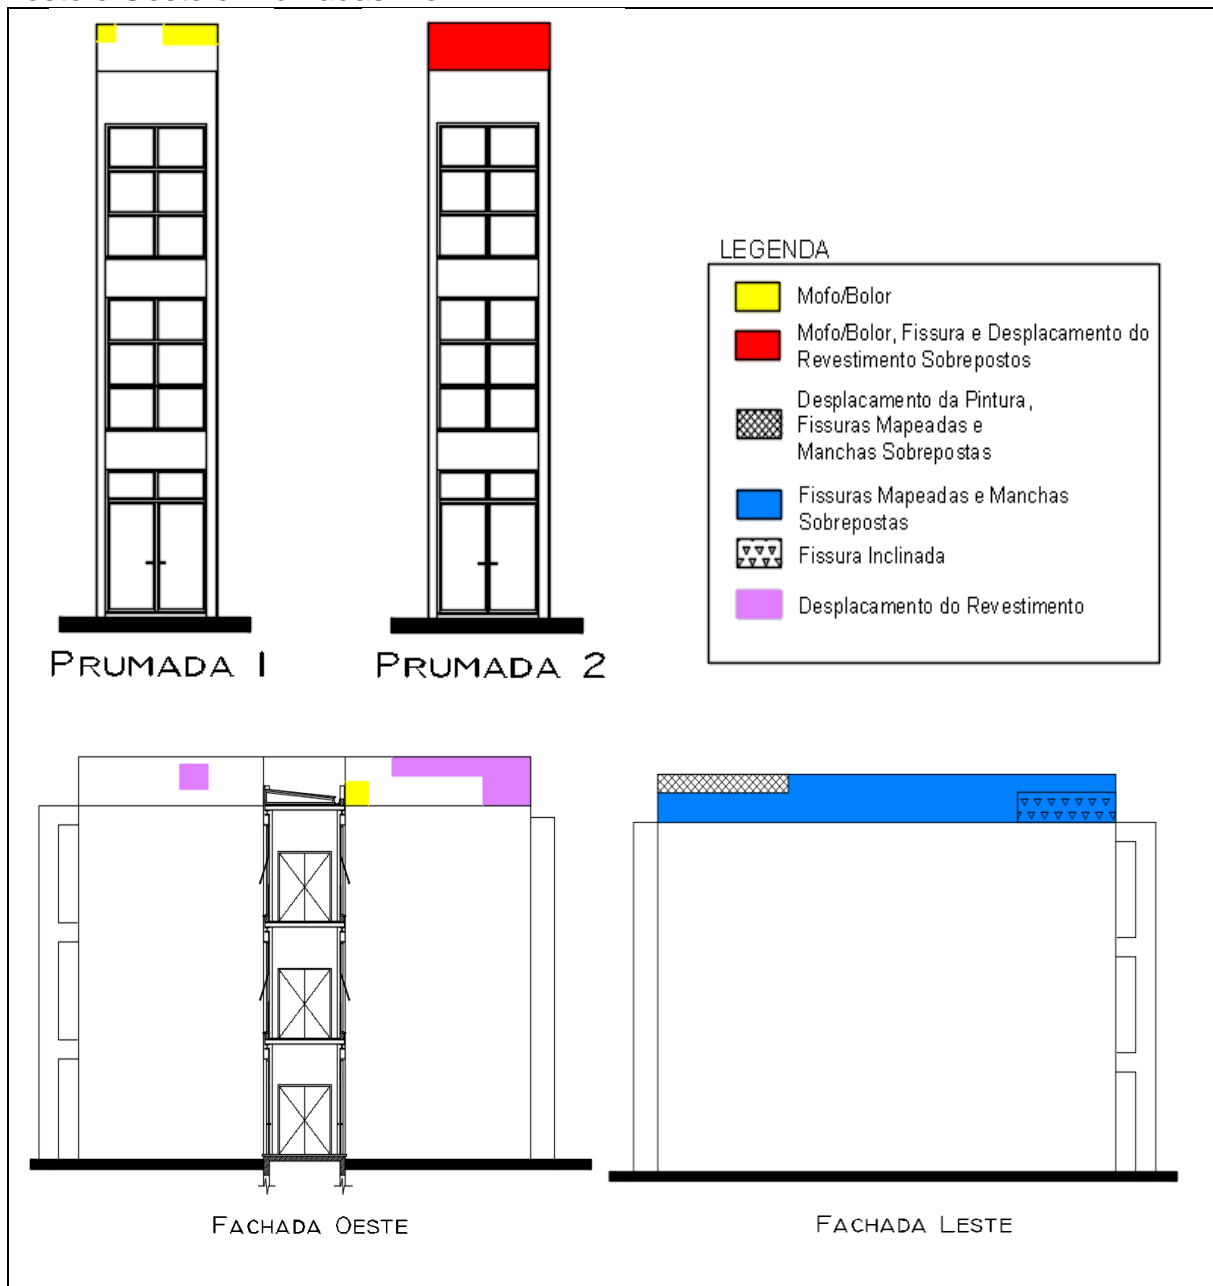
Figura 45- Mapa de Incidências Patológicas do Prédio Acadêmico 2 – Fachadas Leste e Oeste e Prumadas 1 e 2

As patologias encontradas nas platibandas dessas fachadas são marcadas por manchas e fissuras mapeadas e desagregação do revestimento.

A Figura 45 apresenta o mapa de incidências patológicas para as fachadas analisadas neste tópico.

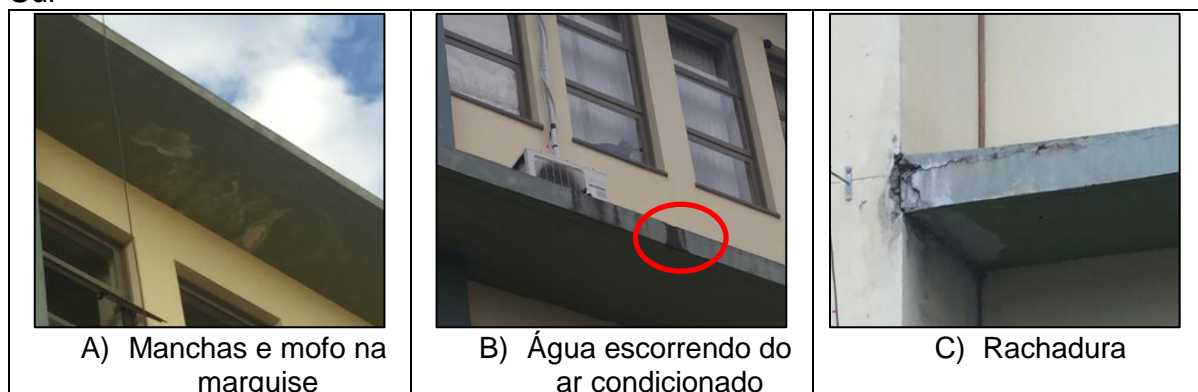
Figura 47- Ficha de Identificação das Patologias no Prédio Acadêmico 2 – Fachada Sul

Além disso, a água da mangueira de saída está caindo diretamente na marquise e escorrendo pelo beiral, como mostra a Figura 47 (B), pingando até no elemento abaixo e causando mofos.

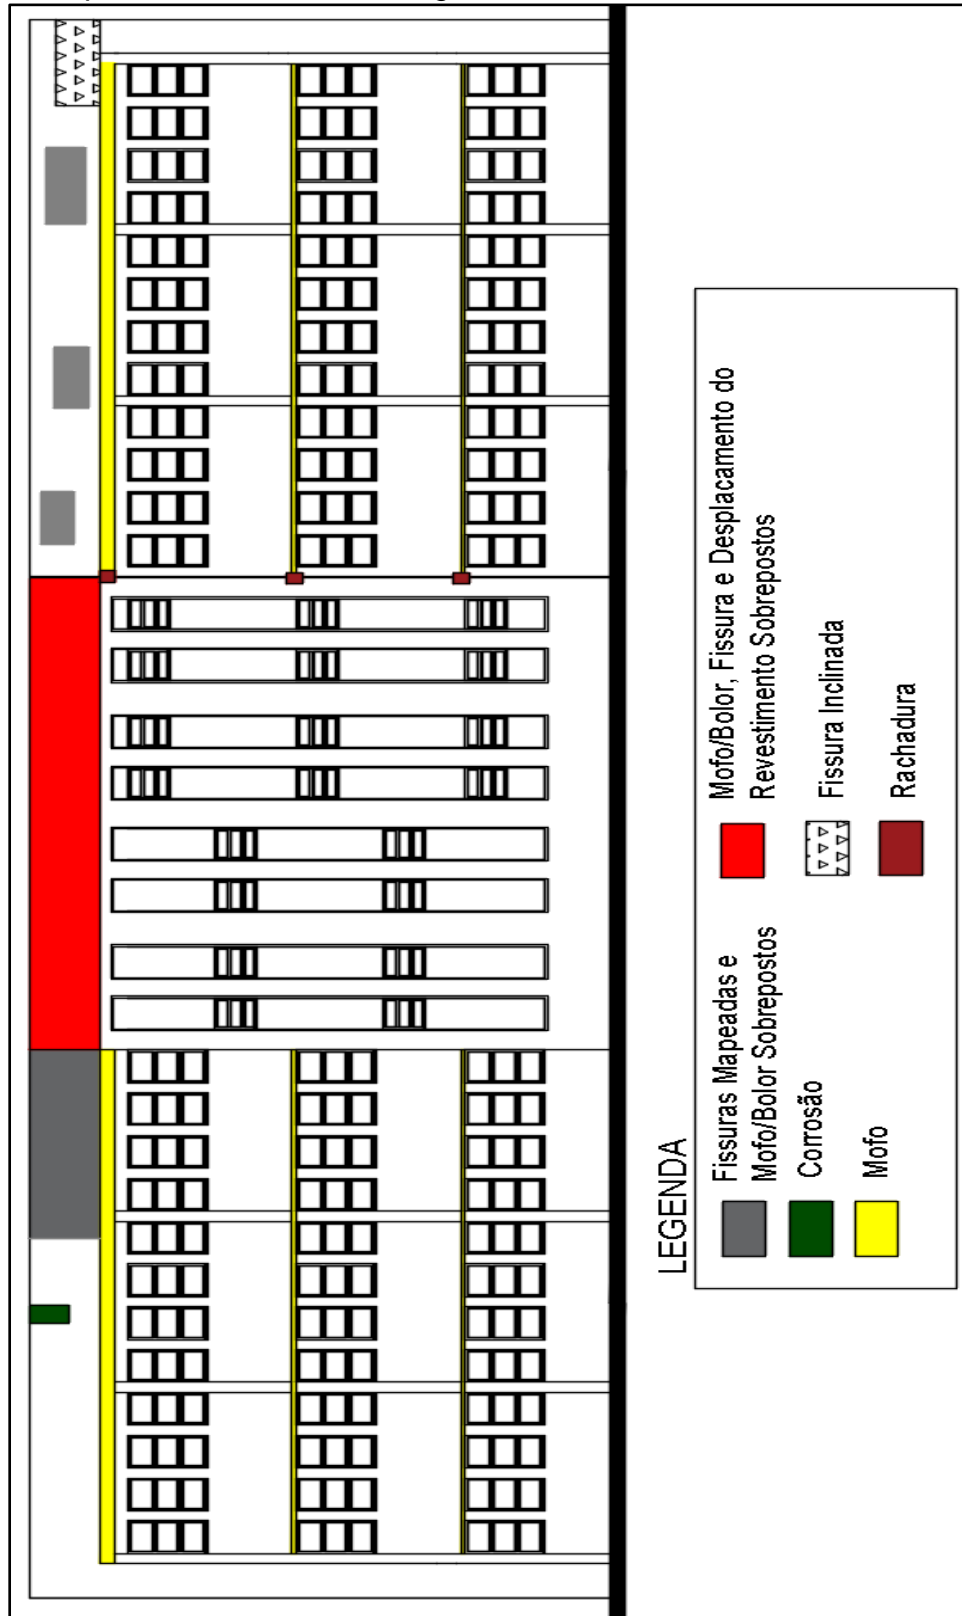
Figura 48- Mapa de Incidências Patológicas do Prédio Acadêmico 2 – Fachada Sul

A Figura 48 exibe o croqui da Fachada Sul e suas incidências patológicas.

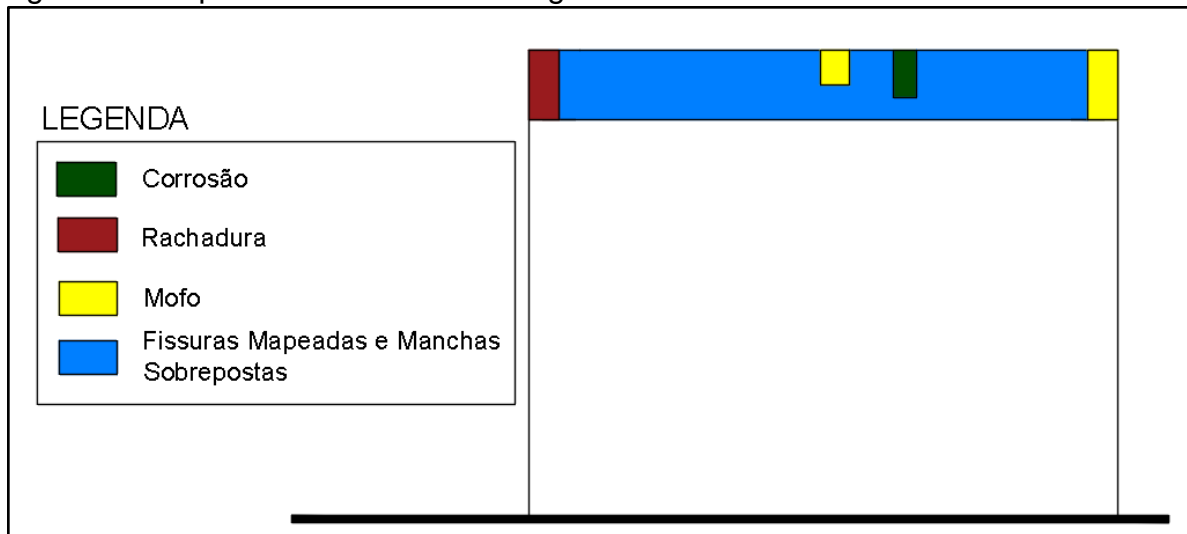
Figura 52- Mapa de Incidências Patológicas do Prédio Administrativo-Fachada Norte

A Figura 52 apresenta o mapa de incidência patológica da Fachada Norte.

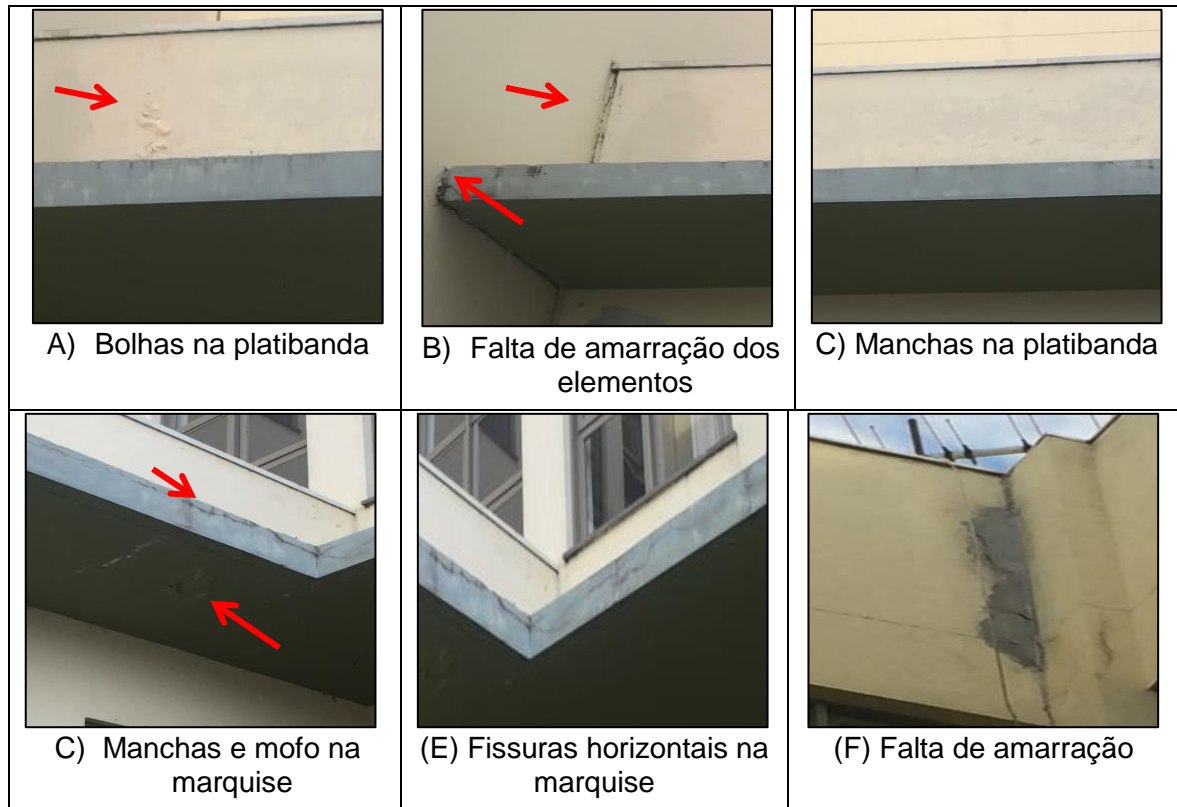
Figura 55 – Ficha de Identificação das Patologias no Prédio Administrativo – Prumada 1

Essa patologia (Figura 55 (A)) é caracterizada pela perda de aderência da película de tinta com a camada de emboço formando bolhas que aumentam de forma progressiva.

A platibanda deve estar absorvendo água devido ao sistema de impermeabilização e capeamento falhos ou até mesmo pela rachadura existente por falta de amarração dos elementos (Figura 55 (B)).

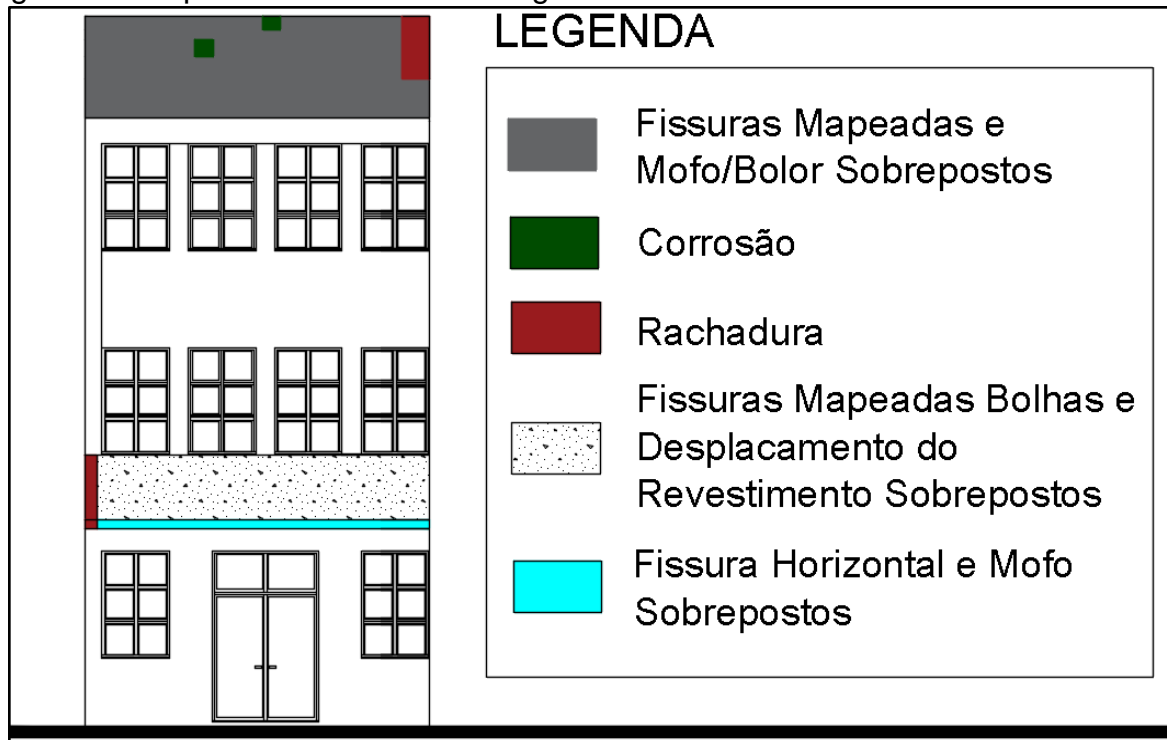
Figura 56- Mapa de Incidências Patológicas do Prédio Administrativo – Prumada1

A Figura 56 apresenta o mapa de incidência patológica da Prumada 1.

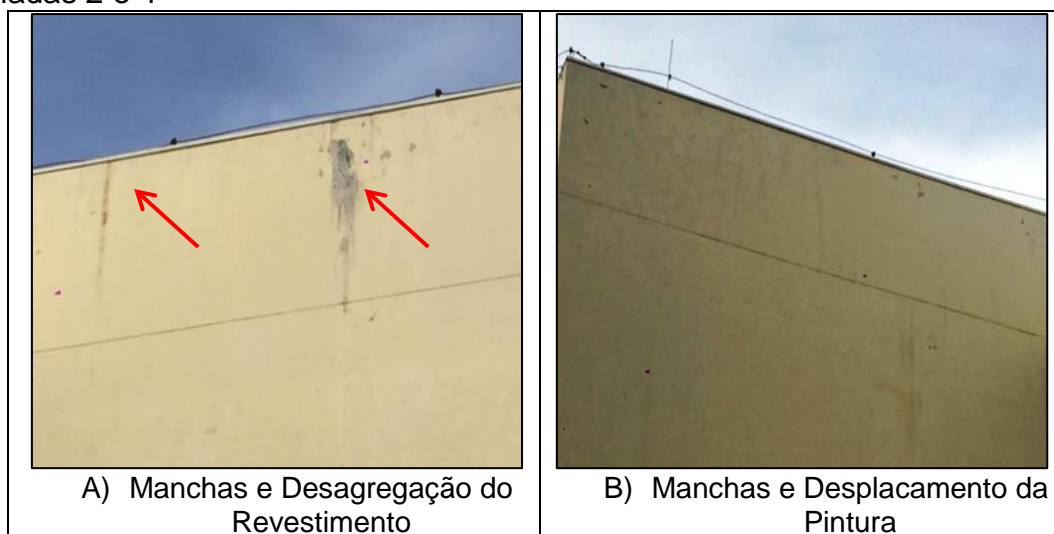
Figura 58– Ficha de Identificação das Patologias no Prédio Administrativo – Prumadas 2 e 4

As manchas avermelhadas são causadas por corrosão do aço (Figura 58 (A)), provavelmente neste caso de algum parafuso proveniente do sistema de capeamento da platibanda.

Por causa da água da chuva, essa corrosão escorreu pela platibanda como mostra a Figura 58 (A).

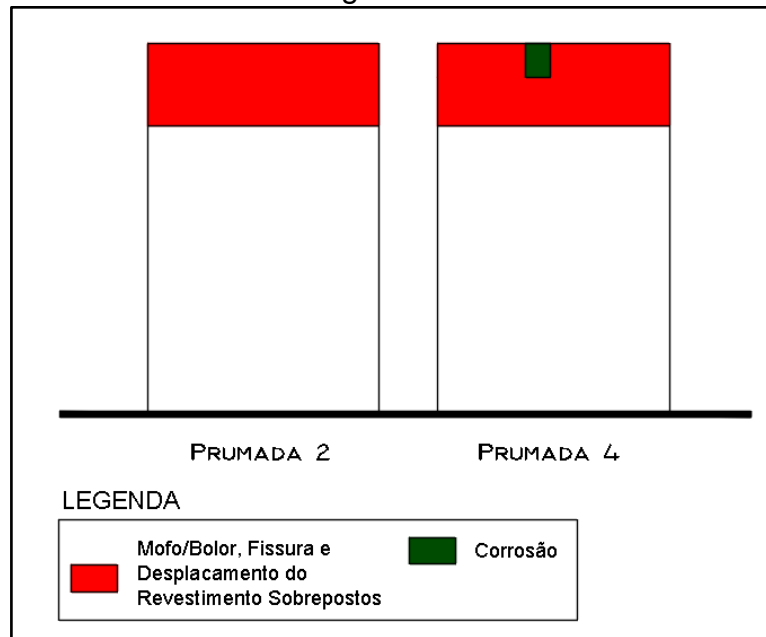
Figura 59- Mapa de Incidências Patológicas do Prédio Administrativo-Prumada 2 e 4

A Figura 59 apresenta o mapa de incidências patológicas das Prumadas 2 e 4.

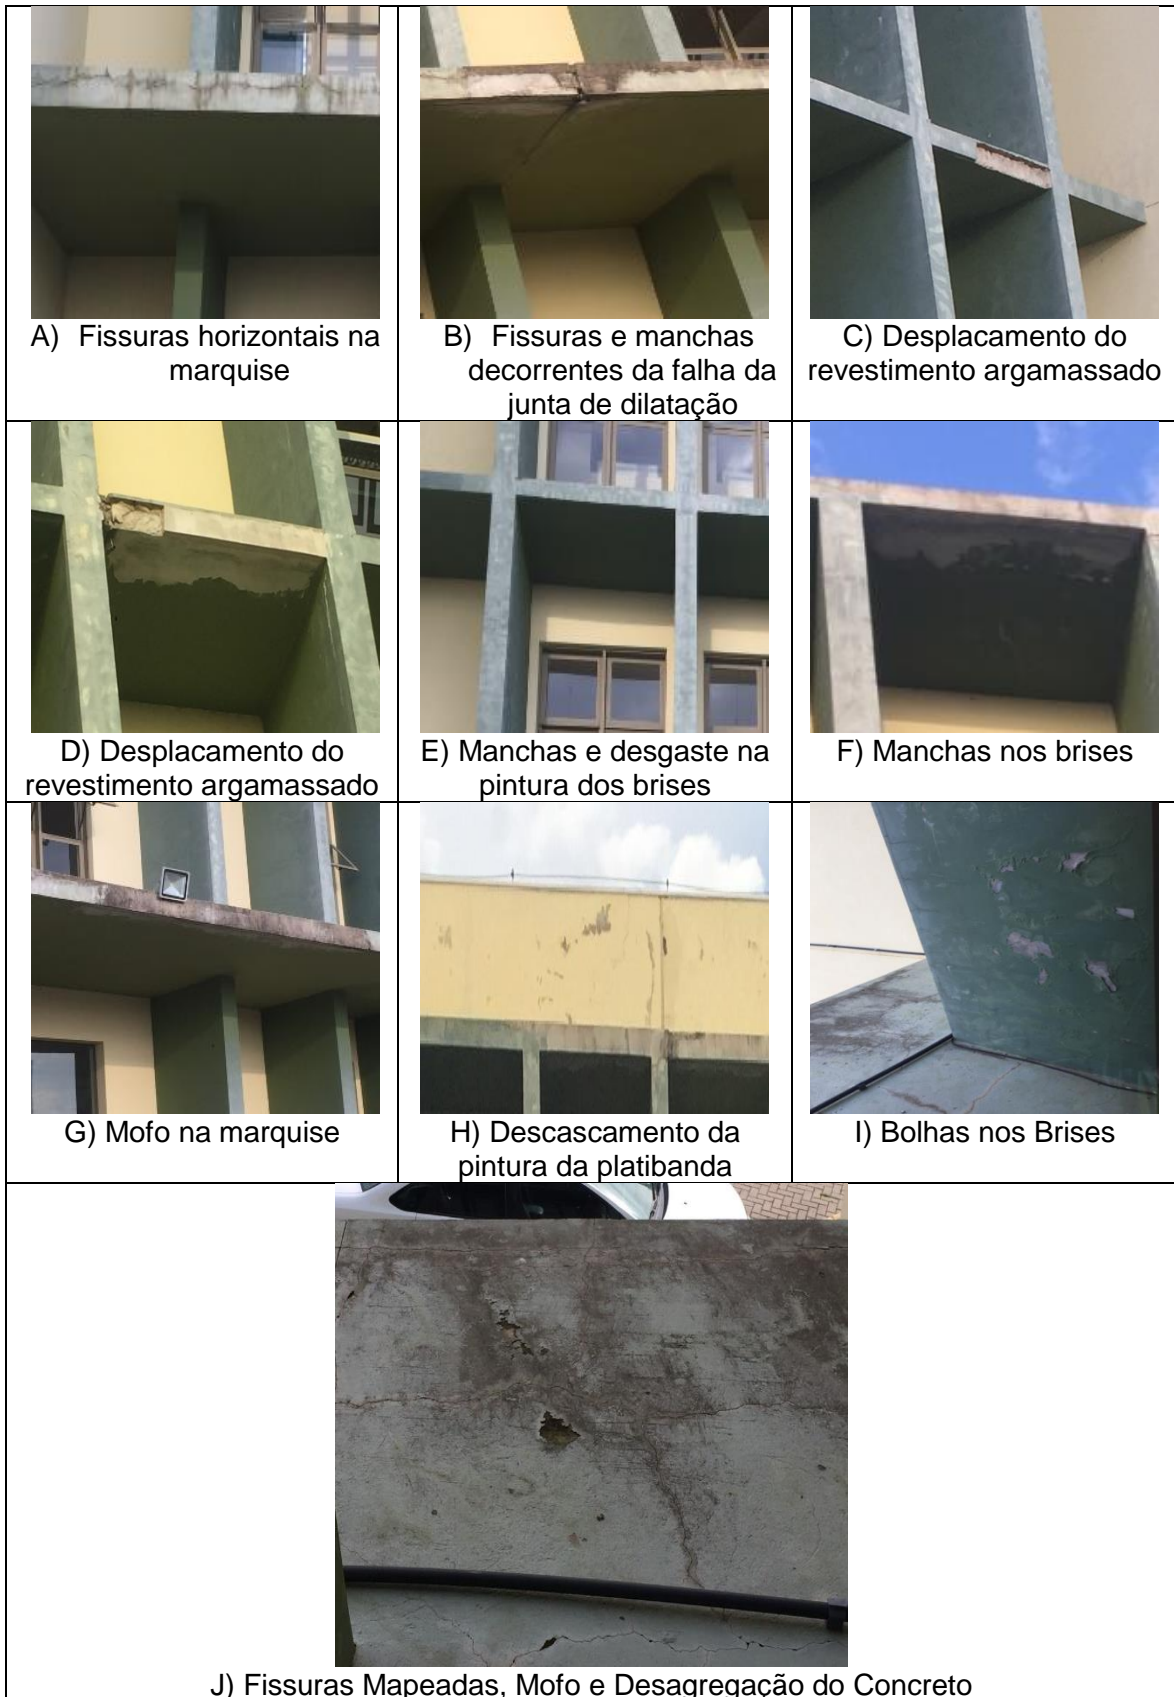
Figura 61– Ficha de Identificação das Patologias no Prédio Administrativo – Prumada 3

A Prumada 3 apresenta uma junta de dilatação (Figura 61 (B)) que segundo levantamento de dados foi usado, pela construtora, para seu selamento um tubo rígido. Acontece esse tipo de material não permite que os elementos de movimentem livremente sem dados, o adequado seria algo flexível.

Como é observado na Figura 61 (B), esse erro executivo levou há um grande problema de fissuração, danificando todo o sistema de impermeabilização da marquise, permitindo a infiltração de água, manchas e bolor.

Na Figura 61 pode ser visto o alto índice de degradação nos lugares onde há bolor.

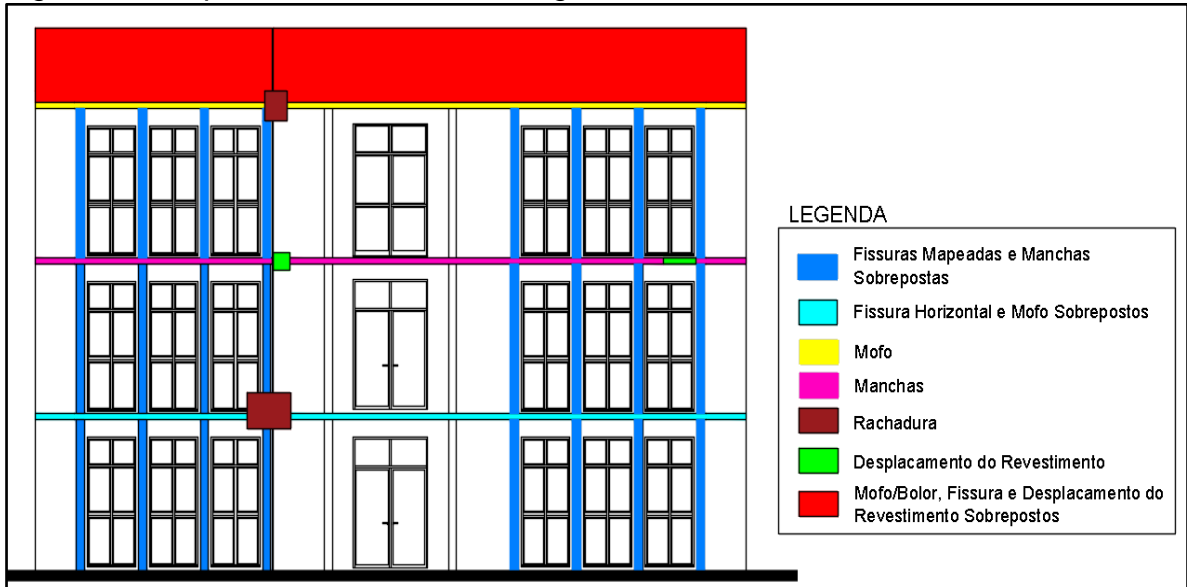
Figura 62- Mapa de Incidências Patológicas do Prédio Administrativo – Prumada 3

A Figura 62 apresenta o croqui da Prumada 3 e suas manifestações patológicas.

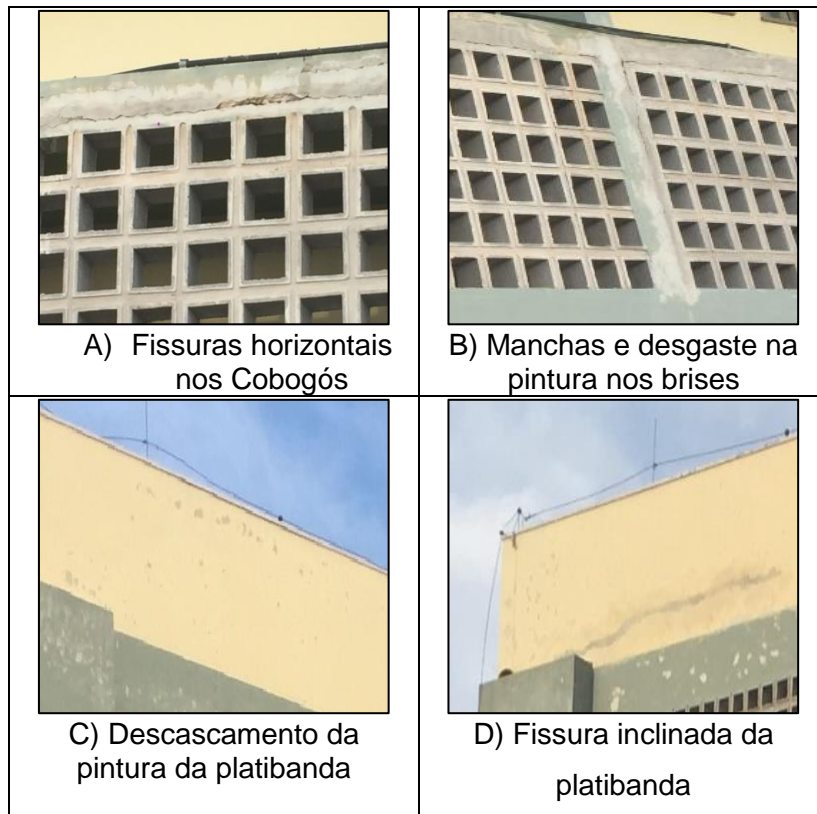
Figura 64 – Ficha de Identificação das Patologias no Prédio Administrativo – Fachada Oeste

Essa fissura horizontal é localizada na divisa entre as peças quadriculadas de concreto dos Cobogós e a laje da marquise, provavelmente proveniente de falta de amarração dos dois elementos (Figura 64 (A) e (B)).

Em alguns pontos a abertura já está tão elevada que ocorreu um destacamento do concreto (Figura 64 (A)).

Observa-se na platibanda dessa fachada uma abertura com inclinação de aproximadamente 30° que aparentemente foi coberta por argamassa em algum reparo feito provavelmente nos anos de garantia da edificação (Figura 64 (D)).

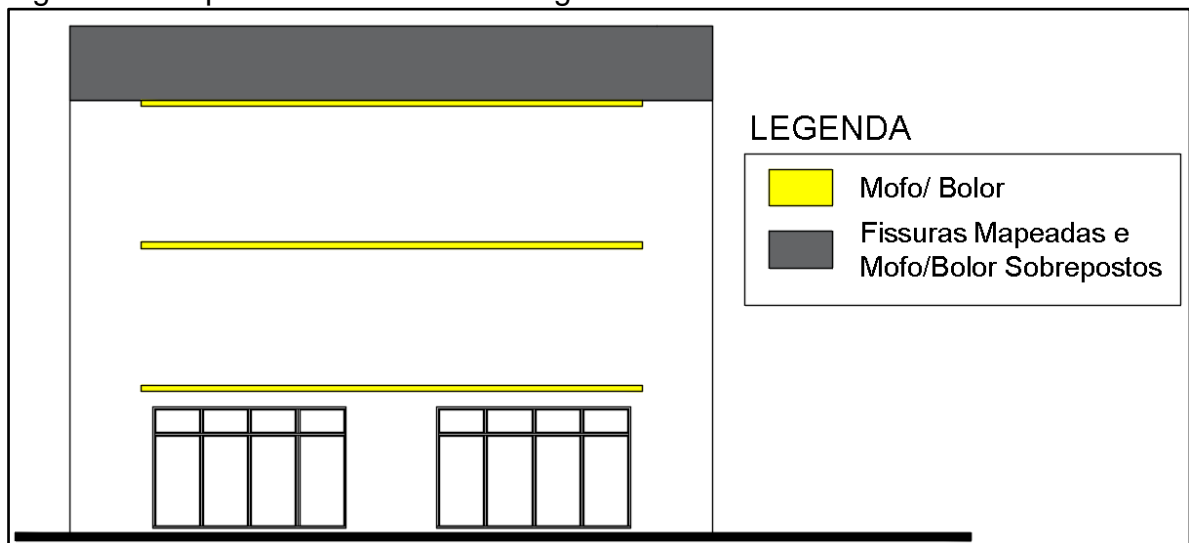
Figura 68- Mapa de Incidências Patológicas do Prédio Administrativo-Fachada Sul

A Figura 68 apresenta um croqui da Fachada Sul e suas manifestações Patológicas.

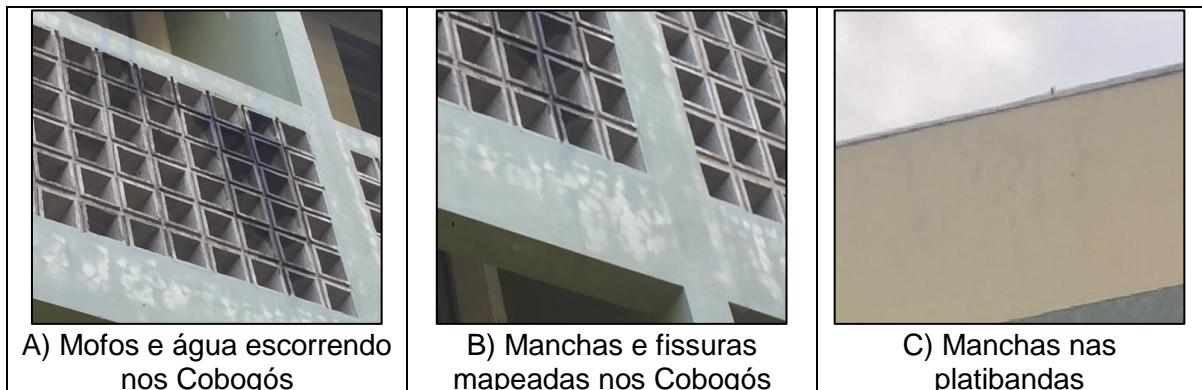
Figura 70 – Ficha de Identificação das Patologias no Prédio Administrativo – Fachada Leste

Acontece que os Cobogós possuem pequenas saliências onde a umidade penetra nas saliências e gera um acúmulo de bolor (Figura 70 (A) e (B)).

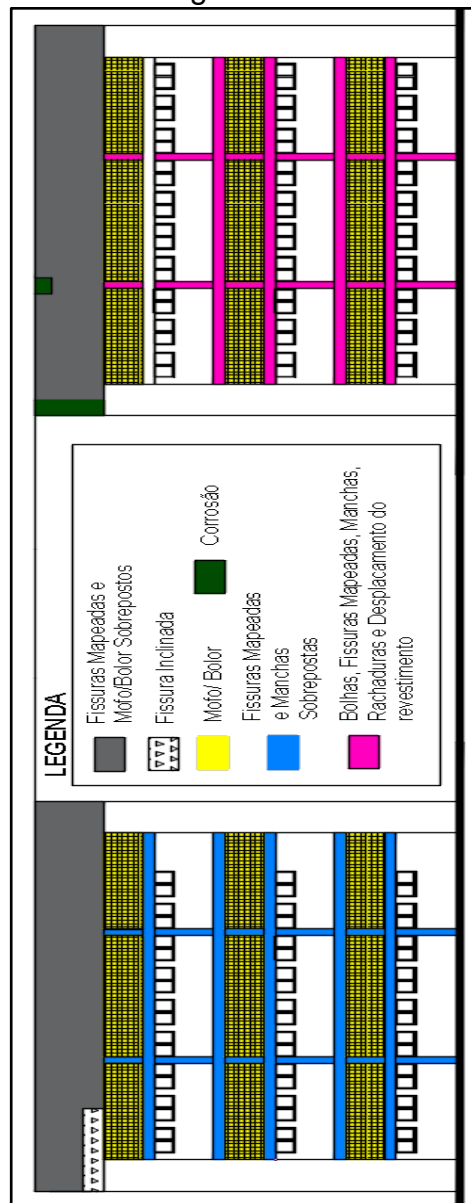
Figura 71- Mapa de Incidências Patológicas do Prédio Administrativo-Fachada Leste

A Figura 71 apresenta o mapa de incidências patológicas da Fachada Leste.

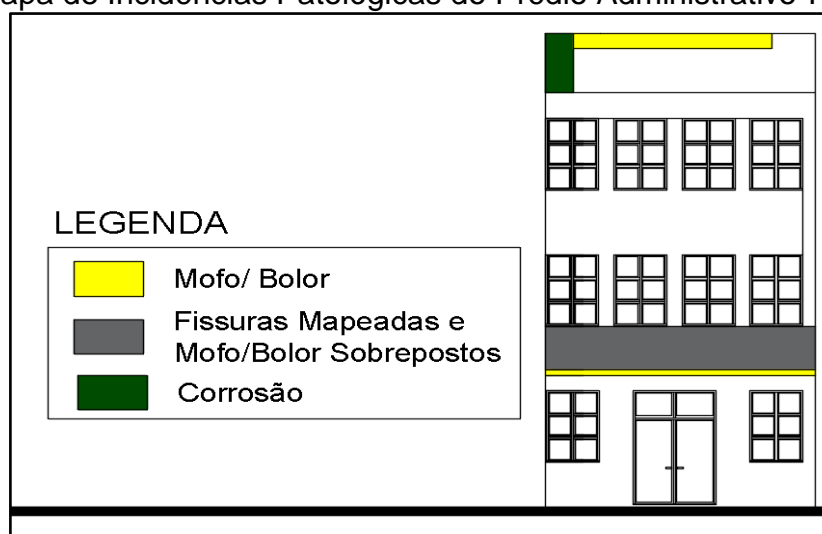
Figura 75- Mapa de Incidências Patológicas do Prédio Administrativo-Prumada 5

A Figura 75 apresenta o croqui da Prumada 5 com suas manifestações patológicas.
