**MAPEAMENTO DE FACHADAS DA EDIFICAÇÃO DO DTIC POR MEIO DE
IMAGENS PANORÂMICAS GERADAS POR VANT**

Alegrete

Trabalho de Conclusão de Curso II
apresentado ao Curso de Engenharia Civil
da Universidade Federal do Pampa, como
requisito para obtenção do Título de
Bacharel em Engenharia Civil.

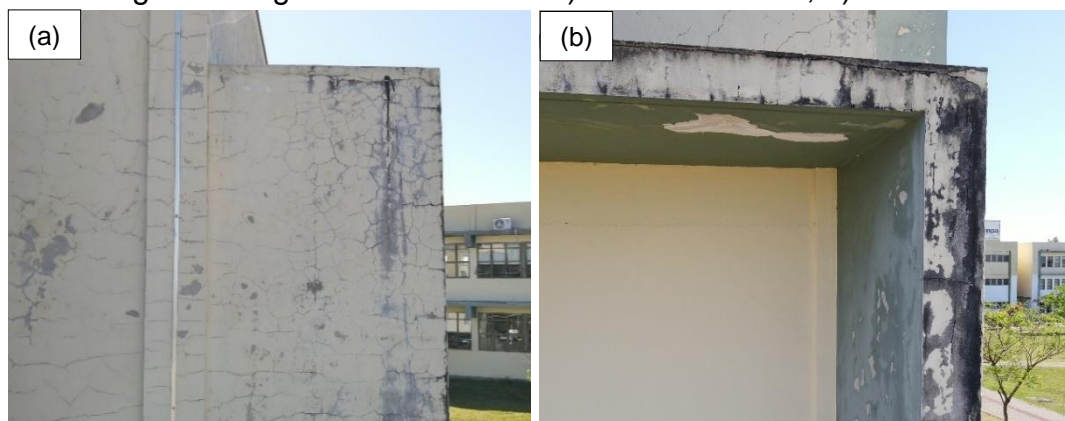
Figura 29 – Registro fotográfico com VANT: a) Fachada Oeste; b) Fachada Sul

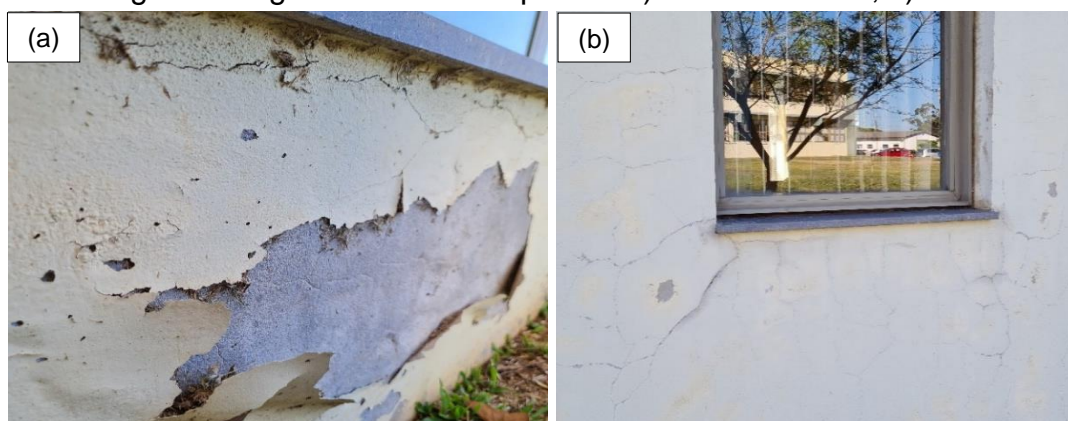
Figura 30 – Registro fotográfico com smartphone: a) Fachada Norte; b) Fachada Leste

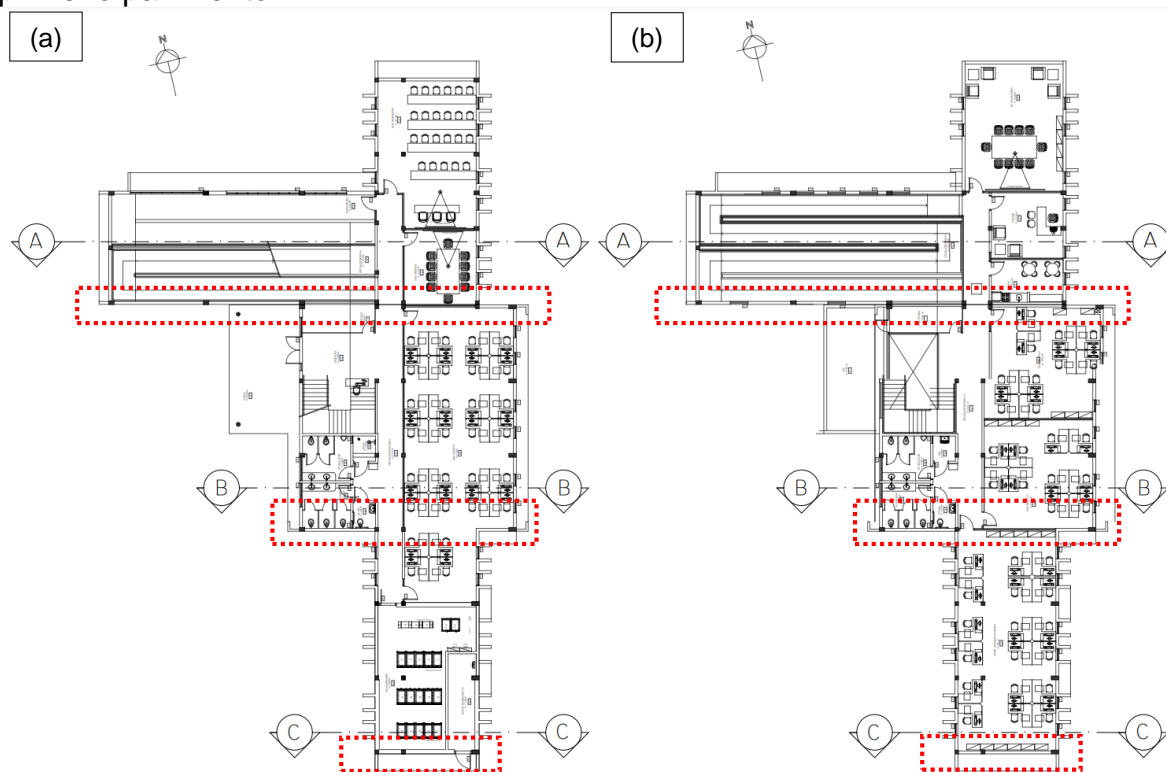
Para otimização do trabalho, optou-se por realizar três (3) cortes nas plantas baixas (Figura 34). A vistoria interna ficou limitada as paredes que compõem a fachada sul. As análises e resultados obtidos são apresentados por meio de mapas de danos e tabelas.

Figura 34 – Planta Baixa da edificação do DTIC – com indicação dos cortes da Fachada sul: a) Alvenarias do térreo que compõem a fachada sul e b) alvenarias do primeiro pavimento

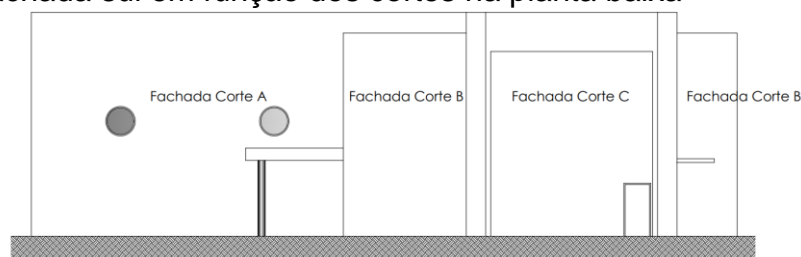
Na Figura 35 estão dispostos os trechos que correspondem aos cortes realizados na planta baixa (Figura 34)

Figura 35 – Fachada sul em função dos cortes na planta baixa

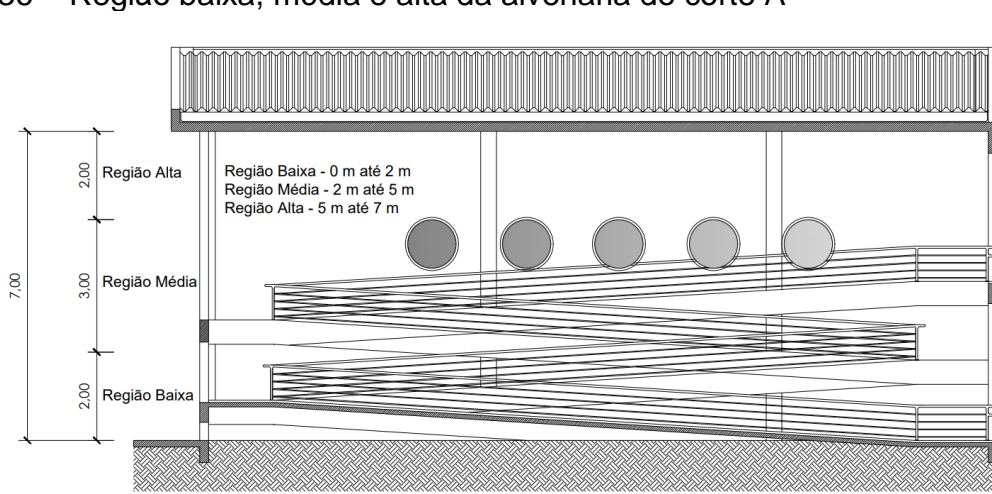
É importante destacar que a alvenaria presente no Corte A (Figura 36) é composta por uma laje com pé direito duplo. Por essa razão, a análise foi realizada de forma conjunta para o térreo e o primeiro pavimento, considerando apenas três regiões distintas - baixa, média e alta - para ambas as plantas baixas (Figura 34a e Figura 34b). Para a parede do Corte A (Figura 34) foi padronizado que as anomalias mapeadas até 2 m de altura corresponderiam a região baixa da parede, as anomalias mapeadas entre 2 m a 5 m de altura, corresponderiam a região média da parede e as anomalias situadas na alvenaria em uma altura superior a 5 m, corresponderiam a região alta. Para os Cortes B e C (áreas com dois pavimentos) foi adotada outra padronização, onde a região baixa da parede corresponderia as anomalias mapeadas até 1 m de altura, região média da parede corresponderia as anomalias identificadas entre 1 m a 2 m de altura e por fim, a região alta da parede corresponderia as anomalias mapeadas entre 2 m e o teto da edificação.

Figura 36 – Região baixa, média e alta da alvenaria do corte A

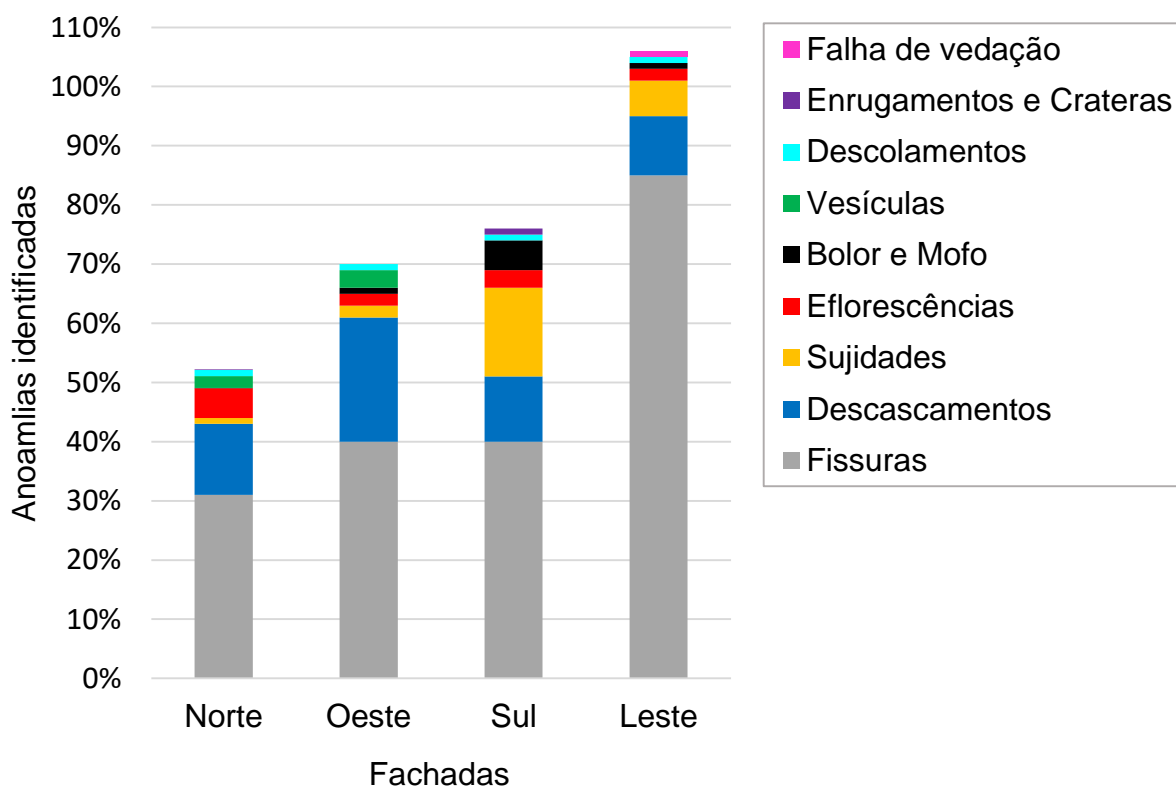
Gráfico 1 – Quantificação das manifestações patológicas em relação a área total das fachadas antes da revitalização

As informações da Tabela 10 mostram que as fachadas oeste, sul e leste apresentaram o mesmo número de anomalias identificadas (sete), enquanto que para a fachada norte, esse número foi de seis. As fachadas leste, sul e oeste apresentaram áreas de fachada ocupadas por anomalias superiores a 60%, enquanto que a fachada norte apresentou o menor índice, de 52%.

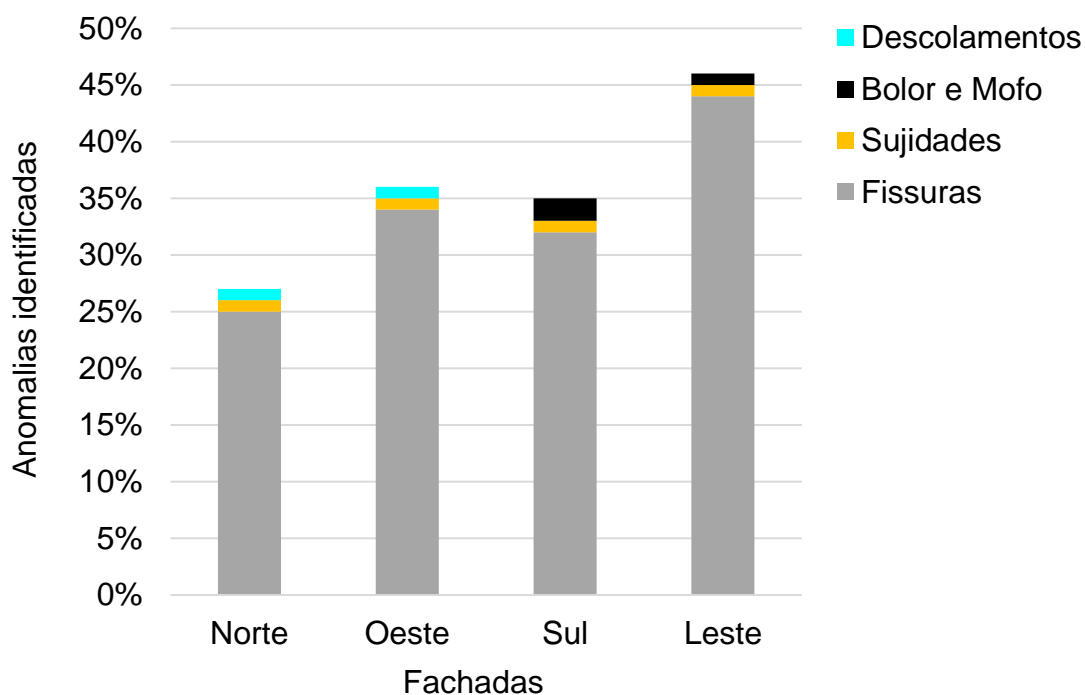
Gráfico 2 – Quantificação das manifestações patológicas em relação as fachadas após revitalização

Após seis (6) meses da revitalização da edificação do DTIC foi possível observar manifestações patológicas em todas as fachadas (Gráfico 2). Entre as anomalias observadas com mais frequência está a fissuração no revestimento argamassado. A fachada leste apresentou a maior área de fachada com problemas, mesmo após a sua revitalização. As anomalias de sujidade tiveram a mesma percentagem nas quatro fachadas de análise, já as anomalias de bolores e mofos apresentaram uma pequena predominância na fachada sul em relação a fachada leste. Nas fachadas norte e oeste esta anomalia não foi identificada.

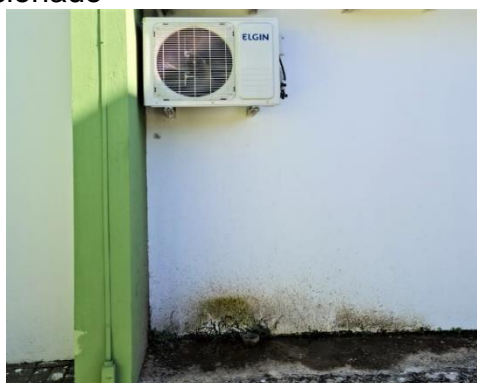
Em fachadas com pouca incidência solar, como a fachada sul, em menos de seis (6) meses após a revitalização da edificação houve surgimento da manifestação patológica de bolor e mofo. Acrescenta-se que a fachada leste também apresentou a anomalia de bolor e mofo após a revitalização. No entanto, pode-se concluir que o motivo não tem ligação com a incidência solar, mas em decorrência do dreno do ar condicionado localizado acima da manifestação patológica (Figura 64) não ter uma instalação pluvial adequada.

Figura 64 – Anomalia de bolor e mofo na fachada leste em decorrência de ausência de dreno para o ar condicionado

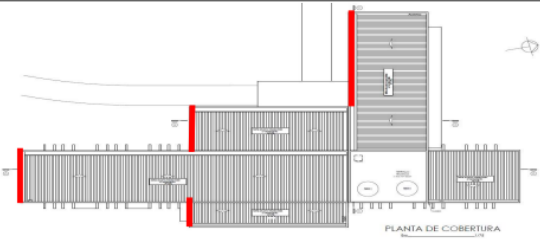
Edificação: Diretoria de Tecnologia da Informação e Comunicação (DTIC)									Data da vistoria: 23/05/2023																											
Idade (anos): 8									Fachada: Sul																											
Endereço: Universidade Federal do Pampa Campus Alegrete/RS																																				
Observações: Mapeamento realizado no turno da manhã; temperatura de 19 °C e céu aberto																																				
Tipo de manifestações patológicas													REGIÃO DE ANÁLISE																							
													Nível do piso			Paredes contínuas			Transição entre pavimentos			Aberturas			Cantos e extremidades			Topo								
													Térreo			1.º Pavimento			Térreo			1.º Pavimento			Térreo			1.º Pavimento			Térreo			1.º Pavimento		
													Corte de análise			Corte de análise			Corte de análise			Corte de análise			Corte de análise			Corte de análise			Corte de análise			Corte de análise

A B C			A B C			A B C			A B C			A B C			A B C			A B C			A B C			A B C												
Argamassa de revestimento	Fissuras								X			X			X		X									X										
	Descolamento																																			
	Eflorescência																																			
	Bolor e Mofo							X			X							X				X		X						X						
Pintura	Descamento			X				X	X	X			X			X			X			X						X	X							
	Vesículas			X				X	X	X			X		X			X			X							X								
	Enrugamento e Crateras																																			
	Sujidades			X										X							X			X				X								
Esquadrias	Falhas de vedação																																			
	Fissuras na evoltória de aberturas
