**ESTUDO DOS PROCESSOS CONSTRUTIVOS E DAS PATOLOGIAS DE AÇUDES
E BARRAGENS GEOTÉCNICAS DE PEQUENO PORTE**

**Alegrete-RS
2017**

Trabalho de Conclusão de Curso apresentado ao Curso de Engenharia Civil da Universidade Federal do Pampa, como requisito parcial para obtenção do Título de Bacharel em Engenharia Civil.

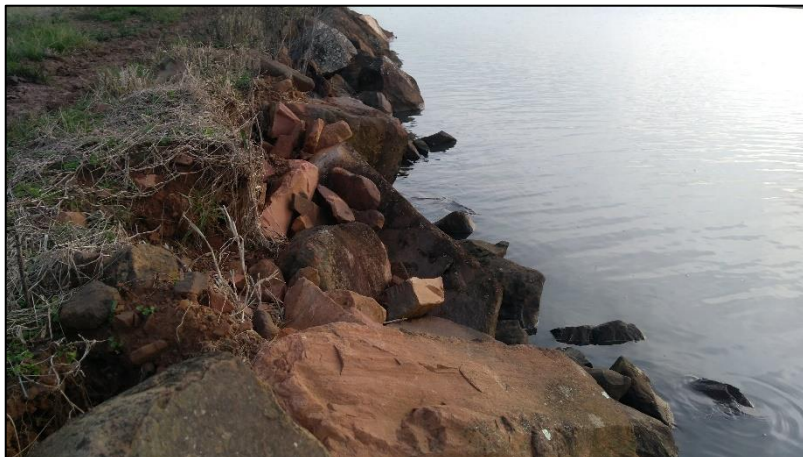
Figura 31 – Rip-rap do talude a montante da propriedade B-04

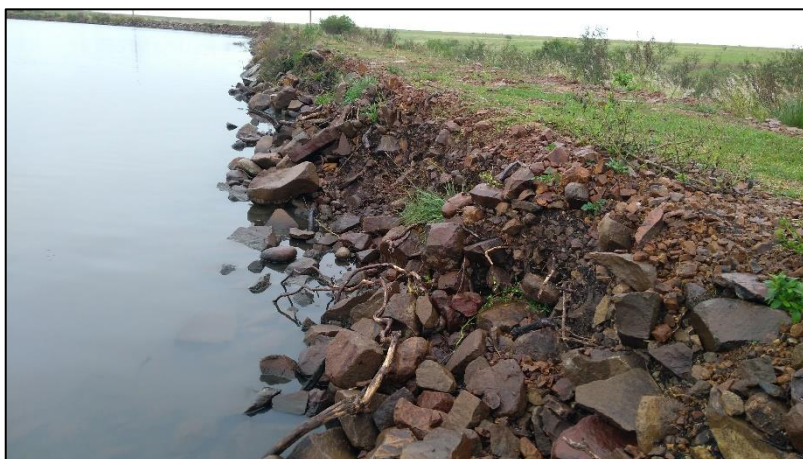
Figura 32 – Rip-rap do talude a montante da propriedade B-05

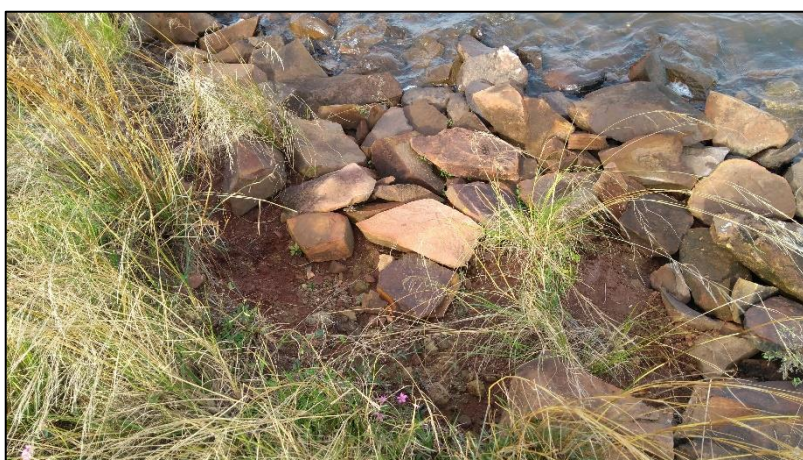
Figura 33 – Rip-rap do talude a montante da propriedade B-06

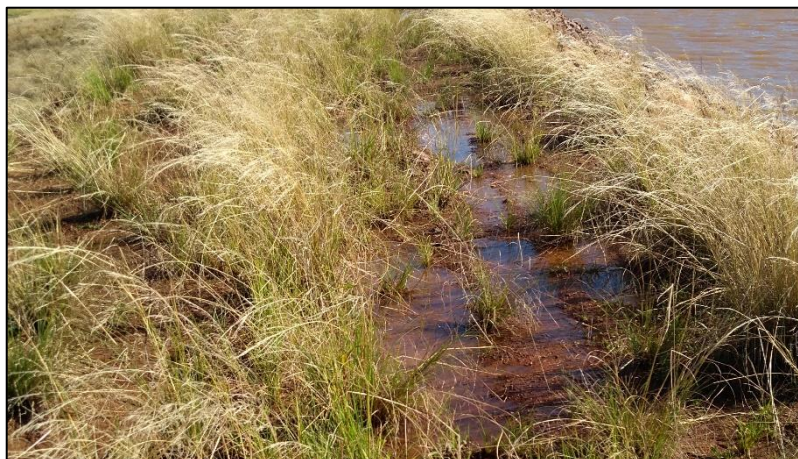
Figura 39 – Afundamentos e buracos no coroamento da propriedade B-08

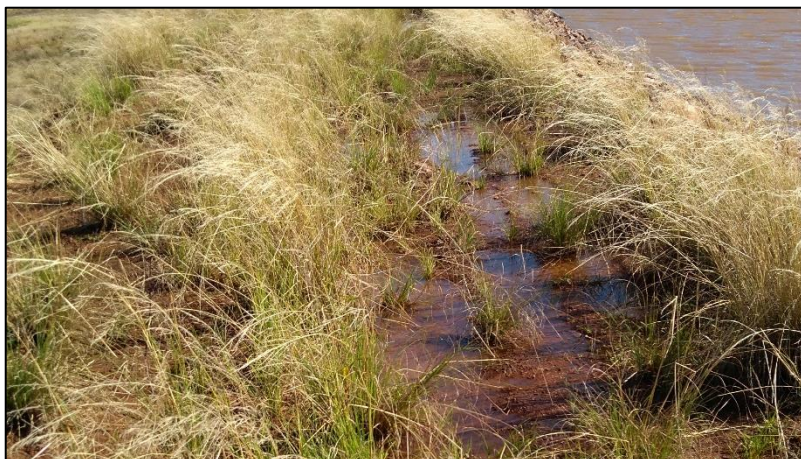
Figura 41 – Defeitos na drenagem do coroamento da propriedade B-08

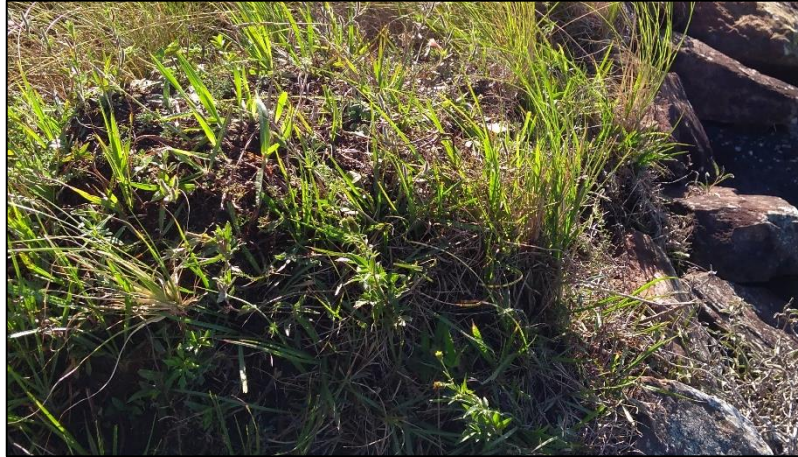
Figura 42 – Formigueiro no coroamento da propriedade B-02

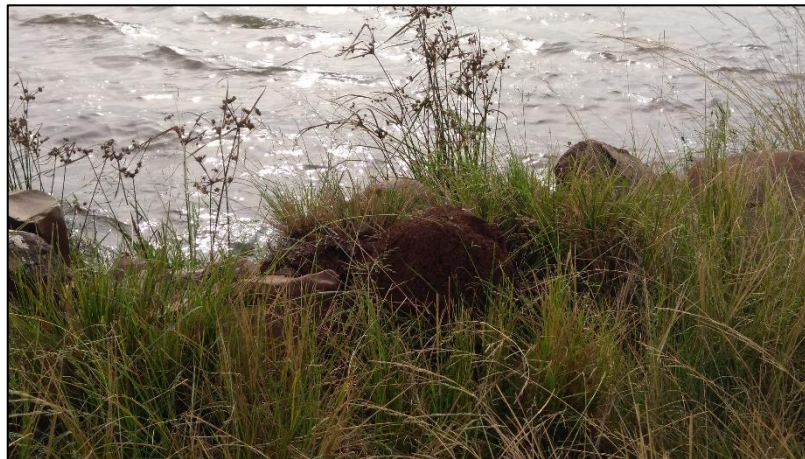
Observa-se que a Figura 43 quando comparada com a Figura 44 possuem uma diferença que está em sua magnitude, as quais foram classificadas como insignificante e pequena e nível de perigo 0 e 1 respectivamente. Essa diferença se dá pelo fato da toca do animal possuir um caminho com diâmetros muito superiores aos das formigas.

Figura 43 – Formigueiro no coroamento da propriedade B-03

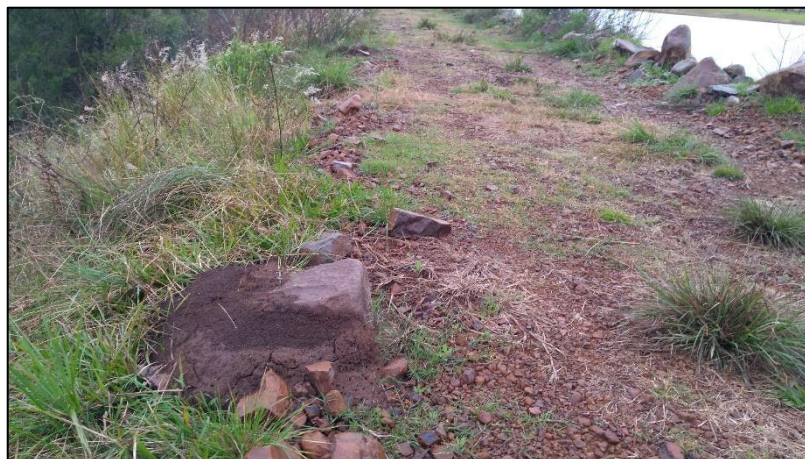
Figura 45 – Formigueiro no coroamento da propriedade B-05

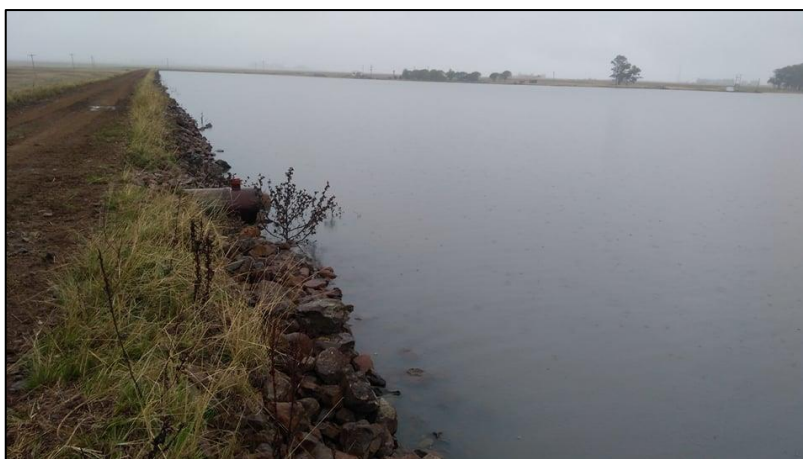
Figura 47 – Ameaça de transbordamento da propriedade B-01

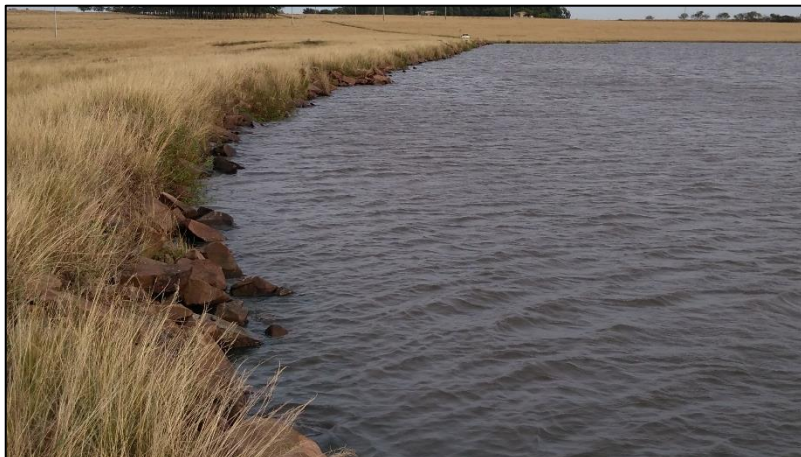
Figura 49 – Ameaça de transbordamento da propriedade B-03

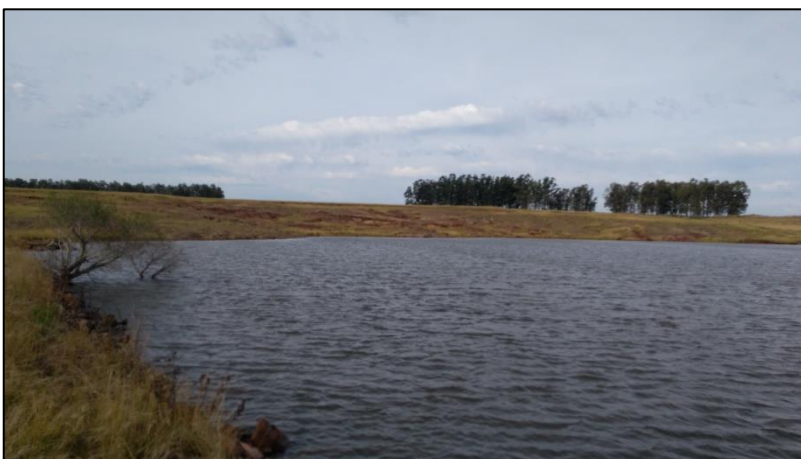
Figura 50 – Ameaça de transbordamento da propriedade B-06

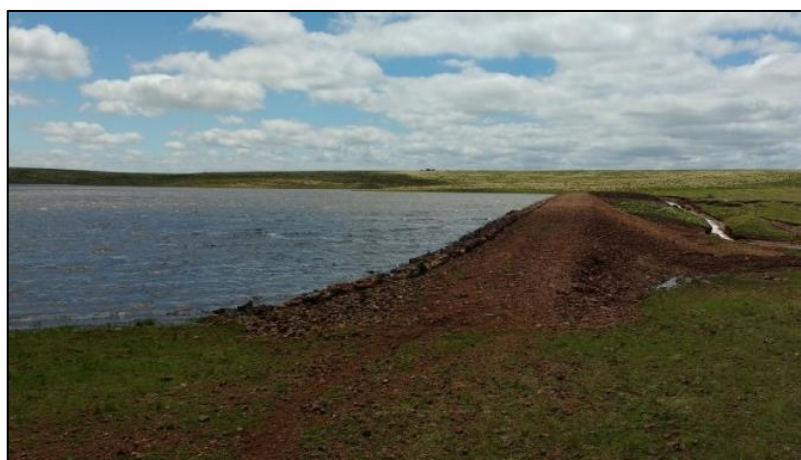
Figura 51 – Ameaça de transbordamento da propriedade B-07

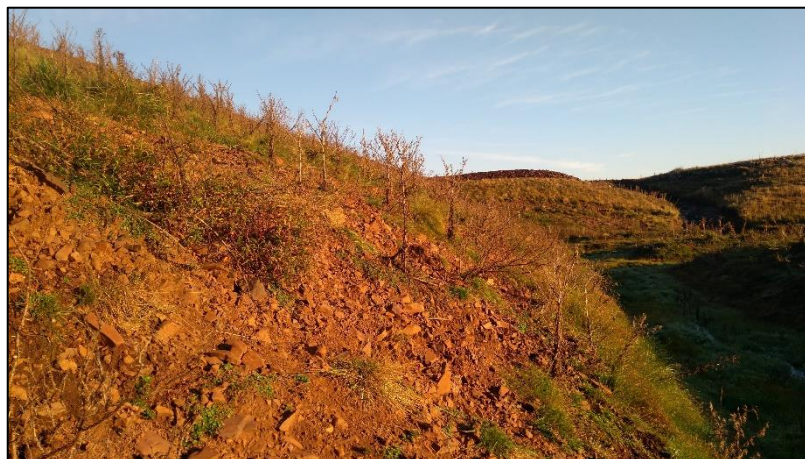
Figura 55 – Erosão no talude a jusante da propriedade B-07

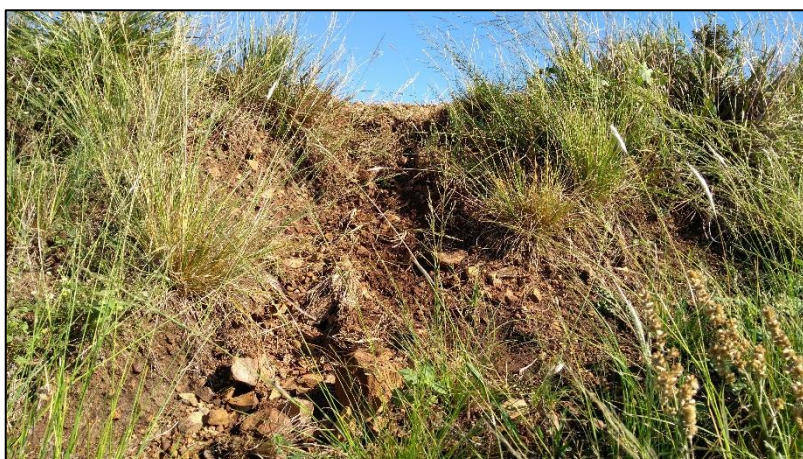
Na figura 60 percebe-se uma pequena falha na proteção vegetal, o que a classifica com magnitude pequena e 1, já por outro lado, na Figura 65, observa-se que praticamente não existe esse sistema de proteção, o que acarretou em outras patologias como a erosão em forma de sulcos devido à chuva, por este motivo a classificação quanto a magnitude e nível de perigo são grande e 2, respectivamente.

Figura 60 – Falha proteção vegetal no talude a jusante da propriedade B-01

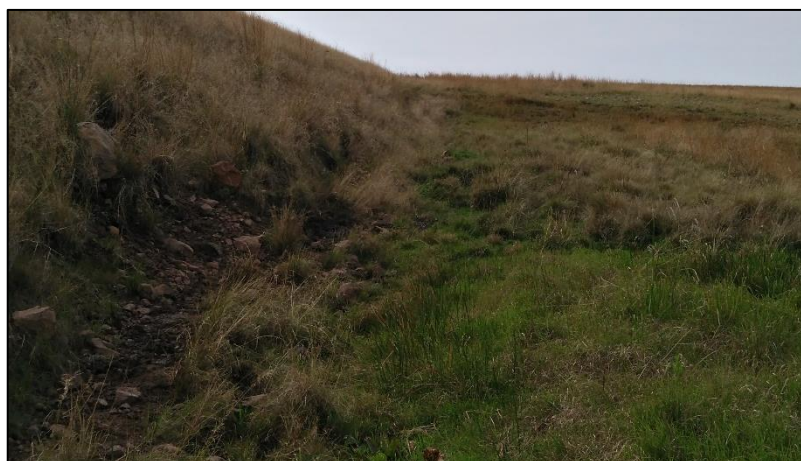
Figura 61 – Falha proteção vegetal no talude a jusante da propriedade B-03

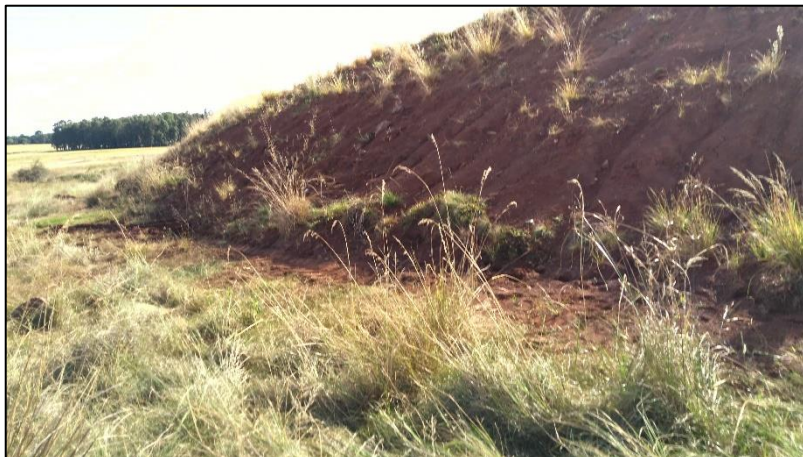
Figura 65 – Falha proteção vegetal no talude a jusante da propriedade B-08

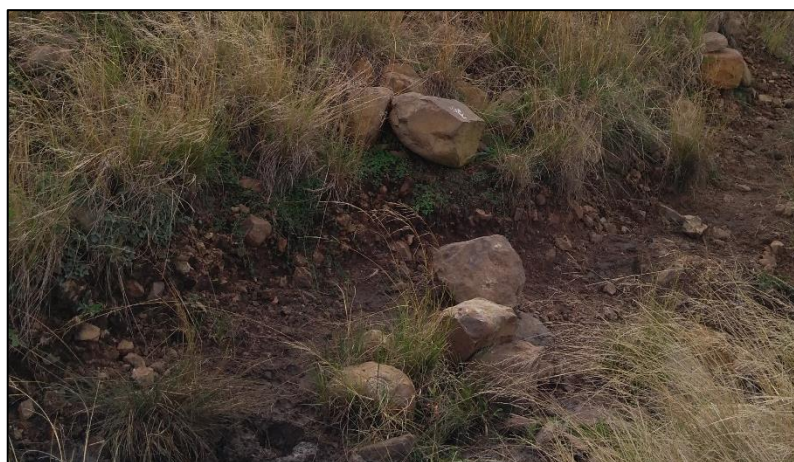
Comparando as duas figuras percebe-se claramente a diferença de magnitude entre elas, onde a Figura 66 tem magnitude insignificante e nível de perigo 1 e a Figura 67 devido a sua grande rachadura possui uma classificação de magnitude grande e nível de perigo 2.

Figura 66 – Falha proteção vegetal no talude a jusante da propriedade B-03

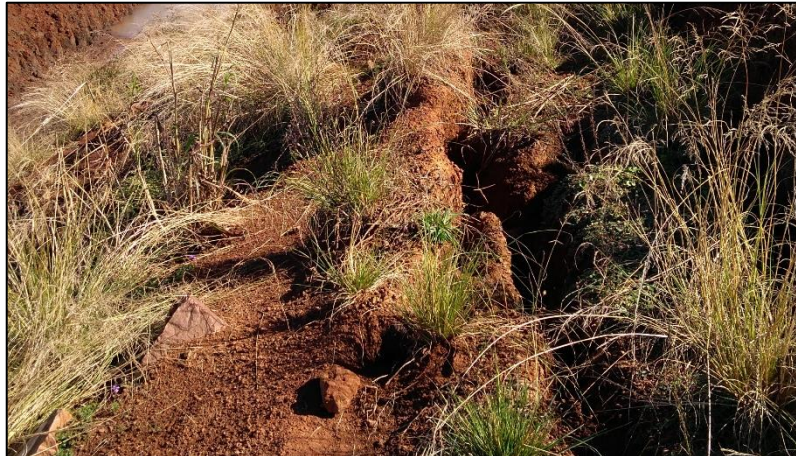
Figura 67 – Afundamento ou buracos no talude a jusante da propriedade B-08

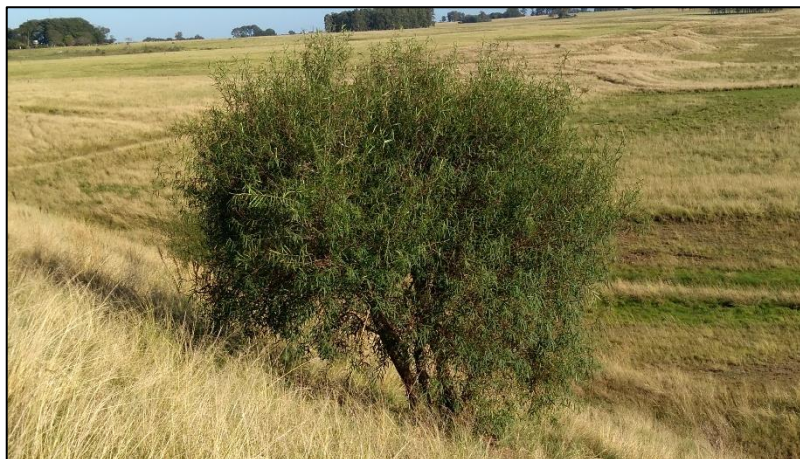
Na Figura 70 podemos perceber uma grande quantidade de árvores ao longo do talude a jusante, o que a classificou como nível de magnitude grande e nível de perigo 2. Já o caso da Figura 68, percebe-se que o barramento possui apenas uma árvore, fazendo com que sua magnitude seja pequena e nível de perigo 1.

Figura 68 – Árvores e arbustos no talude a jusante da propriedade B-02

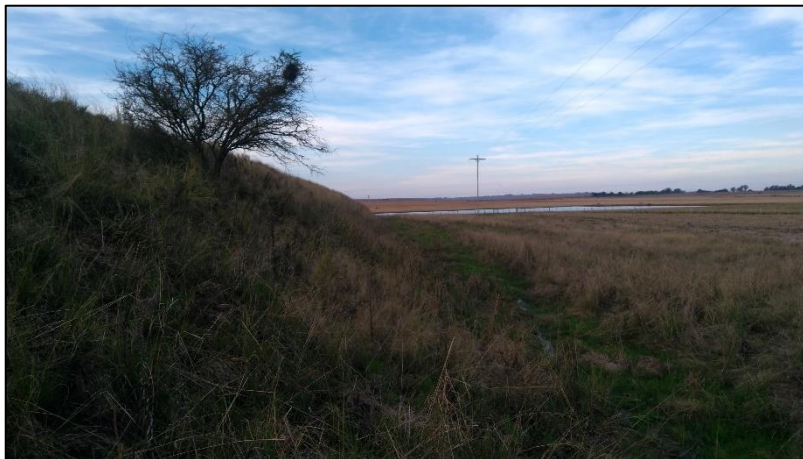
Figura 69 – Árvores e arbustos no talude a jusante da propriedade B-04

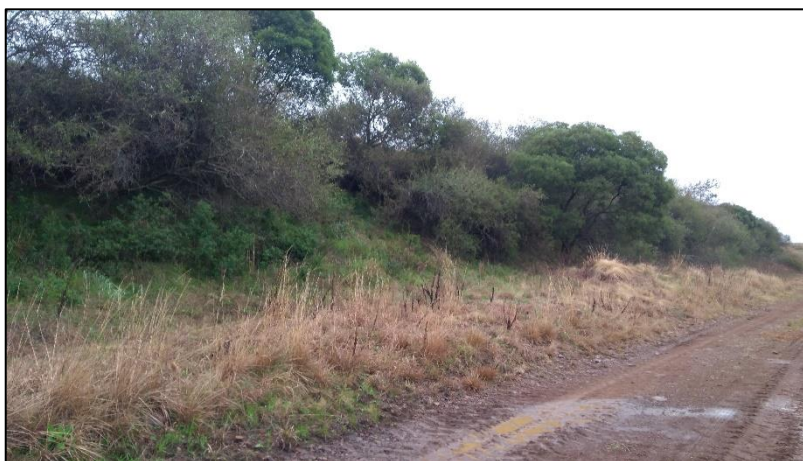
Figura 70 – Árvores e arbustos no talude a jusante da propriedade B-05

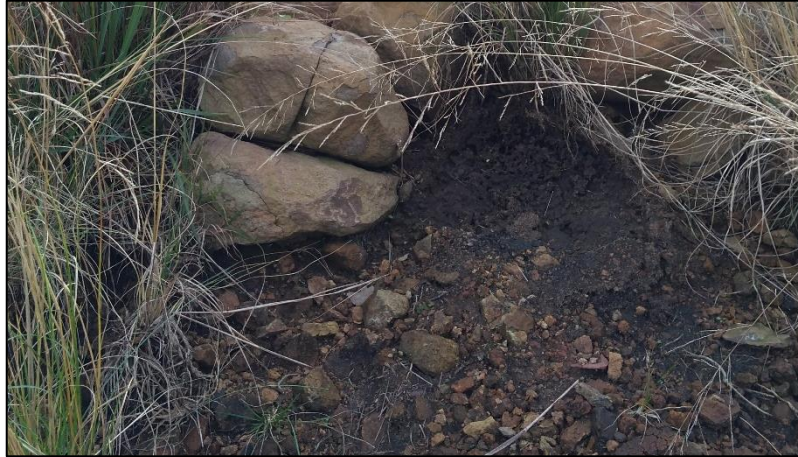
Os barramentos que apresentaram esta anomalia são: B-03, B-04 e B-05. Da mesma maneira que nos coroamentos, ao compararmos um formigueiro como da Figura 71 com uma toca de animal como o da Figura 73, os níveis de magnitude e de perigo serão sempre superiores quando se tratar de toca de animais.

Figura 71 – Formigueiro no talude a jusante da propriedade B-03

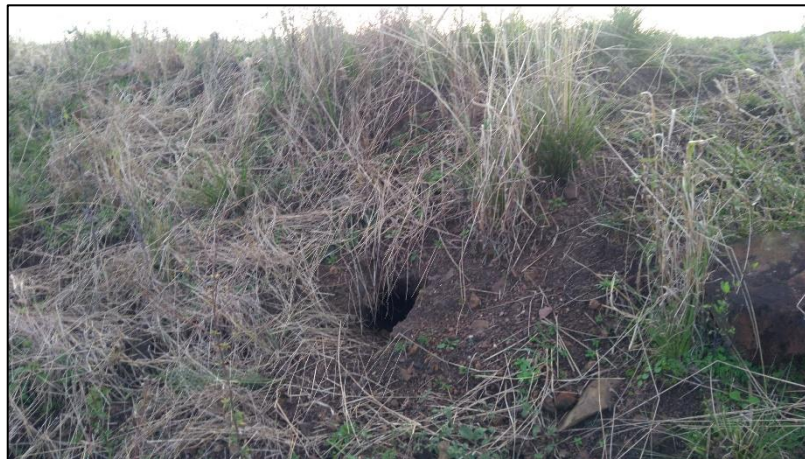
Figura 72 – Toca de animal no talude a jusante da propriedade B-04

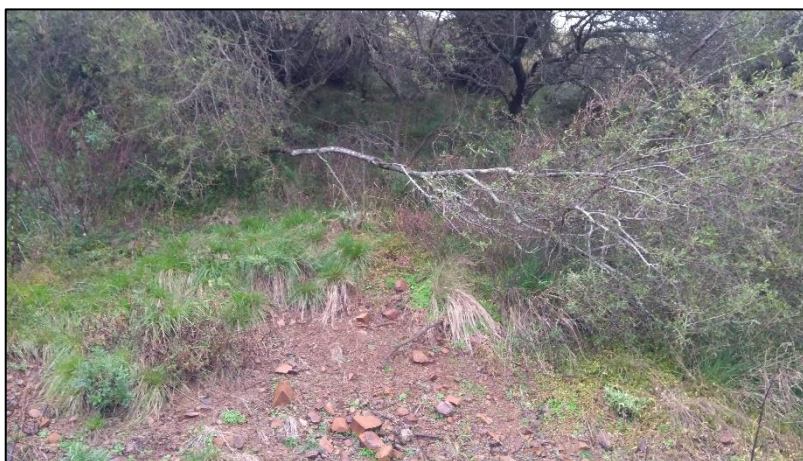
Comparando A Figura 66 que possui magnitude média e nível de perigo 1, com a Figura 74 que possui várias árvores tombadas e inclinadas, o que demonstra sinal de movimentação e o Figura 76, que possui uma grande rachado no talude a jusante, é certo que sua magnitude e nível de perigo são inferiores.

Figura 74 – Sinais de movimento no talude a jusante da propriedade B-05

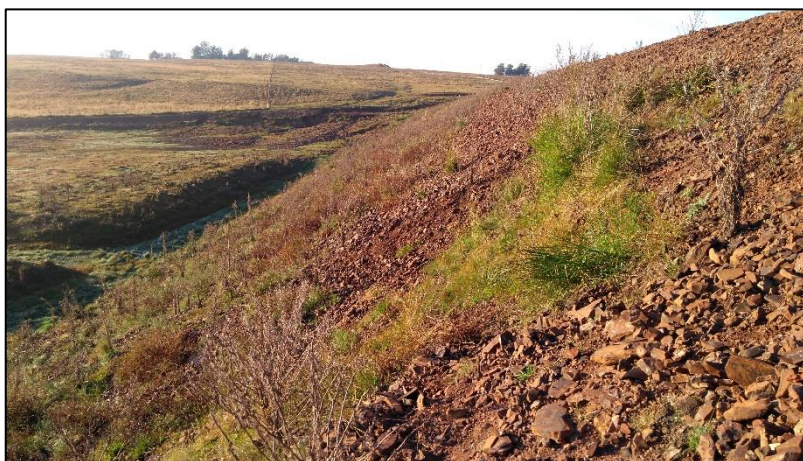
Figura 75 – Sinais de movimento no talude a jusante da propriedade B-07

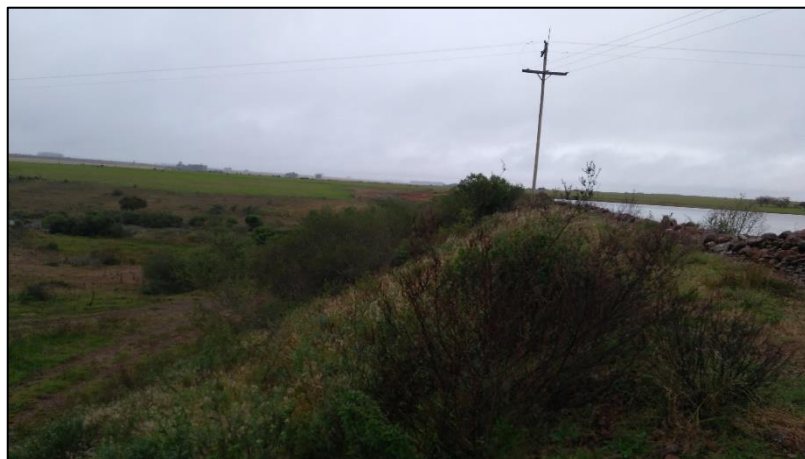
Dentre todos barramentos estudados, somente o B-05 apresentou árvores e arbustos na faixa de 10 m do pé da barragem. Com base nas visitas em campo, observou-se que esse problema pode ocasionar dificuldades no acesso adequado às atividades de manutenção e inspeção dos barramentos.

Figura 90 – Árvores/Arbustos na região a jusante da propriedade B-05

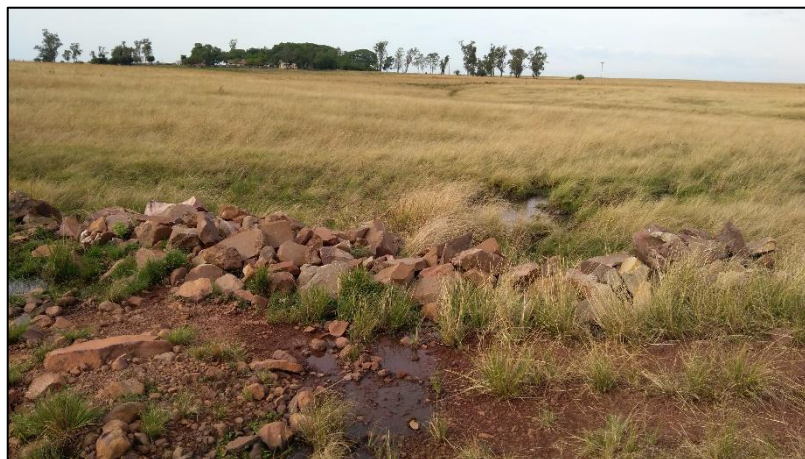
Essa anomalia foi encontrada somente em dois barramentos sendo eles o B-03 e o B-05. Com base nas inspeções de campo foi observado a presença de obstruções como por exemplo a vegetação excessiva que impede o percurso normal da água no vertedouro. As figuras 91 e 92 mostram os barramentos que possuem essa obstrução e que foram classificados com nível de magnitude pequena e nível de perigo 1.

Figura 91 – Obstruções ou entulho na região a jusante da propriedade B-03

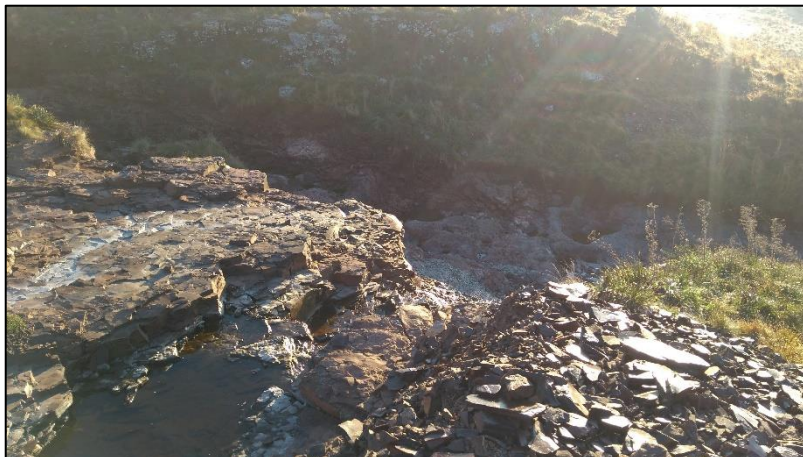
Conforme as inspeções em campo somente o barramento B-07 apresentou erosão na ou escorregamentos nos taludes. De acordo com Ministério da Integração Nacional (2002), devido chuvas intensas o escoamento superficial nos vertedouros carrega consigo material erodido, o que resulta em depressões não-combatidas que podem provocar deslizamentos ou desabamentos dos taludes laterais que resultará na redução da capacidade de vazão do sangradouro.

Figura 93 – Erosões ou escorregamentos do vertedouro da propriedade B-07

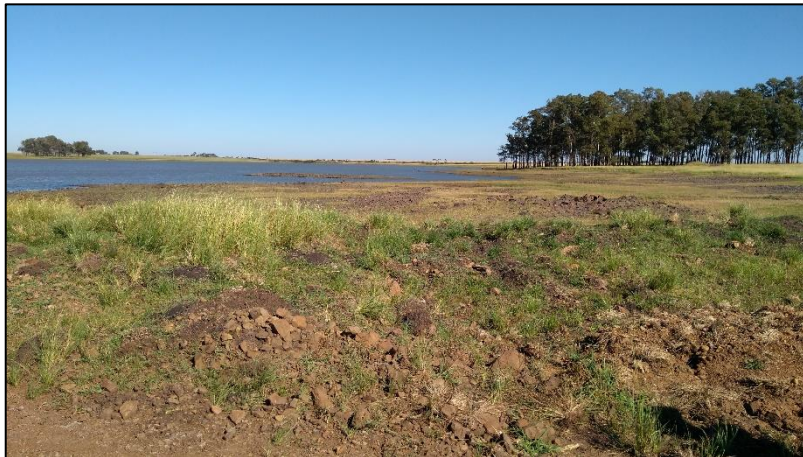
Figura 97 – Aterro no vertedouro da propriedade B-01

é ideal instruir estes proprietários a manter o sangradouro com as dimensões de projeto para que futuramente não ocorra nenhum desastre.

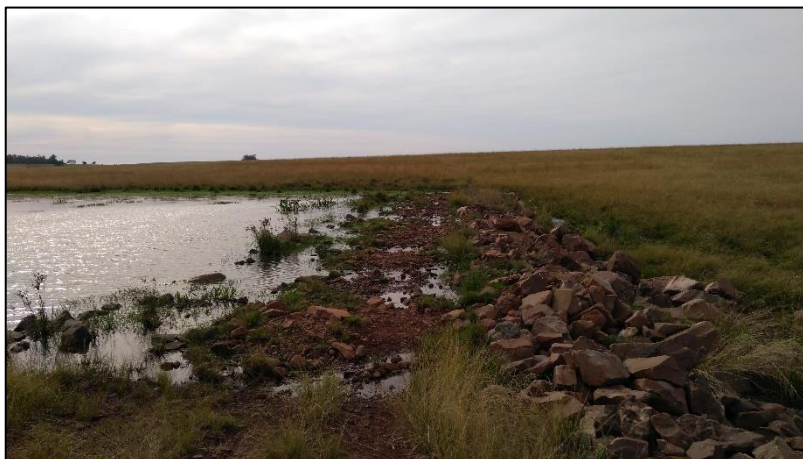
Figura 99 – Aterro no vertedouro da propriedade B-03

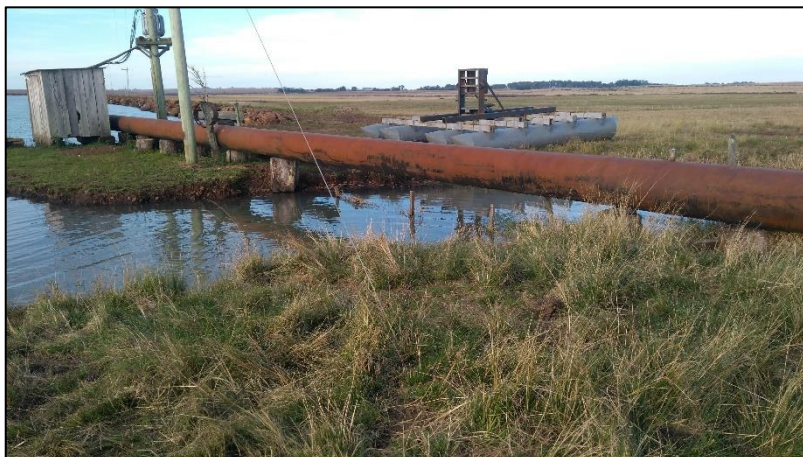
Figura 100 – Construção irregular no vertedouro da propriedade B-04

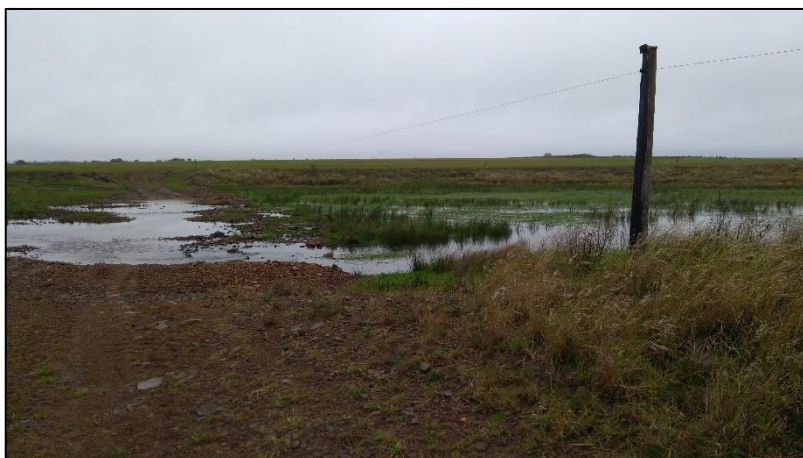
Figura 101 – Aterro e vegetação no vertedouro da propriedade B-05

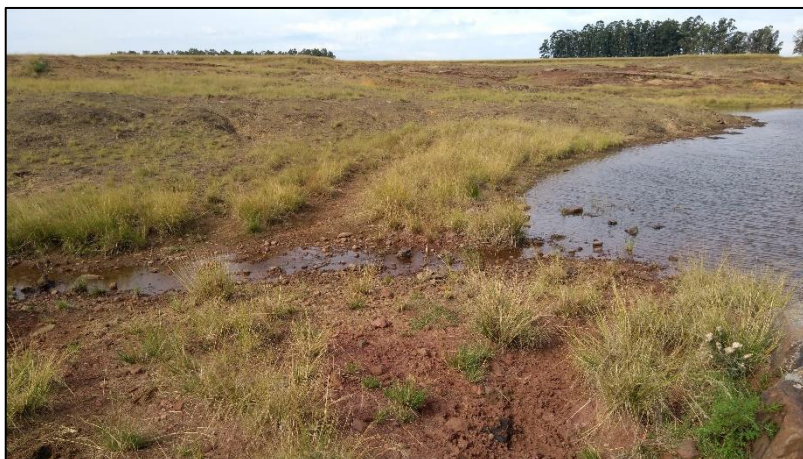
Figura 102 – Aterro e vegetação no vertedouro da propriedade B-06

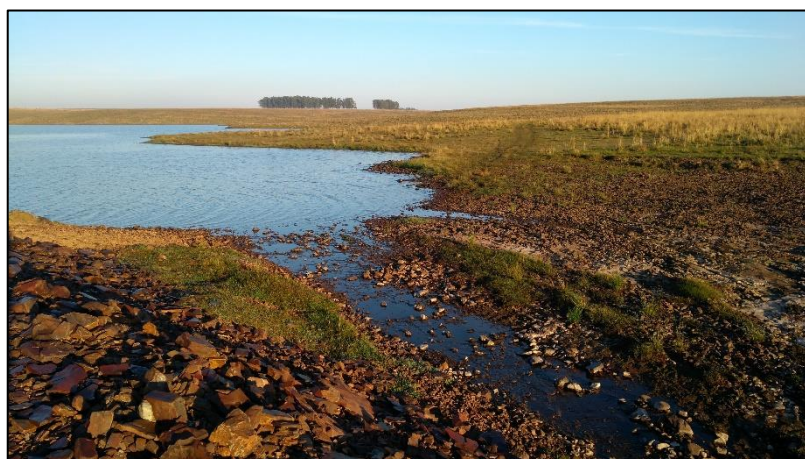
Figura 103 – Aterro e vegetação no vertedouro da propriedade B-07
