**LEVANTAMENTO DE MANIFESTAÇÕES PATOLÓGICAS EM FACHADAS DE
CONSTRUÇÕES HISTÓRICAS E CULTURAIS DO MUNICÍPIO DE SANTA
MARIA-RS**

**ALEGRETE-RS
2022**

Trabalho de Conclusão de Curso apresentado ao Curso de Engenharia Civil da Universidade Federal do Pampa, como requisito parcial para obtenção do Título de Bacharela em Engenharia Civil.

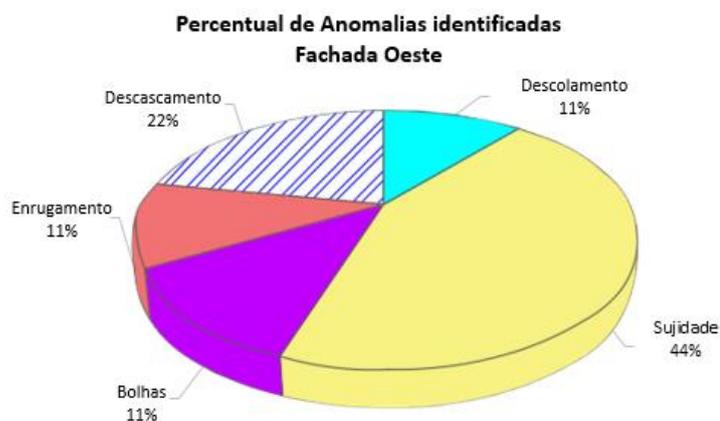
Gráfico 1 - Percentual das manifestações patológicas de revestimento e pintura da Fachada Oeste do Theatro Treze de Maio

Através do Gráfico 1, é possível verificar que a patologia de sujidade é representada em 44% de incidência com relação as anomalias de revestimento e pintura mapeadas na fachada Oeste. Em seguida, destacam-se as manifestações patológicas descascamento da pintura (22%) e, as anomalias de descolamento do revestimento, enrugamento da pintura e bolhas em mesmo percentual.

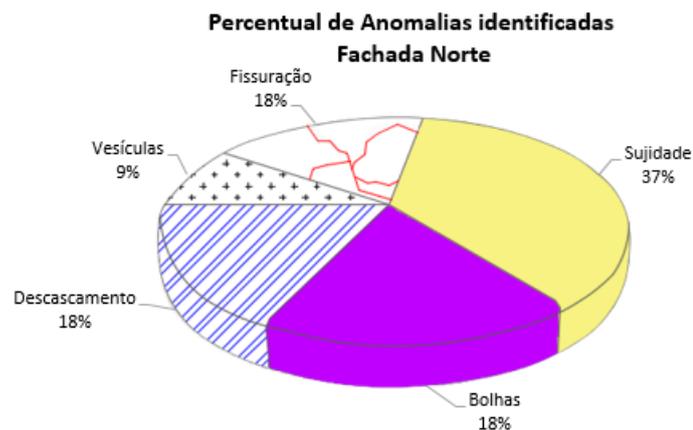
Gráfico 2 - Percentual das manifestações patológicas de revestimento e pintura da Fachada Norte do Theatro Treze de Maio

Tendo ainda a deterioração das esquadrias de forma generalizada, verifica-se que a manifestação de sujidade segue sendo a mais representada entre as patologias de revestimento e pintura mapeadas, seguido da mesma incidência de

fissuração, descascamento da pintura e bolhas, e a anomalia vesícula em menor quantidade.

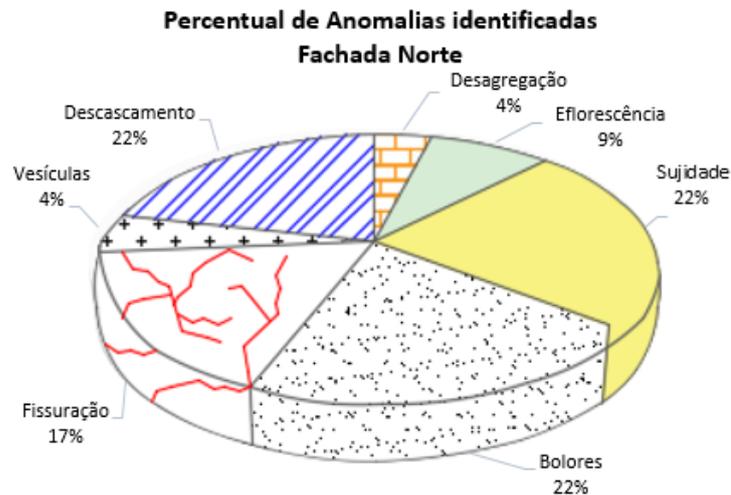
Gráfico 3 - Percentual das manifestações patológicas de revestimento e pintura da Fachada Norte da Casa de Cultura de Santa Maria

Nesta fachada, há um número expressivo de danos mapeados, onde a incidência de sujidades, bolores e descascamento da pintura identificam-se em maior quantidade e com mesmo percentual. Na sequência, destaca-se a ocorrência de fissuração e, em menor proporção, regiões com manifestação de eflorescência, vesículas e desagregação do revestimento.

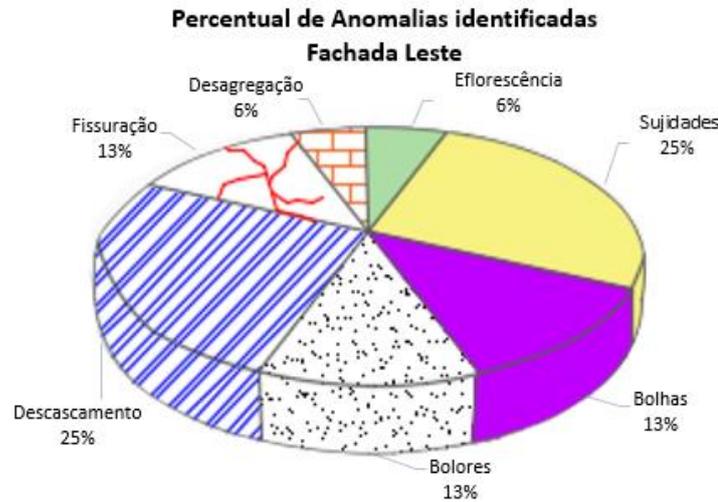
Gráfico 4 - Percentual das manifestações patológicas de revestimento e pintura da Fachada Leste da Casa de Cultura de Santa Maria

Pelo Gráfico 4 é possível visualizar que a incidência de patologias de sujidade e descascamento da pintura nessa fachada também teve maior percentual. Em mesma proporção, manifestaram-se fissuras, bolors e bolhas (essa última identificada somente nessa fachada). Desagregação e eflorescência encontram-se em menor e mesmo percentual.

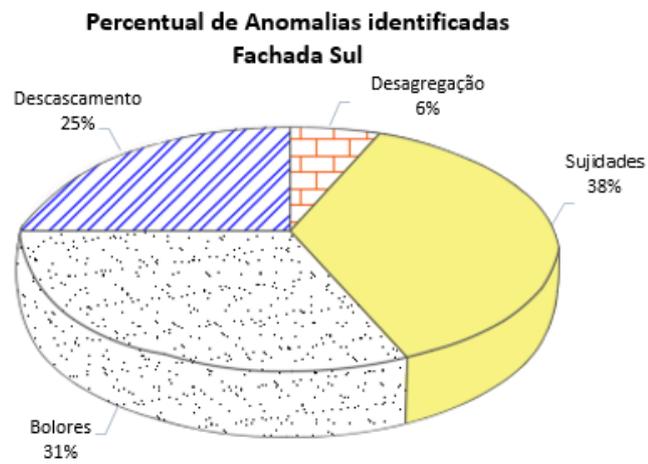
Gráfico 5 - Percentual das manifestações patológicas de revestimento e pintura da Fachada Sul do Edifício João Fontoura Borges

Verifica-se que na fachada Sul, encontram-se, em maior parte, patologias de revestimento. A incidência de maior percentual também se refere à patologia do mesmo tipo. A mesma análise foi feita para a fachada Oeste:

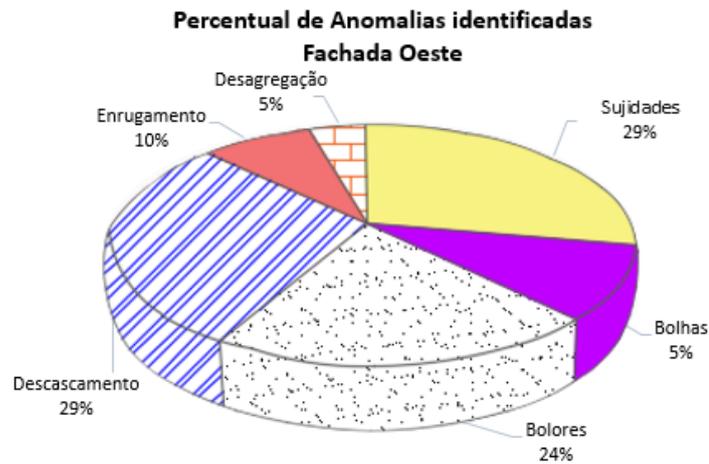
Gráfico 6 - Percentual das manifestações patológicas de revestimento e pintura da Fachada Oeste do Edifício João Fontoura Borges

Na fachada Oeste, houve um maior número de patologias mapeadas se comparada às outras fachadas. Nela, há um percentual expressivo de manifestações de sujidades, descascamento da pintura e bolores, mas também foram identificados pontos isolados de menor ocorrência apresentando bolhas, enrugamento da pintura e desagregação do revestimento.

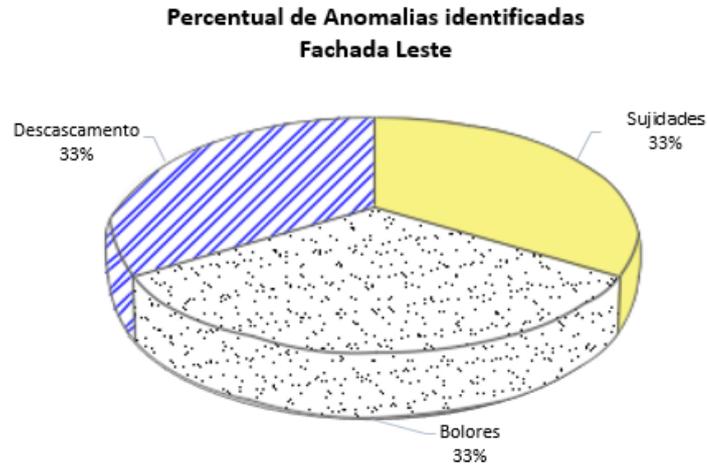
Gráfico 7 - Percentual das manifestações patológicas de revestimento e pintura da Fachada Leste do Edifício João Fontoura Borges

Como a visualização da fachada Leste foi limitada, tornando seu mapeamento reduzido em comparação aos demais, houve uma equivalência percentual das manifestações patológicas identificadas.
