**LEVANTAMENTO DE MANIFESTAÇÕES PATOLÓGICAS DE EDIFICAÇÕES DO
PATRIMÔNIO CULTURAL DO MUNICÍPIO DE ALEGRETE-RS**

**Alegrete
2016**

Trabalho de Conclusão de Curso
apresentado ao Curso de Engenharia Civil
da Universidade Federal do Pampa, como
requisito parcial para obtenção do Título
de Bacharel em Engenharia Civil.

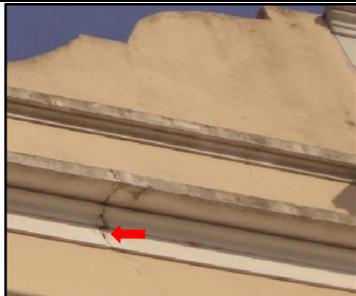
Fachada Nordeste

Bolor (parte isolada)	Fissura Vertical	Desagregação de pintura
Fachada Sudoeste

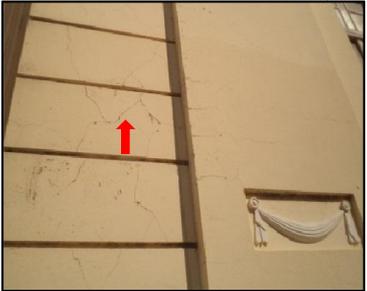
Fachada Leste

Fissuras Mapeadas	Bolor; Fissura Mapeada.	Vesícula; Bolor; Bolhas; Descolamento de argamassa; Desagregação de Pintura.
Fachada Norte

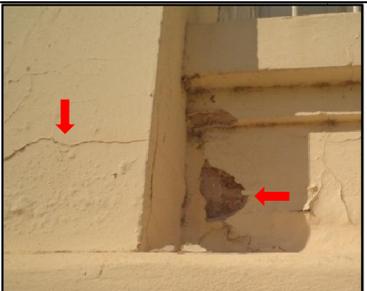
Fissura horizontal; Descolamento de argamassa.	Esborcimento; Descolamento de argamassa.	Fissura vertical; Descolamento de argamassa.
Fachada Oeste

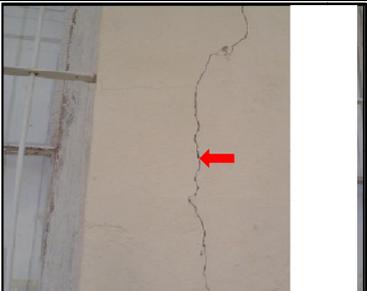
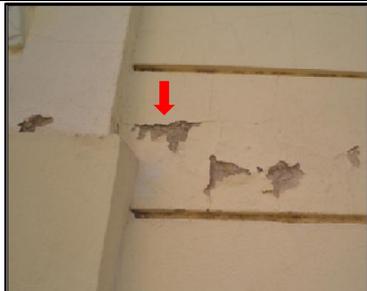
Fissura Vertical	Desagregação da pintura	Manchas

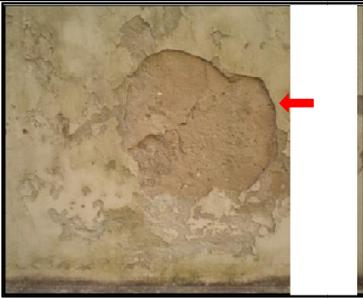
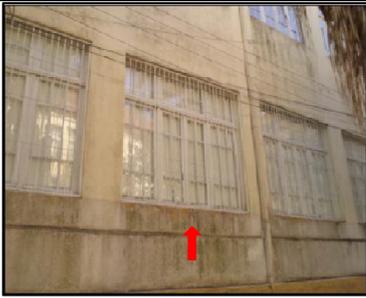
Prumada A

Descolamento de argamassa	Bolor (parede contínua)

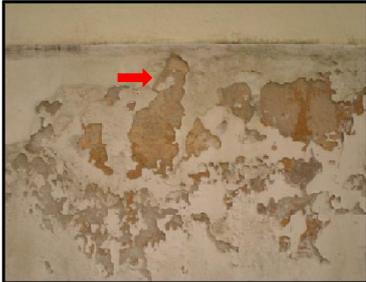
Fissura Mapeada	Desagregação da Pintura	
Prumada B

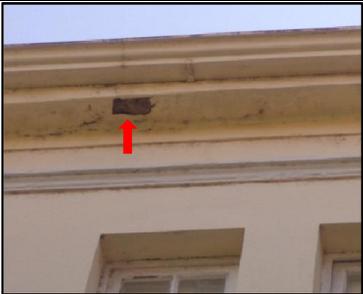
Fissuras Horizontais; Descolamento de Argamassa.	Fissuras mapeadas	Vesículas; Esborcinamentos.

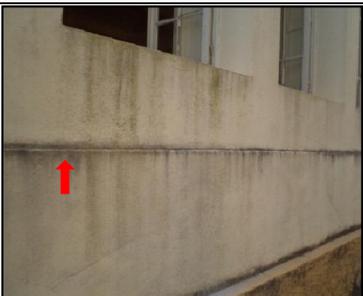
Bolor (parte isolada)		
Prumada E

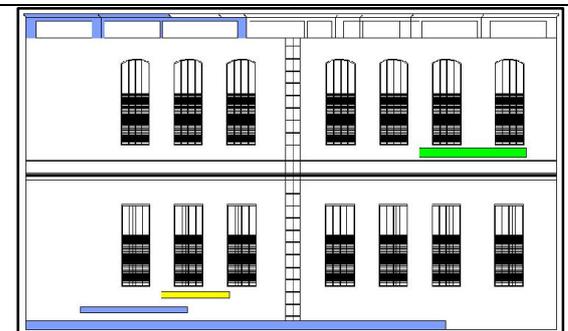
Figura 33 – Mapa de Incidência de Danos da Edificação B

Com os mapas de incidências, pode-se observar a localização das manifestações patológicas existentes na edificação B. O bolor isolado, novamente encontra-se no topo e próximo ao solo e as demais anomalias inserem-se nas paredes contínuas.

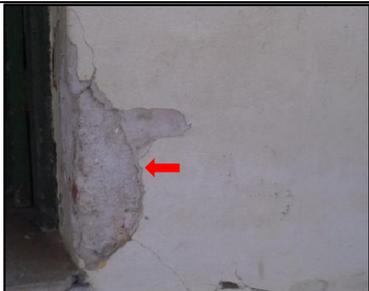
<p>Esborcinamento.</p>

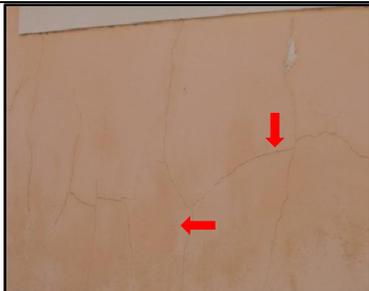
<p>Manchas; Fissuras mapeadas.</p>

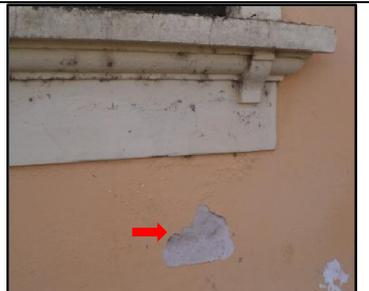
<p>Descolamento de argamassa.</p>

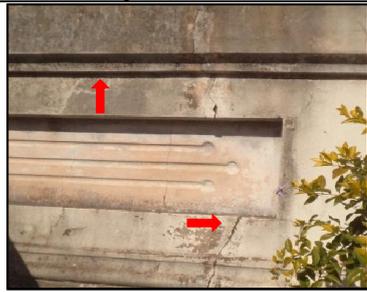
Bolor (parte isolada); Fissura vertical.

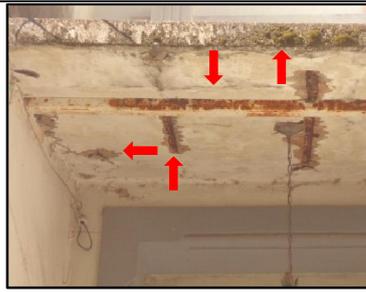
Bolor (parte isolada); Fissura horizontal; corrosão de armaduras, descolamento de argamassa.

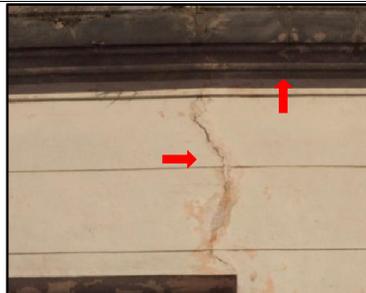
Fissura Vertical; Bolor.

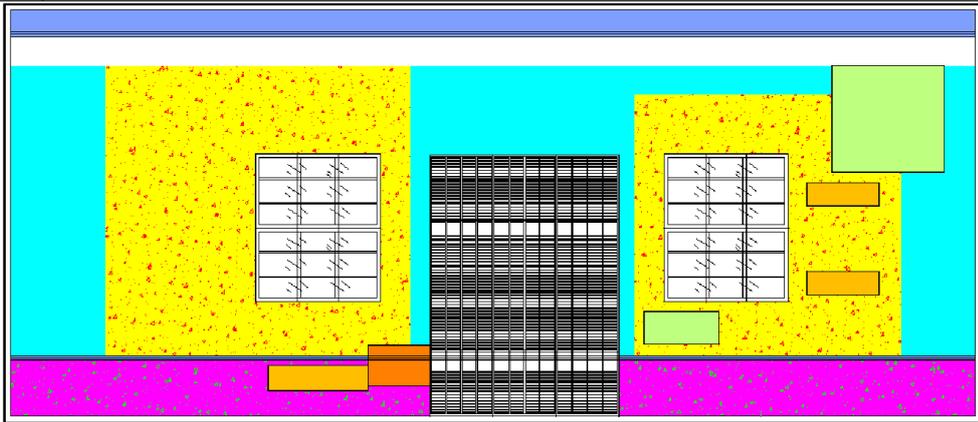
Figura 44 - Mapa de Incidência de Danos da Edificação D

Com os mapas de incidência confirma-se que tanto o bolor quanto as fissuras mapeadas encontram-se inseridos nas paredes de forma contínua.

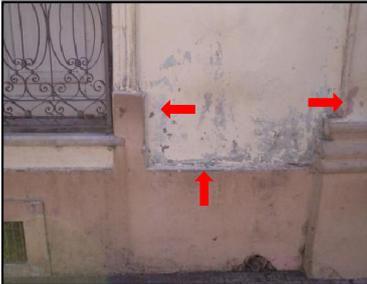
Fachada Leste

Desagregação da pintura; vesículas; descolamento de argamassa.	Fissuras Inclinadas; Descolamento de argamassa.	Fissura Inclinada; desagregação da pintura.

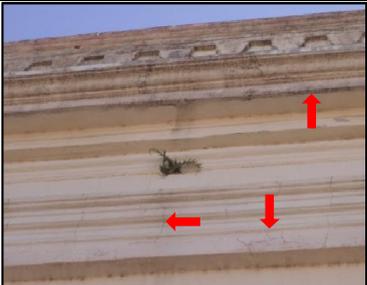
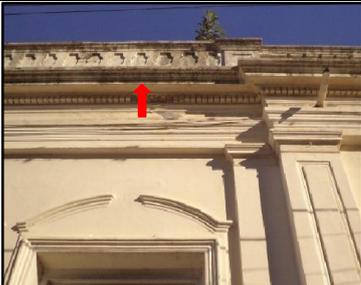
Fissuras verticais; Fissuras horizontais; Bolor (parte isolada)	Desagregação da pintura; Bolor (parte isolada).	Bolor (parte isolada)
Fachada Sudoeste

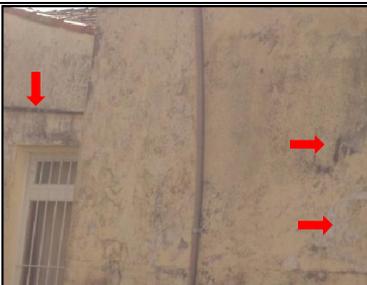
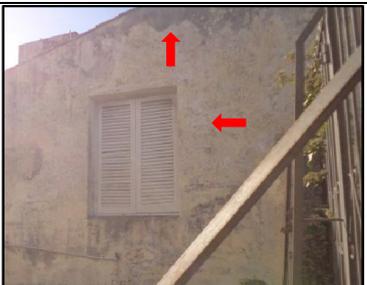
Bolor (parte isolada); Desagregação da pintura.	Bolor (parte isolada); Desagregação da pintura.

Quanto se faz uma análise da ficha de identificação dos danos da edificação em estudo, observa-se que as fissuras inclinadas, a desagregação de pintura, o descolamento de argamassa e o bolor, novamente são os danos mais evidenciados.
