**ESTUDO DOS PROCESSOS CONSTRUTIVOS E DAS PATOLOGIAS DE AÇUDES
E BARRAGENS GEOTÉCNICAS DE PEQUENO PORTE**

**Alegrete-RS
2017**

Trabalho de Conclusão de Curso apresentado ao Curso de Engenharia Civil da Universidade Federal do Pampa, como requisito parcial para obtenção do Título de Bacharel em Engenharia Civil.

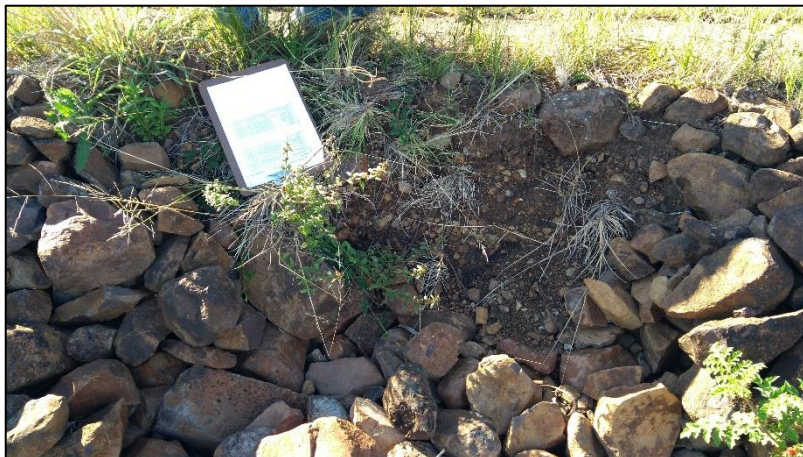
Os barramentos que foi constatado estas falhas nos taludes a montante são: B-01, B-02, B-03, B-04, B-05 e B-06. Com base nos resultados do Item 4.3, nota-se por exemplo uma grande diferença entre a magnitude e nível de perigo das Figuras 23 e 24, que apresenta magnitude média e grande, assim como nível de perigo 1 e 2 respectivamente. Percebe-se que a erosão da Figura 23 é pontual e já a da Figura 24 está presente ao longo do talude.

Figura 23 – Erosão no talude a montante da propriedade B-01

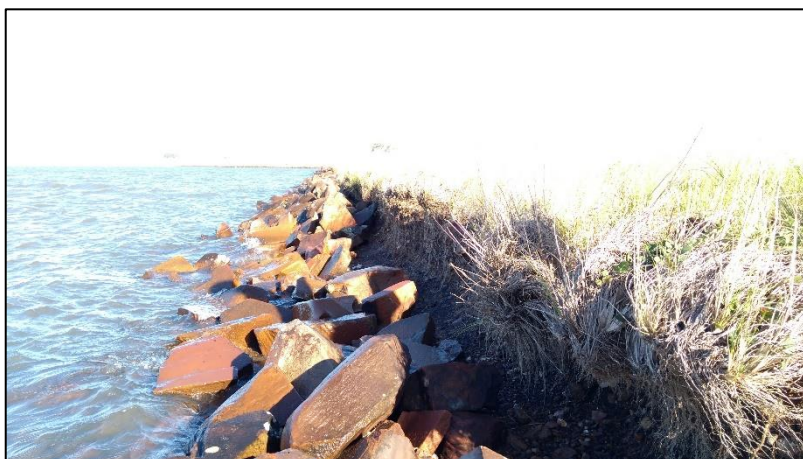
Figura 24 – Erosão no talude a montante da propriedade B-02

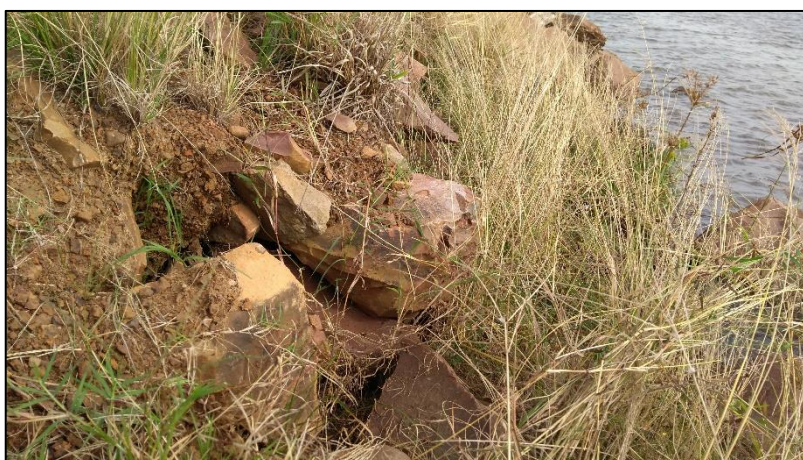
Figura 25 – Erosão no talude a montante da propriedade B-03

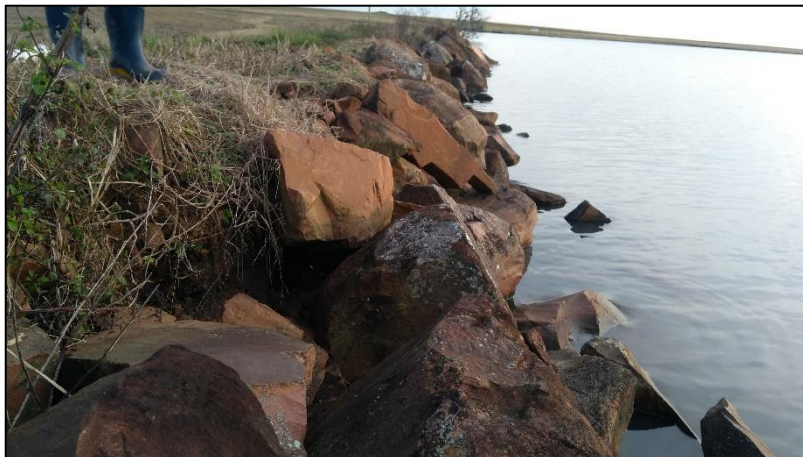
Figura 26 – Erosão no talude a montante da propriedade B-04

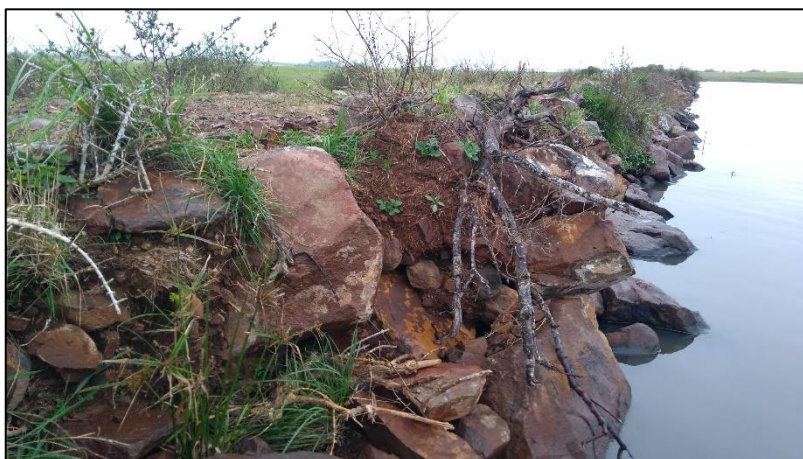
Figura 27 – Erosão no talude a montante da propriedade B-05

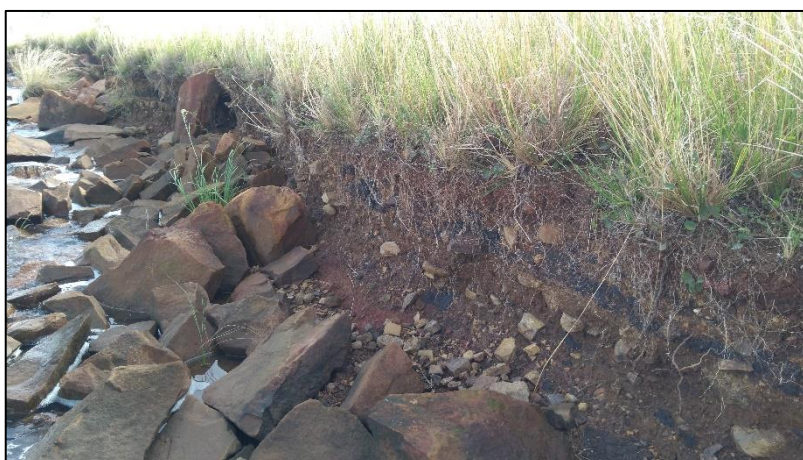
Figura 28 – Erosão no talude a montante da propriedade B-06

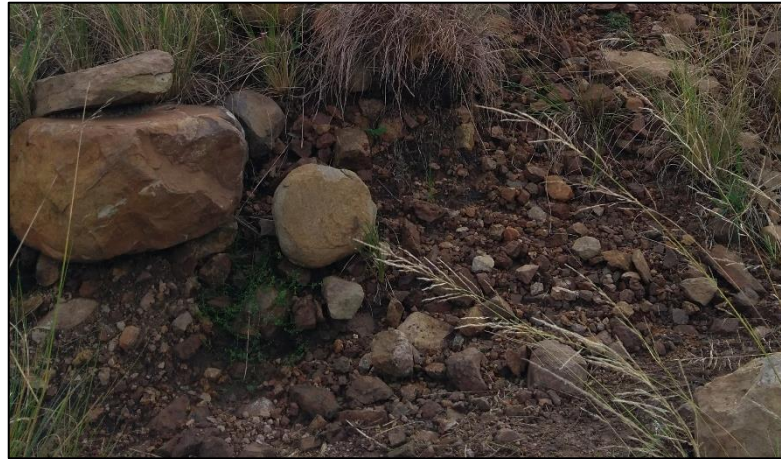
Figura 52 – Erosão no talude a jusante da propriedade B-03

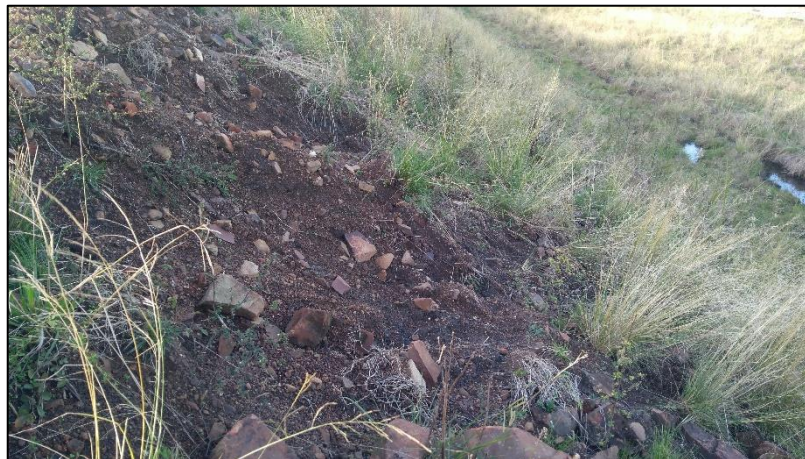
Figura 53 – Erosão no talude a jusante da propriedade B-04

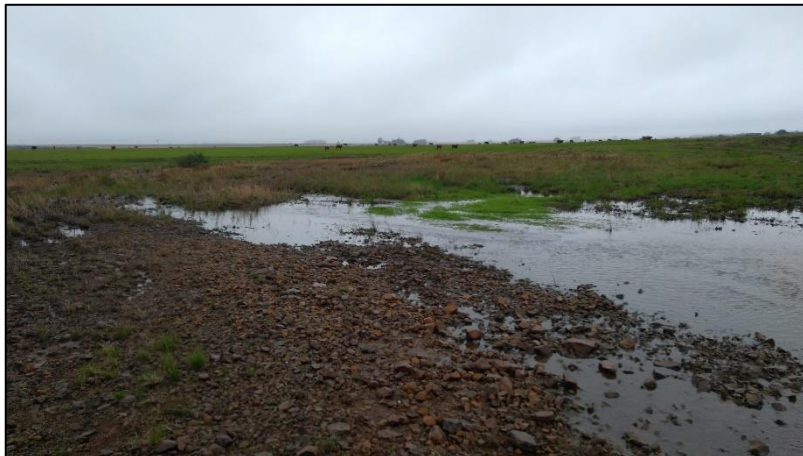
Os barramentos que apresentaram essa anomalia foram: B-05, B-07 e B-08. Conforme o Ministério da Integração Nacional (2002), na saída do canal de restituição, pode aparecer erosão regressiva, que se desenvolve de jusante para montante, principalmente na base do canal.

Figura 94 – Erosões regressivas do vertedouro da propriedade B-05

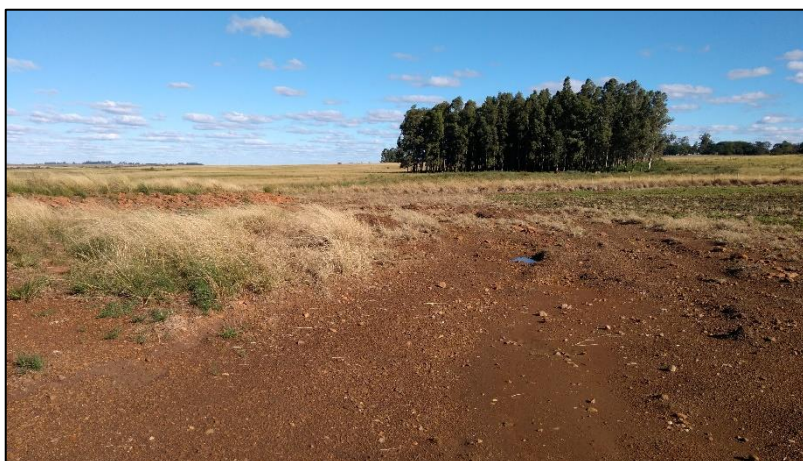
Figura 96 – Erosões regressivas do vertedouro da propriedade B-08
